Der Bruch der Gleno-Talsperre nach dem amtlichen und anderen Gutachten.

Von Prof. Dr.-Ing. **Adolf Ludin** in Charlottenburg.

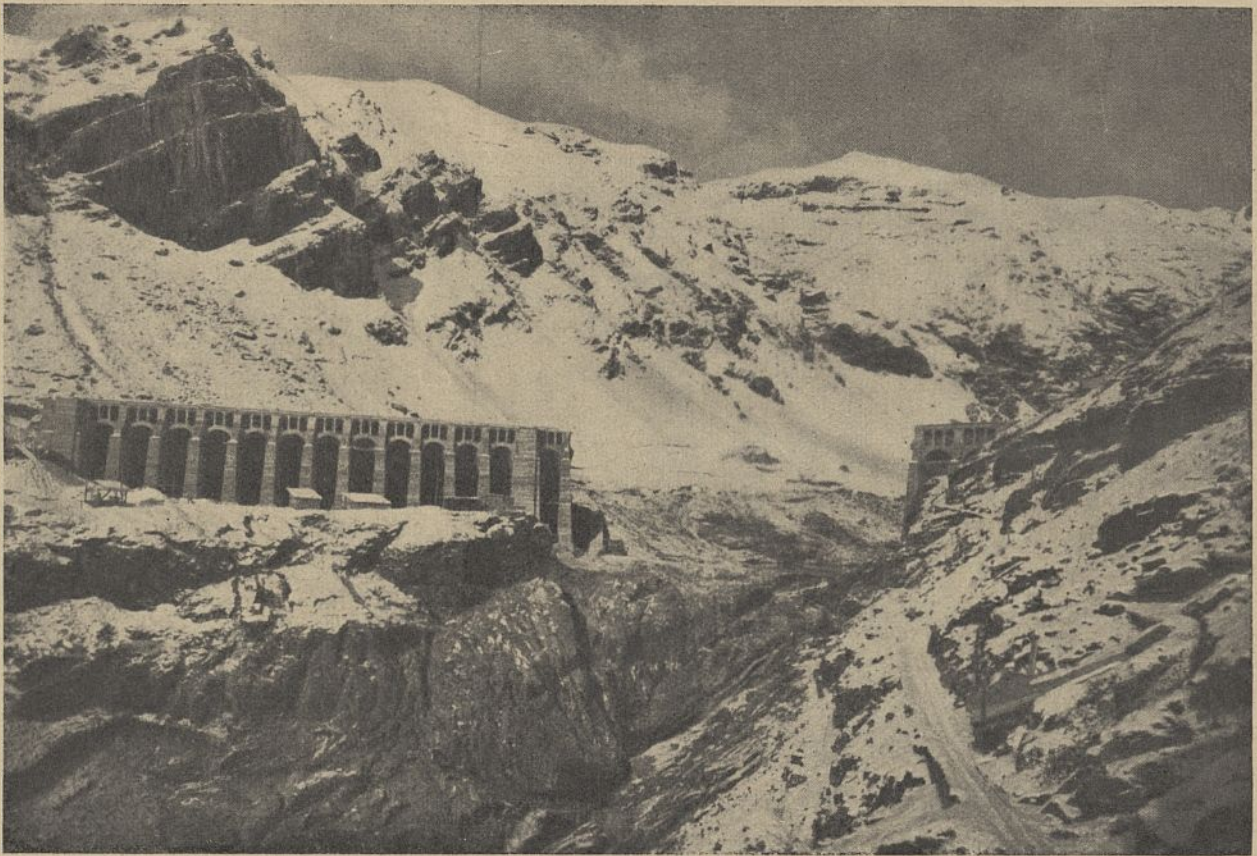
Abb. 2. Ansicht der Durchbruchstelle von Süden (unterhalb).

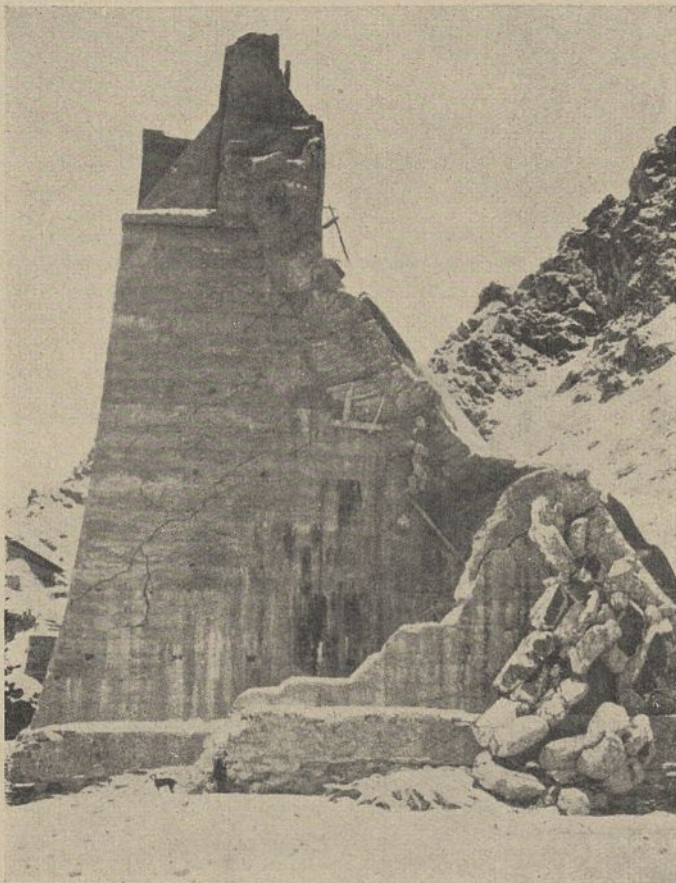
Abb. 7. Pfeiler 13, davor Rest von Pfeiler 12.

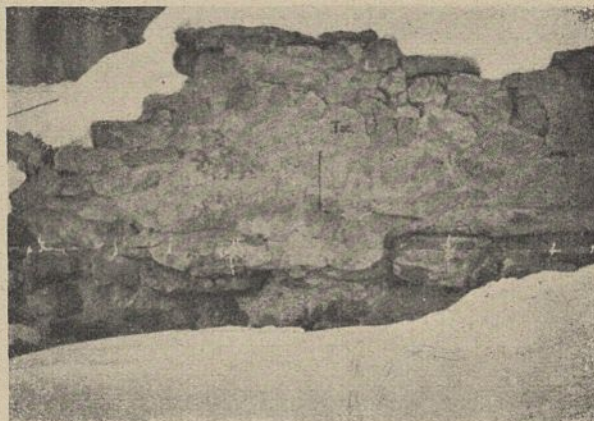
Abb. 8. Pfeileruntermauerung (Pfeiler 12), Seitenansicht gegen Pfeiler 13 hin gesehen.

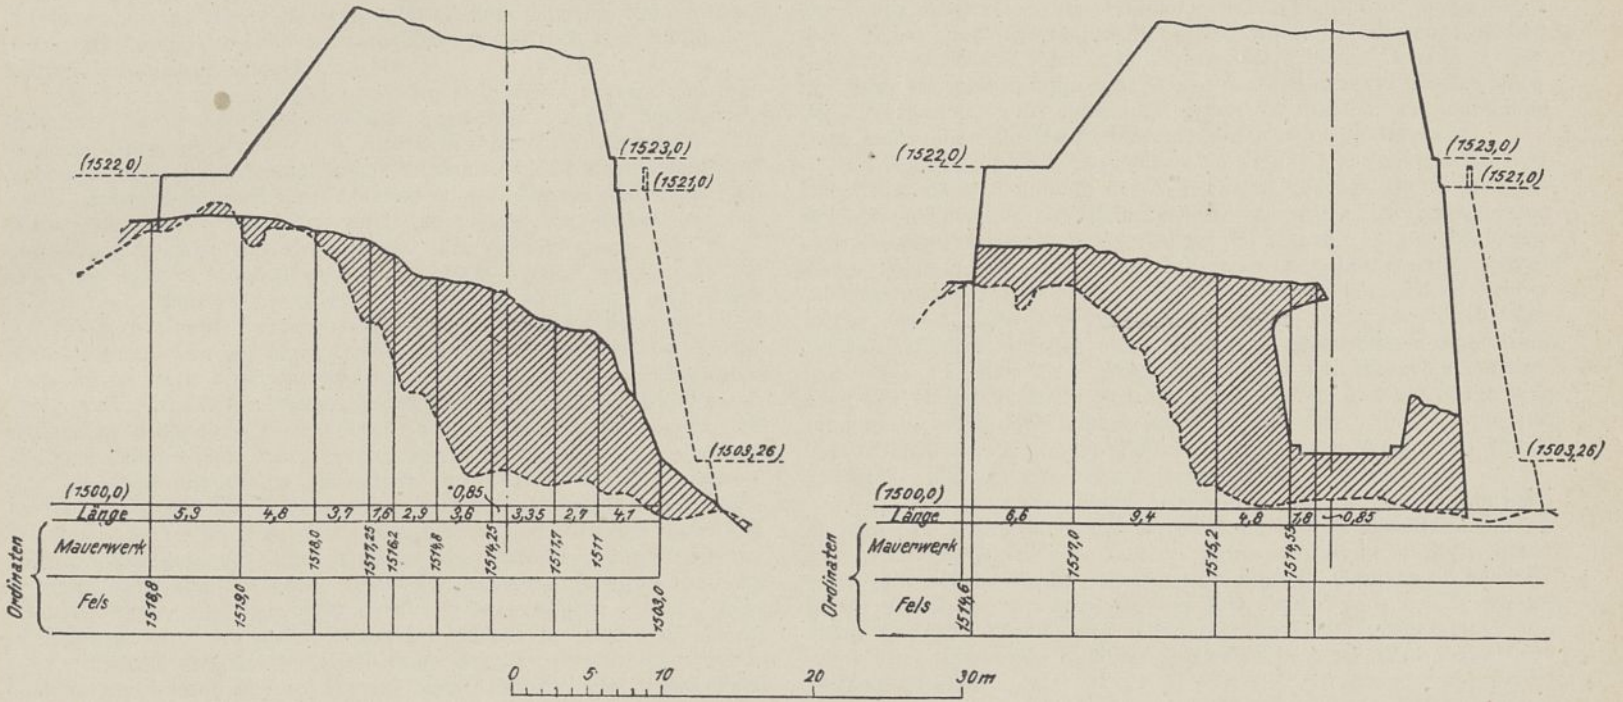
Abb. 9. Querschnitte nach Aufnahmen des gebrochenen Bauwerkes.

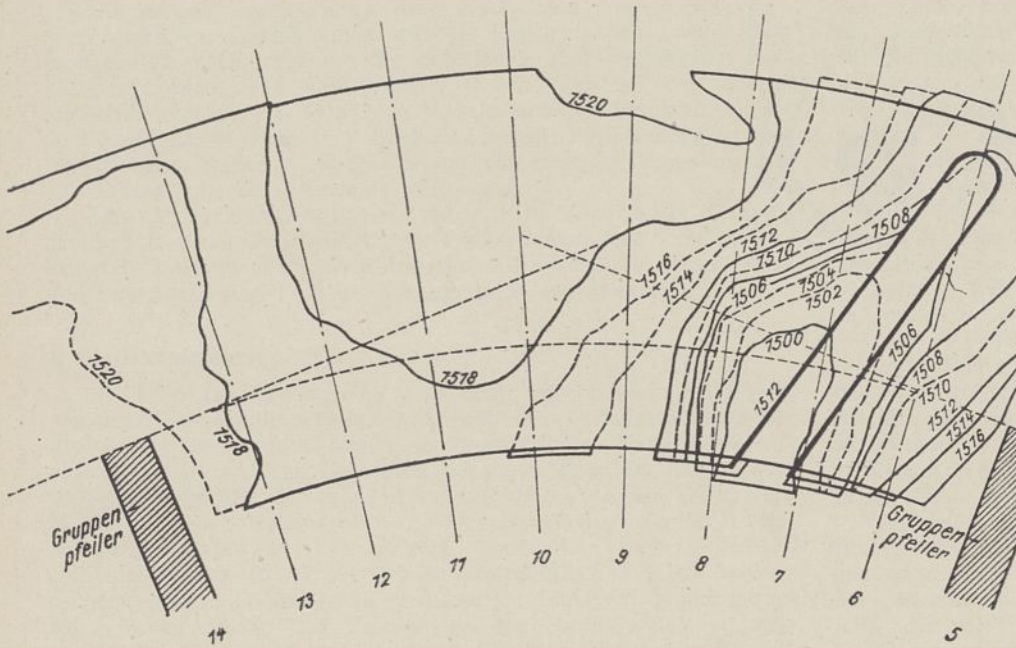
Abb. 11. Grundriß des Felsgrundes an der Bruchstelle. nach Einzelheiten des Gutachtens zusammengestellt. (Höhenkurven zeigen die jeweilige Trennungslinie zwischen Fels und Mauerwerk)

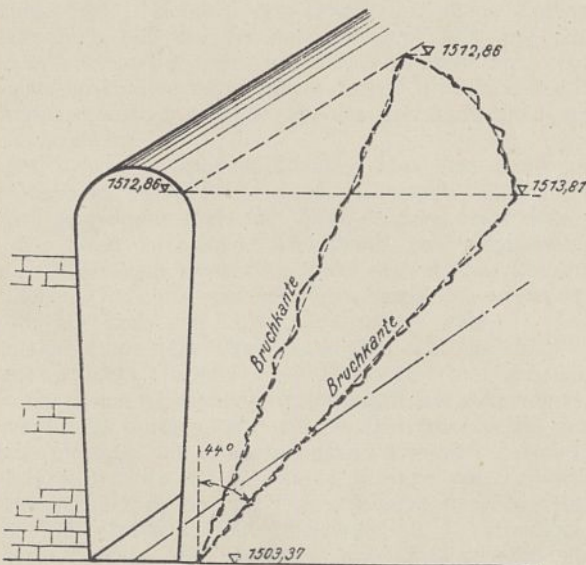
Abb. 13. Bruchfläche des Pfropfens am Stollenmund.

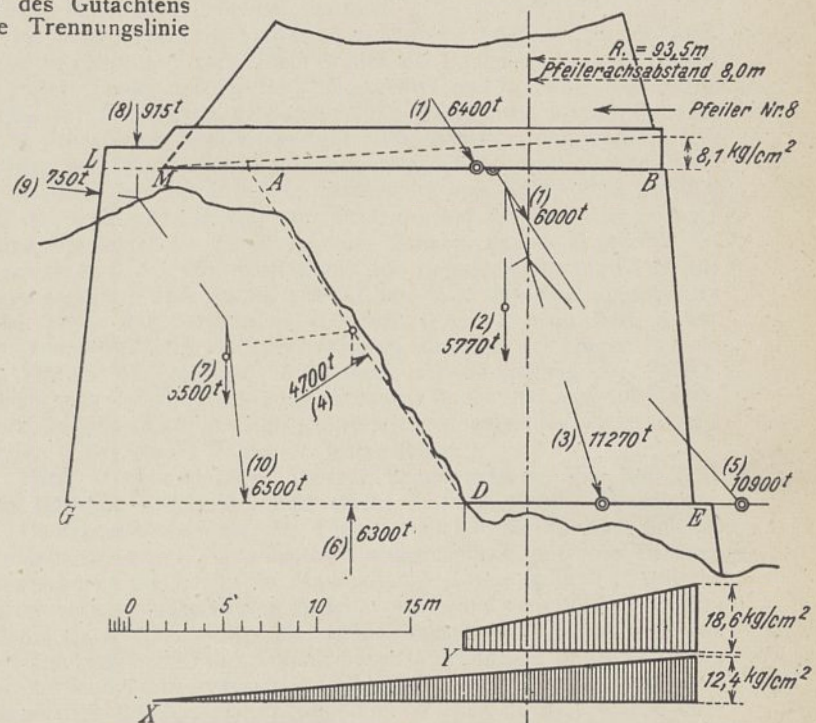
Abb. 10. Statische Untersuchung des Pfropfens.

„Dieser Mauerklotz, allzusehr an die talseitige Kante der stark geneigten Felssohle vorgerückt, durch den schlitzförmigen Grundablaß in zwei Teile geschnitten, exzentrisch und von allen Seiten auf Druck stark beansprucht, von Durchsickerungen geschwächt (ausgelaugt), in mangelhaftem Material schlecht ausgeführt und schlecht gegründet, mußte endlich unter diesen ungünstigen Einflüssen nachgeben“ (amtl. Gutachten).

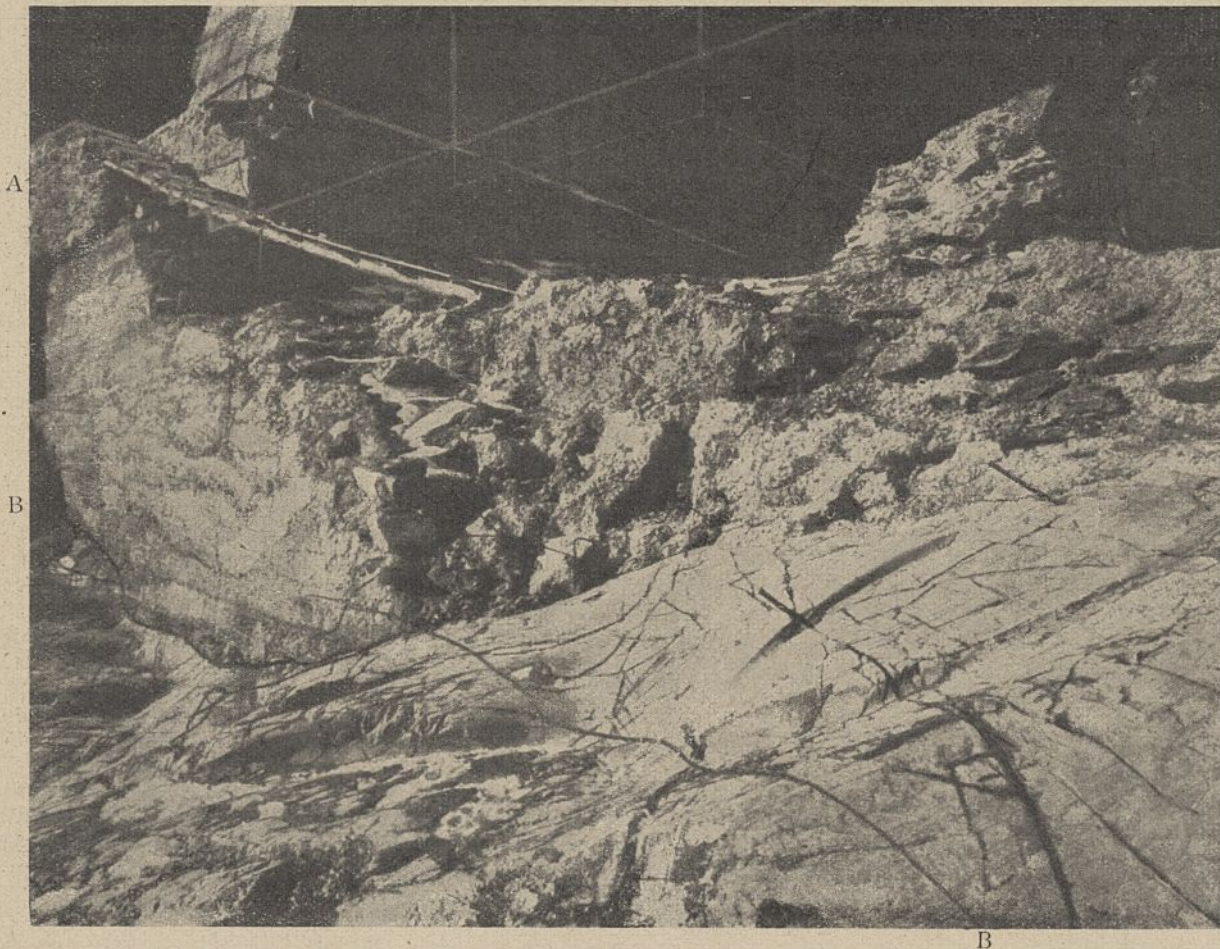
Abb. 15. Luftseitiger Mauerfuß am rechtsufrigen (westlichen) Ende des Durchbruchs. Links oben der erste der stehengebliebenen Pfeiler, A—A Oberkante der massiven Fundamentmauer, B—B Schnittlinie ihrer Front mit der glatten, abschüssigen Felsoberfläche, auf die sie gestellt war.

ganz unzulänglich, der Mörtel war durch und durch mürb und stark feucht, er zerbröckelte in der Hand wie zusammengebackene Erde.

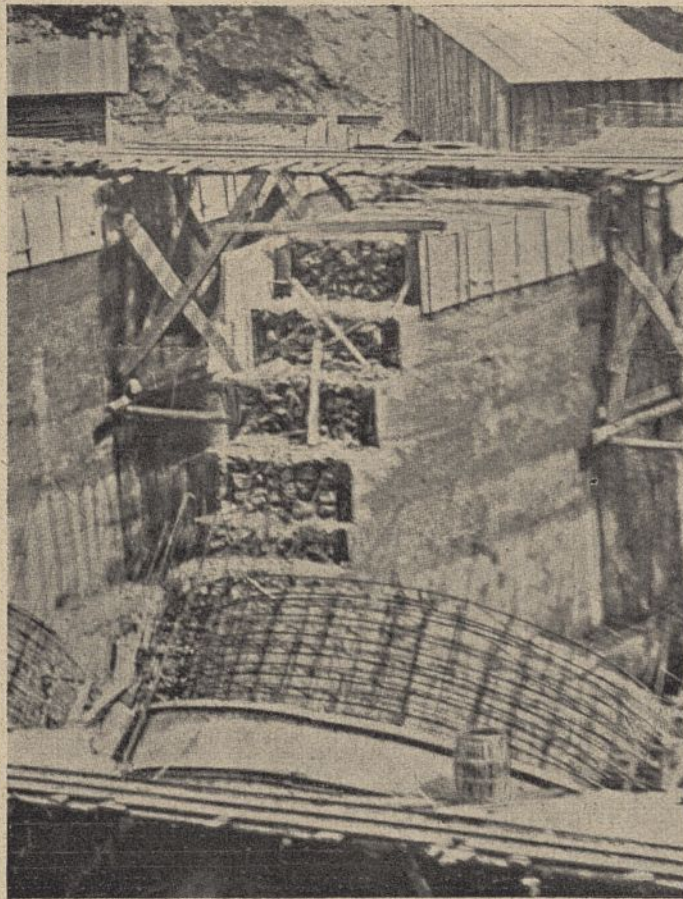
„Die kastenartige Konstruktion des Pfeilers“, so ist dort etwa ausgeführt, „war anscheinend schon im Projekt des Ing. Santangelo vorgesehen. Von der durchgehend bewehrten wasserseitigen Pfeilerstirn aus waren im Höhenabstand von rd. 4 m einzelne wagerechte, 1,0 m starke bewehrte Lamellen aus Beton besserer Mischung bis zur luftseitigen Pfeilerstirn durchgeführt, während die übrige Pfeilermasse in Beton geringeren Mischungsverhältnisses mit Sparsteinen gedacht war (vgl. Abb. 17). Schon bei guter Ausführung mußte diese Konstruktion erhebliche Bedenken erwecken, da die Lage der Bewehrungslamellen nicht dem Verlauf der Hauptspannungstrajektorien (schräge Flächen) entspricht. Sie wurde in der Ausführung aber geradezu zu einer Scheinkonstruktion, da, offenbar aus Sparsucht, einschneidende Verschlechterungen gegenüber dem Projekt vorgenommen wurden: Verringerung des Zementzusatzes (von Viganò und Santangelo allerdings bestritten, vgl. oben), Verwendung eines romanzementartigen Bindemittels oder eines Kalkzuschlages, unreinen Sandes, übermäßige Zugabe von Sparsteinen in zu kleinem Format und, nach Zeugenaussagen und Lichtbild, eine grob vorschriftswidrige Art der Betonbereitung und -einbringung (Abb. 16). Die Kraftverteilung in einem so einheitlichen Bauwerk

Abb. 16. Betonierung der Pfeiler.

konnte keine gleichmäßige mehr sein, die Voraussetzungen der statischen Untersuchung waren nicht erfüllt.“

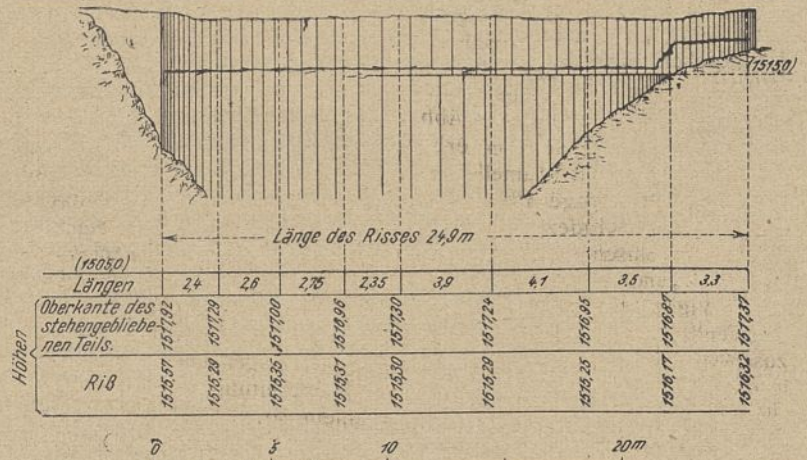
Abb. 18. Riß an der Bergseite des Pfropfens.
