Rafał Czerner, Stanisław Medeksza

Konserwacja grecko-rzymskiej osady w Marinie el-Alamein

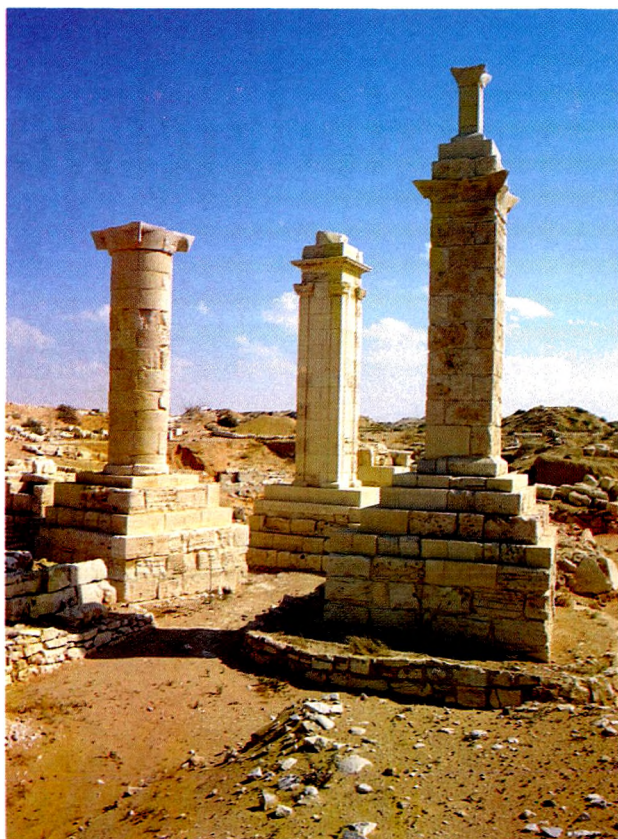
Ryc. 2. Trzy grobowce kolumnowe po konserwacji z 1995 r.

Kolejne misje konserwatorskie kierowane przez Dobrowolskiego, koncentrowały się na rekonstrukcji zespołu kolumnowych grobów odkrytych przez polskich archeologów na terenie zachodniej nekropolii (ryc. 2) [2, s. 39–49], [3, s. 36–41]. Ta spektakularna anastyloza była pierwszym przedsięwzięciem konserwatorskim przeprowadzonym w Marinie. Trzy kolumnowe groby, rozpadnięte na poszczególne bloki kamienne i w tej postaci odnalezione, zostały ponownie złożone z oryginalnych elementów i częściowo uzupełnione nowymi.

Dobrowolski jako pierwszy zastosował techniki powtórzone podczas późniejszych prac konserwatorskich. Takim było na przykład użycie na uzupełnienia rekonstruowanych kolumn heluańskiego wapienia zamiast mniej trwałego, miejscowego. Podobnie, jako pierwszy użył do ochrony zabytkowych powierzchni przed korozją, powodowaną przez czynniki atmosferyczne, pewnego rodzaju neutralnej chemicznie zaprawy z miejscowej gliny.

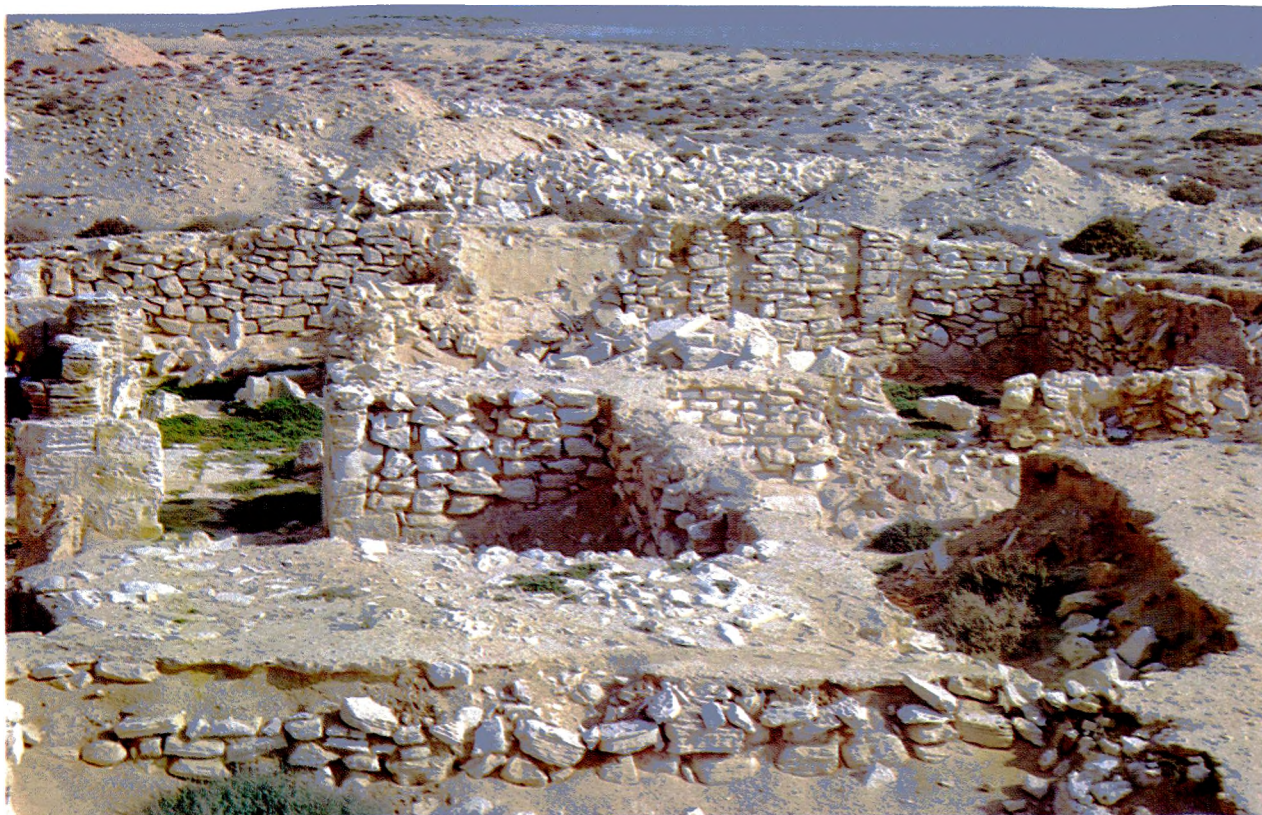
W czasie od roku 1987 – czyli od odsłonięcia reliktyw dwóch domów, oznaczonych H9 i H9a, do rozpoczęcia w 1995 prac polsko-egipskiej misji konserwatorskiej – nie zostały podjęte prawie żadne działania zabezpieczające (ryc. 3). Ruiny ulegały szybkiej dewastacji w wyniku opadów słonych nadmorskich deszczy i sezonowych silnych wiatrów, które niosły duże ilości piasku niszczącego powierzchnie użytego do budowy wapienia. Pudrowały się one, czyniąc kamienne elementy prawie bezużytecznymi do jakiegokolwiek rekonstrukcji. Architektoniczne detale utraciły znaczną część dekoracji.

Ryc. 3. Fragment domu H9 przed podjęciem prac konserwatorskich w 1995 r.

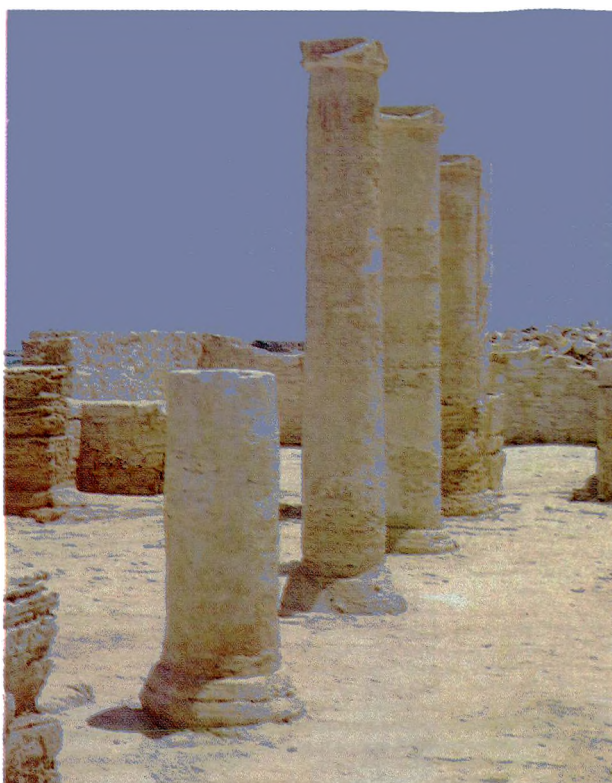
Ryc. 4. Fragment domu H9 po konserwacji i anastylozie części portyku w dziedzińcu

W portykowym dziedzińcu domu H9 została wykonana pełna anastyloza dwóch kolumn, jednego filara i przylegającej do niego półkolumny (ryc. 4). Została też przeprowadzona częściowa anastyloza pozostałych elementów portyku. Do ponownego zestawienia podpór użyto, z nich pochodzących, oryginalnych elementów: bębnow, z których wykonane były trzony kolumn, prostopadłościennych bloków z trzonu filara, głowic. Bazy i dolne partie rekonstruowanych podpór były zachowane *in situ* i wymagały jedynie konserwacji i zabezpieczenia. Kilka brakujących, potrzebnych do anastylozy elementów jednej z kolumn, półkolumny i filara trzeba było odtworzyć z nowych bloków wapiennych. Anastylozę przeprowadzano w następujący sposób:

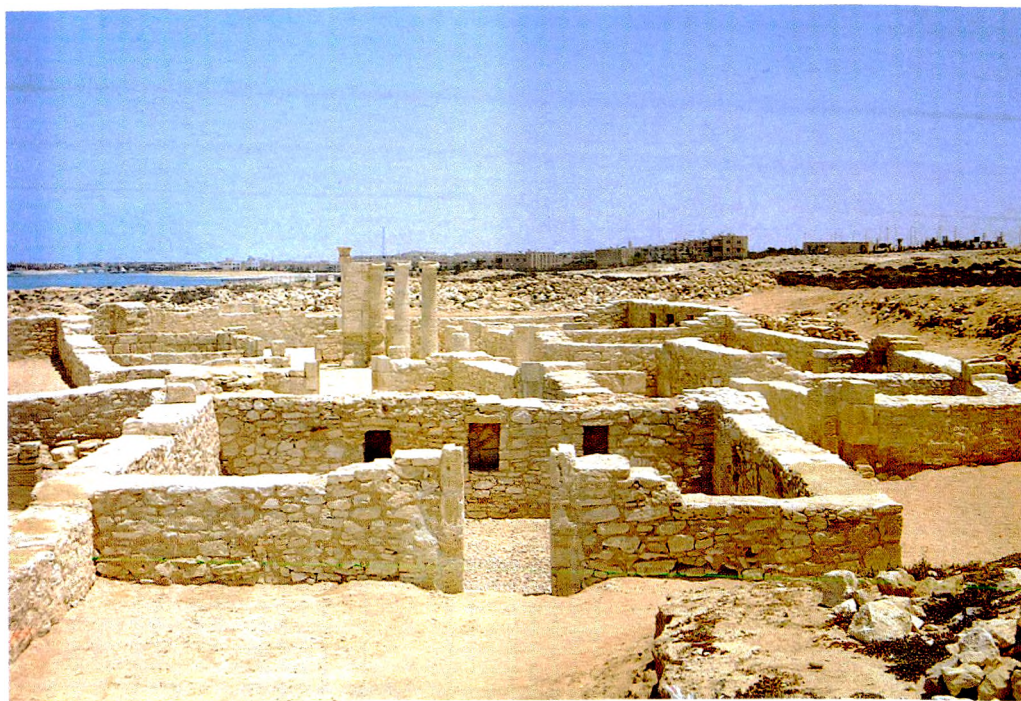
Ryc. 5. Widok od zachodu na domniemaną tawernę przed konserwacją

Szczególnością stanowiło zabezpieczenie wschodniej ściany domniemanej tzw. *tawerny*, która była niebezpiecznie wychylona od pionu ku wnętrzu pomieszczenia, a jej dolne partie były bardzo zerodowane. Dlatego

ny rodzaj spoiny, wypełnionej drobnymi odłamkami ceramiki, która znaczy granicę między zachowanymi oryginalnymi partiami murów a nową nadbudową (ryc. 5).

po uzupełnieniu kamiennego lica dolnej partii ściany, co podbudowało całą konstrukcję i po strukturalnym wzmocnieniu nachylonych partii muru, jego warstwy najwyższe, te znajdujące się powyżej zachowanych oryginalnych nisz ściennych, musiały zostać rozebrane i wybudowane od nowa. Nisze w ścianach zostały odrestaurowane i częściowo zrekonstruowane (ryc. 5).

Obecnie, po konserwacji i częściowym odtworzeniu nisz ściennych i drzwi wejściowych cała *tawerna* stanowi jedno z najbardziej kompletnych pomieszczeń w całej grupie domów. *Tawerna* wraz z zachodnią, frontową ścianą domu H9a, tworzy po konserwacji fasadę całego zespołu od strony wejść do niego. Z tej właśnie strony jest planowane udostępnienie w przyszłości domów H9 i H9a zwiedzającym (ryc. 5).

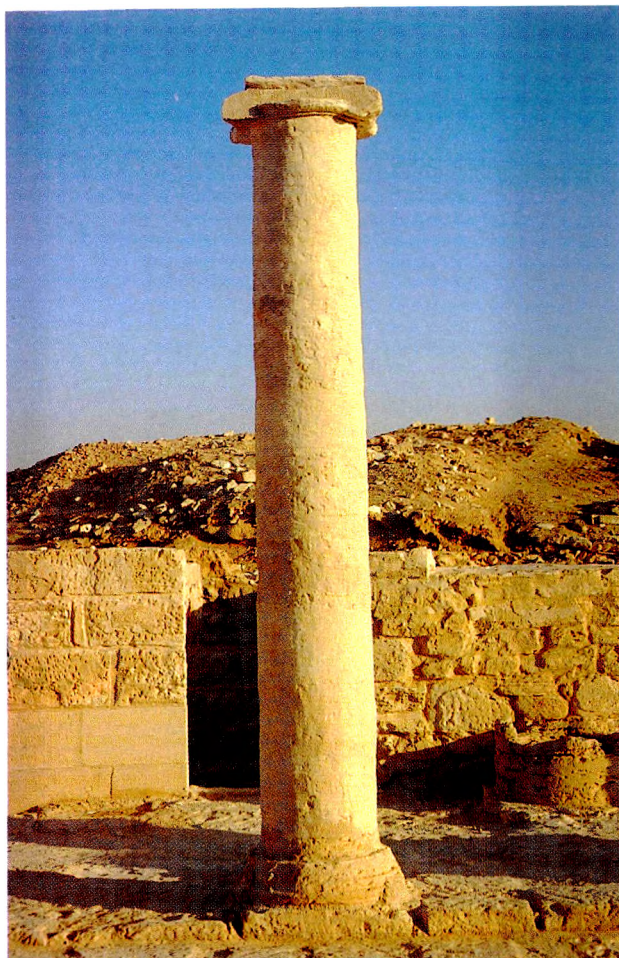
Ryc. 6. Dziedziniec domu H9.

Jedna z kolumn po anastylozie i pokryciu zabezpieczającym tynkiem

W następnym sezonie, w celu uzupełnienia rekonstrukcji kolumnę tę pokryto tynkiem (ryc. 6), podobnie jak to było pierwotnie (tynkowanie trzonów kolumn poświadczają odnalezione relikty). Wykonana podczas konserwacji wyprawa, oprócz walorów estetycznych, ma też spełniać rolę zabezpieczenia autentycznych elementów kamiennych przed niszczącym działaniem wody i soli.

Zabezpieczenie kolumn, filarów i ich architektonicznych detali przed powierzchniowym zniszczeniem powodowanym krystalizacją soli uzyskano, jak już wspomnieliśmy, przez pokrycie specjalnie opracowanym tynkiem

(ryc. 6). Pokrycie tą wyprawą, wykonaną z bardzo słabej wapiennej zaprawy, zapewniającej łatwą penetrację wody, oprócz znaczenia estetycznego sprawiło, że wszelka krystalizacja soli będzie występowała jedynie na powierzchni tynku, a nie w wierzchnich warstwach kamiennych elementów. Ponieważ jednak jest nieznacznie trwalsza niż niszczone kamienne powierzchnie, wyprawa ta powinna więc przetrzymać niszczące działanie krystalizujących soli. Jeśliby jednak tak się nie stało, to w przyszłości nowy tynk, nie zaś autentyczne architektoniczne detale będą niszczyć i pękać.

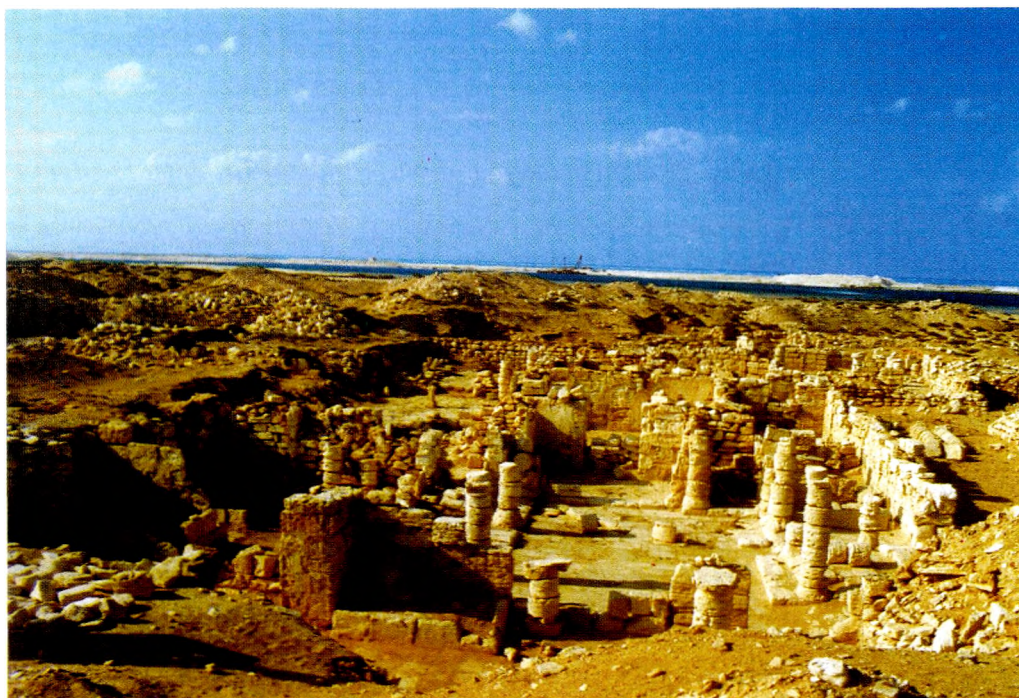
Ryc. 7. Widok od południa na grupę domów H7, H7a

Pozostałości grupy domów H7, H7a (ryc. 7), sąsiadujące z zespołem H9, H9a, zostały szczegółowo pomierzone i przygotowane do konserwacji. Podczas czyszczenia całego zespołu przeprowadzono też uzupełniające badania archeologiczne i architektoniczne.

Planowana jest konserwacja i zabezpieczenie willi H7 i H7a, z zastosowaniem metod użytych podczas prac przy domu H9. Szczególnie interesująca może być planowana anastyloza obydwóch portyków w dziedzińcu domu H7, najbardziej zaś spektakularna rekonstrukcja, otwartej na
