ZEITSCHRIFT FÜR BAUWESEN

BERLIN, AUGUST 1928

Über die Rutschungen in Rosengarten bei Frankfurt a. d. Oder.

Von Reichsbahnrat Karl Maria Backofen, Stettin.

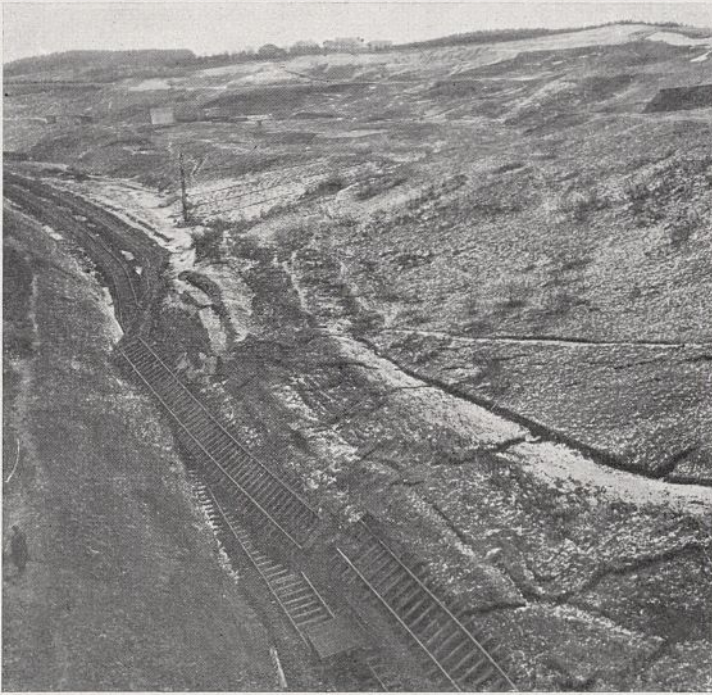
Die wichtigste Rutschung trat im Dezember 1925 ein. Am 27. Dezember 1925 abends zeigte sich plötzlich an einer Stelle, die bisher noch nicht gefährdet schien, aber nach Westen unmittelbar an die bisherige Haupttrutschstelle anschließt, eine ganz bedeutende Gefahr. Ein Loko-

Abb. 2. Rutschung bei Rosengarten am 27. Dezember 1925.
Ansicht von Westen von der großen Betonbrücke aus.

motivführer eines gegen 8 Uhr durchgefahrenen D-Zuges von Berlin meldete, daß er in der Nähe des Einfahrsignales Rosengarten eine Senkung verspürt habe. Trotz sofortiger Begehung des Gleises konnte nichts Außergewöhnliches beobachtet werden, was wohl auf die starke Dunkelheit zurückzuführen war. Wenige Stunden hierauf, kurz vor 2 Uhr nachts, rutschten an dieser Stelle zwischen km 75,5 und 75,5 etwa 40 000 cbm Tonboden ab, verschütteten auf eine Länge von ungefähr 100 m das nördliche Gleis Frankfurt a. d. Oder—Berlin und hoben das südliche Gleis Berlin—Frankfurt teilweise 4 m seitlich über das andere Gleis, dessen Schwellen teilweise senkrecht in die Höhe standen. Ueber den abgerutschten Massen hatte sich im Gelände ein senkrechter Absturz gebildet (Abb. 2, 3, Abb. 5 von Osten, Abb. 2 von Westen aufgenommen). Wegen der ungünstigen winterlichen Jahreszeit war eine Freimachung der Betriebsgleise in kürzester Zeit ausgeschlossen; deshalb stellte man auf dem Planum des früheren zweiten Bauabschnittes ein Umfahrgleis zur Wiederaufnahme des eingleisigen Betriebes her. Auf der Ostseite, am Bahnhof Rosengarten, wurde der Anschluß an die Streckengleise mit einer Rampe 1 : 40 auf 500 m Länge, im Westen mit 1 : 100 gefunden. Dieses Umfahrgleis konnte nach 14 Tagen befahren werden. Während dieser Zeit wurden die Schnell- und Personenzüge zwischen Berlin und Frankfurt über Küstrin—Kietz geleitet, wo sie Kopf machen mußten. Die Güterzüge aus Schlesien fuhren über Sagan—Kottbus—Niederschöneweide; die aus Neubentschen über Reppen—Küstrin; die von Frankfurt über Küstrin—Kietz oder über Werbig nach Berlin—Lichtenberg. Einzelne Güterzüge verkehrten über Guben—Kottbus—Niederschöneweide. Außerdem vermittelte ein Pendelverkehr zwischen Berlin und Frankfurt mit Umsteigen an der Rutschstelle die lokalen Bedürfnisse. Nach Inbetriebnahme des Umfahrgleises wurden zuerst die Schnell-, Personen- und Eilgüterzüge über dieses Gleis geleitet; acht Tage später ein großer Teil der Güterzüge; der Rest nach weiteren acht Tagen.

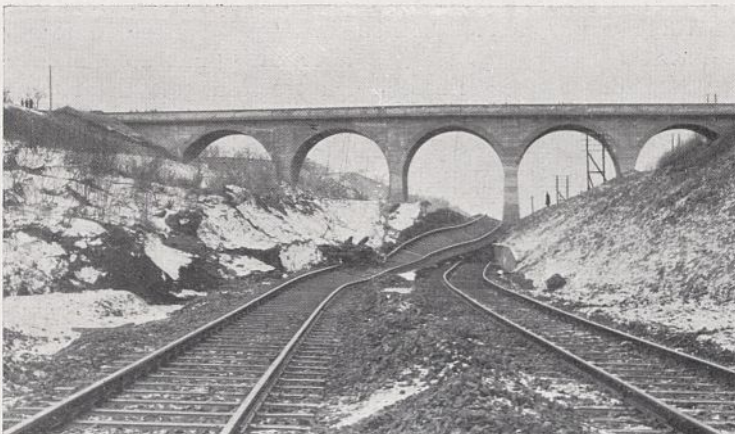
Abb. 5. Rutschung bei Rosengarten am 27. Dezember 1925.
Ansicht von Osten.

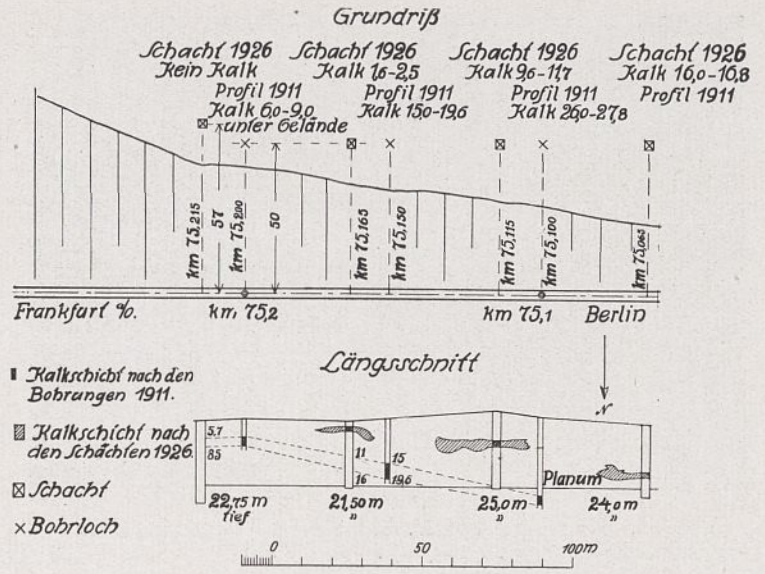
Wie wenig berechtigt die Annahme einer durchgehenden, nach dem Einschnitt zufallenden Kalkschicht ist, geht aus einem Schürfschacht hervor, der 15 m weiter in km 75,115 im Jahre 1926 abgeteuft wurde. In diesem Schacht, 50 m von dem jetzigen Bahnplanum entfernt, — also zwischen B. L. XII und XII c — ist in einer Tiefe von 9,6—11,7 m Kalk (Abb. 6 u. 7) angetroffen worden. In dem Profil 75,1 ist die Kalkader 16,4 m tiefer als die bei dem Schacht angetroffene Kalkader und ungefähr 3 m stark angenommen. In dieser Stärke wird sie von dem Gutachter unberechtigt fortgeführt bis km 75,7.

Abb. 6. Vorkommen von Kalk nach den Profilen 1911 und nach Schürfungen 1926.

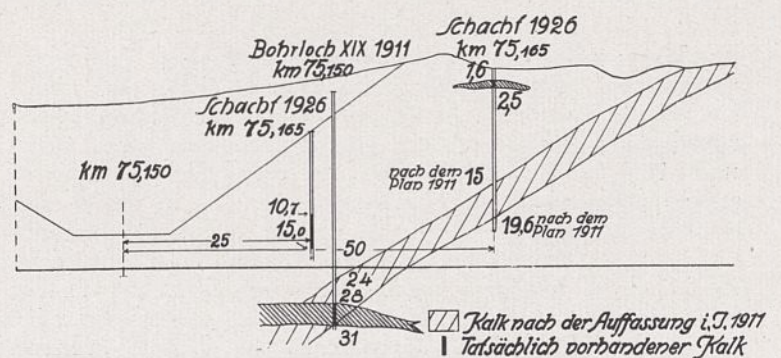
Der Erläuterung dieses Gedankens soll noch das Querprofil (Abb. 7) km 75,150 dienen. In diesem Profil hat B. L. XIX von 1911 Kalk von 28—31 m ergeben (eingezeichnet von 24—31 m, also falsch!); der Schacht km 75,165 von 10,7—15,0 m. Der gleiche Quer-

Abb. 7. Profil km 75,150 mit dem Kalkvorkommen.

schnitt zeigt im Schichtenplan 1911 im Abstand von 50 m von der Gleisachse aus Kalk in einer Tiefe von 15–19,6 m; der Schacht km 75,165 zeigt in dieser Tiefe keinen Kalk, dagegen 1,6–2,5 m unter Gelände solchen. — Hiermit ist der Beweis erbracht, daß wir es nicht mit durchgehenden Kalkschichten, sondern mit eingesprengten Kalknestern zu tun haben. Sie sind andeutungsweise in die besprochenen Pläne eingetragen worden.

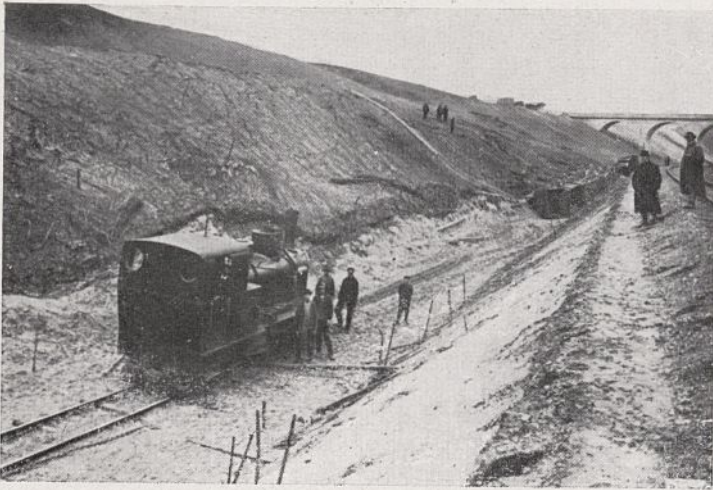
Abb. 8. Rutschung am 27. Mai 1914 mit umgeworfenem Bauzug bei km 75,5.

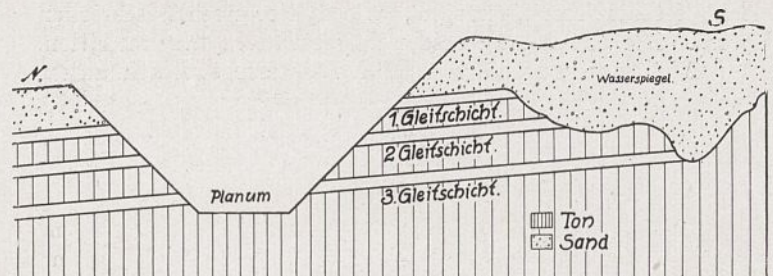
Wie anfänglich bereits bemerkt, hatte man durch Sickerschlitze Anstalten getroffen, den Ton zu entwässern und die Wassersäcke anzuzapfen. Hier wird die theoretische Begründung gegeben. Außerdem wird die Rutschtheorie auf Tonoberflächen durch die Annahme von Tonmulden im Hinterland erweitert. —

Abb. 10. Theorie der Gleitschichten, dahinter eine Wassermulde.
