**WSPÓŁCZESNE PROBLEMY  
INŻYNIERII ŚRODOWISKA**

**Kazimierz Szczepaniak**

**ZBIORNIK WODNY SUDETY W BIELAWIE  
PROBLEMY WYKONAWCZE  
I EKSPLOATACYJNE**

**Wrocław 2008**

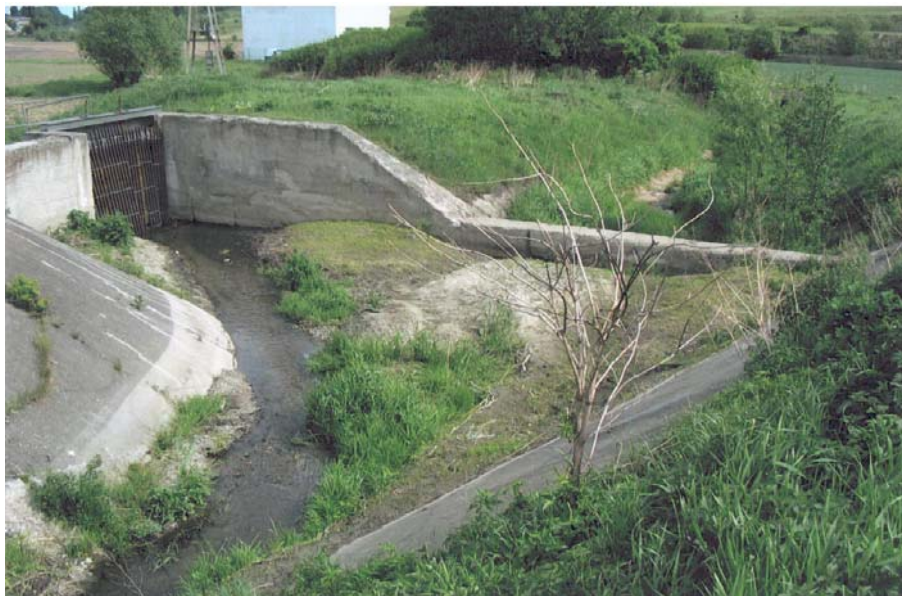
Fot. 1. Ujęcie na potoku Rdzawa – widok od strony wody górnej  
Photo 1. Water intake on the Rdzawa stream – view from the upstream side

Ujęcie na potoku Rdzawa zlokalizowane jest w południowej części Bielawy w pobliżu miejscowości Ostroszowice. Budowla ujęciowa składa się z dwóch progów stałych, od strony wody dolnej o wysokości 1,25 m i od strony wody górnej o wysokości 0,5 m, oraz z murów oporowych z wnękami do zamocowania krat i szandorów (fot. 1).

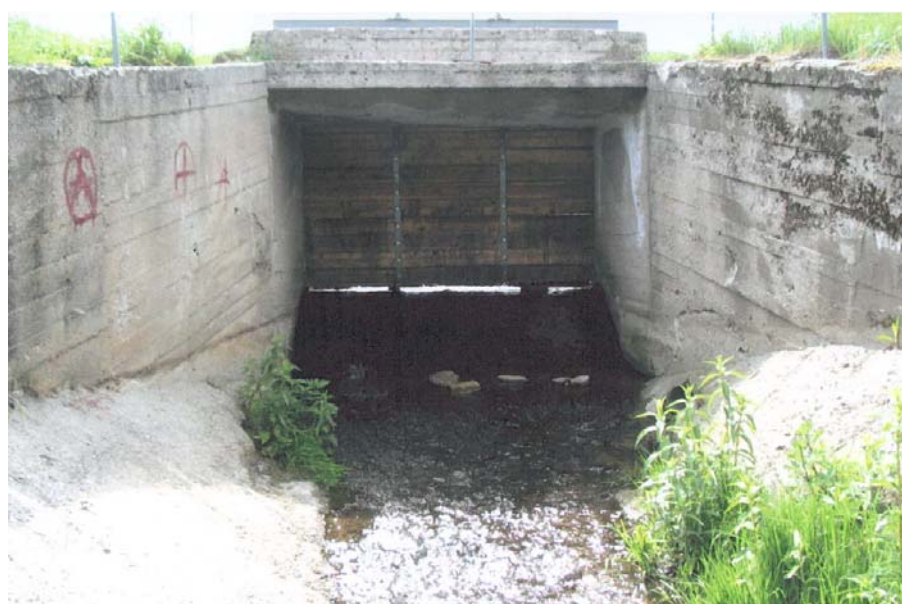
Fot. 2. Ujęcie na potoku Rdzawa – widok od strony wody dolnej  
Photo 2. Water intake on the Rdzawa stream – view from the downstream side

Przelew do kanału Rdzawa – Bielawica zabezpieczony jest kratą stalową i drewnianym szandorem (zastawką) (fot. 2). Manewrowanie szandorem odbywa się ręcznie za pomocą śruby ślimakowej. Ujęcie umożliwia kierowanie wód potoku Rdzawa w kierunku kanału do zbiornika lub poniżej ujęcia.

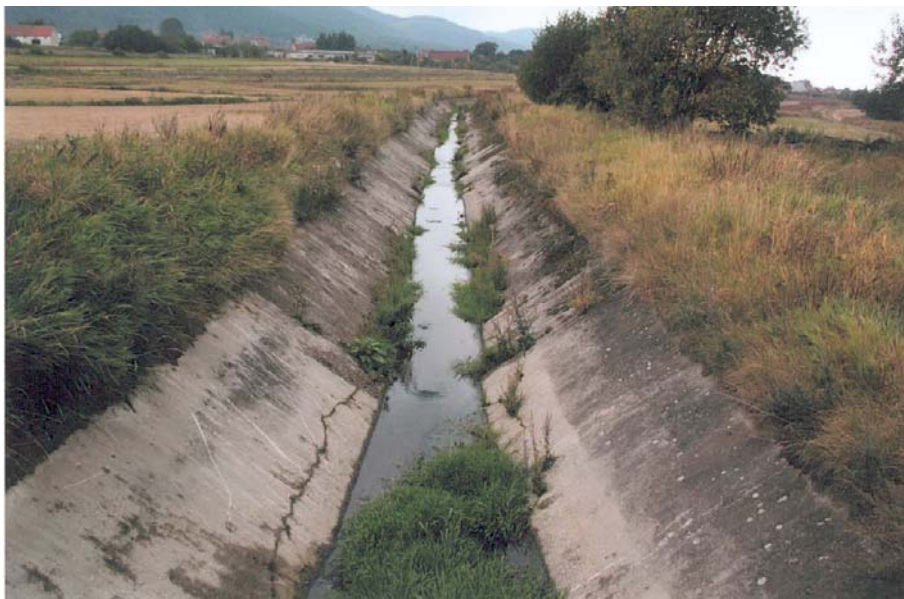
Fot. 3. Kanał otwarty Rdzawa – Bielawica  
Photo 3. Open channel Rdzawa – Bielawica

Próg pod szandorem (zastawką) i sam szandor umożliwiają sterowanie wodami Rdzawy, kierując je kanałem do zbiornika lub poniżej do koryta Rdzawy. Wody z ujęcia przetrzucane są kanałem otwartym o długości 856 m i kanałem zamkniętym o długości 30 m w rejon potoku Bielawica, a następnie do zbiornika razem z wodami ujętymi na potoku Bielawica (fot. 3).

Kanał otwarty ma przekrój trapezowy i biegnie częściowo wykopem a częściowo nasypem. Dno i skarpy kanału ubezpieczone są płytami betonowymi. Kanał kryty wykonany jest w konstrukcji żelbetowej ramy zamkniętej i biegnie pod ulicą Wiejską, łącząc się z ujęciem na Bielawicy (fot. 4).

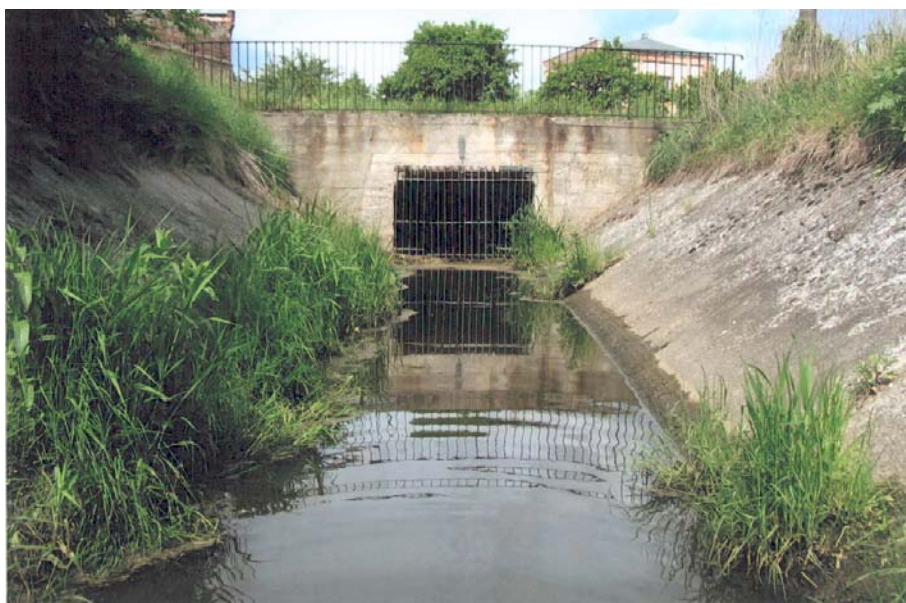
Fot. 4. Wlot kanału otwartego do kanału krytego pod Bielawicą  
Photo 4. Inflow of open channel into covered channel under Bielawica stream

Szerokość w dnie kanału wynosi 1 m a nachylenie skarp – 1:1,5. Wlot do kanału krytego przed ujęciem na potoku Bielawica zabezpieczony jest kratą stalową, a górna część kanału ubezpieczona jest barierką stalową.

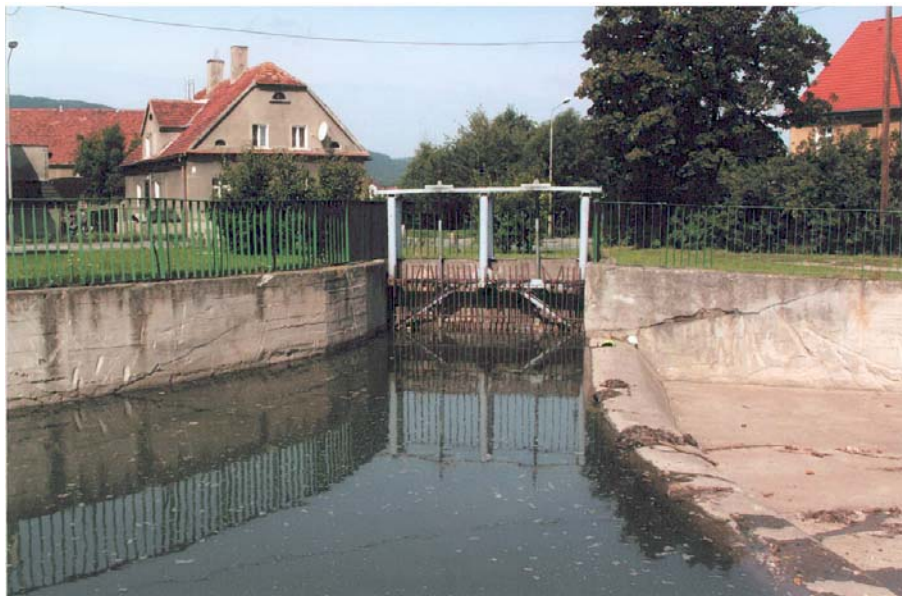
Fot. 5. Ujęcie na potoku Bielawica – wlot do kanału krytego  
Photo 5. Water intake on Bielawica stream – inflow into covered channel

Ujęcie na potoku Bielawica znajduje się w górnej części Bielawy pomiędzy ulicami Wiejską a Waryńskiego. Niecka ujęciowa zlokalizowana jest pomiędzy dwoma stałymi progami na Bielawicy oraz progiem na ujęciu wody (fot. 5). Zadaniem górnego progu na Bielawicy o długości 6 m jest obniżenie dna potoku i utworzenie niecki ujęciowej, natomiast dolny o długości 14 m przegradza potok i kieruje wody do zbiornika. Próg na ujęciu wody łączy się z kanałem zamkniętym biegnącym pod Bielawicą, tworząc wspólny kanał dla Rdzawy i Bielawicy. Ponad progiem znajduje się zamknięcie szandorowe ujęcia oraz kraty stalowe. Kształt niecki w rzucie poziomym zbliżony jest do trapezu. W progu dolnym znajduje się otwór zapewniający przepływ biologiczny w Bielawicy poniżej ujęcia. Cała niecka ujęciowa ubezpieczona jest barierkami stalowymi. Szandor wykonany jest z bali drewnianych zamocowanych w stalowych wnękach. Manewrowanie szandorem odbywa się ręcznie za pomocą dwóch śrub ślimakowych.

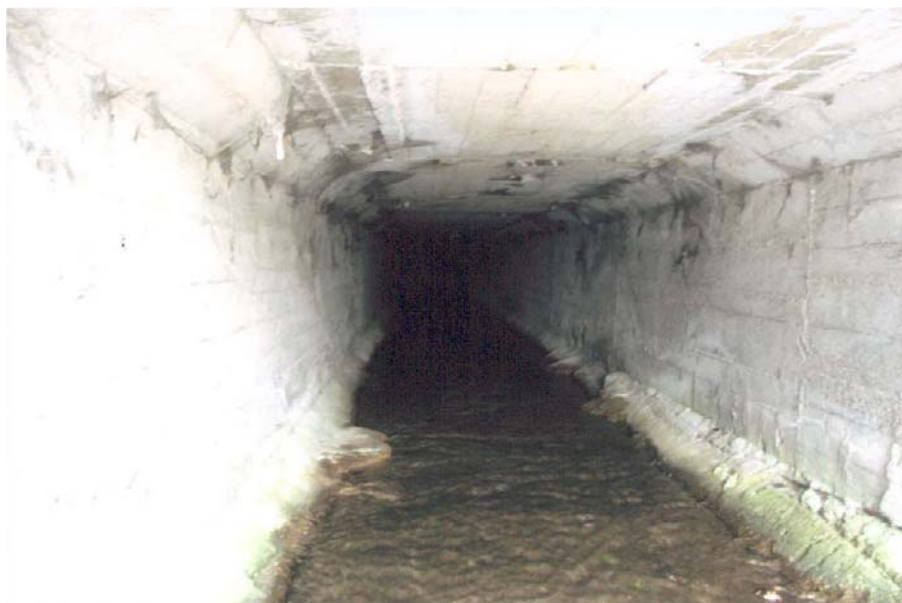
Fot. 6. Kanał kryty pod Bielawicą  
Photo 6. Covered channel under Bielawica stream

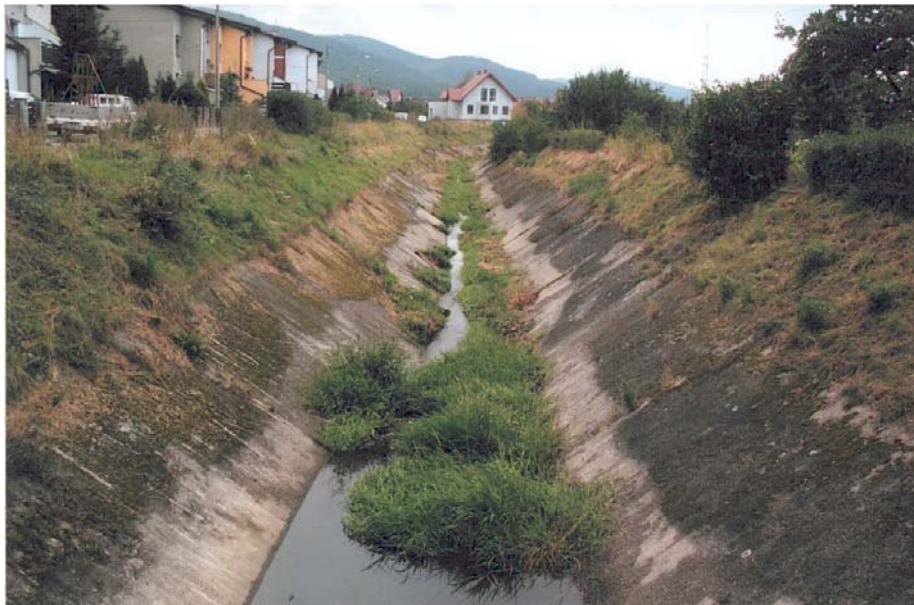
Fot. 7. Kanał otwarty Bielawica – zbiornik  
Photo 7. Open channel Bielawica stream – reservoir

Kanał kryty wykonany jest w konstrukcji żelbetowej prostokątnej ramy zamkniętej. Kanał ten łączy się pod ulicą Waryńskiego z kanałem krytym biegnącym od strony Rdzawy, prowadząc wspólnie wody potoku Bielawica i Rdzawa (fot. 6). Kanał otwarty o przekroju trapezowym rozpoczyna się na końcu kanału krytego i łączy się przed zbiornikiem z potokiem Brzęczek i wpada do zbiornika (fot. 7, 8).

Kanał na całej swej długości biegnie w wykopie i ubezpieczony jest płytami betonowymi. W miejscach skrzyżowania kanału z drogami wykonane są żelbetowe przepusty drogowe.

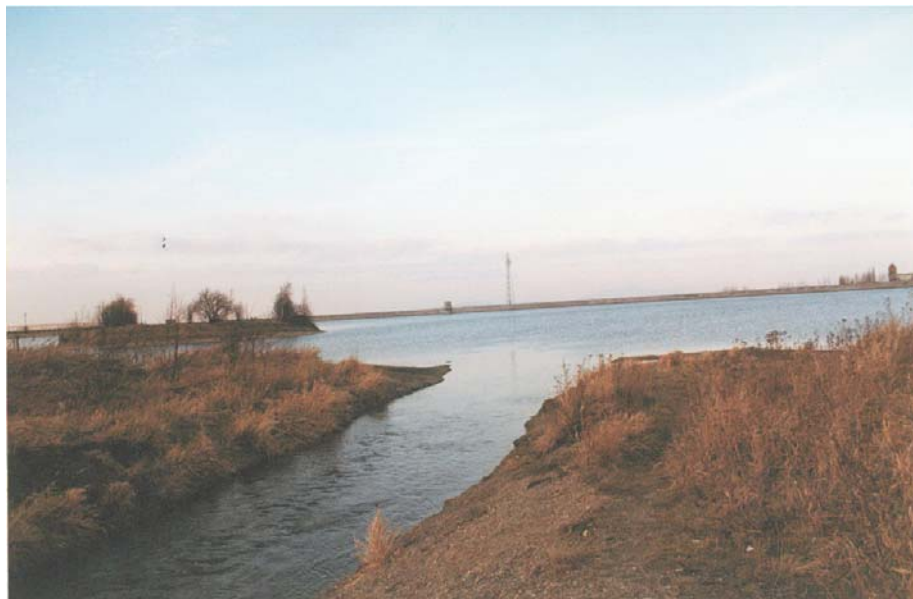
Fot. 8. Wlot kanału do zbiornika  
Photo 8. Inflow of channel into the reservoir

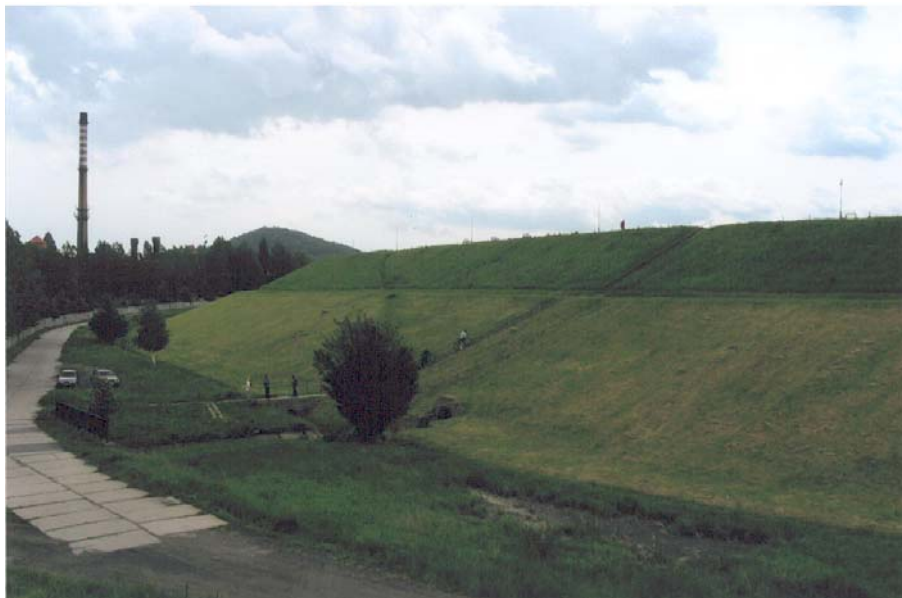
Fot. 9. Zapora ziemna – widok na skarpę odpowietrzną  
Photo 9. Earth dam – view on the downstream embankment

Zbiornik Sudety powstał poprzez ogrodzenie potoku Brzęczek od strony północnej, wschodniej i południowo-wschodniej łukową zaporą ziemną o długości 1211 m i o maksymalnej wysokości 15 m (fot. 9).

Korpus zapory ma kształt trapezu o szerokości korony 5,0 m i nachyleniu skarpy odwodnej 1:2,5 oraz skarpy odpowietrznej górnej 1:2 i odpowietrznej dolnej 1:2,5.

Korona zapory znajduje się na rzędnej 337,00 m npm, natomiast na skarpie odpowietrznej na rzędnej 330,00 m npm zlokalizowana jest ławeczka o szerokości 3,0 m.

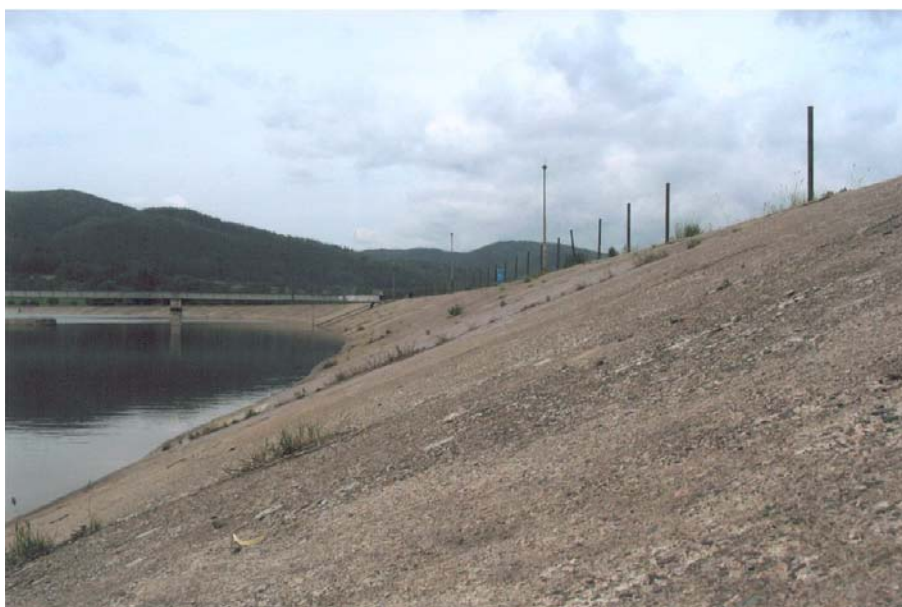
Fot. 10. Żelbetowy ekran na skarpie odwodnej zapory  
Photo 10. Concrete screen on the upstream dam embankment

Korpus zapory uszczelniony jest od strony odwodnej ekranem z płyt żelbetowych łączonych taśmą PCW. Ekran żelbetowy łączy się u podnóża skarpy z poziomym fartuchem z gliny o szerokości 12 m, a następnie z przeponą gliniastą dochodzącą do warstwy gliniastej II nieprzepuszczalnej (fot. 10). Odwodnienie korpusu zapory stanowi drenaż z rur kamionkowych perforowanych, ułożonych w stopie zapory w dwufrakcyjnej obsypce żwirowej.

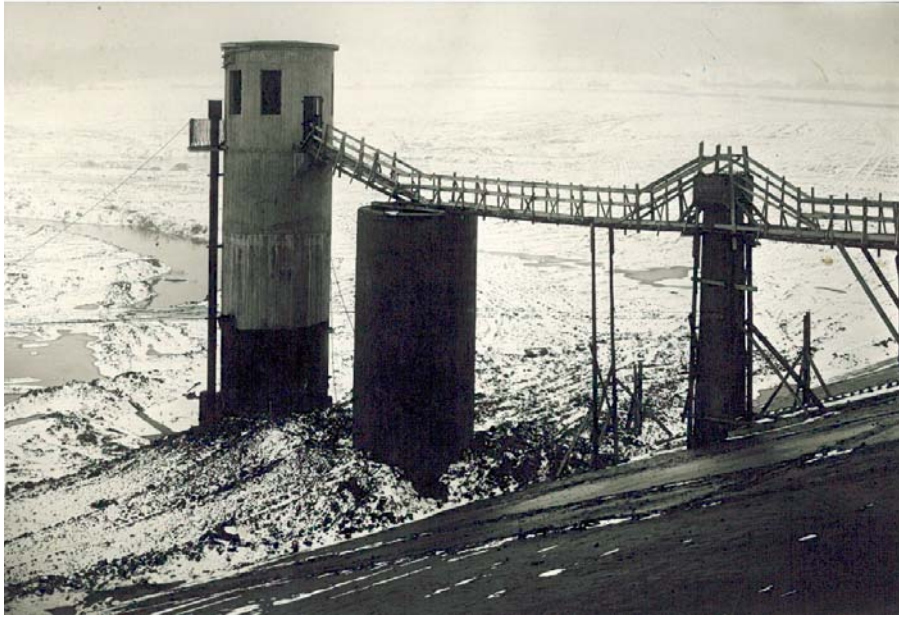
Fot. 11. Wieża ujęć i wieża przelewowa w trakcie budowy  
Photo 11. Intake tower and overflow tower in the time of construction

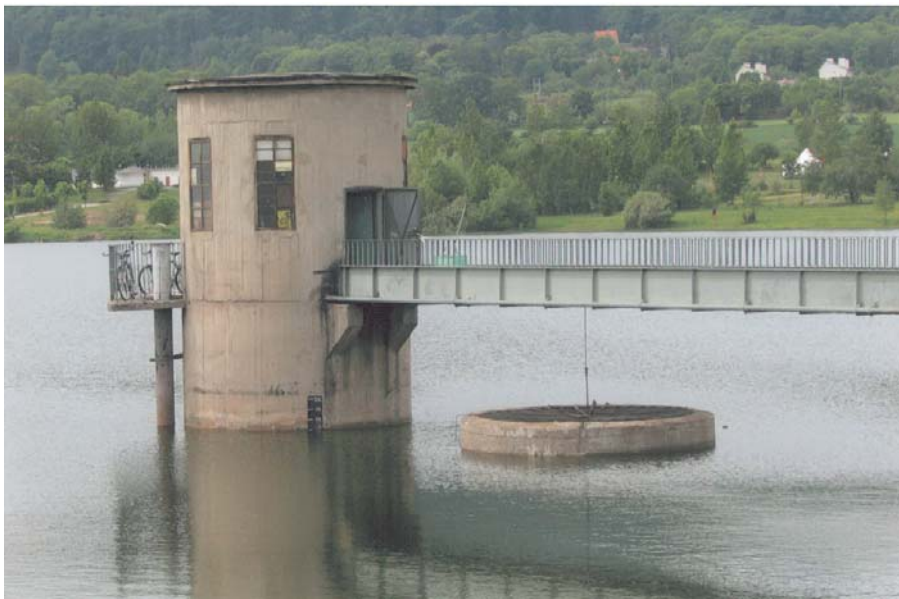
Fot. 12. Widok na wieżę ujęć i wieżę przelewową  
Photo 12. View on the intake tower and on the overflow tower

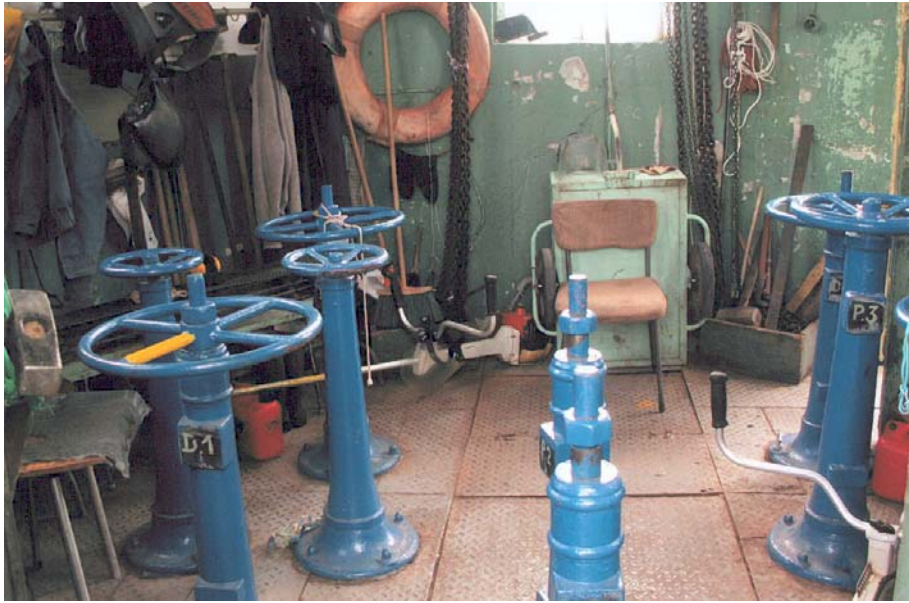
Fot. 13. Widok na wewnątrz wieży przelewowej  
Photo 13. View on the inside of overflow tower

Sterowanie wodą na zbiorniku odbywa się poprzez instalacje i zasuw zlokalizowane w wieży ujęć (fot. 13).

Wewnątrz wieży znajdują się na trzech poziomach pomosty stalowe, podpierające zasuw wlotowe rurociągu grawitacyjnego. Na górnym pomoście wewnętrznym umieszczone są zawory kolumnowe do wszystkich zasuw w wieży. Konstrukcję wieży stanowi żelbetowa okrągła studnia o średnicy wewnętrznej 3,5 m i grubości ścian 0,50 m (fot. 11, 12). Całkowita wysokość wieży mierzona od poziomu fundamentów do górnego pomostu wynosi 14,50 m. Powyżej górnego pomostu znajduje się budka sterownicza, przykryta okrągłą płytą żelbetową, do której zamocowane zostały dwie szyny jezdne do ręcznych wciągarek roboczych, służących do remontu lub wymiany zasuw. Do ściany wewnętrznej przymocowana jest stalowa drabina łącząca wszystkie poziomy pomosty roboczych. Od strony zbiornika na wieży ujęć znajduje się pomost stalowy ogrodzony barierką. Na pomoście umieszczone są zawory kolumnowe do zasuw zamknięć upustów remontowych. Fundament wieży posadowiony jest na stalowych ścianach szczelnych ubezpieczających wieżę przed działaniem dużych sił poziomych, pochodzących od obciążenia wieży pokrywą lodową. Na wieży rozmieszczona jest sieć reperów służących do obserwacji przemieszczeń pionowych i odchyłeń.

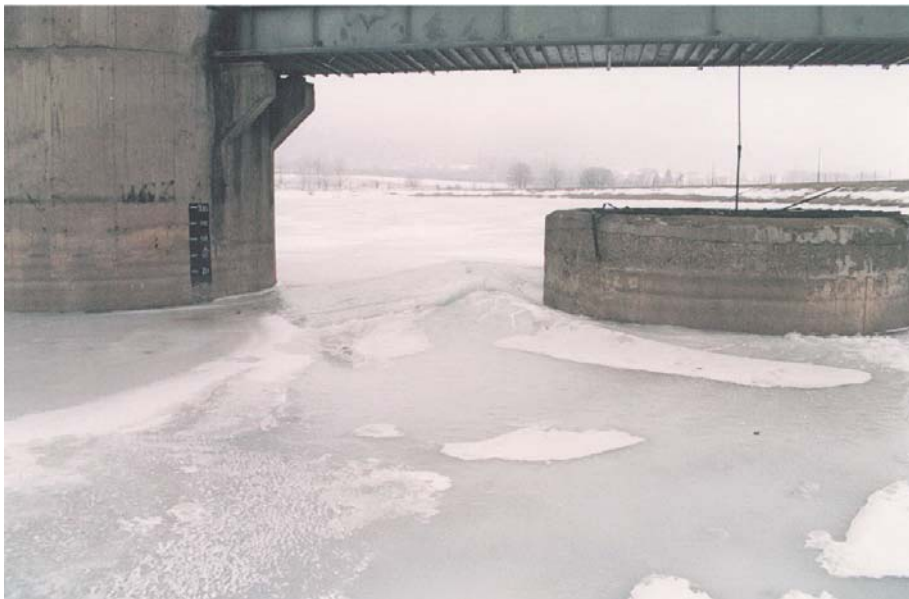
Fot. 14. Wybrzuszenie pokrywy lodowej napierającej na wieżę  
Photo 14. Ice cover bump pressing on the tower

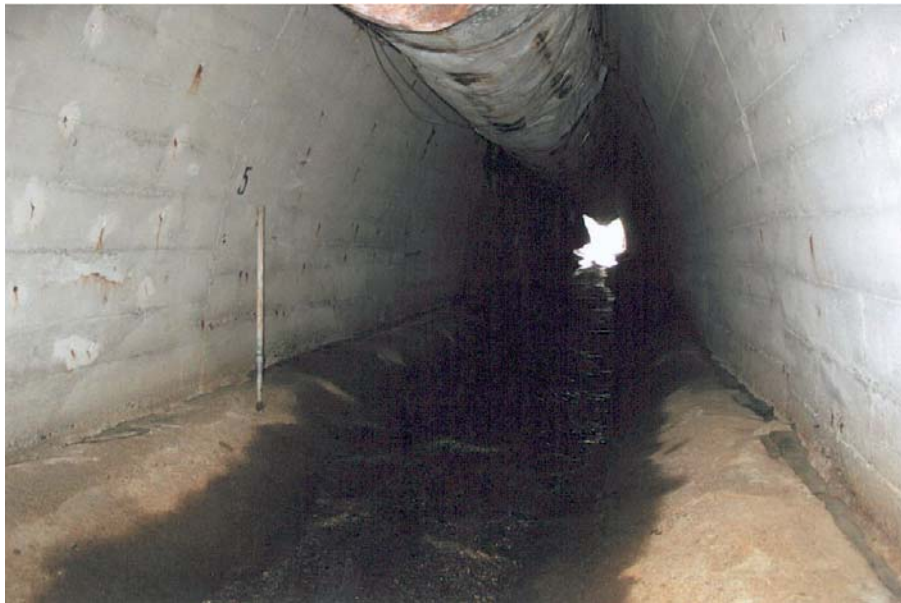
Fot. 15. Przepust pod zaporą – widoczny rurociąg grawitacyjny  
Photo 15. Culvert under dam – visible gravitational pipeline

W km 0+409 zapory zlokalizowany jest przepust pod zaporą łączący część odwodną i odpowietrzną zbiornika. Długość przepustu wynosi 73,40 m i składa się z 6 przeseł po 10 m, jednego o długości 5,0 m będącego filarem dla pomostu służbowego oraz przęsła o długości 8,40 m łączącego wieżę przelewową z przepustem pod zaporą (fot. 15).

Przepust wykonany jest w konstrukcji żelbetowej jako sklepienie łukowe dwuprzegubowe oparte na płycie fundamentowej. Przęsła między sobą są zdylatowane i połączone taśmą PCW. Szwy dylatacyjne pomiędzy poszczególnymi przęsłami przepustu wykonane są jako podwójne opaski PCW.

Wewnątrz przepustu znajduje się rurociąg grawitacyjny podwieszony do sklepienia przepustu oraz piezometry, szczelinomierze i repery powierzchniowe. W celu przedłużenia drogi filtracji na przepuscie wykonano dwa żebra żelbetowe. Wejście do przepustu zabezpieczone jest dwuskrzydłową bramą stalową (fot. 16).

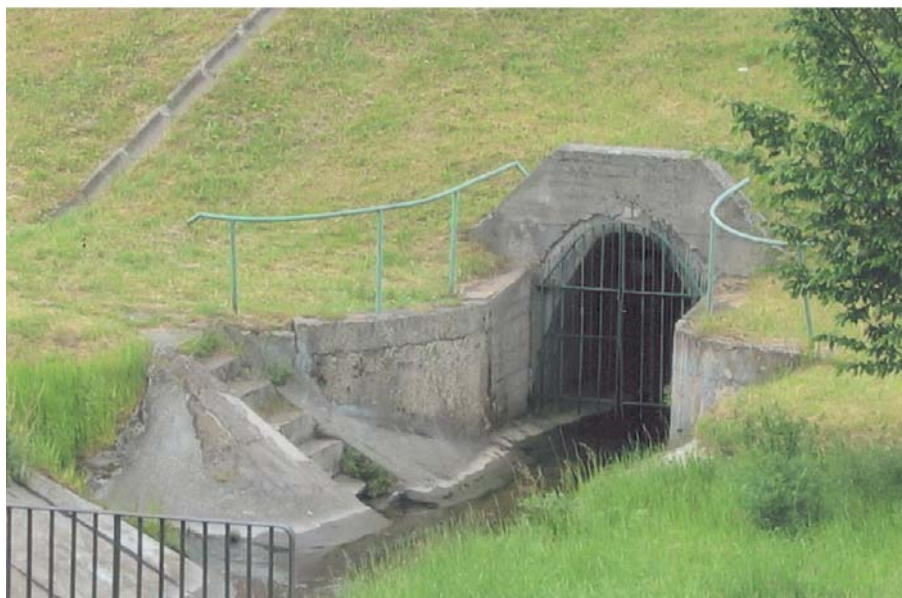
Fot. 16. Wylot z przepustu pod zaporą  
Photo 16. Outlet from culvert under dam

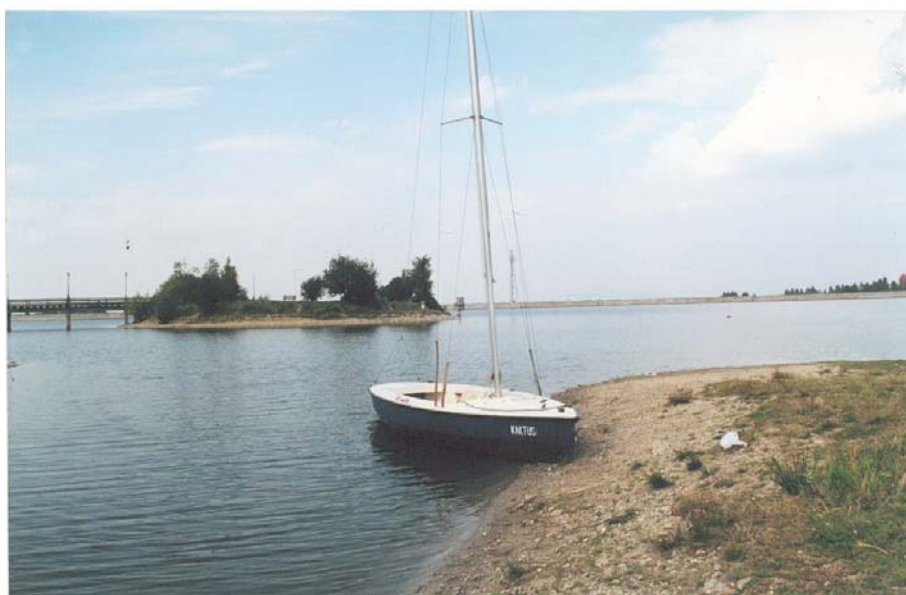
W trakcie budowy zbiornika wprowadzono zmiany do projektu zapory, które umożliwiły obniżenie kosztów całego przedsięwzięcia związanego z zaopatrzeniem w wodę Zakładów Bawełnianych. Oszczędności umożliwiły wybudowanie wokół zbiornika centrum rekreacji i wypoczynku, którego jednym z elementów jest wyspa zbudowana z materiałów znajdujących się w czaszy zbiornika, nie nadających się do wbudowania w korpus zapory. Powierzchnia wyspy wynosi 37 arów, a rzędna terenu równa jest 336,00 m npm., tj. 1 m powyżej normalnego poziomu piętrzenia. Wyspa została połączona z terenem nadbrzeżnym kładką wykonaną w konstrukcji żelbetowej, a pomost – w konstrukcji drewnianej. Długość kładki wynosi 50 m, a szerokość 6 m. Na wyspie porośniętej trawą i krzewami zamontowano ławki dla wypoczynku (fot. 17).

Fot. 17. Widok na wyspę i pomost  
Photo 17. View on island and platform

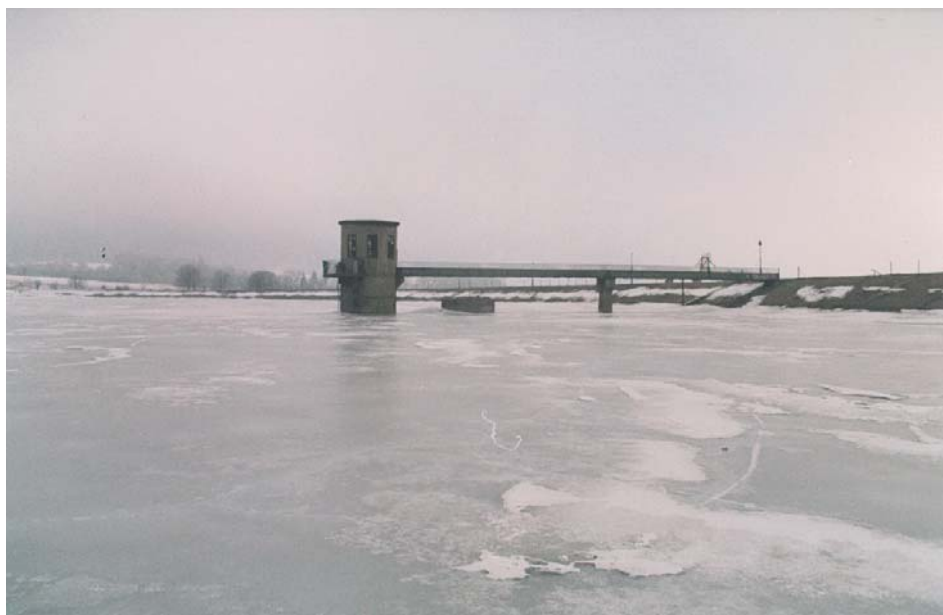
Fot. 18. Widok na pokrywę lodową na zbiorniku  
Photo 18. View on the ice cover on the reservoir

Dla zapewnienia stateczności wieżom fundamenty wykonane zostały w ściankach Larssena wbitych do głębokości 12,0 m poniżej poziomu fundamentów. Wieża ujęć i wieża przelewowa, oprócz obciążenia parciem wody, muszą przenieść bardzo dużą siłę poziomą przyłożoną na wysokości zwierciadła wody i pochodzącą od obciążenia pokrywą lodową (fot. 18).

Prowadzone badania wykazały, że grubość pokrywy lodowej w niektórych latach dochodziła prawie do 1 m, a normowe siły parcia lodu były równe 900 KN.

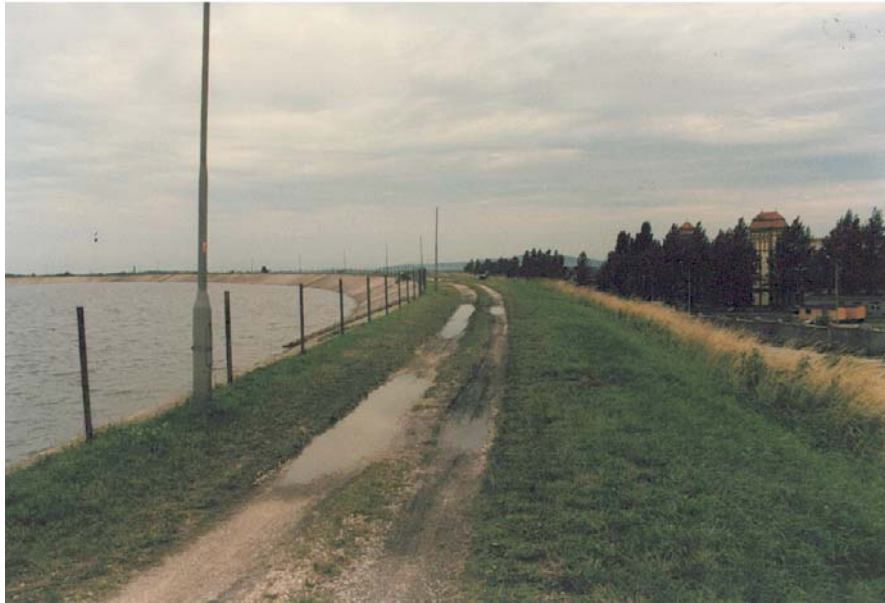
Fot. 19. Widok na koronę zapory w czasie powodzi  
Photo 19. View on the dam crest during the flood

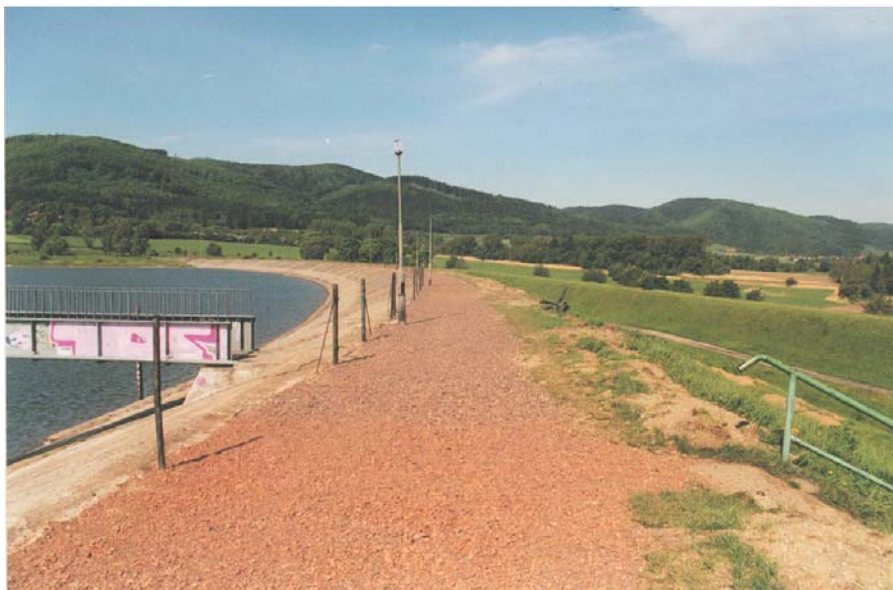
Fot. 20. Widok na koronę zapory po remoncie  
Photo 20. View on the dam crest after repair

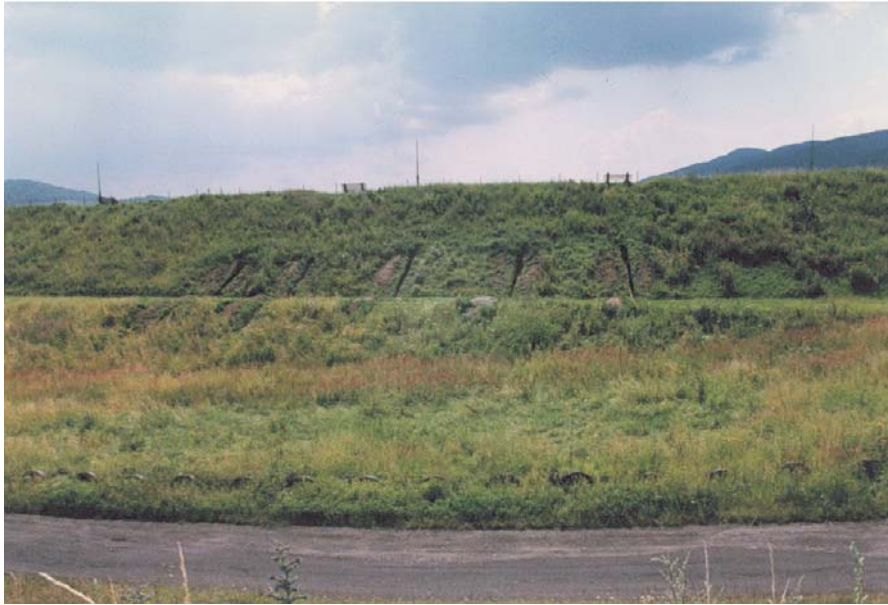
Fot. 21. System drenażowy w czasie odwodnienia skarpy odpowietrznej  
Photo 21. Drainage system during the draining of downstream embankment

W krótkim czasie podwyższony poziom wód w zainstalowanych na ławeczce piezometrach obniżył się do poziomu wykonanych drenaży.
