ARCHITECTUS

Nr 1(45)

2016

- Zygmunt Świechowski, *Odbudowa katedry Bagrata w Kutaisi (Gruzja) jako przyczynek do problematyki rekonstrukcji* 3
- Elżbieta Grodzka, *Zespół pobernardyński we Wrocławiu – historia przekształceń i powojenna odbudowa. Projekt skrzydła wschodniego z 1962 r. jako prekursorskie rozwiązanie konserwatorskie* 7

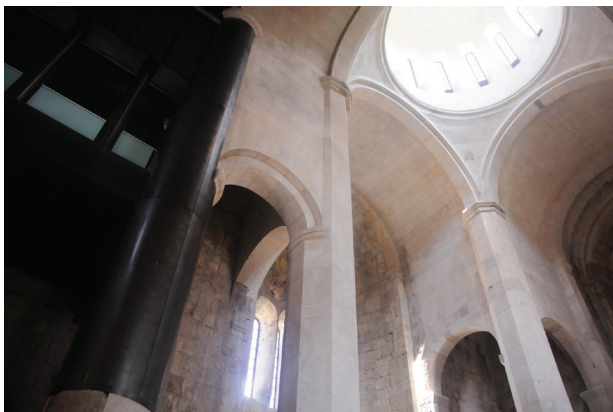
Il. 6. Katedra Bagrata, wewnątrz, widok konstrukcji empory
nawy północnej (fot. Z. Świechowski, 2014)

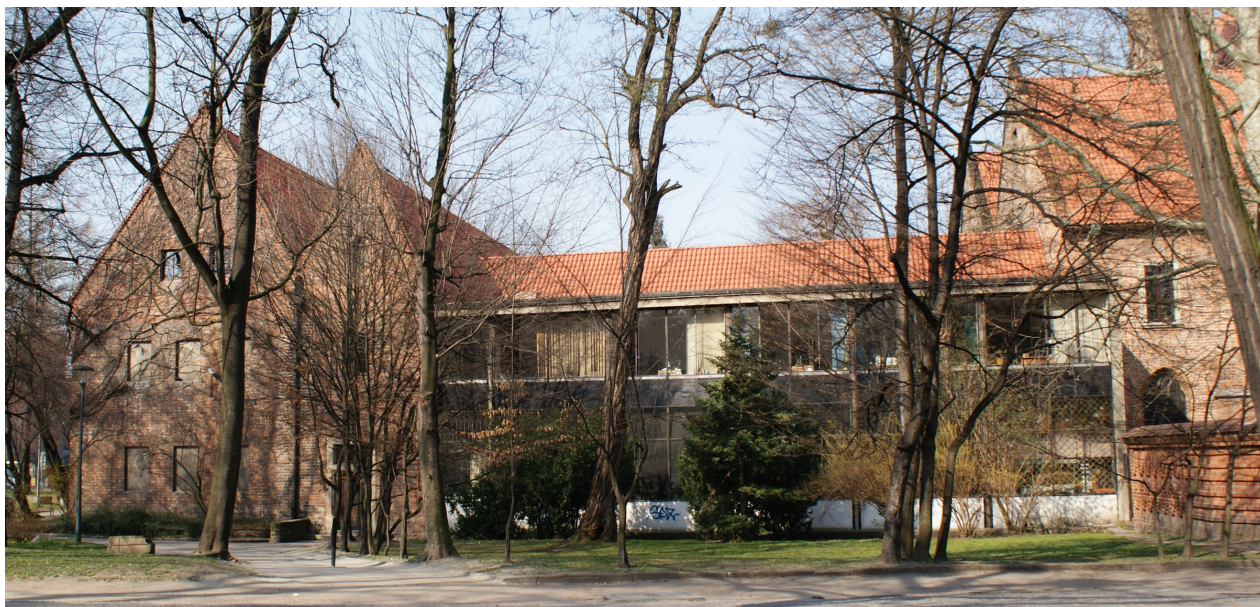
Il. 3. Skrzydło wschodnie dawnego klasztoru pobernardyńskiego, elewacja zewnętrzna, stan z 2015 r. (fot. E. Grodzka)

Fig. 3. Eastern wing of the former post-Bernardine monastery, external facade, condition of 2015 (photo by E. Grodzka)

Elewacja zewnętrzna (od strony parku im. Juliusza Słowackiego) zaprojektowana została w stylu modernistycznym, jako lekka ścianka osłonowa z profili stalowych. Widoczne są charakterystyczne poziome przeszklenia, pomiędzy którymi znajduje się pas czarnego marmuru [19]. Zastosowano tutaj silny kontrast stylowy, który miał w swoim założeniu podkreślać sąsiadującą z nim część historyczną¹³ (il. 3, 4).

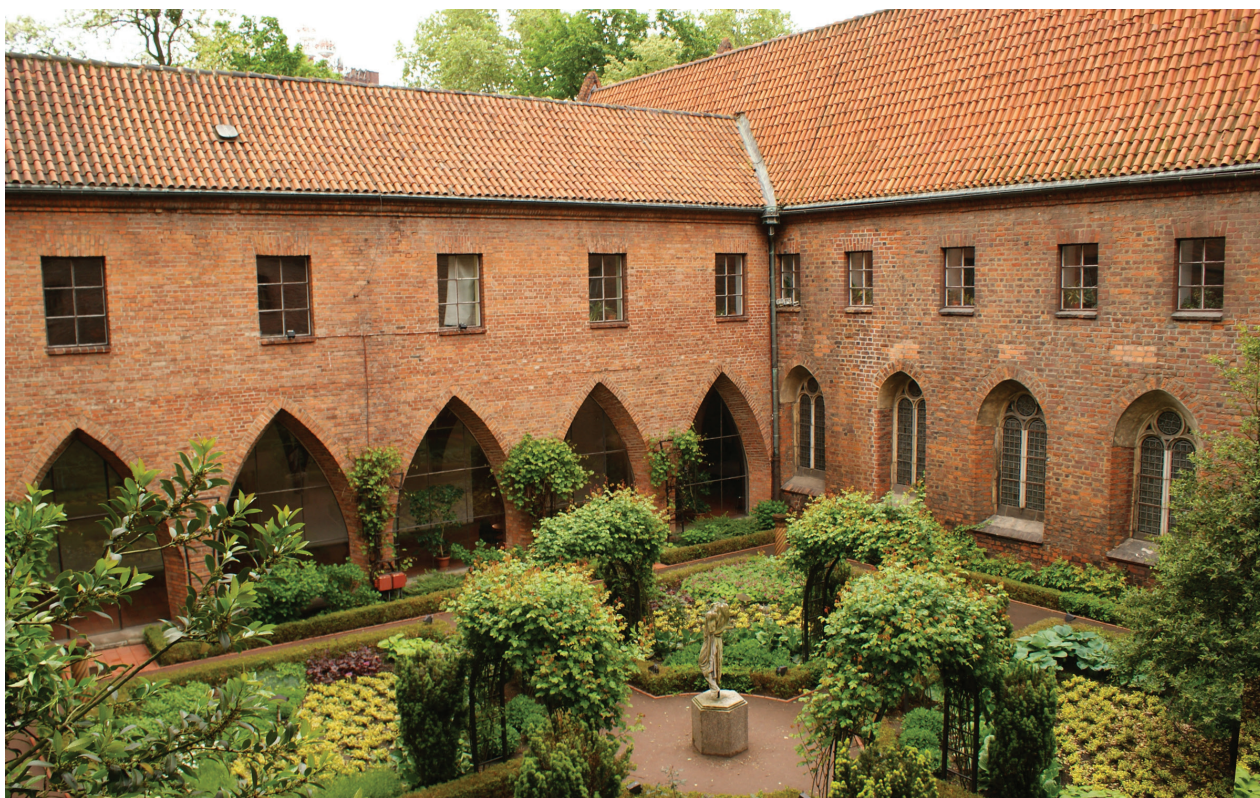
Il. 4. Widok dziedzińca wewnętrznego Muzeum Architektury. Po lewej skrzydło wschodnie, stan z 2013 r. (fot. E. Grodzka)

Fig. 4. View of the inner courtyard of the Museum of Architecture. Eastern wing on the left, condition of 2013 (photo by E. Grodzka)

Elewacja wewnętrzna (od strony wirydarza) pozostała ceglana i otrzymała dach skośny, kryty dachówką klasztorną. Dzięki takiemu zabiegowi udało się utrzymać wizualną spójność oraz odpowiedni „klimat” średnio-wiecznego klasztornego dziedzińca wewnętrznego. Na uwagę zasługuje oryginalny projekt ślusarki okiennej w arkadach. Konstrukcję stanowiła lekka stalowa rama oszklona pojedynczymi szybami. Powstała w ten sposób witryna o współczesnej formie, harmonijnie wpleciona w historyczny kontekst wirydarza.

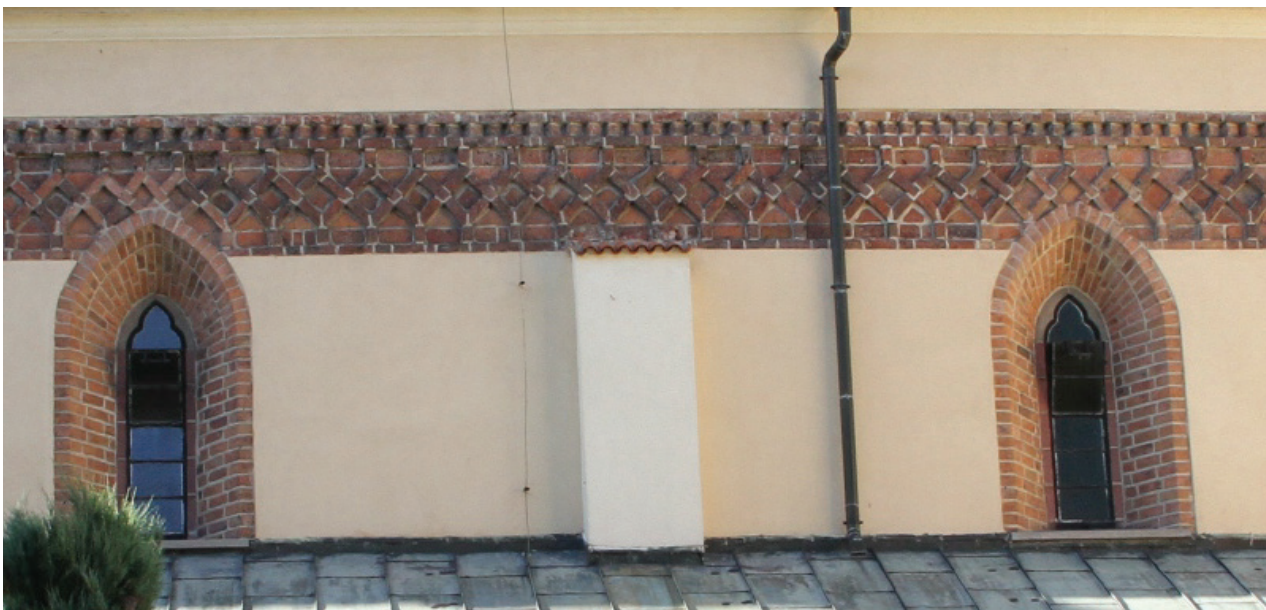
Il. 2. Elewacja południowa kościoła, średniowieczny fryz i współczesne otwory okienne wprowadzone w czasie odbudowy realizowanej od 1945 r., stan obecny (fot. M. Dąbkowska)

Fig. 2. Southern facade of the church, medieval frieze and contemporary window openings introduced during the reconstruction conducted since 1945, present condition (photo by M. Dąbkowska)

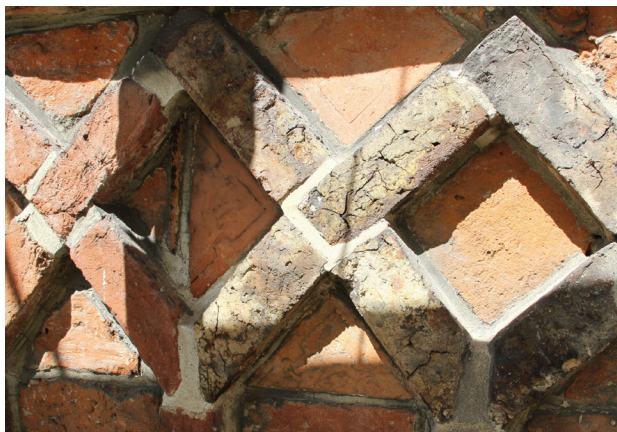
II. 3. Elewacja południowa prezbiterium kościoła, fryz dekoracyjny z nowożytnymi płytkami posadzkowymi, stan obecny (fot. M. Dąbkowska)

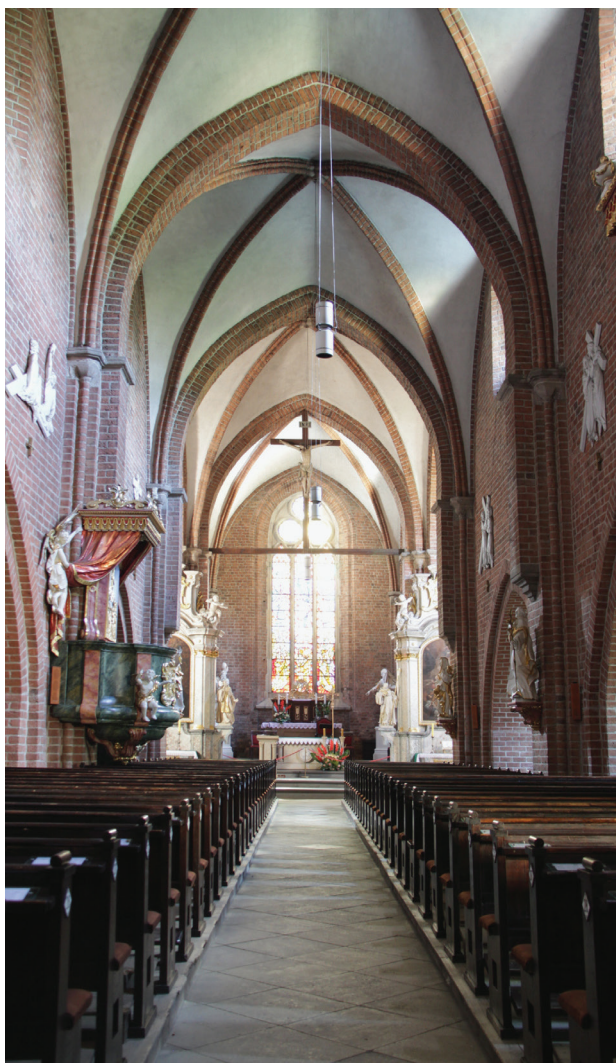
Il. 5. Wnętrze kościoła, widok w kierunku prezbiterium, stan obecny (fot. M. Dąbkowska)

Fig. 5. Church interior, view in the direction of the presbytery, present condition (photo by M. Dąbkowska)

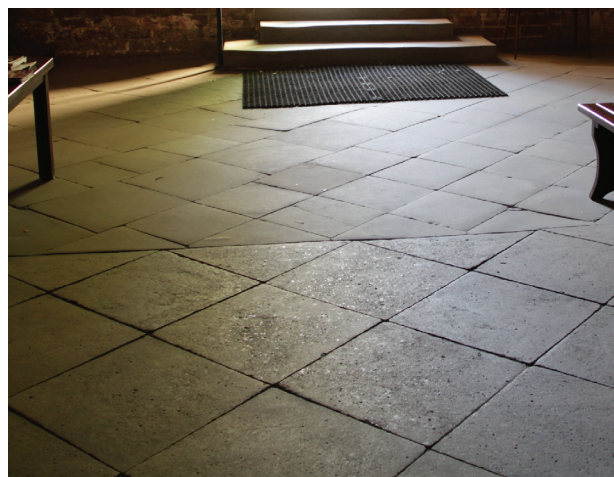
Il. 6. Posadzka w nawie głównej i południowej, widoczna różnica pomiędzy oryginalną (przy drzwiach), a wtórną posadzką (w nawie głównej), stan obecny (fot. M. Dąbkowska)

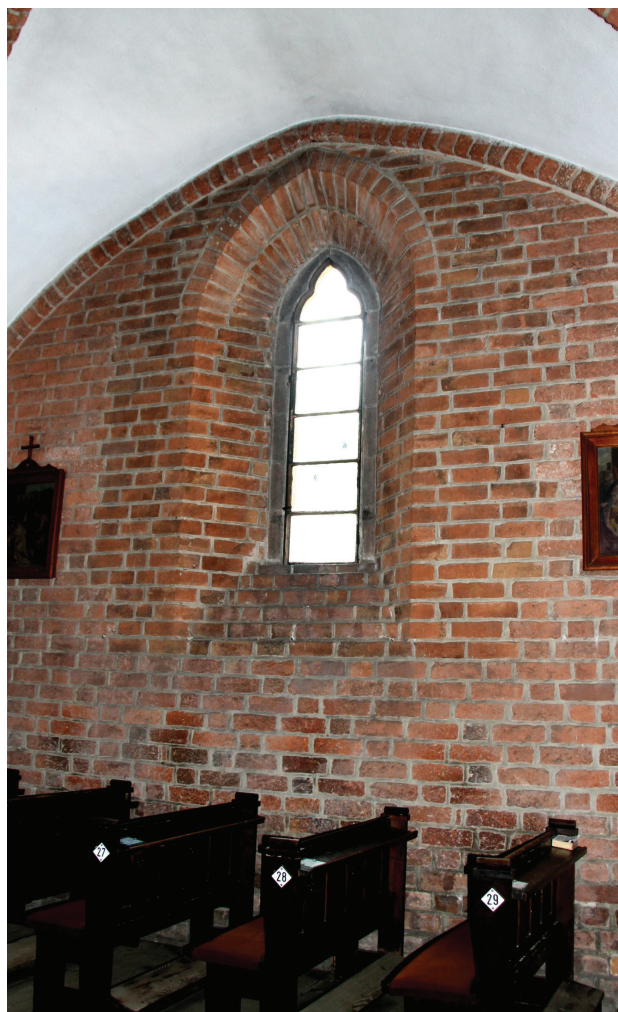
Il. 7. Wtórne okno w nawie południowej, widoczne przemurowania powstałe przy zwężaniu, stan obecny (fot. M. Dąbkowska)

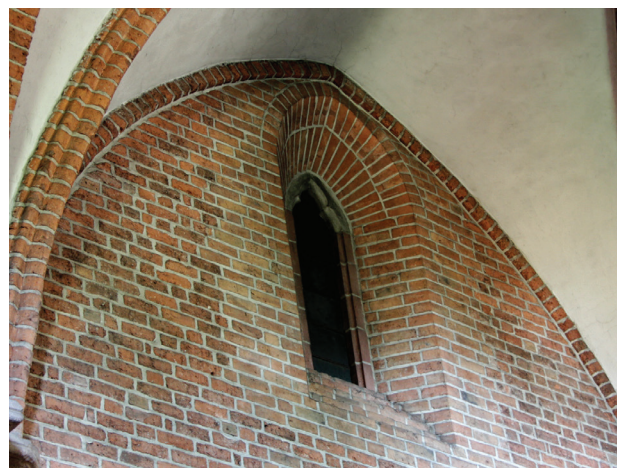
Il. 8. Wtórne okno w ścianie północnej nawy głównej, widoczne przemurowania powstałe przy zwężaniu, stan obecny (fot. M. Dąbkowska)

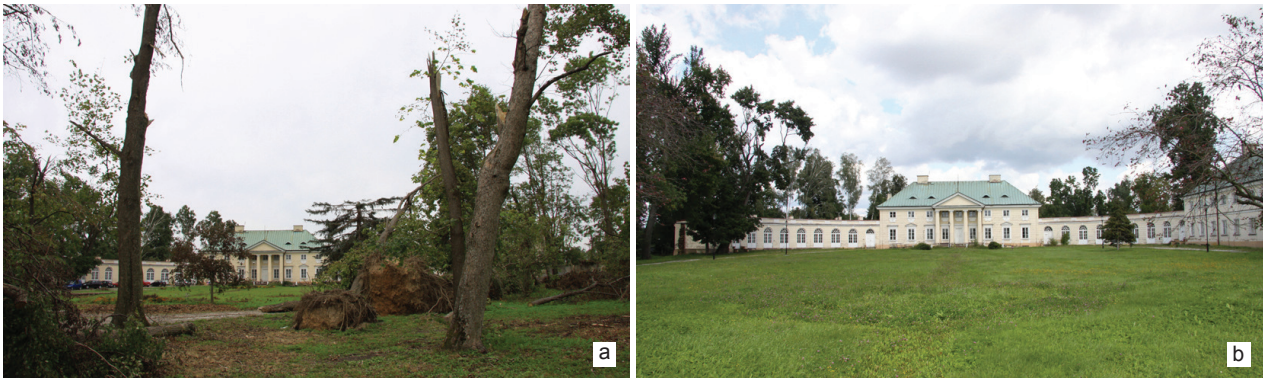
Il. 3. Elewacja frontowa pałacu w Białaczowie: a) po zniszczeniach wskutek wichury w 2011 r., b) sytuacja po uporządkowaniu wiatrołomów w 2014 r. (fot. M. Milecka)

Fig. 3. Front elevation of the Białaczów palace: a) after the devastation as a result of the whirlwind of 2011, b) arranged situation in 2014 after the windstorms (photo by M. Milecka)

Białaczków looked really horrible at the end of July 2011 (Figs. 3–6), and it should be noted that before it was hit by the strong gale it was one of the most valuable historic complexes of this type in Łódź Voivodship or maybe in the whole of Poland. The whole park was full of trees that broke like matches and blowdown trees with their large roots sticking several meters up in the air and blocking

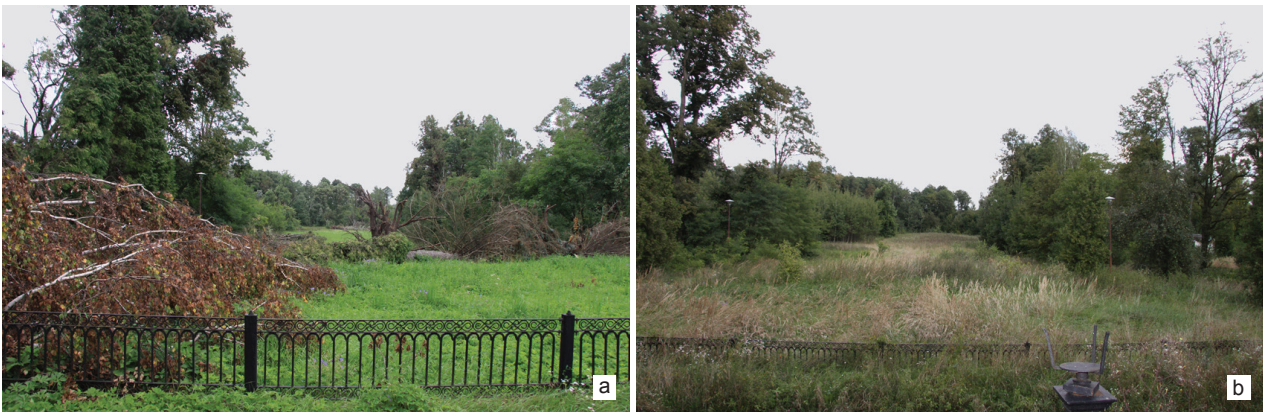
Il. 4. Oś główna założenia w Białaczowie – widok z tarasu pałacowego w kierunku północnym: a) po zniszczeniach wskutek wichury w 2011 r., b) sytuacja po uporządkowaniu wiatrołomów w 2014 r. (fot. M. Milecka)

Fig. 4. Main axis of the Białaczów foundation – view from the palace terrace in the north direction: a) after the damage due to the 2011 whirlwind, b) situation arranged in 2014 after the windstorms (photo by M. Milecka)

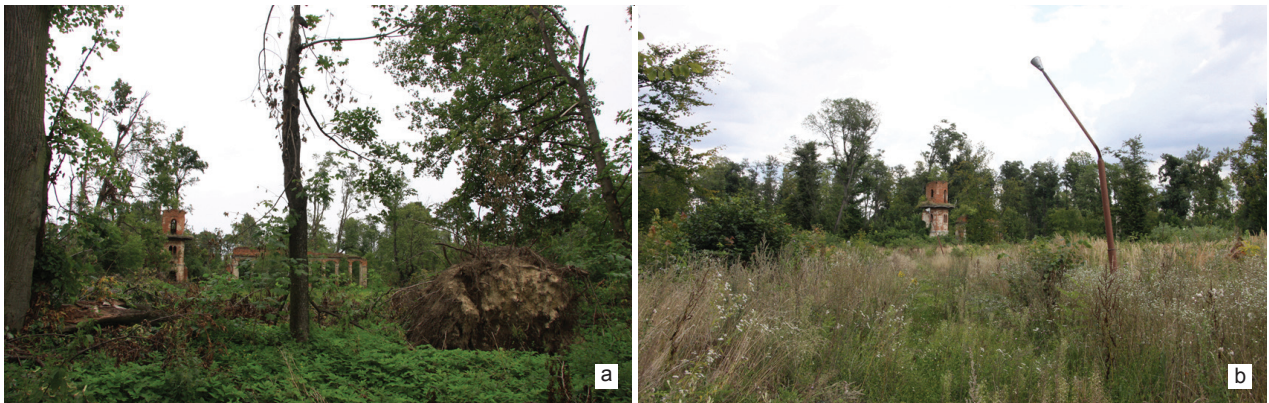
Il. 6. Otoczenie oranżerii w Białaczkowie: a) po zniszczeniach wskutek wichury w 2011 r., b) sytuacja po uporządkowaniu wiatrołomów w 2014 r. (fot. M. Milecka)

Fig. 6. Surroundings of the orangery in Białaczków: a) after damage due to the whirlwind in 2011, b) situation arranged in 2014 after the windstorms (photo by M. Milecka)

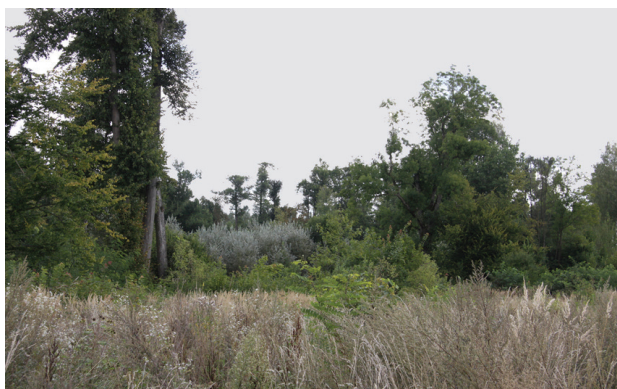
Il. 7. Zmieniona struktura roślinna parku w Białaczowie – ogromne uszczuplenie drzewostanów spowodowało nowe warunki mikroklimatyczne i świetlne, co doprowadziło do zniszczenia cieniolubnego runa i powstania nowej, spontanicznej szaty roślinnej w najniższej warstwie parku (fot. M. Milecka, 2014)

Fig. 7. The changed structure of plants in the Białaczów park – great diminution of tree stands caused new microclimatic and light conditions which caused devastation of shade-seeking park undergrowth and the growth of spontaneous vegetation in the lowest park layer (photo by M. Milecka, 2014)

park with the remains of the trees which were damaged is at the moment overgrown with volunteer seedlings. The microclimatic and lighting conditions in the area have dramatically changed (as many trees disappeared the park's undergrowth is now much better exposed to the sunlight). new plants in the undergrowth appear, the plants are growing wild and the remaining traces of the garden's "culture" formed there over the centuries are disappearing (Fig. 7). Unfortunately, the lack of basic maintenance of the park since 2011 makes the critical condition of the historic complex only worse. As the palace and its adjacent outbuildings have not been heated for two years they have been falling into neglect. The prospect for Białaczów is not optimistic.

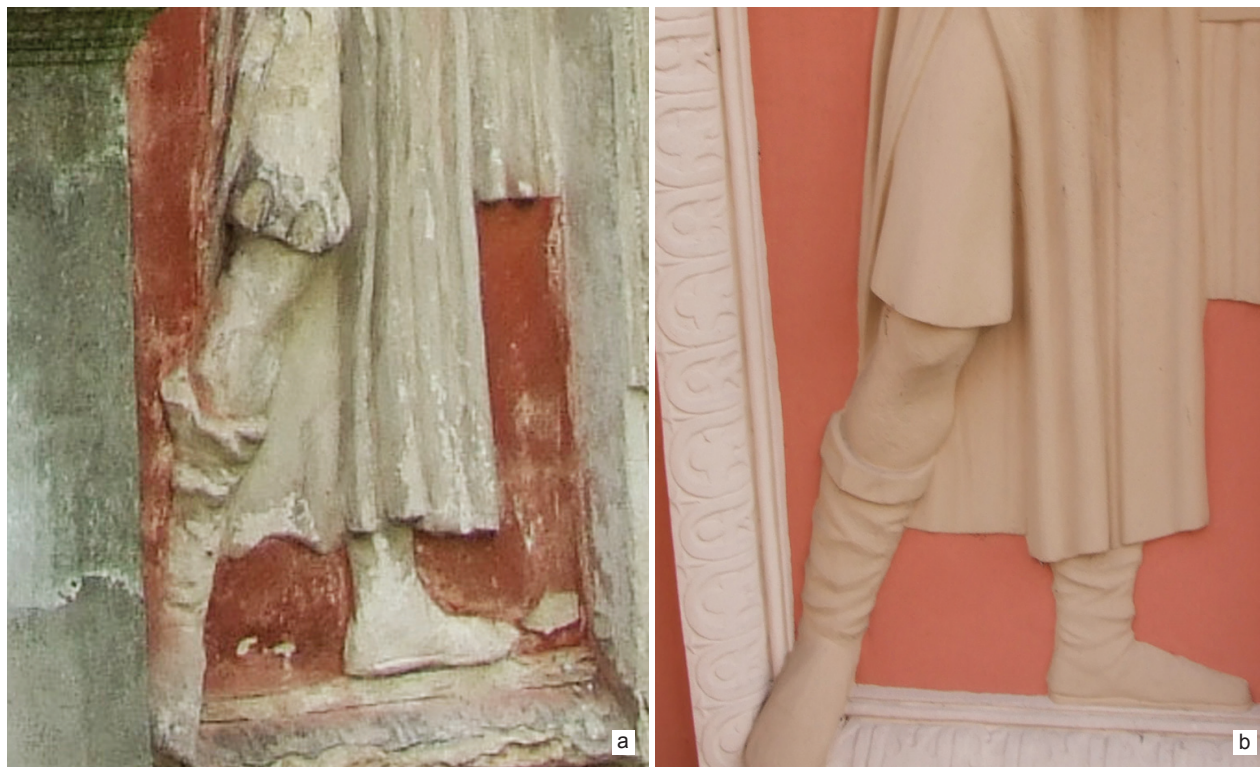
Il. 3. Święty Mateusz, prawa noga: a) 2009 r., b) 2015 r. (fot. G. Michalska)

Fig. 3. The right leg of St Matthew in: a) 2009, b) 2015 (photo by G. Michalska)

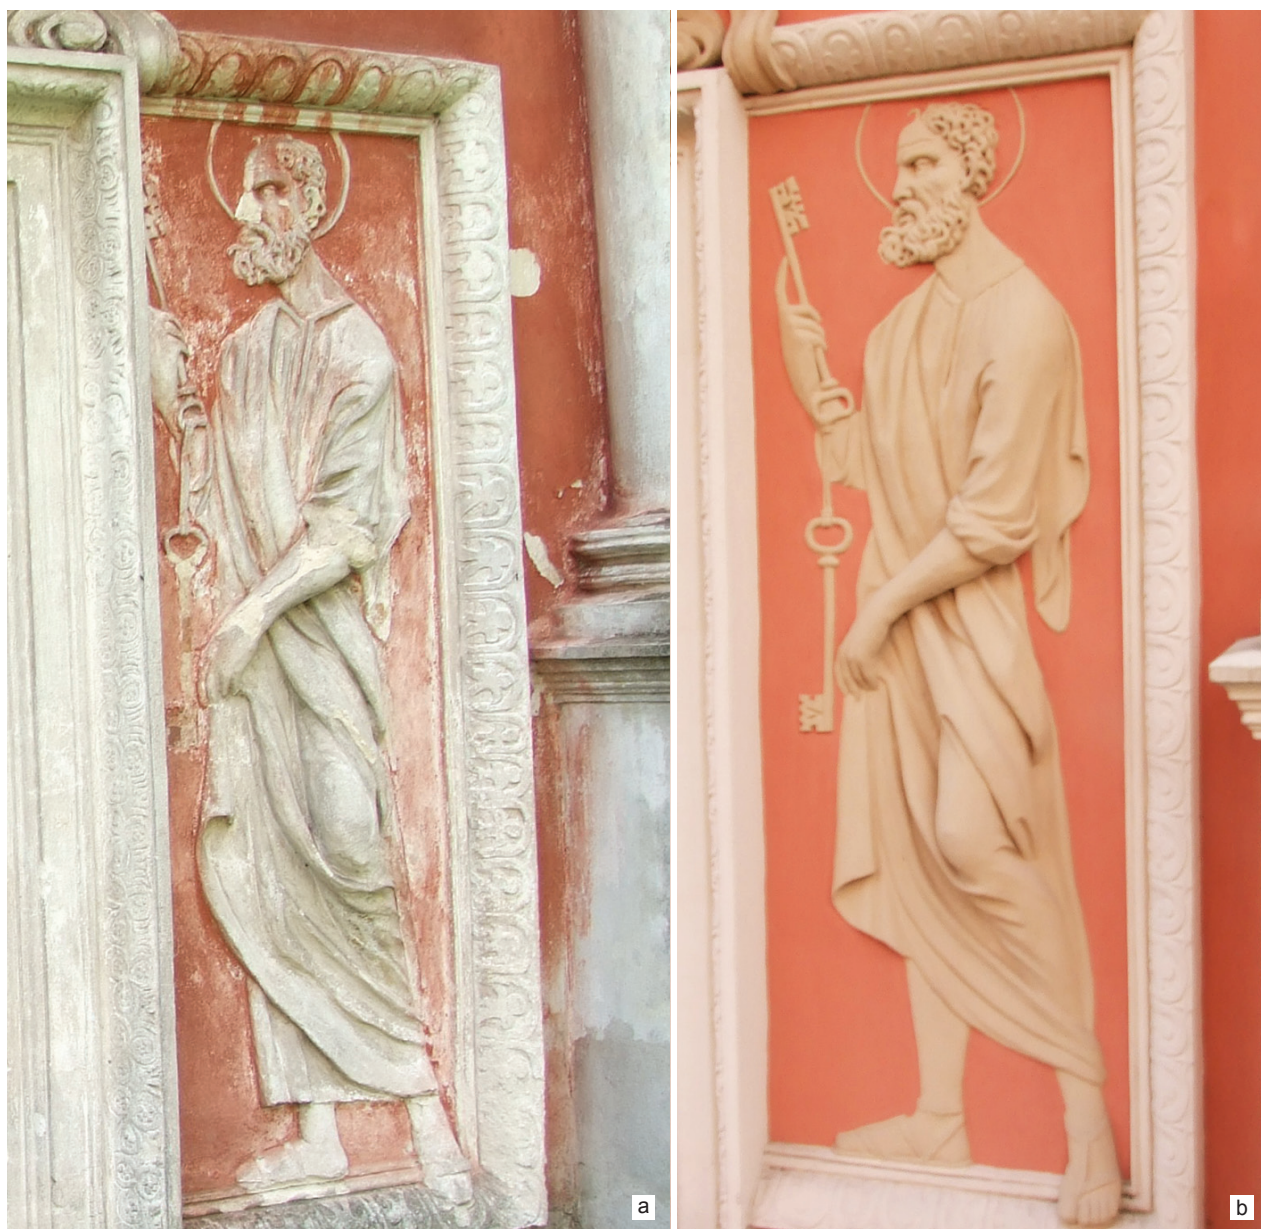
Il. 5. Święty Piotr: a) 2009 r., b) 2015 r. (fot. G. Michalska)

Fig. 5. St Peter in: a) 2009, b) 2015 (photo by G. Michalska)

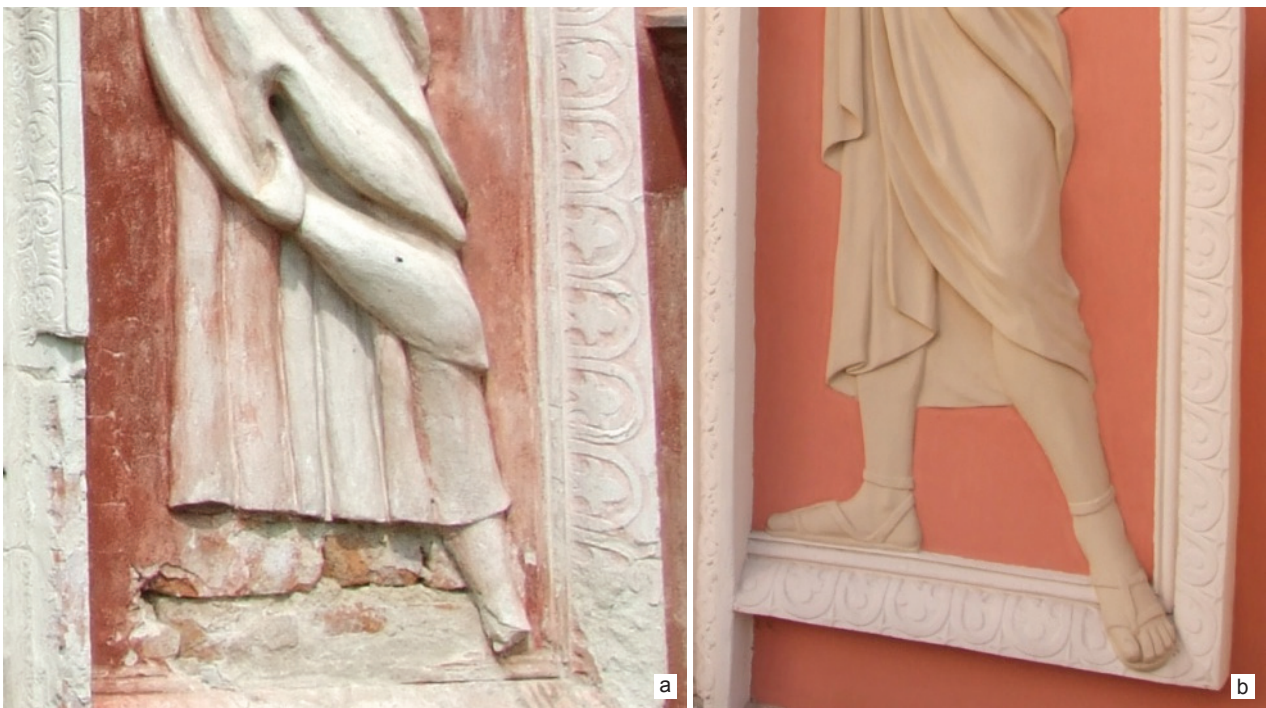
Il. 7. Święty Łukasz, dół postaci: a) 2009 r., b) 2015 r. (fot. G. Michalska)

Fig. 7. St Luke, lower part of the figure in: a) 2009, b) 2015 (photo by G. Michalska)

- different facial expression,
- different collar's arrangement,
- different arrangement of creases under the elbow,
- completely different arrangement and length of the robe in its lower part (Figs. 7a, b).

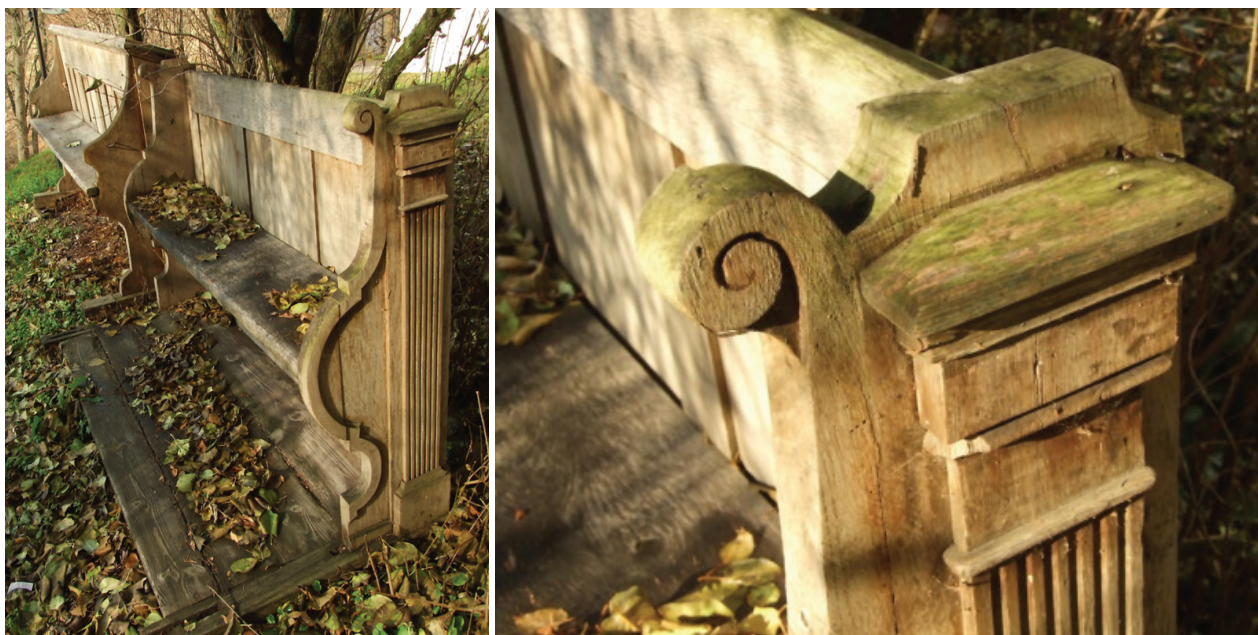
Il. 8. Gardzienice, stare ławki kościelne niszczące w parku pałacowym, 2015 (fot. G. Michalska)

Fig. 8. Gardzienice. The old pews from the church decaying in the palace garden, 2015 (photo by G. Michalska)

(Fig. 8); they have been quietly decaying for several years after being carried away outside...

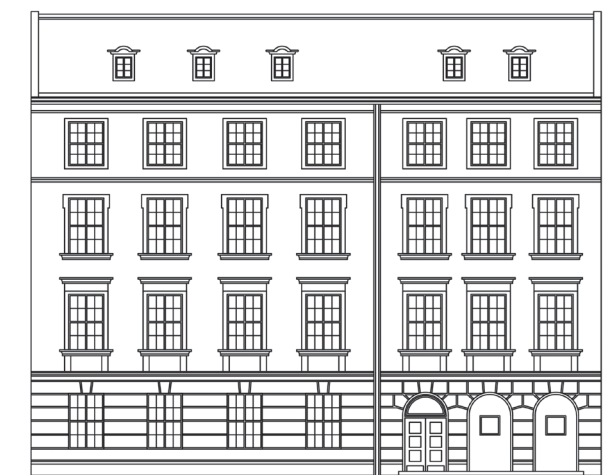
Il. 7. Projekt fasady z 1954 r.

Fig. 7. The design drawing of the facade from 1954
(source: Miejskie Biuro Projektów, kat. B, file 4029)

The reconstruction project of the building which was to be converted for the needs of the School of Technical and Pedagogical Higher Courses was made in 1954²¹ (Fig. 6). The biggest change was the introduction of a completely new vertical circulation by the west gable wall. Rebar reinforced concrete three-flight stairs were designed to connect all floors with a common vertical circulation core. A steel skylight with wired glass was placed on the roof. All outbuildings located in that part of the block were removed at that time (with the staircase of the department store) and then it was possible to place additional windows in the south facade that would also provide proper daylighting for the rooms²².

The original layout as well as the medieval walls and vaults were preserved in the basement. A number of basement windows with "moats" were pierced in the wall from the side of the backyard. The character of the interiors on the floors above the ground changed entirely. The large commercial space on the ground floor was divided into two parts. The north part (from Kotlarska St.) with a lecture theater (the floor area over 60 m²) and the south part with three small classrooms, restrooms and an ancillary room. The other floors were remodeled in a similar way, creating corridors and small rooms. Most importantly, the facade was completely changed. It was decided to get rid of its commercial character (Fig. 7). Its stone cladding, large windows and rich architectural details disappeared. The size of display windows and the upper floor windows was reduced, flush with steel columns. The new form was supposed to allude to the composition of the Baroque townhouses in Wrocław. The change in the vertical circulation system was connected with moving the main entrance to the building. At the west edge of the facade on the ground floor, a shallow arcade with three bays was built with a portal and two small windows. The facade was divided by cornices between floors and capped

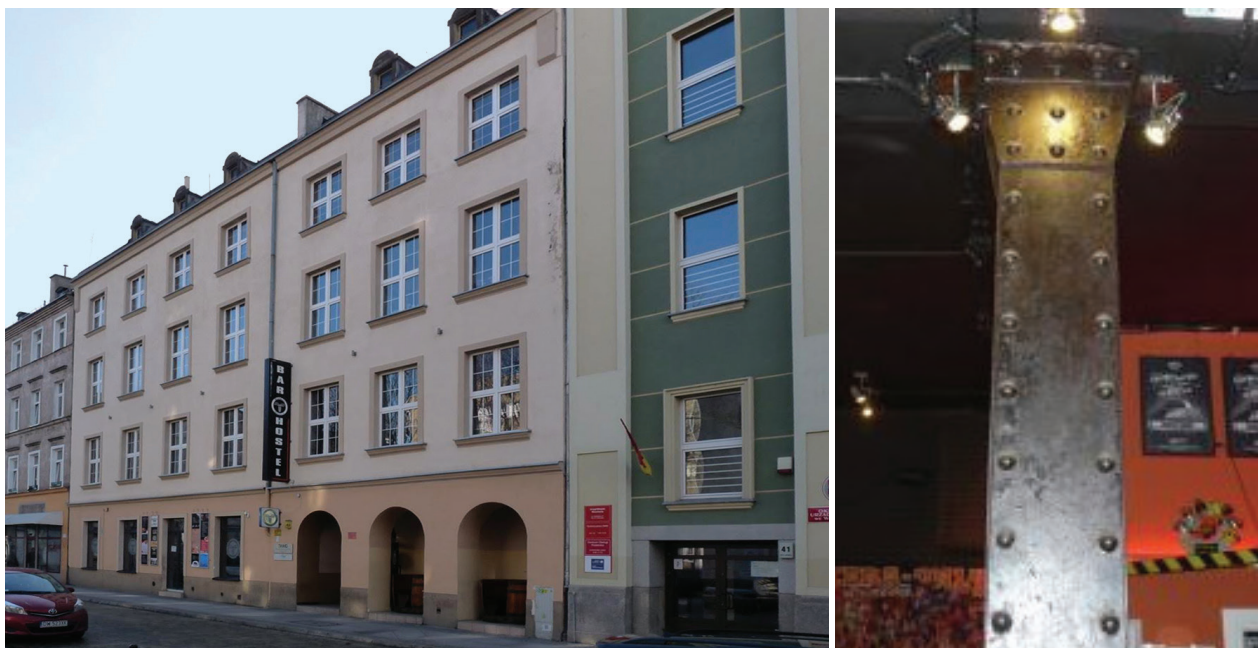
Il. 8. Fasada budynku przy ul. Kotlarskiej 42, stan z 2016 r. oraz zdjęcie ukazujące stalowy słup pierwotnej konstrukcji, wyeksponowany jako element wystroju baru (fot. P. Kirschke, 2015, 2016)

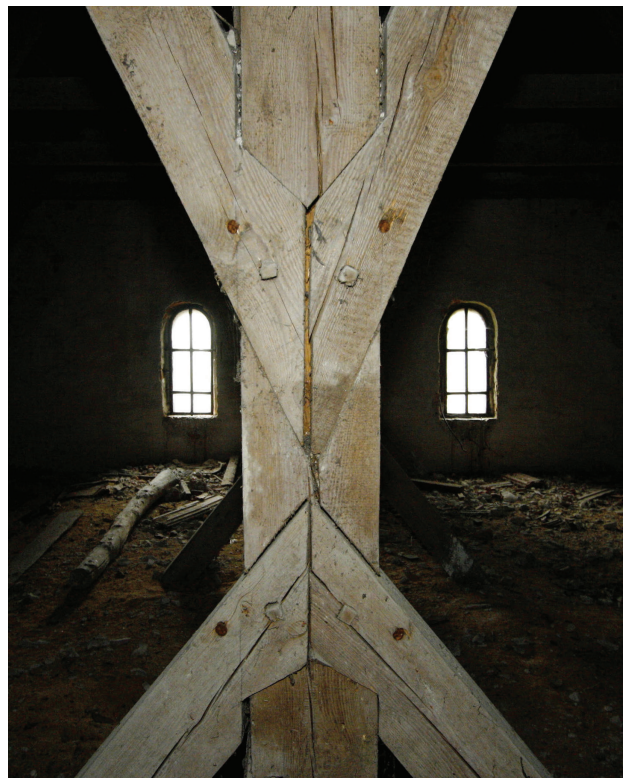
Il. 3. Sposób obróbki elementów więźby dachowej kościoła w Pawłowie Kościelnym (fot. M. Warchoł)

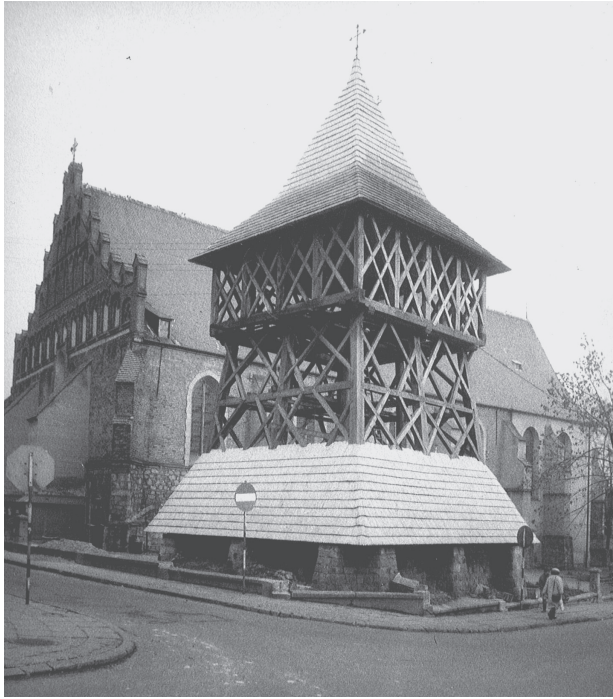
Il. 5. Dzwonnica w Bochni w trakcie odbudowy
(fot. Z. Myczkowski, archiwum NID OT w Krakowie, reprodukcja w [11])

Fig. 5. Belfry w Bochnia during reconstruction
(photo by Z. Myczkowski, archive NID OT in Kraków, reproduced in [11])

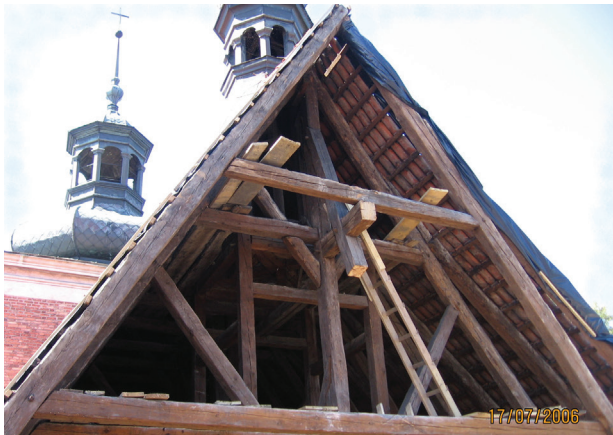
Il. 6. Konstrukcja dachu kościoła pw. św. Jana we Włocławku w trakcie rozbiórki (fot. R. Skorupa)

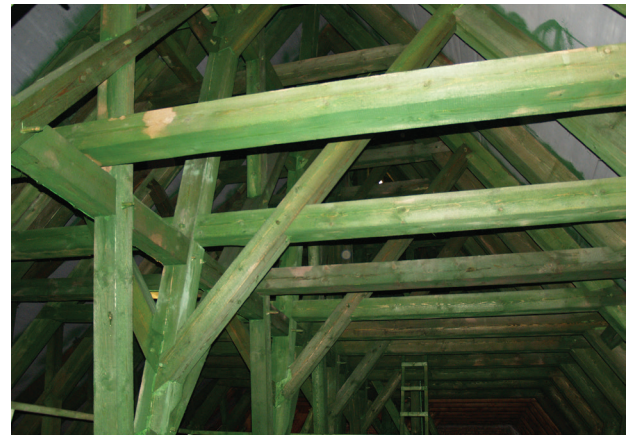
Il. 7. Odtworzona konstrukcja dachu kościoła pw. św. Jana we Włocławku (fot. P. Tuliszewski)

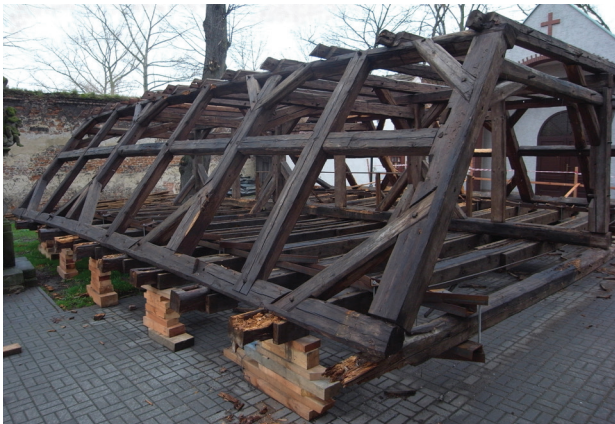
Il. 8. Część dolna usuniętej konstrukcji dachowej nad nawą główną kościoła w Ujeździe (fot. M. Warchoł)

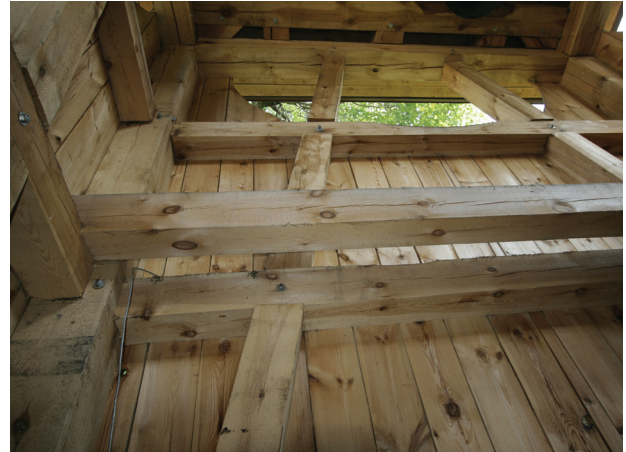
Il. 9. Odtworzona konstrukcja ciesielska dzwonnicy w Nadarzynie (fot. M. Warchoł)

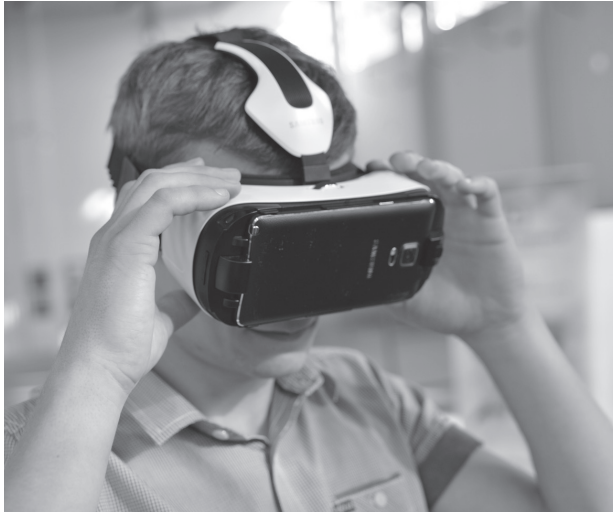
Il. 4. System wirtualnej rzeczywistości – prezentacja wirtualnych modeli architektonicznych w technologii umożliwiającej zmysłowe zanurzenie w VR. Zdjęcie wykonane podczas wystawy pt. „The New Dimension of Architecture” – Katowice 2015. Organizacja: Laka™, Archipictura™, 4Experience (fot. R. Zapłata, 2015)

Fig. 4. System of virtual reality – presentation of virtual architectural models with the use of VR sensory immersion technology. Photograph taken during the exhibition titled “The New Dimension of Architecture” – Katowice 2015. Organization: Laka™, Archipictura™, 4Experience (photo by R. Zapłata, 2015)

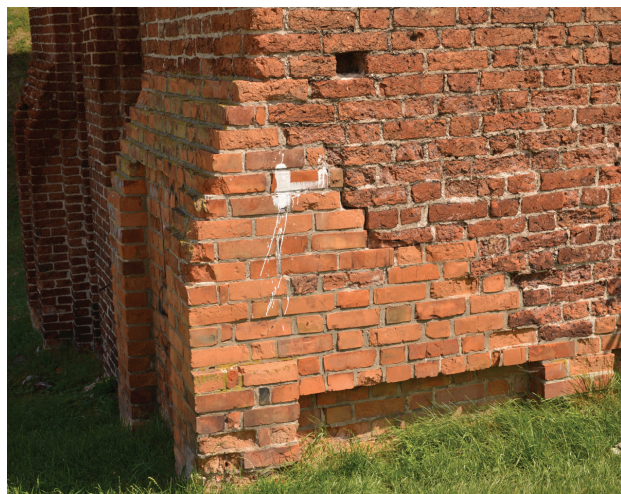
Il. 5. Fragment średniowiecznego gdaniska w Kwidzynie. Przykład czytelności i odróżnialności ingerencji (współczesnych uzupełnień) (fot. R. Zapłata, 2015)

Fig. 5. Fragment of medieval latrine tower in Kwidzyn. An example of clear and distinguishable intervention (contemporary inserts) (photo by R. Zapłata, 2015)

tion and redevelopment or revitalization [21, p. 52]. The Venice Charter in regard of restoration of historic monuments explicitly stresses the issue of authenticity e.g. in Art. 12: *Replacements of missing parts must integrate harmoniously with the whole, but at the same time must be distinguishable from the original so that restoration does not falsify the artistic or historic evidence* [22, p. 9]. Cultural property [...] *meets the criteria of authenticity if its cultural value is truly and credibly expressed by a series attributes, such as materials and substances; use and function; traditions, management methods and systems; location and surroundings; language and other forms of intangible heritage; atmosphere and sensations; as well as other internal/external factors* [23, p. 18]. Individual authentic elements, also indicated in the literature on the subject [24]–[26], seem especially significant in regard of the development of digital renderings of tangible heritage which include: authentic material, authentic technology and construction methods, authentic forms and authentic context. *The theses of the National Program...* stress the role and significance of: *1. The principle of primum non nocere, 2. The principle of maximum respect for the original substance of historic monuments and their all values (tangible and intangible), 3. The principle of minimum necessary intervention (restrain from unnecessary actions), 4. The principle of removing (only) what is destructing to the original, 5. The principle of the intervention clarity and distinguishability, 6. The principle of reversibility of methods and materials, 7. The principle of conducting all work in compliance with the best knowledge and at the highest possible level* [27, p. 124], indicating at the same time the elements of historic monuments and conservation work which, in the light of the following deliberations, should be taken into account also when developing digital renderings and reconstructions (example of distinguishability – Fig. 5).

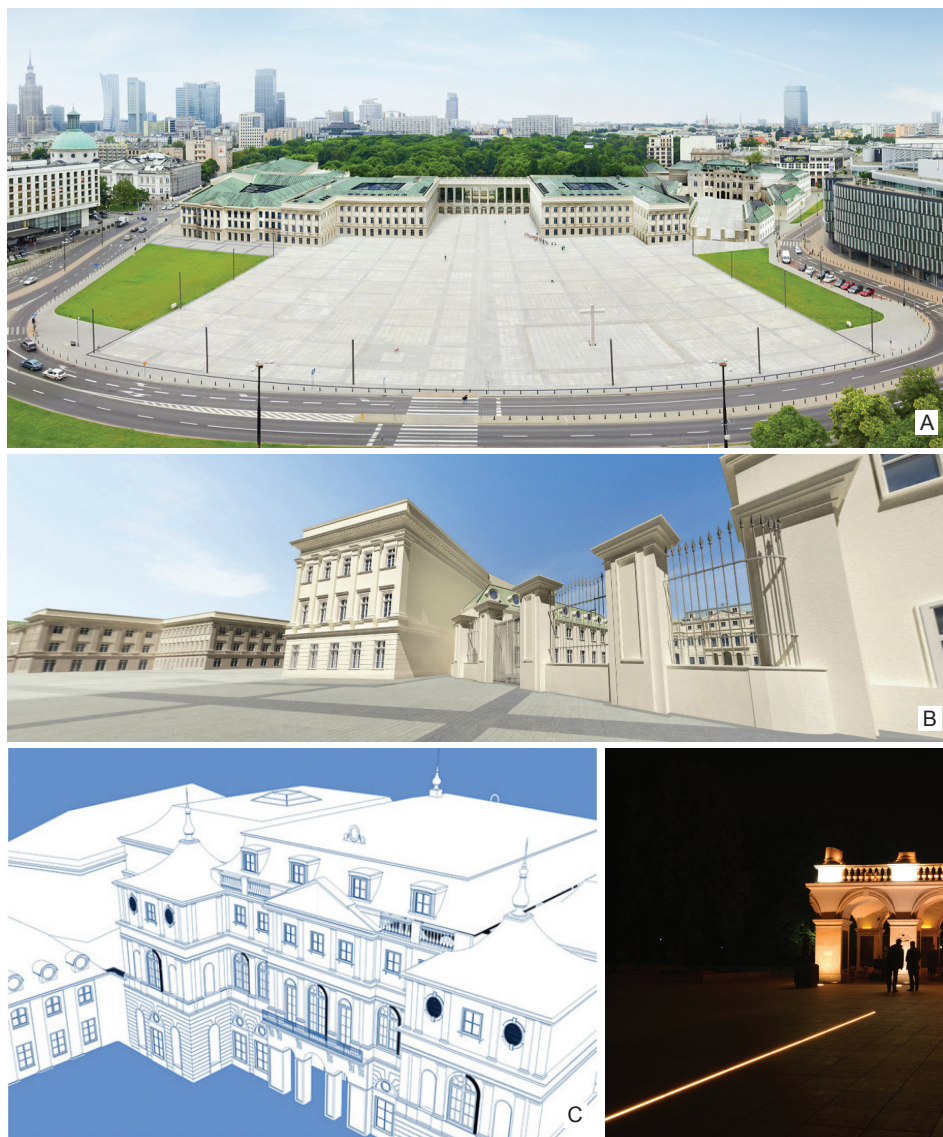
Il. 6. Wizualizacje wirtualnej rekonstrukcji Pałacu Saskiego, wkomponowanego we współczesne otoczenie (A–B) oraz modelu konturowego (C) – Warszawa, pl. J. Piłsudskiego (źródło: SkyConcept/pracownia PBPA Projekt; <http://www.skyconcept.pl/saski360/>). Grób Nieznanego Żołnierza pod kolumnadą Pałacu Saskiego – Warszawa (D) (fot. R. Zapłata, 2015)

Fig. 6. Visualizations of the virtual reconstruction of the Saxon Palace, blended in the contemporary surroundings (A–B) and outline model (C) – Warsaw, J. Piłsudski Square (source: SkyConcept/pracownia PBPA Projekt; <http://www.skyconcept.pl/saski360/>). Tomb of the Unknown Soldier at the Saxon Palace colonnade (D) (photo by R. Zapłata, 2015)

With the use of digital modeling technology it is possible to create several replicas and reconstructions of a single object for different styles, eliminating from that process the situations which accompany the changes in real structures – e.g. partial reconstruction of architectural details or a facade characteristic of a certain style. A positive aspect of such a form of presentation of cultural heritage is then experiencing the virtual presence of a historic monument whose replica was in its whole created in a uniform style. An example of such a situation is for instance the virtual replica of the Saxon Palace in Warsaw⁶ (for comparison – the current condition of the complex and its digital reconstruction – Fig. 6). Andrzej Kadłuczka, with
