## Die Portale der Reichsversammlungshalle Theoderichs des Großen in Ravenna.

Vom Königl. Baurat Friedrich Prieß in Koblenz.

Zeitschrift f. Bauwesen. Jahrg. 65.

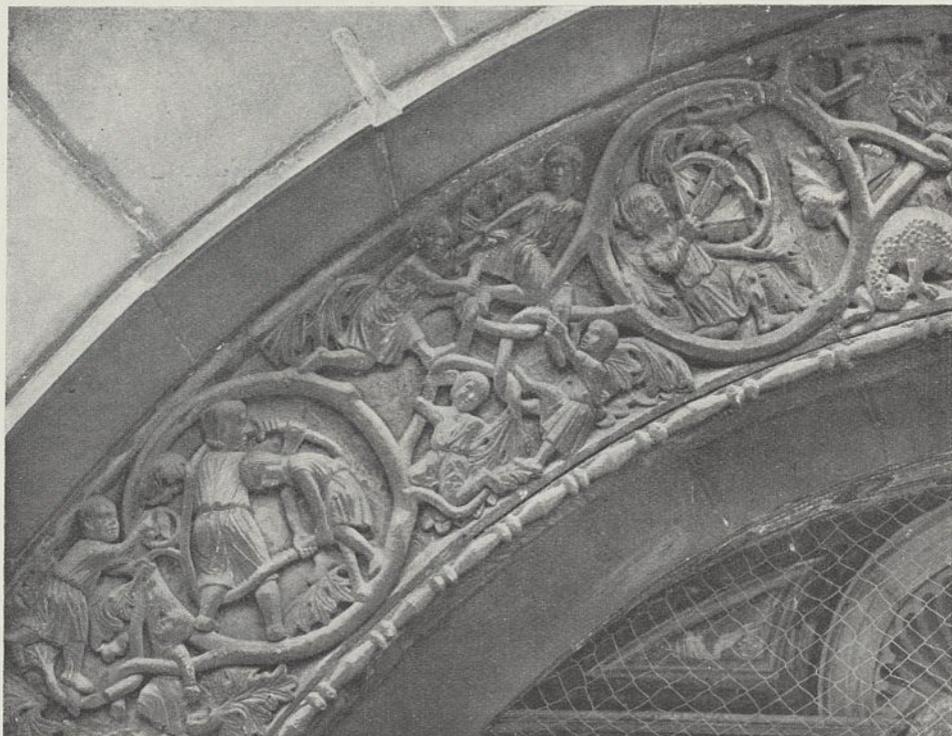
Abb. 9. Hauptportal von San Marco in Venedig. Unterer Bogen, Vorderseite links.

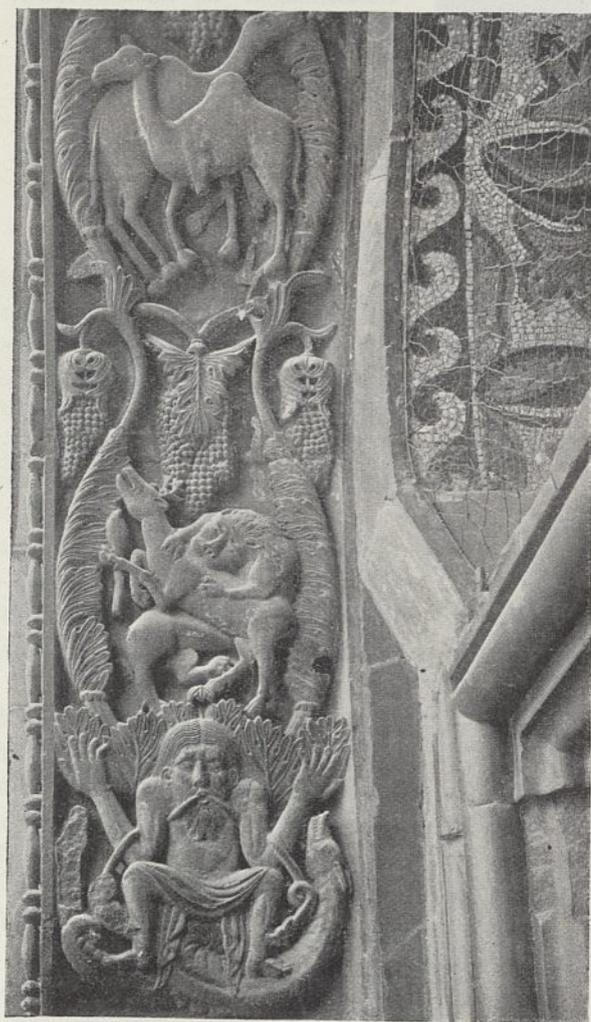
Abb. 10. Hauptportal von S. Marco in Venedig. Unterer Bogen, Unterseite links.

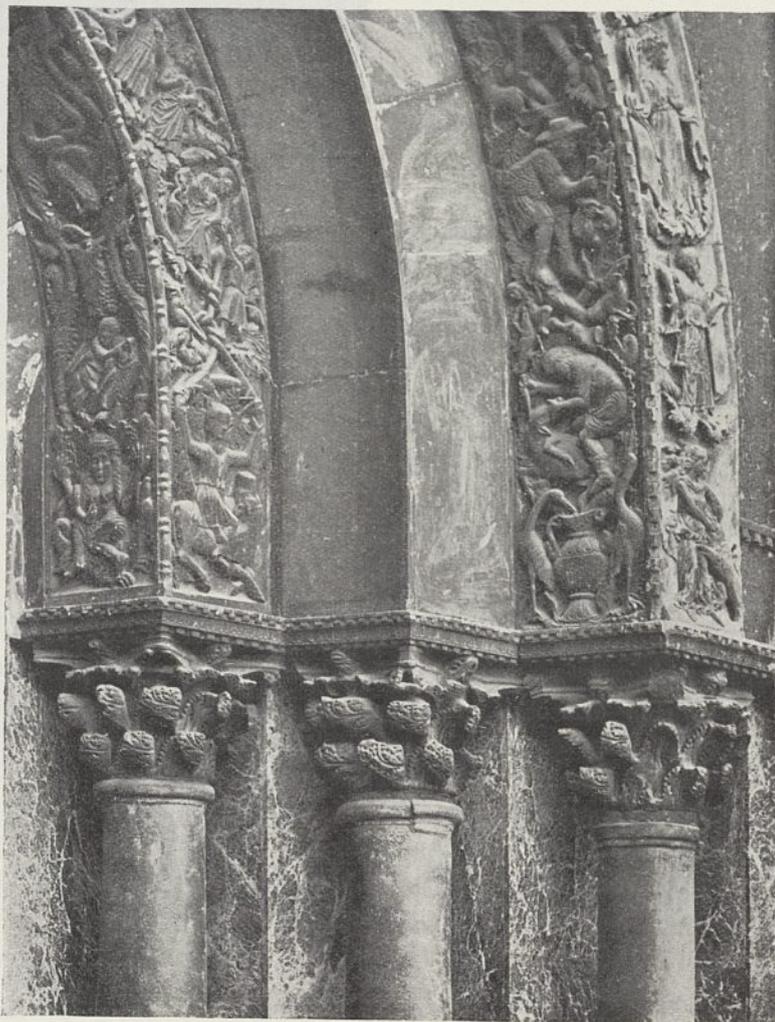
Abb. 11. Hauptportal von S. Marco in Venedig. Unterer Bogen, rechte Seite.

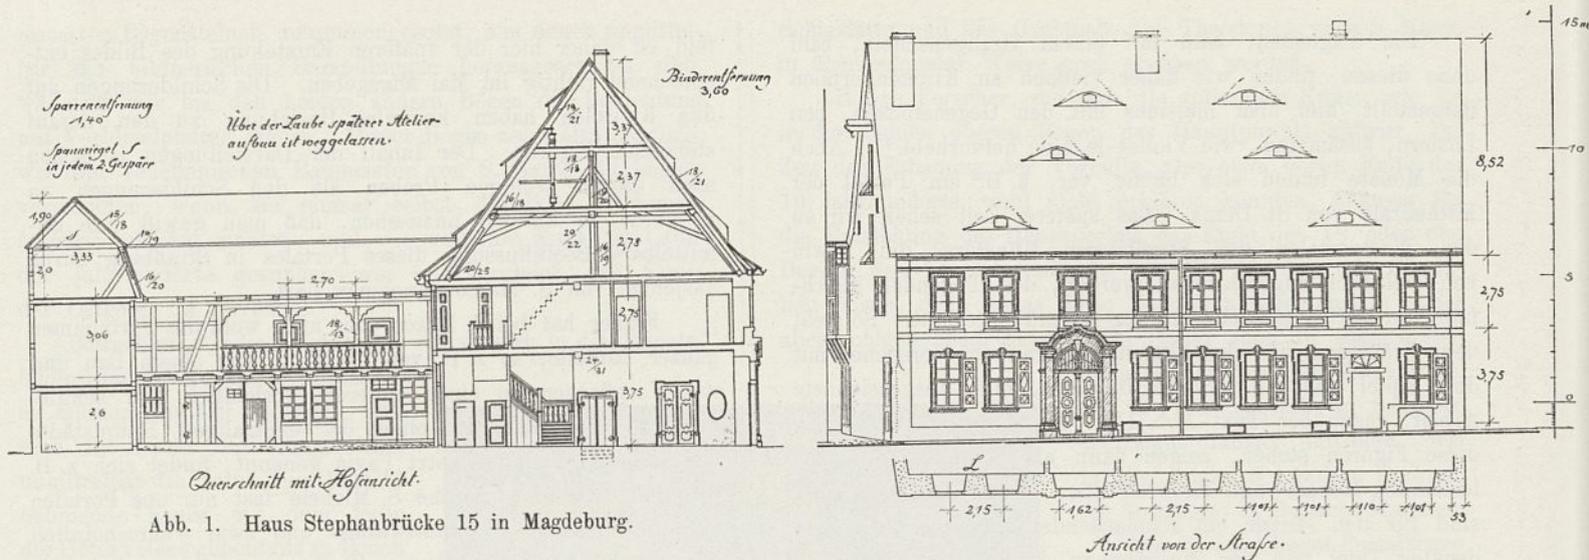
Abb. 1. Haus Stephanbrücke 15 in Magdeburg.

Fassaden. Dem Grundriß entsprechend ist die Anordnung eine durchaus regelmäßige. Mit Ausnahme des frühesten Beispiels (Stephanbrücke 15, Text-Abb. 1) sind sämtliche Fassaden um einen Mittelteil angeordnet. In dieser Mitte liegt, wie schon bemerkt, das Portal als Hauptschmuckstück

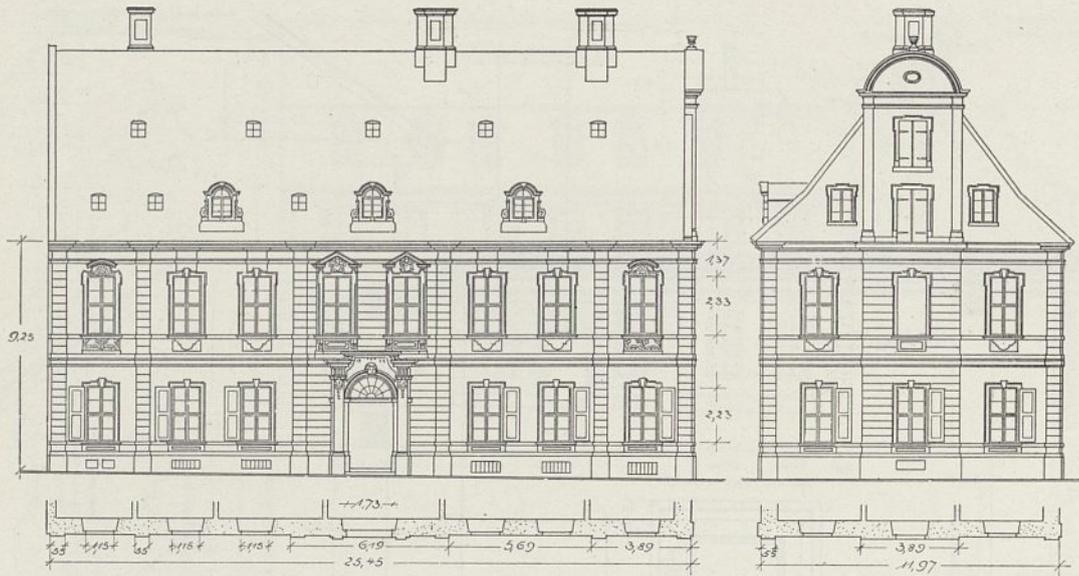
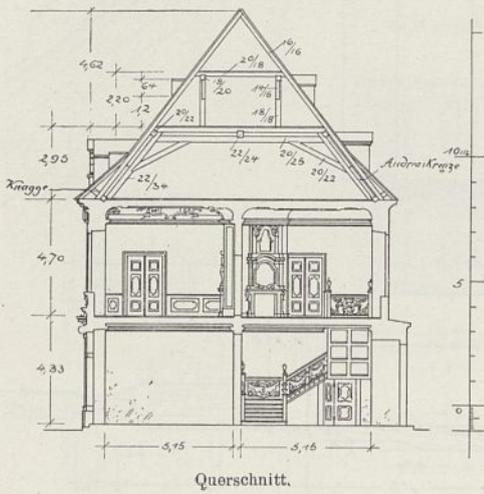
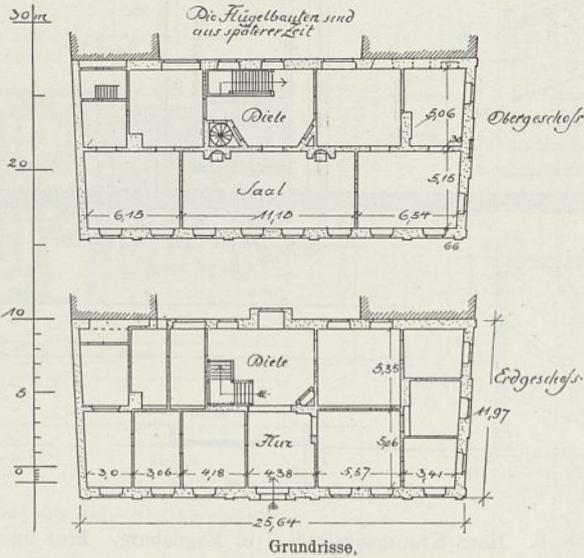
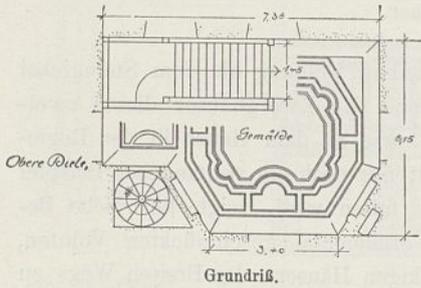
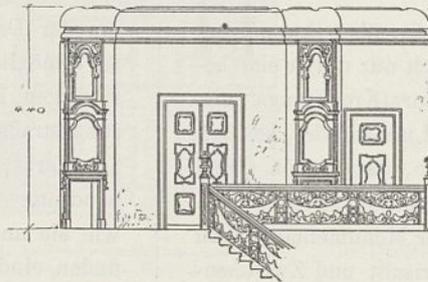
Abb. 3. Haus „Zum freundlichen Gesicht“, Münzstraße 13 in Magdeburg. Erbaut 1724.

Obere Diele, Ansicht gegen den Saaleingang. 1:150.

Grundriß. Die Grundform zeigt im Erdgeschoß (Text-Abb. 3) einen geräumigen Flur, der von etwa 1720 an fast aus-

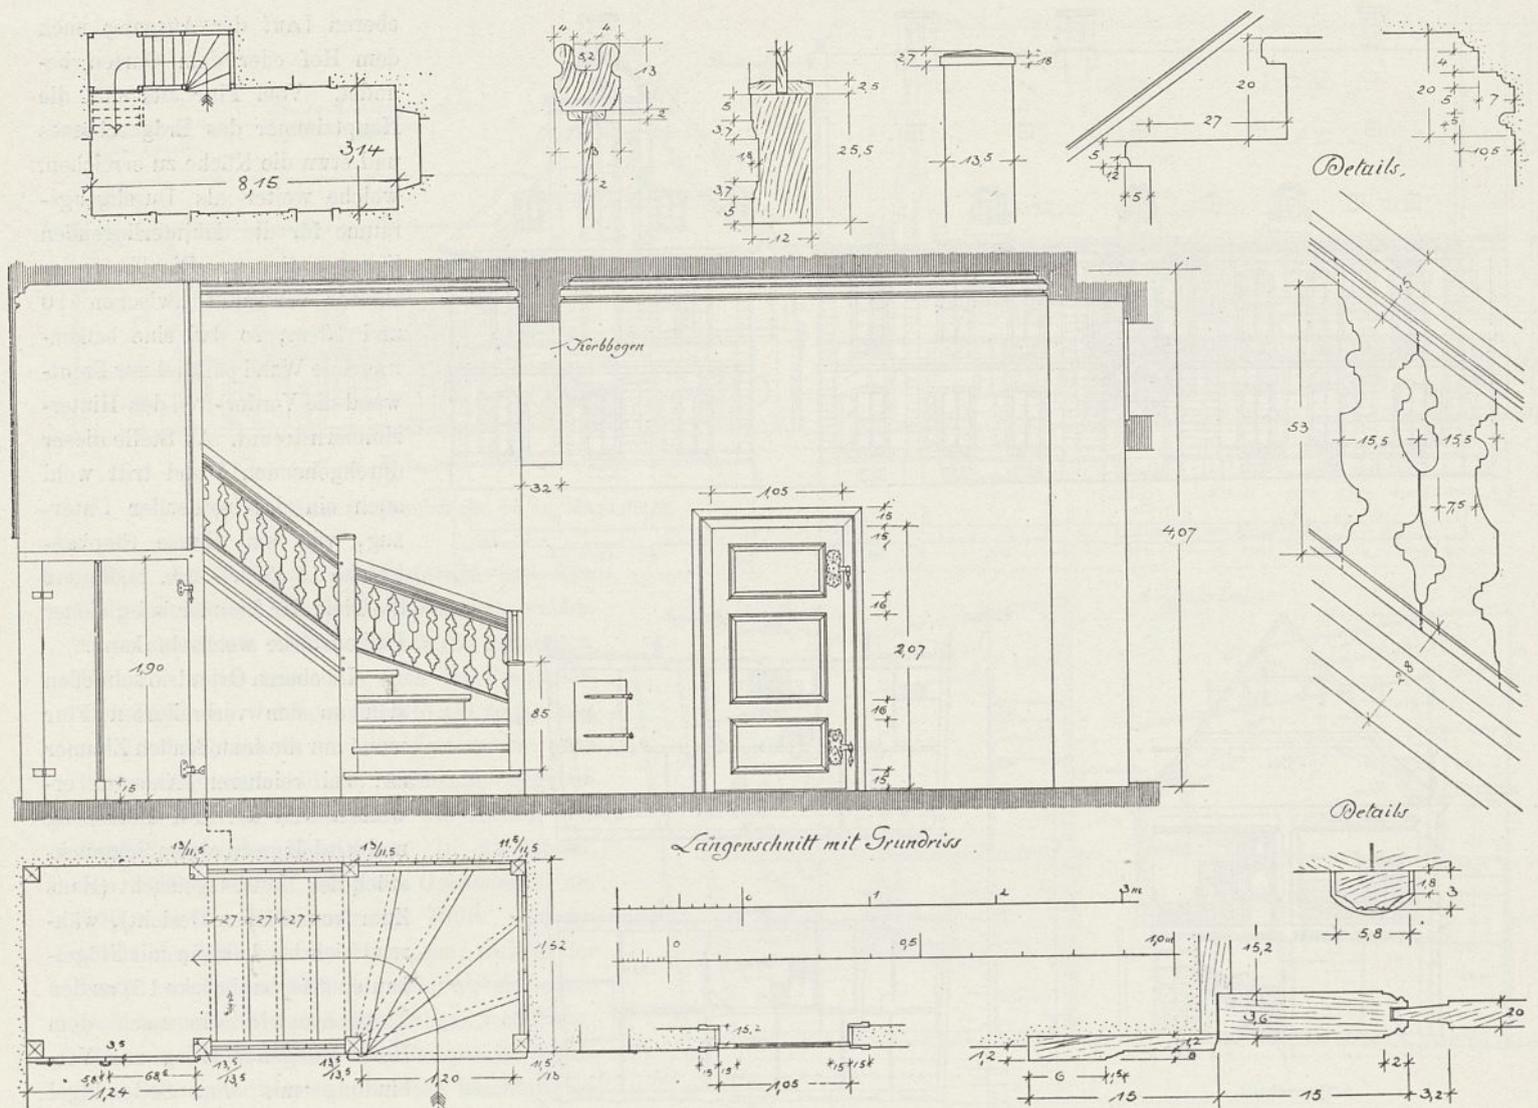
Abb. 6. Haus Kreuzgangstraße 7 in Magdeburg. Flur im Erdgeschoß.

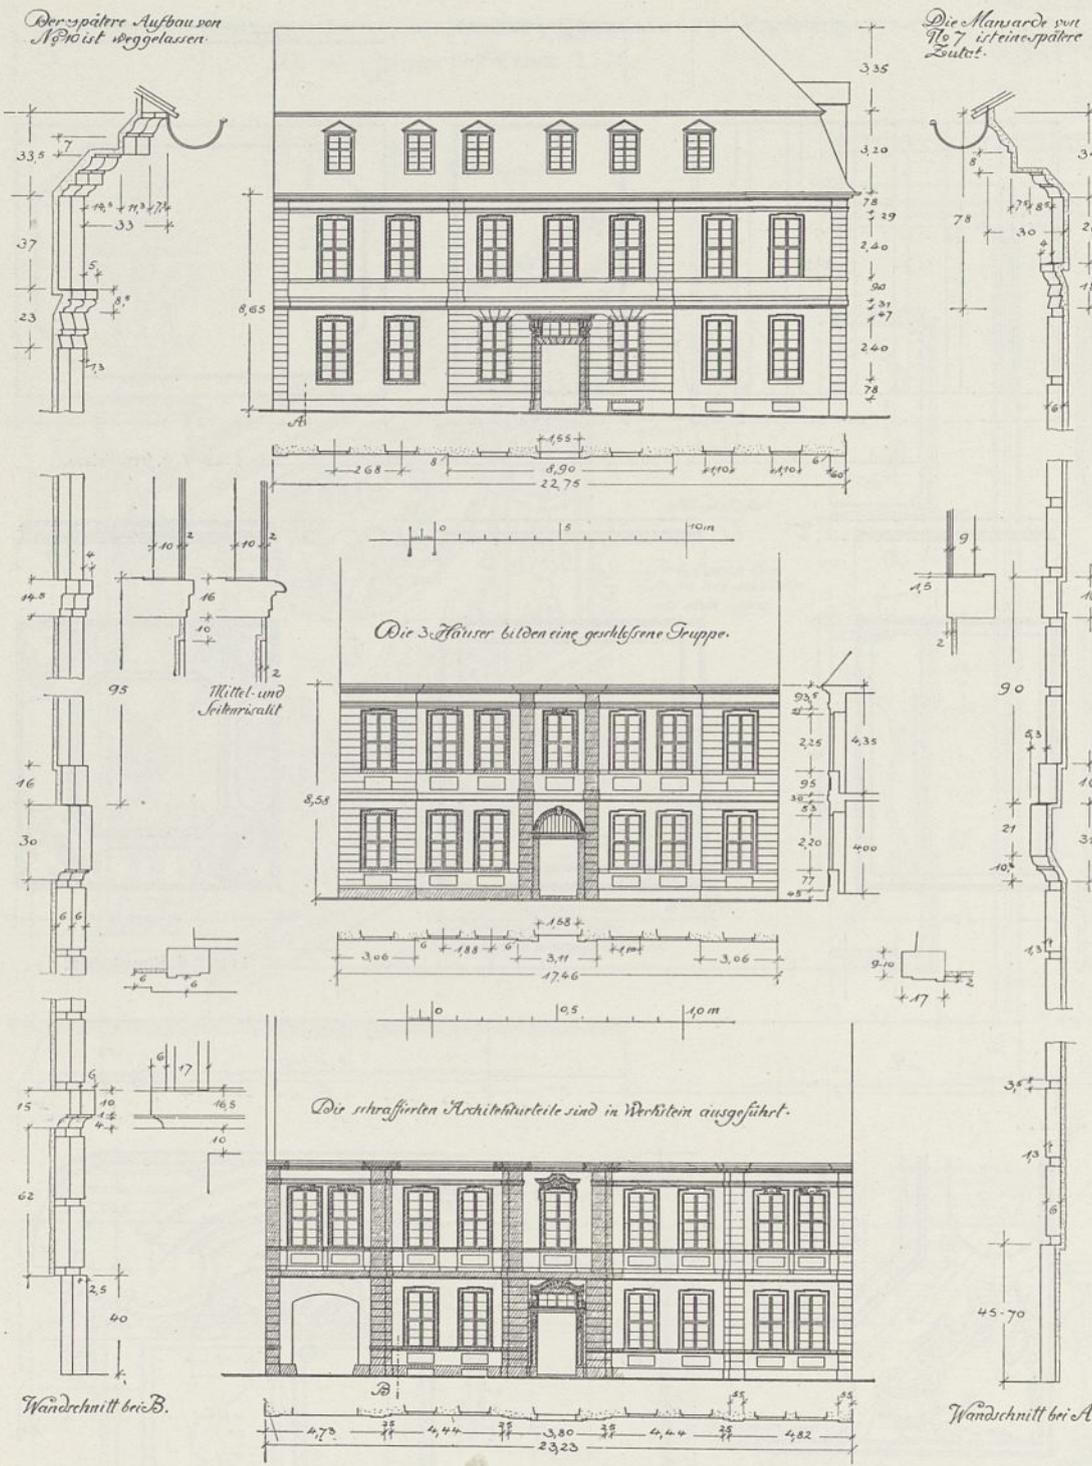
Abb. 7. Häusergruppe Kreuzgangstraße 7, 10, 11 in Magdeburg.

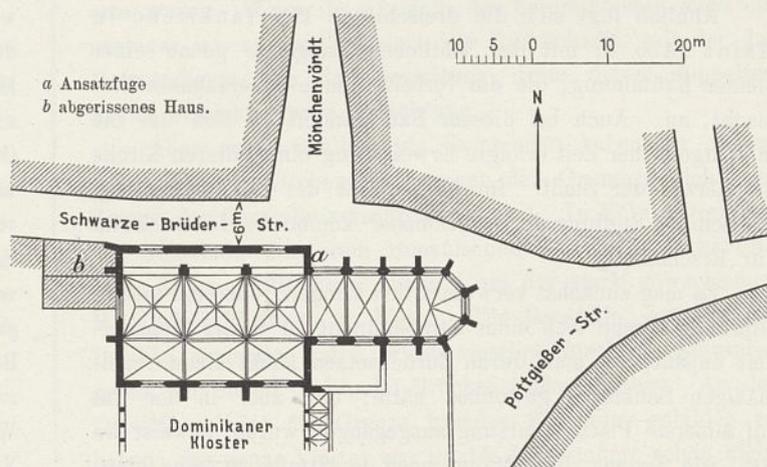
Abb. 8. Dominikanerkirche in Dortmund.

Die Dominikanerkirche in Dortmund ist ein ungewöhnlicher Hallenbau, dessen nördliches Seitenschiff knapp ein Drittel so breit ist wie das südliche (Abb. 8). Die Erklärung dieses Grundrisses, der an sich keinerlei Vorzüge besitzt, bilden nur die Bauplatzschwierigkeiten. Vor dem jetzigen Bau bestand eine Kirche, die kleiner und wahrscheinlich einschiffig war. Dem schnell wachsenden Raumbedarf entsprechend wurde zunächst der Chor, mit größerem Höhen- und Breitenmaß, erneuert. (Ein Zustand, wie er sich u. a. bei der Dortmunder Reinoldikirche bis auf den heutigen Tag erhalten hat.) Als sich dann die Notwendigkeit ergab, auch das Schiff zu vergrößern, war die Längsachse durch den Chor, der sich seinerseits nach dem älteren Langhaus gerichtet hatte, festgelegt. Im Süden konnte man auf eigenem Grund und Boden erbreitern, an der Nordseite hemmte die gegenüberliegende Häuserwand die Ausdehnung.

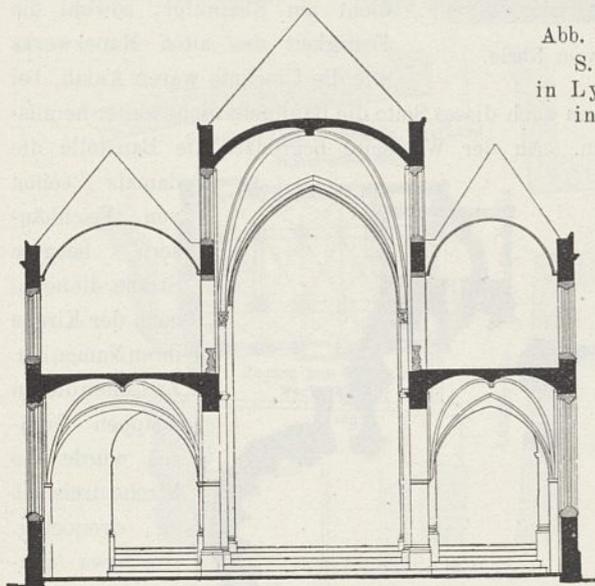
Abb. 15. Querschnitt.

Abb. 14 bis 16.  
S. Maria  
in Lyskirchen  
in Köln.

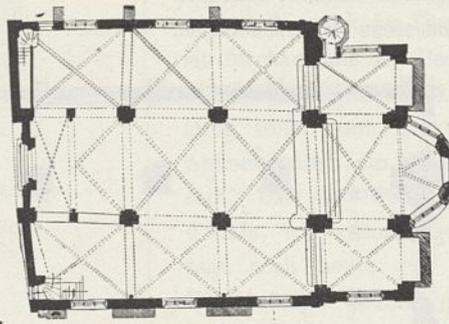
Abb. 16. Grundriß.

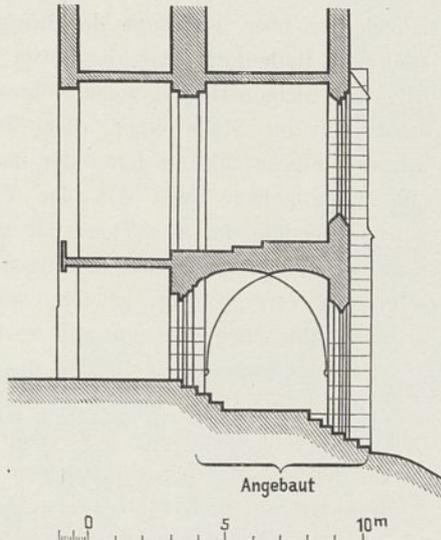
Abb. 19. Pfarrkirche in Lorch.  
Schnitt durch die Eingangshalle.

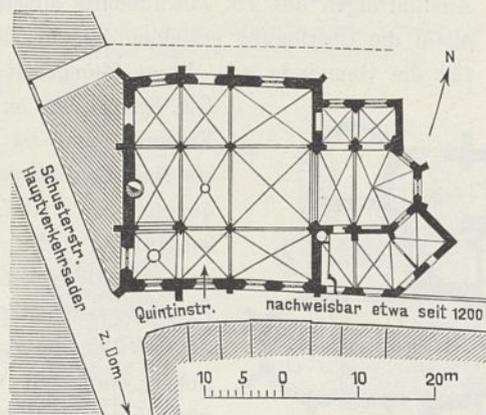
Abb. 20. St. Quintin in Mainz.

Ein monumentaler Raum ist — trotz der Beengtheit der Baustelle — gelungen bei der St. Quintinskirche in Mainz, von 1288 ab in der dichtbebauten Altstadt aufgeführt (Abb. 20). Die Quintinsgasse, die die Baustelle südlich begrenzt, ist sehr alt<sup>11)</sup>, durch Funde seit dem frühen Mittelalter nachweisbar. Der älteste erhaltene Mainzer Stadtplan stammt von 1575, gibt also über den Bestand zur Erbauungszeit keine Aufschlüsse. An der Westseite, wo heute auf dem dreieckigen Zipfel zwischen Kirche und Schusterstraße ein Haus des 18. Jahrhunderts steht, befand sich zweifellos damals ein unveräußerlicher Besitz, denn der Architekt hat mit der Möglichkeit eines Westeingangs nicht gerechnet. Um das Ungewöhnliche der glatten Mauer an Stelle des Westportals im Innern zu verdecken, legte er hierhin den Wendelstein, den er aus den unten angeführten Gründen nicht in den Turm einbauen mochte. Der Grundriß ist in allen

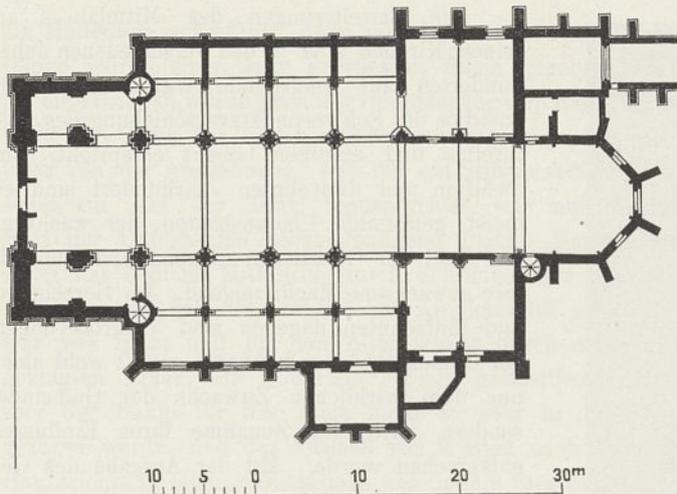
Abb. 24. St. Thomaskirche in Straßburg.

Zu ihnen gehört die Thomaskirche (Abb. 24) in Straßburg, deren Gemeindehaus 1330 zwischen einem frühmittelalterlichen Turm und Chor zur fünfschiffigen Halle ausgebaut wurde. Dieser Ausbau ist indessen auch durch Bauplatzbedingungen beeinflusst: er ist an der Nordseite anders ausgebildet wie an der Südseite. Den Grund dieser Ungleichheit, einer Einschränkung nach Norden hin, konnte Verfasser nicht feststellen. Heute liegt ein freier Platz auf dieser Seite der Thomaskirche. Die Formen sprechen aber unzweideutig dafür, daß früher hier eine unverrückbare Grenze lag. Die starken Streben, die die hohen Außengewölbe einer Hallenkirche benötigen, treten am südlichen Seitenschiff, auf dem Gelände des Klosters, als breitausladende Pfeiler vor. An der Nordseite legen sich nur ganz schwache Lisenen vor die Mauer, dafür sind im Innern Strebepfeiler eingebaut, die das äußere Seitenschiff in Einzelkapellen teilen. Auch sind die nördlichen Seitenschiffe etwas schmaler wie die südlichen. Da die Zwischenwände ja nur den Schub der inneren Seitenschiffgewölbe aufnehmen und nicht den der äußeren Gewölbereihe, hat man außerdem die nördliche Außenmauer 1 m

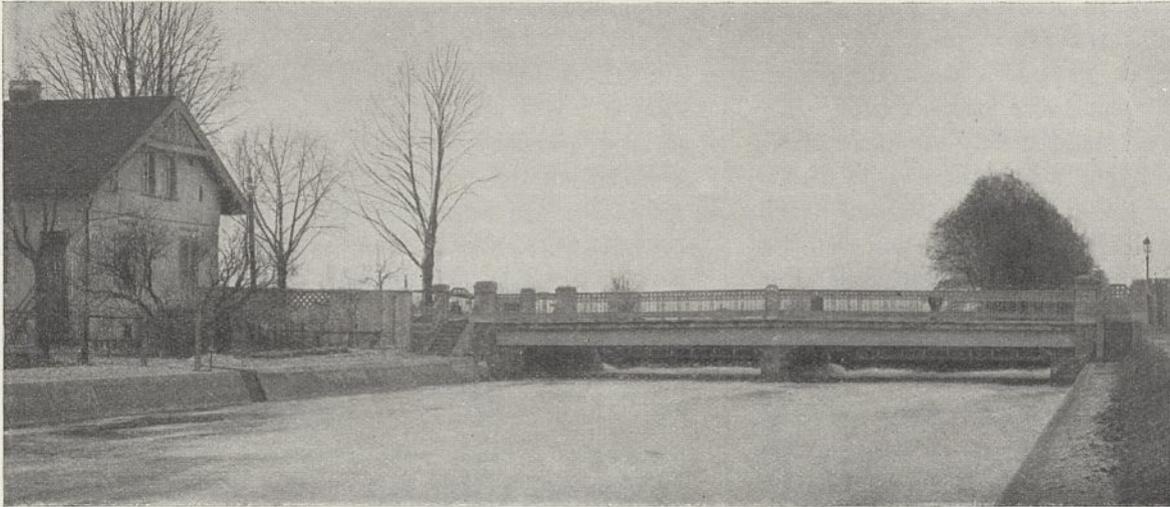
Abb. 2. Stimmingsarche in Brandenburg nach dem Umbau.

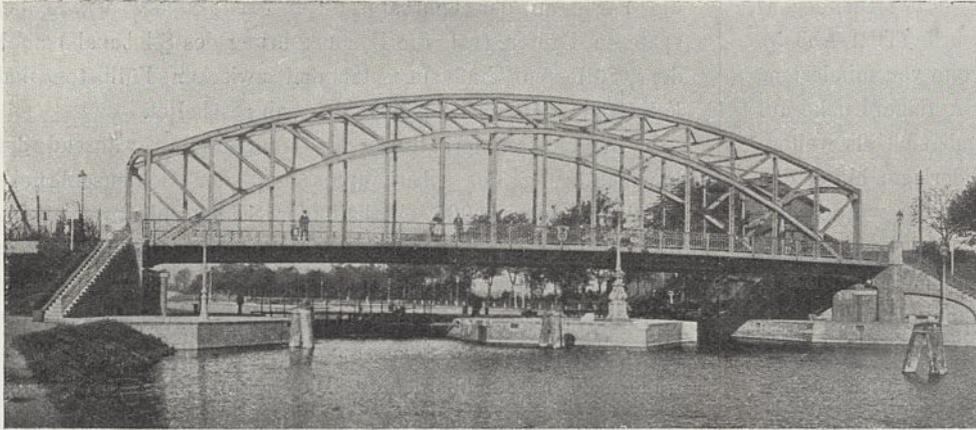
Abb. 5. Einfahrt zur Schleppzug- und Vorstadtschleuse.

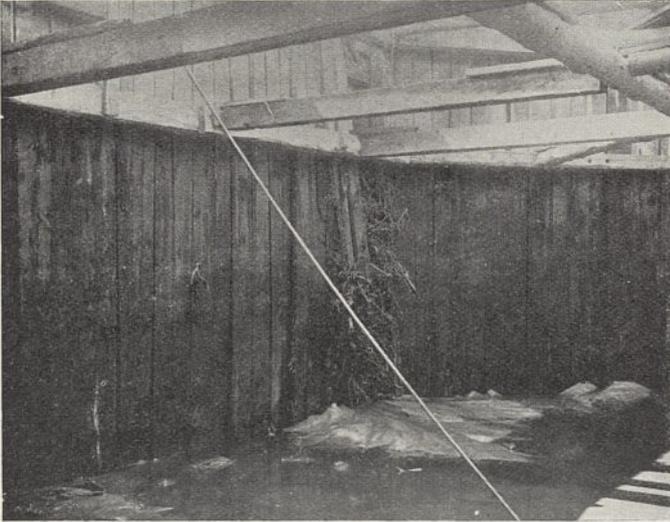
Abb. 6. Landseitige Spundwand am Unterhaupt.

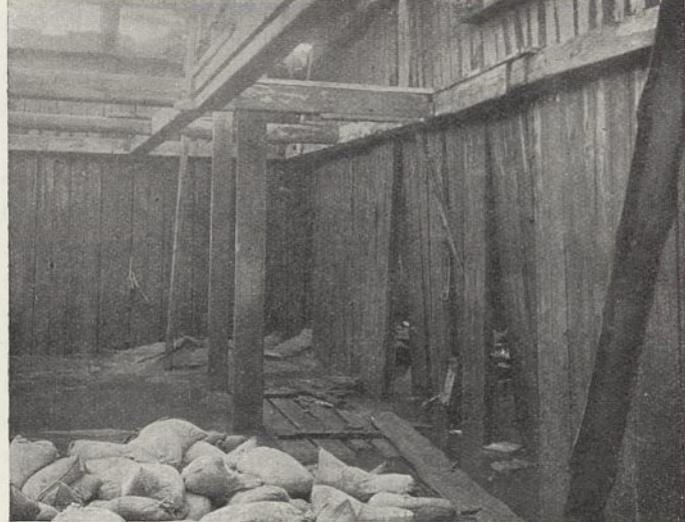
Abb. 7. Südliche Trennungsspundwand im Unterhaupt.

Rammarbeiten sehr erschwerten, ja zum Teil selbst unter Verwendung von Spülbetrieb beinahe ganz unmöglich machten; es kam vor, daß am Tage nur einzelne Bohlen gerammt werden konnten. Da infolgedessen der dichte Schluß der Spundwände natürlich sehr zu wünschen übrig ließ, lief nachher beim Baggern der Sand infolge der saugenden Wasserbewegungen der aushebenden Greifer durch die Spundwandfugen in die Baugrube hinein, so daß auf der ganzen Landseite kostspielige und langwierige Dichtungen aus Faschinen und Sand-

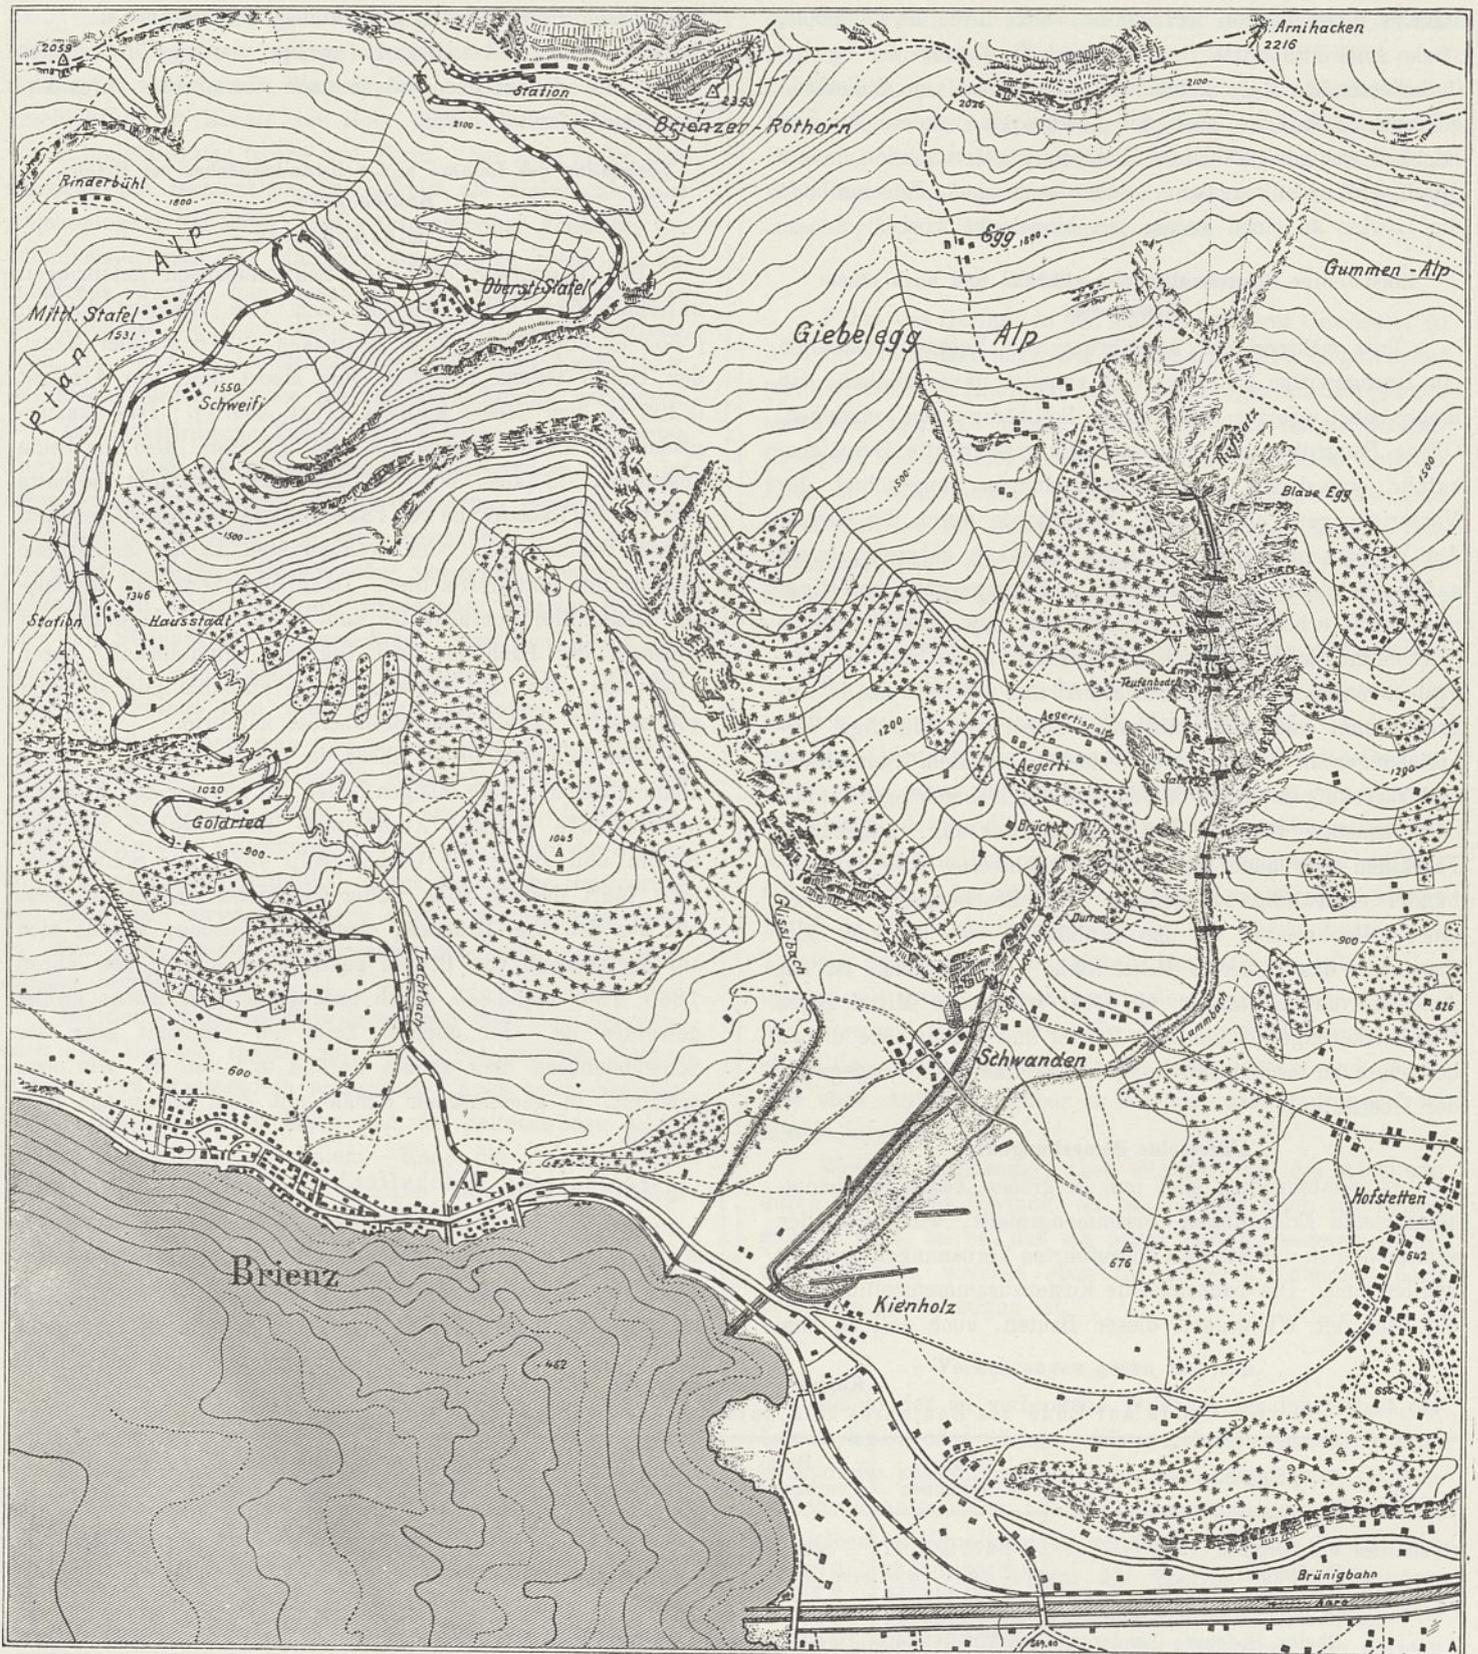
Abb. 1. Verbauung des Lambachtales bei Brienz. Lageplan. 1:25 000.

dem Namen der „blauen Egg“ bezeichnete Stelle (Text-Abb. 1). Diese Rippe ist von großer Bedeutung geworden, weil sie wie ein Riegel das Sammelgebiet des Baches nach unten abschließt und den Geschieben einen verhältnismäßig nur schweren Durchgang gestattet. Diese natürliche Talsperre mag jedenfalls an die 20 m Höhe besessen haben. Das hinter der „blauen Egg“ gelegene Sammelgebiet ist von verschiedenen Wasserläufen durchschnitten, zwischen welchen schmälere oder breitere Rücken stehen geblieben sind. An

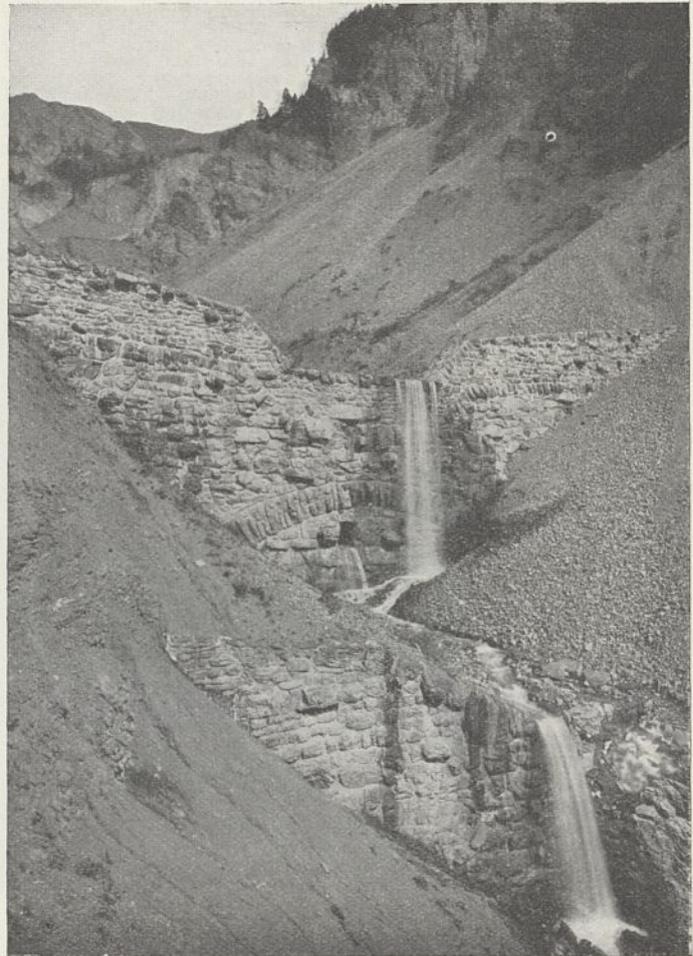
Abb. 4. Sperre 1e und 2.

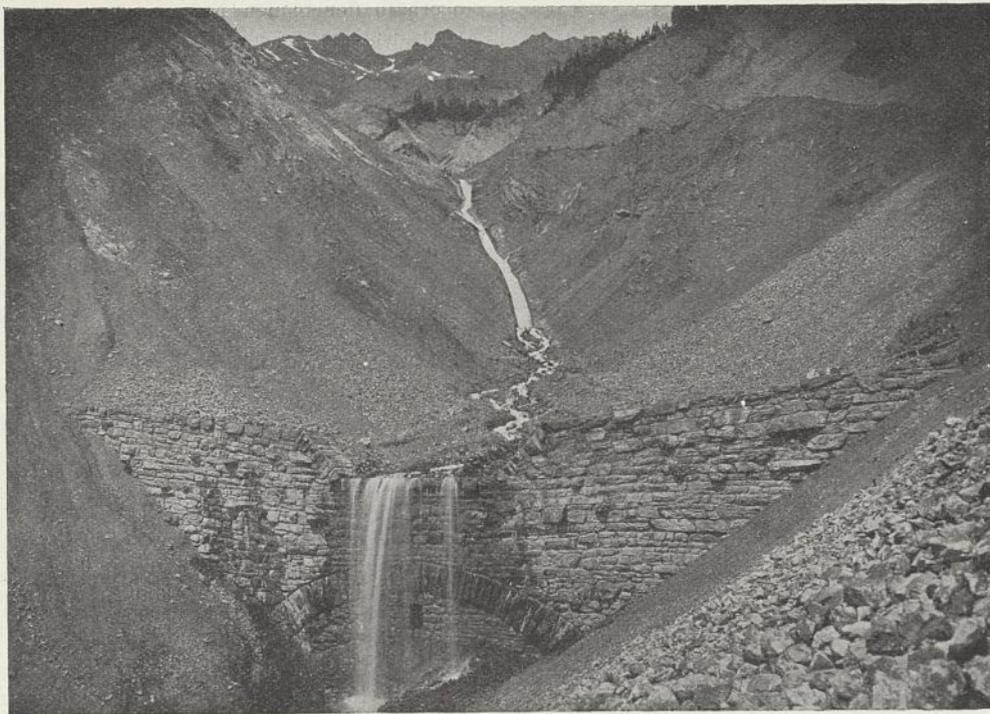
Abb. 5. Sperre 5 und Schale.  
Lammbach bei Brienz.

Im Jahre 1903 wurde die Erhöhung der Eisenbahn und der Staatsstraße vollständig beendigt und eine Reihe von Spornen längs dem Uferdamm, Seite Unterschwanden, erstellt. Im Lammbach wurden in den unteren Teilen Zwischensperren ausgeführt, am „blauen Egg“ die große Sperre gänzlich beendigt und eine neue als Fuß der Schale begonnen.

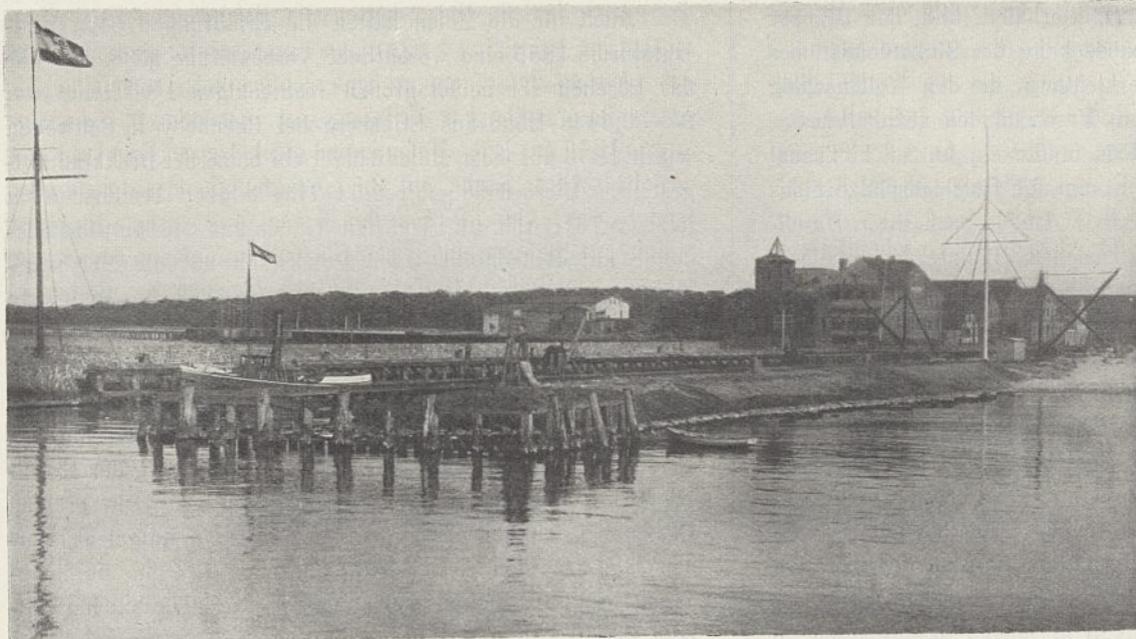
Abb. 5. Zeitiger Zustand der alten Westmole aus 1844 bis 1854.
