## Der Umbau der Eisenbahnbrücken über die Spree am Bahnhof Bellevue der Berliner Stadtbahn.

Vom Regierungsbaurat a. D. Reichsbahnrat **J. Kuhnke** in Berlin-Halensee.

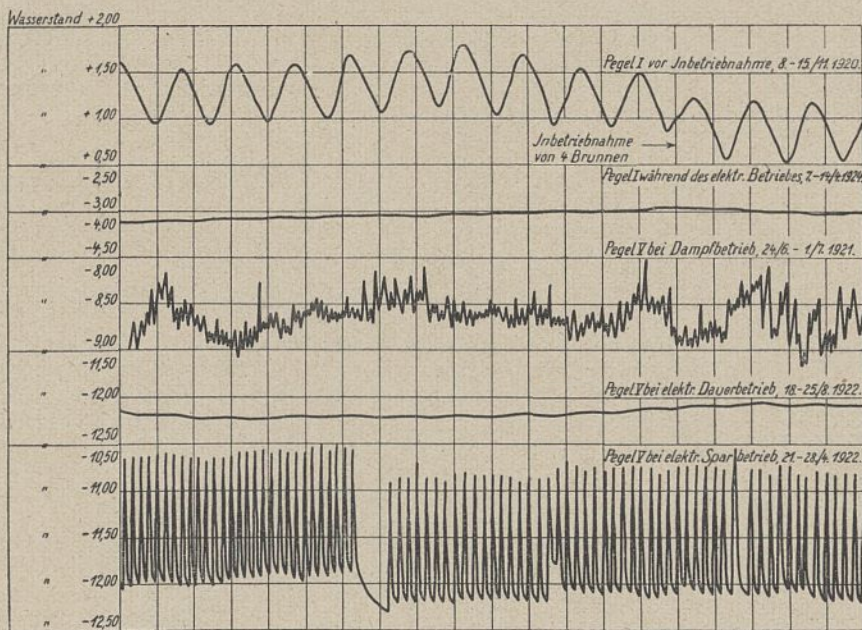
Abb. 6. Wasserstandskurven bei verschiedenen Betriebsarten.
