Die Bauschäden am Dom in Mainz.

Vom Dombaumeister, Professor **Ludwig Becker** in Mainz.

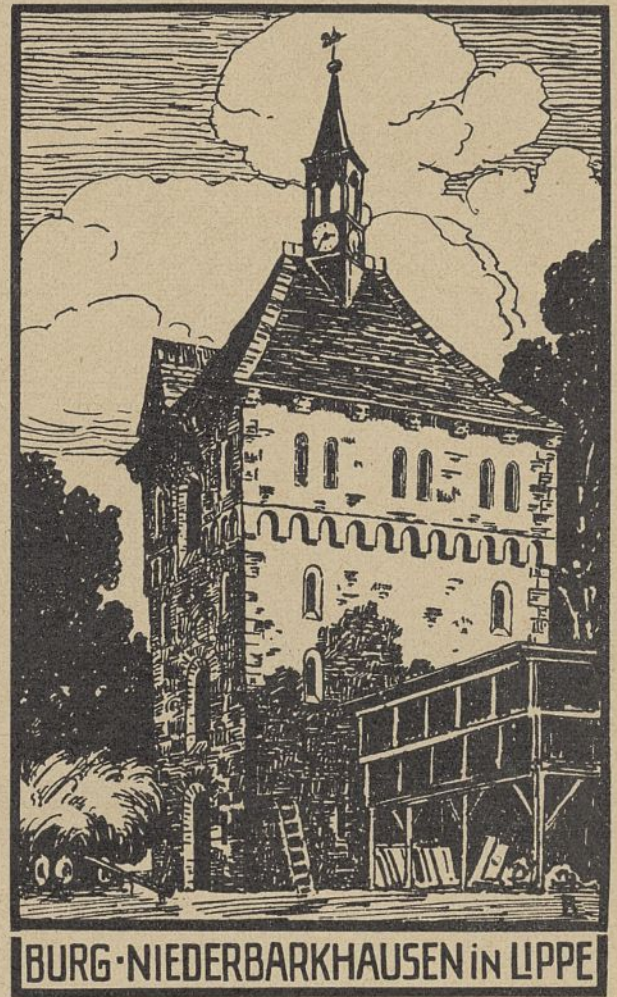
Abb. 3.

Die größte noch jetzt erhaltene Bauernburg liegt auf dem Rittergute Niederbarkhausen bei Oerlinghausen. Ihr jetziger Zustand entspricht dem ursprünglichen nicht mehr. Mitten auf dem großen Gutshofe gelegen, hat sie eine Länge von 8,90 m und eine Breite von 7,80 m. Türen und Schlitzfenster sind rundbogig abgeschlossen, sind aber in dieser Form ebenso wie das Obergeschoß mit dem Rundbogenfries Zutaten des 19. Jahrhunderts (Abb. 3 und 4).

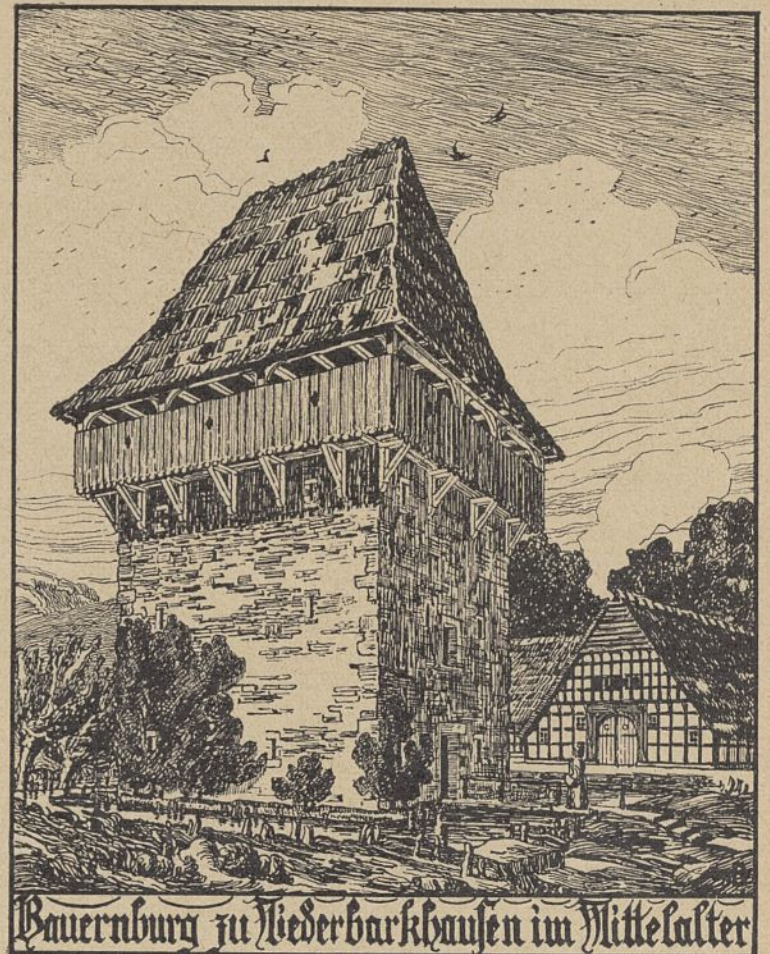
Abb. 5.

Genaue Aufnahmen haben ihre Rückdarstellung ermöglicht (Abb. 4 und 5). Auf den noch vorhandenen 4 Steinkonsolen der Breit- und 5 der Längsseiten ruht, von Streben, Stielen und Balken getragen, das Dachgeschoß nach allen vier Seiten erweiternd, ein hölzerner Wehgang, der bis Brusthöhe mit starken Eichenbrettern beschlagen ist, in denen sich einige Lug- und Schußöffnungen befinden. Ueber dem Ganzen liegt das stroh-, rohr-, ruten- oder schindelgedeckte Walmdach. Die Mauer-schlitzfenster werden kaum als Schießscharten gedient haben können, da sie zum Gebrauche von Bogen und Armbrust im Innern zu niedrig sind. Auch für im 14. und 15. Jahrhundert aufkommende Feuerwaffen (Hakenbüchsen) waren sie ungeeignet, da sie dicht über den Fußböden liegen, was den Gebrauch dieser Waffe unmöglich macht¹⁰⁾. Sie sind damals wie auch noch heute die einzigen Licht- und Luftzuführungen für die Innenräume gewesen und haben zur Beobachtung der feindlichen Haufen gedient. Die Verteidigung selbst geschah nur vom Wehganze aus entweder vertikal durch Öffnungen im Fußboden oder von der Brüstung aus.

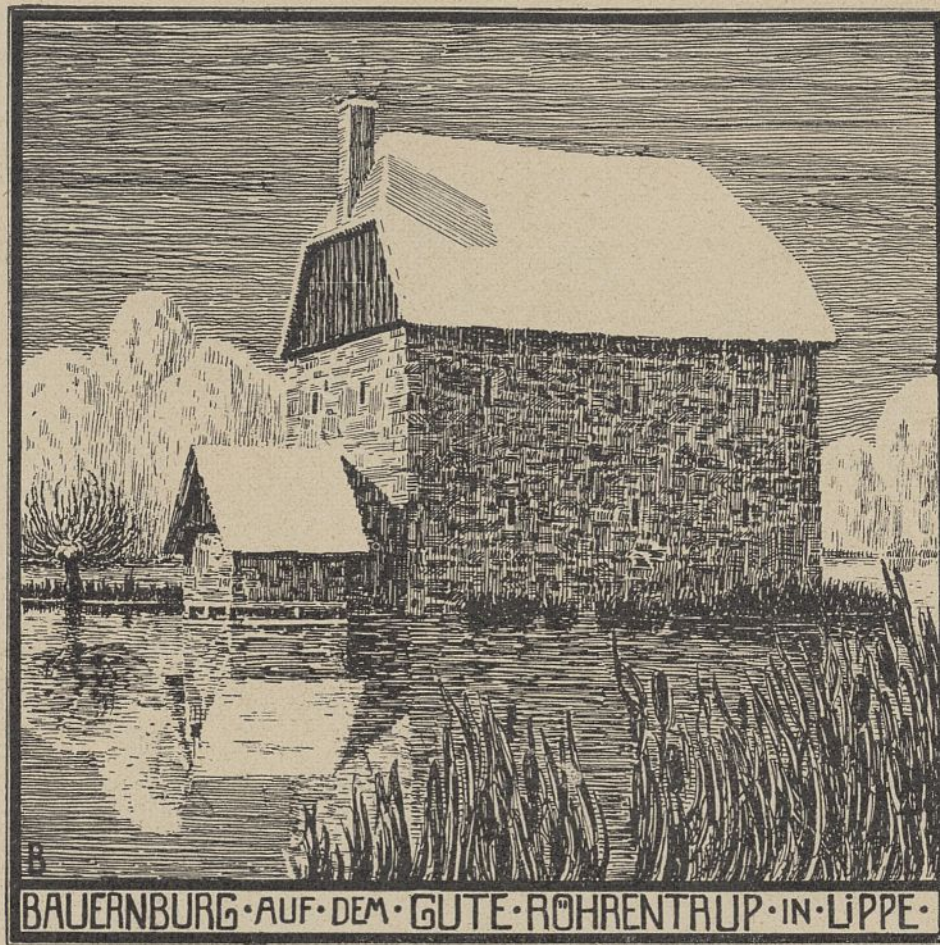
Abb. 8.

Die merkwürdigste Burg liegt auf dem Gute Röhrentrup bei Detmold mitten in einem großen Teiche, an dem das Gut liegt (Abb. 7, 8 und 9). Es darf angenommen werden, daß der den Zugang vermittelnde schmale Damm neueren Ursprungs ist und die Burg einst nur durch einen leicht zu entfernenden Steg mit dem Hofe verbunden gewesen ist. Der Grundriß dieser Burg zeigt ein Rechteck von 9,00 × 14,00 m. Die Eingangstür liegt an der Längsseite. Das zweite Obergeschoß ist vermutlich abgetragen und das Dach auf das erste Obergeschoß gesetzt worden¹¹⁾. Ein alter Schornstein, dessen Abdeckplatte mit Steinkugeln aus der Renaissancezeit geschmückt ist, führt in der Außenwand zu einer Kaminanlage hinunter, an die später ein kleiner Backofen gebaut wurde. Dieser steht teils im Wasser und ist im Innern mit einer Segmenttonne abgewölbt. Sein Boden besteht aus dicken, lehmbedeckten Eichenbohlen, welche auf Unterzügen liegen. Die Aussparung der Schlitzfenster im Mauerwerk, ihre Ueberdeckung mit ganz flachen Steinen im Innern, das dicke, grobe, lagerhafte Mauerwerk aus Bruchsteinen sowie die unregelmäßig auftretenden, wenig bearbeiteten Eckquader verweisen auch bei dieser Burg auf ein sehr hohes Alter. Sie dient heute als Geräteschuppen und Speicher.

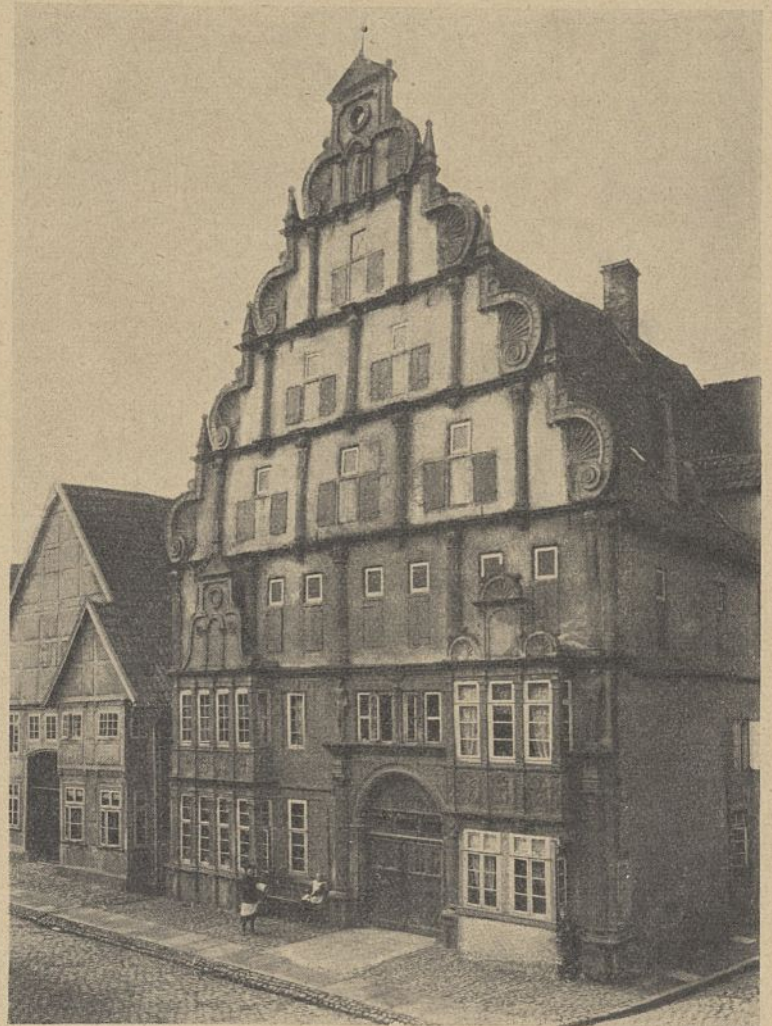
Abb. 29. Hexenbürgermeisterhaus in Lemgo i. L.

Der Vordergiebel aus der Renaissancezeit türmt sich, umrahmt von acht muschelgeschmückten Voluten, in vier hohen Stufen bis zu der mit Christus geschmückten schlichten Bekrönung auf (Abb. 29). Der Hexenbürgermeister Hermann Cothmann, der im Jahre 1667 in Lemgo 25 Hinrichtungen vornehmen ließ, und unter welchem am 18. März 1681 die letzte Hexe hingerichtet wurde, bewohnte dieses Haus.
