## Um- und Erweiterungsbau der Staatsoper in Berlin.

### BAUGESCHICHTLICHES.

Von D. e. h. Fürstenau, Geheimer Oberbaurat, Berlin.

## II.

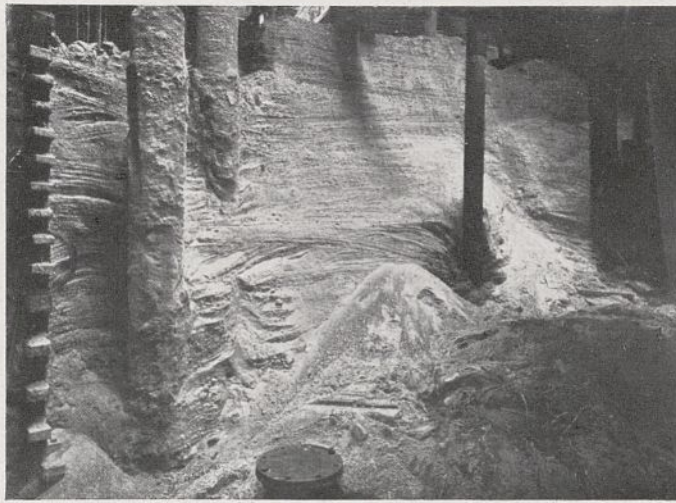
Abb. 14. Durch die Bohrung beeinflusste Sandschichten.

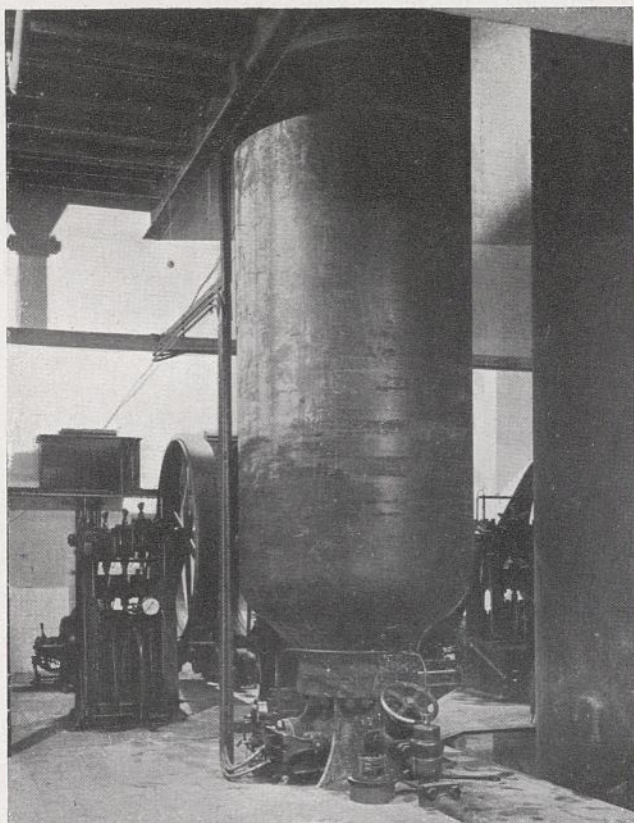
Abb. 20. Druckzentrale mit Druckflaschen.

geführt worden sind, — begann der Einbau der Roste und festen Teile der inneren Bühnenmaschinerie. Vorher waren bereits die schweren und hohen Druckluftflaschen der hydraulischen Kraftzentrale mit rund 18 to Gewicht, einer Höhe von 7,20 m und einem Durchmesser von 1,55 m, hergestellt von Krupp als nahtlos gezogene Stahlflaschen mit 6,5 bis 8 cm Wandstärke für einen Betriebsdruck von 100 Atm., auf ihre Fundamente in der westlichen Ecke des südlichen Anbaues gebracht worden (Abb. 20). In diese Zeit fällt die Stilllegung der gesamten Wasserhaltung und das langsame Ansteigen des Grundwassers. Es zeigte z. B. der Registrierpegel an der Orchesterwand am 27. Juni 1927 morgens 5 Uhr —11,60, am 28. Juni 1927 morgens 8 Uhr bereits —11,10 und am 29. Juni 1928 morgens 8 Uhr —9,50. Selbstverständlich ging das zunächst starke Steigen des Grundwassers allmählich langsamer und langsamer.<sup>3)</sup> Es hat sich bis jetzt keine undichte Stelle an der gesamten Betonwanne gezeigt.

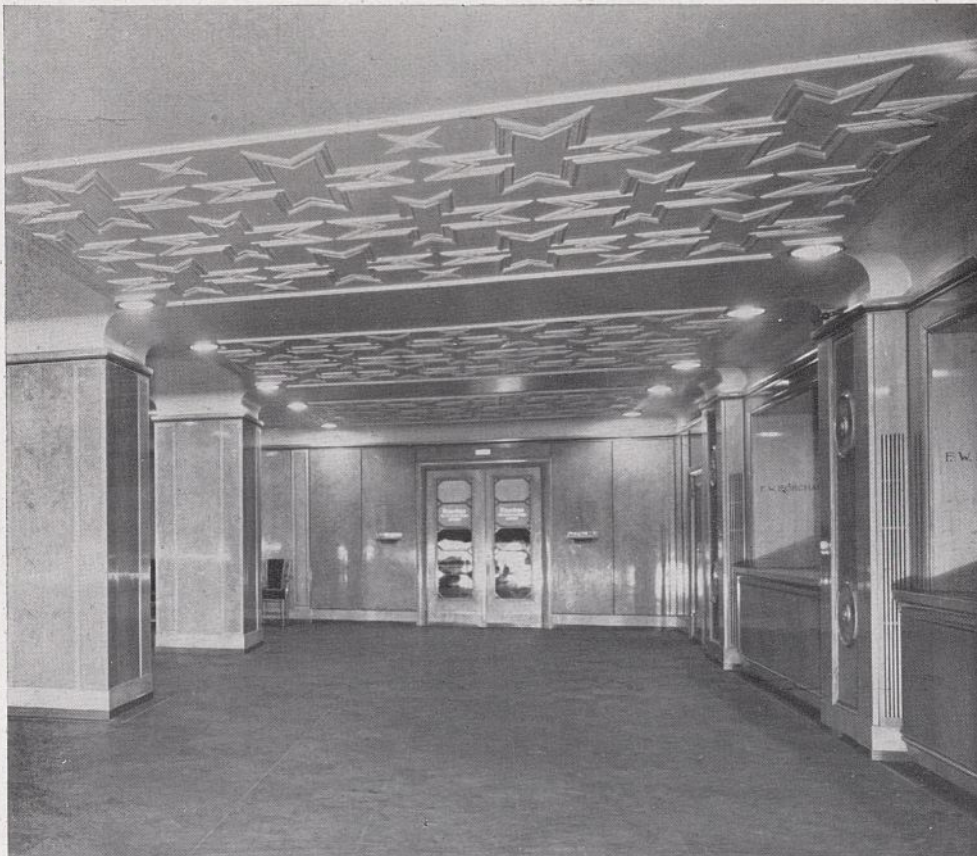
Abb. 29. Neuer Erfrischungsraum unter dem Parkett.

Abb. 29 zeigt den unter dem Parkett neu geschaffenen Erfrischungsraum, dessen Wände mit lebhaft gemasertem Sykomoreholz bekleidet sind. Die durch leichte Stuckprofile gestützte Decke enthält eingelassene Beleuchtungskörper. Der Fußboden besteht aus Nußbaum-Tafelparkett. Der Schanktisch ist eingebaut, das Gestühl und

die Tische sind in Form und Farbe dem Raum angepaßt. Die Zu- und Abluft ist mechanisch geregelt.
