Architectus

Edmund Małachowicz

Faktura i kolorystyka w architekturze średniowiecznej na Śląsku

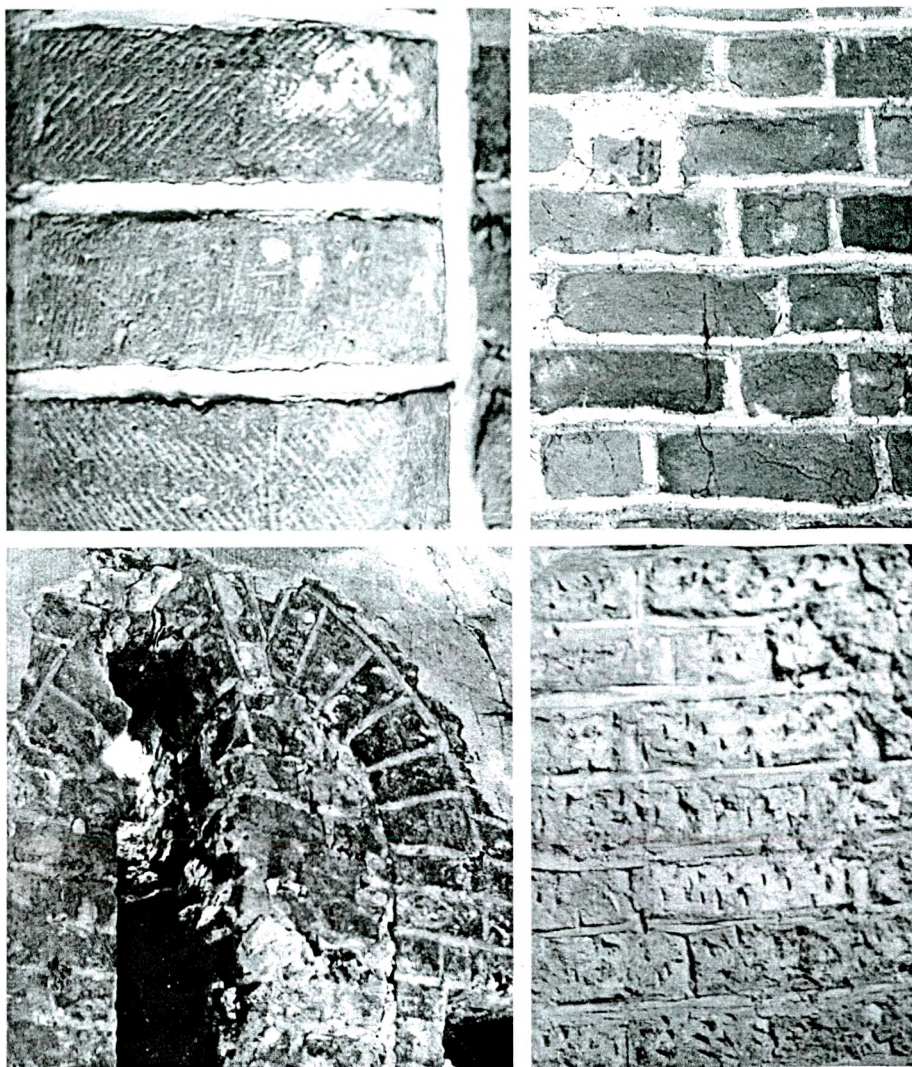
Ryc. 1. Wrocław. Relikty dekoracji i korekty lica murów ceglanych: Katedra – szrafowane lico cegieł; kościół św. Klary – biało podkreślone spoiny; tzw. *Dom Panien Trzebnickich* – poprawki białych spoin łęku nadproża; kościół św. Bernarda – jednolicie zabarwione czerwienią lico ścian, nadziobane pod późniejsze tynki (fot. autora)

Dobrze wypalana i jednolita kolorystycznie taka cegła dawała estetyczny wygląd ścian. Czasami tylko szarozłotawe spoiny podkreślano jeszcze białym paskiem z mleka wapiennego. Liczne przykłady takiej faktury z XIII w. znajdujemy we Wrocławiu, m.in. w chórze katedry, dworze biskupim, kościołach św. Jakuba (Wincentego), św. Klary i najbardziej urozmaicone ich wzory w kościele św. Wojciecha [4].

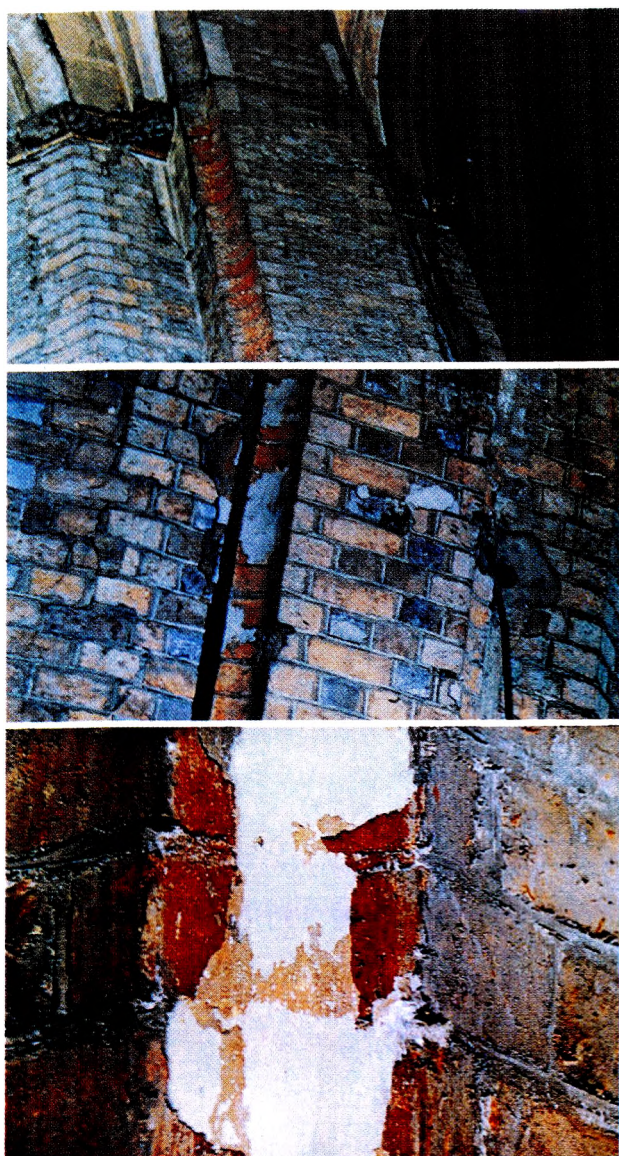
Ryc. 2. Wrocław. Kościół św. Wincentego – fragmenty zachowanej faktury i kolorystyki ceglano-wątku ścian i filarów z pomalowaniem wklęsłych krawędzi. Stan z 1962 r. (fot. autora)

Początkowo (XIII w.) wraz ze słabo wypalaną *kopciółką* cegła ta była używana do wypełnienia wnętrza muru, z czasem (XIV–XV w.) była układana w elewacjach zewnętrznych jako *główka*, tworząc dwubarwny wątek, lśniący w ukośnych promieniach słońca. Przykładem tego może być kościół NP Marii na Piasku we Wrocławiu. Podobny wątek we wnętrzach uzyskiwano sztucznie, poprzez barwienie całości na czerwono i malowanie główek na szaro. Nawet naturalne główki z zendrówki malowano dla ujednolicenia efektu, a w razie przebudów, zachowane partie ścian w wątku wendyjskim przemaalowywano w ten sposób na wątek gotycki. Znakomitym tego przykładem jest wnętrze kościoła św. Jakuba (Wincentego) we Wrocławiu [2].

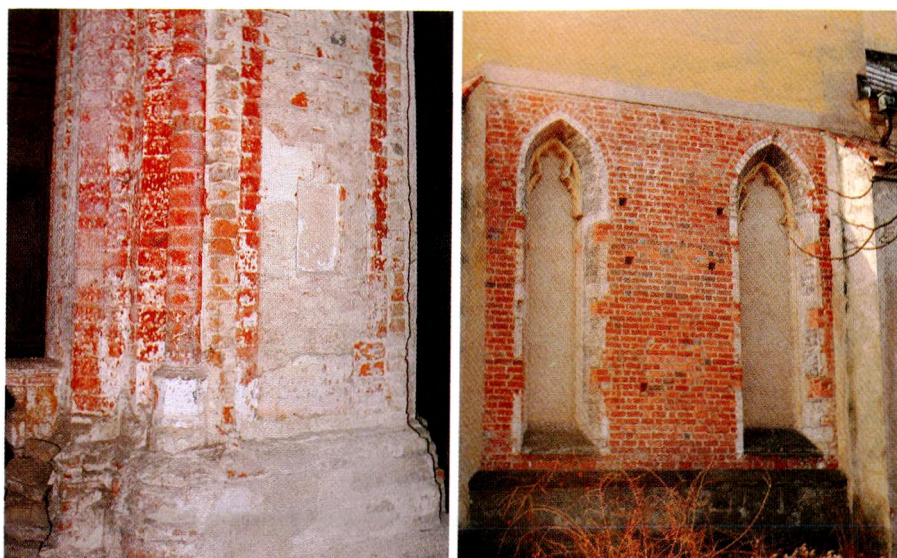
Ryc. 4. Lubiąż. Kościół klasztorny – fragment filara nawy po odpadnięciu tynków. Z prawej – resztki na biało malowanych ościeży okiennych na zewnętrznej elewacji chóru (fot. autora)

Płaszczyzny białych ścian, oprócz krawędzi filarów, ościeży i łuków, dzielono malarskimi spoinami (czerwonymi lub czerwono-czarnymi) na ciosy w prostym lub ozdobnym układzie (kościół i klasztor w Lubiążu), lamperie naśladujące tkaniny oraz dekoracje z antycznego jeszcze repertuaru.

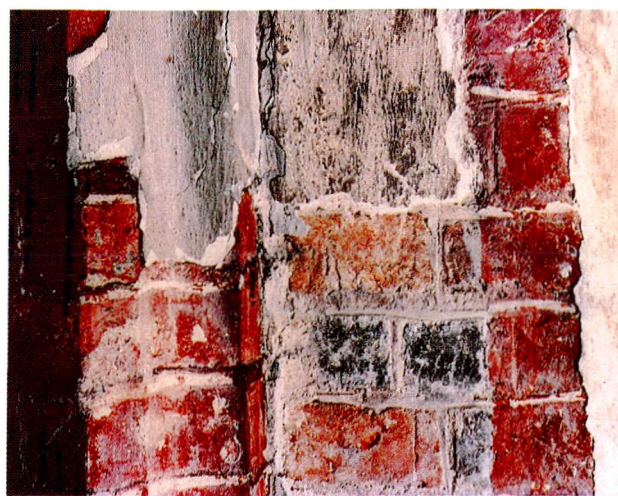
Ryc. 5. Wrocław. Resztki i ślady kolorystyki na filarach w kościele NP Marii na Piasku przed konserwacją. U dołu: widok na sklepienie chóru w kościele św. Wojciecha, po konserwacji i restauracji gwiazd (fot. autora)

Pola sklepienne, pobielane lub malowane na niebiesko, były zdobione gwiazdami z pozłacanej blachy miedzianej, zamocowanymi poprzez otwory służące pierwotnie dla lin mocujących do więźby robocze pomosty i krążyny pod budowę sklepien. Trudne do zatarcia otwory zasłaniany więc owymi gwiazdami. Gwiazd takich zachowało się wiele, lecz jedyny przykład niebieskiego tła ze złotymi gwiazdami zachował się na przykryciu (podniebieniu) drewnianych stali z XV w. w kościele św. Elżbiety – dziś ukryty pod XVIII-wieczną płyciną nowszego podniebienia. Jednym ze sposobów zdobnictwa pól sklepiennych były ornamenty roślinne otaczające główny zwornik, żebra i ewentualnie wsporniki. Dotyczy to okresu późnego gotyku z XV w. i przełomu następnego stulecia.

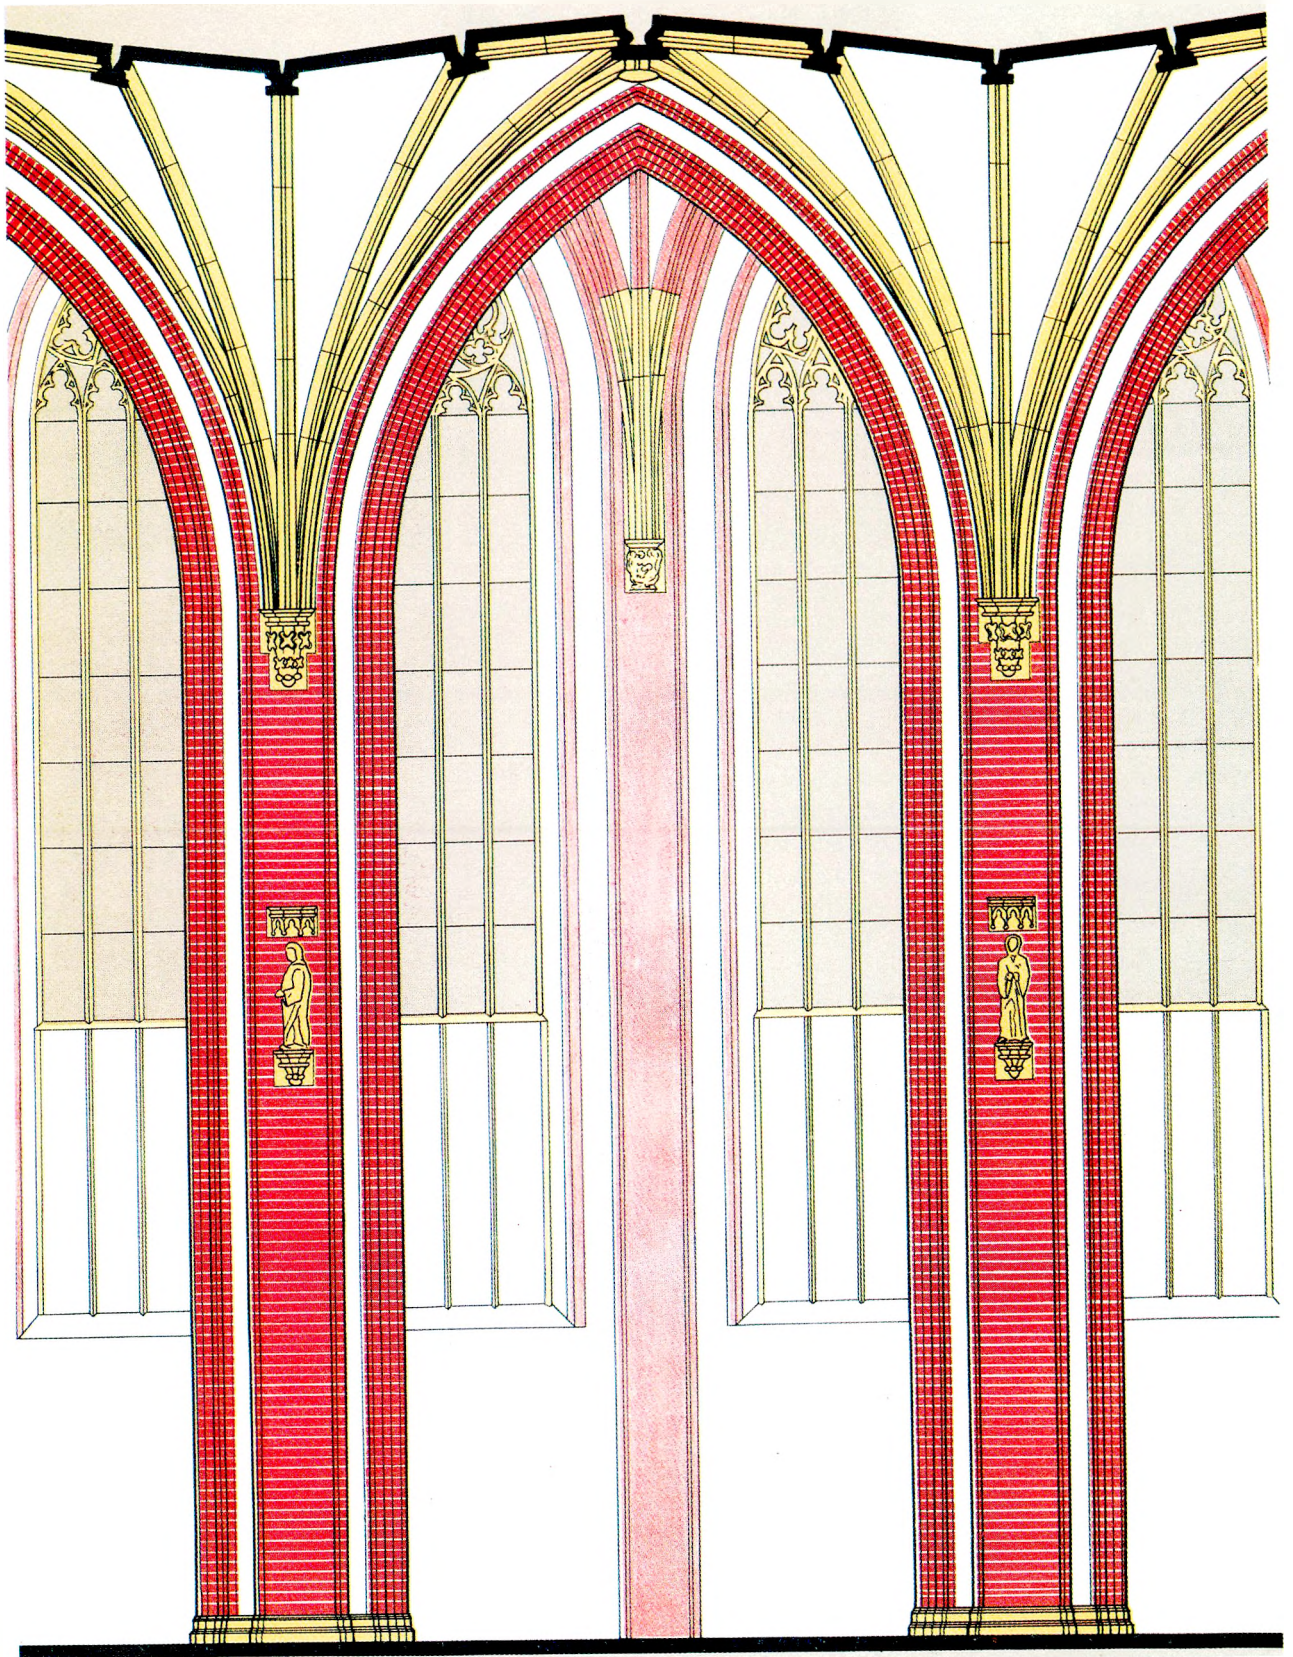
Ryc. 6. Wrocław. Kościół NP Marii na Piasku – projekt rekonstrukcji pierwotnej polichromii architektonicznej wnętrza.
Typowe przęsło (oprac. autora)

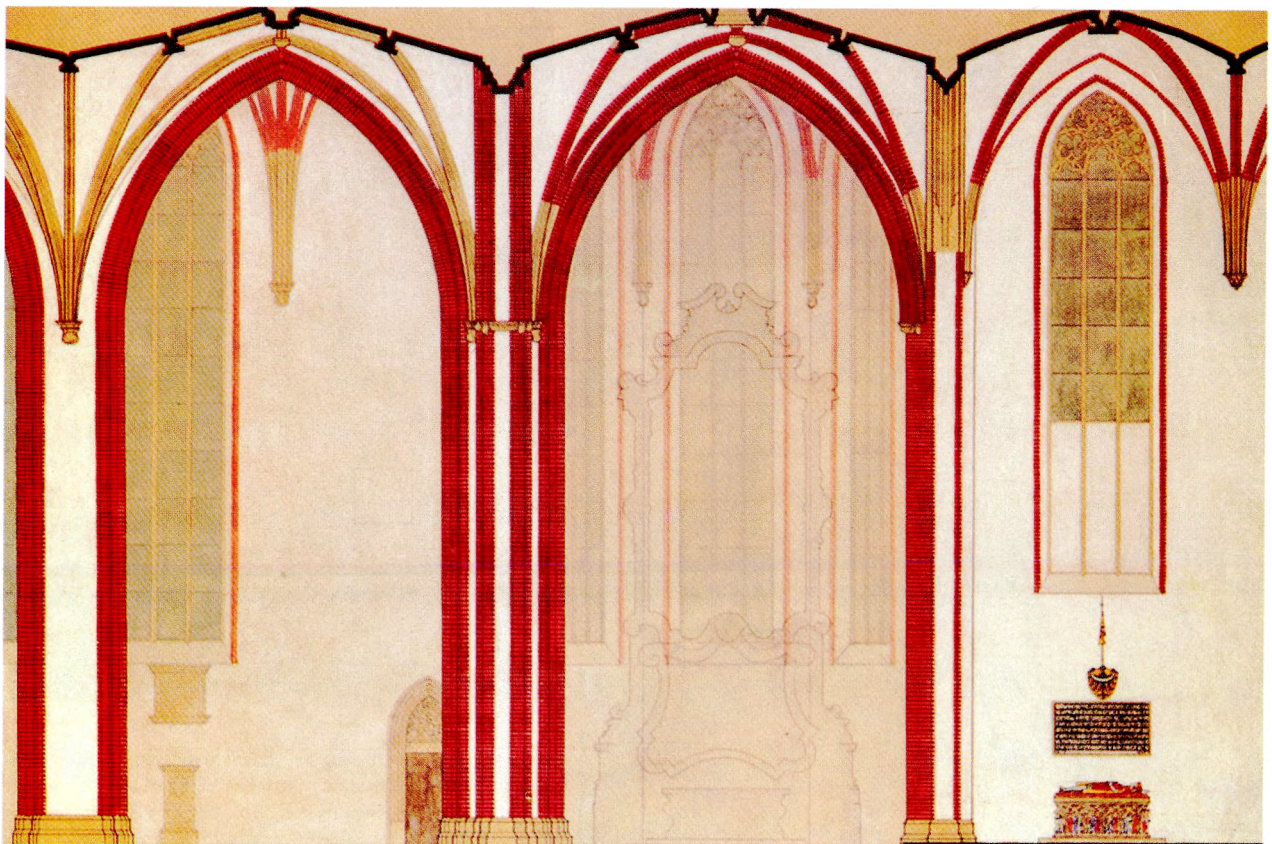
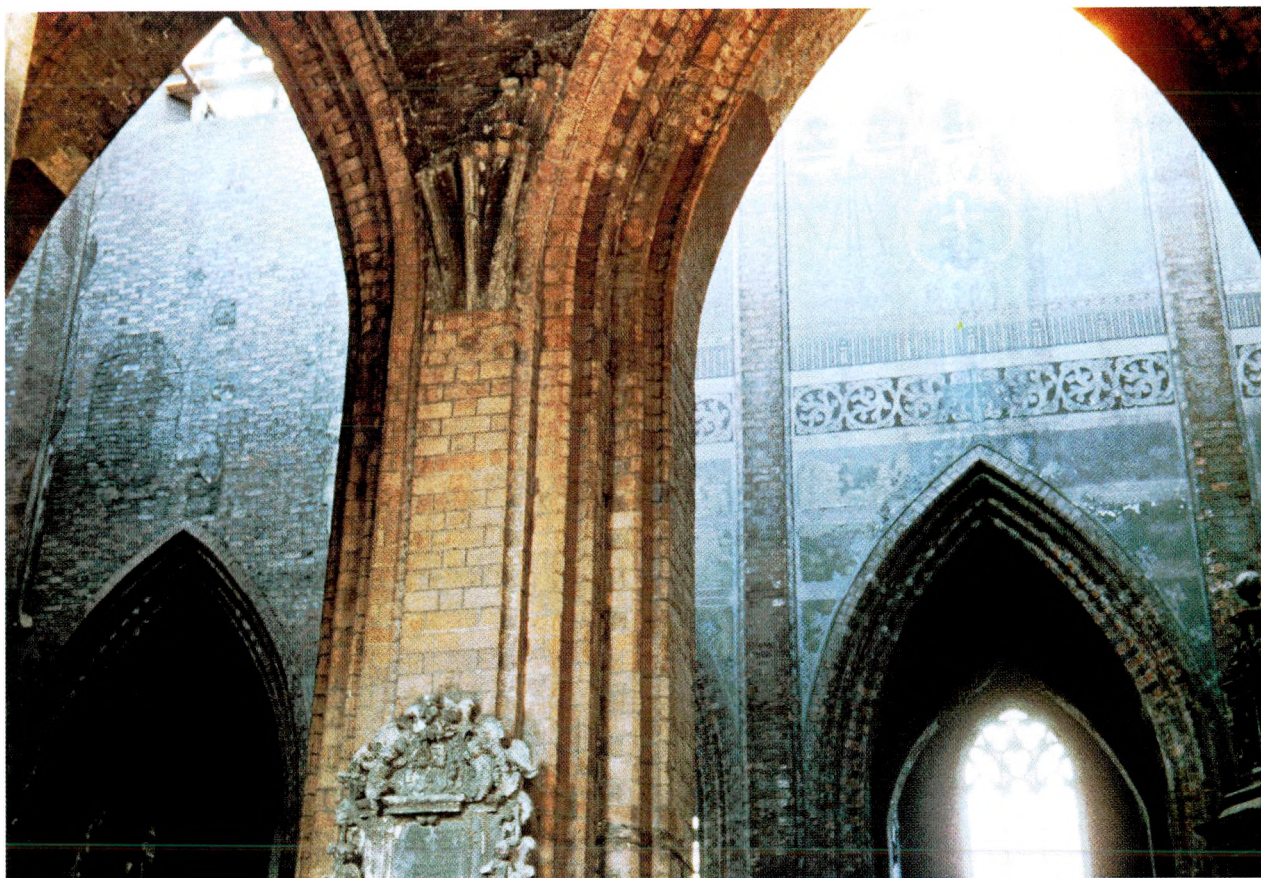
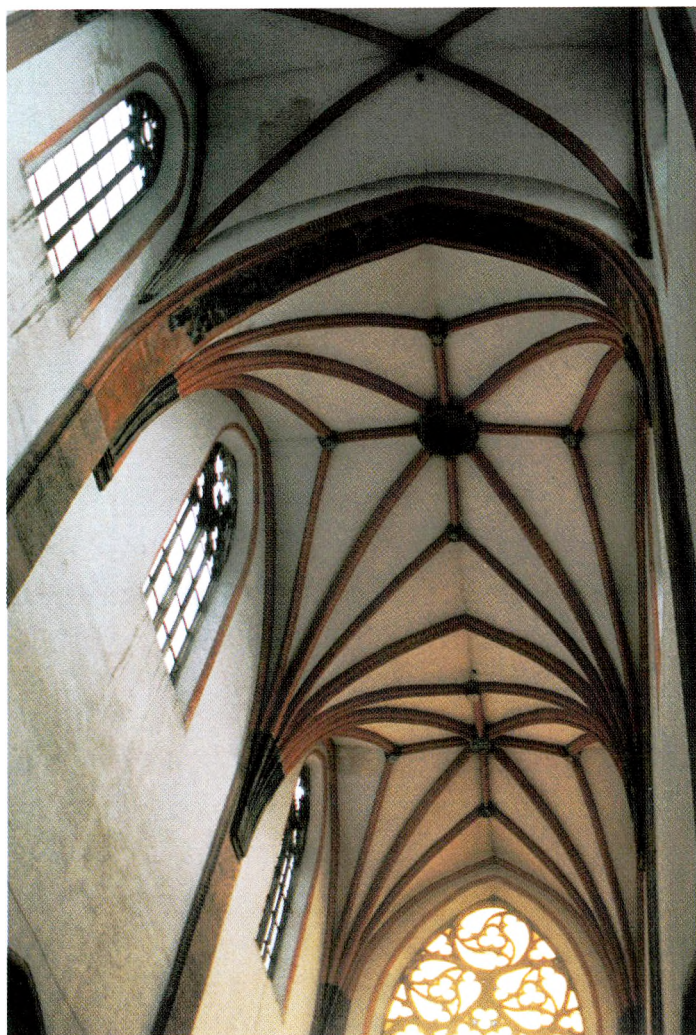
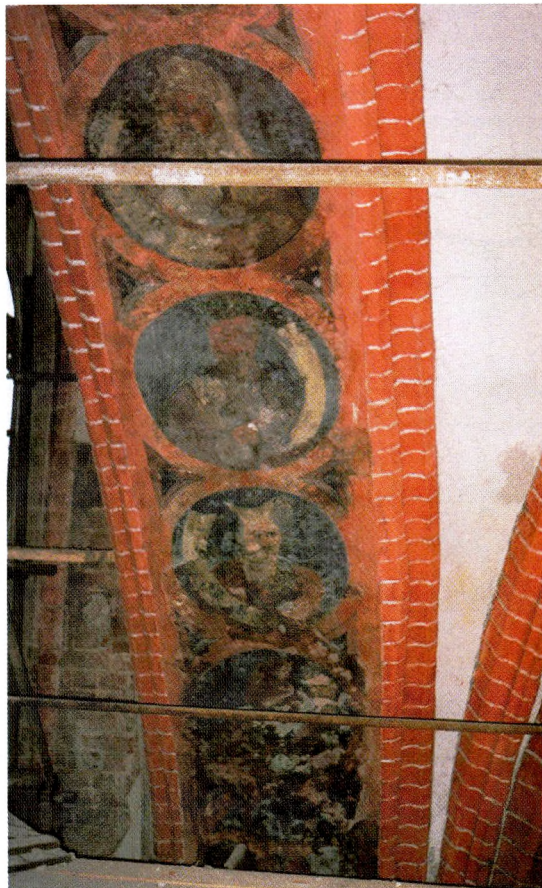
Ryc. 9. Wrocław. Kościół św. Marii Magdaleny – fragment wnętrza przed odbudową i konserwacją. Widok na część ścian i sklepień po konserwacji oraz fragment malarstwa na łuku tęczowym (fot. autora)

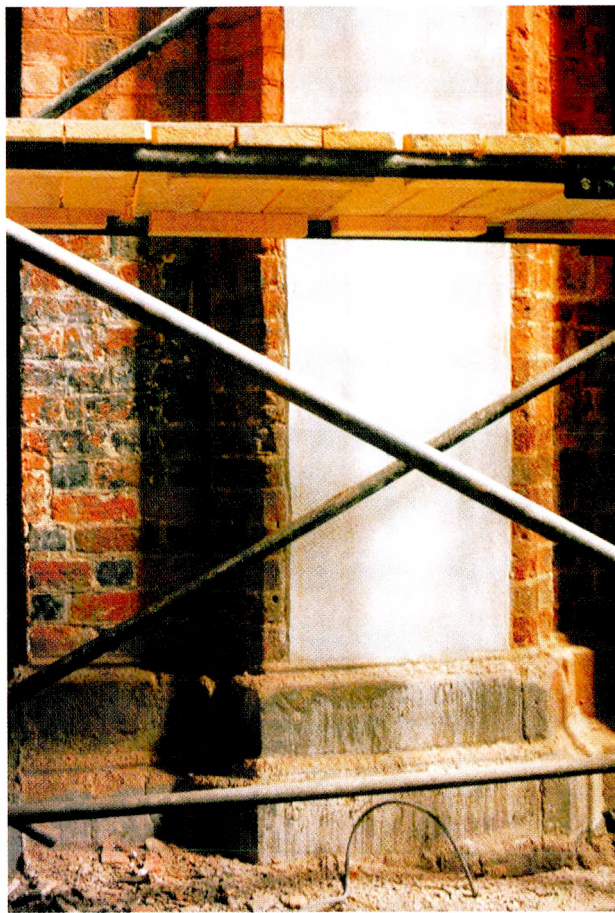
Ryc. 11. Wrocław. Kościół św. Elżbiety – widok i fragment sklepienia chóru po konserwacji zachowanej polichromii oraz fragment nowych cienkich tynków na filarze, w toku prac (fot. autora)

Czasami należy wybrać jedną z kilku kolejnych warstw kolorystycznych, najcenniejszą i najbardziej odpowiednią dla aktualnego stanu budowli, ze względów historycznych, estetycznych i technicznych, a także możliwości wykonawczych. Przykładem takiego wyboru była kolorystyka wnętrza kościoła św. Elżbiety we Wrocławiu, gdzie realizowany już *projekt rekonstrukcji najstarszej kolorystyki* trzeba było powstrzymać i zmienić na inny, odtworzony według nieco młodszej warstwy, uzasadniony omówionymi względami. Innym przykładem, ofiarą stereotypowego podejścia nie powstrzymanego w porę, stało się wnętrze kościoła św. Wincentego we Wrocławiu, z pomalowanymi na czarno główkami wątku ceglanego, wbrew wcześniejszym badaniom i publikacjom.

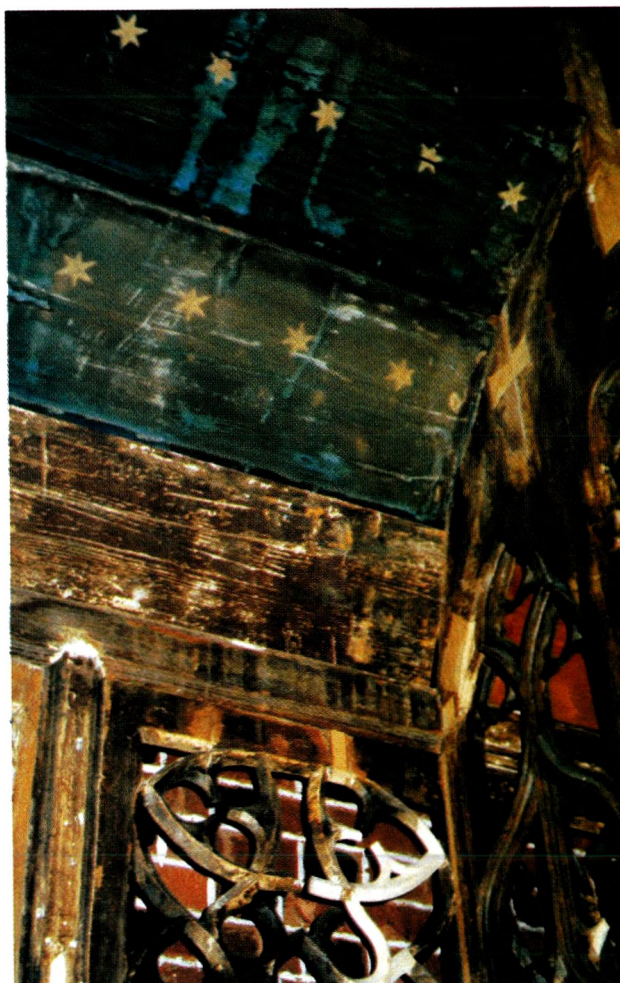
Ryc. 18. Wrocław. Kościół św. Elżbiety – fragment gotyckich stali z XV w. z przykryciem naśladowującym sklepienie, wykonanym z desek pomalowanych na niebiesko ze złożonymi gwiazdami. W toku konserwacji (fot. autora)

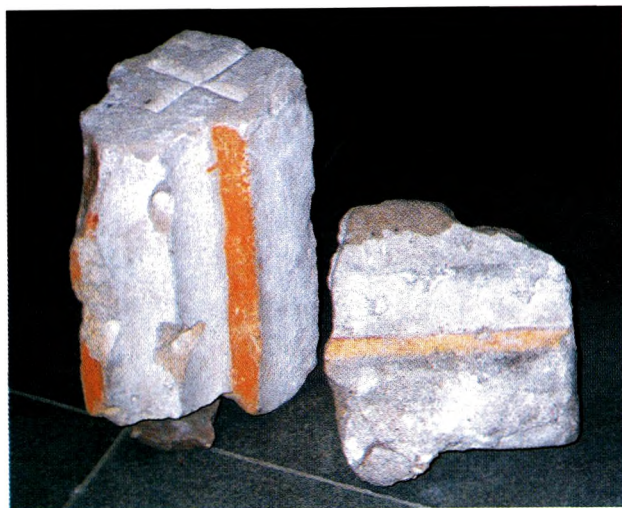
Ryc. 17. Wrocław. Katedra – fragment żebra (z lektorium?) z piaskowca pomalowanego na biało ze złożonymi profilami, na podkładzie żółtym (fot. autora)

Elementy kamienne sklepień, tj. zworniki, wsporniki i same żebra w budowlach ceglanych najprawdopodobniej nigdy (tylko ewentualnie w przypadkach niedokończonej budowy) nie pozostawały w naturalnym kolorze kamienia, lecz były malowane stosownie do przyjętej koncepcji kolorystycznej żeber sklepiennych.

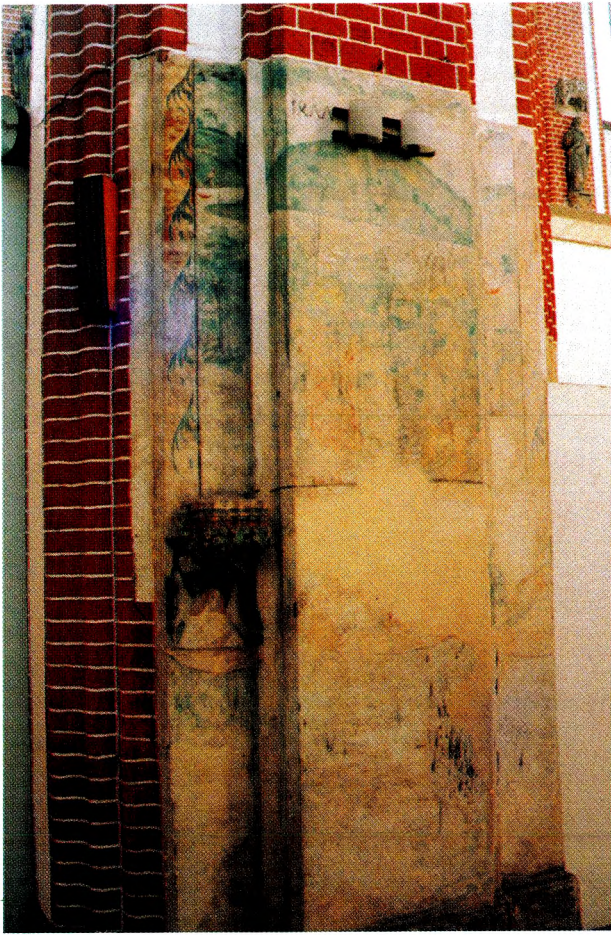
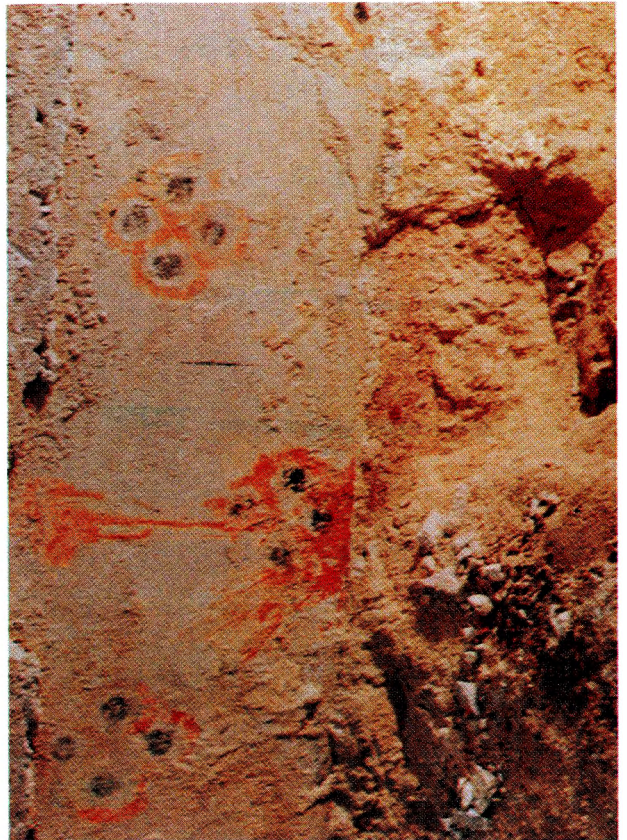
Ryc. 20. Wrocław. Fragmenty malarstwa ściennego na późniejszych tynkach: Z lewej: w kość. NP Marii, w chórze katedry; z prawej: kość. św. Wojciecha – kaplica pod wieżą oraz resztki (XIV w.) lamperii naśladowującej tkaninę, w transepcie (fot. autora)
