Wojciech Brzezowski, Piotr Wanat

Barokowe elewacje klasztorów w Henrykowie i Kamieńcu Ząbkowickim

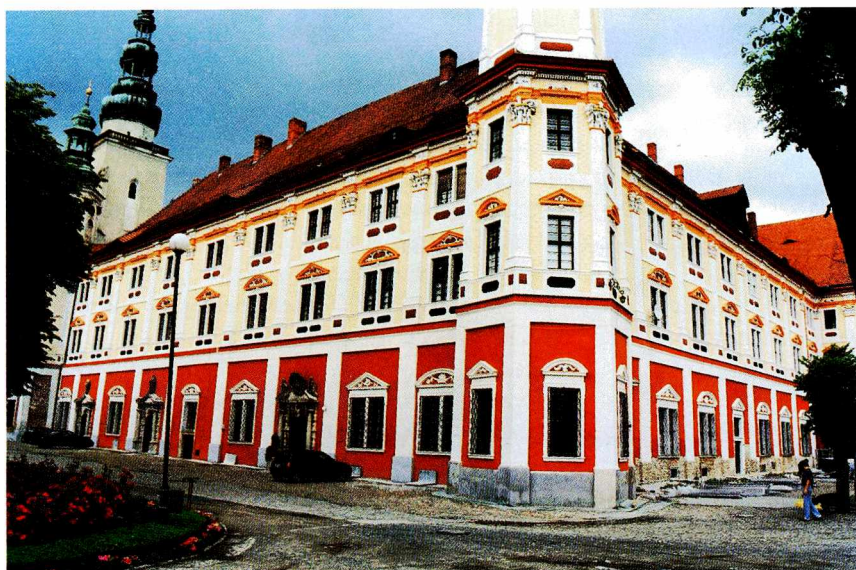
1 ↑

Henryków. Ryciny: 1 – widok ogólny elewacji zachodniej przed rozpoczęciem prac konserwatorskich (1998), 2 – elewacja zachodnia; fragment belkowania w dolnej części impostu, widoczna dobrze zachowana warstwa powierzchniowej zaprawy, barwionej w masie na pomarańczowo oraz barwiona na czarno zaprawa w tle astragalu; na powierzchni pasów ornamentu dobrze zachowane pozostałości jasnougrowej farby, 3 – fragment jednego z przesel elewacji zachodniej przed rozpoczęciem prac konserwatorskich, 4 – fragment jednego z przesel elewacji zachodniej po zakończeniu prac konserwatorskich (2001), 5 – elewacja zachodnia; fragment ornamentu wolicz oczu w strefie gzymsu wieńczącego; widoczne zachowane pozostałości polichromii i zaprawy barwionej w masie na czarno, stanowiącej tło fryzu, 6 – elewacja zachodnia; detal sztukatorski w strefie gzymsu wieńczącego; widoczne zachowane pozostałości różowej polichromii i zaprawy barwionej w masie na czerwono, w którą pierwotnie powtykano lancetowate szkiełka, na powierzchni profilu i woluty dobrze zachowana gładź wapienna

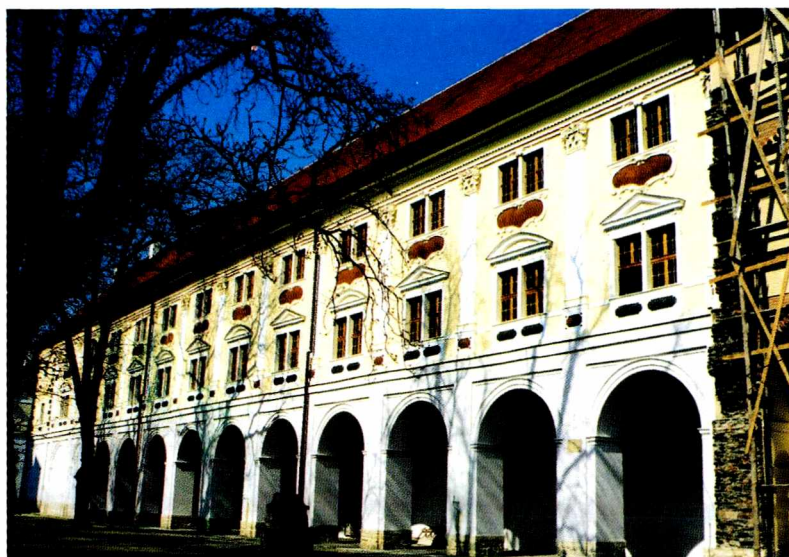
Kamieniec Ząbkowicki. Ryciny: 7 – elewacja południowa skrzydła klasztoru, widok po zakończeniu prac konserwatorskich (1999), 8 – płaszczyna tynku zdobiona okrągłymi plackami zaprawy na elewacji północnej skrzydła klasztoru, widok przed rozpoczęciem prac konserwatorskich (1995?), 9 – detal sztukatorski jednego z przęseł elewacji przed rozpoczęciem prac konserwatorskich – widoczny znaczny stopień zniszczenia, 10 – detal sztukatorski jednego z przęseł elewacji po zakończeniu prac konserwatorskich, 11 – elewacja południowa; fragment ornamentu w strefie gzymsu wieńczącego, widoczne zachowane pozostałości zaprawy barwionej w masie na czarno stanowiącej tło pasa wolicz oczu i fryzu palmetowego, 12 – jeden z kapiteli oraz detal sztukatorski w partii belkowania, widok po konserwacji

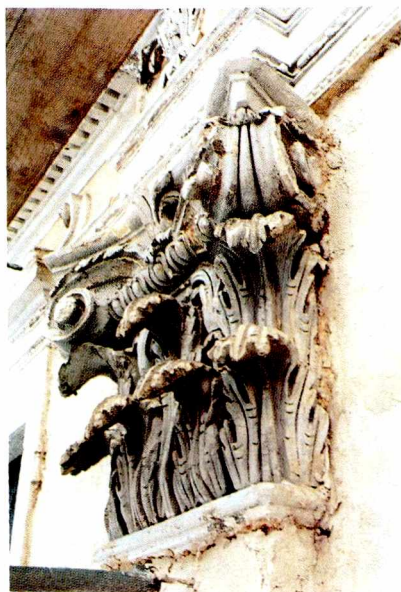
Ryciny: 13 – Henryków, elewacja zachodnia, jeden z kapiteli, widok przed rozpoczęciem prac konserwatorskich (1998), 14 – Kamieniec Ząbk., „wzorcowy” kapitel między II a III przęsłem od strony wschodniej elewacji o wzbogaconym rysunku i formie bardzo zbliżonej do główki z Henrykowa, widok przed rozpoczęciem prac konserwatorskich (1998), 15 – Kamieniec Ząbk., jeden z XVII-wiecznych kapiteli o uproszczonym rysunku liści z zachowaną polichromią, stan przed rozpoczęciem prac konserwatorskich (1998)

Kapitele wykonano także w technice wielobarwnej zaprawy. Pierwotnie trzon i tło pasa wolicz oczu były wykonane z zaprawy barwionej na czarno węglem drzewnym. Także abakusy i półwałki u nasady kapiteli były barwione w powierzchniowej warstwie na pomarańczowo, jednak stan zachowania kapiteli na elewacji zachodniej był bardzo zły i zostały one w znacznym stopniu wtórnie uzupełnione zaprawą cementowo-wapienną; o ich pierwotnej kolorystyce można wnosić z lepiej zachowanych trzech pierwszych kapiteli na elewacji południowej. Wole oczy były malowane na żółtopomarańczowo, pozostałe elementy (liście akantu i woluty) były białe.

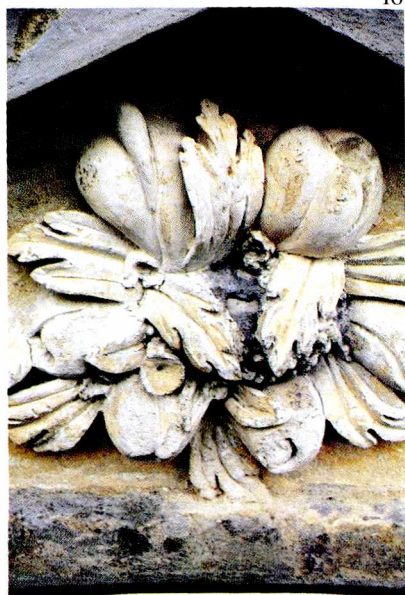
Ryciny: 16 – Henryków, elewacja zachodnia, detal sztukatorski w polu naczółka parteru; widoczne dobrze zachowane pozostałości ugrównej gładzi na powierzchni detalu i resztki czarnej zaprawy barwionej w masie; stan w trakcie wykonywania prac konserwatorskich (1999), 17 – Kamieniec Ząbk. fragment kartusza pod oknem II p.; szkiełka powtykane w barwioną na czerwono zaprawę, stan przed konserwacją (1998), 18 – Kamieniec Ząbk., fragment lustra pod oknem I p.; lancetowate szkiełka powtykane w barwioną na czarno zaprawę, stan przed konserwacją (1998)

marmurowym jako wypełniaczem. Na całej powierzchni wykonano gładź wapienną barwioną w masie na żółto. Tło naczółków pomalowano następnie na czerwono, festony farbami wapiennymi i klejowymi na biało lub pomarańczowo. Owoce pozostawiono w kolorze żółtej gładzi wapiennej, choć na jednym z jabłek dobrze się zachowały czerwone podmalowania. Jedynym elementem wykonanym z zaprawy barwionej w masie były kiście winogron: w czarną zaprawę powtykano białe grona. Belki architravu nad oknami były pierwotnie również białe. Czerwone smugi, które odkryto na większości badanych elementów są najprawdopodobniej zaciekami, powstałymi wskutek wypłukiwania czerwonej farby z tynków ścian (w trakcie badań natrafiono na pozostałości zapewne pierwotnych, malowanych na czerwono tynków wapiennych).
