Czesław Lasota, Monika Jędrusik

Badania gotyckiej architektury Namysława Kościół minorytów

Research on the Gothic architecture of Namysłów. Church of the Friars Minor

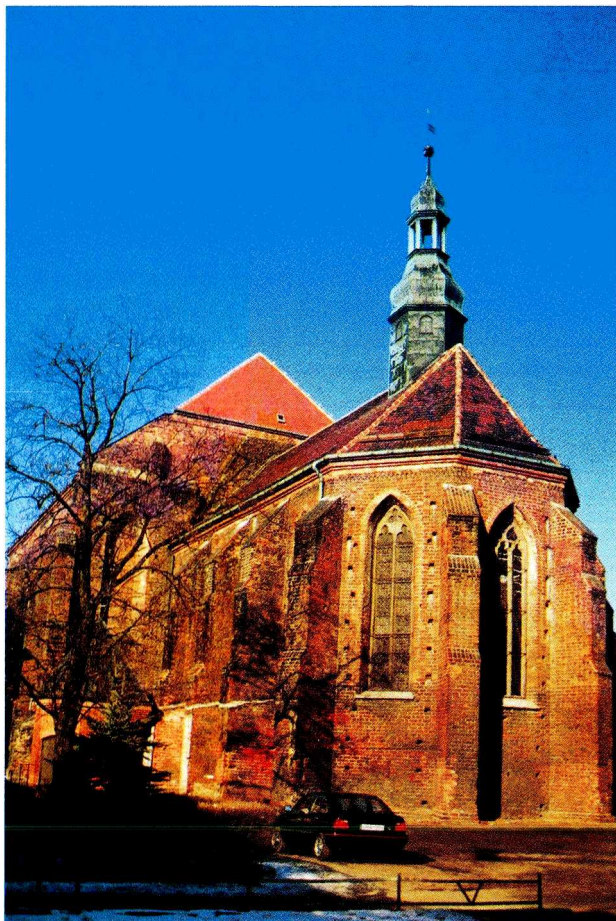
Ryc. 1. Widok od południowego wschodu, stan z 2003 r.

Fig. 1. View from the south-east, state in 2003

Kościół, dawniej franciszkański, pw. Najświętszej Marii Panny, obecnie parafialny pw. św. Franciszka z Asyżu i Piotra z Alkantary, jest zlokalizowany na zachodnim krańcu Starego Miasta, w pobliżu zamku¹. Jego układ przestrzenny tworzą czteroprzęsłowe, zamknięte od wschodu poligonalnie prezbiterium i trójnawowy, trójprzęsłowy, halowy korpus o planie zbliżonym do kwadratu (ryc. 1).

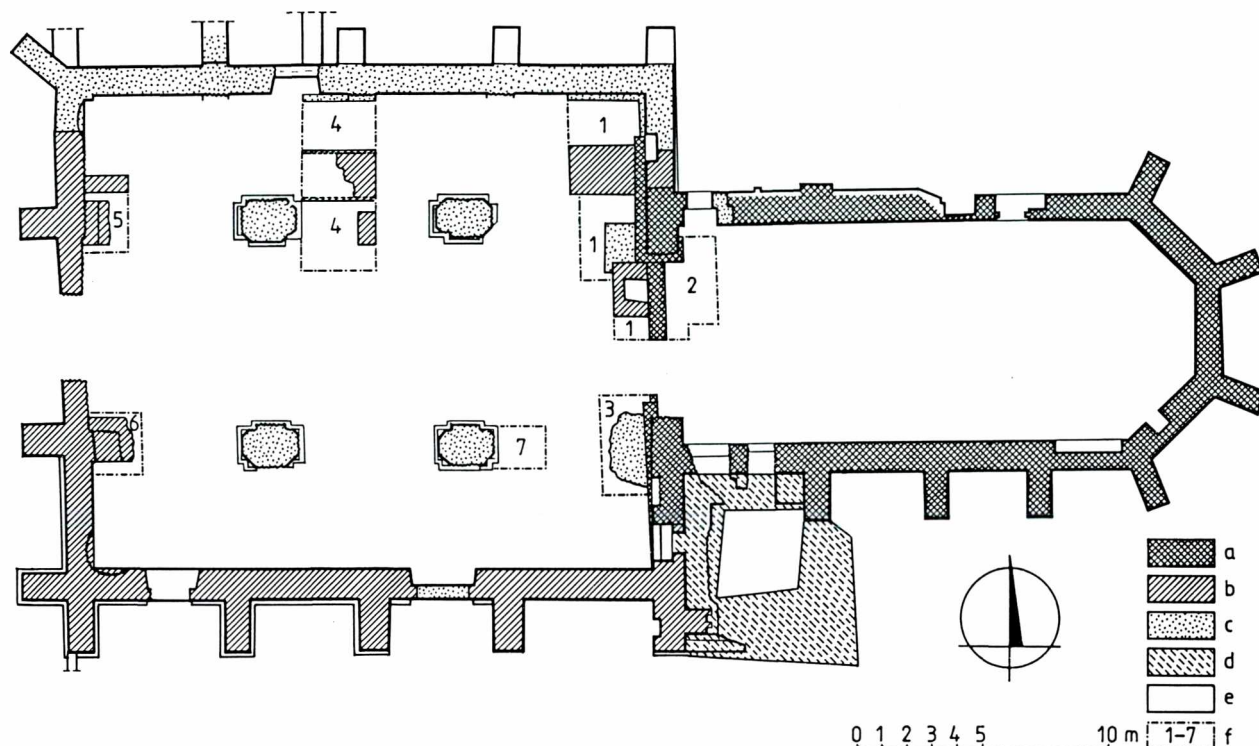
Ryc. 2. Rzut przyziemia kościoła i plan wykopów z rozwarstwieniem murów: a) mury prezbiterium z 1. połowy XIV w., b) mury korpusu z 1. połowy XIV w., c) mury korpusu z około 1420 r., d) mury niezrealizowanej wieży, e) mury nowożytne, f) granice wykopów 1–7 (oprac. Czesław Lasota, według pomiaru Rafała Czerner)

Fig. 2. Ground floor projection and plan of the excavations with stratification of the walls: a) presbytery walls from the 1st half of the 14th c., b) church body walls from the 1st half of the 14th c., c) church body walls from around 1420, d) walls of the unfinished tower, e) contemporary walls, f) excavation boundaries 1–7 (elaborated by Czesław Lasota, acc. to Rafał Czerner's survey)

Zbudowany korpus miał w świetle wnętrza 22,3 m długości i 15,7 m szerokości, co, oprócz układu ściany północnej, świadczy o jego podziale na dwie nawy (ryc. 2, 3). Ściana północna korpusu od wschodu została zazębiona z prezbiterium i powiązana z wysuniętymi z jego boku strzępami. Zachowany jej krótki odcinek na styku z prezbiterium stanowił też skarpe podpierającą sklepienie arkady tęczowej. Ten odcinek ściany oparto na fundamencie skarpy niezrealizowanej podczas budowy części prezbiterialnej kościoła. Aby połączyć ścianę północną z wcześniej wzniesioną zachodnią, wykuto w drugiej z nich bruzdy. Układ ściany północnej dwunawowego korpusu poświadczają jeszcze relikty jej ławy fundamentowej, odkryte w wykopach 1., 4., 5., w postaci negatywu i zalegających na jego dnie eratyków zasypanych piaskiem, pod wypełniskiem składającym się z gruzu i ziemi. Ławę fundamentową posadowiono na głębokości 2,4 m i budowano w wykopie oszalowanym. W wykopie 5. stwierdzono, że założono ją głębiej o 40 cm niż fundament wcześniej wzniesionej ściany zachodniej, wykonany od posadowienia z eratyków związanych zaprawą wapienną. Taką strukturę ma również stopa fundamentowa filara, której część odsłonięto w wykopie 4., założona w odległości 40 cm od ławy fundamentowej ściany północnej i wyżej od niej o 30 cm. Biorąc pod uwagę znikomą odległość między fundamentami filara i ściany, a także różną ich strukturę, można sądzić, iż fundament filara był budowany w ramach niezrealizowanego korpusu trójnawowego. Wykop 7. został zlokalizowany w celu odkrycia reliktu jednego z filarów dzielących nawę główną od bocznej. Jednak w jego zasięgu znaleziono zniszczony grobowiec, z dnem zagłębionym w calcu, poniżej poziomu posadowienia poznanych fundamentów gotyckiego kościoła.

Informację przytoczoną w kronice Namysłowa autorstwa Liebiecha o budowie w 1420 r. klasztoru minorytów z kościołem [10, s.57] uwiarygodnia stwierdzona realizacja zachodniego skrzydła klasztoru i krużganków, wraz z nowym korpusem kościoła, około dwukrotnie większym w porównaniu do pierwotnego. W budowanej od fundamentów ścianie północnej korpusu zostały uformowane opory do osadzenia w nich sklepień krużganka oraz strzypia do powiązania z murami zachodniego skrzydła klasztoru i przewidzianą do rozbudowy ścianą zachodnią naw. Nowy korpus, długości i szerokości wewnątrz $22,3 \times 19$ m, uzyskał formę trójnawowej, trzyprzęsłowej hali nakrytej sklepieniami (ryc. 2, 9–11).

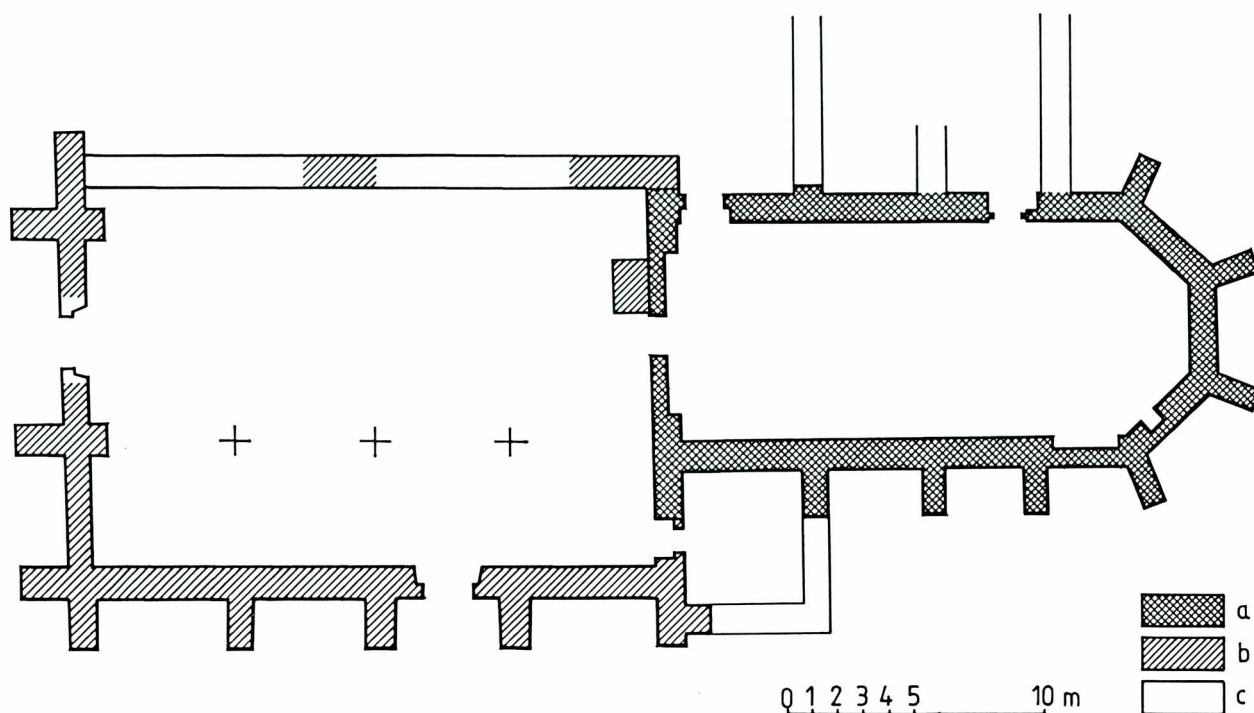
Ryc. 3. Rekonstrukcja rzutu przyziemia kościoła z 1. połowy XIV w.: a) mury prezbiterium, b) mury korpusu, c) rekonstrukcja (oprac. Czesław Lasota)

Fig. 3. Reconstruction of the ground floor projection, 1st half of the 14th c.: a) presbytery walls, b) body walls, c) reconstruction (elaborated by Czesław Lasota)

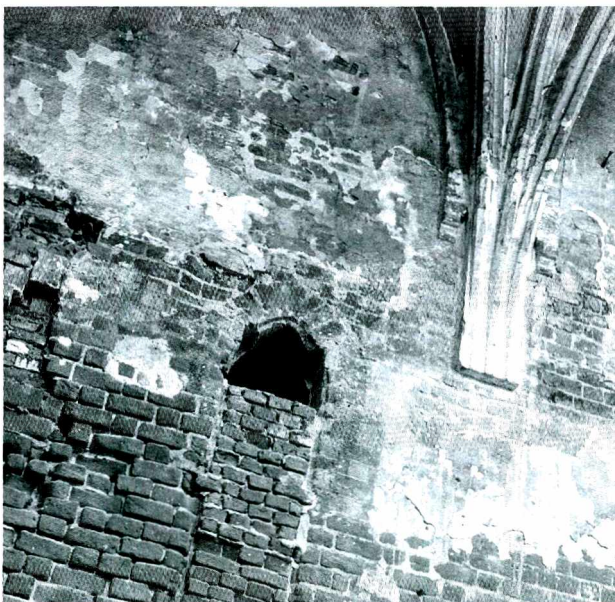
Ryc. 4. Fragment ściany północnej prezbiterium, stan z 1983 r.
Fig. 4. Fragment of the presbytery's north wall, state in 1983

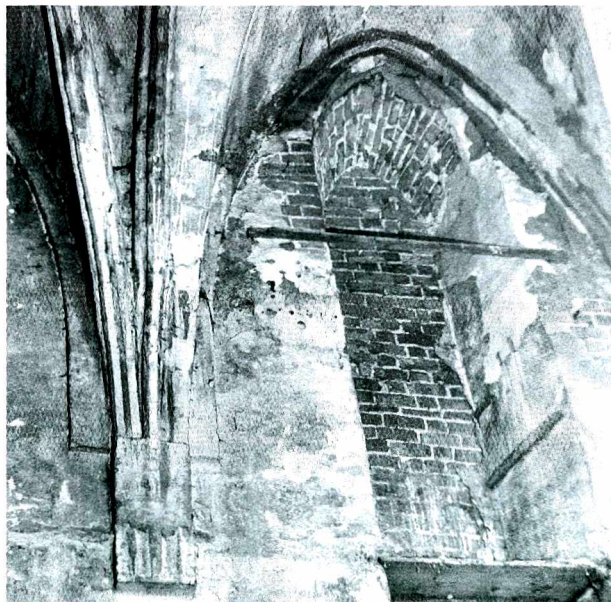
Ryc. 5. Fragment ściany północnej prezbiterium, stan z 1983 r.
Fig. 5. Fragment of the presbytery's north wall, state in 1983

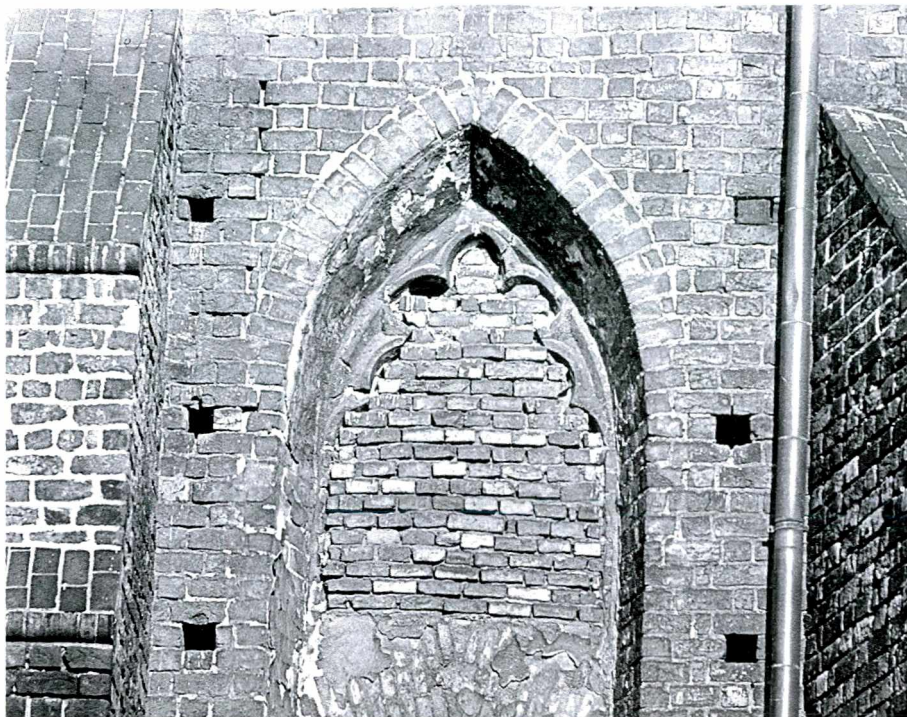
Ryc. 6. Okno w elewacji południowej prezbiterium z pozostałością maswerku, stan z 1983 r.

Fig. 6. Window in the south elevation of the presbytery with remains of tracery, state in 1983

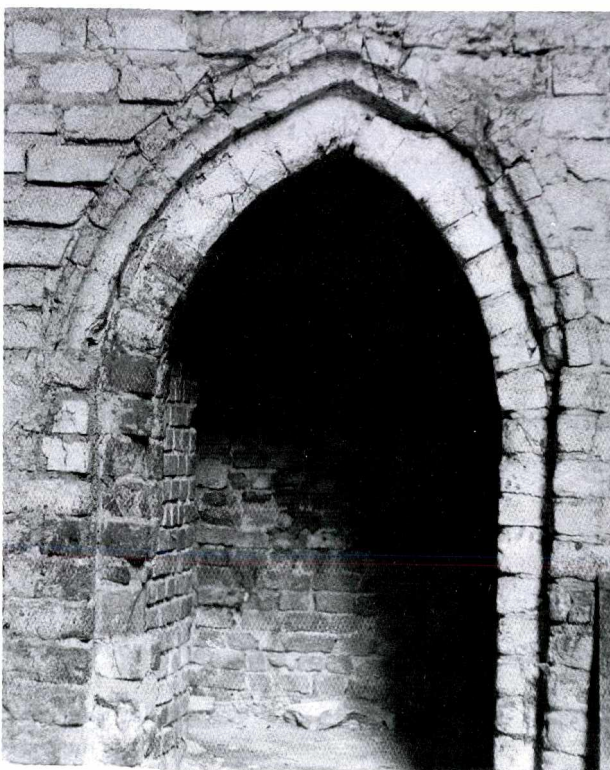
Ryc. 7. Portal w ścianie północnej prezbiterium, stan z 1983 r.

Fig. 7. Portal in the north wall of the presbytery, state in 1983

W przyziemiu ścian prezbiterium powstały wnęki i wejścia. W prawej ścianie jego wielobocznego zamknięcia, około 1 m nad posadzką, znajduje się wnęka nakryta łukiem półkolistym wysokości 1,1 m, szerokości 50 cm, która w licu ściany była pierwotnie inaczej nakryta niż w głębi – może dekoracyjnie – i mieściła sakramentarium. W ścianie południowej sąsiedniego przęsła obszerna wnęka, nakryta łukiem półkolistym, zaczyna się na poziomie posadzki. Dwa otwory drzwiowe w ścianie północnej prowadziły na zewnątrz prezbiterium. Przebudowany później dwukrotnie otwór, mieszczący się w przęśle zachodnim pod oknem, był przewężony węgarami od zewnątrz i miał wnękę nakrytą sklepieniem odcinkowym. W trzecim przęśle od zachodu znajduje się ceglany portal, składający się z prostych węgarów i ostrołucznego łuku o krawędzi profilowanej wklęsłkiem (ryc. 7).

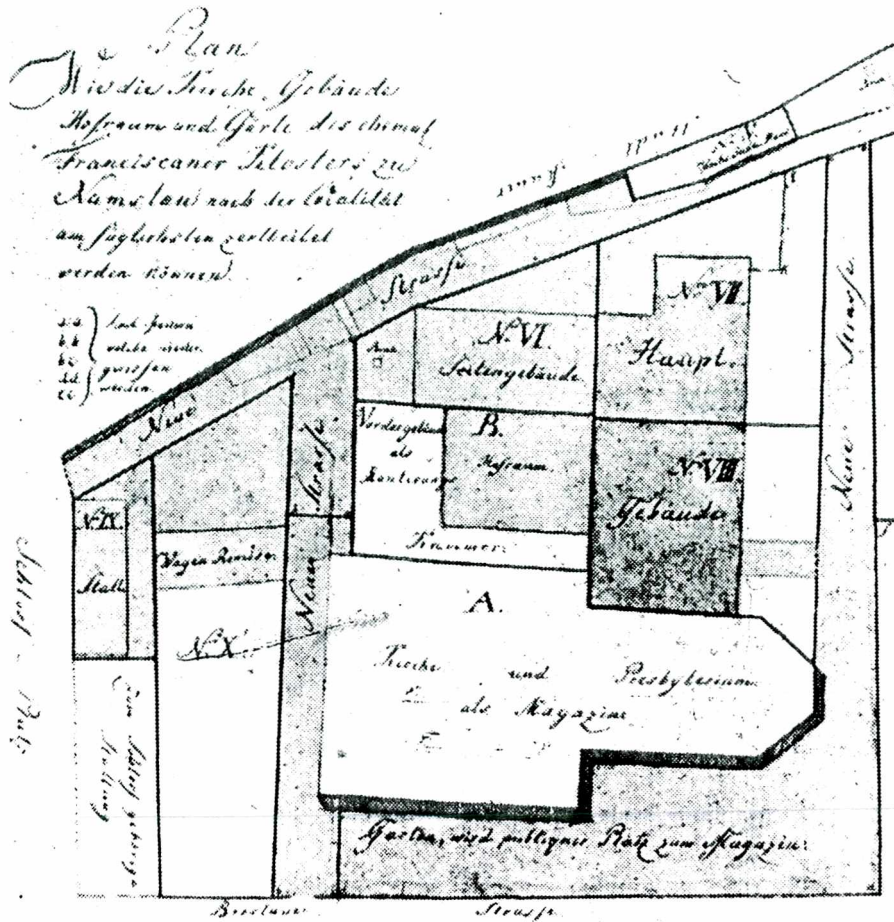
Ryc. 8. Plan zabudowy klasztoru po franciszkańskiego sporządzony w 1810 r. (wg K. Degen)

Fig. 8. Construction plan of the post-Franciscan monastery, made in 1810 (acc. to K. Degen)

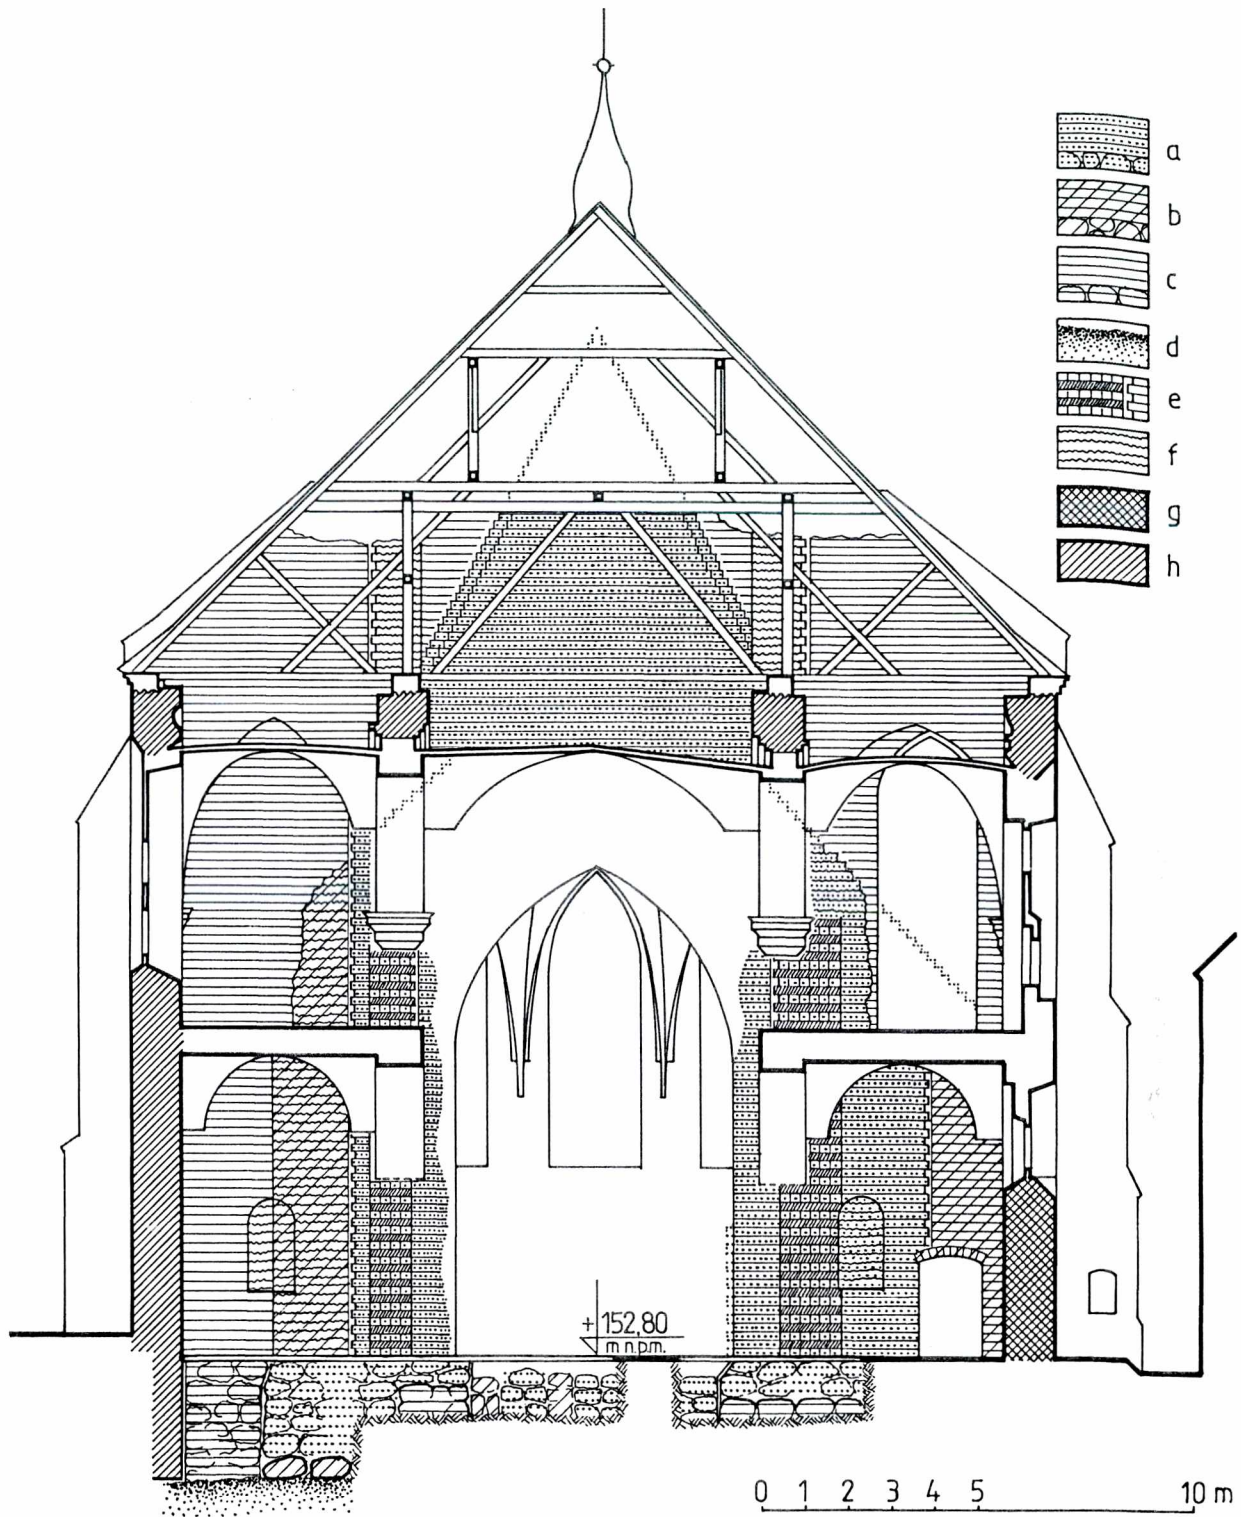
Ryc. 9. Przekrój poprzeczny korpusu kościoła z widokiem na ścianę wschodnią i jej fundamenty. Widok: a) mury prezbiterium z 1. połowy XIV w., b) mury korpusu z 1. połowy XIV w., c) mury korpusu z około 1420 r., d) całec, e) strzępia, f) mury ucięte; przekrój: g) mury korpusu z 1. połowy XIV w., h) mury korpusu z około 1420 r. (oprac. Lasota według pomiaru Czerner)

Fig. 9. Cross-section of the church body with a view onto the east wall and its foundations. View: a) presbytery walls from the 2nd half of the 14th c., b) body walls from the 1st half of the 14th c., c) body walls from around 1420, d) rock-bed, e) tothing, f) cut off walls; section: g) body walls from the 1st half of the 14th c., h) body walls from around 1420 (elaborated by Lasota, acc. to Czerner's survey)

wał się do $\frac{5}{8}$ wysokości (ryc. 9). Od strony korpusu występują w nim spoiny płaskie. Ściany prezbiterium zostały oparte na fundamencie wykonanym z eratyków i zaprawy wapiennej, posadowionym na głębokości 2,5 m, co stwierdzono w wykopach 1–3. Na podstawie rekonstruowanego

cone na zachód, miały być wykorzystane do połączenia z filarami arkad międzynawowych, a inne, skierowane na północ i południe wysunięto, aby powiązać z nimi odcinki ściany wschodniej korpusu. Południowe strzępia wychodziły ze skarpy zbudowanej na linii arkady tęczowej, północne natomiast bezpośrednio ze ściany prezbiterium, gdyż tutaj realizację skarpy przerwano na poziomie korony fundamentu (ryc. 9).

Usytuowanie dachu unaoczniają stwierdzone fragmenty zwieńczenia uskokami murów korpusu przylegających do ściany zachodniej prezbiterium (ryc. 9). Po przedłużeniu linii poznanych fragmentów zwieńczenia zarysowuje się dach dwuspadowy asymetryczny, z większą połacią obejmującą połowę szerokości nawy głównej i boczną. Kalenica dachu korpusu w odniesieniu do kalenicy dachu prezbiterium była niżej w granicach 5–6 m.

o bokach prostych. Ich trzony w dużej mierze, cokoły zaś całkowicie zostały ścięte podczas obudowywania w okresie baroku. Ostrołuczne, o krawędziach profilowanych dwoma wklęsłkami, szczyty łęków arkad międzynawowych są widoczne na strychu kościoła, bezpośrednio nad barokowymi sklepieniami, a od strony nawy głównej również lizeny z wklęsłkiem na krawędziach, sięgające wyżej od arkad. Usytuowanie filarów na osi okien wskazuje, że nawy boczne były nakryte sklepieniami, według układu żeber, trójpodporowymi, asymetrycznymi z rautami. W ścianie północnej żebra, pojedyncze w narożach i schodzące się w wiązki na jej długości, spływały na lizeny, które są skute. Lizeny występowały ze ściany na długość jednej cegły i opierały się na odsadźce ławy fundamentowej. Zaczątek jednej z nich został odkryty w wykopie 4. Przy ścianie zachodniej półfilary, tak jak w pierwszym korpusie, były nadbudowane w górnej partii razem ze ścianą. Ściana południowa miała lizeny tylko w górnej, nadbudowanej części. Forma oparcia żeber na lizenach, jak również przejścia łęków arkad międzynawowych z profilowanymi krawędziami w filary o prostych bokach nie jest znana. Na podstawie widocznych na strychu korpusu śladów rozebranych sklepień naw bocznych można powiedzieć, że miały one formę zaokrąglonych koleb z lunetami. Wysokość naw bocznych wynosiła około 14,5 m. Nawa środkowa była wyższa od nich. Jej ściany, licząc od poziomu strzałek sklepień arkad międzynawowych, są zachowane do wysokości 85 cm. Ściany te wznosiły się do wysokości ponad 4,5 m, o czym świadczą ich pozostałości, występujące we wschodnim szczycie korpusu (ryc. 9).

nia z partiami muru, na szerokości naw bocznych, dużego szczytu korpusu (ryc. 9).

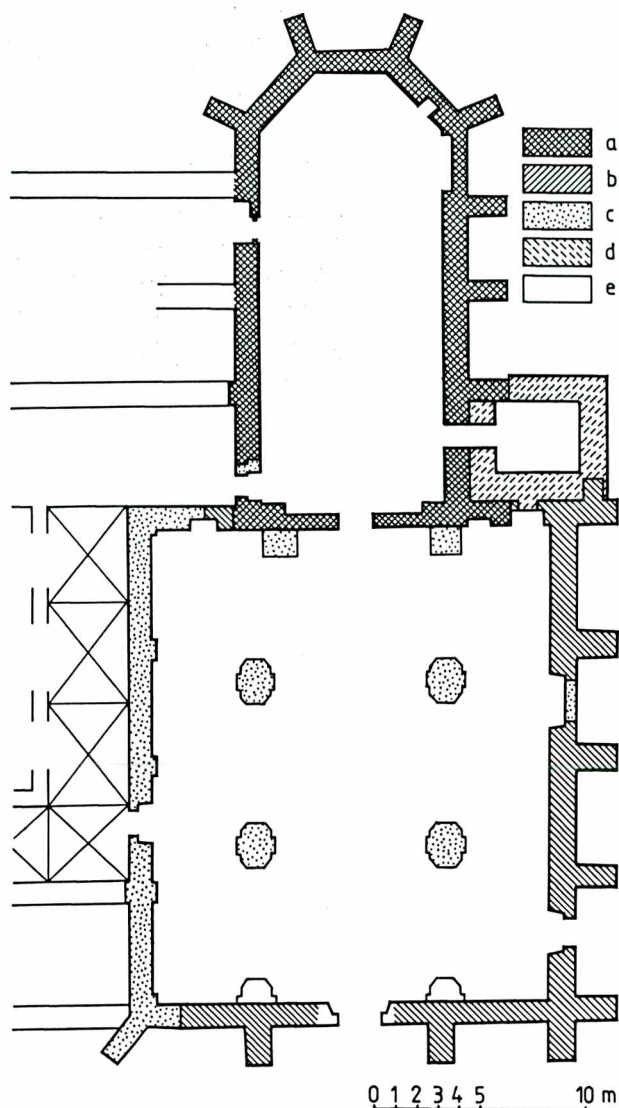
Ryc. 10. Rekonstrukcja rzutu przyziemia kościoła po przebudowie korpusu około 1420 r.: a) mury prezbiterium z 1. połowy XIV w., b) zaadaptowane mury korpusu z 1. połowy XIV w., c) mury korpusu z około 1420 r., d) mury niezrealizowanej wieży, e) rekonstrukcja (oprac. Lasota)

Fig. 10. Reconstruction of the ground floor projection after rebuilding of the church body in around 1420: a) presbytery walls from the 1st half of the 14th c., b) adapted body walls from the 1st half of the 14th c., c) body walls from around 1420, d) walls of the unfinished tower, e) reconstruction (elaborated by Lasota)

a w świetle wyników naszych badań było narożne, od którego odchodziły trzy następne przęsła usytuowane przy korpusie (ryc. 10). Świadectwem tych trzech przęseł są opory sklepienia, widoczne na ścianie północnej korpusu, uformowane w trakcie jej budowy. Skarpy wspierające ścianę kościoła przechodziły w łęki nad sklepieniem krążanka. Po jego rozebraniu skarpy zostały podmurwane. Korpus z przęsłem narożnym krążanka łączył wspomniany już otwór drzwiowy, który był zamurowany w czasie sporządzania opisu inwentaryzacyjnego, na planie kościoła zaś i zachodniego skrzydła klasztoru zaznaczono go jako wnękę o rozglifionych ościeżach. Badając ścianę wschodnią tego skrzydła na styku z korpusem stwierdzono, że jest powiązana ze strzypami wysuniętymi z muru kościelnego.

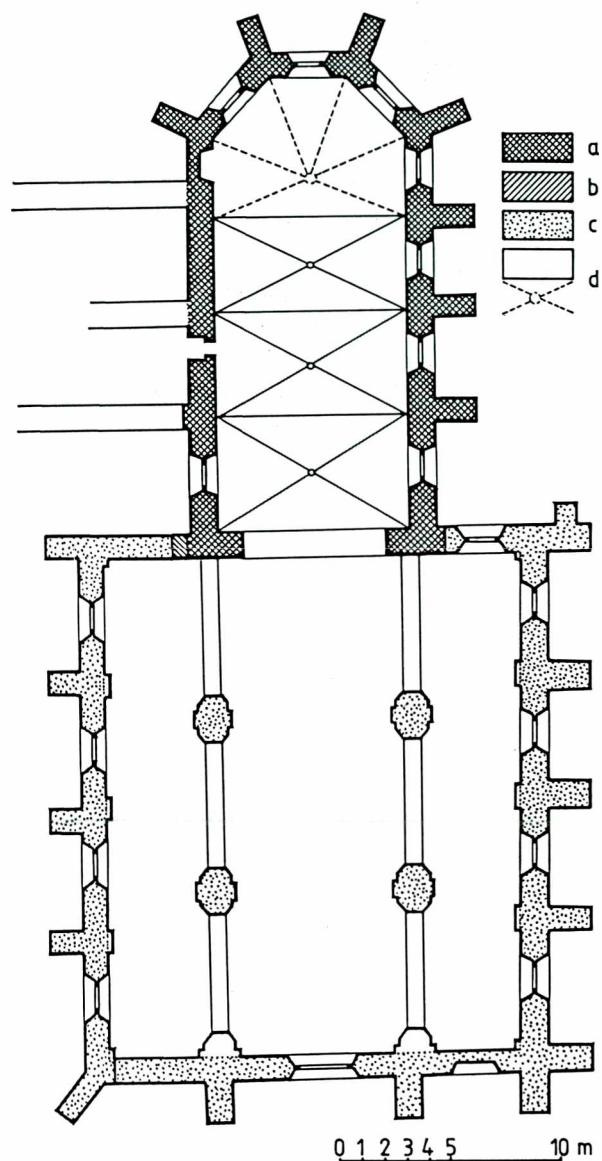
Ryc. 11. Rekonstrukcja rzutu kościoła na wysokości okien po przebudowie korpusu około 1420 r. (prezbiterium + 5 m, korpus + 9 m): a) mury prezbiterium z 1. połowy XIV w., b) zaadaptowany mur pierwotnego korpusu z 1. połowy XIV w., c) mury korpusu z około 1420 r., d) rekonstrukcja (oprac. Lasota, według pomiaru Czerner)

Fig. 11. Reconstruction of the church projection at the level of the windows, after reconstruction of the body around 1420 (presbytery + 5 m, body + 9 m): a) presbytery walls from the 1st half of the 14th c., b) adapted wall of the original church body from the 1st half of the 14th c., c) body walls from around 1420, d) reconstruction (elaborated by Lasota, acc. to Czerner's survey)

Do wnętrza trójnawowego korpusu światło wpadało przez 10 okien rozglifionych, zasklepionych ostrołucznie, zróżnicowanych pod względem wymiarów. Cztery wysokie okna ($8,5 \times 2,1$ m) powstały w ścianie południowej i jedno, największe ze wszystkich (około 9×3 m), w ścianie zachodniej, na osi nawy głównej. Niższe, umiejscowione wysoko okna zostały utworzone w ścianie północnej i wschodniej nawy południowej, odpowiednio 4 ($5,5 \times 2-2,2$ m) i jedno ($6,8 \times 2,3$), ze względu na przylegające do nich inne budowle (ryc. 11).

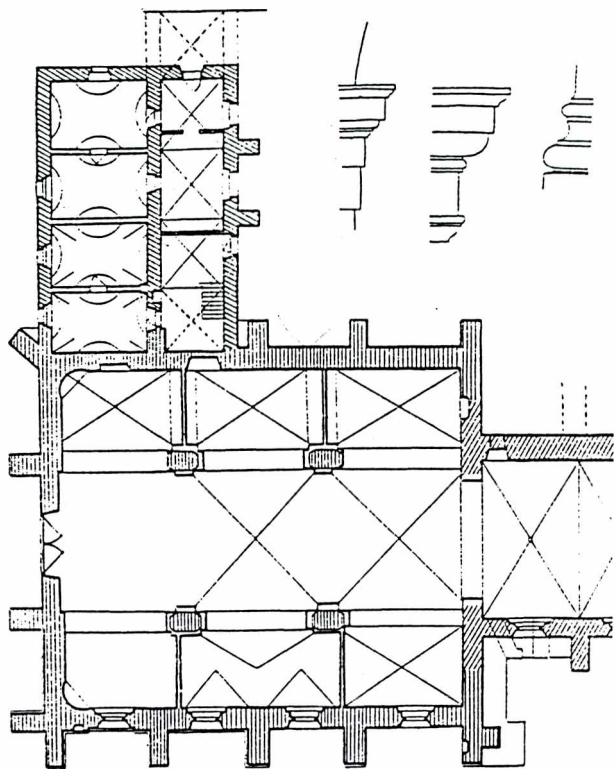
Ryc. 12. Plan fragmentu korpusu kościoła z zachodnim skrzydłem klasztoru (wg K. Degena)

Fig. 12. Plan of a fragment of the church body with the west wing of the monastery (acc. to K. Degen)
