Krystyna Kirschke, Paweł Kirschke

Rewaloryzacja domu handlowego PSS „Feniks” dawny „Warenhaus Gebrüder Barasch”

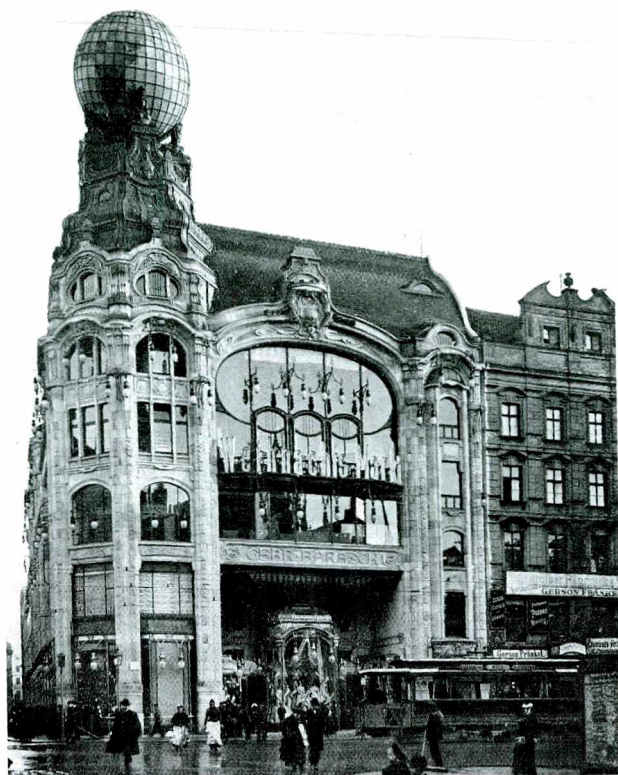
Ryc. 7. Warenhaus Gebrüder Barasch po otwarciu, w 1904 r. Kompozycję dominują: czteropiętrowa witryna i narożna wieża zwieńczona globusem. Obok kamienica czynszowa, która w następnym roku została zastąpiona przez budynek banku

Fig. 7. Warenhaus Gebrüder Barasch just after opening in 1904. The composition is dominated by: a four-storey shop window and a corner tower surmounted by a globe. At no. 30 Town Square is a tenement which in the next year was replaced by a bank

Szczególne wrażenie robiła monumentalna elewacja zachodnia, w której dominowała centralna, pięciokondygnacyjna witryna zwieńczona łukiem oraz narożna wieża wysokości, wraz z wieńczącym ją podświetlanym globusem, 37 m. Witryna w obrębie parteru oraz I piętra była zaprojektowana w formie podcienia, w którym centralnie umieszczono gablotę wystawową, flankowaną dwoma, krótkimi pasażami – wejściami do budynku. Długa elewacja, od strony Kurzego Targu, była symetryczna i dzieliła się wyraźnie na siedem części. Trzy z nich – czterokondygnacyjne, o charakterze horyzontalnym, z pasami okien przedzielonymi pasami ścianek podparapetowych, flankowane były pięciokondygnacyjnymi, masywnymi,

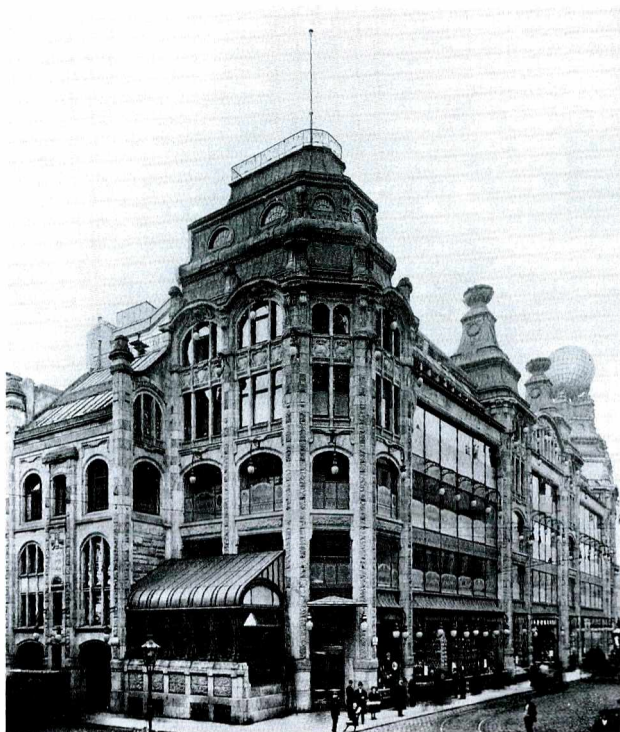
Ryc. 8. *Barasch* od strony ul. Szewskiej; na pierwszym planie narożne wejście i pawilon z ogrodem zimowym, na parterze widoczne wypukłe witryny i centralne wejście od strony Kurzego Targu. Stan z 1905 r.

Fig. 8. *Warenhaus Gebrüder Barasch* building from the side of Szewska street. Corner entrance and a winter garden pavillion in the foreground, convex shop windows and a central entrance from the Kurzy Targ side may be seen at ground floor level. State in 1905

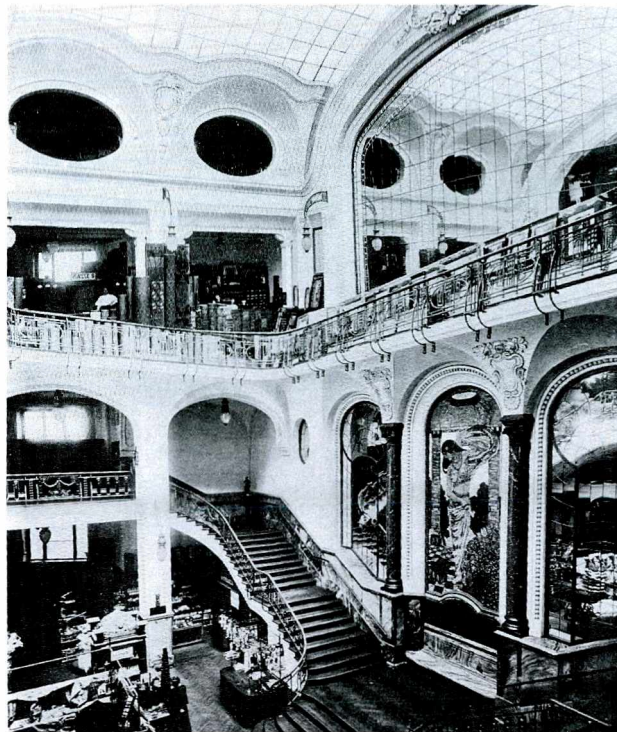
Ryc. 9. Wewnętrzny czteropiętrowy dziedziniec, widok na schody reprezentacyjne i lustrzaną ścianę południową. Stan z 1905 r.

Fig. 9. The inner four-storey courtyard, view onto representative stairs and the mirror-glass south wall. State in 1905

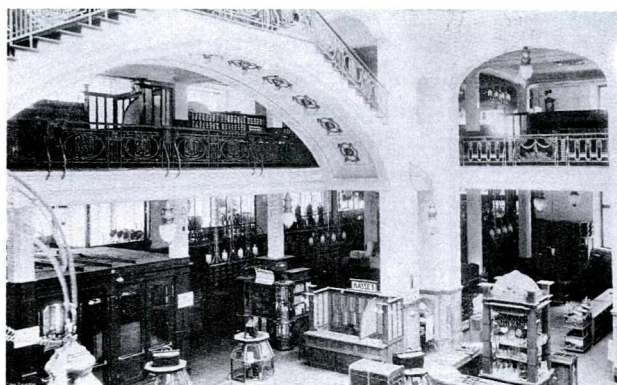
Ryc. 10. Wnętrze. Widok wewnętrznego dziedzińca w kierunku północnym, na schody prowadzące na drugie piętro. Znaczna część parteru zajęta przez olbrzymie wiatrolapy. Stan z 1905 r.

Fig. 10. Interiors. View of the inner courtyard, in the north direction, onto stairs leading to the second floor. Most of the ground floor area occupied by huge “wind catchers”. State in 1905

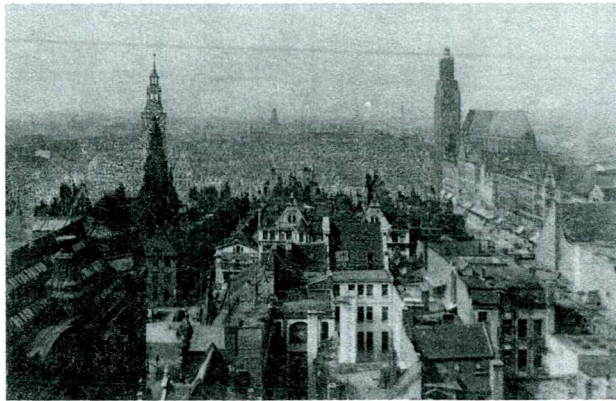
Ryc. 11. Widok wież i dachów, z wielkimi oknami połaciowymi.
Globus na narożnej wieży góruje nad otoczeniem.
Stan po 1905 r.

Fig. 11. View of the towers and roofs, with large surfaced windows.
The globe on the corner tower dominates over the surroundings.
State after 1905

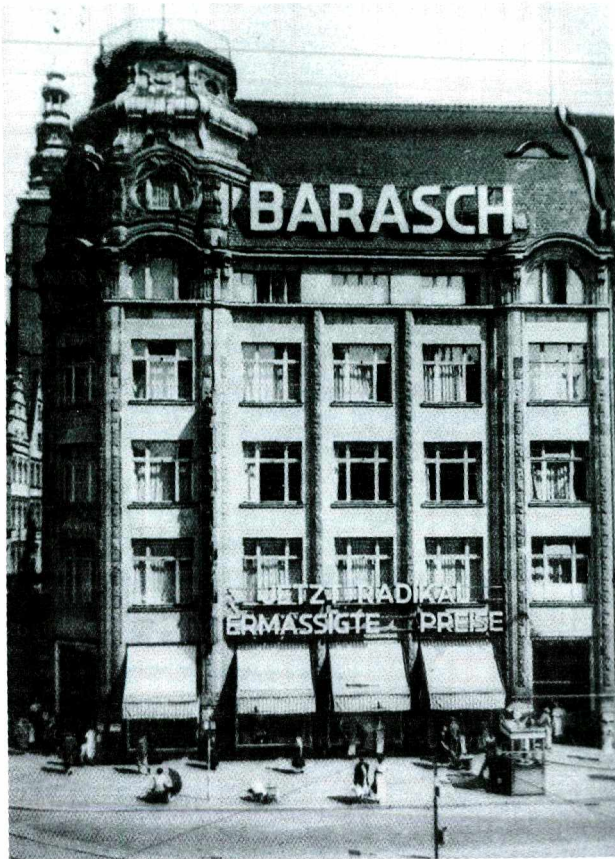
Ryc. 16. Zachodnia elewacja po modernizacji z 1929 r. Widoki z lat 1933 oraz 1935

Fig. 16. West elevation of *Barasch* after modernization carried out in 1929. Views from the years 1933 and 1935 (after advertisements had been removed)

prostim gzymsem. Zlikwidowano wykusz południowej klatki schodowej, unifikując jej okna z resztą elewacji. W sumie zaprojektowano neutralną ścianę, której rytm wyznaczały zrównoważone horyzontalne i wertykalne podziały konstrukcyjne, wypełnione banalnymi, trójdzielnymi oknami. Dotychczasowe wypukłe witriny zastąpiono wejściami prowadzącymi do wewnętrznego pasażu, otaczającego dwustronne okna wystawowe.

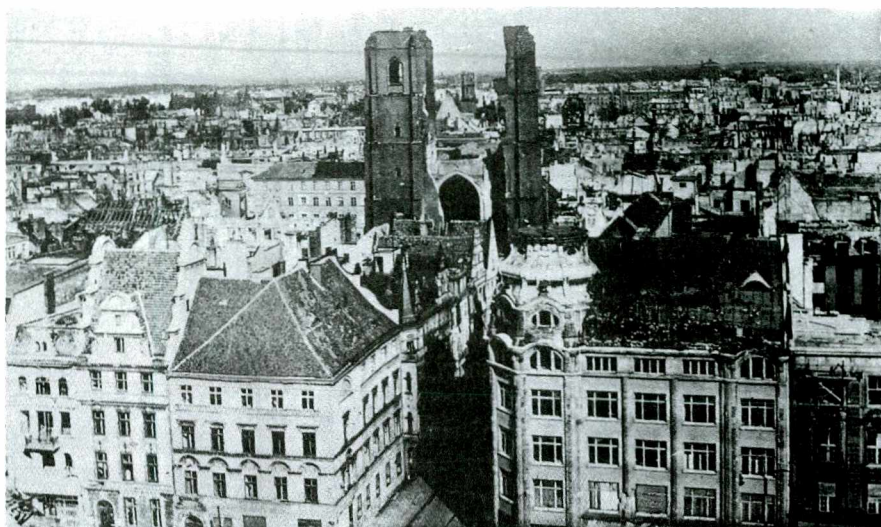
Ryc. 19. Widok *Barascha* z wieży Ratusza po rozsadzeniu kościoła Marii Magdaleny, maj 1945 r.

Fig. 19. View from the Town Hall tower, after the church of St Mary Magdalene had been blown up in May 1945

Dom towarowy *Barasch* przetrwał II wojnę światową bez większych zniszczeń³⁰. Już po wojnie, 17 maja 1945 r., eksplozja, która rozerwała wieżę kościoła Marii Magdaleny, uszkodziła pokrycia ceramicznych dachów i miedzianego poszycia wieży od strony ul. Szewskiej. Wybite zostały wszystkie szyby, zalane posadzki i podłogi. Struktura budynku nie została jednak naruszona, zachowała się większość dachów i wież oraz piaskowcowe lico elewacji, a nawet znaczna część wyposażenia, w tym windy i schody ruchome, a nawet niektóre meble.

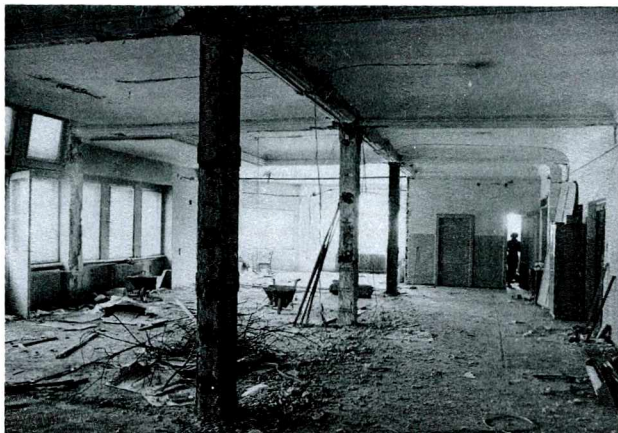
Ryc. 21. Zdewastowane IV piętro SDH Feniks, lata 60. XX w.
Fig. 21. 4th storey of Feniks devastated, the sixties of the 20th c.

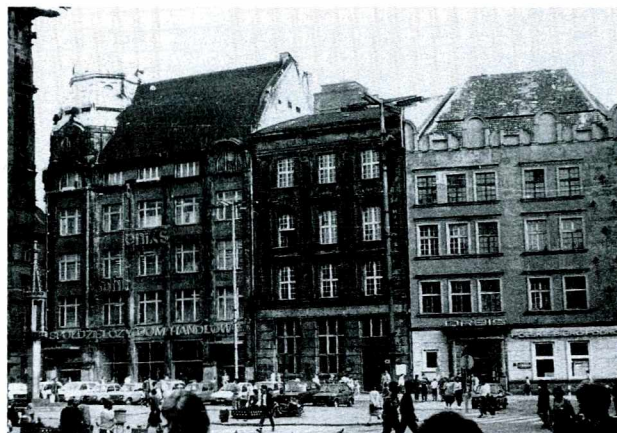
Ryc. 22. Wschodnia pierzeja Rynku: Feniks, Społem – an office building (in the bank building with a changed roof) oraz pseudorenesansowy dom Pod Złotą Koroną (zbudowany na bazie szkieletu konstrukcyjnego Goldene Krone). Widok z 1988 r.

Fig. 22. East frontage of the Town Square: Feniks, Społem – an office building (in the bank building with a changed roof) and a pseudo-Renaissance house named Pod Złotą Koroną (The Golden Crown), built on the base of the Goldene Krone construction framework. View in 1988

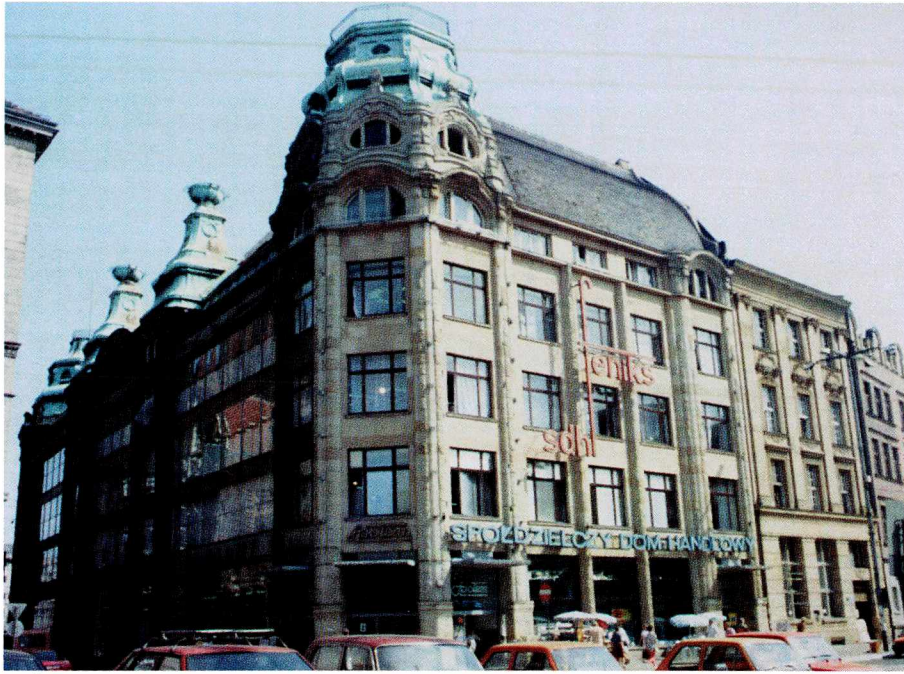
23↑

Ryciny: 23. Widok narożnika od strony Rynku w 1995 r. Zachodnia fasada oczyszczona z brudu; 24. Widok narożnika od ul. Szewskiej i Kurzego Targu. Stan z 1997 r.; 25. Fragment elewacji wschodniej. Piaskowce lico po renowacji w 2001 r.; 26. Fragment elewacji północnej. Ściana kurtynowa z mozaikami po renowacji w 2002 r.

Figures: 23. View of the corner from the Town Square side, in 1995. The west façade cleaned; 24. View of the corner from the Szewska street and Kurzy Targ (Hen Market). State in 1997; 25. Detail of the sand stone east elevation, after revalorization in 2001; 26. Fragment of the north elevation. Curtain wall with gold mosaic after revalorization in 2002

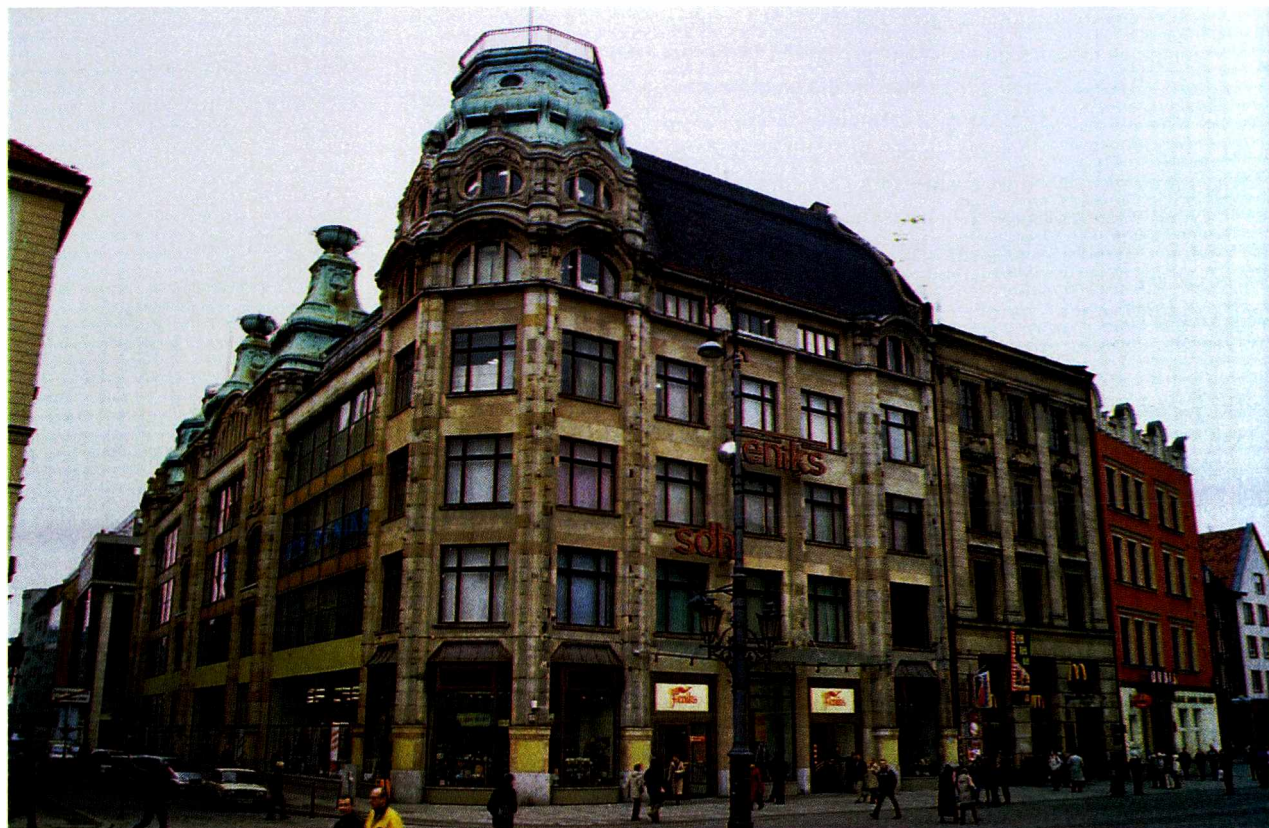
Ryc. 30. Widok narożnika od strony Rynku, po rewaloryzacji elewacji północnej i parteru elewacji zachodniej dokonanych w latach 2000–2002. Stan z marca 2003 r.

Fig. 30. View of the corner from the Town Square side, after revalorization of the north elevation carried out in 2000–2002. State in March 2003

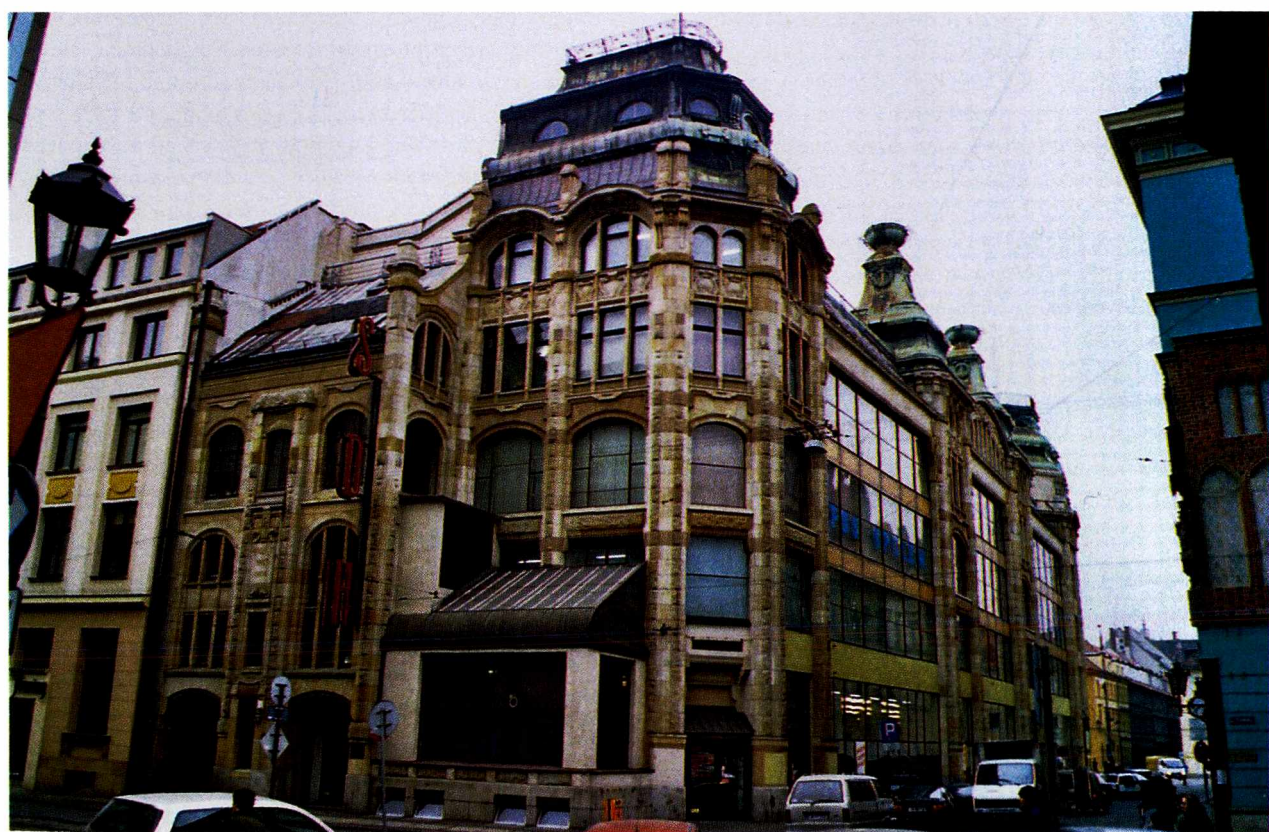
Ryc. 31. Widok narożnika ulic Szewskiej i Kurzego Targu, po rewaloryzacji dokonanej w latach 2000–2002. Stan z marca 2003 r.

Fig. 31. View of the corner of Szewska street and Kurzy Targ (Hen Market), after revalorization carried out in 2000–2002. State in March 2003

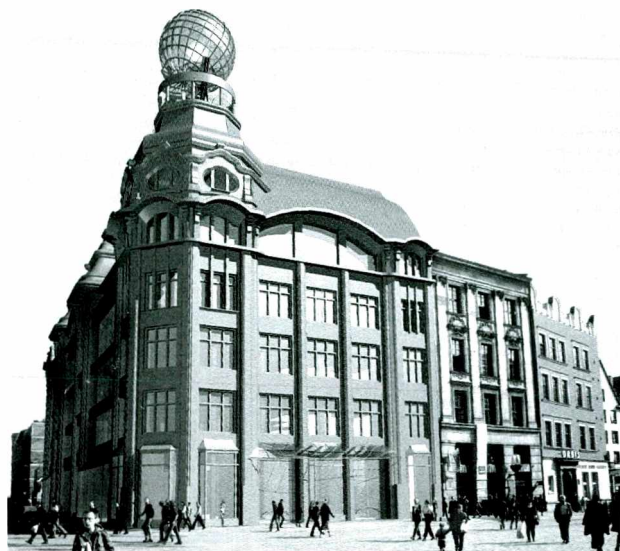
Ryc. 32. *Feniks* widziany od strony Rynku – po wykonaniu wszystkich planowanych prac

⁵⁴ Podświetlany, szklany globus średnicy 6,50 m oparto na stalowych sfinksach (o syntetycznej formie) i pierścieniu zawierającym elektronicznie sterowaną „telegazetę”, której ruchome napisy reklamowe będą widoczne z Rynku [15], [4P].
