Ewa Łużyniecka

W kręgu warsztatowym budowniczego Jana Baptysty z Wenecji

Within the workshop circle of John Baptist, the builder from Venice

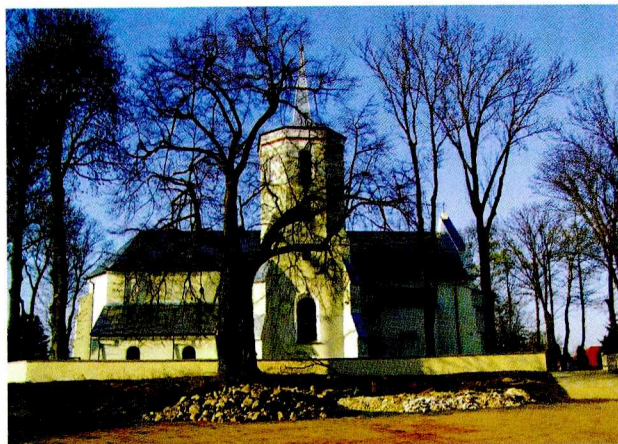
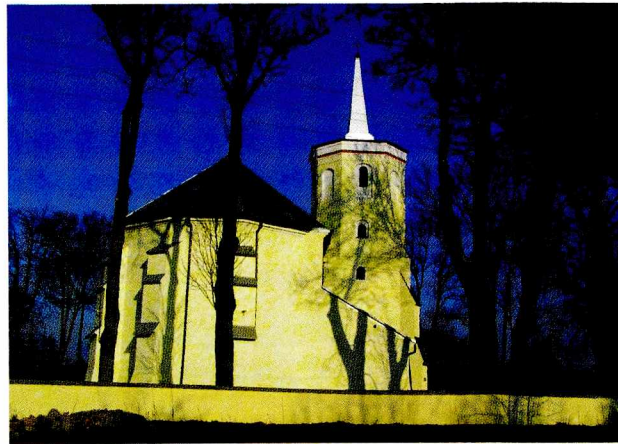
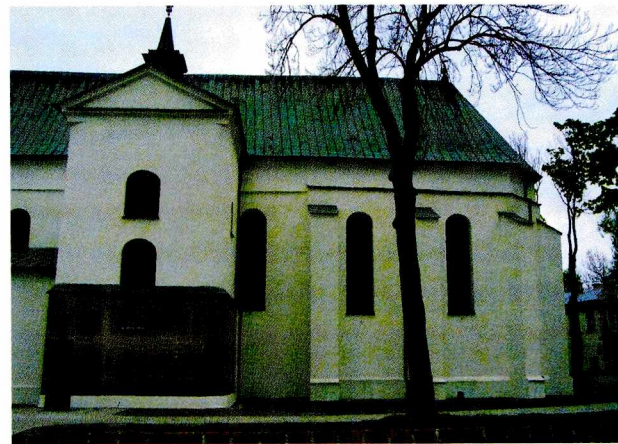
Ryc. 1. Kościół w Cieksynie od strony północnej (1), wschodniej (2) i południowej (3) oraz kolegiata pultuska od strony południowej (4)

Fig. 1. The church in Cieksyn – from the north (1), east (2), south (3), and the Pultusk collegiate church from the south (4)

W czasie panowania w Królestwie Polskim dwóch ostatnich Jagiellonów na teren Mazowsza przybywali budowniczowie północnowłoscy i – korzystając ze wzmożonego ruchu budowlanego – osiedlali się najczęściej w miastach. Zaowocowało to licznymi realizacjami kościołów, w których łączono tradycje lokalnego gotyckiego budownictwa z wpływami włoskiego renesansu. Jednym z takich budowniczych był Jan Baptysta z Wenecji, mieszkający co najmniej od 1538 r. w Płocku, autor przebudowy tamtejszej katedry i kościoła farnego [10, s. 26]. Janowi Baptystie przypisuje się także autorstwo przebudowy kolegiaty w Pułtusku oraz wzniesienie kościołów z tzw. grupy pułtuskiej, do której zalicza się między innymi kościół św. Doroty w Ciekusynie (ryc. 1), miejscowości położonej na północny zachód od Warszawy.
