Betonwerkstein und künstlerische Behandlung des Betons

Im Auftrage des Deutschen Beton-Vereins (D. V.)
bearbeitet von Regierungsbaumeister Dr. Ing. Petry
■ Direktor des Deutschen Beton-Vereins. ■

..... 1913

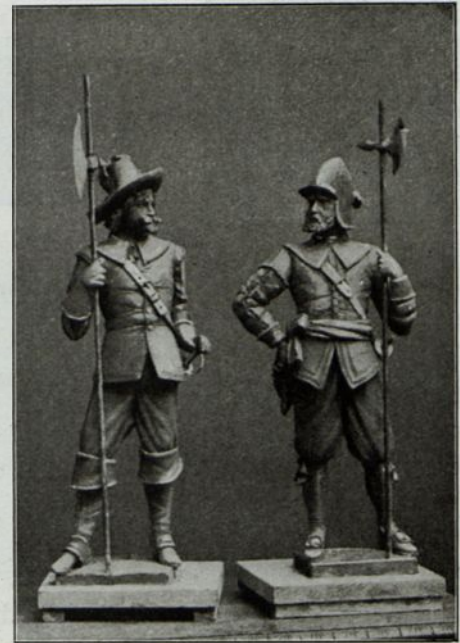
Abb. 2. Ältere Kunststeinerzeugnisse. Ausgeführt von der Firma Hüfer & Cie., Oberkassel (Siegkreis).

Leimformen. Das mit Schellack gestrichene und geölte Modell wurde mit Tonscheiben bedeckt und abgeglichen. Darüber wurde ein Gipsmantel als Formträger hergestellt. Nach dessen Fertigstellung wurden die Tonscheiben entfernt und nun der Hohlraum zwischen Modell und Gipsform mit eigens zubereitetem Leim ausgegossen. Auch die Innenseite der Leimform wurde zumeist mit Lack behandelt, um sie widerstandsfähiger zu machen. Mittels solcher Formen konnten die kompliziertesten und feinsten Kunststeingegenstände hergestellt werden, da die bewegliche Leimform gestattete, auch unterschrittene Teile anzufertigen. In Leimformen konnte nun aber nicht mehr gestampft werden, und so kam man zum Gießen des Zementes und Zementmörtels. Zu diesem Gießverfahren wurde ein rascher bindender Zement, sogen. Gießzement verwandt, der ganz vorzüglich war, auch raumbeständig und wetterfest, so daß sich die Gegenstände aus jenen Zeiten im Freien bis heute tadellos erhalten haben. Einige Beispiele solcher Kunststeinerzeugnisse, wie sie in ähnlicher Weise in jener Zeit von allen größeren Firmen hergestellt wurden, zeigen die Abb. 2 bis 6.

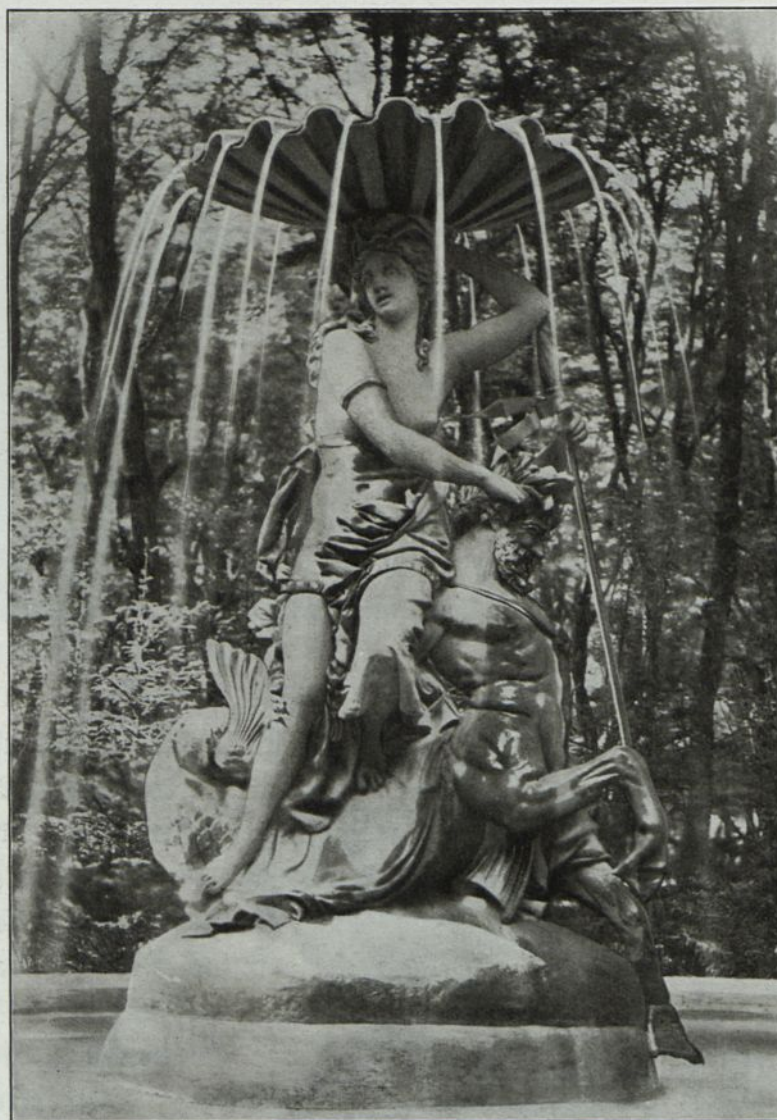
Abb. 7. „Galathea“ in
Karlsruhe.

Abb. 7 zeigt eine um das Jahr 1870 ausgeführte Brunnenfigur, die Galathea in Karlsruhe, aus sandsteinartigem Kunstbeton. Die Abbildung läßt erkennen, daß zu jener Zeit die Herstellung von Betonsteinen schon in formvollendeter und künstlerischer Weise betrieben wurde, und daß mit verhältnismäßig einfachen Mitteln etwas Schönes geschaffen werden

konnte. Die Formen, die zumeist aus Holz, Gips und für Ornamente aus Leim bestanden, wurden so sorgfältig und sauber hergestellt, daß die Werksteine vollendet aus der Form kamen und nachträgliche Bearbeitung möglichst vermieden werden konnte. In den alten Leimformen konnten ornamentale Steine allerdings nicht ohne weiteres aus Stampfbeton hergestellt werden. Man half sich deshalb damit, daß man bei solchen Ausführungen einen erdfeucht angemachten Beton als Vorfass vorsichtig eindrückte, bis die Form vollkommen ausgefüllt war.

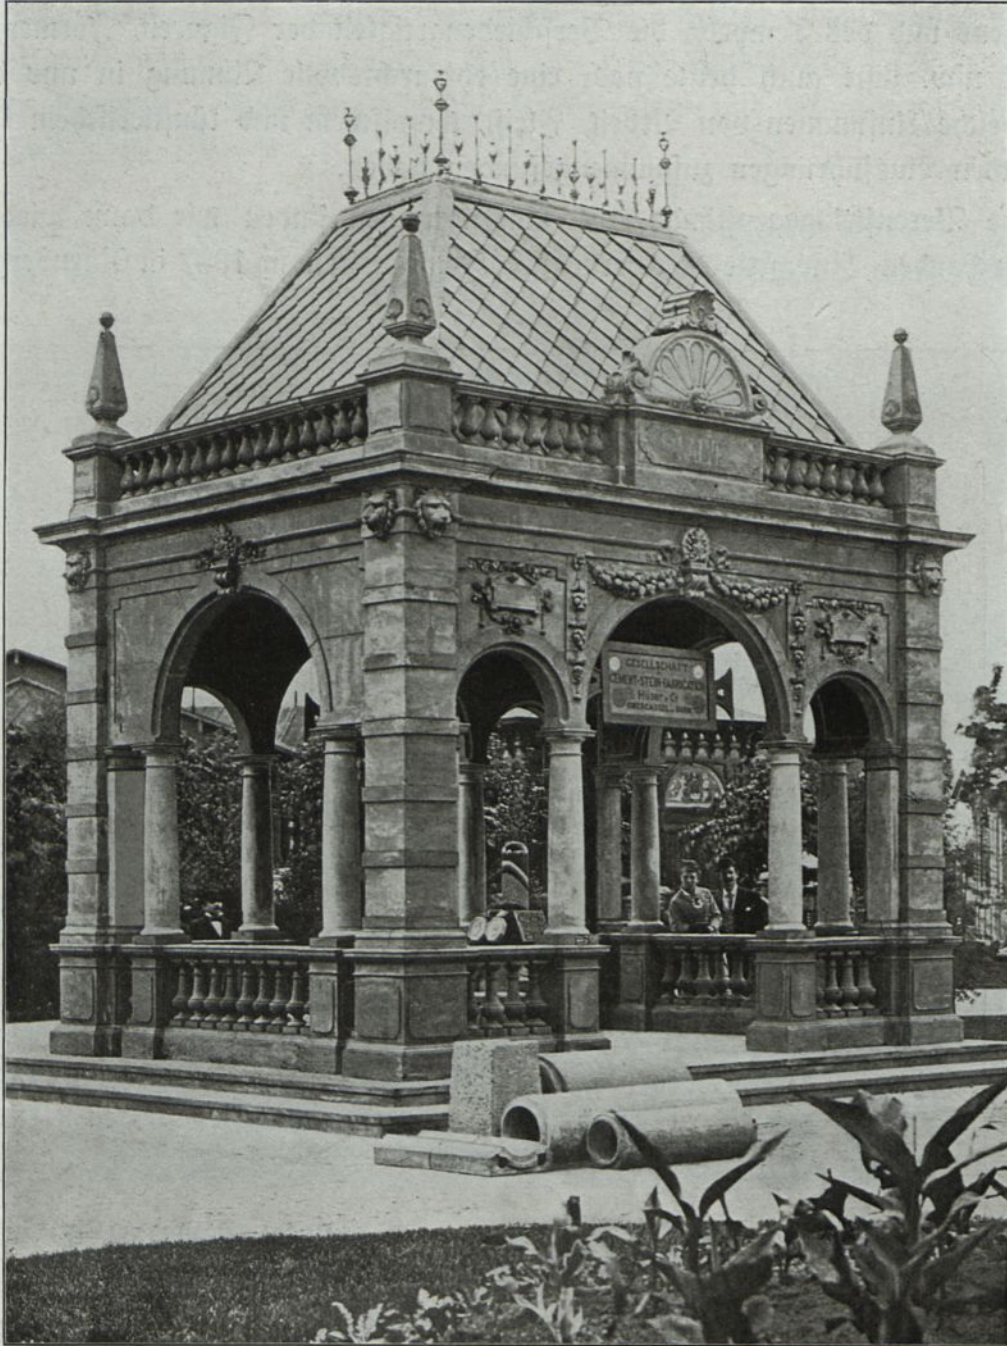
Abb. 12. Ausstellungstempel 1880, Düsseldorf.
Ausgeführt von der Firma Hüfer & Cie., Oberkassel (Siegkreis).

Einen Ausstellungstempel auf der Gewerbe- und Kunstausstellung 1880 in Düsseldorf gibt Abb. 12 wieder.

Außer künstlerischen, teilweise mit reicher Architektur versehenen Bauwerksteinen finden wir auch hier Dachpfannenformen, rautenförmige Falzziegel, wie sie in vielen Gegenden noch lange Zeit verwandt wurden, während sie in neuerer Zeit durch wirkungsvollere Formen mit kräftigeren Linien und lebhafteren, frischen Farben verdrängt werden. Auch waren hier Zementsohlsteine ausgestellt, und das Innere des Tempels war mit verschiedenfarbigen Zementplatten ausgelegt.

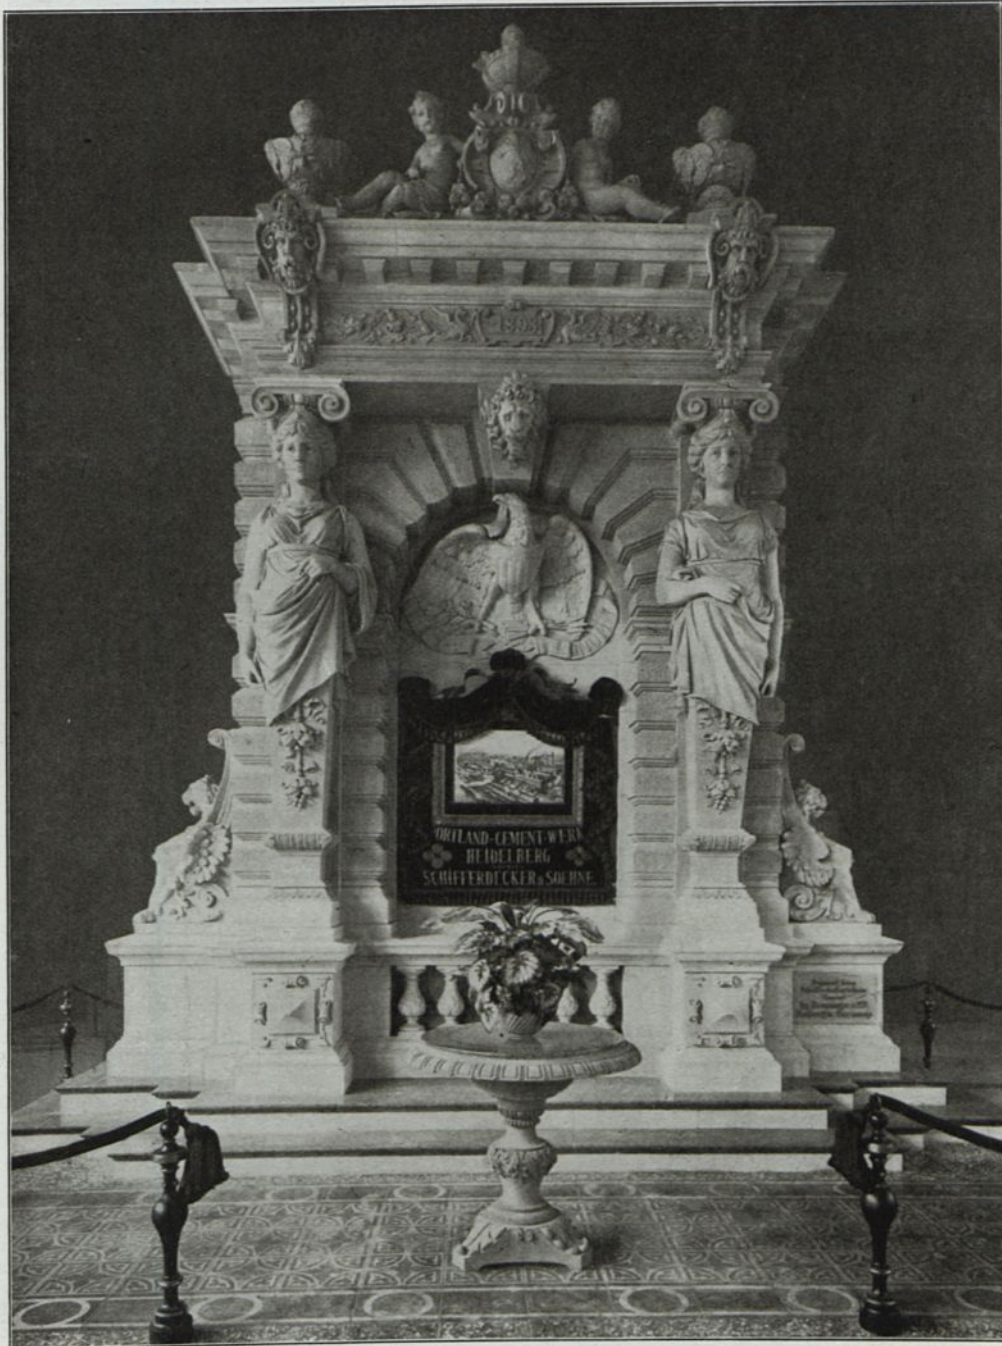
Abb. 13. Ausstellungsobjekt für Chicago 1893.
Ausgeführt von der Firma Brenzinger & Cie., Freiburg i. B.

Abb. 13 zeigt ein Ausstellungsobjekt, das im Jahre 1893 für die Chicagoer Weltausstellung im Auftrage der Portland-Zementwerke Heidelberg-Mannheim hergestellt wurde. Auch hier sind die Sichtflächen nicht bearbeitet, dagegen „abgesäuert“. Um das Korn

des natürlichen Steinmaterials zu erhalten, wurden die Stücke nach ihrer Erhärtung mit Salzsäure abgewaschen.

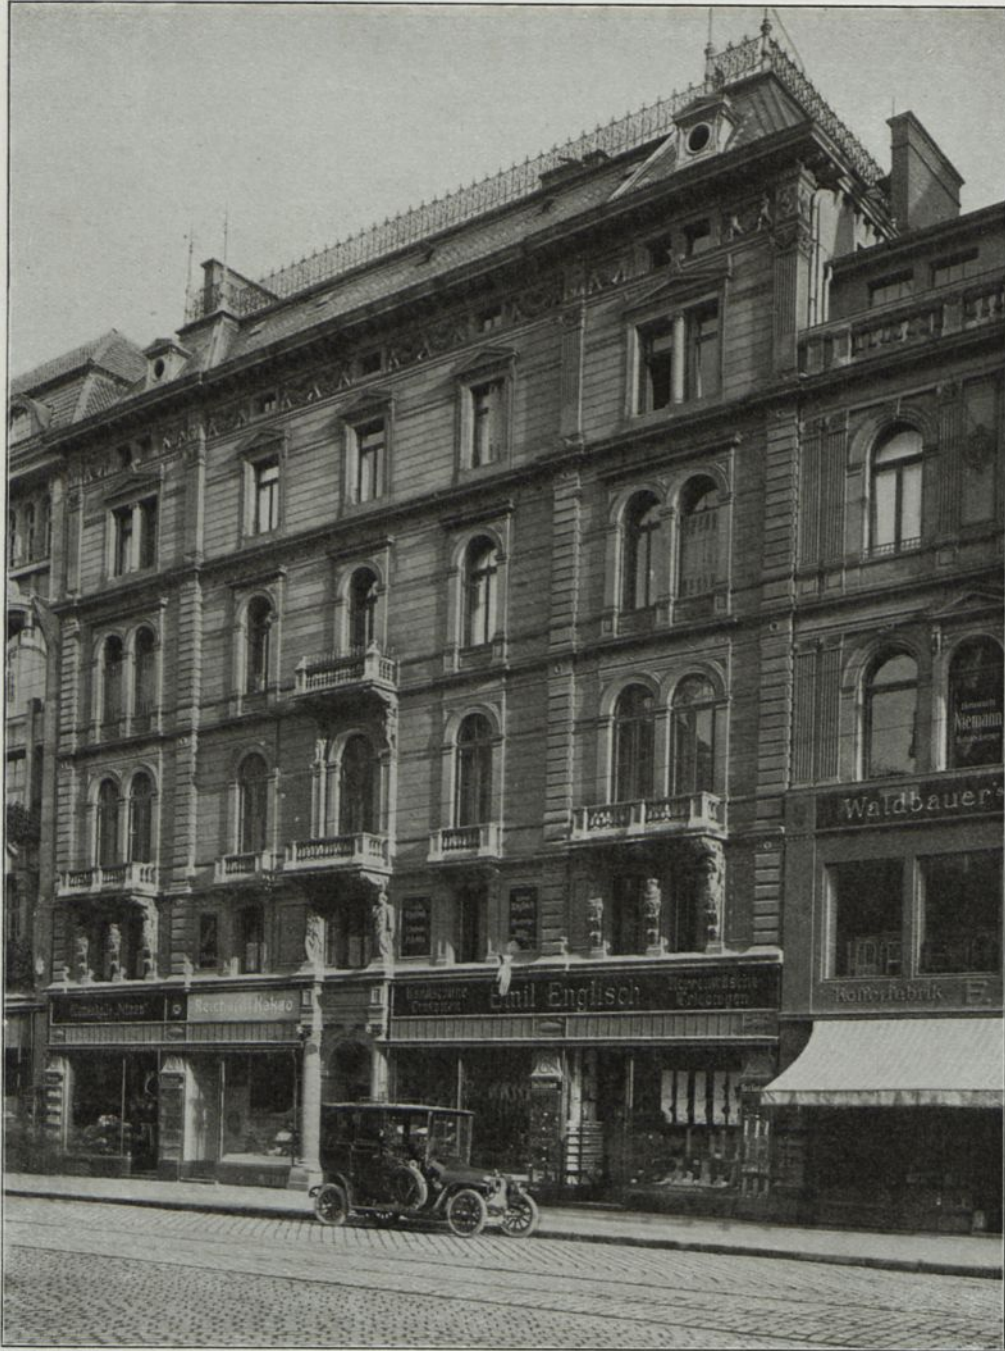
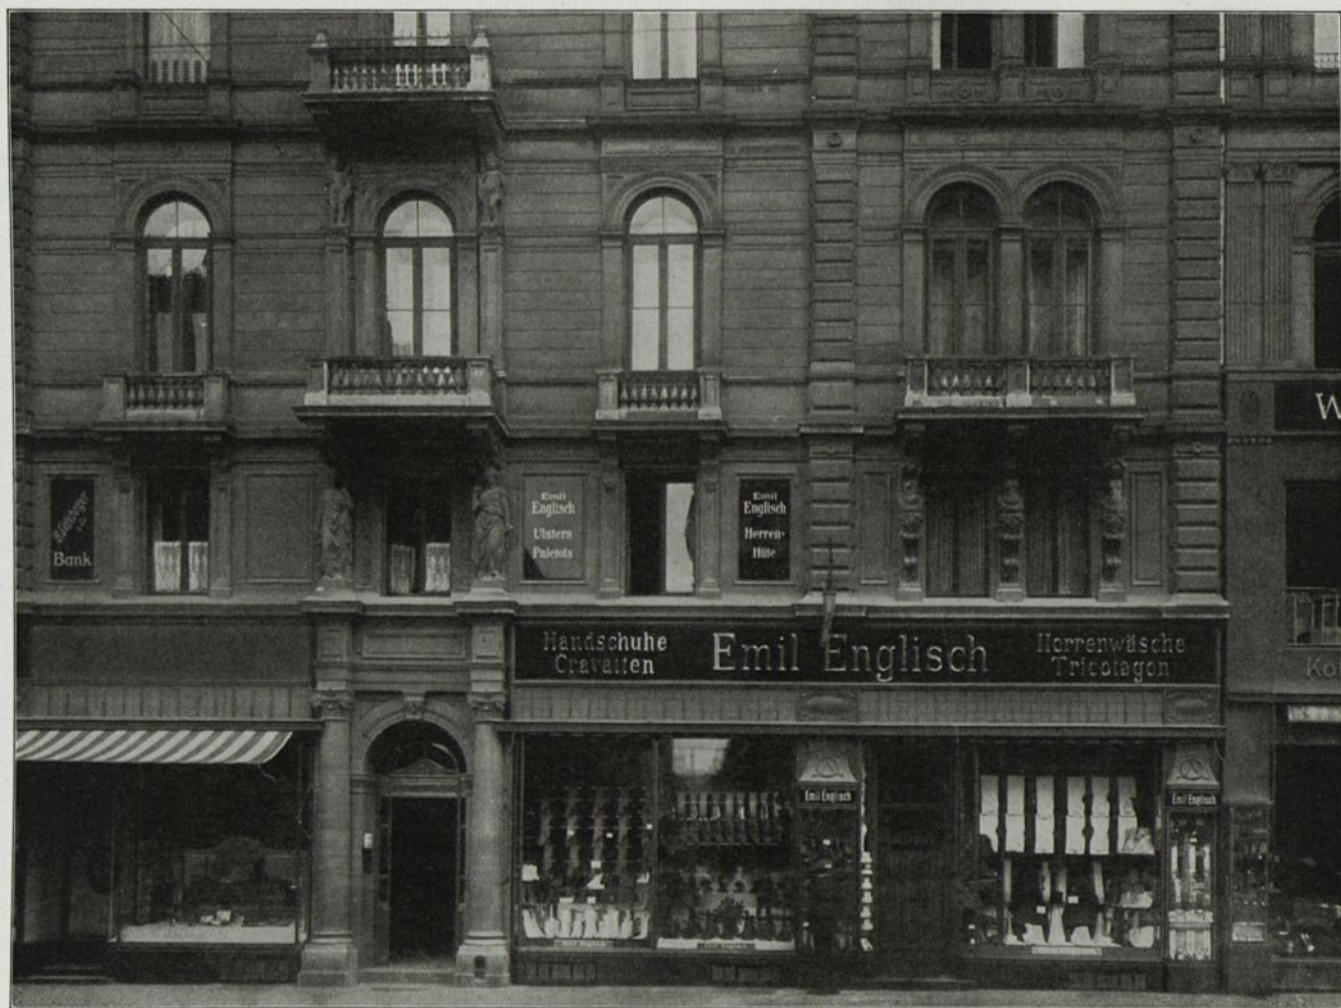
Abb. 14. Haus Sontheimer, Stuttgart.
 Betonwerksteine der Firma Dyckerhoff & Widmann, Viebrich.

Die Baluster, Ornamente usw. am Gebäude des Bankiers Sontheimer in der Königstraße zu Stuttgart (Abb. 14 und 15) sind Ende der sechziger Jahre des 19. Jahrhunderts geliefert, sind also nahezu 50 Jahre alt und weisen keine Spur von Zerstörungerscheinungen auf.

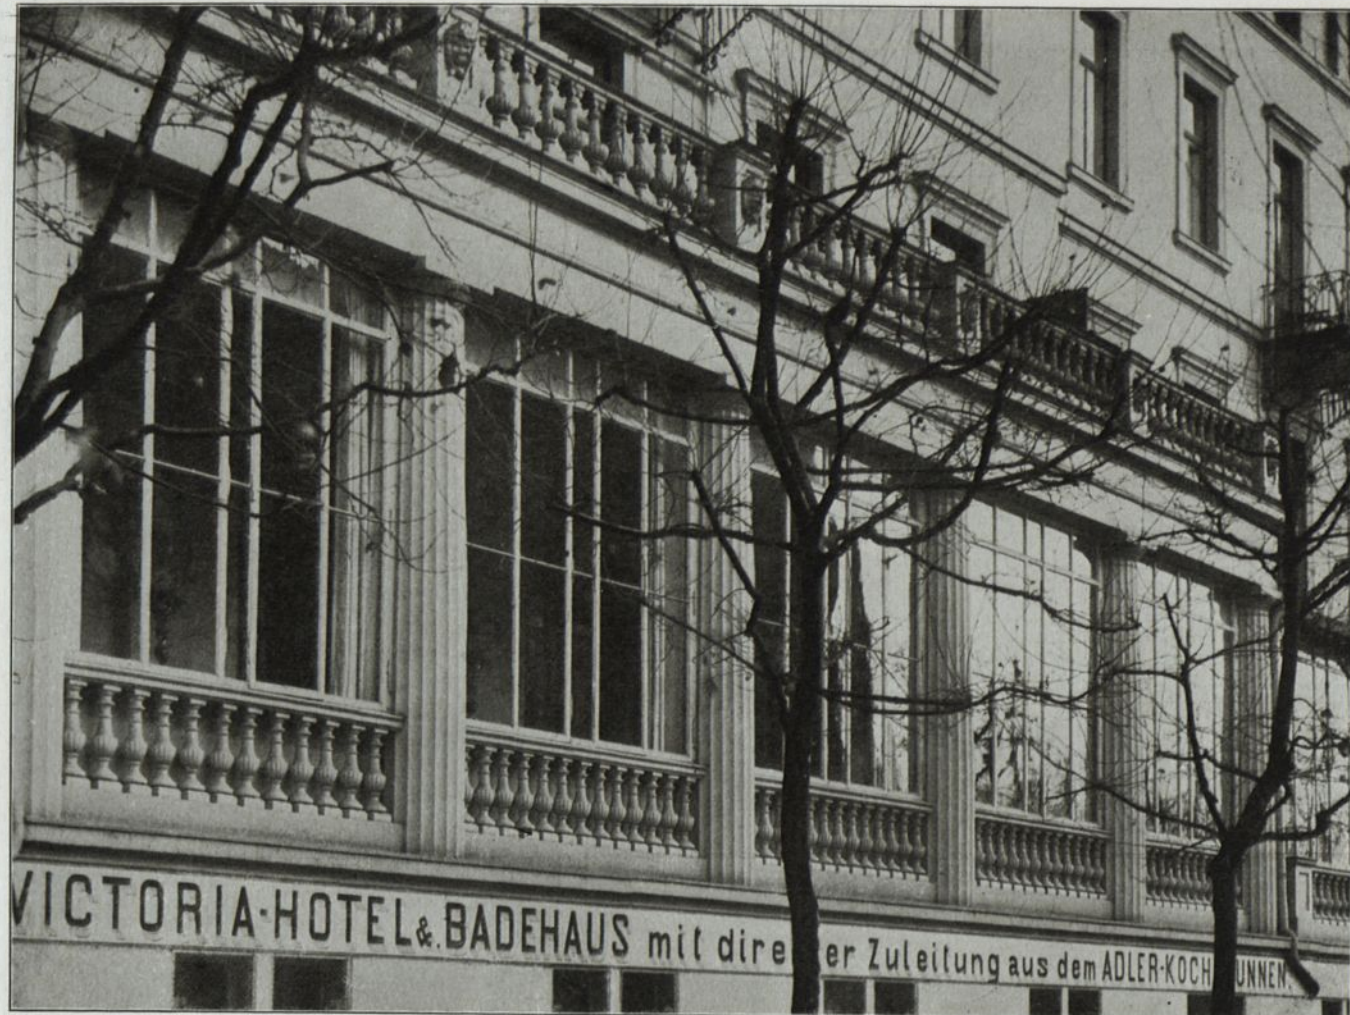
Abb. 16. Betonsteinsäulen am Viktoria-Hotel in Wiesbaden.
Geliefert von der Firma Dyckerhoff & Widmann, Viebrich.

Abb. 16 zeigt die Betonsteinsäulen am Viktoriahotel in Wiesbaden, Ecke Rhein- und Wilhelmstraße, die im Jahre 1870 geliefert wurden. Die Abbildung läßt die vorzügliche Beschaffenheit der Säulen nach nunmehr 43 jähriger Lebensdauer deutlich erkennen.

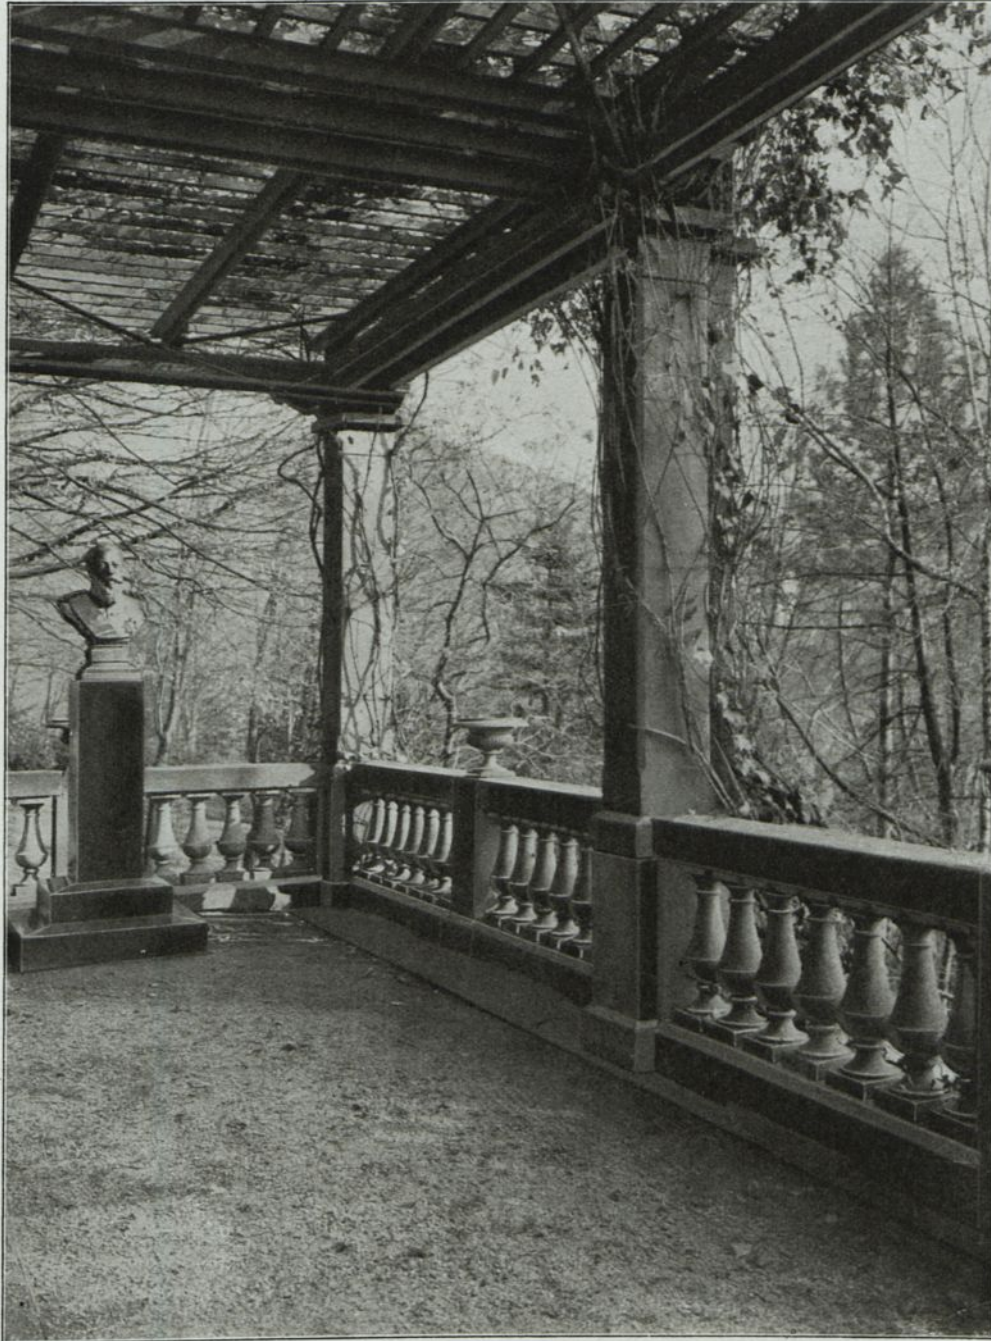
Abb. 17. Baluster am Großherzoglichen Schloß in Baden-Baden.
 Geliefert von der Firma Dyckerhoff & Widmann, Karlsruhe.

Abb. 17 zeigt Betonsteinbaluster in den Wandelgängen des Schloßparkes des Großherzoglichen Schlosses zu Baden-Baden; Abb. 18 rote sandsteinartige Betonsteinbaluster in einer Pergola daselbst. Ursprünglich standen an den betreffenden Stellen Natursteinbaluster, doch wurden diese, um die Verwitterung hintanzuhalten, in den Jahren 1869 und 1871 durch die vorerwähnten Betonsteinbaluster ersetzt. Die an sie gestellten Forderungen bezüglich der Wetterbeständigkeit haben sie vollauf erfüllt.

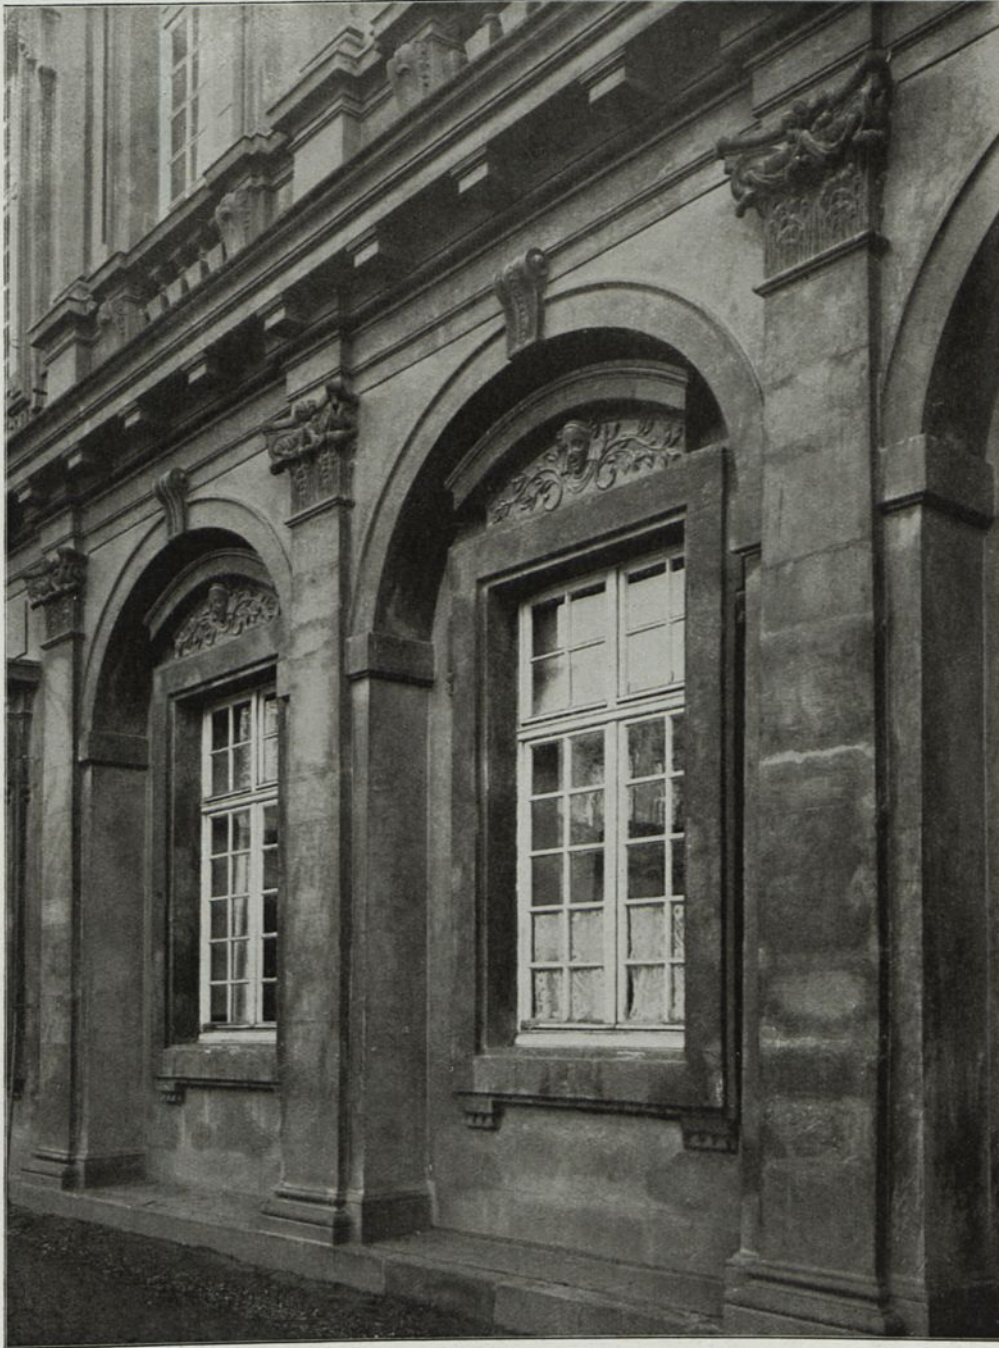
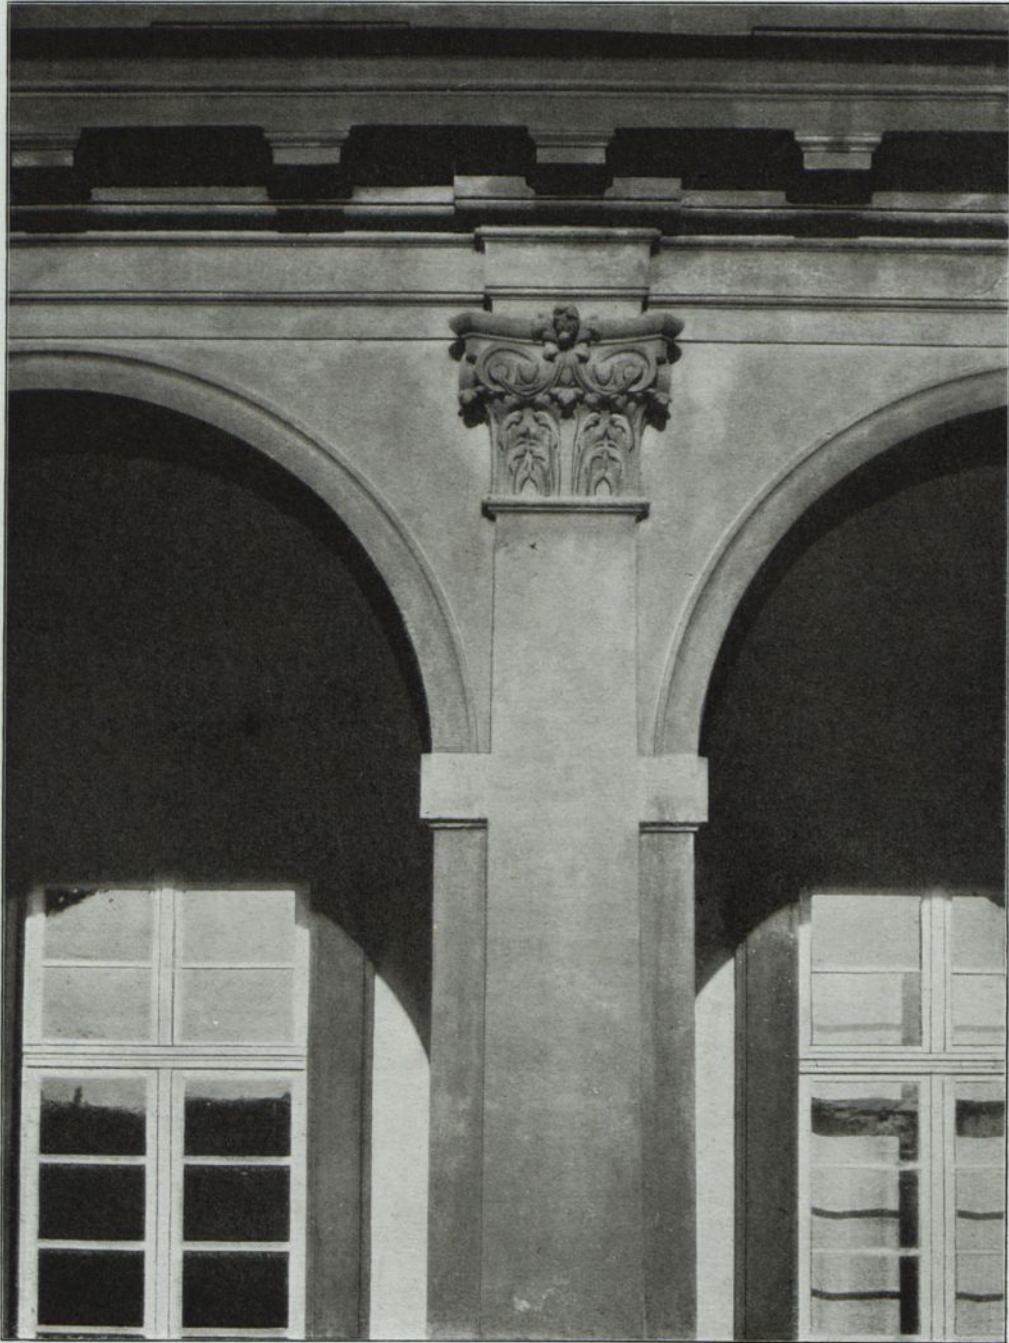
Abb. 19. Kapitäle am Großherzoglichen Schloß in Rastatt.
Geliefert von der Firma Dyckerhoff & Widmann, Karlsruhe.

Auch am Großherzoglichen Schloß in Rastatt sind in den Jahren 1870 und 1871 verwitterte Natursteinkapitäle durch Pilasterkapitäle aus Beton in roter Sandsteinfarbe ersetzt worden (Abb. 19 und 20).

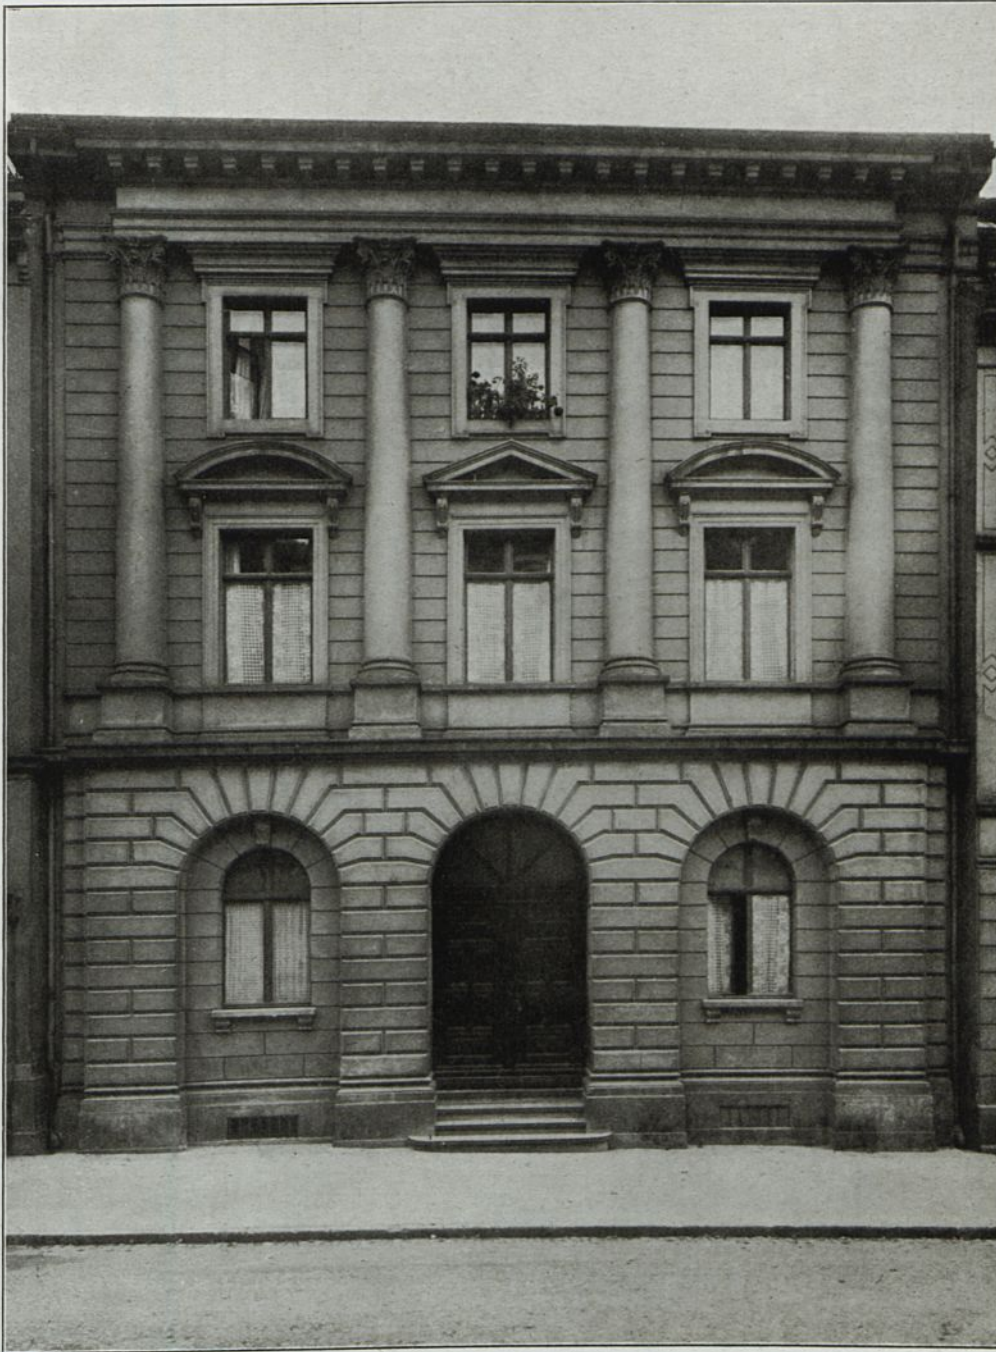
Abb. 21. Loge „Sur edlen Aussicht“, Freiburg i. B.
 Betonwerksteine der Firma Brenzinger & Cie., Freiburg i. B.

Die Betonwerksteine zur Fassade der Loge „Zur edlen Aussicht“ in Freiburg i. B. (Abb. 21) sind im Jahre 1872 geliefert worden.

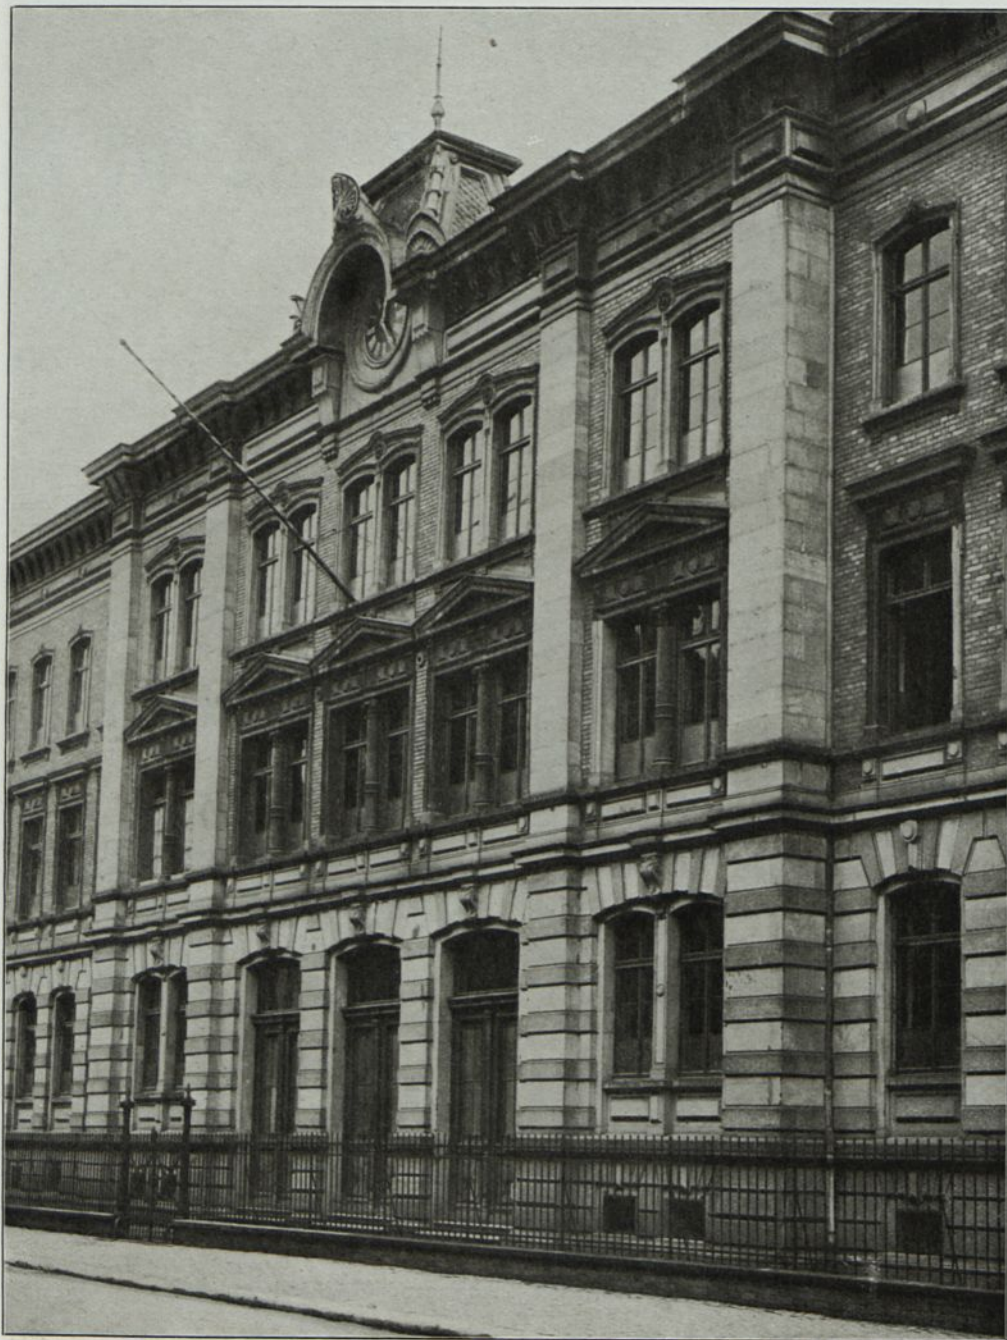
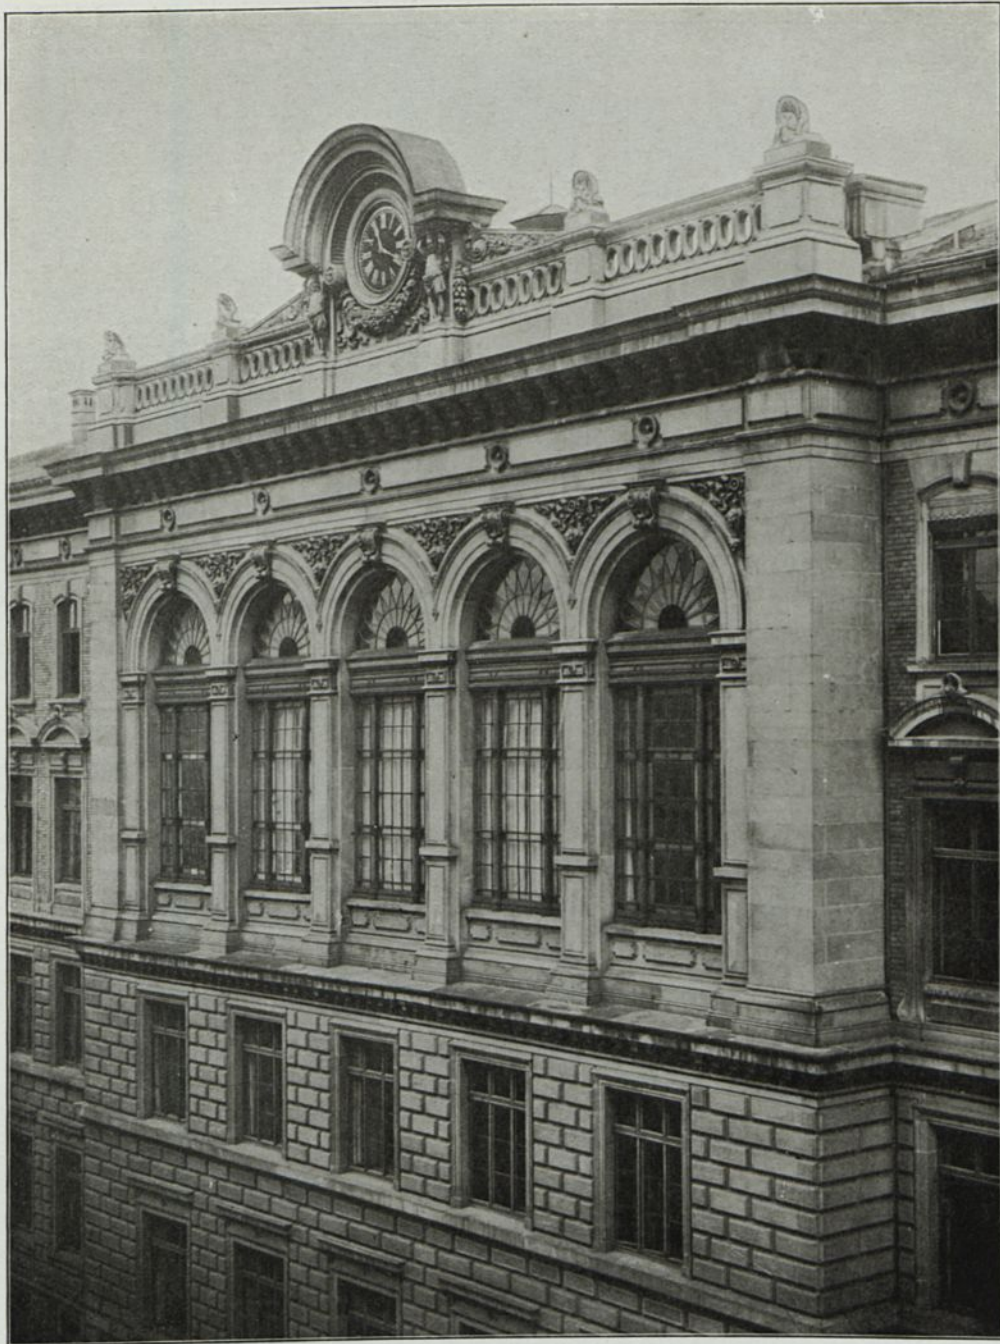
Abb. 22. Adlerfluchtsschule in Frankfurt a.M.
Betonwerksteine der Firma Dyckerhoff & Widmann, Viebrich.

Zwei Schulhäuser aus dem Jahre 1874 zeigen die Abb. 22 bis 24. Abb. 22 und 23 stellen die Adlerslychtschule in Frankfurt a. M. dar.

Die Fenstergestelle der beiden oberen Stockwerke und das Hauptgesims (Abb. 22) bestehen aus sandsteinartigem Betonwerkstein, ebenso die Kapitäle, Schlußsteine, Bogenzwickel und der Abraubau (Abb. 23).

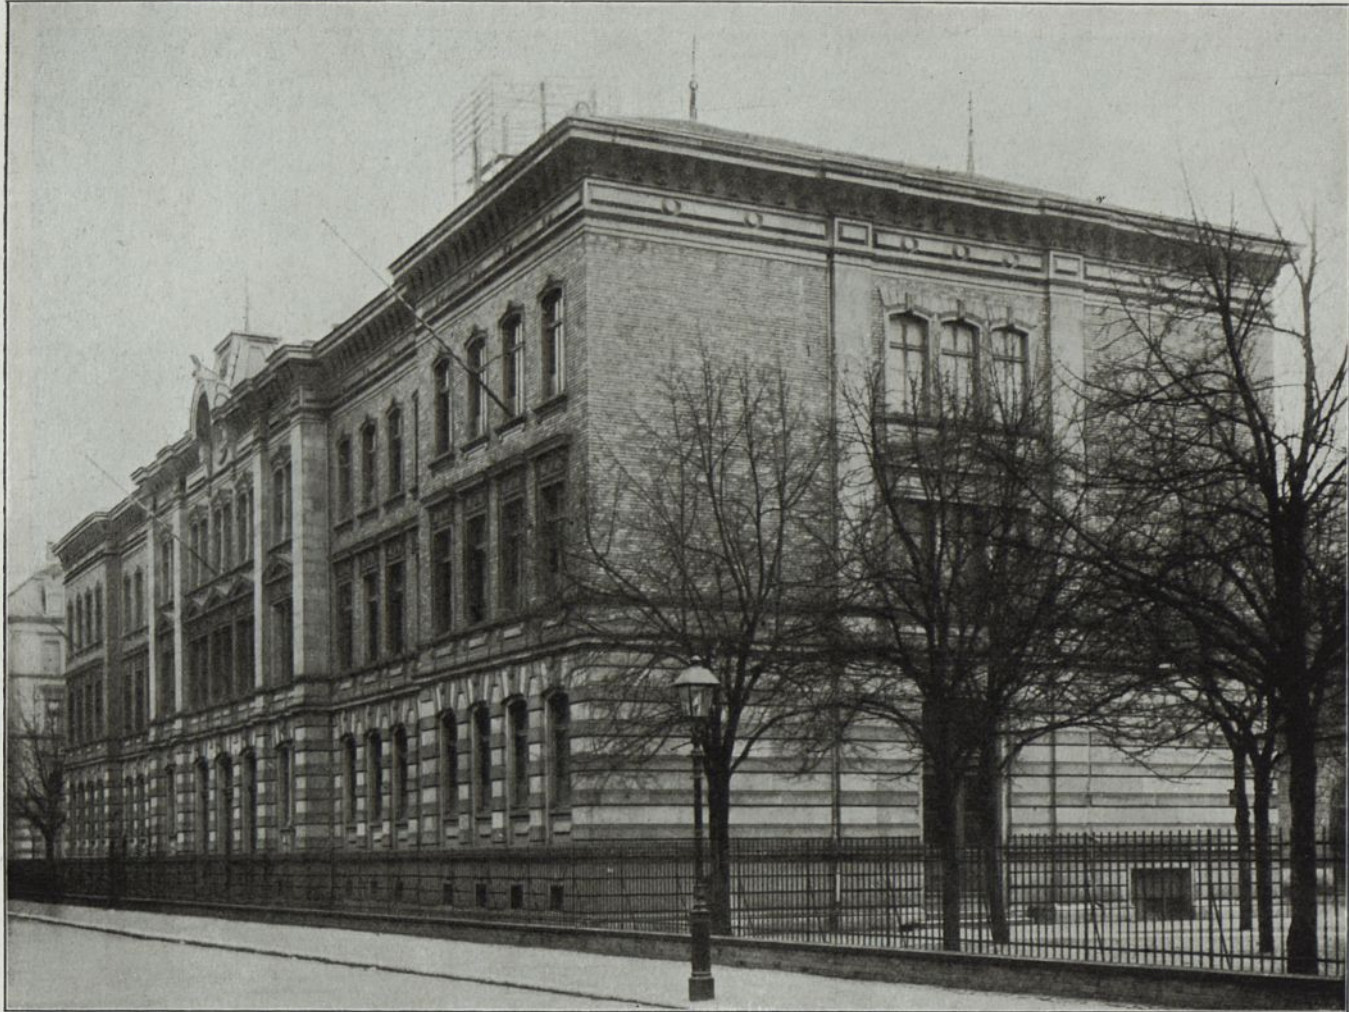
Abb. 24. Doppelschule in Sachsenhausen.
Betonwerksteine der Firma Dyckerhoff & Widmann, Biebrich.

Auch die Fenstergestelle der beiden oberen Stockwerke und das Hauptgesims der Doppelschule in Sachsenhausen (Abb. 24) sind in sandsteinartigem Betonwerkstein geliefert worden.

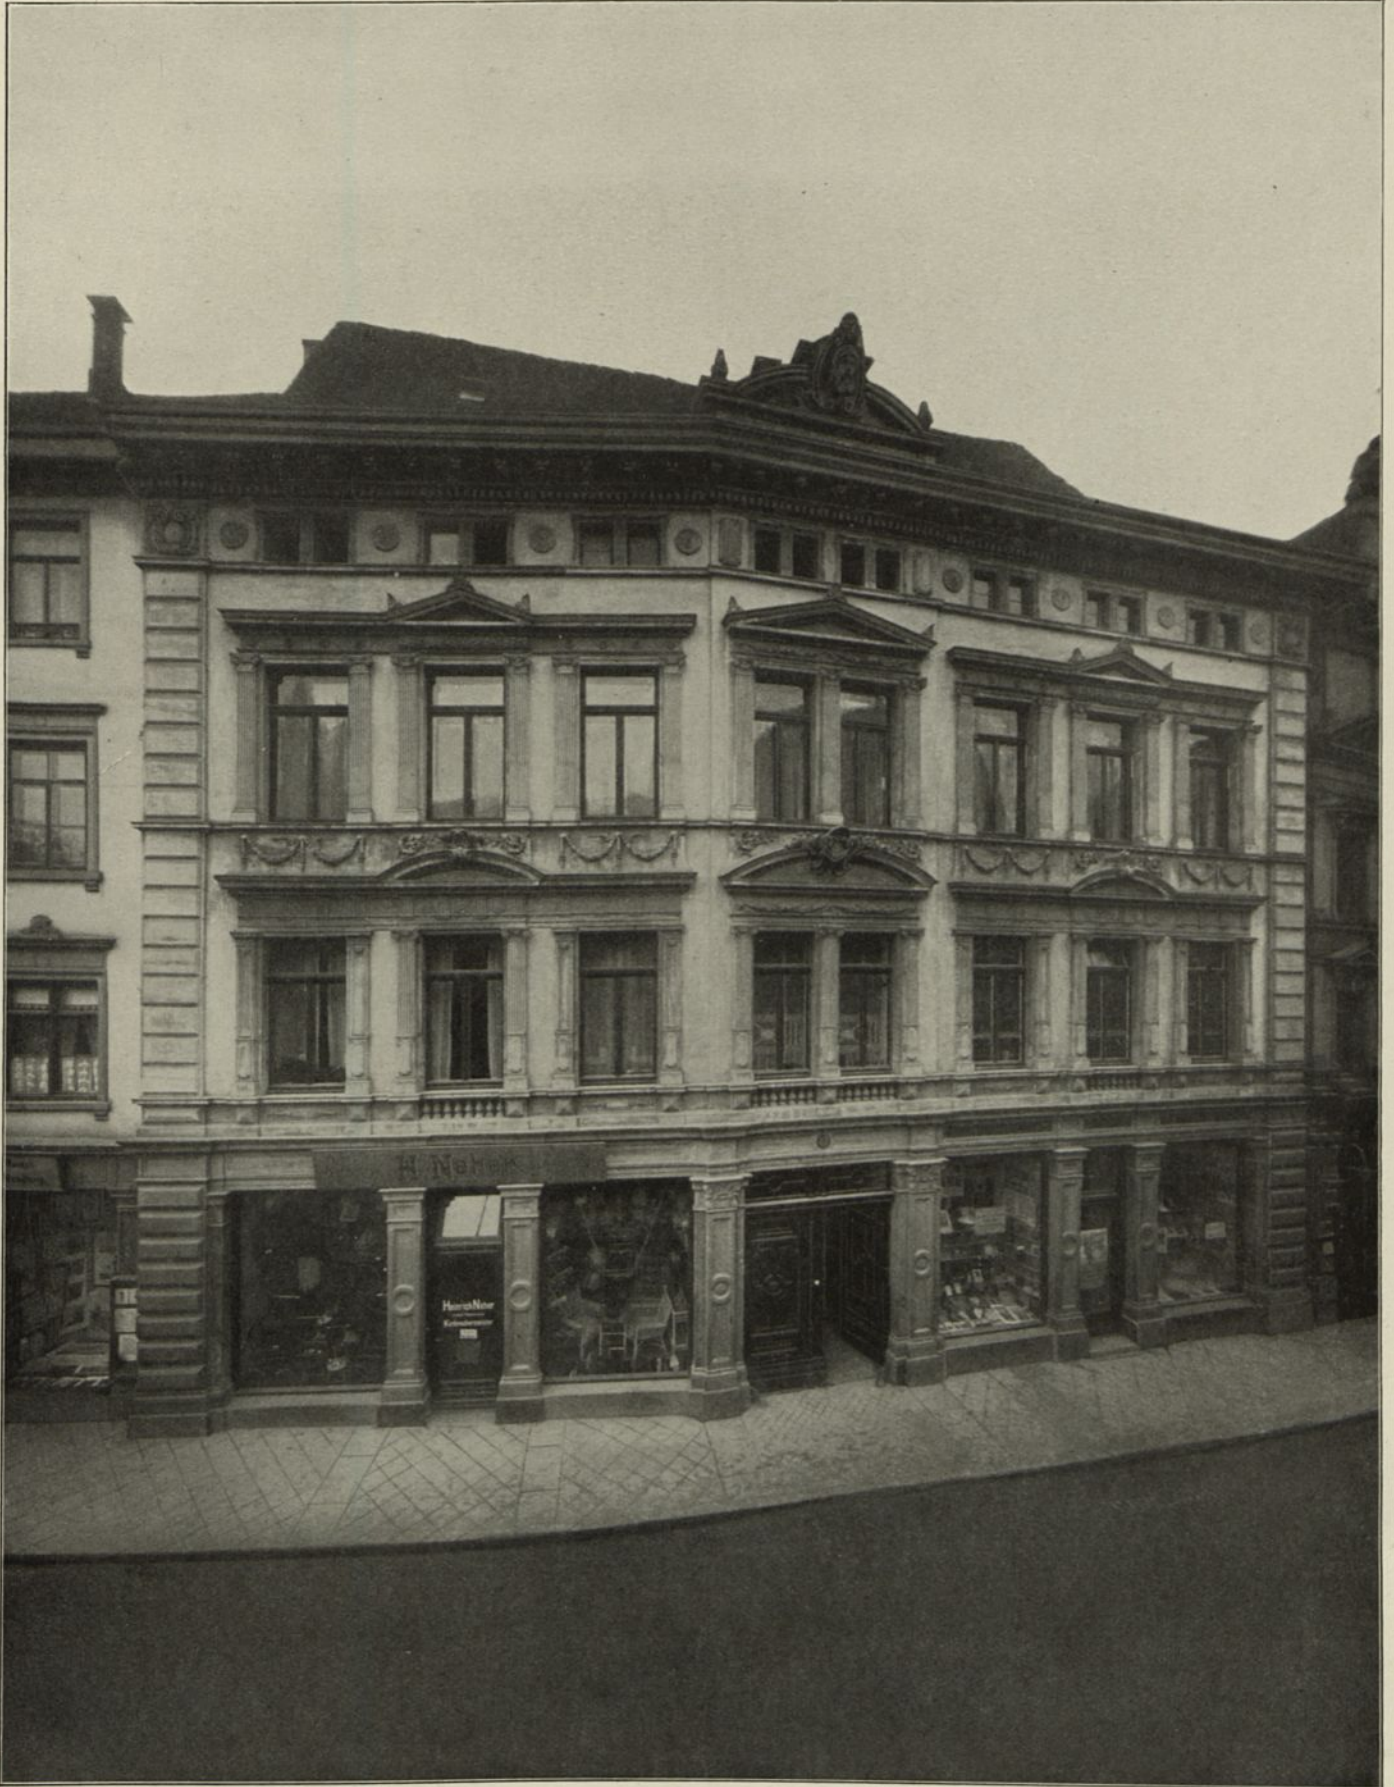
Abb. 25. Buchdruckerei Dr. M. Ebner, Ulm a. D.
Betonwerksteine der Firma E. Schwent, Ulm a. D.

Abb. 25 stellt die von dem Architekten Baurat Stahl, Stuttgart, im Jahre 1876 erbaute Buchdruckerei Dr. M. Ebner in Ulm a. D. dar. Die reichen, ornamentalen Fassadenteile vom 1. Stock aufwärts sind in Betonwerkstein gegossen worden und haben sich sehr gut erhalten.
