Betonwerkstein und künstlerische Behandlung des Betons

Im Auftrage des Deutschen Beton-Vereins (D. V.)
bearbeitet von Regierungsbaumeister Dr. Ing. Petry
■ Direktor des Deutschen Beton-Vereins. ■

..... 1913

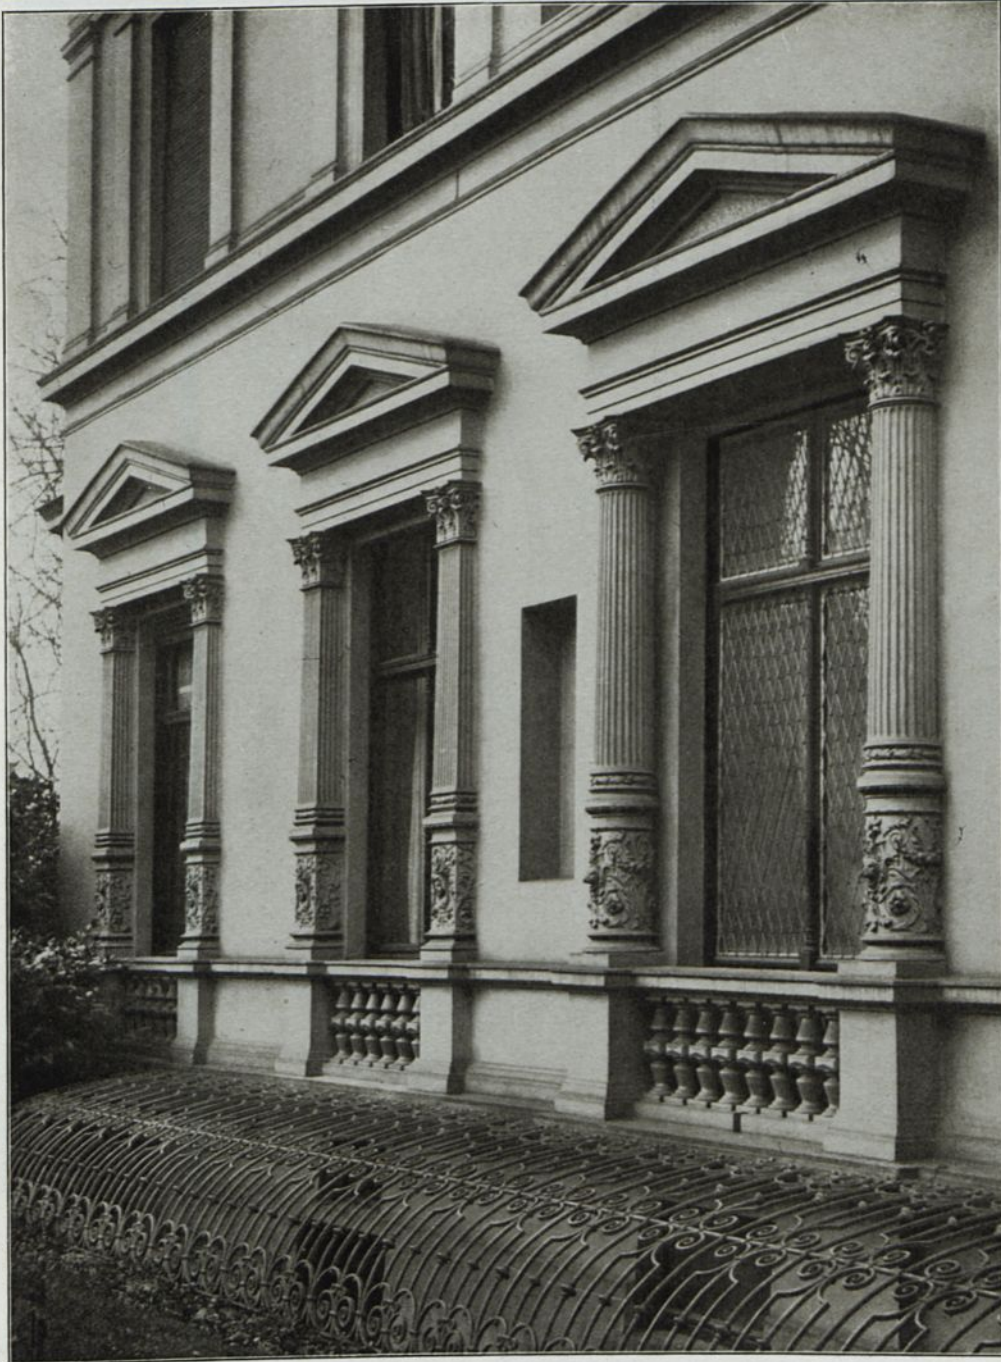
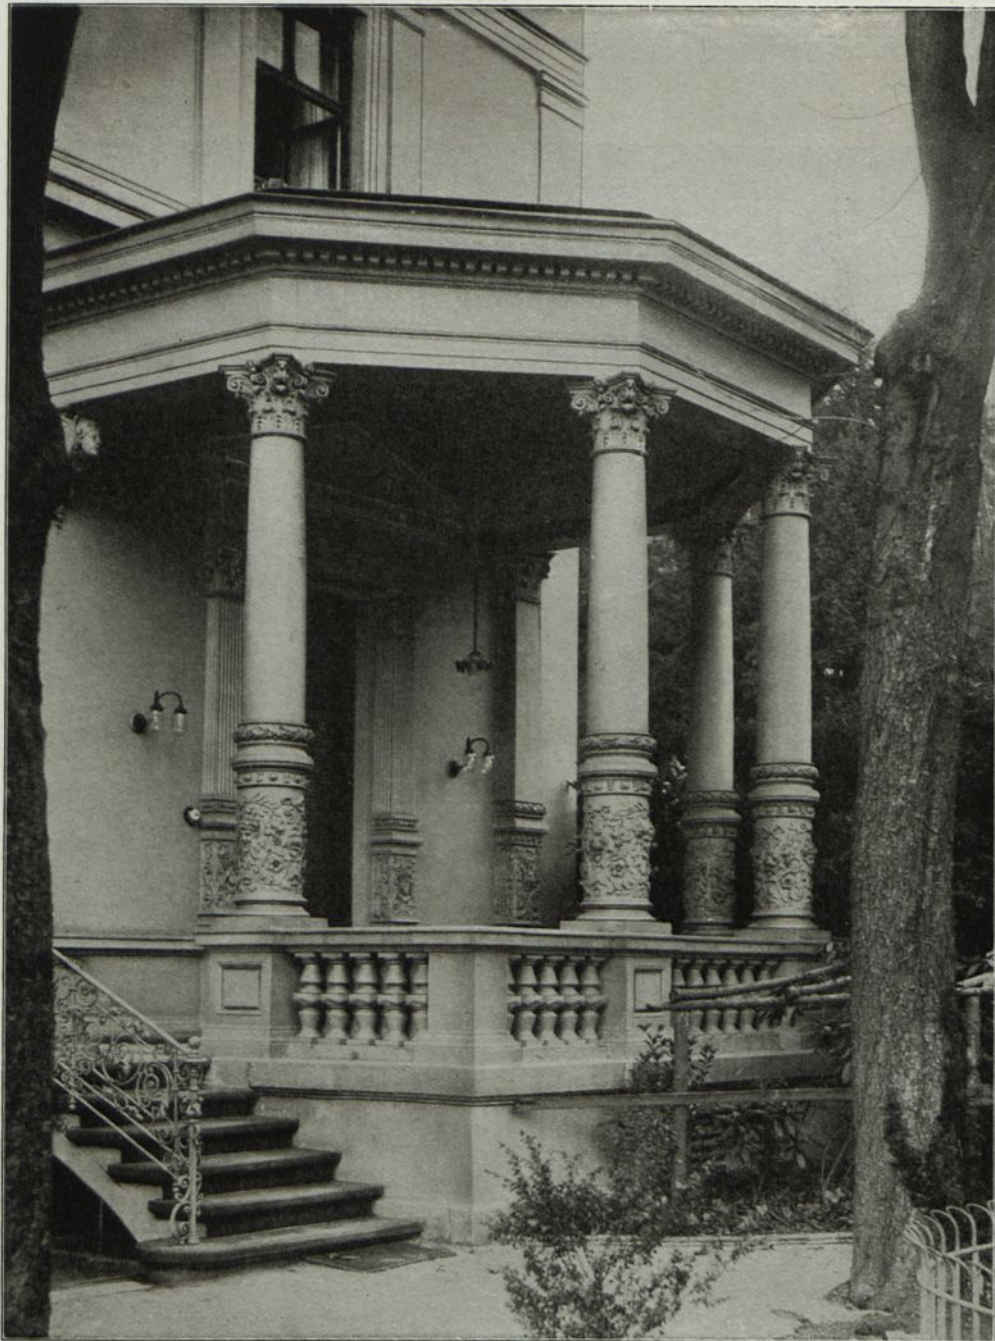
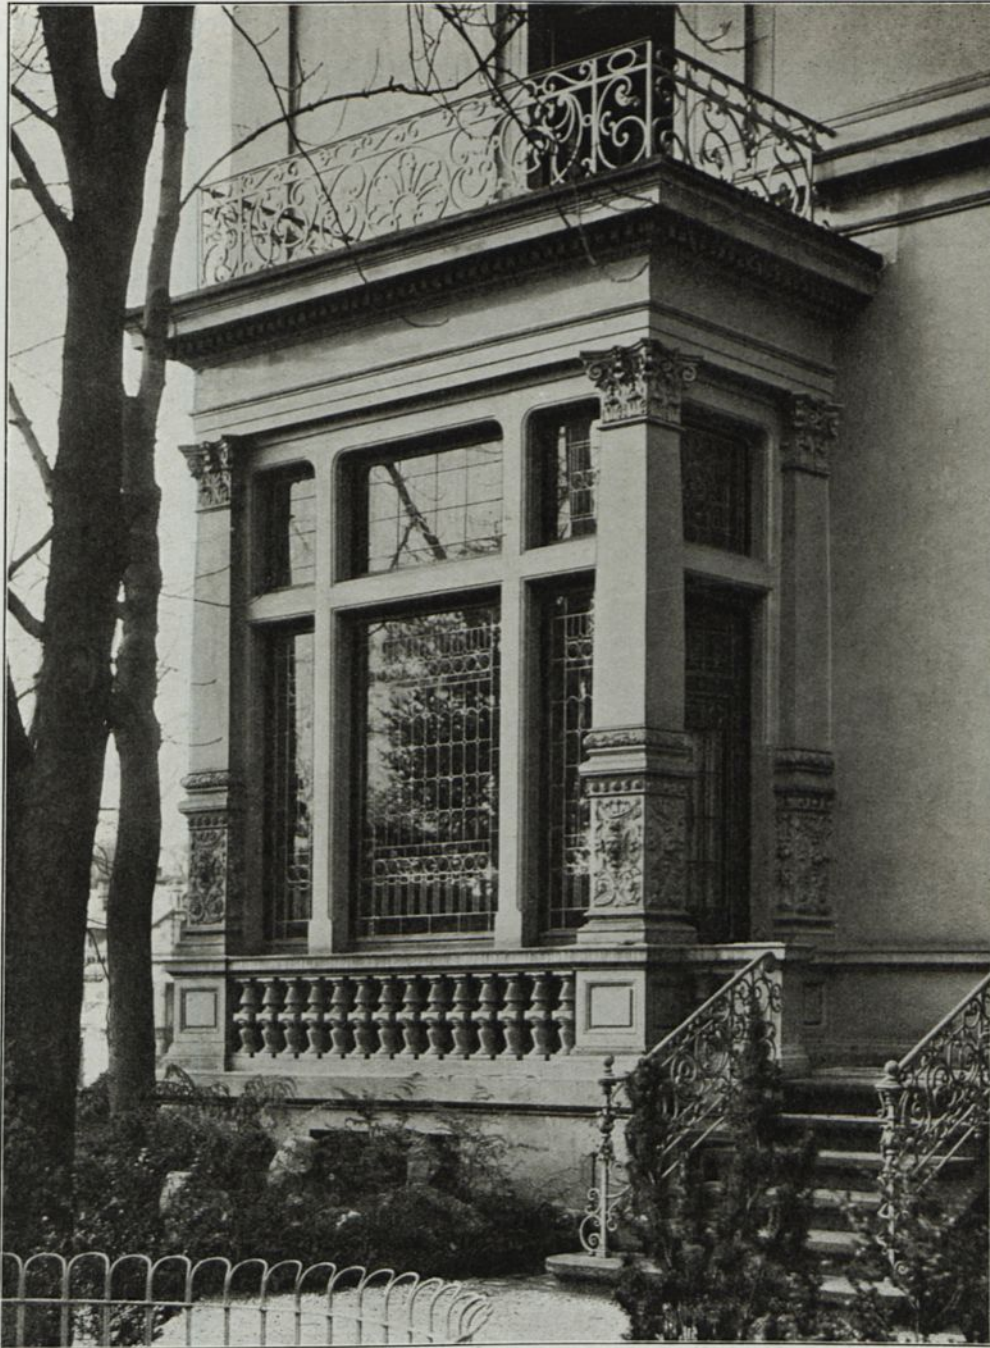
Abb. 26. Villa Herotalstraße 1 in Wiesbaden.
Betonwerksteine der Firma Dyckerhoff & Widmann, Viebrich.

Sehr schöne und vorzüglich erhaltene Betonwerksteine, Säulen, Pilaster usw. zeigt die im Jahre 1878 erbaute Villa Nerotalstraße 1 in Wiesbaden (Abb. 26, 27 und 28).

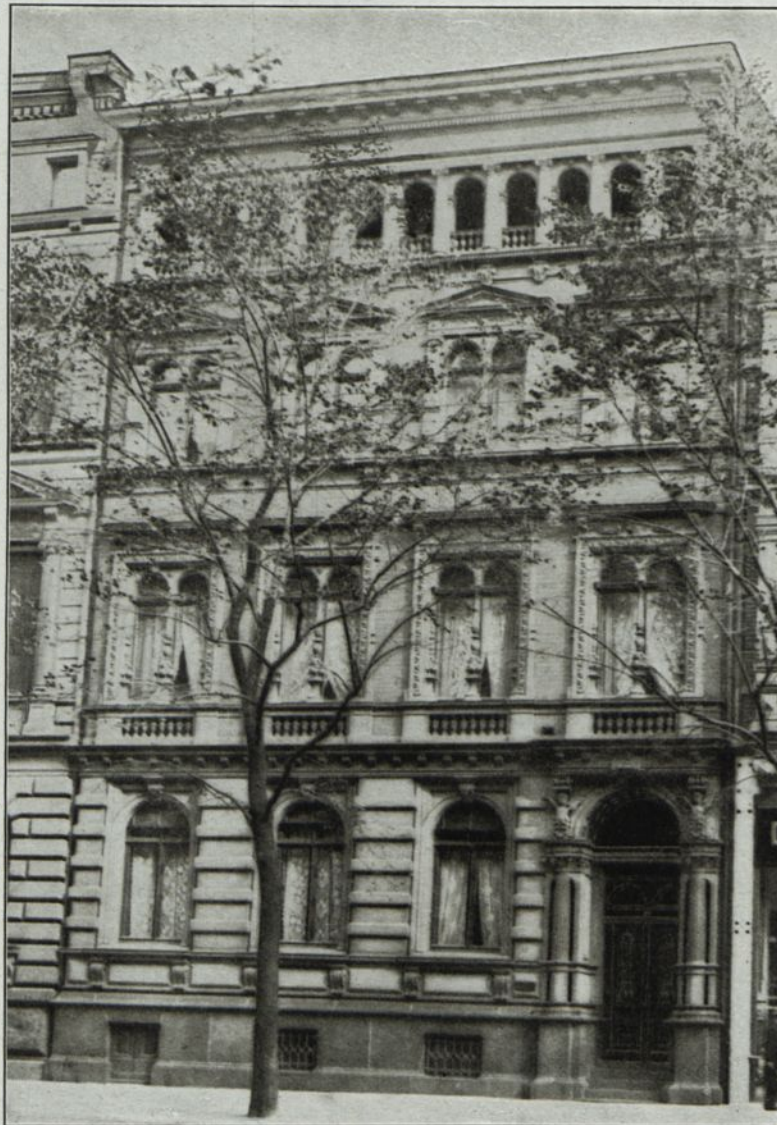
Abb. 29.
Wohnhaus in Köln,
Sohenzollerling 52.

In den achtziger Jahren des vorigen Jahrhunderts wurde eine große Anzahl von Betonsteinfassaden in Köln ausgeführt. So ist beispielsweise das in Abb. 29 dargestellte Wohnhaus Hohenzollernring 52 vor 29 Jahren (im Jahre 1884) erbaut, und die Fassade hat sich ebenso

wie alle anderen alten Betonsteinfassaden vorzüglich erhalten. Verwitterungserscheinungen, abgesprungene Ecken und Kanten sind nirgends festzustellen, auch die Farbe der Steine, ein graugelber Ton, der mit Erdfarben erzielt wurde, ist noch die gleiche wie zur Zeit der Herstellung, und die Ähnlichkeit mit Naturstein ist auffallend.

Dies kommt sehr deutlich dadurch zum Ausdruck, daß sich zu beiden Seiten des Gebäudes auch einige Natursteinfassaden befinden, und daß man nur mit Mühe den Unterschied zwischen beiden Materialien erkennen kann. Die Betonwerksteine sind in genau gearbeiteten Leimformen gestampft, nach der Entformung nicht abgesäuert, auch nicht bearbeitet, sondern so verfertigt worden, wie sie aus der Form kamen. Die Abb. 30 und 31 geben noch Einzelheiten vom Hauseingang und von einem Stockwerksfenster.*)

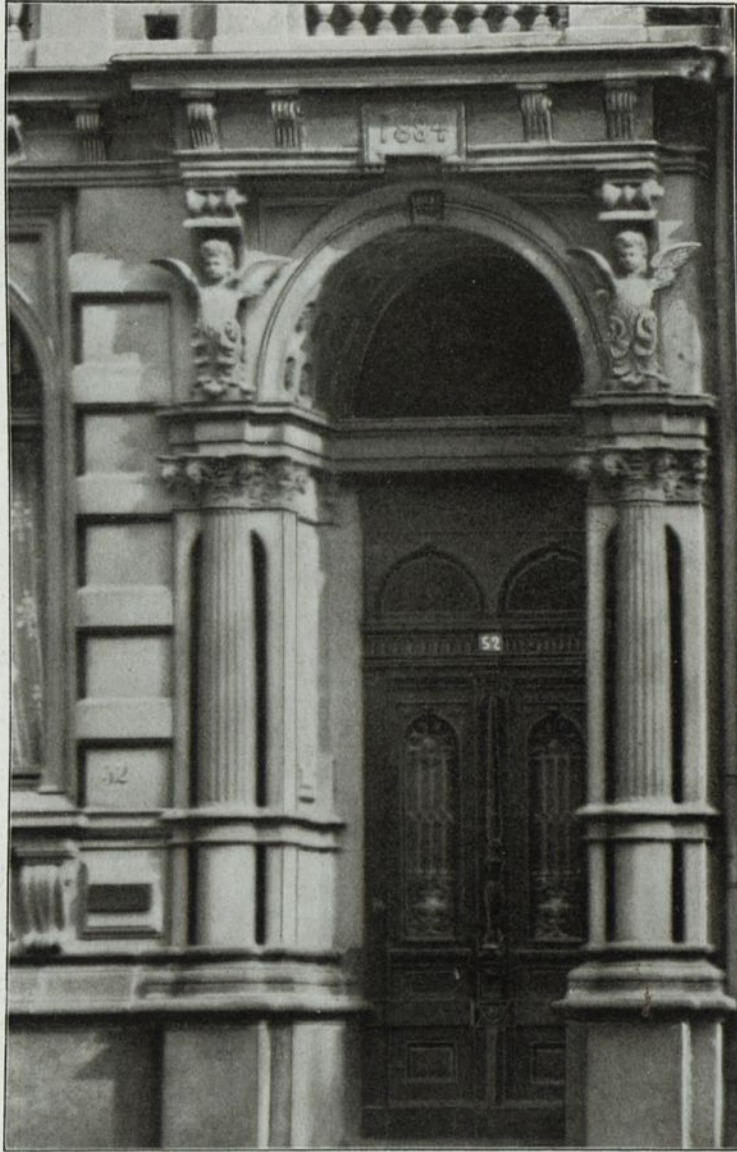
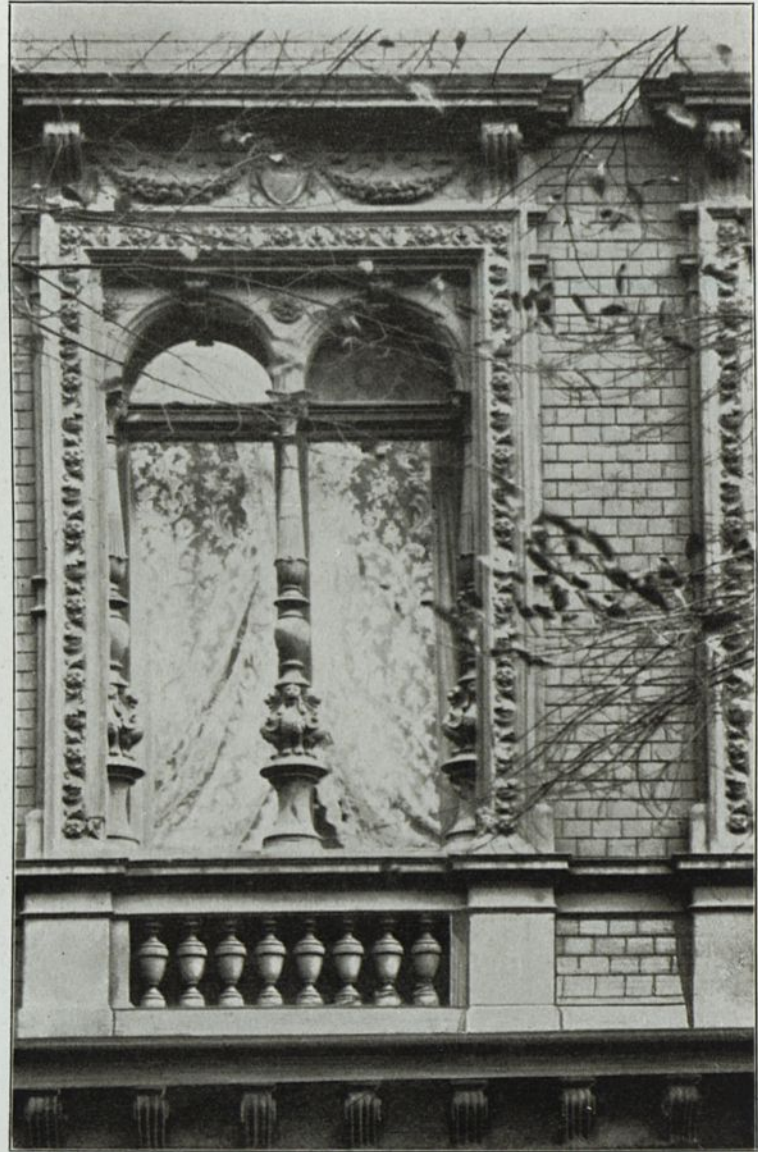
Abb. 30. Wohnhaus in Köln, Hohenzollernring 52, Hauseingang.
 Betonwerksteine der Firma Hüser & Cie., Oberkassel (Siegtkreis).

*) Einige verwischte Stellen an den Architekturteilen sind nicht etwa Verwitterungen, sondern sie sind durch sich bewegende Blätter und Äste während der Aufnahme hervorgerufen.

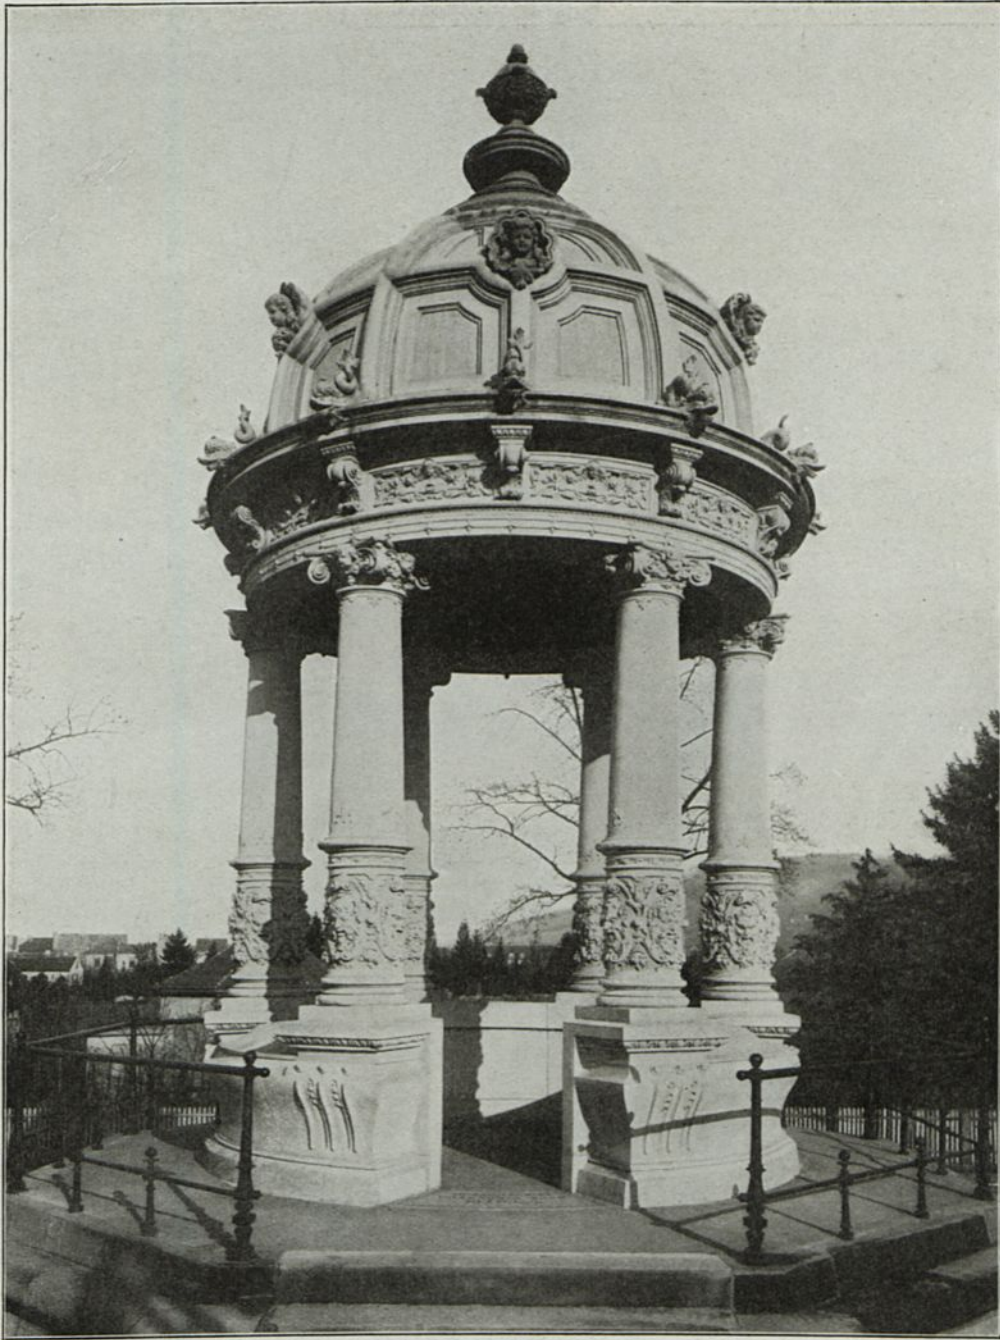
Abb. 34. Ausstellungstempel in Freiburg i. B.
Ausgeführt von der Firma Brenzinger & Cie., Freiburg i. B.

Einen Ausstellungstempel, der im Jahre 1887 anlässlich der Oberbadischen Gewerbeausstellung in Freiburg i. B. errichtet wurde und heute noch steht, zeigt Abb. 34.

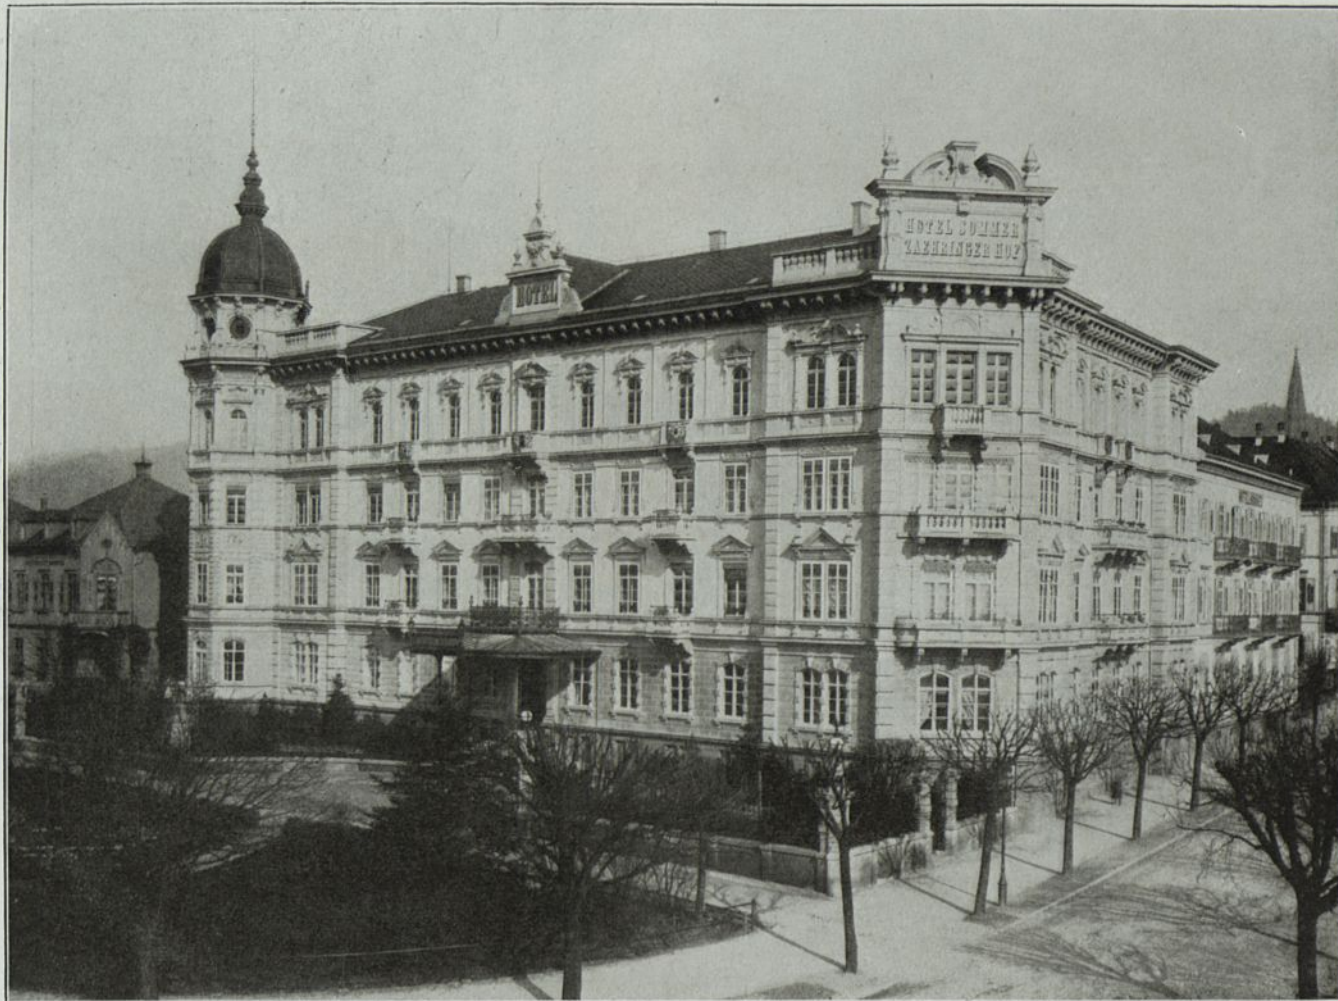
Abb. 35. Hotel „Zähringer Hof“ in Freiburg i. B.
Betonwerksteine der Firma Brenzinger & Cie., Freiburg i. B.

Aus den Jahren 1887 und 1888 stammt auch die Betonwerkstein-Fassade des Hotels „Zähringer Hof“ in Freiburg i. B. (Abb. 35).

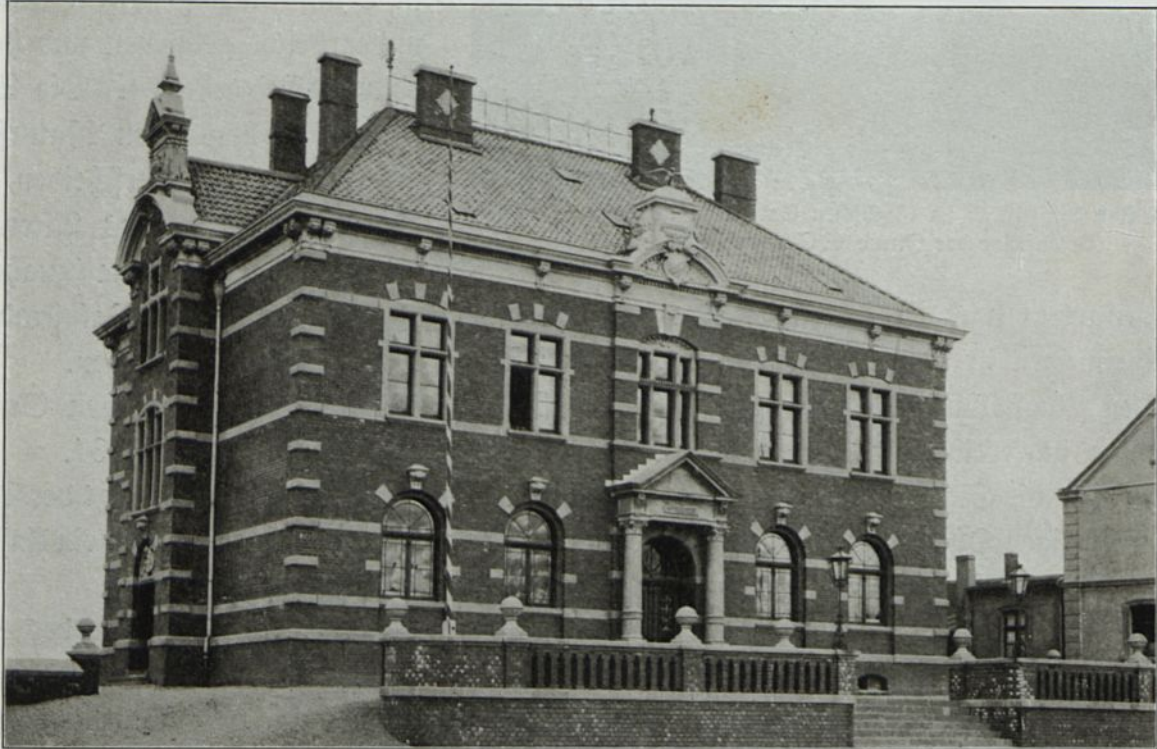
Abb. 38. Amtshaus Osterfeld.
Betonwerksteine der Firma Carstanjen & Co., Duisburg.

In den Jahren 1895 und 1896 sind die Betonwerksteine für das Amtshaus Osterfeld (Abb. 38) und für das Landhaus J. Schilbers bei Krefeld (Abb. 39) geliefert worden. Die Steine sind erdfeucht gestampft, unbearbeitet und haben den hellgrauen Zementton.

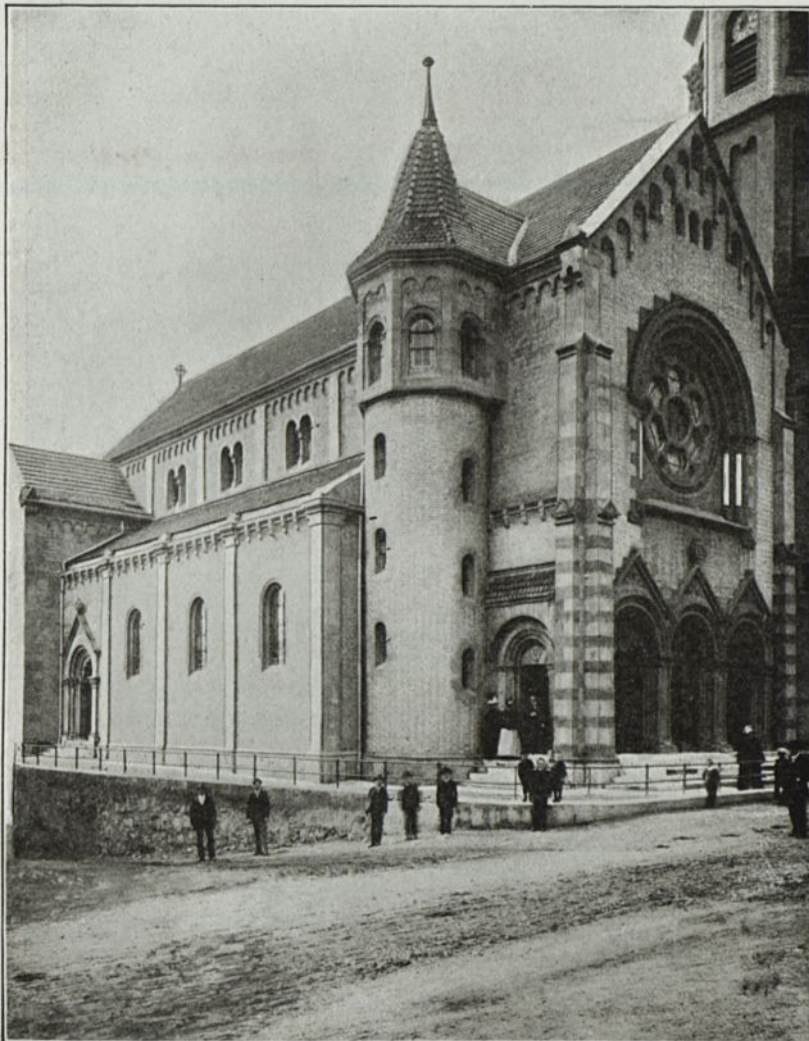
Abb. 42. Kirche in Unterkochem.
 Betonwerksteine der Firma Schobinger & Rehfuß (heute D. Leube), Ulm a. D.

Dunkelroter, nicht bearbeiteter, sandsteinartiger Betonstein kam für die Fenster- und Türmaßwerke der im Jahre 1898 erbauten Kirche in Unterkochem zur Verwendung (Abb. 42).

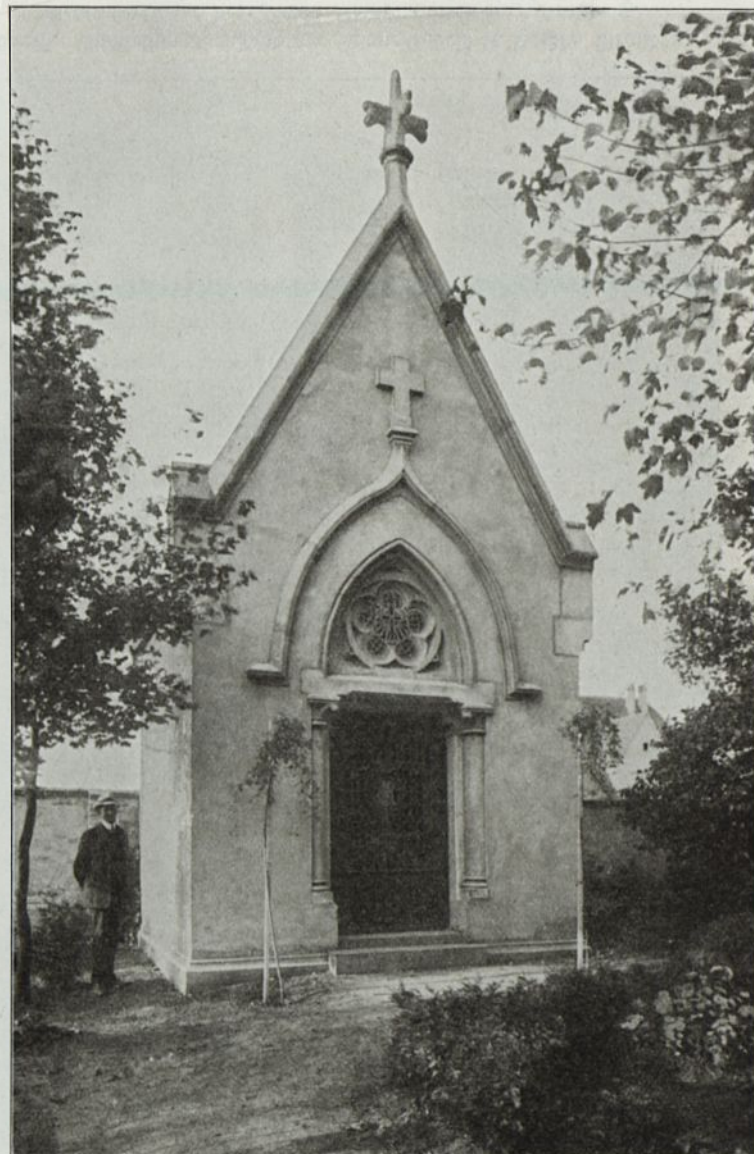
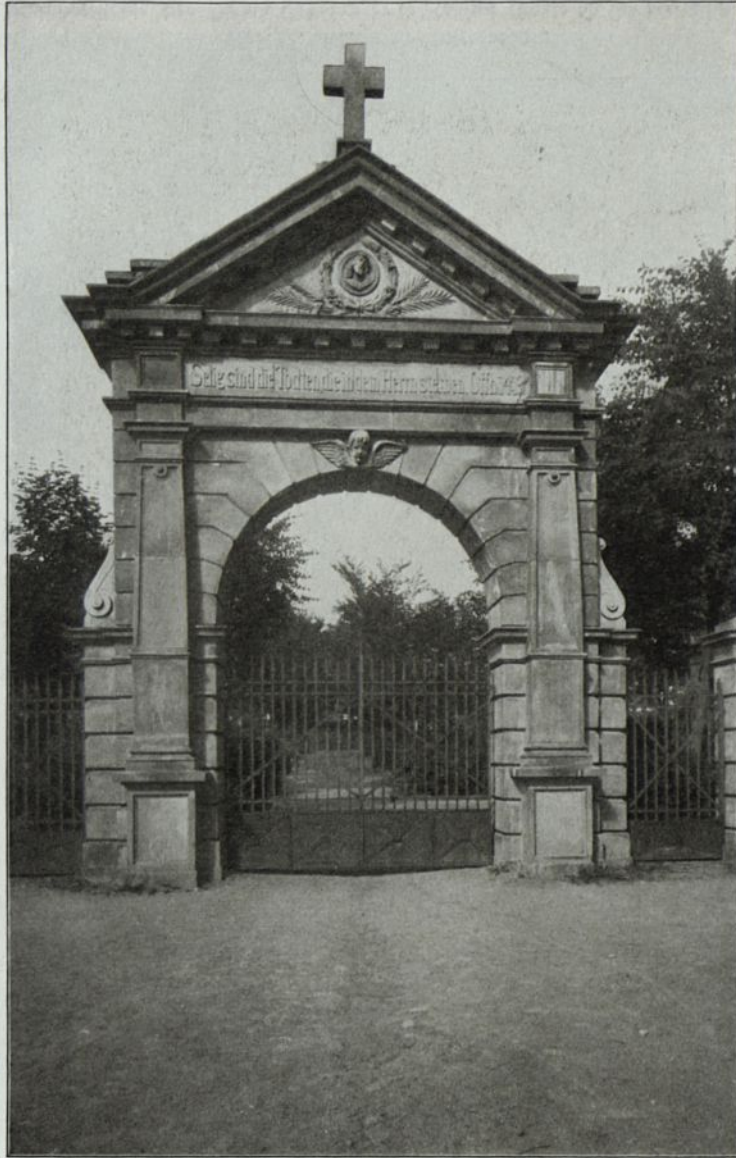
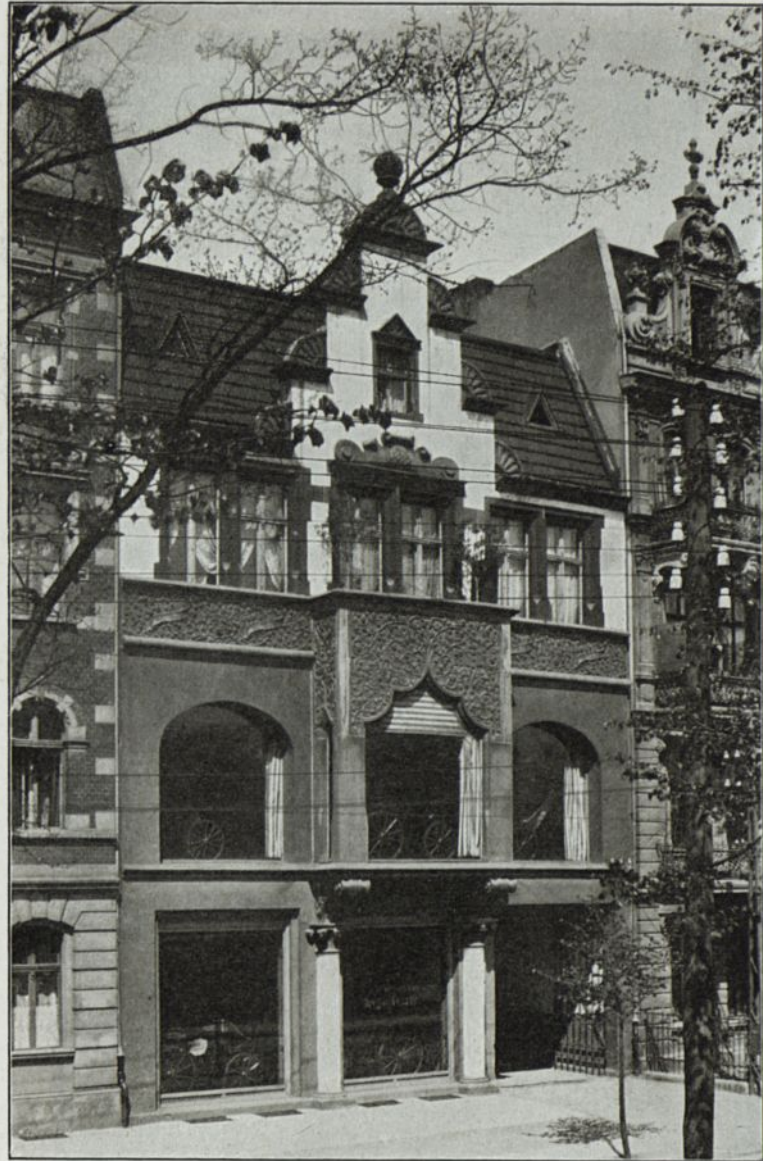
Abb. 43. Erbgruftkapelle Raphaelski, Schweg.
 Betonwerksteine der Firma Kampmann & Cie., Graudenz.

Bei der im Jahre 1899 erbauten Erbgruft-Kapelle der Familie Raphaelski auf dem evangelischen Friedhof zu Schwes (Abb. 43) sowie bei dem aus dem Jahre 1897 stammenden Portal des evangelischen Friedhofes in Graudenz (Abb. 44) und bei dem im Jahre 1900 erbauten Ausstellungsgebäude der Wagenfabrik Karl Domke in Graudenz (Abb. 45) kamen Werkstücke aus sandsteinartigem Betonstein in graugelber Farbe mit sichtbarer, d. h. erkennbarer Körnung von 1 bis 2 mm Größe, teils aus Holz-, teils aus Gipsformen für Backsteinhintermauerung zu Verwendung und haben sich vorzüglich bewährt.

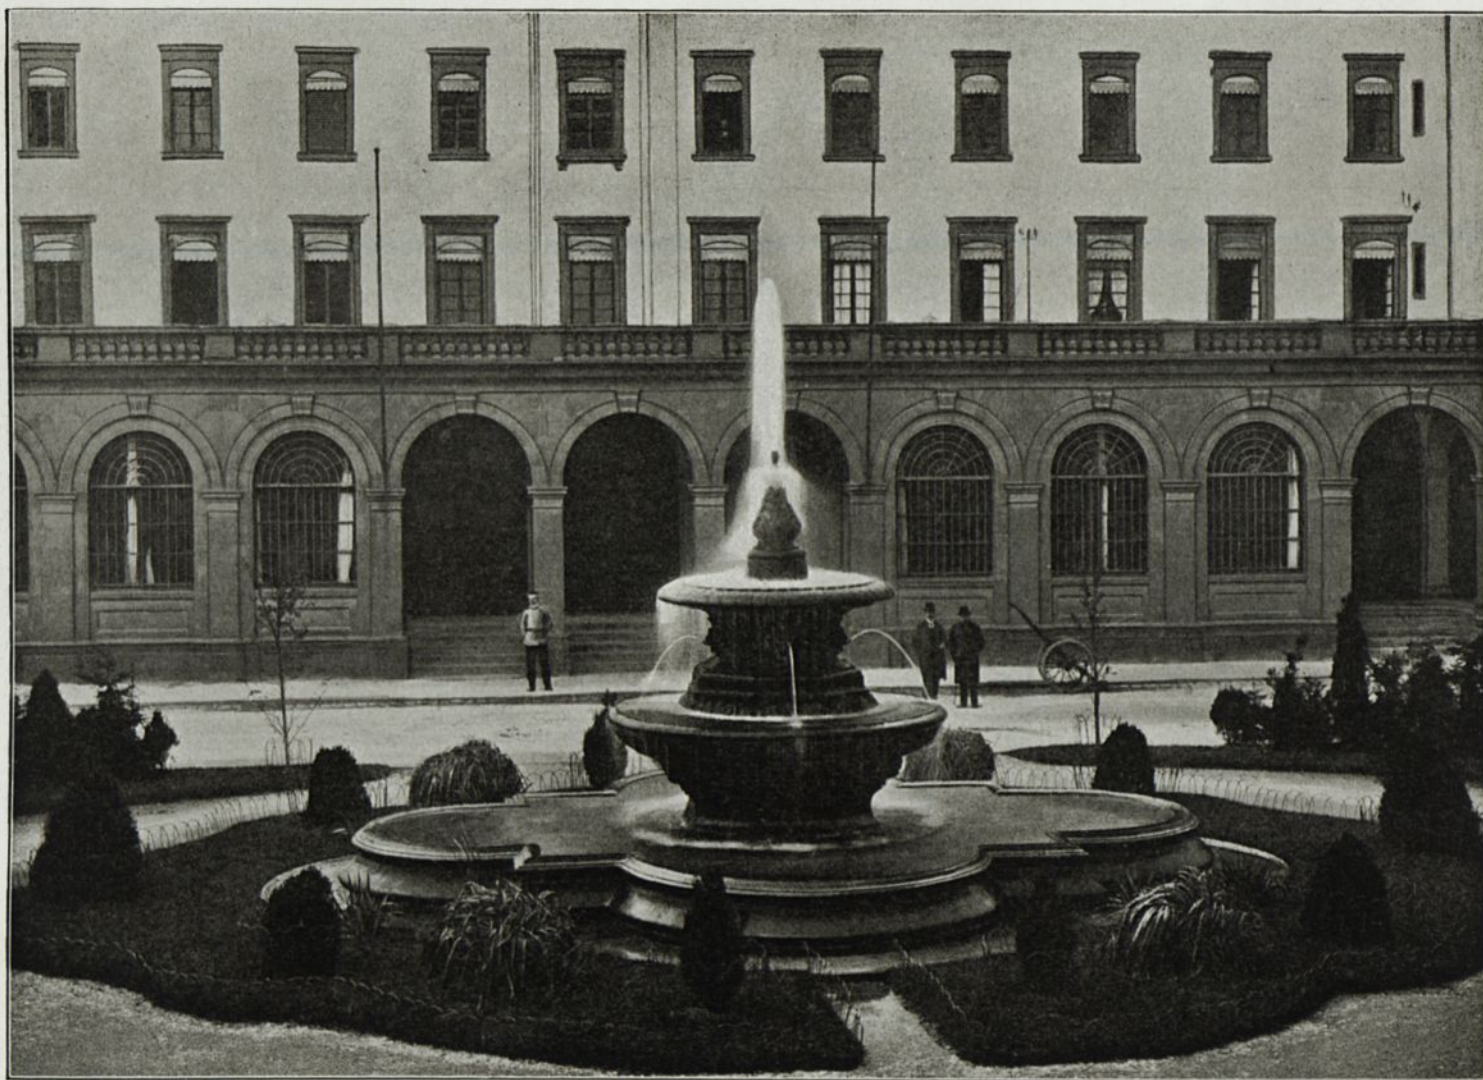
Abb. 46. Brunnen auf dem Bahnhofplatz in Ulm a. D.
Ausgeführt von der Firma E. Schwent, Ulm a. D.

Dem Besucher der altherwürdigen Stadt Ulm wird, sobald er vom Hauptbahnhof heraustritt auf dem Bahnhofsplatz, ein mit gärtnerischen Anlagen umgebener Zierbrunnen auffallen. Dieser Brunnen ist im Jahre 1898 durch das Städtische Tiefbauamt Ulm errichtet worden und in Abb. 46 dargestellt.

Der Brunnen ist in Betonstein ausgeführt, die großen Becken, die in der Winterzeit ungeschützt bleiben, weisen bis heute keinerlei Anzeichen von Zerstörung oder Verwitterung auf.

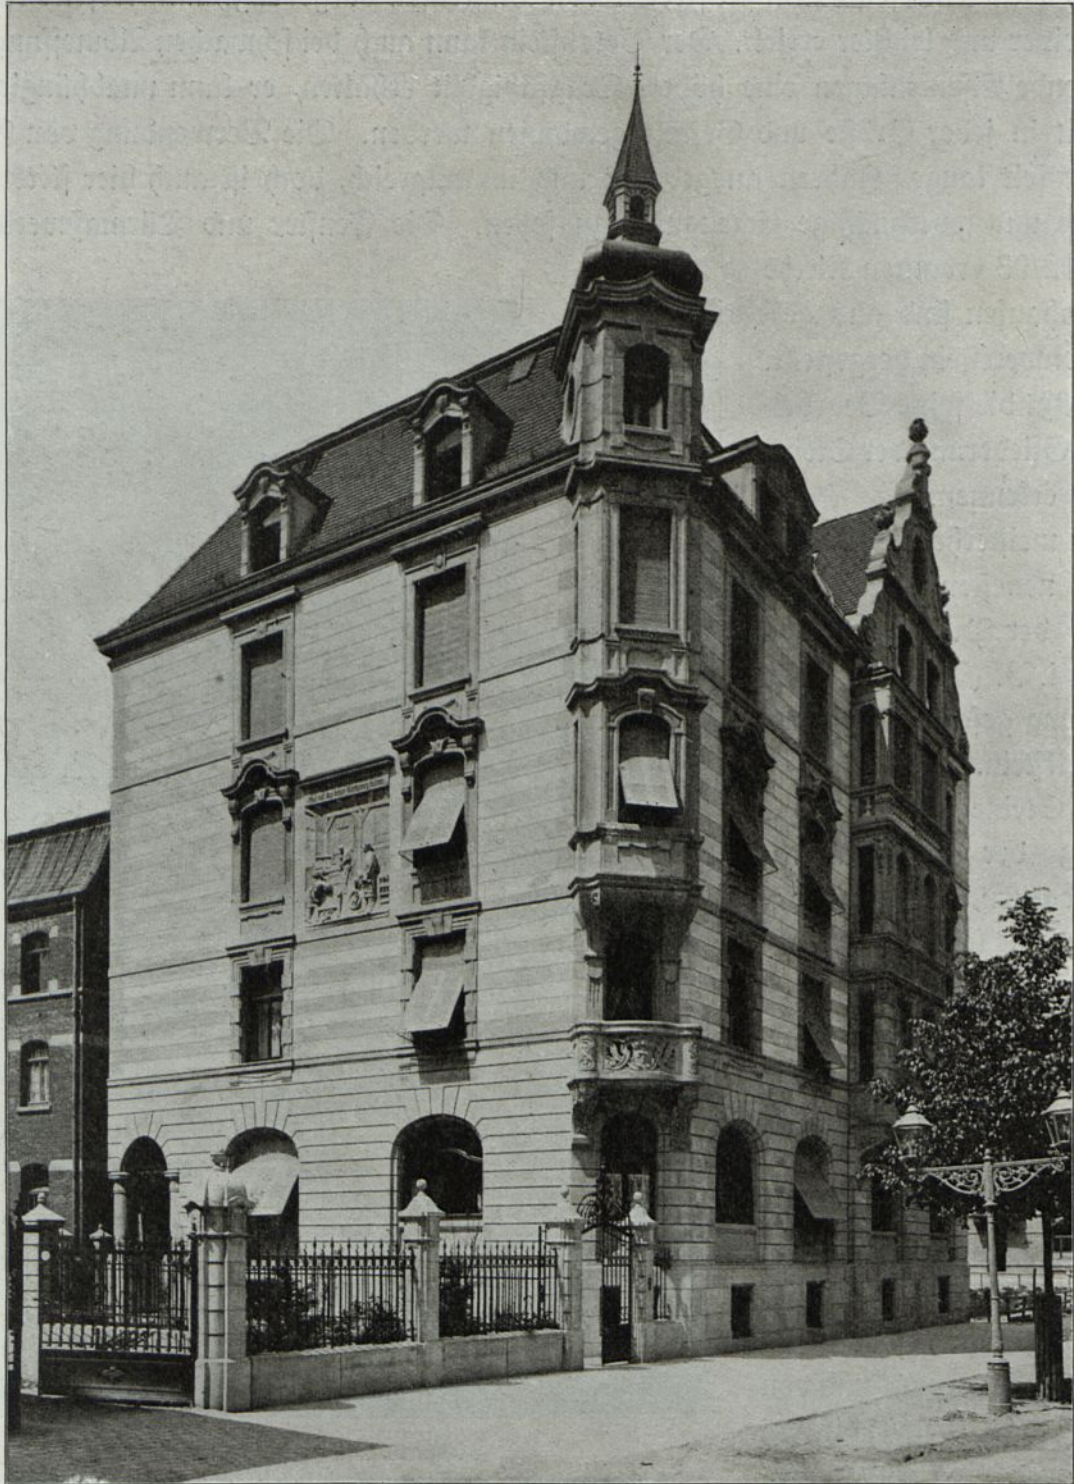
Abb. 49. Wohnhaus in Ulm a. D.
Betonwerksteine der Firma E. Schwenk, Ulm a. D.

Aus dem Jahre 1902 stammen zwei Wohnhäuser, bei denen überarbeitete Betonwerksteine in hellgelbem Sandsteinton Verwendung fanden (Abb. 49 und 50).

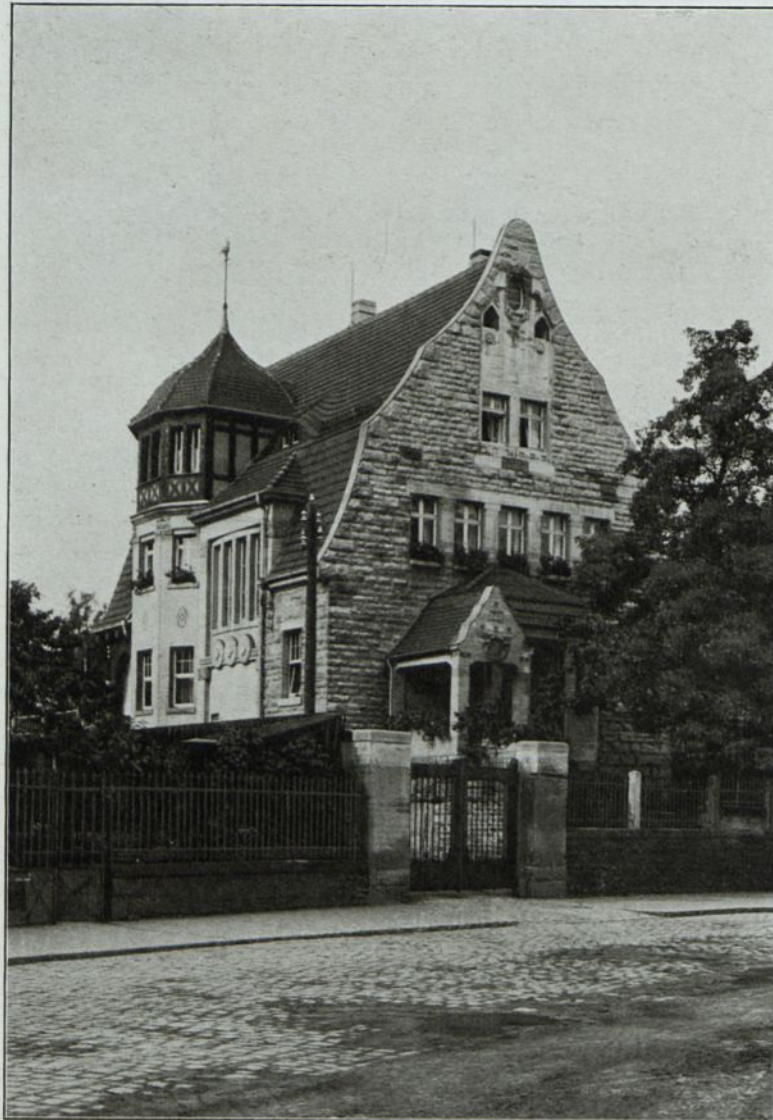
Abb. 51.
Wohnhaus J. W. Roth,
Zittau i. S.

Von neueren Ausführungen nennen wir zunächst das Wohnhaus J. W. Roth, Zittau i. S. (Abb. 51). Die Ansichtsflächen des Gebäudes sind in Betonstein ausgeführt, und zwar zum

Teil als Versetzstücke, zum Teil in aufgestellter Form gestampft und eingebaut bearbeitet. Der im Jahre 1907 errichtete Neubau Böckler in Nürnberg (Abb. 52) zeigt reiche Muschelkalkverblendung des Erdgeschosses in Betonstein.

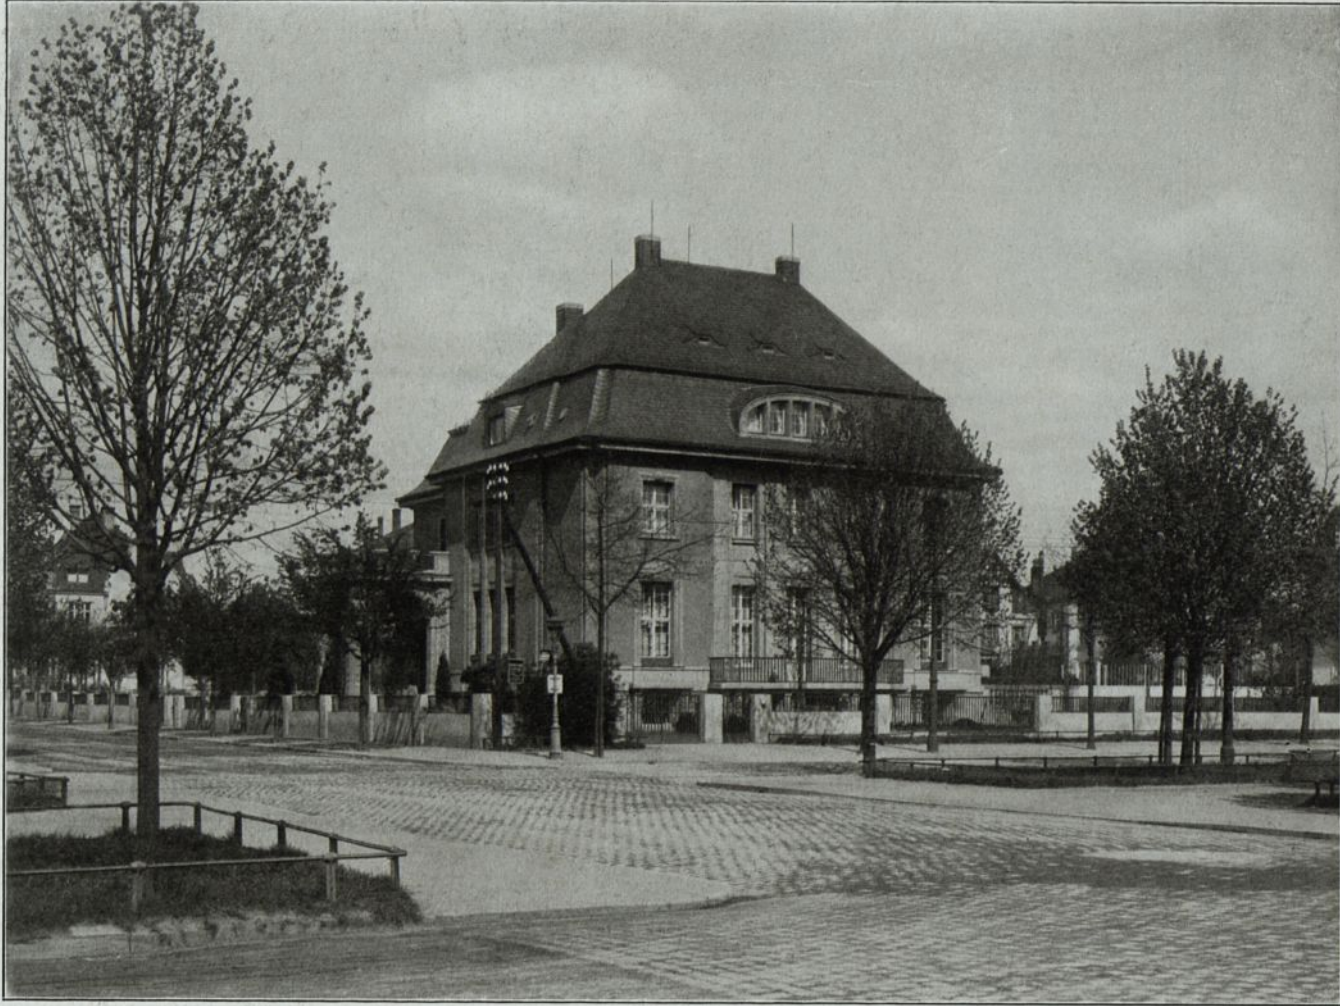
Abb. 57. Wohnhaus Langelott, Dresden.
Betonwerksteine der Firma Windschild & Langelott, Dresden.

Die im Jahre 1911 erbaute Villa Langelott in Dresden-N., Stübelallee 27, weist eine große Anzahl von Werkstücken aus muschelkalkartigem Betonstein auf (Abb. 57).

Abb. 112 zeigt die Vorderansicht, Abb. 113 die Seitenansicht der Anfahrt der in Abb. 57 dargestellten Villa Langelott zu Dresden mit Werkstücken aus Muschelfalkbeton.

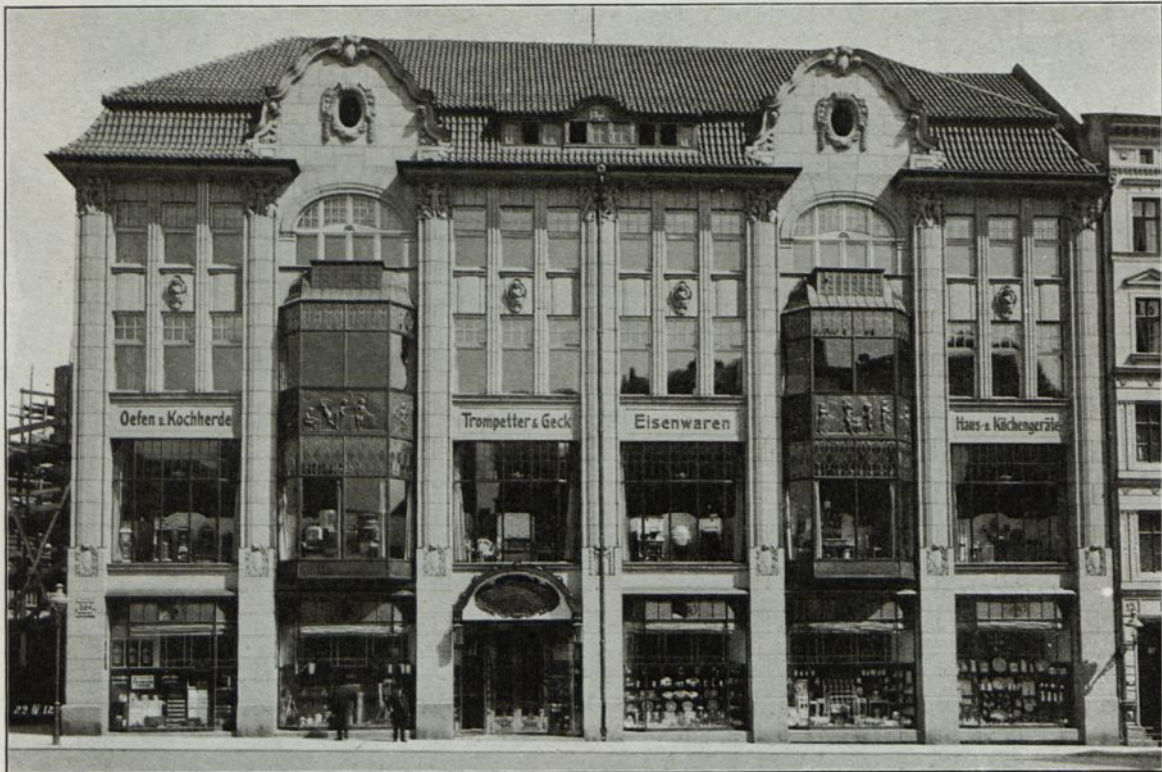
Abb. 63. Geschäftshaus „Trompetter & Geck“, Stettin.
Ausgeführt von der Firma „Comet“, Stettin.

Auch die Fassade des Geschäftshauses Trompeter & Beck in Stettin hat das Aussehen des natürlichen Muschelkalksteines (Abb. 63). Das ganze Bauwerk ist in Eisenbeton zur Ausführung gekommen, und die Fassade ist sodann mit etwa 20 cm starken Betonsteinwerkstücken verkleidet worden.

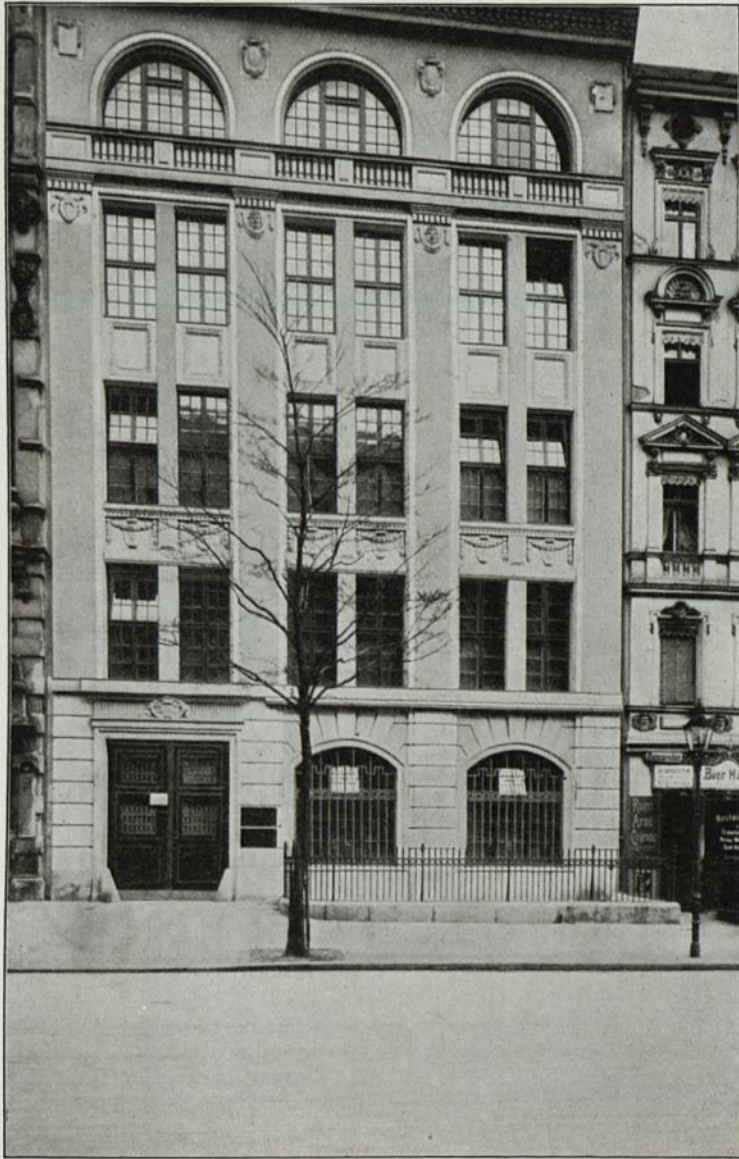
Abb. 64. Haus „Wertheim“, Lehrterstraße, Berlin.
 Betonwerksteine der Firma M. Czarnikow & Cie., Berlin.

Die Fassade des Hauses Wertheim, Berlin, Lehrterstraße (Abb. 64), besteht aus Betonsteinwerkstücken, die nach Modellen hergestellt und sodann versetzt sind. Die Werkstücke sind nachträglich vom Steinmetzen bzw. Bildhauer bearbeitet worden, so daß sie echtem Muschelfalk sehr ähnlich sehen.
