Betonwerkstein und künstlerische Behandlung des Betons

Im Auftrage des Deutschen Beton-Vereins (D. V.)
bearbeitet von Regierungsbaumeister Dr. Ing. Petry
■ Direktor des Deutschen Beton-Vereins. ■

..... 1913

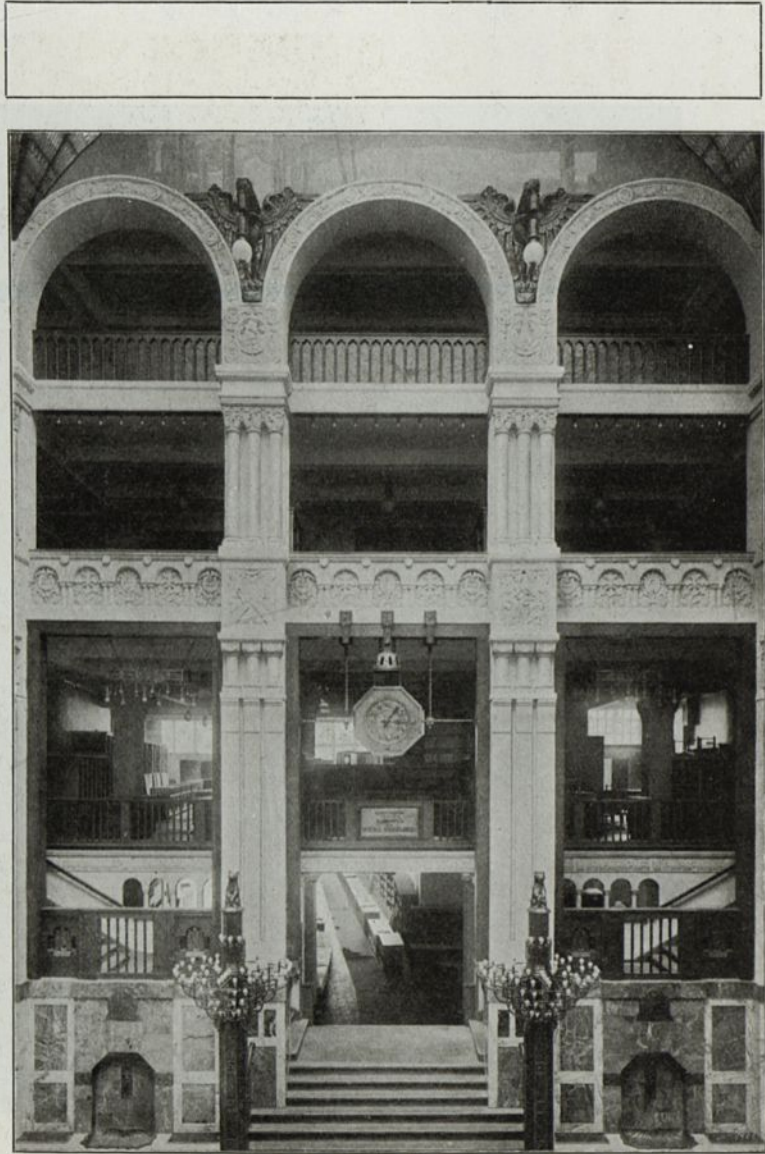
Abb. 65. Lichthof im Warenhaus Zandorf, Berlin.
 Betonsteinausführungen der Firma M. Czarnikow & Cie., Berlin.

Die Ornamente im Lichthof des Warenhauses Tandorf, Berlin, Rottbusserdamm (Abb. 65) sind in der vorher geschilderten Art und Weise fabrikmäßig hergestellt, versetzt und bearbeitet

worden, der Kunststeinputz ist auf das Mauerwerk aufgetragen, mit Schablonen gezogen und sodann vom Steinhauer scharriert.

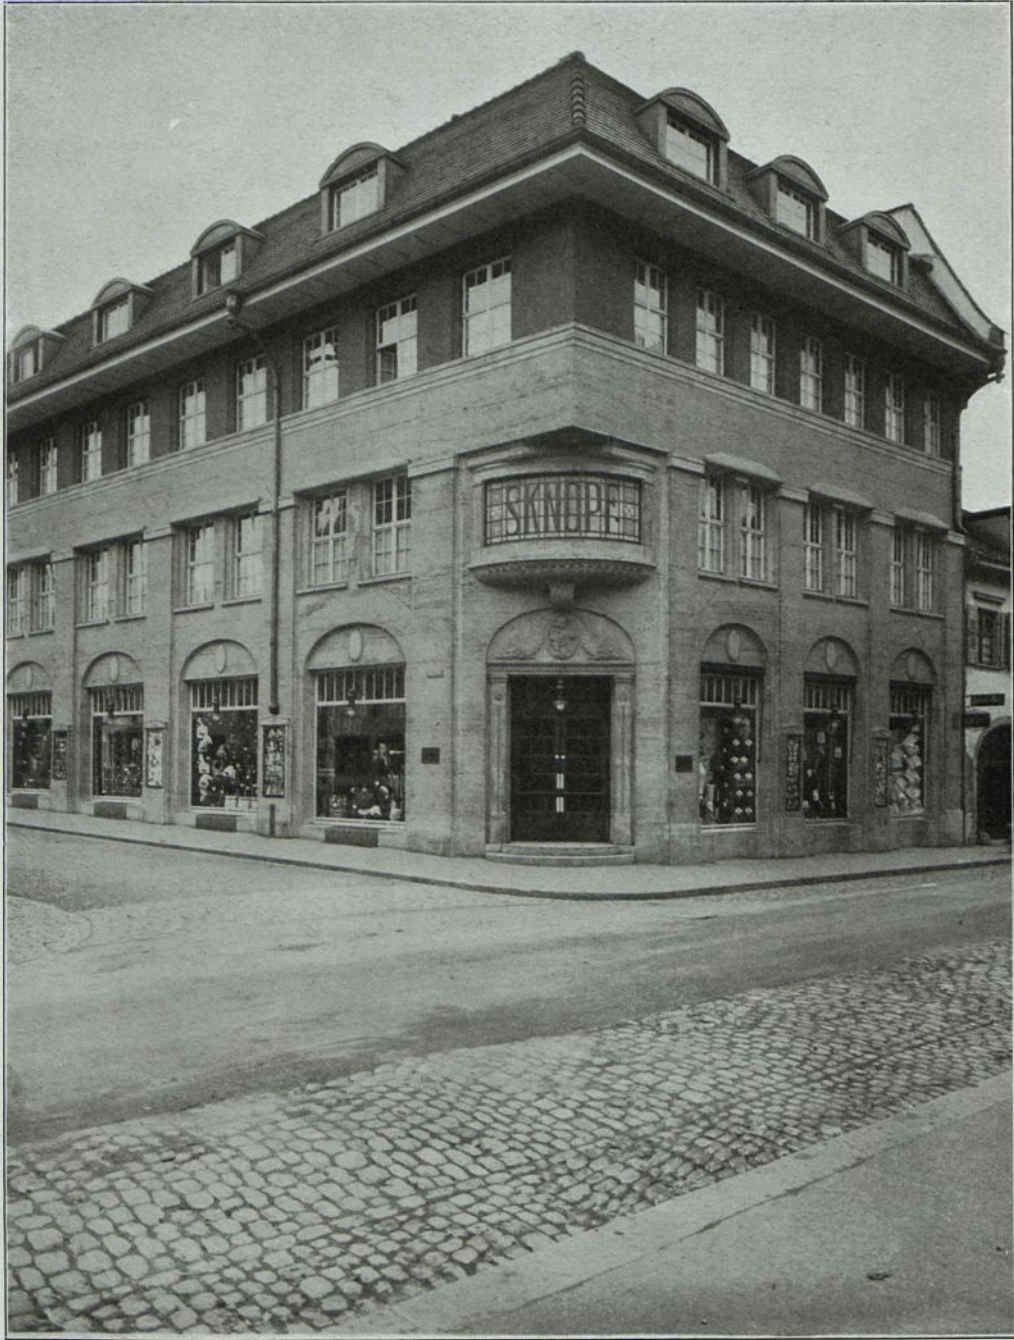
Abb. 66. Warenhaus Knopf, Lörrach i. B.
Ausgeführt von der Firma Brenzinger & Cie., Freiburg i. B.

Abb. 66 stellt das Warenhaus Knopf in Lörrach i. W. dar, welches von den Architekten Ph. Waltherr & Cie., Freiburg i. B., erbaut wurde. Abb. 67 gibt eine Einzelansicht des Portales. Die beiden unteren Geschosse sind vollständig in Eisenbeton ausgeführt, die Sichtflächen sind unter Verwendung von Steinmehlvorguß bearbeitet. Das Beispiel zeigt die Vereinigung von veretzten Steinen mit an Ort und Stelle mit Vorguß ausgeführten Sichtflächen. So sind z. B. am Portal die einzelnen Steine als Werksteine angeliefert und veretzt, ebenso der Schlußstein darüber und die ovalen Füllungen über den Bogenfenstern des Erdgeschosses sowie die Fensterbänke im 1. Obergeschoß. Alles übrige, auch die Konsole über der Eingangstür ist an Ort und Stelle gefertigt.

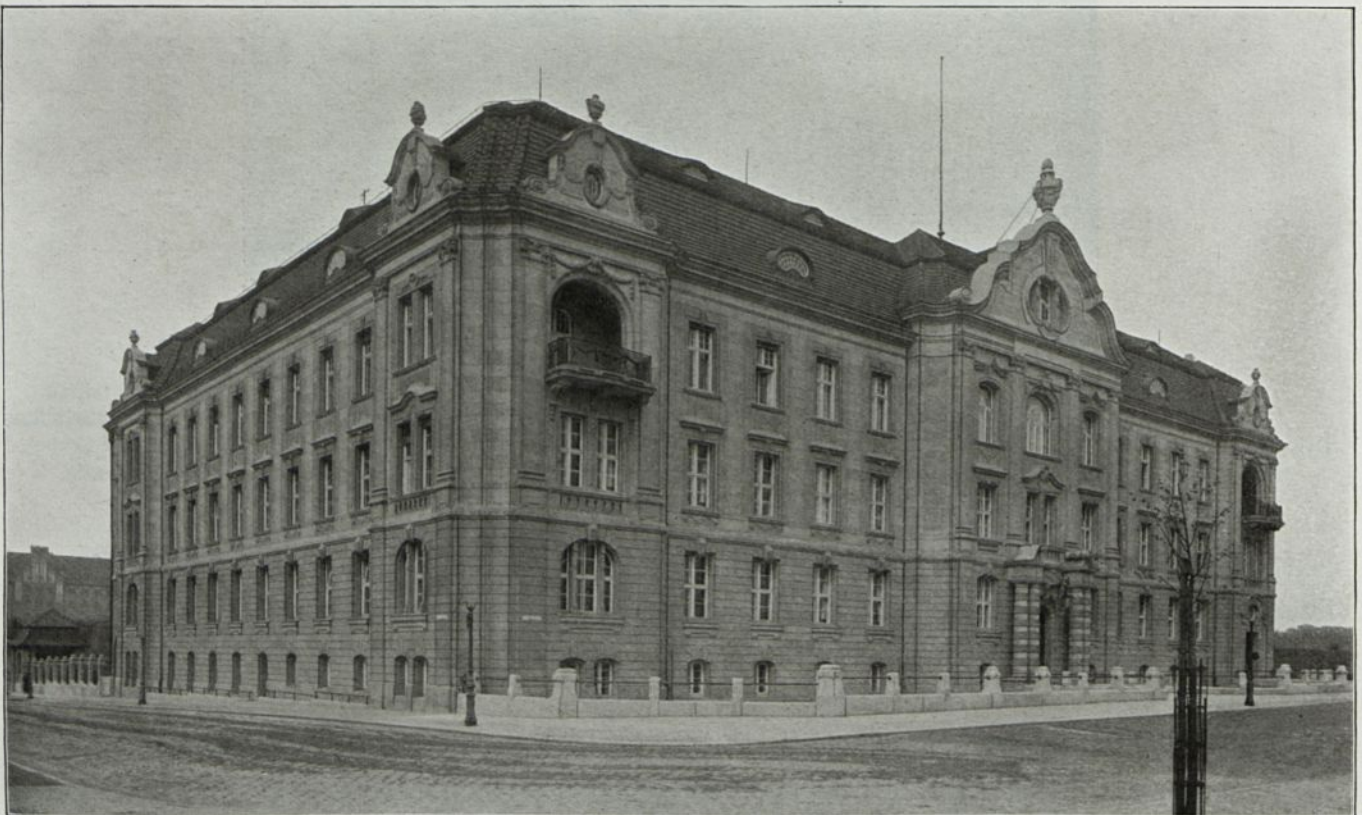
Abb. 71. Provinzial-Landesversicherung in Stettin.
Betonwerksteine der Steinfabrik Ulm (heute D. Leube), Ulm a. D.

Bei dem Korpshaus „Guesstalia“ in Tübingen (Abb. 70) kam ein gelber, bearbeiteter Betonwerkstein zur Verwendung, während die Werkstücke am Neubau der Provinzial-

Landesversicherung in Stettin (Abb. 71) teils aus sandsteinartigem, teils aus granitartigem Betonstein bestehen.

Wie der Kgl. Landesbaurat C. Studt in Stettin im November 1904 bestätigte, zeichnen sich die Steine der in barocken Formen gehaltenen Verblendung sowohl durch die Fein-

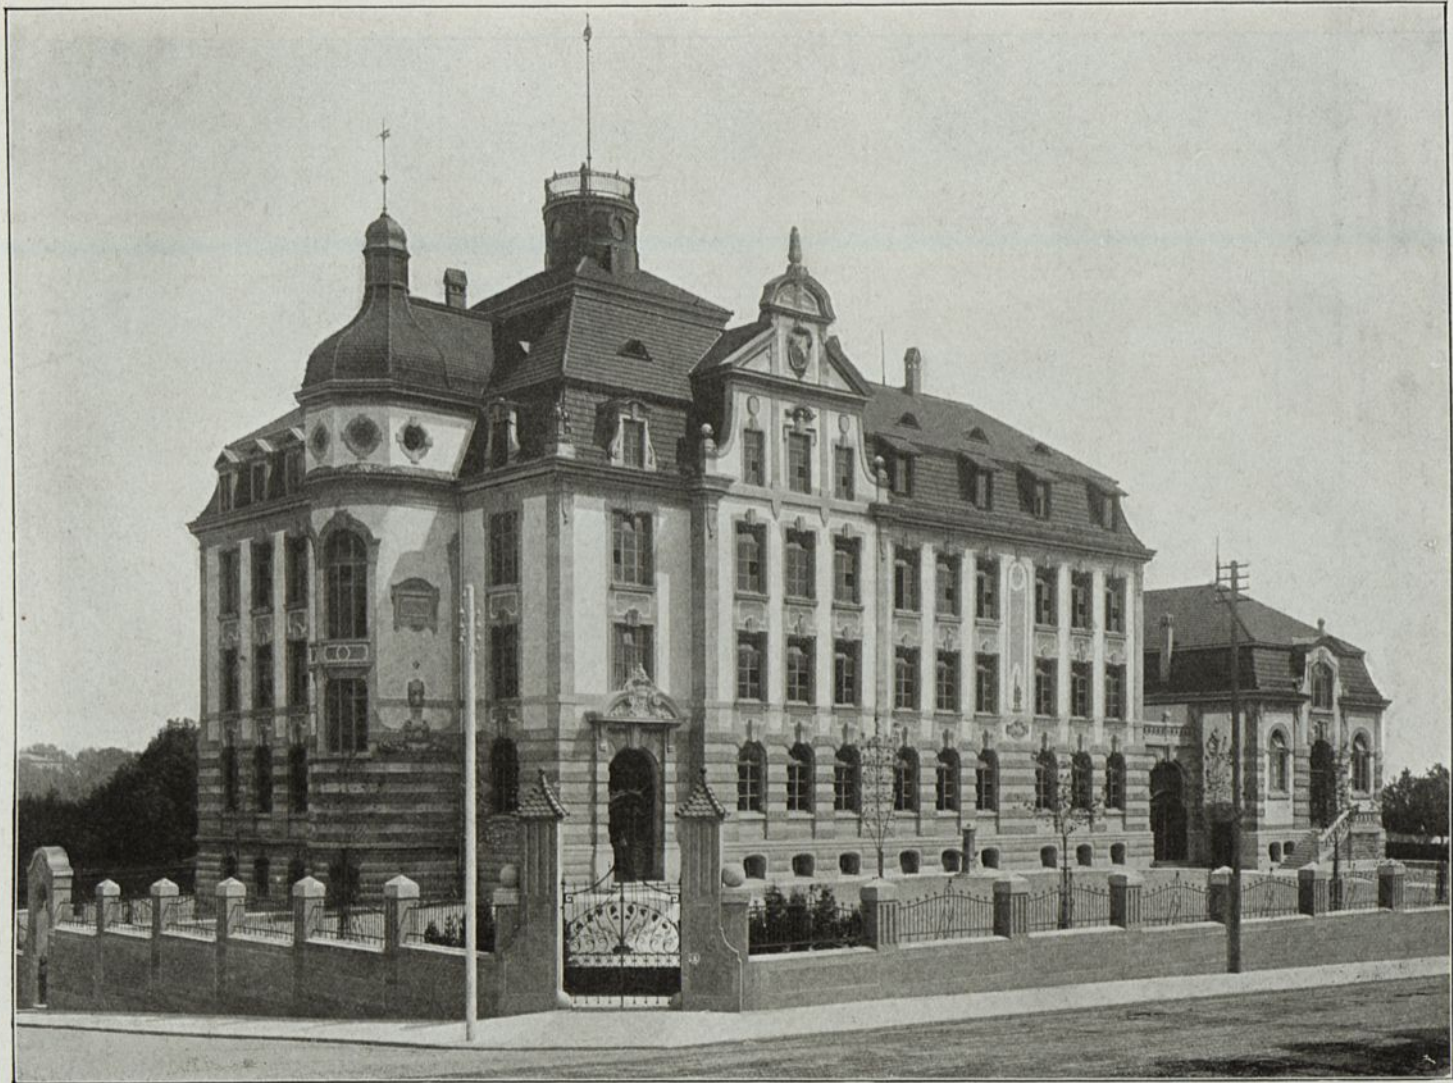
Abb. 72. Schule mit Turnhalle in Ostheim.
Betonwerksteine der Firma C. Schwenk, Ulm a. D.

Die im Jahre 1903 von der Städtischen Hochbauinspektion II in Stuttgart unter der Bauleitung von Bauinspektor Pantle erbaute Ostheimer Schule und Turnhalle (Abb. 72) weist hellgelbe Betonwerksteine auf, die aus vielen reichprofilierten, graden und geschweiften Gesimsen und Gesimskröpfungen sowie Bildhauerarbeiten in reicher Spät-Renaissance-Architektur bestehen. Sämtliche sichtbaren Flächen sind in verschiedenen Behandlungsweisen

wie echtes Material sauber bearbeitet. Die Steine sind natürlichen Steinen täuschend ähnlich. Seit der Verwendung von Betonsteinen an diesem Schulhaus hat die genannte Baubehörde bei weiteren Schulhausneubauten sich immer wieder zu Betonsteinfassaden entschlossen.

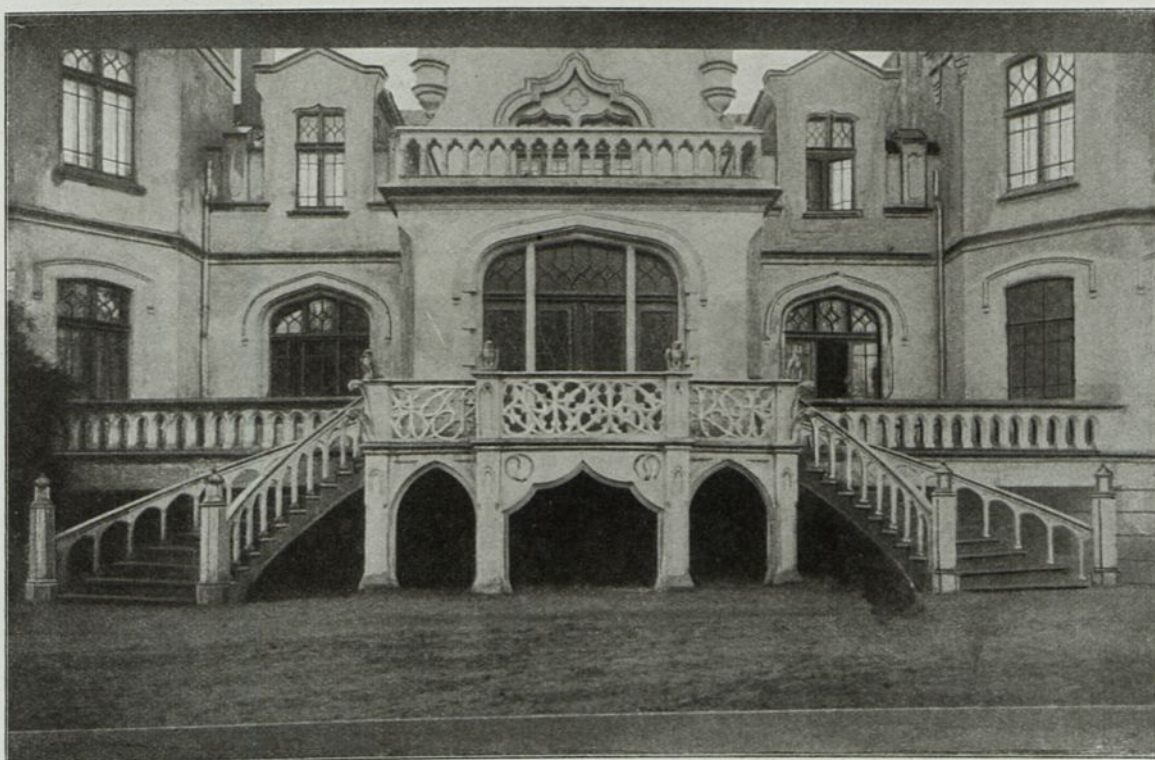
Abb. 76. Schloss Rotowo, Kreis Gräs, Posen.
Betonwerksteine der Firma Bischofswerder & Cie., Wöngrowitz.

Die Balustraden, Werkstücke usw. des Schlosses Rotowo, Kreis Gräs, Posen (Abb. 76 und 77) sind in Eisenbeton mit Vorsatz von gelbem Betonsandstein hergestellt, die Freitreppen

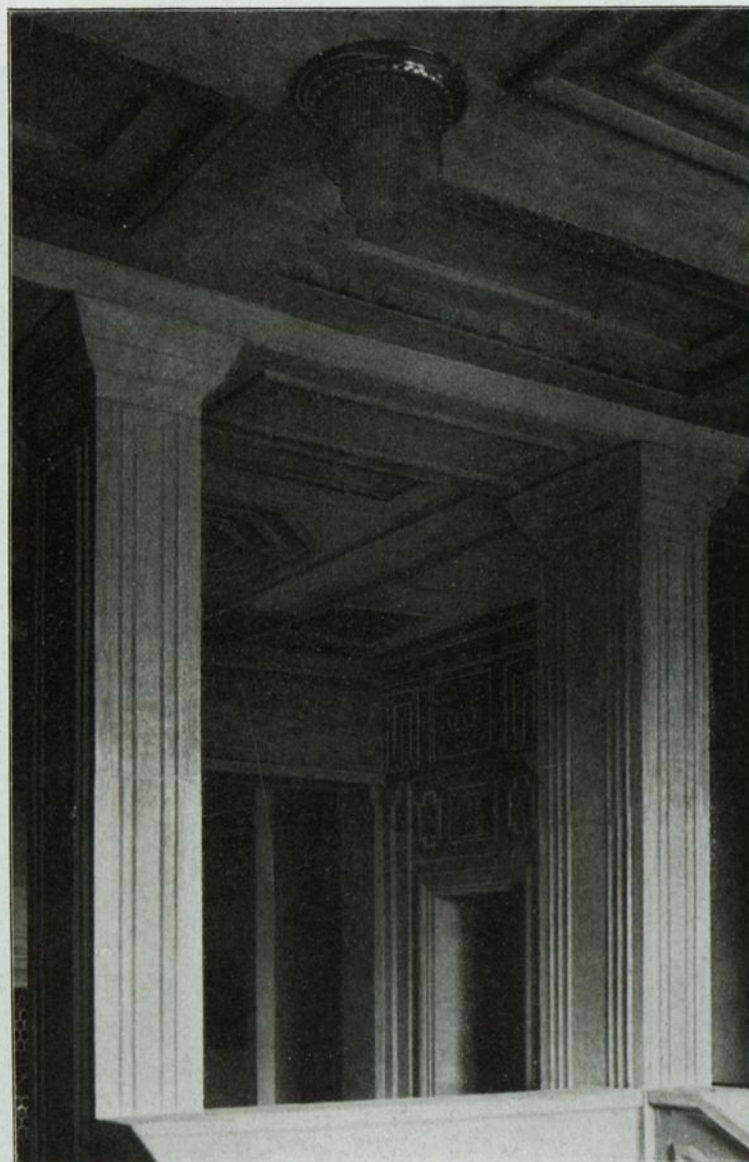
Abb. 79. Verwaltungsgebäude der Emschergenossenschaft, Essen a. R.
Betonsteinarbeiten der A.-G. für Beton- und Monierbau, Berlin,
Zweiggeschäft Essen.

Abb. 78 stellt die Kaminwand im Sitzungssaal, Abb. 79 die Säulen und Decke im Treppenhaus dar. Im Treppenhaus sowie in dem oberen Teil des Sitzungssaales über der Paneelierung wurden vorher auf dem Werkplatz fertiggestellte Betonsteinplatten vor das Mauerwerk gesetzt. Diese Platten wurden in einer Mischung von 1 Teil Zement zu 5 Teilen Ruhrkohlen-sandstein-Kleinschlag mit einer Vorsatzschicht aus Muschelkalkbeton im Verhältnis 1:2 hergestellt. In ähnlicher Weise wurden die Kassetten der Decke des Sitzungssaales (Abb. 80) in Formen an Ort und Stelle gestampft; sie wurden alsdann in die Deckenschalung eingelegt, verankert und bei der Betonierung der Decke mit eingestampft. Bei den Decken des Treppenhauses wurden nur die profilierten, die einzelnen Felder abgrenzenden Leisten (Abb. 81)

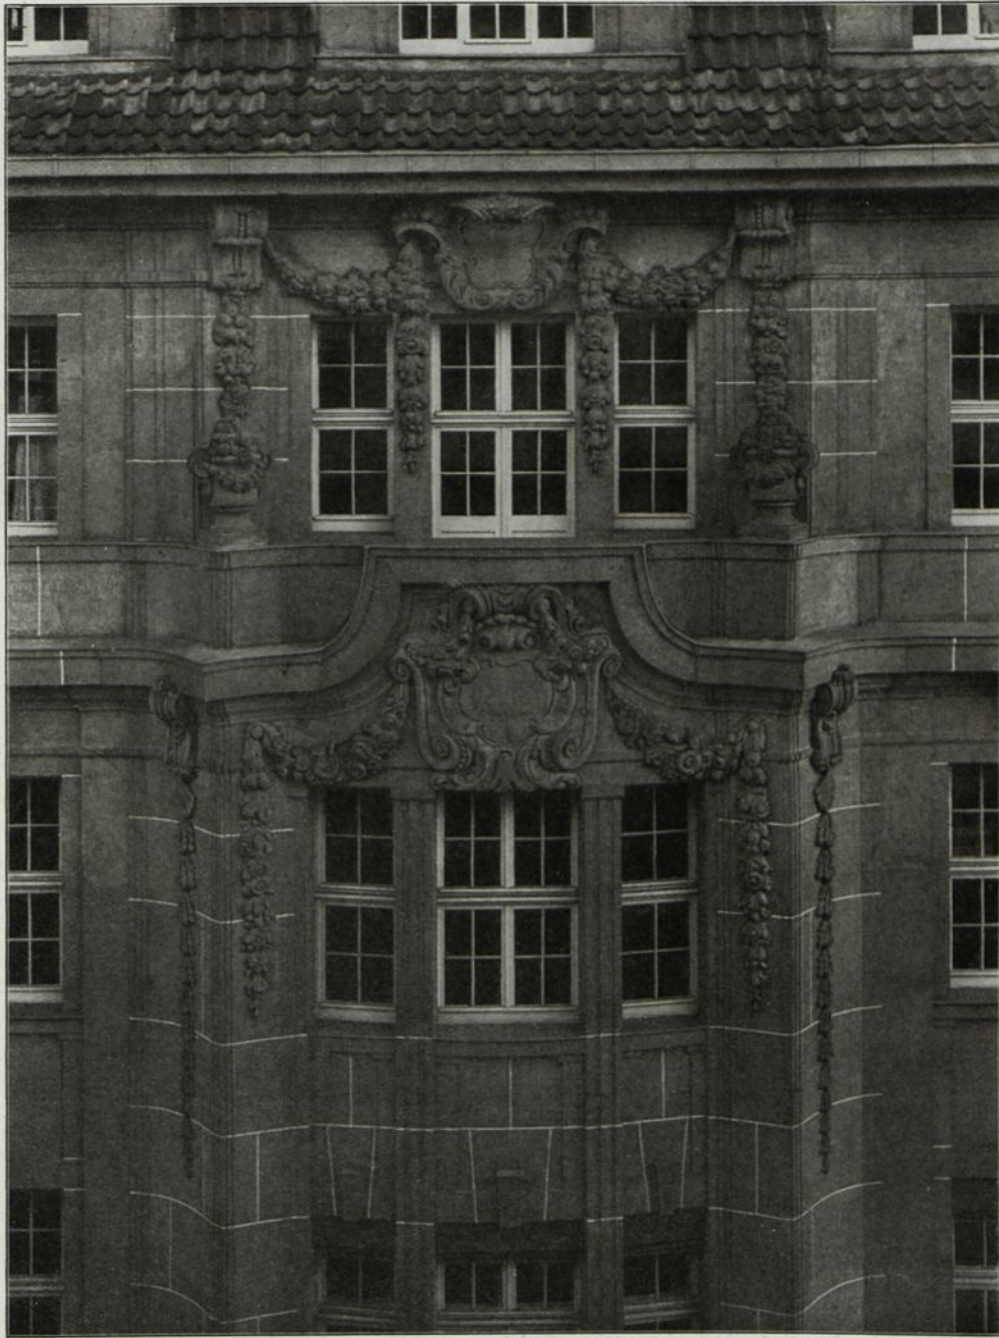
Abb. 85. Geschäftshaus der Cementbau-Aktiengesellschaft Hannover.
Betonwerksteine der Firma Cementbau-Aktiengesellschaft Hannover.

Sehr schöne Betonsteinarbeiten zeigt die mit Bildhauerarbeiten geschmückte Fassade des Geschäftshauses der Cementbau-Aktiengesellschaft in Hannover (Abb. 85).

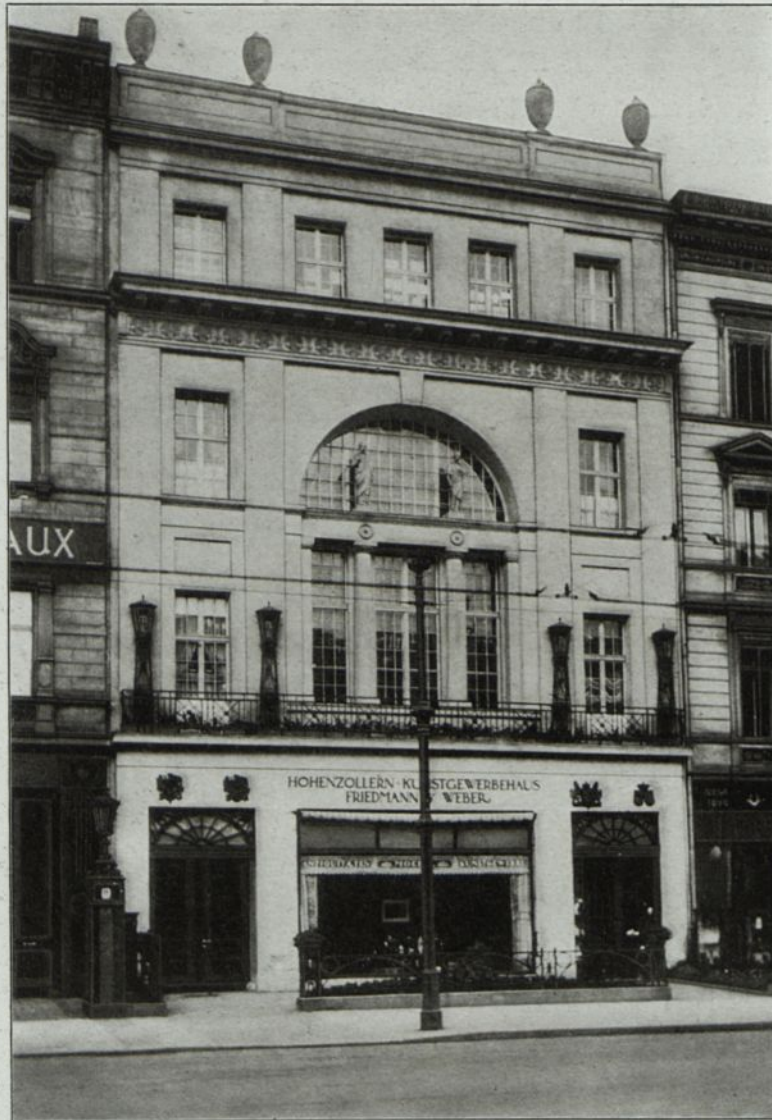
Abb. 86.
Hohenzollern-
Kunstgewerbehaus,
Berlin.

Die Fassade des Hohenzollern-Kunstgewerbehauses in Berlin, Königgräzerstraße 8 (Abb. 86) ist zum größten Teil aus Kunststeinpuß hergestellt, der auf das Mauerwerk aufgetragen und vom Steinhauer bearbeitet wurde. Die Säulen mit den darauffstehenden Figuren, die Vasen

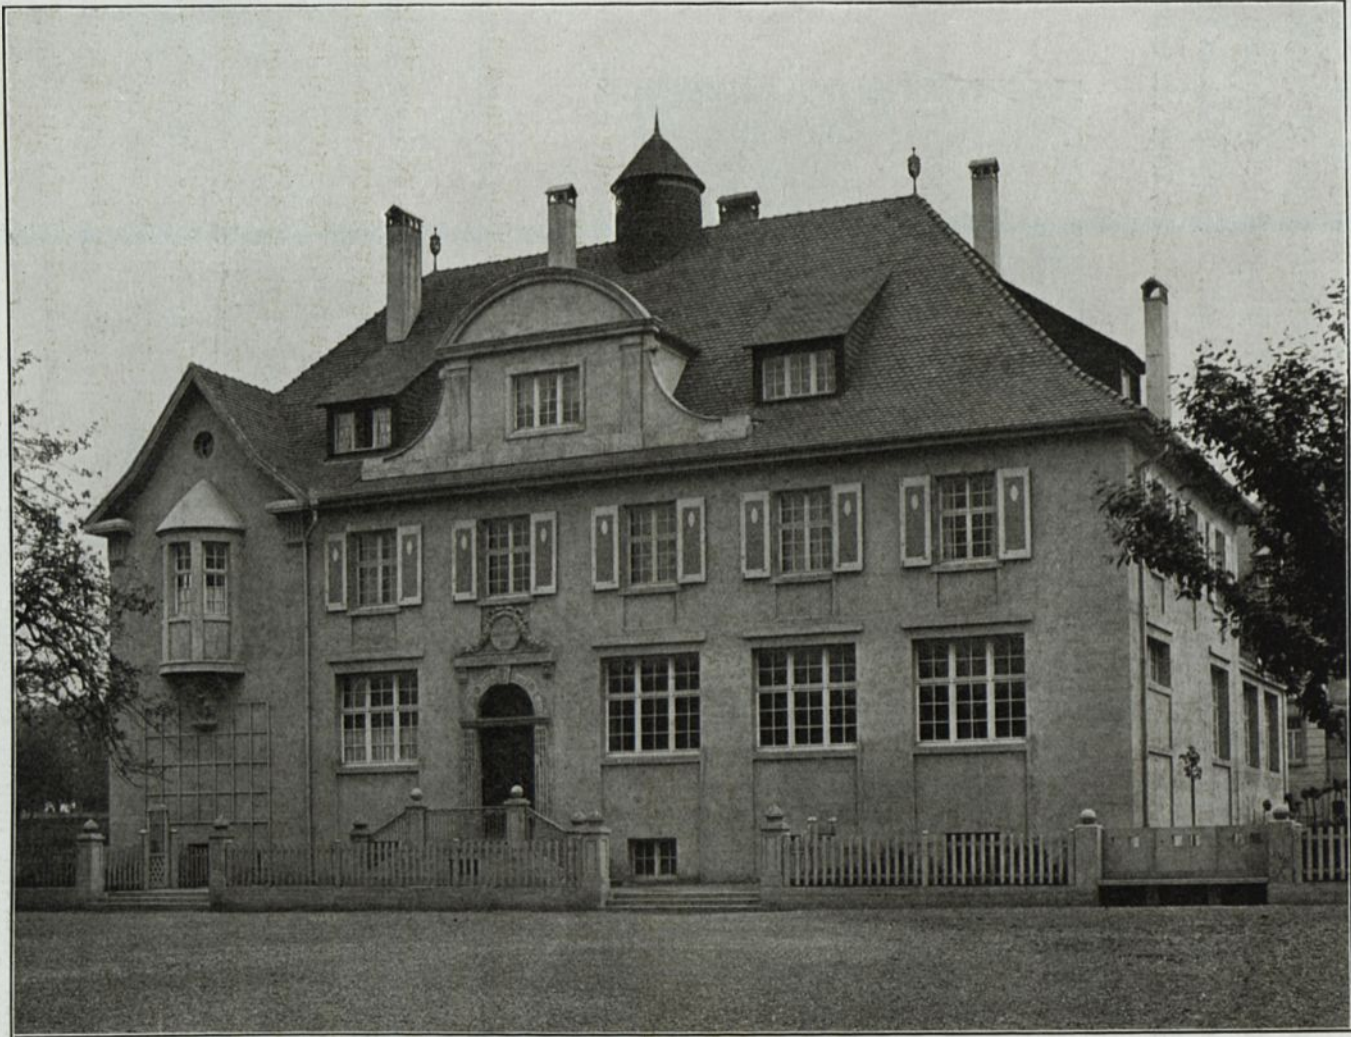
Abb. 87. Kreis-Winterschule Müllheim (Baden).
Ausgeführt von der Firma Brenzinger & Cie., Freiburg i. B.

Abb. 87 zeigt die Ansicht der Kreis-Winterschule in Müllheim (Baden), die von dem Architekten, Dipl.-Ing. Hertel, Badenweiler, erbaut wurde. Sämtliche Steine sowie die Einfriedigung bestehen aus Muschelkalkbeton. Der Erker wurde in gleichem Material an Ort und Stelle ausgeführt. Auch die obere Abdeckung des Erkers ist unter Verwendung von Steinmehlvorguß an Ort und Stelle gefertigt und steinhauermäßig bearbeitet.

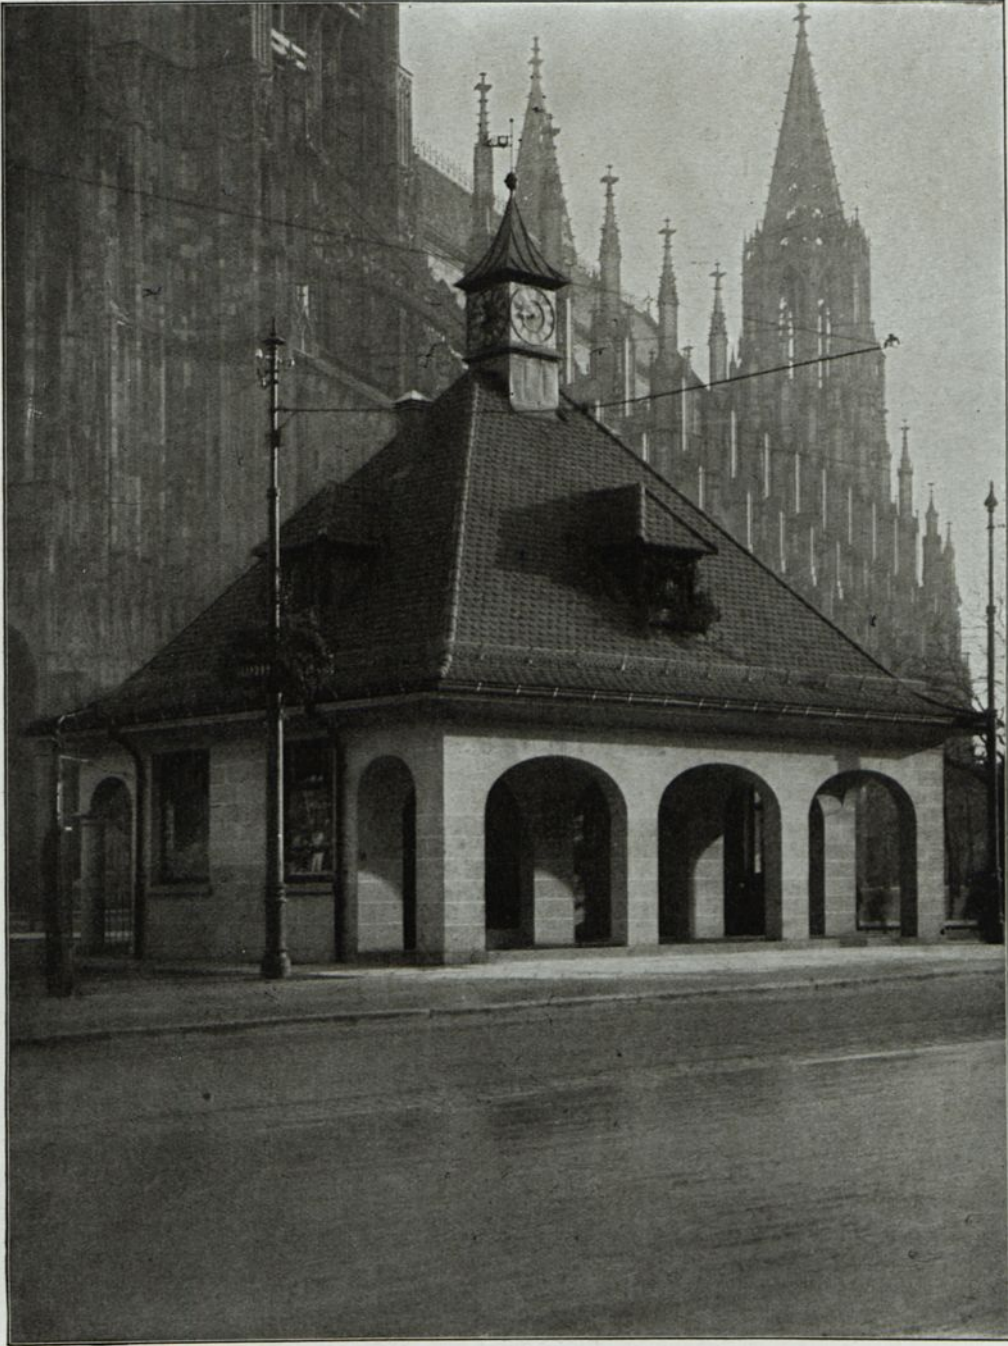
Abb. 91. Wartehaus am Münsterplatz in Ulm a. D.
Betonsteine der Firma E. Schwenk, Ulm a. D.

Eine neuere Ausführung in Betonstein, das Wartehaus am Münsterplatz in Ulm a. D., ist in Abb. 91 dargestellt. Abb. 92, eine Einzelansicht dieses Gebäudes, läßt die Struktur der

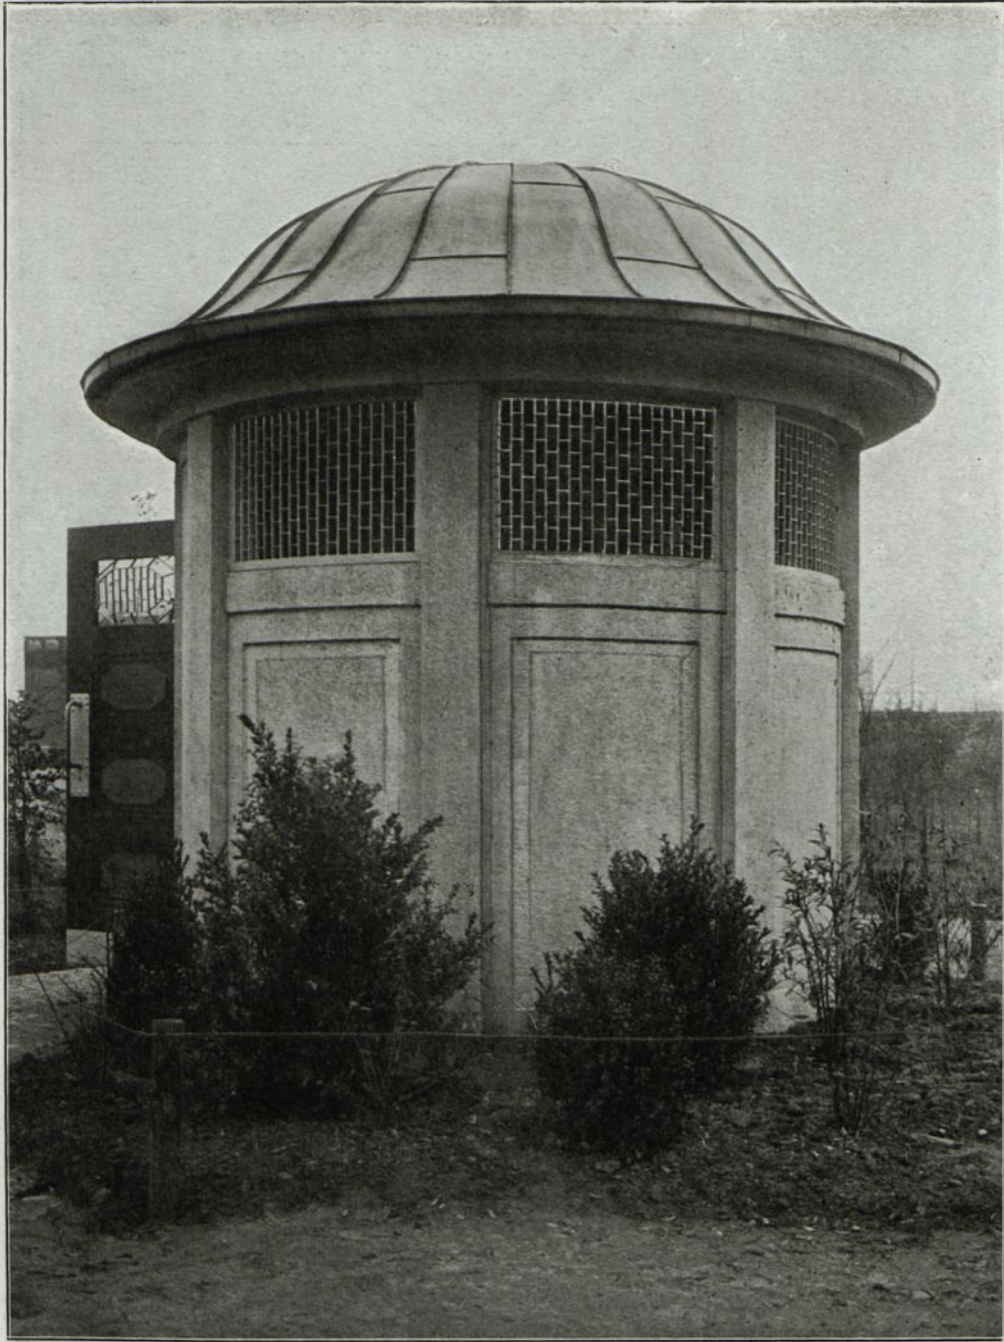
Abb. 98. Bedürfnishäuschen in Frankfurt a. M.
Ausgeführt von der Firma E. Schwenk, Ulm a. D.

Als neuzeitliche Betonsteinausführung, der eine große Zukunft bevorstehen wird, stellt Abb. 98 ein Bedürfnishäuschen dar, wie die Stadt Frankfurt a. M. mehrere erbauen ließ. Diese Häuschen werden aus fertigen Betonwerksteinen zusammengesetzt und zeichnen sich vor den heute allgemein gebräuchlichen Wellblechhäuschen durch ihre ansprechende Form vorteilhaft aus. Die Wände, das Dach, auch die Kuppel sind aus einzelnen, fertigen, eisenbewehrten Platten zusammengestellt und in kurzer Zeit an der Verwendungsstelle aufgebaut worden.

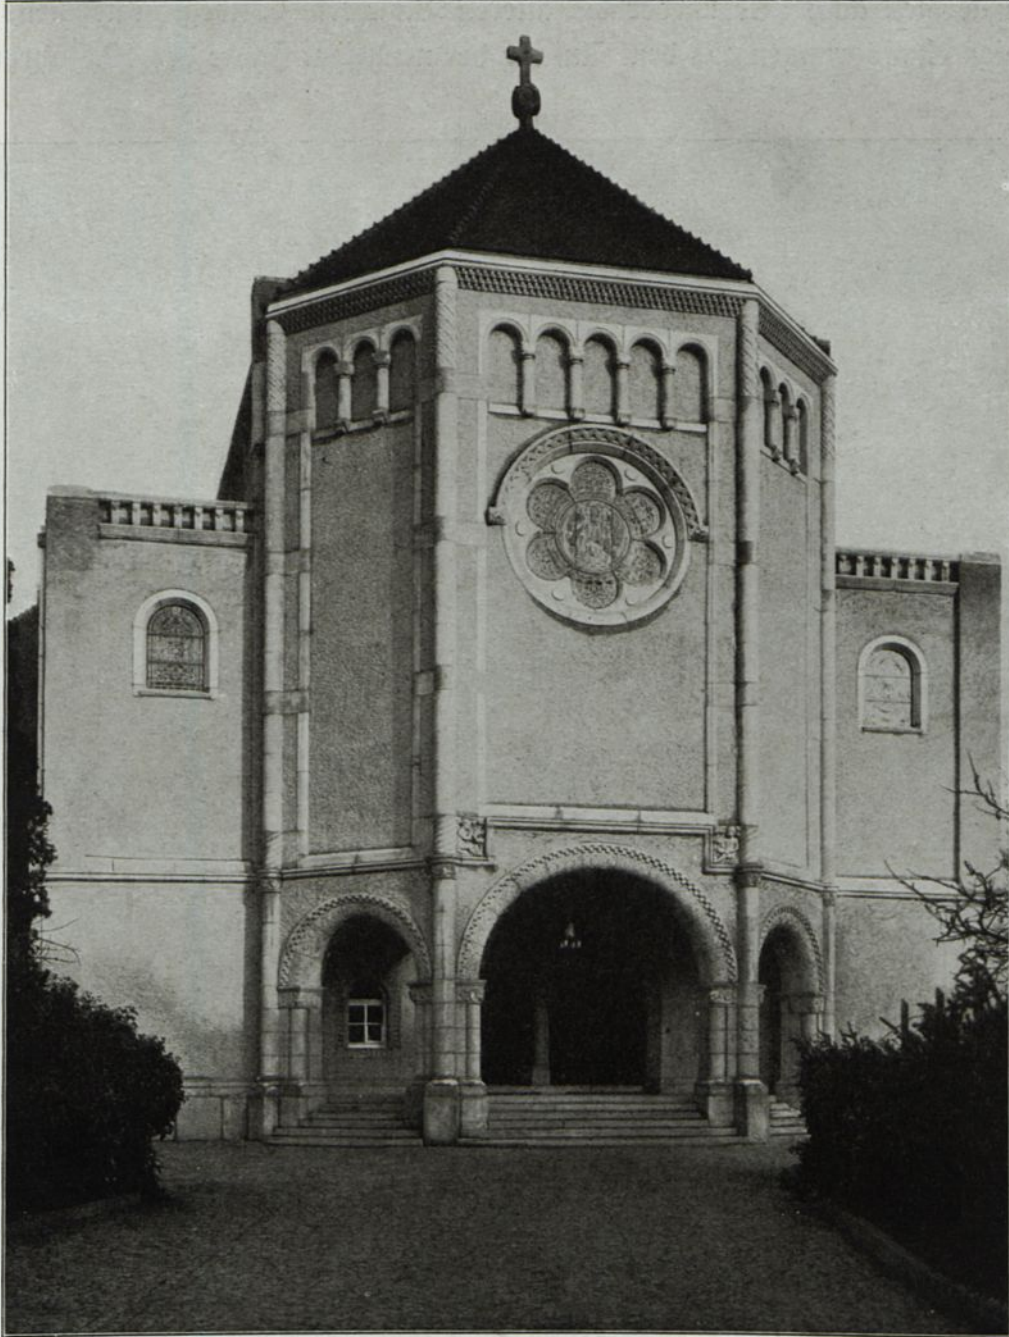
Abb. 99. Evangelisches Gemeindehaus in Freiburg i. B.
Betonwerksteine der Firma Brenzinger & Cie., Freiburg i. B.

Als letztes Beispiel ganzer Gebäude ist in Abb. 99 die Vorderseite des evangelischen Gemeindehauses in Freiburg i. B. dargestellt, bei dem granitartige Betonwerksteine zur Verwendung kamen. Der obere Teil des Gebäudes über dem Stockgurt ist von der Firma Alois Krems, Freiburg i. B., in Eisenbeton ausgeführt worden.

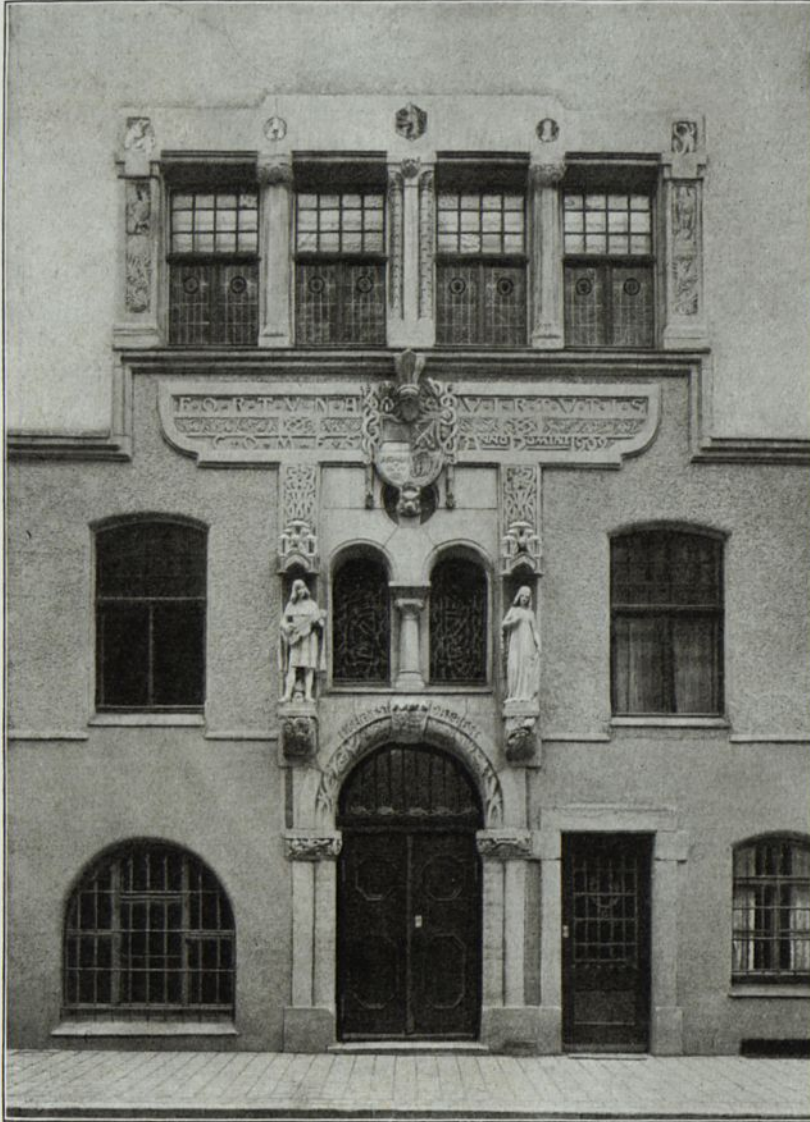
Abb. 103. Korpshaus „Pallazia“ in München.
Betonwerksteine der Firma Steinfabrik Alm (heute D. Leube), Alm a. D.

In das Jahr 1902 fällt die Ausführung des Portales mit reichverziertem Aufbau am Korpshaus „Pallazia“ in München (Abb. 103). Auch hier sind die Betonwerksteine muschelfalkartig bearbeitet worden.

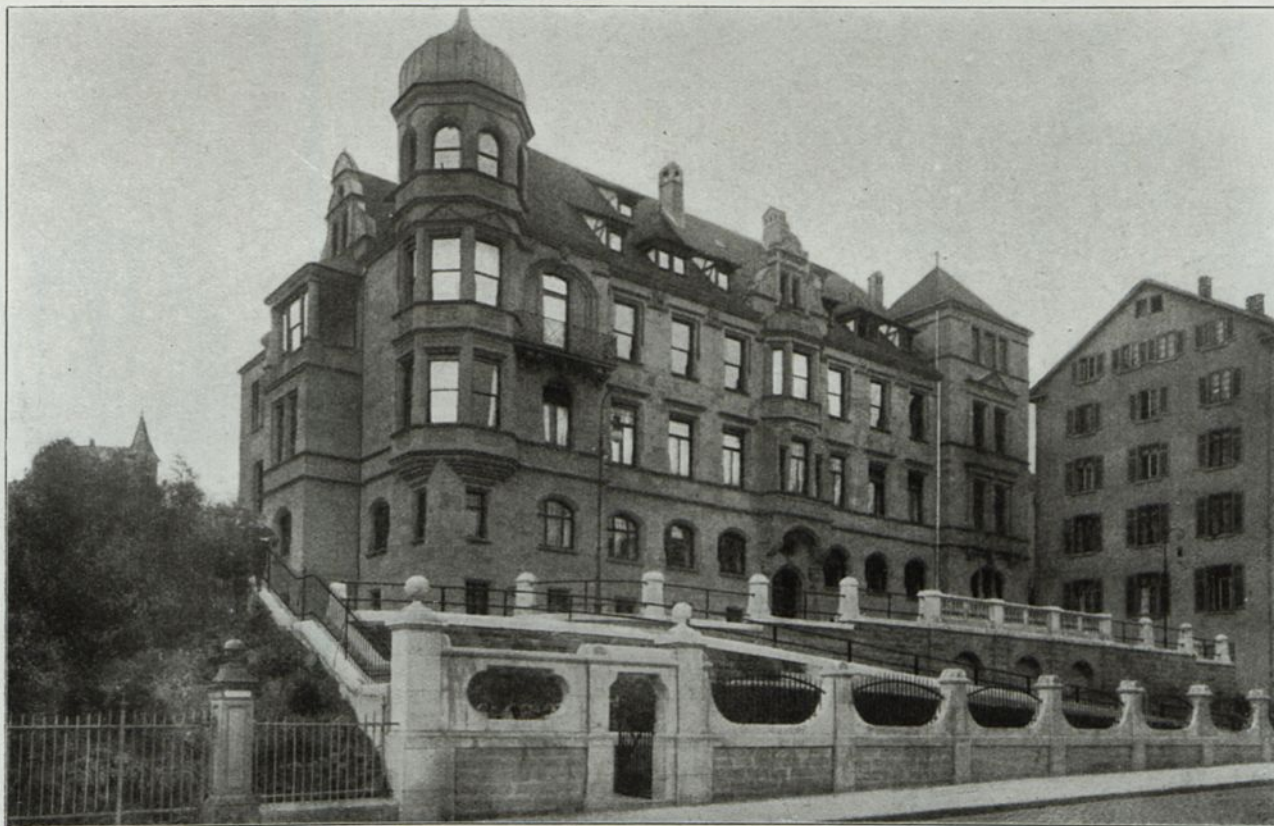
Abb. 105. Vorgartenmauer der Hofdomänenkammer, Stuttgart.
Betonwerksteine der Firma Steinfabrik Ulm (heute D. Leube), Ulm a. D.

Die im Jahre 1903 errichtete Vorgartenmauer der Hofdomänenkammer Stuttgart ist, wie Abb. 105 deutlich erkennen läßt, in weiß überarbeitetem Betonstein hergestellt.

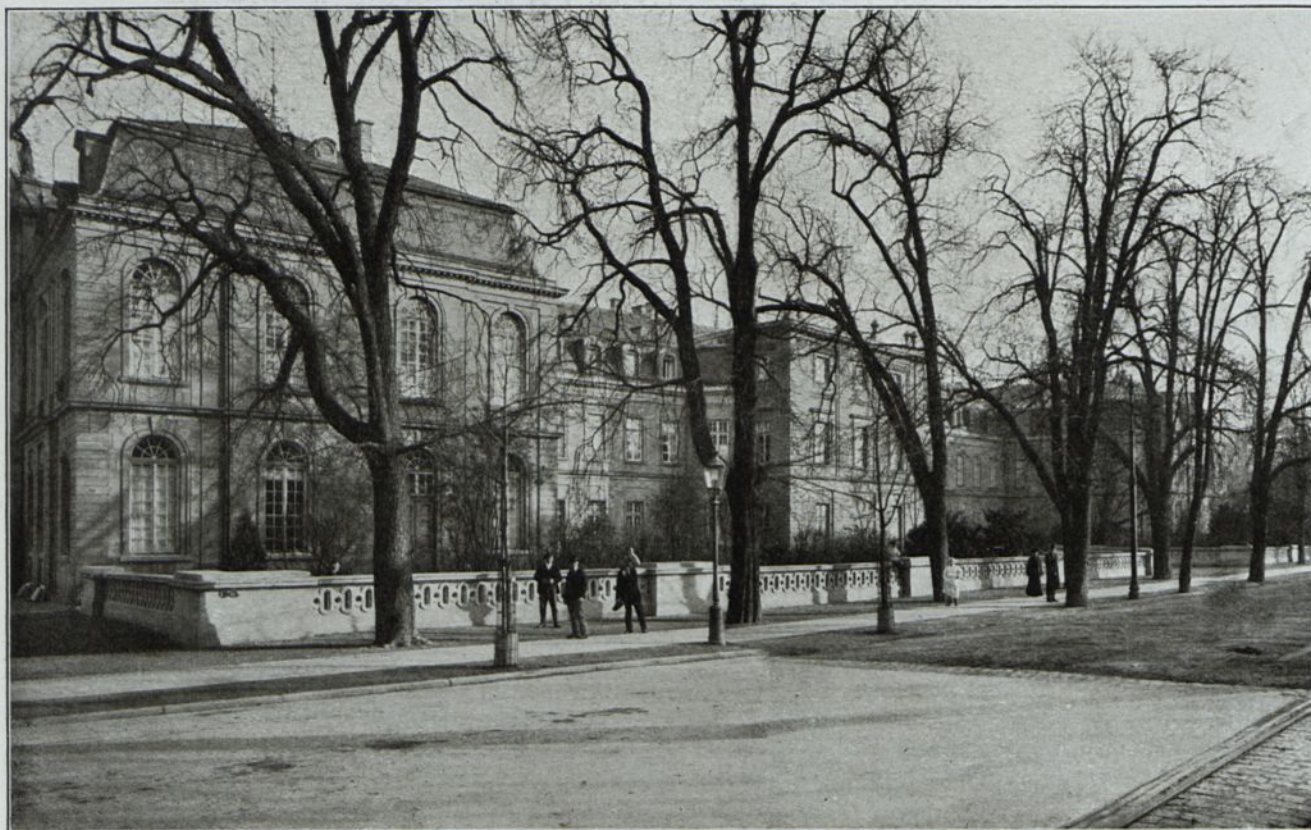
Abb. 106. Einfriedigung des Königl. Residenzschlosses in Stuttgart.
Betonwerksteine der Firma Steinfabrik Ulm (heute D. Leube), Ulm a. D.

Abb. 106 zeigt die Einfriedigung des Königl. Residenzschlosses in Stuttgart. Sie ist im Jahre 1904 ausgeführt worden, ist allseitig bearbeitet und hat das Aussehen des grün-gelben Haller Sandsteines.

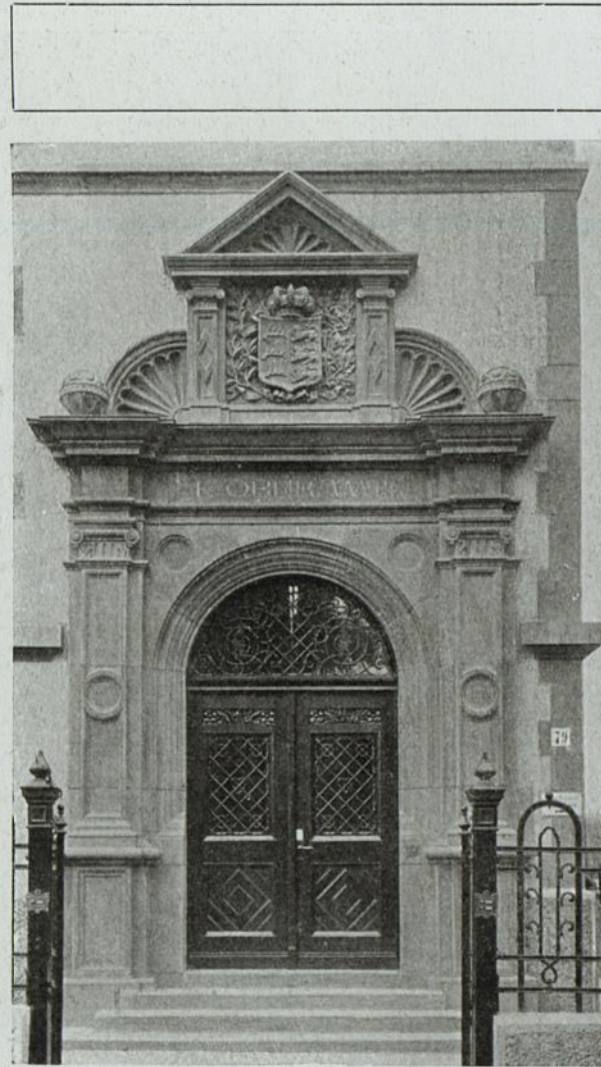
Abb. 108. Königl. Oberamteigebäude in Ulm a. D.
 Betonwerksteine der Firma E. Schwenk, Ulm a. D.

Abb. 108 zeigt das Portal des Königl. Oberamteigebäudes in Ulm. Beim Bau selbst sind zwischen hellgrauem Putz dunkelrote, sandsteinartige Betonwerksteine in scharrierter Ausführung verwendet worden. Das Portal mit seinen feinen Renaissance-Gliedern bildet auch heute noch ein Zierstück des Gebäudes, die Steine selbst haben sich vorzüglich gehalten.

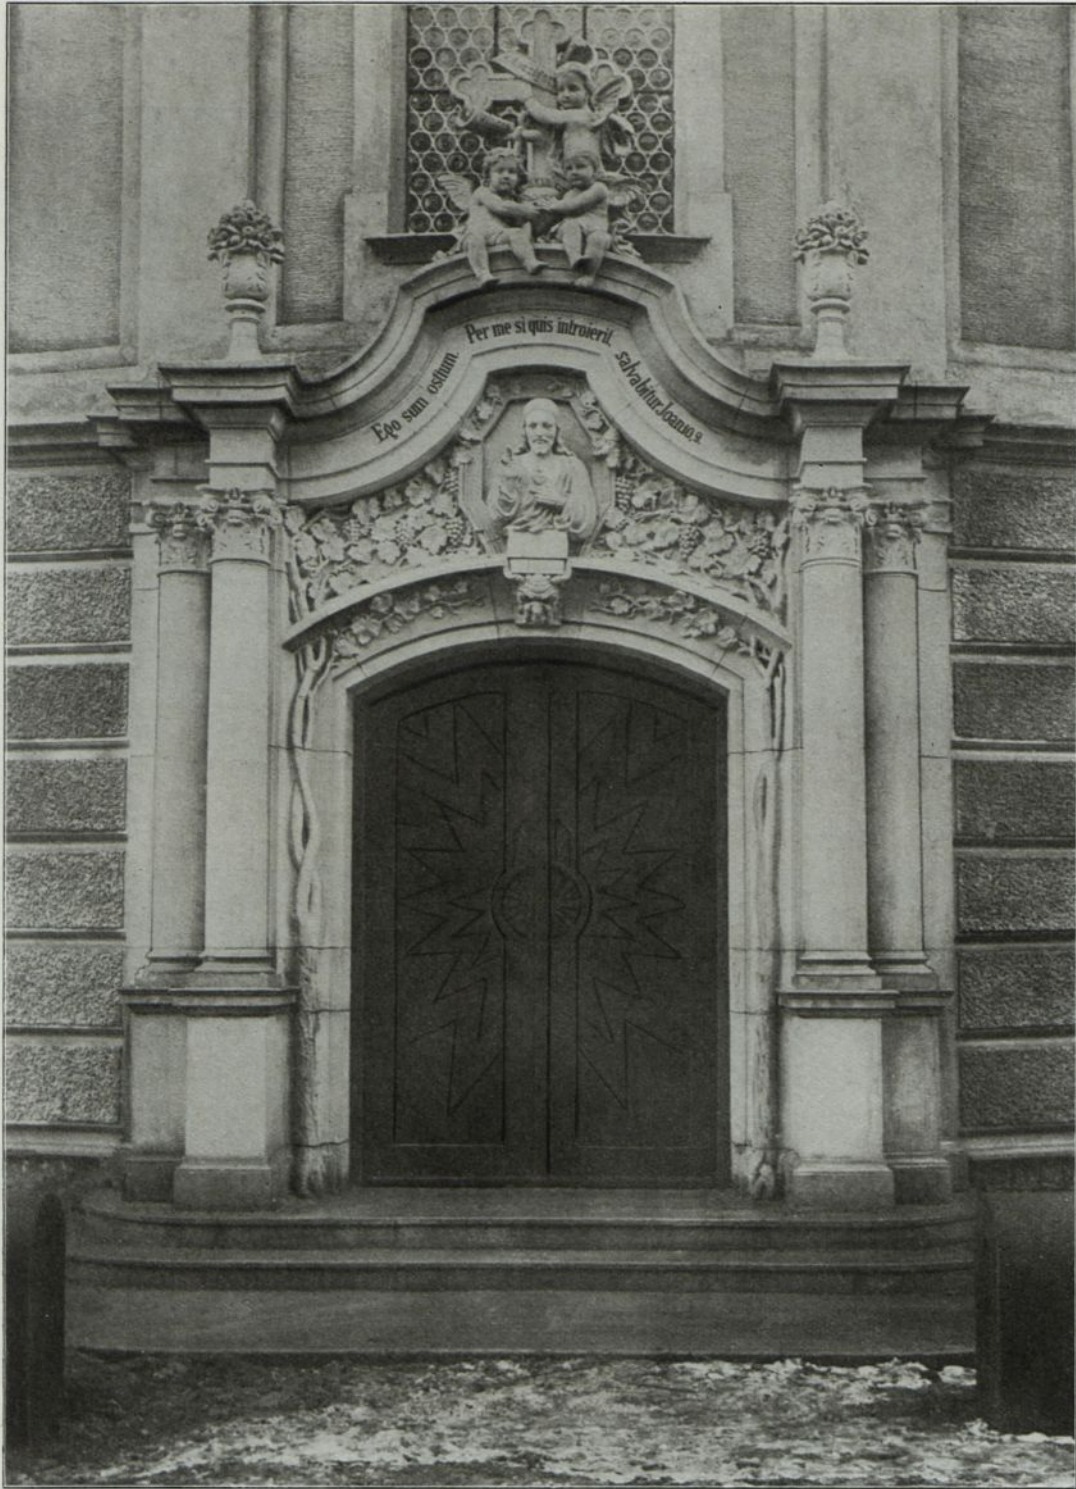
Abb. 109. Katholische Pfarrkirche in Nesselwang.
Betonwerksteine der Firma E. Schwenk, Ulm a. D.

Das Portal der katholischen Pfarrkirche zu Nesselwang (Abb. 109) besteht aus muschelfalkartigem Betonstein; in demselben Material sind auch die beiden Nebenportale der

betreffenden Kirche ausgeführt. Die vorliegenden Treppenstufen sind granitartige Betonwerksteine.
