Betonwerkstein und künstlerische Behandlung des Betons

Im Auftrage des Deutschen Beton-Vereins (D. V.)
bearbeitet von Regierungsbaumeister Dr. Ing. Petry
■ Direktor des Deutschen Beton-Vereins. ■

..... 1913

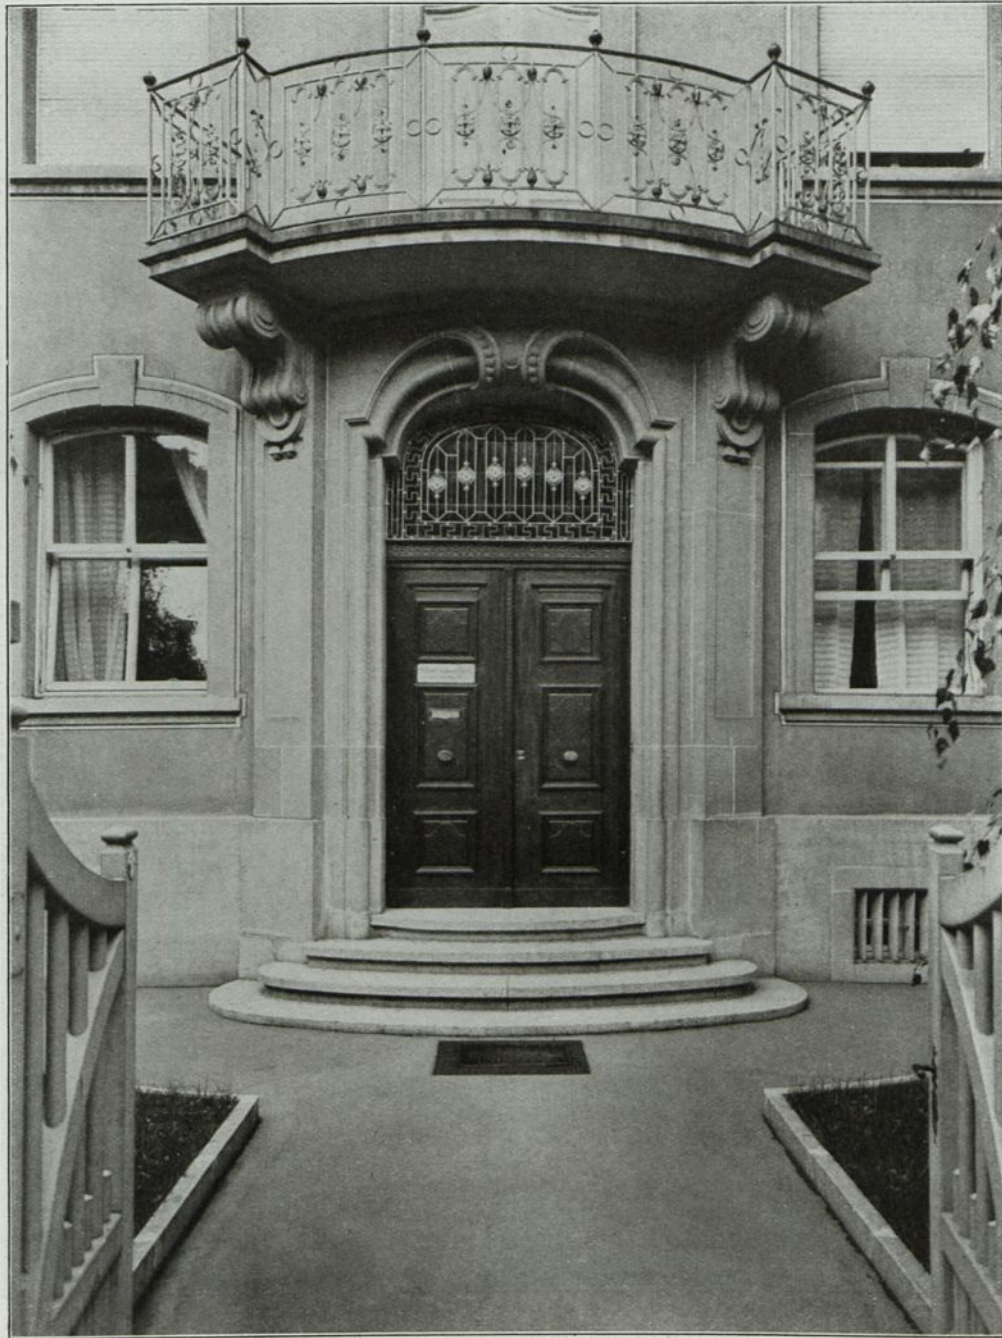
Abb. 110. Privatfrauenklinik von Professor Dr. Vultus in Freiburg i.B.
Betonwerksteine der Firma Brenzinger & Cie., Freiburg i.B.

Das in Abb. 110 dargestellte Portal der Privatfrauenklinik von Professor Dr. Bulius in Freiburg i. B. ist von dem Architekten C. A. Meckel in Freiburg entworfen. Die Steine

sind als Werkstücke fabrikmäßig hergestellt und an Ort und Stelle versetzt. Der Fugenschnitt ist infolge der barocken Formen ziemlich kompliziert. Die Balkonplatte über den Betonsteinkonsolen ist mit der dahinterliegenden Stockwerksdecke zusammenhängend in Eisenbeton ausgeführt. Die Sichtflächen dieser Platte erhielten den gleichen Steinmehlvorguß wie die Werksteine und sind ebenfalls vom Steinhauer bearbeitet.

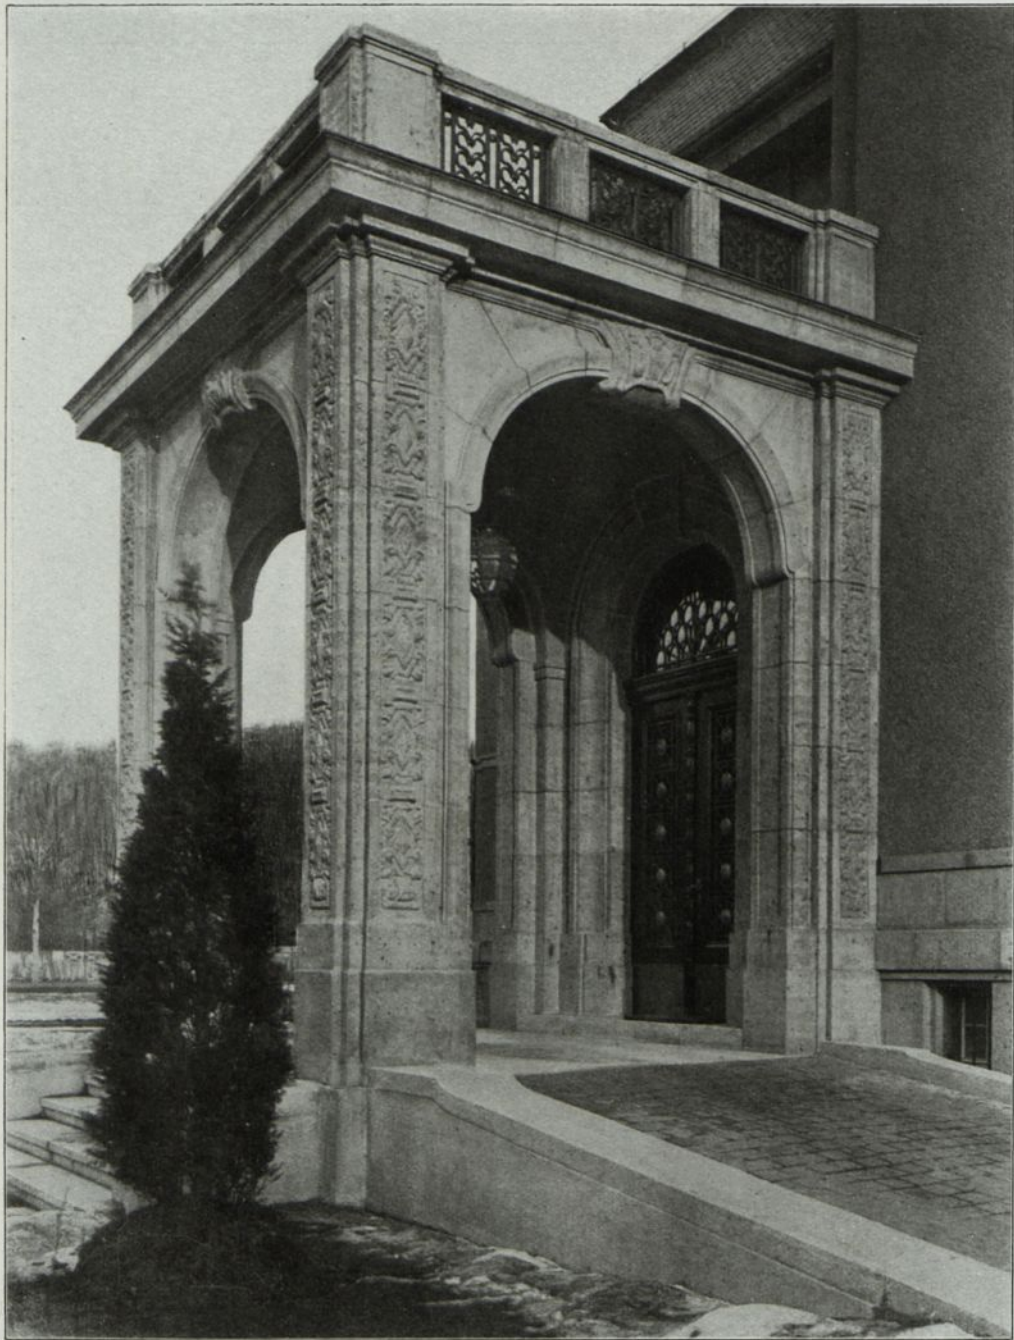
Abb. 113. Anfahrt der Villa Langelott in Dresden.
Betonwerksteine der Firma Windschild & Langelott, Dresden.

Abb. 112 zeigt die Vorderansicht, Abb. 113 die Seitenansicht der Anfahrt der in Abb. 57 dargestellten Villa Langelott zu Dresden mit Werkstücken aus Muschelfalkbeton.

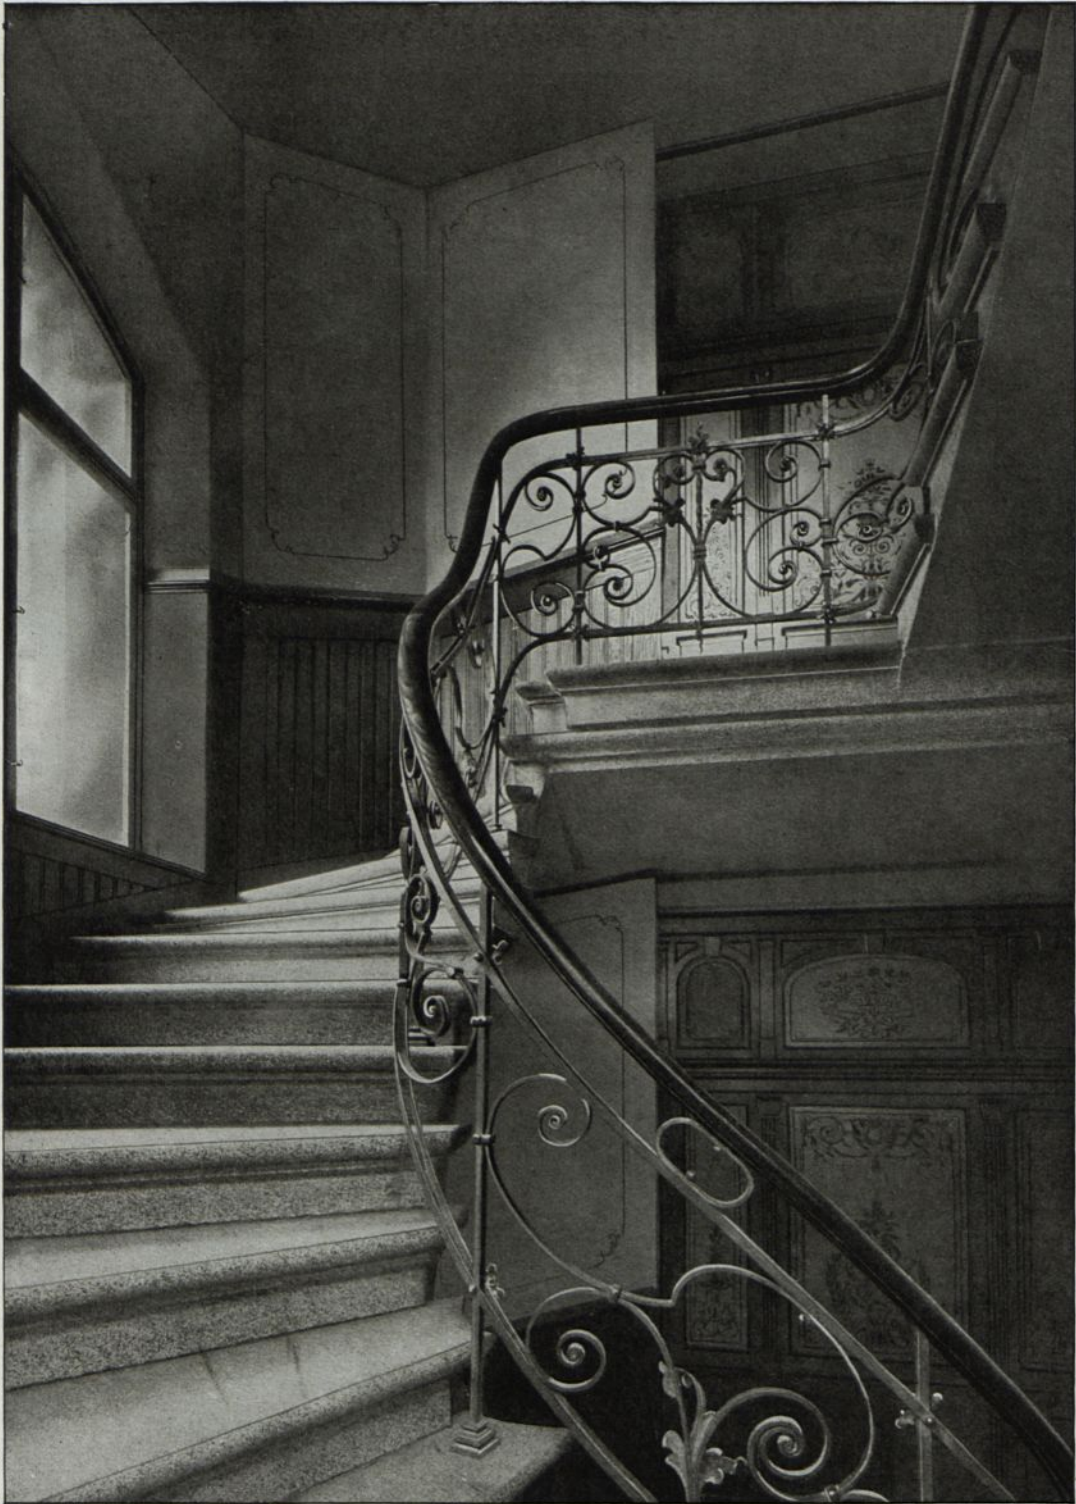
Abb. 128. Treppe im Wohnhaus Bürkle in Ulm a. D.
Ausgeführt von der Firma E. Schwent, Ulm a. D.

Die freitragende, gewundene Treppe im Wohnhaus des Kaufmanns Bürkle am Münsterplatz zu Ulm (Abb. 128) besteht aus granitartigem Betonstein. Das vordere Haupt ist glanzpoliert, Auftritt und Unteransicht sind gestockt.

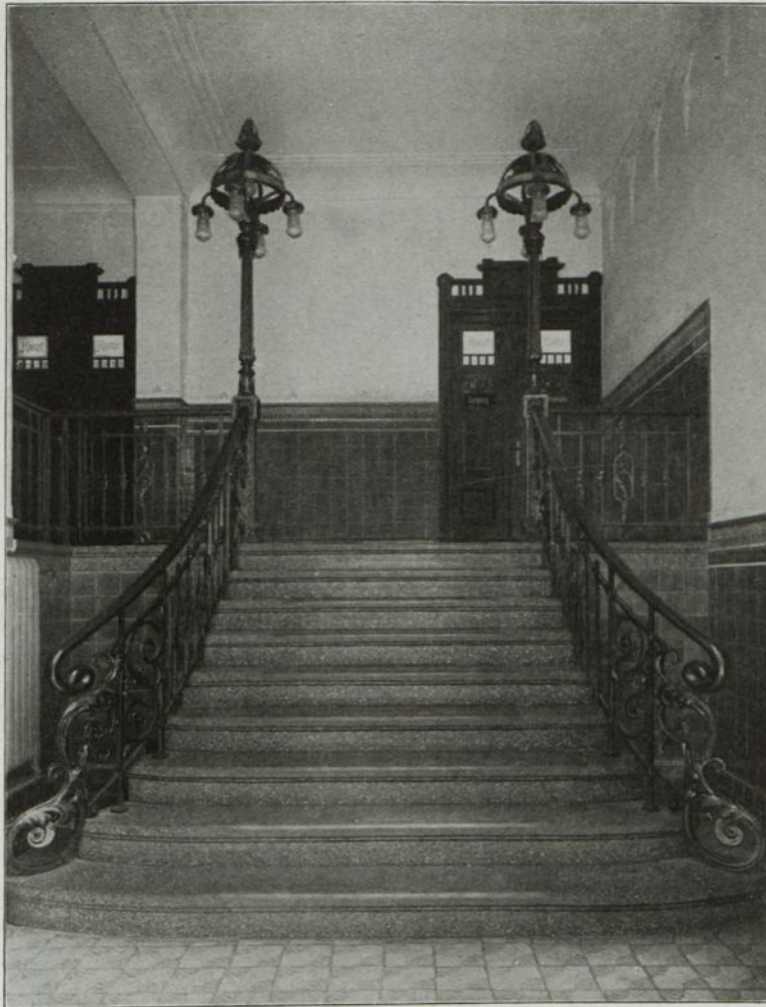
Abb. 129.
Treppe im Geschäftshaus
Herzfeld & Viktorius
zu Graudenz.

Abb. 129 zeigt die Innentreppe im Vestibül des Verwaltungsgebäudes der Firma Herzfeld & Viktorius zu Graudenz.

Die geschliffenen und polierten Terrazzostufen mit Perlmuttereinlagen wirken in ihrer feinen Körnung und dunklen Fönung besonders gut.

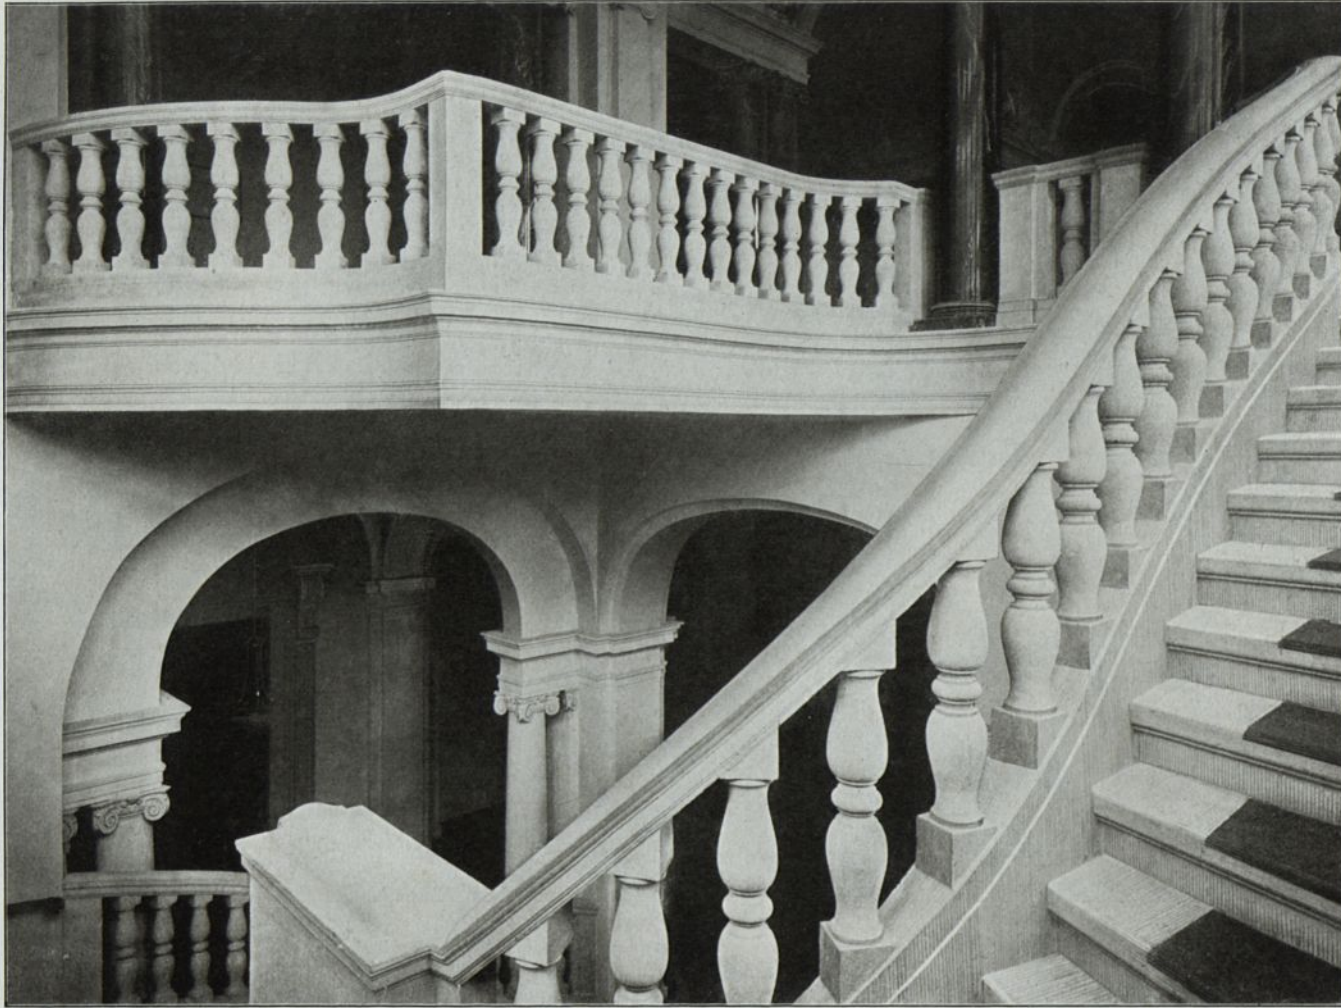
Abb. 130. Treppe im Oberverwaltungsgericht zu Berlin.
Ausgeführt von der Firma M. Czarnikow & Cie., Berlin.

Die sichtbaren Teile der Treppe im Oberverwaltungsgericht zu Berlin (Abb. 130) und die Balustraden daselbst haben einen Steinmehlzusatz erhalten und sind nachträglich bearbeitet.

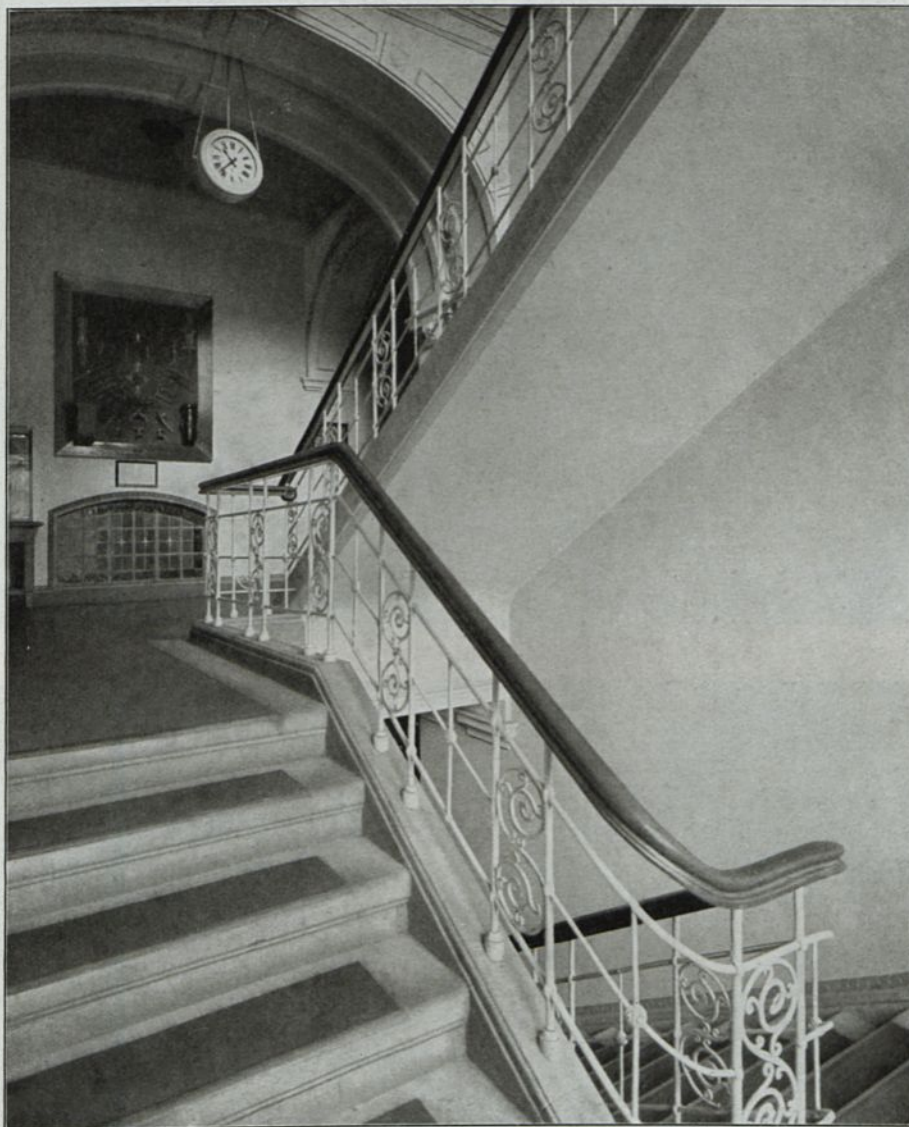
Abb. 131.
Treppe in der
Techn. Hochschule
zu Breslau.

Abb. 131 gibt die Haupttreppe mit tragendem Unterzug und aufgelegter Wange im elektrotechnischen Institut wieder.

Bei allen diesen Treppenanlagen sind die sichtbaren Ober- und Seitenflächen, die Wandleisten und Podeststreifen mit Granit- oder Kalksteinmehlaufgabe versehen und werksteinmäßig bearbeitet. Die Trittsflächen sind teils mit Linoleumbelag, teils mit einem anderen fugenlosen Fußboden versehen und die Vorderkanten der Stufen haben geriffelte Bronzeschienen erhalten.

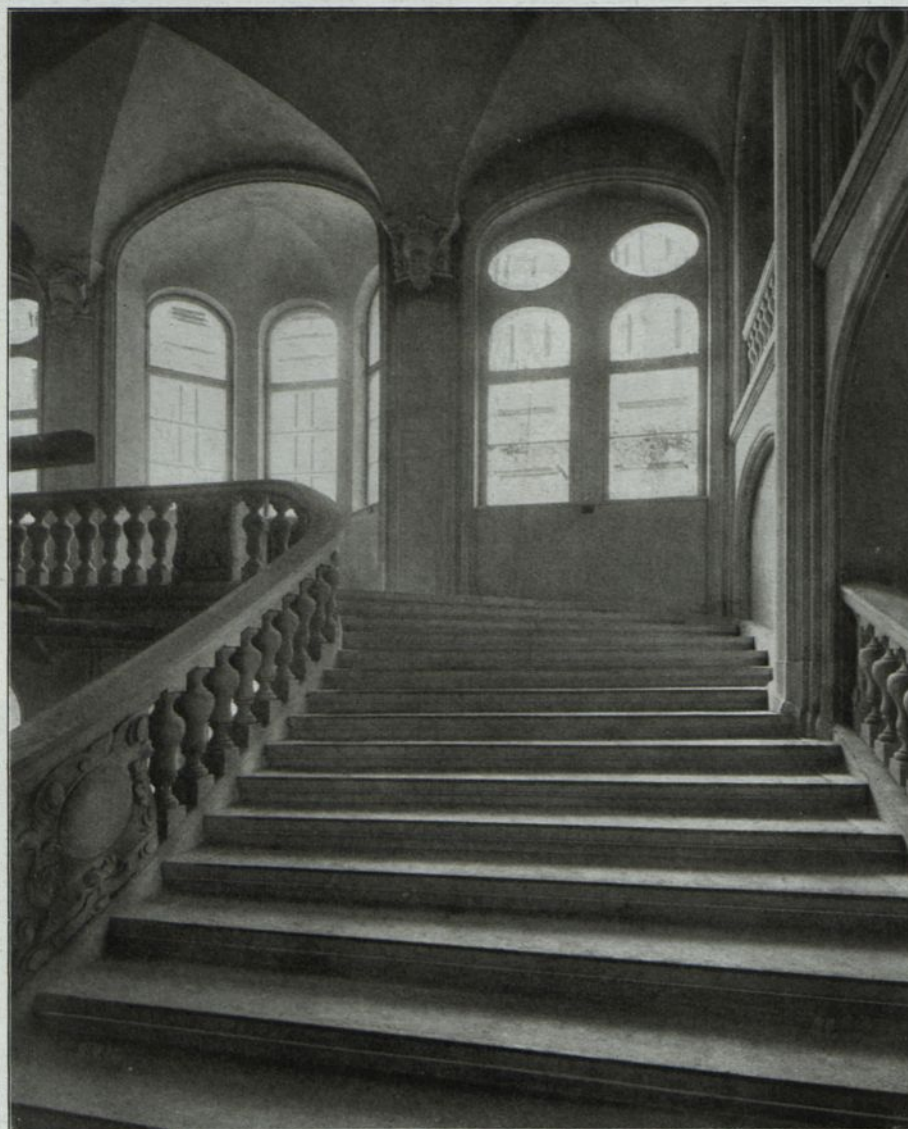
Abb. 136.
Haupttreppe
im Regierungs-
gebäude zu
Stettin.

Die Haupttreppe in dem neuen Regierungsgebäude zu Stettin (Abb. 136 und 137) ist 3,25 m breit, besteht aus sandsteinartigem Betonstein und harmoniert in Farbe und Tönung sehr gut mit den aus natürlichem weißen Sandstein hergestellten Brüstungen, Säulen,

Gewölberippen usw. Besonders bemerkenswert ist der Umstand, daß sich der Betonstein bei solchen Ausführungen mit Leichtigkeit jedem sonst zur Verwendung gelangendem Material anpassen läßt. Im vorliegenden Falle wurde die Anpassung an die natürlichen Werksteine in vollkommener Weise erreicht. Die Treppenstufen sind steinmehrmäßig bearbeitet, die Profilierung der Wangen ist aus dem vollen Boffen herausgearbeitet, wodurch besonders die Krümmungen schön geschwungene Linien erhielten. Hauptsächlich dadurch, daß nicht nur die Stufen, sondern auch die Wangen und die Baluster in gleichartiger Weise in Betonstein ausgeführt wurden, ist die Gesamtwirkung der architektonisch hervorragenden Anlage prächtig.

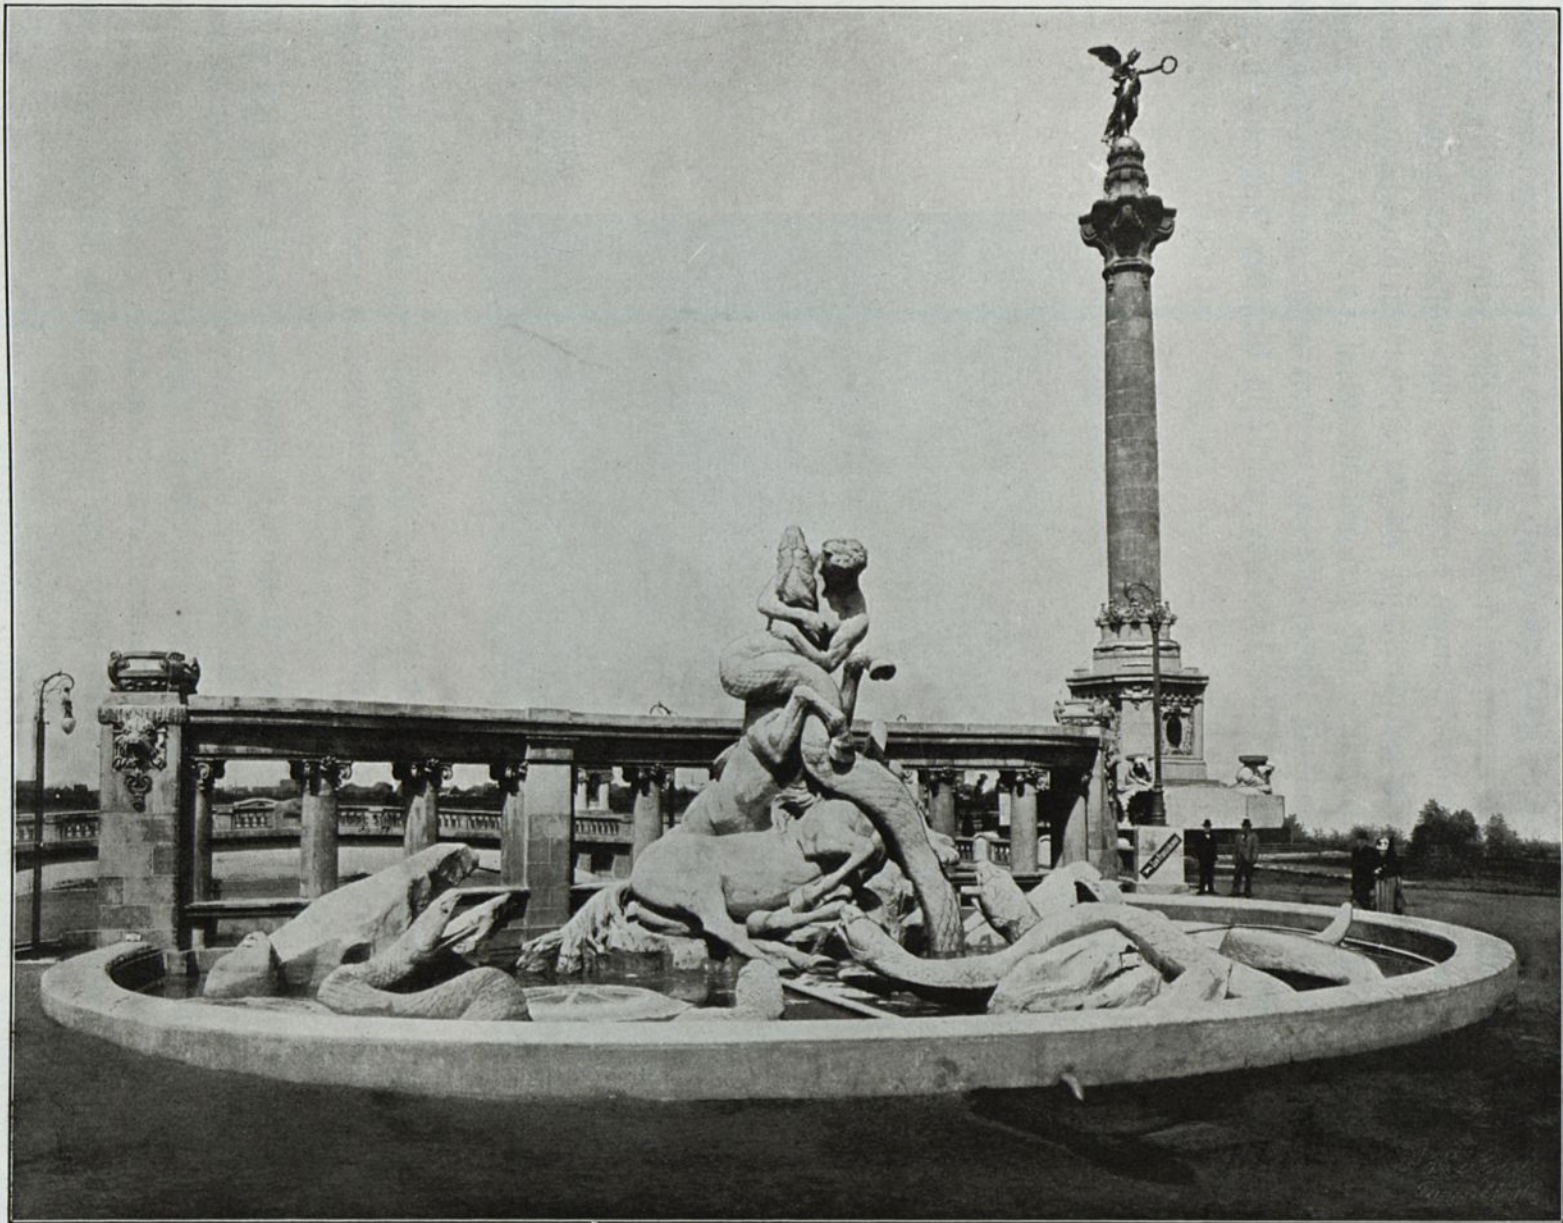
Abb. 138. Brunnenanlage Düsseldorf 1902.
Ausgeführt von der Firma E. Schwenk, Ulm a. D.

Auf der Düsseldorfer Ausstellung 1902 erhob sich zwischen zwei hochragenden Säulen inmitten eines Wasserbeckens, flankiert von prächtigen Säulenhallen, eine mächtige Gruppe, den Kampf zwischen Zentauren und Seeschlangen darstellend, und entsandte riesige Wassermassen über Kaskaden zu einem tiefer gelegenen, sich bis zur Rheinwerft hinziehenden Teiche. Die beiden Säulen, die heute noch stehen, sind von goldenen Genien bekrönt. Die kolossale Figurengruppe, die nach der Ausstellung wieder entfernt werden mußte, war von Professor Karl Jansen in Düsseldorf modelliert (Abb. 138) und wurde in kürzester Zeit aus Betonwerkstein hergestellt.

Die wuchtige Steinergola, die Brunnengruppe und die Säulen haben seinerzeit allgemeines Aufsehen und ungeteilte Bewunderung erregt. Die Gruppe war im Ton dem Gebäude des neuen Kunstpalastes derart angepaßt, daß selbst ein geübtes Auge keinen Unterschied zwischen dem Naturstein des Kunstpalastes und dem Betonstein der Brunnenanlage herausfinden konnte.

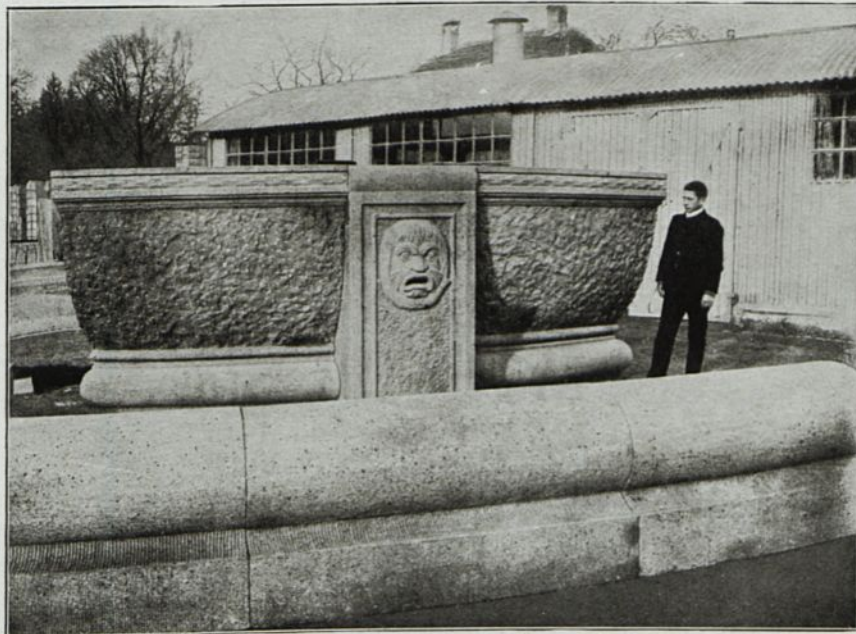
Abb. 140.
Monumental-
brunnen Düsseldorf,
Art der
Bearbeitung.

Man erkennt, daß die hohen Einfassungstücke in dem Zustande, wie sie aus der Form kamen, schon ganz genau das vorgeschriebene Profil zeigen. Die ersten bearbeiteten Steine wurden probeweise zusammengestellt, um die Wirkung der Bearbeitung zu prüfen. Diese erwies sich für die Größenverhältnisse des Beckens nicht wuchtig genug, und so wurde im Einverständnis mit dem künstlerischen Leiter Professor W. Kreis und Architekt Nestler, Düsseldorf, eine stärkere Art der Ausführung gewählt, die auch nach erneuter Probeauf-

stellung eine günstigere Gesamtwirkung ergab (Abb. 140). Diese Bearbeitung, die sehr monumental wirkt, wurde sodann beibehalten.

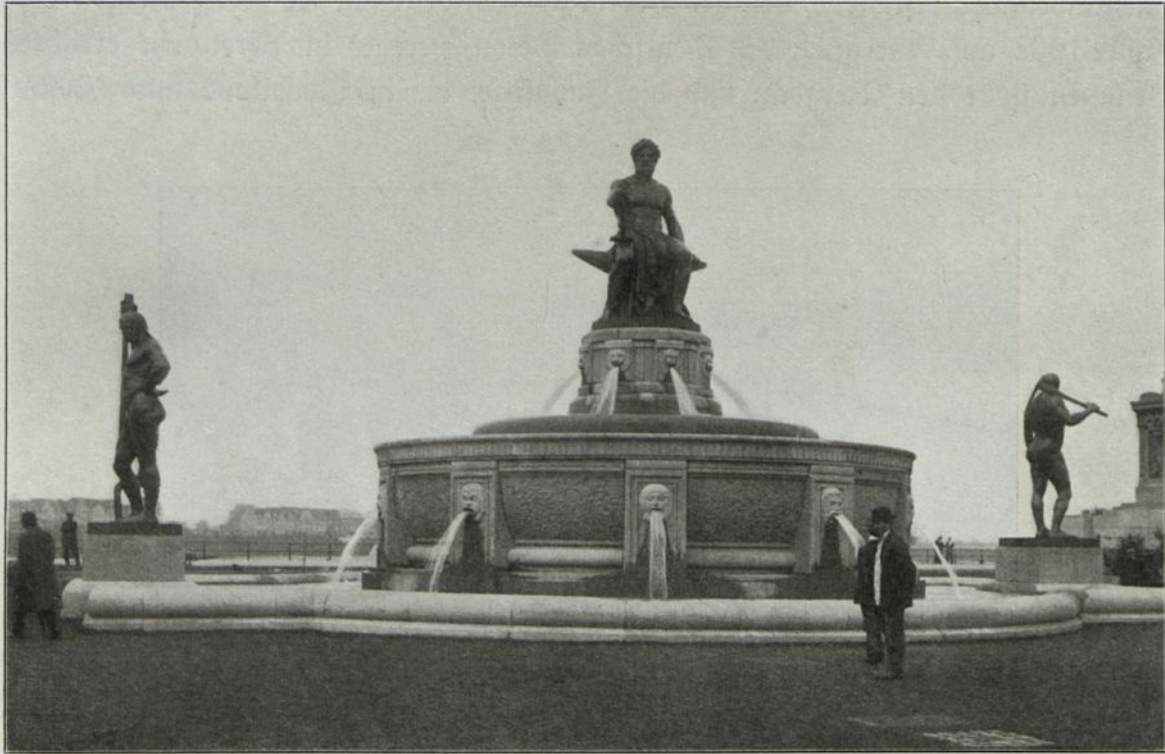
Abb. 141. Monumentalbrunnen Düsseldorf.
Ausführung der Betonsteinarbeiten Firma E. Schwent, Ulm a. D.

Abb. 141 zeigt den fertigen Brunnen. Er ist 8 m hoch, das untere Becken hat 20 m größte Breite und ist rechts und links flankiert von zwei Bronzefiguren, die den Bergmann und den Hüttenmann darstellen. Gekrönt wird der Brunnen gleichfalls von einer mächtigen 3 m hohen Bronzefigur, dem Vulkan. Dieser Brunnen ist im Frühjahr 1913 eingeweiht worden.

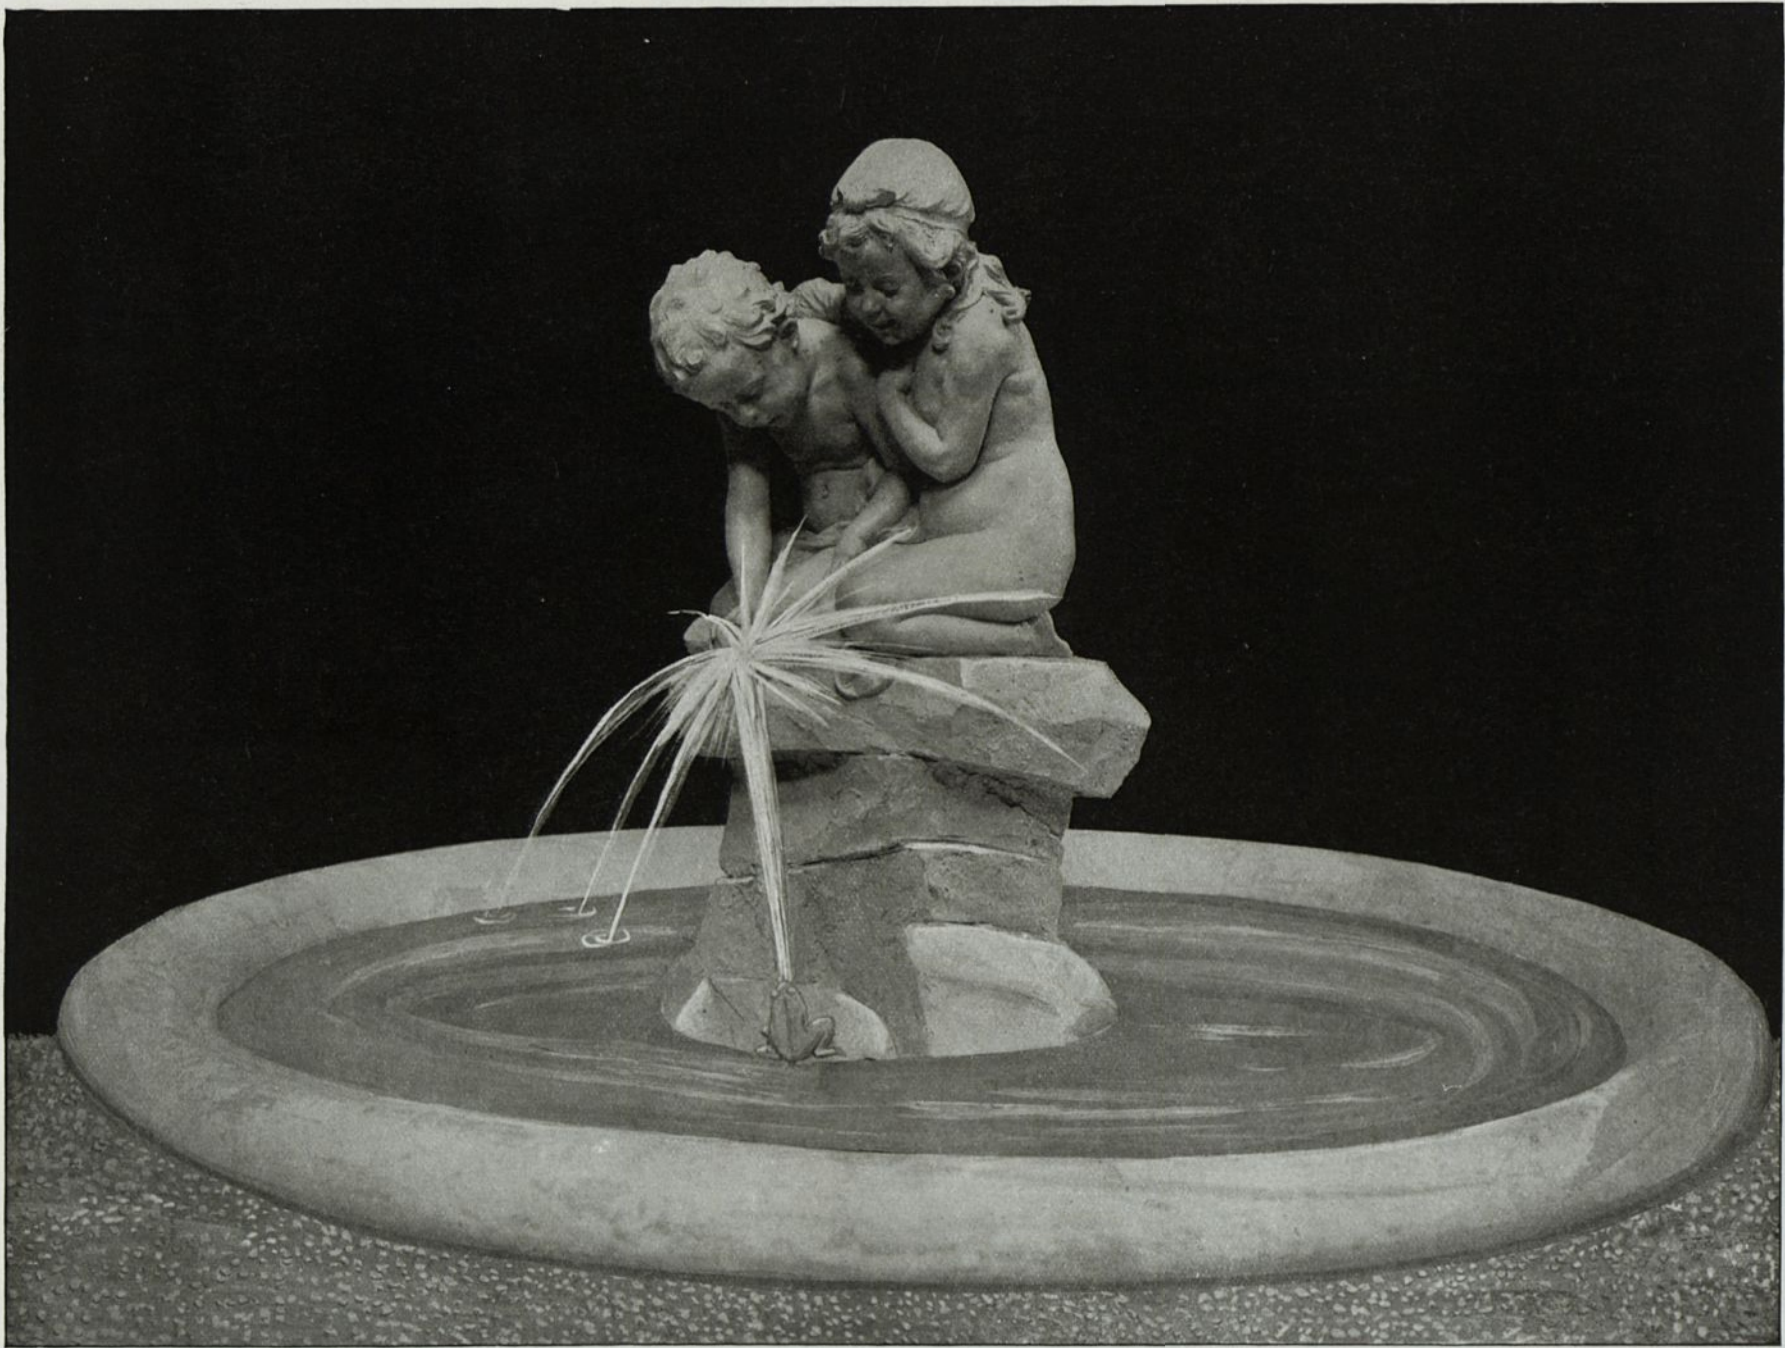
Abb. 142. Brunnengruppe.
Ausgeführt von der Firma E. Schwenk, Ulm a. D.

Zwei von Bildhauer P. Hittenkofer in Ulm a. D. modellierte, in feinem gelbem, sandsteinartigem Betonstein ausgeführte Brunnengruppen von 1,50 m Gesamthöhe zeigen die Abbildungen 142 und 143.

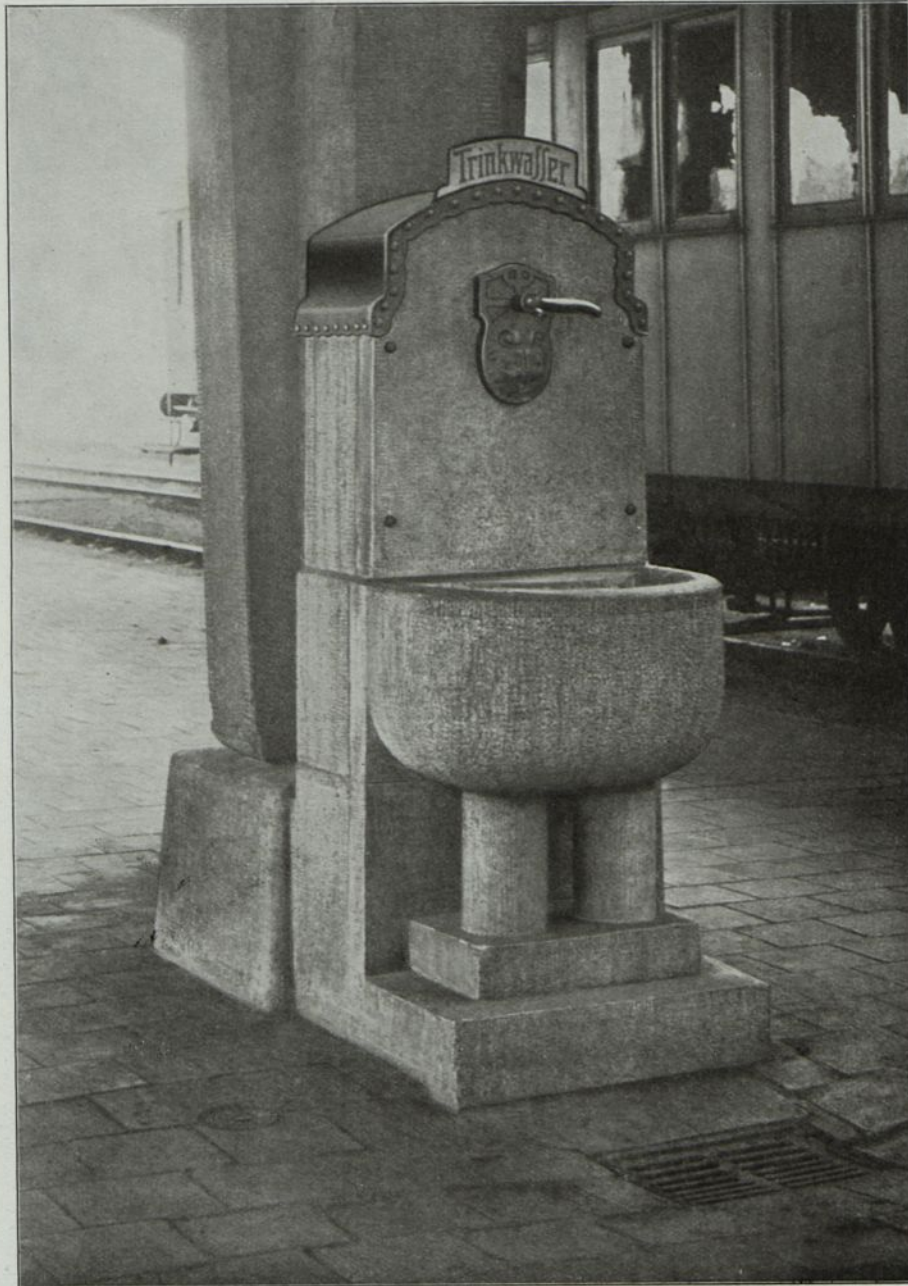
Abb. 145.
Trinkbrunnen,
Hauptbahnhof
Nürnberg.

Abb. 145 zeigt einen Trinkbrunnen in Beton mit steinmehmäßiger Bearbeitung auf dem Bahnsteig des Hauptbahnhofes Nürnberg.

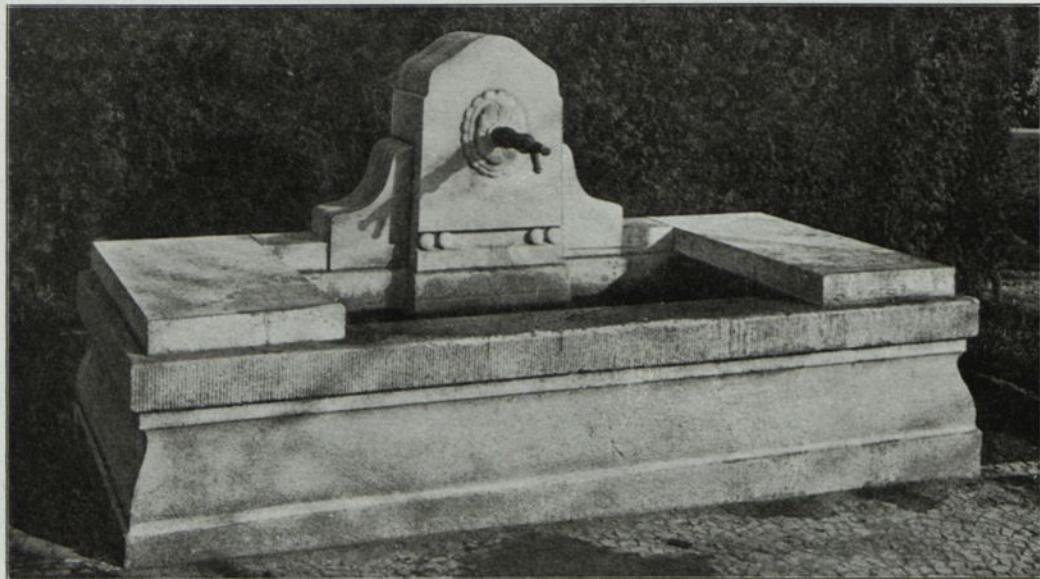
Abb. 149. Brunnen auf dem Pragfriedhof Stuttgart.
Ausgeführt von der Firma Krutina & Möhle, Stuttgart-Untertürkheim.

Einige weitere Brunnenausführungen in Württemberg geben die folgenden drei Abbildungen wieder. Das Material ist in jedem Falle muschelkalkartiger Beton.

Abb. 148 und 149 sind zwei im Jahre 1907 ausgeführte Brunnen auf dem Pragfriedhof Stuttgart.

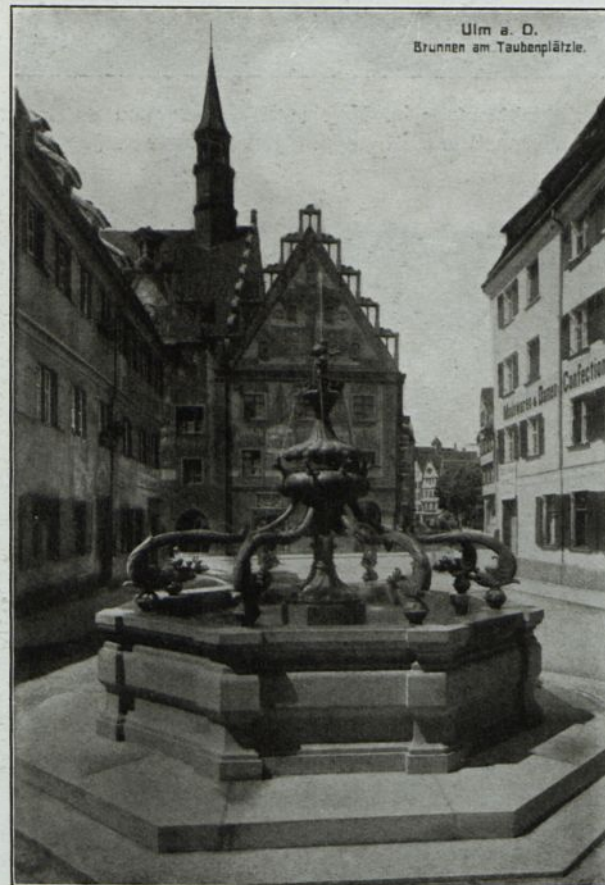
Abb. 152. Clausbrunnen am Taubenplätze in Ulm a. D.
Ausgeführt von der Firma E. Schwent, Ulm a. D.

Der Aufbau des in Abb. 152 wiedergegebenen Clausbrunnens am Taubenplätzle in Ulm a. D. ist ein altherwürdiges Meisterwerk der Kunstschmiedearbeit der Handwerker der alten Reichsstadt. Um dieses Kunstwerk zu erhalten und zu verwerten, hat es die Stadt Ulm mit einem entsprechenden Brunnen in Verbindung gebracht. Dieser Brunnen, der sich im Stil der Zeit der Herstellung des schmiedeeisernen Aufsatzes anpaßt, ist im Jahre 1911 erbaut worden. Das achteckige Brunnenbecken in deutscher Renaissance-Architektur besteht aus einzelnen, steinmehmäßig bearbeiteten Quadern und Platten aus dunklem muschelkalk-

artigem Beton. Die bezüglich der Wasserundurchlässigkeit der einzelnen Steine gestellten Forderungen sind vollauf erfüllt worden, das Äußere des Brunnenbeckens ist trotz des hohen Wasserstandes im Innern des Beckens ständig trocken. Die Herstellung und das Verfehen der Steine kostete im ganzen etwa Mk. 700.—, so daß mit recht geringen Mitteln eine wirkungsvolle und dauerhafte Anlage geschaffen werden konnte. Der Entwurf zu dem Brunnen stammt von Stadtbaurat Roman vom städtischen Hochbauamt Ulm.

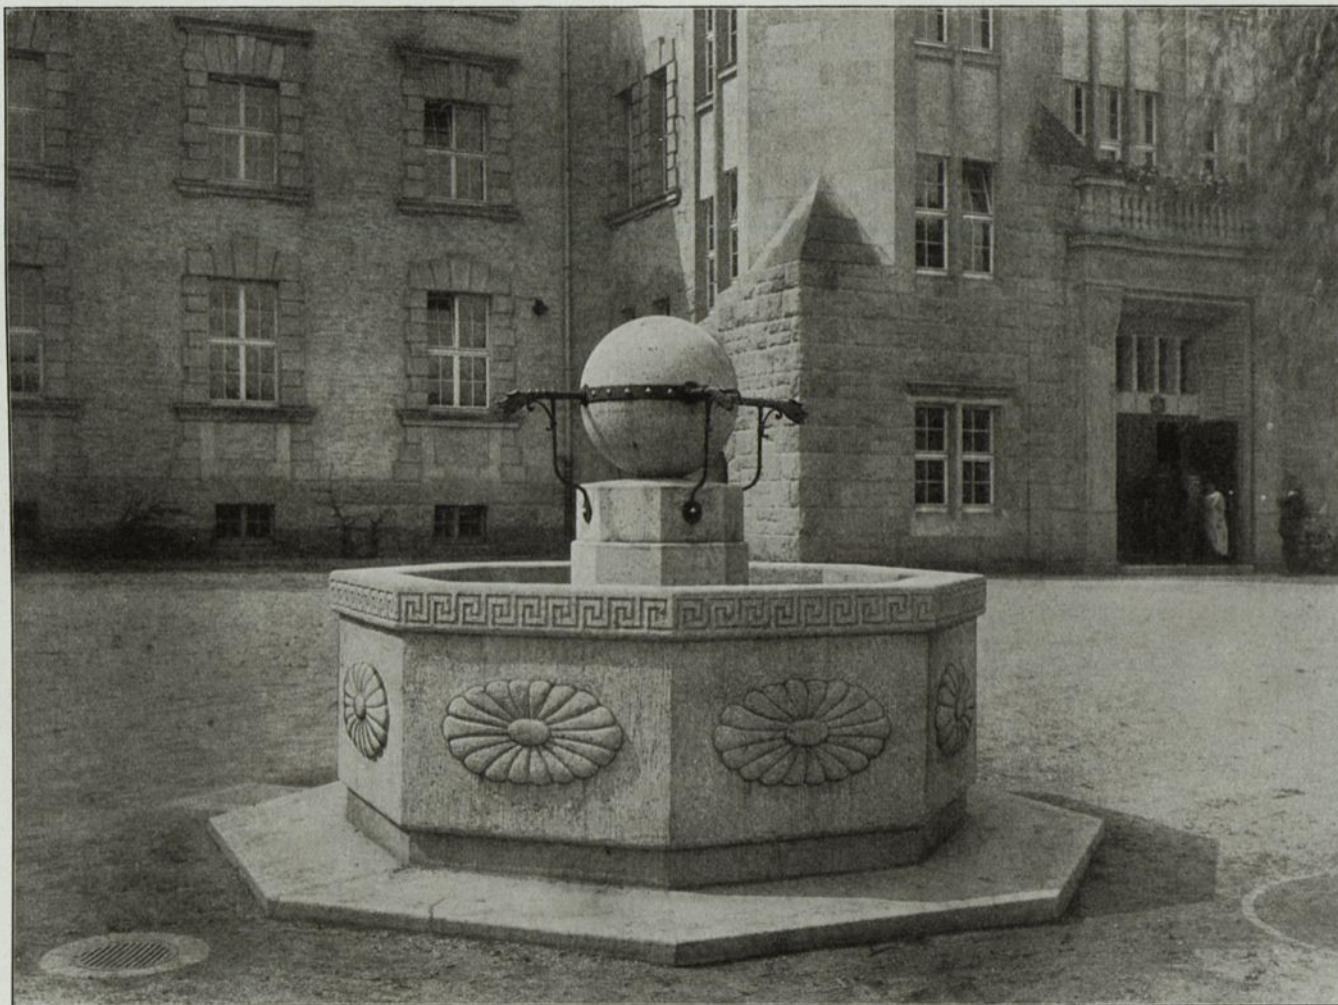
Abb. 156. Springbrunnen im Hofe der Bismarckschule, Hannover.
Ausgeführt von der Firma Otte & Fölsch, Hannover.

Der im Jahre 1911 von dem Magistrat der Stadt Hannover erbaute Springbrunnen im Hofe der Bismarckschule (Abb. 156) besteht gleichfalls aus muschelkalkartigem Betonstein.

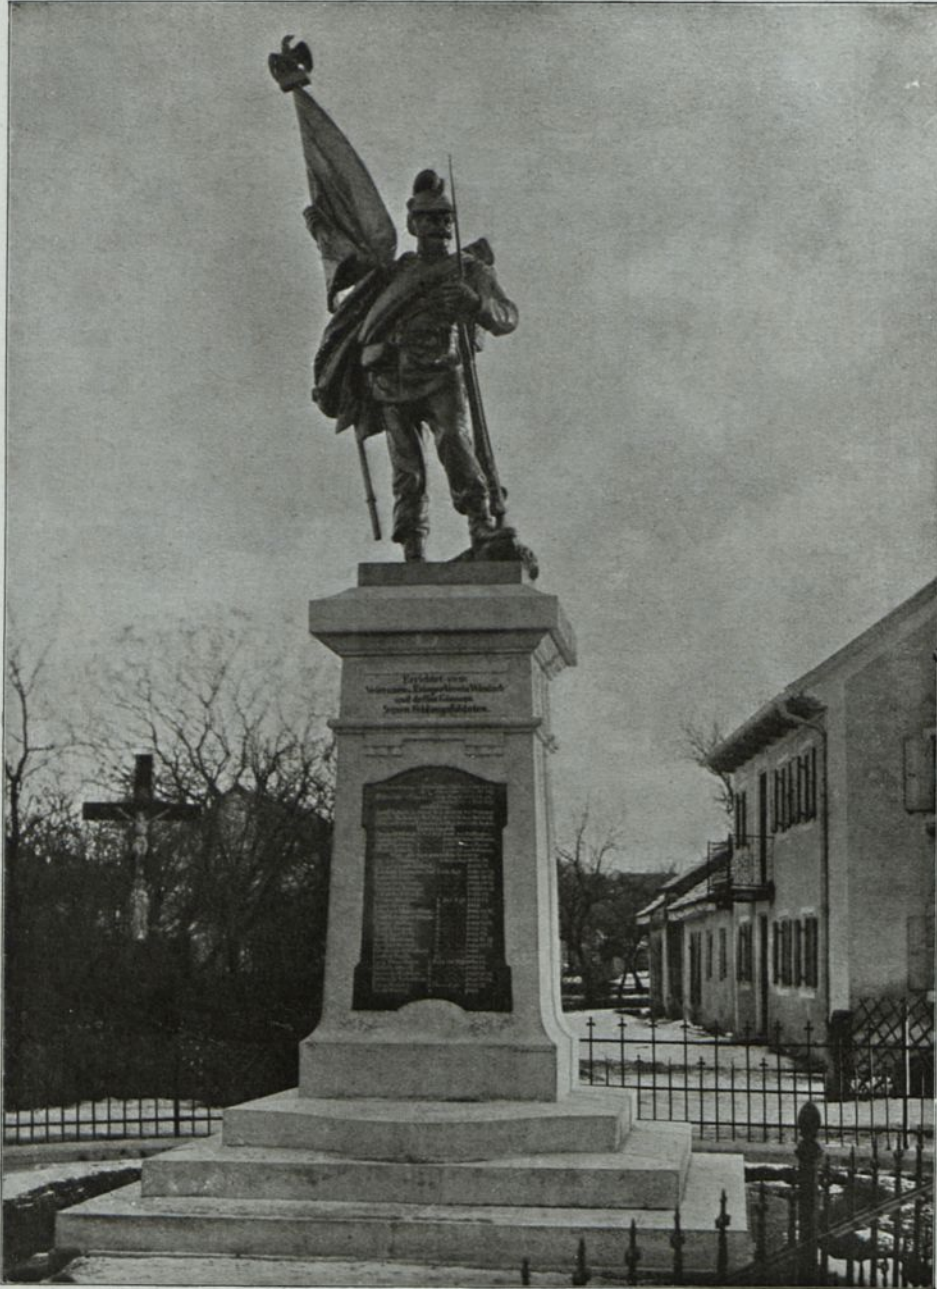
Abb. 157.
Kriegerdenkmal
in
Landsberg a. L.

steine zur Verwendung kamen. Der erste ist das Kriegerdenkmal in Landsberg a. L. (Abb. 157) aus hellem, geschliffenem Granitbeton hergestellt. Die vorlagernden Treppenstufen bestehen aus dem gleichen Material. Das Denkmal besteht nunmehr sieben Jahre, sein Aussehen rechtfertigt die Verwendung des Betonsteines zu solchen Monumentalstücken durchaus.

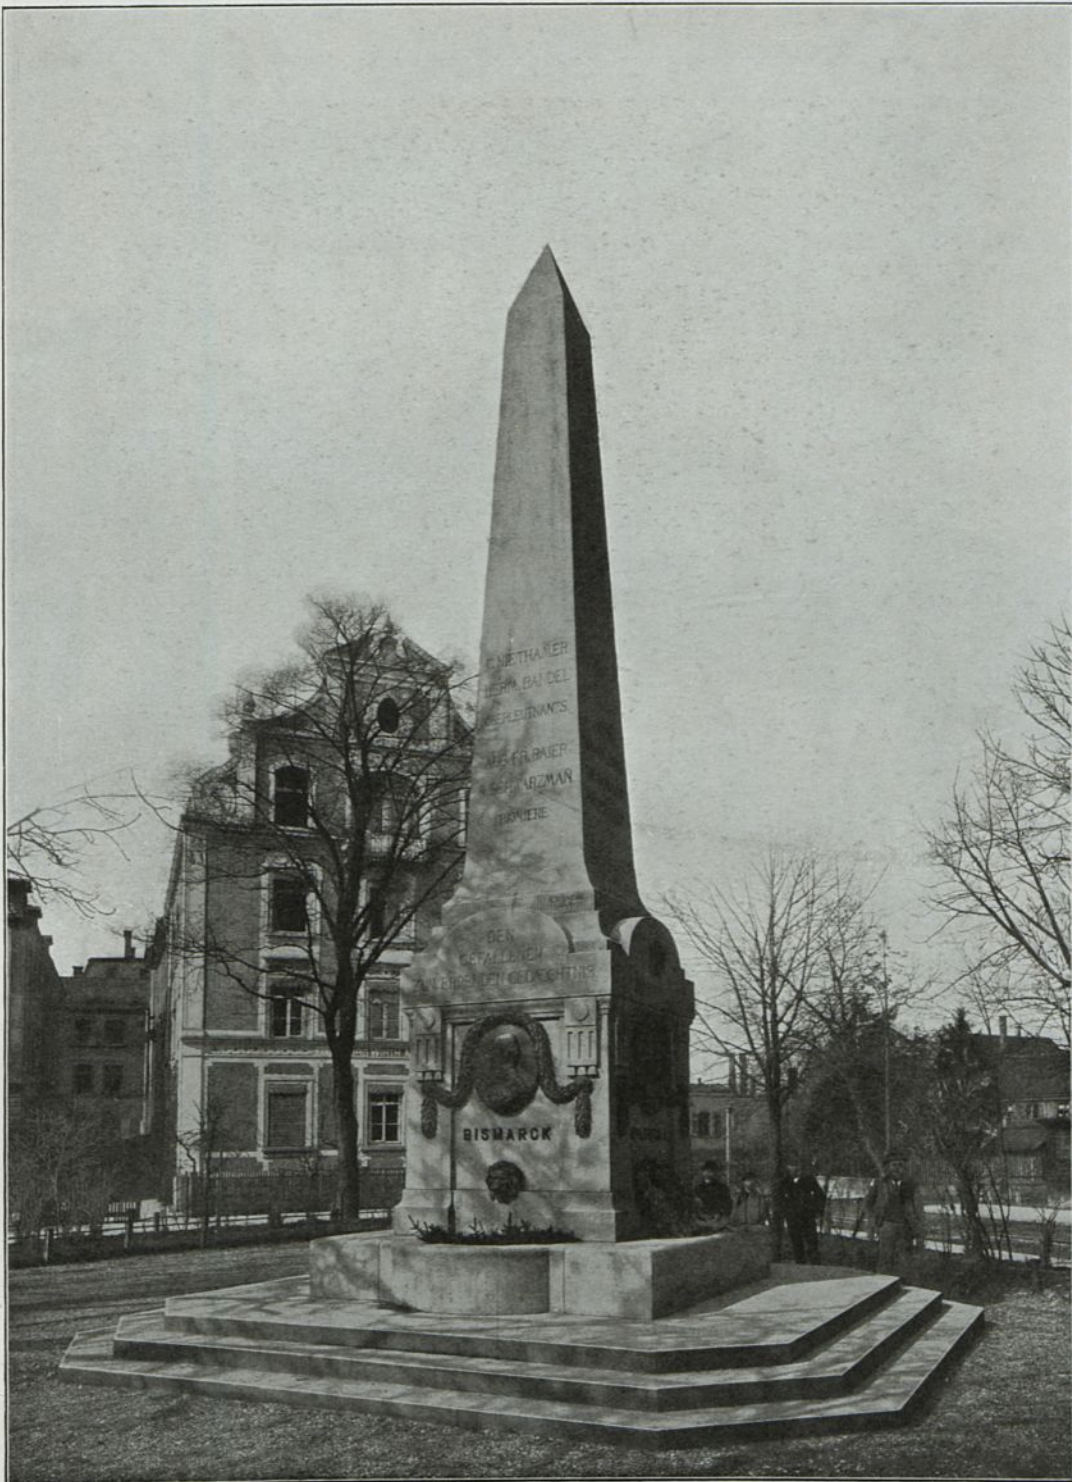
Abb. 158. Kriegerdenkmal in Ulm a. D.
Ausgeführt von der Firma E. Schwent, Ulm a. D.

Das Kriegerdenkmal in Ulm (Abb. 158), ein mächtiger Obelisk aus gelbem Sandsteinbeton ist gleichfalls im Jahre 1905 errichtet.

Der fast 7 m hohe Obelisk allein ist aus einem Stück hergestellt, was in Naturstein nicht leicht möglich gewesen wäre, da Stücke von solcher Länge in süddeutschen Steinbrüchen wohl kaum gewonnen werden.
