Betonwerkstein und künstlerische Behandlung des Betons

Im Auftrage des Deutschen Beton-Vereins (D. V.)
bearbeitet von Regierungsbaumeister Dr. Ing. Petry
■ Direktor des Deutschen Beton-Vereins. ■

..... 1913

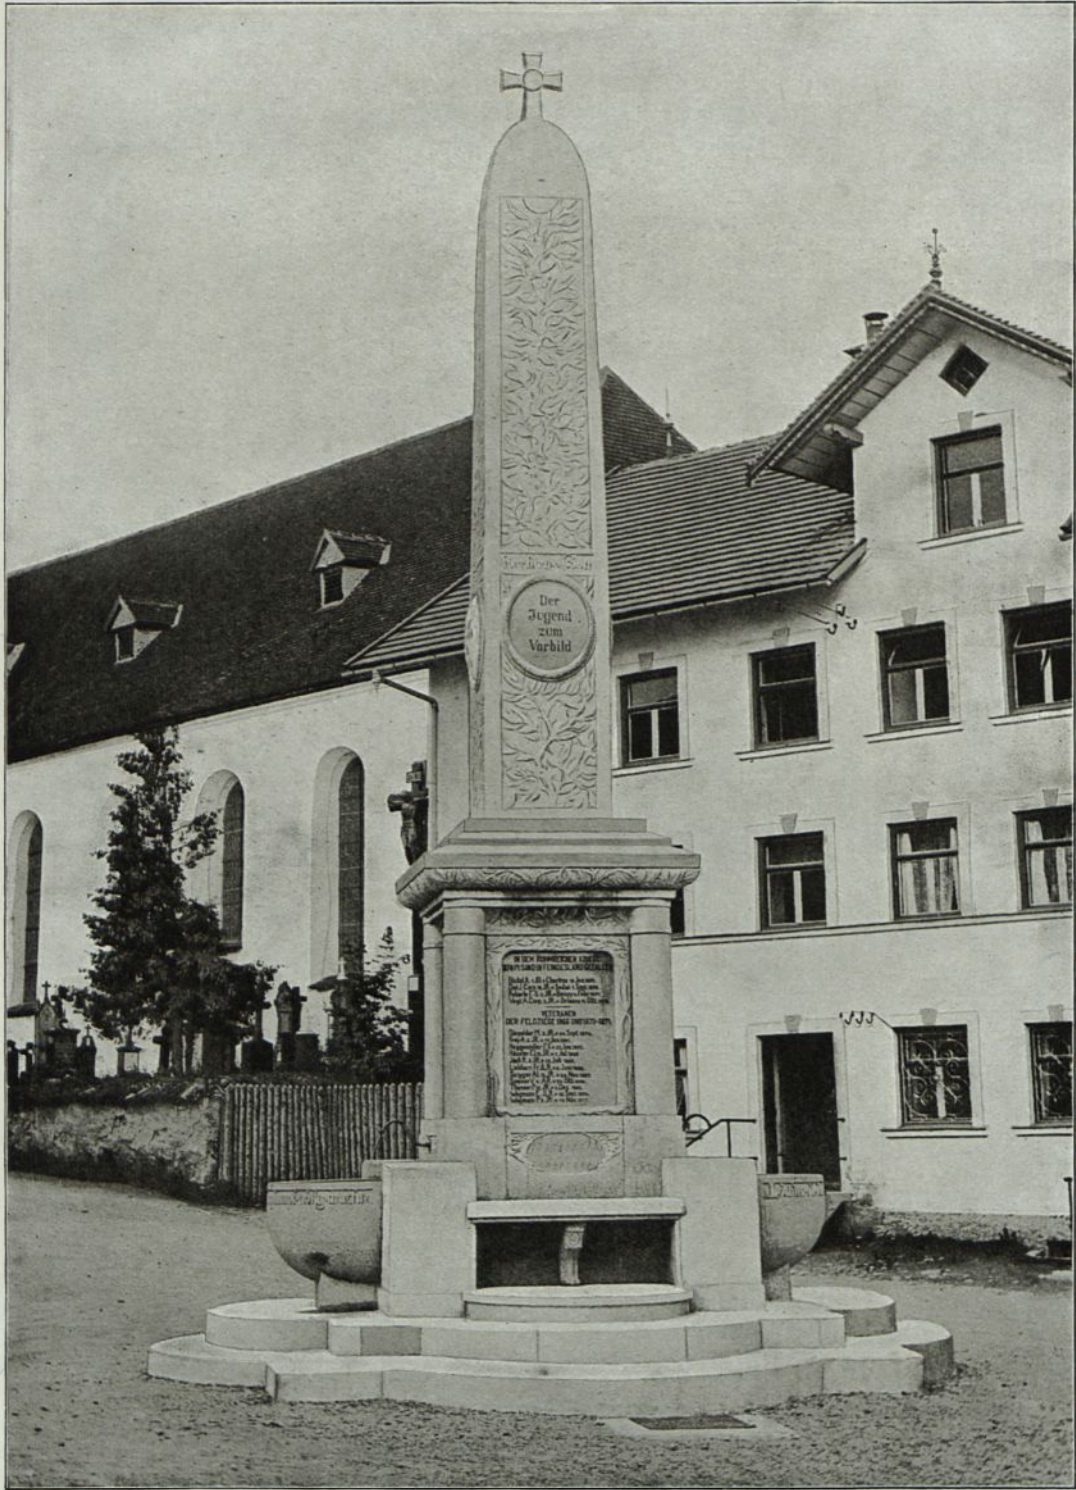
Abb. 159. Kriegerdenkmal in Buchenberg.
Ausgeführt von der Firma E. Schwenk, Ulm a. D.

Das Kriegerdenkmal in Buchenberg (Abb. 159) besteht aus Granitbeton.

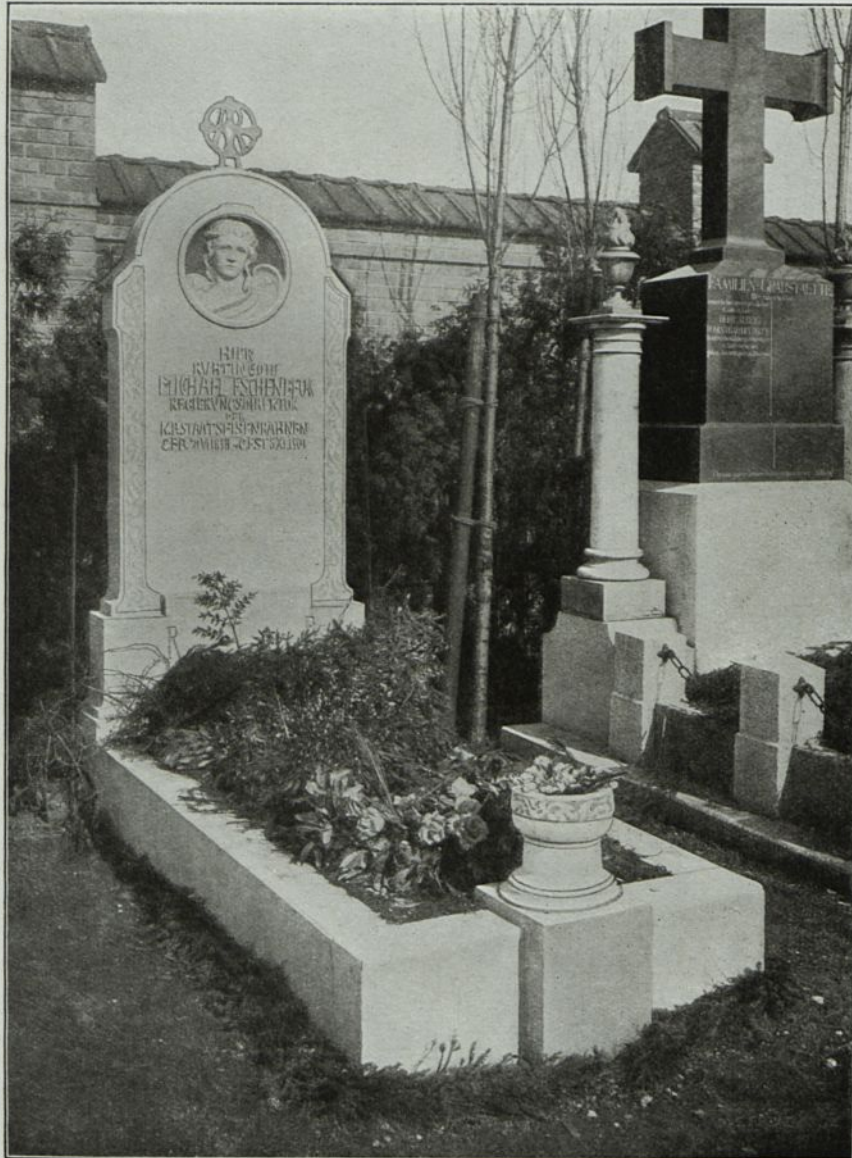
Abb. 161.
Grabmal
M. Eschenbeck,
München.

Das Grabmal für S. Stierhof, München (Abb. 160), besteht aus muschelfalkartigem, das Grabmal für M. Eschenbeck, München (Abb. 161), aus weißem sandsteinartigem Betonstein. Beide sind im Jahre 1902 ausgeführt.

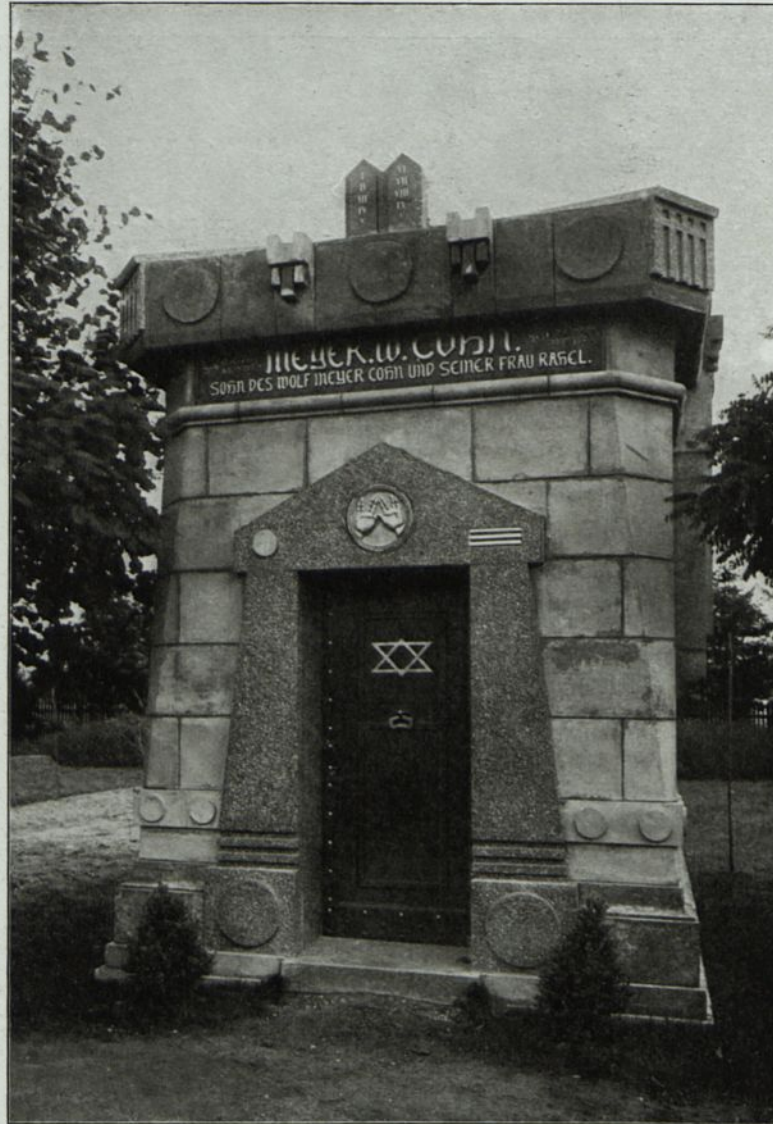
Abb. 163.
Erbgrabnis
Meyer, Cohn, Neumark.

Das Erbbegräbnis Meyer, W. Cohn in Neumark (Abb. 163) wurde im Jahre 1905 ausgeführt. Der Sockel ist gestockter Granitbeton, der Aufbau Sandsteinbeton, das Portal besteht aus poliertem Terrazzo.

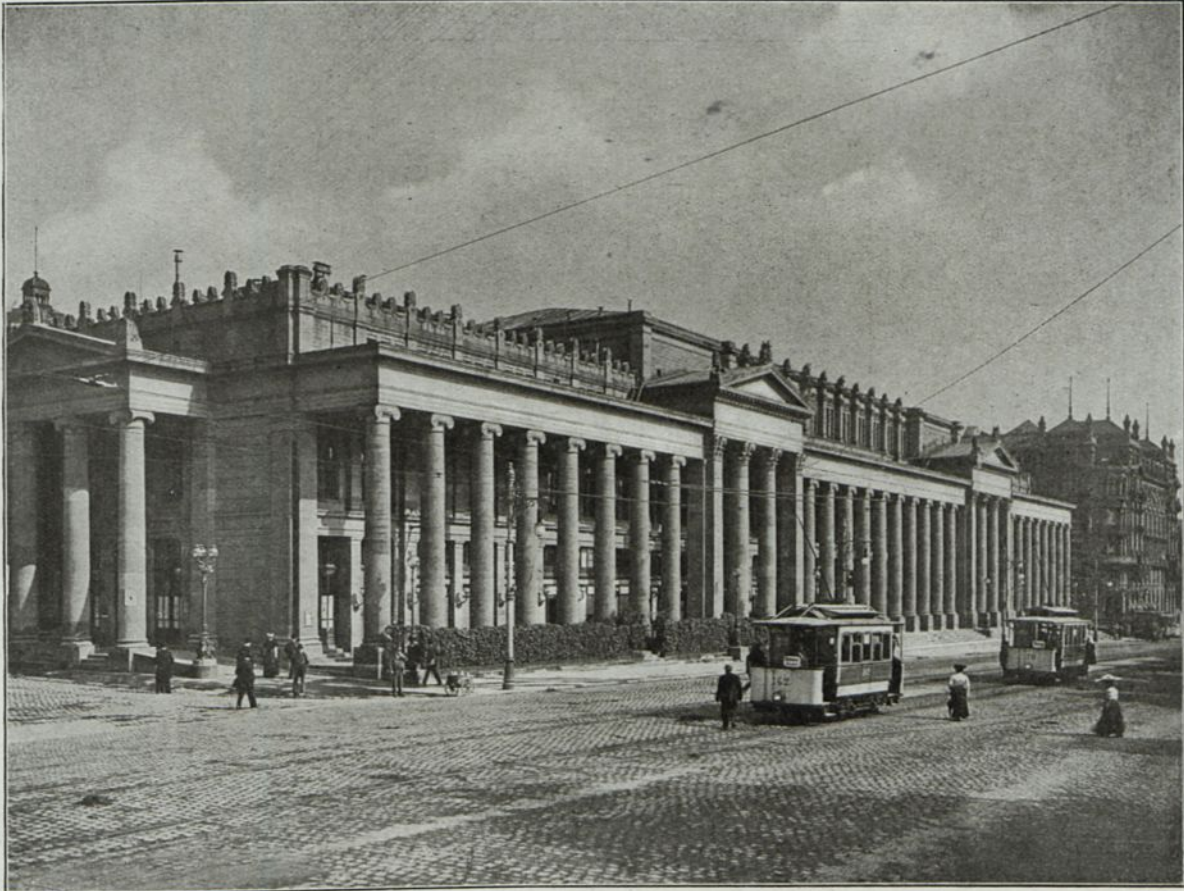
Abb. 164. Königsbau in Stuttgart.

Der unter König Wilhelm I. von Württemberg vor fünfzig Jahren durch den damaligen Baudirektor von Leins in Stuttgart errichtete Königsbau in Stuttgart ist durch eine Reihe jonischer und korinthischer Monumentalsäulen (Abb. 164) aus schönem Sandstein geschmückt, der in der Umgegend von Stuttgart gewonnen wurde.

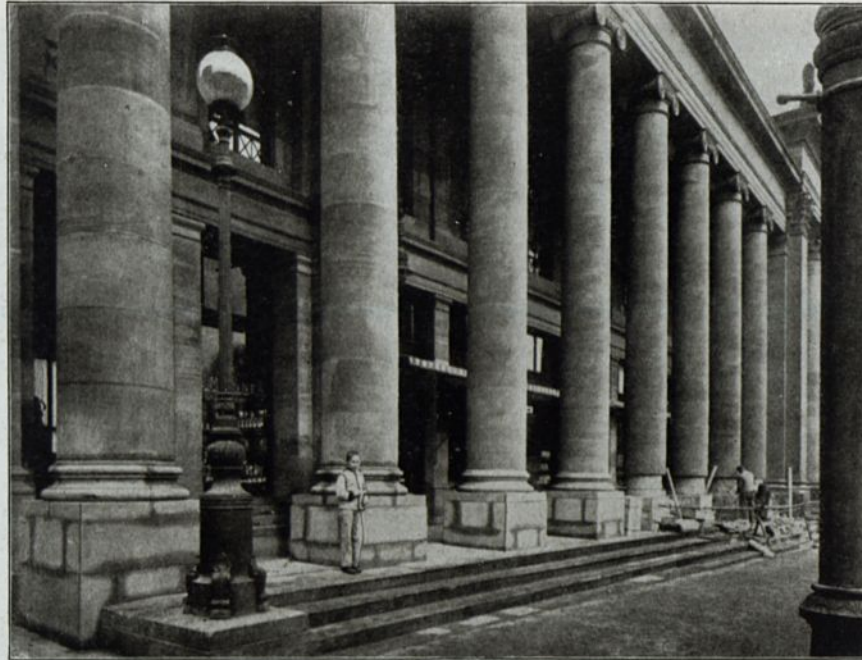
Abb. 168.
Königsbau in Stuttgart, Ersatz der
Säulenfüße durch Betonstein.

Die nächste Abbildung (Abb. 168) zeigt die versetzten Betonwerksteine an den vorderen Säulen, noch deutlich erkennbar an den frischen, nassen Fugen.

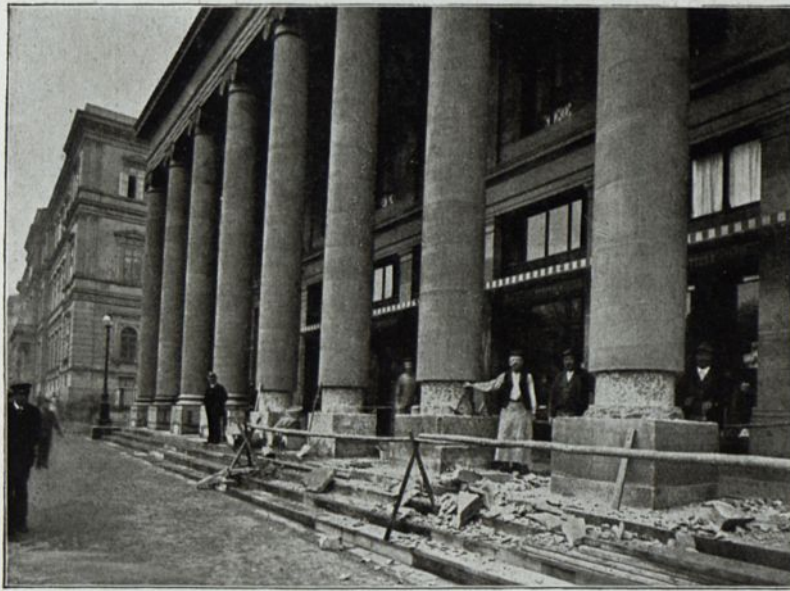
Abb. 166. Königsbau in Stuttgart, Ersatz der Säulenfüße durch Betonstein.

In den Abb. 166 und 167 ist deutlich zu erkennen, wie weit die Sandsteine durch Wegspitzen der äußeren Teile bloßgelegt wurden. Daneben liegen schon die neu einzusetzenden Betonwerksteinstücke bereit.

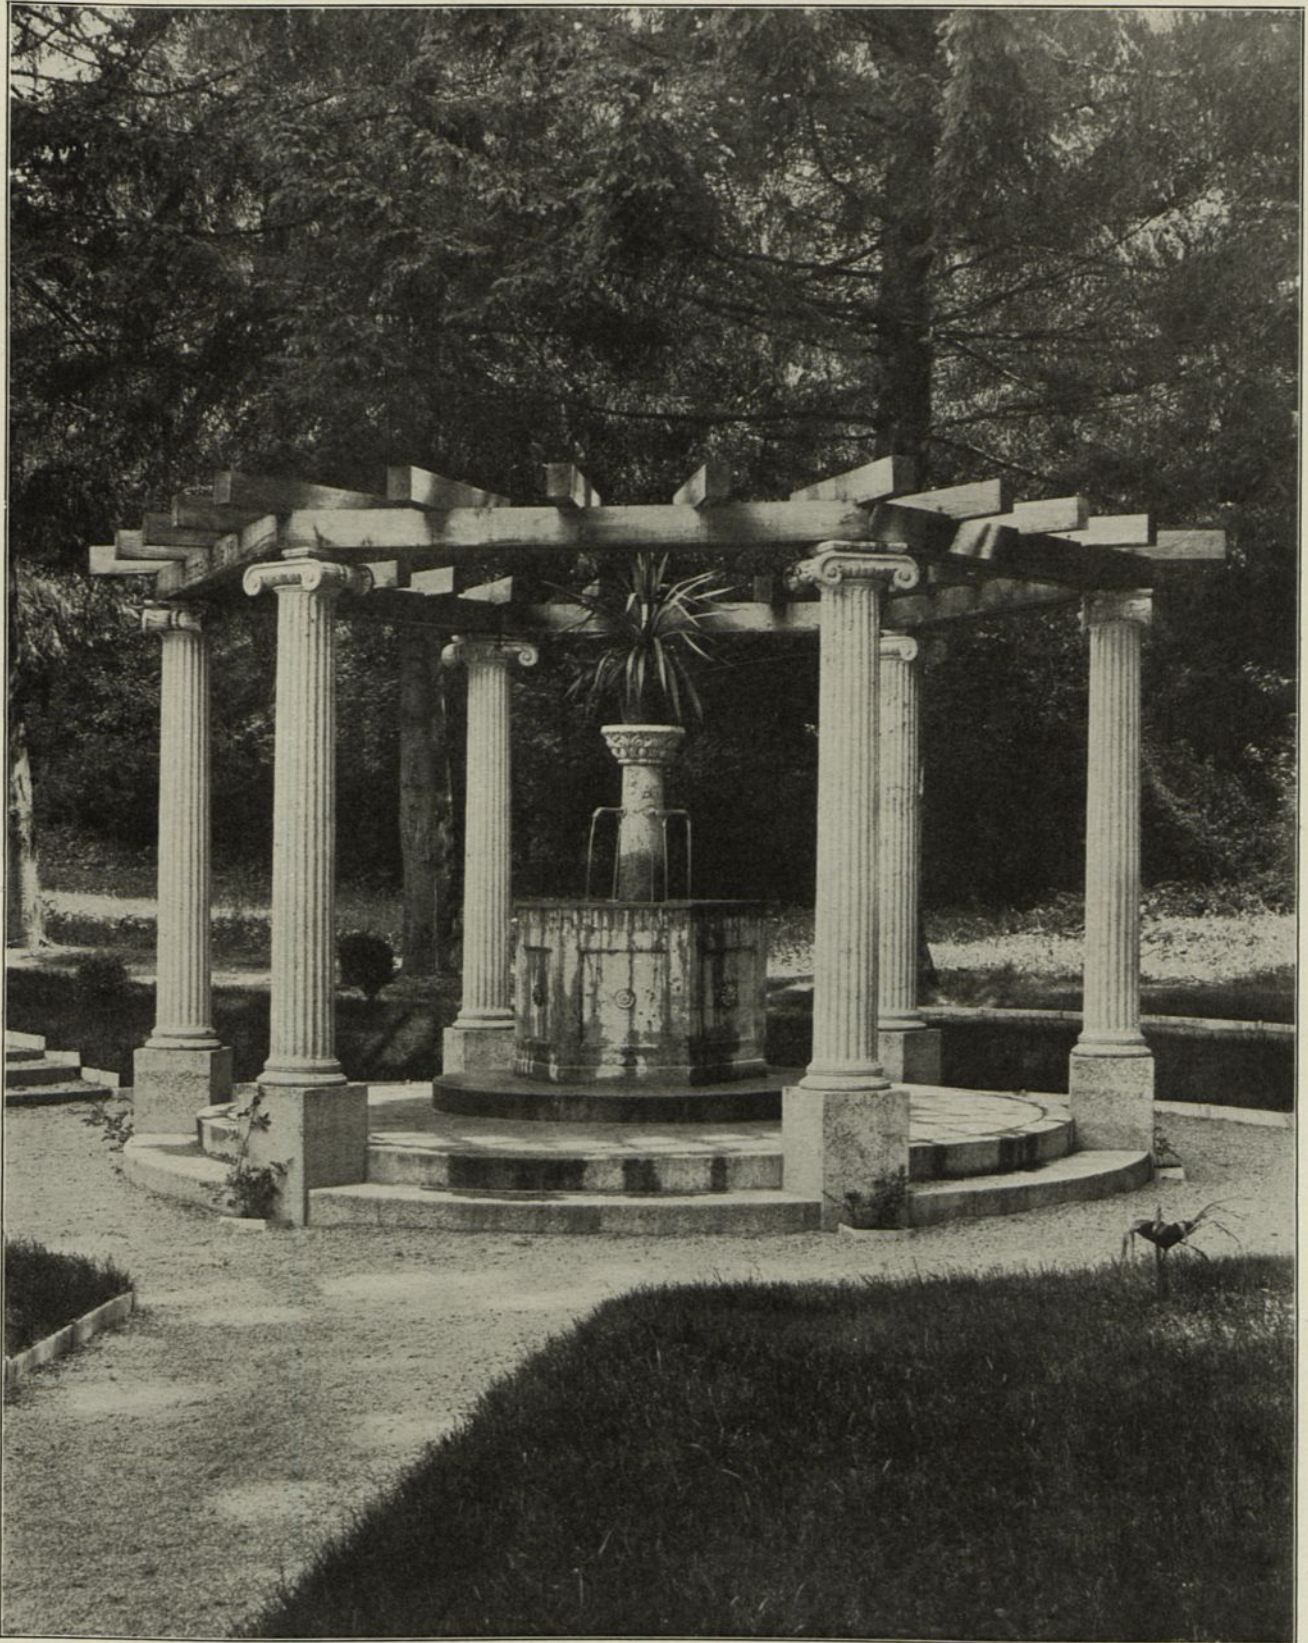
Abb. 170. Thermalquelle in Sulzburg.
Betonwerksteine der Firma Brenzinger & Cie., Freiburg i. B.

Kanellierte Betonsteinsäulen stehen auch an der Thermal-Quelle in Sulzburg (Abb. 170).

Die Schönheit dieser Säulen ist vollkommen. Bei ihrer Aufstellung fiel gleichzeitig auch die Billigkeit stark in die Waagschale. Die 6 Säulen mit ihrem komplizierten jonischen Kapitäl und reich profilierter Basis würden in natürlichem Stein erheblich mehr gekostet haben als in Beton. In Beton konnten eben alle 6 Säulen aus der gleichen Form gestampft werden

und die Kanelluren mußten nicht ausgehauen werden wie bei Naturstein, sondern sie brauchten nur überarbeitet zu werden.

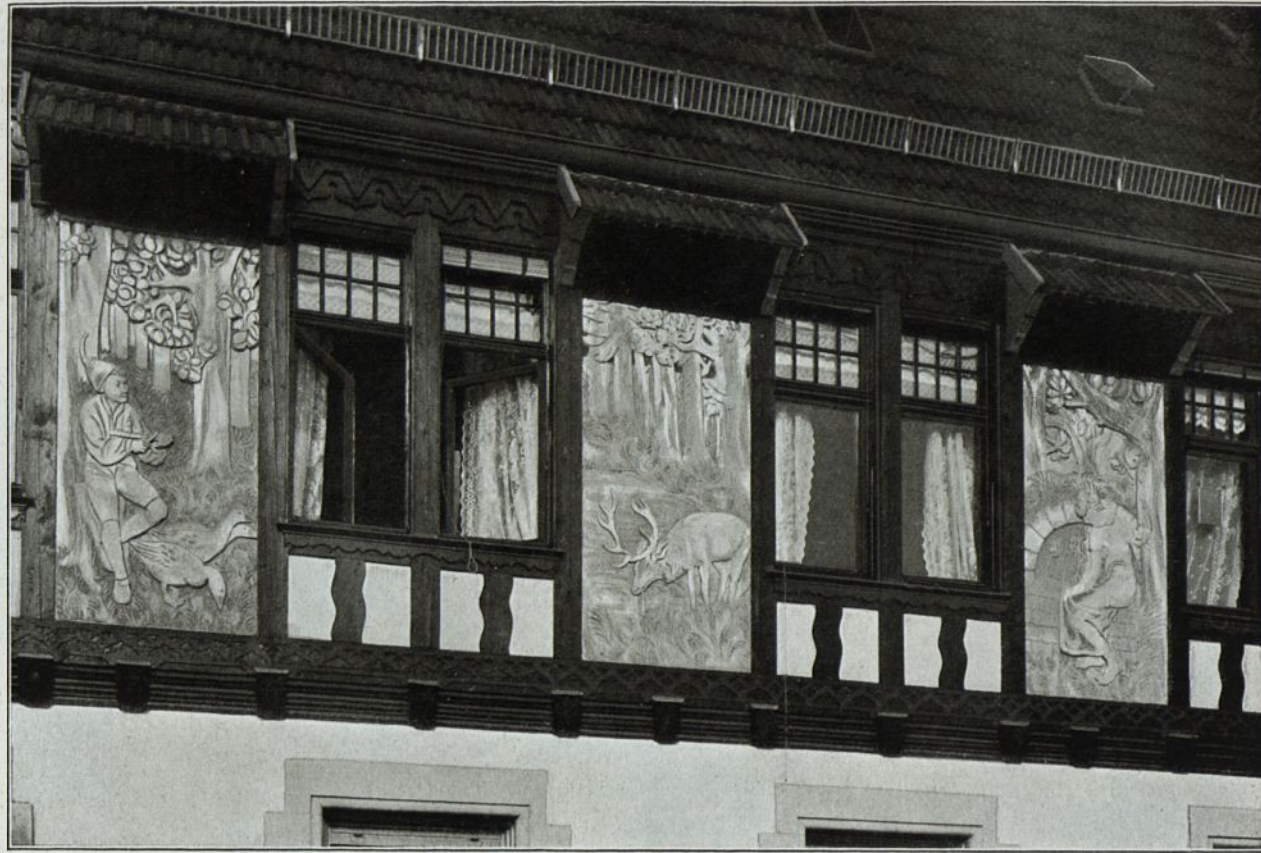
Abb. 174. Haus Lenze in Ehlingen.
Betonwerksteine der Firma Steinfabrik Alm (heute D. Leube), Alm a. D.

Abb. 173 zeigt weißen, sandsteinartigen Betonstein mit reicher Bildhauerarbeit am Hause des Direktors Wildt in München, Abb. 174 die weiß gehaltene Bildhauerarbeit am Haus Lenze in Eßlingen.

Beide Ausführungen stammen aus den Jahren 1901 bzw. 1904. Einige für die Parkanlage eines Herrenhauses hergestellte Postamente, sowie ein Stück einer 200 m langen Balustrade für die gleiche Anlage sind in den Abb. 175 bis 177 wiedergegeben.

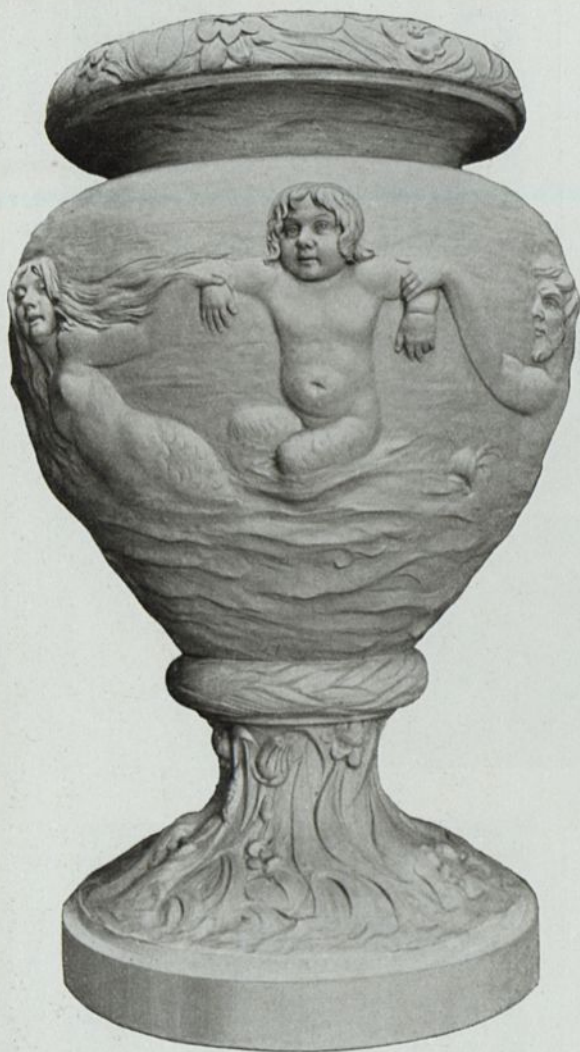
Abb. 178. Vase.
Ausgeführt von der Firma E. Schwenk, Ulm a. D.

In Abb. 178, 179 und 180 sind drei Vasen dargestellt.

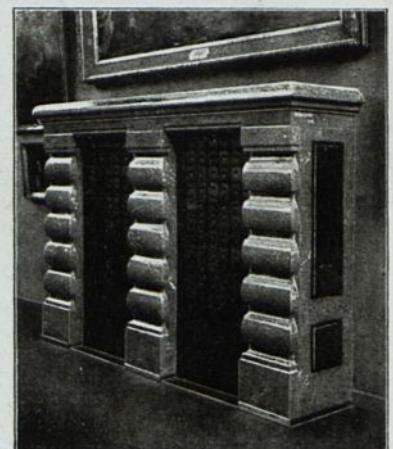
Abb. 182. Heizkörperverkleidung.
Ausgeführt von der Firma
Allmer Kunststein- und Betonwerk,
Inhaber Otto Leube, Ulm a. D.

Zwei Heizkörperverkleidungen, beide in marmorartiger, polierter Ausführung, die zweite für die städtische Gemäldegalerie in Ulm a. D. zeigen die Abb. 181 und 182.

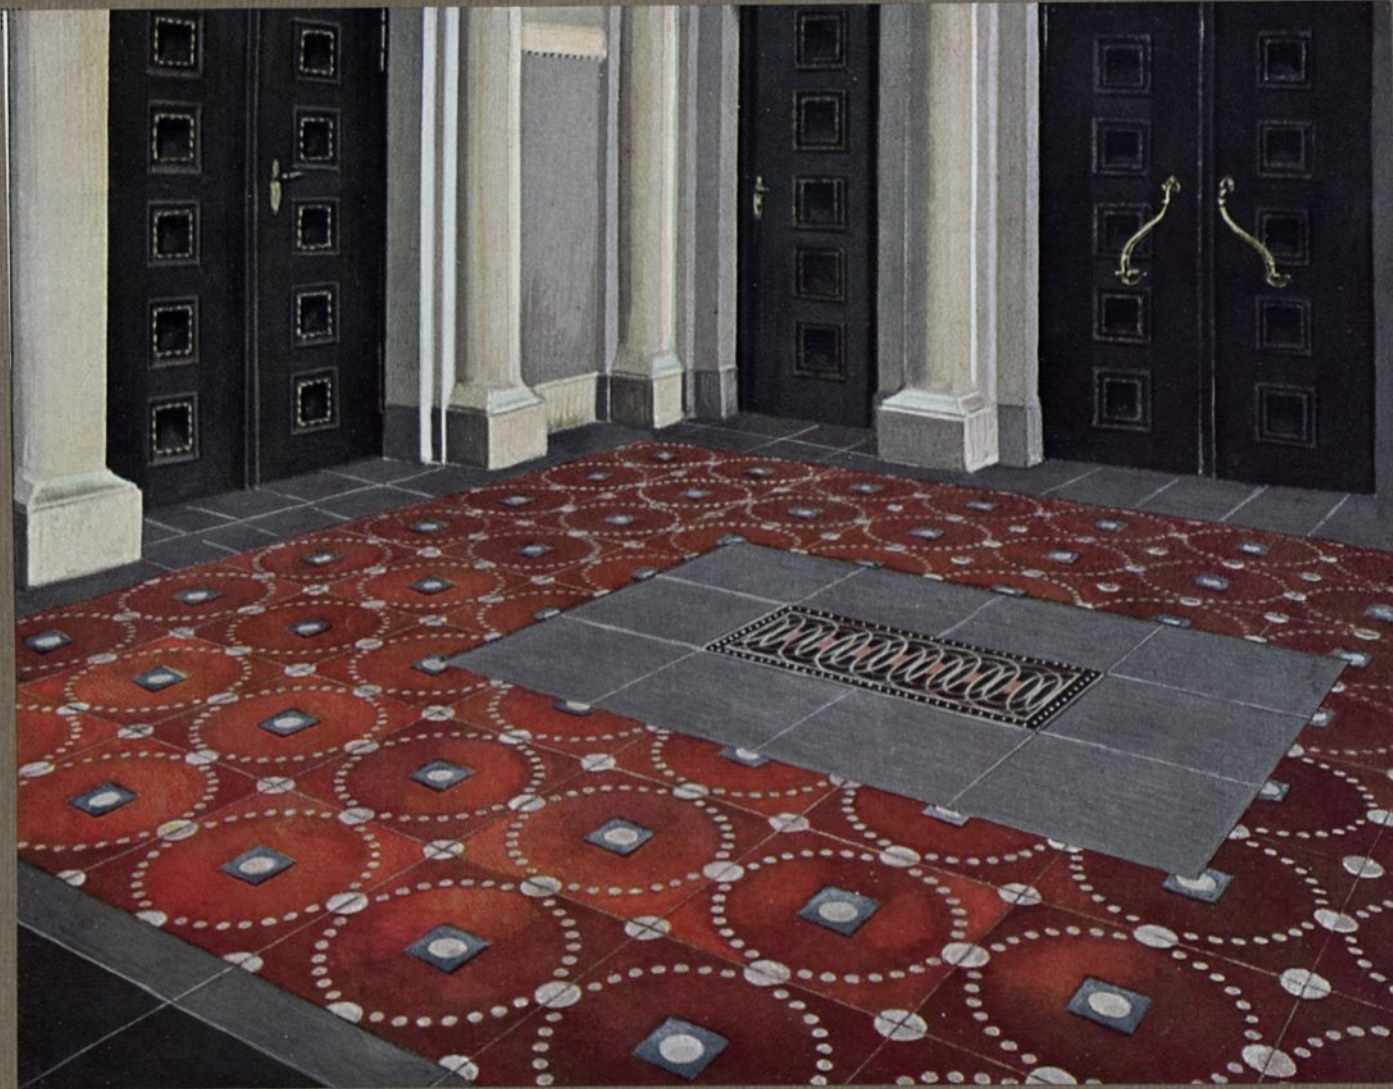
Abb. 183. Fußboden in der Synagoge zu Bamberg.
Ausgeführt von der Firma E. Schwenk, Ulm a. D.

Ein gutes Beispiel eines ausgeführten Plattenbelages nach besonderem Entwurf des Architekten J. Kernfuß, Bamberg-Buenos-Aires, ist der Fußboden in der Synagoge zu Bamberg (Abb. 183).

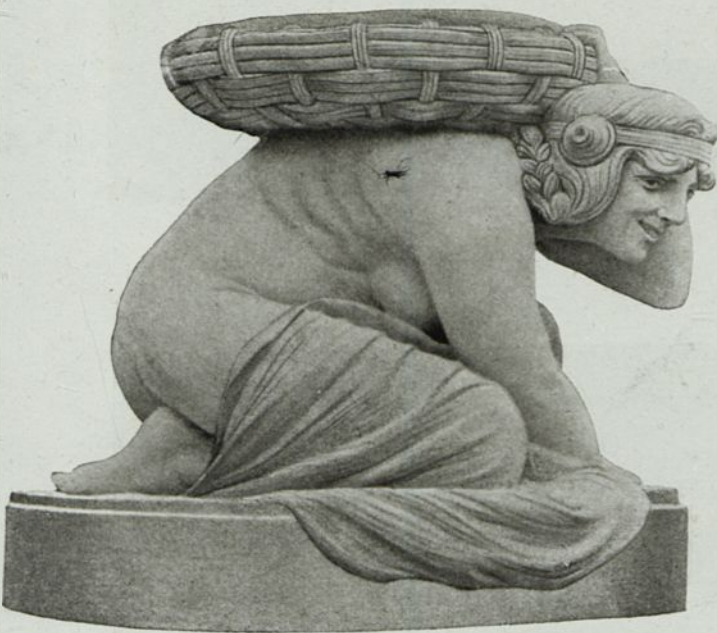
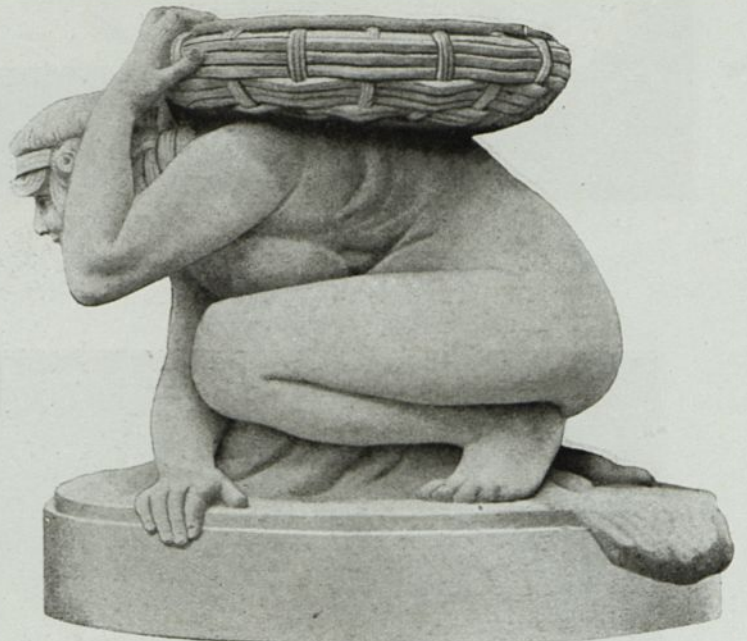
Figuren an den Säulen am Kunstpalast zu Düsseldorf, ausgeführt von der Firma E. Schwenk, Ulm a. D.

Die Abb. 184 und 185 geben zwei Eckfiguren von den Düsseldorfer Säulen, die im Jahre 1902 für die Ausstellung des Vereins Deutscher Portlandzement-Fabrikanten und des Deutschen Beton-Vereins errichtet wurden (vergl. Abb. 138).

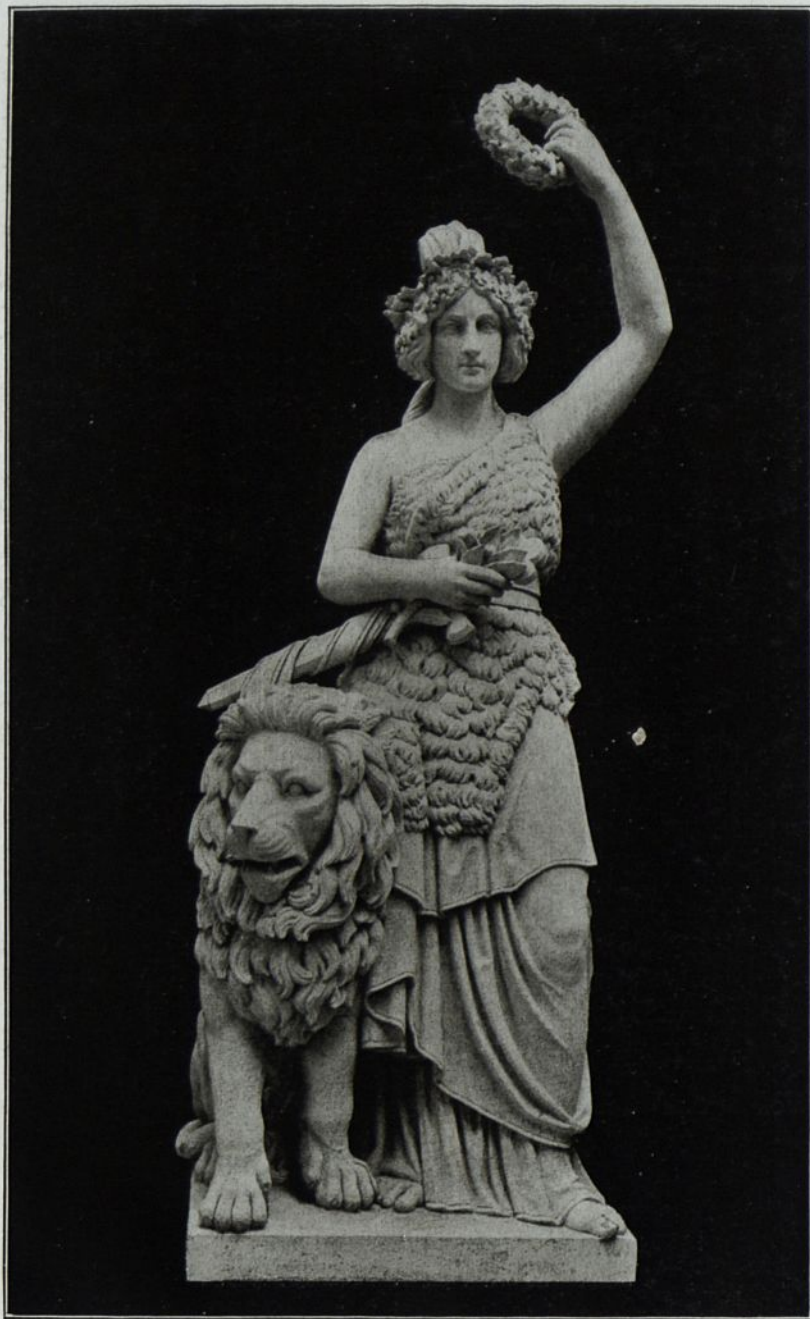
Abb. 186. „Bavaria“.
Ausgeführt von der Firma Almer Kunststein- und Betonwerk,
Inhaber Otto Leube, Alm a. D.

Von weiteren figürlichen Ausführungen bringen wir in Abb. 186 die „Bavaria“, die im Jahre 1902 auf Bestellung einer bayerischen Zementfabrik für eine Ausstellung angefertigt wurde, sowie in Abb. 187 eine Grabfigur in weißem, bearbeitetem Betonstein, darstellend die schmerzhaftes Mutter Gottes auf einem Grabmal in Herrlingen.

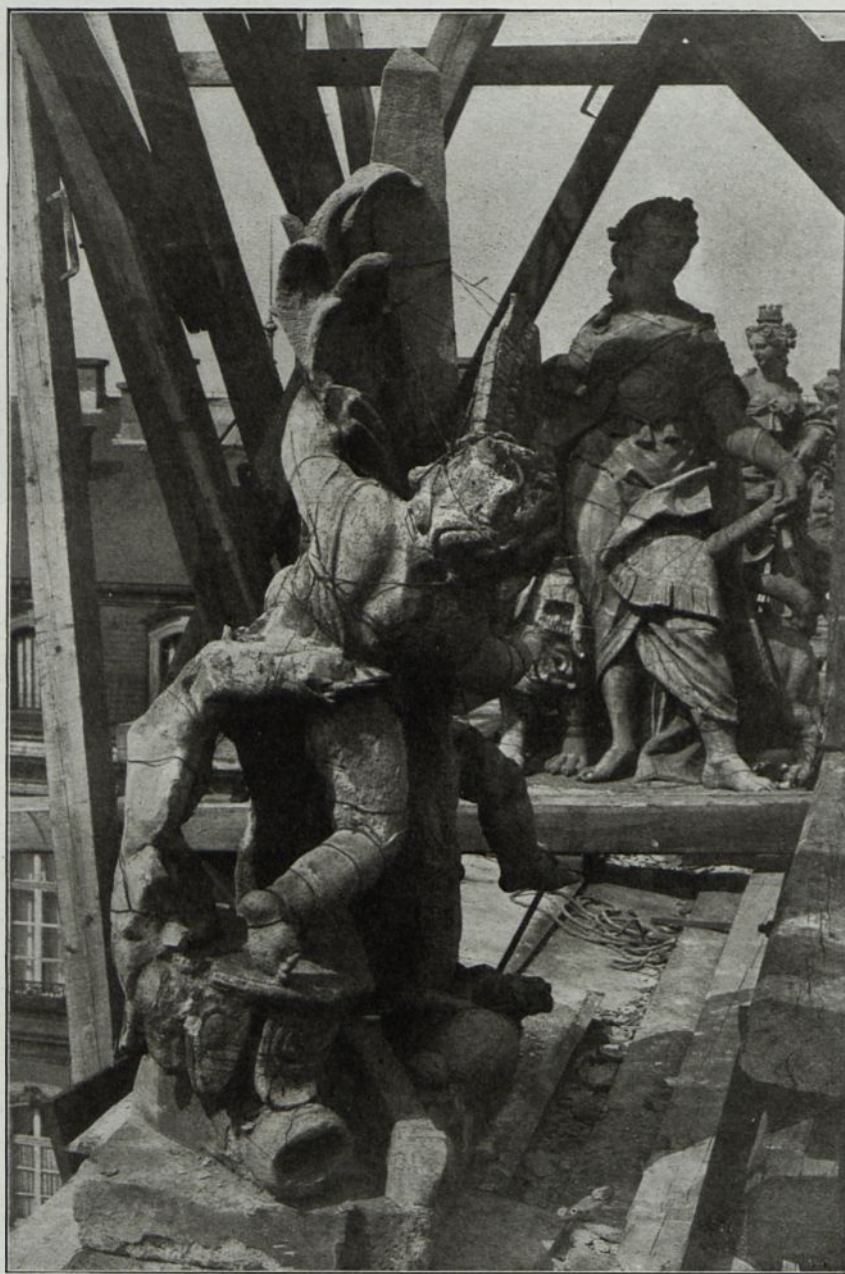
Abb. 190. Figuren auf dem Kgl. Residenzschloß in Stuttgart.

Im Laufe der Zeit sind die Sandsteinfliguren verwittert und wurden der Reihe nach ausgewechselt, so daß sich seit lange keine der ursprünglichen Figuren mehr auf dem Bau befindet. Die besten Natursteine, wie der berühmte Kelheimer Stein und andere hervorragende Steinsorten haben zum Ersatz der ersten Figuren gedient, doch sind auch diese zum Teil schon wieder schadhast geworden. Um zu verhindern, daß sich einzelne Teile der Figuren lösteten und herabstürzten, wurden alle Figuren mit Kupferdraht umwunden (Abb. 190),

womit wenigstens etwaigen Unfällen vorgebeugt wurde. Um die Verwitterung selbst hintanzuhalten, wurden versuchsweise die oberen, stärker zerstörten Teile einiger Figuren abgenommen und neue Sandsteinteile aufgesetzt, indessen blieben alle derartigen Versuche erfolglos. Die

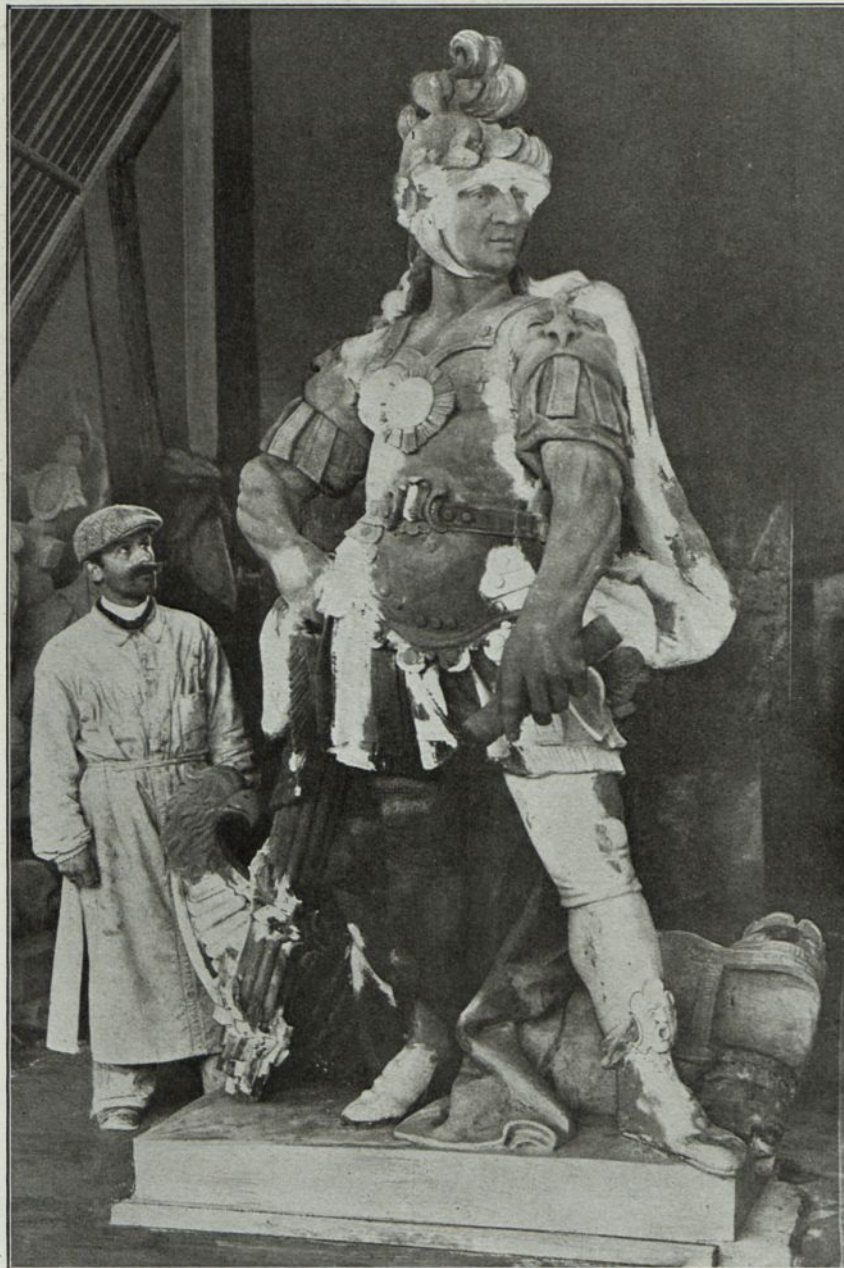
Abb. 192.
Ergänzung
der schadhaften
Sandsteinfigur.

verschiedt werden konnten, die dann mit vieler Mühe wieder zusammengesetzt werden mußten. Besonders deutlich ist dies an der fast 3 m hohen Kriegerfigur in Abb. 191 zu erkennen, die seinerzeit aus einem etwa 5 cbm großen Sandsteinkloß hergestellt worden war. Die fehlenden Stücke wurden nun zunächst mit Gips und Zement anmodelliert und angetragen,

wie die weiß erscheinenden Teile in Abb. 192 zeigen. Über die so ergänzte alte Figur wurde sodann die Form gebaut, die in der Hauptsache aus einem Gipsmantel bestand, und in deren inneren Teil eine Leimform aus hartem Spezialleim eingegossen wurde (Abb. 193).

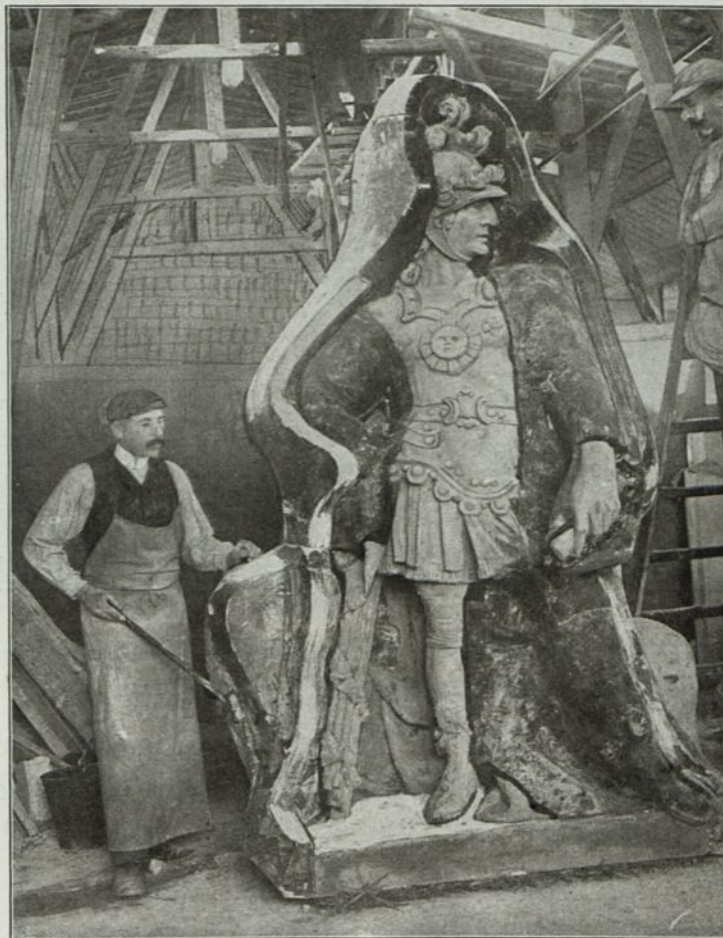
Abb. 194.
Entformung der
Betonsteinfigur.

Abb. 194 zeigt, daß die Figur schon ganz vollendet aus der Form kam, sie wurde nach genügender Erhärtung noch vom Bildhauer nachgearbeitet.

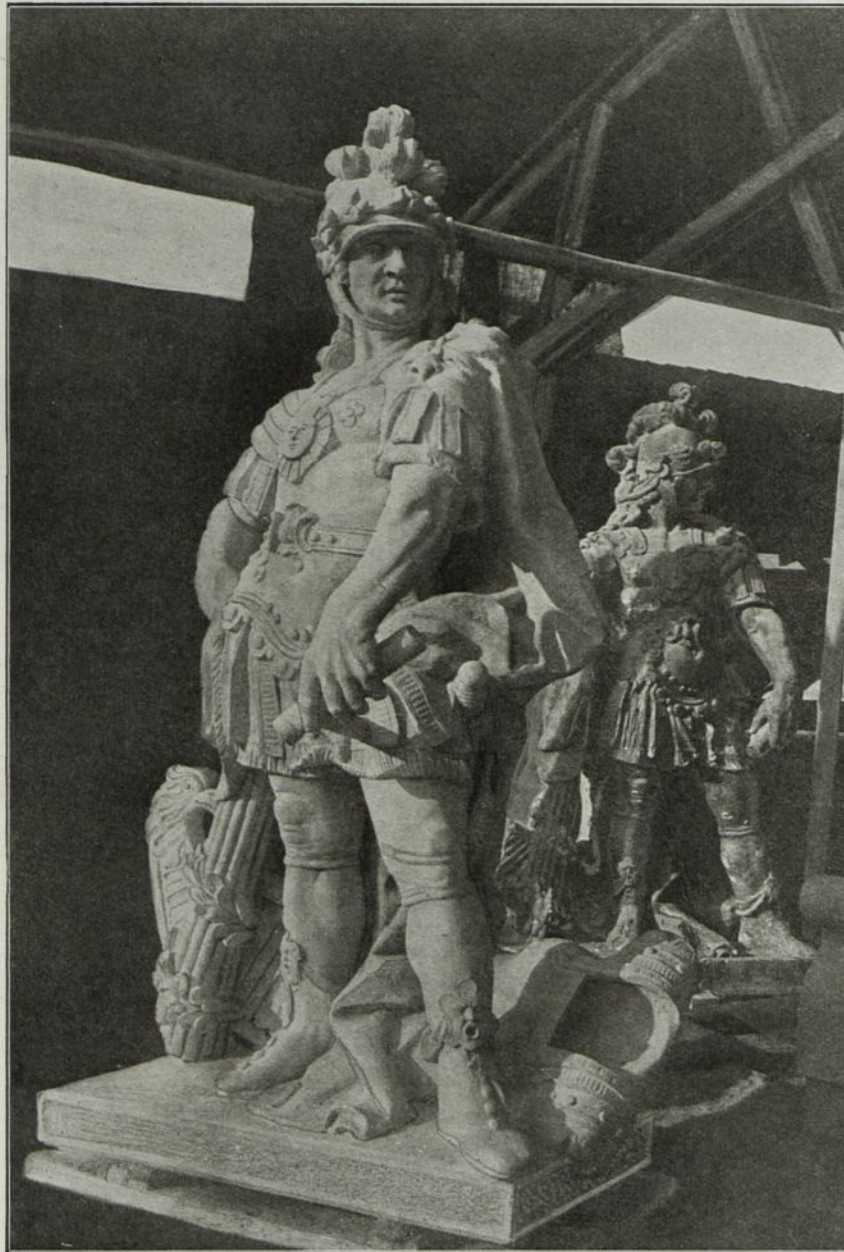
Abb. 195.
Fertige Betonstein-
figur.

In Abb. 195 ist die fertige Figur dargestellt, dahinter steht die alte Sandsteinfigur.

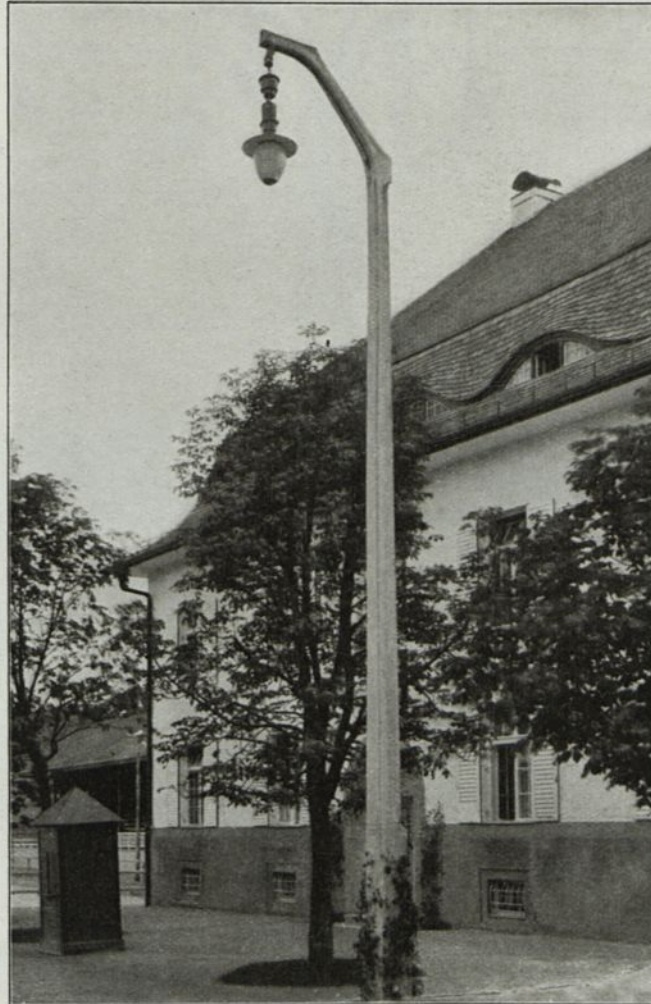
Abb. 196.
Lichtmast im Ausstellungs-
park zu München.

In den Abb. 196 und 197 sind zwei Lichtmasten aus dem Ausstellungspark in München dargestellt, die im Jahre 1908 für die Münchener Ausstellung ausgeführt wurden.

Ein besonderer, der neuesten Zeit angehöriger Zweig der Betonstein-Industrie ist die Anfertigung von Eisenbeton-Masten, die von Jahr zu Jahr mehr zur Verwendung gelangen. Sie werden sowohl als Leitungsmasten für elektrische Bahnen, elektrische Überlandzentralen usw. sowie als Lichtmasten gebraucht und haben vor hölzernen Masten den Vorteil der längeren

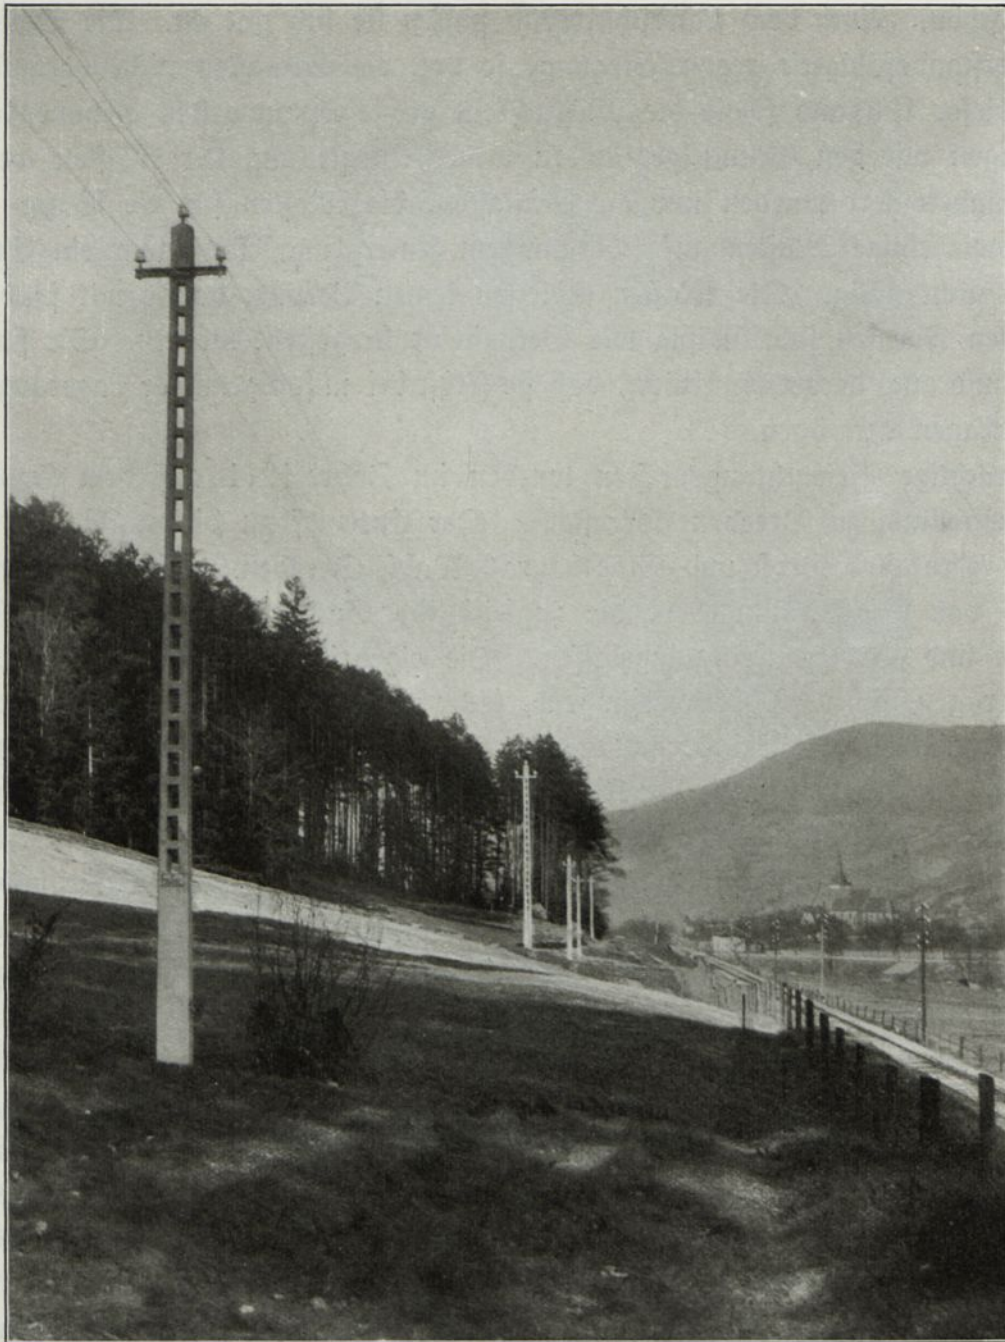
Abb. 198. Eisenbetonmasten bei Lautenbach.
Geliefert von der Firma Brenzinger & Cie., Freiburg.

Abb. 198 gibt Eisenbetonmasten der Fernleitung Hubacker—Oberkirch bei Lautenbach. Sie wurden im Jahre 1909 für die Papierfabrik A. Roehler, Oberkirch geliefert. Es sind „Saroniamasten“, sie haben rechteckigen Querschnitt und sind mit Durchbrechungen versehen.

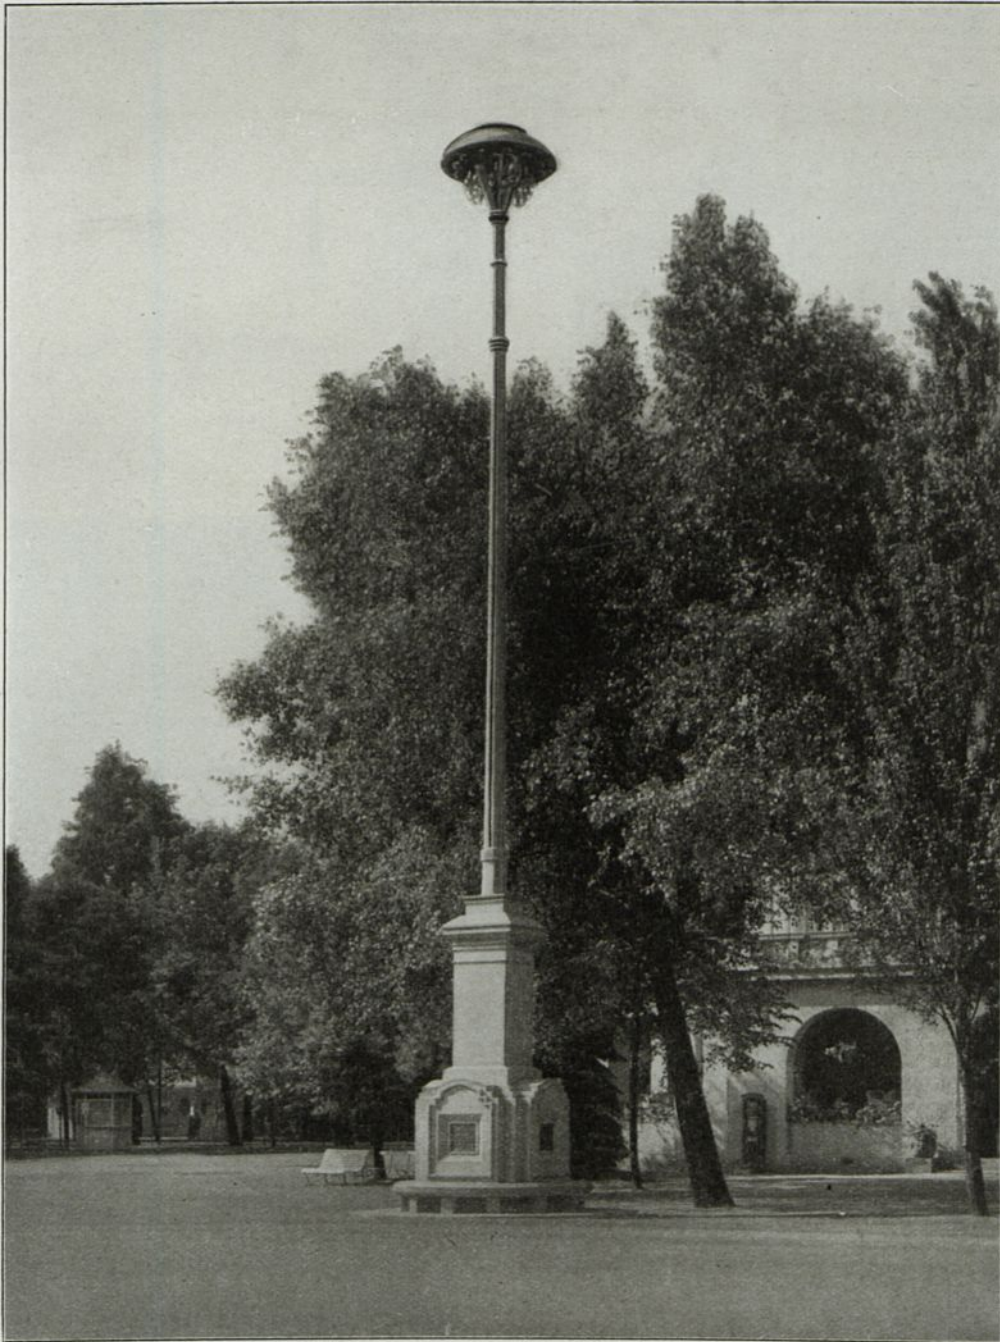
Abb. 199. Lichtmast auf der Hygiene-Ausstellung Dresden 1911.
Ausgeführt von der Firma Dyckerhoff & Widmann, A.-G., Dresden.

Vier prächtige Beleuchtungsmasten wurden im Jahre 1911 auf dem Hauptplatz der Hygiene-Ausstellung zu Dresden aufgestellt. Der Entwurf zu diesen Masten (Abb. 199) stammt von Professor Groß und Stadtbaurat Wahl, Dresden. Die gedruckenen Unterbauten sind von Bänken umgeben, die zugleich die Sockel bilden. An den Seiten der Unterbauten sind Bronzetafeln eingelassen. Die eigentlichen Lichtmasten — „Schleudermasten“ — ragen, sich nach oben verjüngend, bis zu etwa 17 m Höhe auf und tragen lichtstarke elektrische Kronen. Bei Herstellung der Schleudermasten wird der Beton durch rasche Umdrehungen der Form infolge der Zentrifugalkraft gegen die Wandungen „geschleudert“ und dabei die in der Form liegende Bewehrung zuverlässig umhüllt. Das Mischgut für die eigentlichen Masten und für die Unterbauten bestand aus Granit-Verputzbeton. Die Unterbauten wurden gegen gehobelte Schalung gestampft und nach der Ausschalung scharriert, die Masten selbst wurden geschliffen. Das Aussehen der Masten ist in Formgebung und Bearbeitung gleich hervorragend.
