Betonwerkstein und künstlerische Behandlung des Betons

Im Auftrage des Deutschen Beton-Vereins (D. V.)
bearbeitet von Regierungsbaumeister Dr. Ing. Petry
■ Direktor des Deutschen Beton-Vereins. ■

..... 1913

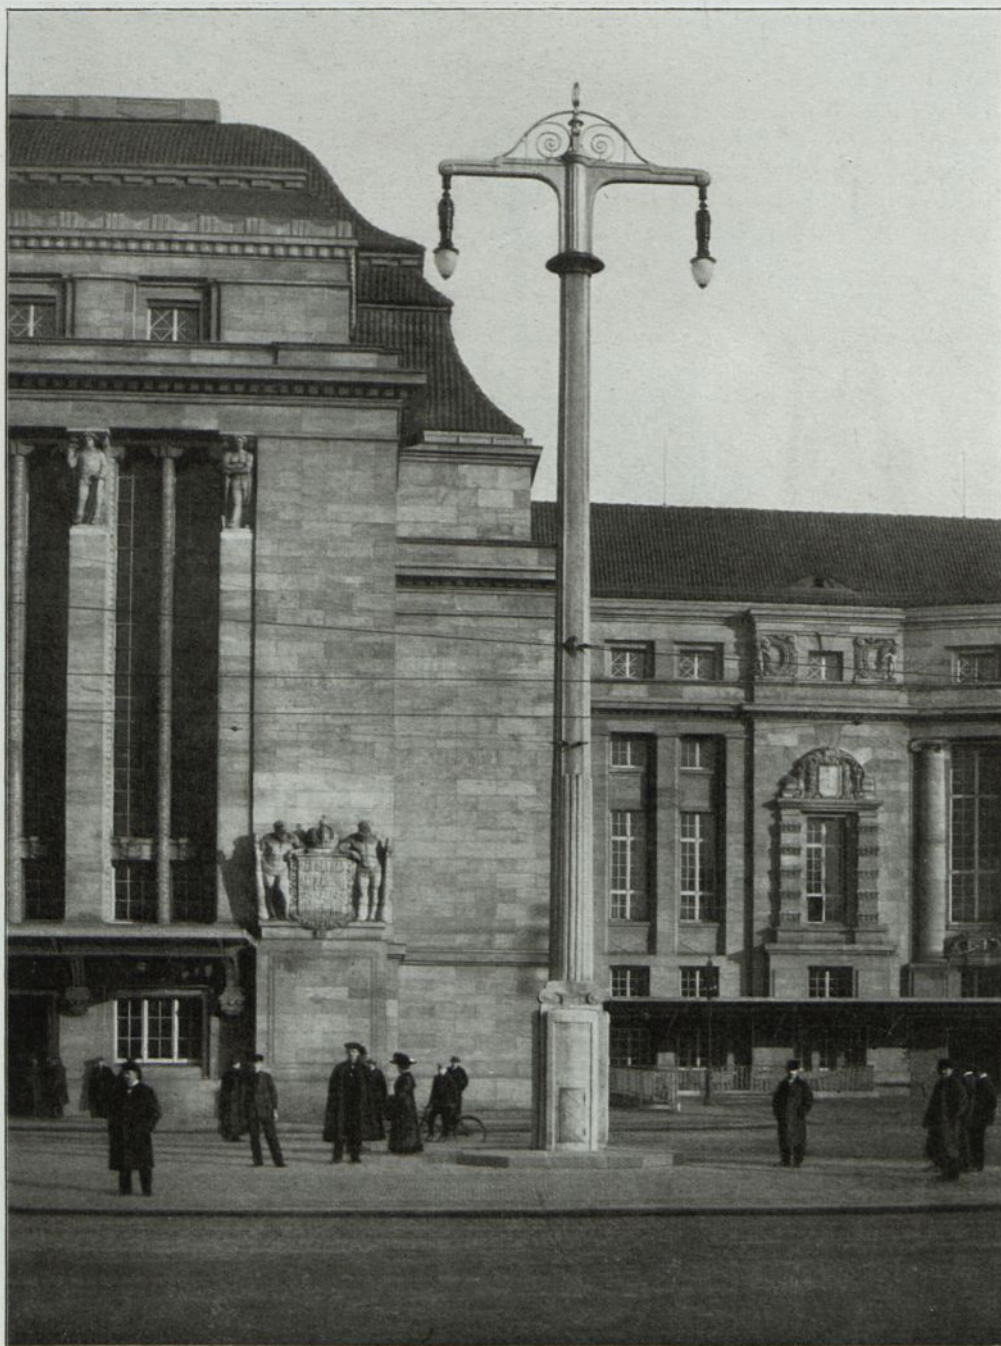
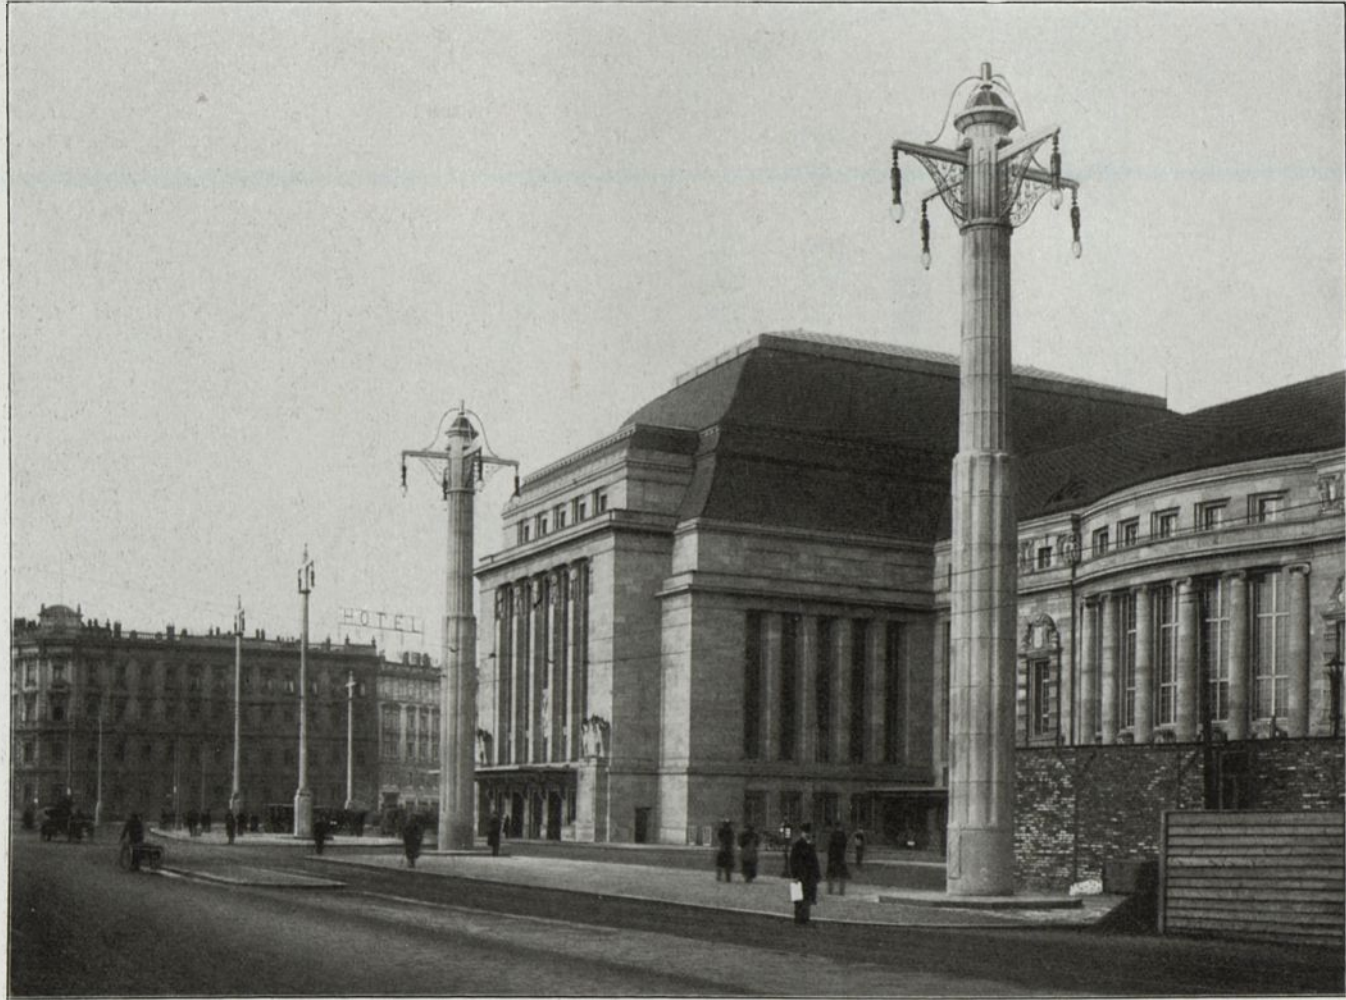
Die zwei vierarmigen Masten sind 18 m hoch und aus Ringen zusammengesetzt, die vorher gestampft und dann übereinandergesetzt wurden.

Die Masten sind nach dem preisgekrönten Entwurf des Architekten Wiesinger, Leipzig hergestellt. Sie dienen nicht nur als Bogenlampenträger, sondern auch als Spannmasten für die Drähte der elektrischen Straßenbahn und sind demgemäß auf Winddruck und auf 1500 kg seitlichen Zug berechnet und entsprechend konstruiert.

Abb. 200. Zweiarmiger Eisenbetonmast vor dem Hauptbahnhof in Leipzig.
Ausgeführt von der Firma Rud. Wölle, Leipzig.

Abb. 201. Vierarmiger Eisenbetonmast vor dem Hauptbahnhof in Leipzig.
Ausgeführt von der Firma Rud. Wölle, Leipzig.

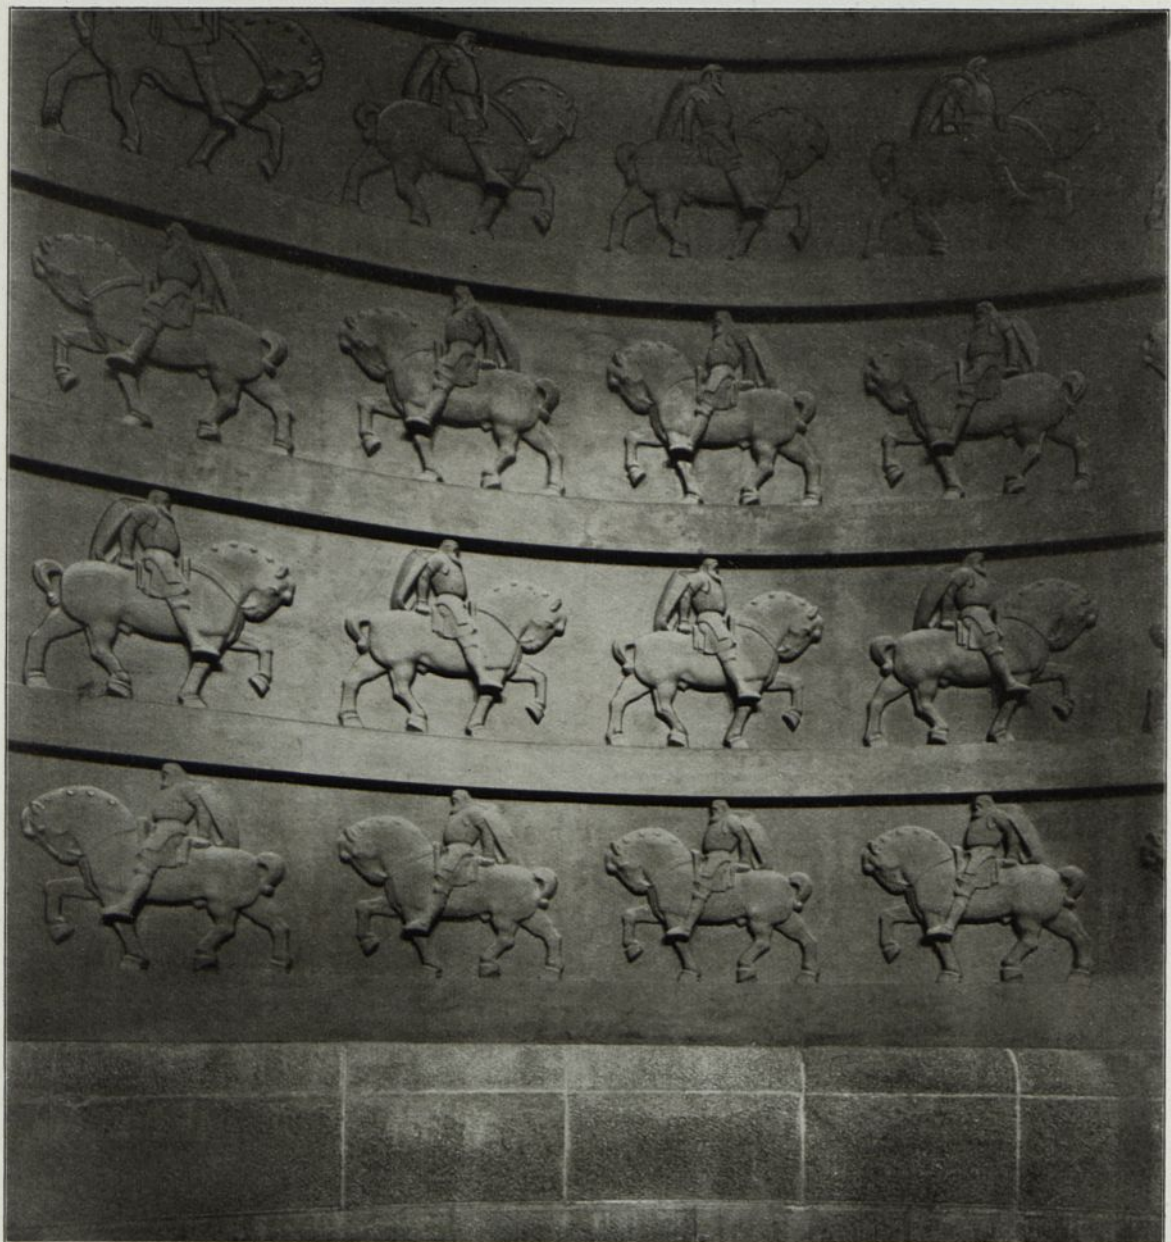
Abb. 206. Völkerschlachtdenkmal bei Leipzig, Kuppelunterficht.
Betonarbeiten der Firma Rud. Wolle, Leipzig.

Ein hervorragendes Beispiel ornamentierten Betons ohne weitere Bearbeitung ist auch die Kuppelunterficht des Völkerschlachtdenkmals bei Leipzig (Abb. 206).

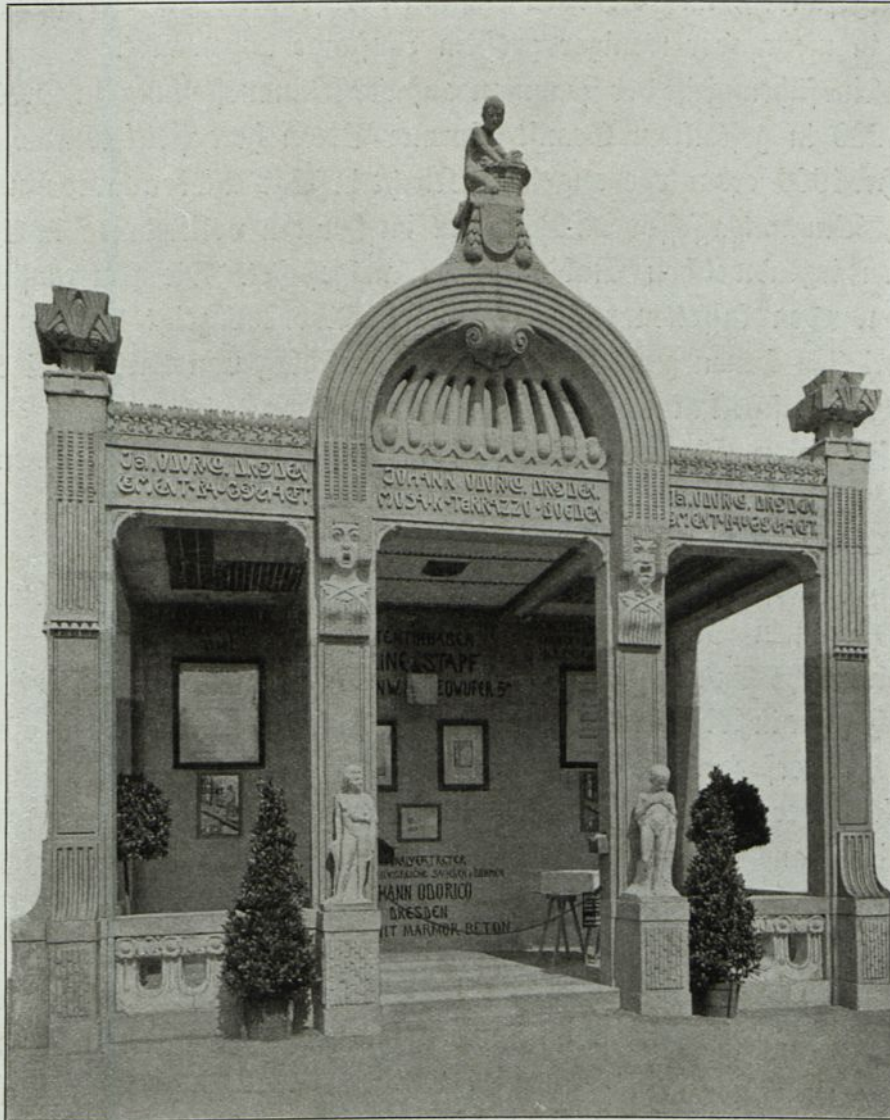
Abb. 207.
Ausstellungspavillon
Dresden 1900.

Eine ältere Ausführung ist der Pavillon auf der Bauausstellung zu Dresden (Abb. 207) der im Jahre 1900 in gestocktem Granit-Marmor-Beton hergestellt wurde.

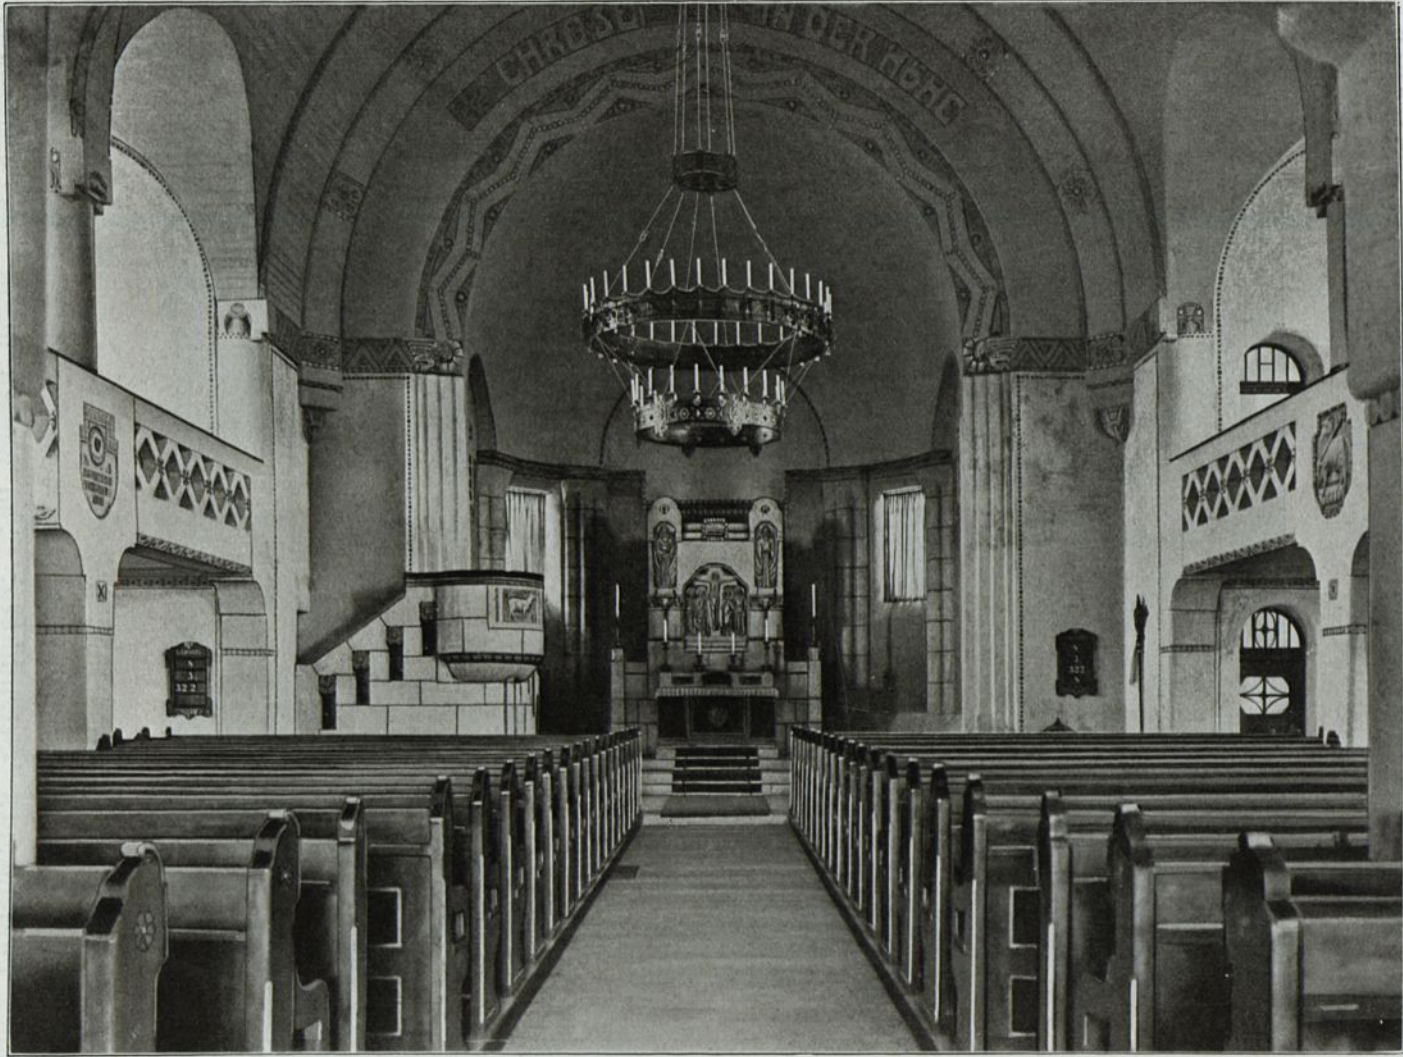
Abb. 208. Kirche in Bad Steben.
Ausgeführt von der Firma Alban Vetterlein & Cie., Leipzig.

Die im Jahre 1909 erbaute evangelische Kirche in Bad Steben wurde auf Veranlassung des Architekten, Bauamtsassessor R. Reithardt im Innern vollkommen in Eisenbeton unter Vermeidung von irgendwelchen Rararbeiten ausgeführt. Die Unteransichten sämtlicher Emporendecken wurden kassettenartig ausgebildet. Abb. 208 zeigt das Innere der Kirche. Als Betonmaterialien kamen zur Verwendung: Feinschlag von Selbitz bei Hof, Sand von Lube-Wildenau, Muschelkalk aus Rothenburg und Portlandzement.

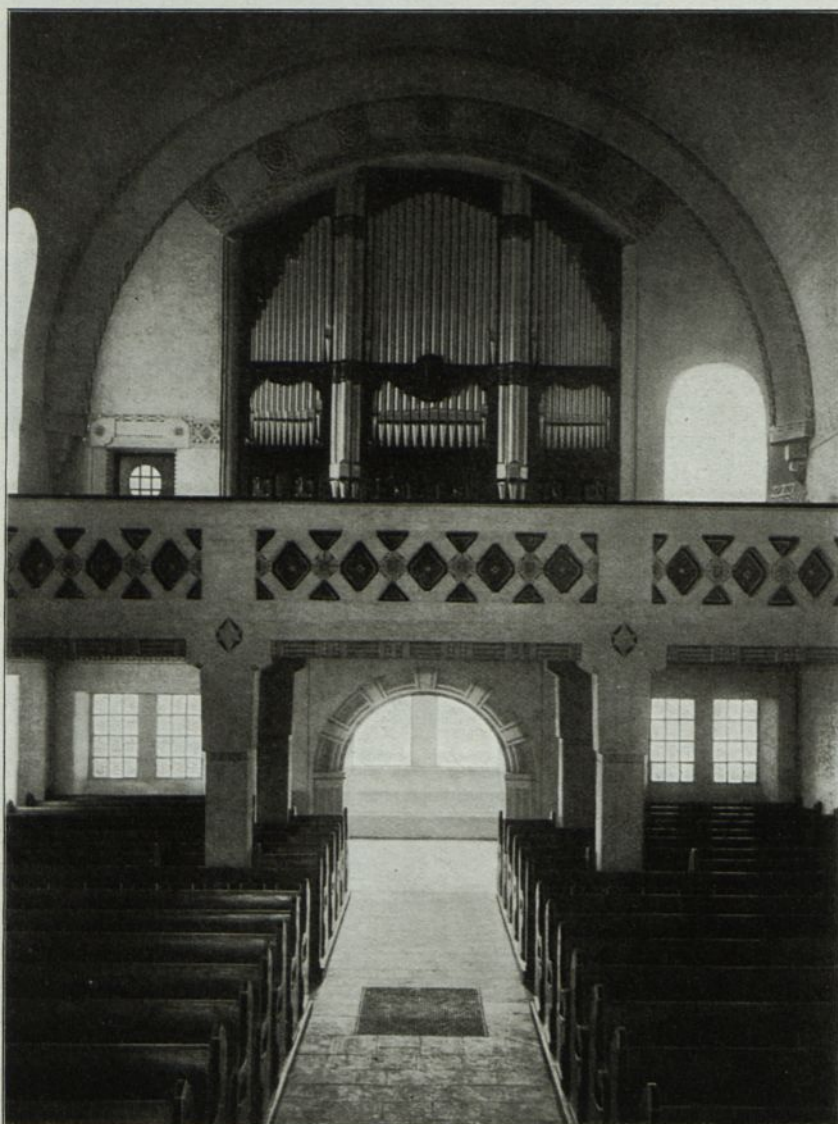
Abb. 209.
Kirche in Bad Steben.

Abb. 209 stellt einen Blick gegen die Orgel-Empore dar.

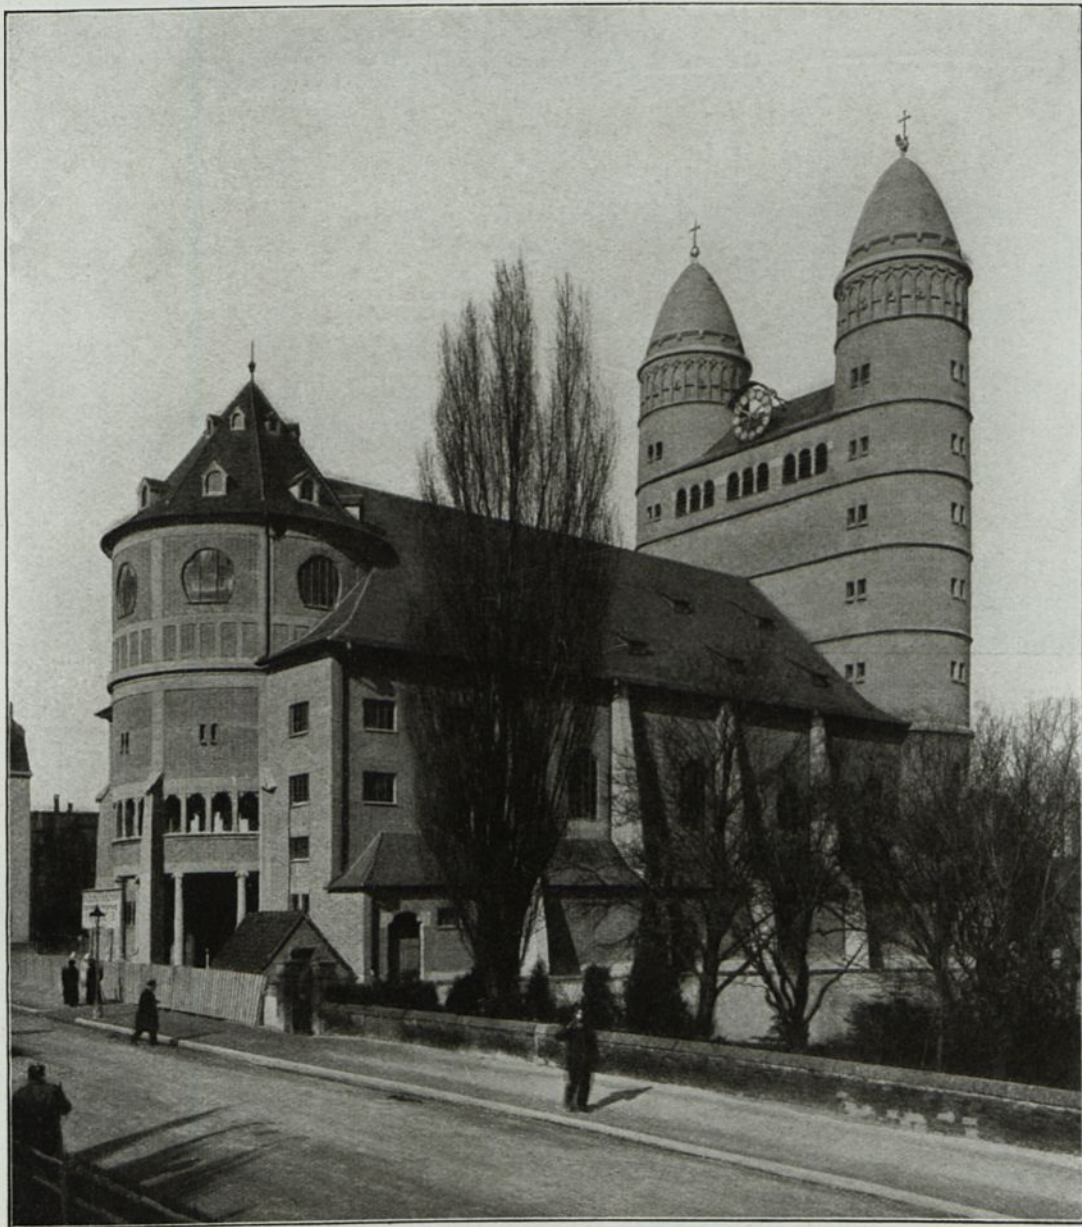
Abb. 210. Garnisonkirche zu Ulm a. D.
Ausgeführt von der Firma Dyckerhoff & Widmann, A.-G., Karlsruhe.

Mit dem Bau der Kirche wurde am 1. April 1908 begonnen. Die steinhauermäßige Bearbeitung sämtlicher Sichtflächen im Innern und außen zog sich bis zum Winter 1909 hin, um welche Zeit der Rohbau beendet wurde. Abb. 210 gibt die Gesamtansicht des fertigen Rohbaues, die bearbeiteten Betonflächen sind von dem Backsteinfüllmauerwerk gut zu unterscheiden.

Als Vorsatzbeton kam im Äußern sogen. Rieselbeton (1 Teil Zement, 1 Teil Sand, 2 Teile Bohnenfries) zur Verwendung, der mit dem Zweispitz bearbeitet wurde. Besonders reiche Gliederung in den Betonteilen zeigt der in Abb. 210 nach der Straße zu gelegene Orgelvorbau. Die Säulen zwischen den großen Strebepfeilern sind mit einem feineren gequetschten Riesmaterial hergestellt und gestockt, ebenso die Bildhauerarbeit der Säulen, Kapitäle und der Wappentiere (Abb. 211 und 212).

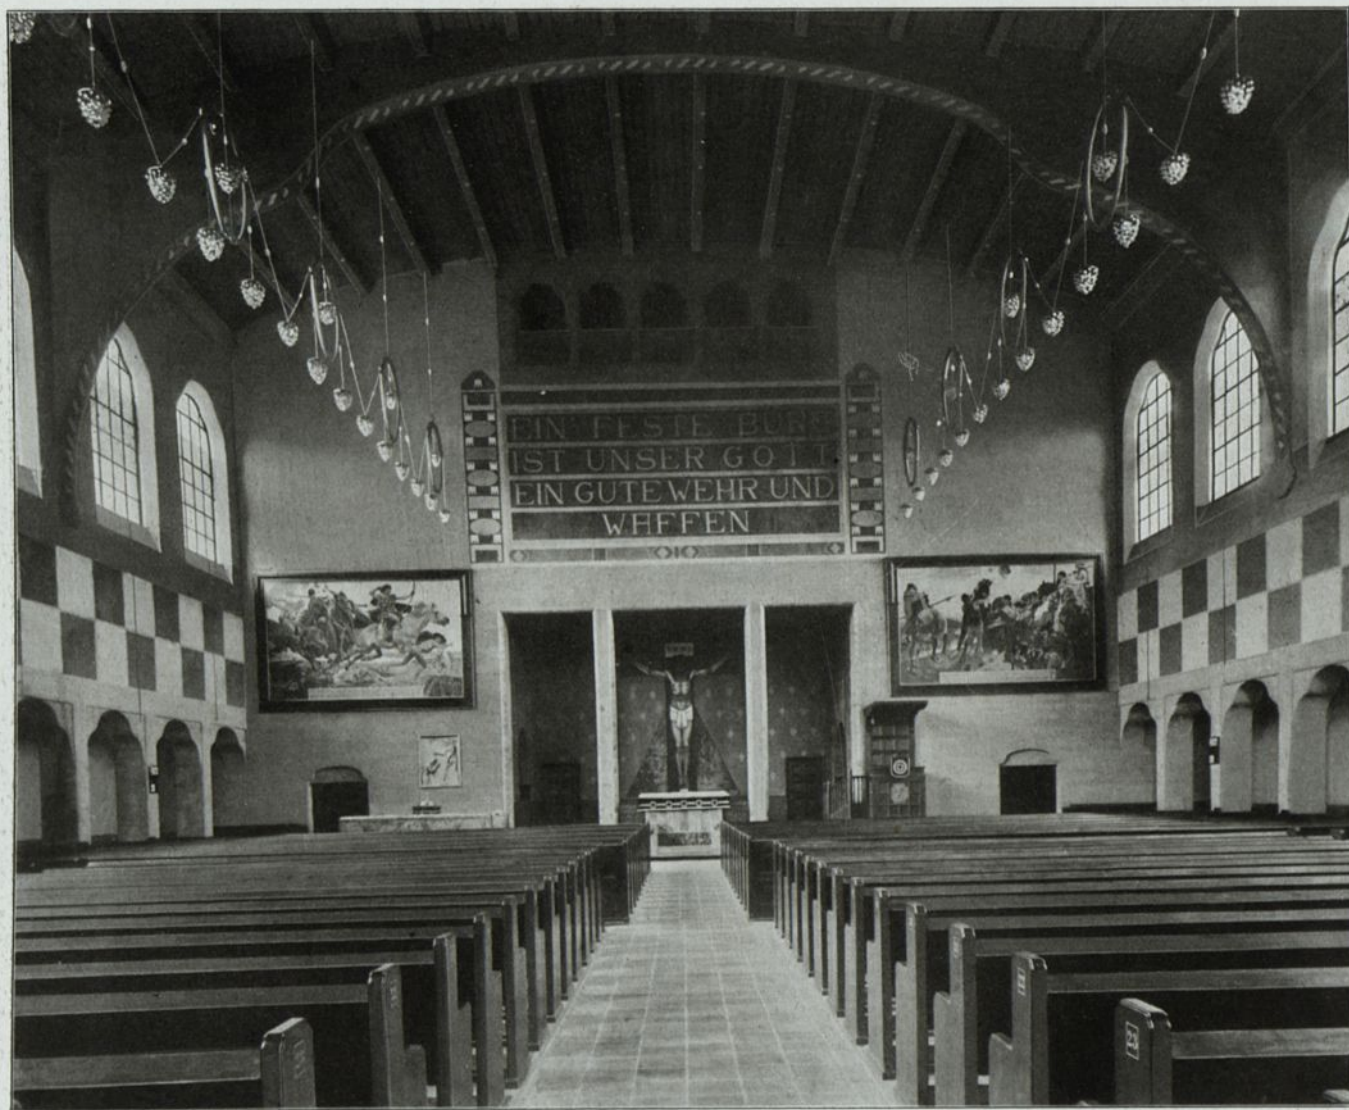
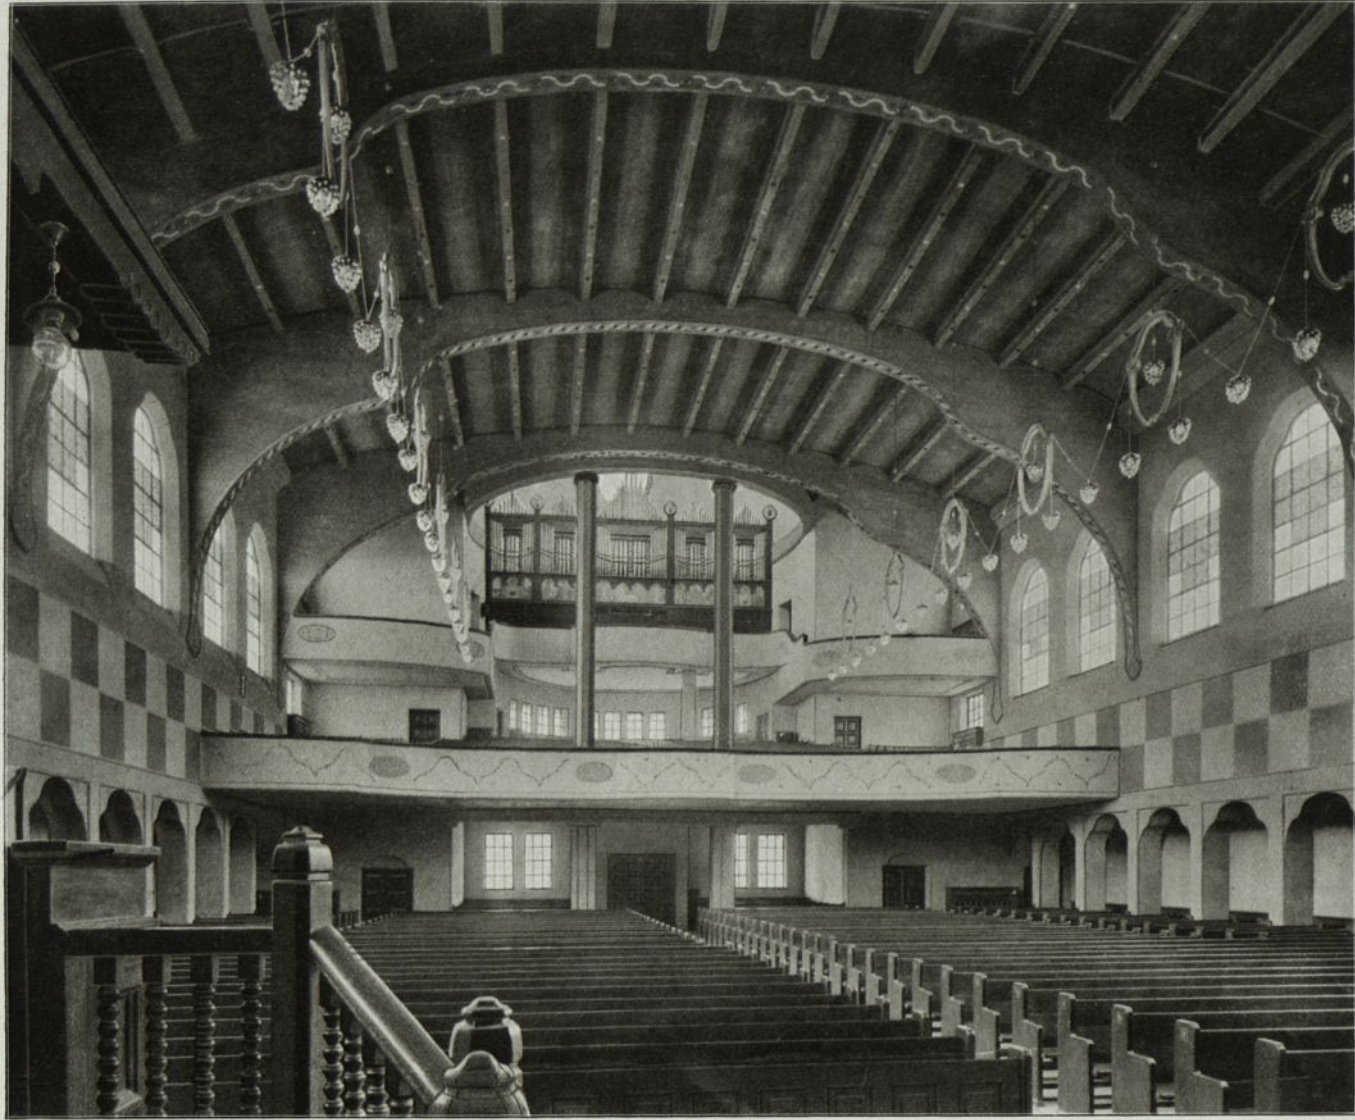
Die Abb. 213 und 214 stellen das Innere des Kirchenschiffes dar. Auch hier sind alle Betonflächen gestockt und haben durch einen Vorsatzbeton von Basaltgrus und Feinschotter eine dunkelgraue Farbe erhalten.

Eine besondere Belebung erhielten die Betonflächen im Innern durch Einlage von farbigen Tonkacheln. Je zwei der Bogenbinder weisen ein gleiches Muster solcher Einlagen in weißer,

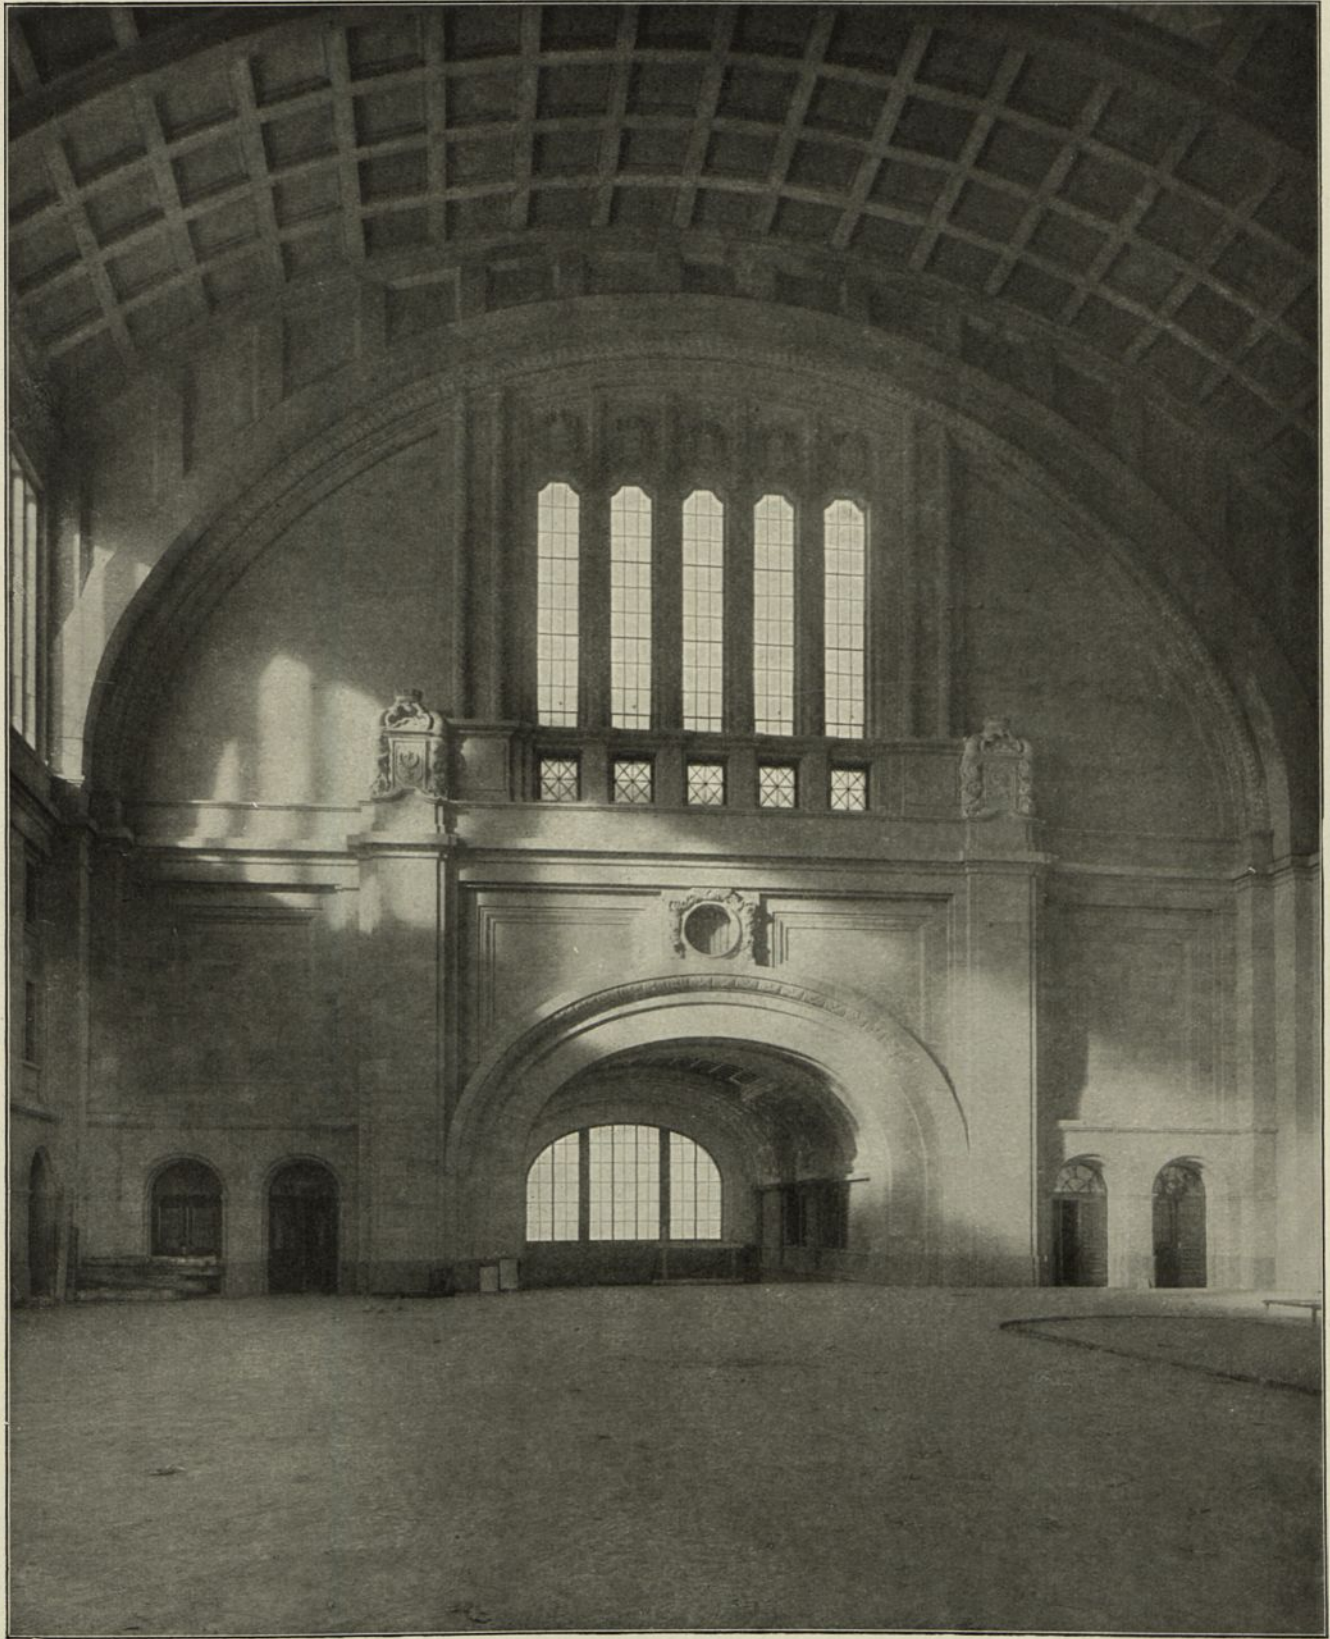
Abb. 215. Querbahnsteighalle Leipzig, Abschlusswand.
Ausgeführt von der Firma Dyckerhoff & Widmann, A.-G., Dresden.

Die Bearbeitung der größeren Flächen, nämlich der Gewölbelaibung und der Pfeiler erfolgte mit Luftdruck-Stoßhämmern, die der kleineren Flächen von Hand. Abb. 215 zeigt die 20,5 m hohe Giebelabschlußwand an einem Ende der Halle, die ebenfalls im oberen

Als bemerkenswertes Bauwerk ist in diesem Zusammenhang auch der im Jahre 1911 ausgeführte Teil der Querbahnsteighalle des Hauptbahnhofes Leipzig zu nennen. Die gesamten Ansichtsflächen der Halle sind in Dolomit-Vorsatzbeton 1:3 ausgeführt und weisen eine zum Sandstein des Empfangsgebäudes passende hellgraue Färbung auf.

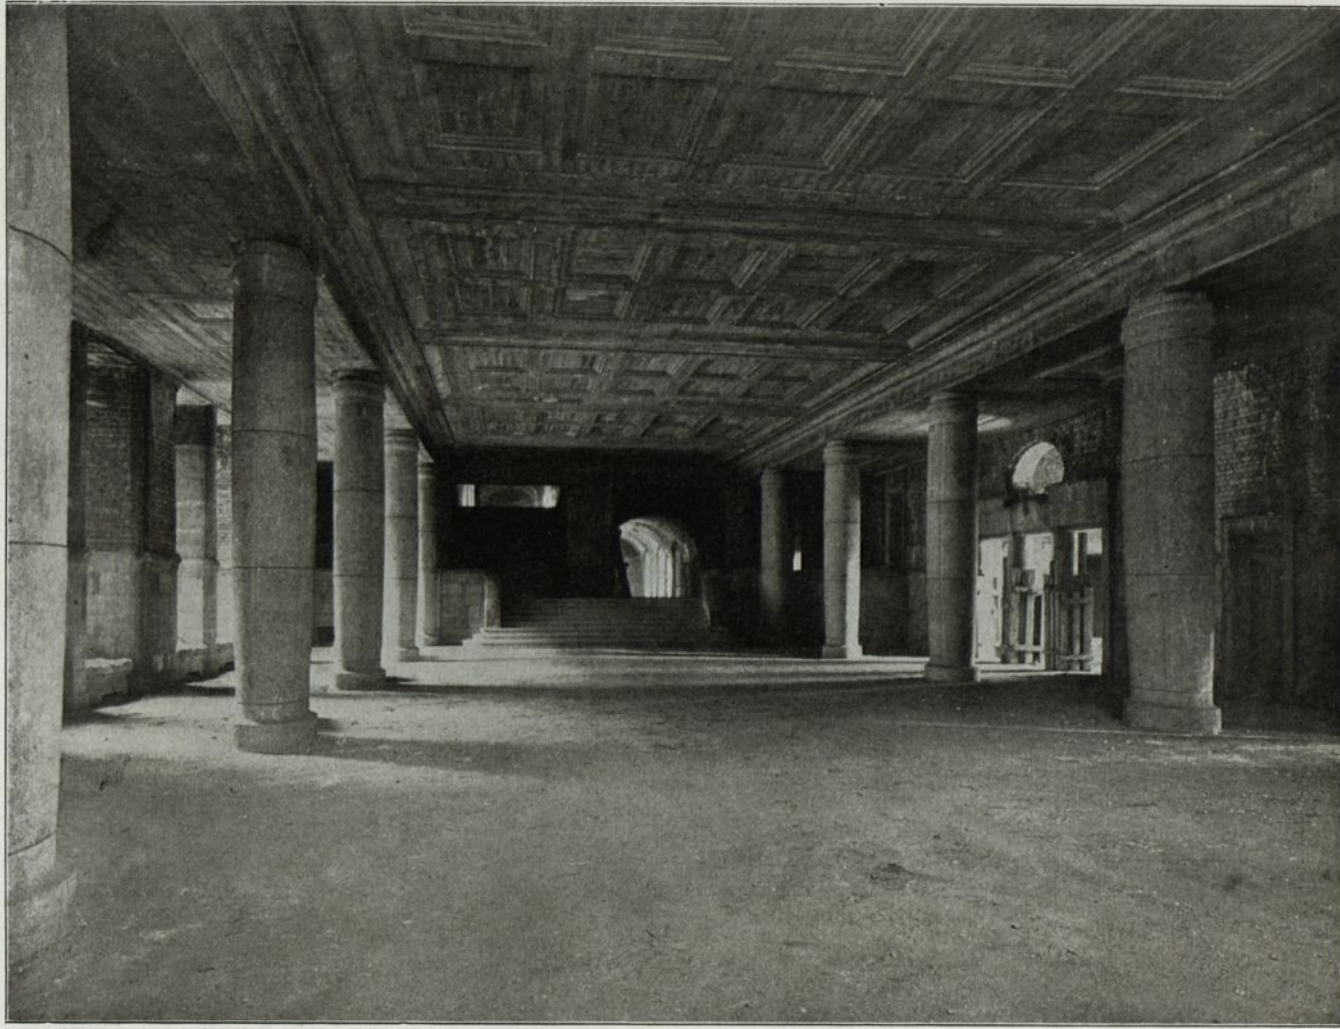
Abb. 217. Raffettendecke in der Universität Freiburg i. B.
Ausgeführt von der Firma Brenzinger & Cie., Freiburg i. B.

Fugenteilung vollkommen in Eisenbeton nach dem Entwurf des bauleitenden Architekten, Professor Billing in Karlsruhe ausgeführt. Die Deckenuntersicht ist reich profiliert und mit Raffetten versehen, die negativen Formen bestanden aus Holz und Gips. Die noch unbearbeitete Decke gibt Abb. 217 wieder, während Abb. 218 die fertige Decke zeigt. Die Deckenuntersicht erhielt einen Steinmehlvorguß und ist darauf vom Steinhauer bearbeitet worden. Der Charakter des Baustoffes wird in eigenartiger Weise zum Ausdruck gebracht und die architektonische Wirkung ist vorzüglich.

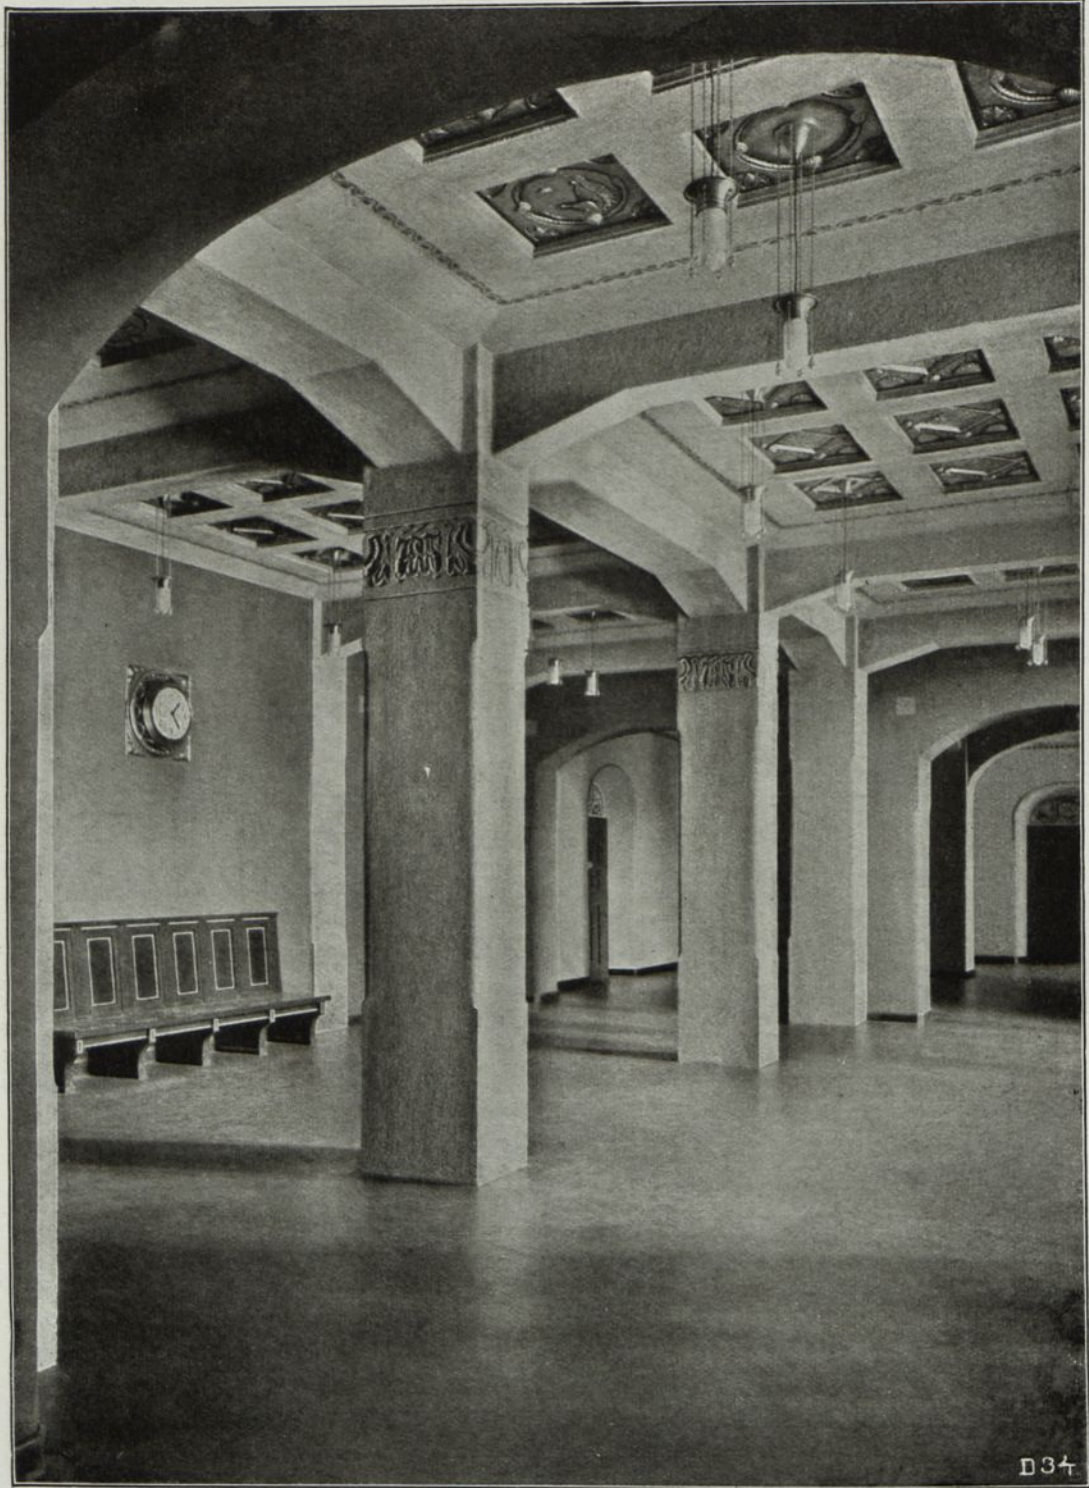
Abb. 219. Kassettendecke im Kgl. Georg-Gymnasium zu Dresden.
Ausgeführt von der Firma Dyckerhoff & Widmann, A.-G., Dresden.

Eine ähnliche Ausführung ist die im Jahre 1906 ausgeführte Raffettendecke im Kgl. Georg-Gymnasium zu Dresden (Abb. 219).

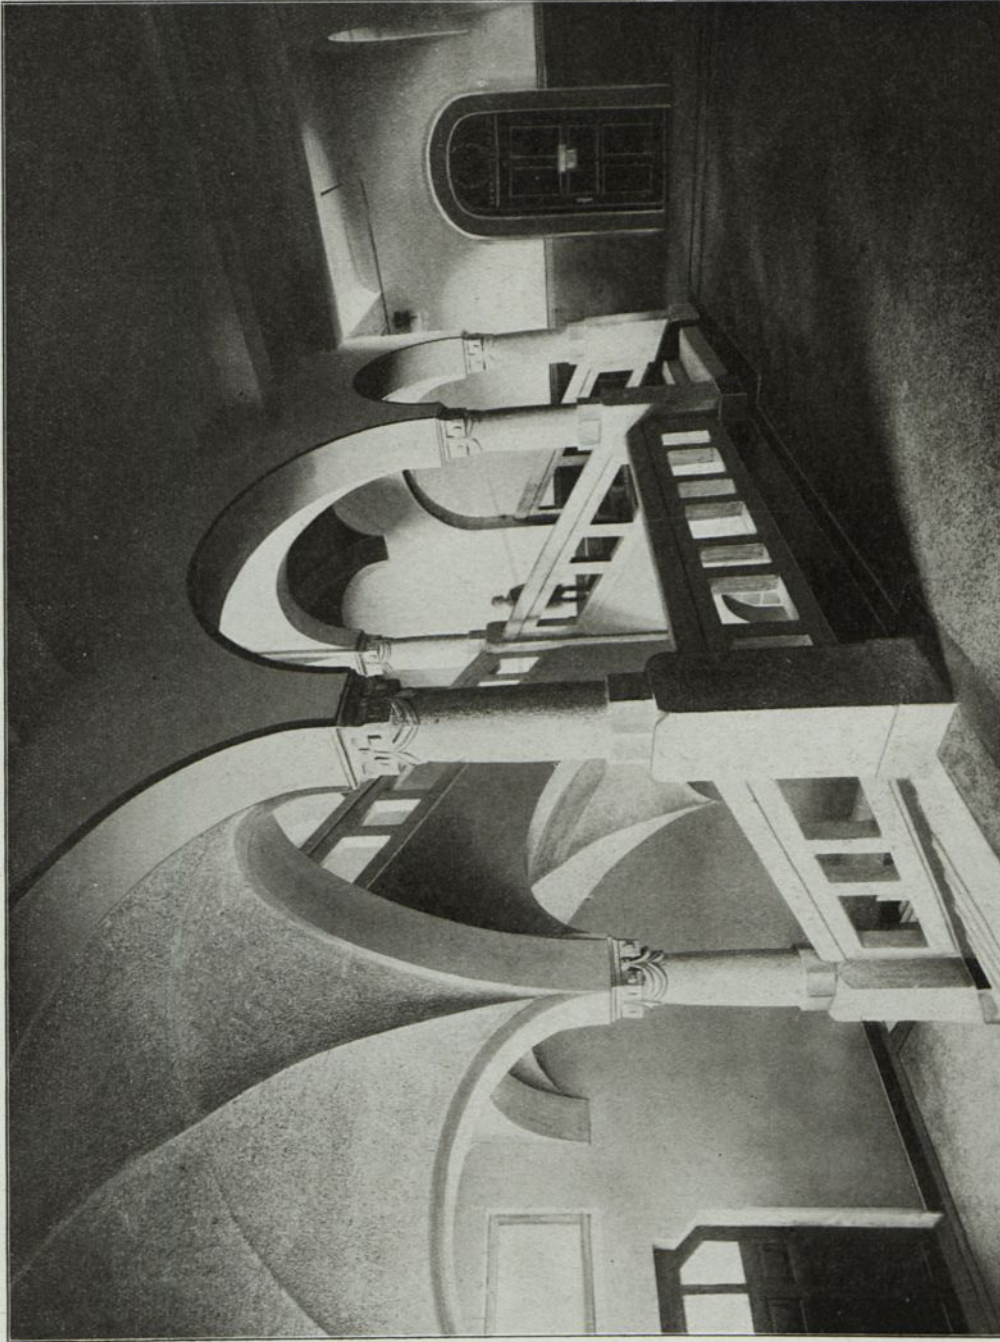
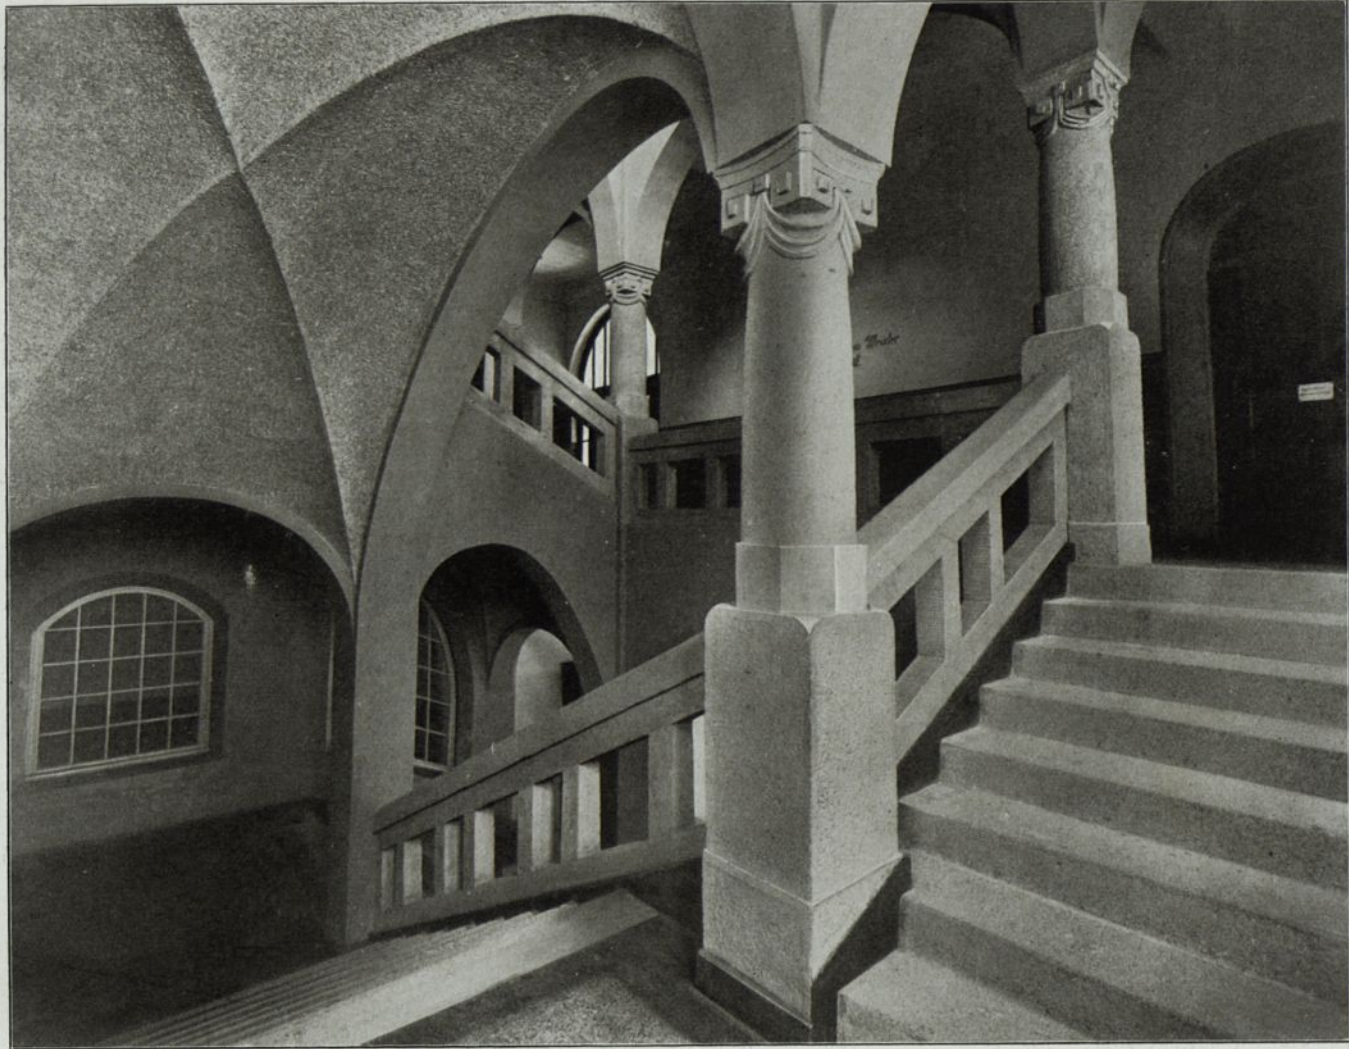
Die Abb. 220 und 221 zeigen die im Jahre 1908 erbauten Kreuzgewölbe in der Nord-schule Jena, die gleichfalls werksteinmäßig bearbeitet sind.

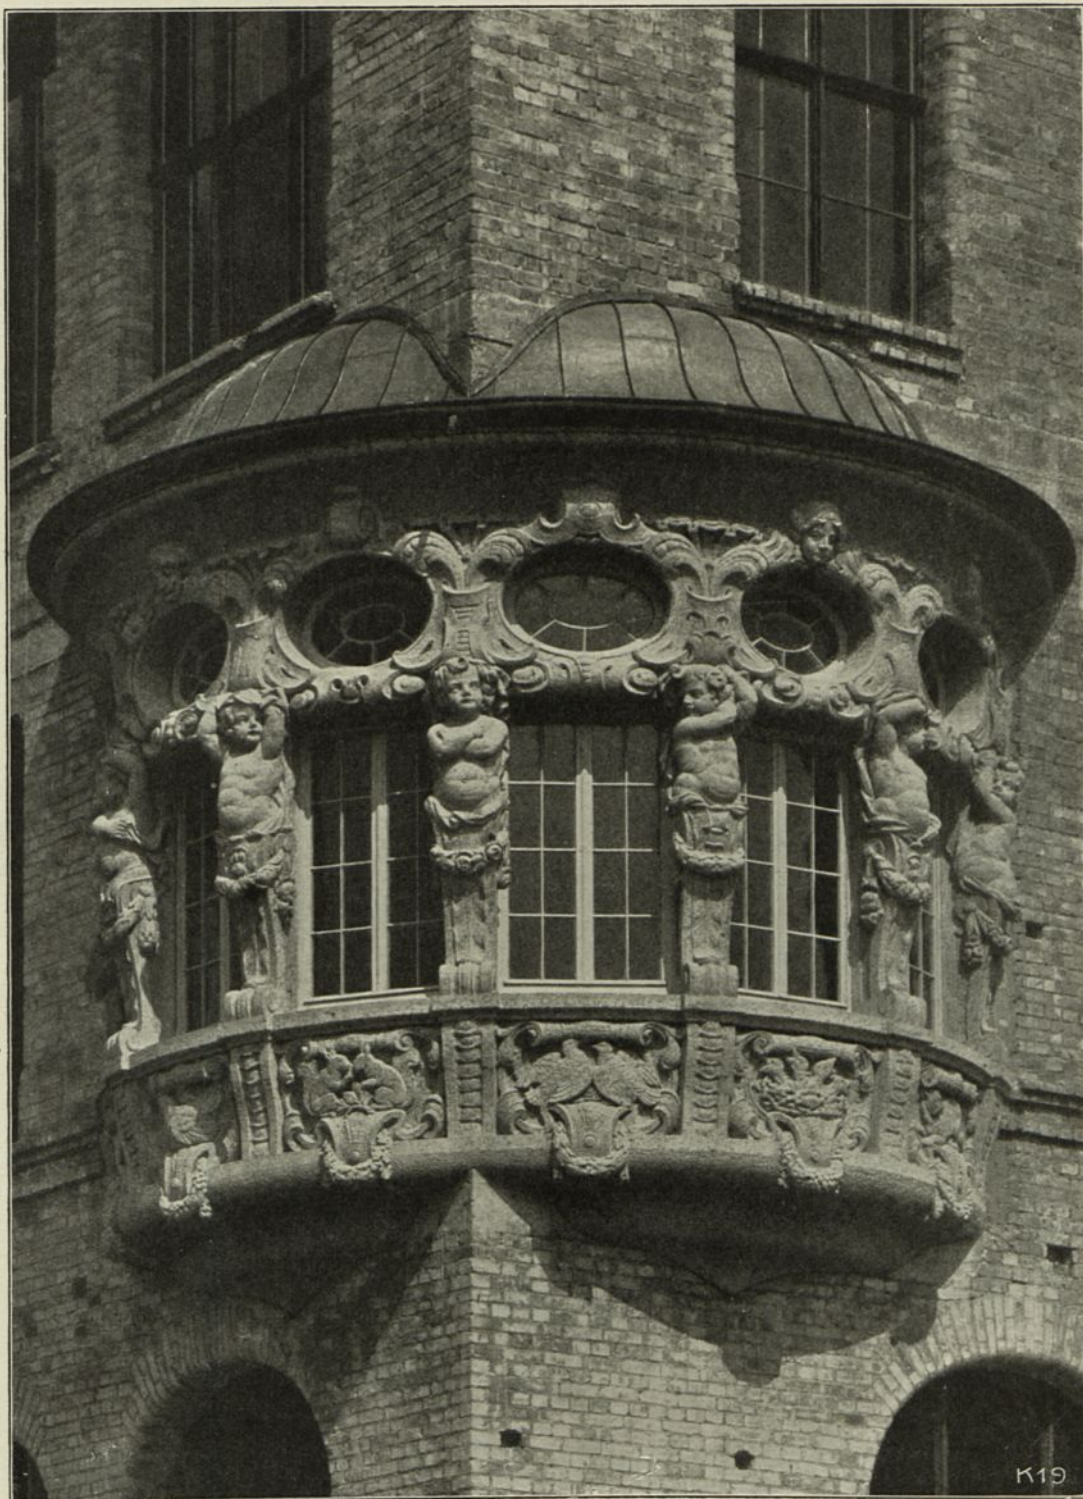
Abb. 222. Erker am Schulhaus Konstanz-Petershausen.
Ausgeführt von der Firma Dyckerhoff & Widmann, A.-G., Karlsruhe.

Besonderes Interesse vermag der Eisenbetonerker am Schulhaus Konstanz-Petershausen (Abb. 222) zu erwecken. Der künstlerische Entwurf stammt von Stadtbaumeister Jordan in Konstanz. Als Betonmaterial wurde gelbes Dolomitmehl mit Zusatz von braunem Kalksteingrus verwendet. Der am Bau selbst in hölzerner Schalung gestampfte Erker bildet ein einheitliches Ganzes und wurde nach dem Erhärten vom Steinmetzen und Bildhauer bearbeitet.
