Betonwerkstein und künstlerische Behandlung des Betons

Im Auftrage des Deutschen Beton-Vereins (D. V.)
bearbeitet von Regierungsbaumeister Dr. Ing. Petry
■ Direktor des Deutschen Beton-Vereins. ■

..... 1913

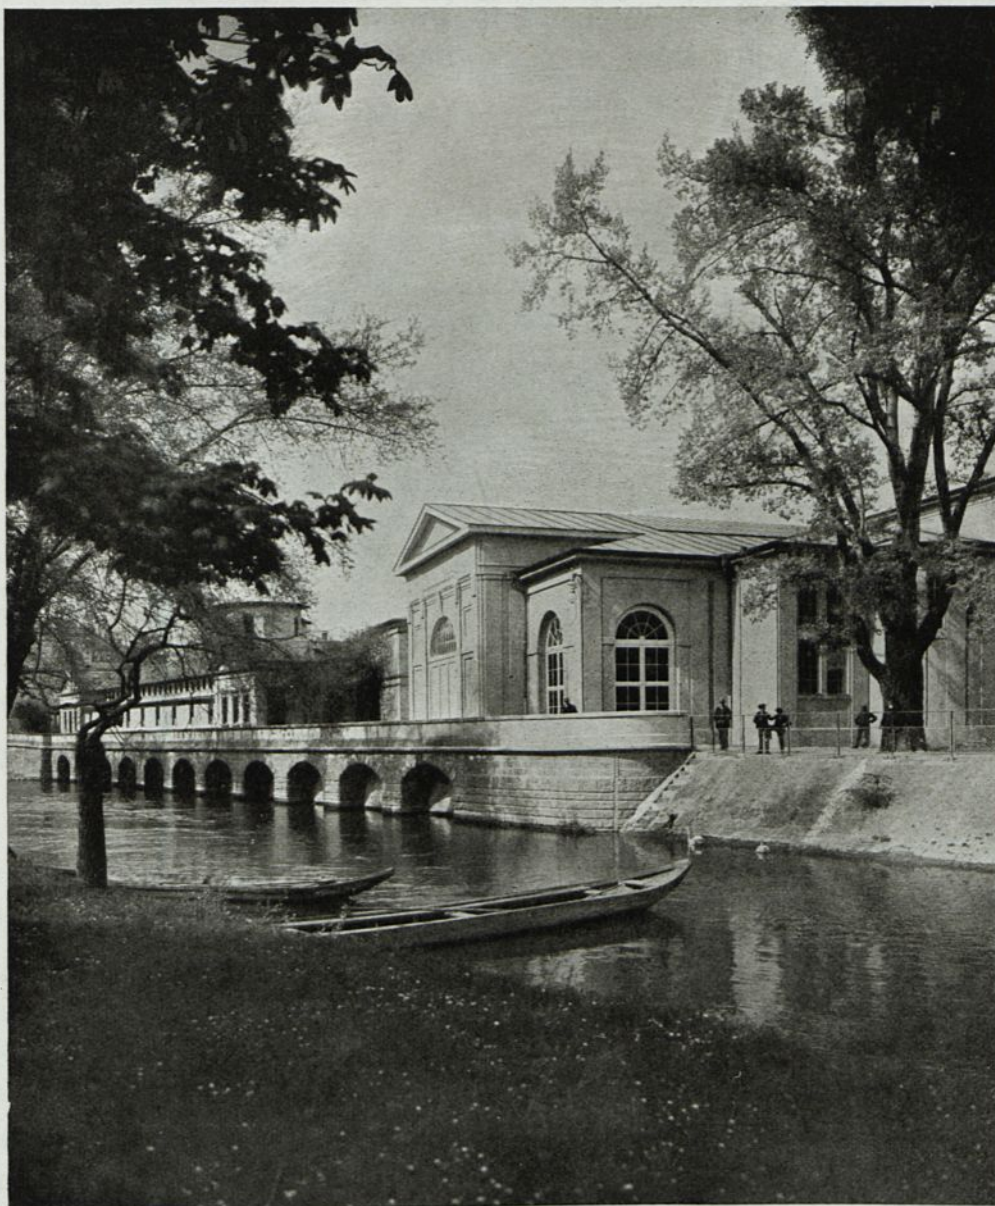
Abb. 223. Trinkhalle in Bad Rissingen.
Ausgeführt von der Firma Dyckerhoff & Widmann, A.-G., Nürnberg.

Die neue Trink- und Wandelhalle in Bad Rissingen ist von Geh. Hofrat, Professor Max Littmann, München, entworfen und in den Jahren 1910/1911 ausgeführt worden. Das Äußere der Halle (Abb. 223 bis 225) ist der Natur des Eisenbetons entsprechend einfach gehalten, dabei aber durch die Gruppierung und den gewählten Maßstab wirkungsvoll und großzügig gestaltet. Der Vorsatzbeton der Außenflächen bestand aus Basalttuff aus der Umgegend von Rissingen, er wurde nachträglich durchweg vom Steinhauer bearbeitet.

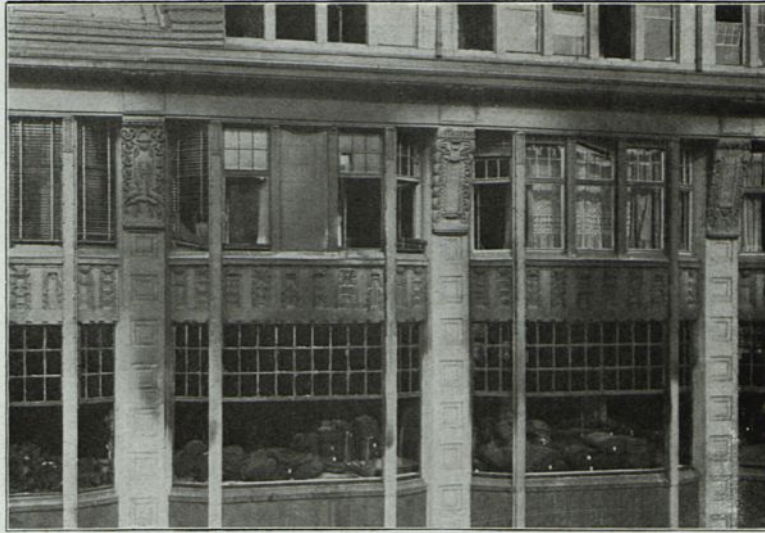
Abb. 240. Warenhaus Esders, Dresden, Betonfassade nach dem Brande.
Ausführung der Betonarbeiten durch die Firma Kell & Löfer, Dresden-Leipzig.

Hauptgesims wurden mit Vorsatzbeton gegen gehobelte Schalung gestampft, alle Ornamente wurden gegen negative Gipsformen in Vorsatzbeton gearbeitet, nach erfolgter Ausschalung wurden alle sichtbaren Flächen der Fassade steinmässig bearbeitet. Dieses Bauwerk verdient deshalb besonderes Interesse, weil es im Jahre 1911 einem grossen Schadenfeuer vollkommen standgehalten hat. Abb. 240 zeigt die Vorsatzbeton-Fassade nach dem Brande. Man sieht, daß der werksteinmässig bearbeitete Vorsatzbeton der Ansichtsflächen durch das Feuer wohl etwas geschwärzt wurde, doch haben selbst die feinsten Gliederungen und Ornamente den Flammen vollständig widerstanden im Gegensatz zu einem Sandsteinsturz an der Hofseite, der stark gelitten hat (Abb. 241).

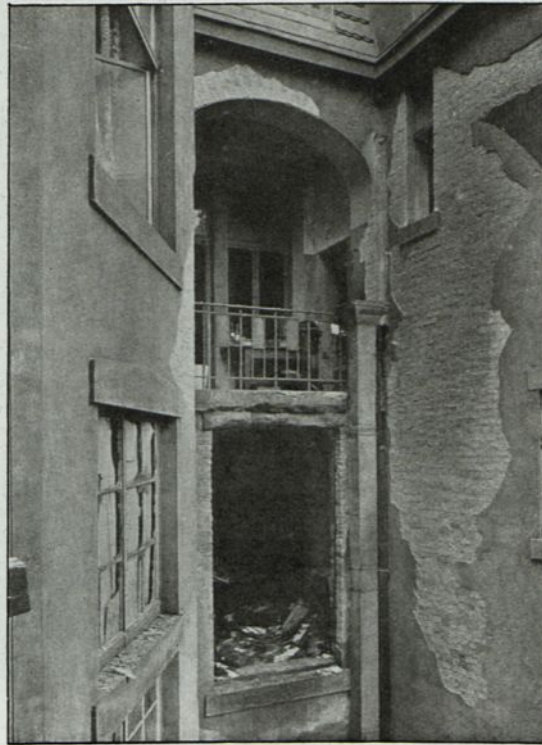
Abb. 241. Warenhaus Esders, Dresden, Sandsteinsturz nach dem Brande.

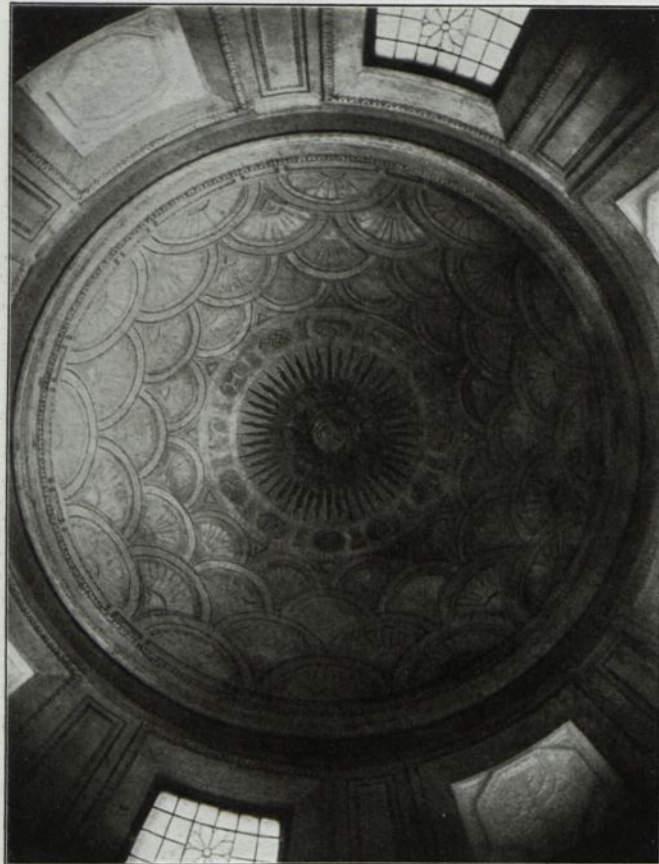
Abb. 252.
Urnenhalle der Familie
Freitag, Neustadt a. S.,
Unteransicht der Rundkuppel.

Für die Rundkuppel wurde wie bei den Gesimsen Vorsatzbeton mit Rheinsand verwandt. Die Innenfläche der Kuppel wurde alsdann bildhauermäßig bearbeitet, und zwar vor völliger Erhärtung des Betons.

Abb. 252 gibt eine Untersicht der Kuppelinnenfläche, die schwarzen Linien sind Goldlinien.
 Im Anschluß hieran bringen wir in Abb. 253 das Grabdenkmal der Familie von Bodmann in Badenweiler, das nach dem Entwurf von Dipl.-Ing. D. Hertel, Architekt in Badenweiler, ausgeführt worden ist.
