mgr inż. arch. Renata Grzesiak

rozprawa doktorska nt.:

**KONSERWACJA I REWALORYZACJA
ZAŁOŻEŃ PAŁACOWO-OGRODOWYCH W XXI w.
NA DOLNYM ŚLĄSKU
(wybrane przykłady).**

WROCLAW 2004

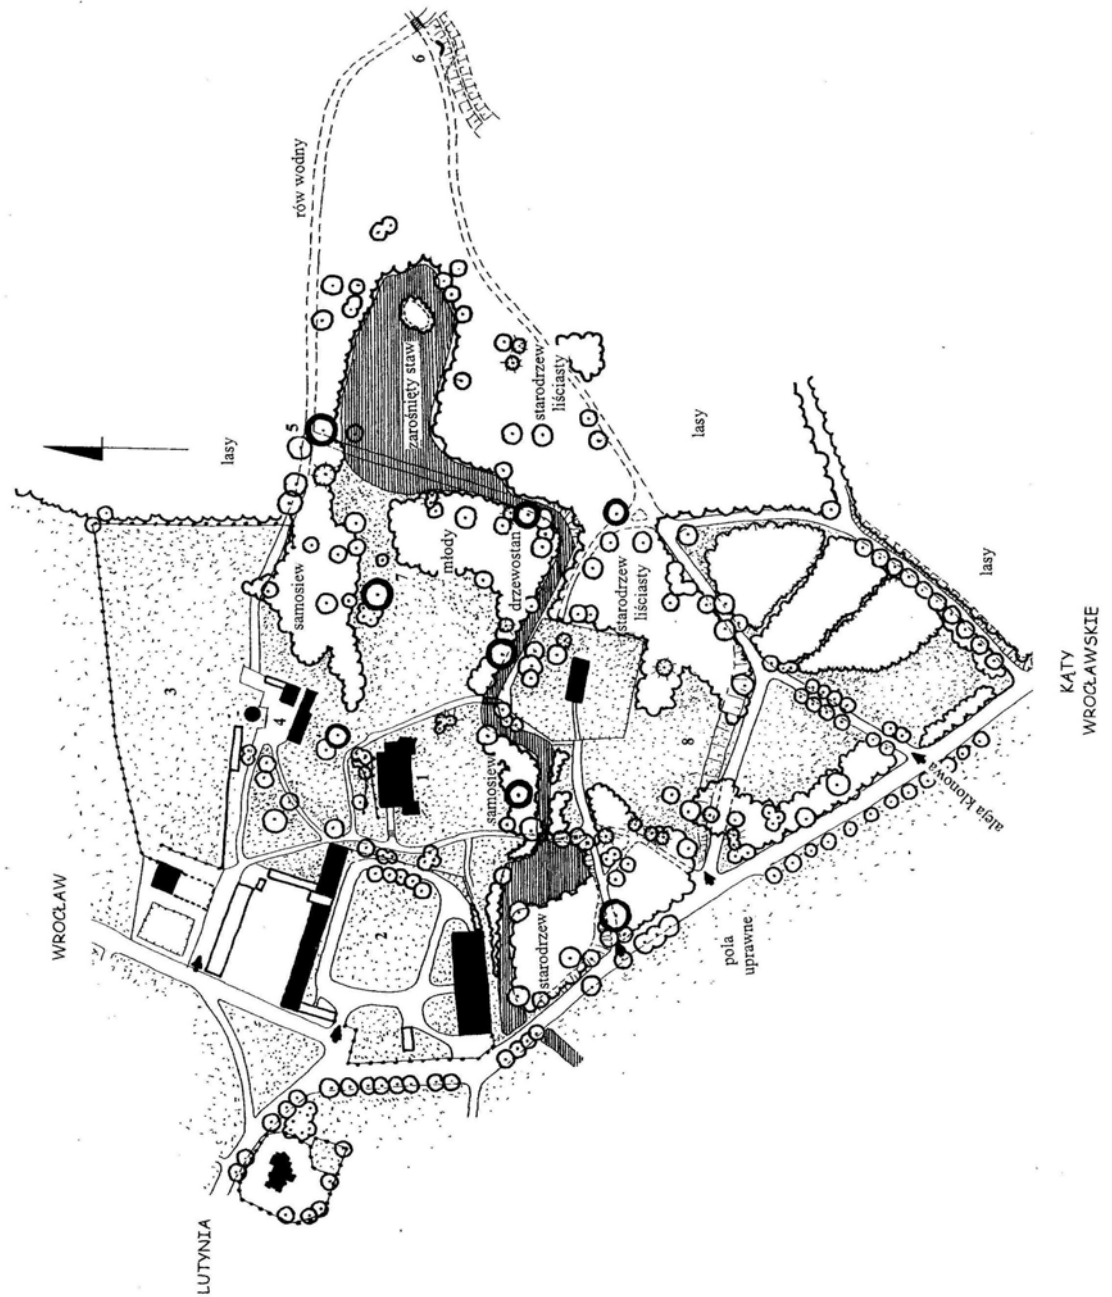
Ryc. 7. Plan założenia pałacowo-parkowego w Galowie – stan z 2004 r.: 1 -pałac, 2 -dziejniec folwarczny, 3 -dawny sad dworski, 4 -zachowana zabudowa gospodarcza, 5 -kaskada wodna, 6 -grota skalna, 7 - wschodnia polana, 8 -południowa polana (rys. aut.).

- rozległa polana po południowej stronie pałacu, którą przecina strumień i droga parkowa. Polanę tą zamyka od południa zachowana aleja klonowa. Od wschodu polana porośnięta jest masywem liściastego starodrzewu będącym kontynuacją masywu zieleni, który okala wschodnią polanę założenia.

- skrajna południowa polana, która graniczy od północy z zabytkową aleją klonową oraz masywem starodrzewu liściastego, a od południa i zachodu zamyka ją droga graniczna z rzędem zabytkowych lip. Obecnie w przeważającej części polanę tą pokrywa ok. 50 –letni masyw z przewagą drzewostanu sosnowo-świerkowego.
- strumień łączący ze sobą dwa stawy z zabytkowymi kamiennymi mostkami. Nad strumieniem zachowały się najstarsze, pomnikowe obecnie dęby, które znalazły tu dogodne warunki wzrostu dzięki odpowiedniej wilgotności gleby.

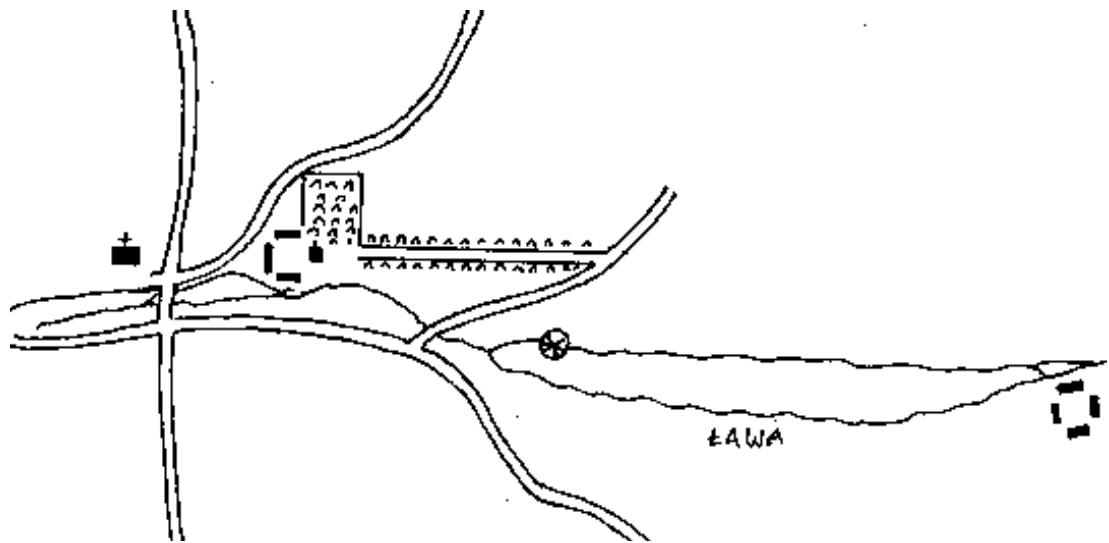
Ryc. 11. Plan założenia pałacowo-ogrodowego w Strzeszowie z 1753 r. (aut. I. Rybka – Ceglecka na podstawie rysunku F. Wrednego ze zbiorów Działu Kartograficznego Zakładu Narodowego im. Ossolińskich).

Od południowo-wschodniego narożnika ogrodu prowadziła na wschód prosta aleja, która łączyła się z lokalną drogą. Aleja ta zlokalizowana była poza

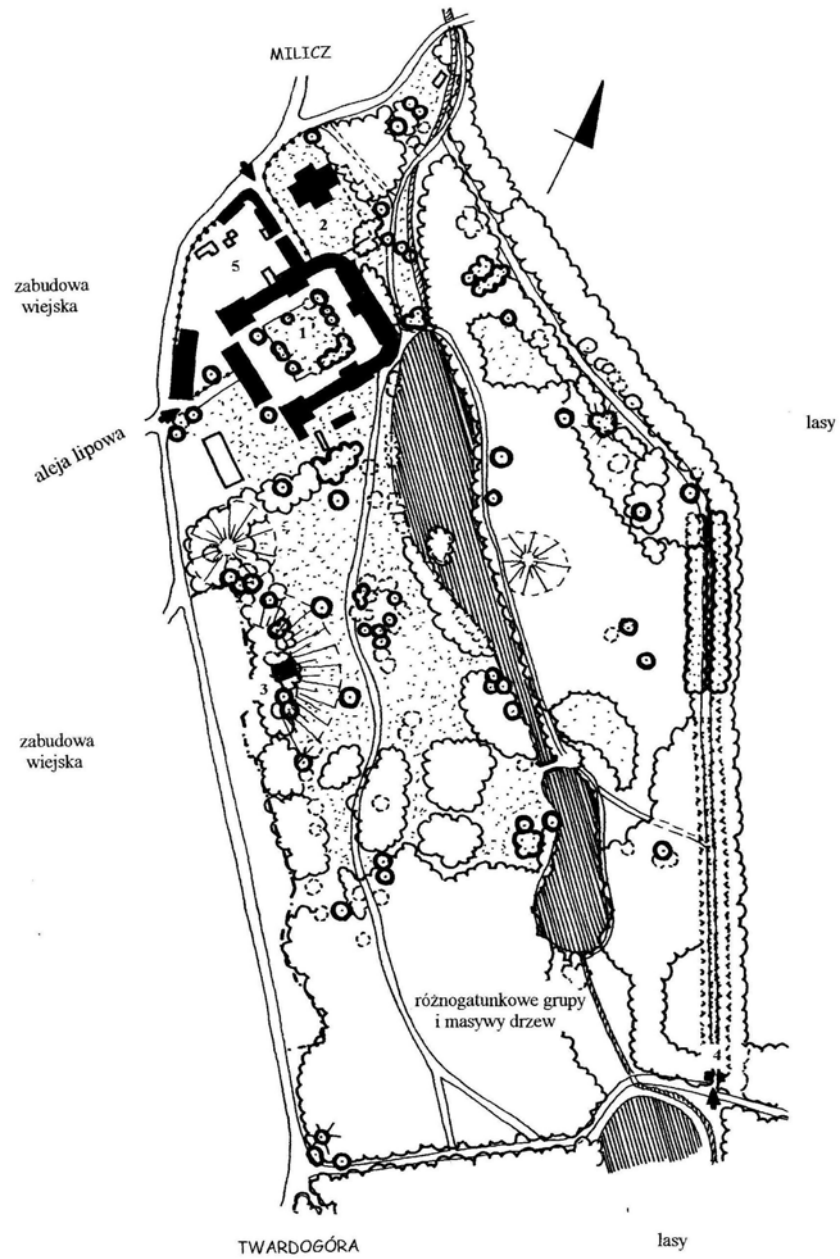
Ryc. 16. Plan założenia pałacowo-parkowego w Goszczu – stan z 2004 r.: 1 –dziedziniec honorowy, 2 –kościół pałacowy, 3 –ruiny świątynki, 4 –fragmenty bramy parkowej, 5 –dziedziniec gospodarczy (rys. aut.).

- dwa podłużne stawy (na większym z nich usytuowana jest wysepka);
- urządzenia parkowe po zachodniej stronie stawów, które tworzy rozległa polana połączona z kilkoma mniejszymi wnętrzami zielonymi. Obecnie na polanie znajdują się soliterowe drzewa i pozostałości grupy drzew uformowanej w krąg. Na skraju polany w południowej części parku zachowały

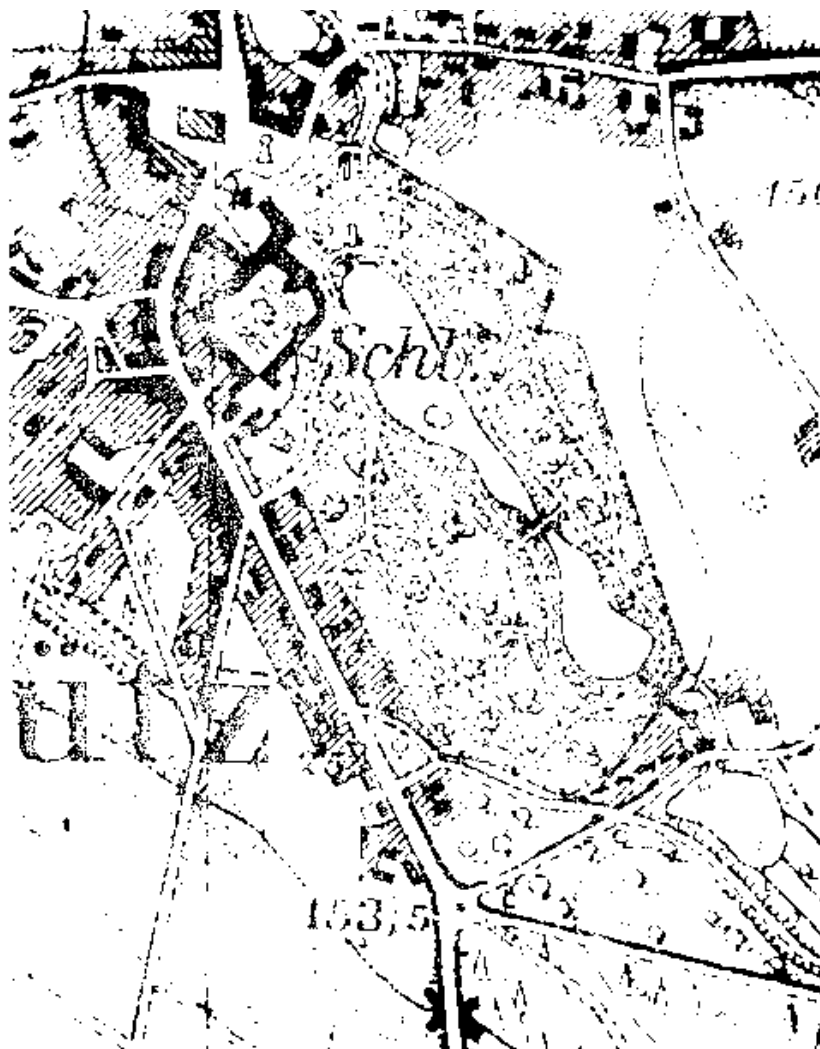
Ryc. 18. Plan założenia pałacowo-parkowego w Goszczu z 1887 r. (rys. ze zbiorów Instytutu Geograficznego Uniwersytetu Wrocławskiego).

Z końcem XIX w. założenie zamknięto od wschodu masywem drzew oraz prostą dwurzędową, przechodzącą w jednorzędową, aleją lipowo-wiązową.

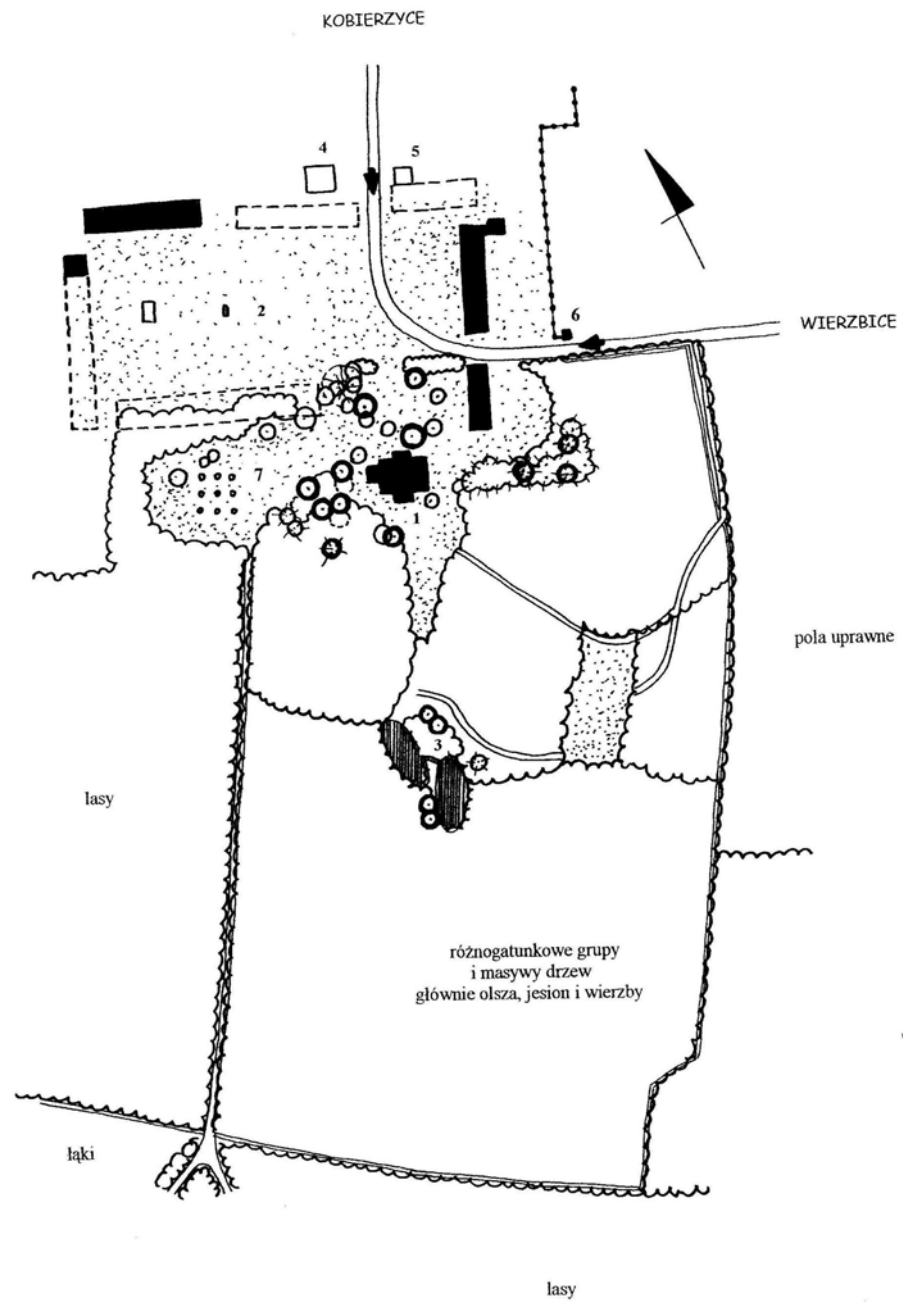
Ryc. 32. Plan założenia pałacowo-parkowego w Królikowicach – stan z 2004 r.: 1 –pałac, 2 –dziejniec folwarczny, 3 –miejsce dawnej polany parkowej z ozdobnym stawem, 4 –dom jednorodzinny, 5 –trafostacja, 6 –fragment bramy wjazdowej, 7 –drzewa owocowe (rys. aut.).

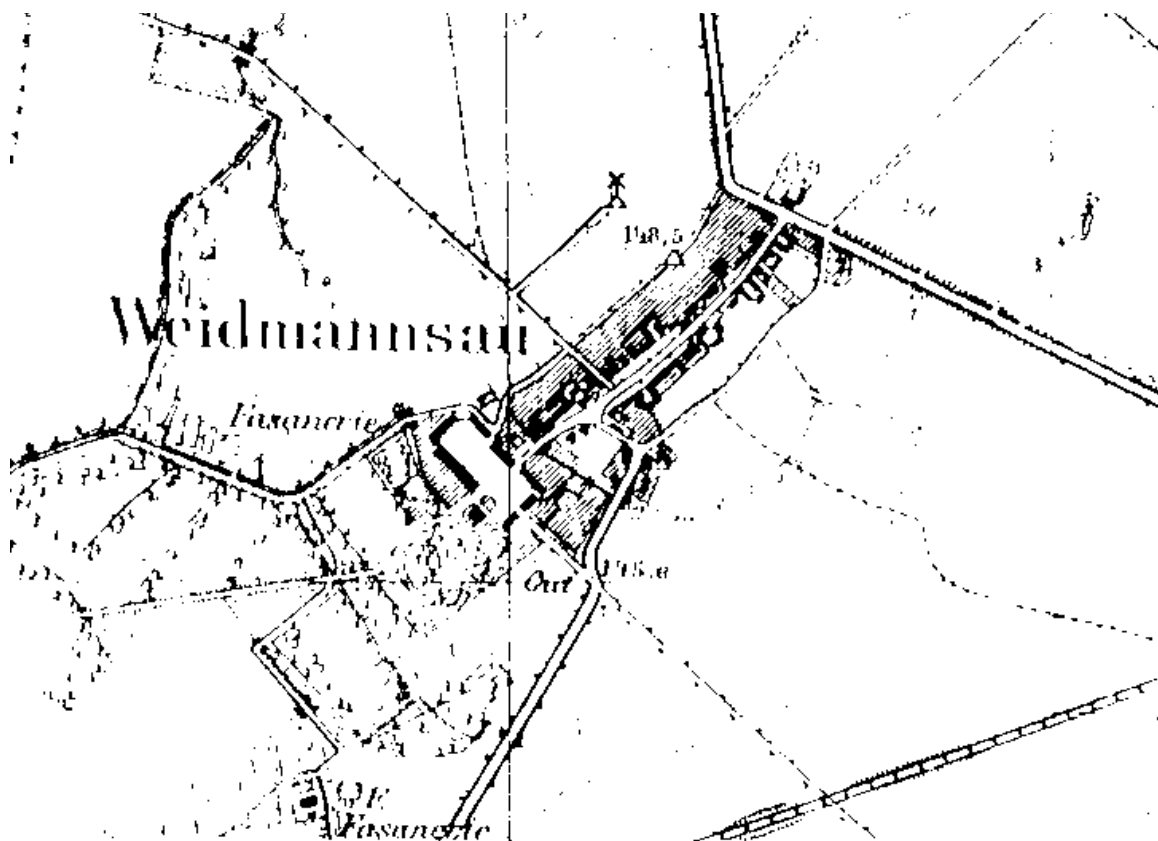
Ryc. 33. Plan założenia pałacowo-parkowego w Królikowicach z 1883 r. (rys. ze zbiorów Instytutu Geograficznego Uniwersytetu Wrocławskiego).

Założenie parkowe kształtowane było wraz z otaczającym je krajobrazem, z którym łączył je system dróg obejmujących rozległe obszary pól, łąk i lasów. Elementami tego założenia były także znajdujące się w pewnym oddaleniu od parku, budowle – bażanciarńie i leśniczówka wraz z towarzyszącą im zielenią.

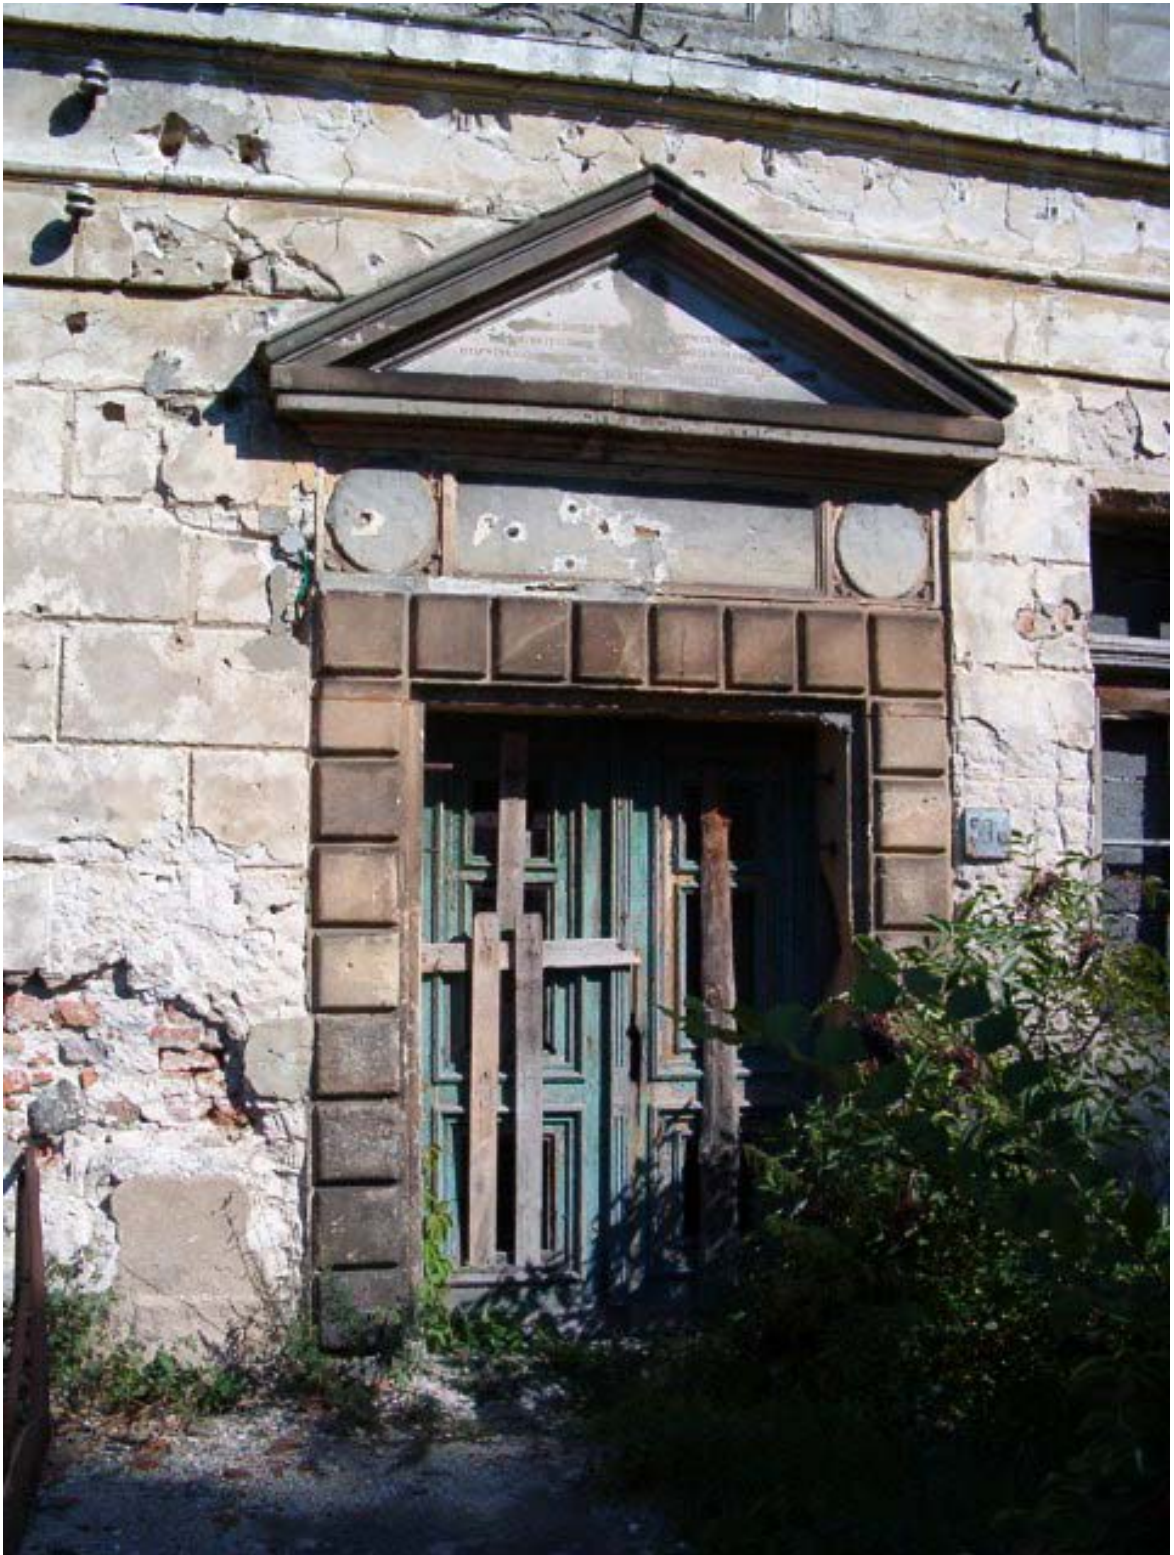
Fot. 9. Główne wejście.

Elewację zaprojektowano jako 5-osiową z tym, że osie I i II od lewej usytuowane były względem siebie nieco bliżej (fot. 7). Okna górnej elewacji zwieńczono naczółkami, które swym kształtem przypominały pojedynczy meander natomiast pod oknami zastosowano prostokątne, zdwojone płyciny (fot. 11). Portal główny usytuowany w drugiej osi od lewej, otoczony był prostym boniowaniem (fot. 9). Nad nim zaprojektowano architrav, a w nim symetrycznie do osi, prostokątne pole z dwoma okręgami po bokach. Całość wieńczył trójkątny naczółek, w polu którego umieszczono niemiecką, majuskułową inskrypcję z datą 1861 (data przebudowy pałacu) (fot. 10). Nad wejściem znajdował się metalowy uchwyt prawdopodobnie od lampionu.

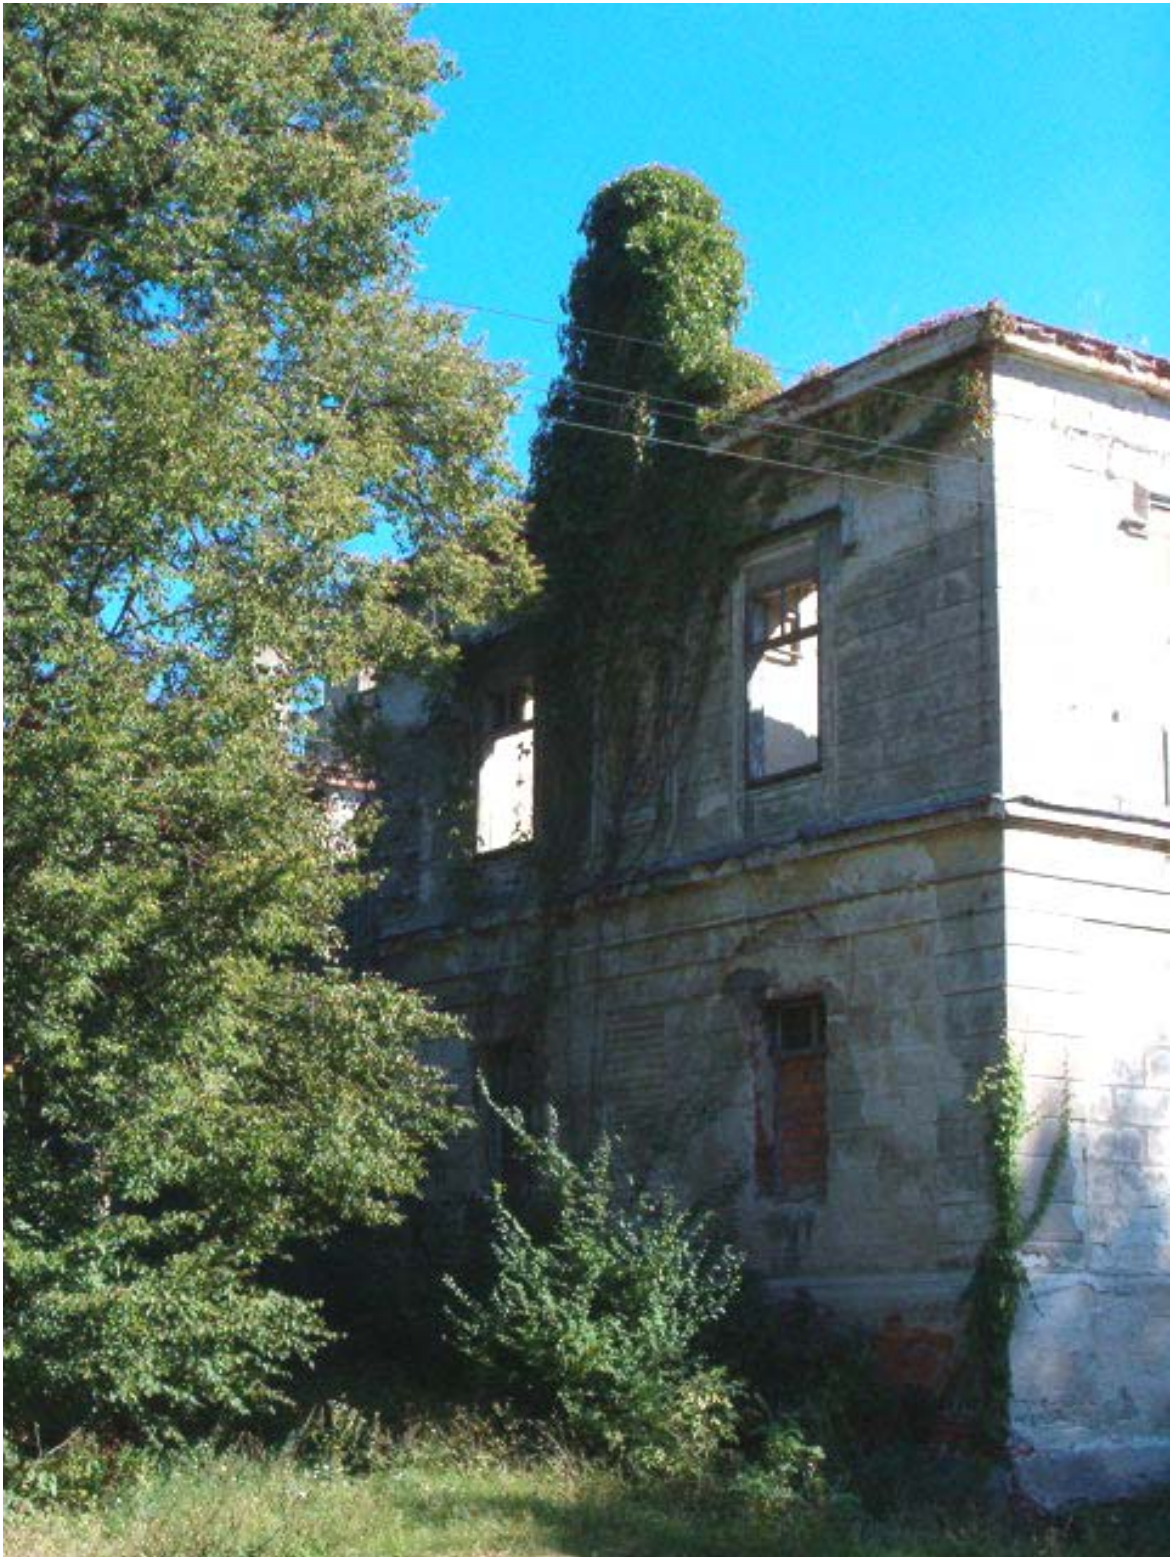
Fot. 12. Elewacja północna (zachodnia 3-osiowa partia boczna).

Partie boczne (między nimi sala balowa) były 3-osiowe (fot. 12, 15). Kondygnacje tak jak we wszystkich elewacjach, rozdzielał gzyms kordonowy z architrawem, który pojawił się również wraz gzymsem wieńczącym elewację. Kondygnacja górna posiadała po trzy prostokątne okna z prostokątnymi zdwojonymi płycinami podokiennymi i naczółkami w postaci pojedynczych meandrów. Elewacje obu partii bocznych zwieńczono niewielkimi szczytami, a w

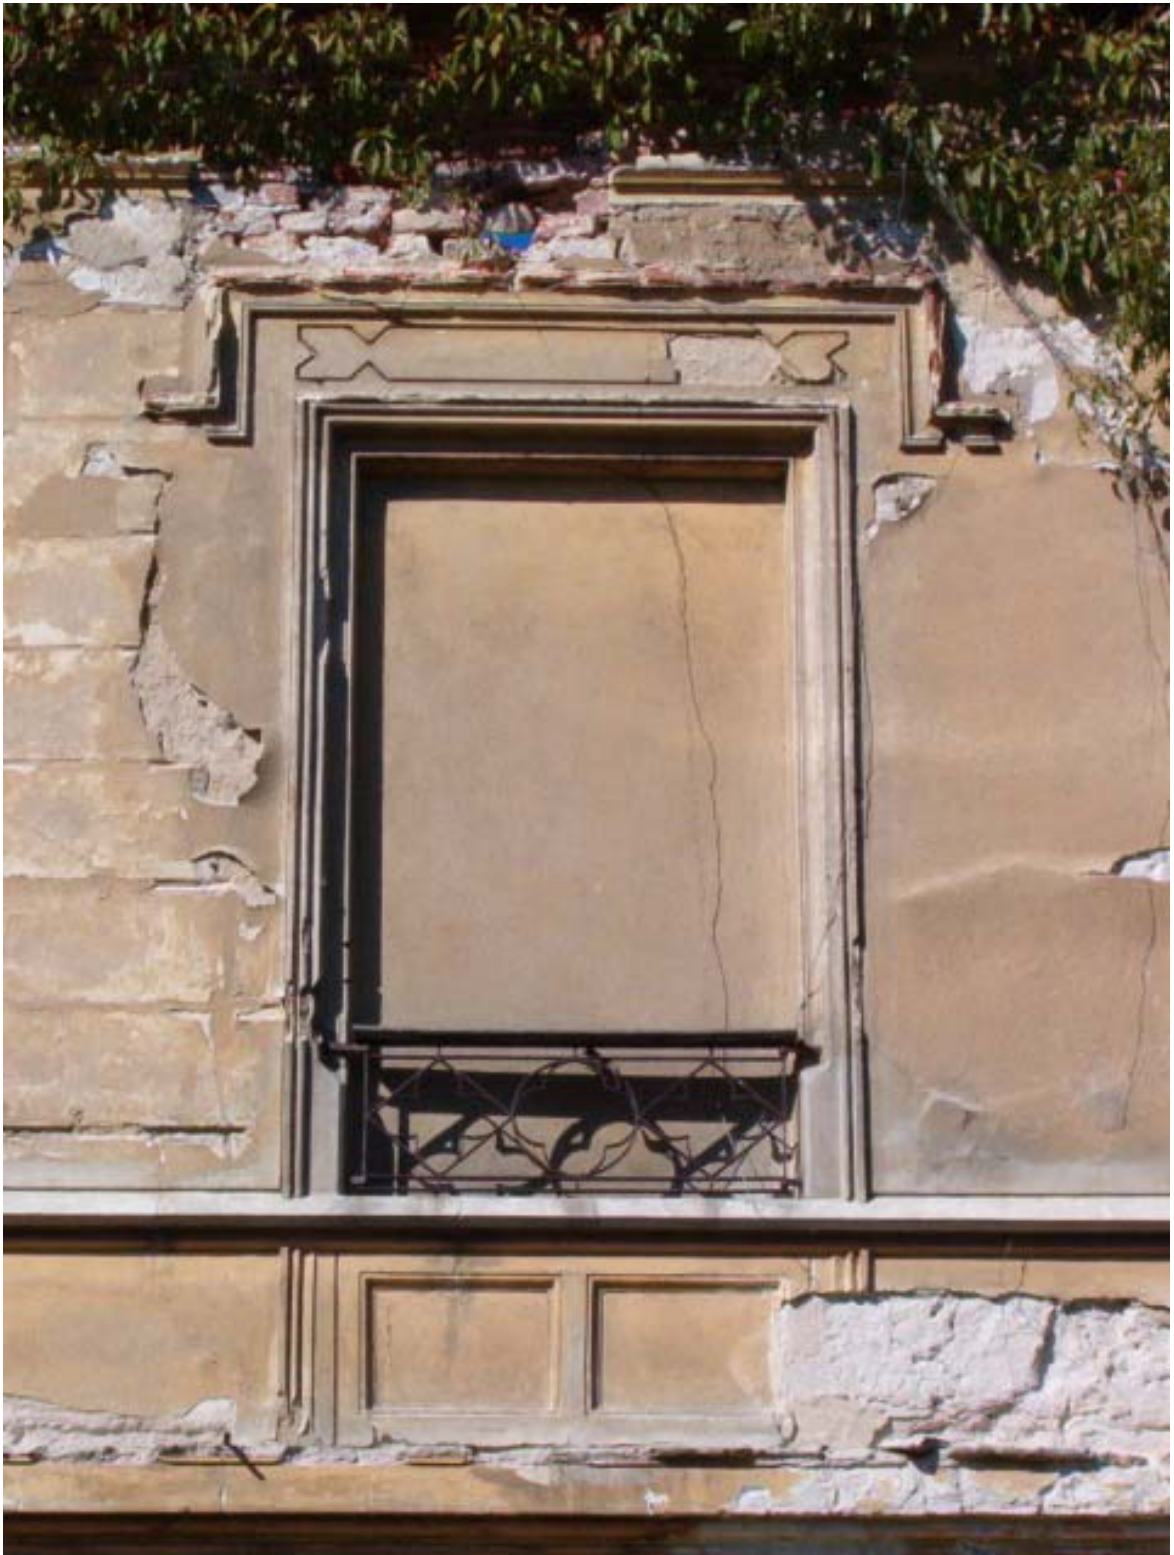
Fot. 23. Detal dekoracji okiennej w południowej elewacji korpusu głównego (blenda w II osi od lewej).

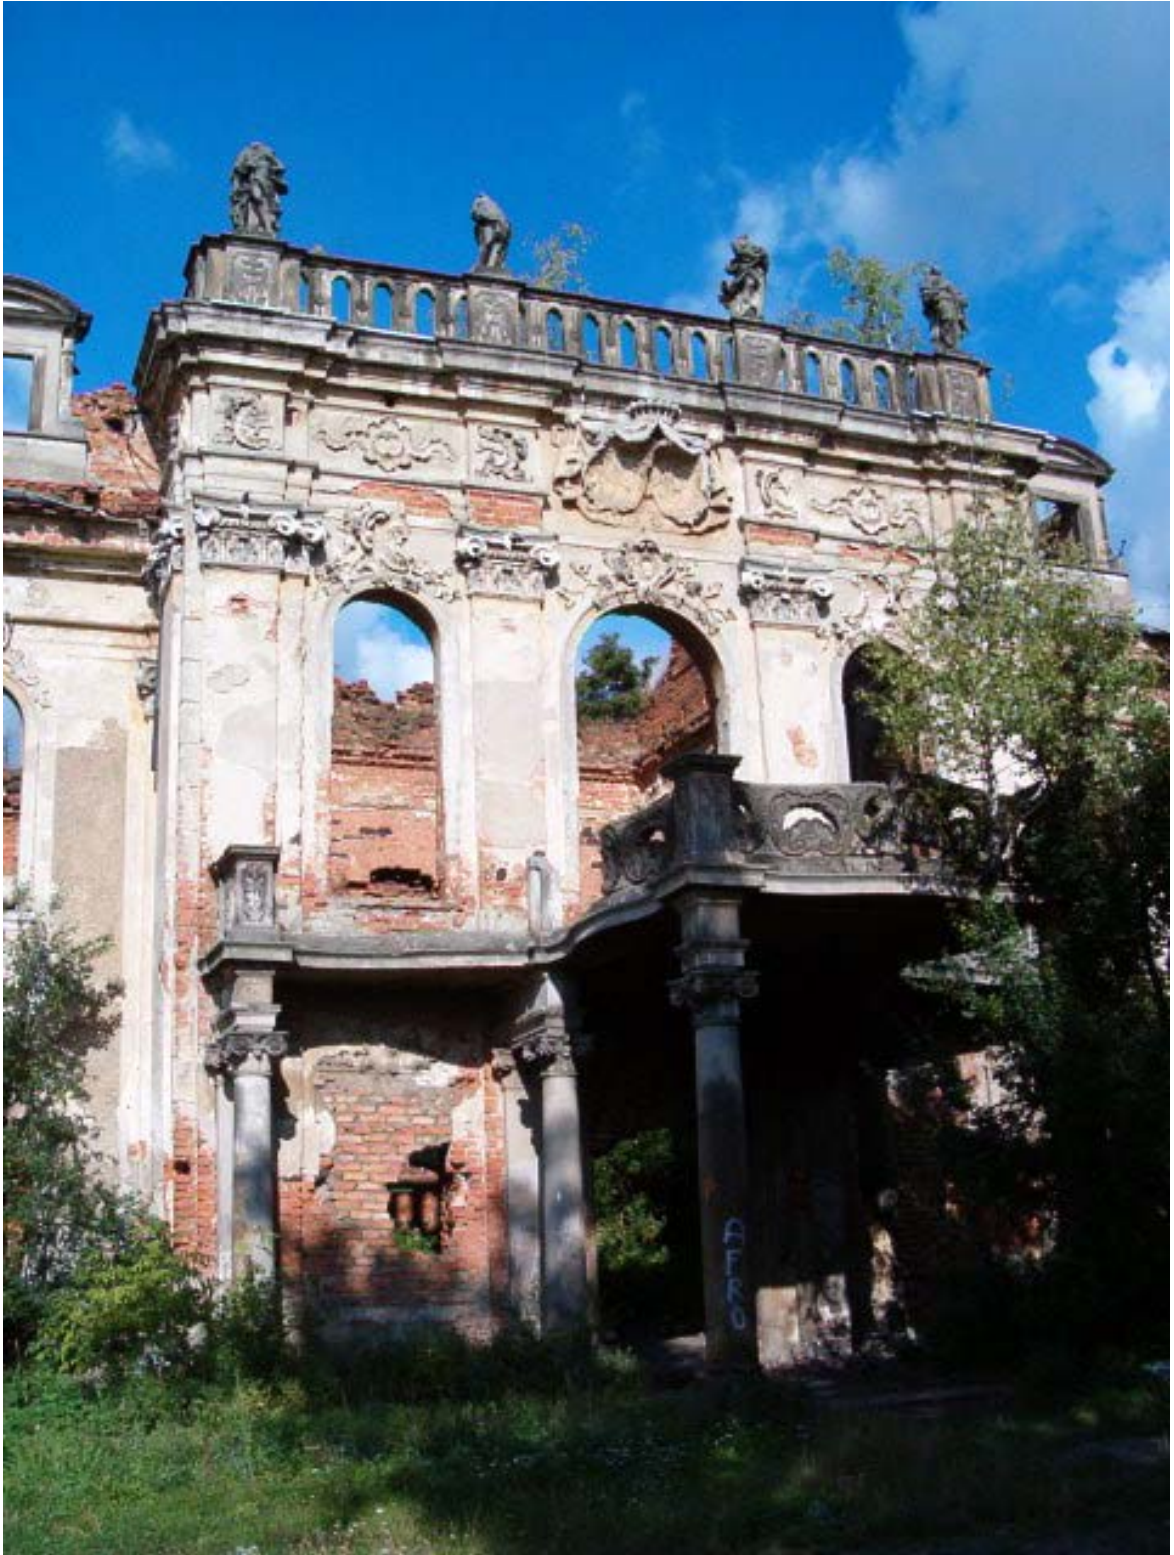
Fot. 71. Ryzalit środkowy z kolumnowym portykiem (elewacja frontowa).

Budynek pałacu w rzucie miał plan prostokąta z wysuniętym ryzalitem środkowym i portykiem od strony dziedzińca. Był budynkiem dwukondygnacyjnym, częściowo podpiwniczonym i krytym dachem mansardowym. Miał dwa trakty – jeden od strony dziedzińca i drugi od strony ogrodu. Część środkową korpusu budynku w szerszym trakcie na całej szerokości wysuniętego ryzalitu, zajmował na parterze hall zdobiony pilastrami, sztukateriami i kominkiem z rzeźbami Atlantów. Na piętrze znajdowała się sala

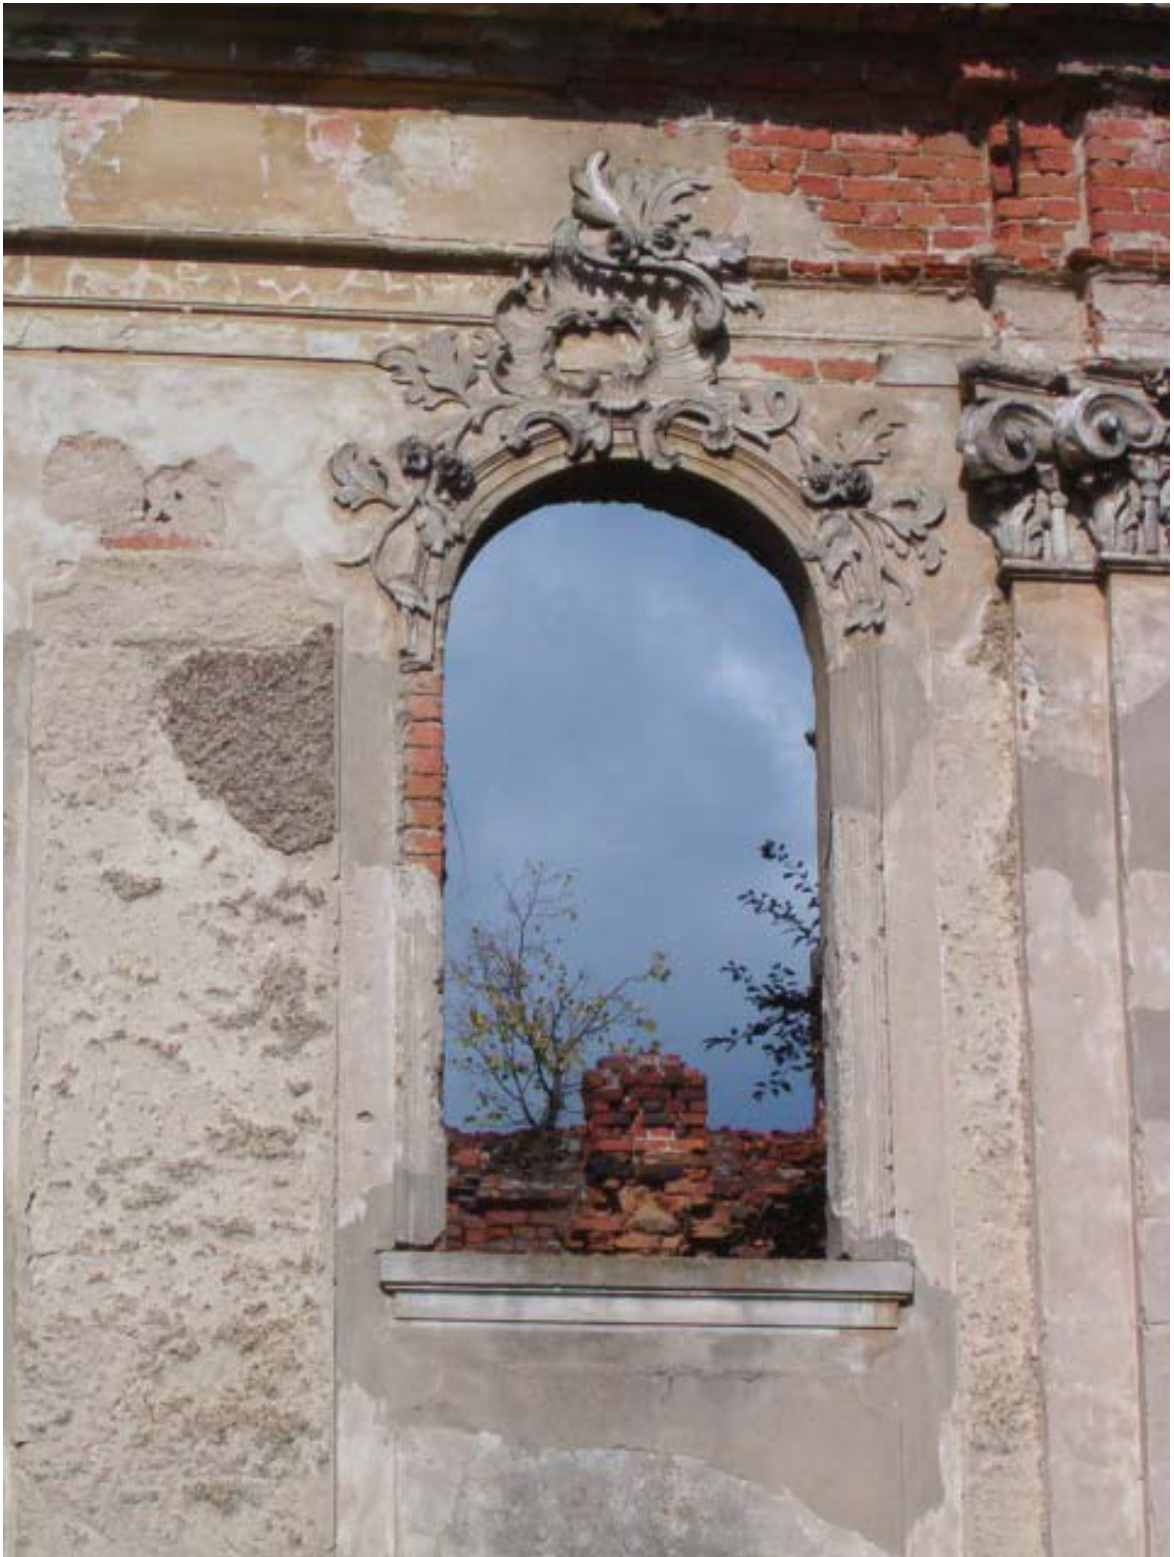
Fot. 72. Detal dekoracji okiennej jednego z okien elewacji frontowej. W kluczu okna – roccaille.

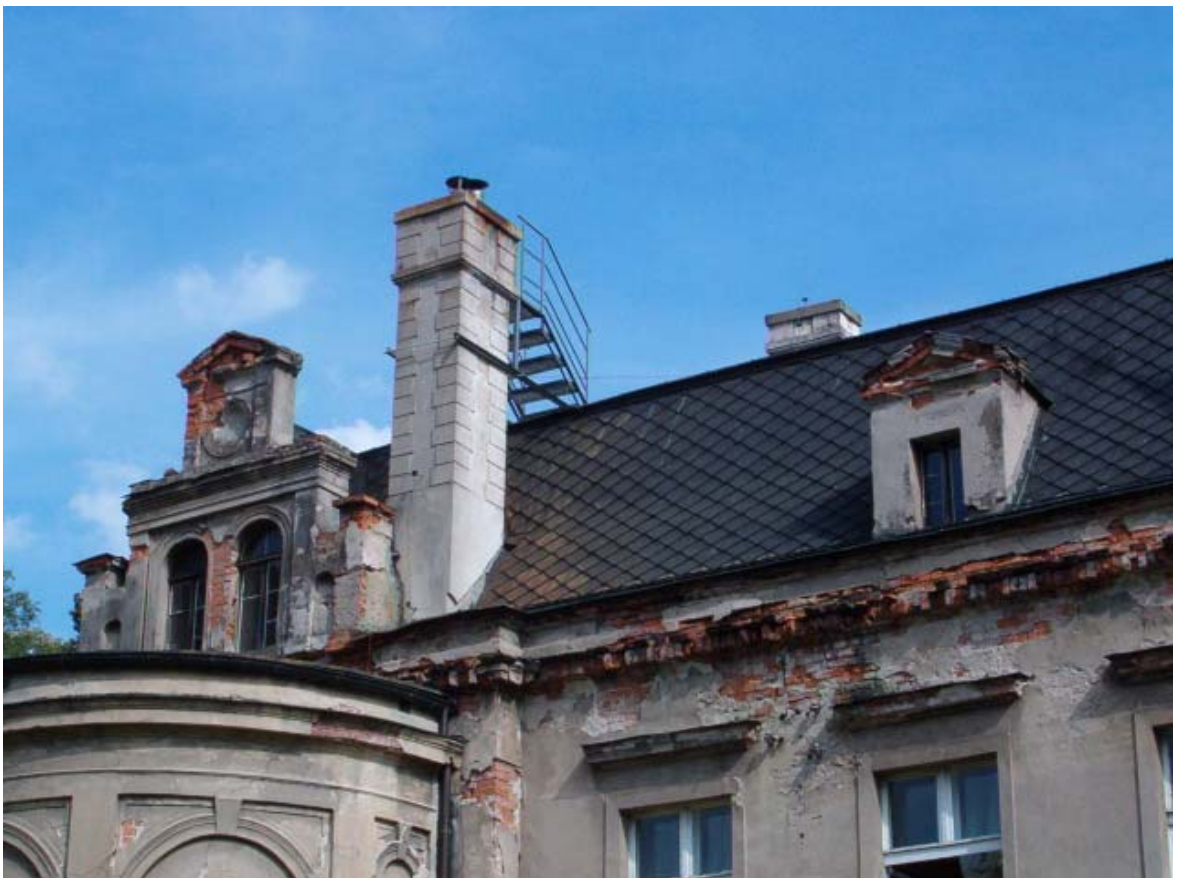
Fot. 115. Ubytki w tynku i murze w bocznej północnej części elewacji zachodniej (ogrodowej).
