# DZIEDZICTWO ARCHITEKTONICZNE

Kościół św. Wincentego i św. Jakuba  
we Wrocławiu

2025

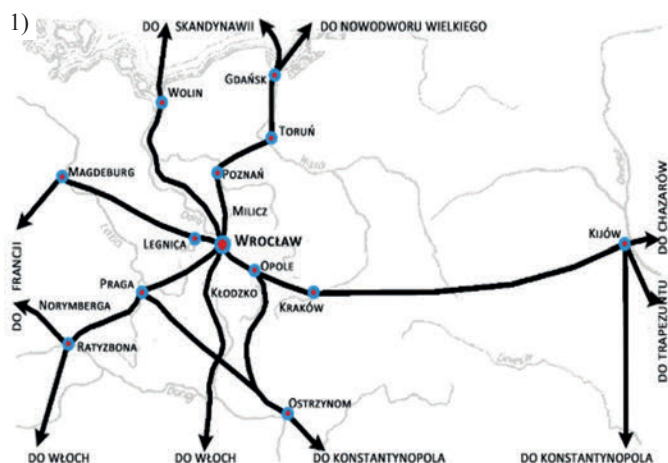
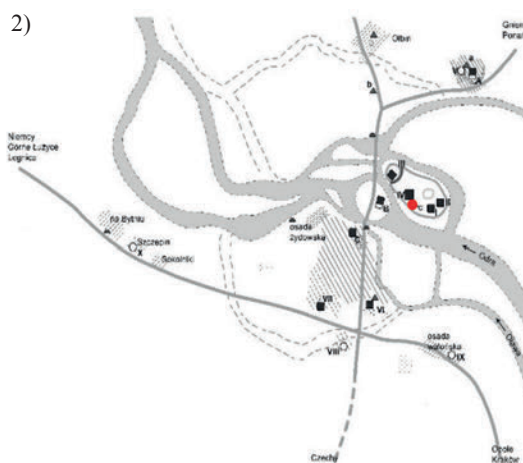
II. 2. Wrocław w XII i na początku XIII w.: 1) główne szlaki komunikacyjno-handlowe; oprac. A.H. [za:] (Kulak 1997), 2) osada [wg:] (Młynarska-Kaletynowa 2017): I – kolegiata św. Jana Chrzciciela, II – kolegiata św. Idziego, III – kaplica św. Marcina, IV – kościół św. Piotra, V – kościół św. Michała Archanioła, VI – kościół św. Piotra, VII – kościół św. Marii Magdaleny, VIII – kościół św. Marii Egipcjanki, IX – kościół św. Maurycego, X – kościół św. Mikołaja; A – klasztor premonstratensów z kościołem św. Wincentego, B – klasztor kanoników regularnych reguły św. Augustyna z kościołem Panny Marii, C – kościół św. Jakuba (kolor czerwony); a – dwór Piotra Włosta, b – dwór komesa Mikory, c – dwór biskupi

Historia kościoła rozpoczyna się w pierwszej poł. XIII w., w początkowym okresie formowania się miasta. Wówczas w obrębia Wrocławia (il. 3) znajdowały się trzy główne ośrodki osadnicze (gród książęcy na Ostrowie Tumskim oraz osady na prawym i lewym brzegu Odry), które połączone były dosyć prostym systemem komunikacyjnym. Istniały wtedy dwie główne drogi. Pierwsza prowadząca na osi północ–południe do Głogowa i Czech z odnogą na wysokości Ołbina w stronę ówczesnego klasztoru św. Wincentego (należącego do benedyktynów, a później do norbertanów) i druga prowadząca do Poznania i Gniezna.

Na styku północnego skrzyżowania stały się młyny, a niedaleko nich dwór komesa Mikory. Nieco na wschód, w stronę Poznania znajdowało się opactwo ołbińskie wraz z kościołem św. Wincentego, targiem dorocznym i sąsiadującymi z nimi kościołem św. Michała Archaniola, dworem Piotra Włosta

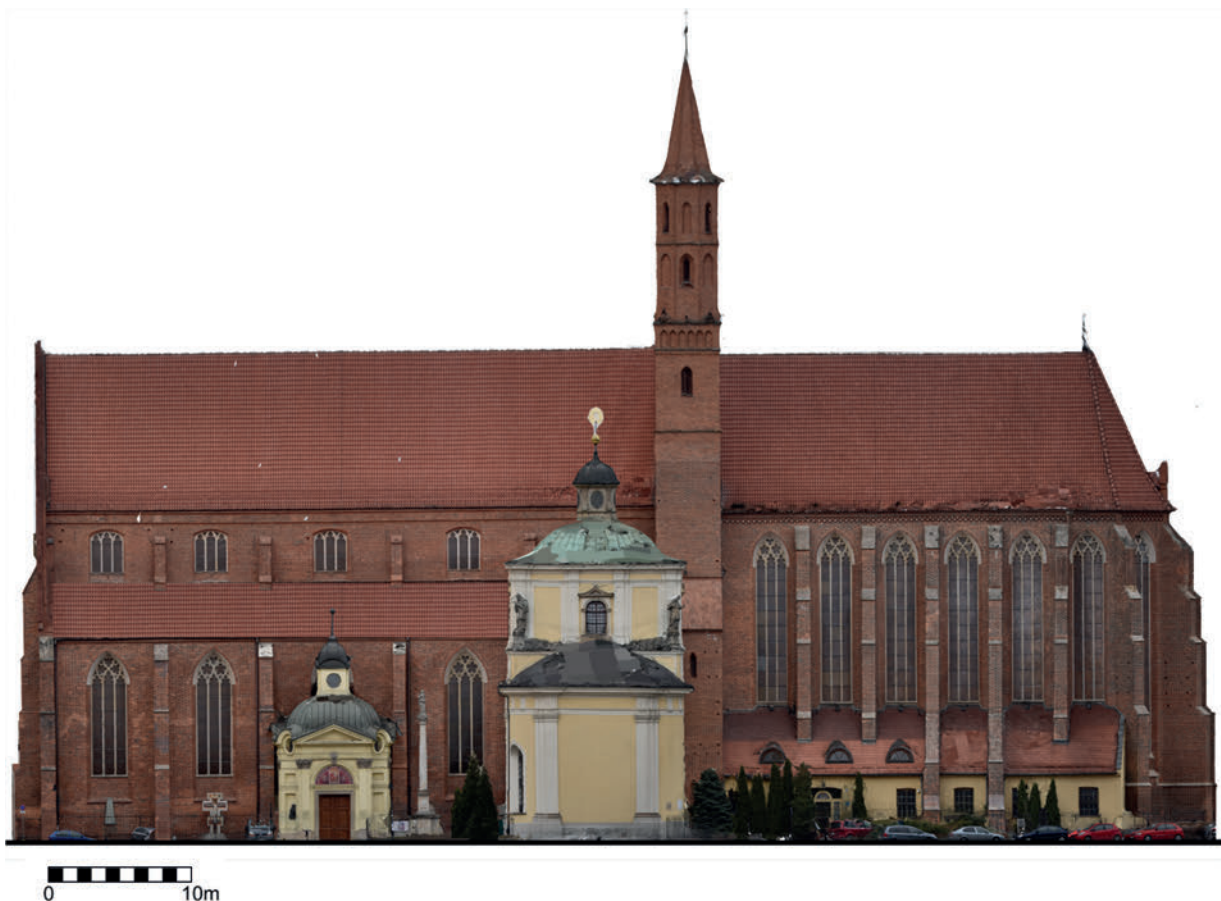
Il. 10. Elewacja południowa, fotomapa (stan z 2022); oprac. A.H.

Na elewacji południowej znajduje się 12 osi okien podzielonych wizualnie wieżą na dwie sekcje. Siedem z nich to pojedyncze okna prezbiterium, pod nimi w części administracyjnej jest sześć okien. Nie do końca pokrywają się one osiami z oknami powyżej, przez swój stosunkowo niewielki rozmiar nie zaburzają jednak odbioru elewacji ani nie są dominujące. Kolejnych pięć osi stanowią dwa poziomy okien w części nawowej (od zewnątrz są one częściowo przysłonięte przez kaplicę i kruchtę). Wszystkie okna bryły kościoła są trójdzielne w neogotyckich ramach kamiennych maswerków, przy czym występują dwa rodzaje zakończeń: zakończenie ostrołukiem występującym w oknach prezbite-

rium i na dolnym poziomie okien nawy i zakończenie łukiem odcinkowym w oknach górnej kondygnacji nawy. Kwatery maswerków są wypełnione nowoczesnymi podwójnymi szybami mocowanymi na metalowych płaskownikach. Okna z maswerkami w części nawowej mają wtórne zamurowania pod elementami kamieniarskimi. W nawie południowej na wysokość 15 cegieł, a w nawie głównej – na pięć. Dodatkowo w zamurowaniach poniżej okien nawy głównej stwierdzono występowanie prętów metalowych wystających ze ściany pod każdym z okien (być może są to pozostałości po mocowaniu rusztowania użytkowanego przy okazji remontu dachu).

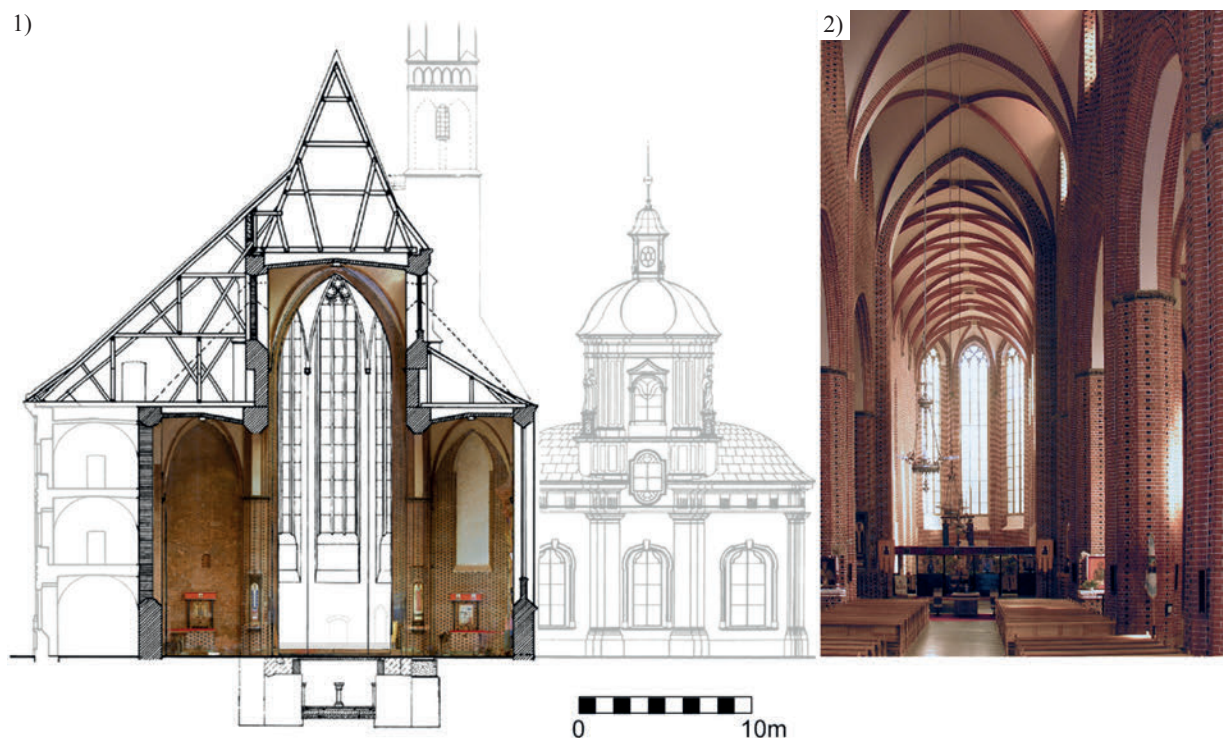
Il. 18. Ściana wschodnia korpusu nawowego: 1) fotomapa, 2) fotografia, widok z nawy głównej (stan z 2022); oprac. A.H.

Przekrój E-E został wykonany przez przęsło korpusu nawowego z widokiem na wschodnią ścianę korpusu przedzieloną łukiem tęczowym prowadzącym do prezbiterium. Na pierwszy rzut oka nie wykazuje on wielu zdarzeń budowlanych, zwłaszcza w nawie południowej. Po stronie północnej natomiast w pierwszej kolejności zauważalne są nieregularne przemurowania i przelicowania, ale mając

na uwadze zdarzenia budowlane zaobserwowane w obrębie innych ścian, w północno-wschodnim narożniku widać ślad po skutej służce narożnej oraz po stronie południowej fragment muru z uskokiem (dawna przypora zaobserwowana przez innych badaczy), do którego dostawiono nowszy mur. Na środku pola ściany znajduje się prostokątna, nieregularnie wykończona nisza wysokości ośmiu cegieł, szerokości dwóch wozówek i głębokość główek, nietynkowana z widocznym układem cegieł i spoin, pozostawiona prawdopodobnie jako świadek. Poniżej tej niszy widoczne są nieregularne uzupełnienia cegły. Na środku, na poziomie obecnej posadzki znajduje się murowana podstawa ołtarza z cegły gotyckiej, otoczona dwoma granitowymi stopniami. Od południa przeszło zamyka filar międzynawowy – zachowała się w nim wnęka z kamiennym obramowaniem gotyckim, bogato rzeźbiona. Rama ma laskowania i dekorację przypominającą maswerki kościoła (Podczerwiński 2019). W ramie został umieszczony współczesny obraz z wizerunkiem błogosławionego greckokatolickiego biskupa Grzegorza Łakoty w ozdobnych szatach liturgicznych i mitrze (il. 18).

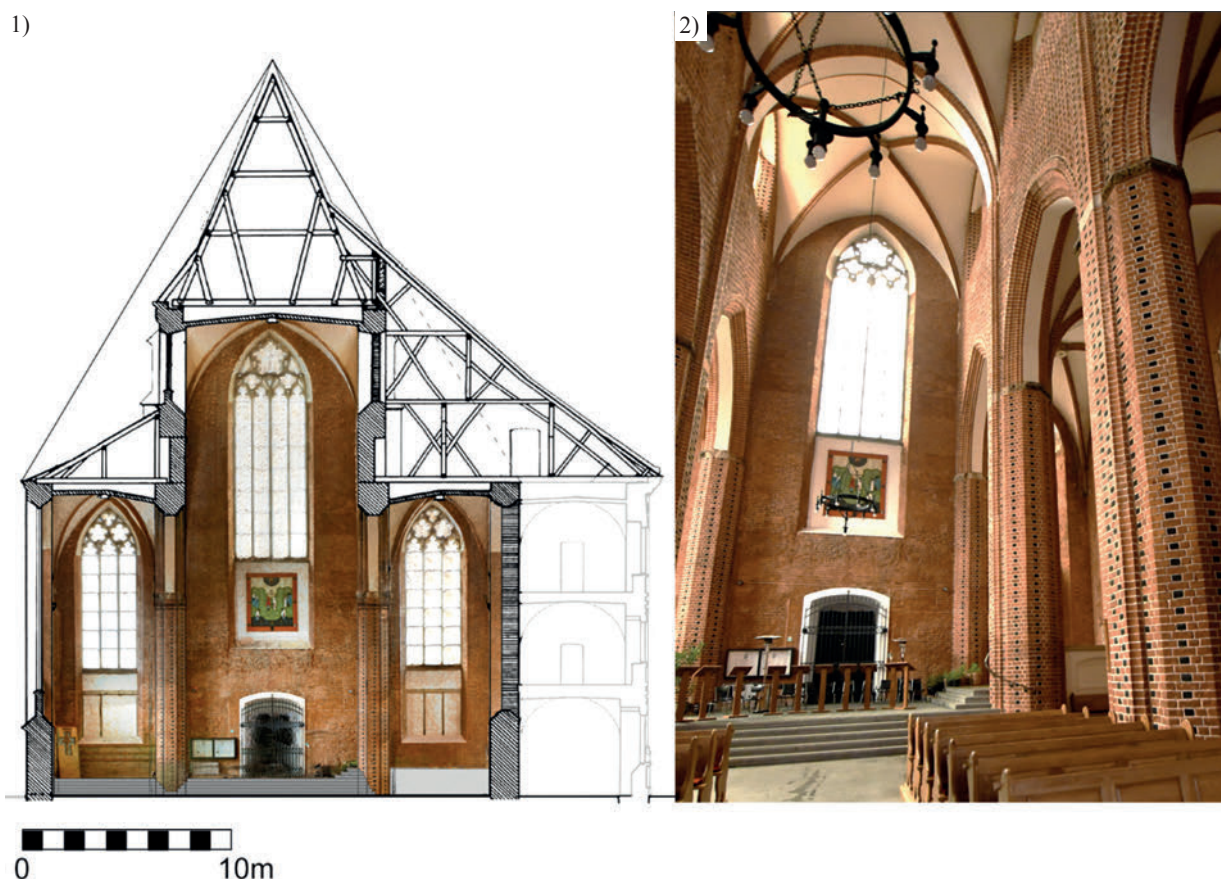
Il. 19. Ściana zachodnia korpusu nawowego: 1) fotomapa, 2) fotografia, widok z nawy głównej (stan z 2022); oprac. A.H.

W nawie głównej ściana zachodnia wykazuje liczne nieregularności lica muru i zróżnicowanie kolorystyczne niewielkich obszarów wynikające zapewne z wykonywanych prac wzmacniających mury. Oprócz wyróżniających się współczesnych uzupełnień lica zauważalnych jest kilka zdarzeń budowlanych. Na samym dole, w obrębie otworu drzwiowego prowadzącego do portalu zachodniego widoczne jest przemurowanie tego przejścia oraz dwa łuki, sumarycznie szersze od obecnego i na środku przez niego podcięte. Powyżej widoczny jest pas przemurowania szerokości okna w obszarze sięgającym dolnej linii glifu okiennego.

Po prawej (północnej stronie) wtórnie zamurowanych łuków drzwiowych, przy filarach między-nawowych widoczne jest niewielkie prostokątne zamurowanie, być może stanowiące ślad po oparciu niegdysiejszej klatki schodowej prowadzącej na obecnie niezachowany chór muzyczny, którego posadzka znajdowała się na wysokości górnego poziomu blend okien naw bocznych.

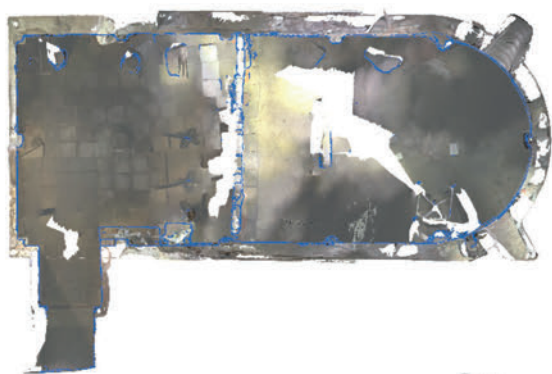
Do krypt prowadzą trzy odrębne klatki schodowe. Pierwsza zlokalizowana w przybudówce południowej przy prezbiterium i wieży, druga w drugim od wschodu przęśle nawy północnej i trzecia w ostatnim – zachodnim przęśle nawy północnej. Dostępne z nawy północnej krypty przykrywają stropy żelbetowe Ackermanna wykonane po zakończeniu wykopalisk podczas wykończeniowych prac budowlanych na przełomie lat 80. i 90. Schody do krypt wykonano jeszcze w latach 60., jednak wykończono je kamiennymi (granitowymi) stopniami dopiero ok. 1989–1991 r. (Projekt wymiany posadzki i odtworzenia elementów kamiennych, zob. (Burek 1989c; 1989d; 1991a)). Nie zachowały się oryginalne otwory drzwiowe, wszystkie otwory krypt zabezpieczono żelbetowymi nadprożami (il. 21).

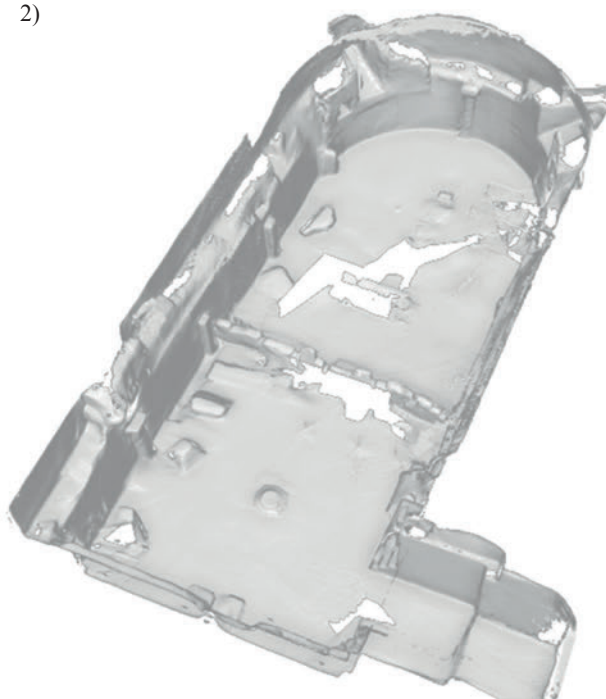
Il. 21. Krypta pod prezbiterium: 1) fotomapa, rzut i elewacja północna, 2) nieoteksturowany model 3D (stan z 2022); oprac. A.H.

Najciekawszą jest niewątpliwie zachowana krypta romańska. Dwunawowe, pięcioprzęsłowe wnętrze nakrywały niegdyś sklepienia bezżebrowe oparte na czterech kolumnach. Do dziś zachowały się jedynie fragmenty spływów i oparcie sklepiennych, jedna zachodnia kolumna oraz lizeny rozczłonkowujące ściany. Od wschodu krypta zakończona jest półkolistą absydą. Od zewnątrz zachowało się oskarpowanie krypty oraz relikty sześciobocznego zamknięcia krypty i prezbiterium. Zwieńczenie kolumn i pilastrów tworzyły kamienne głowice kostkowe. Obydwa przeszła wschodnie oświetlały okienka. W przeszle absydy znajdowała się wnęka sakramentarium świadcząca zapewne o lokalizacji w nim ołtarza. Wejście do krypty mieściło się w ścianie południowej przeszły zachodniego. Ściana zachodnia podzielona została na dwie części przez środkowo usytuowaną lizenę podtrzymującą gurt sklepienny (zachowany fragmentarycznie). W narożach znajdują się dwie kolejne lizeny. Ściany północna i południowa (nie licząc wejścia do krypty) są identyczne i zostały podzielone czterema symetrycznie ustawionymi lizenami na pięć przęseł. Absyda, tak jak ściana zachodnia, została przedzielona lizeną na dwie części. Liczne zachowane fragmenty murów krypty (w większości do wysokości 1,5 m od poziomu posadzki) zbudowane są z cegieł o parametrach romańskich w wątku dwuwozówkowym. Widoczne są starannie opracowane spoiny o przekroju trójkątnym. Pozostałe fragmenty uzupełniono murem ceglany w latach 1980–1990 z cegły współczesnej. Kamieniarka krypty jest granitowa, składają się na nią: głowice pilastrów przyściennych (lizen, kilku brakuje), kolumna (obecnie rozczłonkowana i nieekspozowana) w tym głowica oraz baza.

Zachowała się także baza drugiej identycznej kolumny i negatywy pozostałych. Obecnie na grunтовой posadzce krypty położone są trzy warstwy płyt betonowych bez zaprawy na betonowej wylewce. Wschodnia część krypty ma pozostawioną posadzkę grunтовую. Ponad poziomem obecnego stropu krypty podczas wykopalisk odkryto pozostałość granitowego progu – zapewne przejścia do pierwszej części kłauzurowej drugiego założenia budowlanego (il. 22). Nie znaleziono natomiast żadnych pozostałości stolarki czy ślusarki.

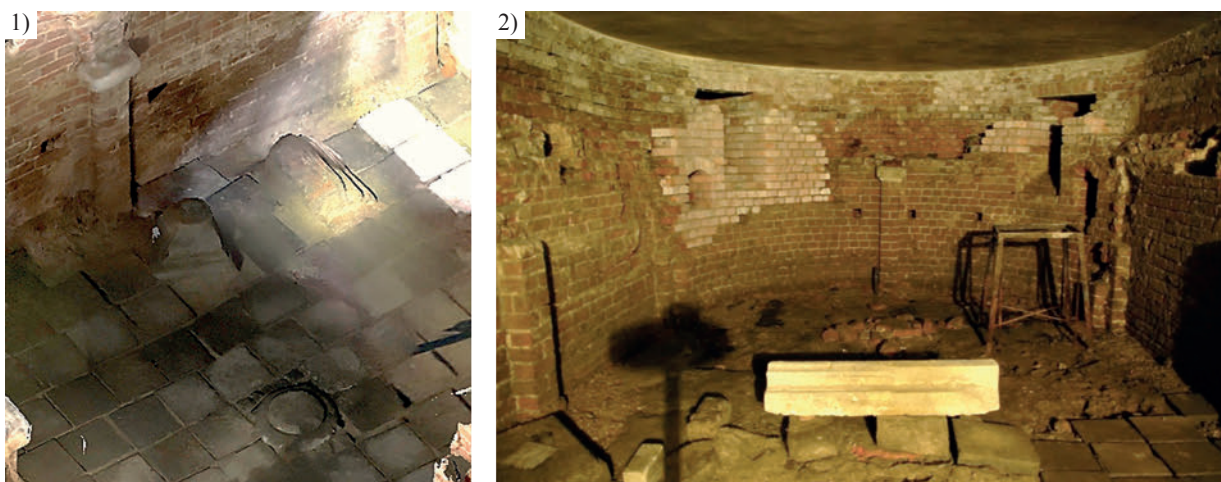
Il. 22. Krypta pod prezbiterium: 1) fragment aksonometrii z ekspozycją reliktyw kamiennych,  
2) fotografia z widokiem na absydę (stan z 2022); oprac. A.H.

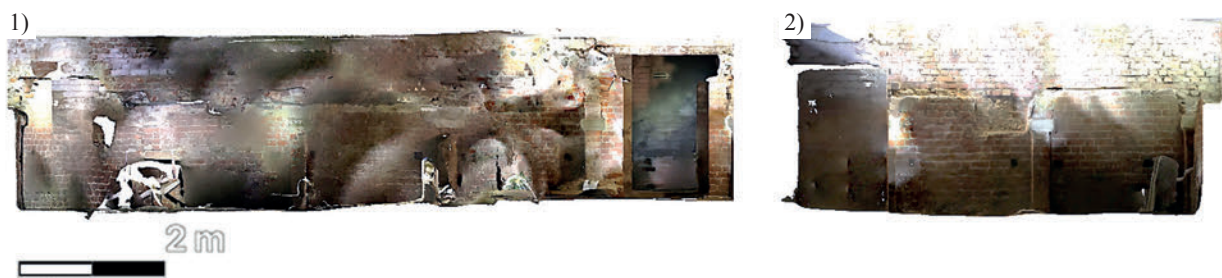
Il. 23. Krypta pod prezbiterium, fotomapa: 1) elewacja południowa, 2) elewacja zachodnia (stan z 2022); oprac. A.H.

Po analizie inwentaryzacji rzutu oraz detali można stwierdzić, że największy obszar odkryto między kolumną a pilastrem znajdującym się w północno-wschodnim narożu pierwszego przęsła od wejścia. Dało to możliwość dokładnego zinwentaryzowania zachowanej kolumny i pilastra wraz z bazą. Kamień kolumny prezentuje prostą formę: klasyczną, nieco przyplaszczoną w proporcjach bazę ozdobioną czterema narożnymi żabkami o floralnym motywie, na niej znajduje się prosty, gładki trzon, a u góry skromna, pozbawiona zdobień głowica blokowo-kielichowa spoczywająca na wałku oraz zwieńczona kostką z profilem z wklęsłym ćwierćwałkiem obiegającym dolną część. Pilastry zostały wymurowane z cegły odpowiadającej tej, której użyto do wzniesienia ścian krypty. Zakończone zostały kamiennymi

bazami dwóch typów: narożną i prostą. Obydwa rodzaje mają taki sam profil. Należy zaznaczyć, że analogiczny profil występuje również w górnej części kapitelu kolumny.

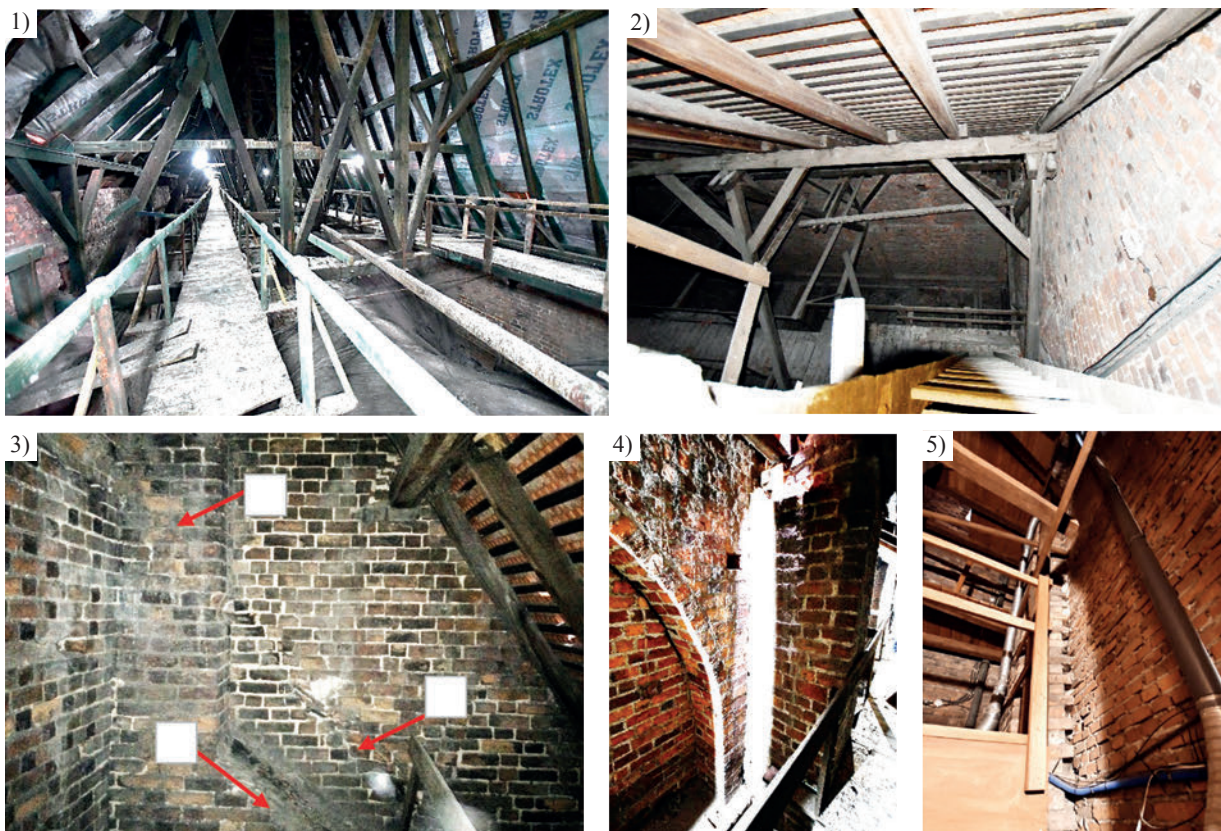
II. 24. Strychy: 1) więźba dachowa nad prezbiterium, 2) więźba dachowa nad nawą północną i dawnym krużgankiem klasztoru, 3) ściana zachodnia nawy północnej: A – przypora(?), B – dawny poziom oparcia dachu, 4) ostrołuczne nisze konstrukcyjne w ścianie arkadowej nawy głównej, 5) wnętrze wieży (stan z 2021); oprac. A.H.

Na podstawie badań dwóch pierwszych strychów można wnioskować, że w większości zewnętrzne mury ponad powłokami sklepień nawy wschodniej oraz północnej części nawy głównej są wykonane z nowoczesnej cegły maszynowej i zaprawy cementowej, a ściany nawy głównej w większości (do poziomu górnych powłok sklepień) nie wykazują znaczących przemurowań z wyjątkiem zamurowanych współczesnymi ceglami i zaprawą cementową ostrołucznych otworów usytuowanych symetrycznie po jednym w każdym przęśle (na obydwu ścianach nawy głównej).

Ze względu na budowę dachów strychy podzielone są na trzy części, do których prowadzą schody drewniane zlokalizowane wewnątrz wieży. Najniżej położone jest wejście na strych ponad nawą południową – znajduje się na poziomie górnych powłok sklepień. Następny poziom stanowi wspólny strych nad nawą główną i prezbiterium przedzielony ścianą szczytową z przejściem. Do nawy północnej prowadzi niewielkie przejście pozostawione w górnej części ściany północnej nawy głównej – do poziomu górnych powłok sklepień można się z niego dostać drabiną.

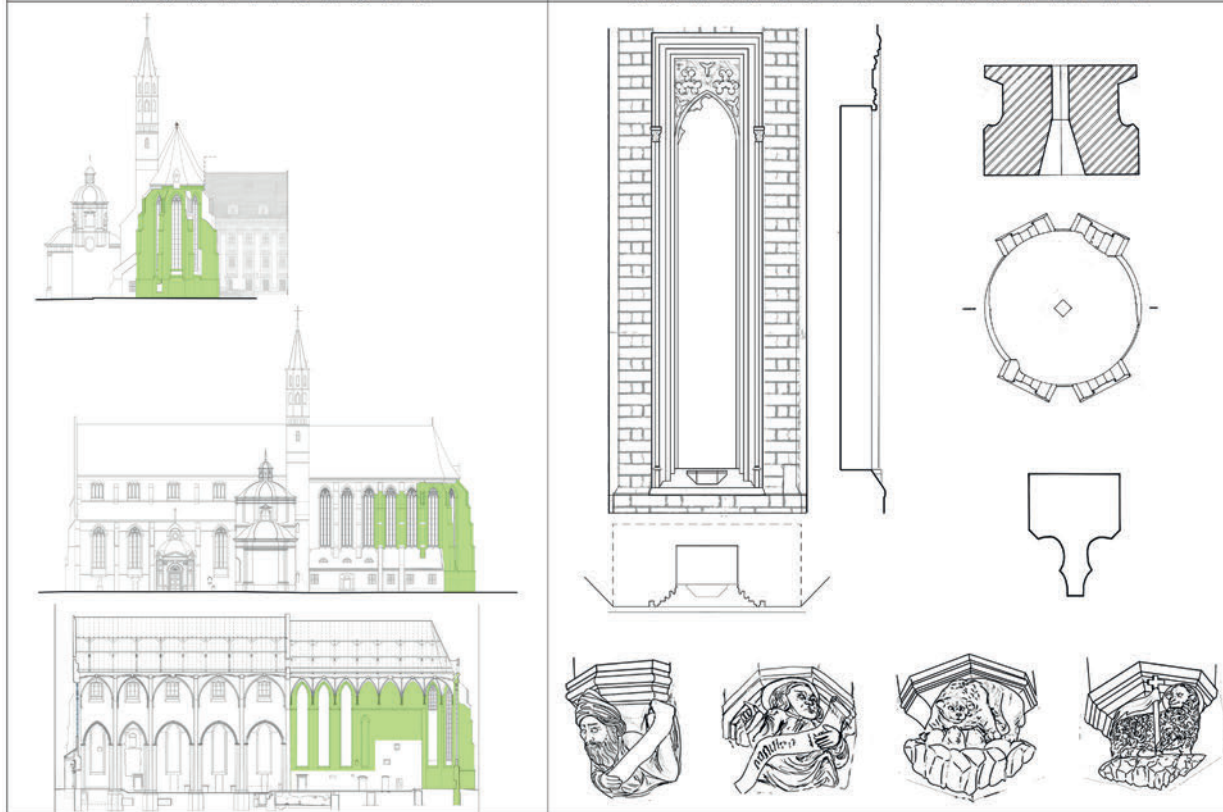
**ARCHITEKTONICZNA JEDNOSTKA STRATYGRAFICZNA (AJS) - 10**  
**LOKALIZACJA** **ZDARZENIE BUDOWLANE**

W obrębie elewacji do AJS 10 zaliczono uskokowy cokół kamienny zlokalizowany w dolnej, podokiennej partii absydy, a także prosty, uskokowy gzyms podokapowy i fragmentarycznie zachowany w absydzie oryginalny pas fryzu z kształtek ceramicznych o formie czteroliścia.

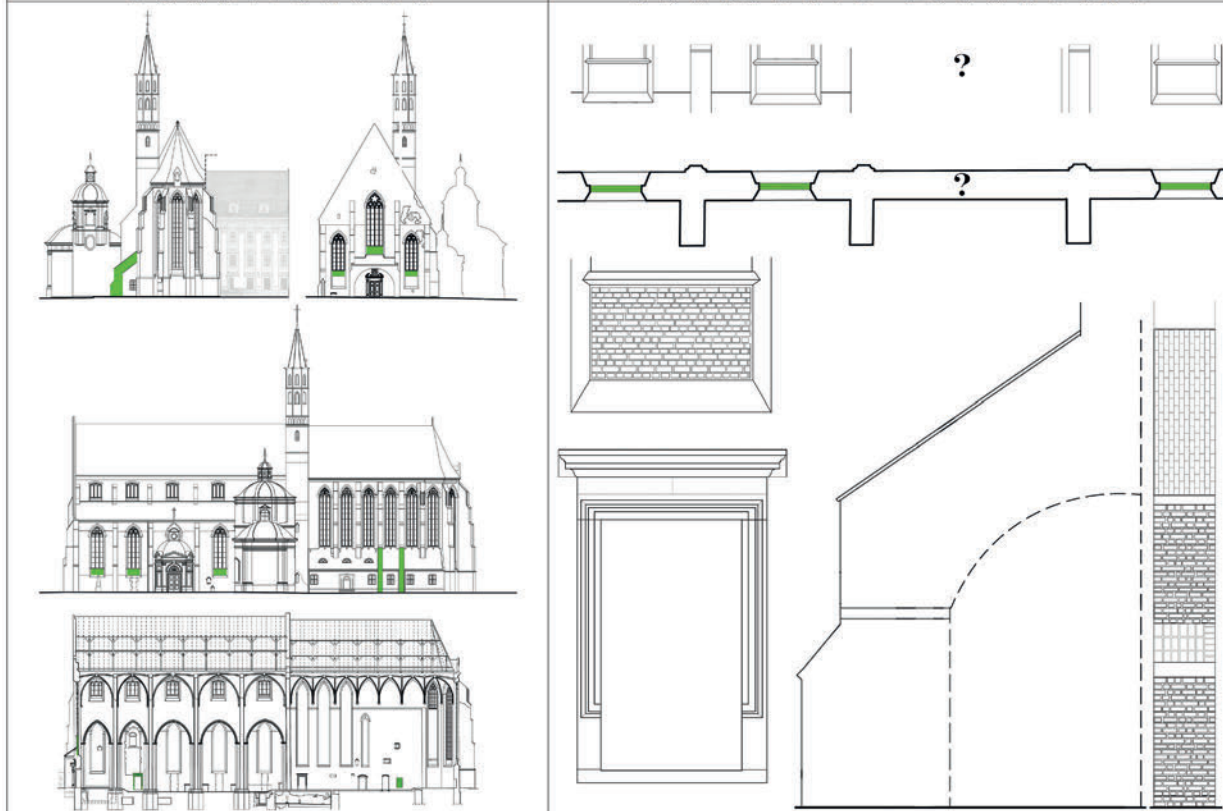
**ARCHITEKTONICZNA JEDNOSTKA STRATYGRAFICZNA (AJS) - 11**  
**LOKALIZACJA** **ZDARZENIE BUDOWLANE**

Jedenasta wydzielona architektoniczna jednostka stratygraficzna związana jest z niewielkimi zmianami bryły obiektu. W partii przyziemia reprezentują ją zachowane fundamenty i sklepienia poziomego piwniczego południowej przybudówki prezbiterium kościoła. Na poziomie przyziemia to zdarzenie budowlane dotyczy przemurowań w obrębie okien korpusu nawowego oraz przerzucenia dwóch środkowych przypór prezbiterium ze względu na niezachowaną do dzisiaj w tym miejscu dwuprzęsłową dobudówkę z dwiema prostymi i dwiema ukośnie ustawionymi przyporami<sup>37</sup>. W obrębie elewacji zachodniej do AJS 11 zaliczono otynkowane zamurowania dolnych partii zachodnich okien nawy głównej i naw bocznych. Podobne blokady zlokalizowane są w oknach elewacji południowej. Budulec to cegły palcówki o wymiarach 5,9–6,3 × 11,5–12,0 × 25,8–26,2 cm. Zaobserwowane w zachodniej elewacji i blokadach otworów z maswerkami północnej ściany nawy głównej. Układana zarówno w wątki blokowe (tj. naprzemiennie warstwa wozówek i główek), jak i bez wątkowo. Ciężko ocenić oryginalny kolor spoiny, gdyż cegły i zaprawa zostały pokryte laserunkiem w kolorze ceglastym.

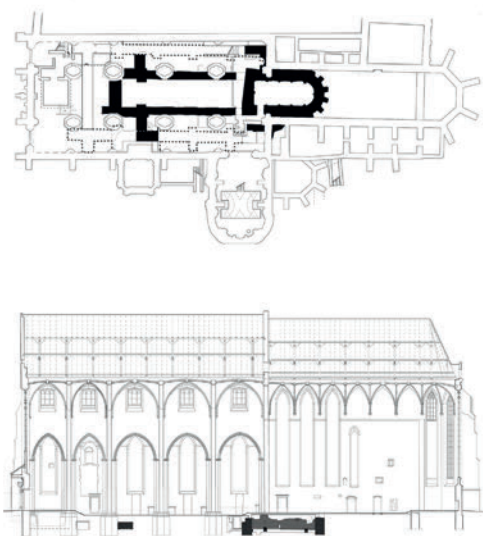
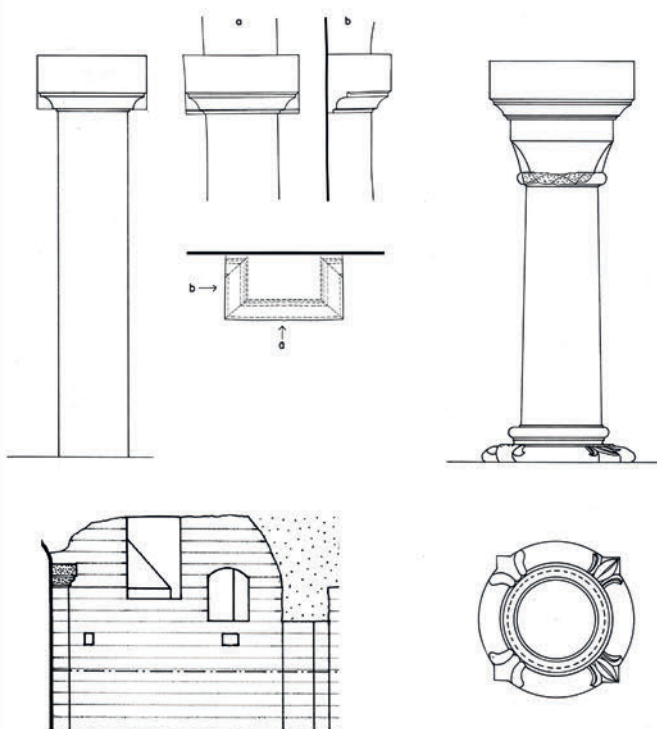
**ARCHITEKTONICZNA JEDNOSTKA STRATYGRAFICZNA (AJS) - 15**  
**LOKALIZACJA** **ZDARZENIE BUDOWLANE**

Ostatnia opisana tu jednostka objęła zdarzenia budowlane, które występują jedynie w najniższych partiach obecnej budowli (w podziemiu). Jest to swego rodzaju wyjątek w stosunku do pozostałych jej części. Fragmenty te zostały wzniesione z cegieł palcówek o układzie wendyjskim z dobrze opracowaną spoiną. Były posadowione na warstwie wyrównawczej z otoczaków(?) o wymiarach  $7-8,2 \times 12,0-13,5 \times 24,1-27,0$  cegieł układanych w wątku wendyjskim z porządnie opracowaną trójkątnie uformowaną spoiną z zaprawy piaskowo-wapiennej. Do tej grupy zaliczono części niedostępne, czyli ukryte pod posadzkami fundamente naw i wieży, oraz dobrze zachowaną i obecnie dostępną kryptę o wymiarach  $\sim 15,7 \times 8,5 \times 2,5$  m z pojedynczą zachowaną (obecnie rozłożoną na części) kolumną oraz pozostałą bazą drugiej, a także zachowanymi ceglanyymi pilastrami z kamiennymi głowicami obiegającymi jej wewnątrz. Krypta była dwunawowa i miała pięć przęseł – układ jest wciąż czytelny i zachowały się nawet fragmenty gurtów sklepiennych.

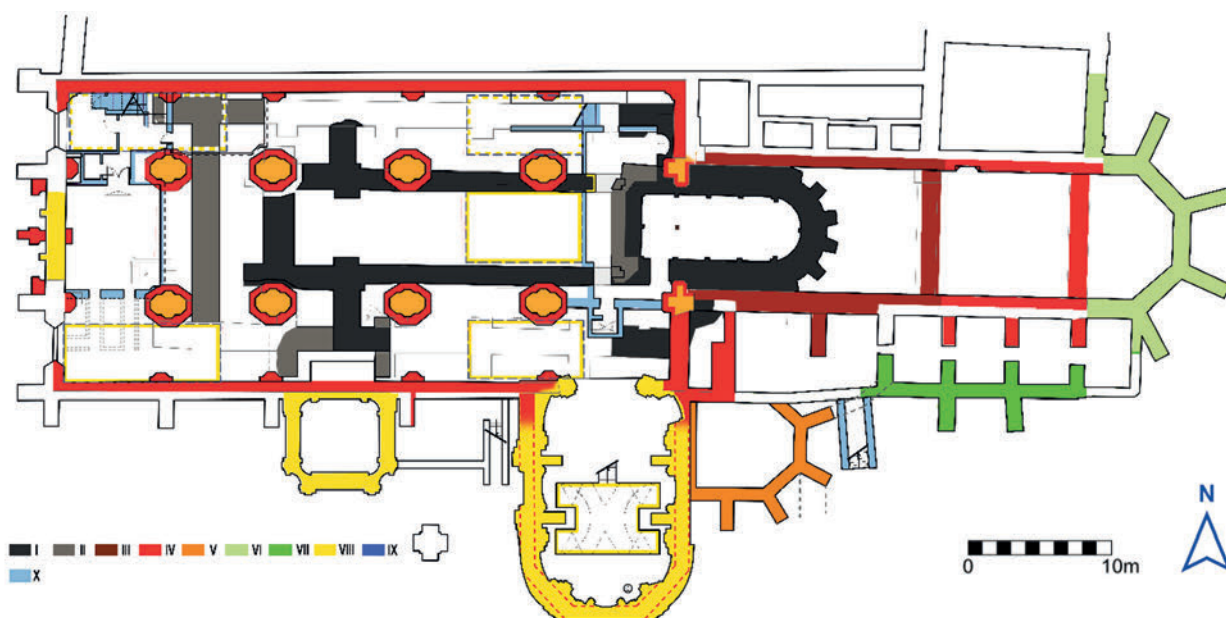
Il. 25. Propozycja rozwarstwienia rzutu podziemnych części kościoła na podstawie badań własnych 2018–2023, wykopalisk T. Kozaczewskiego (1963), J. Rozpędowskiego i C. Lasoty (1979; 1982; 1985) oraz C. Lasoty i J. Piekalskiego (1988): I – 1. faza, przed 1234, II – 2. faza, ok. 1234–1236, III – 3. faza, 1234–1241, IV – 4. faza, 1241–1256, V – 5. faza, 1 poł. XIV w., VI – 6. faza, 4 ćw. XIV w., VII – 7. faza, 1530–do ok. 1623, VIII – 8. faza, poł. XVII w.–lata 30. XVIII w., IX – 9. faza, XIX w.–1939, X – 10. faza, 1945–2023; oprac. A.H.

Krypta jest obecnie dostępnym wnętrzem, w którym zachowały się: pojedyncza (aktualnie rozłożona na części) kolumna, baza drugiej, lico oryginalnych ścian wnętrza. Od zewnątrz, w korytarzu prowadzącym

do niej, można także zaobserwować lico ściany zachodniej. Analiza wnętrza krypty wykazała, że na ścianie zachodniej znajdują się trzy pilastry. Są one dobrze zachowane, mają głowice, na których opierają się fragmenty sklepień. Po prawej stronie, na wysokości 18. rzędu cegieł (licząc od posadzki) znajdują się dodatkowe dwa otwory analogiczne do tych sąsiadujących z nimi kilka rzędów niżej. Ciężko jest jednoznacznie stwierdzić, czy podobne otwory istniały po lewej stronie ściany zachodniej, ponieważ zachowała się ona do 17. rzędu cegieł. Od strony zachodniej, powyżej ocalałego fragmentu muru pierwszej krypty do poziomu posadzki w nawie jest 11 warstw cegieł, co potwierdza konieczność zlikwidowania sklepień krypty w okresie wznoszenia drugiego kościoła. Patrząc natomiast na poziom posadzki przy portalu prowadzącym do pomieszczeń przylegających do prezbiterium od południa (ok. 17 warstw cegieł ponad poziomem oparcia sklepienia), można wysunąć wniosek, że na tym fragmencie możliwe było zachowanie sklepienia krypty. Najprawdopodobniej dążono jednak do wyrównania poziomu posadzki na obszarze nowego korpusu.

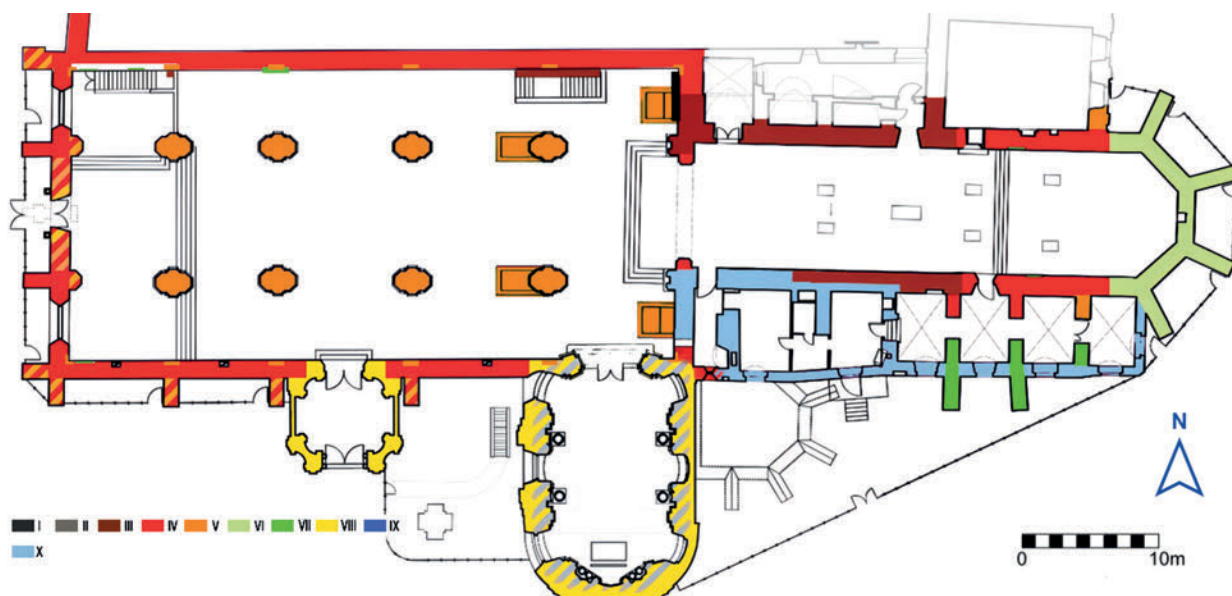
Il. 26. Propozycja rozwarstwienia rzutu przyziemia kościoła na podstawie badań własnych 2018–2023 oraz dokumentacji z badań T. Kozaczewskiego (1963), J. Eysymontt (1965; 1971), C. Lasoty i J. Rozpędowskiego (1979; 1982; 1985): I – 1. faza, przed 1234, II – 2. faza, ok. 1234–1236, III – 3. faza, 1234–1241, IV – 4. faza, 1241–1256, V – 5. faza, 1 poł. XIV w., VI – 6. faza, 4 ćw. XIV w., VII – 7. faza, 1530–do ok. 1623, VIII – 8. faza, poł. XVII w.–lata 30. XVIII w., IX – 9. faza, XIX w.–1939, X – 10. faza, 1945–2023; oprac. A.H.

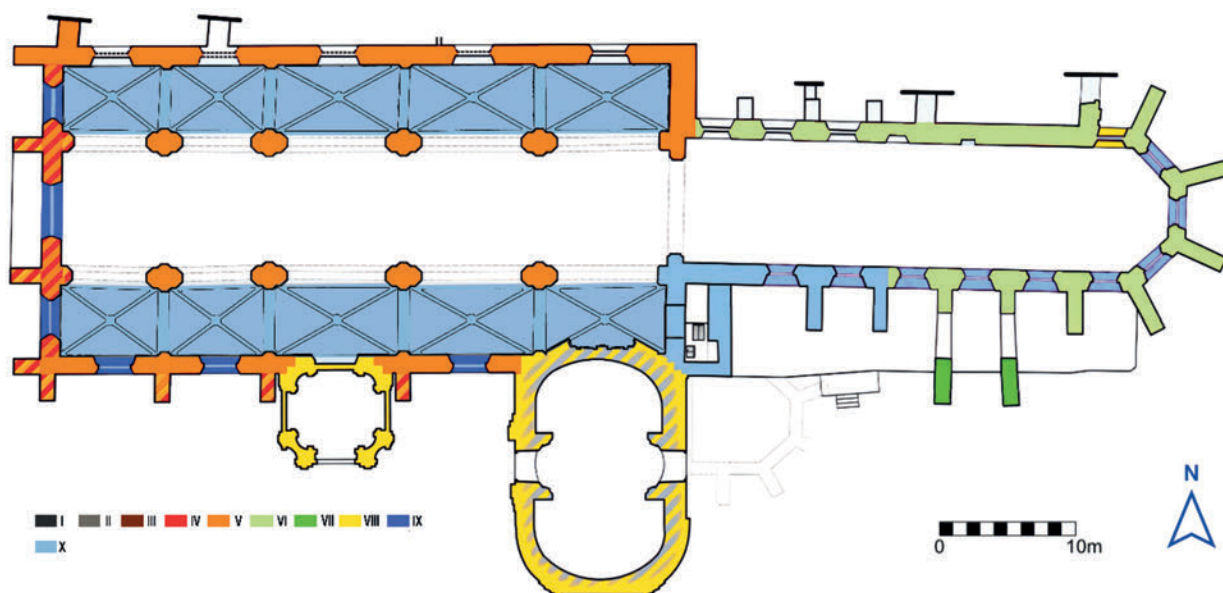
Il. 27. Propozycja rozwarstwienia rzutu na wysokości okien naw bocznych kościoła na podstawie badań własnych 2018–2023 oraz dokumentacji z badań T. Kozaczewskiego (1963), J. Eysymontt (1965; 1971), C. Lasoty i J. Rozpędowskiego (1979; 1982; 1985): I – 1. faza, przed 1234, II – 2. faza, ok. 1234–1236, III – 3. faza, 1234–1241, IV – 4. faza, 1241–1256, V – 5. faza, 1 poł. XIV w., VI – 6. faza, 4 ćw. XIV w., VII – 7. faza, 1530–do ok. 1623, VIII – 8. faza, poł. XVII w.–lata 30. XVIII w., IX – 9. faza, XIX w.–1939, X – 10. faza, 1945–2023; oprac. A.H.

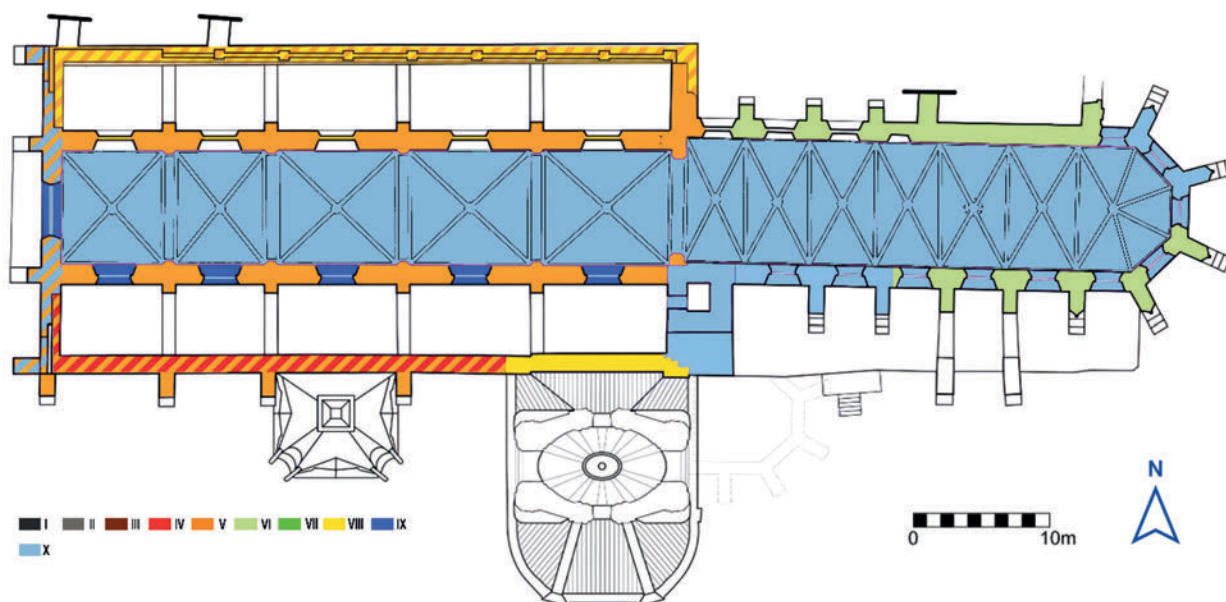
Il. 28. Propozycja rozwarstwienia rzutu na wysokości okien nawy głównej kościoła na podstawie badań własnych 2018–2023 oraz dokumentacji z badań T. Kozaczewskiego (1963), J. Eysymontt (1965; 1971), C. Lasoty i J. Rozpędowskiego (1979; 1982; 1985): I – 1. faza, przed 1234, II – 2. faza, ok. 1234–1236, III – 3. faza, 1234–1241, IV – 4. faza, 1241–1256, V – 5. faza, 1 poł. XIV w., VI – 6. faza, 4 ćw. XIV w., VII – 7. faza, 1530–do ok. 1623, VIII – 8. faza, poł. XVII w.–lata 30. XVIII w., IX – 9. faza, XIX w.–1939, X – 10. faza, 1945–2023; oprac. A.H.

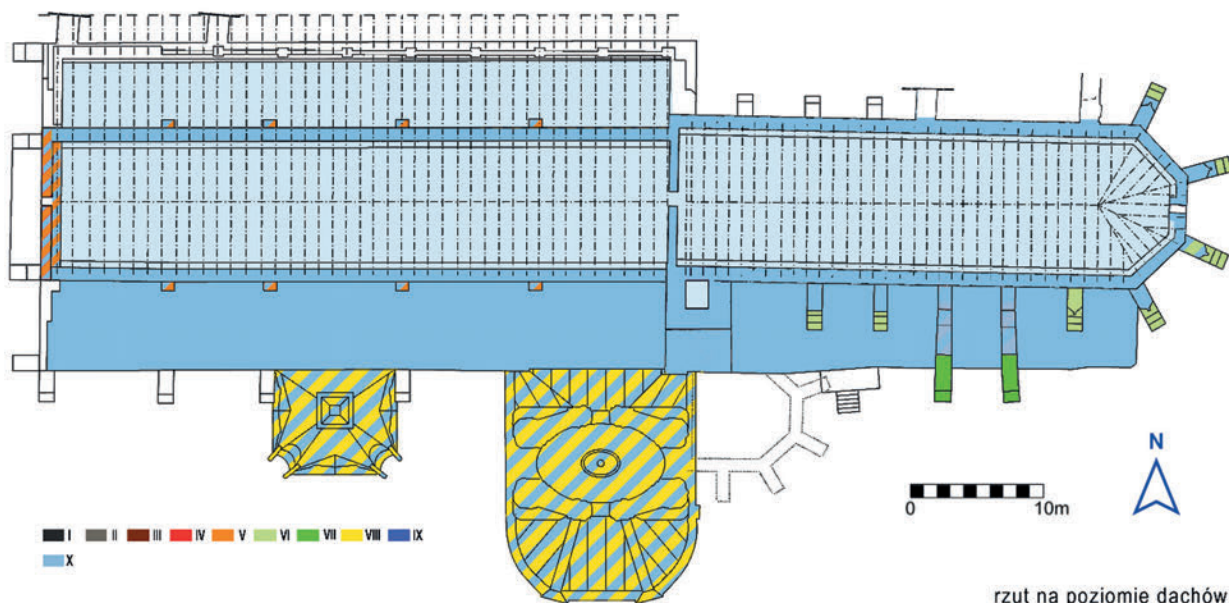
Il. 29. Propozycja rozwarstwienia rzutu na wysokości poddasza kościoła na podstawie badań własnych 2018–2023 oraz dokumentacji z badań T. Kozaczewskiego (1963), J. Eysymontt (1965; 1971), C. Lasoty i J. Rozpędowskiego (1979; 1982; 1985): I – 1. faza, przed 1234, II – 2. faza, ok. 1234–1236, III – 3. faza, 1234–1241, IV – 4. faza, 1241–1256, V – 5. faza, 1. poł. XIV w., VI – 6. faza, 4 ćw. XIV w., VII – 7. faza, 1530–do ok. 1623, VIII – 8. faza, poł. XVII w.–lata 30. XVIII w., IX – 9. faza, XIX w.–1939, X – 10. faza, 1945–2023; oprac. A.H.

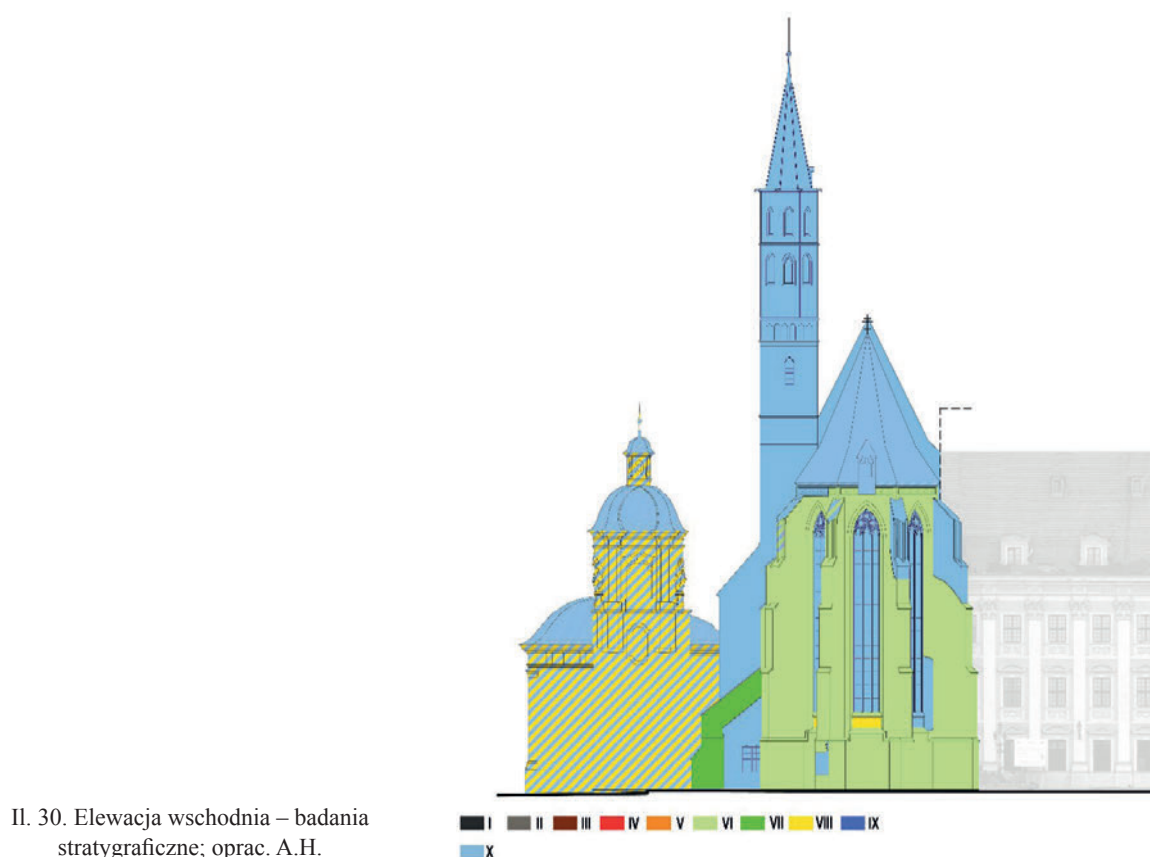
Il. 30. Elewacja wschodnia – badania stratygraficzne; oprac. A.H.

Przekrój podłużny A-A – badania stratygraficzne). Najstarsza faza (il. 30. Elewacja wschodnia – badania stratygraficzne; VI) zajmuje około połowę elewacji wschodniej, zlokalizowana jest w absydzie i górnej partii ścian prezbiterium. Druga faza (il. 30 – VII) dotyczy przeniesienia przypory ściany południowej prezbiterium za południową przybudówkę. Trzecia faza (il. 30 – VII) jest związana ze wzniesieniem kaplicy Hochberga i relikiami wtórnych zamurowań okien absydy w ich dolnych partiach. Czwarta faza (il. 30 – X) odnośnie do tej elewacji obejmuje prace związane z zabezpieczeniem i odbudową kościoła po zniszczeniach wojennych – jest to dolna połowa wieży oraz górne partie północnych (i dolna partia południowej) przypór absydy, a także odtworzony fragment u dołu północno-wschodniego okna absydy. Ta faza związana jest również z odbudową górnej partii wieży w latach 1955–1965 oraz z odtworzeniem maswerków prezbiterium w latach 1965–1980. Kolejny etap X fazy dotyczy odbudowy południowej przybudówki prezbiterium i jej adaptacji na kancelarię parafii i obejmuje prace wykonane w latach 2000–2013. Na elewacji wschodniej są to: wymiana pokrycia dachowego, prace konserwatorsko-remontowe przy kaplicy Hochberga. Z najnowszych prac w kościele (z lat 2014–2021) należy wymienić natomiast oczyszczenie i konserwację lica (2017) oraz na wymiana szklenia okien prezbiterium na przełomie 2019 i 2020 r.

Elewację wschodnią (il. 30) formułują cztery fazy budowlane. Na pierwszym planie widać elewację absydy, na drugim przypory przy przybudówce i wieżę, a na trzecim wschodnią elewację kaplicy Hochberga. Elewacja północna została rozwarstwiona od wnętrza na przekroju podłużnym A-A (il. 33).

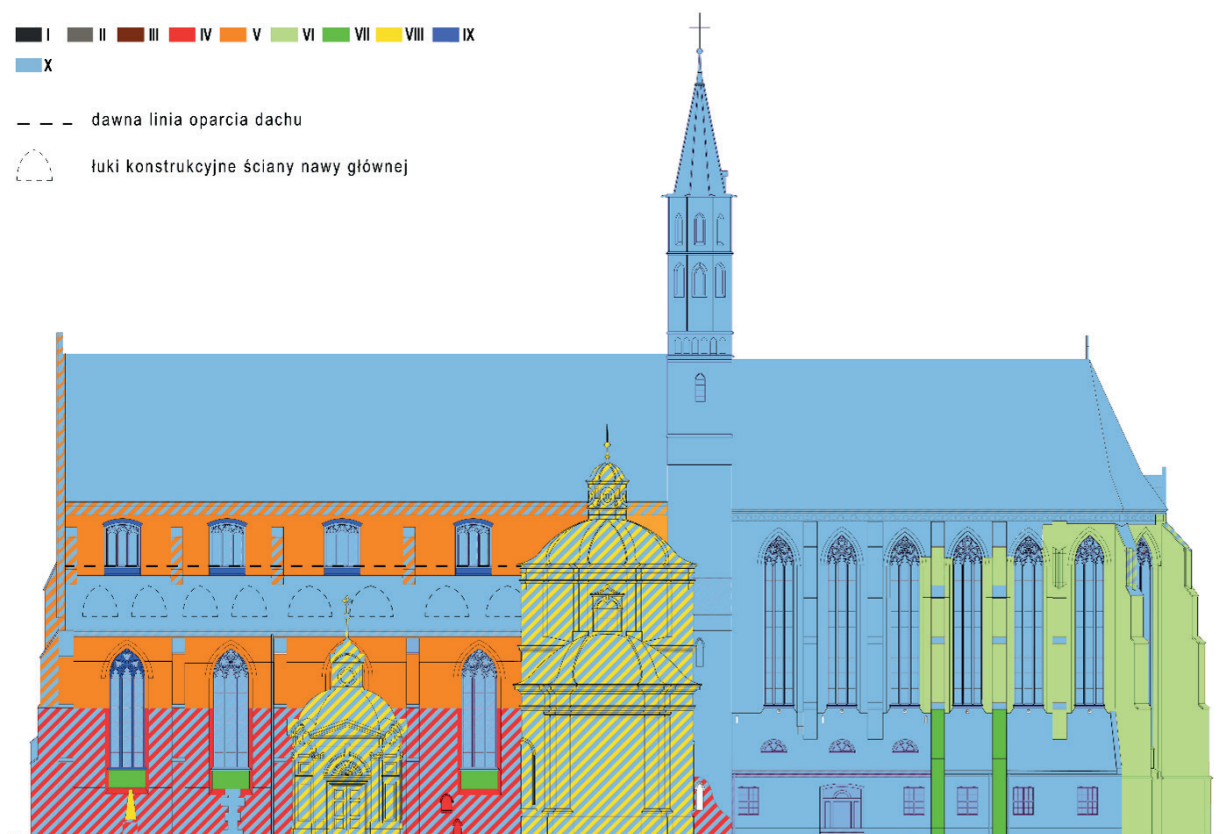
Na **elewacji południowej** (il. 31. Elewacja południowa – badania stratygraficzne) wydzielono siedem faz budowlanych, co oznacza, że w tej największej elewacji nie zachowały się jedynie trzy najstarsze fazy budowlane<sup>49</sup>. Najstarsza faza (il. 31 – IV) widoczna jest fragmentarycznie między przelicowaniami muru w dolnych częściach nawy południowej i wieży. Druga faza (il. 31 – V) znajduje się również w korpusie nawowym, w górnej partii ściany nawy głównej i jej przyporach, bezpośrednio ponad uprzednio opisaną (il. 31 – IV) i sięga aż do poziomu głównego dachu. Kolejna faza (il. 31 – VI) zajmuje również sporą część tej elewacji, ale zlokalizowana jest w absydzie i górnych partiach ściany południowej oraz przypór prezbiterium od środkowego do pierwszego wschodniego przęsła. Czwarta faza (il. 31 – VII) dotyczy prze-

Il. 31. Elewacja południowa – badania stratygraficzne; oprac. A.H.

niesienia dwóch przypór ściany południowej prezbiterium za południową przybudówkę w jej centralnej części i przemurowań w dolnych partiach okien nawy południowej. Piąta faza (il. 31 – VIII) związana jest z wzniesieniem kaplicy Hochberga i kruchty południowej oraz epitafium umieszczonym w zachodniej stronie korpusu. Szósta faza (il. 31 – IX) dotyczy wymiany okien w korpusie nawowym, co miało miejsce w latach 1883–1884, tj. tych maswerków, które się do dzisiaj zachowały. Siódma i ostatnia faza (il. 31 – X) na tej elewacji obejmuje prace związane z zabezpieczeniem i odbudową kościoła po zniszczeniach wojennych. To praktycznie całość wieży odbudowywanej w dwóch etapach i sąsiadujące z nią trzy przęsła południowe prezbiterium, a także górne partie ściany południowej prezbiterium. Oprócz tego fazę X reprezentują odtworzone w latach 1965–1980 maswerki prezbiterium, odbudowana południowa przybudówka prezbiterium i prace towarzyszące jej adaptacji na kancelarię parafii, a także wykonane w latach 2000–2013, tj. wymiana pokrycia dachowego oraz prace konserwatorsko-remontowe kaplicy Hochberga i kruchty południowej. Ponadto do tej fazy (il. 31 – X) zaliczono najnowsze prace w kościele z lat 2014–2021 polegające na oczyszczeniu i konserwacji lica (w 2017), a także na wymianie szklenia okien prezbiterium na przełomie 2019 i 2020 r. oraz dodaniu krzyża greckokatolickiego na szczycie dachu absydy prezbiterium.

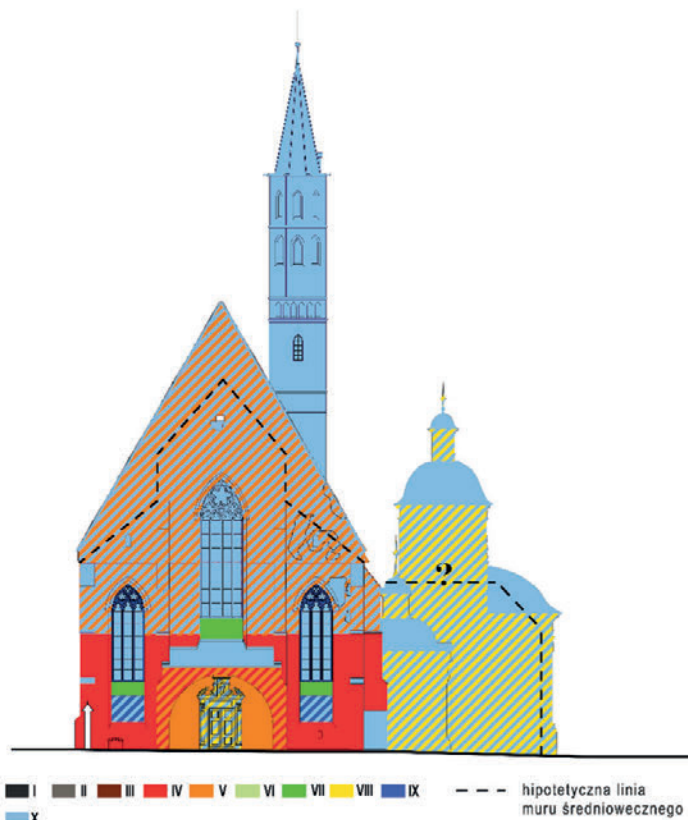
W **zachodniej elewacji** (il. 32. Elewacja zachodnia – badania stratygraficzne) wyróżniono sześć faz budowlanych i przedstawiono hipotetyczny przebieg linii średniowiecznego muru. Najstarsza widoczna część (il. 32 – IV) związana jest z przebudową korpusu kościoła na większy, trzynawowy. Zgodnie z przekazami źródłowymi przebudowa nastąpiła do 1361 r. Występuje w dolnej części ściany zachodniej i jej przyporach, a także na przyporze zachodniej nawy południowej. Powyżej widoczna jest faza (il. 32 – V) zajmująca znaczną część tej elewacji, zlokalizowana w górnych partiach ściany zachodniej i przypór. Trzecia faza (il. 32 – VII) dotyczy przemurowań w dolnych partiach okien zachodnich. Czwarta faza (il. 32 – VIII) jest związana z wzniesieniem kaplicy Hochberga i kruchty południowej, i też z przebudową kruchty zachodniej i wstawieniem barokowego portalu. Piąta faza (il. 32 – IX) dotyczy wymiany okien i maswerków ściany zachodniej, które nastąpiło w latach 1883–1884, zachowane w oknach naw bocznych. Ostatnia, szósta faza (il. 32 – X) na tej elewacji powiązana jest z pracami zabezpieczającymi i odbudową kościoła po zniszczeniach wojennych.

Il. 32. Elewacja zachodnia – badania stratygraficzne;  
oprac. A.H.

Przejawia się w licznych, chociaż niewielkich, nieregularnych przemurowaniach i uzupełnieniach elewacji, m.in. w dolnej części blend okiennych, na drugim planie dotyczy odbudowy wieży. Ta faza związana jest również z uzupełnieniami i/lub wymianą czapek przypór i obejmuje prace wykonane w latach 2000–2013, czyli wymianę pokrycia dachowego, i prace konserwatorsko-remontowe kaplicy Hochberga oraz kruchty południowej, a z najnowszych prac w kościele z lat 2014–2021 zaobserwowano wymianę czapki południowo-zachodniej przypory, a także na oczyszczenie i konserwację lica tej elewacji (il. 32 – X).
