# DZIEDZICTWO ARCHITEKTONICZNE

Kościół św. Wincentego i św. Jakuba  
we Wrocławiu

2025

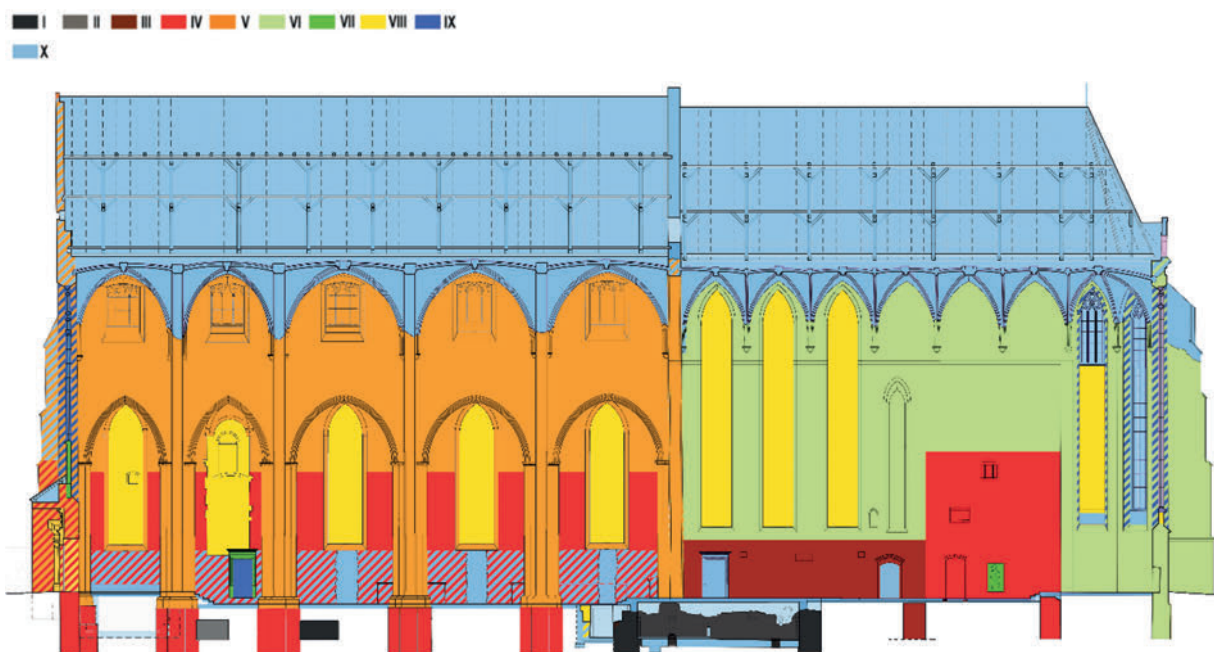
Na **przekroju podłużnym A-A** (il. 33. Przekrój podłużny A-A – badania stratygraficzne) występuje wszystkich dziesięć faz budowlanych. Najstarsza widoczna tutaj faza budowlana (il. 33 – I) jest związana z pierwszym założeniem budowlanym fundacji książęcej na tym terenie – kościołem św. Jakuba. Na przekroju jego relikty reprezentują relikty krypty romańskiej. Druga faza (il. 33 – II), zachowana fragmentarycznie, zlokalizowana jest pod posadzką korpusu nawowego w trzecim zachodnim przęśle i dotyczy rozbudowy części nawowej pierwszego kościoła. Trzecia faza (il. 33 – III) ukryta jest pod obecną polichromią w prezbiterium. Znajduje się w czterech jego przęsłach i sięga nieco poniżej zachowanej blendy najmniejszego ostrołucznego okna. Kolejna faza (il. 33 – IV) widoczna jest w tle na ścianie północnej nawy północnej za arkadowaniem nawy głównej. Sięga ona do 3/4 wysokości blend okiennych (dokładny opis tej ściany, zob. przekrój D-D (il. 36)). Widoczna jest także pod poziomem posadzki w ścianie zachodniej i pod filarami arkad nawy głównej. W prezbiterium, w dwóch wschodnich przęsłach przylegających do absydy, do ok. 1/2 wysokości ściany północnej zachowany jest mur fazy IV z okienkami klatki schodowej(?), które zostały prawdopodobnie zamurowane w fazie VIII lub wcześniej. Powyżej reliktyw fazy III i IV widoczna jest faza VI, czyli adaptacja istniejących murów prezbiterium do ostatecznej jego rozbudowy. Piąta faza (il. 33 – V) zajmuje sporą część tego przekroju-elewacji, zlokalizowana jest w ścianie nawy głównej wraz z arkadowaniem i w ścianie północnej nawy. Siódma faza (il. 33 – VII) dotyczy niewielkich przemurowań w obrębie okien ściany zachodniej (blenda pod oknem środkowym) oraz portalu w drugim od zachodu przęśle ściany północnej. Kolejna faza (il. 33 – VIII) na tej elewacji prezentuje zmiany związane ze wzniesieniem barokowego budynku klauzury, a także wtórnej barokizacji wnętrza (niezachowanej

Il. 33. Przekrój podłużny A-A – badania stratygraficzne; oprac. A.H.

do dziś). W prezbiterium taką zmianą jest skrócenie północnego okna absydy, a w nawie północnej zamurowanie ostrołucznych okien na styku ściany kościoła z budynkiem klauzury. Kamienny portal ściany zachodniej także pochodzi z tej fazy. Dziewiąta widoczna tutaj faza (il. 33 – IX) znajduje się na ścianie zachodniej – jest to zmiana zachodniego okna, która nastąpiła w latach 1883–1884, a także niezachowane w oryginale do dzisiaj maswerkier prezbiterium. Prawdopodobnie w tej fazie zablokowano portal w nawie północnej. Ostatnia (il. 33 – X) faza związana jest z odbudową i zabezpieczeniem obiektu, znajduje się w górnych partiach ścian, a także obejmuje sklepienia, nową więźbę dachową odtworzoną na wzór starej w latach 1945–1955. Kolejnymi etapami fazy X są: wymiana zniszczonych maswerków w prezbiterium w latach 1955–1965, położenie obecnej posadzki i stopni kamiennych, wymiana szklenia okien prezbiterium na przełomie 2019 i 2020 r.

Rozwarstwienie tego przekroju-elewacji pozostawiło kilka niewiadomych. Brakuje przekazów na temat pierwotnego wyglądu budynku klauzury, ciężko zatem prześledzić dokładne zmiany w połączeniach i stykach tych budowli. W prezbiterium nie udało się ustalić, kiedy dokładnie zablokowano trzy niewielkie otwory okienne zlokalizowane w jego trzech wschodnich przęsłach. Nie udało się także określić, czy blendy okienne z maswerkami w górnej partii ściany nawy głównej funkcjonowały kiedyś jako okna i w jakim zakresie zostały wymienione w latach 1883–1884.

Elewację wschodnią (il. 30) formułują cztery fazy budowlane. Na pierwszym planie widać elewację absydy, na drugim przypory przy przybudówce i wieżę, a na trzecim wschodnią elewację kaplicy Hochberga. Elewacja północna została rozwarstwiona od wnętrza na przekroju podłużnym A-A (il. 33).

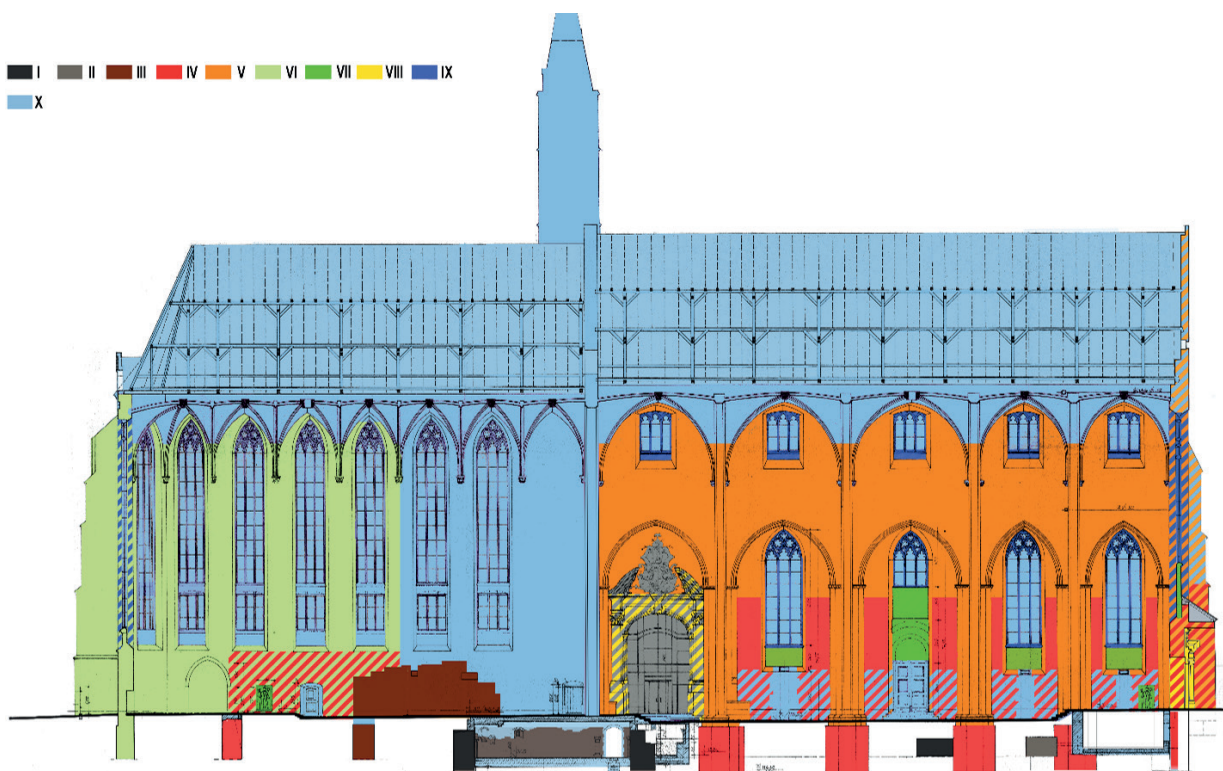
**Na przekroju podłużnym B-B** (il. 34. Przekrój podłużny B-B – badania stratygraficzne) zaprezentowanych jest wszystkich dziesięć faz budowlanych. Najstarsza (il. 34 – I) widoczna poniżej poziomu obecnej posadzki jest związana z pierwszym założeniem budowlanym tego obiektu, tj. kościołem św. Jakuba. Drugą fazę (il. 34 – II) zauważyć można poniżej poziomu posadzki w korpusie nawowym, w drugim zachodnim przęśle. Trzecia faza (il. 34 – III) znajduje się w trzech środkowych przęsłach prezbiterium (powyżej fazy I) i ma zachowany fundament ściany wschodniej pod posadzką. Mur z tego czasu sięga nieco poniżej parapetów obecnych okien. W następnych dwóch wschodnich przęsłach kolejna faza (il. 34 – IV) zachowała się fragmentarycznie tylko do poziomu parapetów obecnych okien wraz z fundamentem dawnego wschodniego zamknięcia. Czwartą fazę (il. 34 – IV) widać też w przekroju ściany zachodniej, w jej dolnej części i do 2/3 wysokości przypory oraz w tle arkadowania nawy głównej na ścianie południowej nawy południowej (dokładny opis tej ściany zob. przekrój C-C). Widoczna jest również pod poziomem posadzki w ścianie zachodniej i pod filarami arkad nawy głównej. Ponad reliktami fazy IV w korpusie nawowym, od około połowy jej wysokości, na ścianie południowej nawy południowej, a także w ścianie zachodniej – widać fazę V. Kolej-

Il. 34. Przekrój podłużny B-B – badania stratygraficzne; oprac. A.H.

na, szósta faza (il. 34 – VI) znajduje się w prezbiterium, widoczna jest w absydzie i jego czterech wschodnich przęsłach. Siódma faza (il. 34 – VII) dotyczy niewielkich przemurowań w obrębie okien ściany zachodniej (blenda pod oknem środkowym), występuje również na południowej ścianie nawy południowej. Kolejna faza (il. 34 – VIII) na tej elewacji prezentuje zmiany związane z wzniesieniem barokowych aneksów południowych (kaplicy Hochberga i kruchty południowej) oraz barokizacji wejścia zachodniego. Obecnie widoczna jest tylko w nawie południowej oraz na przekroju ściany zachodniej w portalu zachodnim. Dziewiąta widoczna tutaj faza (il. 34 – IX) znajduje się w górnej części nawy głównej oraz w nawie południowej i na ścianie zachodniej – wiąże się z wymianą okien, która nastąpiła w latach 1883–1884. Ostatnia faza (il. 34 – X) związana jest z odbudową i zabezpieczeniem obiektu, zlokalizowana jest w górnych partiach ścian oraz powyżej nich – dotyczy wykonania nowej więźby dachowej na wzór starej w latach 1945–1955, pojawia się także w trzech zachodnich przęsłach prezbiterium, na styku z wieżą. Ponadto w ramach tej fazy wymieniono posadzki oraz wykonano nowy strop dla krypty romańskiej, a także w zachodniej części nawowej. Faza X wiąże się z wymianą zniszczonych maswerków w prezbiterium w latach 1955–1965 oraz odbudową wieży. Częściowo dotyczy ona także maswerków z korpusu nawowego, ponieważ zostały tam wykonane uzupełnienia kamieniarki, w projektach nie sprecyzowano jednak dokładnego zakresu tych prac. W tym czasie odbudowano sklepienia, a w ramach najnowszych prac wymieniono szklenia okien prezbiterium na przełomie 2019 i 2020 r.

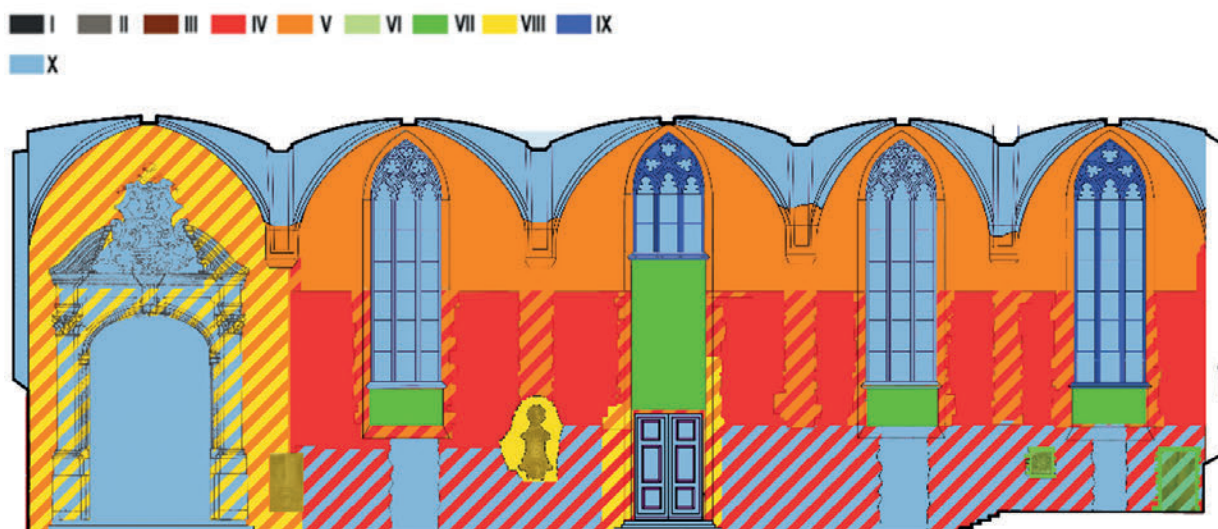
Il. 35. Przekrój podłużny C-C – badania stratygraficzne; oprac. A.H.

Na **przekroju podłużnym C-C** (widok na ścianę nawy południowej) (il. 35. Przekrój podłużny C-C – badania stratygraficzne) wyróżniono sześć faz budowlanych. Najstarsza widoczna faza (il. 35 – IV) zajmuje ok. 1/2 powierzchni tej ściany, obecna jest w czterech z pięciu przęseł. To trzeci korpus kościoła św. Jakuba. Druga faza (il. 35 – V) dotyczy przebudowy trzeciego korpusu i zmian, które w największym stopniu dotyczyły nawy głównej. W ścianie południowej widoczna w polu wschodniego przęsła, a w pozostałych wokół okien i w pasie ściany ponad fazą IV do wysokości ich ostrołuków, a także na styku przęseł pod gurtami sklepienia. Kolejna widoczna faza (il. 35 – VII) to drobne przemurowania dolnych partii okien (i obecnego wejścia południowego) w czterech zachodnich przęsłach. Czwarta występująca tutaj faza (il. 35 – VIII) jest związana z barokową przebudową założenia

i dotyczy portalu wejściowego do kaplicy Hochberga oraz drzwi wejściowych z kruchty południowej zlokalizowane w środkowym przęśle, a także w okolicy dwóch epitafiów (pierwsze między drugim i trzecim od wschodu przęsłem, a drugie w ostatnim – zachodnim). Następna faza (il. 35 – IX) zauważalna jest w dwóch przęsłach (trzecim od wschodu i ostatnim zachodnim), dotyczy zachowanych z czasu przedwojennej wymiany maswerków okiennych w latach 1883–1884. Szósta i ostatnia faza (il. 35 – X) widoczna najbardziej na styku ściany południowej i wschodniej nawy południowej jest związana z odbudową i wstępnym zabezpieczeniem kościoła w latach 1945–1955 – również z pracami adaptacyjnymi do nowej funkcji, odbudową sklepień wszystkich przęseł oraz pionowych pasów przemurowań pod oknami wykonanych na potrzeby instancji ogrzewania obiektu. Faza X dotyczy również prac przy wymianie obecnej posadzki i stopni kamiennych, a także i odbudowie portalu wejściowego kaplicy Hochberga (renowacja i rekonstrukcja wykonana w latach 2000–2013).

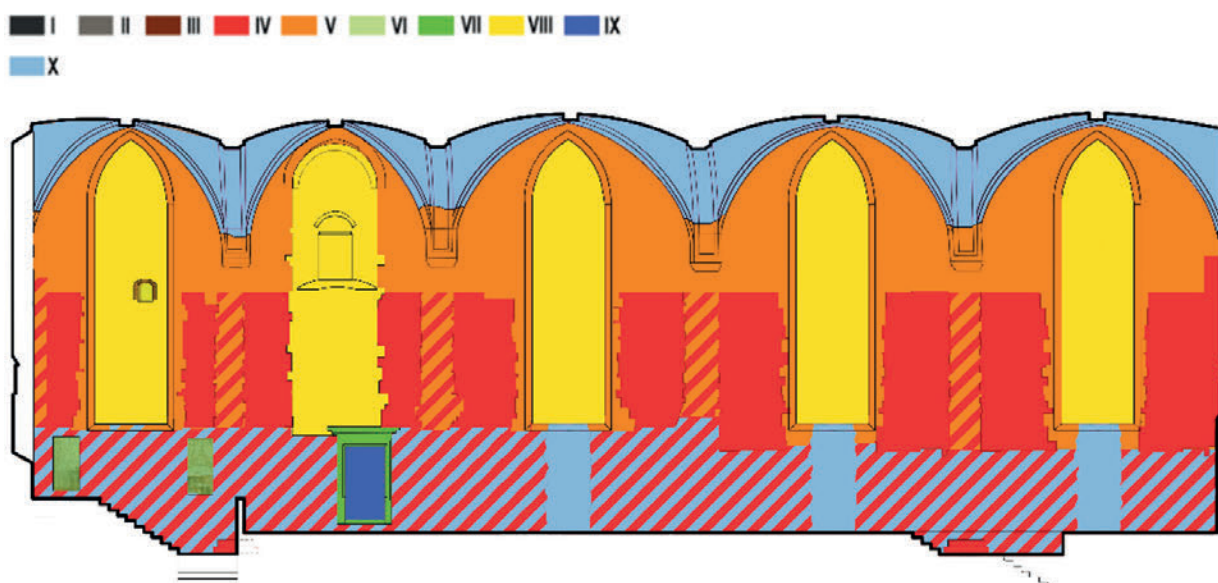
Il. 36. Przekrój podłużny D-D – badania stratygraficzne; oprac. A.H.

Po przeciwnej stronie korpusu nawowego, na **przekroju podłużnym D-D** prezentującym widok na ścianę północną nawy północnej (il. 36) podobnie wydzielono sześć faz budowlanych. Najstarsza (il. 36 – IV) związana jest z trzecim korpusem kościoła św. Jakuba, tutaj znajduje się we wszystkich

pięciu przęsłach. Kolejna analogicznie do ściany południowej (il. 36 – V) jest fazą dotyczącą przebudowy trzeciego korpusu nawowego. Widoczna jest we wszystkich przęsłach wokół blend okiennych i w pasie ściany od ok. 2/3 wysokości wzwyż oraz na styku przęseł pod gurtami sklepiennymi, też przy łączeniu ściany północnej ze wschodnią i zachodnią. Trzecia zauważalna faza (il. 36 – VII) dotyczy kamiennego portalu zlokalizowanego w drugim od zachodu przęśle (jego próg wyznacza pierwotny poziom posadzki kościoła – taki sam, jaki jest obecnie w prezbiterium). Czwarta faza (il. 36 – VIII) związana jest z barokową przebudową kościoła i wzniesieniem nowego budynku klauzury. Na ścianie północnej widać ją w blendach okiennych. Piąta faza (il. 36 – IX) dotyczy najprawdopodobniej zamurowania portalu z fazy VII, które nastąpiło raczej na przełomie fazy VIII i IX. Ostatnia widoczna tutaj faza (il. 36 – X) wiąże się z odtworzeniem sklepień kościoła i wprowadzeniem instalacji ogrzewania oraz wymianą obecnej posadzki i stopni kamiennych.

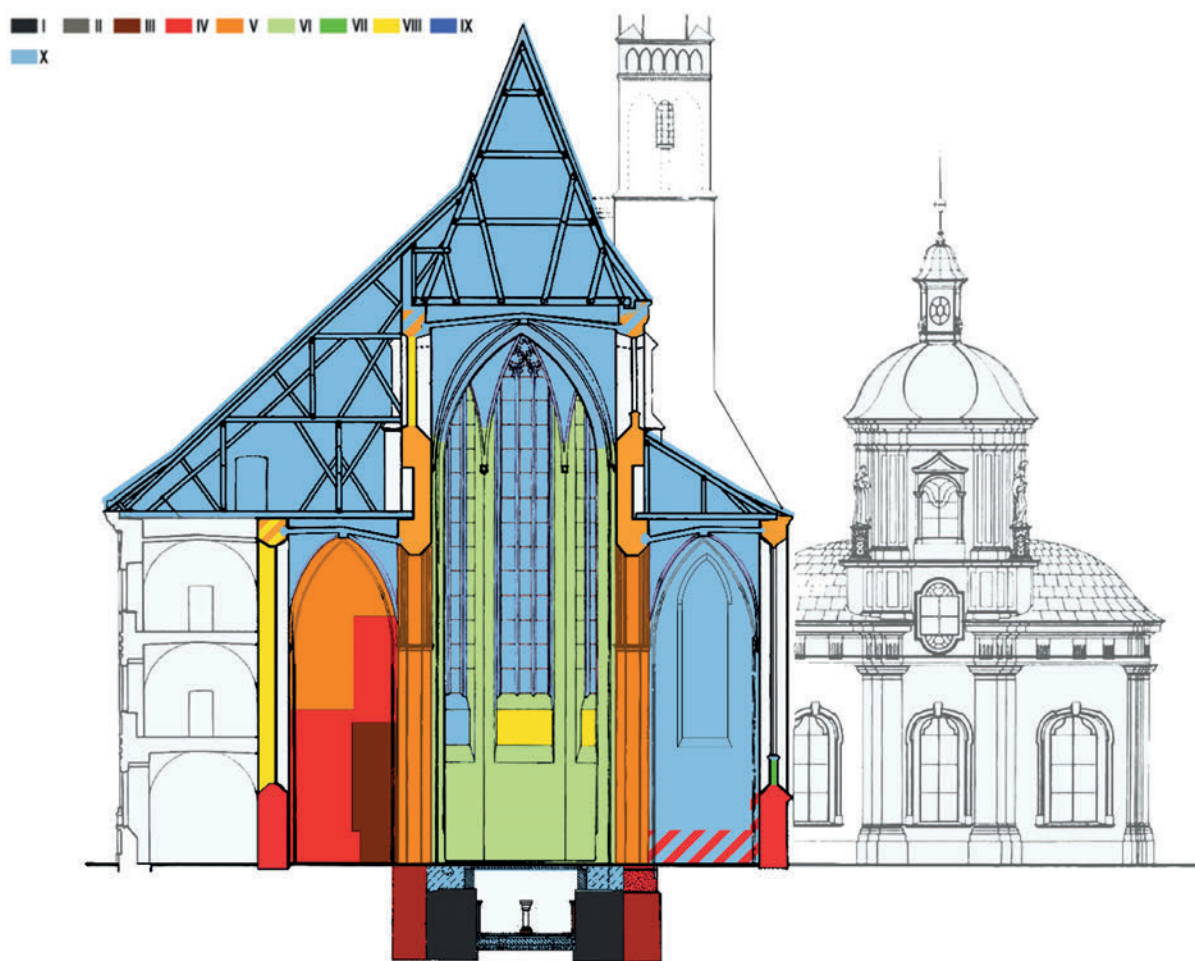
Il. 37. Przekrój poprzeczny E-E – badania stratygraficzne; oprac. A.H.

Na **przekroju poprzecznym E-E** (widok na ściany wschodnie korpusu nawowego i łuk tęczyowy (il. 37)) występuje osiem faz budowlanych. Najstarsza (I) występuje w podziemnej części przekroju – są to zachowane relikty ścian najstarszego kościoła oraz zachowanego detalu z tego samego okresu. Druga faza (il. 37 – III) zlokalizowana jest w podziemiach, dostawiona do murów fazy I oraz w dolnej części wschodniej ściany nawy północnej (po prawej stronie) i związana jest z drugim korpusem kościoła św. Jakuba, ze względu na przelicowanie muru wążek wendyjski, w którym została pierwotnie wzniesiona, nie jest w pełni czytelny i występuje fragmentarycznie na różnych wysokościach tego obszaru. Trzecia faza (il. 37 – IV) występuje fragmentarycznie w podziemnej części nawy południowej i jej części nad posadzką do wysokości blatu ołtarza i w ścianie wschodniej nawy północnej do ok. 2/3 wysokości oraz na przekroju ścian północnej i południowej korpusu w dolnej ich partii. Kolejny

zauważalny etap (il. 37 – V) jest w ścianie arkadowej korpusu nawowego. Faza VI jest widoczna w absydzie prezbiterium. Kolejną fazę (il. 37 – VIII), związaną z barokizacją założenia, widać głównie w przekroju (okna północne nawy – to blenda i analogicznie w absydzie prezbiterium – częściowa blokada). Siódma faza (il. 37 – IX) zauważalna jest w przemurowaniu okien nawy głównej po stronie południowej. Ostatnia, ósma faza (il. 37 – X) dotyczy zabezpieczenia i odbudowy obiektu w latach 1945–1955. Widoczna jest w ścianie wschodniej nawy południowej oraz we wschodnim filarze arkadowania nawy głównej i części filara łuku tęczowego. Ponadto widać ją w górnej części przekroju – jest związana z odtworzeniem więźby dachowej kościoła i północnego skrzydła budynku klauzury, a także z odtworzeniem sklepień w drugim etapie odbudowy wraz z wymianą obecnej posadzki i stopni kamiennych.

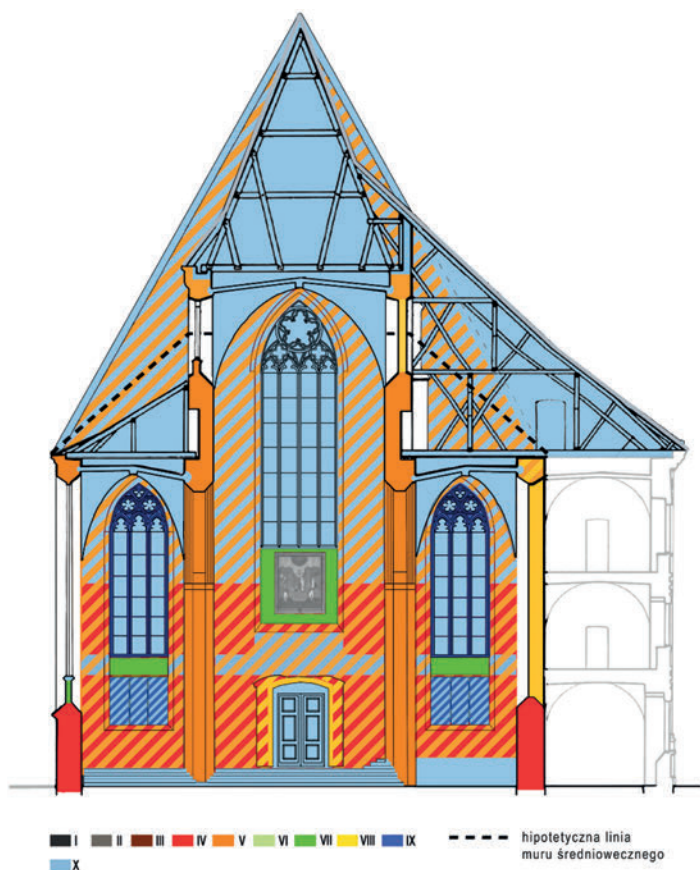
Il. 38. Przekrój poprzeczny F-F – badania stratygraficzne; oprac. A.H.

**Przekrój poprzeczny F-F** (widok na zachodnią ścianę korpusu nawowego (il. 38)) prezentuje sześć faz budowlanych. Najstarsza faza (il. 38 – IV) związana jest z trzecim korpusem kościoła św. Jakuba. Zajmuje około połowę powierzchni ściany zachodniej korpusu. Kolejny etap (faza V) ma związek z przebudową trzeciego korpusu. Przemurowania zlokalizowane są w narożnikach północnym i południowym oraz od poziomu około połowy wysokości okien naw bocznych aż do zakończenia zachodniej ściany szczytowej. Druga faza (il. 38 – V) występuje samodzielnie w nawie głównej i dotyczy wzniesienia jej arkadowych ścian z filarami. Trzecia faza (il. 38 – VII) jest związana z przemurowaniami dolnych partii (ok 1/3 wysokości) okien zachodnich, a czwarta (il. 38 – VIII) – z barokową przebudową założenia klasztorного. Widoczna jest w zabblendowanych oknach północnych i w przemurowaniu górnej partii ściany północnej korpusu. Ponadto – w zmianie geometrii wejścia zachodniego (z portalu dwudzielnego na pojedynczy, bogato zdobiony). Piąta faza (il. 38 – IX) można dostrzec w oknach zachodnich naw bocznych, dotyczy wymiany maswerków okiennych w latach 1883–1884. Szósta, najnowsza faza (il. 38 – X) odnosi się do etapów zabezpieczenia i odbudowy obiektu. Widoczna jest głównie w górnej części przekroju – dotyczy odtworzenia więźby dachowej, poniżej występuje w wąskim pasie ponad wyjściem zachodnim oraz w dolnym poziomie blend okien

naw bocznych. Związana jest także z drugim etapem odbudowy kościoła, czyli odtworzeniem sklepień. A ostatnia faza (il. 38 – X) – dodatkowo z wymianą obecnej posadzki i wprowadzeniem stopni kamiennych wynikających ze zróżnicowania jej poziomów oraz pracami uzupełniającymi (liczne, drobne wypełnienia) i wzmacniającymi lico ścian.

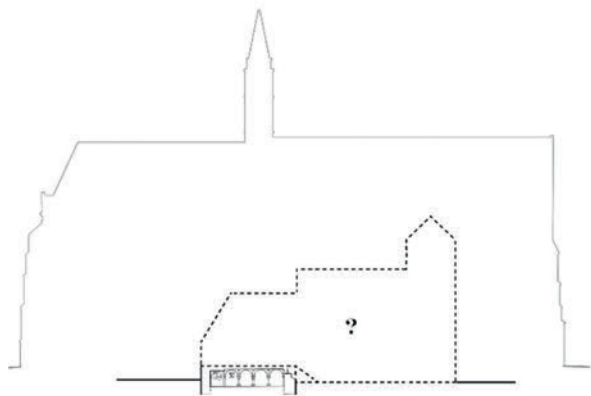
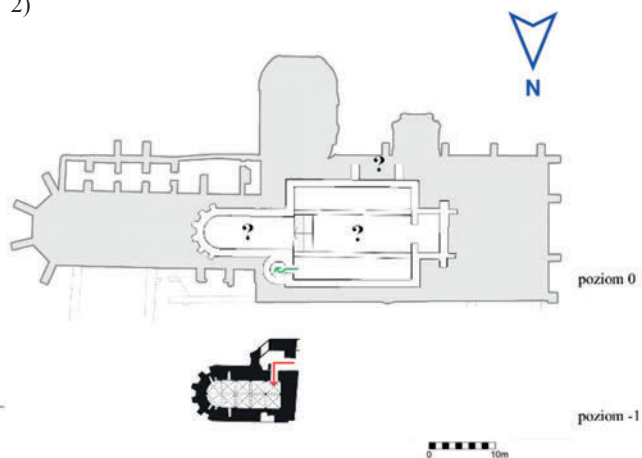
Il. 39. Propozycja rekonstrukcji kościoła przedfranciszkańskiego na podstawie badań własnych 2017–2023: 1) przekrój, 2) rzut; oprac. A.H.

Najstarszą budowlą był kościół przedfranciszkański (I faza, przed 1234 r.) pw. św. Jakuba i składał się z wydłużonego, zamkniętego od wschodu absydą prezbiterium i kryptą pod nim oraz trójnawowego korpusu z wieżą o rzucie prostokątnym (il. 39).

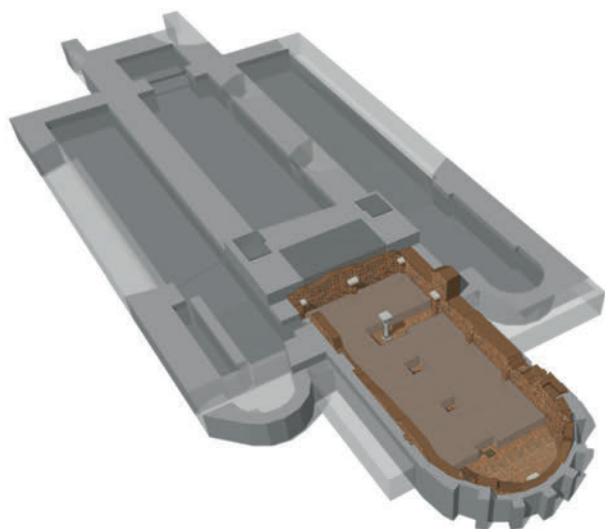
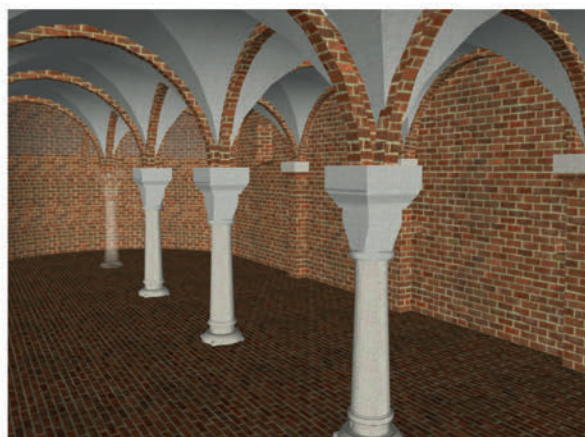
Il. 40. Propozycja rekonstrukcji krypty kościoła przedfranciszkańskiego na podstawie badań własnych 2017–2023; oprac. A.H.

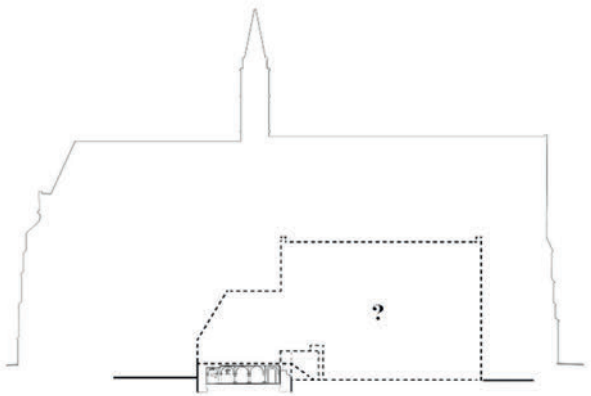
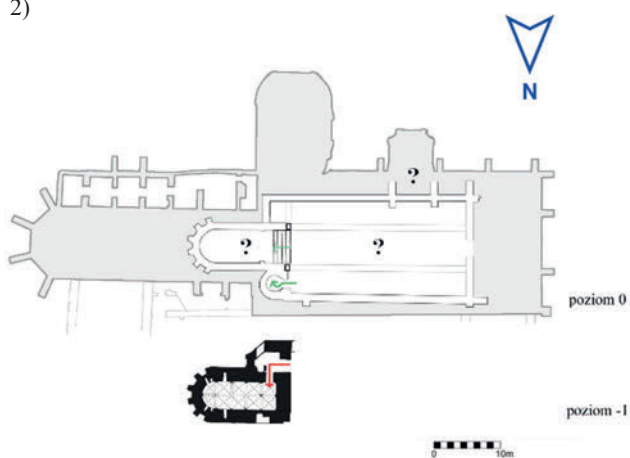
Il. 41. Propozycja rekonstrukcji pierwszej przebudowy (przez franciszkanów) kościoła na podstawie badań własnych 2017–2023: 1) przekrój, 2) rzut; oprac. A.H.

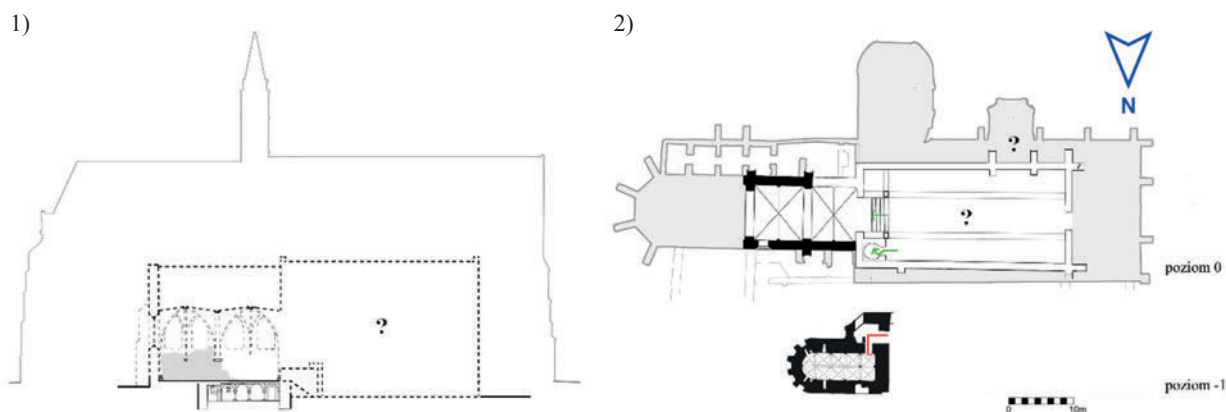
Il. 42. Propozycja rekonstrukcji drugiej przebudowy kościoła (już franciszkańskiego) na podstawie badań własnych 2017–2023: 1 – przekrój, 2 – rzut; oprac. A.H.

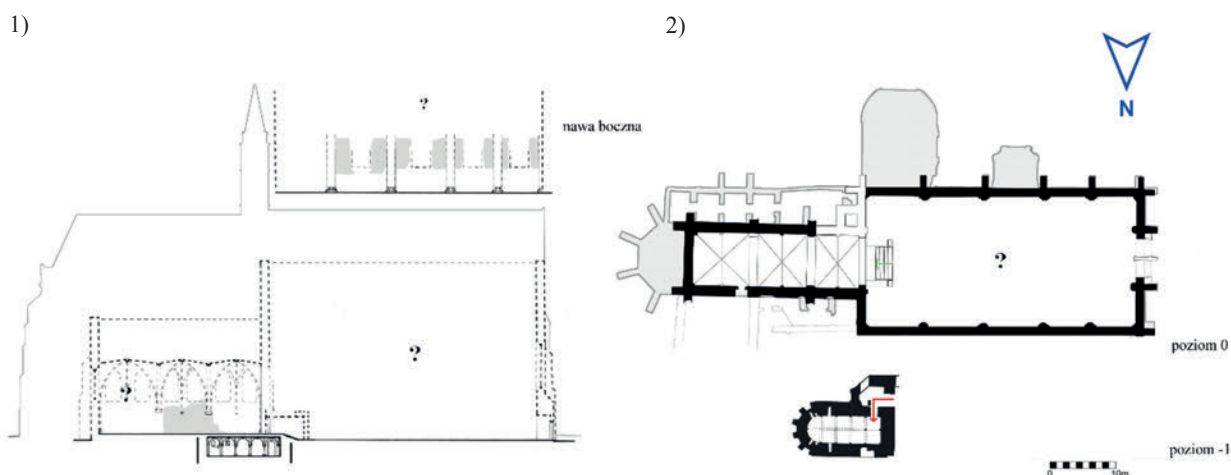
Il. 43. Propozycja rekonstrukcji trzeciej przebudowy (przez franciszkanów) kościoła na podstawie badań własnych 2017–2023: 1 – przekrój, 2 – rzut; oprac. A.H.

Trzecia modernizacja franciszkańska (il. 43) polegała na (IV faza, 1241–1256) powiększeniu prezbiterium, zburzeniu starego korpusu nawowego i rozpoczęciu budowy nowego. Powstaje kolejne kwadratowe przęsło prezbiterium, wraz z nim następuje budowa skrzydła klauzury dostawionego do niego od północy, a po tym jak zakonnicy dostali teren na wschód wzniesiono mury obwodowe nowego korpusu. Nowa część nawowa była znacznie większa, pięcioprzęsłowa z pilastrami od wewnątrz i oskarpowana przyporami od

zewnątrz. Na tym etapie funkcjonuje powiększone trzyprzęsłowe prezbiterium oraz krypta, w dalszym ciągu oddzielone od korpusu lektorium. Od południa na styku korpusu i prezbiterium wzniesiono wieżę. Wyłączono z użytkowania nawę, rozebrano mury i nastąpił początek budowy korpusu – być może już na tym etapie w planie była duża kaplica północna-grobowa. Powstały ściany obwodowe, czyli ściana zewnętrzna nawy południowej oraz ściana zewnętrzna nawy północnej sąsiadująca z terenem klauzury. Wówczas został ustalony podział naw na pięć przęseł, przęsła zostały przedzielone pilastrami. Ślady po nich zachowały się w licach ścian. Kozaczewski (1963) i później Rozpędowski (1985) natrafili na bazy pilastrów podczas wykopalisk. Mury z tej fazy zachowały się do wysokości ok. 4 m powyżej obecnej posadzki, co udokumentował Kozaczewski na swoim rysunku (1963, s. 357, ryc. 10). Powyżej ściany miały inne wątki. Dzisiaj granica ta jest zatarta.

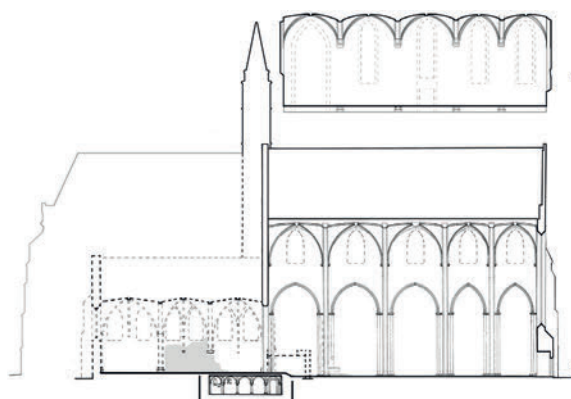
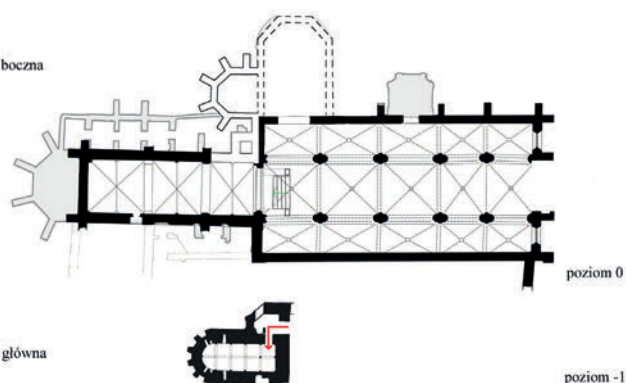
Il. 44. Propozycja rekonstrukcji czwartej przebudowy (przez franciszkanów) kościoła na podstawie badań własnych 2017–2023: 1) przekrój, 2) rzut; oprac. A.H.

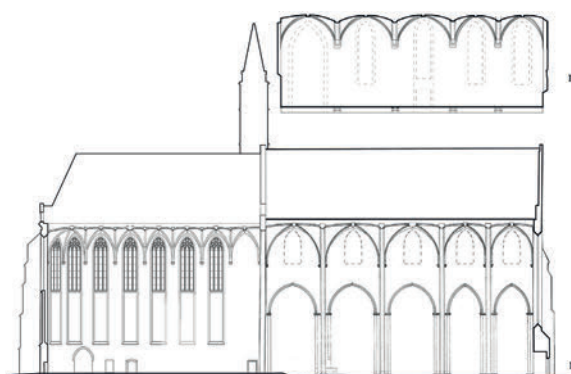
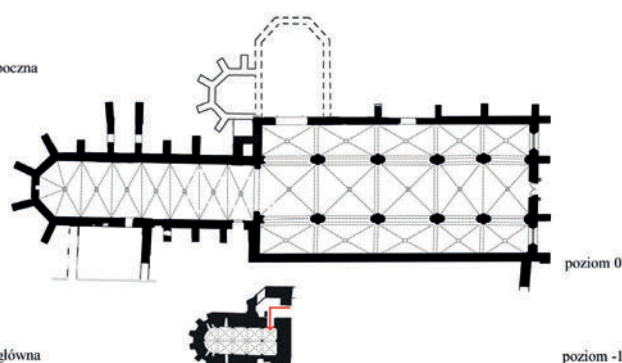
Il. 45. Propozycja rekonstrukcji ostatniej przebudowy (przez franciszkanów) kościoła na podstawie badań własnych 2017–2023: 1) przekrój, 2) rzut; oprac. A.H.

Ostatnia istotna przebudowa kościoła franciszkańskiego (VI faza, 4 ćw. XIV) była związana z przebudową chóru po raz kolejny (il. 45). Wydłużono go w kierunku wschodnim i zamknięto wie- lobocznie, zlikwidowano lektorium i w związku z tym zlikwidowano kryptę z I fazy. Powstały nowe sklepienia krzyżowo-żebrowe oddzielone gurtami. W nowym wyższym prezbiterium zmieniono po- dział przęseł z trzech dużych kwadratowych na sześć zakończonych absydą. Wprowadzono także jego oskarpowanie. Sylwetka budynku zyskała na monumentalnych proporcjach. Wnętrze prezbite- rium doświetlały strzeliste okna z maswerkami, nawy ze względu na różnicę w wysokości musiały

pozostawać ciemniejsze. Od północy do prezbiterium wciąż przylegało skrzydło klasztoru. Zachowane detale z tego etapu przeobrażeń budowli to kamienne wsporniki i kształtki żeber sklepiennych, a także gotycka wnęka północnego filara łuku tęczowego.

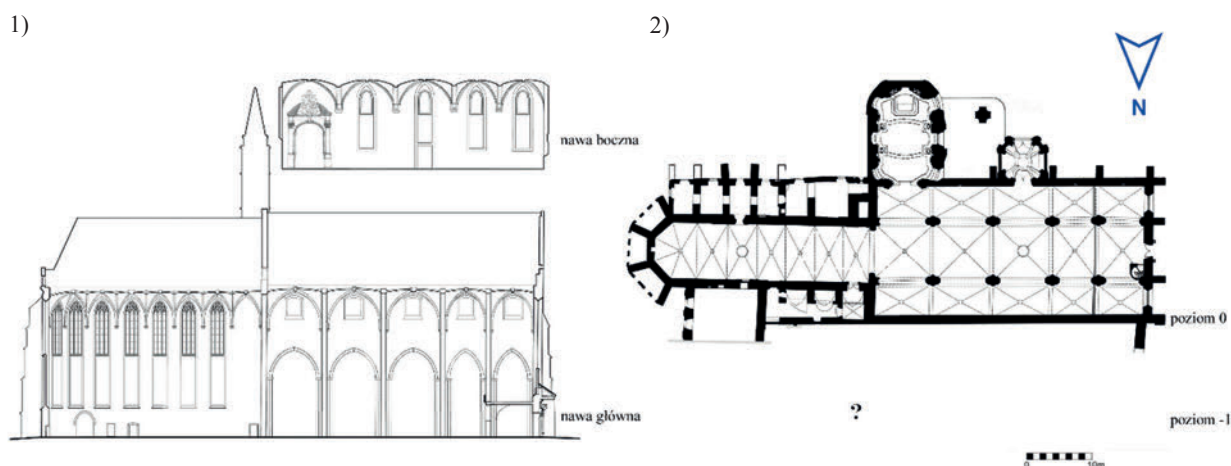
Il. 46. Propozycja rekonstrukcji przebudowy (przez norbertanów) kościoła na podstawie badań własnych 2017–2023: 1) przekrój, 2) rzut; oprac. A.H.

Kolejne zmiany architektoniczne były niewielkie (il. 46). W czasach, kiedy kościół należał do zakonu norbertanów (VII, VIII faza, 1530–ok. 1800). Pod względem przekroju główna bryła w zasadzie nie uległa przemianie. Główne zmiany wydarzyły się od południa. Wykorzystano fundament południowej kaplicy, by postawić nową barokową – kaplicę Hocherga, wzniesiono także południową kruchtę. Wokół całego prezbiterium, między przyporami powstała niska zabudowa, prawdopodobnie gospodarcza. Zupełnie przebudowano skrzydła klauzury. W samym kościele najwięcej zmian nastąpiło natomiast we wnętrzu. Kompletnie zmieniono jego charakter na skutek wymiany wyposażenia (wzniesiono bardzo wiele bogato zdobionych ołtarzy oraz ambonę zlokalizowaną w środkowym przęśle nawy głównej) i otynkowania ścian. Zmieniono także kształt okien korpusu. W części zachodniej, w ostatnim jego przęśle wzniesiono chór muzyczny, do którego z nawy głównej prowadziła okrągła klatka schodowa. Pod chórem w nawach bocznych powstały dwie nowe kaplice. Z tego okresu, jeśli chodzi o detale, pozostał zablokowany portal w nawie północnej, półkolista wnęka ponad nim, a także portal zachodni prowadzący do kościoła i portal oraz detale kaplicy Hochberga i kruchty południowej. Przekształcenie kościoła w kościół parafialny (IX faza, XIX w.–1939) przyniosło blokady przejść do klasztoru, wymianę i przemodelowanie kształtu więźby dachowej oraz przywrócenie ostrołucznych okien maswerkowych korpusu.

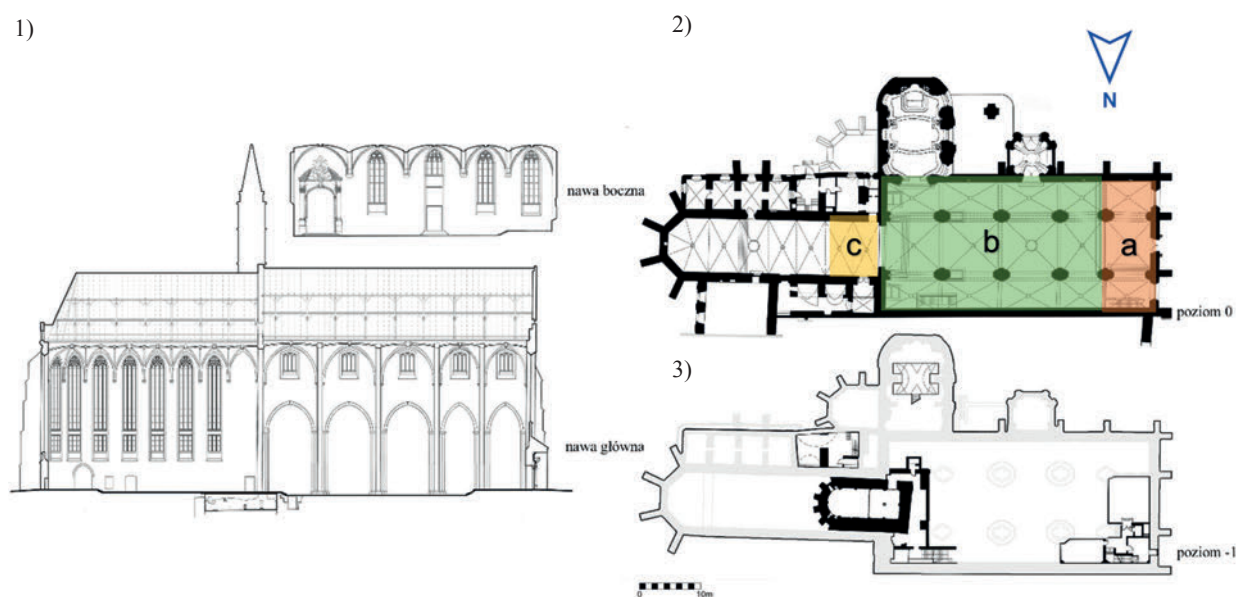
Il. 47. Świątynia grekokatolicka w 2022 na podstawie badań własnych 2017–2023: 1) elewacja, 2) rzut przyziemia, 3) rzut podziemi; obecny układ funkcjonalny: a – przedsionek, b – nawa, c – ołtarz liturgiczny i ikonostas; oprac. A.H.

Liczne zmiany funkcjonalne po zniszczeniach podczas drugiej wojny światowej (X faza, 1945–2022) nie spowodowały zmian w bryle kościoła (il. 47). Korpus nawowy i prezbiterium odtworzono do bryły znanej z VI fazy, okna odtworzono jako maswerkowe na podstawie zachowanych powojennych. Aneksy południowe nawy południowej pozostawiono barokowe i skupiono się na odwzorowaniu ich detalu. W korpusie zabezpieczono i wyeksponowano zachowane detale kamienne. Wież południową odtworzono w ostatniej znanej formie, ale przy użyciu nowoczesnych technologii. Nad całym kościołem wykonano nową więźbę dachową. Nie odtworzono chóru zachodniego, ale zdecydowano się na ekspozycję części podziemi (krypty pod prezbiterium i podziemi zachodniego przęsła korpusu) dostępnych z nawy północnej. W przyziemiu zmieniono poziomy posadzek. Ponadto zaaranżowano nowy wystrój kościoła pracami J. Nowosielskiego na potrzeby obrządku grekokatolickiego. Świątynię podzielono na trzy strefy: przedsionek zachodni, część nawową (dla wiernych) i ołtarz za ikonostasem. Nie zdecydowano się na wykorzystanie całej powierzchni prezbiterium ani dla potrzeb ekspozycyjnych, ani obrządkowych. W pomieszczeniach północnych przyległych do niego urządzono zakrystię.

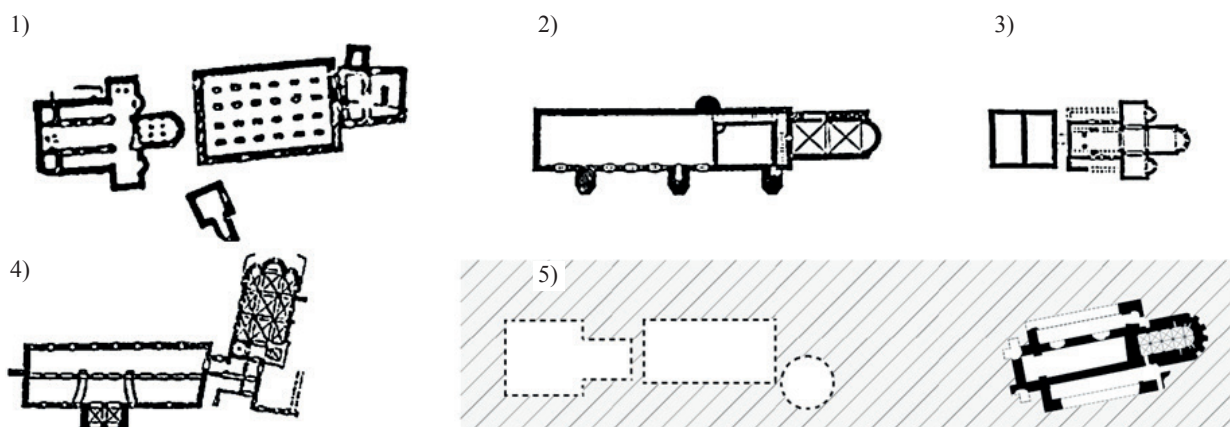
Il. 48. Usytuowanie świątyń względem budynków mieszkalnych: 1) Wawel, 2) Praga, 3) Qerfurt, 4) Brunzswik, 5) Wrocław;  
oprac. A.H. z wykorzystaniem zestawienia: (Pianowski 1994, s. 194, 195)

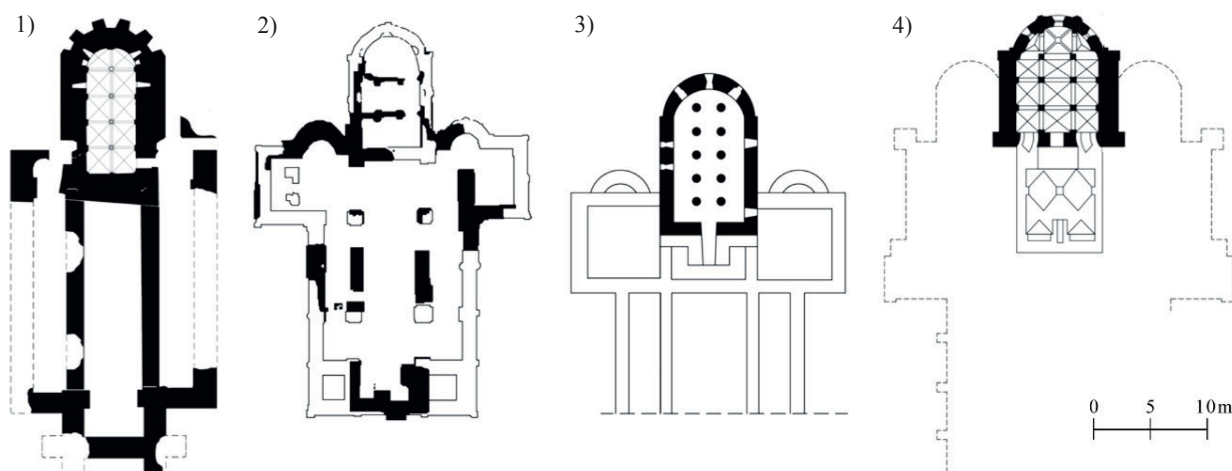
Il. 49. Powiązania funkcjonalne, planistyczne i stylistyczne: 1) kościół św. Jakuba, 2) kościół św. Gereona, 3) kaplica zamkowa w Warburgu, 4) krypta w kościele cysterek w Trzebnicy; oprac. A.H. z wykorzystaniem: (Kłoczowski 1993, s. 108; Lasota, Rozpędowski 1981, s. 55; Świechowski 2000, s. 216; Pianowski 1994, s. 173; Łużyńska 2002, s. 380)

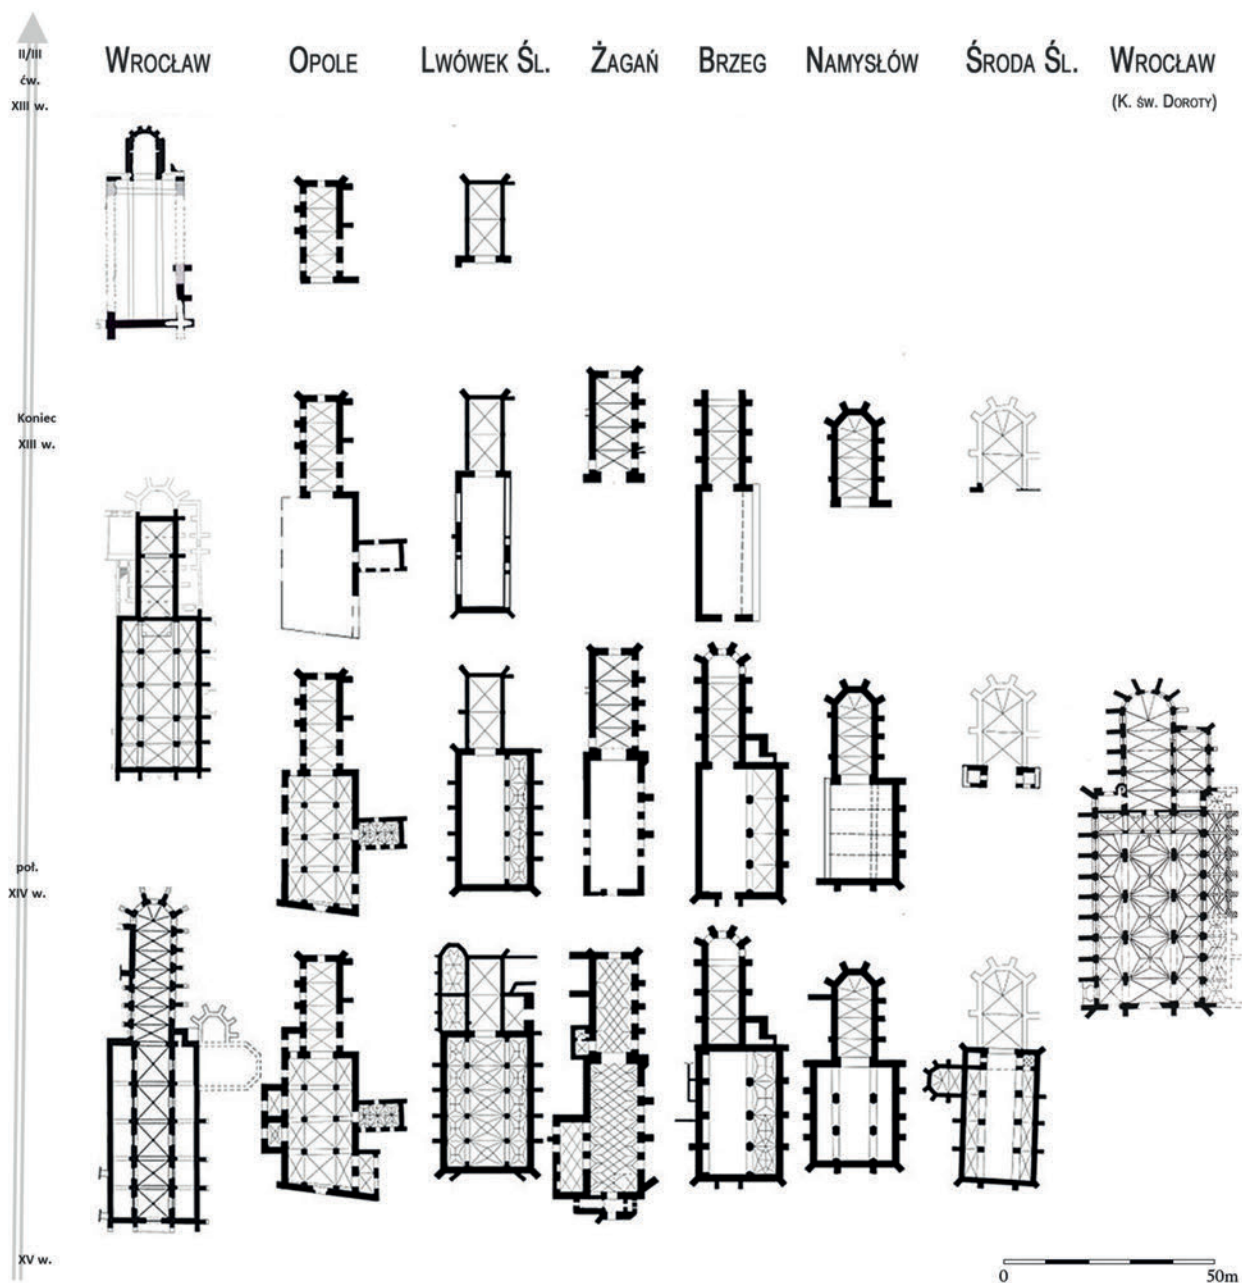
Il. 50. Powiązania planistyczne średniowiecznych kościołów franciszkanów na Śląsku; oprac. A.H.  
z wykorzystaniem zestawienia: (Jędrusik 2006, s. 168)

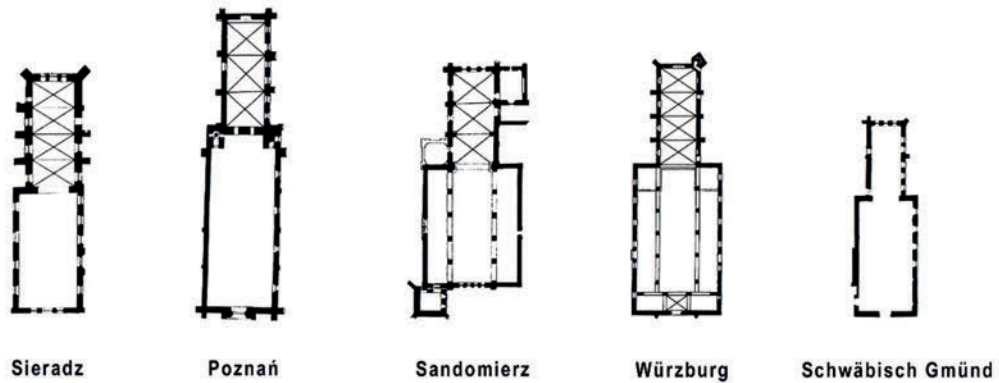
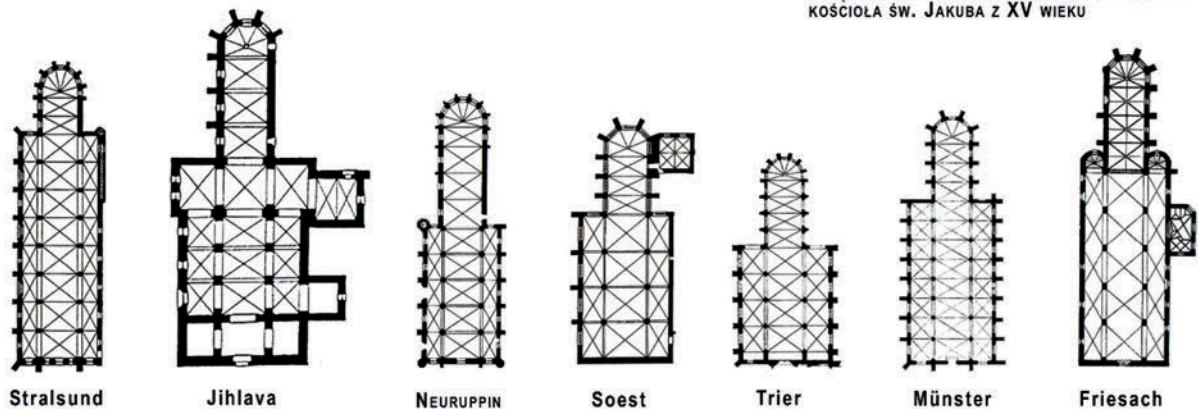
Il. 51. Powiązania planistyczne wybranych średniowiecznych kościołów mendykanckich w Europie;  
oprac. A.H. z wykorzystaniem: (Schenkluhn 2000, s. 106, 127, 140)

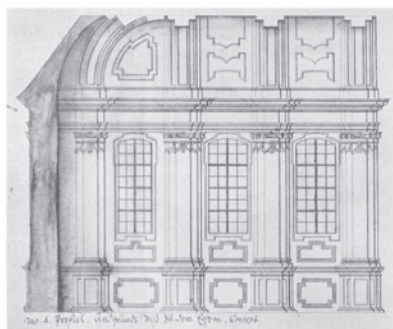
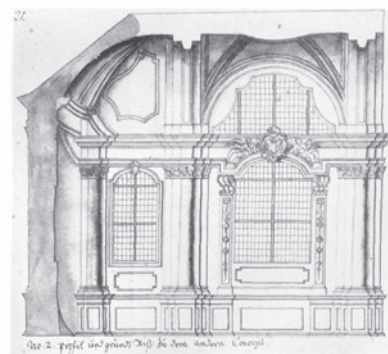
Il. 65. Pierwsza i druga wersja projektu kaplicy Hochberga autorstwa Ch. Hacknera;  
projekt elewacji, rzutu, przekroju, zbiory Dolnośląskiej Biblioteki Cyfrowej

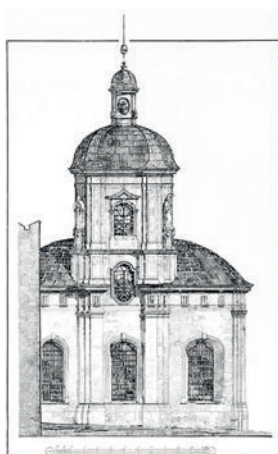
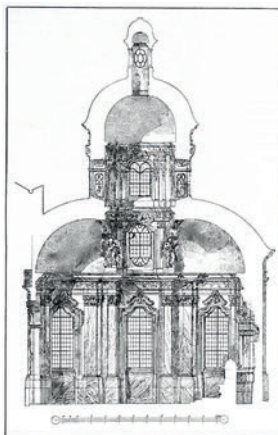
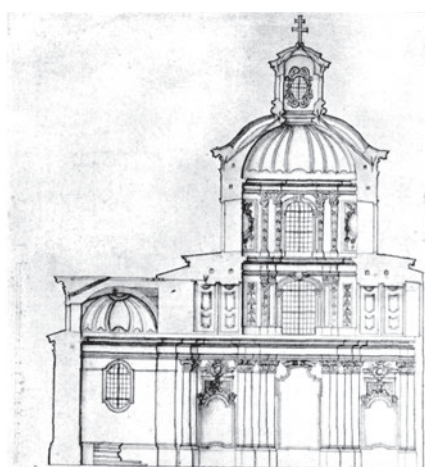
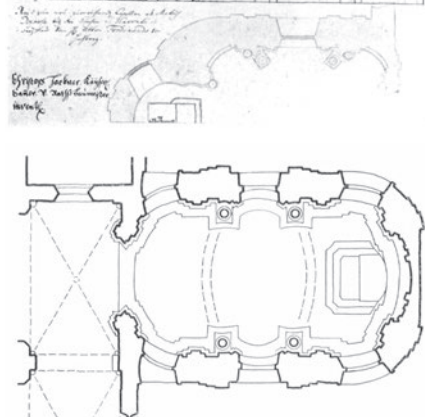
Il. 66. Rysunki projektowe kaplicy Hochberga autorstwa Ch. Hacknera;  
elewacja, rzut, przekroje; zbiory Dolnośląskiej Biblioteki Cyfrowej

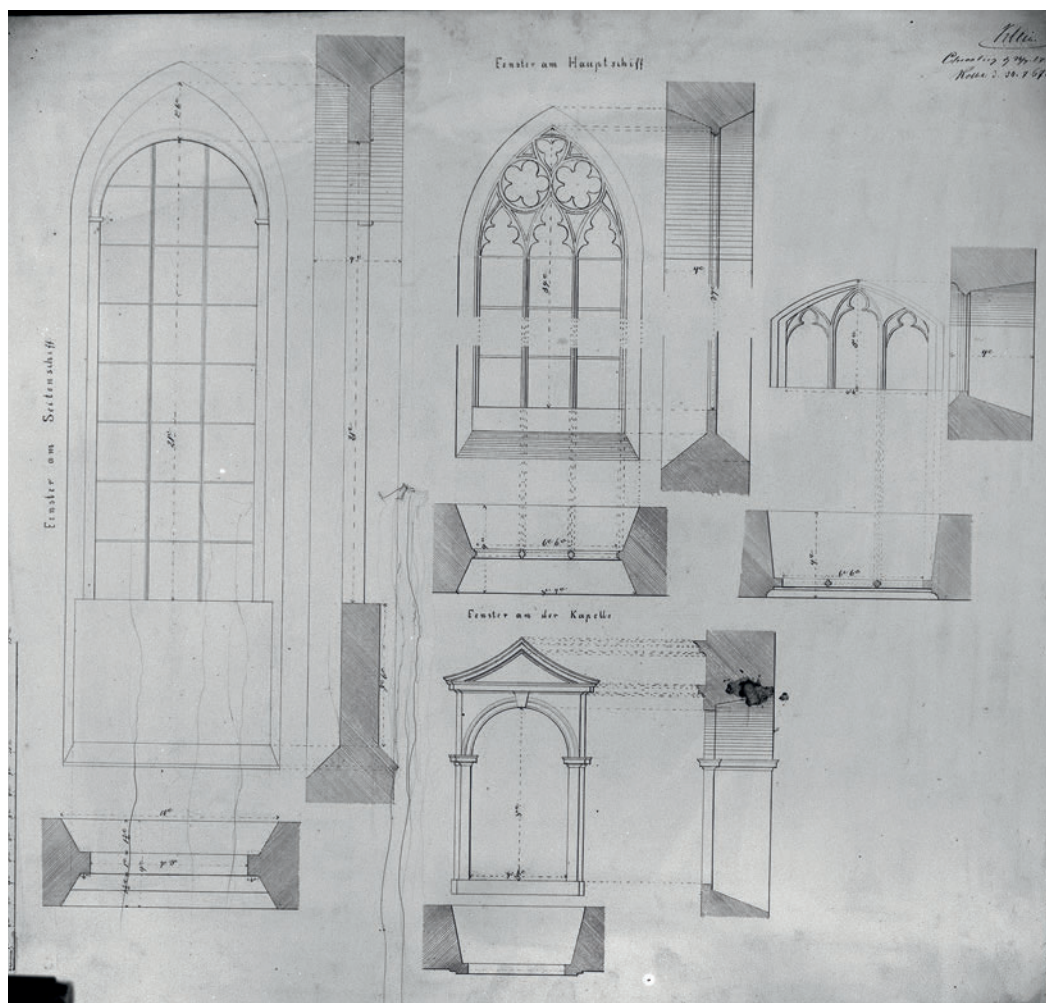
Il. 78. 1881 r. Rysunki techniczne wykonane na potrzeby renowacji okien w kościele św. Wincentego;  
zbiory Herder-Institut, Marburg. Bildarchiv
