# DZIEDZICTWO ARCHITEKTONICZNE

Kościół św. Wincentego i św. Jakuba  
we Wrocławiu

2025

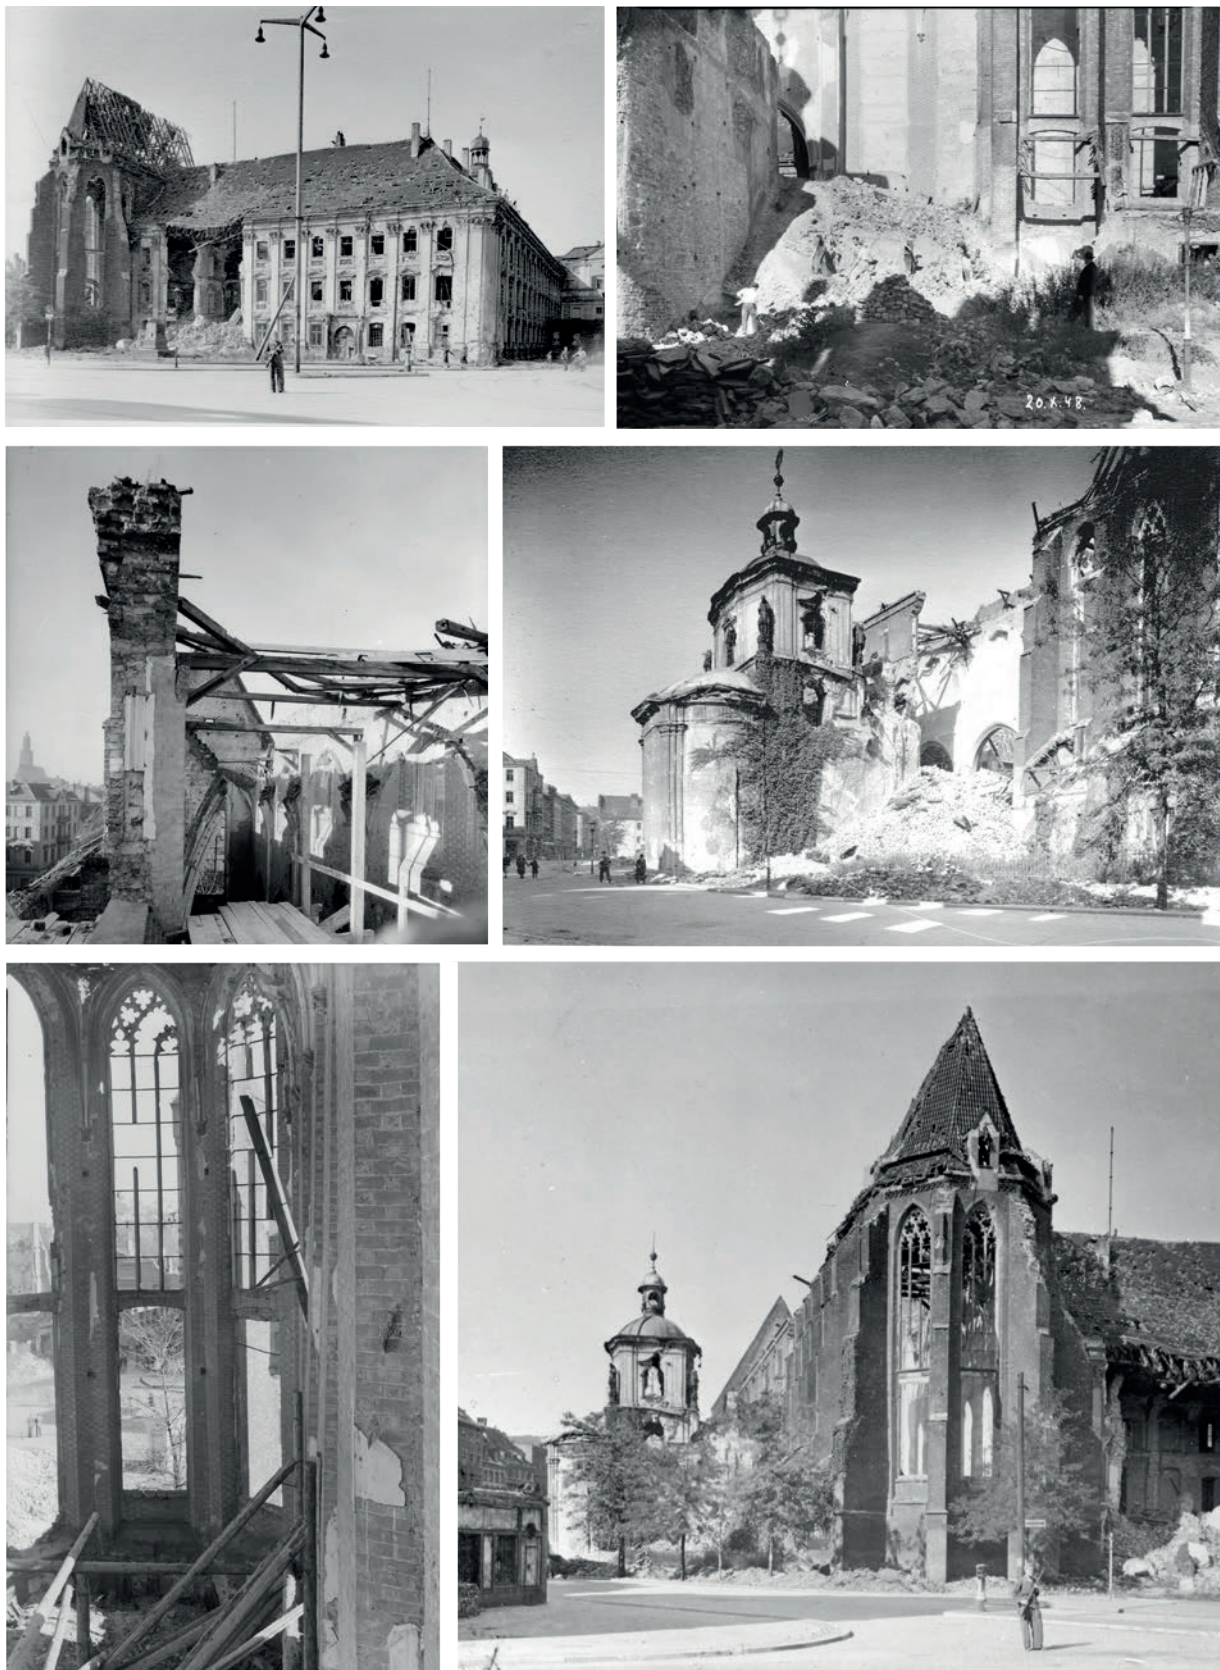
Il. 98. 1945 r. Elewacje – wybór fotografii obrazujących zakres zniszczeń;  
zbiory archiwalne PP PKZ Wrocław w NID Wrocław oraz fototeki Muzeum Architektury we Wrocławiu

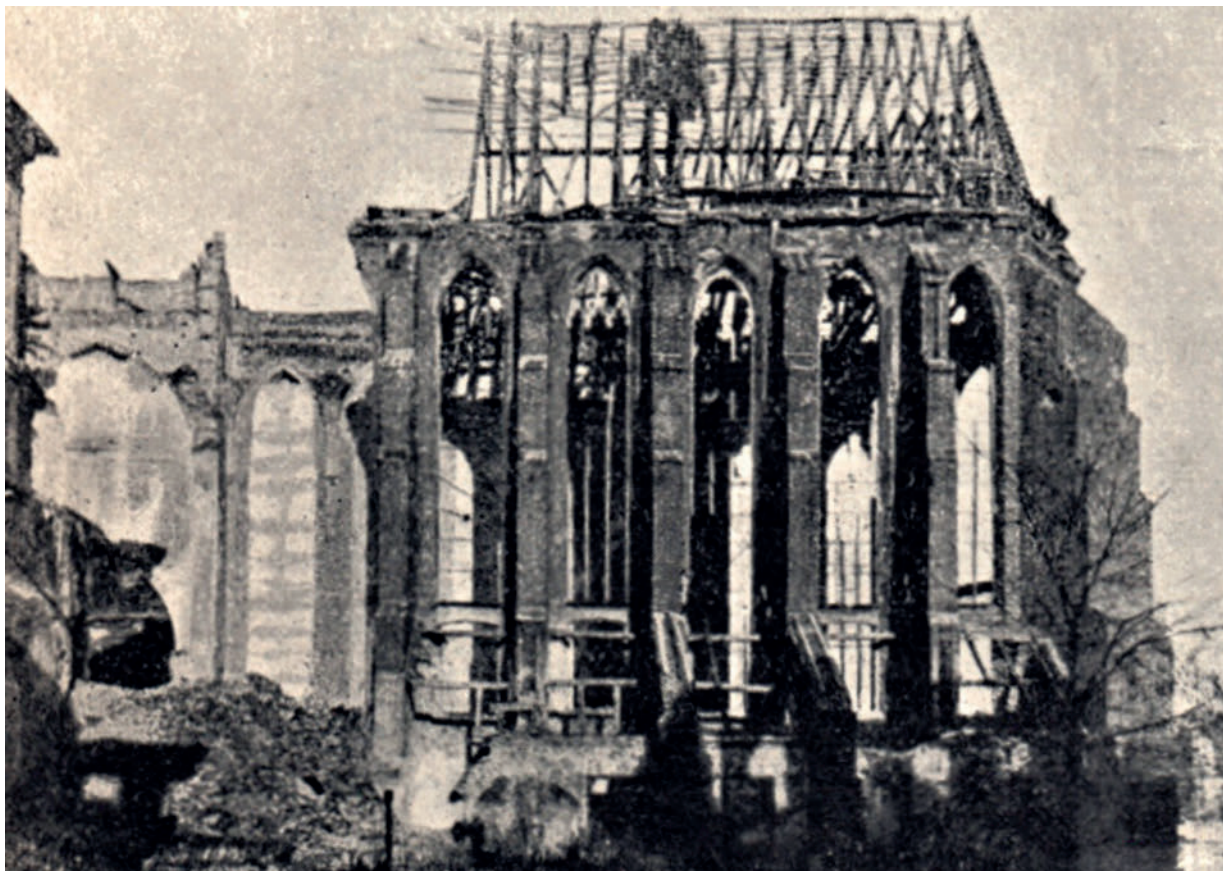
Il. 99. 1945 r. Elewacja południowa prezbiterium. Zakres zniszczeń. zbiory NID Wrocław, [za:] (Krzywobłocki 1955)

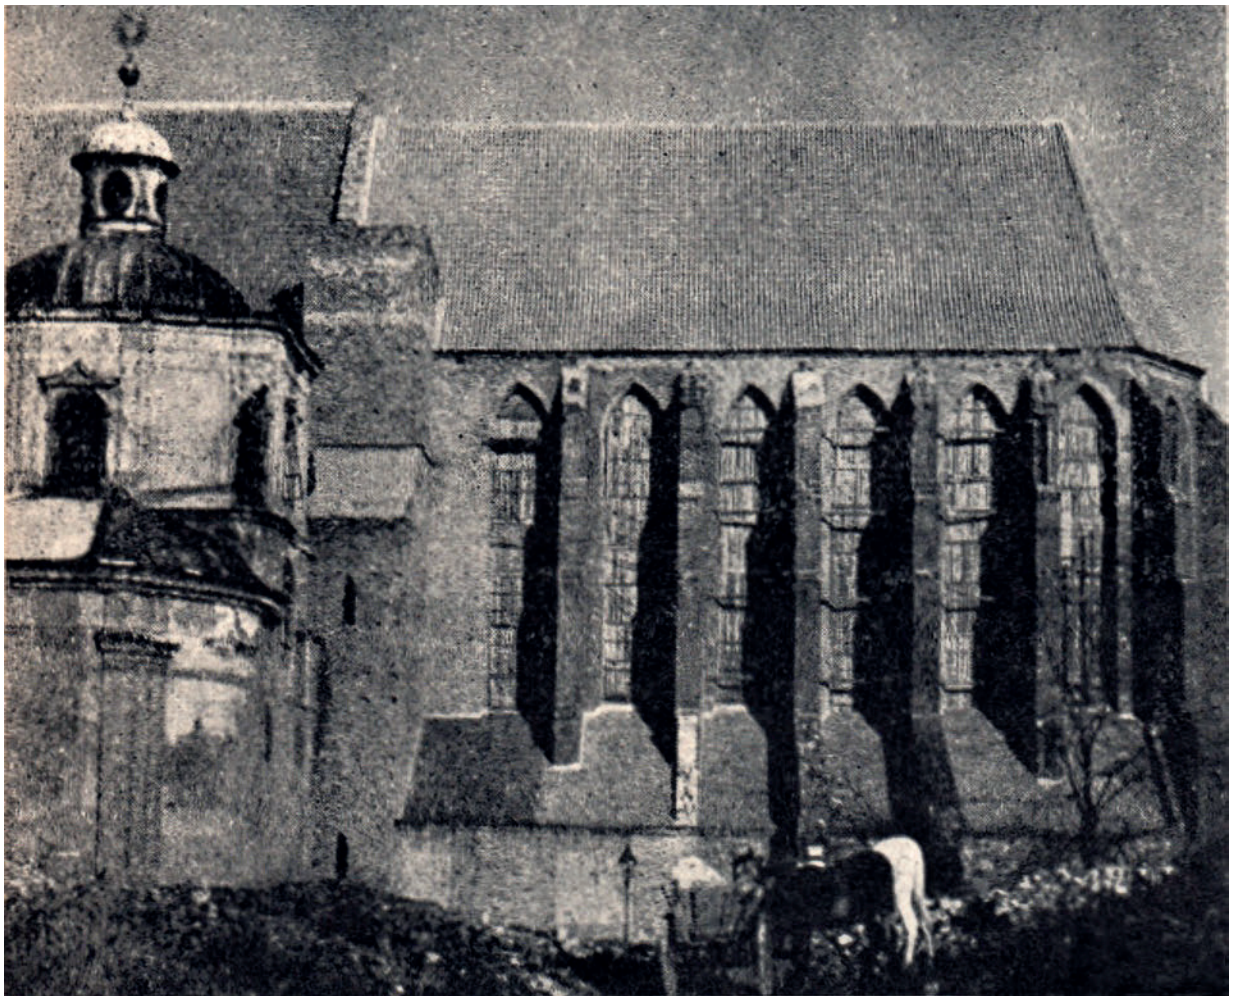
Il. 102. **Okolo 1950 r.** Widok na prezbiterium w trakcie 1. etapu odbudowy; zbiory NID Wrocław, [za:] (Krzywobłocki 1955)

Zabezpieczenie wstępne i usuwanie gruzów trwało do 1955 r. i obejmowało odtworzenie głównych elementów konstrukcyjnych oraz przekrycie budynku nowym dachem. Kolejnych dziesięć lat trwało odtworzenie ubytków substancji ścian i filarów wnętrza oraz drugi etap odbudowy wieży. Odgruzowanie budowli otworzyło zupełnie nowy rozdział badań architektonicznych fragmentów dotąd niedostępnych. Prace naukowe zapoczątkowane przez T. Kozaczewskiego, były w późniejszym czasie kontynuowane przez J. Eysymontt, C. Lasotę, J. Rozpędowskiego i J. Piekalskiego oraz ich zespoły badawcze (AJS 1).

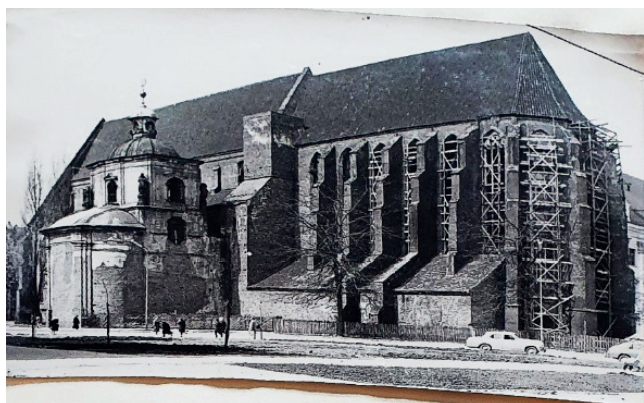
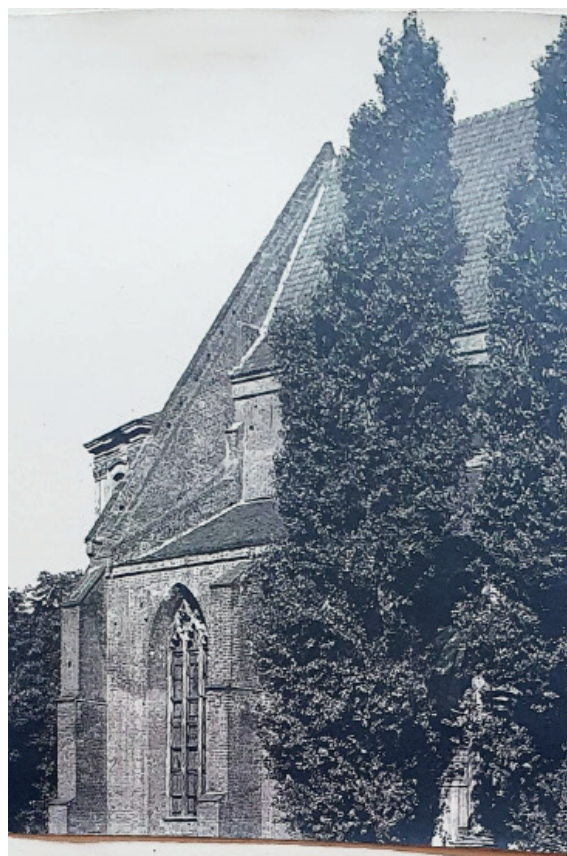
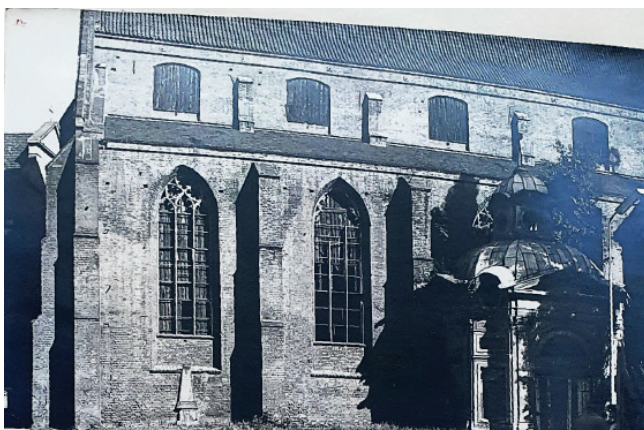
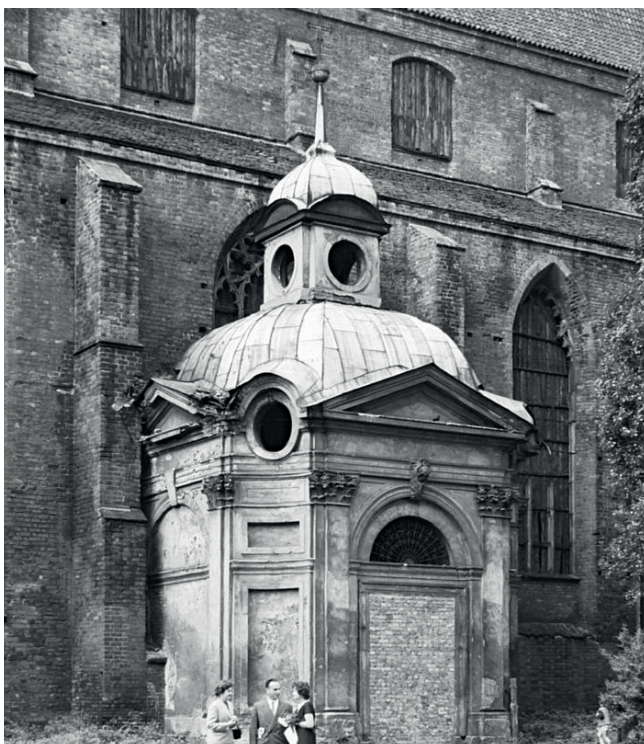
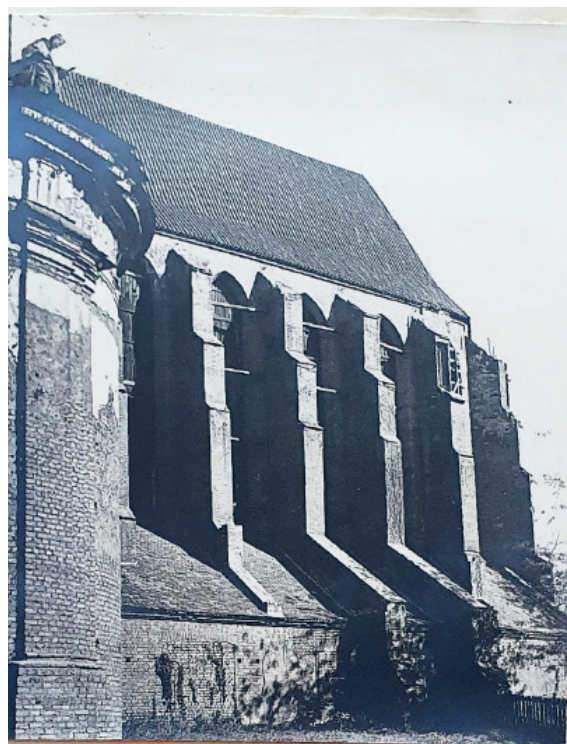
Il. 103. Około 1950–1960 r. Zakończony 1. etap odbudowy; zbiory NID Wrocław, [za:] (Eysymontt 1965a, il. 43–il. 47)

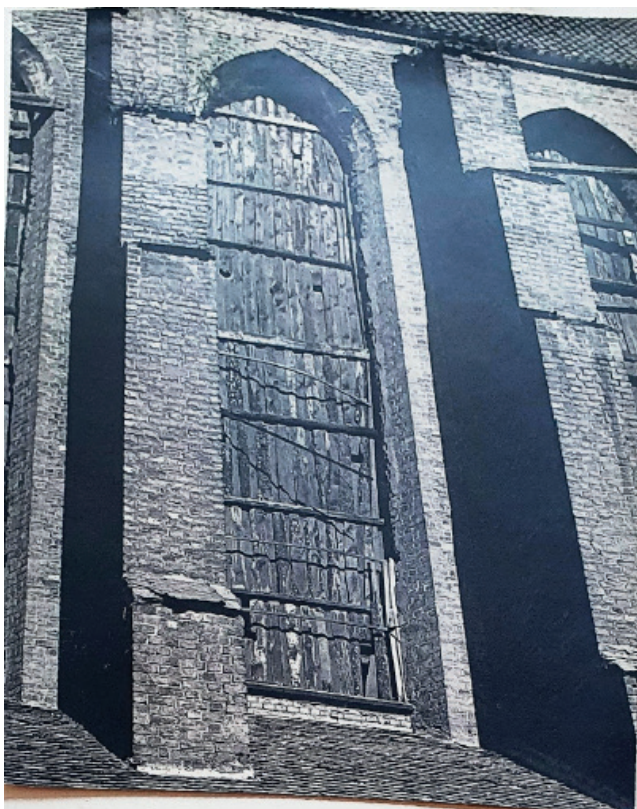
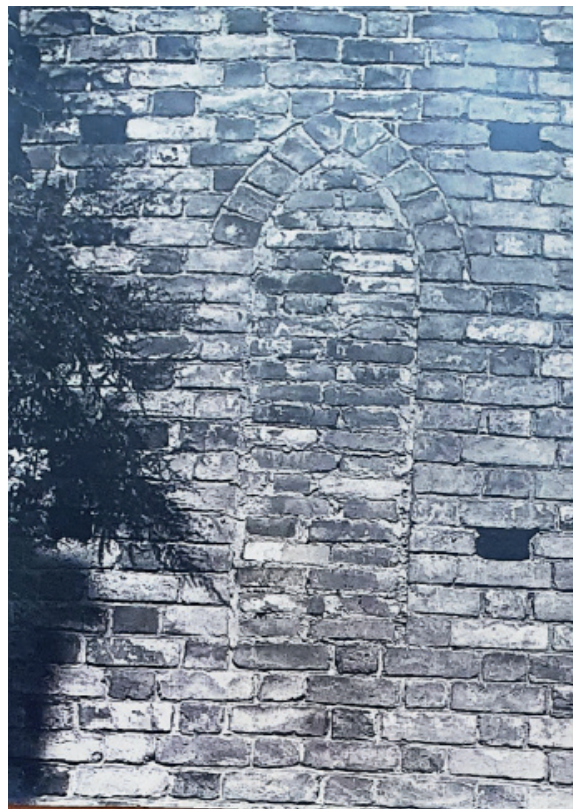
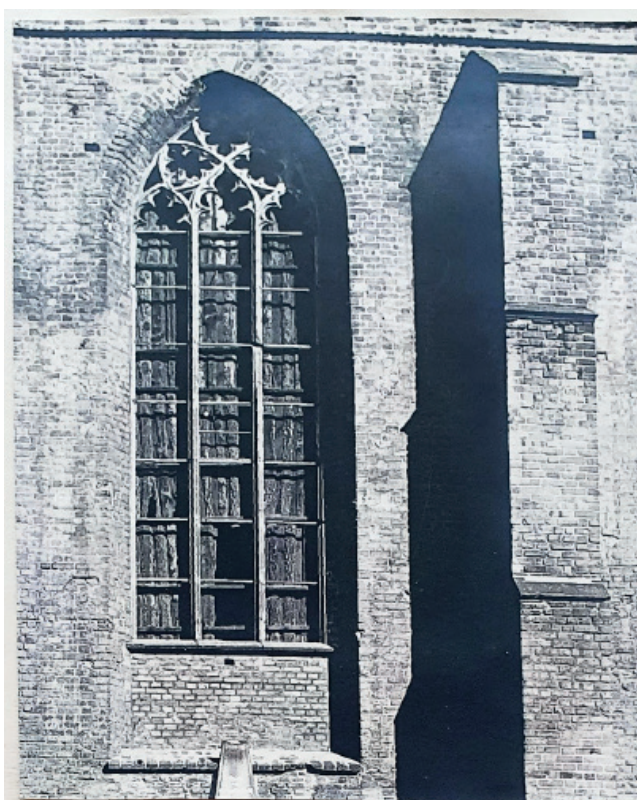
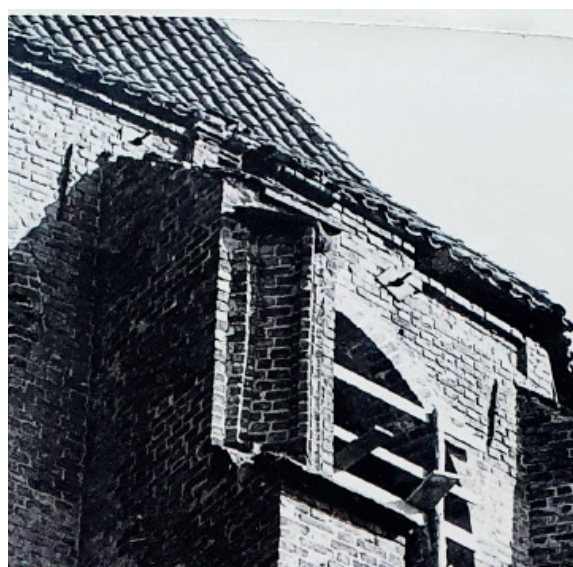
II. 104. **Okolo 1958 r.** Wstępnie zabezpieczone okna elewacji południowej oraz zachowany ozdobny fragment przypory prezbiterium; zbiory NID Wrocław, [za:] (Eysymontt 1965a, il. 48–il. 51)

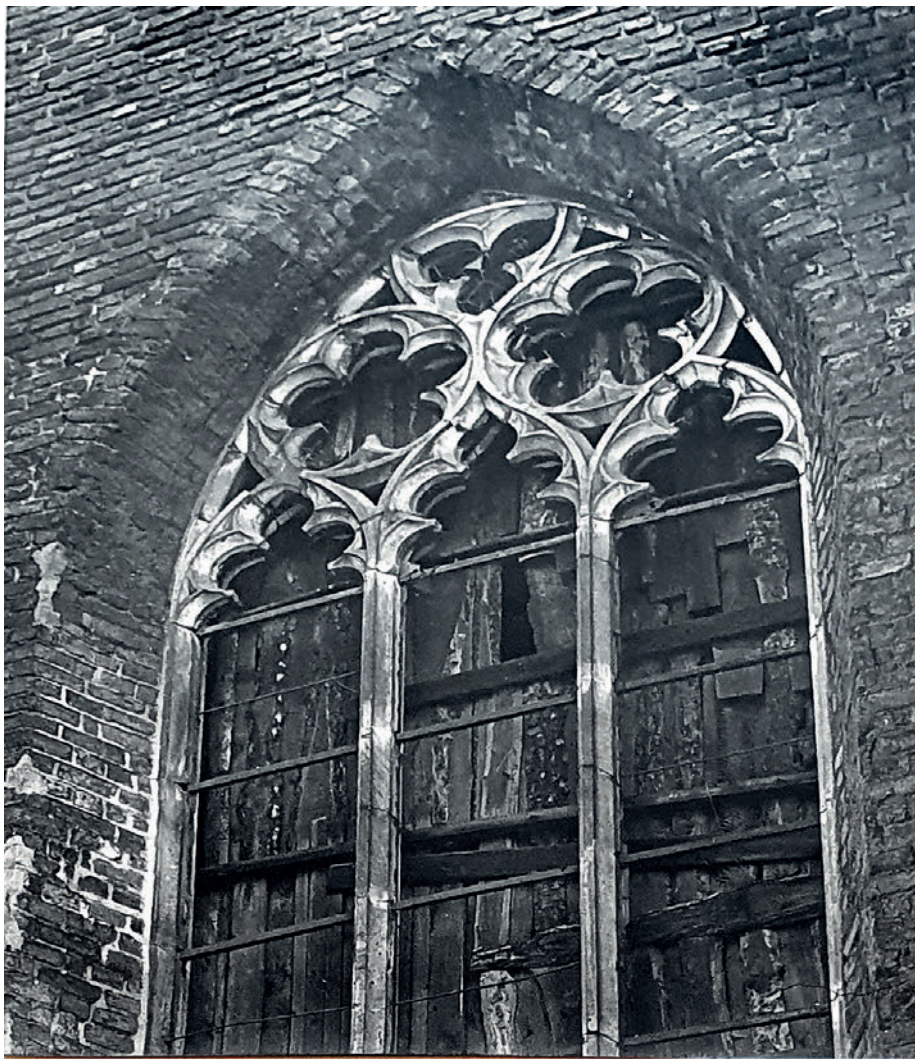
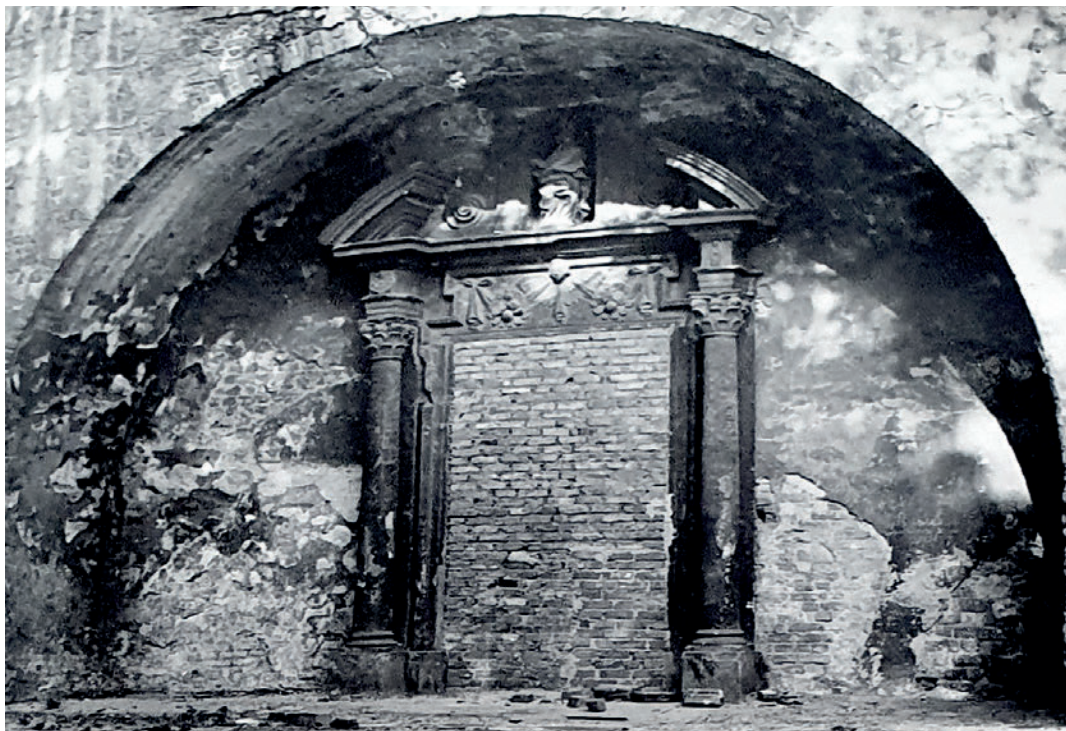
Il. 105. **Okolo 1958 r.** Wstępnie zabezpieczone okno nawy bocznej elewacji zachodniej oraz zabezpieczenie portalu zachodniego; zbiory NID Wrocław, [za:] (Eysymontt 1965a, il. 52, il. 53)

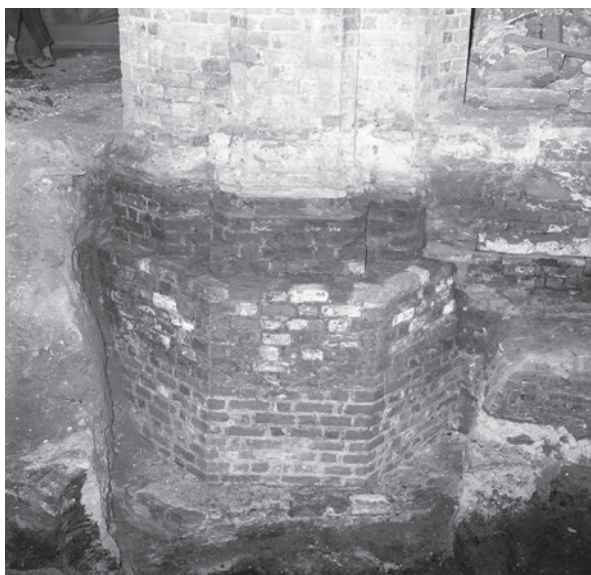
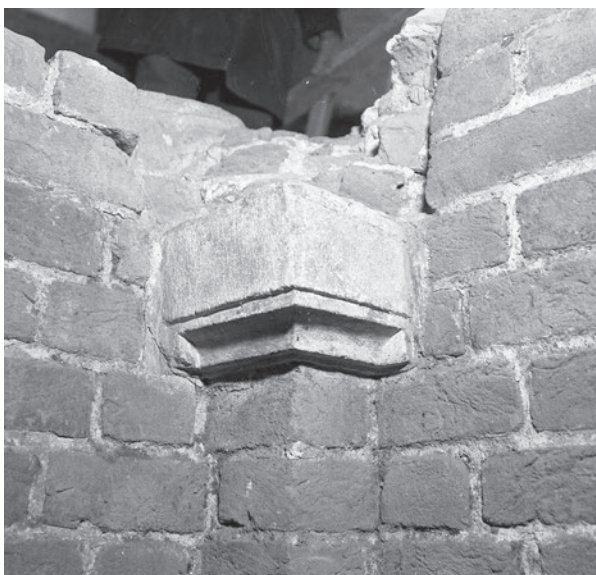
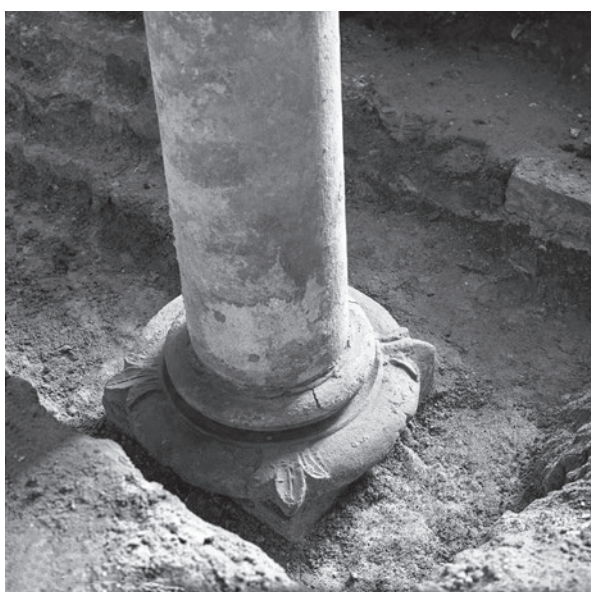
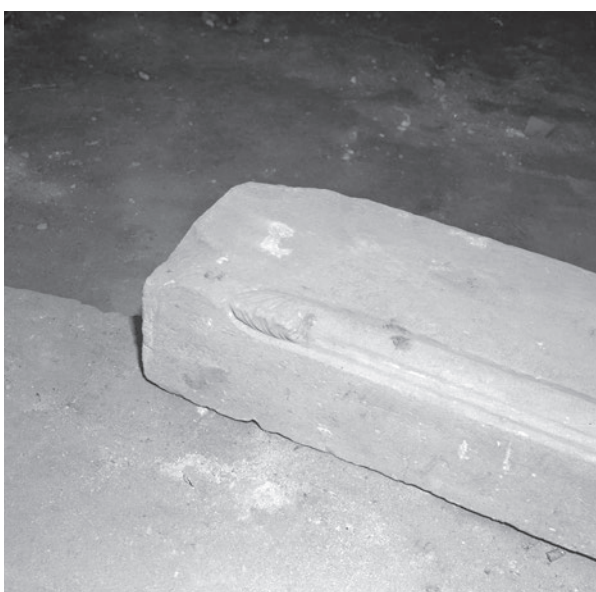
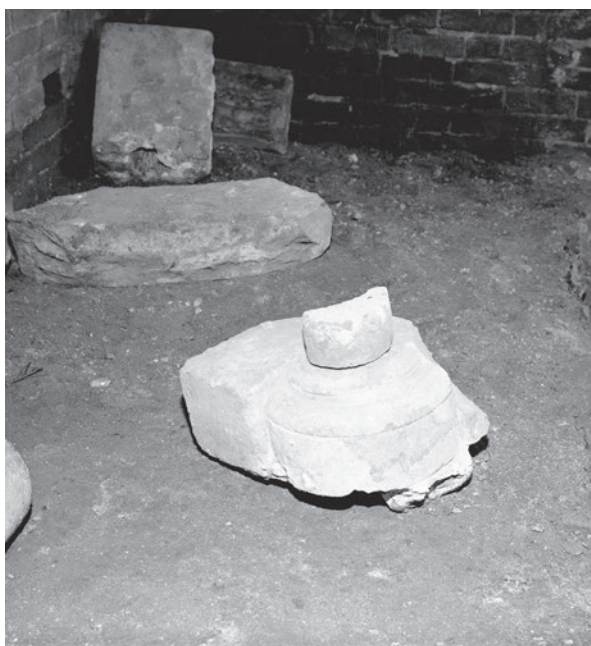
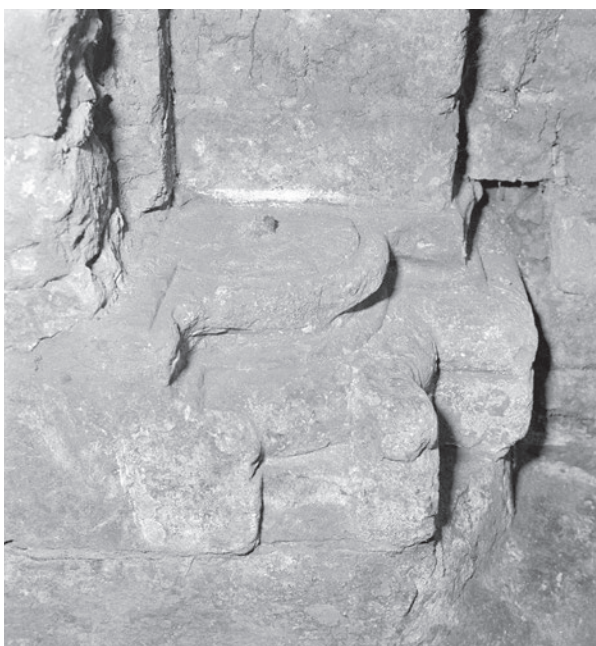
Il. 110. Niepublikowane fotografie C. Lasoty i J. Rozpędowskiego – znalezione detale

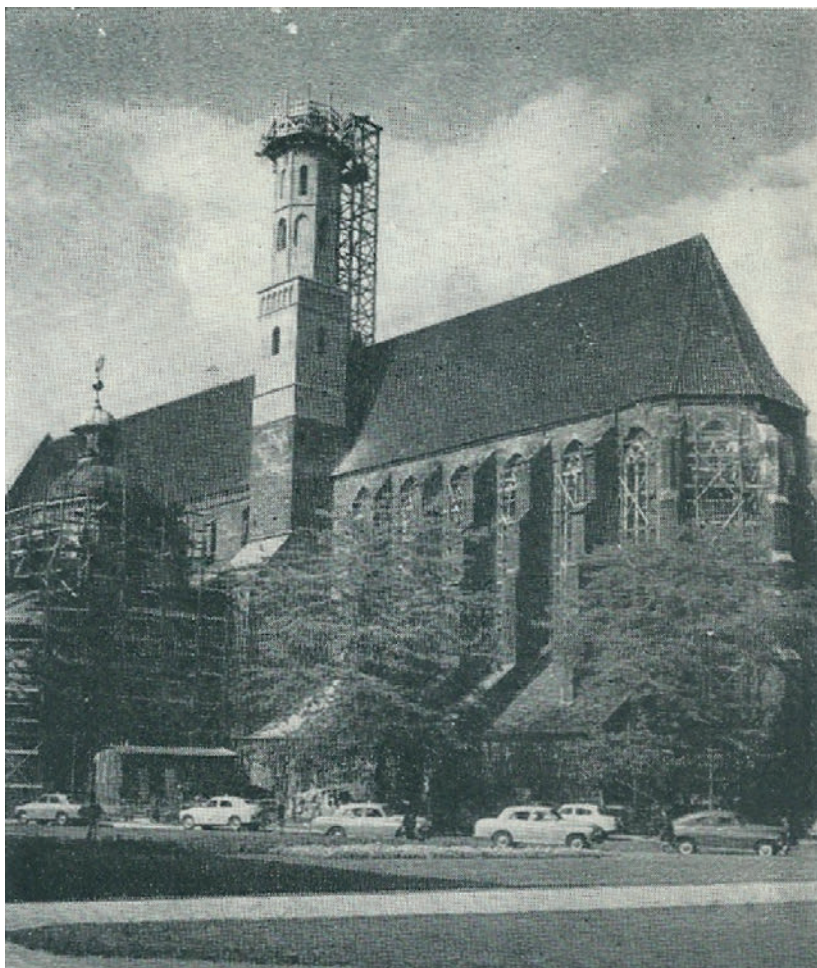
Il. 111. 1965–1966 r. Odbudowa – etap 2. (Broniewski 1967)

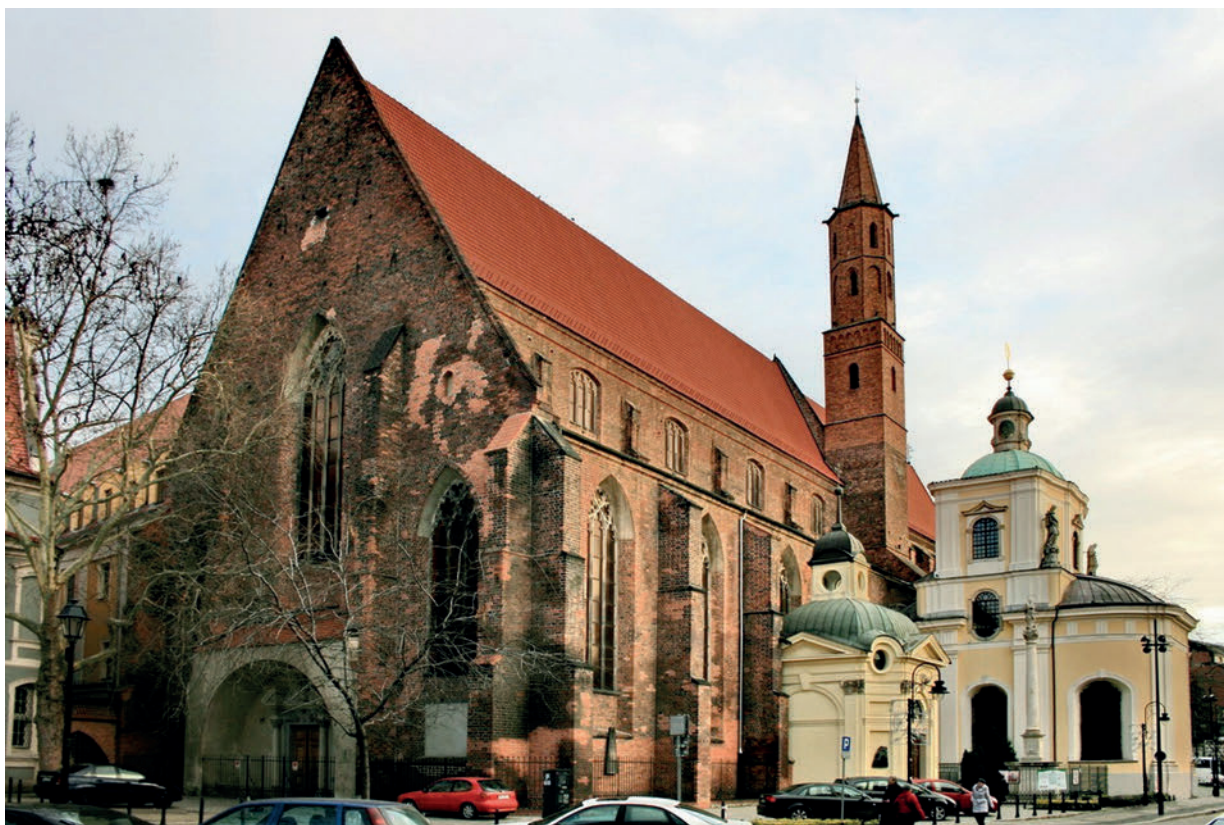
Il. 112. 2013 r. Elewacja zachodnia (przed remontem); fot. M. Brzeziński

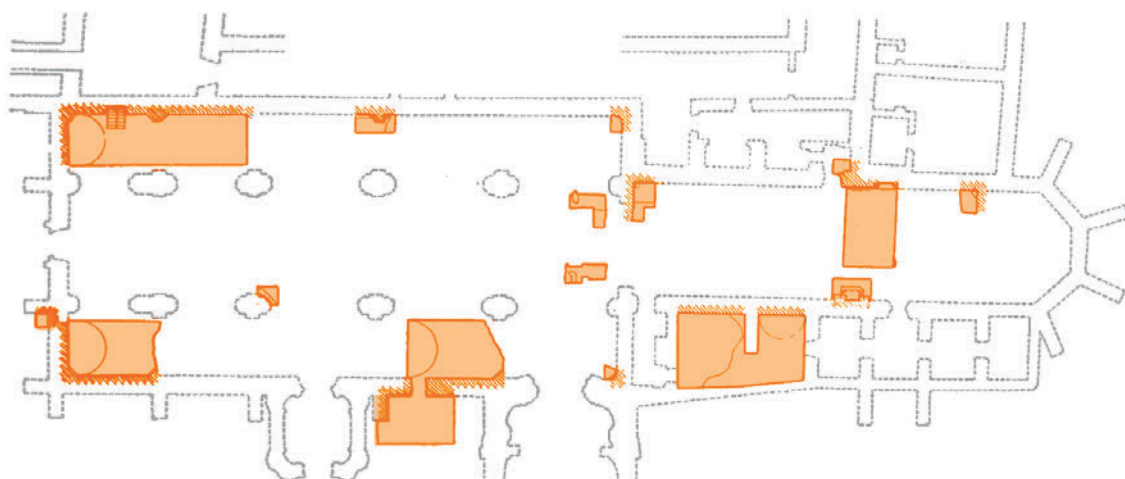
Il. 114. 1963 r. Lokalizacje wykopów T. Kozaczewskiego; oprac. A.H. na podst.: (Kozaczewski 1963)

Rzut poziomy podziemia z naniesionymi odkrywkami T. Kozaczewskiego

i inwentaryzacja detali architektonicznych, wykonanie rekonstrukcji ubytków, przygotowanie projektu odbudowy i adaptacji. W tamtym czasie intensywnie wykonywano także badania architektoniczno-archeologiczne. Zakres wykopów był imponujący, ponieważ odsłonięto znaczne partie posadzki obiektu w poszukiwaniu relikwów fundamentów (Kozaczewski 1959; Bukowski 1985).

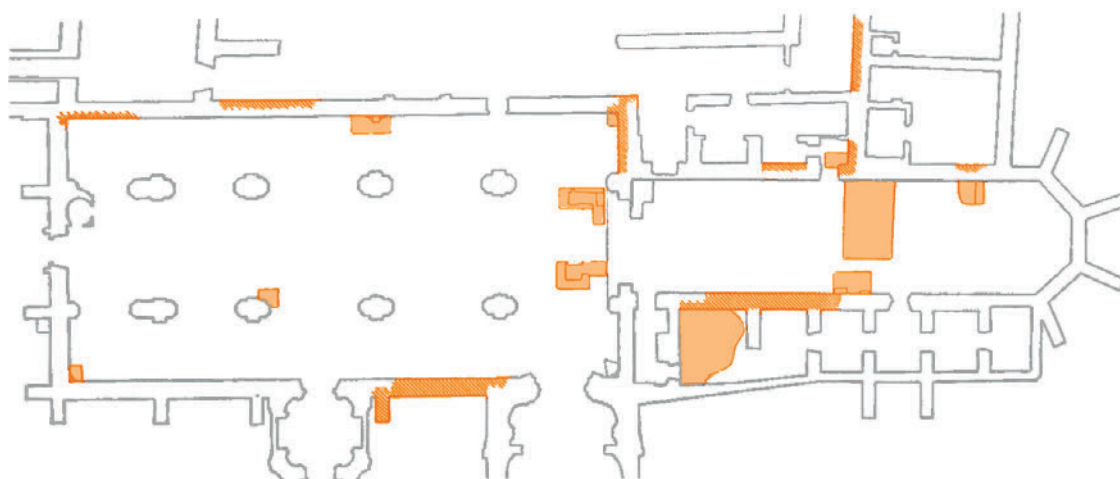
Rzut poziomy na wys. drzwi z naniesionymi odkrywkami T. Kozaczewskiego

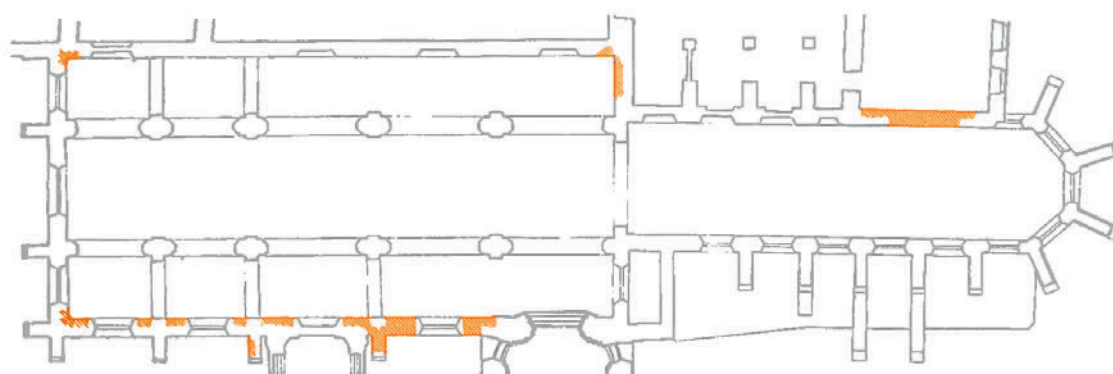
Rzut poziomy na wys. okien z naniesionymi odkrywkami T. Kozaczewskiego

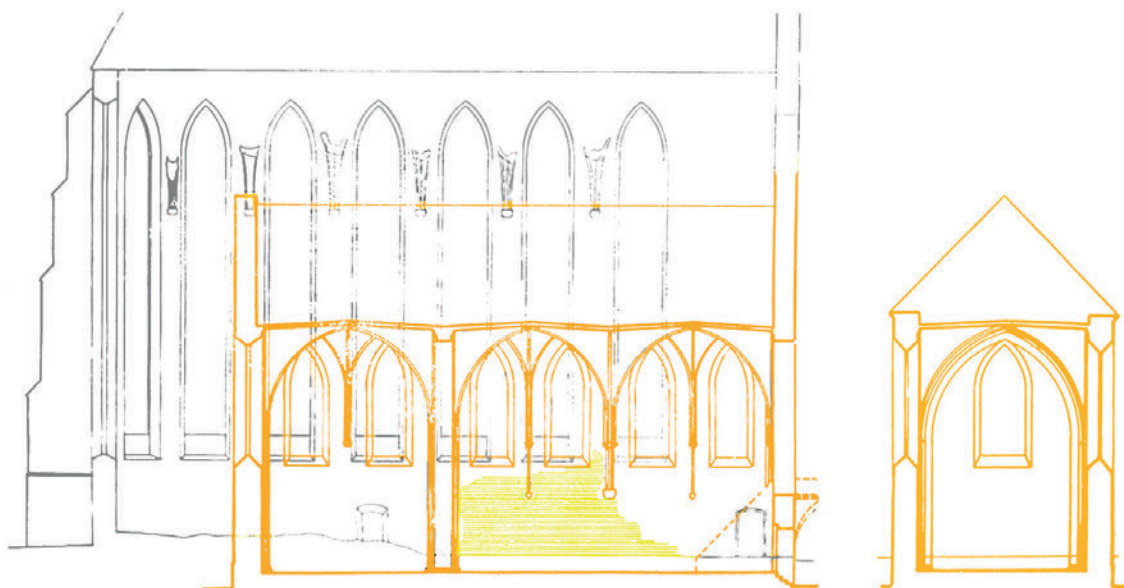
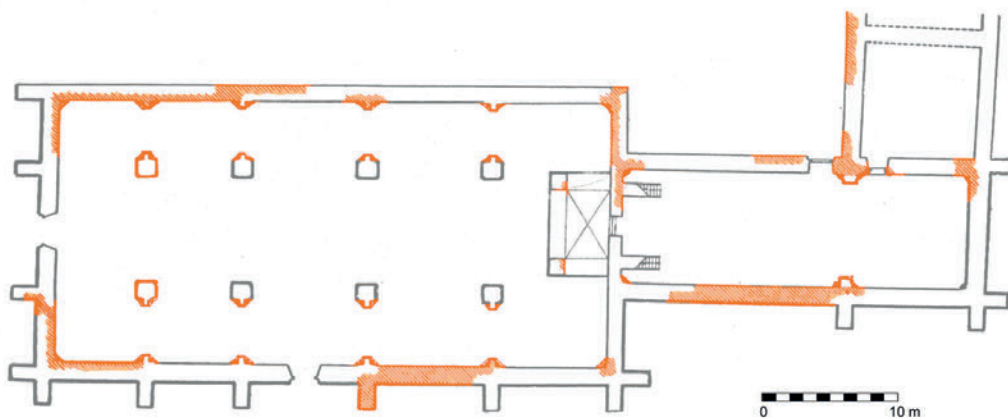
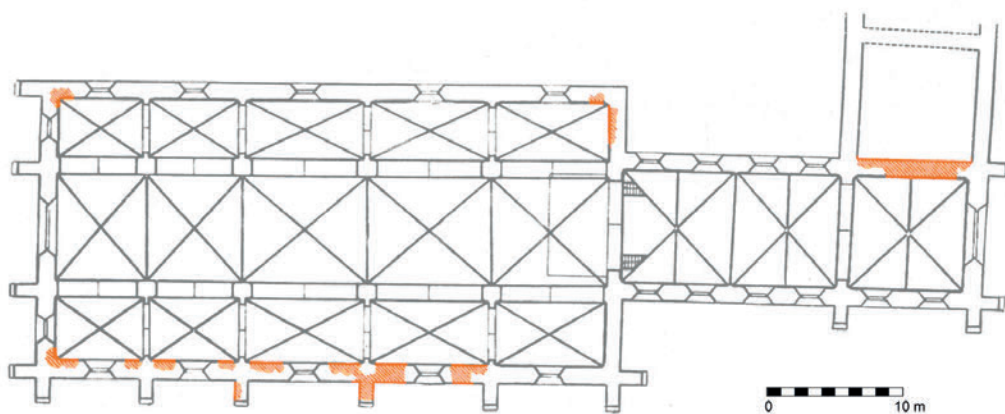
II. 116. 1963 r. Rysunki z rekonstrukcjami zaproponowanymi przez T. Kozaczewskiego;  
oprac. A.H. na podst.: (Kozaczewski 1963)

XIII w. portal w prezbiterium prowadzący do zakrystii

cokół budowli XIII-wiecznej

cokół bazy służki narożnej z XIII w.

Il. 115. 1963 r. Dokumentacja pomiarowa T. Kozaczewskiego; oprac. A.H. na podst.: (Kozaczewski 1963)

Rekonstrukcja rzutu poziomego na wysokości drzwi wg. T. Kozaczewskiego z oznaczeniem znalezionych relikwów

Rekonstrukcja rzutu poziomego na wysokości okien wg. T. Kozaczewskiego z oznaczeniem znalezionych relikwów

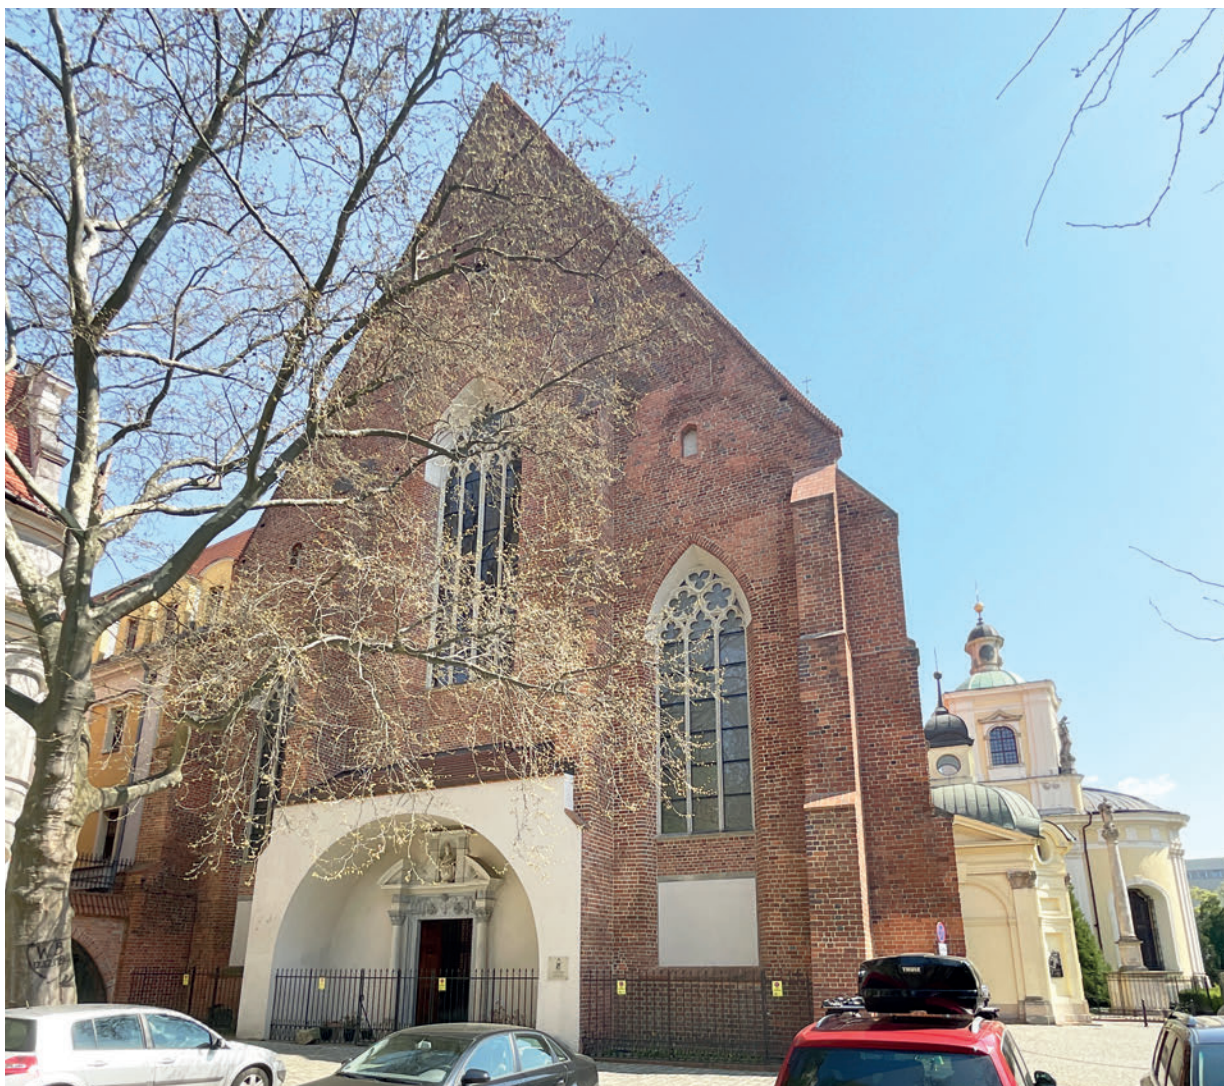
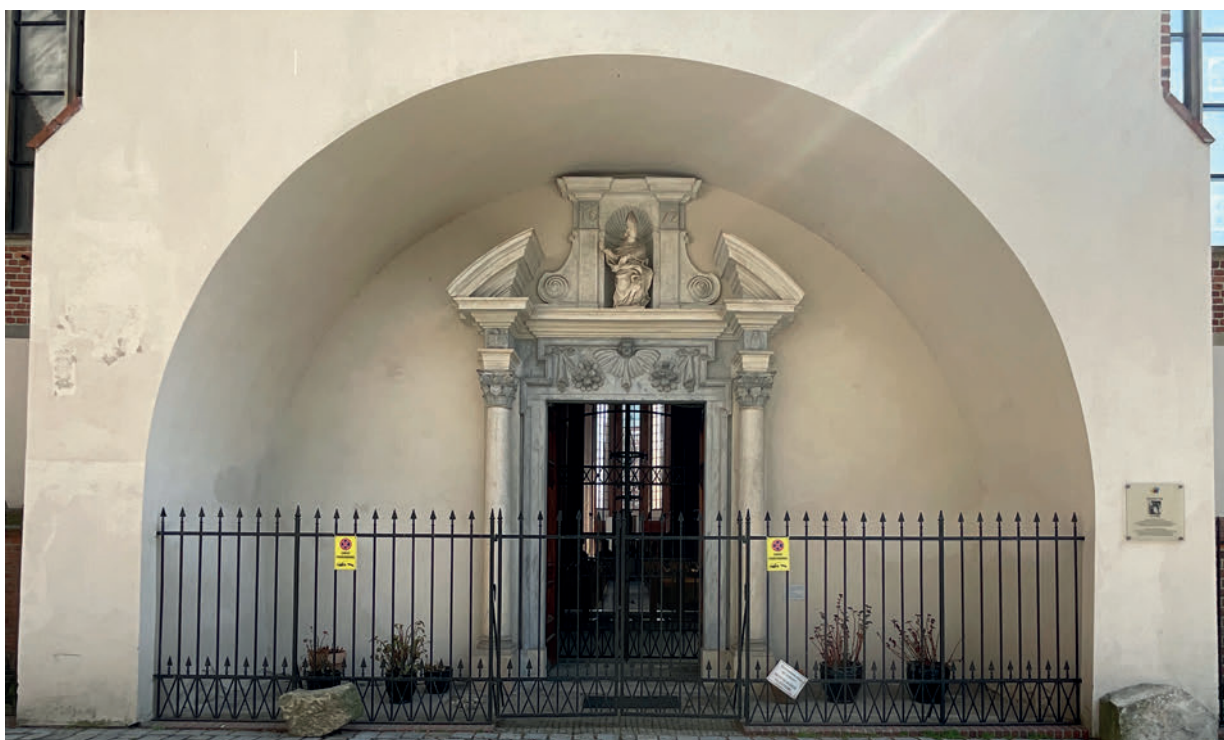
II. 128. 2023 r. Elewacja zachodnia – portal zachodni; fot. A.H.

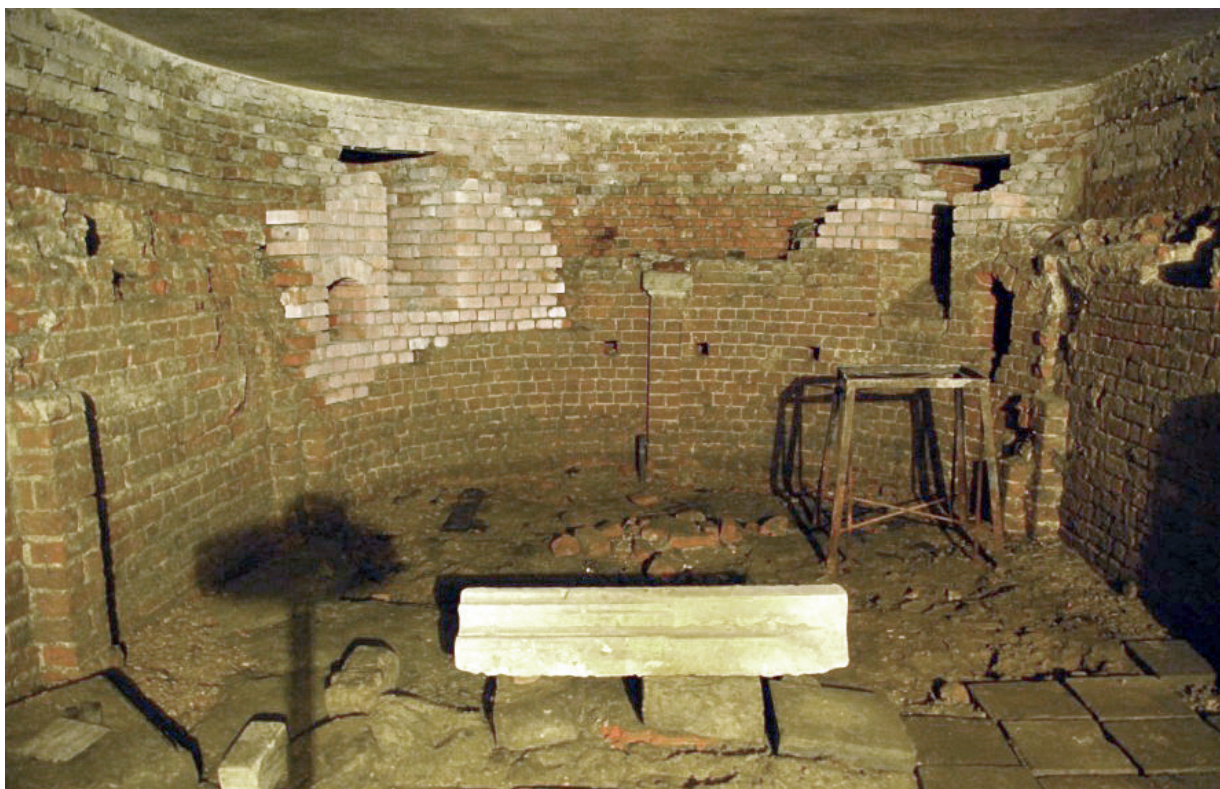
Il. 129. **2023 r.** Krypta pod prezbiterium – widok na absydę; fot. A.H.

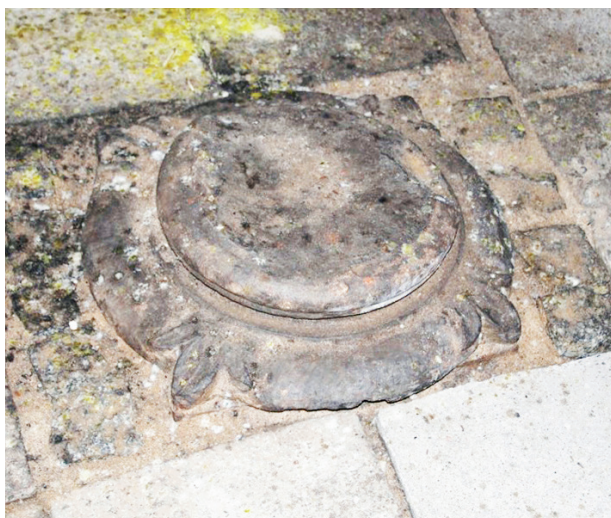
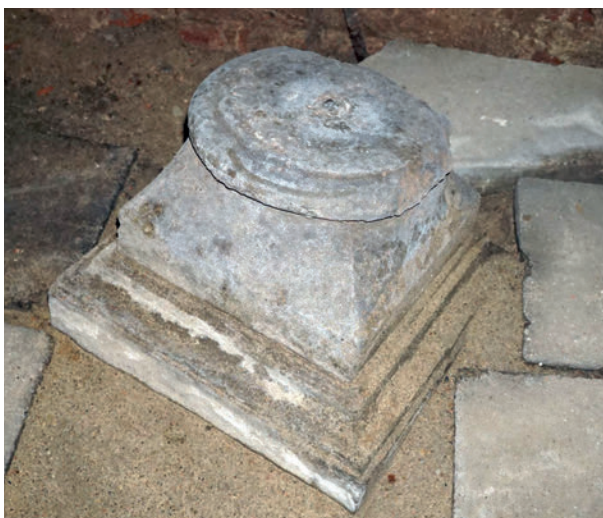
Il. 130. **2023 r.** Krypta pod prezbiterium – zachowana baza i głowica XIII-wiecznej kolumny; fot. A.H.

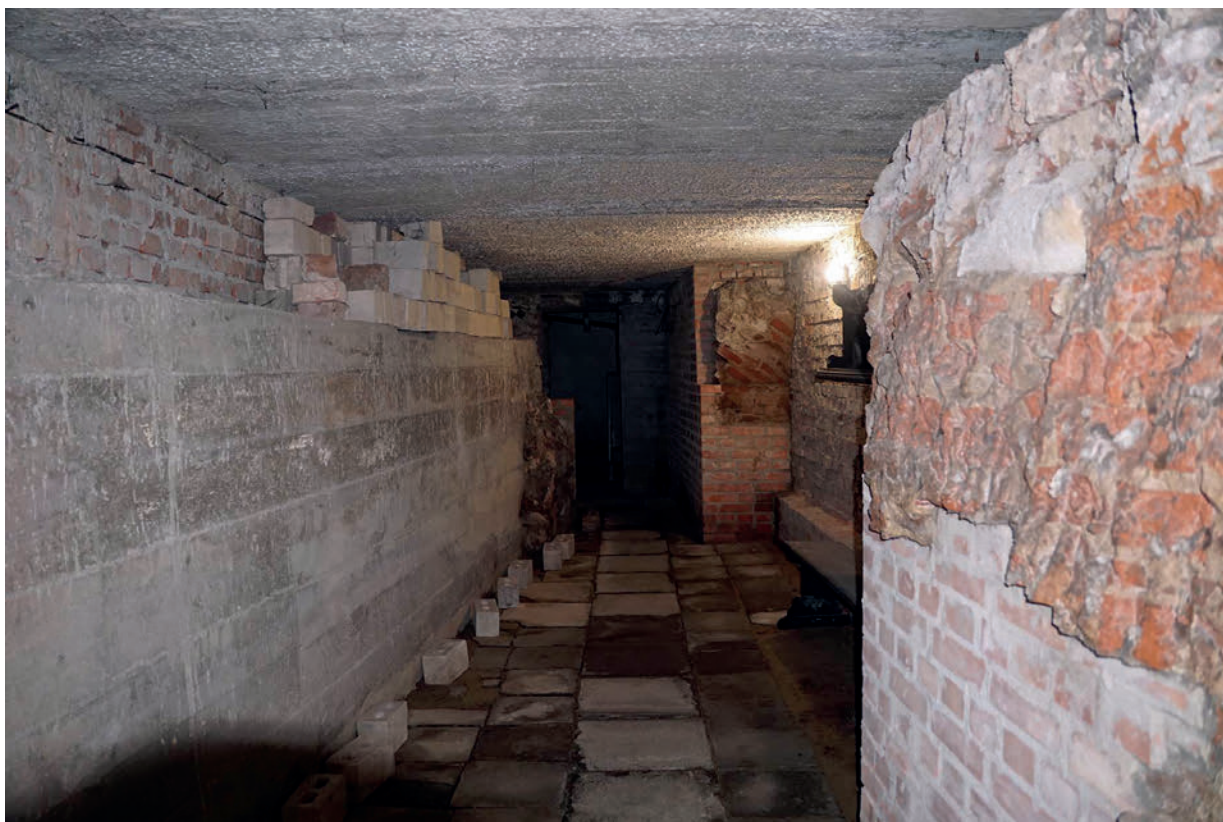
Il. 131. 2023 r. Krypta pod prezbiterium – korytarz prowadzący do krypty;  
fot. A.H.
