# DZIEDZICTWO ARCHITEKTONICZNE

Kościół św. Wincentego i św. Jakuba  
we Wrocławiu

2025

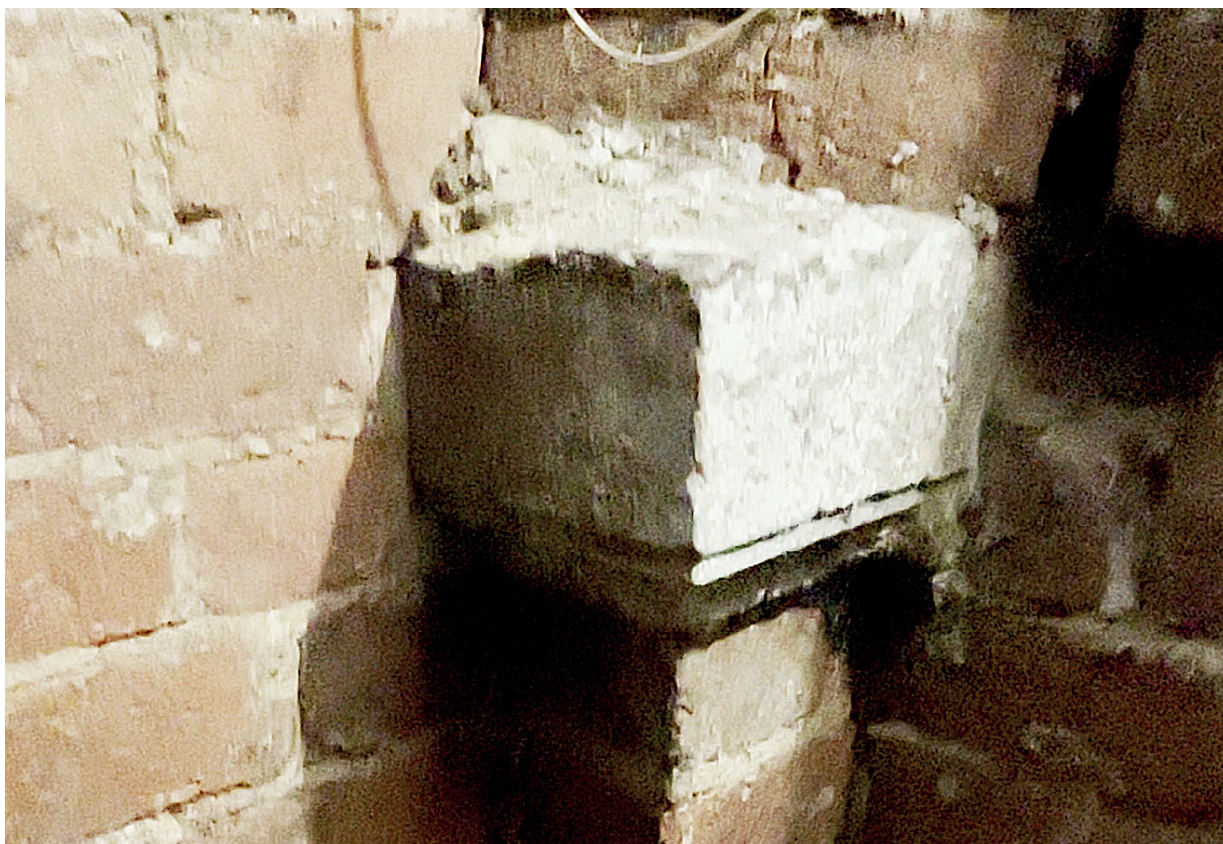
Il. 132. 2023 r. Krypta pod prezbiterium – zachowana głowica pilastra; fot. A.H.

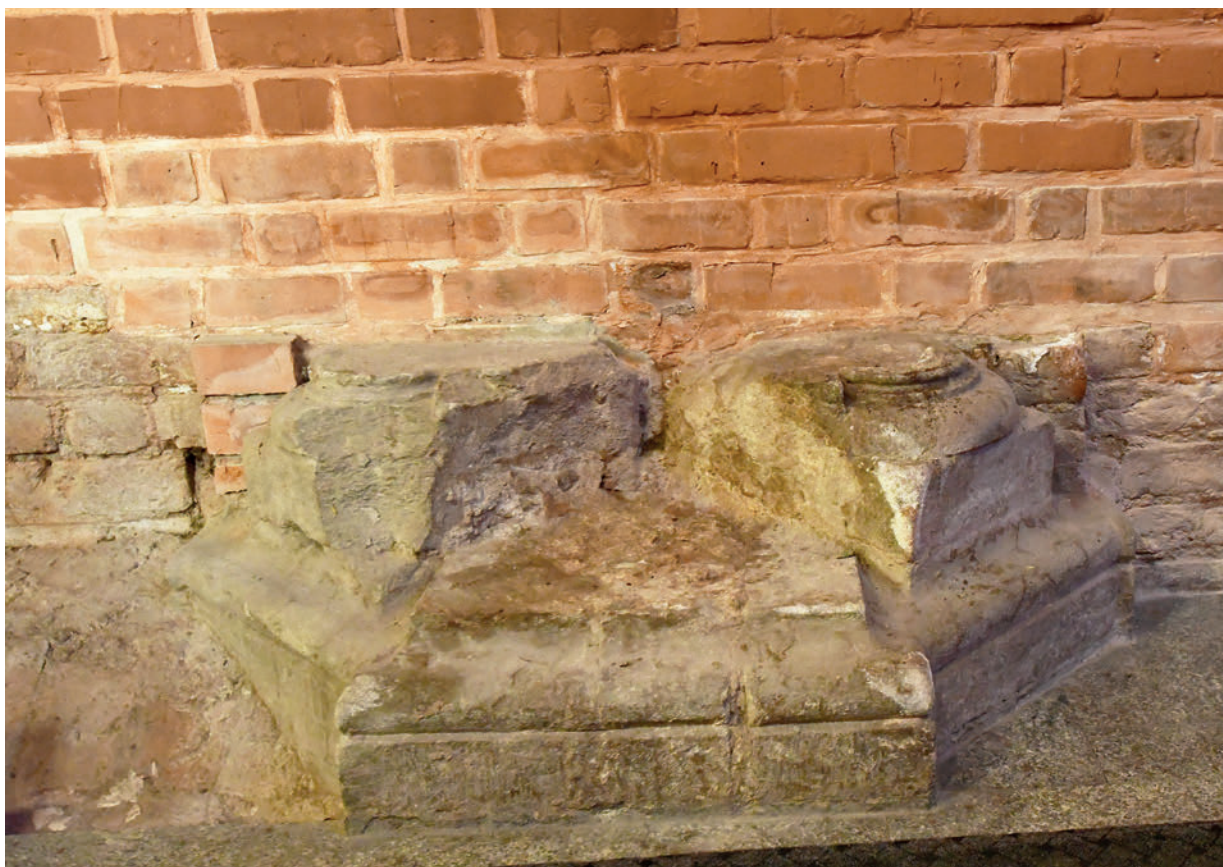
Il. 133. **2023 r.** Zejście do krypty pod prezbiterium – zachowana baza pilastra; fot. A.H.

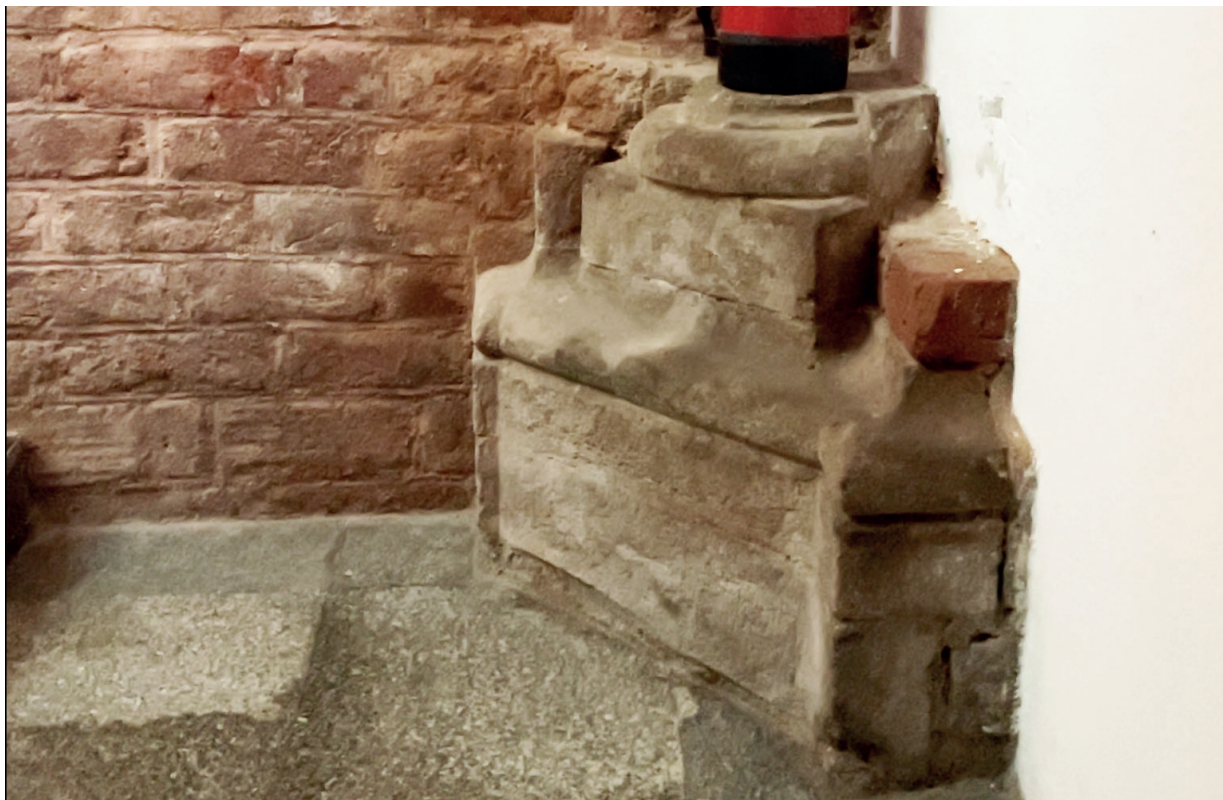
Il. 134. **2023 r.** Zejście do krypty zachodniej – zachowana baza pilastra; fot. A.H.

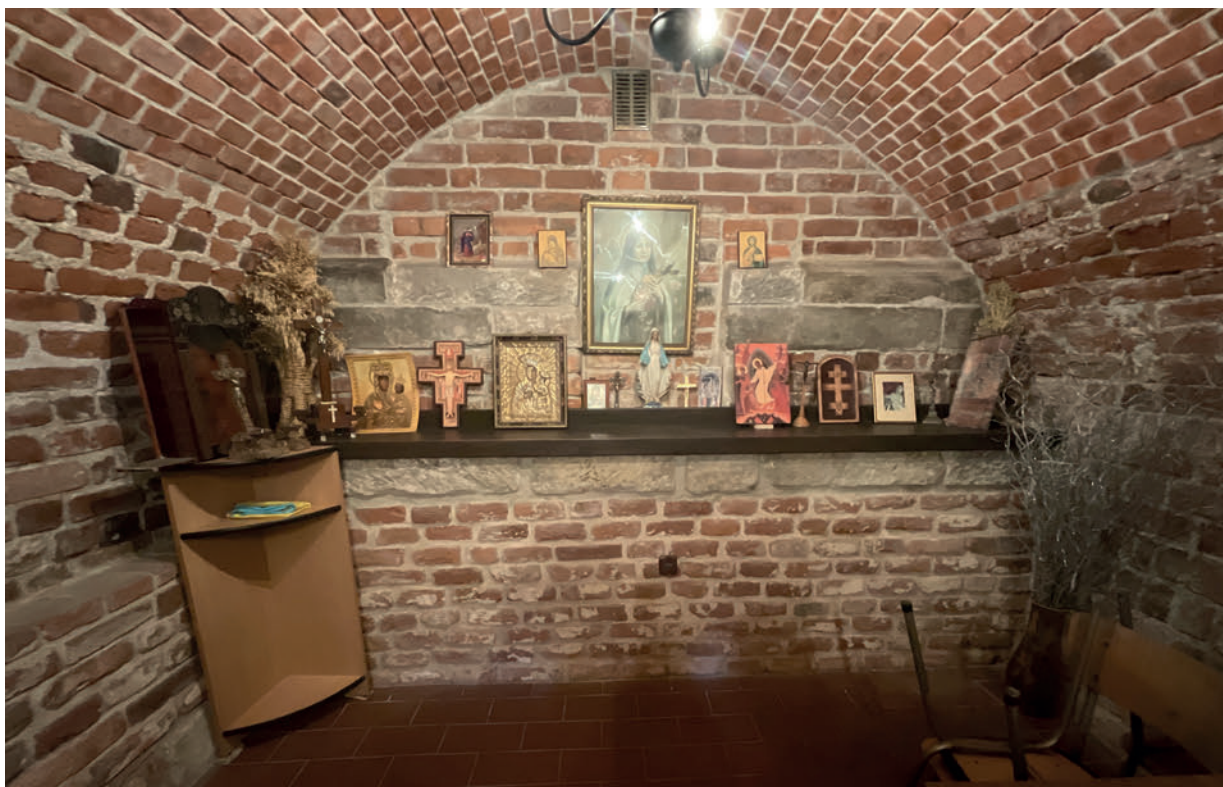
Il. 135. 2023 r. Krypty – ściana północna pomieszczenia pod przybudówką prezbiterium i dolna część przypory ściany południowej; fot. A.H.

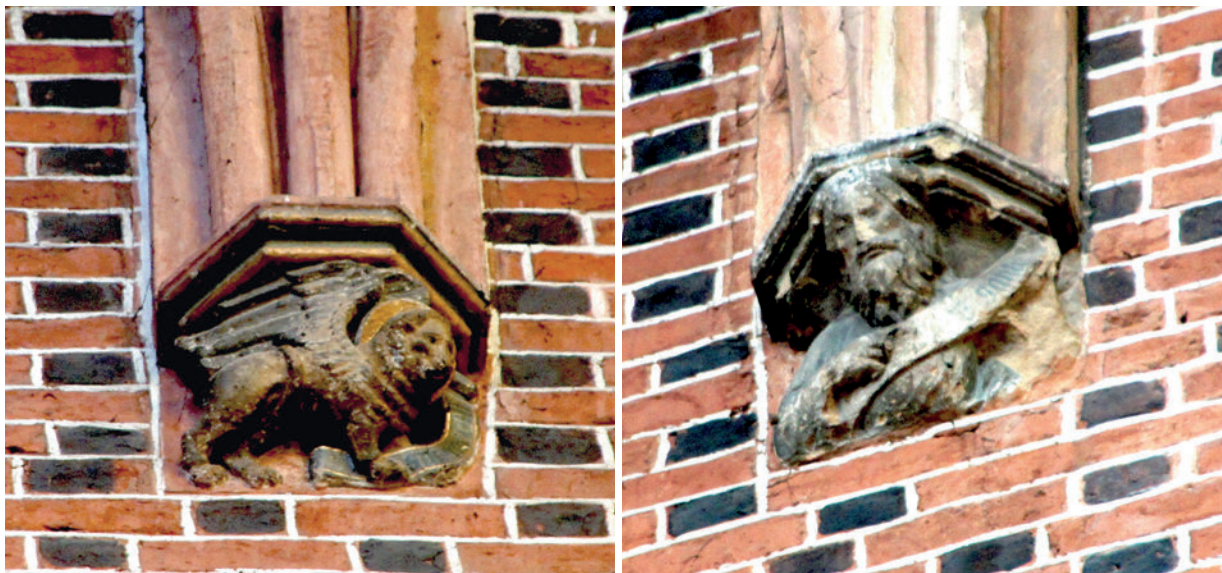
Il. 137. 2023 r. Przyzemie – prezbiterium (wsporniki sklepienne); fot. A.H.

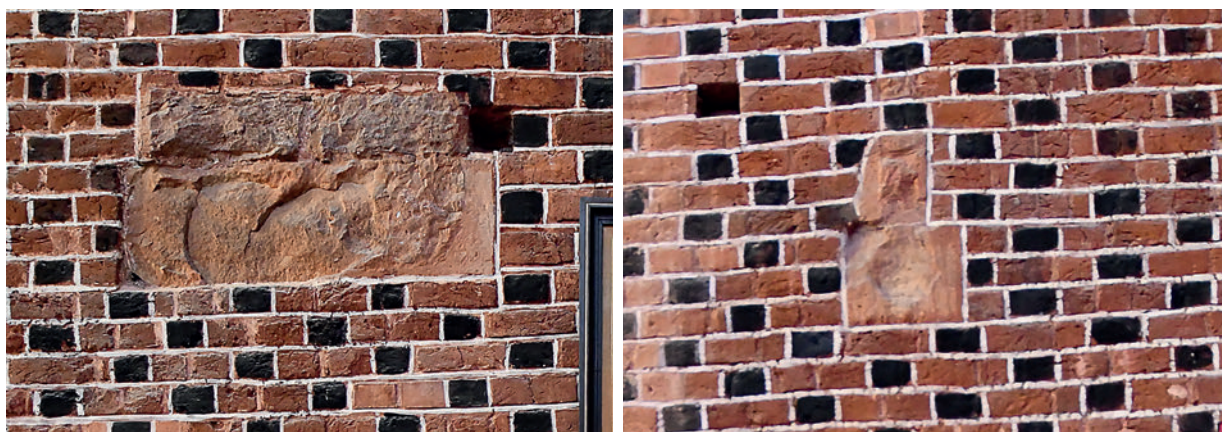
Il. 138. 2023 r. Przyzemie – prezbiterium (relikty wsporników sklepiennych); fot. A.H.

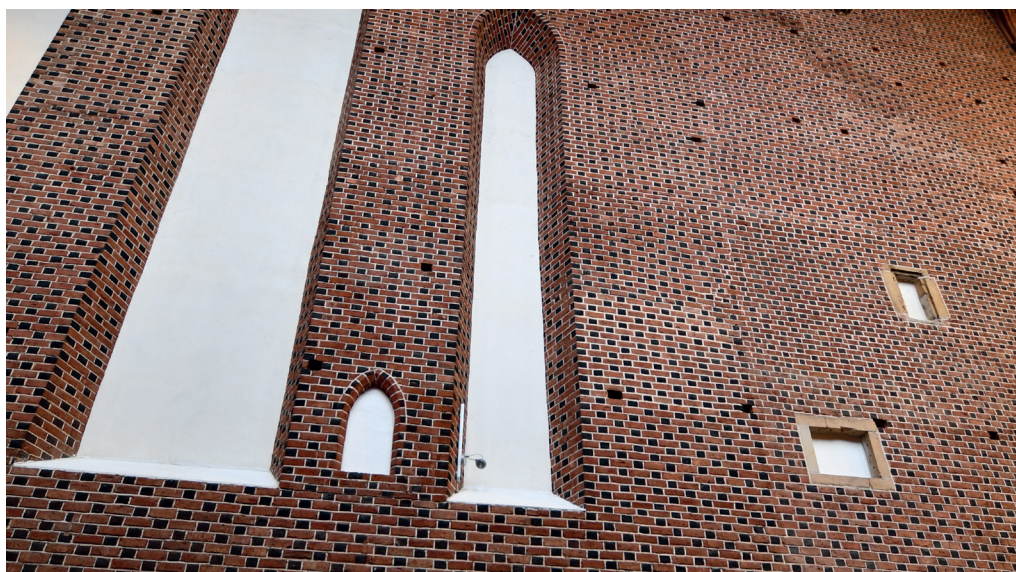
Il. 139. 2023 r. Przyzemie – prezbiterium (zamurowane okienka); fot. A.H.

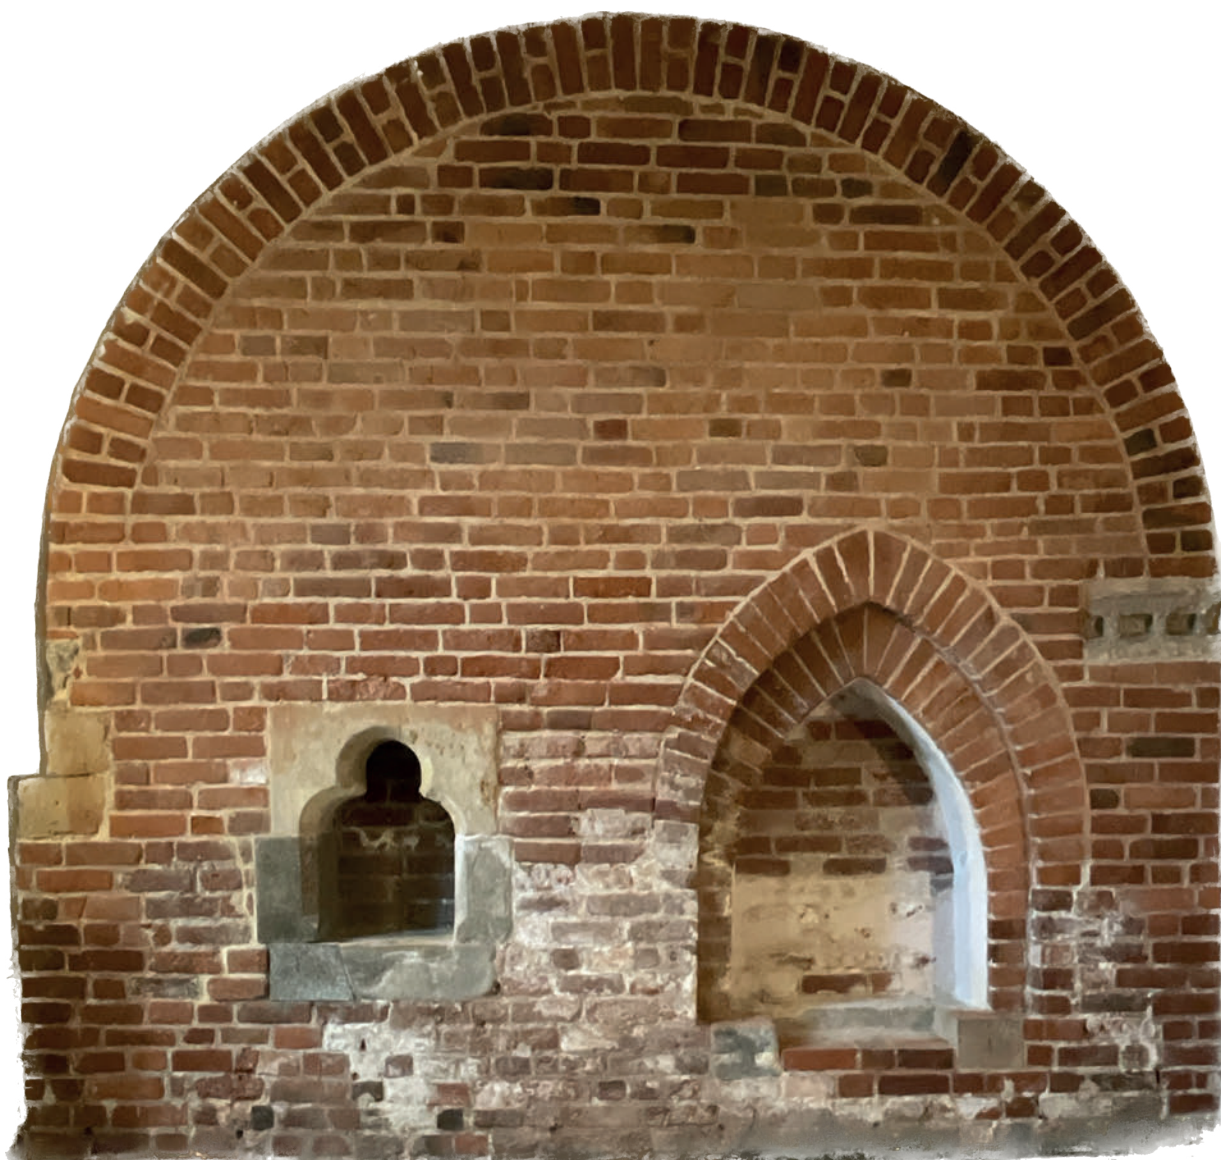
Il. 140. 2023 r. Przyziemie – prezbiterium (ściana północna, fragment od strony UWr); fot. A.H.

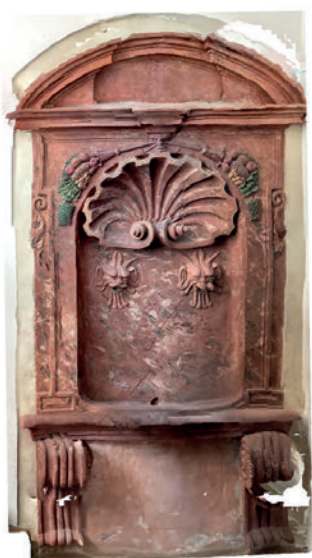
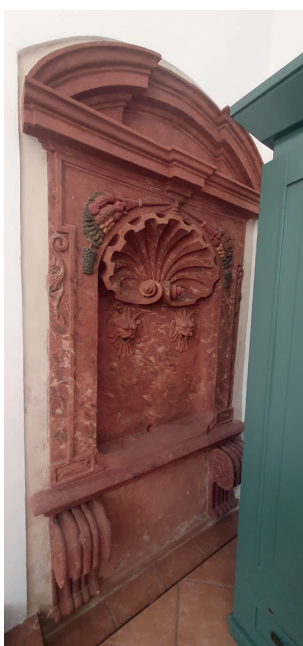
Il. 141. 2023 r. Przyziemie – prezbiterium (przybudówka południowa, ławabo, fotografia i fotomapa); fot. A.H.

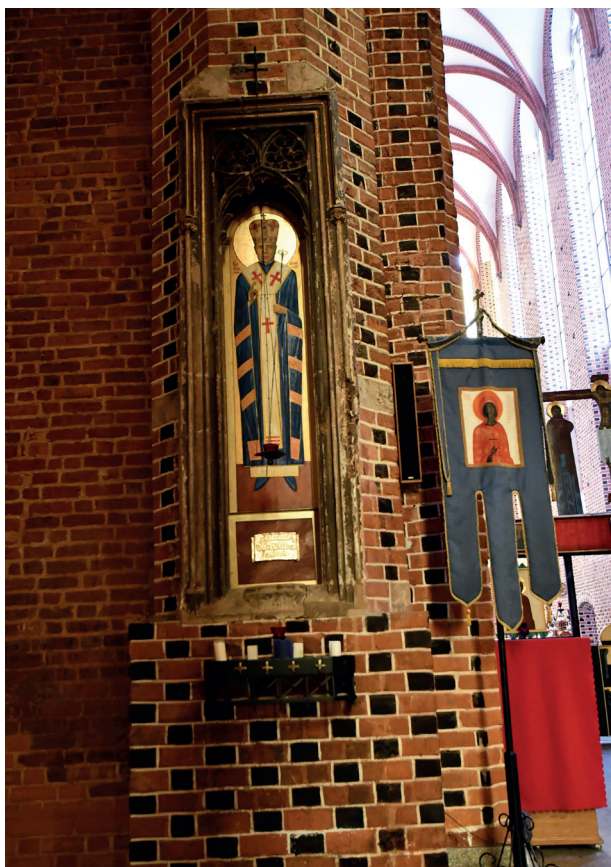
Il. 143. 2023 r. Przyzemie – nawa główna (wnęka kamienna w filarze północnym); fot. A.H.

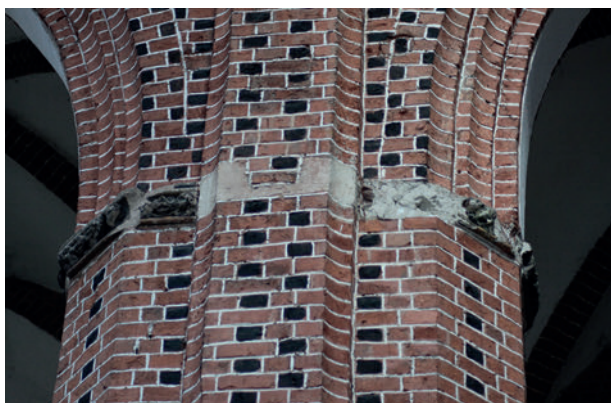
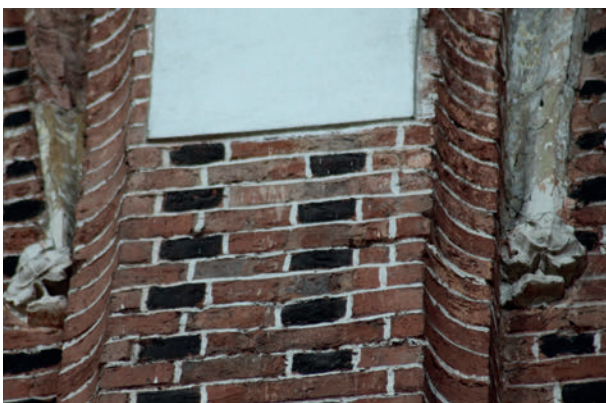
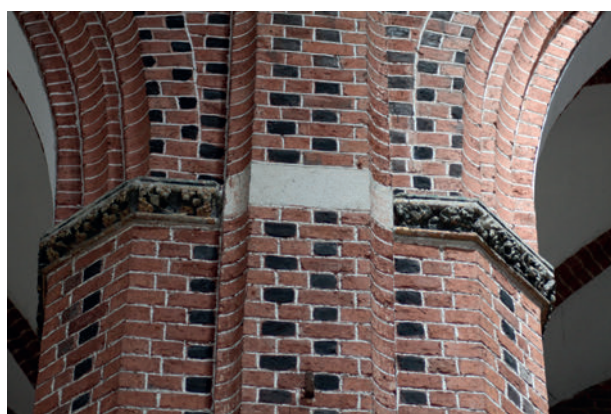
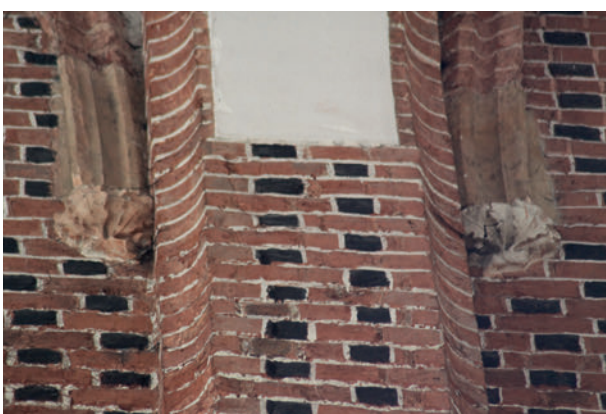
Il. 145. 2023 r. Przyzemie – nawa główna (opaski filarów i wsporniki sklepień); fot. A.H.

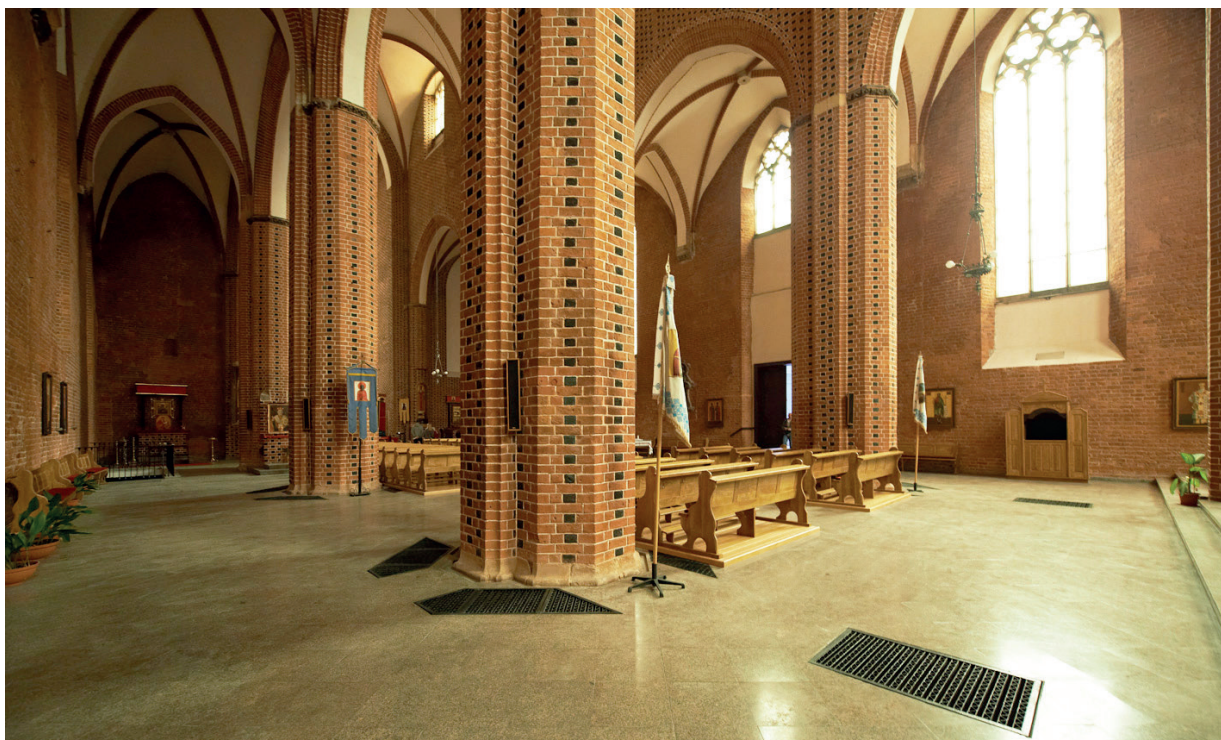
Il. 146. 2023 r. Przyziemie – nawa północna; fot. A.H.

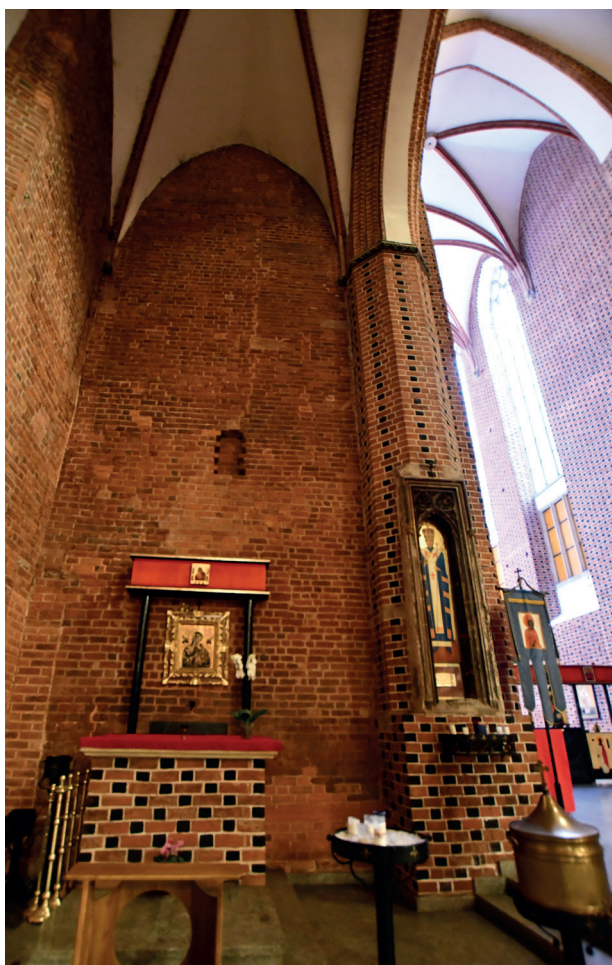
Il. 147. 2023 r. Przyziemie – nawa północna (ściana wschodnia); fot. A.H.

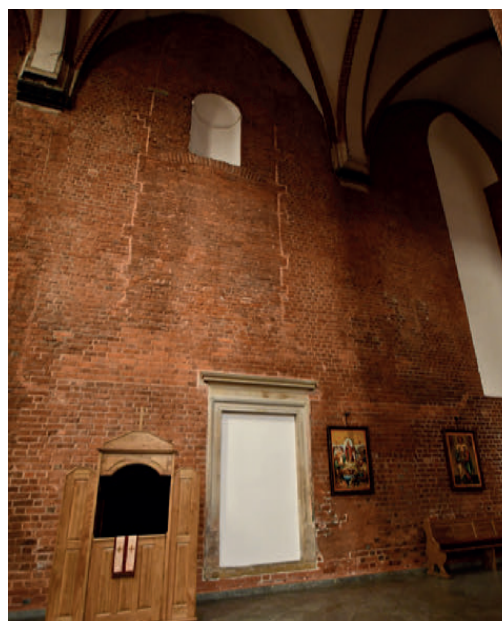
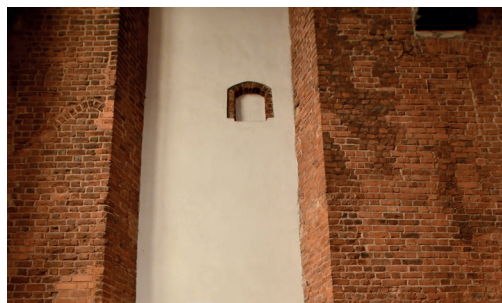
Il. 148. 2023 r. Przyziemie – nawa północna (detale, zablokowane okienka i portal); fot. A.H.

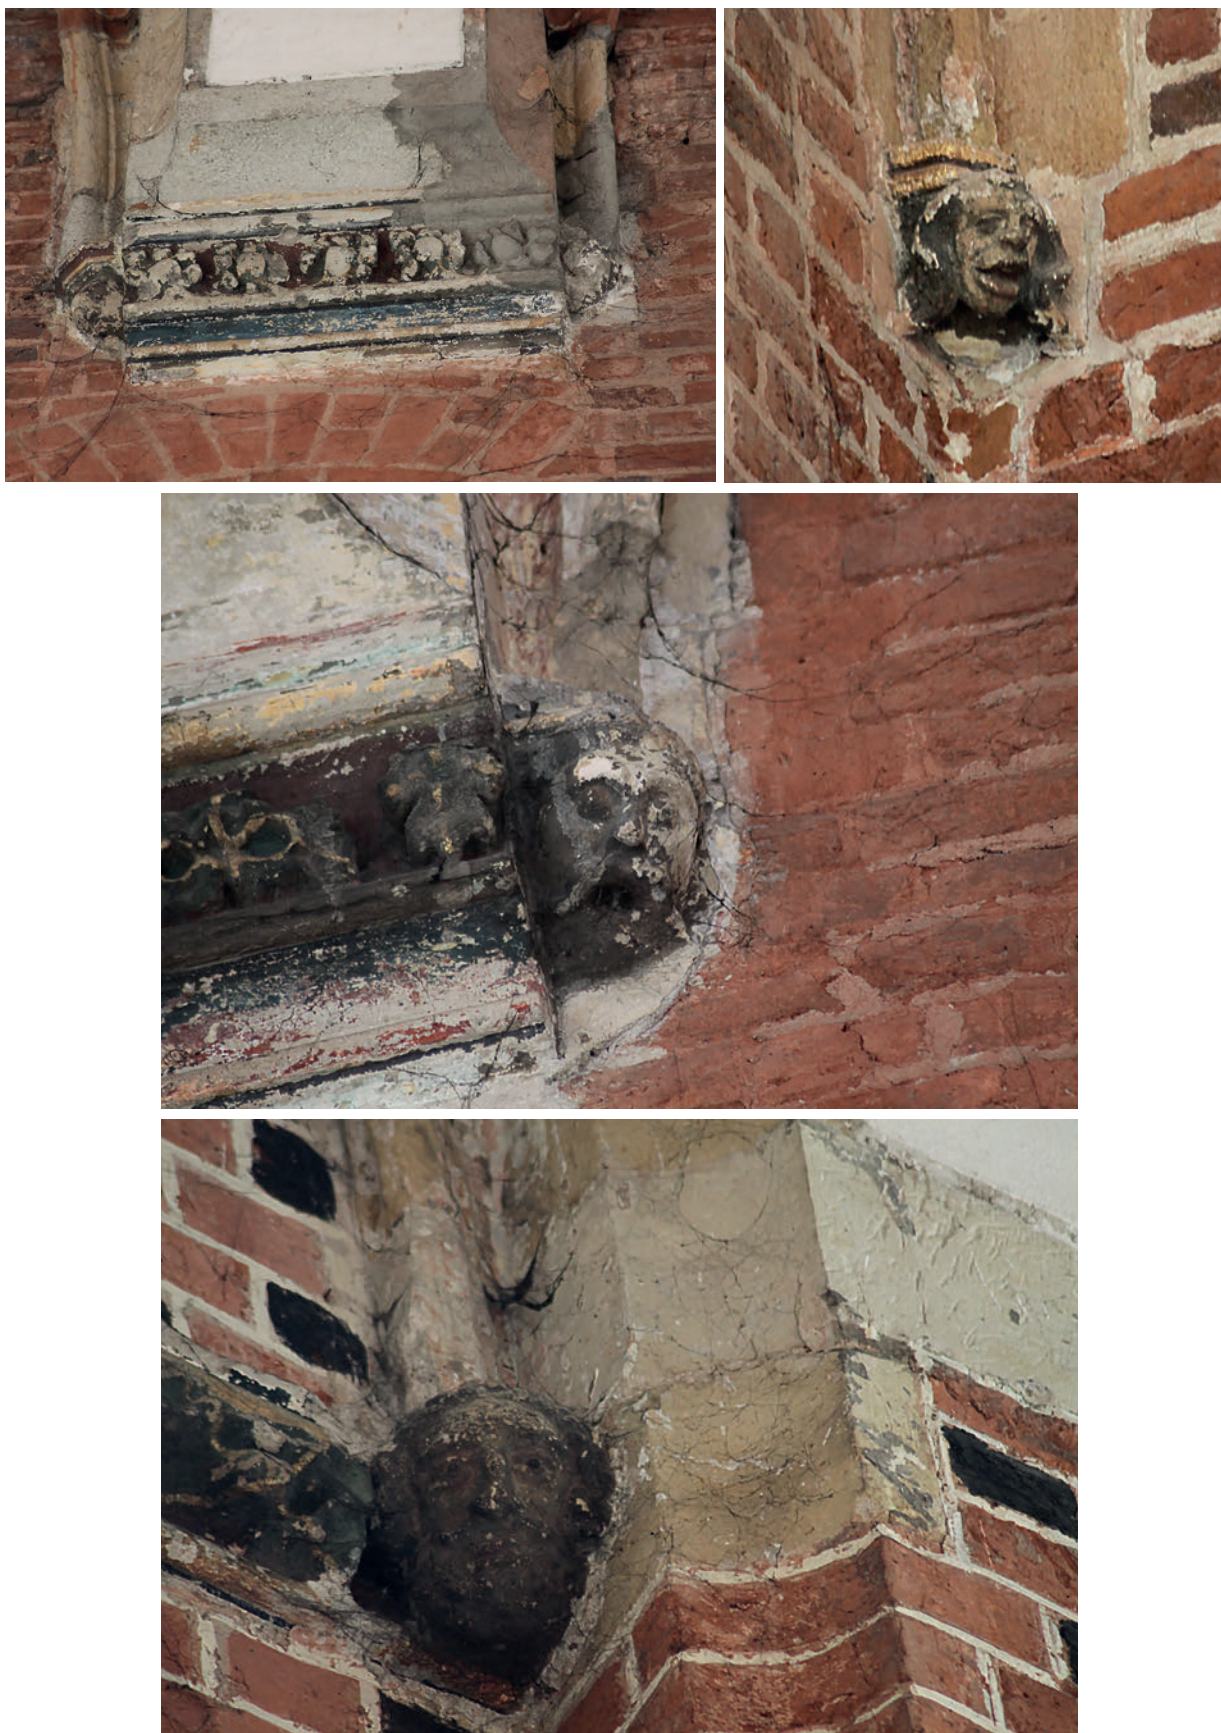
Il. 149. 2023 r. Przyziemie – nawa północna (wsporniki sklepienne); fot. A.H.

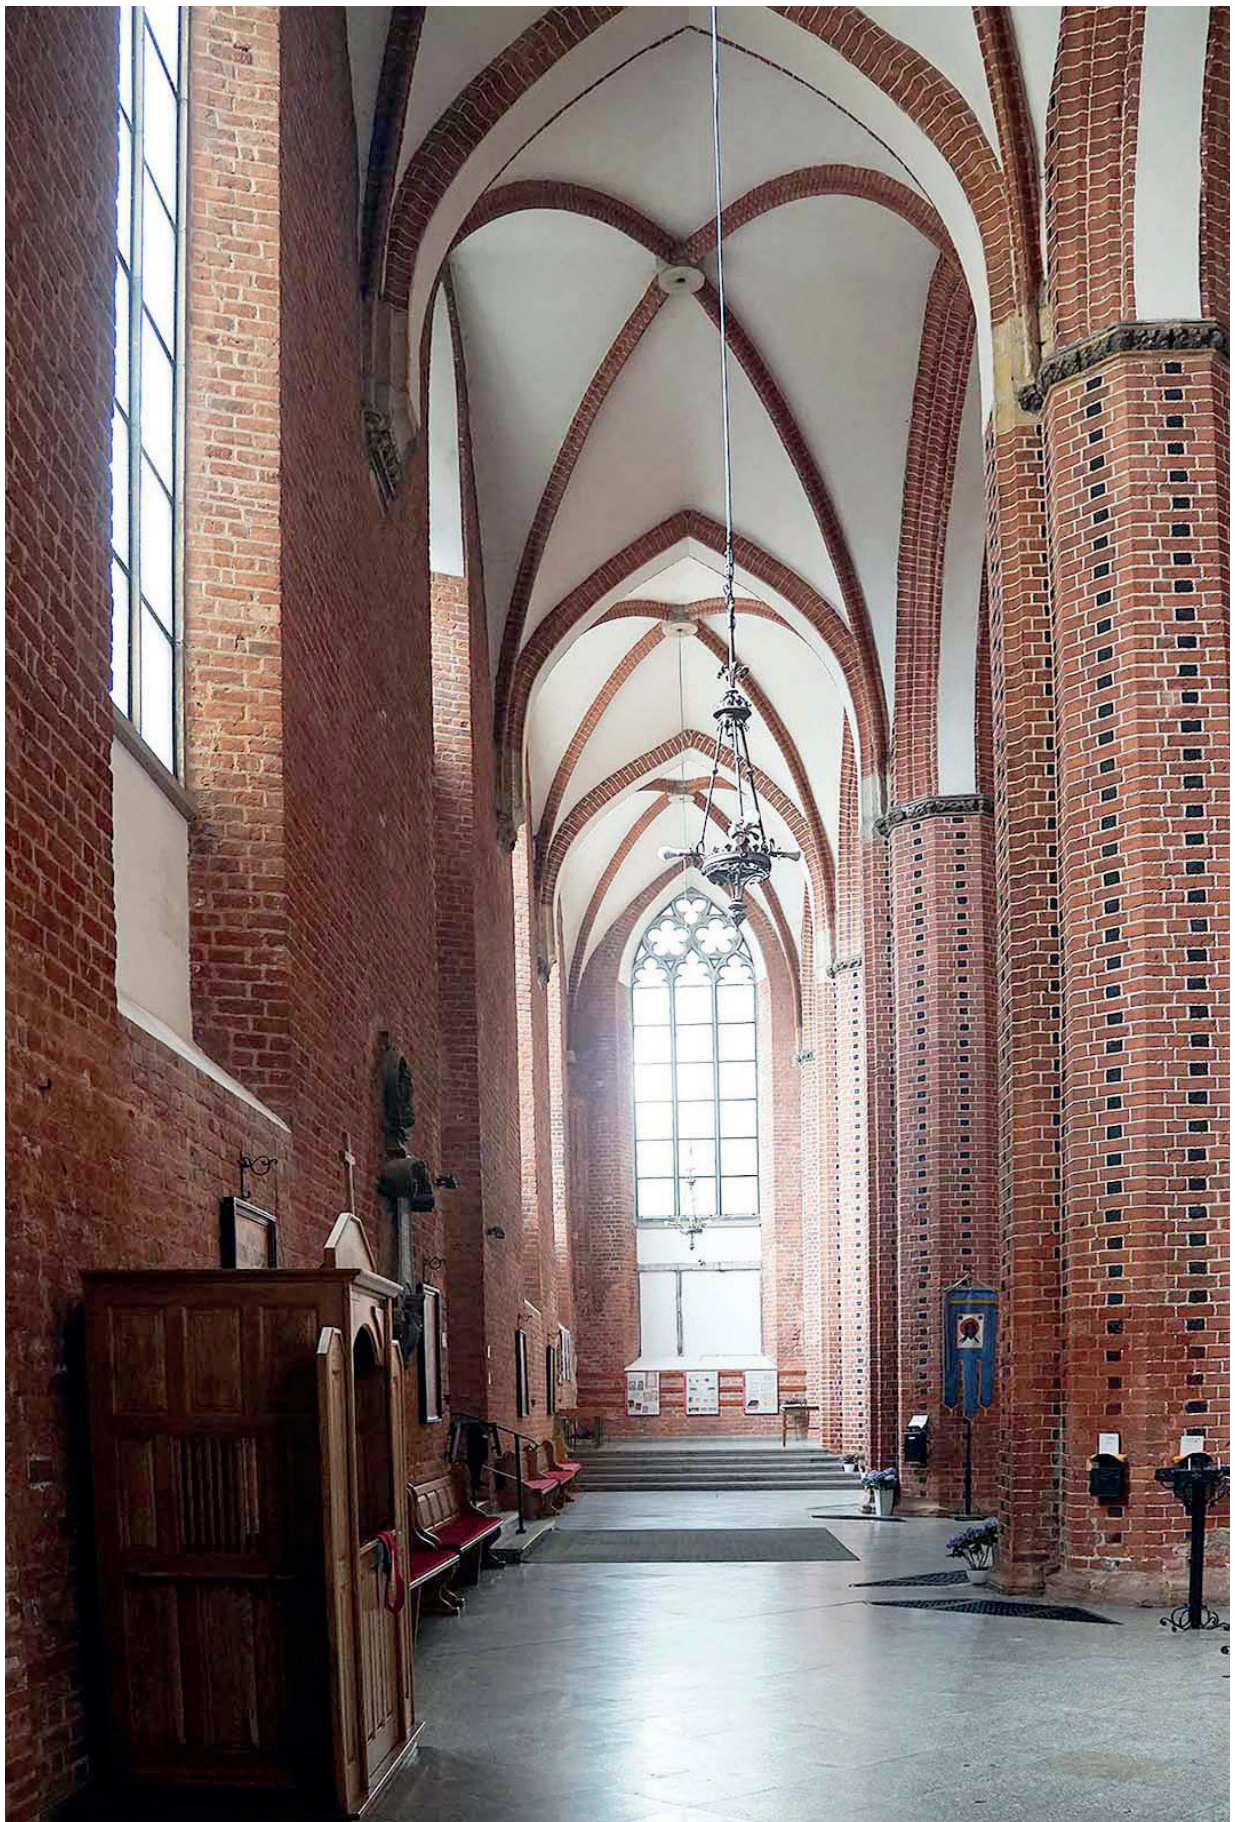
Il. 150. 2023 r. Przyziemie – nawa południowa; fot. A.H.

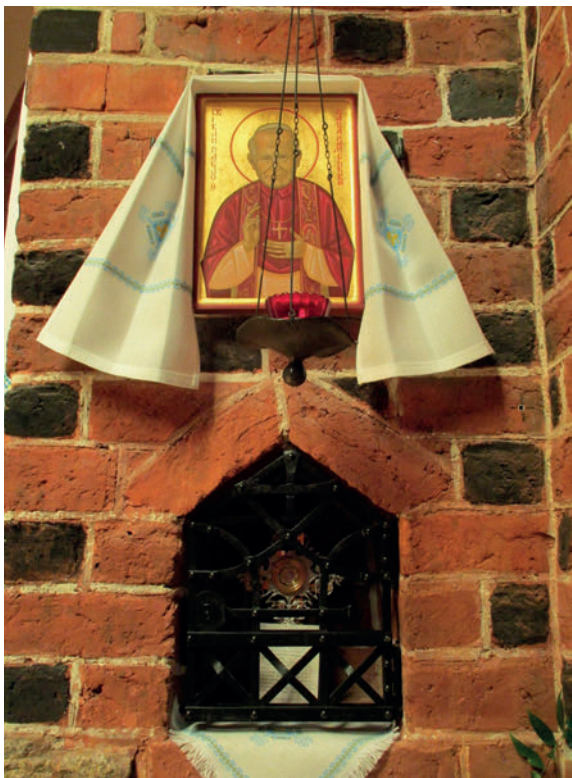
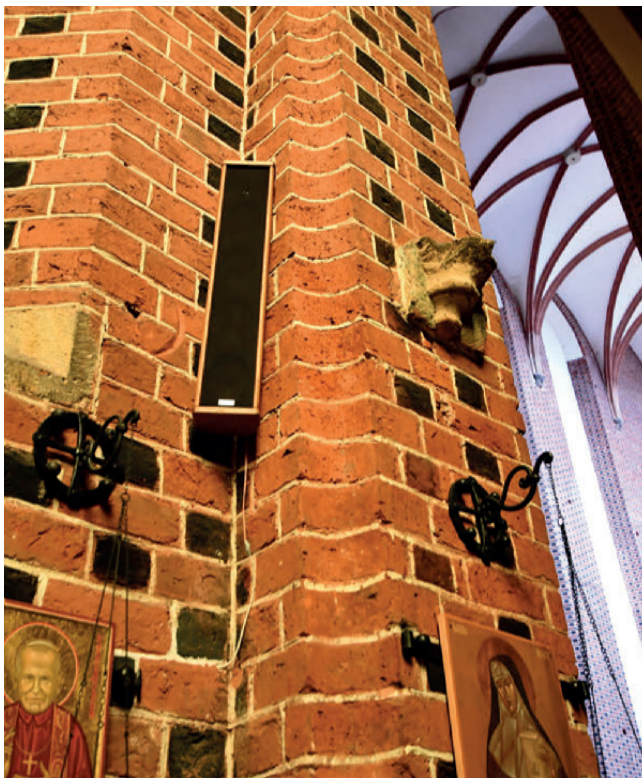
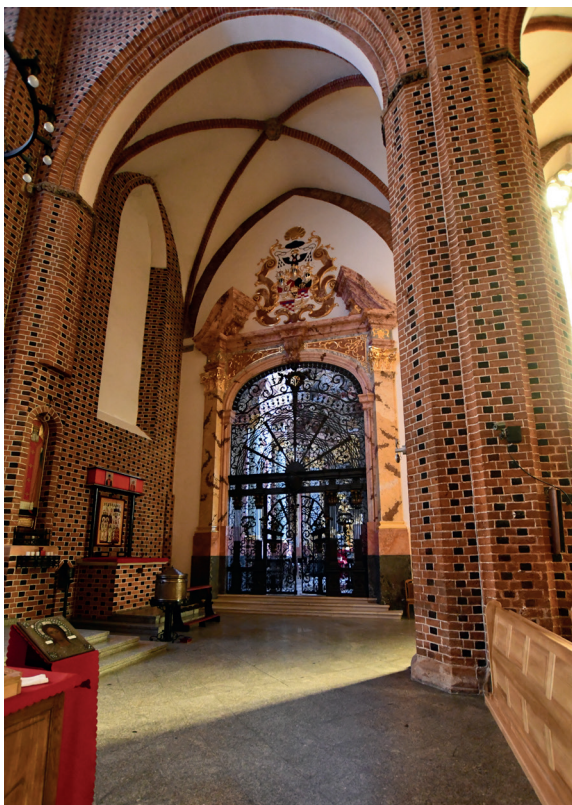
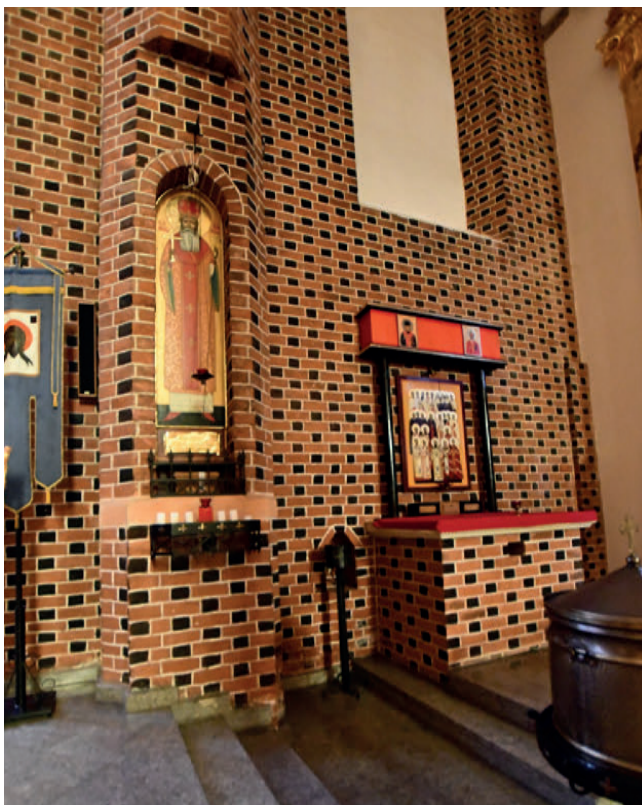
Il. 151. 2023 r. Przyziemie – nawa południowa (detale); fot. A.H.

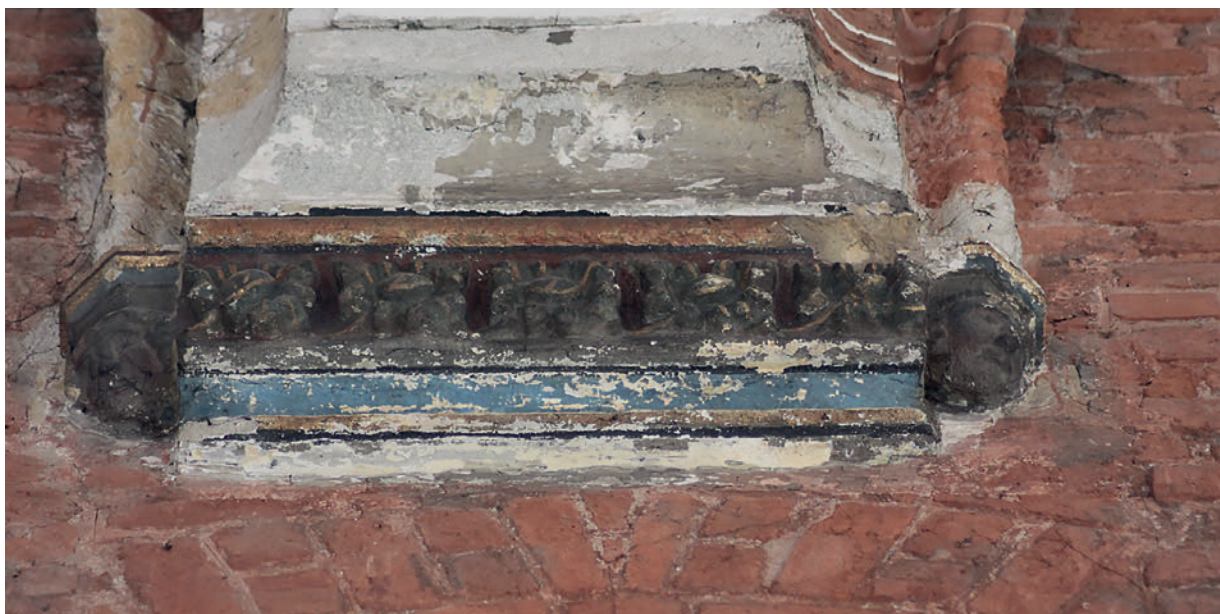
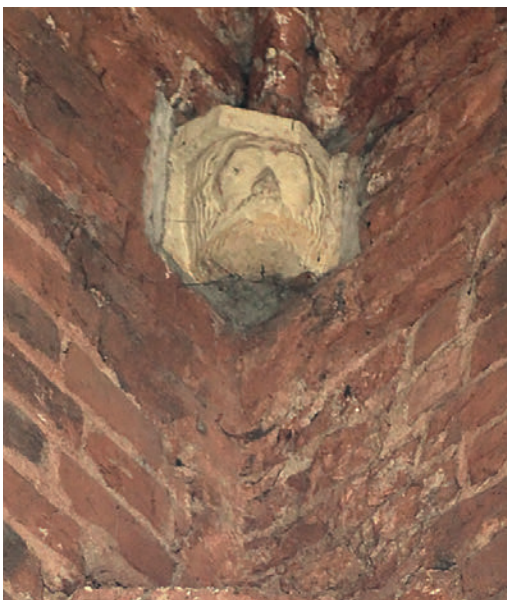
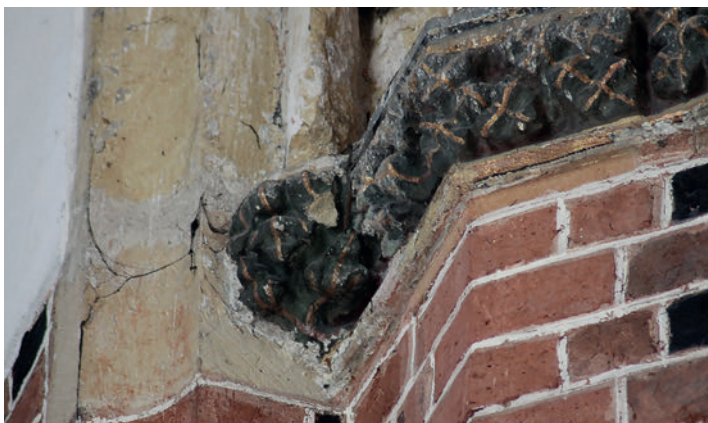
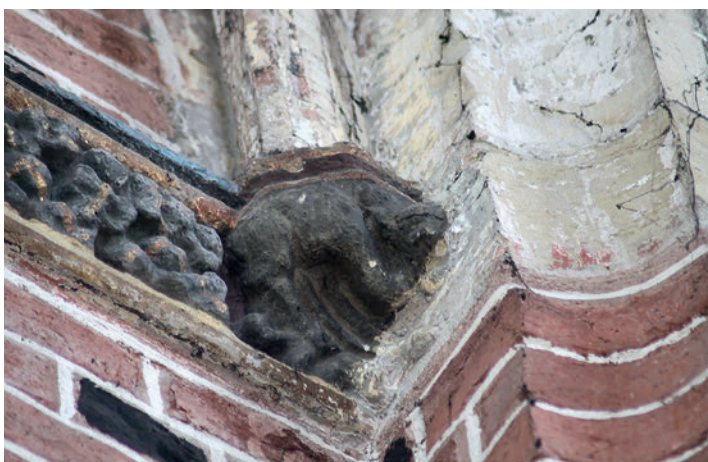
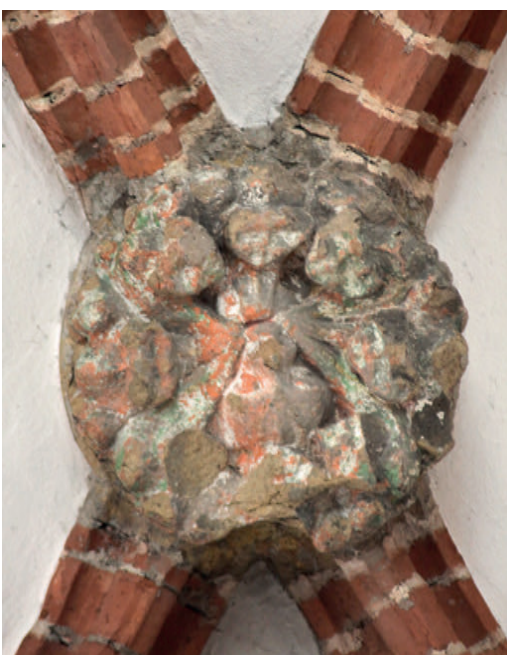
Il. 152. **2023 r.** Przyziemie – nawa południowa  
(wsporniki sklepienne i zwornik); fot. A.H.

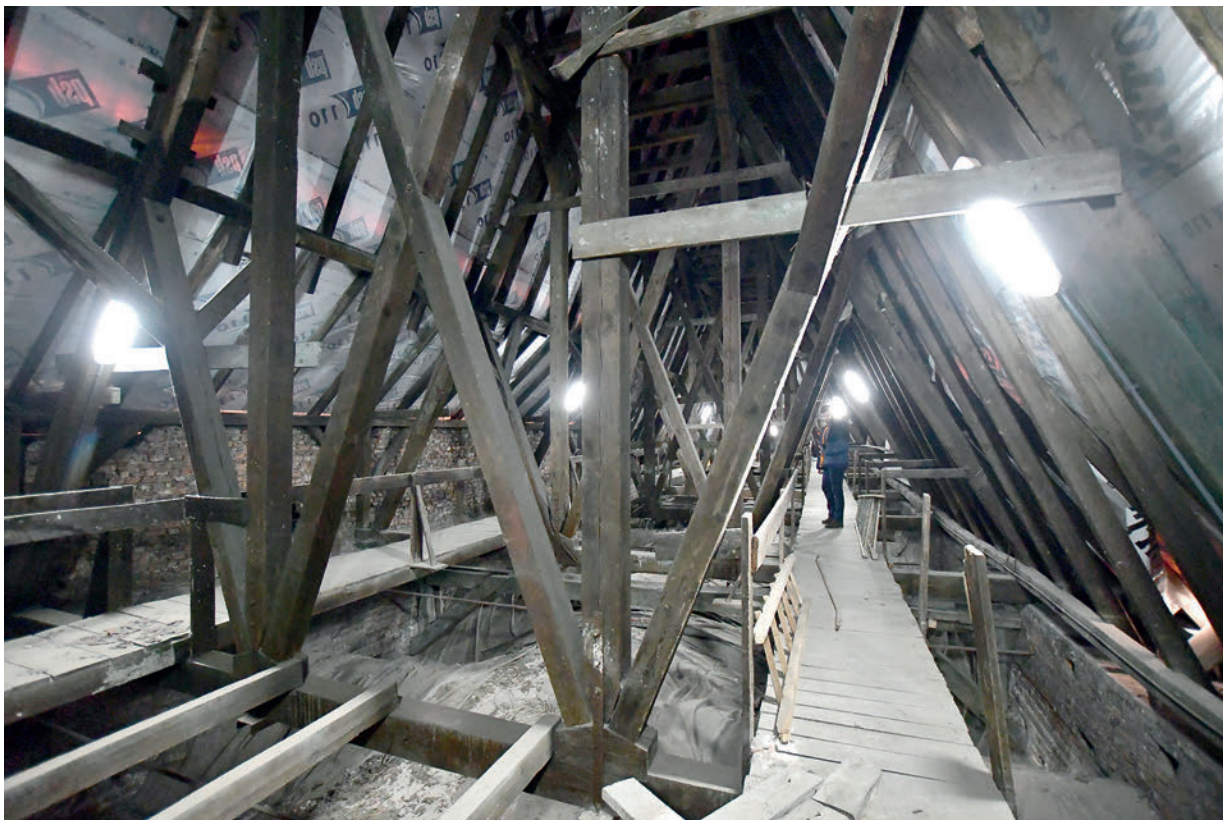
Il. 153. 2022 r. Strychy – więźba dachowa; fot. A.H.

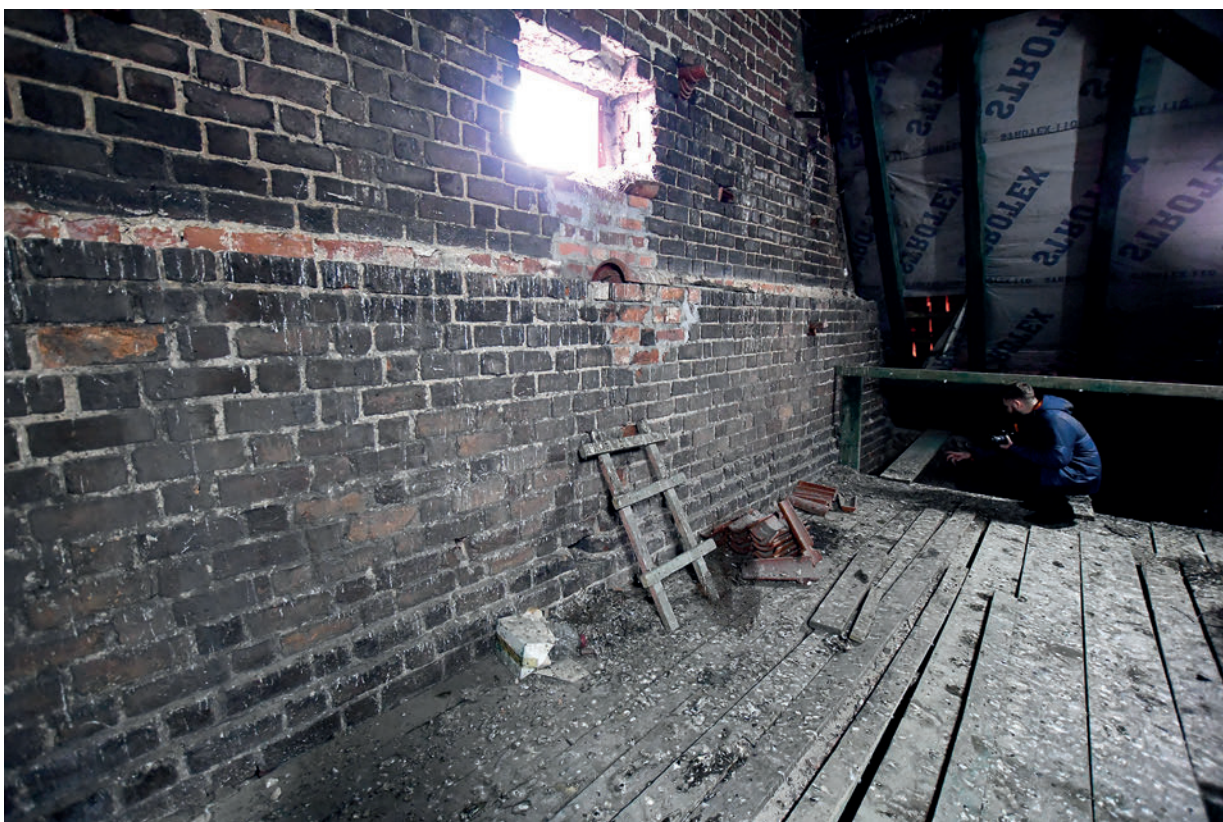
Il. 154. 2022 r. Strychy – ściana zachodnia; fot. A.H.

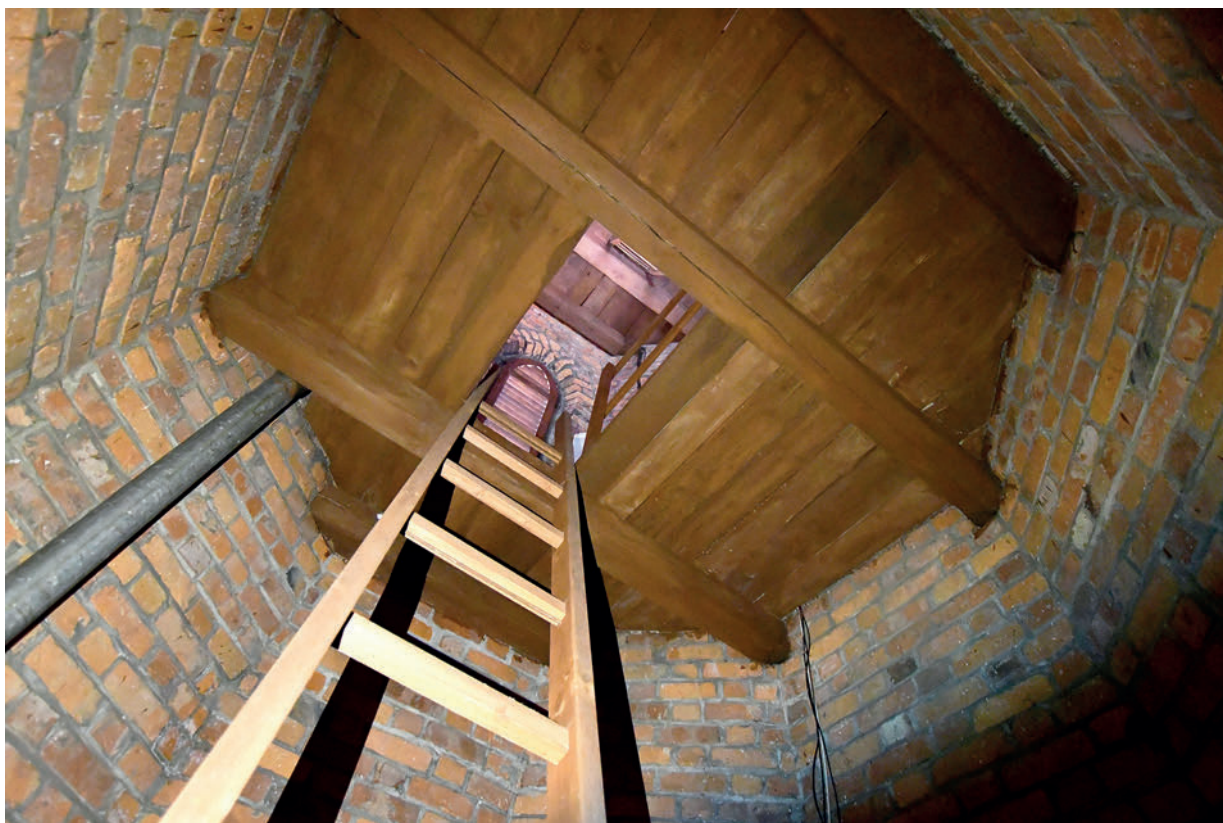
Il. 155. 2022 r. Strychy – wejścia na kolejne poziomy wieży; fot. A.H.
