# DZIEDZICTWO ARCHITEKTONICZNE

Kościół św. Wincentego i św. Jakuba  
we Wrocławiu

2025

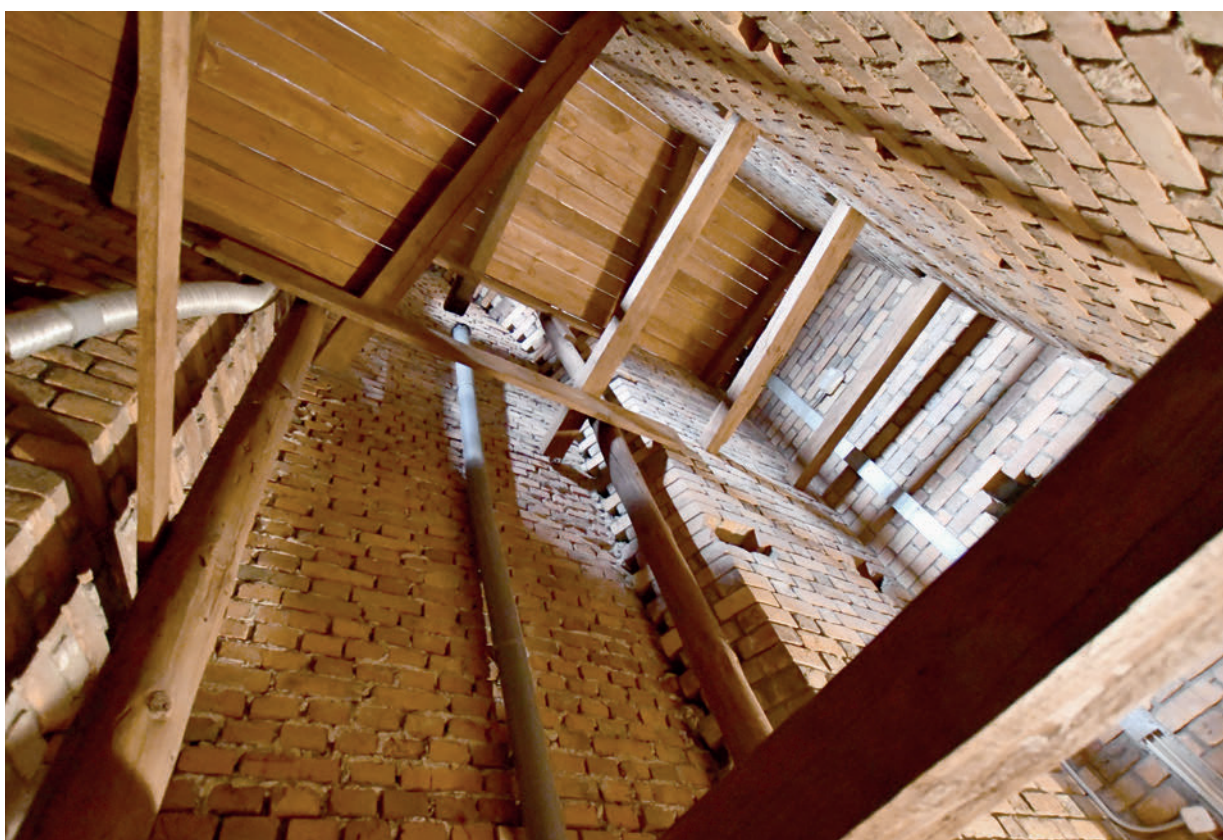
Il. 156. 2022 r. Strychy – wejścia na kolejne poziomy wieży; fot. A.H.

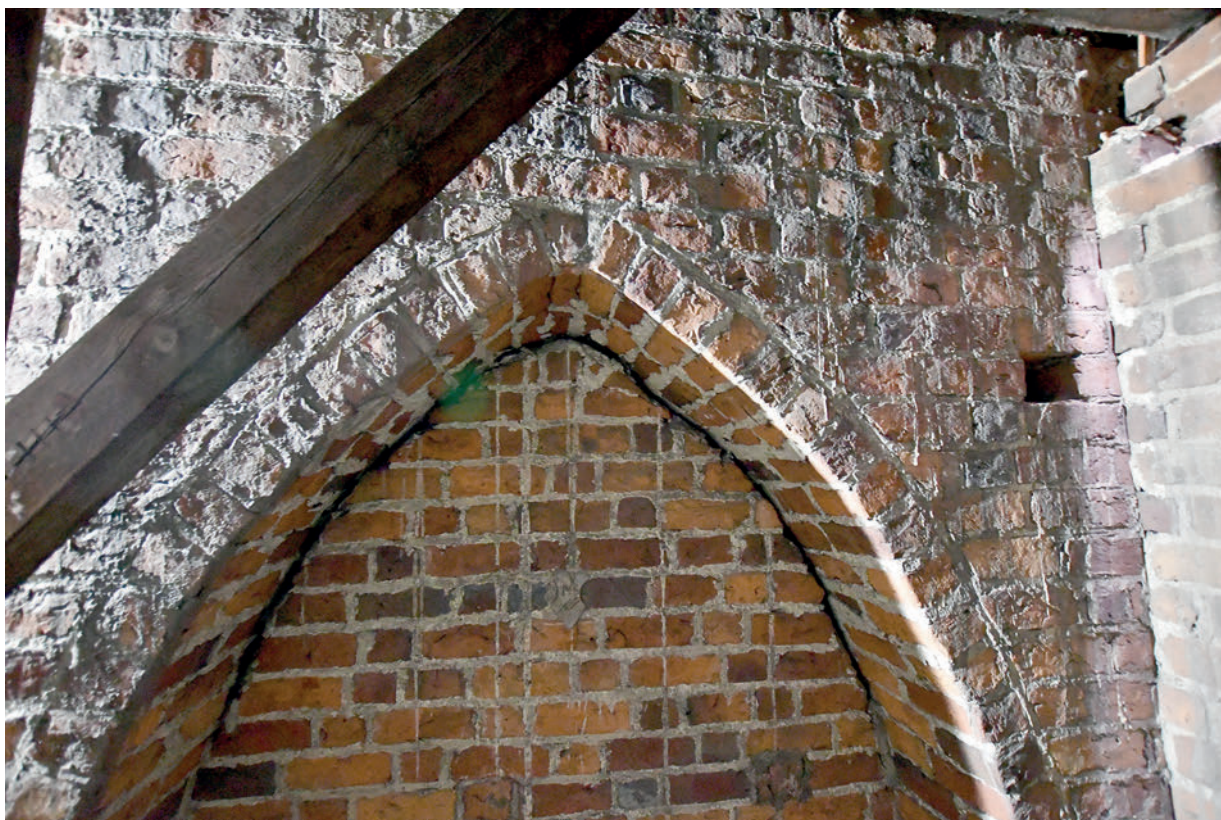
II. 157. **2022 r.** Strychy – łuk konstrukcyjny nad ścianą arkadową; fot. A.H.

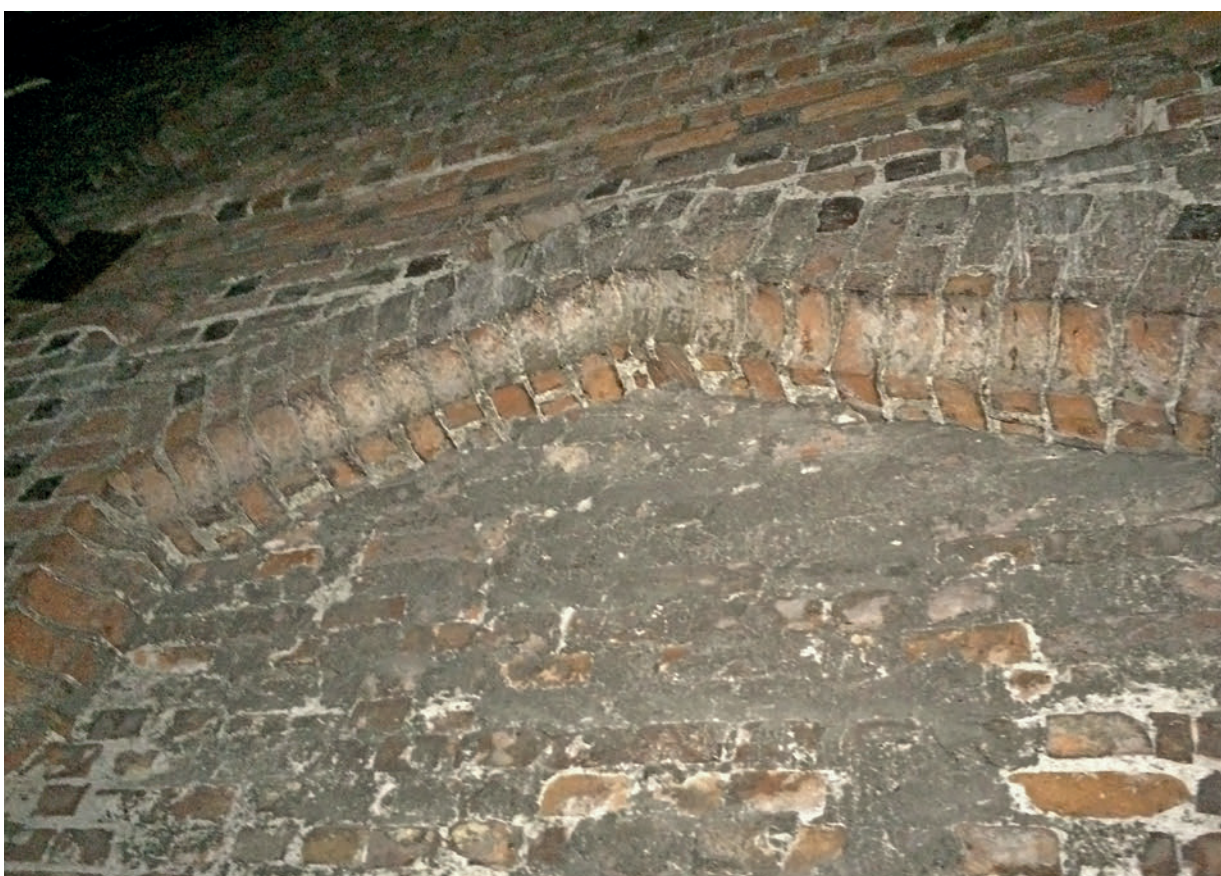
II. 158. **2022 r.** Strychy – blokada okna nawy głównej od strony północnej; fot. A.H.

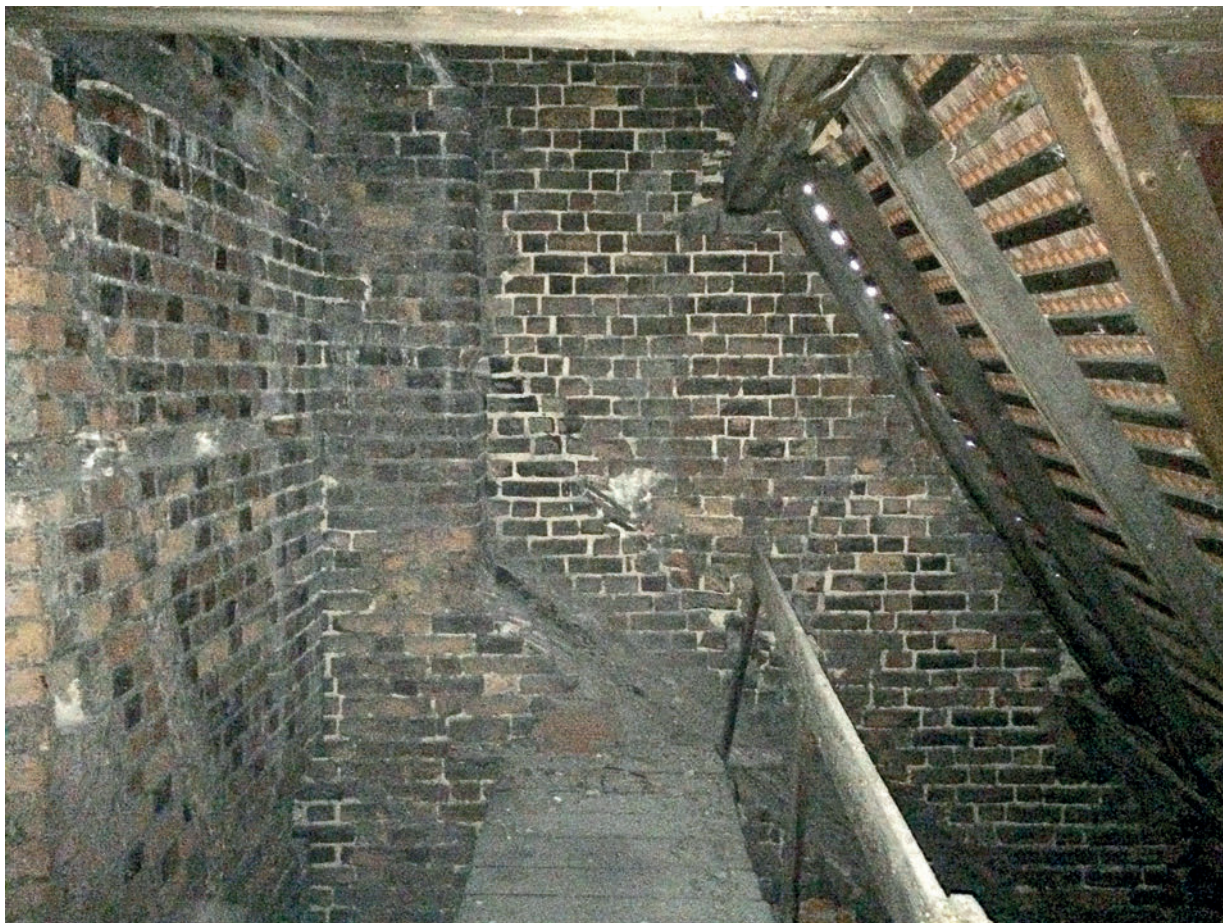
Il. 159. 2022 r. Strychy – ściana zachodnia nad nawą północną; fot. A.H.

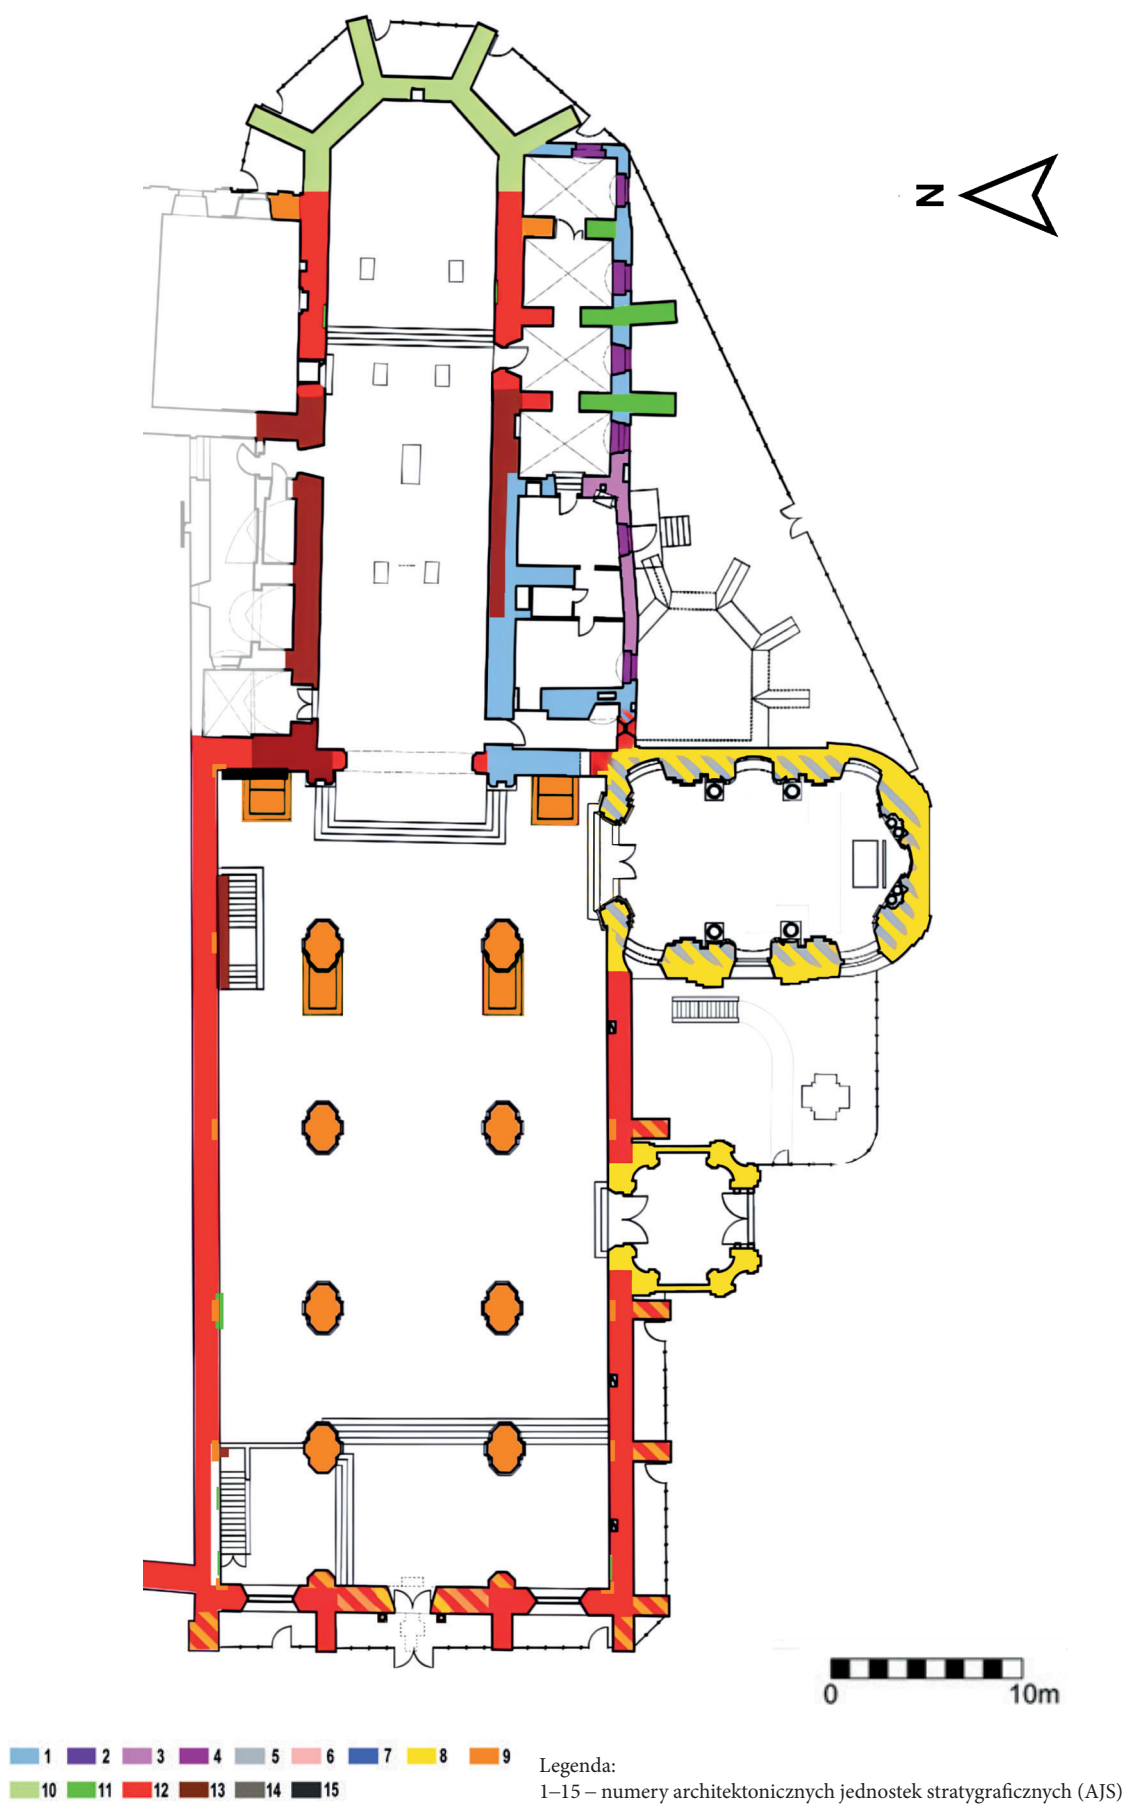
Il. 161. AJS. Rzut przyziemia; oprac. A.H.

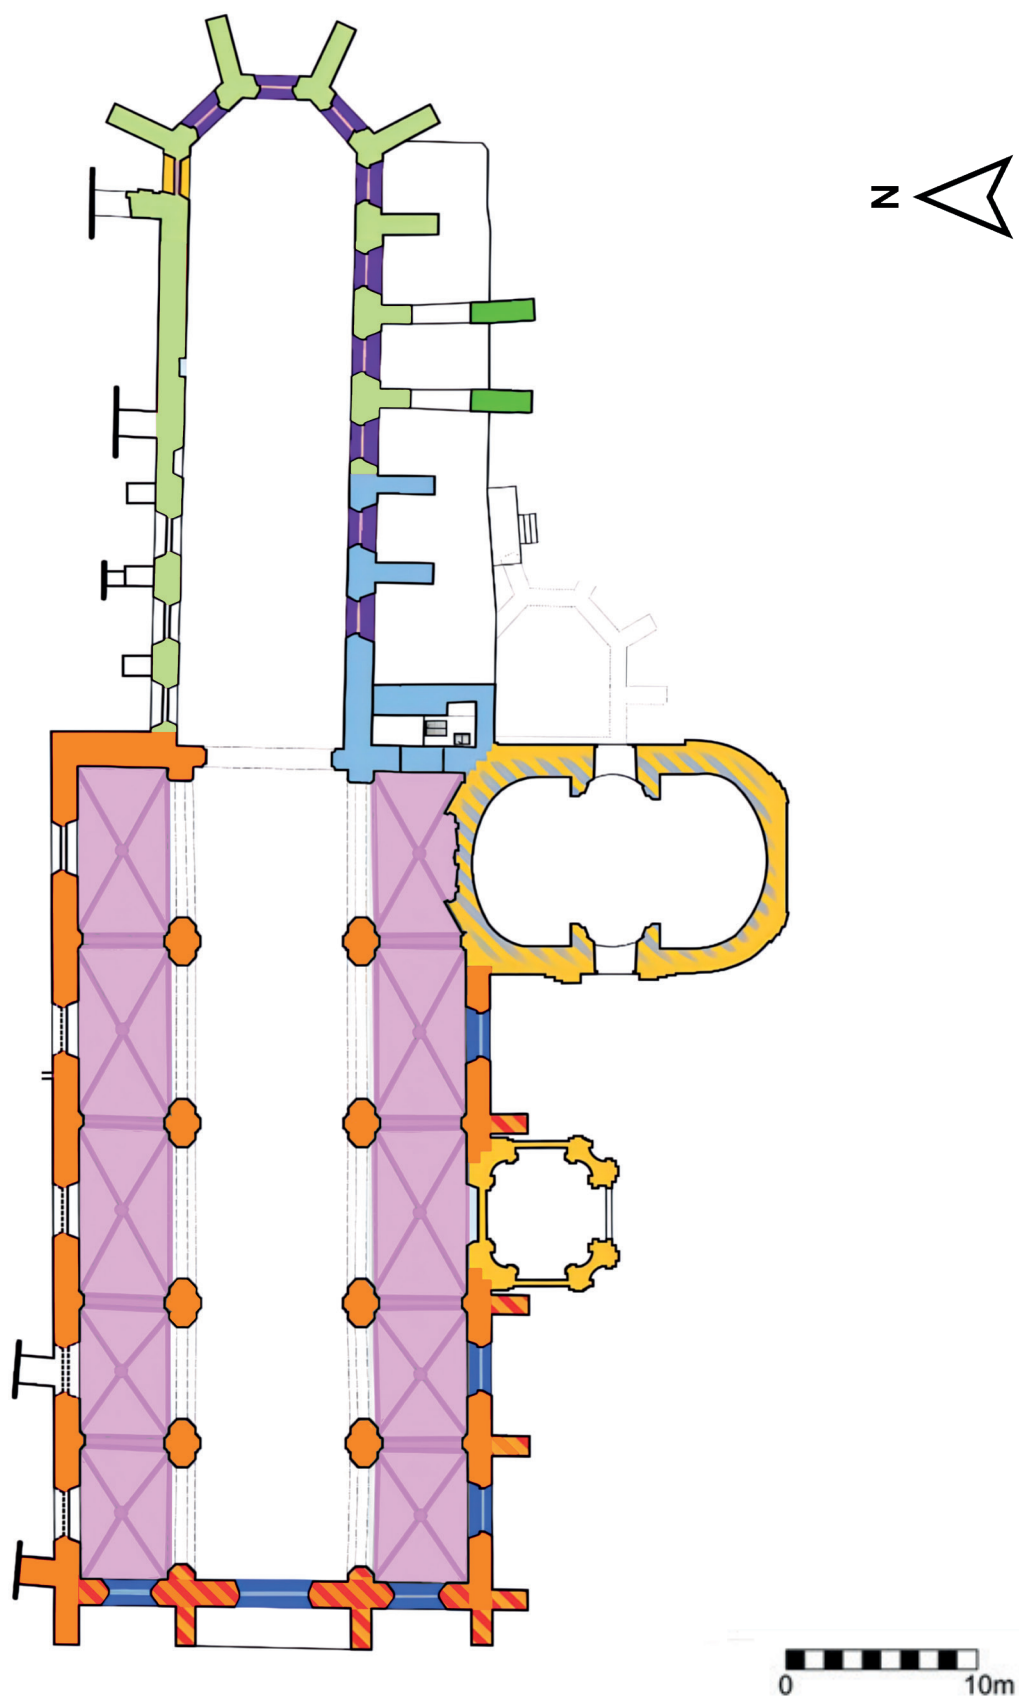
Il. 163. AJS. Rzut na poziomie sklepień nawy głównej; oprac. A.H.

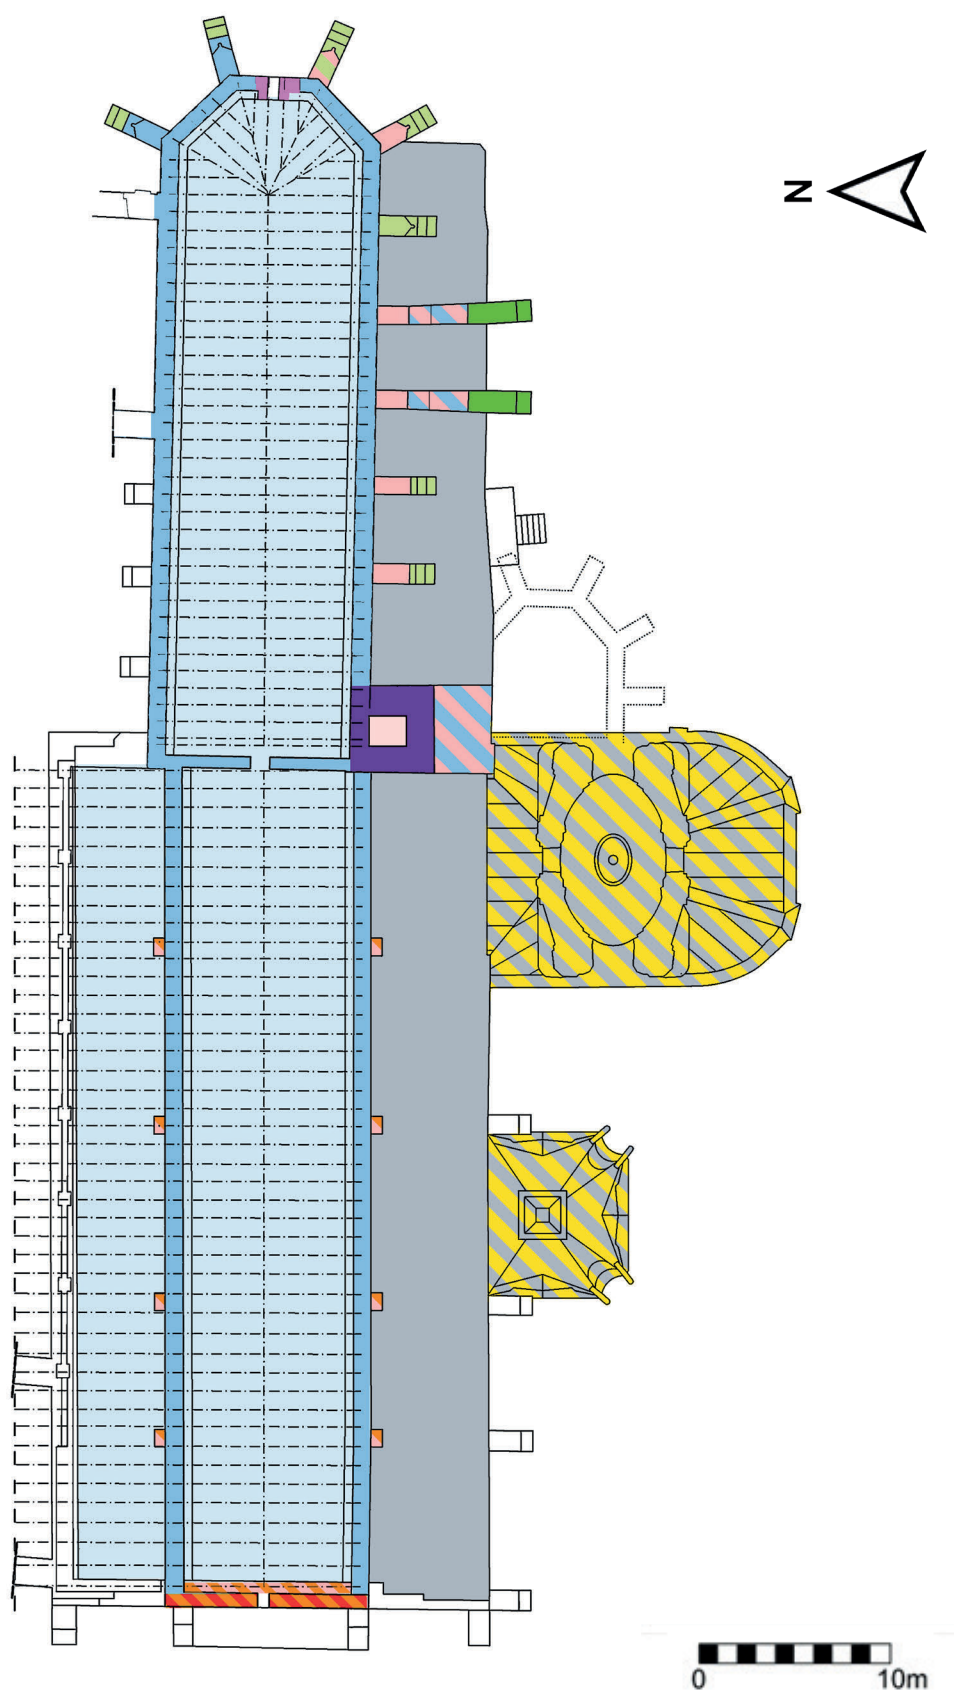
Il. 164. AJS. Rzut na poziomie poddasza; oprac. A.H.

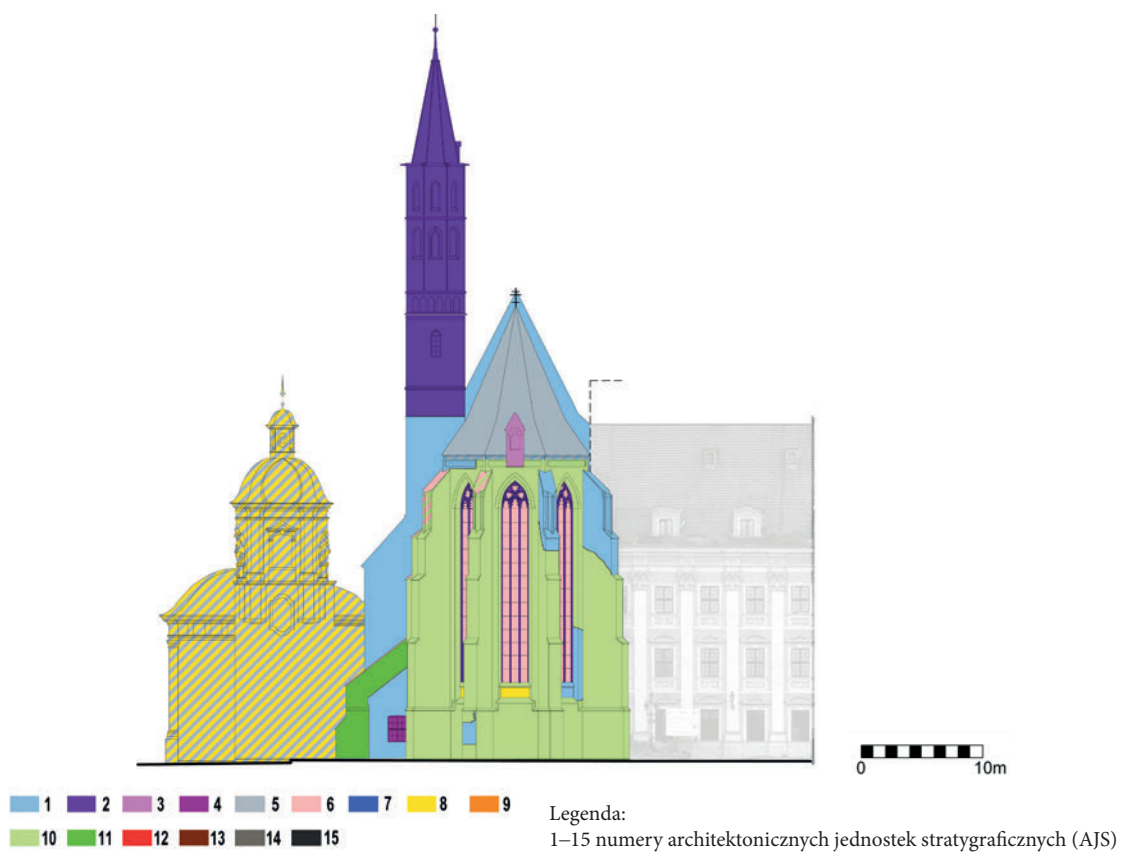
Il. 165. AJS. Elewacja wschodnia; oprac. A.H.

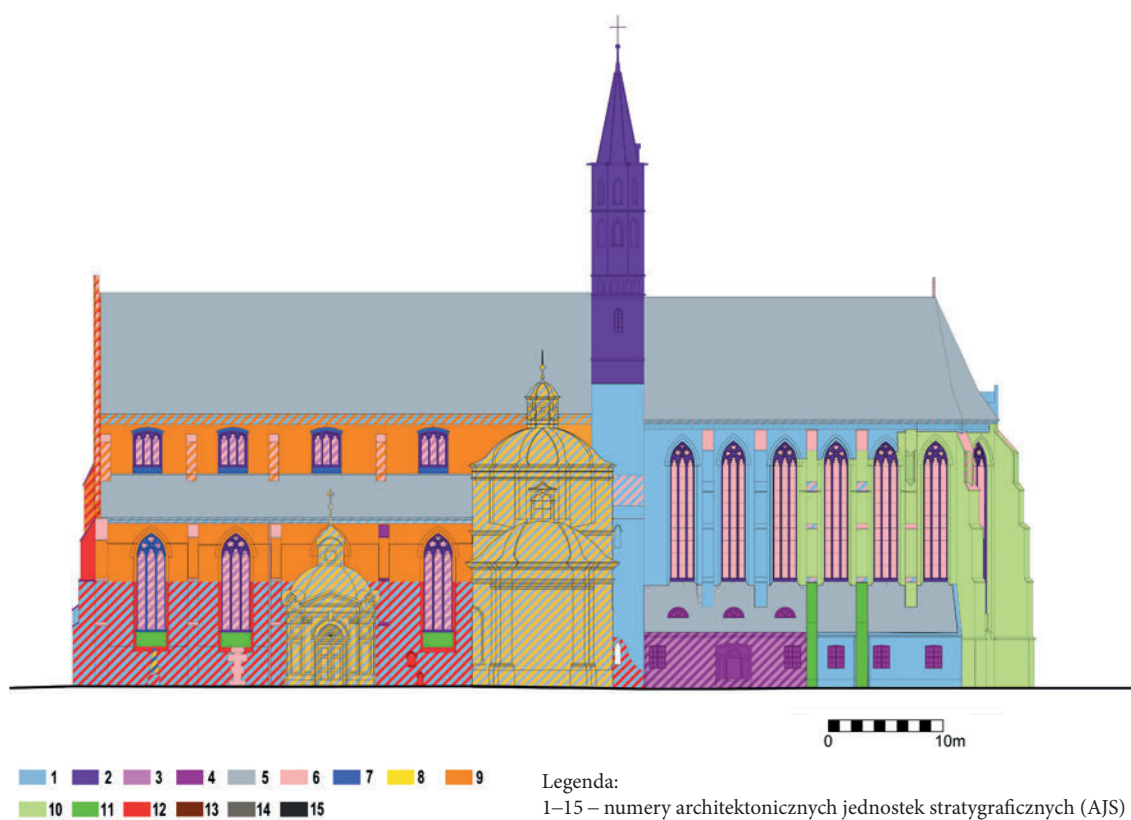
Il. 166. AJS. Elewacja południowa; oprac. A.H.

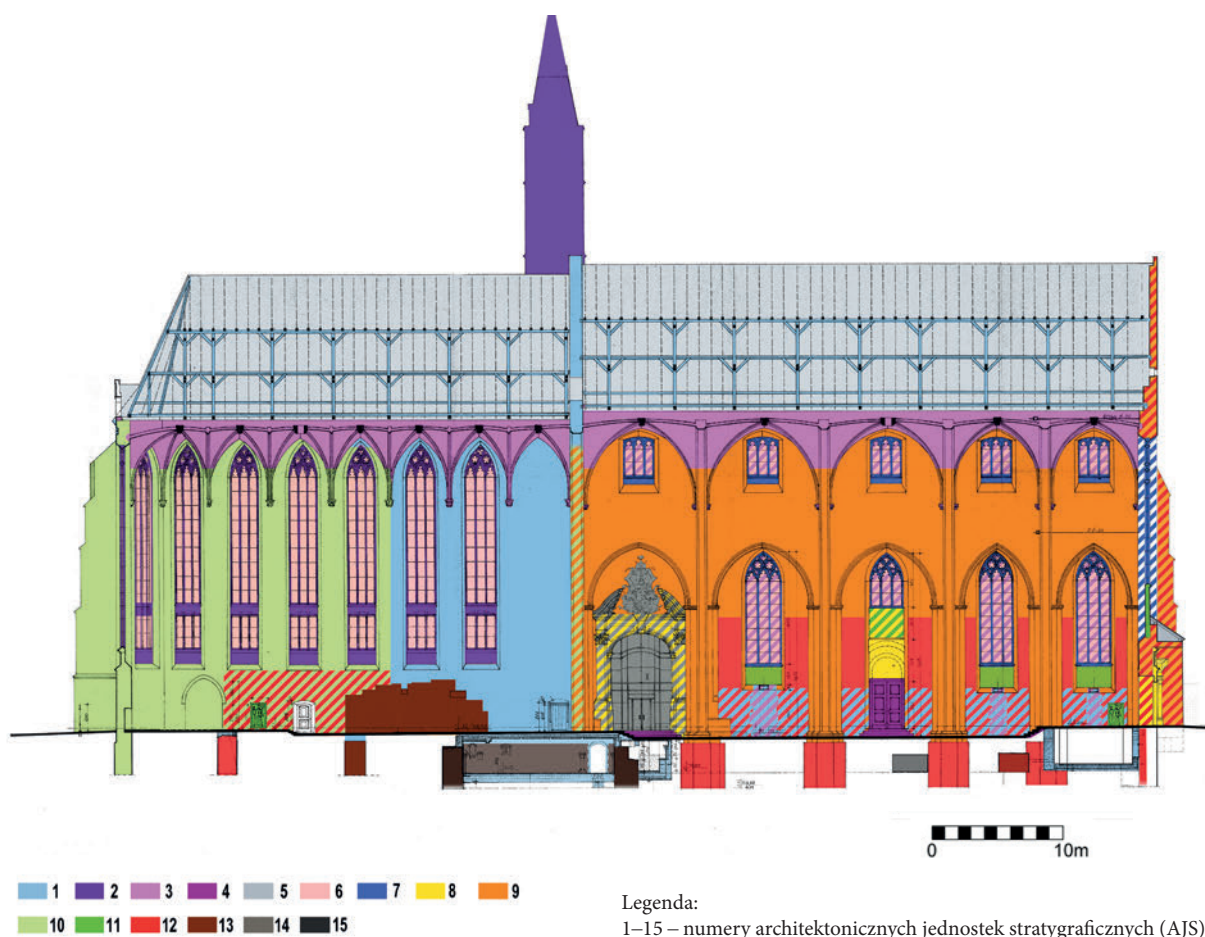
Il. 168. AJS. Przekrój A-A; oprac. A.H.

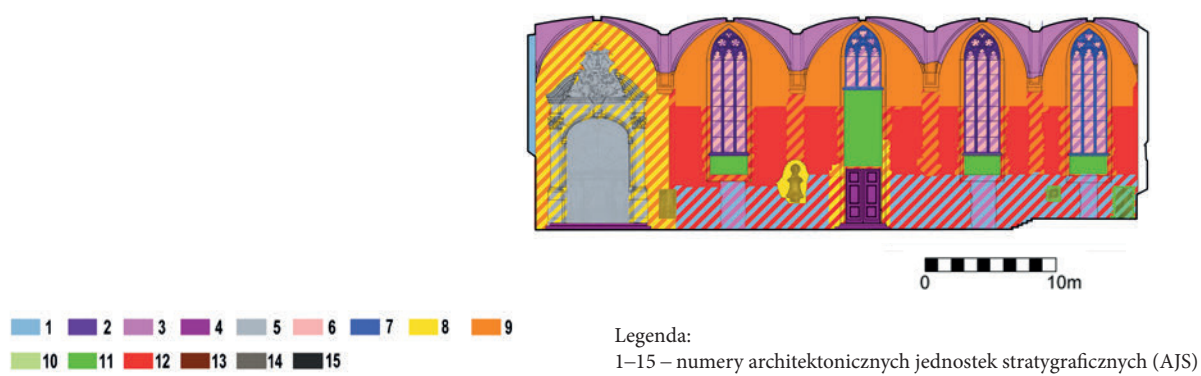
Il. 169. AJS. Przekrój C-C; oprac. A.H.

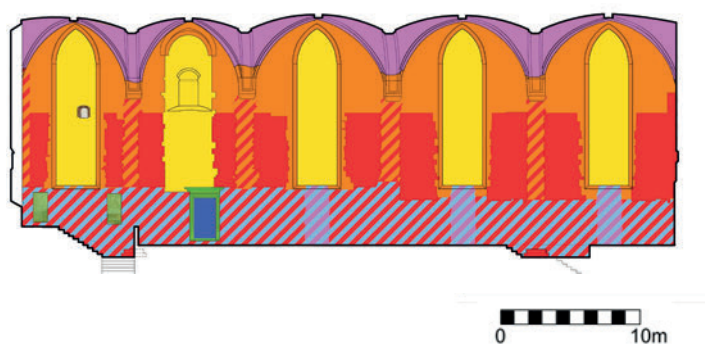
Il. 171. AJS. Przekrój D-D; oprac. A.H.

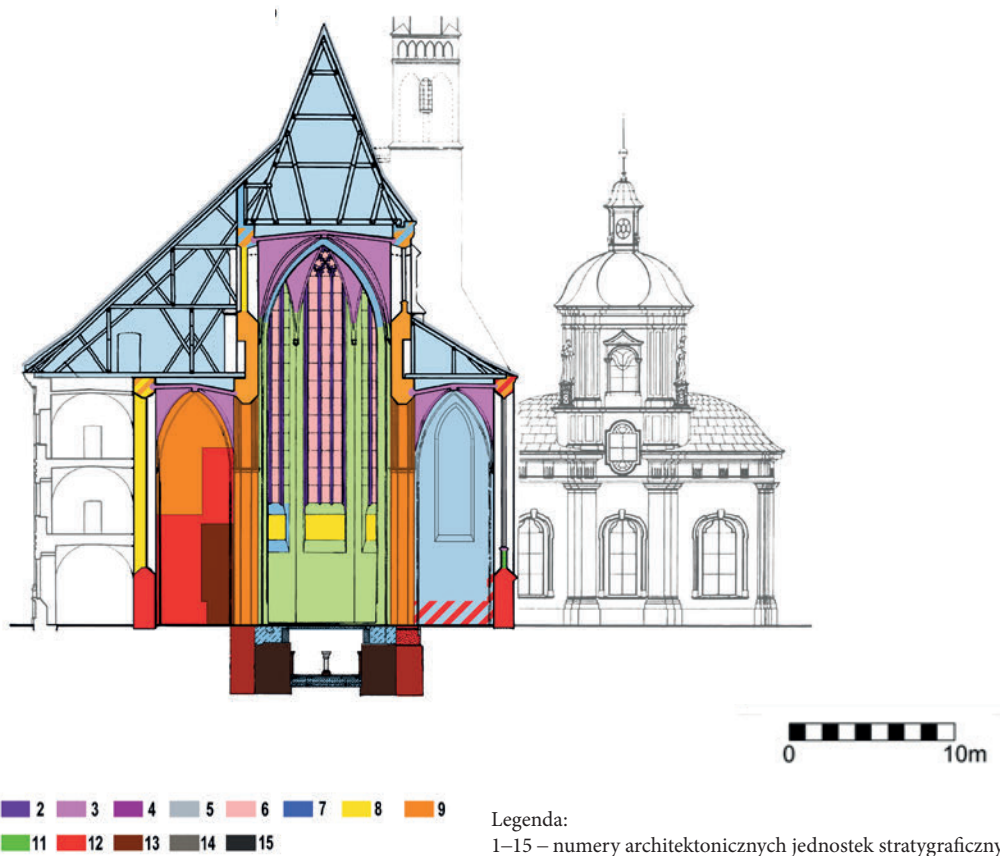
Il. 172. AJS. Przekrój E-E; oprac. A.H.

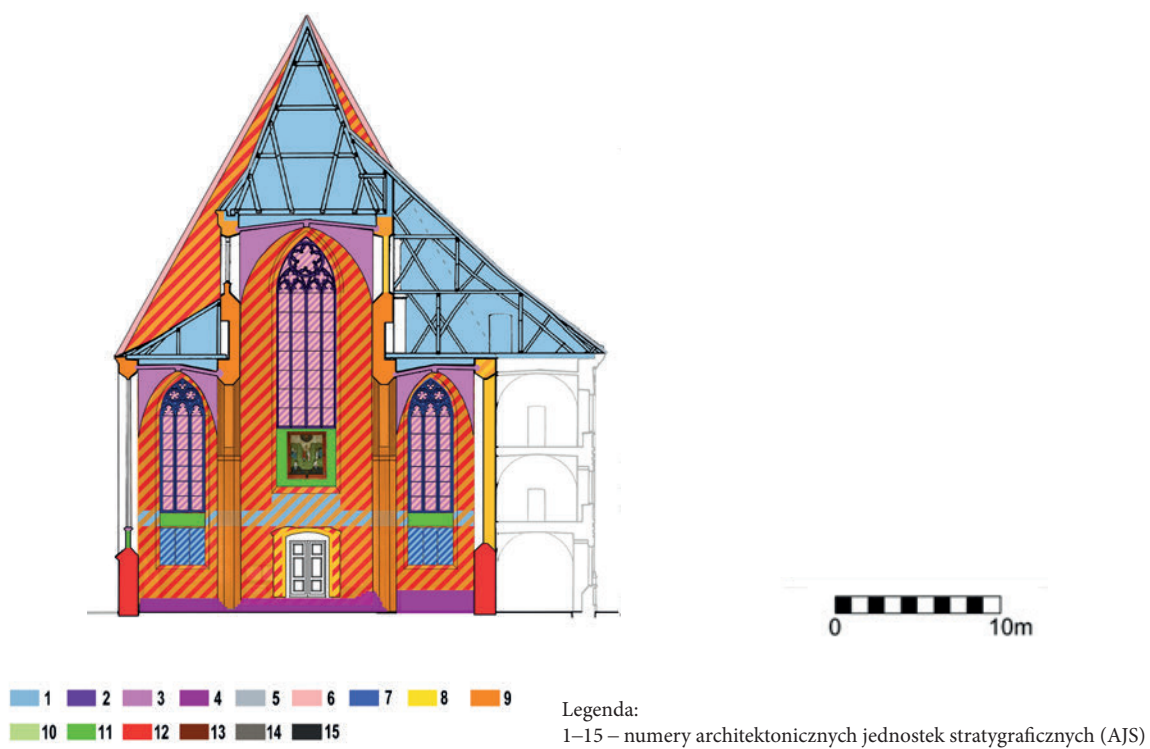
Il. 173. AJS. Przekrój F-F; oprac. A.H.

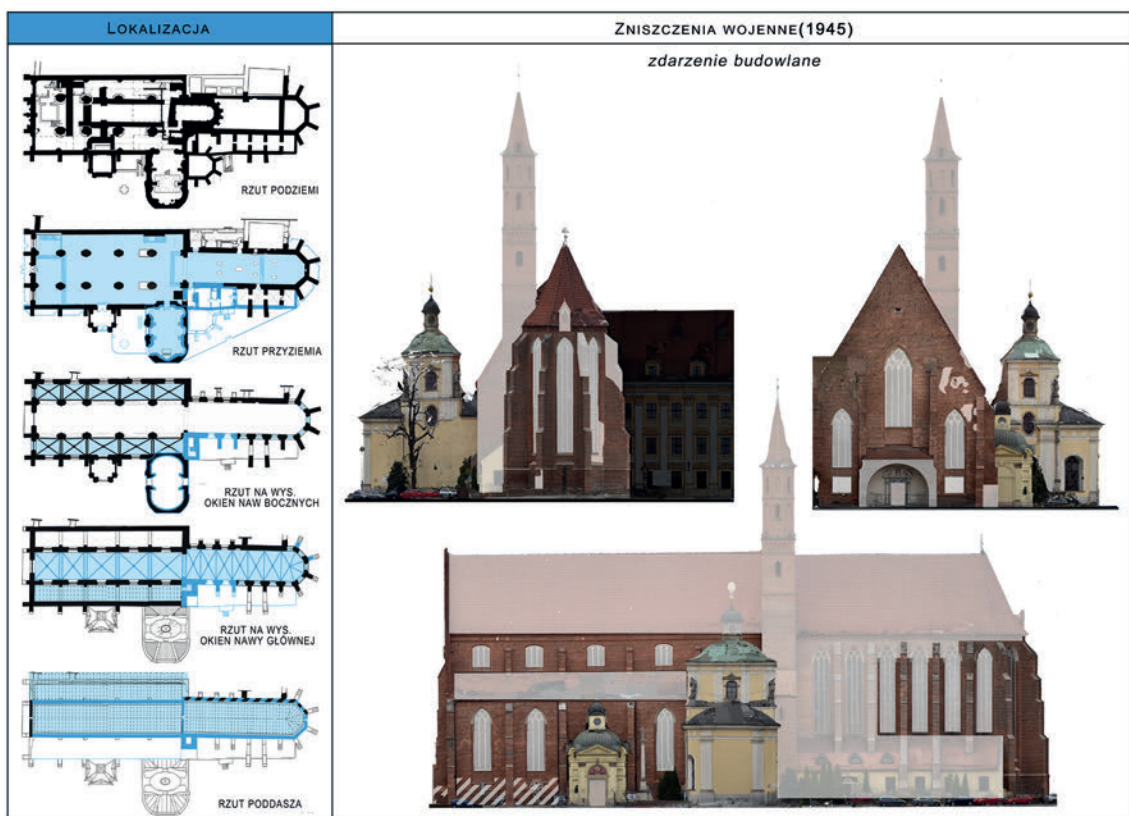
Il. 174. 1945 r. Zniszczenia wojenne kościoła; oprac. A.H.

W 1945 roku kościół św. Wincentego uległ poważnym zniszczeniom, podobnie jak większość miasta. Całkowicie zawałyły się dachy i wszystkie sklepienia, łuk tęczyowy i wieża<sup>44</sup>, popękała także i groziła utratą statyki ścian i kopuły barokowa kaplica Hochberga (il. 29). Udokumentowana fotograficznie i częściowo rysunkowo degradacja doskonale ilustruje ówczesny stan techniczny budowli.

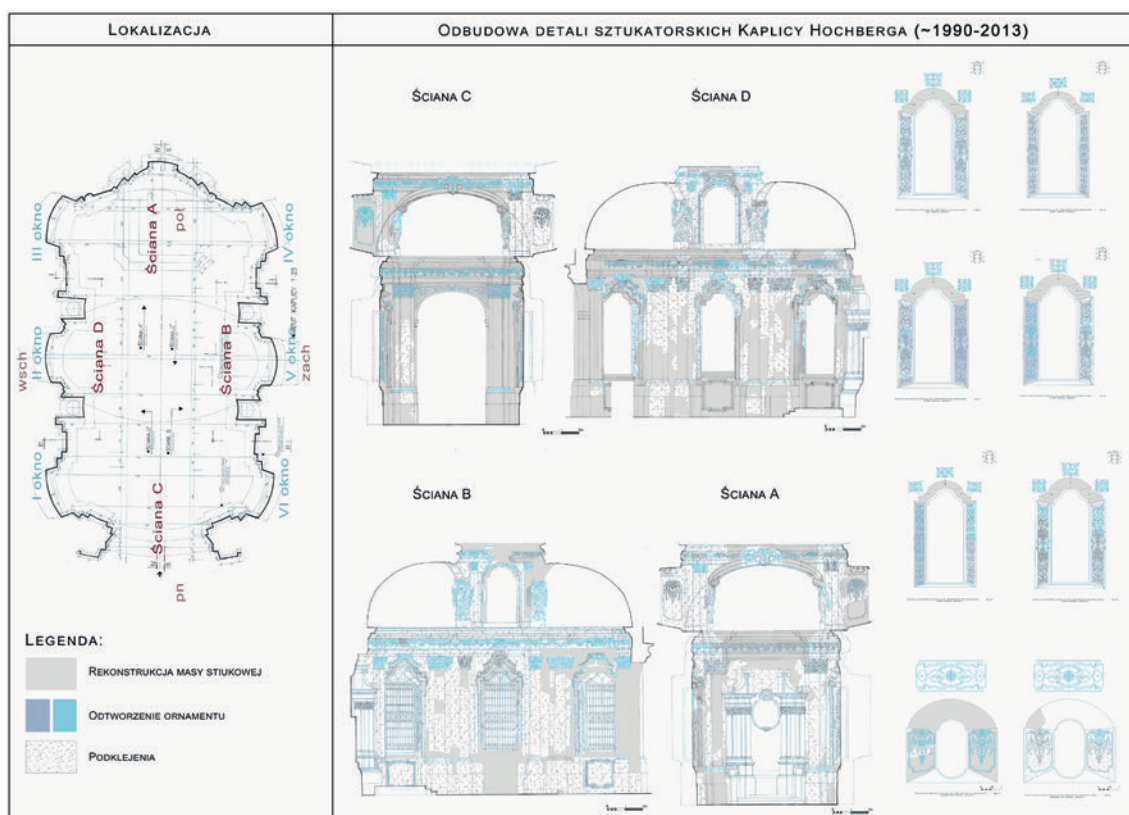
Il. 175. Około 1990–2013 r. Zniszczenia kaplicy Hochberga i zakres odbudowy detalu; oprac. A.H.

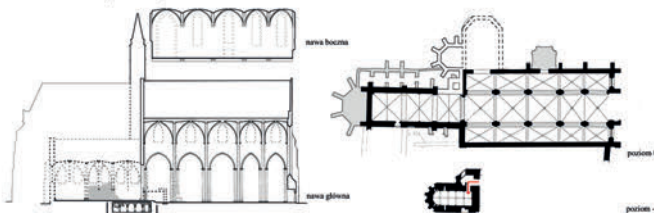
faza V

Il. 176. Zestawienie rekonstrukcji faz budowlanych; oprac. A.H.

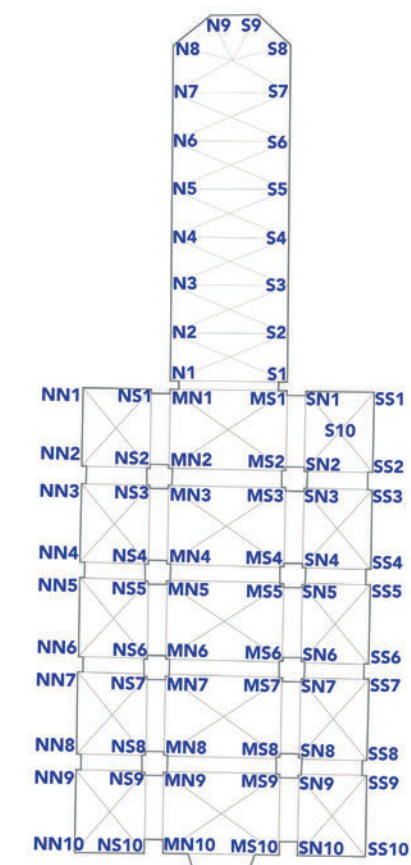
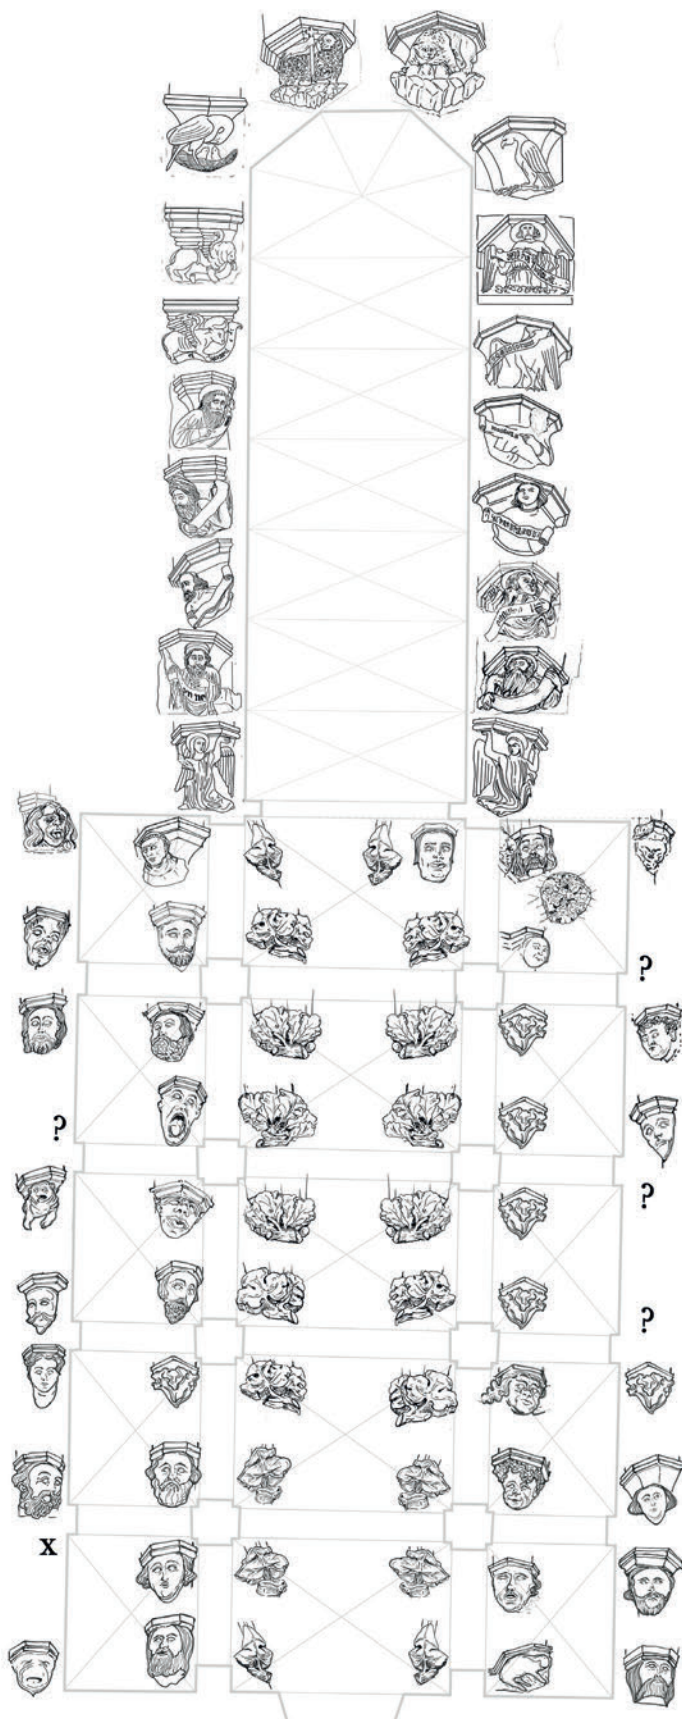
Il. 177. Zestawienie wsporników; oprac. A.H.

zestawienie zworników kościoła św. Wincentego i św. Jakuba
