ZEITSCHRIFT FÜR BAUWESEN.

66. JAHRGANG 1916.

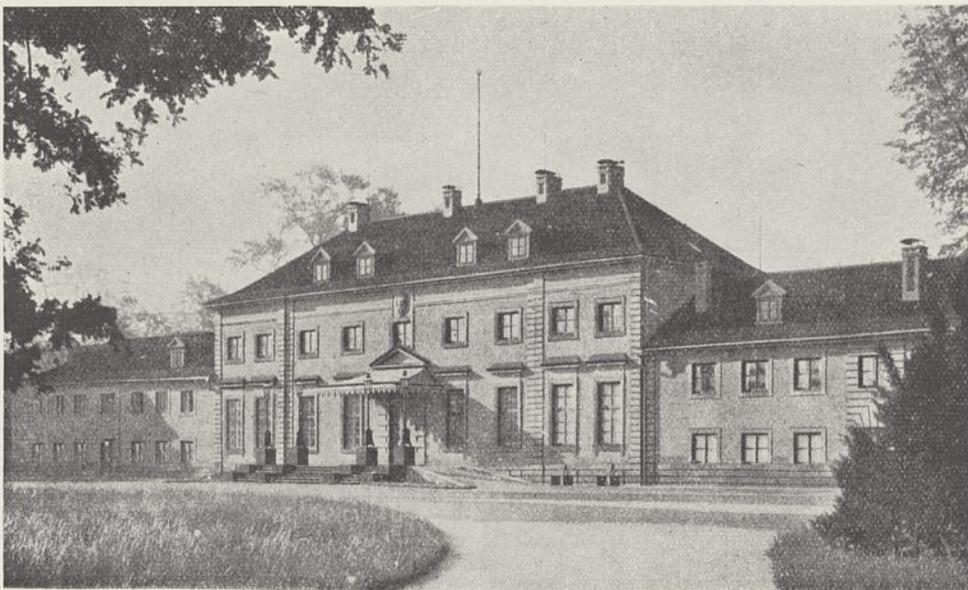
Abb. 11. Georgspalais. Nordansicht.

An dem Georgspalais (Text-Abb. 8, 9 u. 11), in dem unter Einverleibung der Wallmodenschen und Haußmannschen⁸⁾ Kunstschätze eine Gemäldesammlung zur Aufstellung kam, war für die königliche Hofhaltung wenig zu ändern.⁹⁾ Das Gebäude ist massiv gebaut, die Architektur in Sandstein mit Putzflächen gehalten, der Mittelbau unterkellert: so war das Haus wesentlich solider als die Schlösser von Monbrillant und Herrenhausen. 1845 bis 1846 wurde der große Saal hergerichtet. 1842 erstand das Stallgebäude nordöstlich vom Palais (4 auf Bl. 7). Eine Reihe von Gesellschaftsräumen erhielt eine neue Ausmalung. Überaus liebenswürdig wirkt der achteckige Gartensaal, der mit seinen Malereien an gleichzeitige Arbeiten im Leineschloß erinnert. Am östlichen Flügel des Schlosses, und etwas vor seine Front tretend zeigt sich ein kleines Gebäude in streng antiken Formen, das als Wache (3 auf Bl. 7 und Text-Abb. 6) diente.

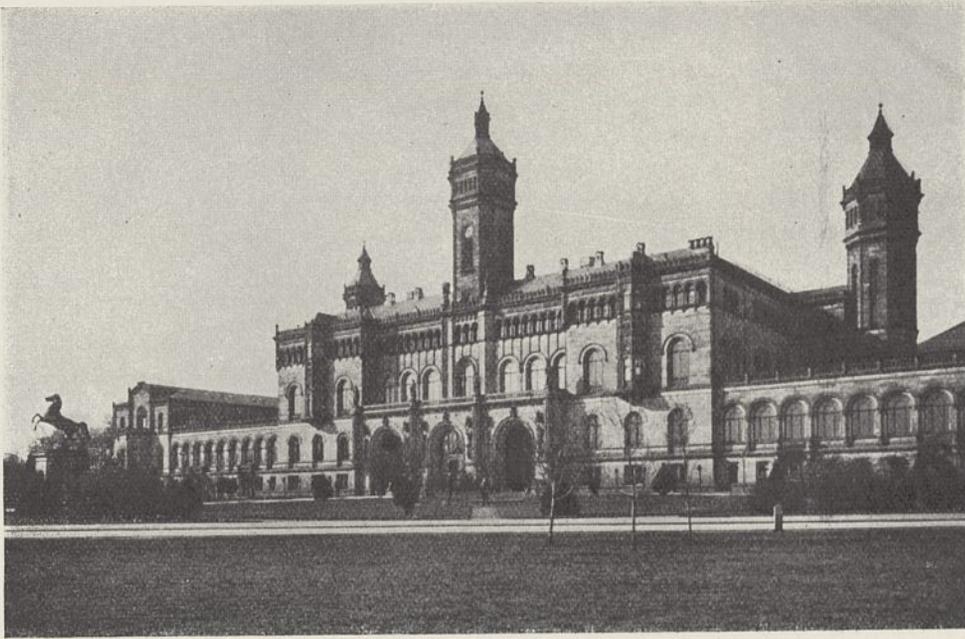
Abb. 14. Welfenschloß, jetzt Technische Hochschule.

Text-Abb. 14) geändert. Der zugehörige Park hieß seitdem „Welfengarten“. Den Bau leitete bis zu seinem Tode im Jahre 1861 der Hofbaumeister Tramm, sein Nachfolger wurde der Landbauinspektor Heldberg. Noch zu Trams Zeit entschloß man sich, das Schloß nicht nur, wie man ursprünglich beabsichtigt hatte, als Sommersitz zu bauen, sondern sogleich in solchem Umfange, daß es auch im Winter bewohnt und zu großen Festlichkeiten benutzt werden konnte. Hierzu wurden ganz erhebliche Mittel erforderlich. Nebenher aber liefen die Bauausführungen der Christuskirche, der Marienburg und des neuen Marstalls am Welfenschloß (vgl. Bl. 7). Für letzteres flossen 1863/64 die Mittel schon langsamer

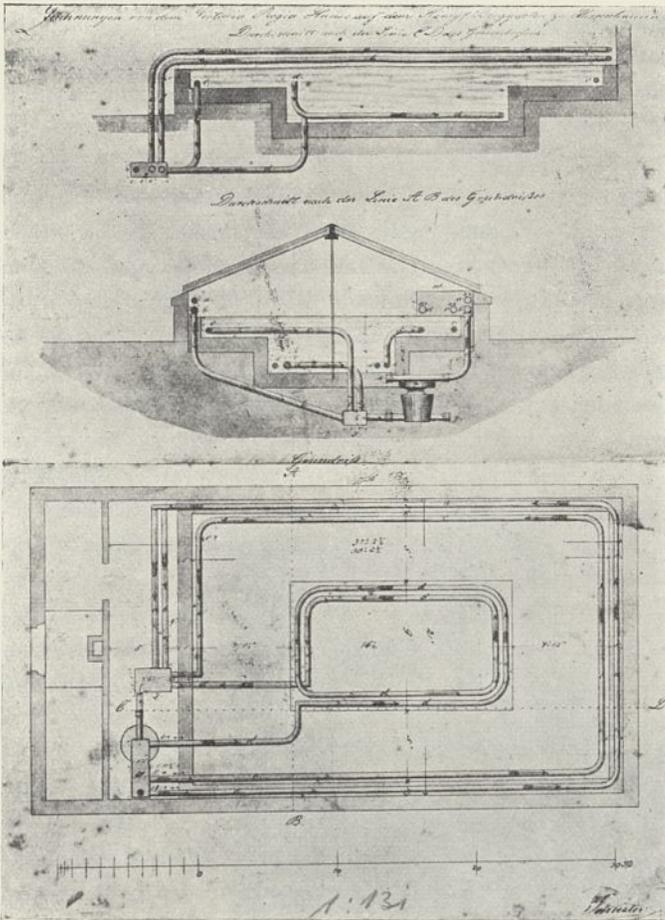
Abb. 23. Viktoria-Regia-Haus
(umgebautes Orchideen- u. Stecklingshaus) in der westlichen Vertiefung
des Enklos im Berggarten. Entwurf von G. H. Schuster, 1851.

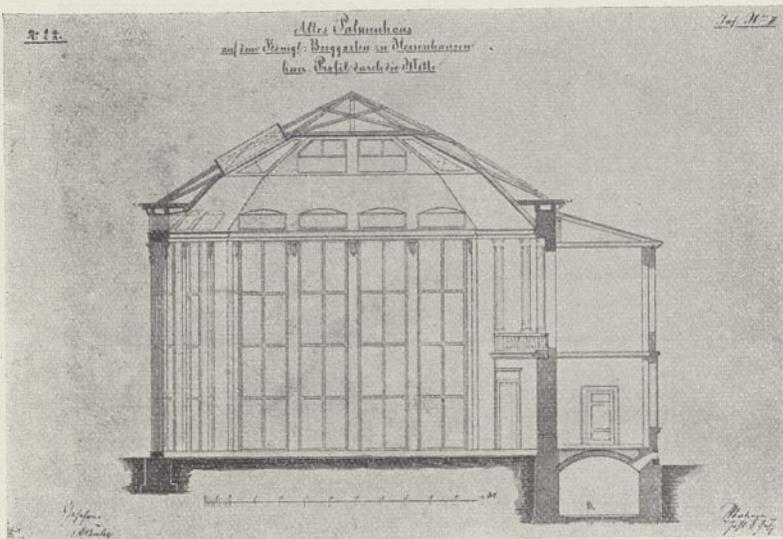
Abb. 24. Palmshaus im Berggarten. Querschnitt. Aufnahmezeichnung von Auhagen.

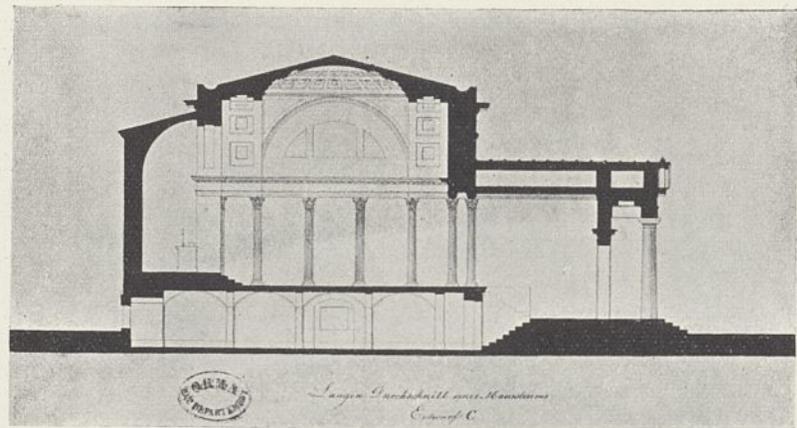
Abb. 26. Mausoleum. Längenschnitt.

Der bedeutendste Bau von Laves im Berggarten ist das Mausoleum für die 1841 gestorbene Königin Friederike. Am Ende der vierreihigen Allee, welche in der Achse des Schlosses nordwärts führt (Bl. 7), wurde dafür ein überaus schöner Platz gefunden in einer ähnlichen Lage, wie sie das Schinkelsche Mausoleum in Charlottenburg hat. Die Allee selbst und ein großes Gelände westwärts wurden dem Berggarten einverleibt. Während der Park an der Nord- und Ostseite mit einer einfachen Mauer eingefriedigt war, wurde südlich und westlich des Mausoleums ein prächtiges eisernes Gitter⁷⁾ aufgestellt, das wohl auch von Laves gezeichnet ist. Vom Mausoleum sind noch Urzeichnungen von Laves vorhanden.¹¹⁾ Die Blätter (Text-Abb. 26 bis 29) sind bezeichnet als „Entwurf C“, wonach mehrere

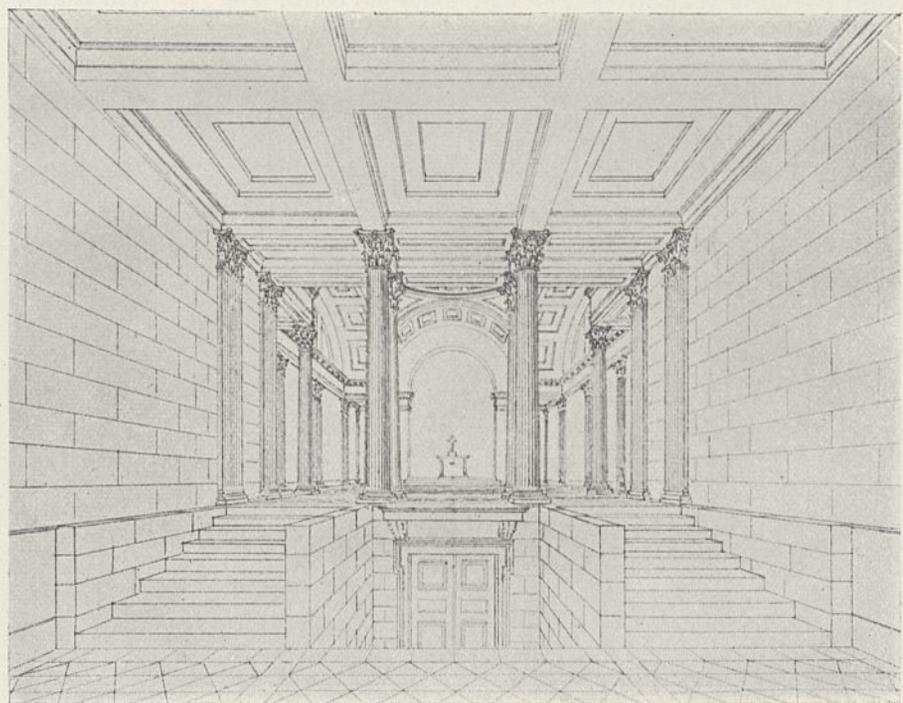
Abb. 29. Mausoleum. Innenansicht.

Abwandlungen entworfen sind, und tragen z. T. die Jahreszahl 1842. Eine feierliche, viersäulige dorische Halle führt über vier Stufen in einen rechteckigen Vorraum mit flacher, kassettierter Decke. Eine Mitteltreppe steigt man hinab zur Gruft, zwei Seitentreppe zu der über ihr gelegenen Gedächtnishalle hinauf, in der die beiden prächtigen Rauchschen Sarkophage des Königs-paares stehen. Die innere Halle in Geviertform ist mit einer flachen Kuppel überwölbt. An den Kern gliedern sich vier kurze, tonnenüberwölbte Arme. Die Eckrechtecke sind flach überdeckt. Dem nördlichen Kreuzarme fügt sich eine halbrunde, überwölbte Altarnische an, zu der vier Stufen führen. Säulen, Pilaster und Gebälk sind in korinthischer Art gehalten, Kuppeln und Tonnen durch Kassetten

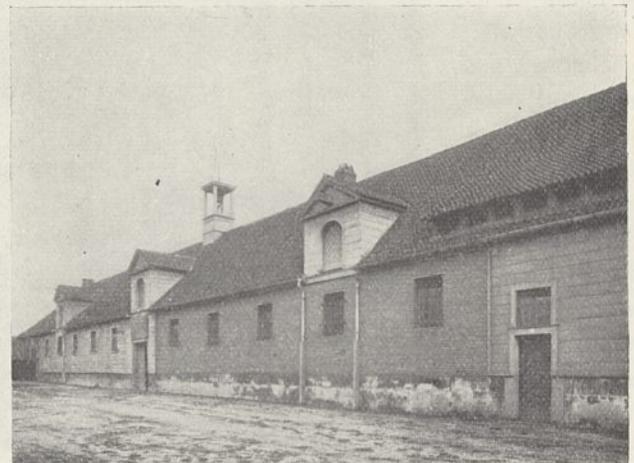
Abb. 35. Alter Marstall. Heutige Ansicht.

Der Garten wird in seiner ganzen Tiefe westlich vom Marstallgebäude (vgl. Bl. 7) begrenzt, das auch bei Text-Abb. 2 gezeichnet ist. E. Schuster gibt für seine Entstehung allgemein die Zeit Georg Ludwigs an. Unter den Zeichnungen der Cumberlandischen Verwaltung findet sich indessen ein Entwurf (Text-Abb. 34) mit der Aufschrift: „Nro. 1 Grundriß, Nro. 2 Façe eines neu zu erbauenden Stalles zu Herrenhausen von 60 Pferden à 250 Fuß lang und 41 Fuß breit, auf beyden Enden mit Stuben vor die Stall-Bursche.“ Links unten befindet sich der Name H. Grote, in der Mitte J. C. Böhm. Offenbar ist letzterer der von E. Schuster¹⁾ genannte Johann Christian Böhme, welcher 1717 bis 1720 am Schloß Monbrillant tätig war und 1714 bis 1727 in Hannover sich aufhielt. Da der Riß keine Jahreszahl enthält, können wir für ihr Entstehen nur die Zeit von 1714 bis 1727 annehmen. Die Zeichnung ist hiernach die älteste, welche die Cumberlandische Verwaltung vom Schloßbezirk besitzt. Der Entwurf zeigt den Marstall als unverputzten Fachwerkbau. Der Bau ist fast genau nach dem Plan ausgeführt worden; nur im Nordende wurden unten noch eine Schmiede und eine Sattelkammer eingerichtet. Ein Glockentürmchen ist, wie die Zahl der Wetterfahne anzeigt, erst 1882 entstanden (Text-Abb. 35).¹⁶⁾

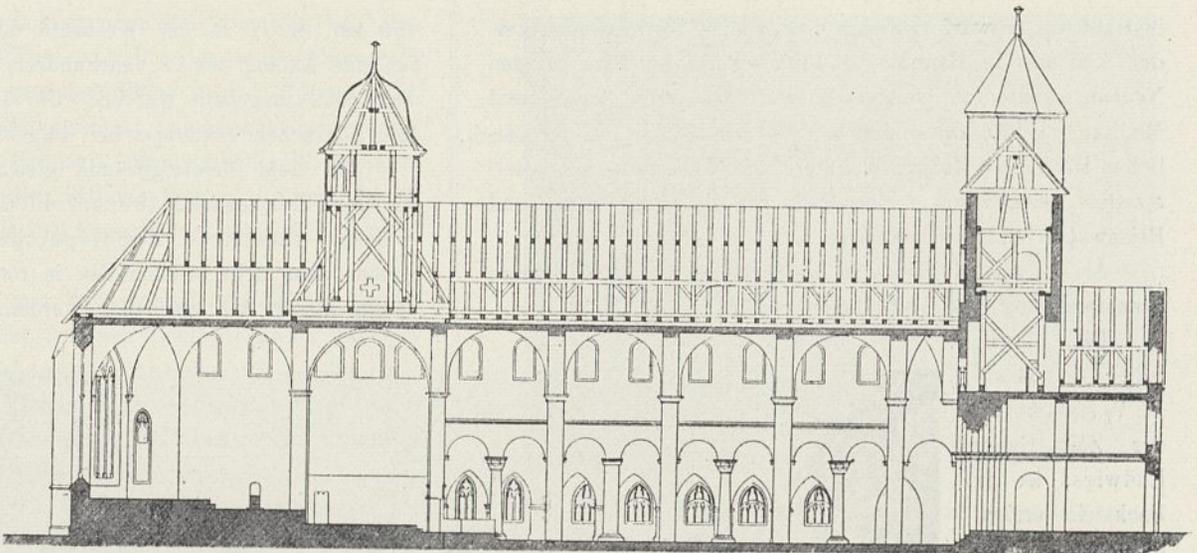
Abb. 1. Dom in Goslar. Längenschnitt im Jahre 1819.

Glücklicherweise sind vor der Zerstörung des Domes verhältnismäßig gute Aufnahmezeichnungen durch den Leiter der Abbruchsarbeiten, Maschinendirektor Mühlenpfordt, gemacht worden (Text-Abb. 1 u. 2). Außerdem sind zwei von Gelder gezeichnete Innenansichten erhalten geblieben, von denen eine in Text-Abb. 3 wiedergegeben ist. Die Krypta wurde vor wenigen Jahren vorübergehend aufgegraben und von Klemm in der Denkmalpflege 1907, S. 111 ff. veröffentlicht. Nach diesen Quellen ist der Grundriß (Abb. 1 Bl. 11) unter Fortlassung aller späteren Bauteile gezeichnet.

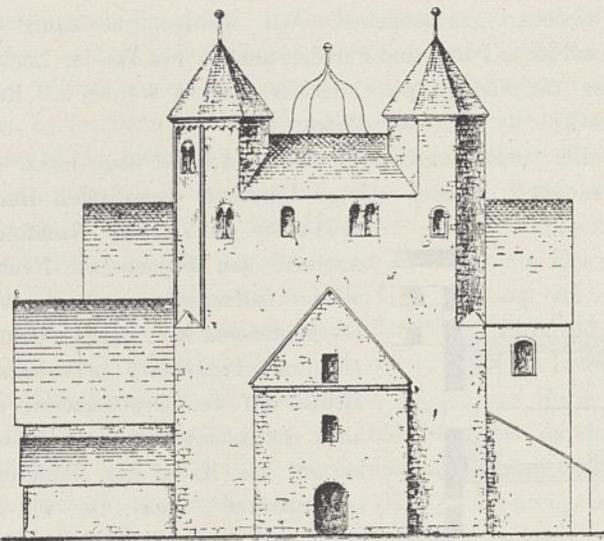
Abb. 2. Dom in Goslar. Westseite im Jahre 1819.

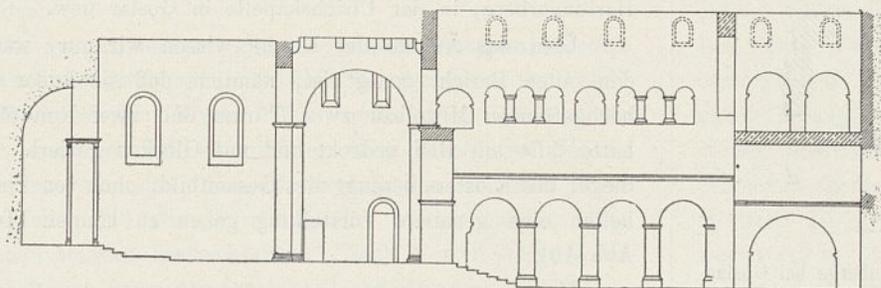
Abb. 11. Längenschnitt.

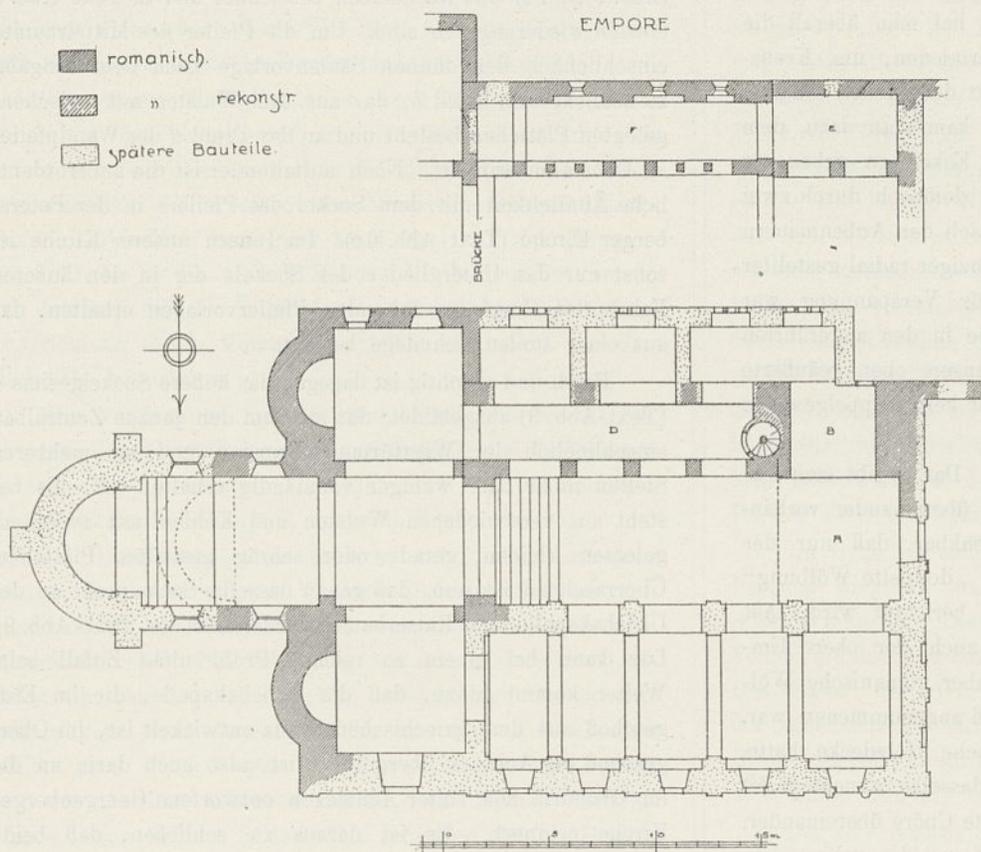
Abb. 15. Grundriß.

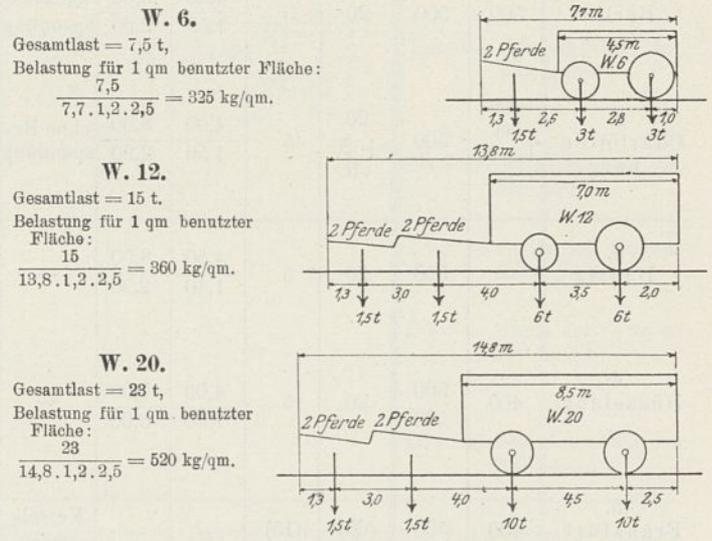
1. Wagen von 20 t Gewicht mit je 10 t Achslast, 4,5 m Radstand und 8,5 m gesamter Länge, bezeichnet mit **W. 20**.
2. Wagen von 12 t Gesamtgewicht mit je 6 t Achslast, 3,5 m Radstand und 7 m Gesamtlänge, bezeichnet mit **W. 12**.
3. Wagen von 6 t Gesamtgewicht mit je 3 t Achslast, 2,5 m Radstand und 4,5 m Gesamtlänge, bezeichnet mit **W. 6**.

Abb. 1. Normale Wagenbelastung.
Breite der Wagen = 2,3 m, Spurweite 1,5 m.

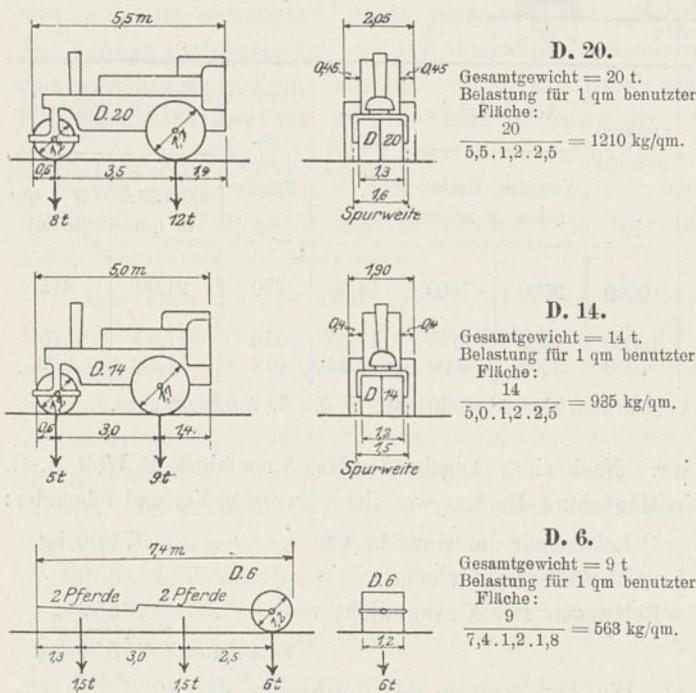
Abb. 4. Normale Straßenwalzen für die Belastung von Straßenbrücken.

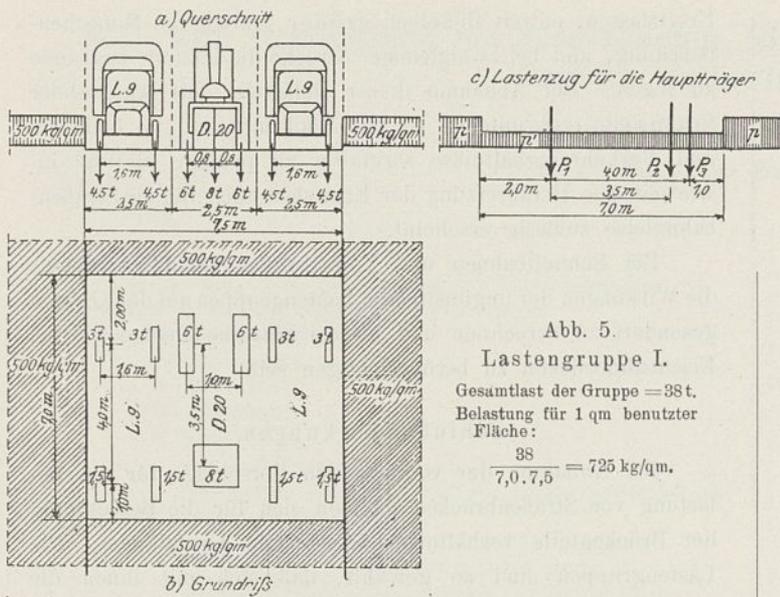
Abb. 5.
Lastengruppe I.

Gesamtlast der Gruppe = 38 t.
Belastung für 1 qm benutzter Fläche:
 $\frac{38}{7,0 \cdot 7,5} = 725 \text{ kg/qm.}$

Auf Grund der vorstehenden Mitteilungen und Erwägungen möchte ich zunächst in Vorschlag bringen, bei der Berechnung der Straßenbrücken diese allgemein in drei Klassen einzuteilen und entsprechend der Klasseneinteilung verschiedene Belastungen zugrunde zu legen. Zugunsten möglichst einfacher Belastungsgrundlagen werde ich die zu berücksichtigenden Einzellasten in Gruppen zusammenfassen, und deren Gewicht der Klasse der Brücke entsprechend abstufen. Jede Lastengruppe enthält drei schwere Lasten in geeigneter Zusammenstellung mit Menschengedränge, so daß weitere Einzellasten bei der Berechnung nicht zu berücksichtigen sind. Um die Aufstellung der Lastengruppe zu vereinfachen und dabei möglichst ungünstig zu gestalten, wurde auf die gewöhnliche Fahrtrichtung (Rechtsfahren) keine Rücksicht genommen. Es kann auch ausnahmsweise eine Belastung der ganzen Fahrdammbreite mit Fahrzeugen in einer Fahrtrichtung vorkommen. Die Einzellasten der Gruppen

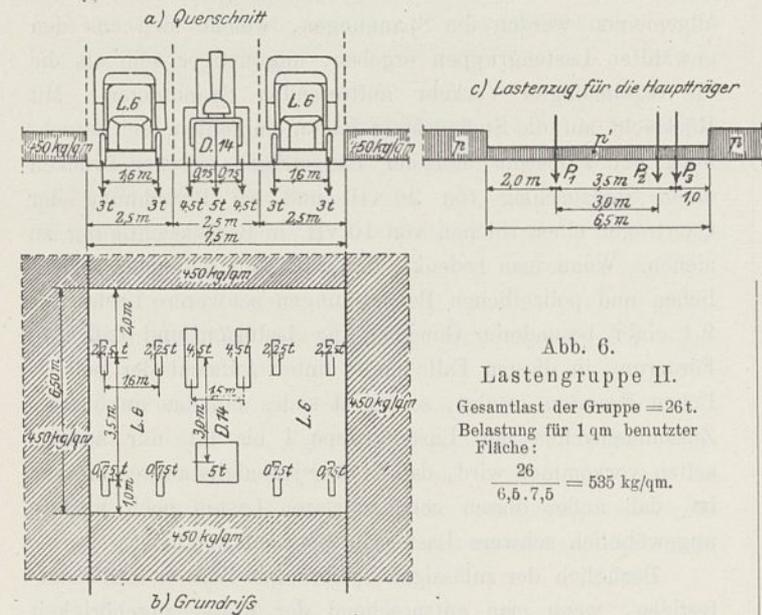
Abb. 6.
Lastengruppe II.

Gesamtlast der Gruppe = 26 t.
Belastung für 1 qm benutzter Fläche:
 $\frac{26}{6,5 \cdot 7,5} = 535 \text{ kg/qm.}$

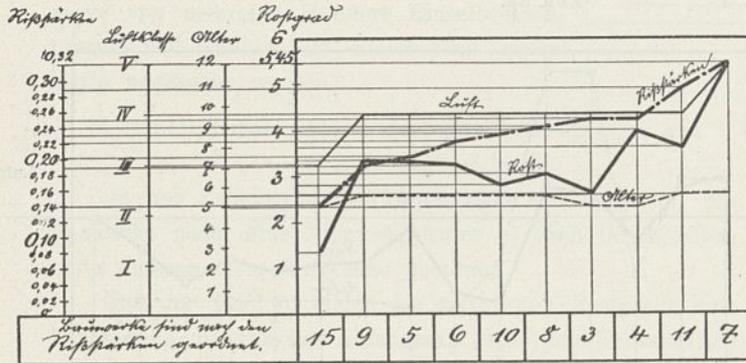
Abb. 4. Einfluß der Rißstärken auf den Rostgrad.
Die Bauwerke sind nach den Rißstärken geordnet.

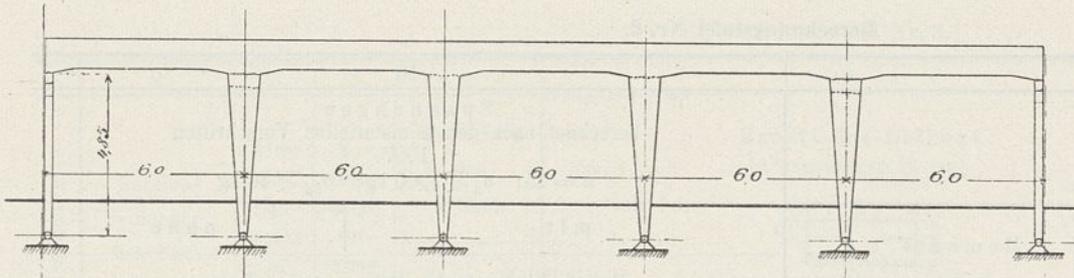
Abb. 6. Rißbildung an den Stützenköpfen der Regelform, Bauwerk 5 bis 8.
 Risse, stets vorhanden; - - - - - Risse, häufig vorhanden.
 1 : 225.

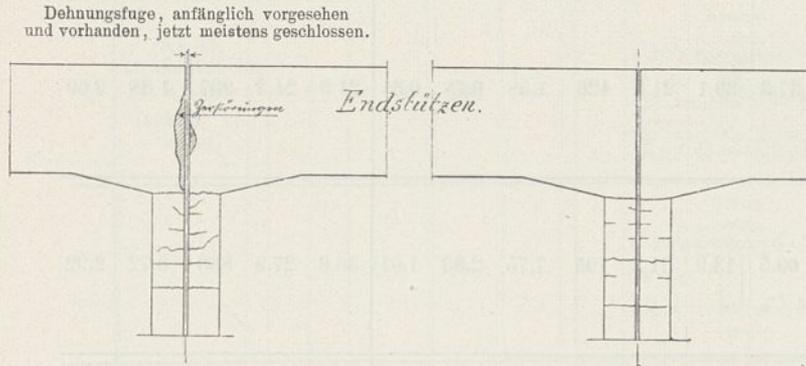
Abb. 7a. 1 : 60. Abb. 7b.
 Abb. 7. Bemerkenswerte Rißbildungen an den Köpfen der Endstützen (maßstäblich aufgenommen).
