Ewa Łużyniecka

Przeobrażenia architektury średniowiecznego klasztoru cysterskiego w Rudach na podstawie badań architektonicznych prowadzonych w 2001 r.

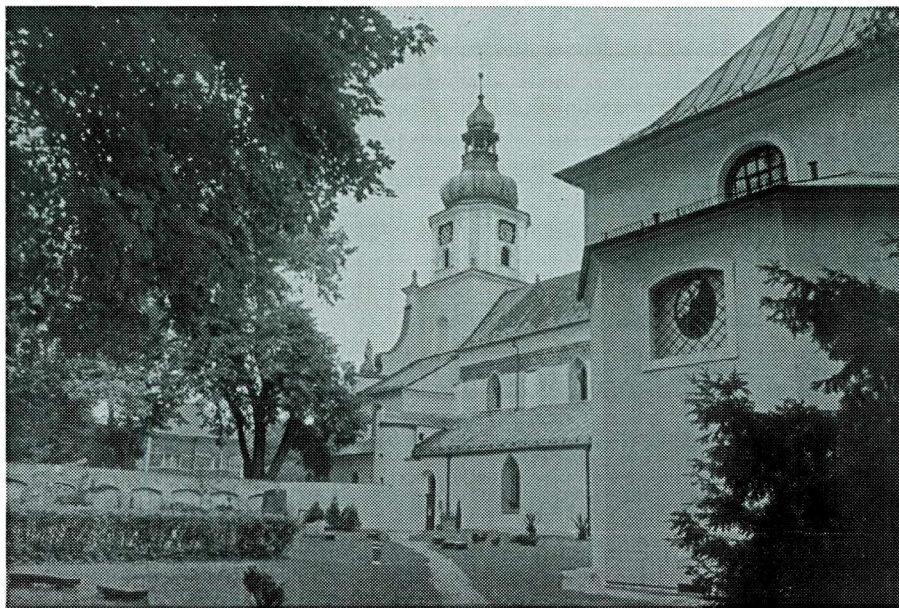
Ryc. 3. Elewacja południowa kościoła, stan z 2001 r.

Fig. 3. South elevation of the church, state in 2001

W trakcie badań wytypowano także autentyczne detale architektoniczne i wykonano ich inwentaryzację. Stwierdzono, że w elewacjach zewnętrznych świątyni (ryc. 3) znajdują się zrekonstruowane po wojnie średniowieczne okna i częściowo odtworzony fryz; elementy te wzniesiono z cegieł i kształtek ceramicznych. Okna naw mają ostrołukowe i rozglifione ościeża, otwory okienne wypełniają zaś wąskie trójlistne maswerki. Okno prezbiterium ma profilowane, rozglifione ościeże i trójdzielny maswerk, w całości zrekonstruowany. Fryz podokapowy o dekoracji złożonej z kratownic i pod kątem ustawionych główek ceglanych, jest w dużej części autentyczny.

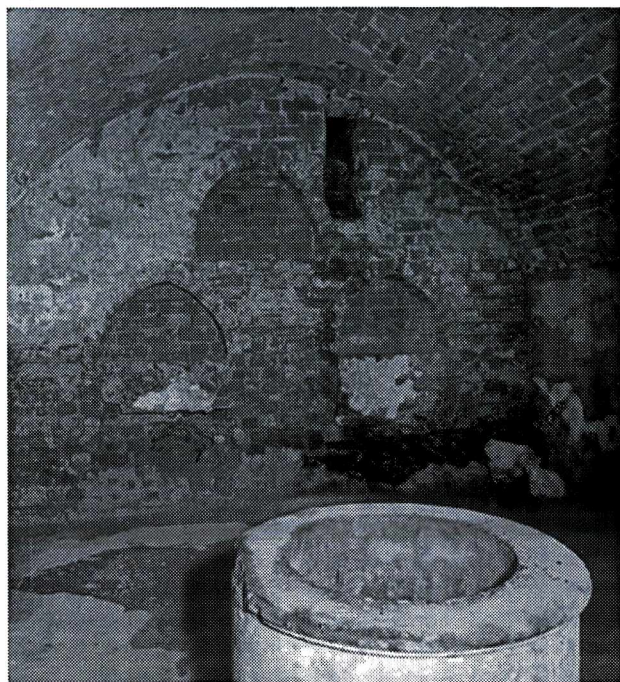
Ryc. 14. Wnętrze piwnicy nr 1 w zachodnim skrzydle budynku klauzury, stan z 2001 r.

Fig. 14. Interior of cellar no. 1 in the west wing of the enclosure building, state in 2001

W przyziemiu skrzydła zachodniego *claustrum* jedynie w trzech obecnych piwnicach są widoczne relikty średniowiecznej zabudowy. Piwnica nr 1 (ryc. 14) została przykryta sklepieniem kolebowym o przekroju eliptycznym, które wzniesiono z łączonych zaprawą wapienną cegieł palcówek o układzie gotyckim (tab. I, 8). Na wysokości około 1,60 m od poziomu obecnej posadzki powłoka sklepienia została wzmocniona oblicówką z cegły maszynowej. Po oczyszczeniu wschodniego styku sklepienia z murem okazało się, że koleba jest posadowiona na celowo przyściętych ceglach licowej warstwy ściany wschodniej piwnicy, która jest dwuwarstwowa. Jej struktura została ujawniona dzięki wykonanemu w tym miejscu współczesnemu wykopowi konstrukcyjnemu. Wnętrze ściany stanowi mur, wzniesiony z łączonych zaprawą wapienną cegieł palcówek o układzie wendyjskim (tab. I, 5), którego fragmenty są widoczne we wnętrzach trzech ostrołucznych wnęk. Wnęki te zostały uformowane w oblicówce muru, która schodziła około 0,70 m poniżej jego fundamentu i została wzniesiona z łączonych zaprawą

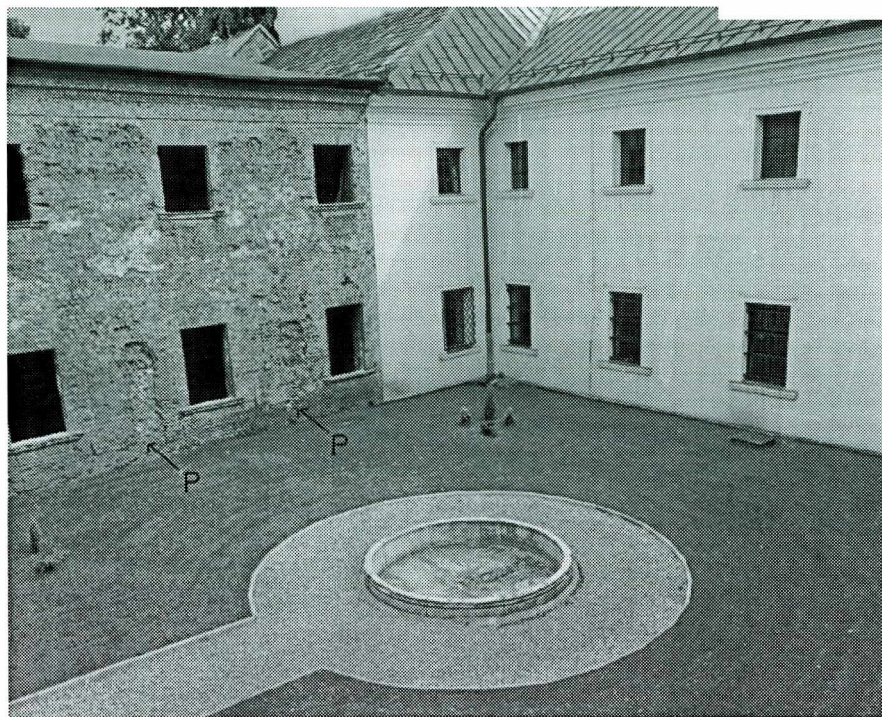
Ryc. 23. Wnętrze wirydarza klasztornego z zachowanym reliktem gotyckiego krużganka, stan z 2001 r., P – ślady przypór

Fig. 23. Interior of the monastic cloister with a preserved relic of the Gothic cloister, state in 2001, P – traces of buttresses
