Plac Targowy
wczesnośredniowiecznej
osady w Abû Mînâ

Oficyna Wydawnicza Politechniki Wrocławskiej
Wrocław 2019

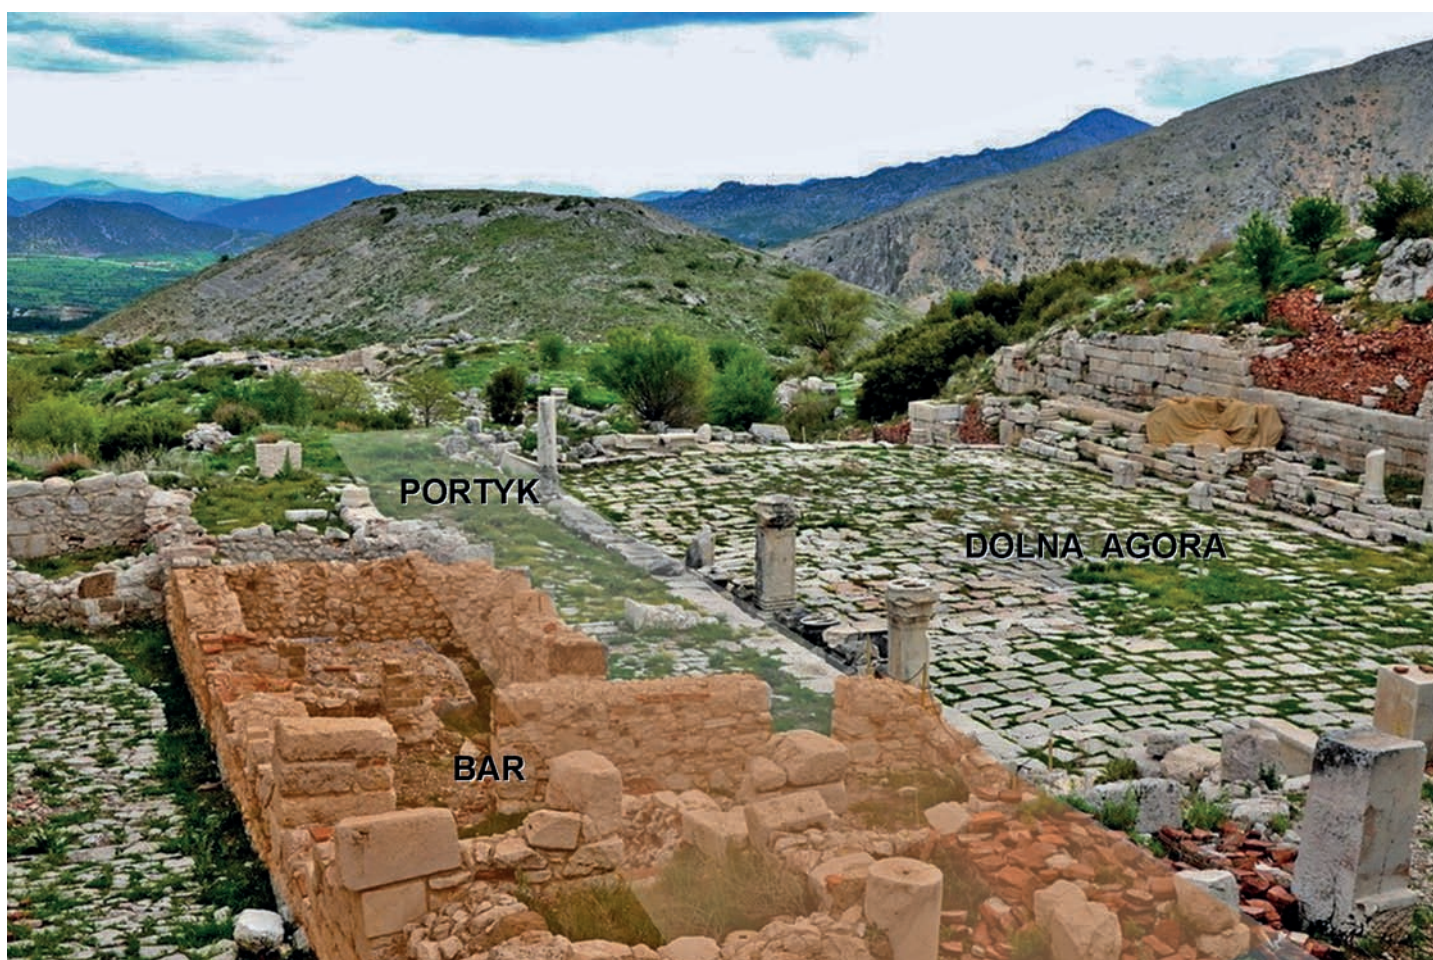
Ryc. 3. Bar na Dolnej Agorze w Sagalassos wkraczający w przestrzeń portyku (na podstawie: <https://apartment-turkey.com/en/sagalassos/> [dostęp: 16.05.2018])

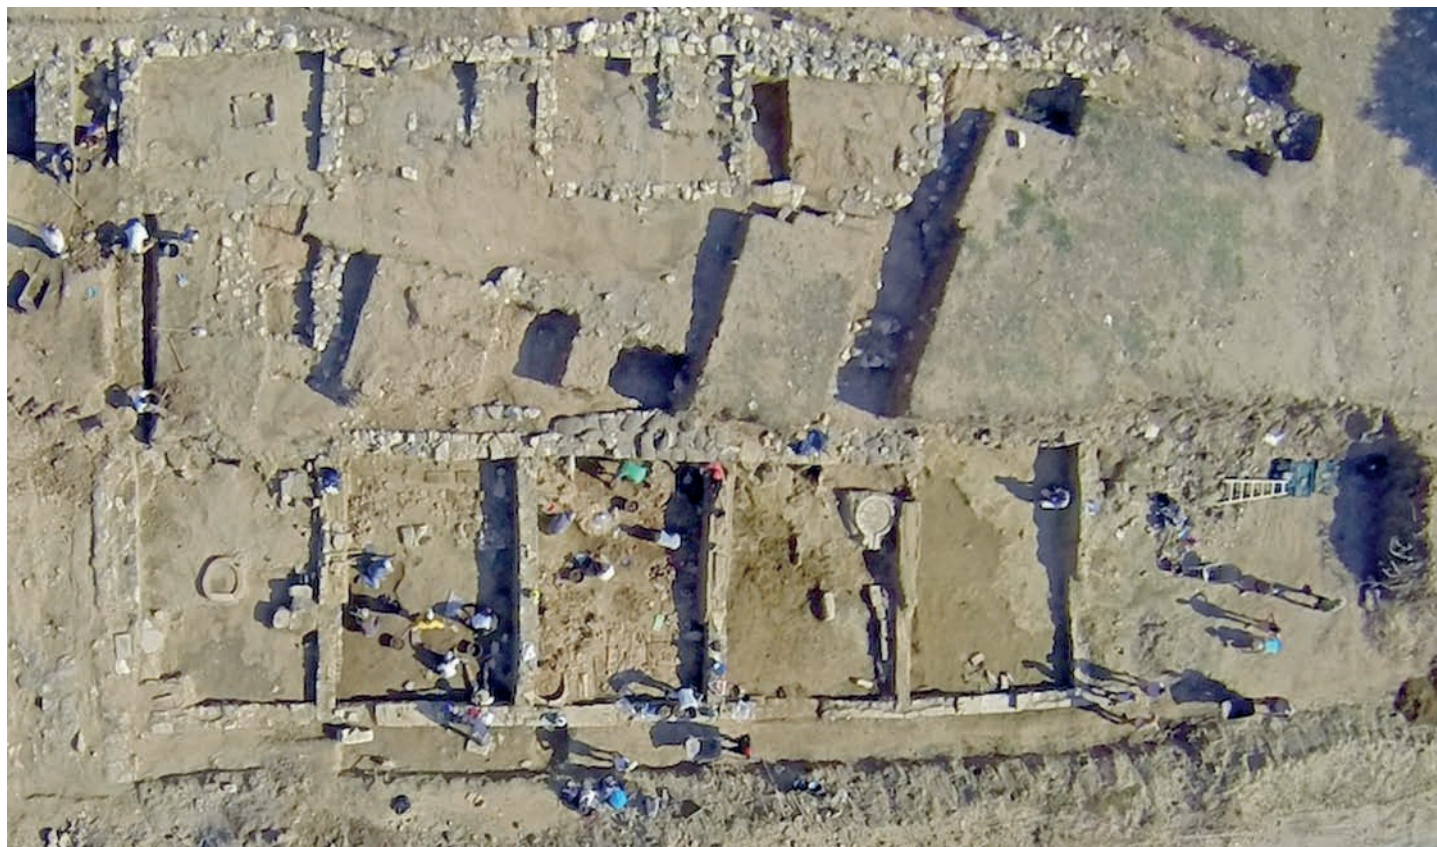
Ryc. 4. Zespół sklepów w Argilos w czasie prac archeologicznych w 2013 r.
(źródło internetowe: <https://www.livescience.com/40329-photos-ancient-greek-portico-argilos.html#> [dostęp: 27.04.2018])

p.n.e. do 17 roku n.e.) o najstarszych sklepach w Rzymie wybudowanych na Forum Romanum przez Tarkwiniusza Starego (Lucius Tarquinius Priscus, od 617 do 578 roku p.n.e.)³⁹. Jedno z nielicznych, a zarazem wyjątkowo świeżej daty, tak wczesnych świadectw archeologicznych pochodzi z wykopalisk w Argilos (ryc. 4), gdzie w roku 2013 grecko-kanadyjska misja archeologiczna odkryła obszerny portyk wraz z siedmioma sklepami datowanymi na około V wieku p.n.e.⁴⁰

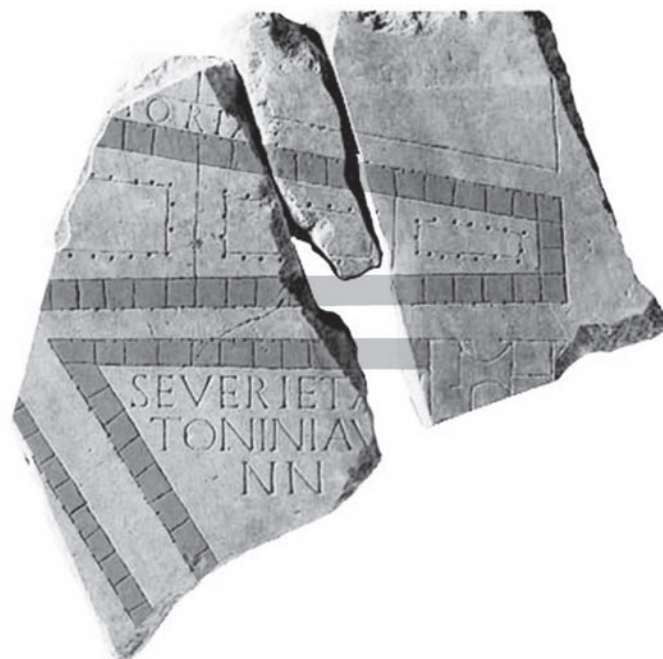
Ryc. 12. Rzymskie *tabernae* na fragmencie *Forma Urbis Romae* (na podstawie: <https://www.romanoimpero.com/2010/12/forma-urbis-severiana.html> [dostęp: 23.05.2018])

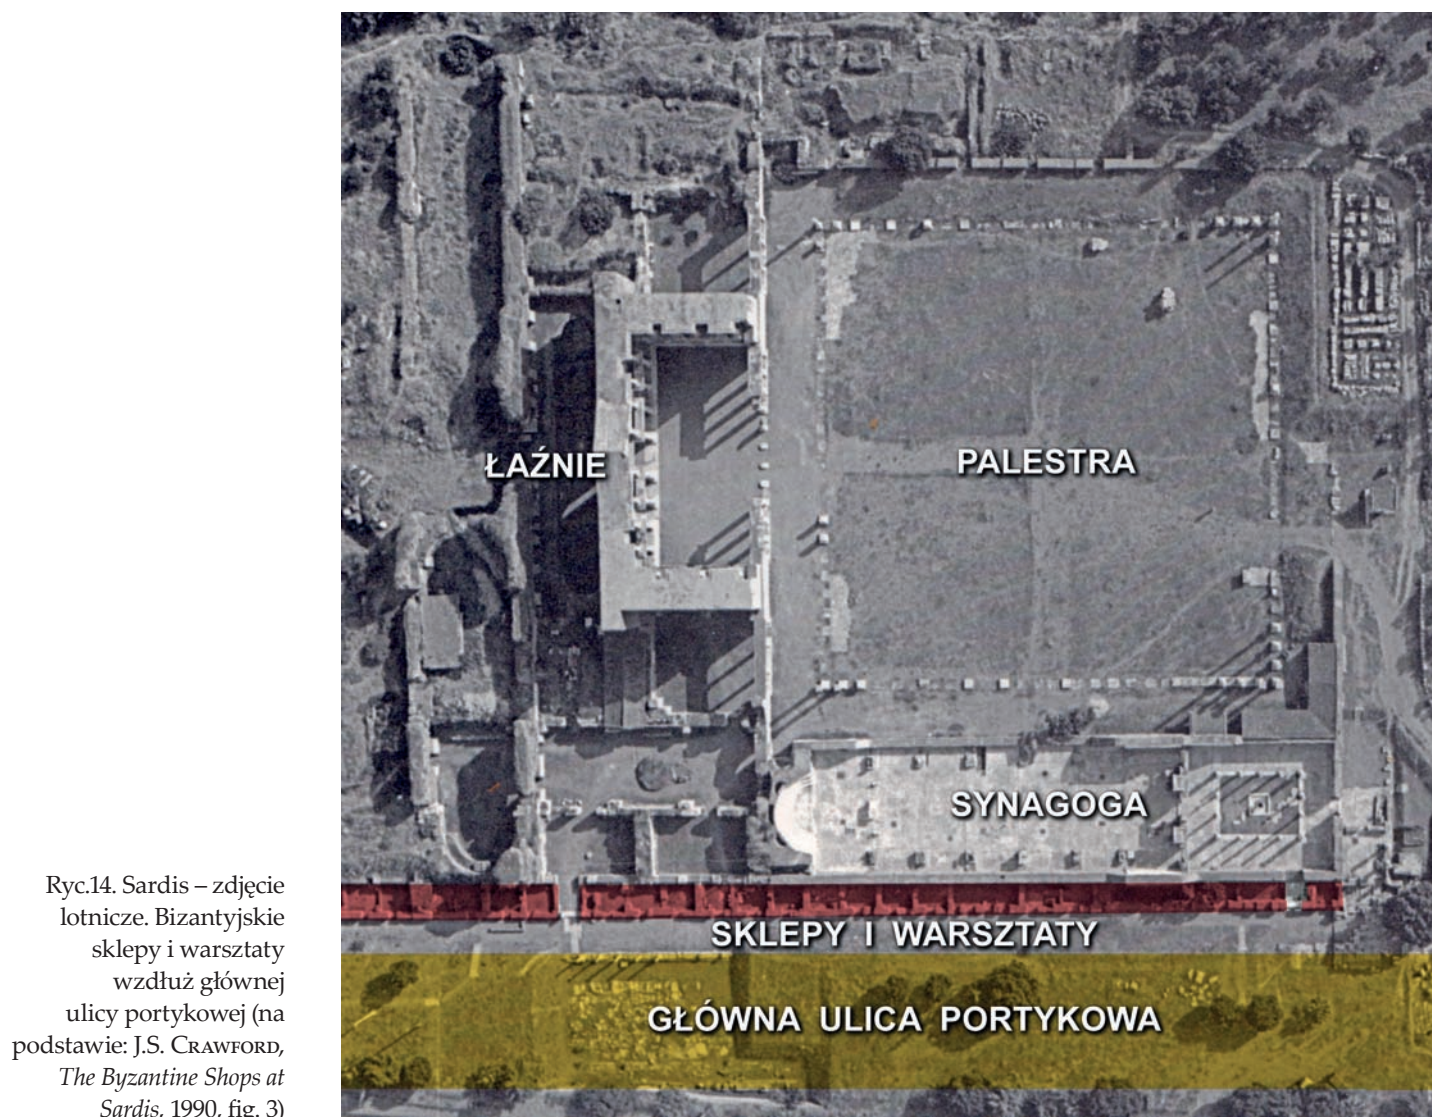
Ryc.14. Sardis – zdjęcie lotnicze. Bizantyjskie sklepy i warsztaty wzdłuż głównej ulicy portykowej (na podstawie: J.S. CRAWFORD, *The Byzantine Shops at Sardis*, 1990, fig. 3)

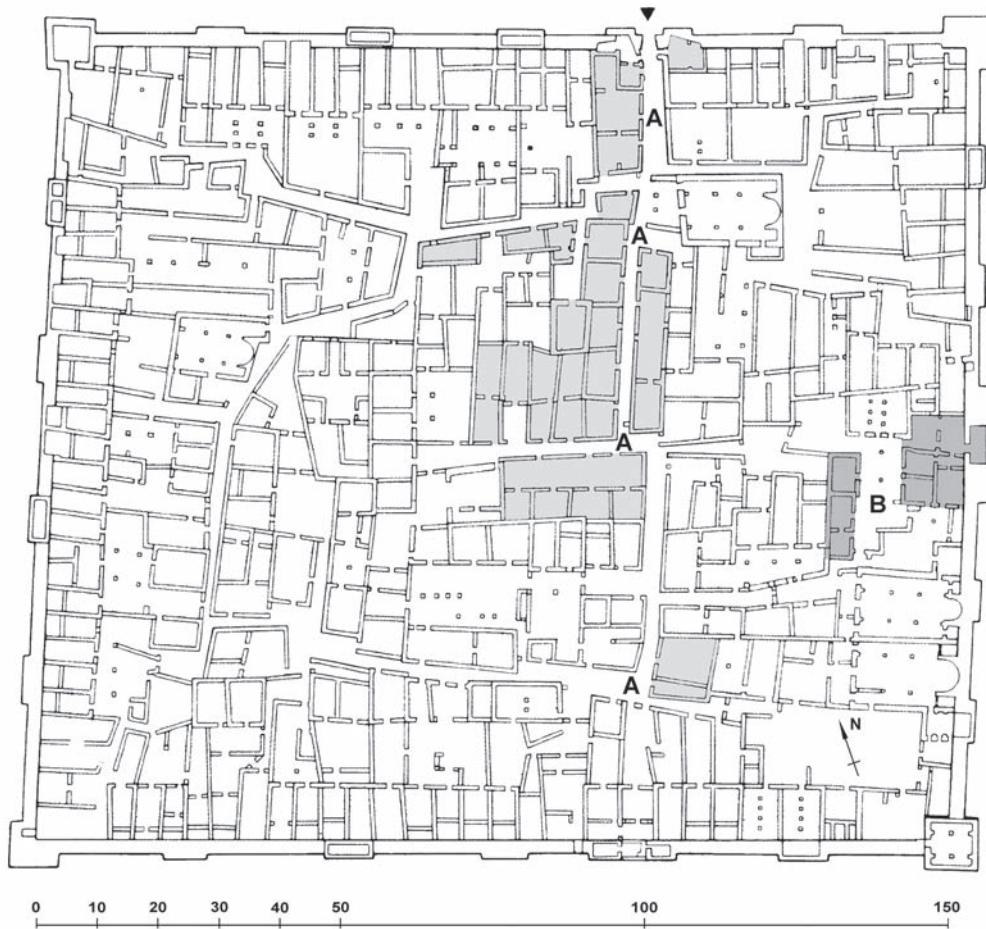
Ryc. 21. Umm al-Raṣāṣ.
 A – sklepy położone wzdłuż głównego ciągu komunikacyjnego, B – sklepy otaczające prostokątny plac targowy. (na podstawie: A. WALMSLEY, *Trends in the urban history of eastern Palaestina Secunda during the late antique – early Islamic transition. Documenting and explaining continuities and discontinuities in north Jordan in the post-classical period*, w: A. BORRUT, M. DEBIÉ, A. PAPACONSTANTINO, D. PIERI, J.-P. SODINI (red.), *Le Proche-Orient de Justinien aux Abbassides. Peuplement et dynamiques spatiales. Actes du colloque "Continuités de l'occupation entre les périodes byzantine et abbasside au Proche-Orient, VIIe-IXe siècles"*, Paris, 18–20 octobre 2007, 2011, 271–284, fig. 12)

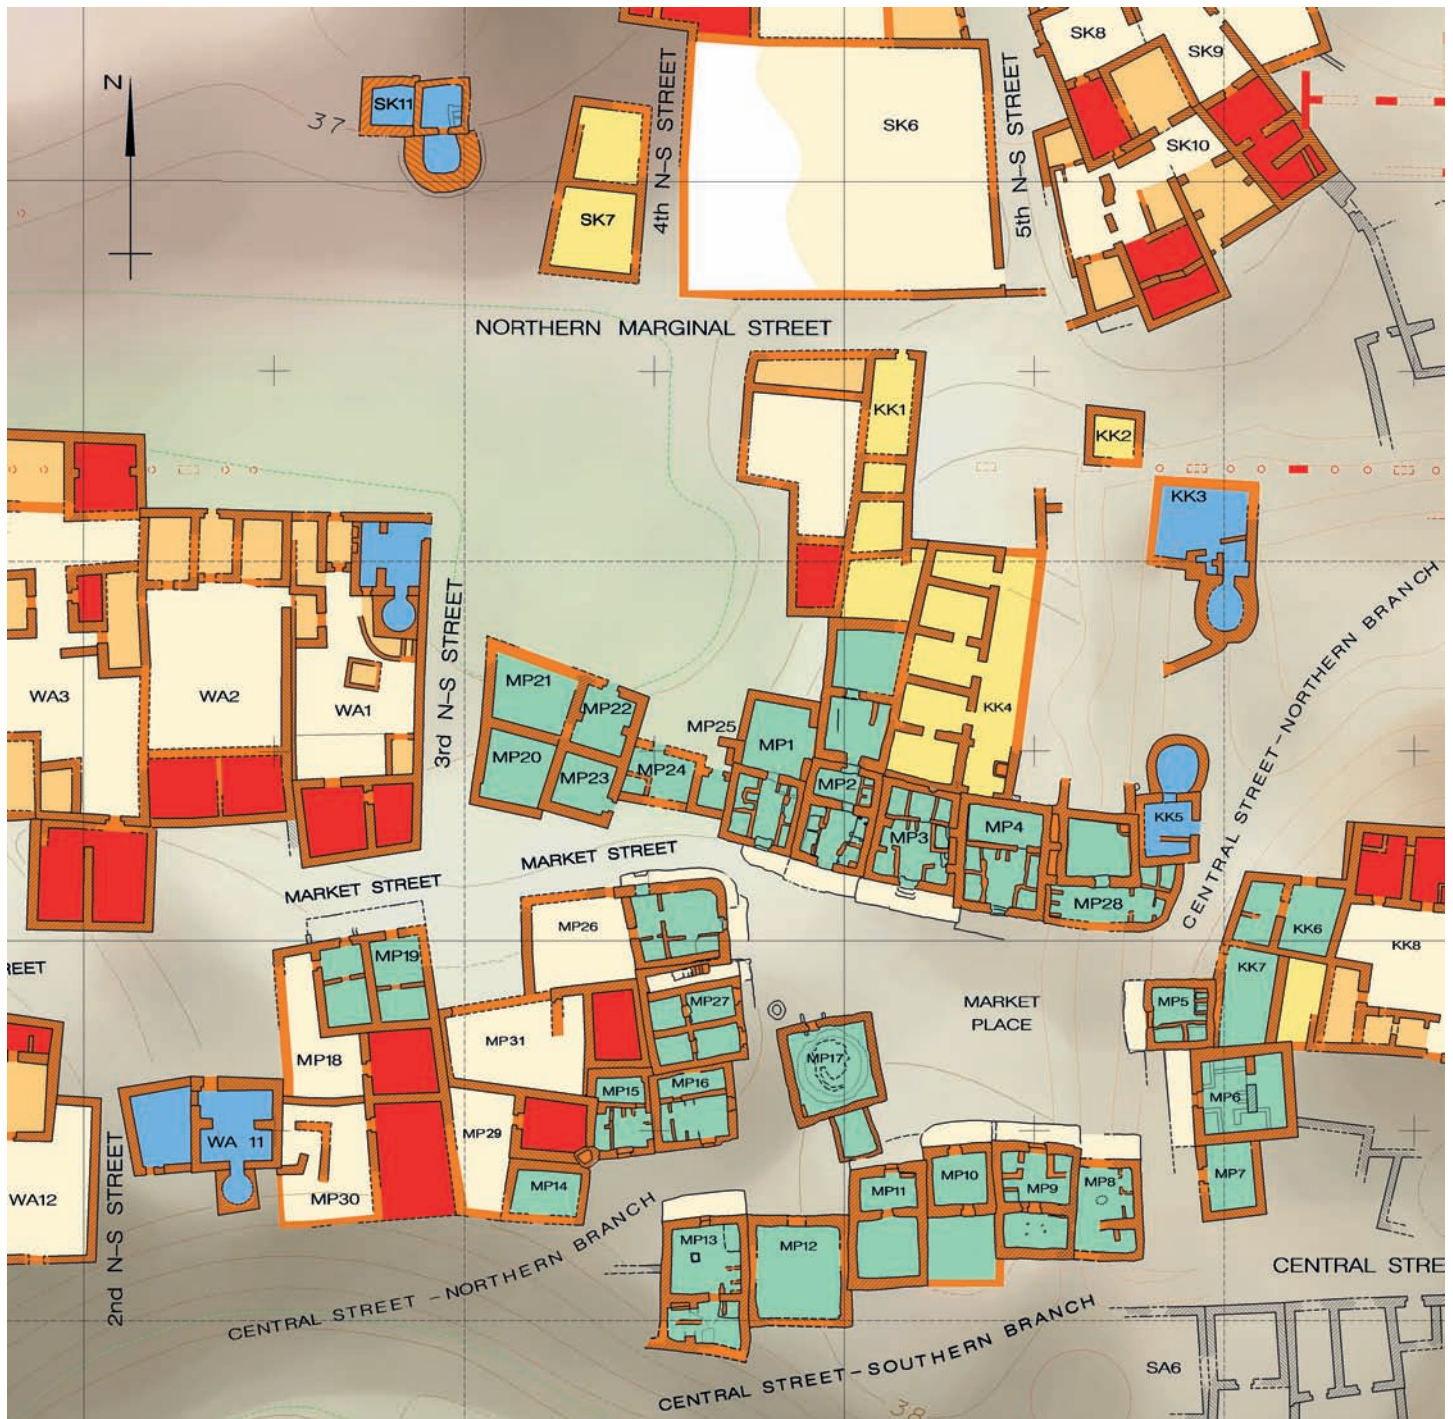
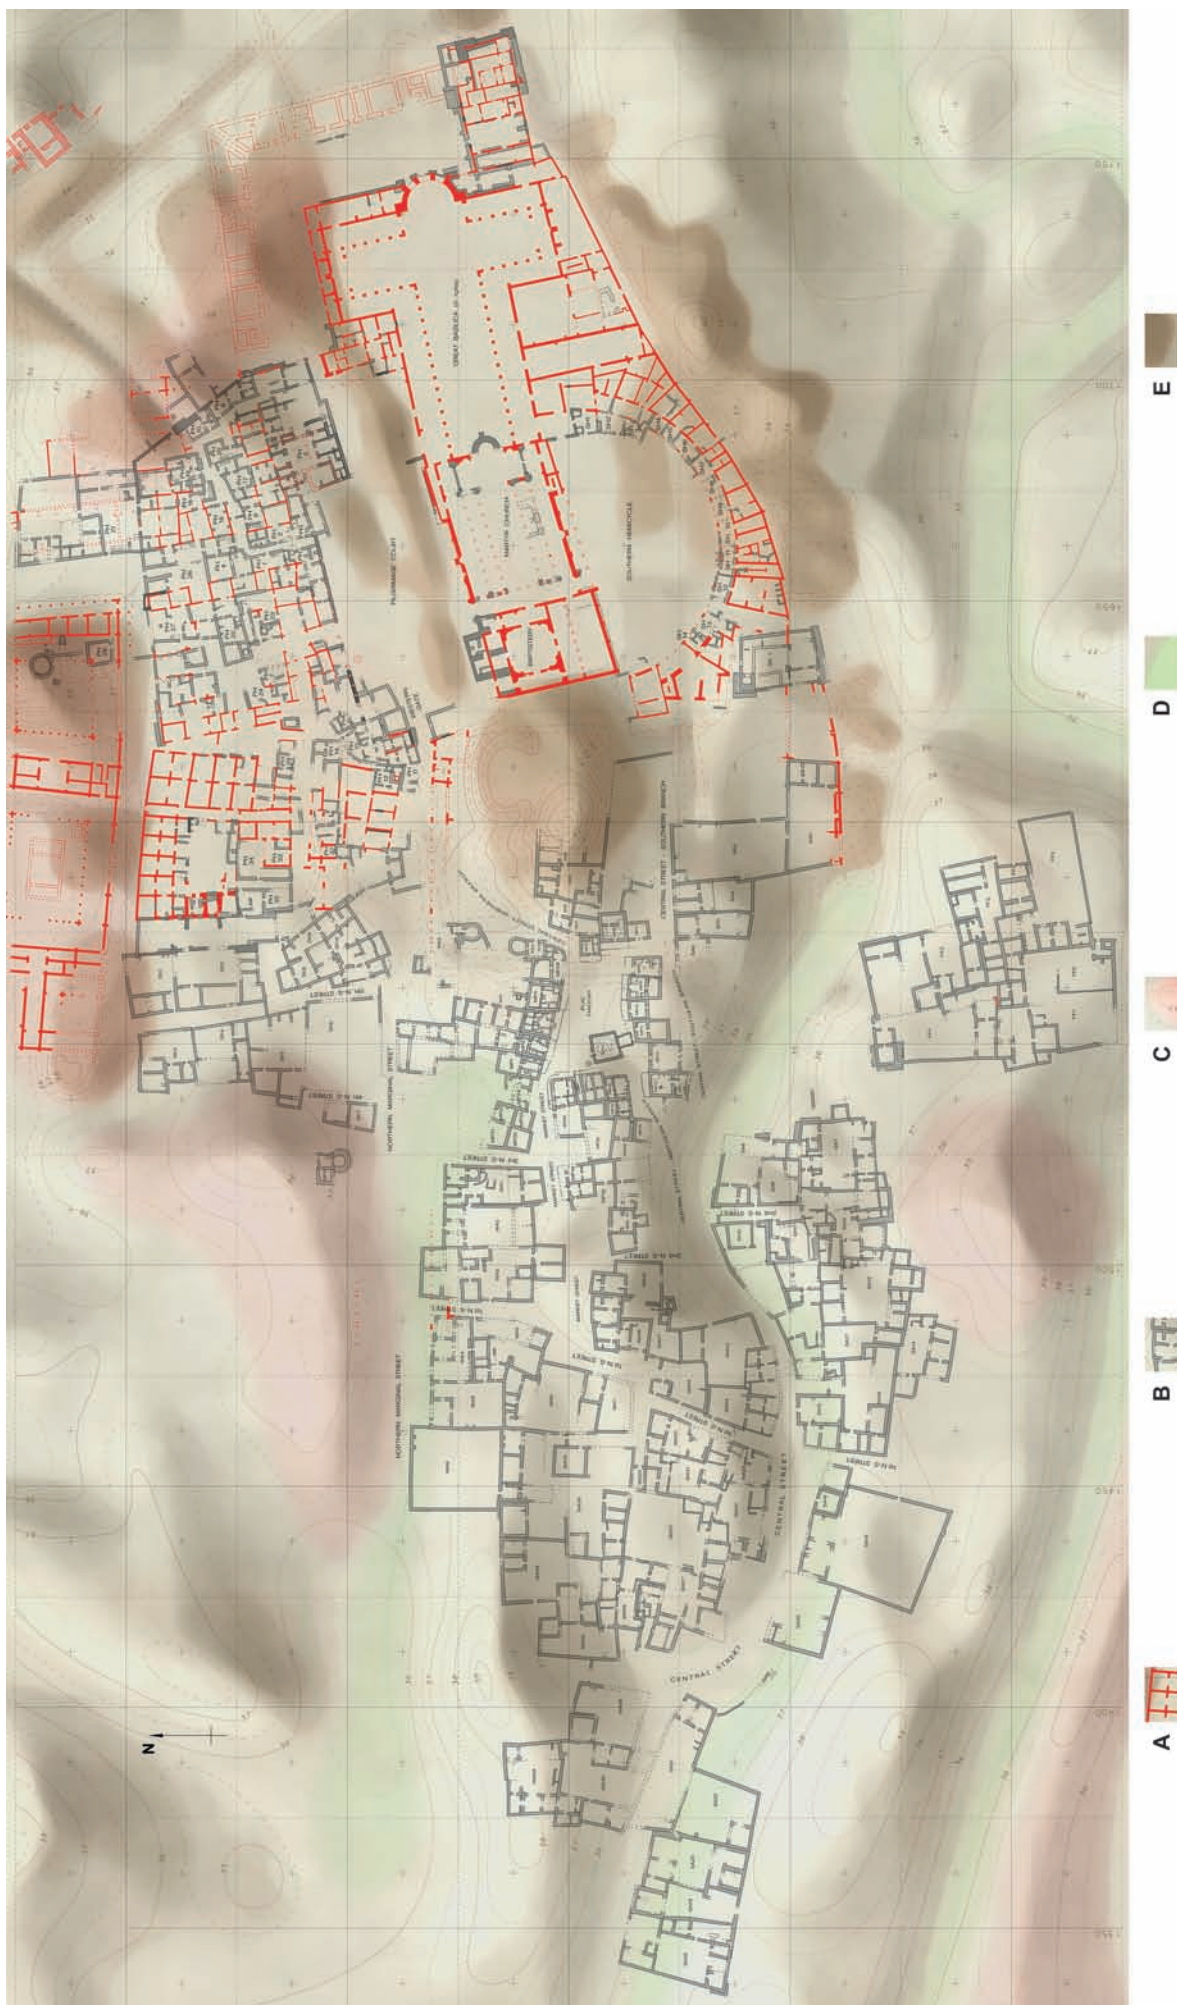
Ryc. 38. Abū Mīnā.
A – budynki późnoantyczne (do 621 r.), B – budynki wczesnośredniowieczne (po 621 r.), C – śmietniki miejskie, D – strefy wiecznie zielone, E – współczesne nasypy

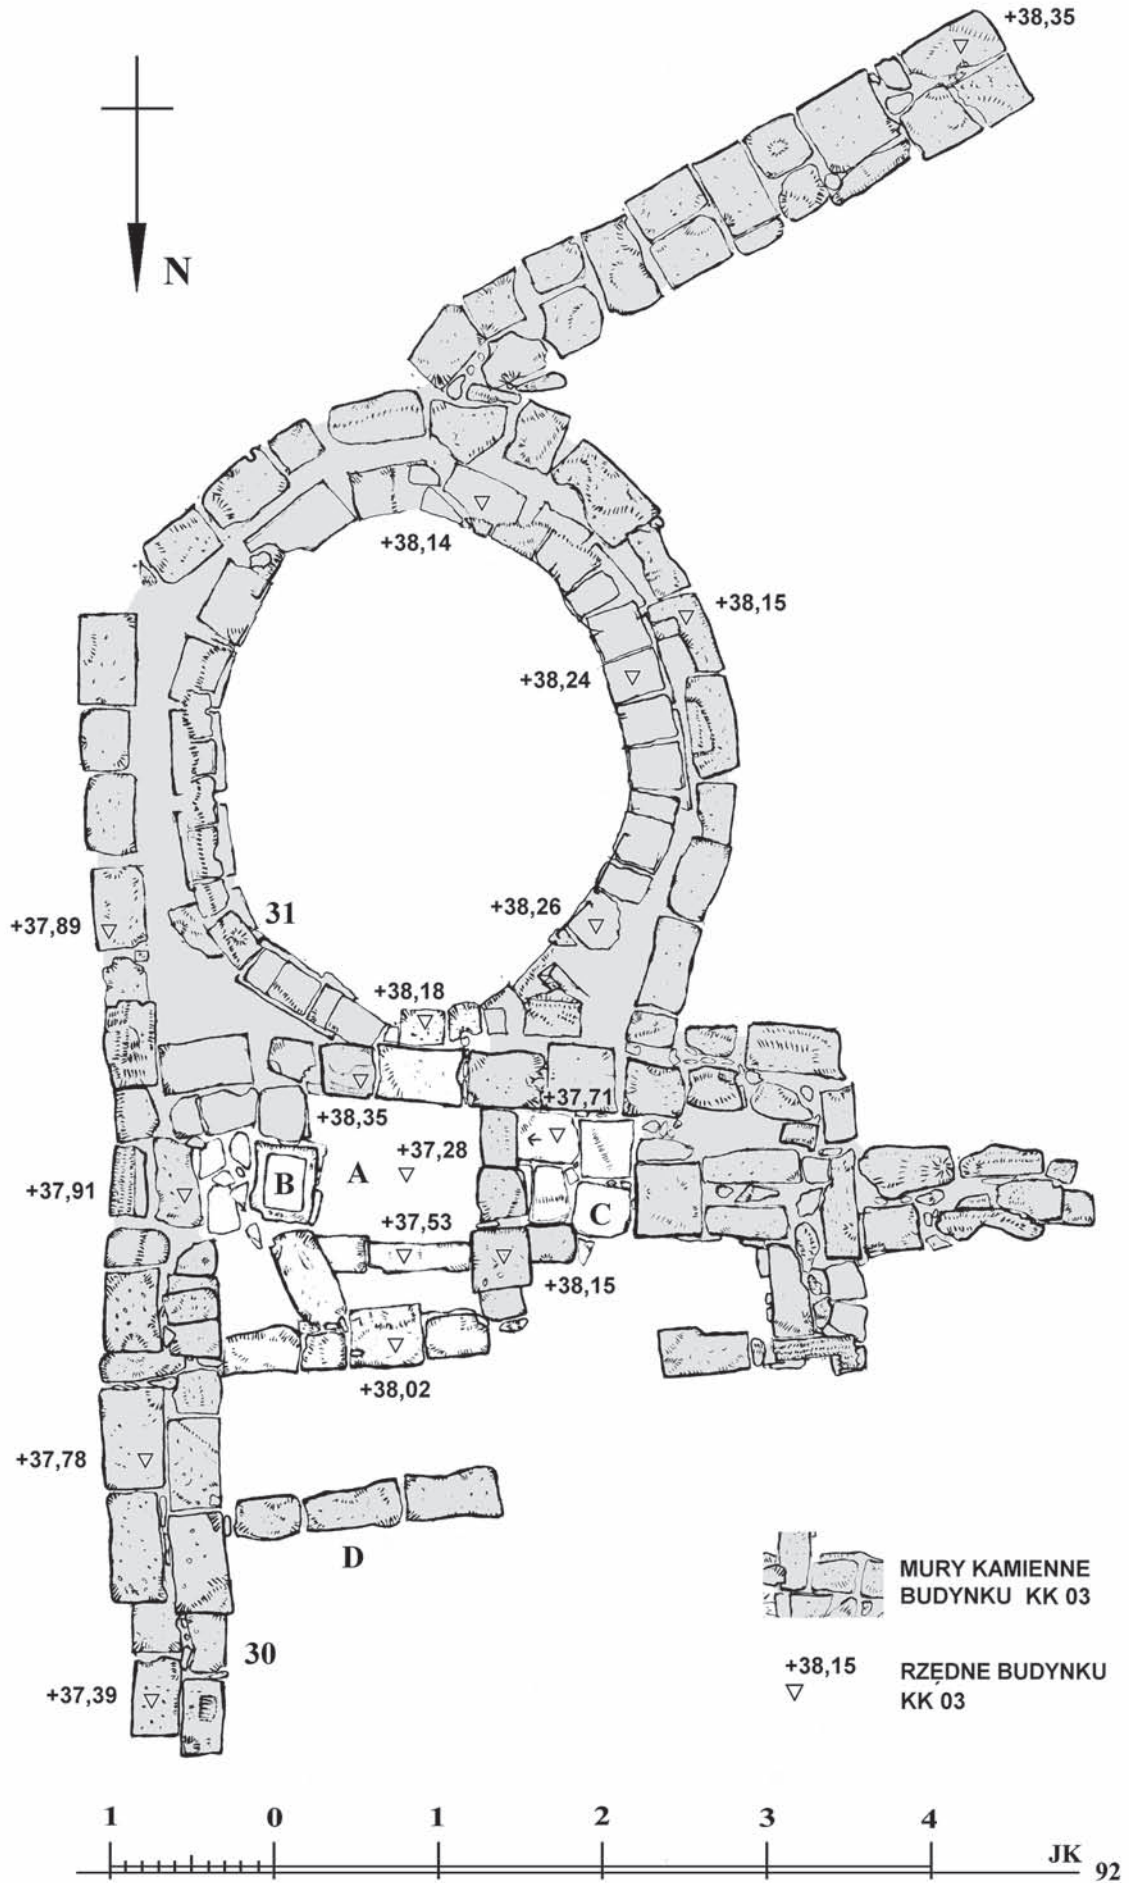
Ryc. 39. Budynek KK 03

Opisywane powyżej elementy pozwalają na jednoznaczny identyfikację ich funkcji i rodzaju wykonywanych tutaj czynności. Budynek KK 03 jest bez wątpienia piekarnią. Obniżenie A to miejsce, gdzie stał piekarz, który przez otwór w południowej ścianie miał wygodny dostęp do pieca 31. Krawędź położonych po przeciwległej stronie stopni służyła przy tym jako podpora dla drążka szufli, którą bochenki wkładano do pieca. Przy trzymetrowej głębokości pieca stylisko musiało mieć porównywalną długość. Upieczone bochenki odkładano na platformie C po prawej stronie otworu prowadzącego do pieca. Najwięcej problemów interpretacyjnych sprawiał pojemnik B wraz ze swoją specyficzną zawartością. Okazało się jednak, że w centralnej Anatolii funkcjonują do dziś¹³⁰ podobne piece chlebowe. Nie pracują one w sposób ciągły. Najpierw piec rozgrzewano przez rozpalenie ognia bezpośrednio na glinianej polepie, którą wyłożone jest jego dno. Kiedy wewnątrz pieca osiągnęło już pożądaną temperaturę¹³¹, resztki żaru rozgarniano pod ściany pieca, a polepę czyszczono z popiołów, aby przygotować ją na przyjęcie bochenków chleba¹³². Służył do tego długi drąg ze szmatą przywiązaną na jego końcu. Szmatę mo-

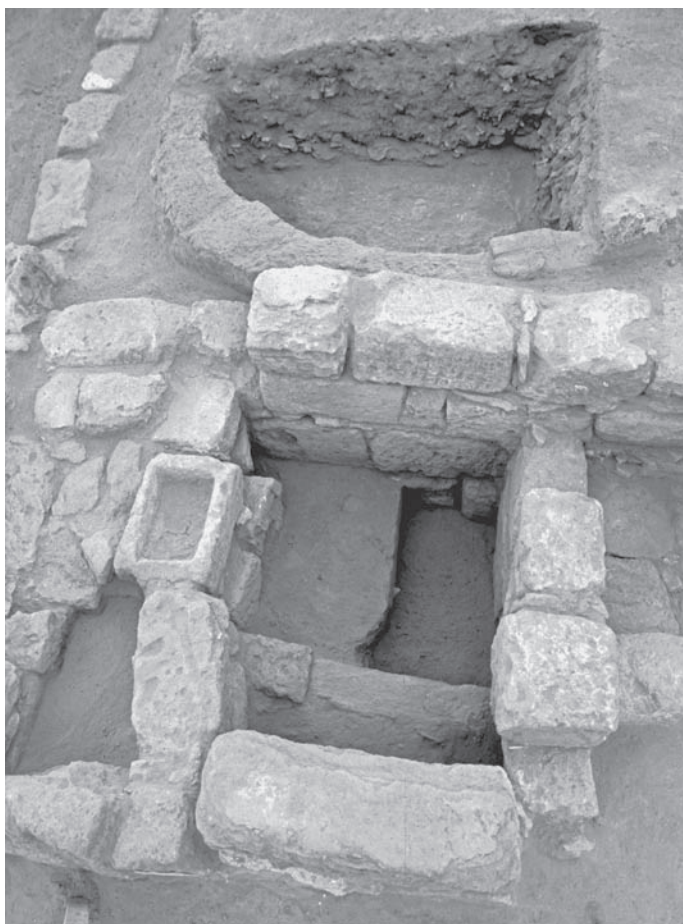
Ryc. 41. Budynek KK 03. Pomieszczenie 30.
Stanowisko pracy piekarza

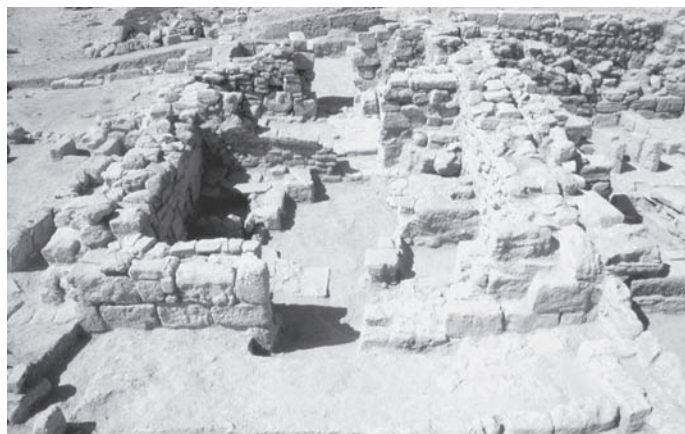
Ryc. 47. Budynek MP 02. Widok od południa

terystyczna dla tego typu budowli jest także brukowana platforma zajmująca całą szerokość frontu budynku (ryc. 47). W przypadku MP 02 zachowała się jedynie wschodnia część takiej platformy. Ponieważ jej rzędna (+37,00) przewyższa o około 25 cm oryginalny poziom użytkowy budynku (+36,73), należy przypuszczać, że jest to kolejna z platform, których poziom podnosił się wraz z pozio-

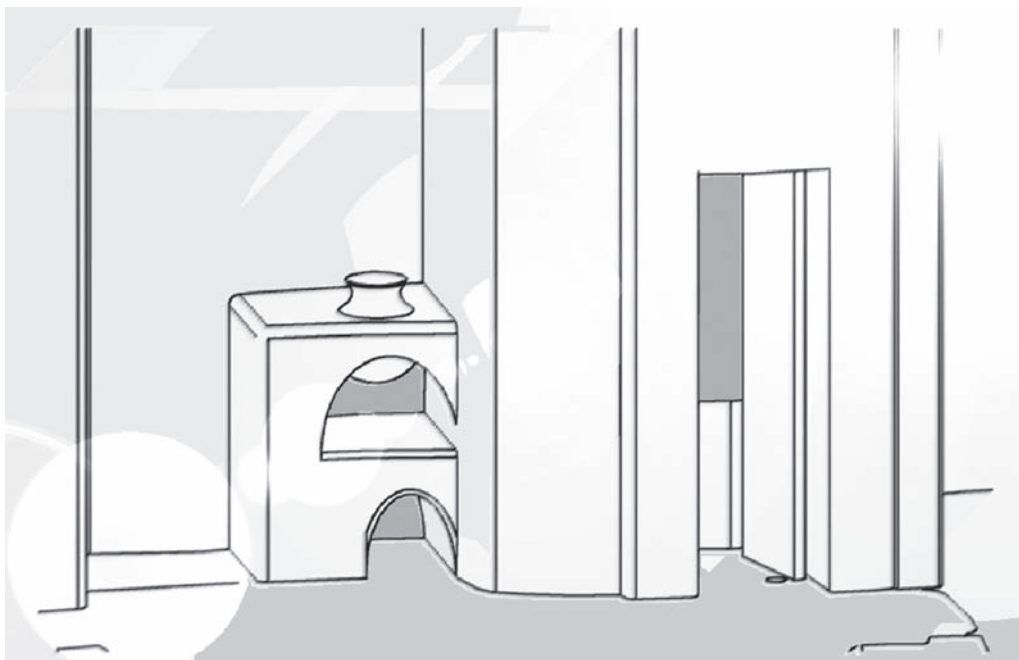
Ryc. 53. Budynek MP 02.
Pomieszczenie 20.
Hipotetyczna rekonstrukcja
(opracowanie – autor)

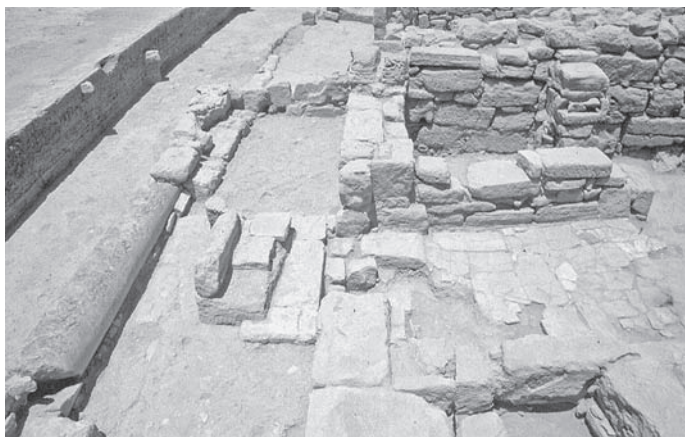
Ryc. 55. Platforma wzdłuż frontu budynku MP 03.
Widok od wschodu

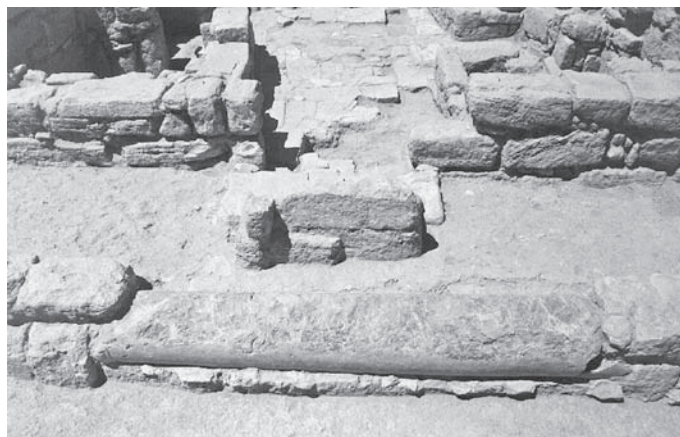
Ryc. 56. Trzon marmurowej kolumny jako stopnica platformy
przed frontem budynku MP 03

py, podtrzymujące zadaszenie. Ślady takiego rozwiązania, choć w znacznie bardziej prymitywnej formie, znaleziono w przypadku platformy budynku MP 06¹⁶¹. W środkowej części platformy opisany mur zastąpiono ułożonym poziomo, kompletnie zachowanym trzonem marmurowej

kolumny (ryc. 56), służącym jako rodzaj stopnicy. Podobne rozwiązanie spotkamy w przypadku platformy przed wejściem do piekarni WA 01¹⁶². Długość trzonu-stopnicy wynosi 225 cm i mogłaby odpowiadać wysokości kolumn północnego portyku *Pilgrimage Court*, rekonstruowanej do-

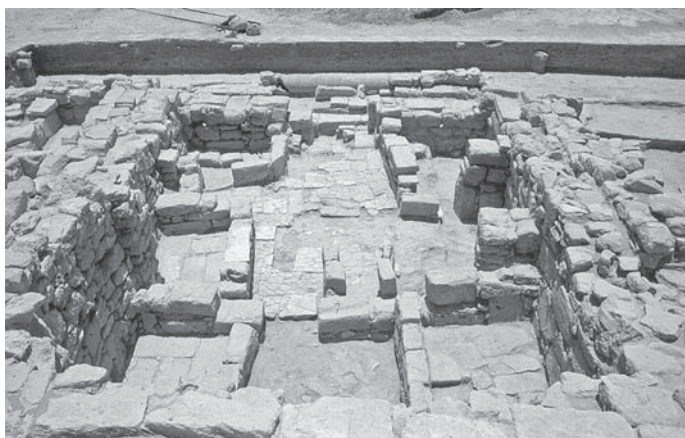
Ryc. 57. Budynek MP 03. Widok od północy

Pomieszczenie frontowe 30 ma kształt nieregularnego czworoboku o wymiarach 3,73(3,80) × 4,27(4,90) m i posiadało niegdyś kamienną posadzkę z regularnie ułożonych prostokątnych płyt lokalnego piaskowca (ryc. 57). Jej charakterystyczną, niespotykaną w innych budynkach cechą są liczne fragmenty naczyń ceramicznych osadzone pionowo w spoinach pomiędzy płytami posadzki. Nie tworzą one jednak żadnego dekoracyjnego wzoru i należy raczej przypuszczać, że zastosowano je głównie ze względów praktycznych w celu uszczelnienia stosunkowo szerokich spoin, co mogło ułatwiać utrzymanie posadzki w należytej czystości. Posadzka zachowała się głównie w centralnej i wschodniej części pomieszczenia 30, a w miejscach, gdzie została wyrabowana, pozostały jednak czytelne negatywy pozwalające na odtworzenie układu płyt. Na środku pomieszczenia, bezpośrednio na zachowanej w tym miejscu kamiennej posadzce, widoczne są ślady ogniska. Przypuszczalnie pochodzą one jednak z okresu, kiedy budynek był już opuszczony.

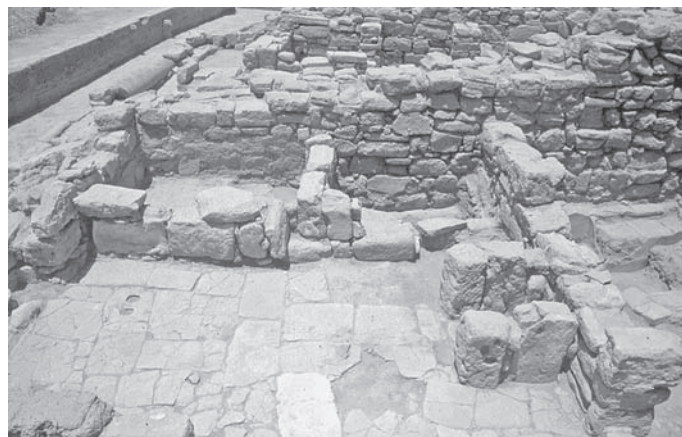
Ryc. 62. Budynek MP 04. Pomieszczenie 40. Widok od wschodu

Frontowe pomieszczenie 40 ma wymiary 3,52(3,70) × 4,83(4,95) m i jest wyłożone prostokątnymi płytami kamiennymi, których ortogonalny układ zaburzony jest wyraźnie w północno-wschodniej części pomieszczenia (ryc. 62). W przeciwnym, północno-zachodnim narożu kamienna posadzka nie zachowała się. Dwie cegły mułowe o wymiarach około 17 × 35 cm ułożone obok siebie na płask wskazują, że jeszcze w okresie użytkowania tego pomieszczenia posadzkę wyreperowano w tym miejscu właśnie za pomocą cegieł mułowych.

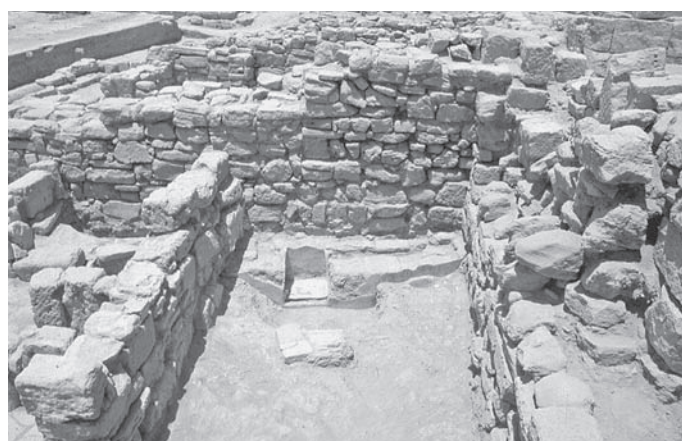
Ryc. 64. Budynek MP 04. Pomieszczenie 41. Widok od wschodu.
Relikty wcześniejszej fazy

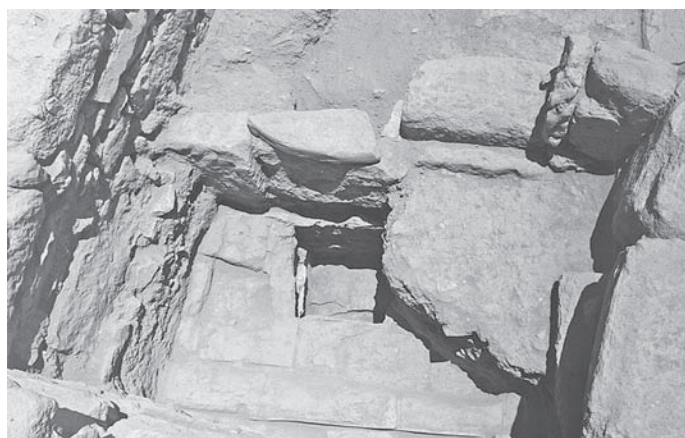
Ryc. 65. Budynek MP 04. Pomieszczenie 40. Zasobnik D.
Relikty wcześniejszej fazy

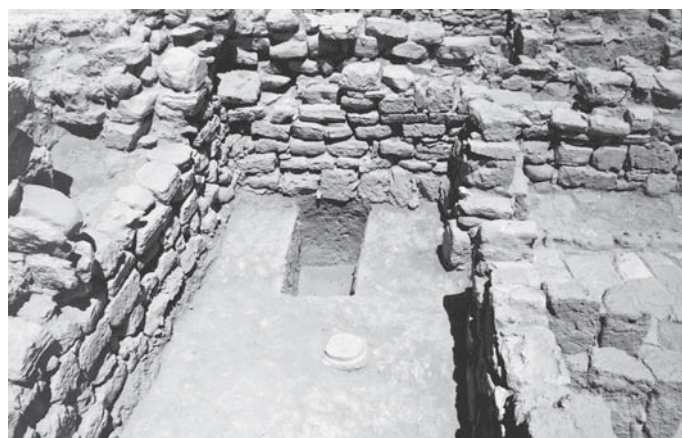
Ryc. 66. Budynek MP 04. Pomieszczenie 41.
Sondaż pod ścianą wschodnią

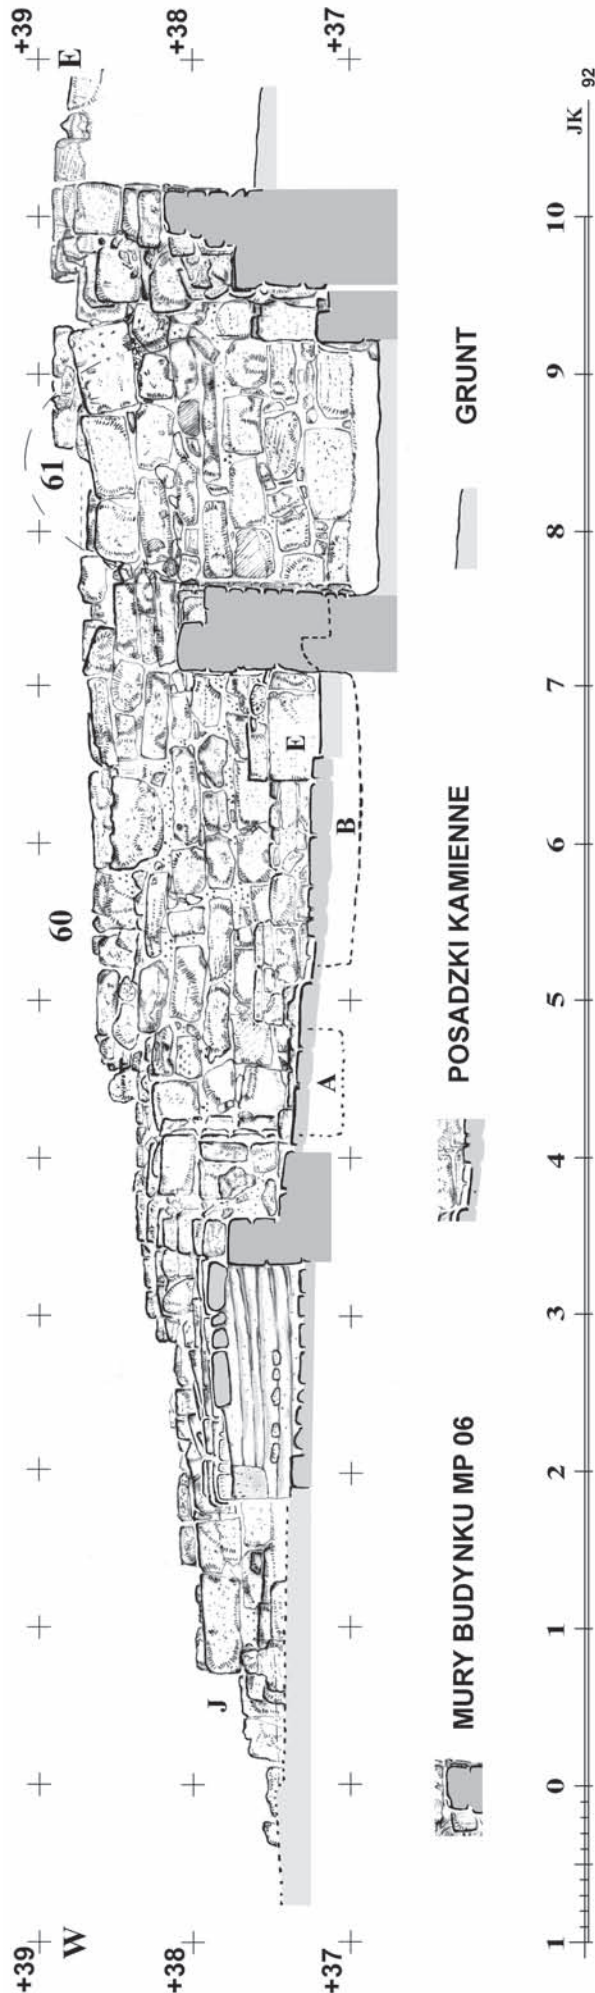
Ryc. 70. Przekrój poprzeczny przez budynek MP 06

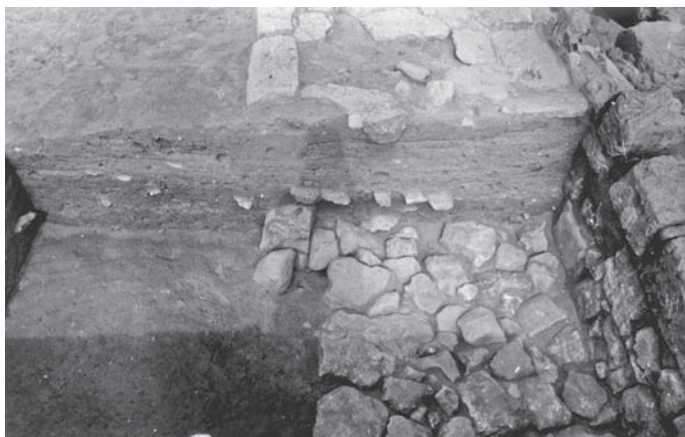
Ryc. 71. Budynek MP 06. Poziomy użytkowe platformy przed frontem budynku

¹⁹⁰ Pierwotny poziom użytkowy platformy ustalono na +37,33 m.

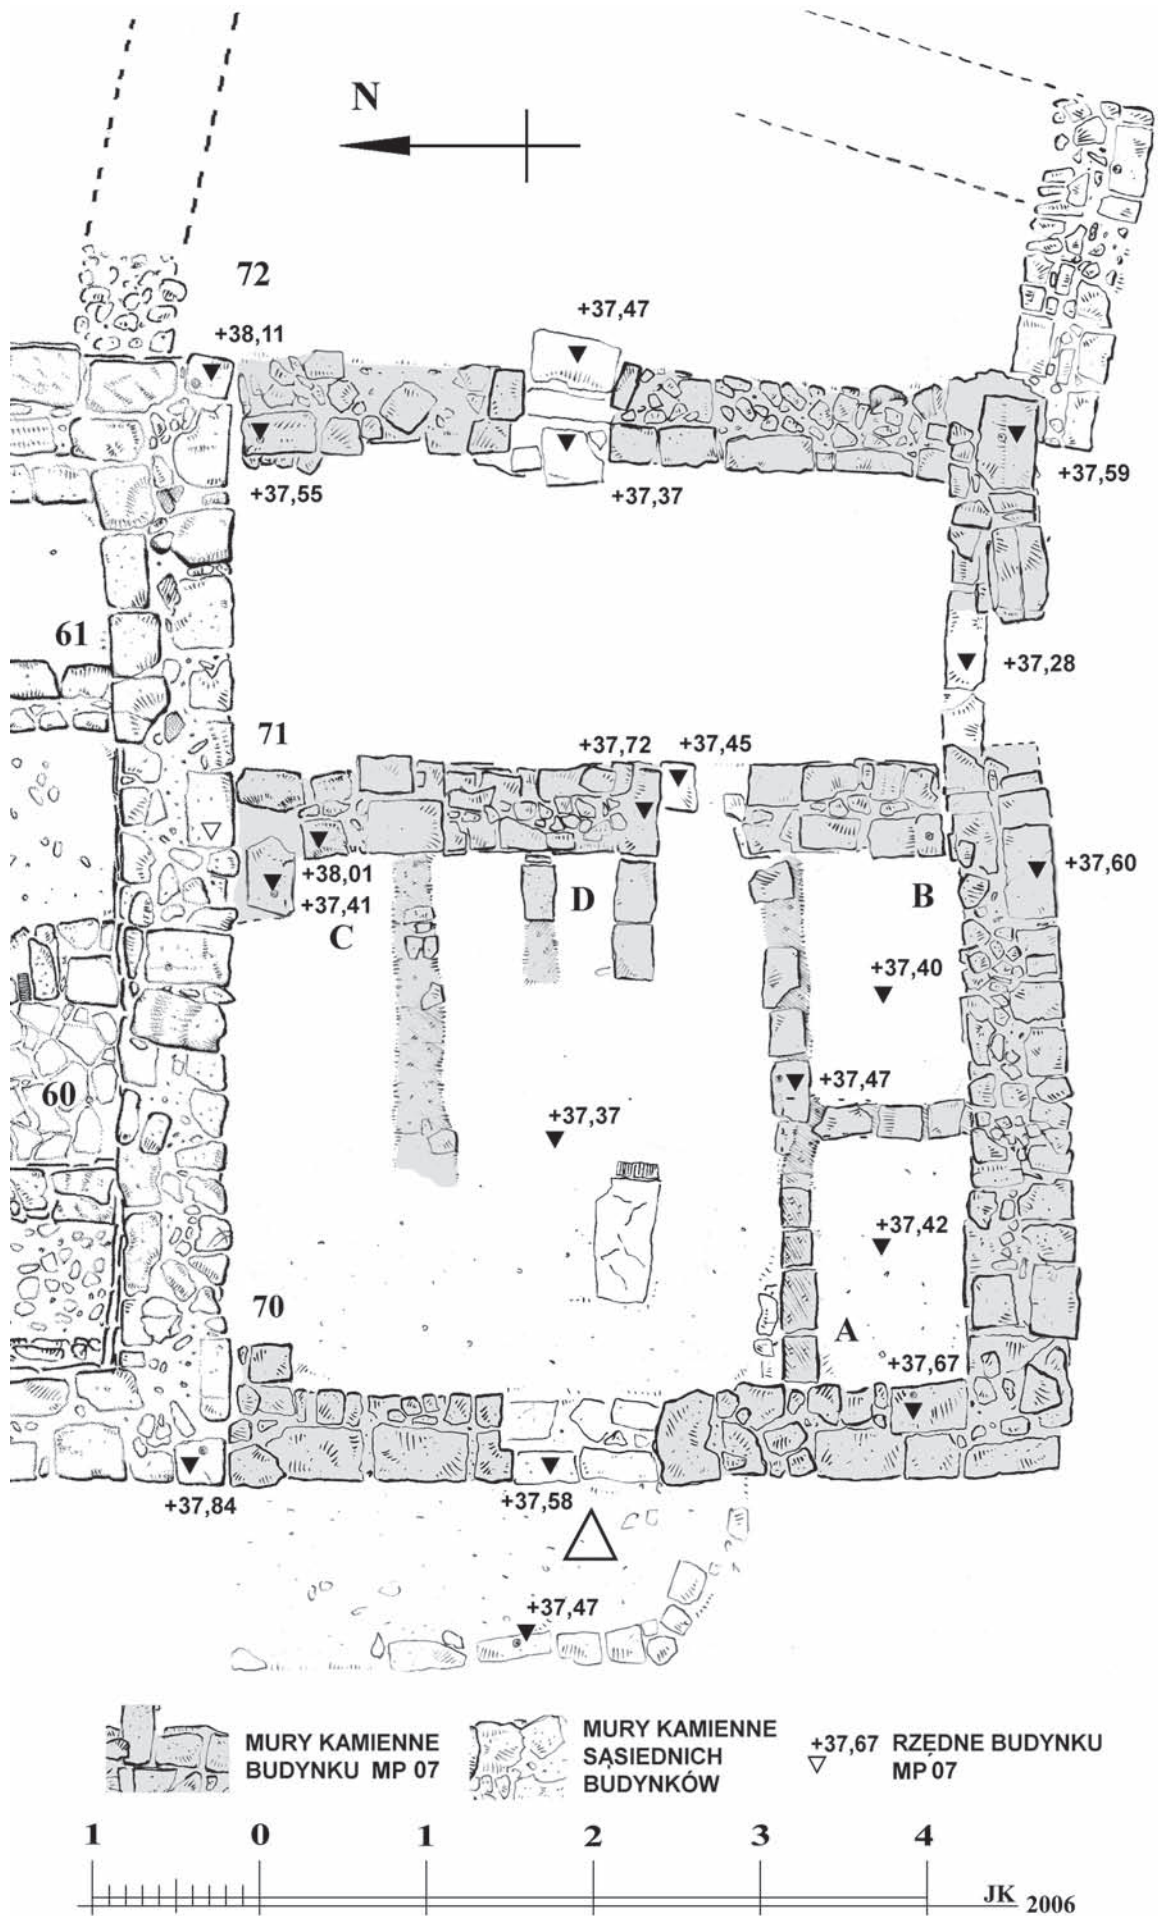
Ryc. 76. Budynek MP 07

Budynek MP 07 leży w południowo-wschodnim narożu *Placu Targowego*. Jego plan (ryc. 76) to stosunkowo regularny prostokąt o szerokości 4,83(5,07) i głębokości 6,53(6,78) m. Pomimo wyjątkowo złego stanu zachowania możliwa jest nie tylko identyfikacja podstawowej funkcji budynku¹⁹³, ale i próba porównania go z innymi budowlami tego typu¹⁹⁴. Chronologia względna umieszcza budynek MP 07 już po powstaniu leżącego po jego północnej stronie MP 06. Jest przy tym warto podkreślić, że elewacje frontowa i tylna obu budynków usytuowane są w jednej linii.

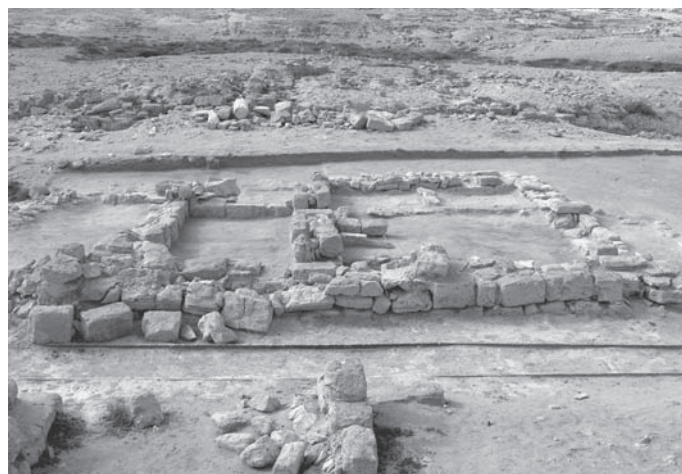
Ryc. 80. Budynek MP 07. Widok od północy

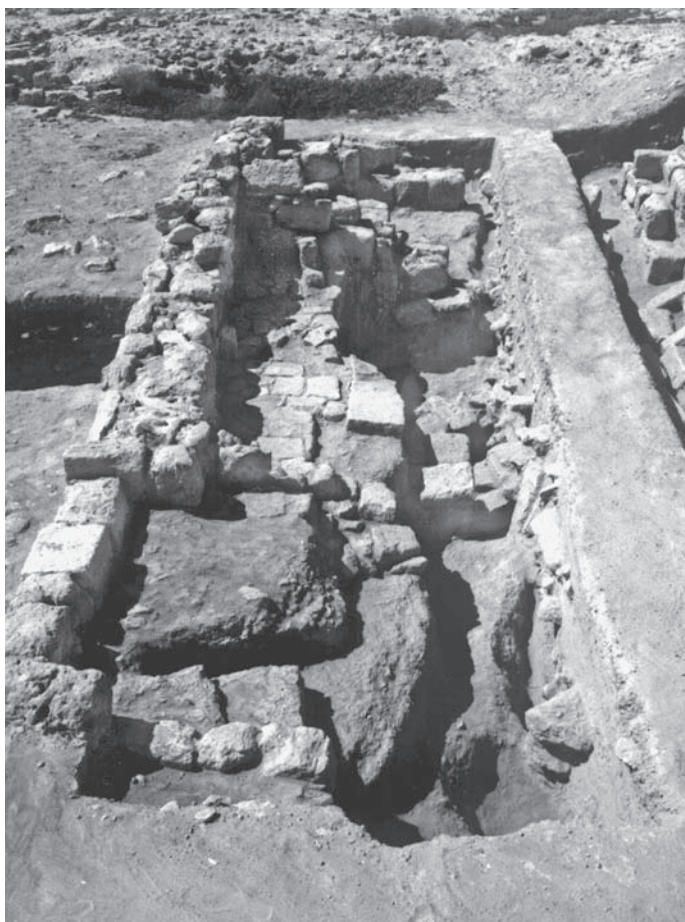
Ryc. 83. Budynek MP 08. Widok od południowego wschodu

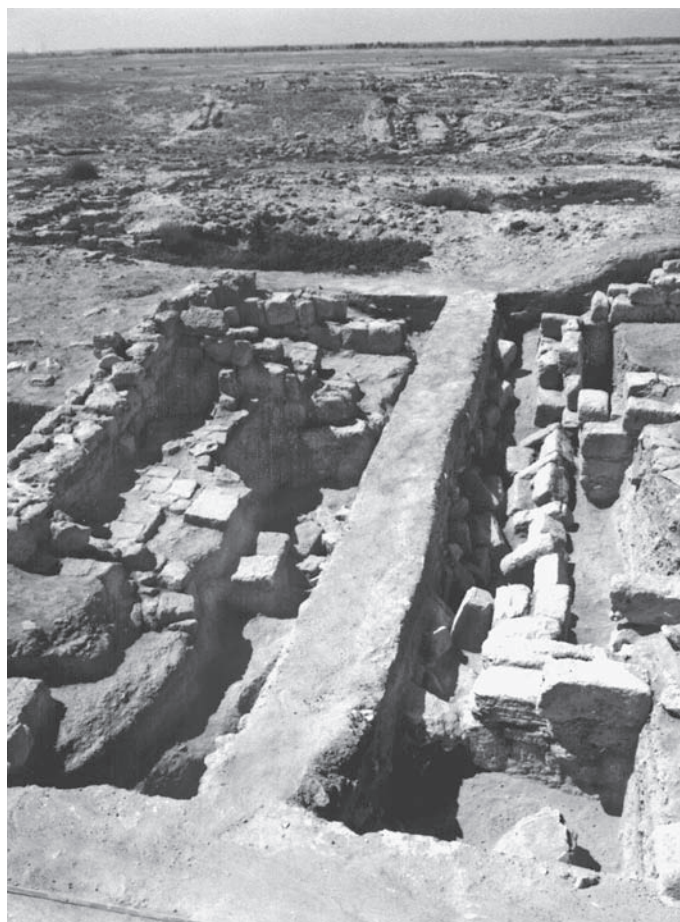
Ryc. 84. Budynek MP 08. Widok od południowego zachodu
