Plac Targowy
wczesnośredniowiecznej
osady w Abû Mînâ

Oficyna Wydawnicza Politechniki Wrocławskiej
Wrocław 2019

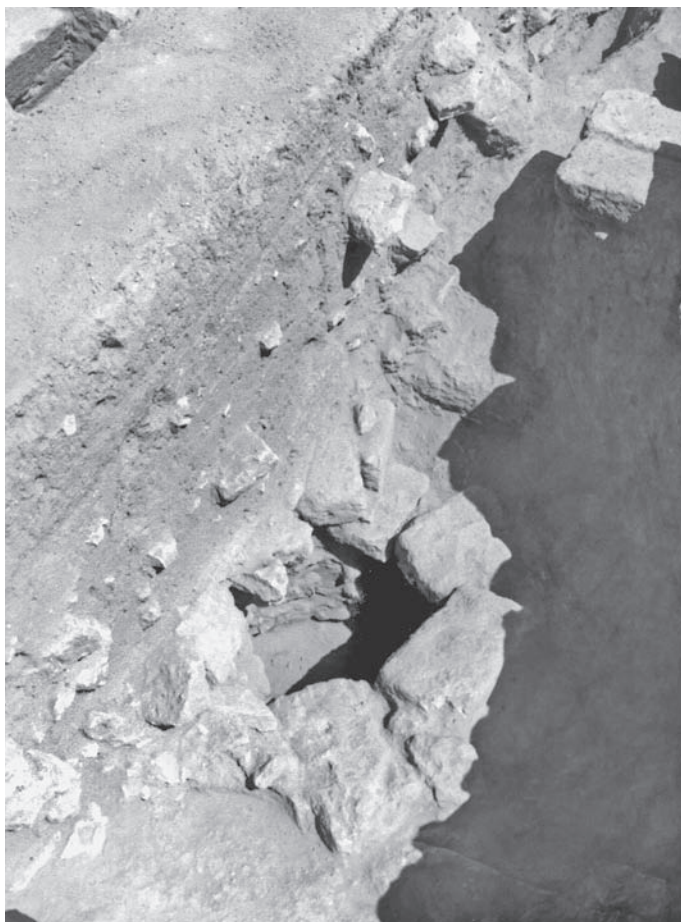
Ryc. 85. Budynek MP 08. Kamienna cembrowina osadnika lub studni w centrum pomieszczenia 80

od interpretacji omawianej struktury i uznania jej za zbiornik chłonny bądź cembrowinę studnia musiała funkcjonować w czasie użytkowania budynku MP 08. Przebiegający w tym miejscu wykop C.M. KAUFMANNNA zniszczył wprawdzie bezpowrotnie wszelkie dowody stratygraficzne, ale

relacje wysokościowe oraz analiza chronologii względnej nie pozostawiają wątpliwości co do związku omawianych relikwów z budynkiem MP 08.

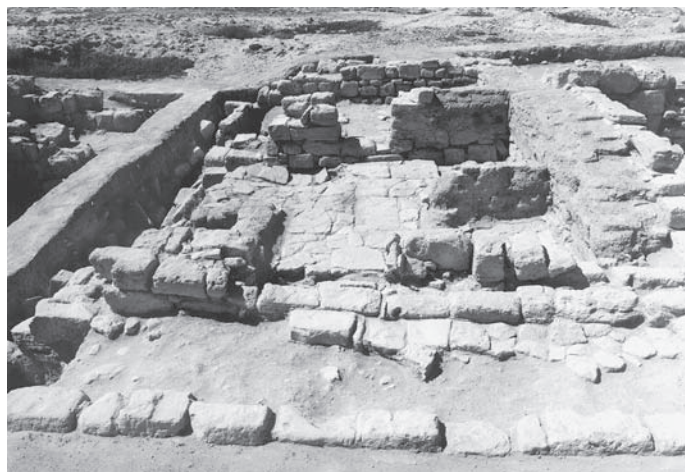
Ryc. 87. Budynek MP 09. Widok od północy

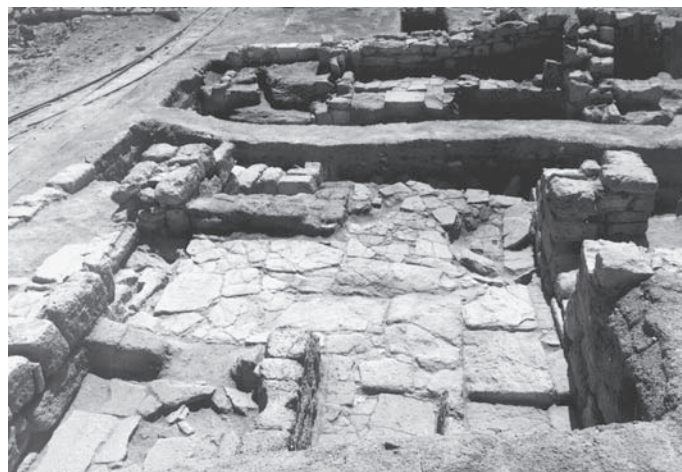
Ryc. 88. Budynek MP 09. Pomieszczenie 90. Widok od zachodu

Brak jest śladów jakiegokolwiek wyposażenia w południowo-wschodnim narożu pomieszczenia 90. Jedyne po wschodniej stronie otworu drzwiowego prowadzącego do następnego pomieszczenia zwraca naszą uwagę niewielki, owalny fragment zapadniętej posadzki (ryc. 88 i 87). Nie jest niestety możliwe jednoznaczne określenie, czy uszkodzenia mają charakter eksploatacyjny²¹¹, czy były spowodowane słabym zagęszczeniem gruntu poniżej posadzki.

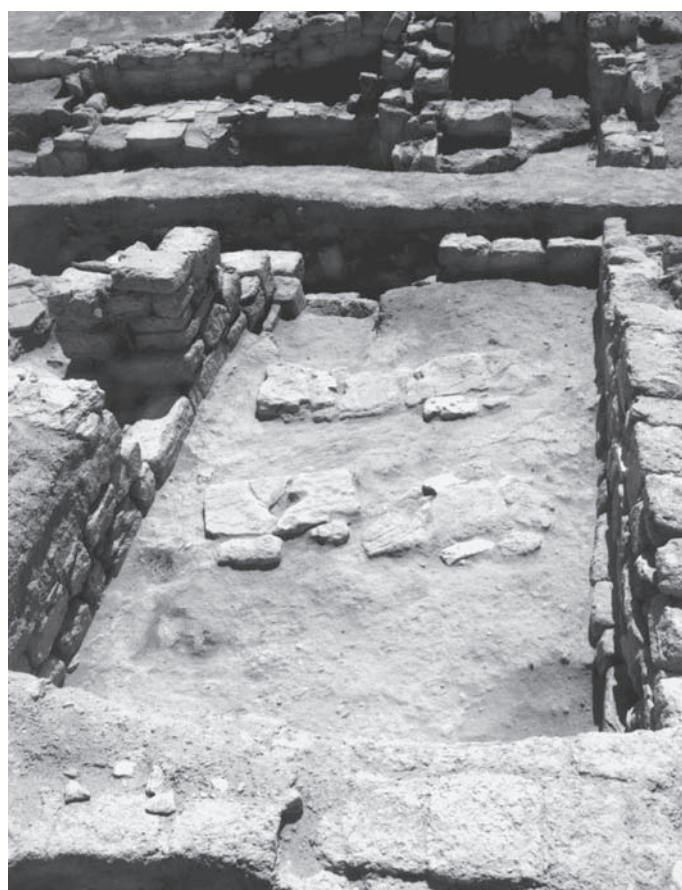
Ryc. 90. Budynek MP 09. Pomieszczenie 91. Widok od zachodu

W centrum tylnej ściany pomieszczenia frontowego znajduje się otwór drzwiowy prowadzący do następnego pomieszczenia 91. Szerokość otworu w świetle obustronnych, bardzo płytkich węgarków wynosi zaledwie 73 cm. Pomieszczenie 91 ma wymiary $2,25 \times 4,10(4,25)$ m i prawdopodobnie nigdy nie posiadało utwardzonej posadzki. Poziom użytkowy stanowiła tutaj zwykła glinobitka. Jedyne w centrum pomieszczenia osadzono cztery bloki kamienne otoczone małymi, nieregularnymi fragmentami płyt (ryc. 90). Na powierzchni bloków zachowały się cztery niewielkie, prostokątne wgłębienia o wymiarach około 7×12 cm. Tworzą one nieregularny czworobok o bokach $0,43(0,70) \times 0,93(1,23)$ m. Otwory położone przy krótszych bokach zorientowane są równolegle w stosunku do siebie. Zachowane ślady sugerują, iż w tym miejscu musiał stać rodzaj warsztatu lub zwykłego stołu roboczego, służącego do produkcji bądź przygotowania produktów oferowanych w pomieszczeniu frontowym.

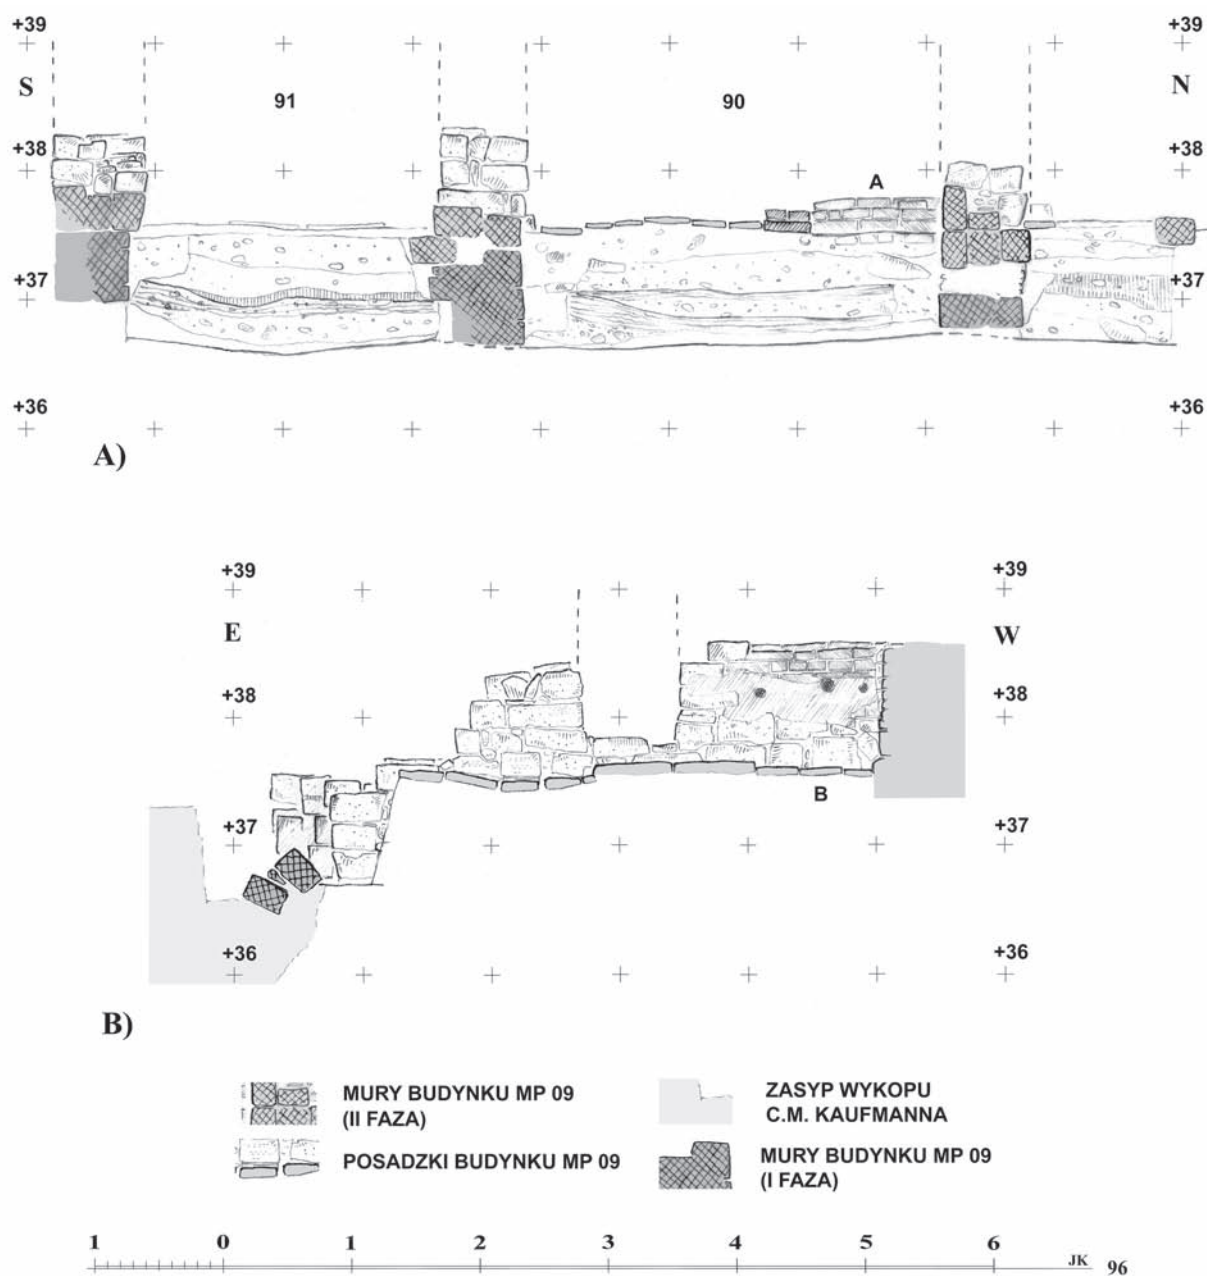
Ryc. 91. Budynek MP 09. A – przekrój podłużny, B – przekrój poprzeczny

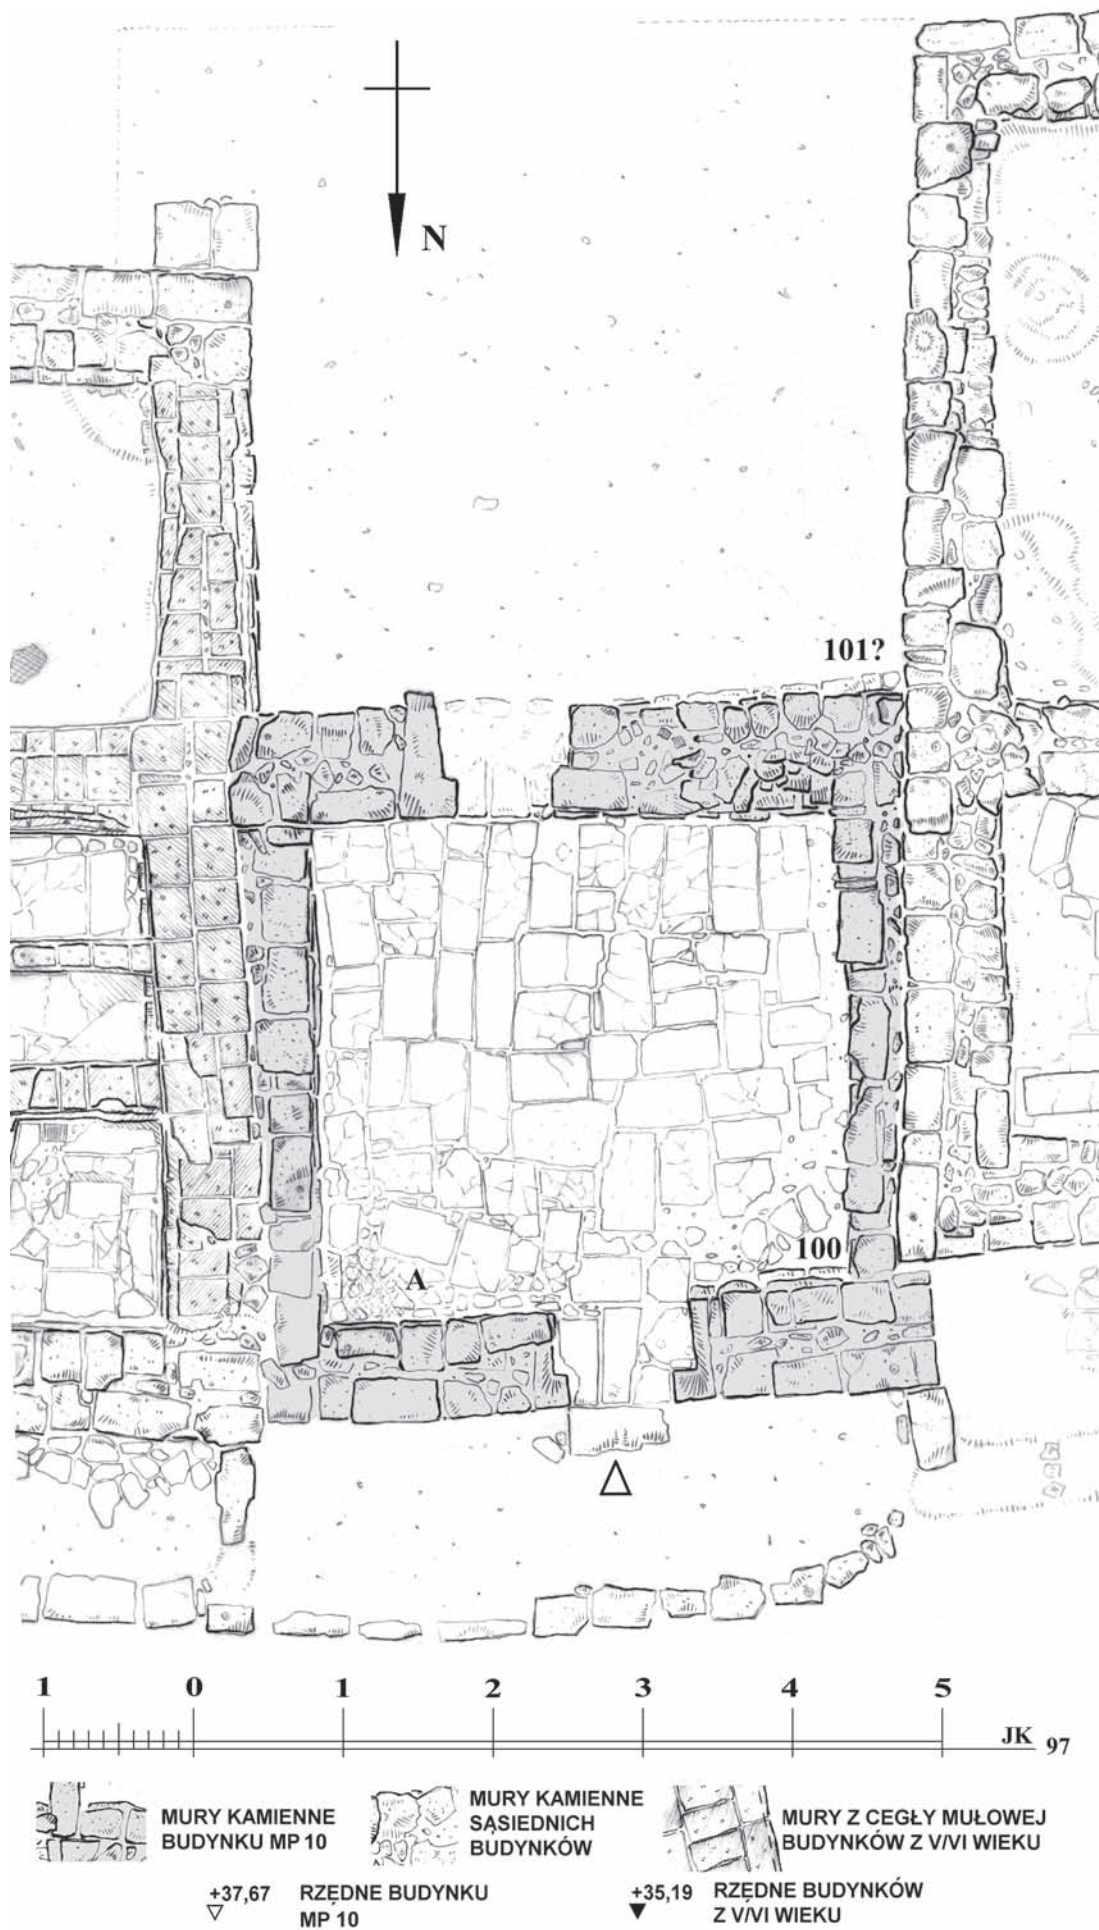
Ryc. 92. Budynek MP 10

Budynek MP 10 położony jest po południowej stronie *Placu Targowego* i przy wymiarach $4,50 \times 4,65(4,75)$ m (ryc. 92) należy do najmniejszych z budowli wzniesionych wokół tego placu²¹³. Użyty budulec to zarówno duże, prostopadłościennymi bloki, jak i mniejsze, często bezkształtne fragmenty materiału kamiennego, spojone zaprawą glinianą. Także w przypadku tego budynku źródłem, z którego pozyskiwano materiał budowlany, były wcześniejsze, V–VI-wieczne budowle eklezjastycznego centrum.

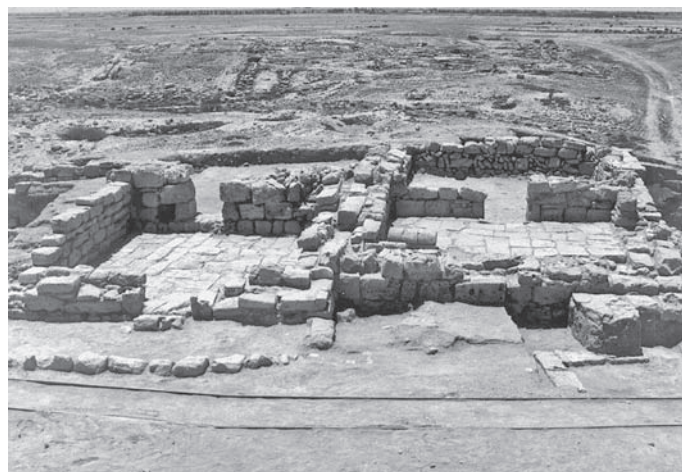
Ryc. 93. Budynki MP 10 i MP 11. Widok od północy

Chronologia względna wyznacza budynkowi MP 10 miejsce dokładnie pomiędzy jego dwoma sąsiadami (ryc. 93). Jest on wcześniejszy od położonego po stronie wschodniej budynku MP 09 (II faza) i późniejszy niż zachodni sąsiad MP 11. Jednocześnie budynek MP 10 należy uznać za późniejszy w stosunku do I fazy budynku MP 09. Sam budynek wzniesiono w jednej fazie. Zaobserwowany w południowo-wschodnim narożu szew między wschodnią a południową ścianą budynku jest bez wątpienia szwem technologicznym związanym z kolejnością wznoszenia poszczególnych partii budynku. Budowę rozpoczęto prawdopodobnie od ściany południowej, a następnie postępowano w kierunku zgodnym z ruchem zegara, zamykając cały czworobok w miejscu, od którego rozpoczęto budowę. Ta dziwna zdawałoby się kolejność staje się zrozumiała, jeśli weźmiemy pod uwagę fakt istnienia wcześniejszych budowli po obu stronach²¹⁴. Nietypowe i źle świadczące o budowniczych jest natomiast samo istnienie wspomnianego szwu technologicznego. Zgodnie z zasadami sztuki budowlanej należało w tym miejscu pozostawić strzępia, tak aby pierwsza i ostatnia z wznoszonych ścian były ze sobą prawidłowo przewiązane. Także inne przesłanki wskazują na daleko posuniętą „oszczędność” budowniczych. Wprawdzie grubość ścian poprzecznych jest pełna, typowa dla budowli o tej rozpiętości i wynosi około 65–75 cm, ale już ściany sąsiedzkie mają zaledwie 25–38 cm. Zważywszy na niestaranne przewiązanie blo-

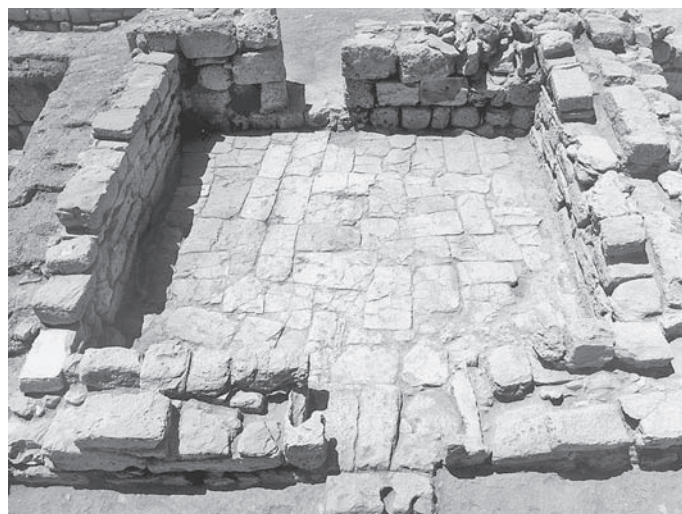
Ryc. 94. Budynek MP 10. Widok od północy

Wejście do budynku ma szerokość 70 cm w świetle węgarków o głębokości 8–15 cm. W obrębie płaskiego progu, od strony głębszego węgarka przy zachodnim ościeżu zachował się nieregularny fragment płyty marmurowej stanowiącej oparcie dla pionowej osi skrzydła drzwiowego. Okrągłe wgłębienie wytarte w płycie przez obracającą się oś jest odsunięte o około 8 cm od wewnętrznego lica węgarka. Taka też musiała być grubość istniejącej w tym miejscu drewnianej ościeżnicy. Frontowe pomieszczenie 100 ma wymiary $3,20(3,35) \times 3,50(3,55)$ m i jest starannie wyłożone prostokątnymi płytami kamiennymi (ryc. 94).

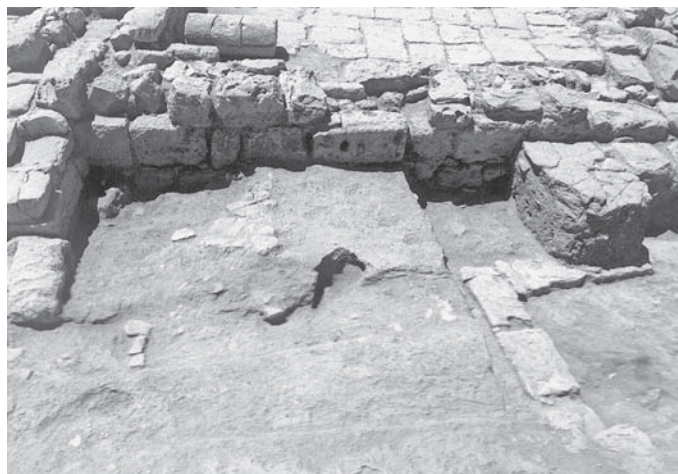
Ryc. 97. Budynek MP 11. Relikty platformy przed frontem budynku

trum *Placu Targowego* budynku MP 17. Ponieważ platforma należy bez wątpienia do pierwotnej, oryginalnej fazy budowy, cały budynek MP 11 powstać musiał w momencie, kiedy położony w centrum *Placu Targowego* budynek MP 17²²⁰ już nie funkcjonował lub kiedy zrezygnowano jedynie z użytkowania pomieszczenia 171

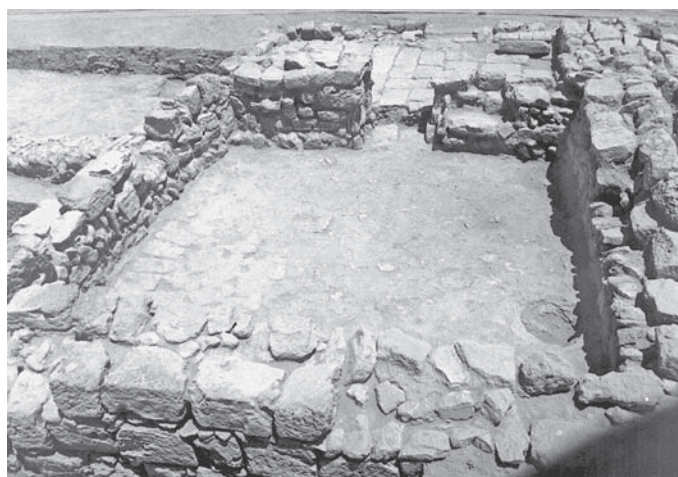
Ryc. 98. Budynek MP 11. Pomieszczenie 111. Widok od południa

ku. Szerokość w świetle obustronnych węgarów wynosi zaledwie 68 cm. Samo pomieszczenie 111 jest znacznie większe od pomieszczenia frontowego 110. Stanowi to swojego rodzaju wyjątek wśród analizowanych tutaj budynków. We wszystkich innych przypadkach²²² mamy do czynienia z dokładnie odwrotną sytuacją: pomieszczenia frontowe są znacznie większe od pomieszczeń tylnych. Przy wymiarach 3,80(3,85) × 4,00(4,10) m pomieszczenie 111 tworzy niemal regularny czworobok. Jego konstrukcyjna rozpiętość (ponad 3,80 m) może rodzić pytania co do sposobu przekrycia. Jak wynika bowiem z analizy pozostałych budynków, ówcześni budowniczowie starali się unikać rozpiętości przekraczających 3,5 m²²³. W tym przypadku brak jest jednak śladów

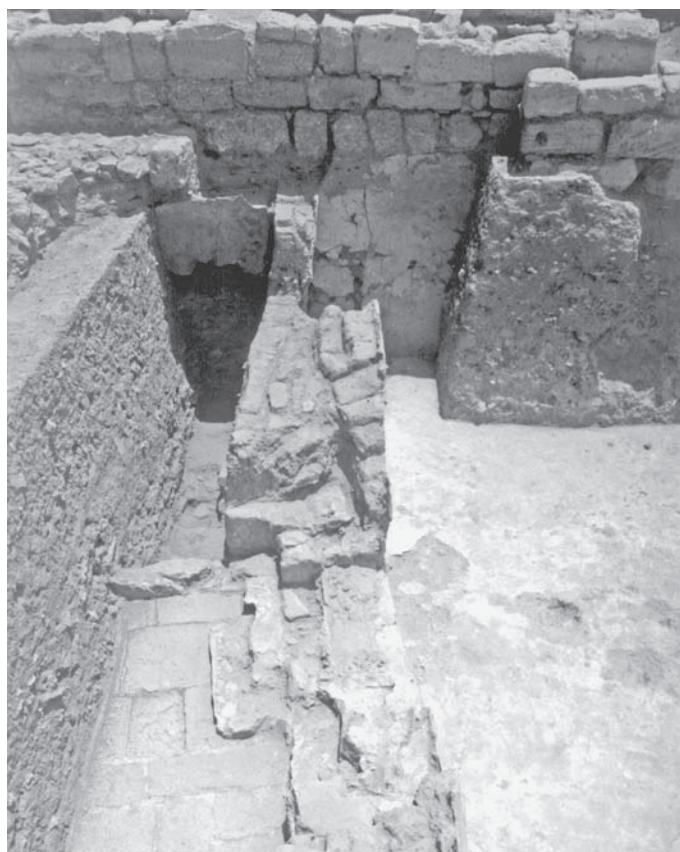
Ryc. 104. Budynek poprzedzający MP 12.
Drzwi między pomieszczeniami X oraz Y

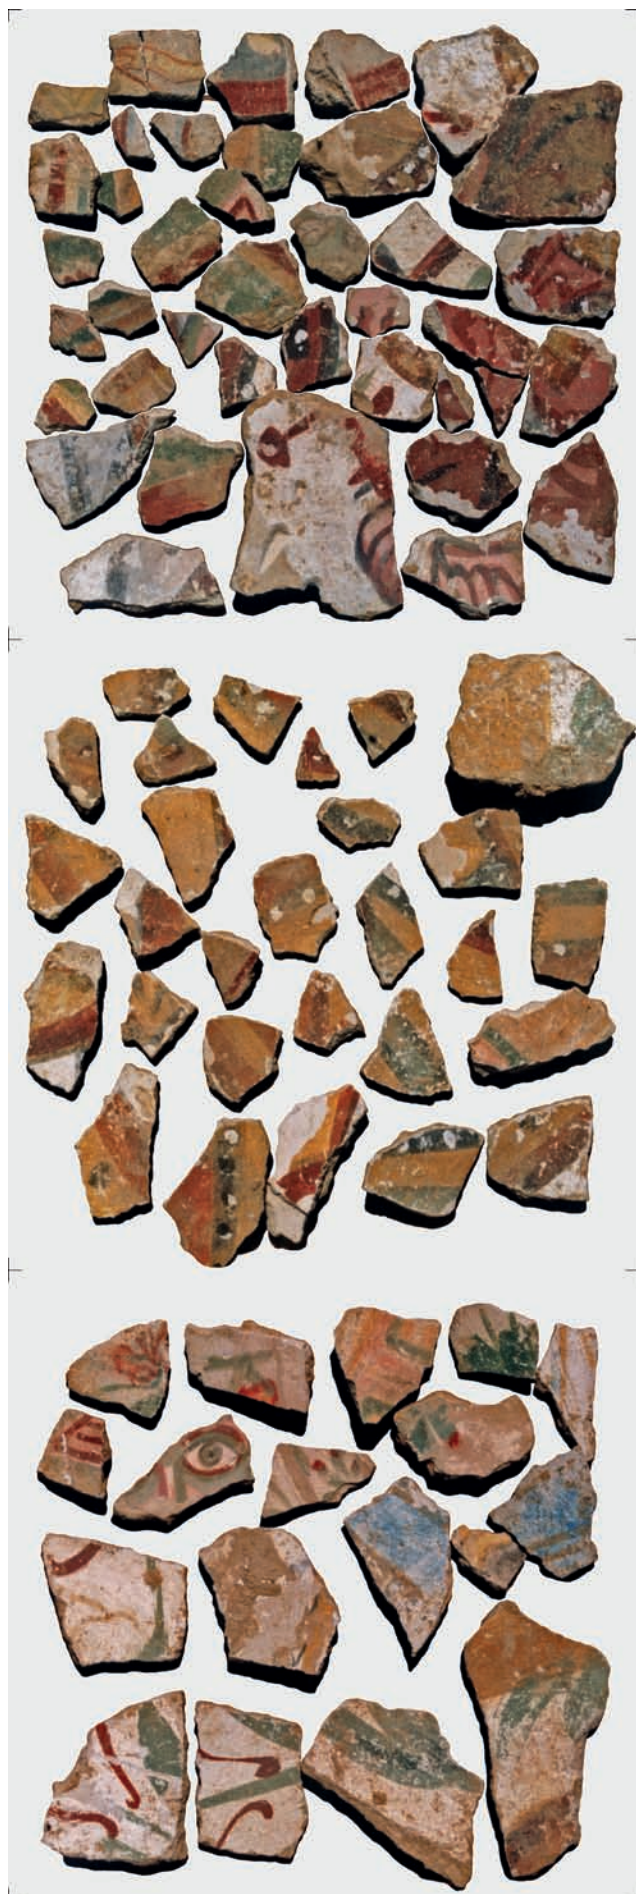
Ryc. 106. Budynek poprzedzający MP 12.
Fragmety figuralnej dekoracji malarskiej

stanowią także fragmenty figuralnej dekoracji malarskiej (ryc. 106). Gama kolorów jest tutaj zdecydowanie szersza. Obok czerwieni, brązów, ugrów i żółci pojawiają się zielone oraz błękity. Dające się zidentyfikować fragmenty twarzy i dłoni są wprawdzie schematyczne, ale malowane silną i zdecydowaną plamą zdradzającą prosty, ale profesjonalny warsztat. Ostatnia grupa znalezisk to wykonane w tynku fragmenty dekoracji architektonicznej. Wśród dających się zidentyfikować detali wymienić należy fragmenty dekoracyjnych łuków, gzymsów, opasek okiennych, a także dwa fragmenty stiukowej rozety, w którą wprawione były okrągłe, szklane gomółki. Później spotykamy tutaj wyłącznie czerwienie i biele (ryc. 107). Jak można wnioskować z sytuacji stratygraficznej, całość dekoracji pochodzi z wyższej kondygnacji budynku, gdzie musiały znajdować się bardziej reprezentacyjne pomieszczenia.

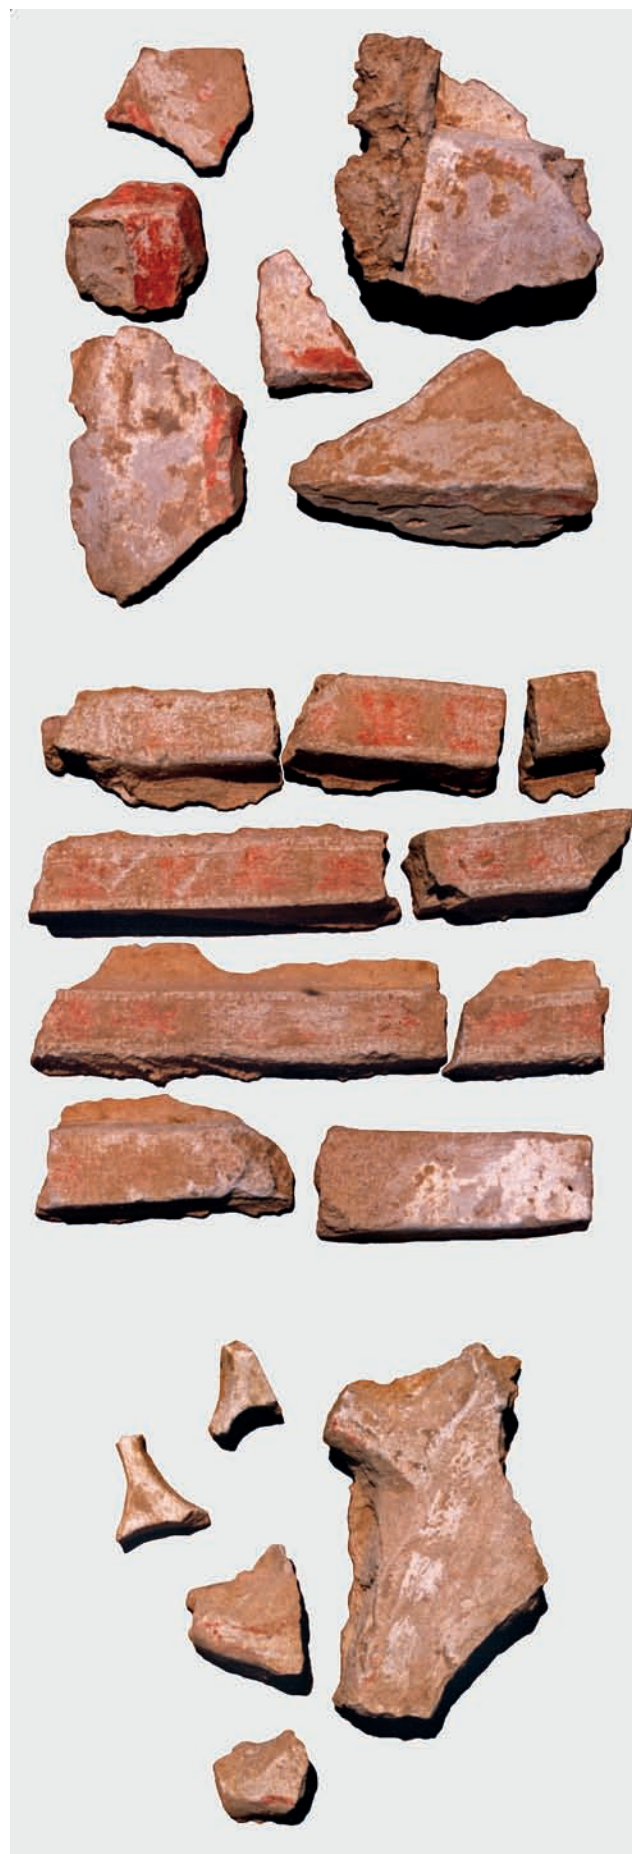
Ryc. 107. Budynek poprzedzający MP 12.
Fragmety polichromowanej dekoracji architektonicznej
oraz rozety okiennej

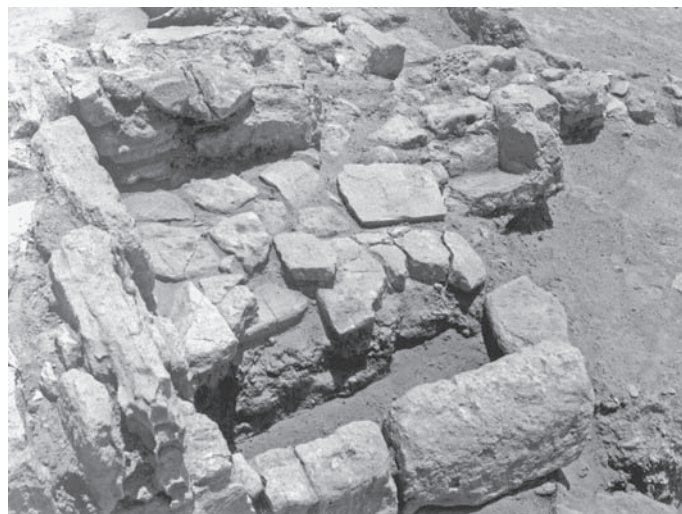
Ryc. 110. Budynek MP 13. Pomieszczenie 131. Zasobnik E

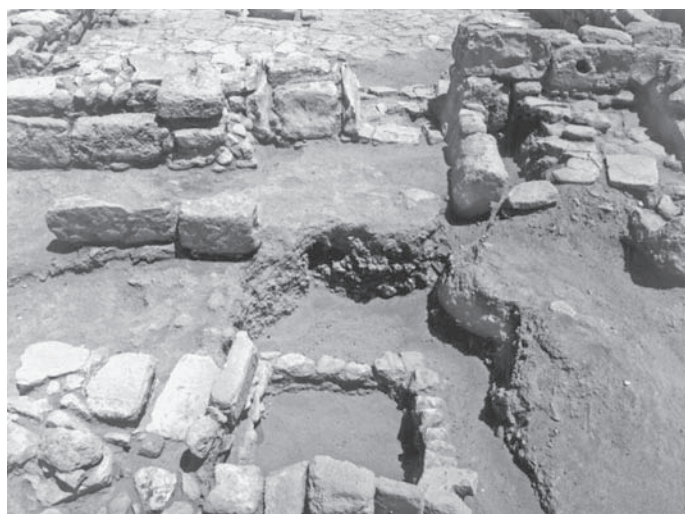
Ryc. 111. Budynek MP 13. Pomieszczenie 131. Zasobnik F

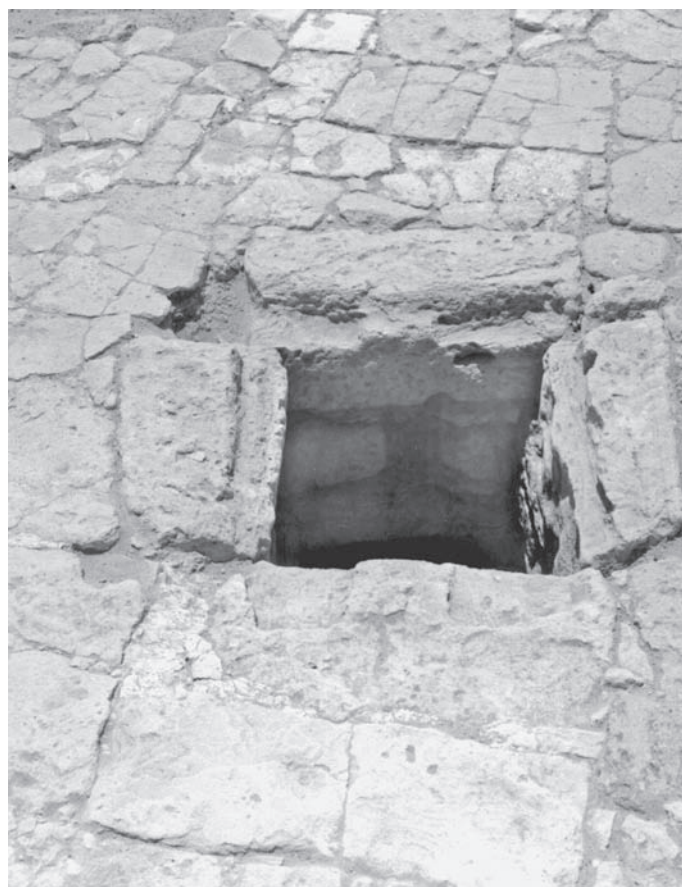
Ryc. 112. Budynek MP 13. Studnia w pomieszczeniu 130

Zważywszy na odbiegające od innych budynków rozplanowanie pomieszczenia frontowego oraz lokalizację samego szybu studni w centrum pomieszczenia, a jednocześnie nieco z boku w stosunku do osi głównego wejścia, należy przyjąć, iż plan oraz usytuowanie budynku dostosowano do znanej budowniczym lokalizacji szybu. Funkcja budynku musiała być przy tym ściśle związana z użyciem znacznej ilości wody. Taka hipoteza znajduje swoje dalsze potwierdzenie w analizie pomieszczenia 131 w tym samym budynku. Nie można jednak wykluczyć znacznie prostszej funkcji – po prostu sprzedaży wody.

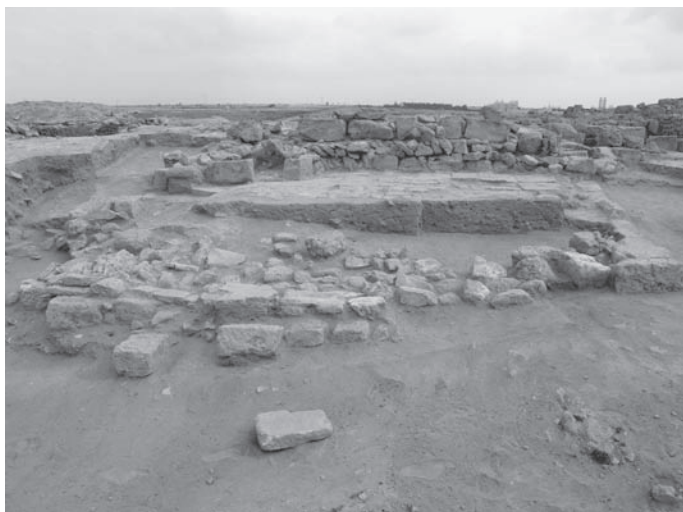
Ryc. 115. Budynek MP 14. Widok od południa

Także sam budynek zachował się w bardzo złym stanie. Położenie na erodującym zboczu sprawiło, iż ocalała tylko północna część budynku (ryc. 115 i 117). W południowej części zachował się jedynie gruzowy zasyp, którym jeszcze przed położeniem fundamentów budowniczy usiłował wyrównać różnicę poziomów na stoku wzgórza. Nieregularny kształt tego zasypu pozwala odtworzyć rzut budynku tylko w dużym przybliżeniu. W północnej części zachowały się oba naroża budynku. Wyznaczają one położenie i kierunek zewnętrznych ścian po stronie wschodniej i zachodniej. Obie ściany są w przybliżeniu prostopadłe do ściany północnej i niemal do siebie równoległe. Zamykająca czworobok ściana południowa nie była prawdopodobnie równoległa do ściany północnej. Mogło to być podyktowane przebiegiem wspomnianej już *Central Street – Northern Branch*. Właśnie po południowej stronie MP 14 trawersuje ona zbocze, wspinając się w kierunku *Placu Targowego*. W rezultacie plan budynku przypomina trapez, przy czym długość ściany północnej i południowej wynosi odpowiednio 5,34 i [5,55]²⁵³ m a wschodniej i zachodniej [4,45] i [5,60] m.

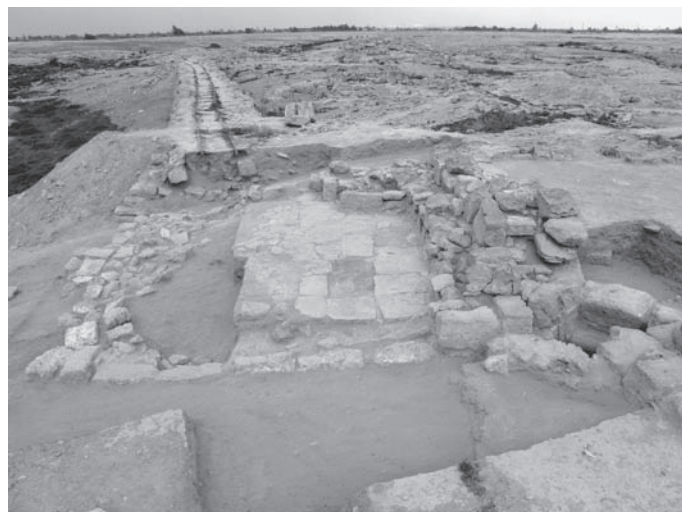
Ryc. 116. Budynek MP 14. Widok od wschodu

złe wrażenie sprawia najlepiej zresztą zachowana ściana północna (ryc. 116). Brak prawidłowego przewiązania warstw, a przede wszystkim brak sięgaczy, sprawiają, iż ściana składa się praktycznie z dwu, zupełnie niepowiązanych ze sobą, pionowych warstw.

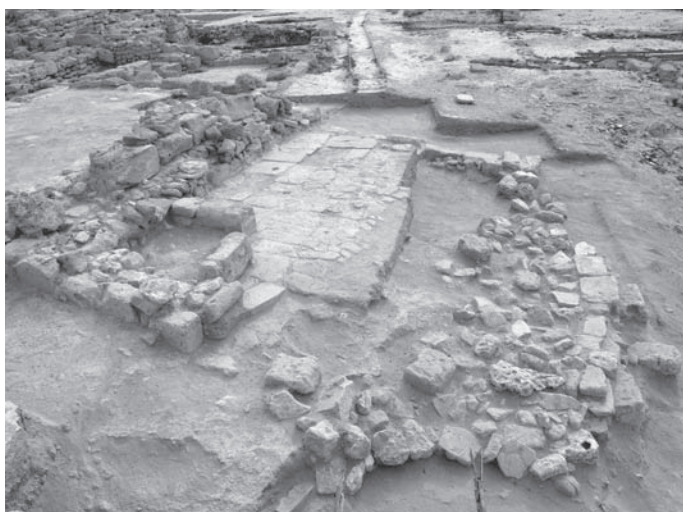
Ryc. 117. Budynek MP 14. Widok od zachodu

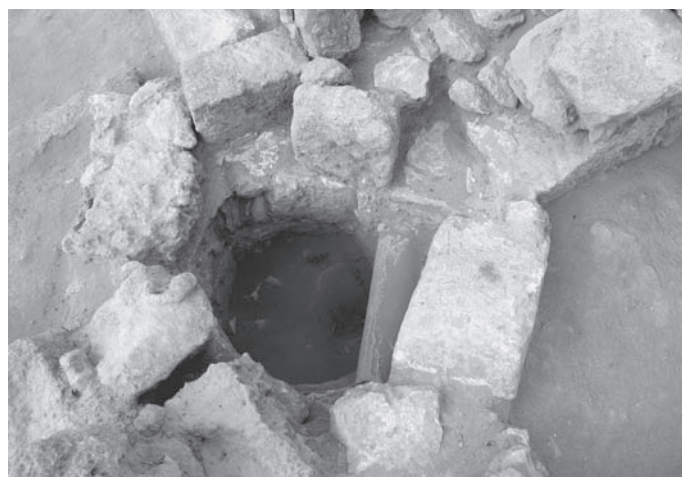
Ryc. 118. Budynek MP 14. Studnia w południowo-wschodnim narożu budynku

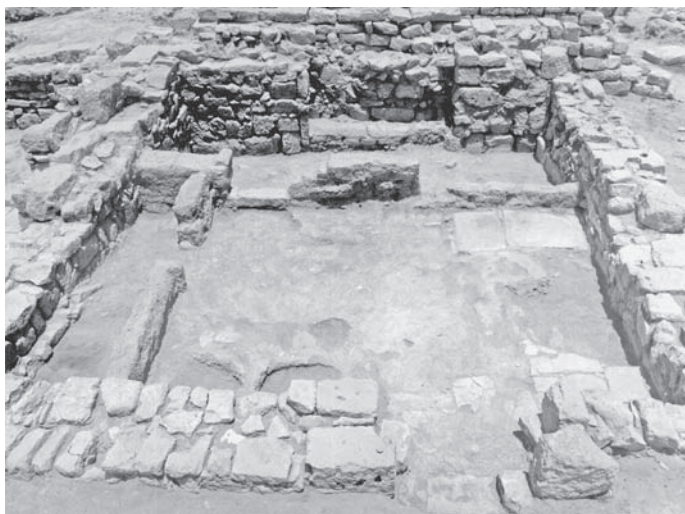
Ryc. 122. Budynek MP 16. Widok od południa

Aktualne wejście do budynku znajduje się w jego południowej elewacji, nieco na wschód od głównej osi. Otwór drzwiowy prowadzący do pomieszczenia frontowego 160 ma 77 cm szerokości i po obu stronach wyposażony jest w węgiarki (ryc. 122). Pomieszczenie frontowe 160 o wymiarach 2,45(2,74) × 5,58(5,60) m oryginalnie posiadało kamienną posadzkę. Nieliczne, zachowane in situ prostokątne płyty kamienne sugerują regularny układ posadzki. Zachodnia część pomieszczenia wydzielona jest przegrodą o grubości 20 cm²⁶⁴, z otworem o szerokości zaledwie 40 cm. Wnętrze tak utworzonego zasobnika (ryc. 121 – A) nie było utwardzone, a w jego południowej części natrafiono na około 25-centymetrową warstwę kuchennych popiołów. Nie udało się ustalić ich związku z rodzajem prowadzonej tutaj działalności – w obrębie całego budynku brak jest jakichkolwiek śladów pieca lub paleniska. Jeśli takie urządzenie faktycznie kiedykolwiek

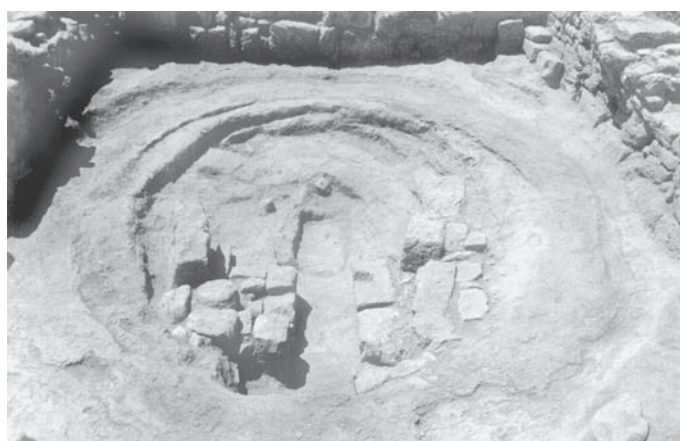
Ryc. 126. Budynek MP 17. Relikty fundamentu kamienia młyńskiego. Widok od północy

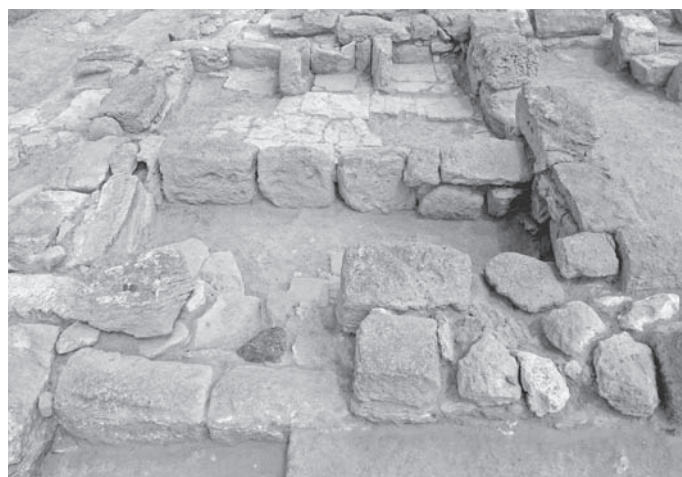
Ryc. 130. Budynek MP 18. Pomieszczenie 181. Widok od zachodu

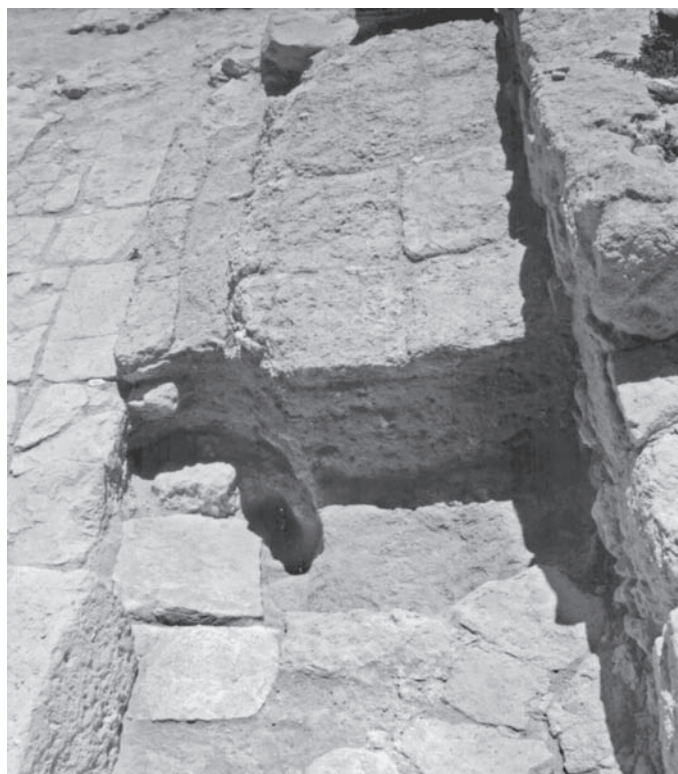
Ryc. 140. Budynek MP 26. Pomieszczenie 263. Konstrukcja z cegły mułowej we wschodniej części pomieszczenia

Po południowej stronie pomieszczenia 262 znajduje się niewielkie pomieszczenie 263 o wymiarach 1,02(1,10) × 3,17(3,30) m, oddzielone ścianką działową o grubości około 20 cm. W centrum ścianki umieszczony jest otwór wejściowy o szerokości 85 cm. Wewnątrz, w części zachodniej zachowała się kamienna posadzka dość nieładnie ułożona z nieregularnych fragmentów płyt kamiennych. Wschodnią część zajmuje rodzaj *mastaby* (ryc. 138 – B) z cegły mułowej (ryc. 140). Pomieszczenie służyło zapewne jako magazyn.

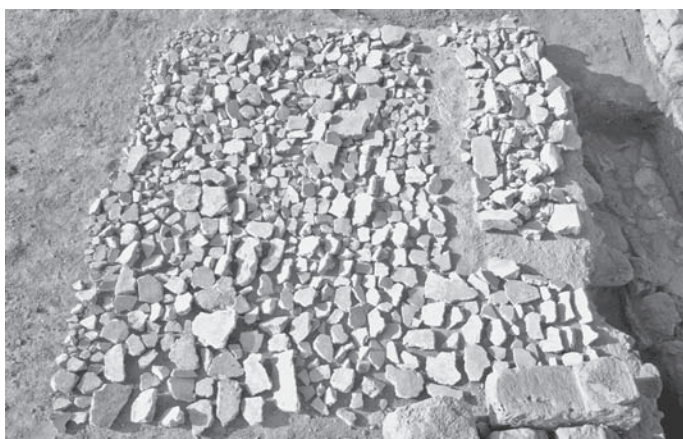
Ryc. 144. Budynek MP 27. Fragmenty tynku wyeksplorowane wzdłuż ściany frontowej pomieszczenia 273

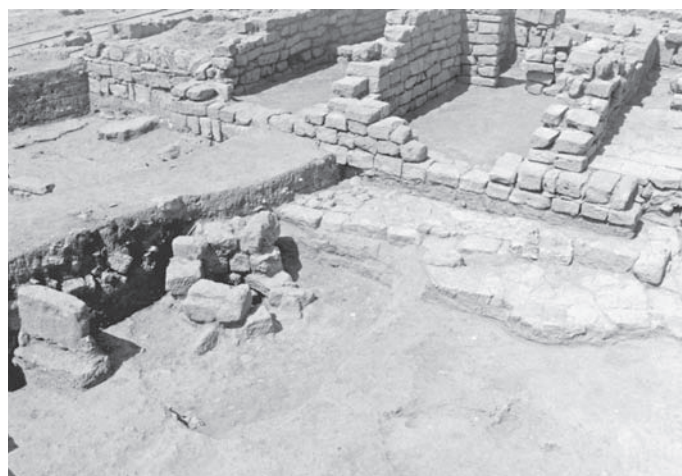
Ryc. 145. Budynek MP 27. Studnia przed frontem budynku

Dalsza eksploracja cembrowiny pozwoliła stwierdzić, że jej kamienna konstrukcja jest kontynuacją wcześniej-

szej, prawdopodobnie V-VI-wiecznej fazy²⁹⁹ prowadzącej do podziemnej, wydłużonej w kierunku wschód-zachód cysterny na wodę. W południowo-zachodnim narożu cysterny natrafiono na wąski korytarz prowadzący na południowy-zachód. Ze względów bezpieczeństwa nie podjęto próby jego eksploracji, ale, jak sugeruje wytyczony azymut, korytarz ten musi kończyć się kolejną, także użytkowaną w interesującym nas okresie studnią, której zasypana cembrowina widoczna jest w południowo-zachodnim narożu budynku MP 15.

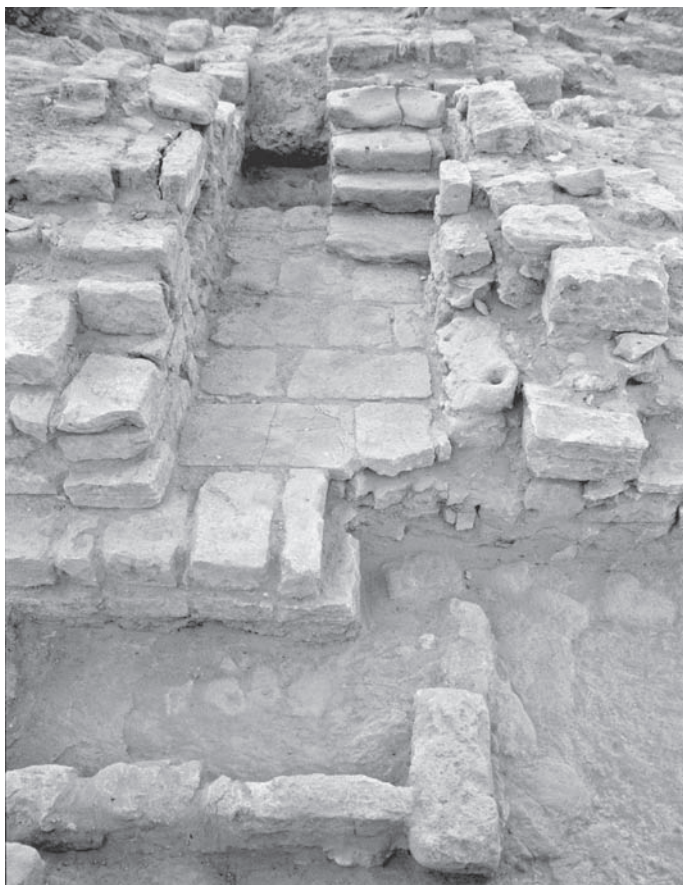
Ryc. 146. Budynek MP 27. Schody w pomieszczeniu 271

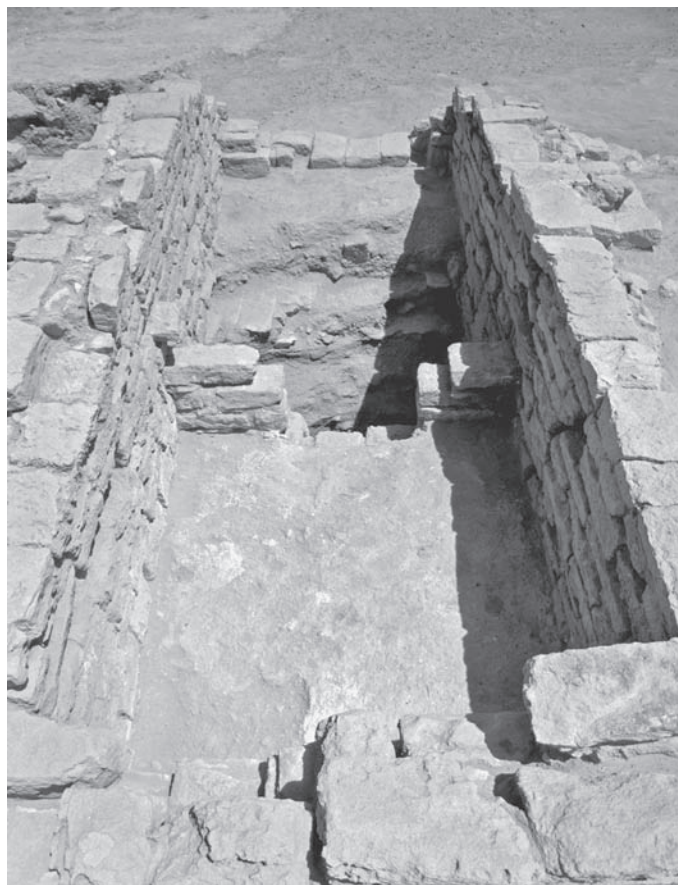
Ryc. 147. Budynek MP 27. Sekcja południowa. Widok od zachodu

Ostatnia, trzecia sekcja budynku (pomieszczenia 275 i 276) powtarza układ sekcji środkowej (ryc. 147). Analogiczne są także wymiary obu pomieszczeń. Szerokość drzwi prowadzących bezpośrednio z ulicy do pomieszczenia frontowego 275 wynosi 85 cm. Po obu stronach otworu drzwiowego znajdują się masywne węgarki oraz ślady po osadzeniu drewnianej ościeżnicy. Próg w postaci rzędu ciosów ułożonych w układzie poprzecznym wykazuje wyraźne ślady zużycia. Podobnie jak w przypadku środkowej sekcji oryginalny poziom użytkowy nie zacho-

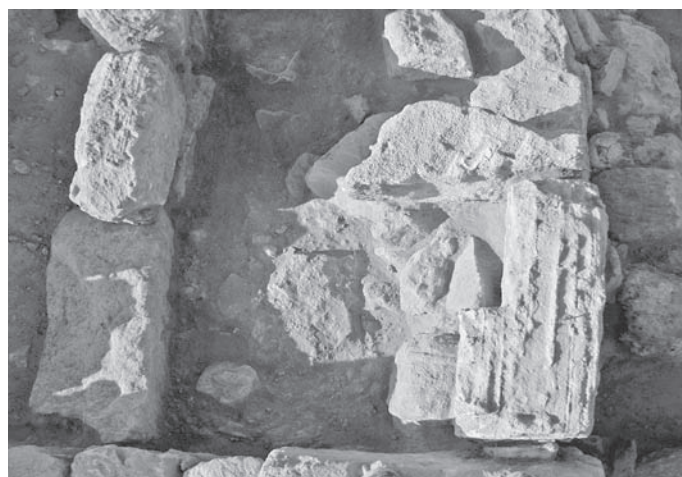
Ryc. 159. Budynek SK 11. Piec 111.
Szczegół obudowy pieca

strony pomieszczenia 111 wynosi ona jedynie 60 cm. Dwie kamienne płyty ułożone w linii węgarków tworzą rodzaj progu między pomieszczeniem 110 a piecem 111.

gać rozpełzaniu się całej konstrukcji na zewnątrz. Można przypuszczać, iż zachowane relikty pieca stanowią jedynie jego część fundamentową. Przykrywająca piec kopuła była zapewne wzniesiona z cegły mułowej³¹⁶.

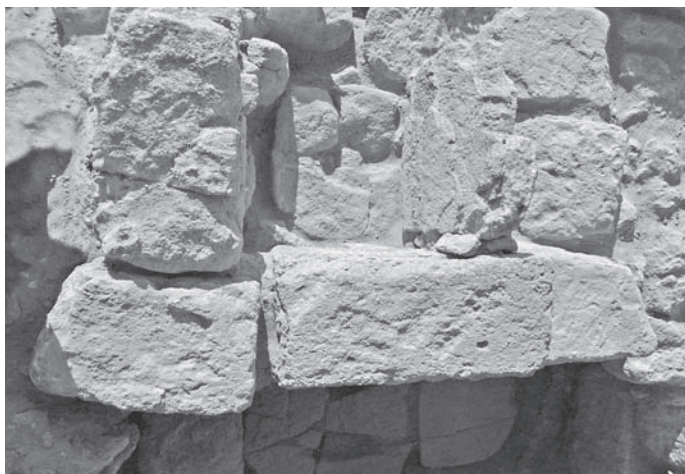
Ryc. 158. Budynek SK 11. Pomieszczenie 110.
Pojemnik B

Jedynie, możliwe do zrekonstruowania wejście do budynku zlokalizowane jest w jego północno-wschodnim narożu. Prowadzi ono do niemal idealnie kwadratowego pomieszczenia 110 o wymiarach 2,65(2,75) × 2,70(2,80) m. W jego południowo-wschodnim narożu zachowały się dwa niewielkie (około 45 × 50 cm) zasobniki A i B o ściankach z prostopadłościennych bloków lokalnego wapienia (ryc. 158). Płaskie płyty kamienne stanowią dno obu zasobników. Fragmenty posadzki z nieregularnie ułożonych fragmentów płyt kamiennych zachowały się także wzdłuż południowej ściany pomieszczenia. Niemal w połowie jej długości znajduje się otwór (ryc. 157 – C) prowadzący do położonego na południe pieca chlebowego 111. Od strony pomieszczenia 110 otwór ma około 75 cm szerokości. Płytkie węgarki zawężają jednak jego szerokość, tak że od

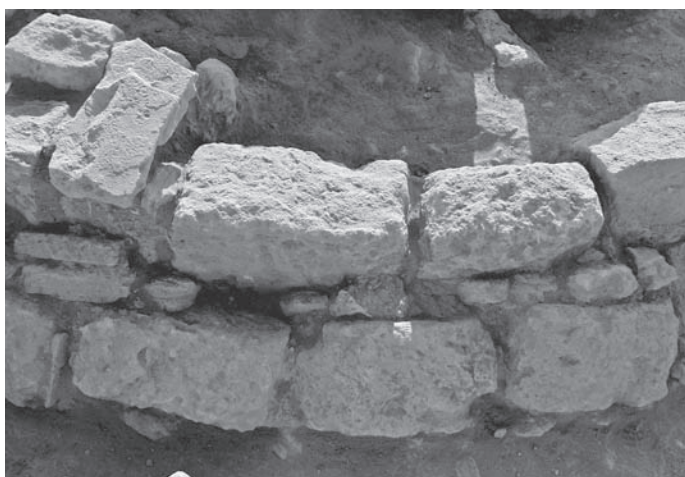
Ryc. 160. Budynek SK 11. Piec 111. Zewnętrzne lico pieca
od strony zachodniej

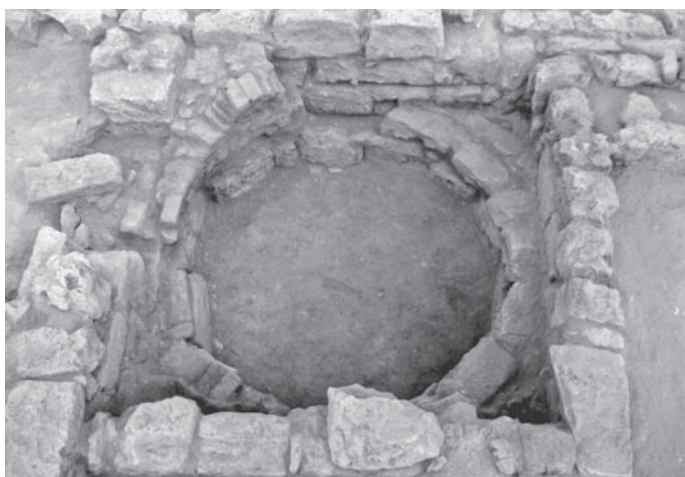
Ryc. 164. Budynek WA 01. Piec chlebowy.
Widok od wschodu

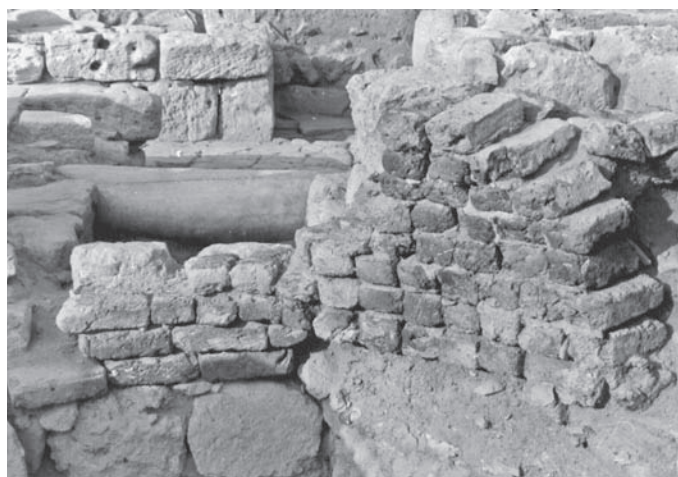
Ryc. 165. Budynek WA 01. Piec chlebowy.
Zachowany fragment kopuły

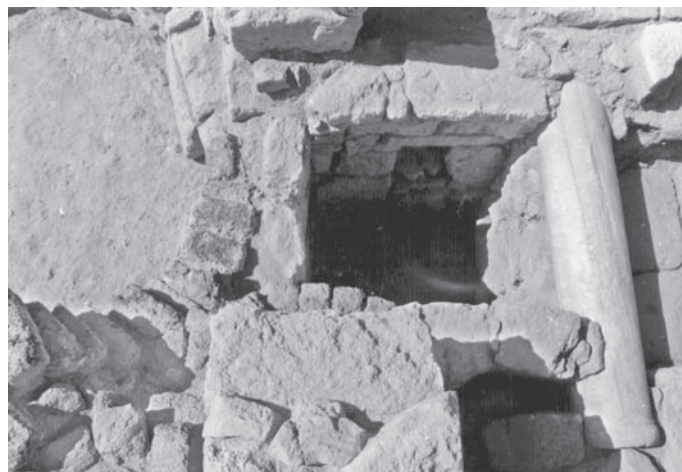
Ryc. 167. Budynek WA 01. Pomieszczenie 15.
Stanowisko piekarza

porcjach zbliżonych do kwadratu (4,05(4,08) × 4,27(4,54) m) było pierwotnie wyłożone płytami lokalnego wapienia. Dwa przyścienne filary, ustawione prostopadłe do północnej i południowej ściany dzielą pomieszczenie 15 na dwie funkcjonalne części: nieco większą frontową oraz mniejszą, położoną w głębi i pełniącą funkcję zaplecza. Zapewne filary służyły również jako oparcie dla podciągu pozwalającego ograniczyć rozpiętość konstrukcyjną belek stropowych, która w przeciwnym wypadku musiałaby przekraczać 4 m.

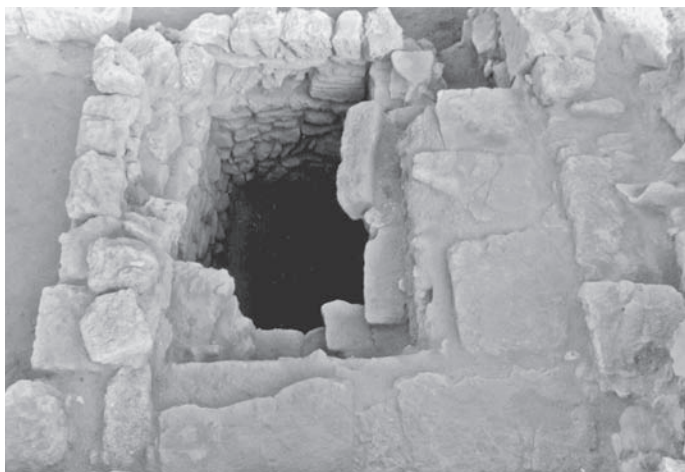
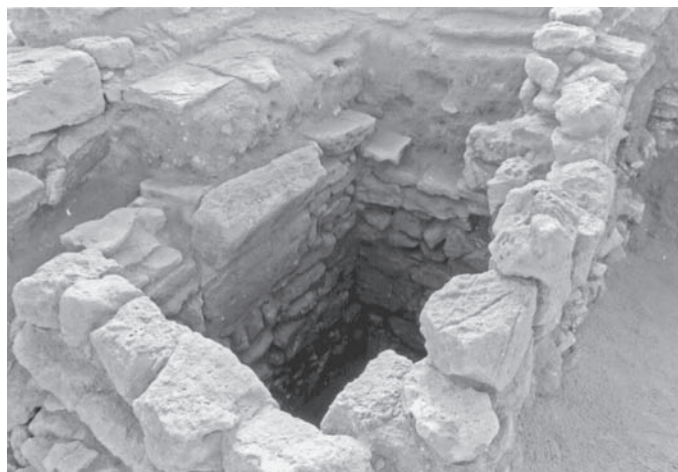
Ryc. 170. Budynek WA 01. Pomieszczenie 14 (latryna).
Widok od południa

Ryc. 171. Budynek WA 01. Pomieszczenie 14 (latryna).
Widok od zachodu
