Plac Targowy
wczesnośredniowiecznej
osady w Abû Mînâ

Oficyna Wydawnicza Politechniki Wrocławskiej
Wrocław 2019

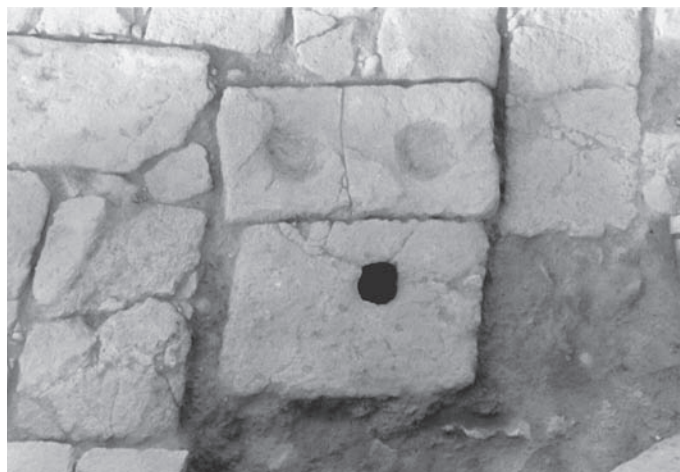
Ryc. 175. Budynek WA 01. Dziedziniec 10.
Szczegół D

Środkowy, najgłębszy trakt budynku WA 01 zajmuje dziedzińiec 10, niegdyś wybrukowany kamiennymi płytami (ryc. 161). Płyty te zachowały się głównie w jego południowo-zachodniej ćwiartce, ukazując nieco nieregularny układ prostokątnych płyt kamiennych. Północno-wschodnie naroże dziedzińca zajmuje piec chlebowy 16 wspomnianej już piekarni. W przeciwległe, północno-wschodnie naroże wbudowano niewielkie pomieszczenie 19 o wymiarach 1,55 × 2,86(2,93) m. Jest ono dostępne bezpośrednio z dziedzińca 10 przez otwór drzwiowy o szerokości 87 cm, zlokalizowany w centrum wschodniej ściany pomieszczenia 19. Wnętrze wyłożone jest nieregularnymi fragmentami płyt kamiennych, zachowanymi głównie w północnej części pomieszczenia. Także tutaj, w połowie szerokości północnej ściany widoczne są słabo zachowane ślady niewielkiego paleniska obudowanego

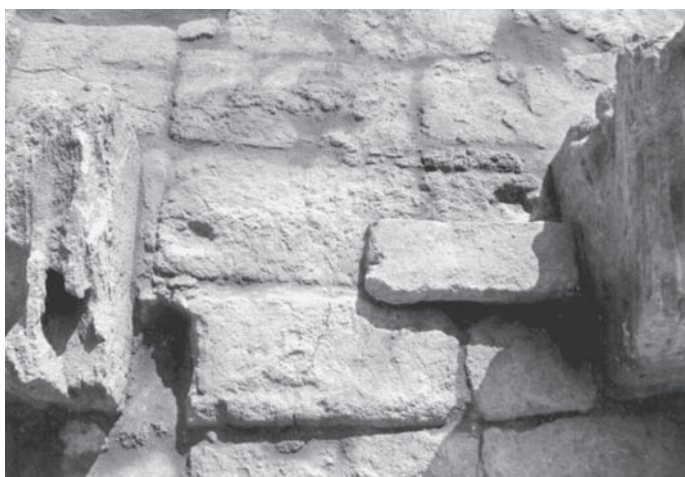
Ryc. 176. Budynek WA 01. Wejście do pomieszczenia 12.
Szczegół progu

Na południe od tylnej ściany portyku 11 została ulokowana mieszkalna część całego domostwa (pomieszczenia 12 i 13). Wejście do głównego pomieszczenia mieszkalnego 12 znajduje się niemal na głównej osi budynku. Otwór wejściowy o szerokości 92 cm pozbawiony jest węgarków. Na kamiennych płytach posadzkowych stanowiących kontynuację posadzki portyku³²⁸ zachowały się natomiast ślady dwóch kolejnych zmian w sposobie osadzenia skrzydeł drzwiowych (ryc. 176). Pierwotnie otwór wejściowy zamknięty był skrzydłem, a najpewniej dwoma skrzydłami zawieszonymi na drewnianej ościeżnicy. Prostokątne, wykute w płytach posadzki otwory, w których były osadzone pionowe elementy ościeżnicy, ustawione są niemal w zewnętrznym licu frontowej ściany pomieszczenia. W ten sposób, przy pełnym otwarciu oba (?) skrzydła mogły w całości schować w grubości ściany. Brak jest śladów pozwalających na rekonstrukcję sposobu osadzenia progu w tej fazie. Nie znamy też przyczyn, które spowodowały zastąpienie tego eleganckiego technicznie rozwiązania bardziej tradycyjnym, a jednocześnie bardziej prymitywnym. W pewnym momencie zrezygnowano z drewnianej ościeżnicy, a skrzydła drzwiowe osadzono na pionowych osiach, których dolne końce były oparte na płytach posadzkowych i obracały się w specjalnie wykutych, owalnych wgłębieniach. Górne końce obu osi były najpewniej zamocowane w otworach w drewnianej belce, która służyła jednocześnie jako nadproże. Płaszczyznę drzwi wycofano jednocześnie o około 30 cm w kierunku wnętrza pomieszczenia 12. Od strony zewnętrznej dodano także niewielki próg z dwu płaskich i wąskich płyt kamiennych. Drzwi musiały się więc otwierać do wewnątrz pomieszczenia.

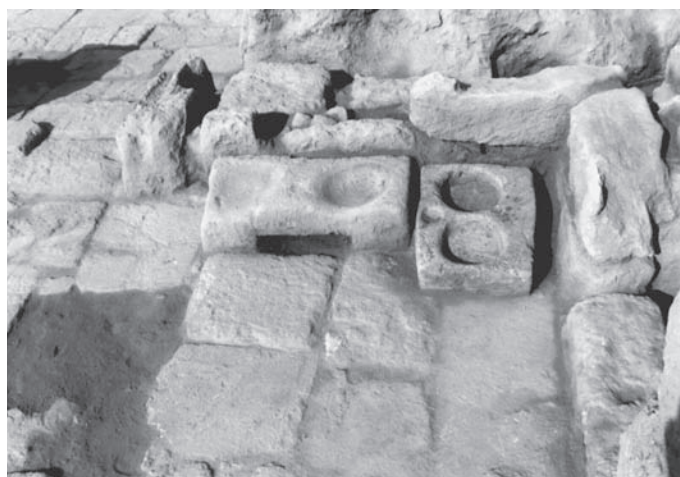
Ryc. 177. Budynek WA 01. Pomieszczenie 12.
Tzw. *water jug stands*

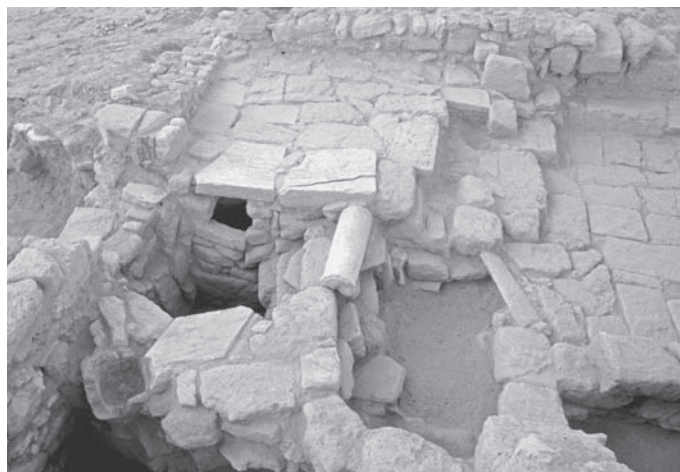
Ryc. 180. Budynek WA 11. Stanowisko piekarza. Widok od wschodu

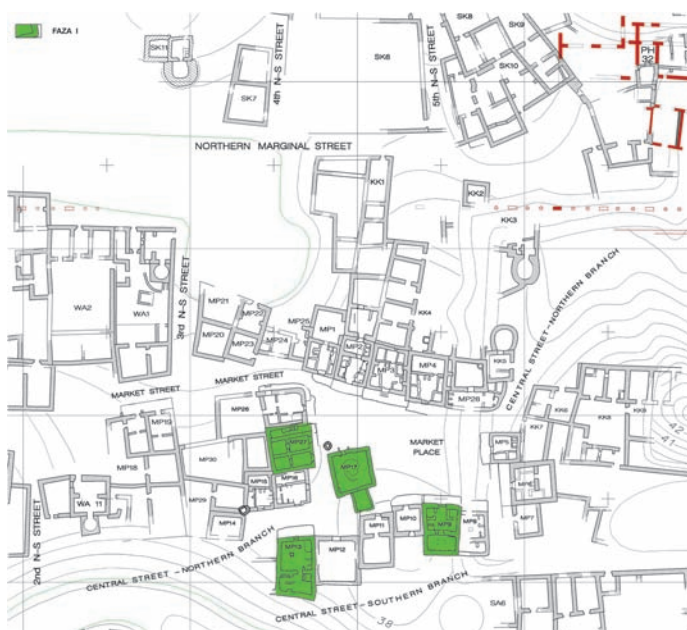
Ryc. 184. Plac Targowy w Abû Mînâ – I faza

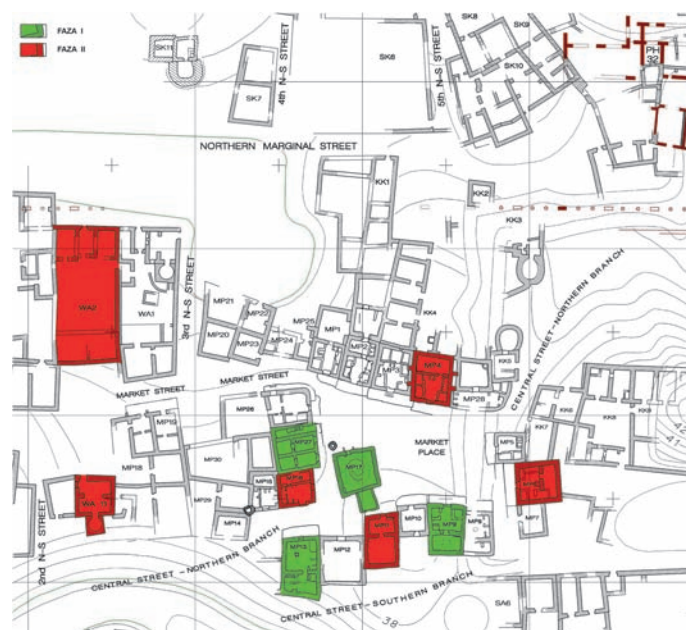
Ryc. 185. Plac Targowy w Abû Mînâ – II faza

Targowego (ryc. 185) – jednym budynkiem MP 11 w pierzei południowej (MP 11) i pierzei zachodniej (MP 16) – oraz powstanie dwóch wolnostojących budynków wyznaczających przyszłe pierzeje po wschodniej (MP 06) i północnej (MP 04) stronie placu. Przebudowie ulega także budynek MP 27 położony w zachodniej pierzei placu. Jednocześnie, przy dwóch uliczkach prowadzących w kierunku zachodnim powstają dwa kolejne obiekty: piekarnia WA 11 przy *Market Street* i budynek WA 02 przy *Northern Marginal Street*. Ten ostatni nie jest wprawdzie ani sklepem, ani warsztatem, ale poprzedza chronologicznie budynek WA 01 (duży dom z wbudowaną piekarnią), wyznaczając linię nowej zabudowy wzdłuż tego biegnącego na zachód ciągu komunikacyjnego, powtarzającego przebieg jednej

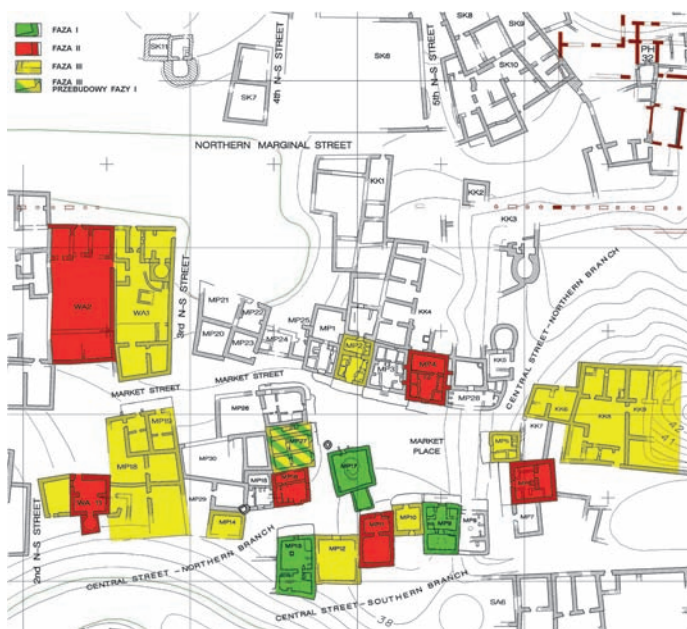
Ryc. 186. Plac Targowy w Abû Mînâ – III faza

W III fazie (ryc. 186) domknięciu ulega południowa pierzeja *Placu Targowego* – powstają wypełniające luki w zabudowie budynki MP 10 i MP 12. Pojawiają się także kolejne budynki pierzei wschodniej (MP 05) i północnej (MP 02). Na skrzyżowaniu *Northern Marginal Street* i *3rd N-S Street* powstaje budynek WA 01 z piekarnią wbudowaną w jego północno-wschodnim narożu. Zabudowie ulega także północna pierzeja *Central Street – Northern Branch*. U jej wylotu na *Plac Targowy* powstaje niewielki sklep MP 14, a piekarnia WA 11 rozbudowuje się o dodatkowe pomieszczenie po stronie zachodniej. Po jej wschodniej stronie powstaje duży kompleks zabudowy

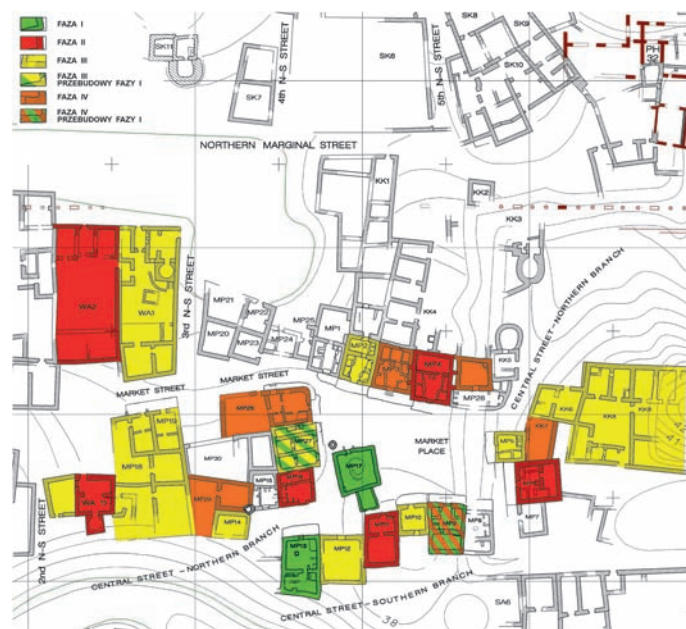
Ryc. 187. Plac Targowy w Abû Mînâ – IV faza

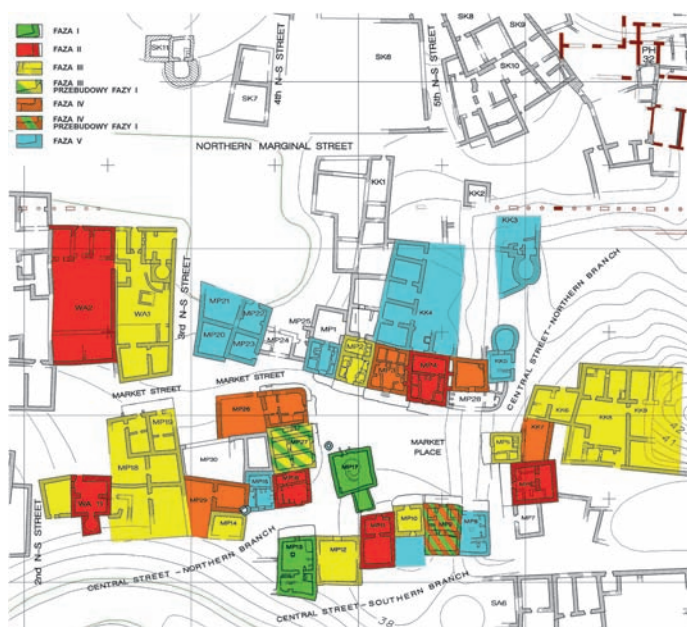
Ryc. 188. Plac Targowy w Abû Mîná – V faza

W V fazie (ryc. 188) kontynuowany jest proces formowania się „prostokątnego” *Placu Targowego* w Abû Mîná. Zapełniają się kolejne puste „działki” w narożach placu. W północnej pierzei, na jej wschodnim krańcu powstaje piekarnia KK 05, a po stronie zachodniej budynek MP 01. Na zachód od niego, po północnej stronie ulicy *Market Street* powstaje zespół czterech sklepów MP 20-21-22-23. Z kolei na północ od *Placu Targowego*, na zapleczu zwarte go bloku zabudowy północnej pierzei powstaje budynek KK 04 (być może jest to budynek magazynowy), a na północny wschód od niego kolejna piekarnia KK 03.

W pierzei południowej, w południowo-wschodnim narożu placu pojawia się w tym okresie budynek MP 08, a położony nieco na zachód budynek MP 10 otrzymuje dodatkowe pomieszczenie po stronie południowej. Zapełnia się także ostatnia luka w północnej pierzei *Central Street – Northern Branch*. Między budynkami MP 14 a MP 16 powstaje kolejny sklep MP 15.

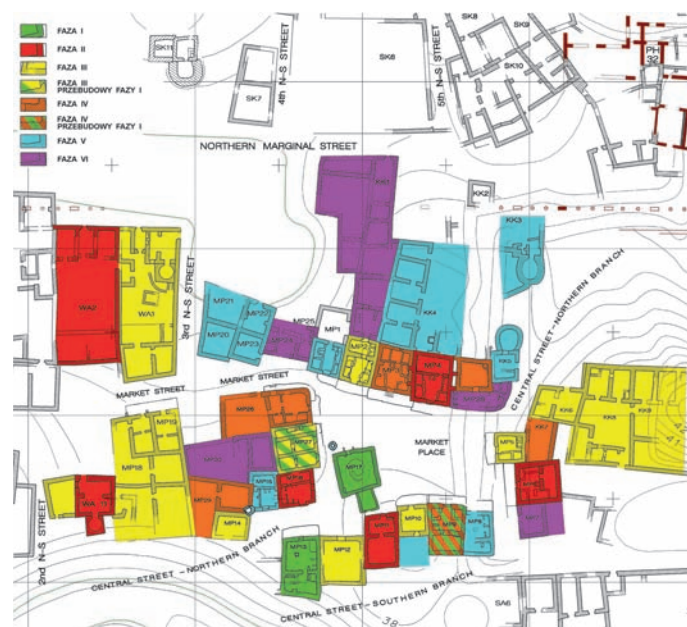
Ryc. 189. Plac Targowy w Abû Mîná – VI faza

W VI fazie rozwoju (ryc. 189) kończy się proces formowania przestrzennego układu *Placu Targowego* i przylegających do niego uliczek. Zapełniają się ostatnie wolne

przestrzenie w narożach placu: w północno-wschodnim rozbudowuje się budynek MP 28, a w południowo-wschodnim powstaje budynek MP 07. Ostateczną formę otrzymuje też blok zabudowy formujący północną pierzeję *Market Street* u jej wlotu na *Plac Targowy*. Ostatnią lukę umożliwiającą dotychczas dojście do *Placu Targowego* z kierunku północnego wypełniają budynki MP 24 i MP 25. Jednocześnie, o dwa kolejne pomieszczenia rozbudowuje się w kierunku północnym sklep MP 02, do którego dobudowuje się z kolei budynek KK 01 o nieustalonym dotychczas przeznaczeniu. Zabudowa mieszkaniowa wypełnia także lukę na zapleczu budynku MP 27.

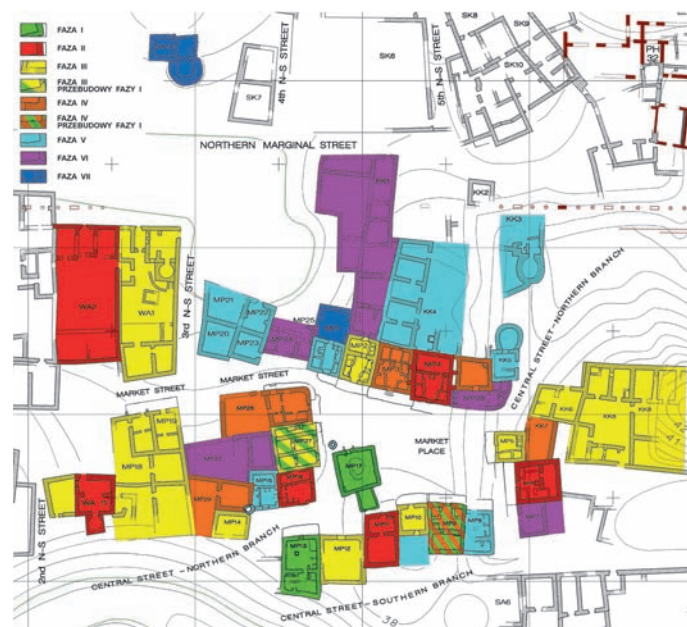
Ryc. 190. Plac Targowy w Abû Mîná – VII faza

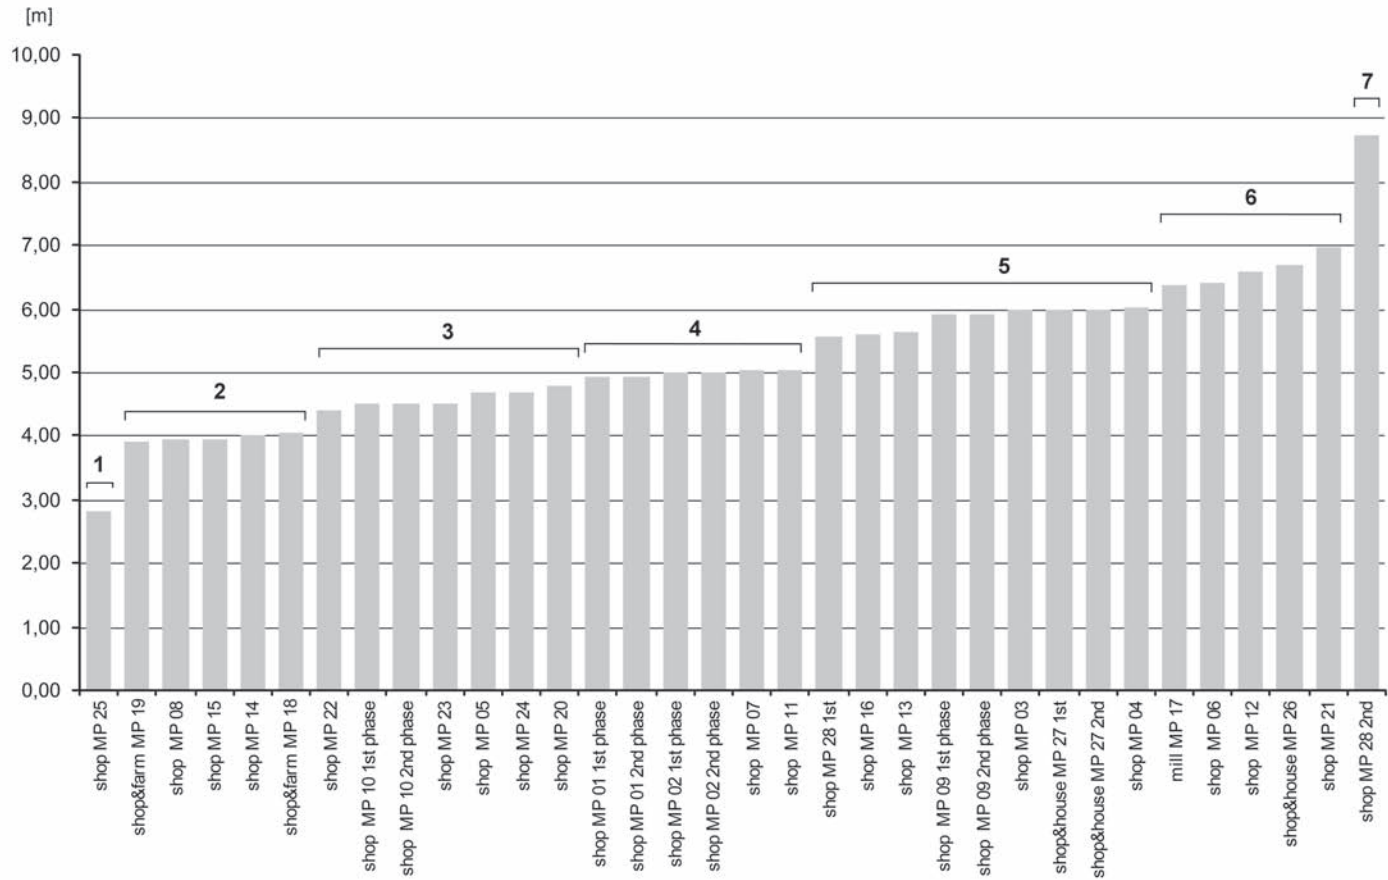
Ryc. 191. Klasyfikacja sklepów i warsztatów pod względem szerokości frontu

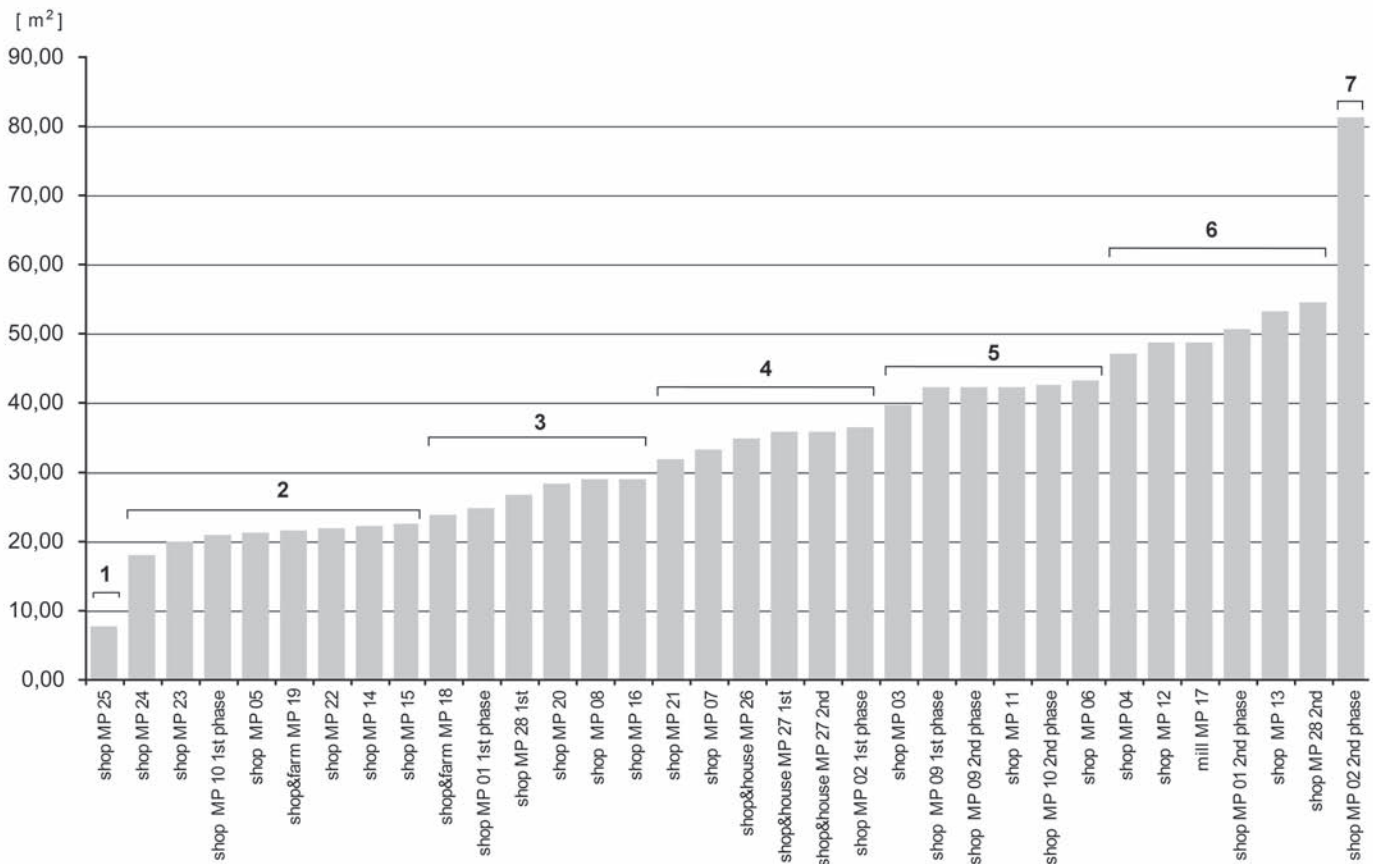
Ryc. 192. Klasyfikacja sklepów i warsztatów pod względem powierzchni

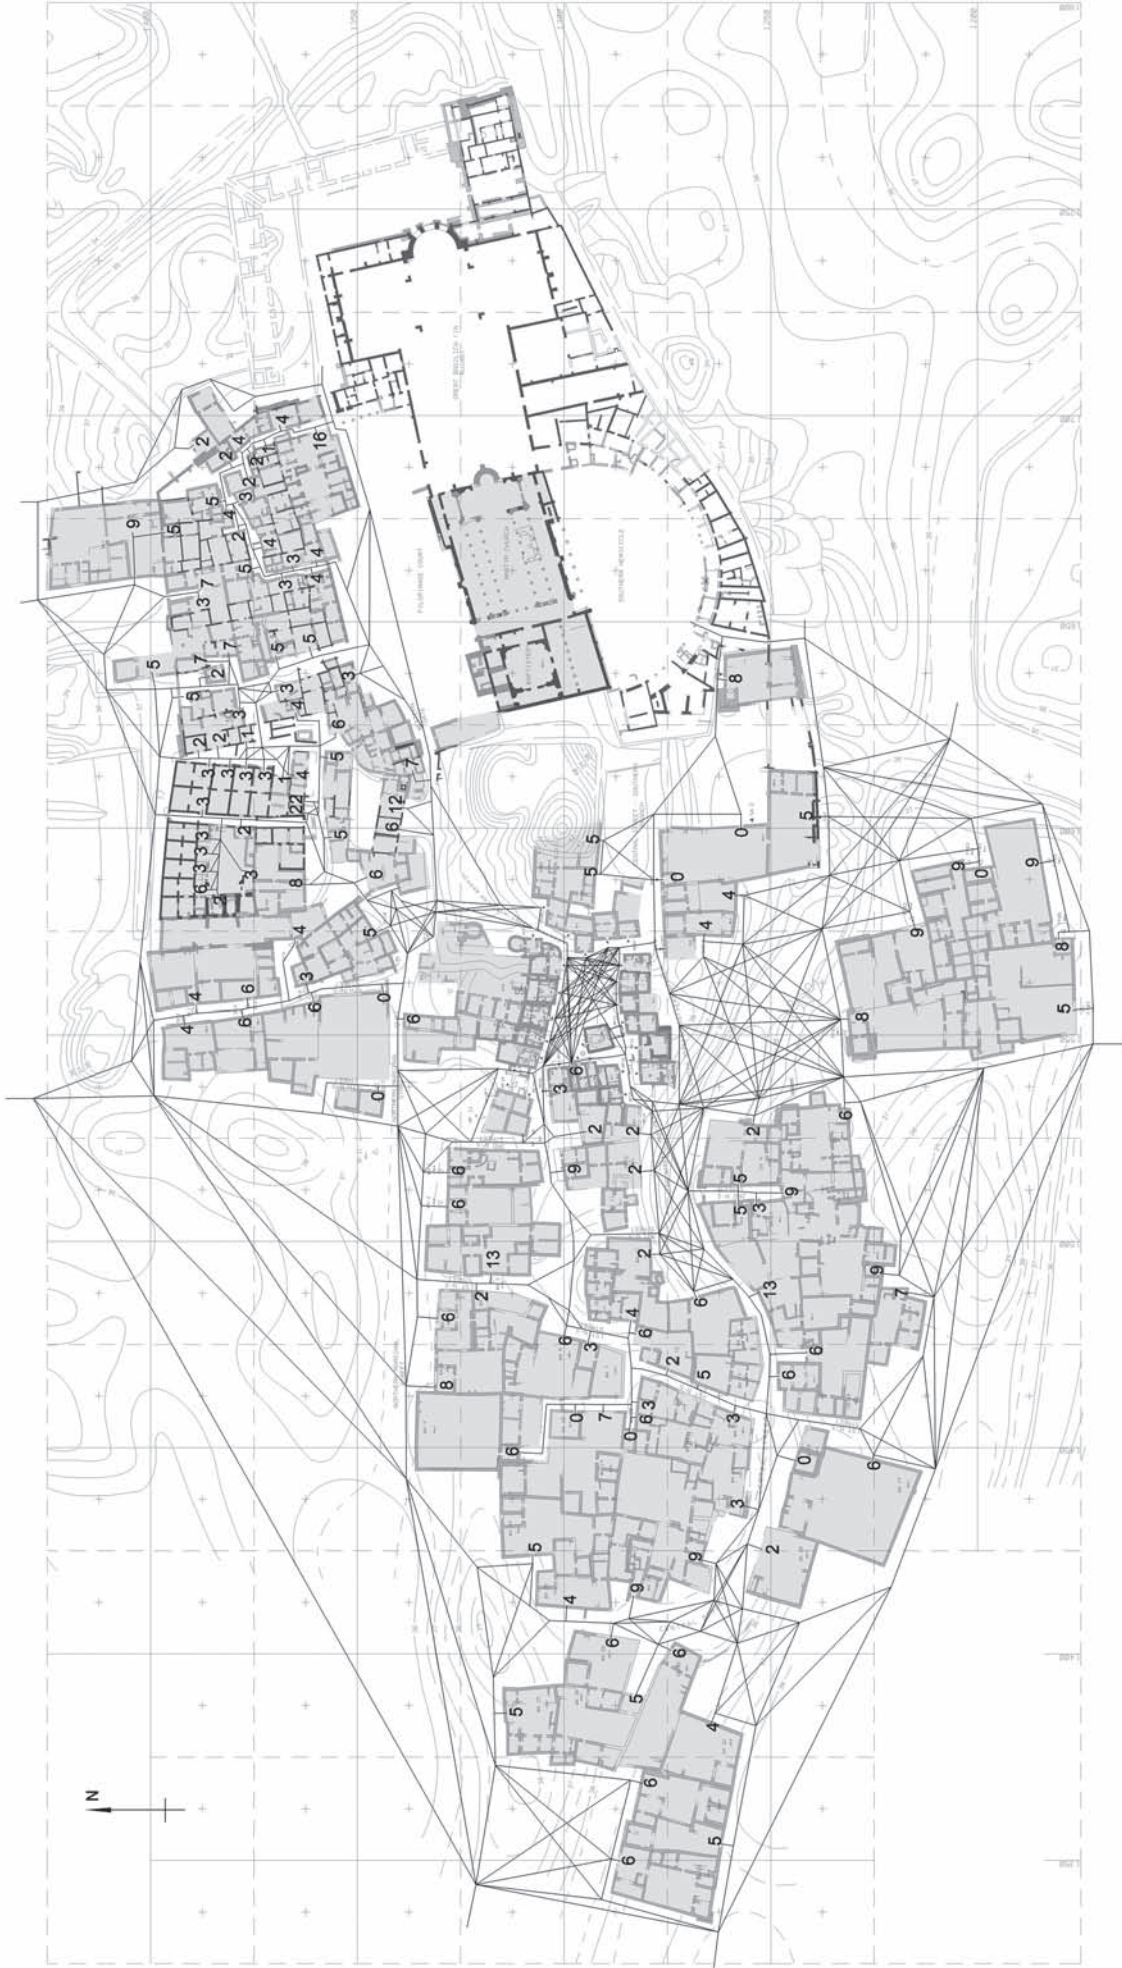
Ryc. 197. Siatka połączeń komunikacyjnych dla hipotezy I

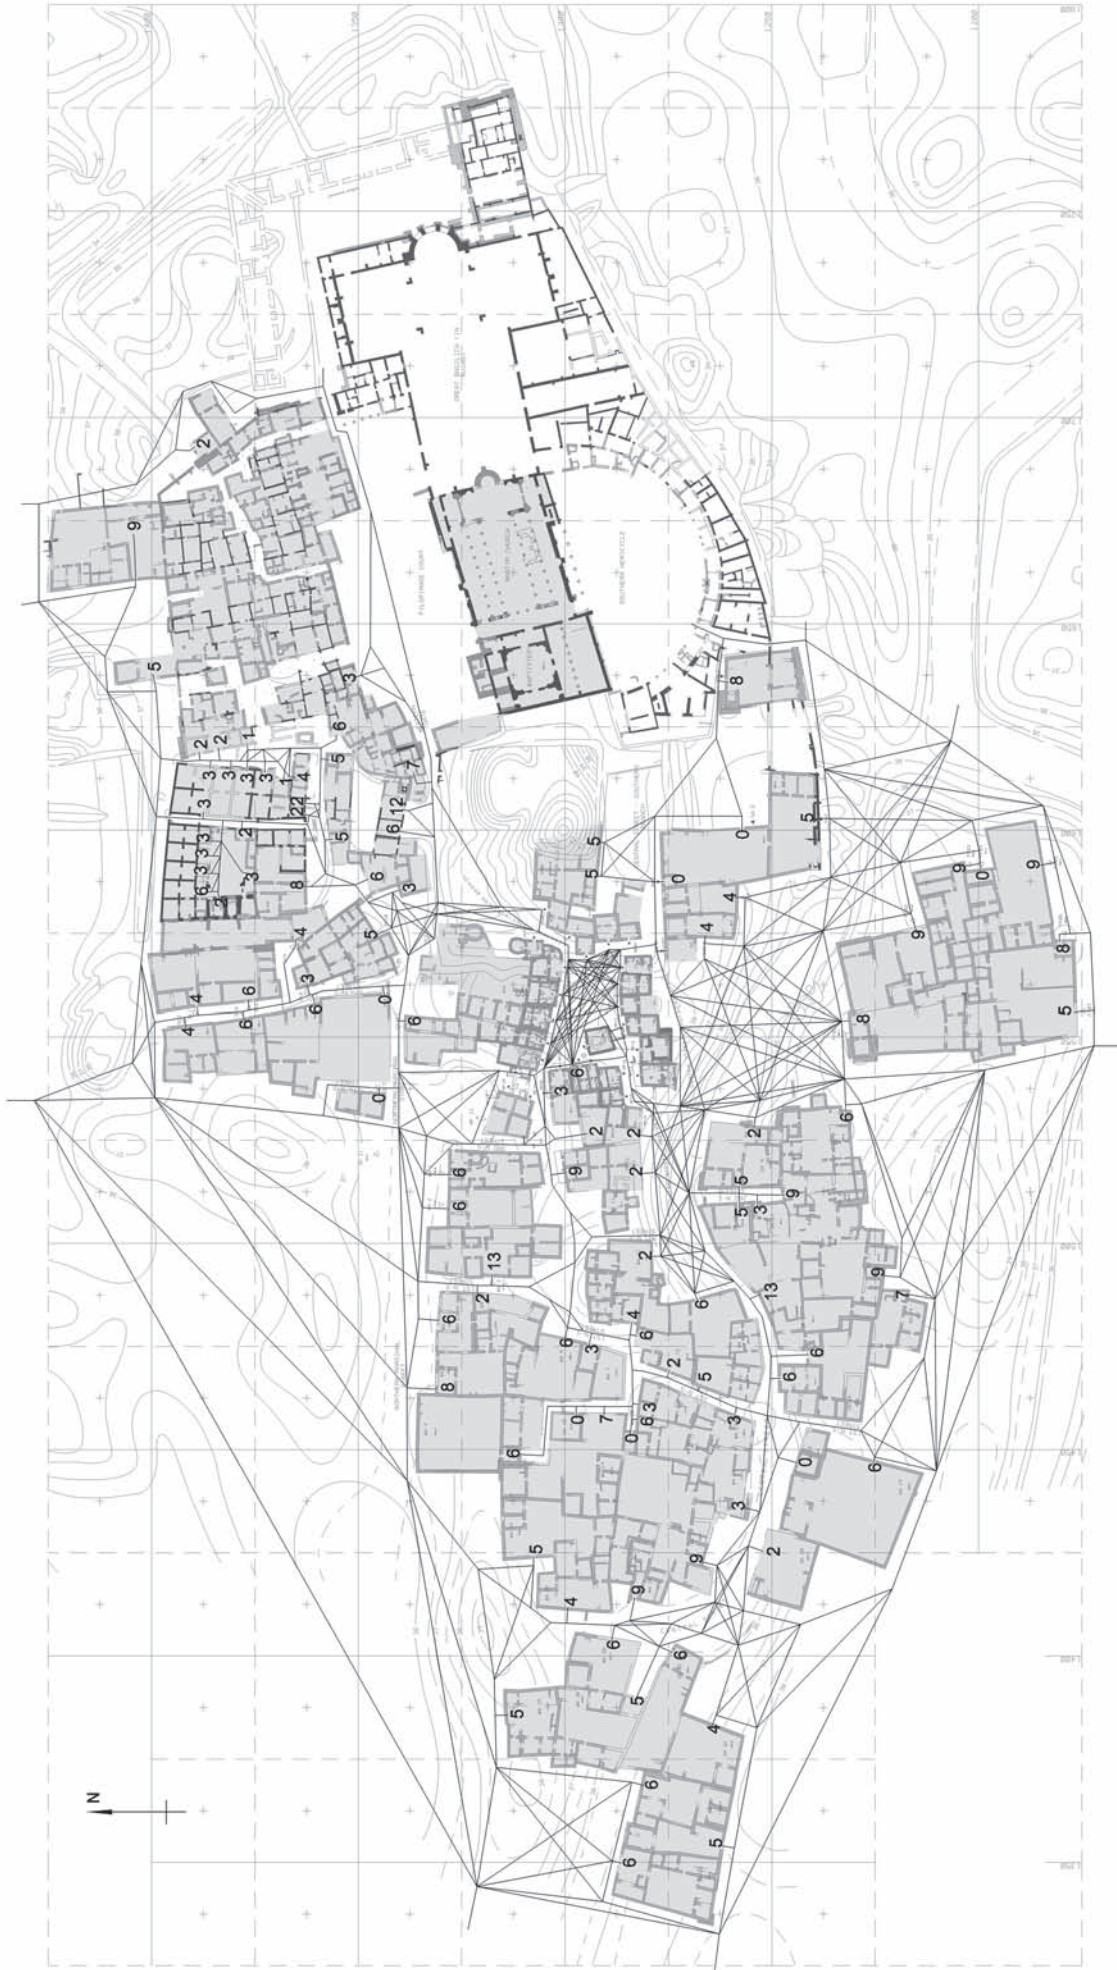
Ryc. 198. Siatka połączeń komunikacyjnych dla hipotezy II

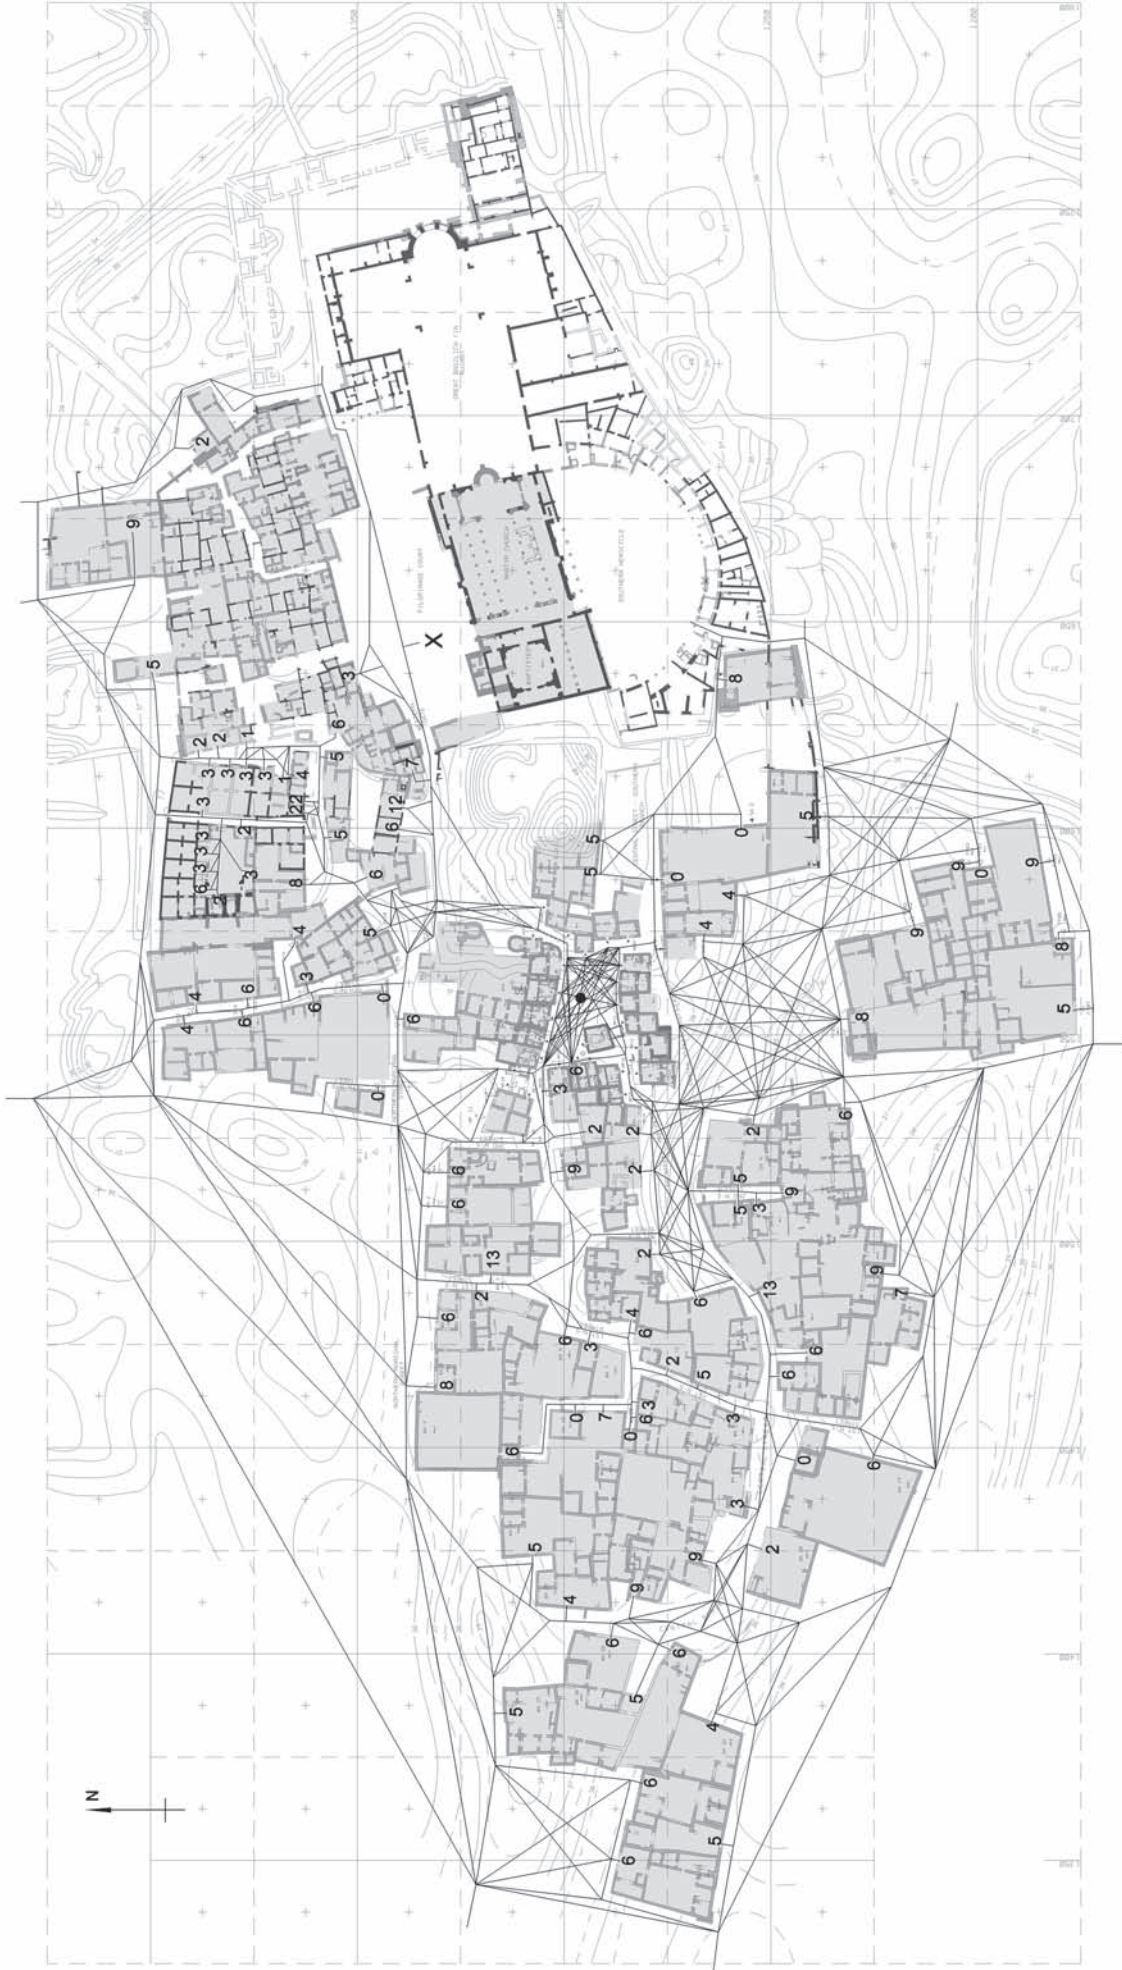
Ryc. 199. Siatka połączeń komunikacyjnych dla hipotezy III
