# Architectus

## Dziedzictwo

Stanisław Medeksza

### *Konserwacja reliktów architektury i malarstwa ściennego w Marinie el-Alamein*

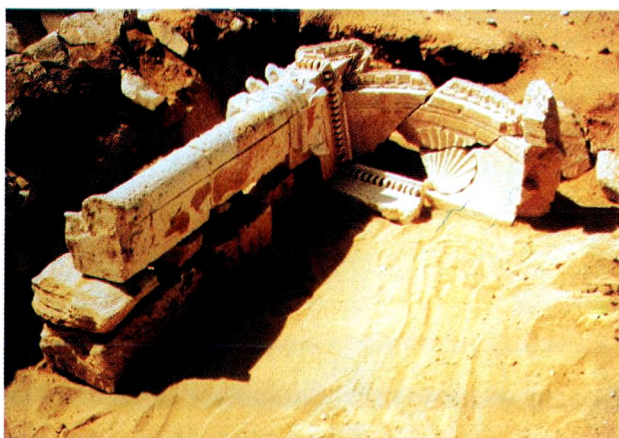
Ryc. 3. Dom H9, pomieszczenie 14. Relikty niszy – stan z 1987 r. (fot. W.A. Daszewski)

**Domy H9.** W sezonie 1998 roku zakończono w zasadzie podstawowe prace mające na celu zabezpieczenie murów zespołu. W sezonie roku 1999 najważniejszym przedsięwzięciem była częściowa anastyloza i częściowa rekonstrukcja niszy w pomieszczeniu nr 14. Przypuszczamy, że podobnie do *aediculi* z domu H10 zawierała ona w tle nieznaną nam malarstwo. Wskazywać na to mogą zachowane relikty kolorów na detalu architektonicznym niszy. Sam detal i rozwiązanie tympionu z muszlą w podniebieniu jest podobny do rozwiązania *aediculi* z domu H10. Warto podkreślić, że nisza z H9 jest w całości wykuta w kamieniu (ryc. 3), w przeciwieństwie do jej odpowiednika z H10, w której szczegóły detalu zostały uformowane w stiuku.

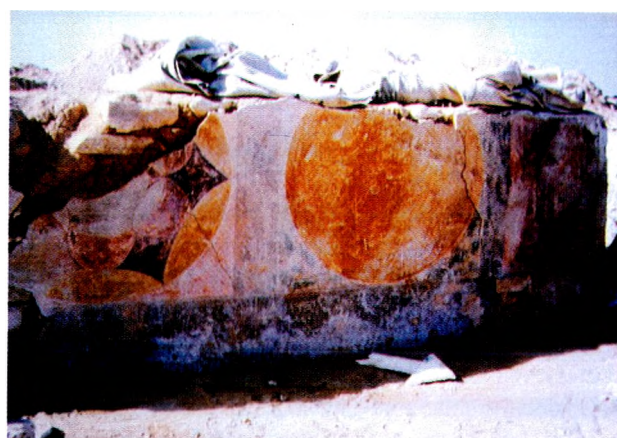
Ryc. 4. Dom H9, pomieszczenie 14. Lico ściany południowej z zachowanymi relikwami malarstwa ściennego. Stan z 1987 r. (fot. W.A. Daszewski)

<sup>4</sup> Porównaj ryc. nr 4 i 5 – widoczne warstwy tynków glinianych i wapiennych.

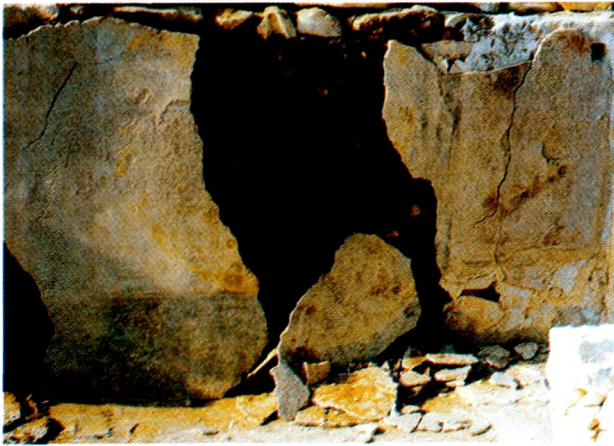
Obecnie wszystkie mury kamienne wymagają dokładnego spoinowania. Powodem tego była korozja kamienia i zapraw. Wysypywanie się spoin poprzedza odpadanie płatów tynków. Jest to proces długotrwały. Zdjęcia pochodzące z czasu wykopalisk dowodzą, że wszystkie relikty murów przetrwały do czasu ich odsłonięcia w niezłej kondycji technicznej (ryc. 4). Po upływie lat nie ma w zasadzie sposobu, aby substancję oryginalnych spoin i malowanych tynków zachować w stanie pierwotnym (ryc. 5).

Ryc. 5. Dom H9, pomieszczenie 14. Lico ściany południowej ze zdewastowanymi relikami malarstwa ściennego. Stan z 1988 r. (fot. W.A. Daszewski)

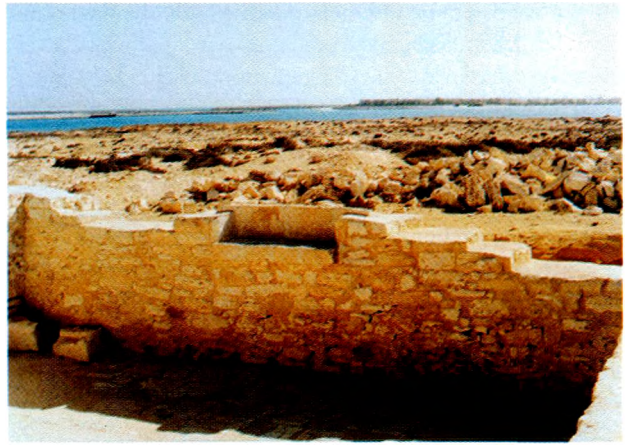
Ryc. 6. Dom H9, pomieszczenie 14. Ściana z przygotowanym łóżem niszy przed anastylozą. Stan z 1998 r. (fot. Rafał Czerner)

Dzięki odkryciu *in situ* relikwów *aediculi* z fragmentami malarstwa ściennego w domu H10 mogliśmy, po 12 latach, przystąpić do próby rekonstrukcji znanej od 1987 r. niszy w domu H9 (ryc. 3). Łoże w murze wschodnim pomieszczenia nr 14 przygotowano jeszcze w 1998 roku (ryc. 6). W bieżącym sezonie odtworzyliśmy układ elementów dekoracyjnych niszy. Konieczna była konserwacja lepiej zachowanych elementów architektonicznych. Materiał oryginalny okazał się w zasadzie nie do uratowania. Kilkunastoletni czas, który detale architektoniczne spędziły pod gołym niebem, zrobił swoje. Podjęliśmy więc decyzję o anastylozie lepiej zachowanej kolumny północnej i całkowitej rekonstrukcji kolumny południowej (ryc. 7). Małe są szanse na uratowanie tympanonu i konchy z muszlą, która niegdyś wieńczyła tę niszę (ryc. 3)<sup>7</sup>. Stan jej zachowania jest bardzo zły. Właściwie można powiedzieć, że już teraz ani forma detalu, ani kolorystyka nie są czytelne. Jediną drogą odtworzenia tympanonu może być jego całkowita rekonstrukcja.

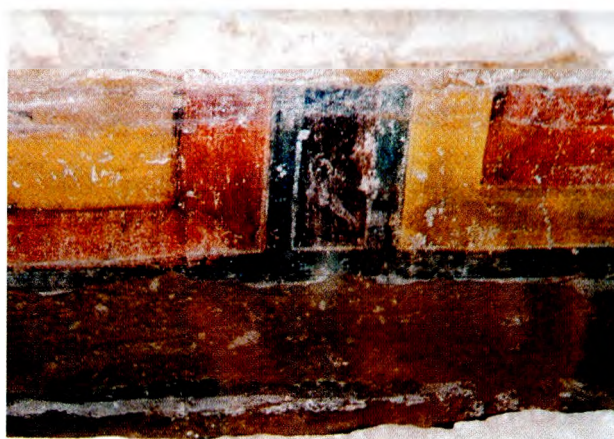
Ryc. 8. Dom H10a, pomieszczenie 22. Relikty malarstwa zachowane pod posadzką. Pochodzą one z wcześniejszej fazy budowy domu. Stan z 1997 r. (fot. autora)

natynkowe monochromatyczne lub wielobarwne o prostych wzorach geometrycznych, wyobrażające płyciny ograniczone obramieniami (ryc. 8), a w nich okręgi lub prostokąty naśladujące barwne marmury (ryc. 3). Ponadto występowały inne formy geometryczne w formie ortostatów lub boniowań, a także fragmenty linearnych dekoracji pochodzących z części cokołowych. Na nielicznych fragmentach są jeszcze widoczne dekoracje wiciowe, roślinne lub naśladujące marmur. Dominujące kolory to czerń, czerwień, żółć i odcienie brązu. Występują też ślady zieleni i barwy niebieskiej.

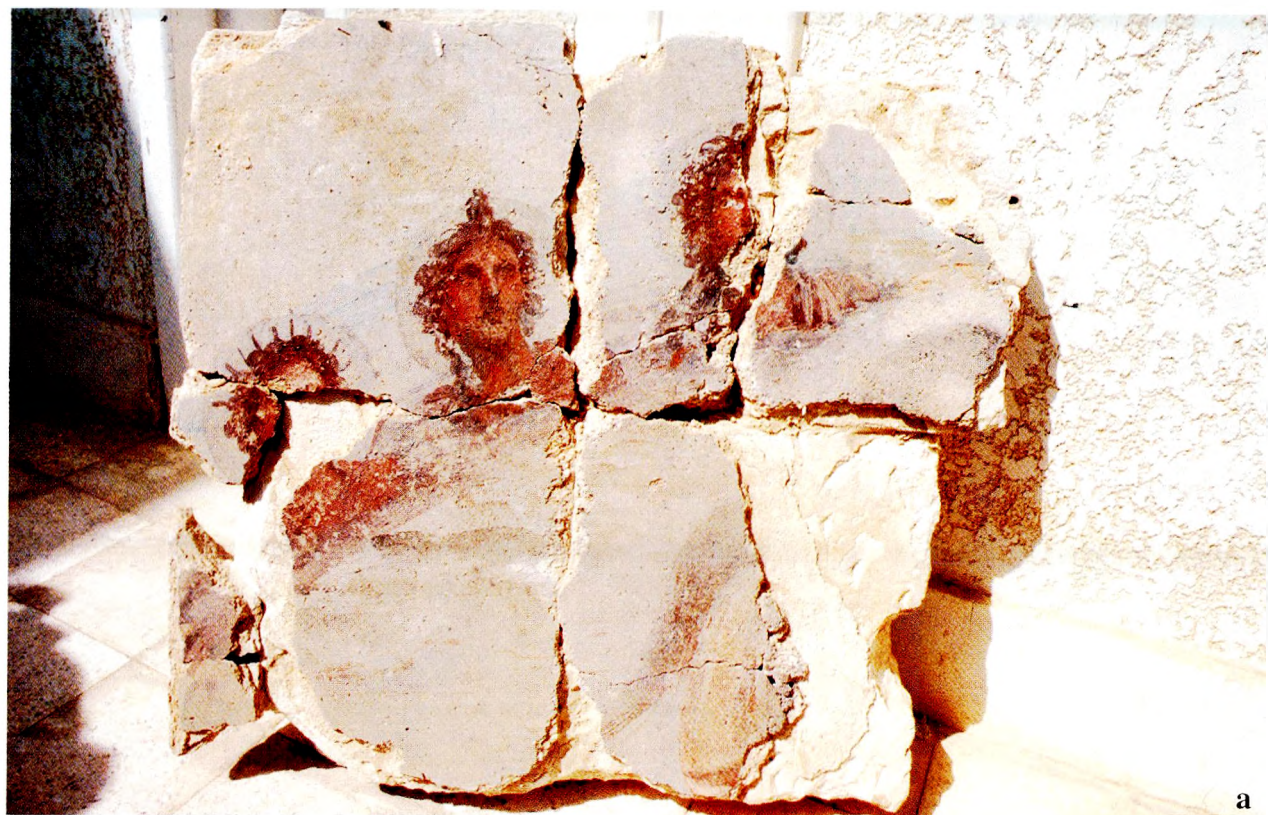
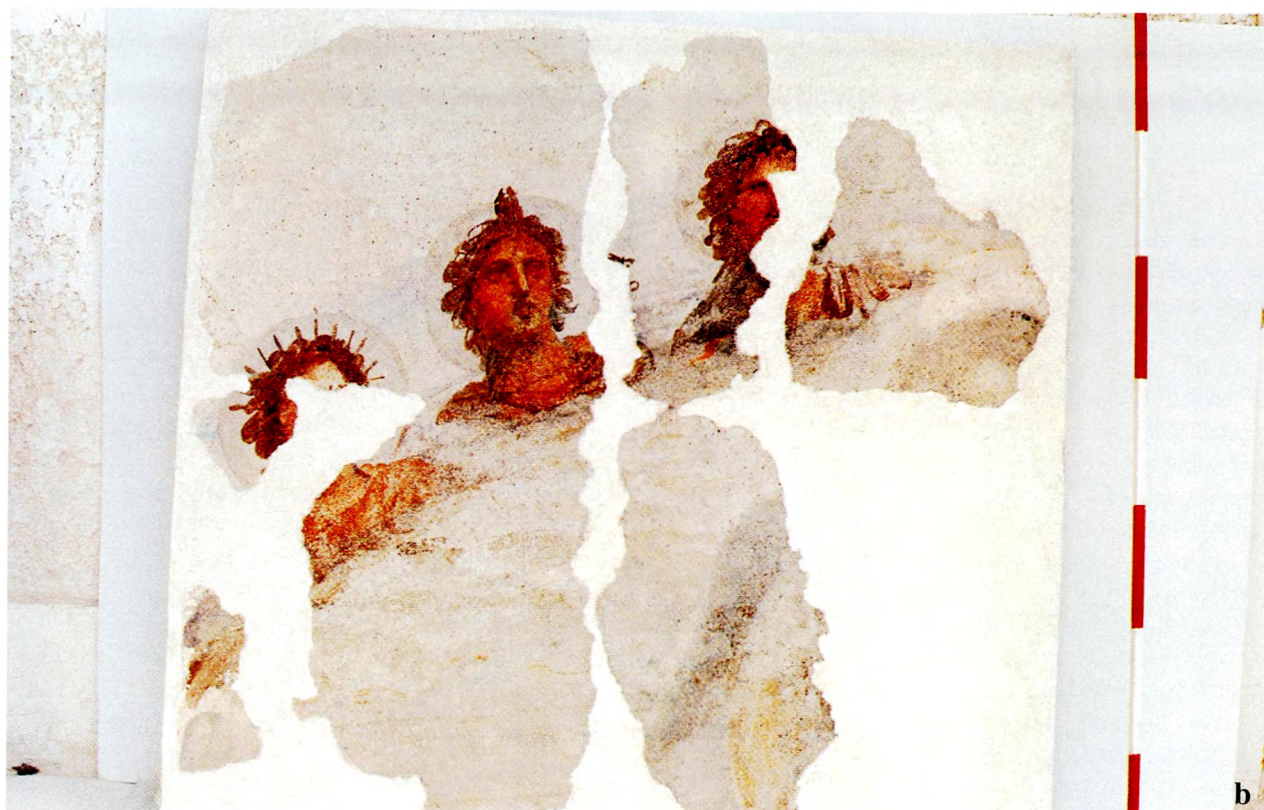
powierzchni odpadały łuski farby. Tylko niewielki procent powierzchni malarskiej zachował się w lepszym stanie zwłaszcza w partiach centralnych płaszczyzn malowanych tynków. Ponadto wszystkie barwy były przymglone i przyciemnione. Zwłaszcza błękitny przykrywała półprzezroczysta powłoka soli bardzo dobrze skonsolidowana z warstwą malarską i miejscami łuszcząca się razem z nią (ryc. 11a i 12a).

Ryc. 11. Dom III10. Pomieszczenie 2. Malarstwo ściennie z niszy przedstawiające prawdopodobnie Heliosa, Harpokratesa i Serapisa: a) stan przed konserwacją, b) stan po konserwacji (fot. P. Zambrzycki)

Następnie założono licowanie z dwóch warstw gazy i jednej warstwy płótna lnianego. Jako spoiwa używano polialkoholu winylowego (około 15-procentowy roztwór wodny). Odcięto zakonserwowane malowidło wraz z tynkiem od podłoża kamiennego (ryc. 13b). Za pomocą kompresów odsolono obiekt od strony wewnętrznej. Następną czynnością było wzmocnienie tynku Primałem i naklejenie na odwrocie malowidła warstwy gazy i płótna lnianego również przy użyciu Primału. Nałożono grunt kredowo-klejowy i przyklejono warstwę rastra polistyrenowego (ryc. 13c). Nowe sztuczne podłoże przygotowano poprzez przyklejenie po jednej warstwie gazy i płótna lnianego, nałożenie gruntu kredowo-klejowego, izolację roztworem (szelaku) żywicy naturalnej, w którą wtopiono piasek. Kolejno przyklejono warstwę włókna szklanego (sztucznego) oraz jako konstrukcję podkładową grubą teksturę. Klejono całość przy użyciu żywicy chemoutwardzalnej. Następnie zdjęto licowanie z malowidła, uzupełniono ubytki warstwy zaprawy i całą kompozycję scalono kolorystycznie. Po skończonej konserwacji obiekt oprawiono w sposób umożliwiający ekspozycję muzealną (ryc. 11b i 12b).

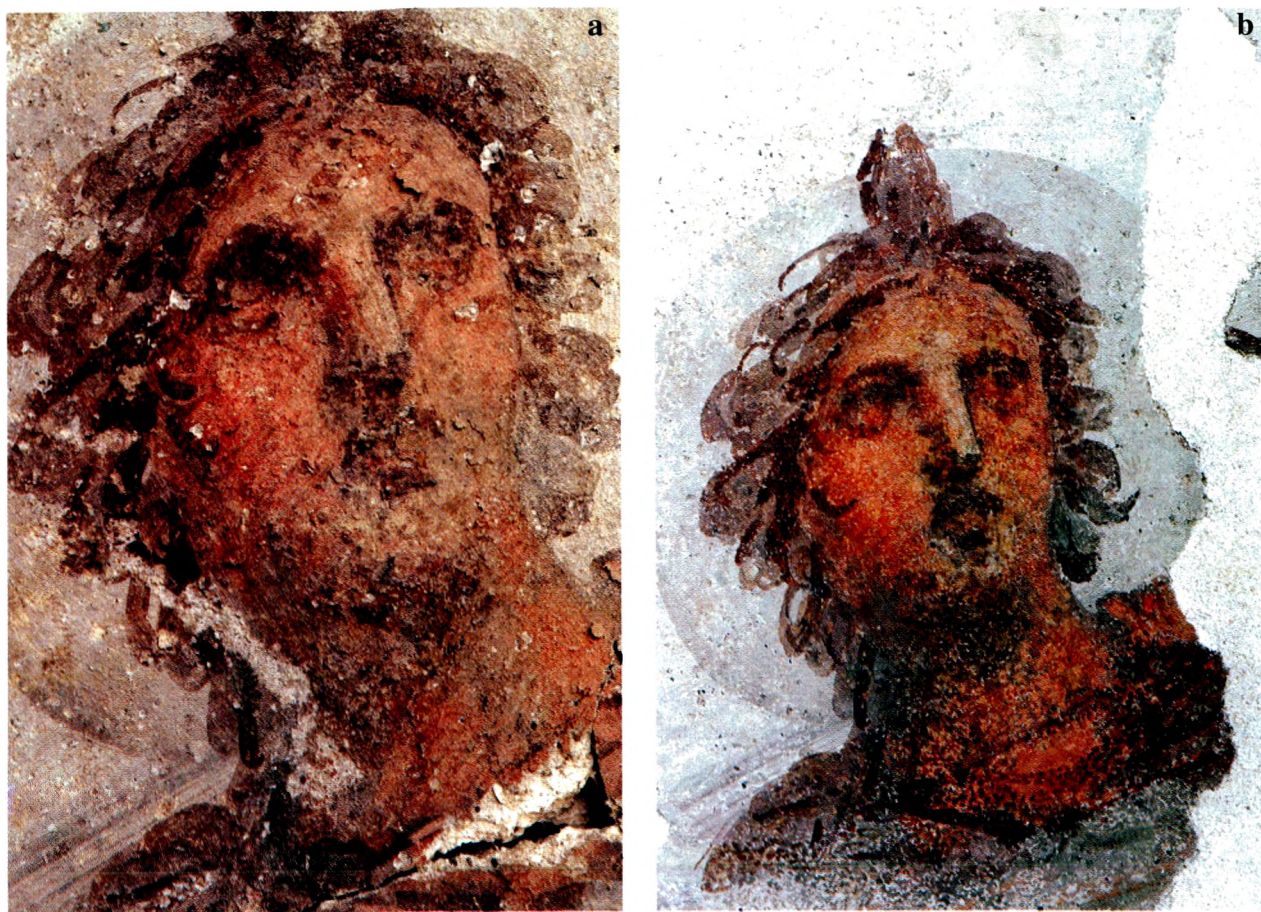
Podobny proces dezintegracji obserwowano w rozwarstwiających się tynkach. Dwie górne warstwy wykazywały bardzo słabą spoiwość, a w kilku miejscach również słabą przyczepność. Widoczne było to zwłaszcza na krawędziach fragmentów zaprawy z nałożoną na nią warstwą malarską. Spowodowało to powstawanie w tych miejscach zgrubień tynków unoszących krawędzie warstwy malarskiej kilka milimetrów w górę. W rezultacie powstały fragmentarycznie drobne łuskowe odspojenia płatów tynków. W kilku miejscach wystąpiły odspojone pęcherze, które spowodowały deformację powierzchni malarskiej (ryc. 12a).

Ryc. 12. Dom H10. Pomieszczenie 2. Fragment malarstwa ściennego z niszy przedstawiający prawdopodobnie Harpokratesa: a) stan przed konserwacją, b) stan po konserwacji (fot. P. Zambrzycki)

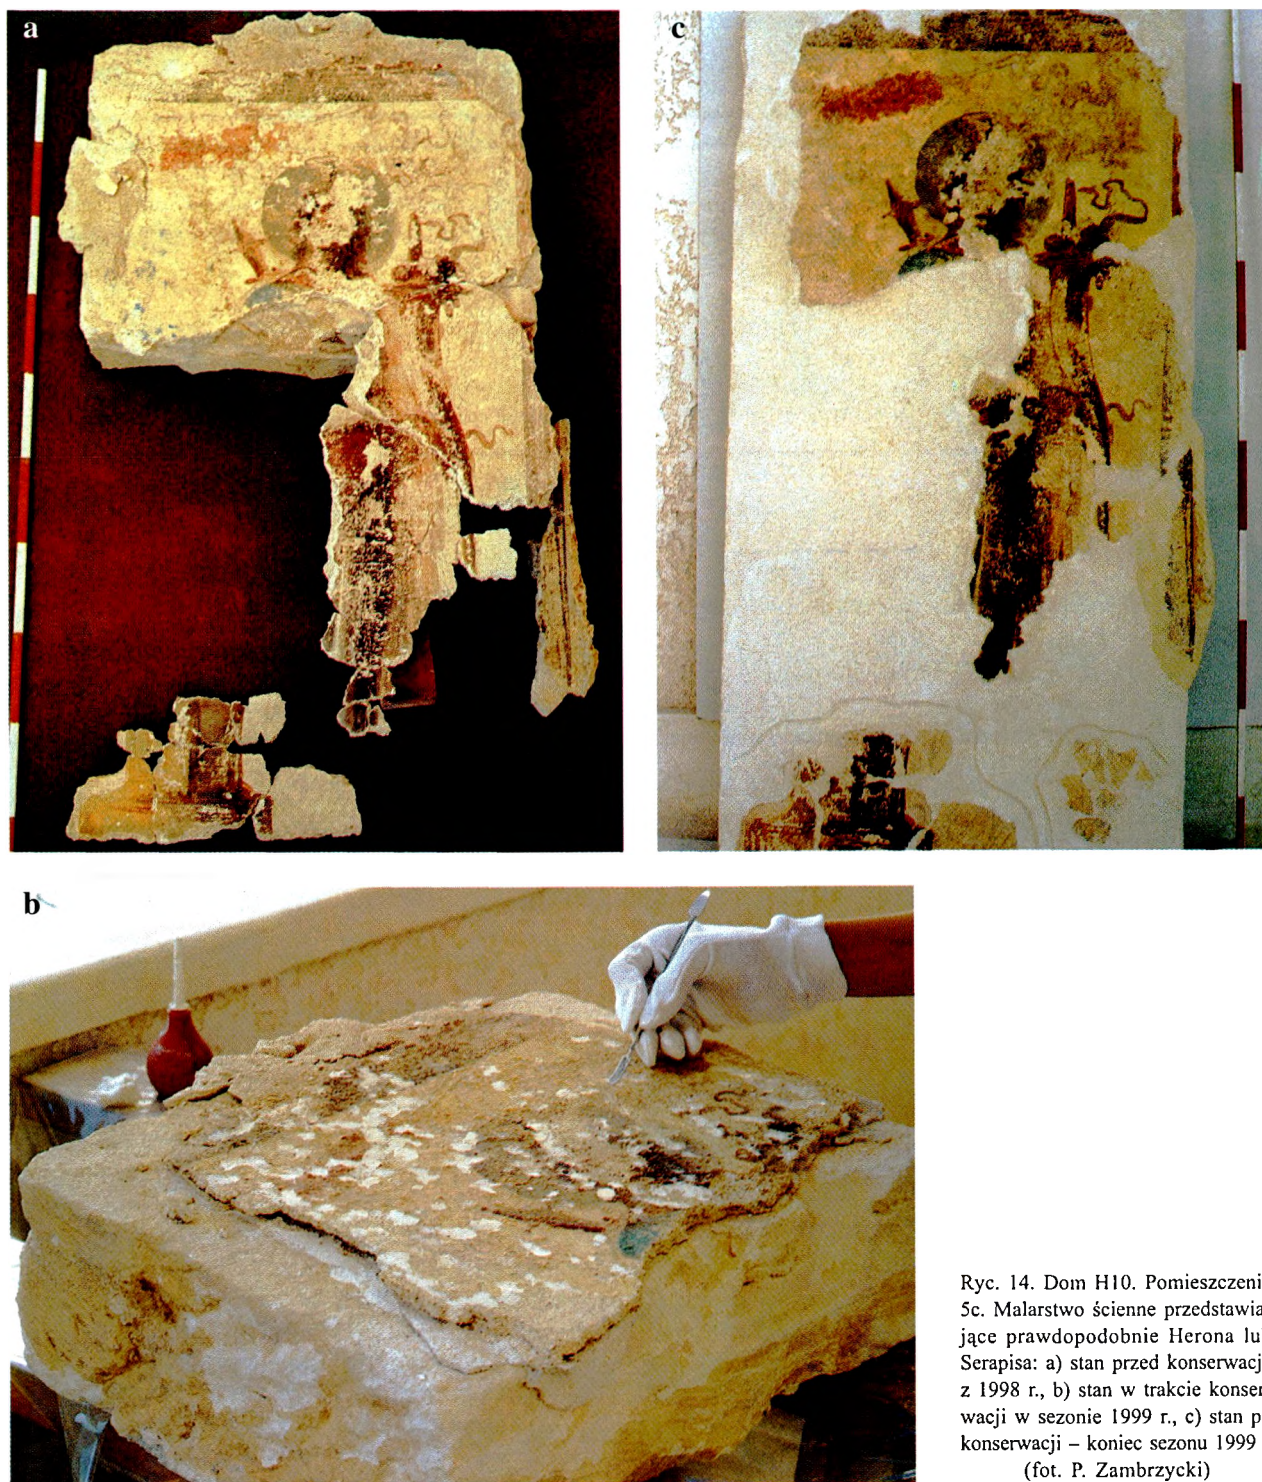
w jeszcze gorszym stanie niż poprzednie. Przyczyna była taka sama: mikroklimat wnętrza, który uniemożliwił dobre oddychanie kamienia. To spowodowało, że nie zostały powstrzymane procesy destrukcji. W czasie przebywania malowideł w magazynie w Marinie el-Alamein sól wydo- stawała się na zewnątrz tynków, a jej kryształki niszczyły malowidła. To w głównej mierze przyczyniło się do powstania nieodwracalnych szkód w warstwie malarskiej. Na całej powierzchni odpadały łuski farby. Tylko niewielki procent powierzchni malarskiej zachował się w lepszym stanie. Ponadto wszystkie barwy zostały przymglone i przyciemnio- ne. Wiele fragmentów malowidła zachowało się tylko w warstwie tynków, bez podłoża konstrukcyjnego, które w przeszłości stanowiły bloki kamienne. Wykwity i krystalizacje solne spowodowały odpajanie fragmentów war- stwy malarskiej od podłoża, ale również rozspajanie się warstw tynków. Dwie górne warstwy wykazywały bardzo słabą spoiistość, a w wielu miejscach warstwy tynków od- padały. Na krawędziach fragmentu zaprawy z warstwą ma- larską powstawały zgrubienia, tworząc fragmentarycznie formę drobnych łuskowych odspojen płatów tynków. W kilku miejscach wystąpiły odspojone pęcherze, które spowodowały deformację powierzchni malarskiej. Innymi słowy, warstwa malarska zachowała się w niewielkim stop- niu, a te fragmenty, które ocalały były kruche, pełne pę- cherzyków (odspojen od podłoża), łuszczące się i ogólnie mówiąc w 90% nie wykazujące przyczepności do poło- ża.

Ryc. 14. Dom H10. Pomieszczenie 5c. Malarstwo ściennie przedstawiające prawdopodobnie Herona lub Serapisa: a) stan przed konserwacją z 1998 r., b) stan w trakcie konserwacji w sezonie 1999 r., c) stan po konserwacji – koniec sezonu 1999 r. (fot. P. Zambrzycki)

Konserwację trzeba było zacząć od mechanicznego oczyszczenia całej powierzchni<sup>10</sup>. Oczyszczono ją suchym pędzlem. Każdy fragment malowidła był osobno dopasowywany. Niestety, opisana kruchość warstwy malarskiej i zbyt krótki okres pracy nad nim wykluczył możliwość wykonania całkowitego odsolenia. Ten proces jest długotrwały i pracochłonny. Górne warstwy tynku oraz warstwę malarską wzmocniono i zintegrowano z podłożem 5-procentowym roztworem Paraloidu B 72 w toluenie. Pęcherze

odspojonej warstwy malarskiej wypełniono 10-procentowym Paraloidem B 72 w toluenie, z wypełniaczem kredowym. W wielu miejscach założono kity wapienno-piaskowe (ryc. 14b).

tusz, używając do tego celu 3-procentowej dyspersji wodnej Primału AC-33 i suchych pigmentów. Zabezpieczenie malowidła jest tymczasowe i powinno czekać na dokończenie prac konserwatorskich w 2000 r. Przede wszystkim trzeba będzie ponownie je odsolić, a następnie poprawić warstwę malarską. Istnieje wszakże możliwość ekspozycji go w muzeum, w stanie, w jakim jest po tegorocznej konserwacji (ryc. 14c).

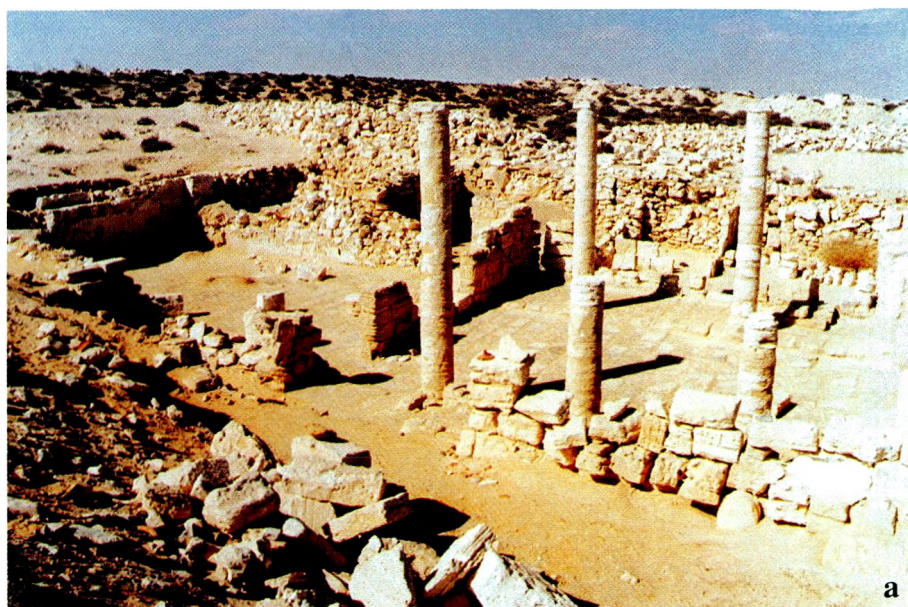
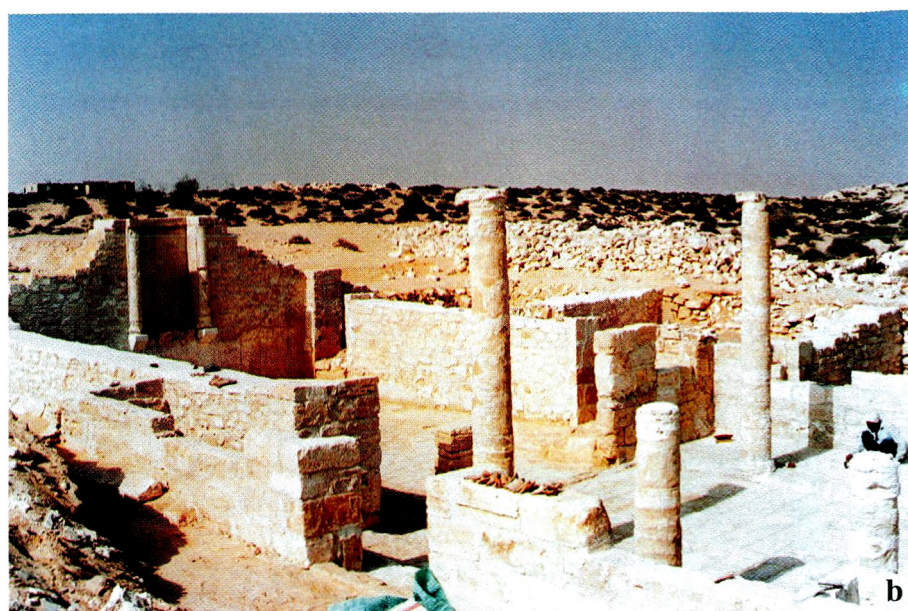
Ryc. 16. Dom H10. Dziedziniec portykowy i pomieszczenie 2: a) w głębi relikty niszy przed anastylozą; widok od północnego wschodu (fot. R. Czerner), b) w głębi widoczna jest nisza po anastylozie; widok od północnego wschodu (fot. autora)

Ściana za niszą została odbudowana do wysokości 4,00 m. Inne mury w domu H10 po rekonstrukcji mają zróż-

nicowaną wysokość, zawierającą się od 0,70 m do 2,00 m. Wysokość była zależna od zachowanych reliktyw poszczególnych murów i ich kontekstów w pomieszczeniach (ryc. 16b). Staraliśmy się w każdym przypadku podchodzić do rekonstrukcji indywidualnie, ale z pełną świadomością końcowego wrażenia plastycznego.

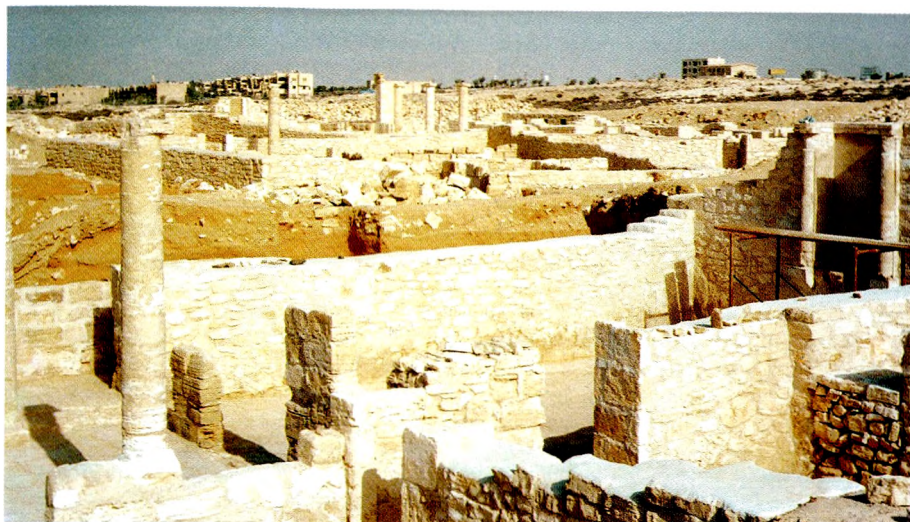
Ryc. 17. Na pierwszym planie dom H10 w tle H9 i 9a. Widok ogólny z północnego zachodu. Stan po sezonie 1999 r. (fot. autora)

mieszkalnych. Porzez anastylozę wielu kolumn, podwyższenie murów i rekonstrukcję dwóch nisz z ich wystrojem architektonicznym fragment miasta, którym się zajmujemy został przygotowany do włączenia do tras turystycznych w północnym Egipcie. Obecnie el-Alamein oprócz muzeum bitwy, cmentarzy wojskowych alianckich, niemieckich i włoskich z czasów II wojny światowej ma znakomity przykład architektury z okresu grecko-rzymskiego w Egipcie, w postaci odrestaurowanego zespołu grobów hellenistycznych i wczesnorzymskich oraz ekspozycji architektury mieszkalnej pochodzącej z tego samego okresu (ryc. 17)
