Der Bruch der Gleno-Talsperre nach dem amtlichen und anderen Gutachten.

Von Prof. Dr.-Ing. **Adolf Ludin** in Charlottenburg.

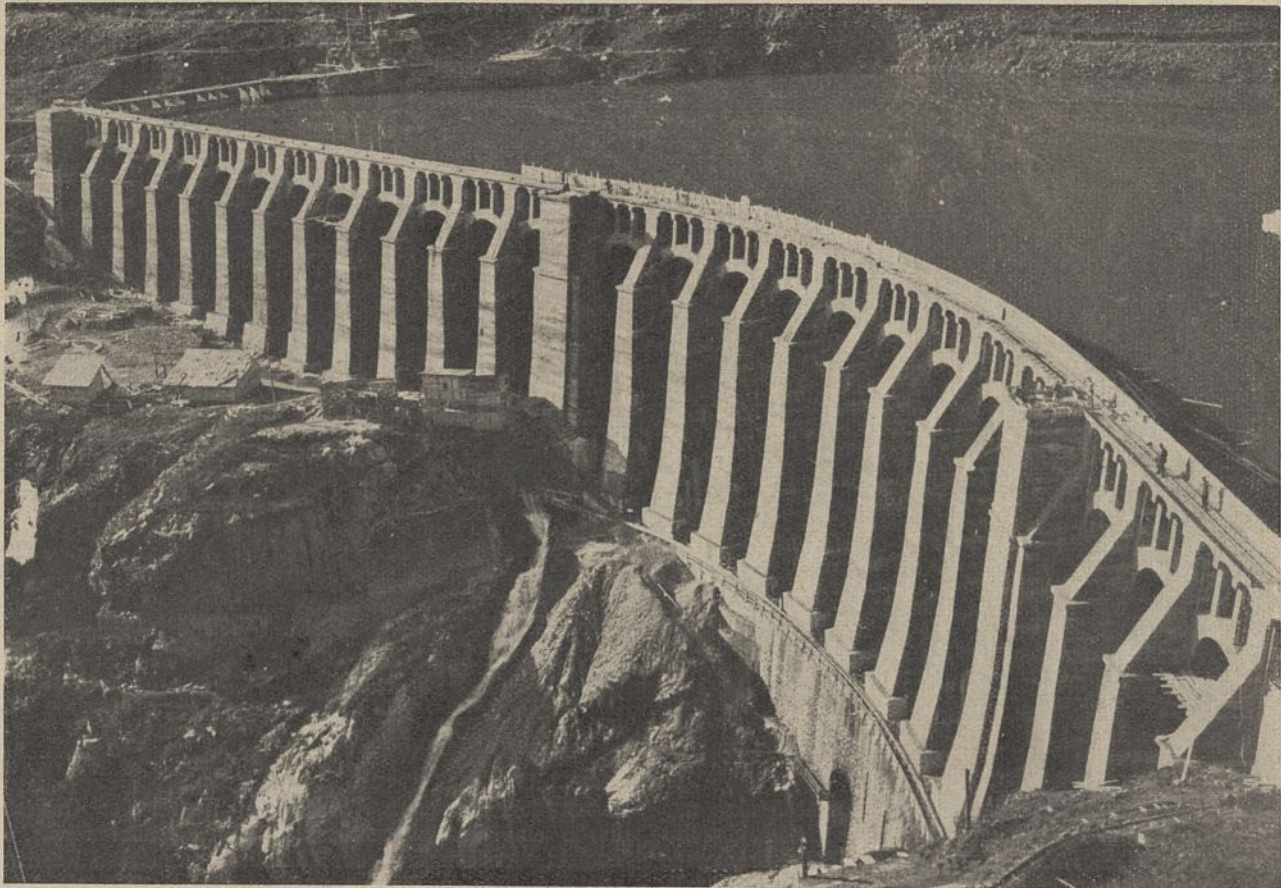
Abb. 1. Die Gleno-Talsperre, nach Fertigstellung.

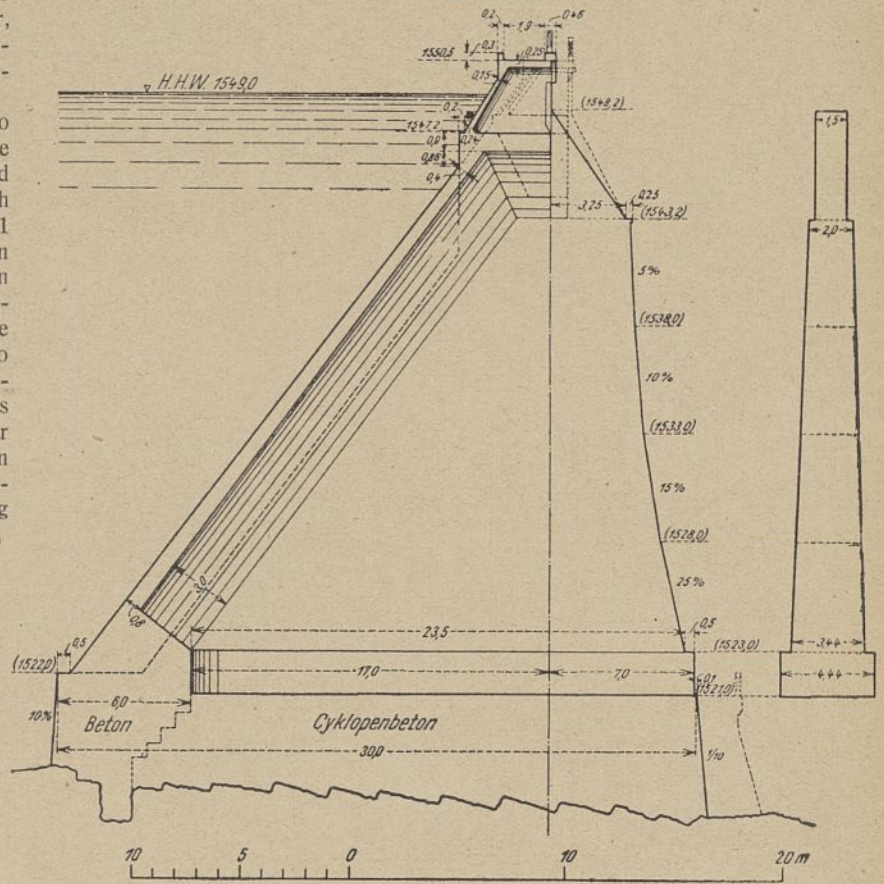
Die Abmessungen des Bauwerks gehen aus Abb. 5 und 6 hervor, hier seien nur folgende Angaben gemacht:

Abb. 5. Normalquerschnitt der Sperrmauer.

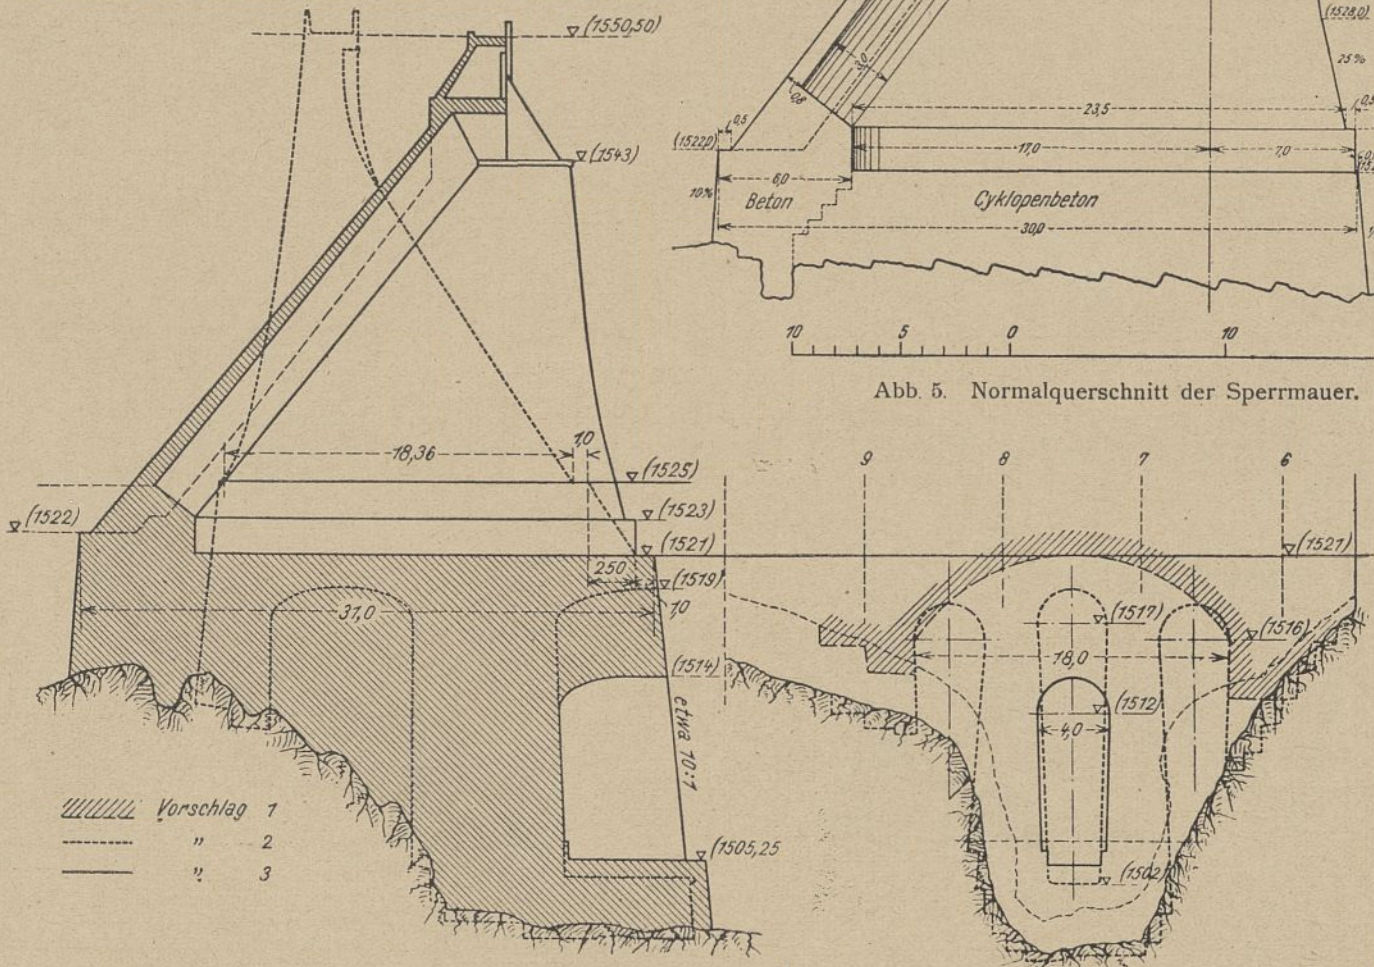
bilden hatte, wurden in der Berechnung nicht (!) behandelt. Dabei wurde aber, anscheinend im Zusammenhang mit der unterdessen fortlaufenden Bauausführung, der im Projekt 3 nur als luftseitige Aussparung eingezeichnete Schlitz (Abb. 4), der als Grundablaß während der Bauzeit zu wirken bestimmt war (nähere Erläuterung: „wie“, fehlt), schräg durch den Grundriß des Grundmauerklotzes bis an die Oberwasserseite durchgeführt. Hier vorn wurde er später durch ein stehendes Gewölbe abgeschlossen, das von einem eisernen Grundablaßrohr durchdrungen wurde. Ueber die Art, wie diese Durchführung des Grundablaßschlitzes von hinten bis vorn in das Projekt bzw. die Ausführung hereinkam, geben leider sowohl das amtliche wie das private Gutachten keine befriedigende Aufklärung. Dabei ist diese Frage sehr wichtig, weil der den Mauerklotz vollständig durchdringende Schlitz die angestrebte Wirkung des Grundmauerpfropfens als Gewölbe völlig aufheben mußte. Die schräge Grundrißanordnung konnte daran nicht viel ändern, mußte aber andererseits dadurch sehr ungünstig wirken, daß sie die Ausbildung einer spitzwinkligen Mauerkante an der luftseitigen Stollenmündung bedingte. Auf diesen ganz besonders wichtigen Punkt gehen wir später noch gründlich ein.

dienen sollte und die im ursprünglichen Projekte mit 2,20 m vorgesehen worden war (vgl. Abb. 11 im „Bericht“ des Verfassers), wurde von Ing. Santangelo sehr erheblich herabgesetzt (Abb. 4). Die talseitigen Leitlinien des Klotzes und des darauf ruhenden Teiles der aufgelösten Mauer konnten außerdem (anscheinend infolge von Ausführungsfehlern? D. Verf.) nicht mehr konzentrisch gemacht werden. Daher fiel der Abstand der Pfeilerfüße von dem talseitigen Rande des Klotzes verschieden groß aus; der kleinste Abstand betrug nur 10 cm (bei den Pfeilern Nr. 5 und 7).

Abb. 4. Die verschiedenen Entwürfe der Sperrmauer.

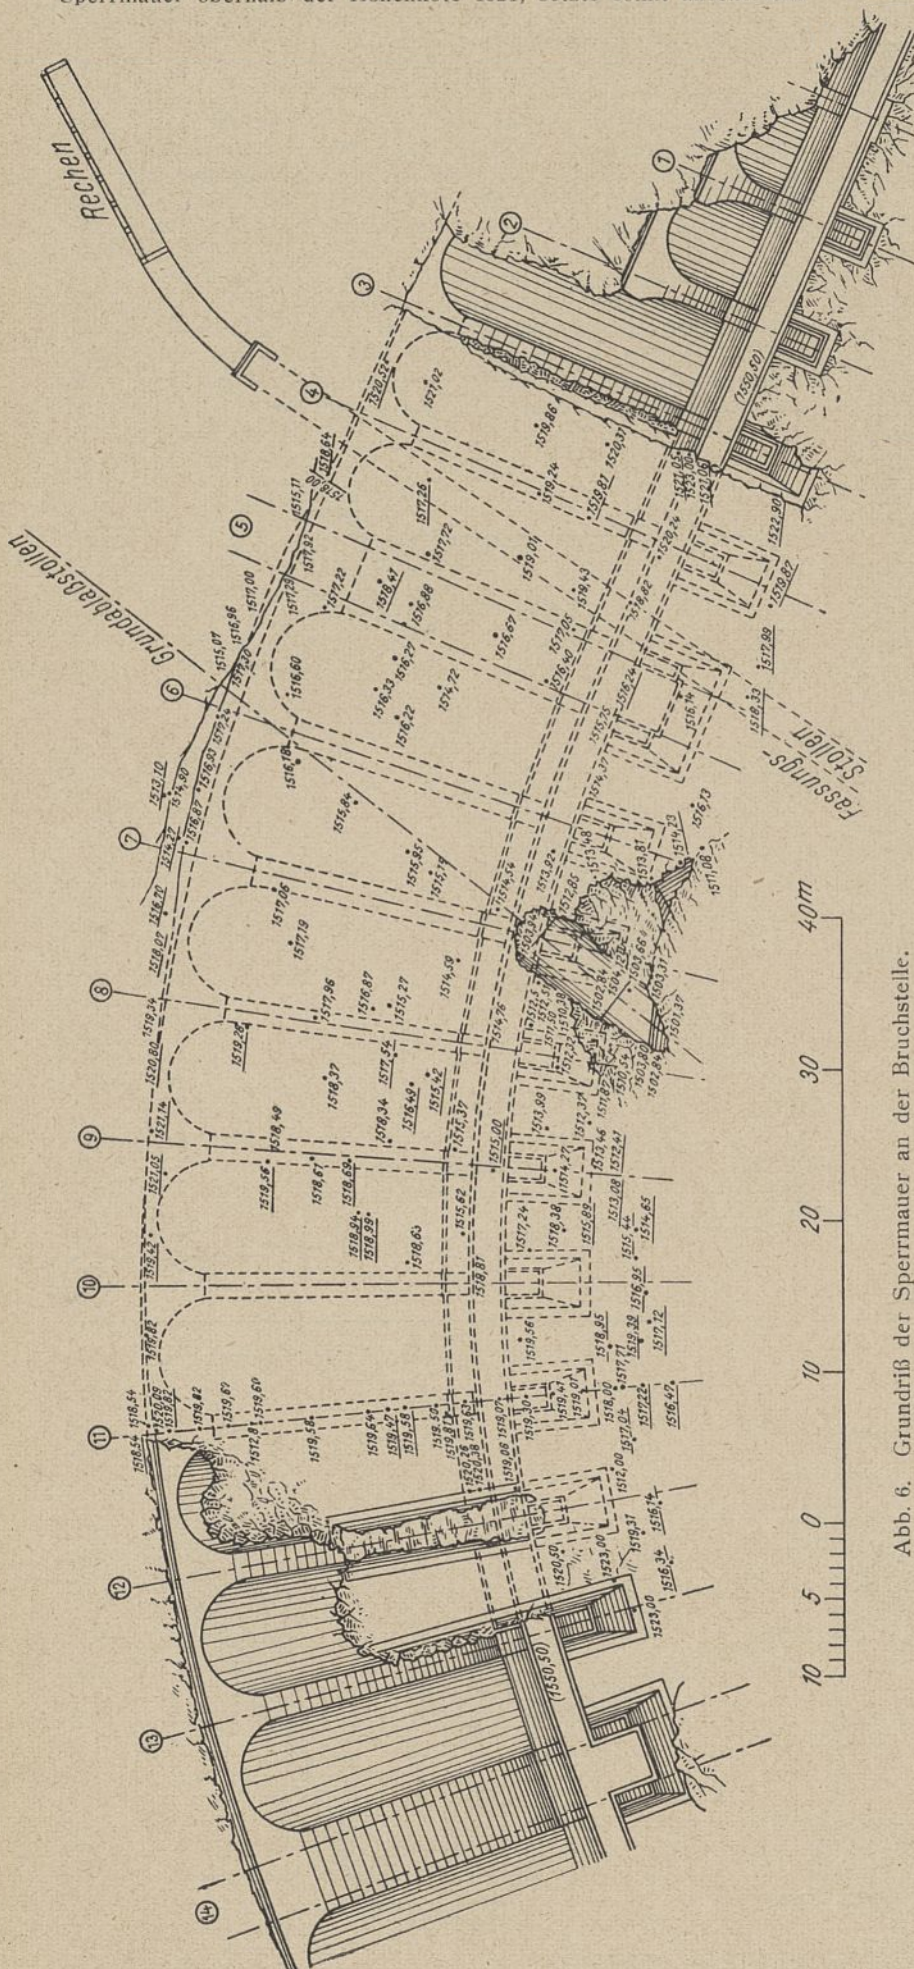
Abb. 6. Grundriß der Sperrmauer an der Bruchstelle.

In der Tat genügt ein Blick auf Abb. 8 u. 12 (Taf. 2), um die augenfälligsten der mehrfachen Möglichkeiten eines Nachgebens dieses Bauwerk klarzumachen:

1. Abrutschen der Mauerzehe irgendwo auf dem abschüssigen, glatten Felsgrunde in Richtung des Talweges,
2. Abrutschen der unmittelbar an den Grundablaßschlitz angrenzenden Mauerteile auf dem Felsgrunde quer zum Talweg oder in einer resultierenden, schräg zum Talweg gerichteten Gleitlinie („Zusammenquetschen“ des Grundablaßschlitzes). Unterstützt konnte dieser Vorgang werden durch:
3. Ausbildung von Setzrissen in senkrechten Flächen annähernd parallel dem Talwege, veranlaßt durch die ungünstige Querschnittsgestalt der Schlucht (Abb. 12), die ein „Sich-Aufhängen“ der in Setzbewegung befindlichen Mauermasse begünstigte.
4. Nachgeben der durch Kräftekonzentration besonders ungünstig beanspruchten linken Kante des luftseitigen Grundablaßstollenmundes und Abscheren in den stehengebliebenen Bruchflächen, welche der Hauptspannungsrichtung entsprechen dürften.

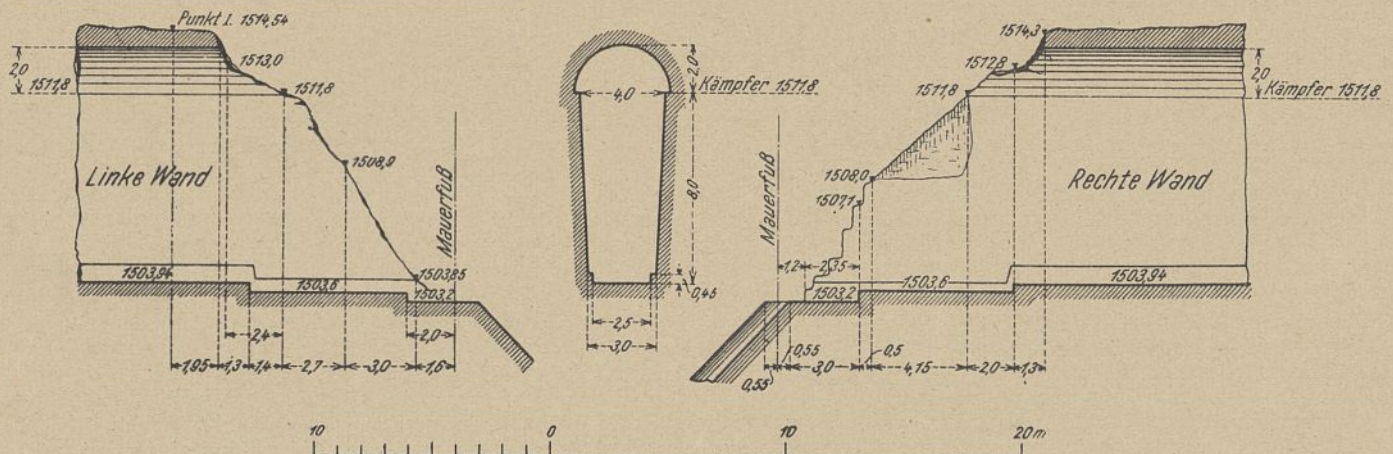
Abb. 14. Einzelheiten des Grundablaßstollens.

Bei diesen beiden und auch bei anderen bisher durchgeführten statischen Nachprüfungen des Mauerklotzes ist nun aber noch gar nicht dem Umstand Rechnung getragen, daß der Klotz in sehr ungünstiger spitzwinkliger Richtung durch einen hohen 4 m breiten Schlitz, den Grundablaßstollen, verschwächt ist. Eine Betrachtung der Abb. 11 und 12 (Taf. 2) muß unbedingt zu der Einsicht führen, daß die senkrechten Kanten des luftseitigen Stollenmundes besonders beansprucht und, da sie auf 8 m Höhe frei standen, gefährdet waren. Der konzentrierte Kraftfluß von den Kämpfern des 4 m weiten Deckengewölbes herunter, der sich zu den beiderseitigen „normalen“ Stützmauerbeanspruchungen addierte, kann die tatsächlichen Pressungen in diesen Kanten leicht auf ein Mehrfaches der für den massiven einheitlichen Mauerklotz nachweisbaren Werte erhöht haben. Damit war aber, ganz besonders für die linke, spitzwinklige Kante des Stollenmundes die Möglichkeit des Abscherens in einer etwa den Hauptspannungsrichtungen entsprechenden Kegelfläche (Abb. 13 Taf. 2) gegeben. Wie das amtliche Gutachten eingehend unter Zugrundelegung des tatsächlichen Verlaufs der Bruchfläche (Abb. 14) ausführt, spricht alles dafür, daß an diesem Punkte die stärkste Ueberanstrengung des Materials stattgefunden und hier die Zerstörung eingesetzt hat. Allerdings setzt auch diese tatsächlich sehr wahrscheinliche Erklärung voraus, daß das Mauerwerk nicht einwandfrei ausgeführt gewesen sein kann. Es wird im weiteren aber auch nachzuweisen sein, daß sowohl das Mauerwerk wie die Art der Gründung äußerst mangelhaft waren.

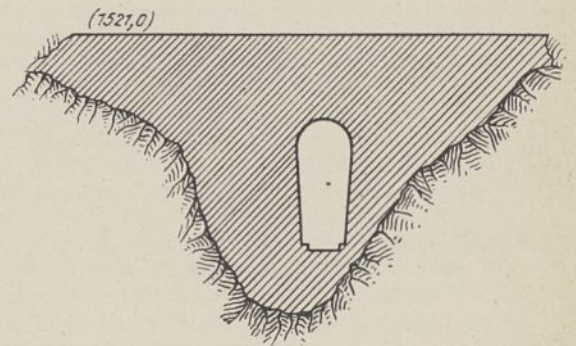
Abb. 12. Längenschnitt des Pfropfens längs der Mauerkrone der Gewölbereihe.

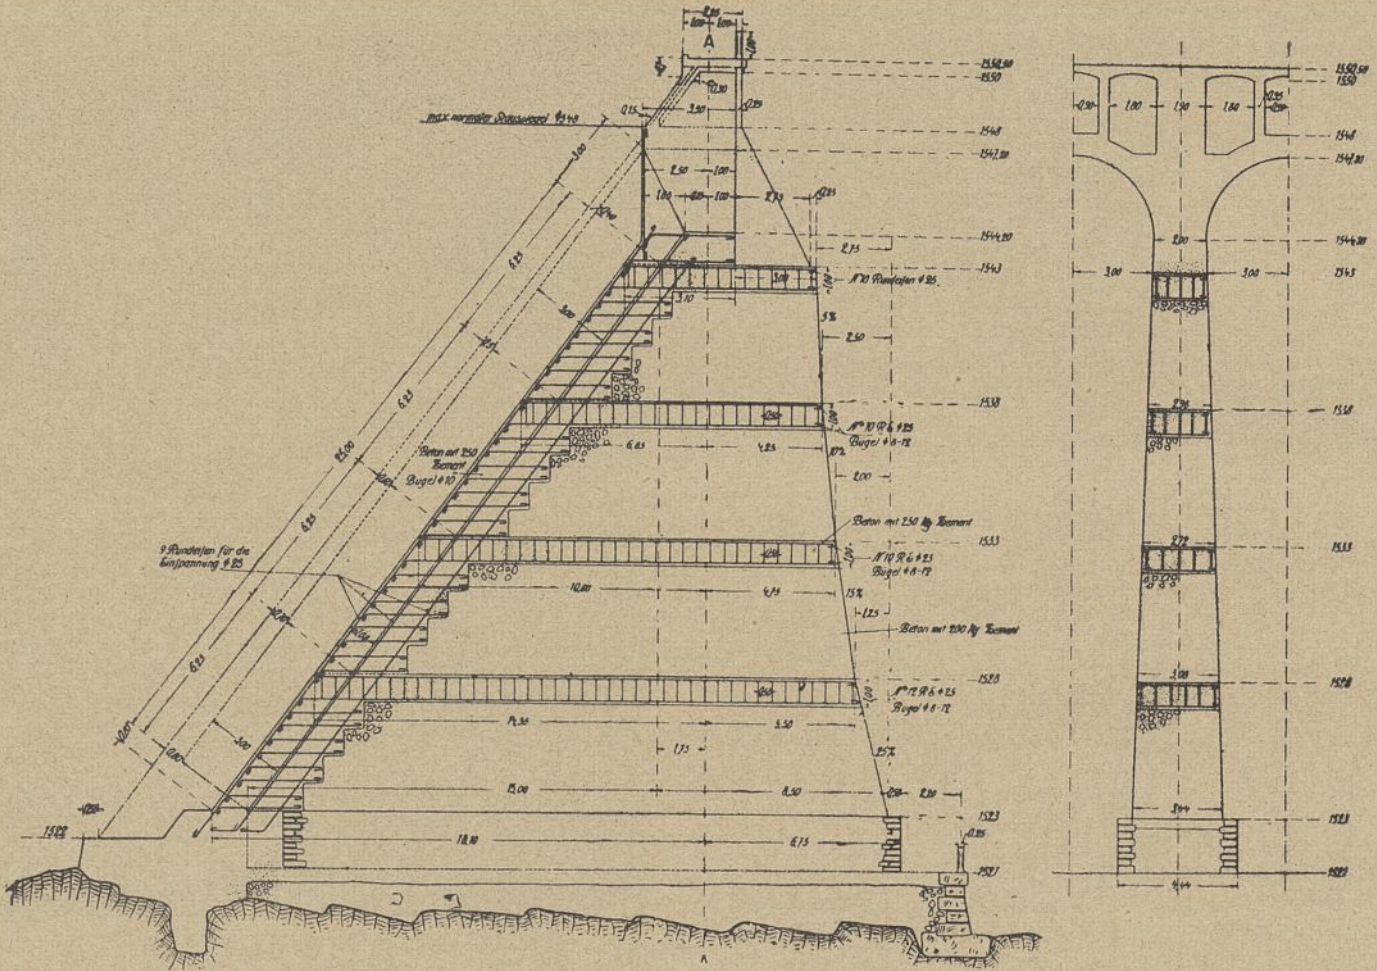
Abb. 17. Bewehrungsplan eines Pfeilers. M. 1:275.

Auf dieses uneinheitliche, in jeder Beziehung schlecht ausgeführte Bauwerk hatte der Entwurfsverfasser und Bauleiter die schon an sich recht mangelhafte Eisenbetonkonstruktion gesetzt, die beim Fehlen einer durchgehenden, entsprechend stark bewehrten Sohlenplatte — die 2 m starke Abgleichsschicht aus unbewehrtem, bestenfalls mittelmäßigem Beton kam als solche nicht in Frage — gegen jedes lokale Nachgeben der unter den Pfeilerfüßen hoch beanspruchten Unterlage mindestens so empfindlich sein mußte wie eine massive Aufsatzmauer!
