Abb. 2 bis 5. Empfangsgebäude Bahnhof Ausstellung.

Abb. 6 bis 9. Empfangsgebäude Bahnhof Eichkamp.

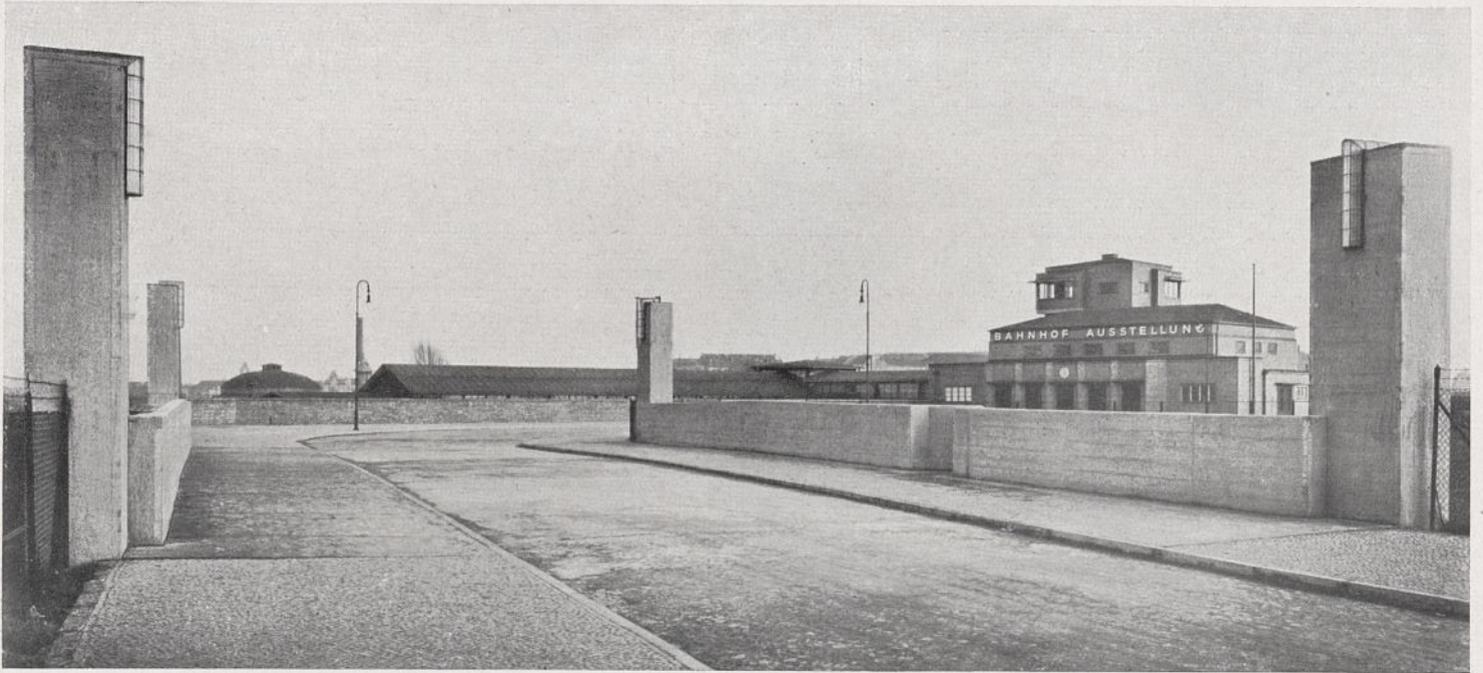
Abb. 2. Zugangsbrücke zur neuen Straße zwischen Halenseer Brücke und Königsveg.

Vom Ringbahnsteig gelangt man über eine massive Treppe und über einen das westliche Ringbahngleis überbrückenden Gang zur Schalterhalle, von der durch Windfänge der Vorplatz erreicht wird. Das angrenzende Gelände ist von dort über eine Brücke zugänglich (Abb. 2).

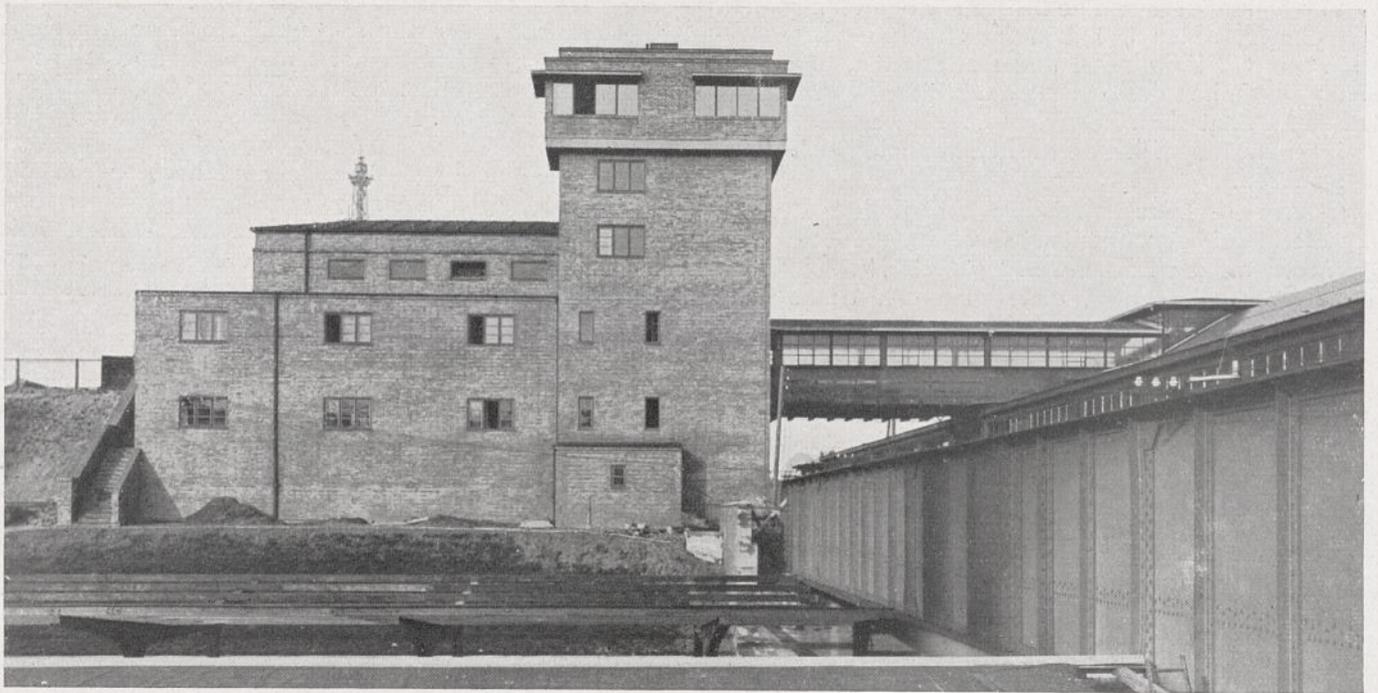
Abb. 5. Ringbahnhalle mit Gang zur Schallerhalle, Stellwerksturm und Überdachung der Stadtbahnsteige.

Im östlichen Winkel zwischen Stadt- und Ringbahnsteigen hat ein Stellwerk Platz gefunden, das der Sehliesen wegen etwa 20 m über die Stadtbahngleise gelegt werden mußte — das höchste Stellwerk von Berlin (Abb. 5, 10 bis 15). Das Empfangsgebäude ist ebenso wie das in Eichkamp mit rotbunten Klinkern verblendet, die nur geringe Unterhaltung fordern. In der Ringbahnsteighalle herrschen braune und rote, auf den Stadtbahnsteigen gelbe und rote Farbtöne vor. Einige lebhaftere Punkte bilden die Bahnsteighäuschen.

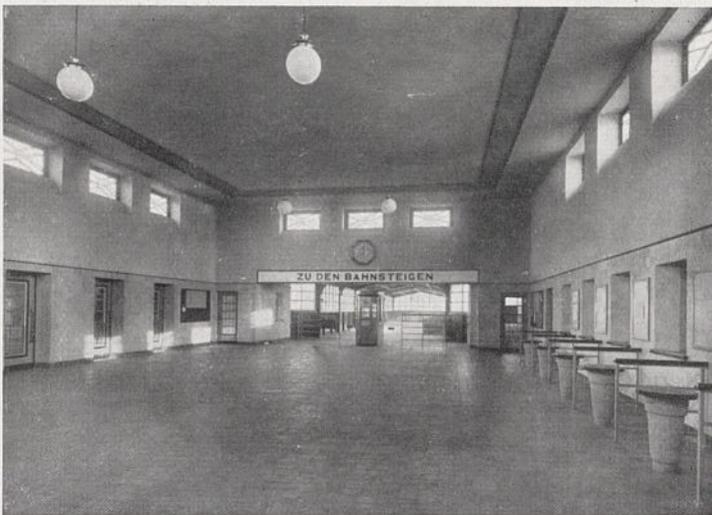
Abb. 4. Halle mit Zugangsbrücke.

Stadtbahn über eine eigene Brücke und Treppe bestimmt ist, während die bisher ausgeführte später nur dem Ringbahnverkehr dient. (Abb. 4 und 10.)

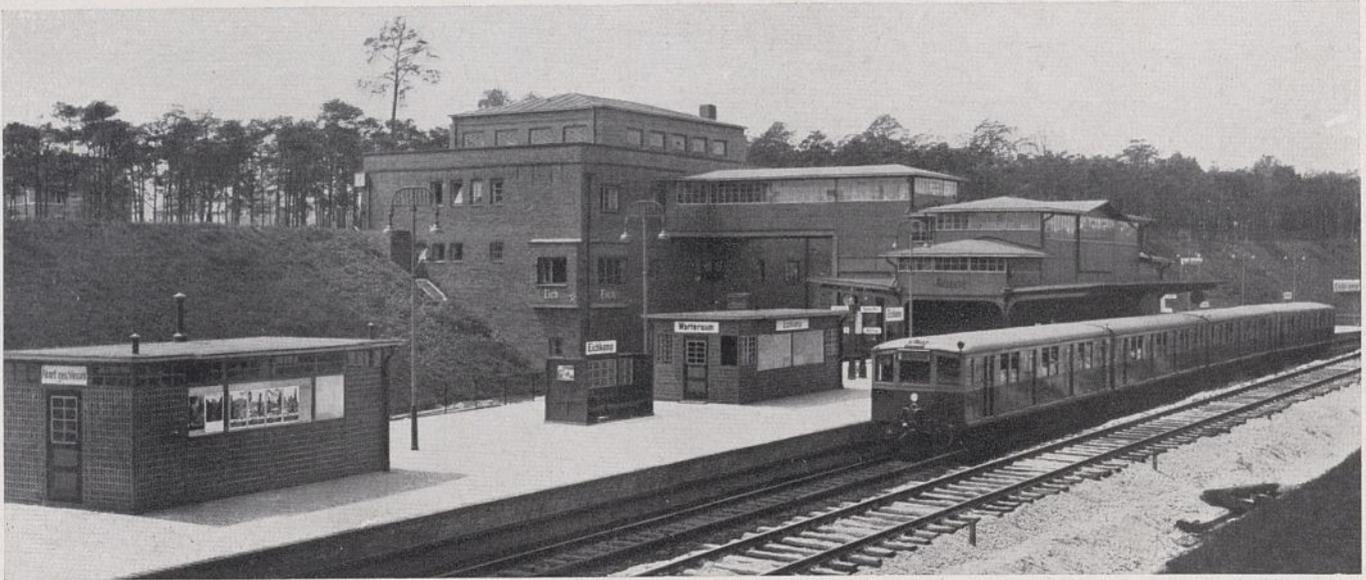
Abb. 6. Bahnsteigseite. Die Bahnsteigüberdachung ist noch nicht ausgeführt. Beabsichtigt ist eine spätere Überbrückung zum jenseitigen Gelände.

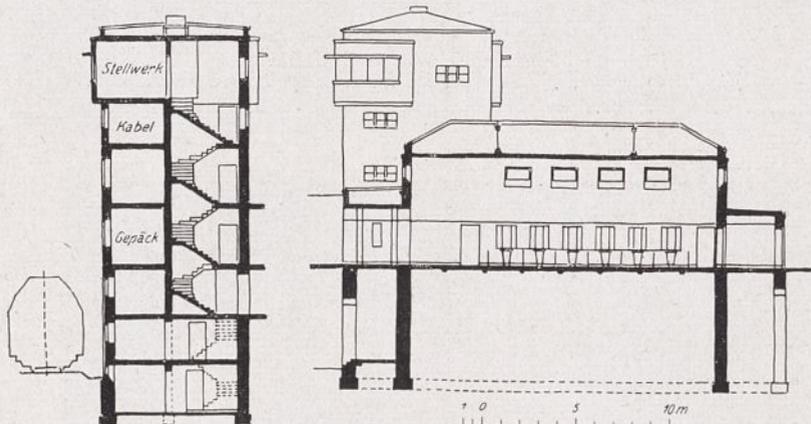
Abb. 13 und 14. Querschnitte.

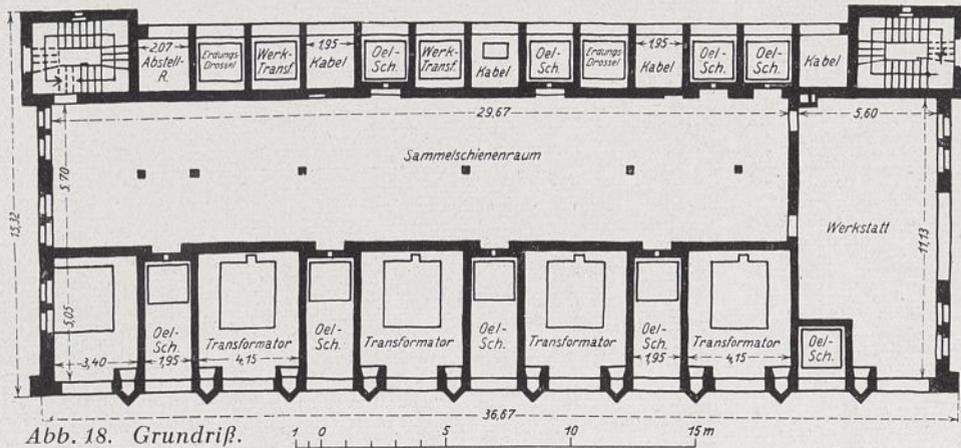
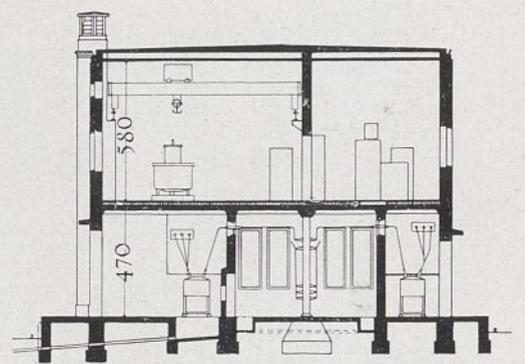
Abb. 18 und 19. Gleichrichterwerk Tegel. M. 1:500.

Das Umformerwerk Pankow (Abb. 22, 25) zeigt neben dem zweigeschossigen Maschinenhaus mit den Umformern im Obergeschoß und den Schaltanlagen im Erdgeschoß einen dreigeschossigen Bauteil zur Aufnahme der Transformatoren, Oelschalter und der Sammelschiene und einen zweigeschossigen für die Schalttafeln und die Streckenschalter. Im später erbauten Umformerwerk Borgsdorf ist auch die Hochspannungsanlage zweigeschossig angelegt. (Abb. 25, 24, 26.) Transformatoren und Oelschalter mit ihrem großen Gewicht wurden im Erdgeschoß aufgestellt, hier noch an einem Innengang, in allen späteren Werken an den Außenseiten. Das war schon eine Grundforderung für den Entwurf der Gleichrichterwerke in Hennigsdorf und Tegel, zweigeschossige Bauten, in deren Erdgeschoß Oelschalter, 50 000 V-Anlage und Transformatoren, und in deren Obergeschoß Gleichrichter, Gleichstromschaltanlage und 800 V-Anlage untergebracht sind. (Abb. 18, 19, 27, 32.)

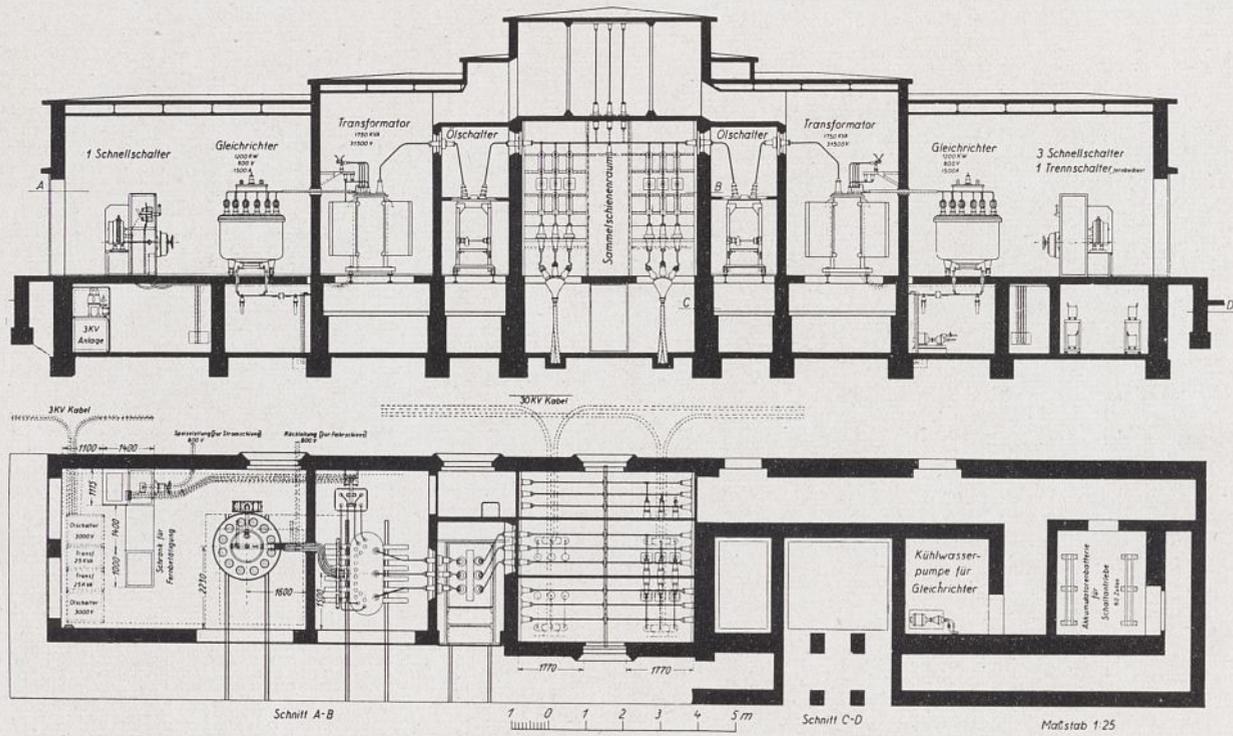
Abb. 20 und 21. Kleingleichrichterwerk in Regelbauart. Grundriß und Längsschnitt. M. 1:200.

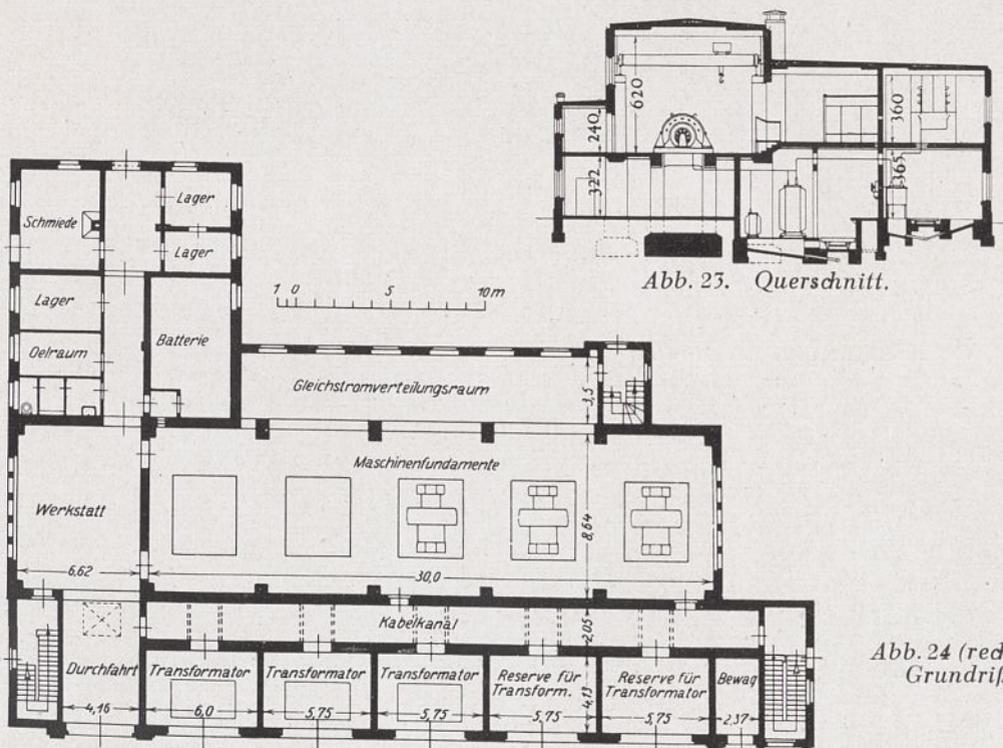
Abb. 22. Umformerwerk Pankow, Grundriß. M. 1:400.

Allen Werken gemeinsam ist die Aufstellung der Umformer oder Gleichrichter im Obergeschoß entsprechend dem Grundsatz einfachster Leitungsführung. Der schwere Pfeilerunterbau der Umformer versperrt das Untergeschoß stark. (Abb. 22 bis 24.) Die leichteren Gleichrichter brauchen keine besonderen Stützen, sie können auf der entsprechend verstärkten Decke aufgestellt werden. (Abb. 20, 21, 45, 48.) Die Anordnung der Werke Hennigsdorf und Tegel wurde dann maßgebend für die Ausbildung der Gleichrichterwerke auf den Außenstrecken der Gesamtelektroskopierung, die grundsätzlich auf demselben elektrischen Entwurf aufgebaut sind. Aus der Lage zum Bahnnetz und den besonderen örtlichen Verhältnissen ergaben sich gewisse Abweichungen, die sich auch in der äußeren Erscheinung ausdrücken. (Abb. 28 bis 31, 33, 34.) Die stärksten Abweichungen zeigen die Gleichrichterwerke Cöpenick und Rahnsdorf, dreigeschossige Bauten — Rahnsdorf liegt an einer hohen Böschung. (Abb. 35, 34.)

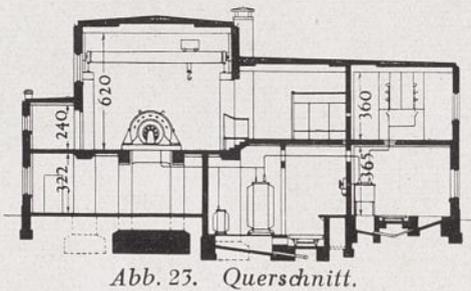
Abb. 23. Querschnitt.

Abb. 23 und 24. Umformerwerk Borgsdorf. M. 1:400

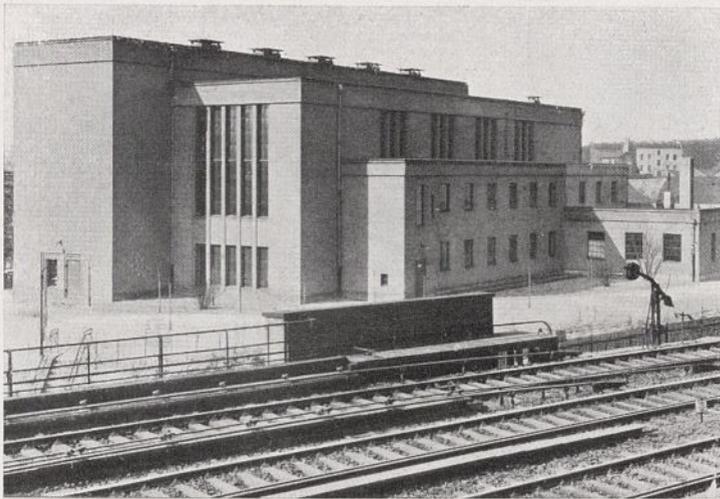
Abb. 25. Umformerwerk Pankow, am Schnittpunkt der drei Nordstrecken.

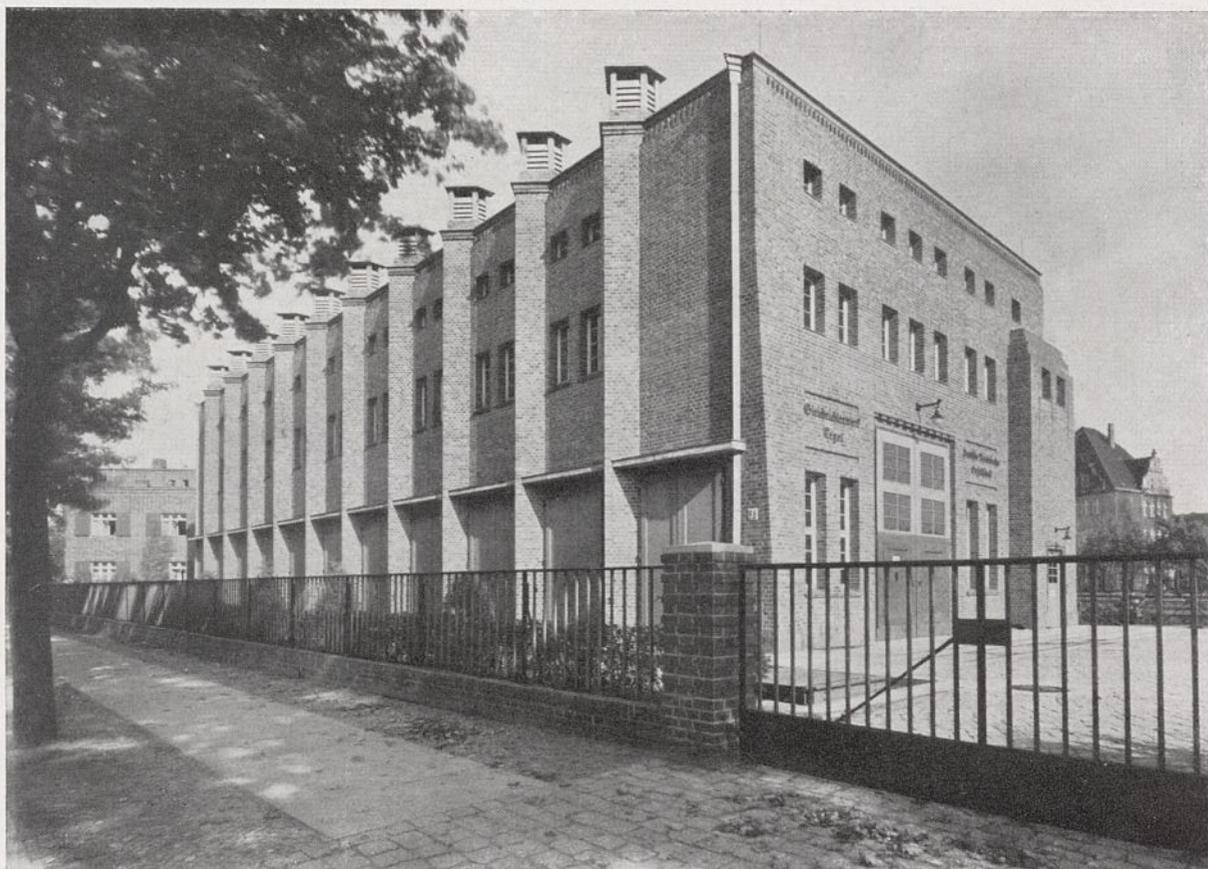
Abb. 27. Gleichrichterwerk Tegel, Straßenansicht. Im Hintergrund das zugehörige Beamtenwohnhaus.

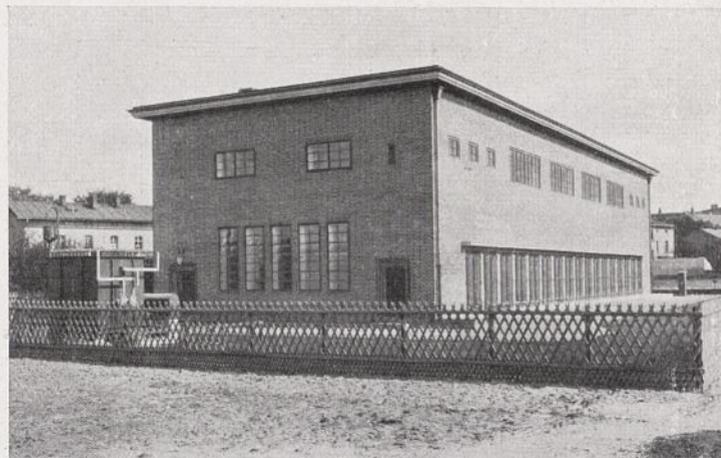
Abb. 29. Gleichrichterwerk Spandau. Links Wasserrwiderstand.

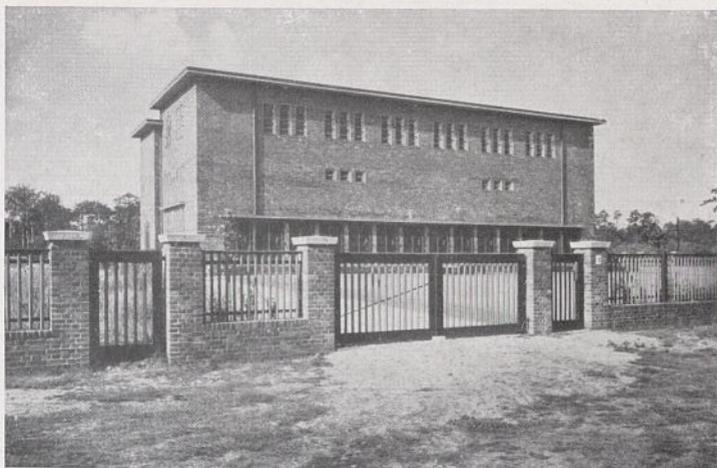
Abb. 53. Gleichrichterwerk Cöpenick, Straßenseite.
Besonderes Kabelgeschoß.

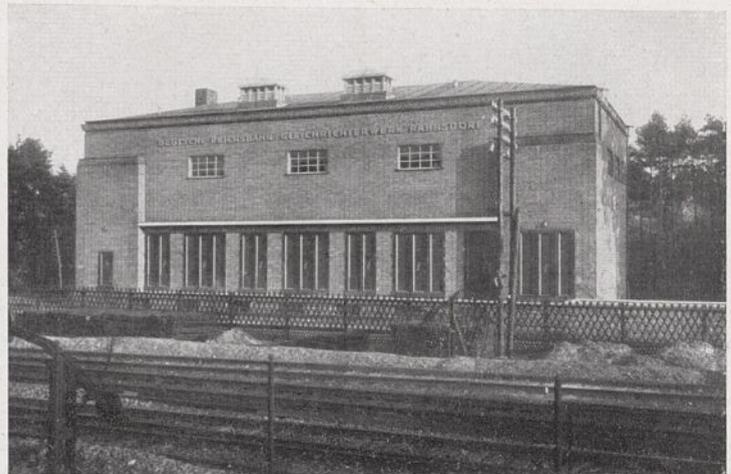
Abb. 54. Gleichrichterwerk Rahnsdorf, Bahnseite.
An höher Böschung gelegen, dreigeschossig.

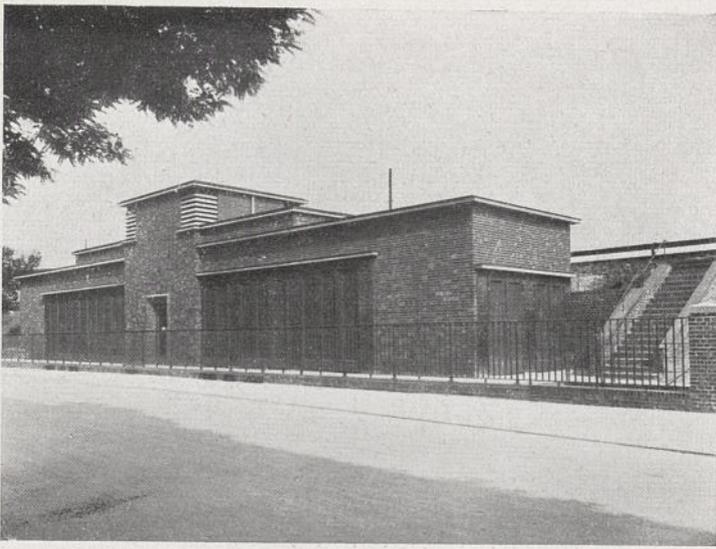
Abb. 55. Kleingleichrichterwerk Kaiser Friedrich-Straße. Liegt dicht an der Bahn, aber ohne Gleisanschluß.

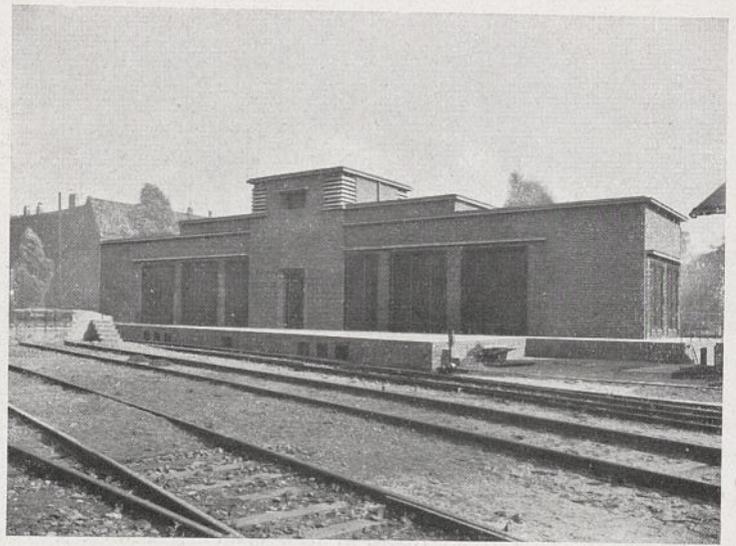
Abb. 56. Kleingleichrichterwerk Wilmersdorf-Friedenau. Rampe bis an die vorhandenen Gleise vorgezogen.

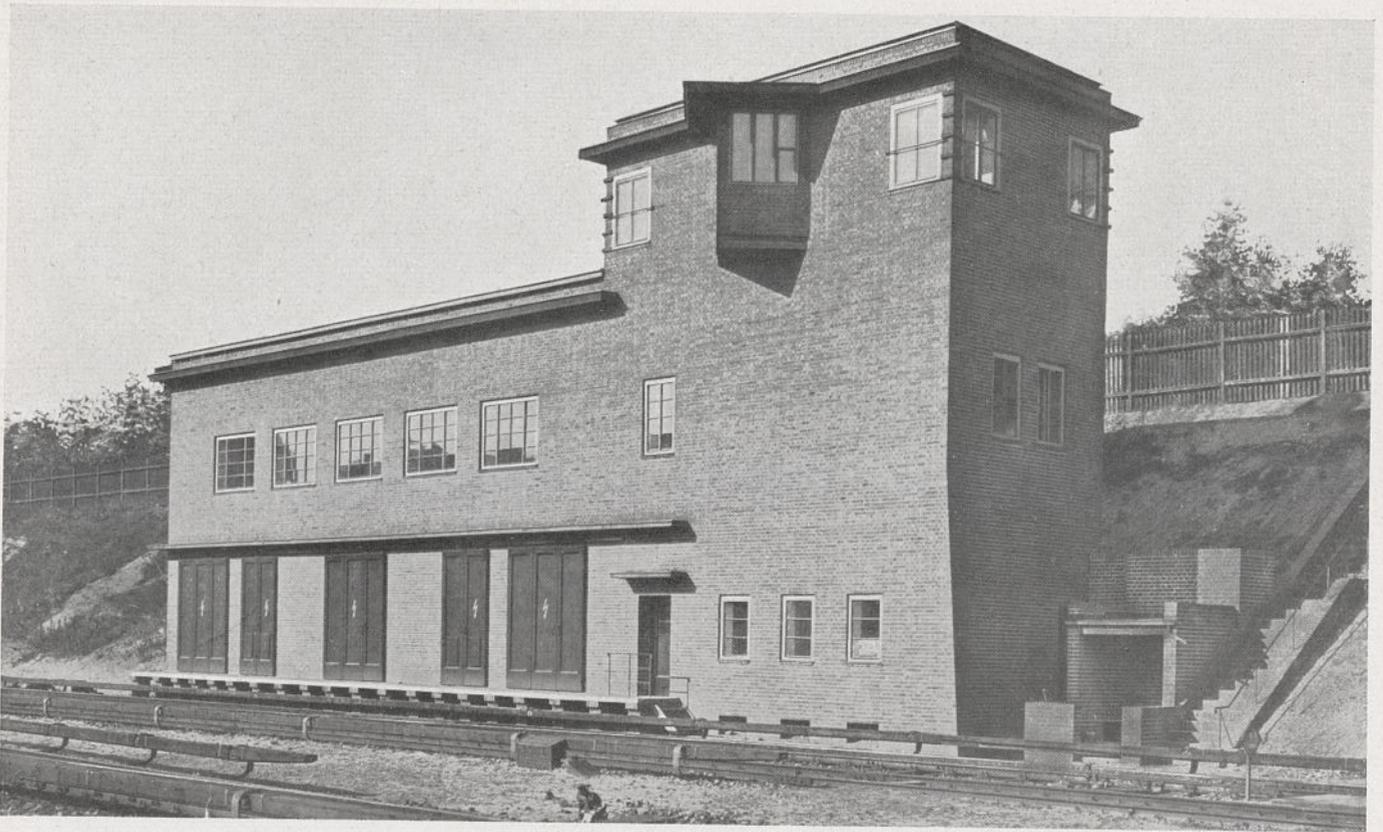
Abb. 57. Gleichrichterwerk Hermannstraße Im dritten Geschoß ein Stellwerk.

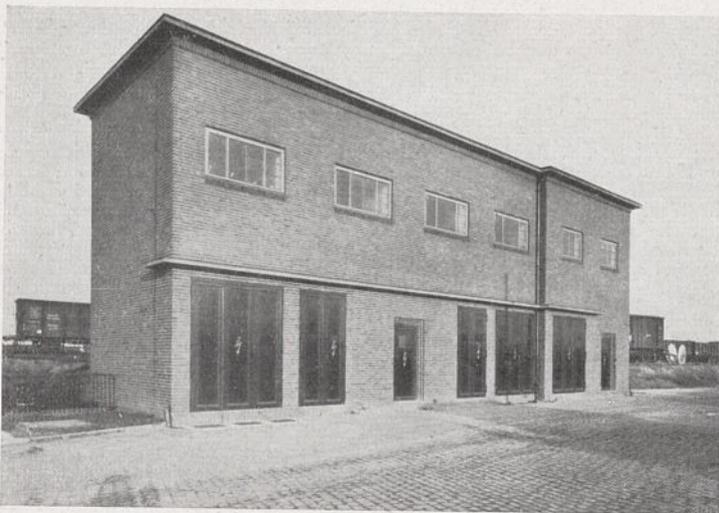
Abb. 58. Gleichrichterwerk Weissensee. Spätere Erweiterung nach rechts vorgesehen.

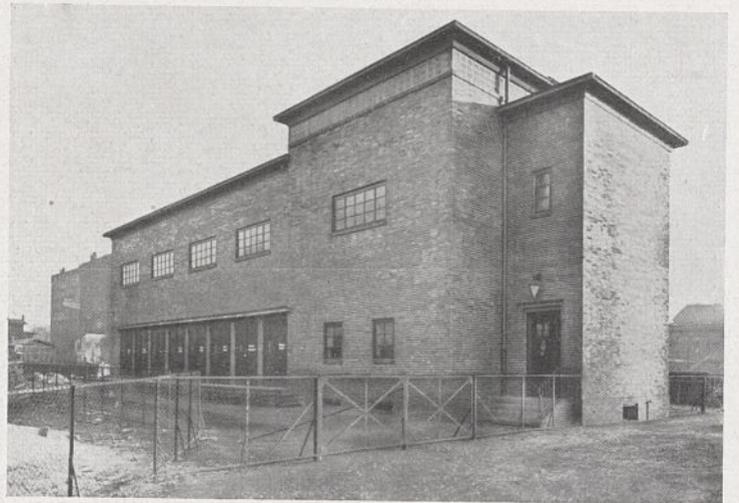
Abb. 59. Schaltstelle Böttgerstraße. Schaltwerk durch Prismenoberlicht beleuchtet.

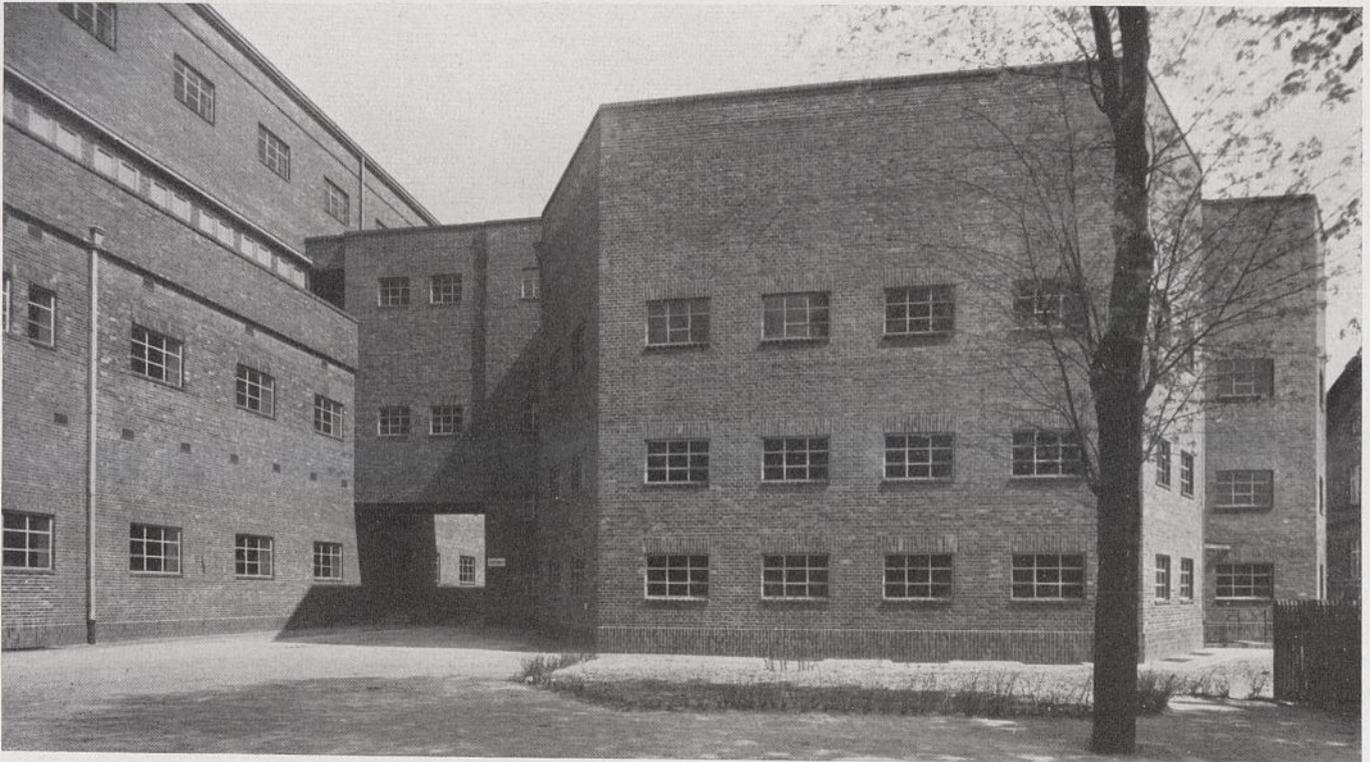
Abb. 41. Hauptschaltwerk Markgrafendamm. Links Hochspannhaus, rechts Schalthaus.

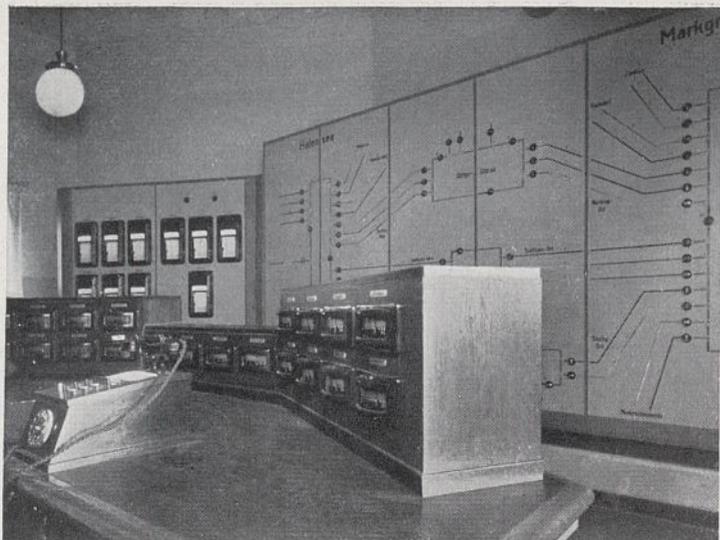
Abb. 47. Lastverteilteraum. Leuchtschaltbild mit selbstschreibenden Instrumenten.

selbst und die der zugehörigen Unterwerke gesteuert werden. (Abb. 44, 46, 49.) Markgrafendamm enthält außerdem die Hauptbefehlsstelle, von der die Last auf die stromliefernden Werke gleichmäßig verteilt wird, und in der ein Leuchtschaltbild Aufschluß über die jeweils stattfindende Stromlieferung und Stromverteilung des gesamten Kabelnetzes Aufschluß gibt. Der Zustand wird außerdem durch selbstschreibende Instrumente überwacht und aufgezeichnet. (Abb. 47.)

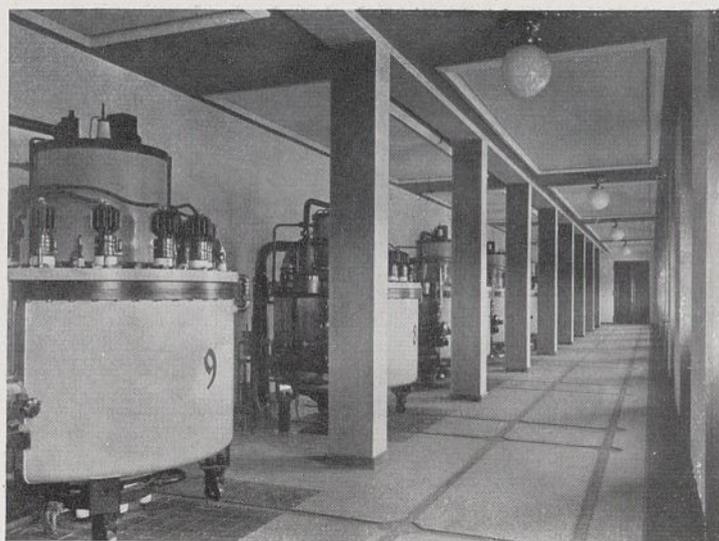
Abb. 48. Gleichrichterraum. Im Gange Schienen zur Beförderung der Gleichrichter zum Aufzug.

geschossigen Hochspannungshauses, durch eine Laderampe mit dem Anschlußgleis verbunden. Die Oelschalterzellen wurden im zweiten Obergeschoß angeordnet. Ihre bei Ueberdruck aufspringenden Türen münden auf einen Gang mit einem Gleis, auf dem die schweren Maschinen über einen Fahrstuhl zur Rampe des Anschlußgleises befördert werden können. (Abb. 40, 45, 48.) Die sehr umfangreiche Schaltwarte wurde in einem besonderen mit dem Hochspannungshaus verbundenen Bauteil untergebracht, der noch den Lastverteiler (Abb. 47), Kabelsammel- und Verwaltungsräume enthält. In der Schaltwarte sind die 70 Felder für die Bedienung des Werkes selbst und zur Fernsteuerung und Fernüberwachung der Unterwerke der Stadtbahn und des östlichen Teiles der Ringbahn ellipsenförmig angeordnet, eine Form, die die Uebersicht erleichtert und etwa notwendige Ergänzungen in fortlaufender Reihenfolge gestattet. Die Warte ist durch in den Fußboden eingelassene Widerstandsbänder elektrisch geheizt. Die Schaltwarte ist ebenso groß und ähnlich ausgebildet wie die in Halensee, die ebenfalls in einem besonderen Bauteil untergebracht ist. (Abb. 49.) In Halensee⁵⁾ konnte auch das Gleichrichterwerk für sich untergebracht werden, da der Bauplatz für eine klare Dreiteilung der verschiedenen Anlagen ausreichte. (Abb. 42, 46, 49.)

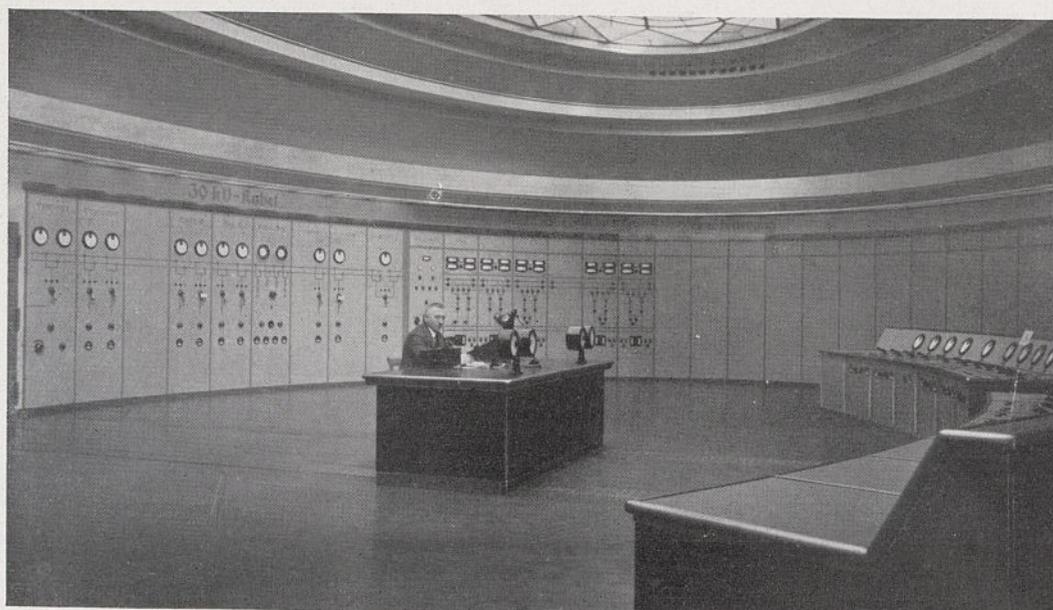
Abb. 49. Hauptschaltwerk Halensee, Schaltwarte.

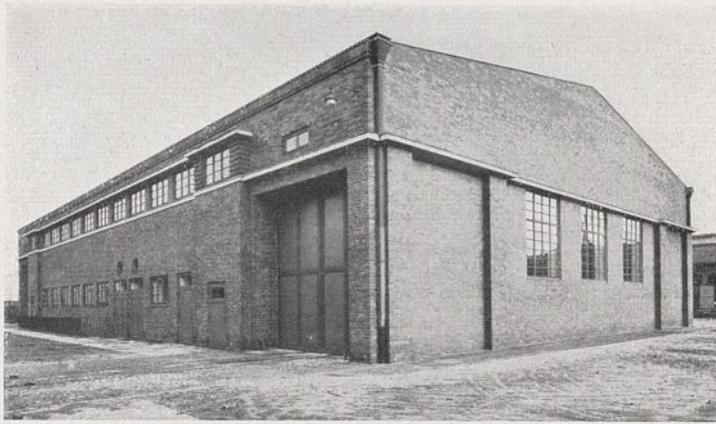
Abb. 50. Überwachungswerk Markgrafendamm.

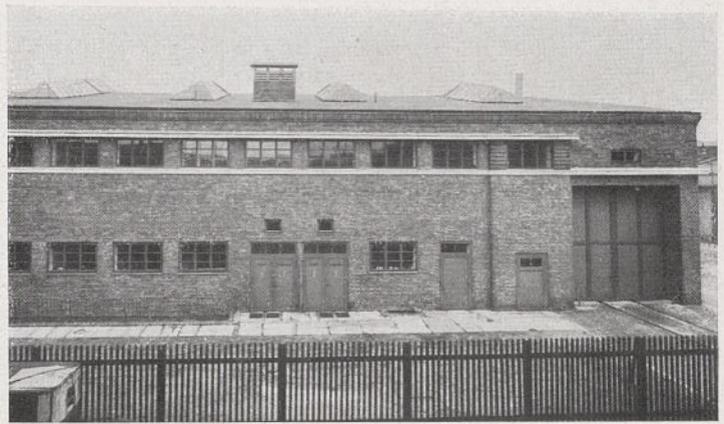
Abb. 51. Überwachungswerk Markgrafendamm.

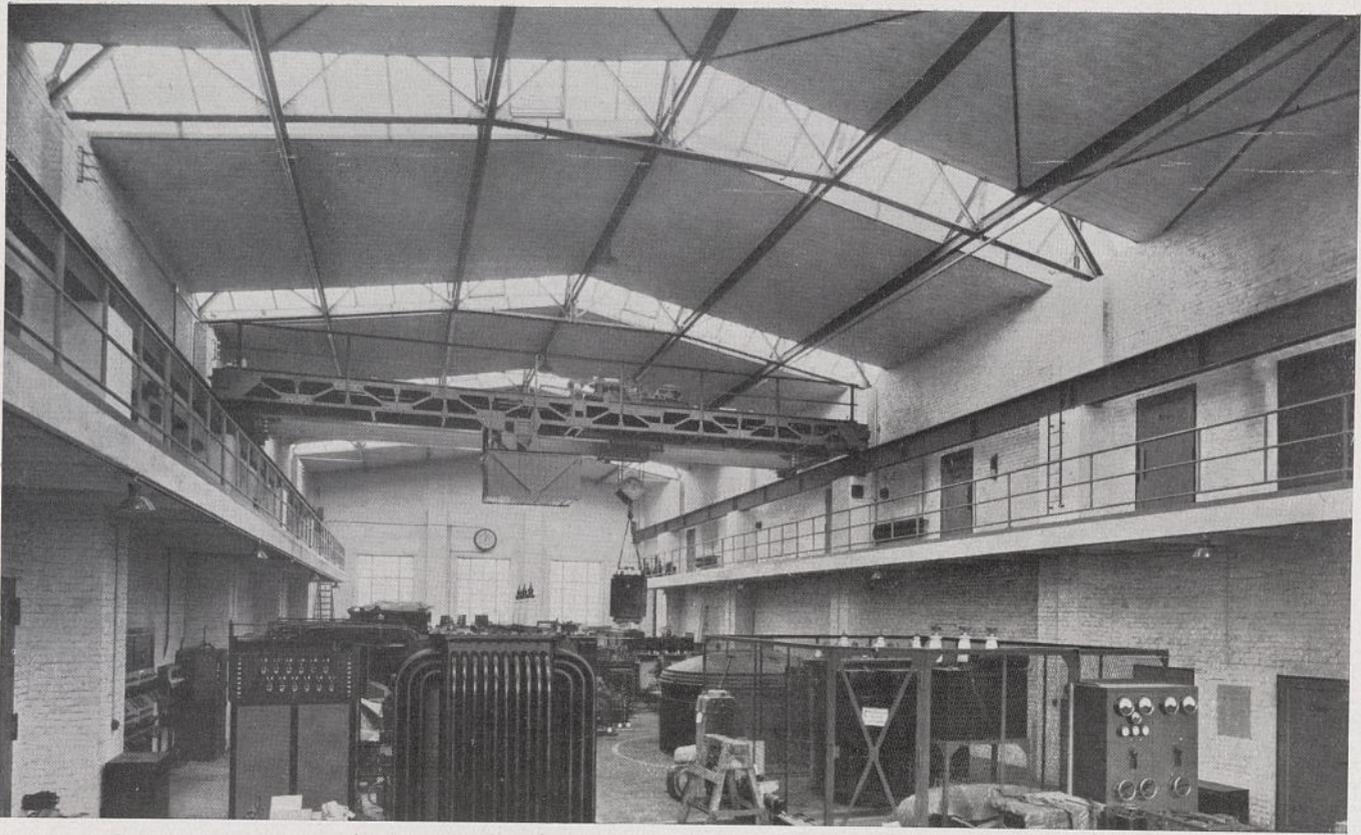
Abb. 52. Ueberwachungswerk Markgrafendamm, Werkstatthalle.

Um Ausbesserungen beschädigter elektrischer Apparate ausführen zu können, wurde auf dem ausgedehnten Grundstück der Reichsbahn am Bahnhof Stralau-Rumelsburg noch ein Ueberwachungswerk errichtet. Es enthält eine große Werkstatthalle (Abb. 52) mit einem Kran für 20 Tonnen Nutzlast, zu deren beiden Seiten im Erdgeschoß und im Obergeschoß, von Laufgängen aus zugänglich, die Räume der Arbeitskolonnen für Gleichrichter-, Transformatoren-, Schaltapparate- und Kabelbeschädigungen und Büro-, Wasch- und Baderäume untergebracht sind. (Abb. 53 bis 57.) Durch eine Schiebepöhlbahn ist die Zuführung beladener Güterwagen vom Anschlußgleis aus möglich.

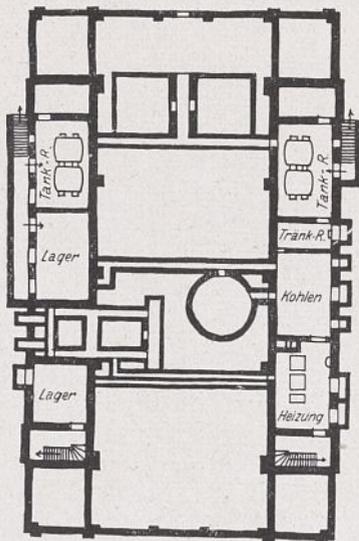
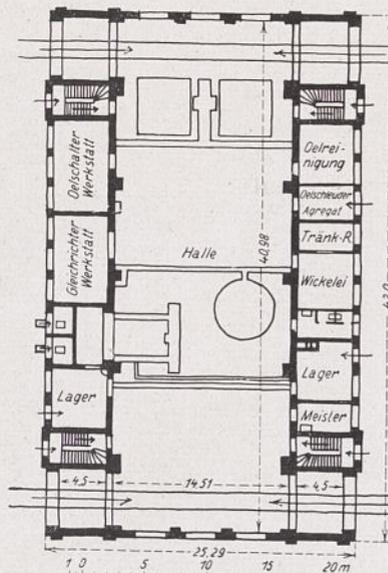
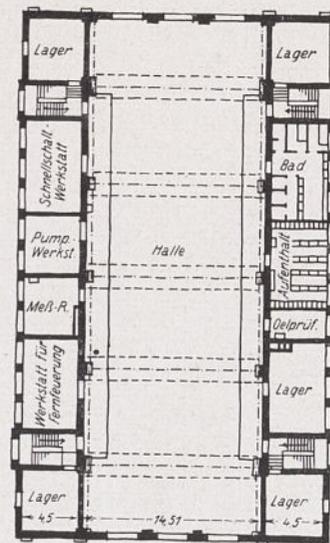
Abb. 55 bis 57. Ueberwachungswerk Markgrafendamm. M. 1 : 600.

Abb. 55. Kellergeschoß.

Abb. 56. Erdgeschoß.

Abb. 57. Obergeschoß.

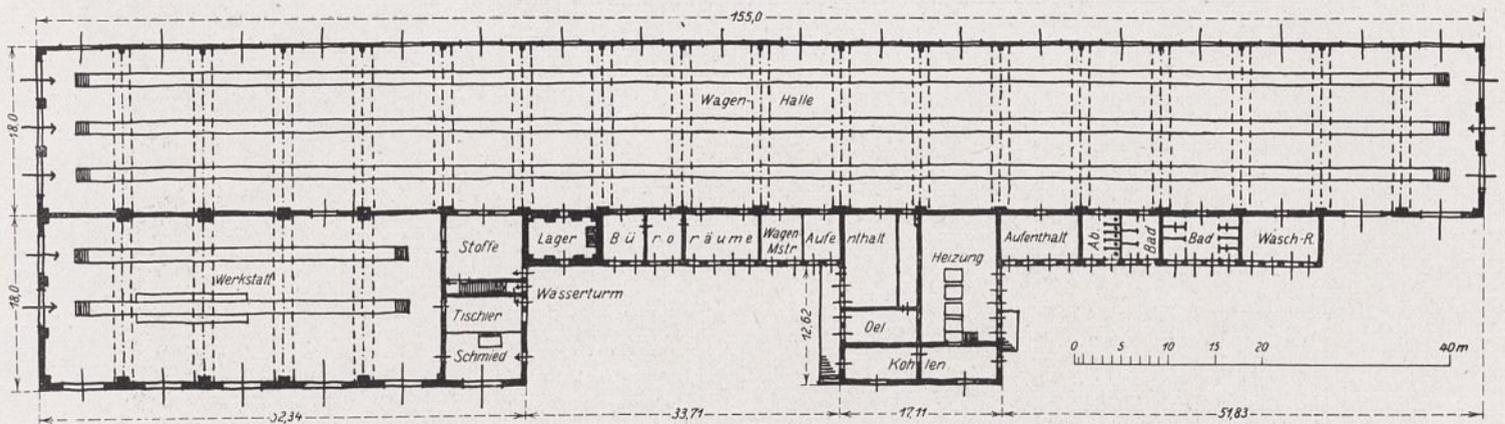
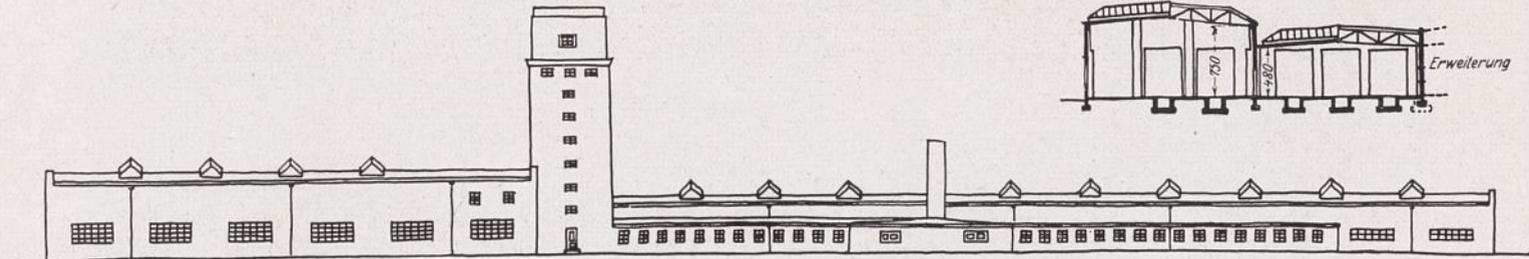
Abb. 58 bis 60. Triebwagenschuppen Velten.

Abb. 58. Grundriß. M. 1:800.

Abb. 59. Ansicht.

zeigt die Einfahrtseite des großen sechsgleisigen Schuppens der umfangreichen Anlage auf dem Stettiner Vorortbahnhof, die außerdem ein Betriebswerk mit Nebenanlagen umfaßt. Eine größere Anlage entstand 1925/26 am Ende der Strecke Berlin—Velten, nördlich Bahnhof Velten. Sie besteht ebenfalls aus einem Wagenschuppen und einem Betriebswerk. (Abb. 58 bis 60, 62, 63.) Der Wagenschuppen kann drei Vollzüge von je 140 m Länge aufnehmen. Jedes Gleis hat Arbeitsgruben mit den erforderlichen Einrichtungen zum Nachsehen und Reinigen der Wagen. Daneben befindet sich die zweigleisige Werkstatthalle, die mit einem Dreimotorenlaufkran für 10 Tonnen Nutzlast ausgerüstet ist, der es gestattet, Motoren und beschädigte Drehgestelle auszubauen und auf Güterwagen zu verladen. Um den beheizten Raum möglichst niedrig zu halten, wurden die Binder in die Oberlichte gelegt. In einem Anbau sind Büros, Uebernachtungsräume für das Triebwagenpersonal, Bade- und Waschräume und ein größeres Oellager untergebracht. Das Werk hat einen von Rohrbrunnen gespeisten Wassersammelbehälter, dessen turmartiger Unterbau eine größere Zahl Lagerräume enthält. Der Wagenschuppen kann nach Westen um eine gleiche Halle erweitert werden.

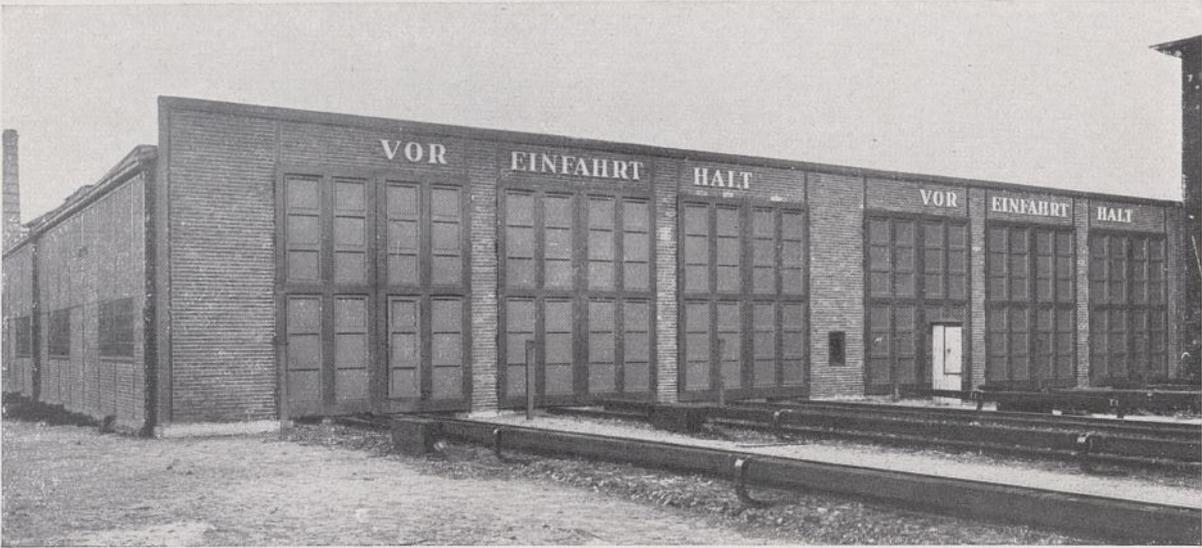
Abb. 61. Wagenschuppen Stettiner Bahnhof, Einfahrtseite.

Für die Unterbringung und Pflege der Wagen mußte eine Reihe neuer Wagenschuppen errichtet werden; mehrere vorhandene wurden um- und ausgebaut. Abb. 61

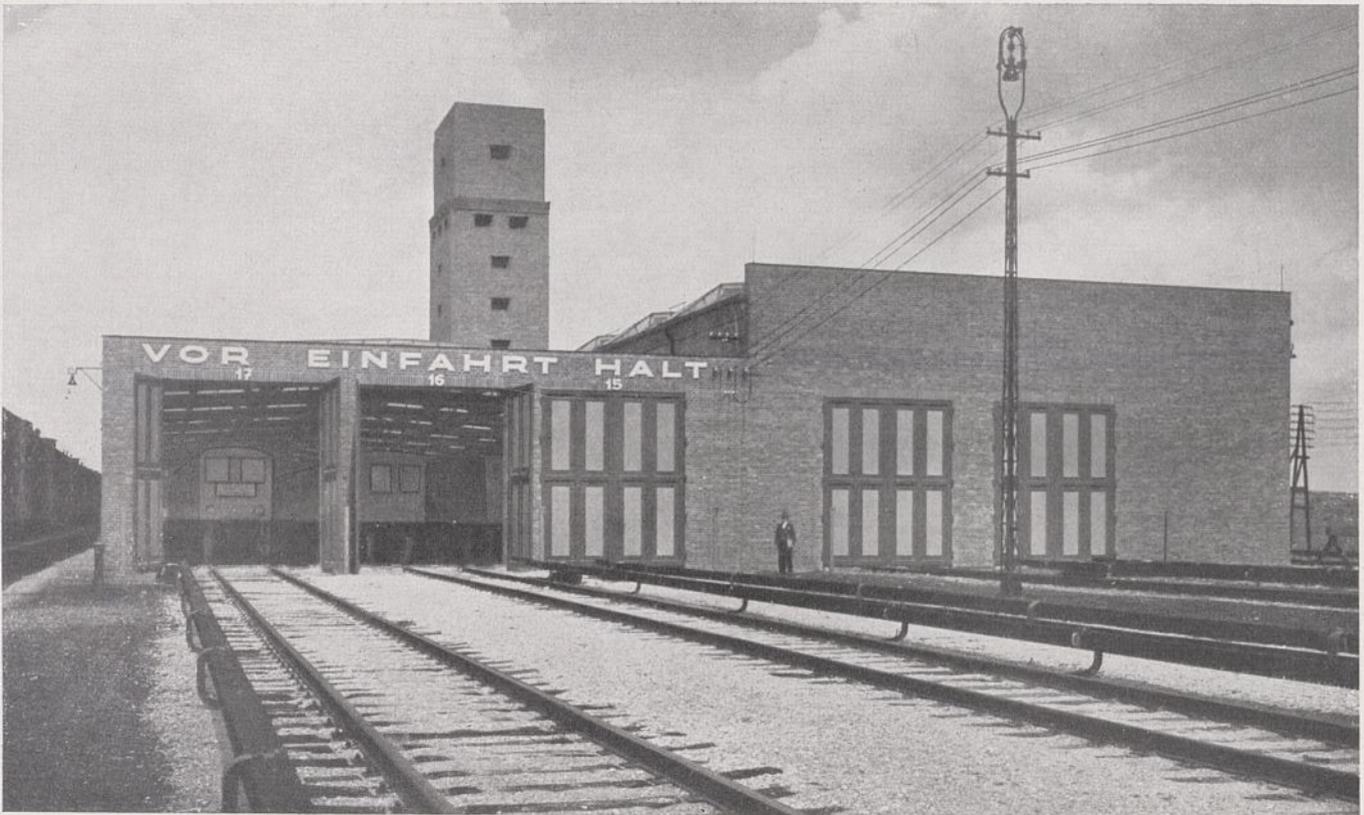
Abb. 62. Wagenschuppen Velten, Einfahrtseite.

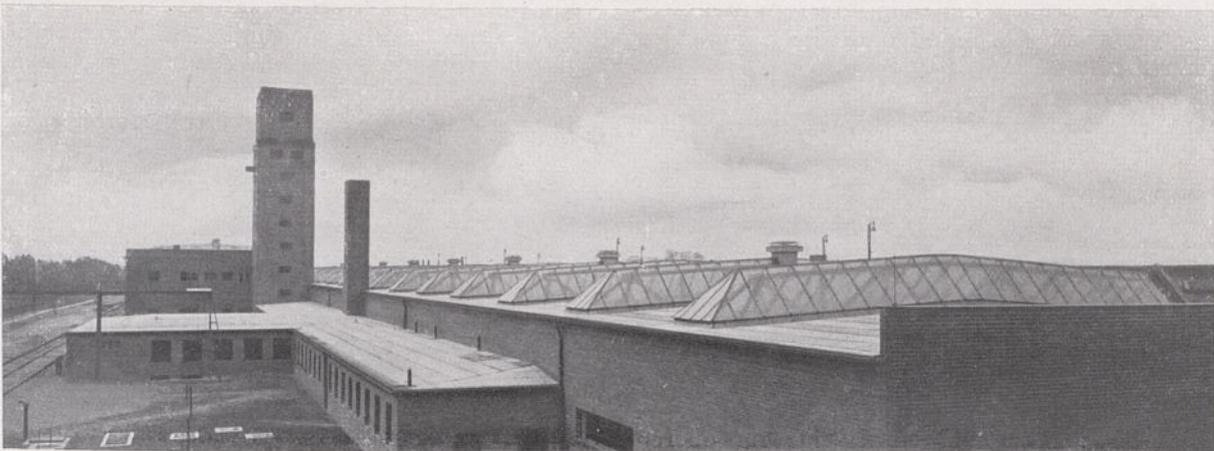
Abb. 63. Wagenschuppen Velten.
