Abb. 2 bis 5. Empfangsgebäude Bahnhof Ausstellung.

Abb. 6 bis 9. Empfangsgebäude Bahnhof Eichkamp.

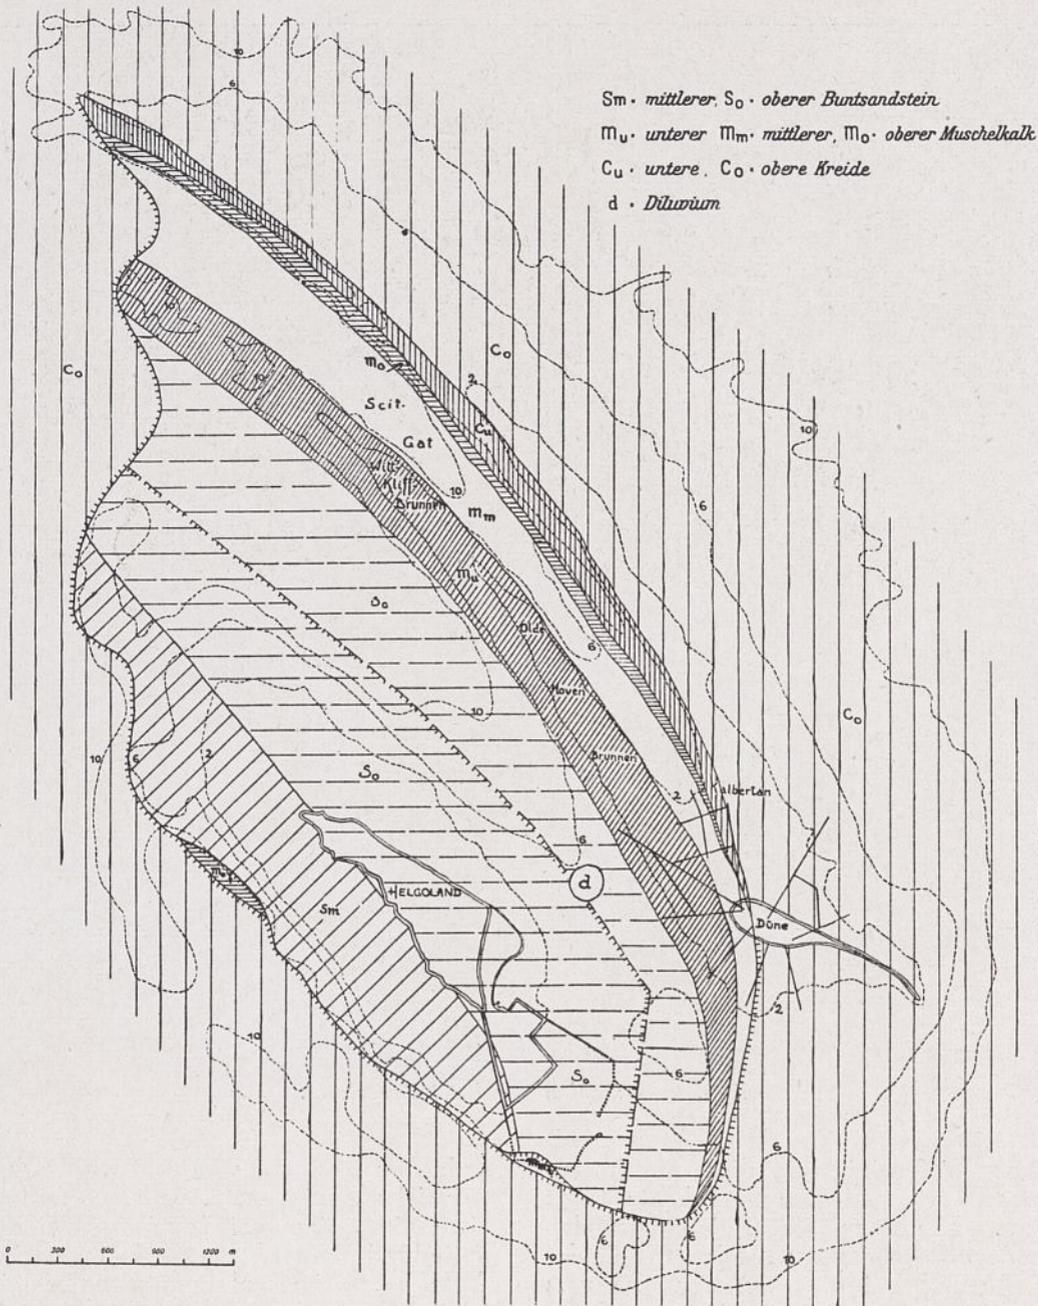
Abb. 2. Geologische Karte von Helgoland.
Aus dem „Geologischen Führer für Helgoland“ von Dr. Otto Pratje.

Den roten Felsen der Hauptinsel bildet Buntsandstein, der zur untersten Schicht der Trias gehört. Ein auf den ersten Blick auffälliger Farbenunterschied zwischen den dunkelroten unteren und den hellroten oberen Schichten, die an der Südwestseite der Insel anstehen, läßt weiter erkennen, daß verschiedene Ablagerungen des Gesteins vertreten sind. Die untere Schicht besteht aus tonigen, schiefrigen, schwach kalkhaltigen Sandsteinen des mittleren Buntsandsteins. Sie ist mit Bänken von reinem, überwiegend weißem, ziemlich lockerem Quarzsand durchsetzt, dem „Katersand“ der Helgoländer. Diese Bänke sind zumeist nicht über 0,5 m stark; nur im oberen

Grenzhorizont erreichen sie eine Mächtigkeit von 4 m. Die obere, ziegelrote Schicht gehört dem oberen Buntsandstein (Röt) an; sie ist tonreicher als der mittlere Buntsandstein und stark kalkhaltig. Auch hier finden sich Bänke von hellgrauem bis graugrünem Sandstein. Dieser hat aber durch seinen höheren Kalkgehalt einen besseren Zusammenhang als der Katersand und ist fester als das Tongestein.

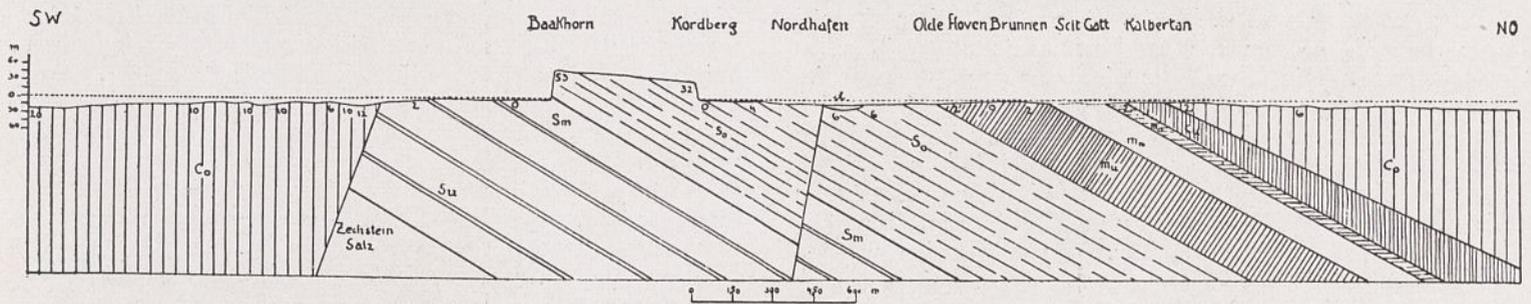
Abb. 3. Geologisches Profil von Helgoland.
Aus dem „Geologischen Führer für Helgoland“ von Dr. Otto Pratje.

Im Tertiär, das in ganz Europa große Veränderungen brachte, erfolgte auch eine starke Hebung der Insel. Eine Scholle von etwa 5 km Länge — von Südwest nach Nordost gemessen — und 4 km Breite wurde an drei Seiten losgerissen, an der Südwestkante um etwa 1200 m gehoben und dabei schräggestellt. Die gesamten Buntsandstein-, Muschelkalk- und Kreideschichten fallen mit einem Winkel von 16 bis 20° nach Nordosten. Am Ende der Hebung lag hier also ein kleines Gebirge, das im Südwesten — an der Grenze zwischen dem Buntsandstein und der südwestlich davon im Meeresboden anstehenden

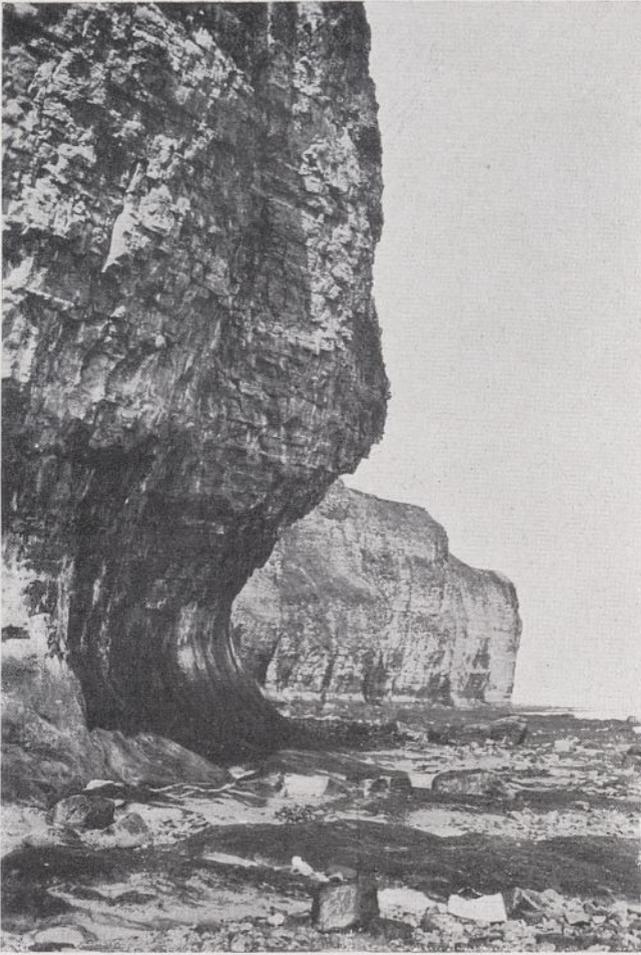
Abb. 5. Brandungshohlkehle.

Vorgebirge; die 20 m-Tiefenlinie läßt diese Gestaltung noch erkennen. Die nächste Terrasse liegt heute 10 m unter Niedrigwasser. Die 10 m-Tiefenlinie bildet bereits einen geschlossenen Ring um die Insel; zur Zeit der Entstehung dieser Terrasse hat die Insel sich also vom Festland getrennt. Diese zweite Senkung ist wahrscheinlich nicht früher als in der Stein- oder Bronzezeit geschehen. Auf der Insel sind Gräber aus dieser Zeit gefunden worden; und daß die Steinzeitmenschen bereits eine längere Seereise zur Insel gemacht haben, ist nicht anzunehmen. Die Oberfläche dieser beiden Terrassen im Südwesten der Insel besteht noch aus Kreide; die heutige Brandungsterrasse, die der letzten Senkung ihr Entstehen verdankt, liegt dagegen im Buntsandstein (Abb. 5).

Die Brandung wäscht den Felsen außerdem durch mechanische Angriffe ab und schafft eine Brandungshohlkehle (Abb. 5). Ist diese tief genug, so brechen die darüberliegenden Felsplatten ab; denn die Zugfestigkeit des schieferigen Gesteins ist sehr gering und beträgt nur 5 kg/cm^2 . Die Absturzmassen schützen dann den Felsfuß eine Zeitlang; sie werden aber bald von der See zerrieben und fortgeführt, worauf der Angriff von neuem einsetzt. Diese Zerstörung schreitet an den Stellen mit hohem CaCO_3 -Gehalt, besonders aber dort, wo durch Verwerfungen das Gestein stark zerrüttet ist, am schnellsten fort. So entstehen Höhlen, die sich durch Einsturz der darüber liegenden Decken zu Einbuchtungen der Küste erweitern: die sogenannten „Slapps“ der Helgoländer (Abb. 7). Zwischen den Slapps bleiben die widerstandsfähigeren Felsabschnitte als sogenannte „Hörns“ stehen. Werden die Slapps so tief, daß die harten Felsstücke umgriffen werden können, so entstehen in den Seitenwänden der Hörns wieder Höhlen, die von den Helgoländern „Oefen“ genannt werden (Abb. 8). Schließlich vereinigen sich die Höhlen von beiden Seiten her; das Horn wird durchbrochen, und es entsteht ein offenes Tor, ein „Gatt“ (Abb. 6). Zur Zeit ist nur ein solches vorhanden, das Jung Gatt, das aber durch Abbrüche der benachbarten Felswand größtenteils wieder verschüttet ist. Durch Verwitterung stürzt nunmehr der Torbogen ein; der Torpfeiler bleibt als einzeln stehender Fels, als „Stack“ oder „Mönch“

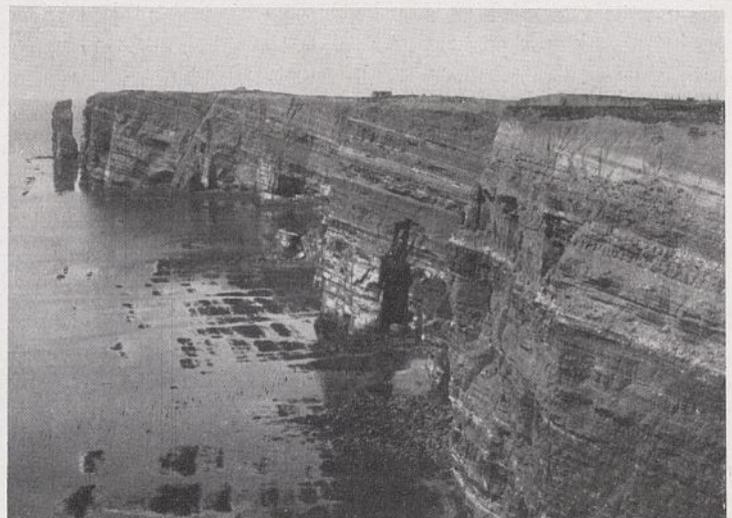
Abb. 8. Ofen.

übrig. Der „Mönch“ oder „Ingels Kark“ nahe der Südspitze und der „Hengst“ an der Nordspitze sind Reste solcher Tore, die erst im 19. Jahrhundert der Zerstörung anheimfielen (Abb. 8 und 9). Das Stack, das nun von allen Seiten angegriffen wird, fällt schließlich der Brandung zum Opfer.

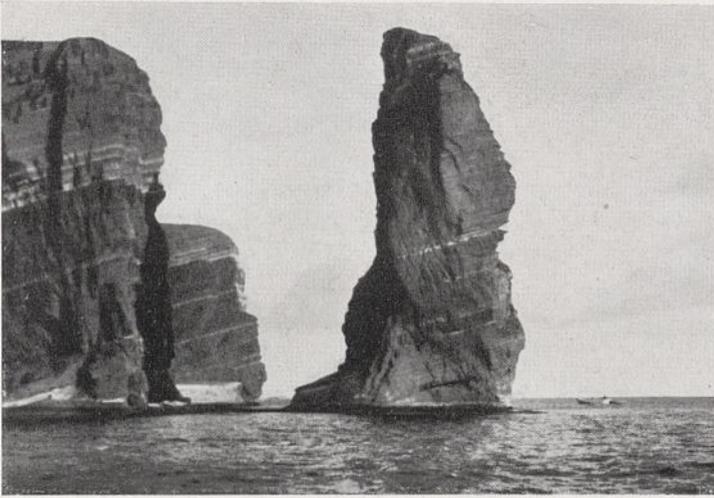
Abb. 9. Der Hengst.

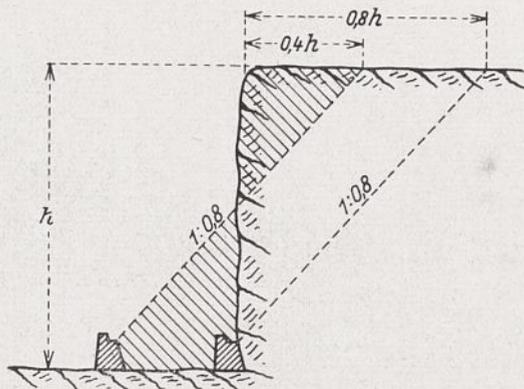
Abb. 14. Wirkung der Schutzmauer.

Der Abstand der Mauer vom Felsen ist bei einem durchlaufenden Bauwerk in ziemlich weiten Grenzen wählbar. Setzt man die Mauer unmittelbar gegen den Felsfuß, so stürzt alles abwitternde Gestein über die Mauer hinweg und wird von der See fortgeführt. Der Böschungsfuß setzt also an der Oberkante der Mauer an, und von der Felsoberfläche geht ein Streifen verloren, dessen Breite sich aus der Höhe der Felswand und dem natürlichen Böschungswinkel des losen Gesteins ergibt. Dieser Winkel beträgt an den ausgebildeten Böschungen der Ostseite 1:0,8. Bei einer mittleren Höhe der Felswand von 55 m an der Südwest- und 40 m an der Nordostseite wird die verlorene Fläche also 44 bzw. 52 m breit (Abb. 14). Die Insel muß damit auch bei völligem Schutz des Felsfußes an den beiden Längsseiten noch über ein Viertel ihrer jetzigen Fläche verlieren. Rückt man aber die Mauer so weit vor, daß alles in der oberen Hälfte der Wand abstürzende Gestein Platz findet, um

sich vor der unteren Wandhälfte abzulagern, so beträgt der Geländeverlust des Oberlandes nur noch das 0,8 fache der halben Höhe oder im Durchschnitt 22 bzw. 16 m. Andererseits darf die Mauer nicht noch weiter seewärts gelegt werden; denn sie wird dann unnötig lang, und hinter der Mauer entsteht ein Wasserraum, in welchem die überkommene Brandung neue Wellen erzeugt und die Böschung wieder angreift. So ergibt sich der günstigste Mauerabstand zum 0,8 fachen der halben Höhe oder im Durchschnitt zu 16 bis 22 m.

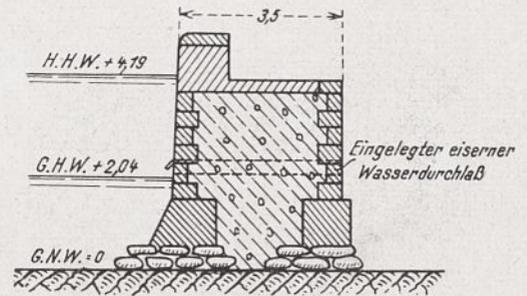
Abb. 15. Querschnitt der Schutzmauer nach Fülischer.

Fülischer wollte die ganze Südwest- und Nordostseite der Insel von der Südspitze bis zum Kordberg mit einer Mauer umschließen. Auch die schmale Nordspitze, deren Fläche für sich betrachtet eine Sicherung nicht mehr lohnte, sollte in den Schutz einbezogen werden, um sie als Wellenbrecher für die Düne zu erhalten. Den Querschnitt der Mauer zeigt Abb. 15. Ihr Hauptkörper erstreckte sich bis HHW, die Brüstung 1 m höher. Sie bestand aus Beton mit allseitiger Klinkerverblendung. Der Schotter für den Beton sollte auf der Insel selbst durch Absprengen überhängender, ohnehin verlorener Felsmassen gewonnen werden. Um im Bereich des gewöhnlichen Tidewechsels sogleich standfeste Körper zu schaffen, sollte auf eine Ausgleichschicht von Betonsäcken an der Außen- und Innenseite je eine Reihe von Klinker-

blöcken versetzt werden, die am Lande als regelrechtes Mauerwerk herzustellen waren. Die Blockreihen sollten eine Höhe von 1,5 m über M N W erhalten, der Zwischenraum sofort mit Schütt- oder Stampfbeton ausgefüllt werden. Absatzweise war darüber die Verblendung aus Klinkermauerwerk hochzuziehen und der Betonkern herzustellen. Die Mauer war also in jedem Arbeitsabschnitt standsicher. Für die Ausführung sollten fahrbare Baugerüste dienen, deren Schienenbahn auf kurzen, in Bohrlöcher eingesetzten Pfählen ruhte (Abb. 16 u. 17). Die Kosten berechnete Fülcher auf 1385 M/m, insgesamt für die 5250 m lange Mauer auf 4,5 Millionen M.

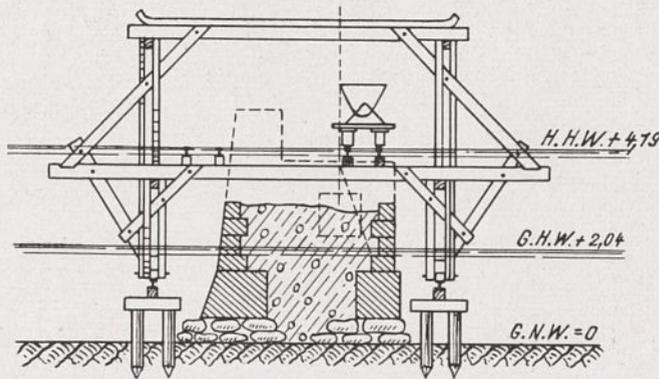
Abb. 16. Baugerüst der Schutzmauer nach Fülischer. Querschnitt.

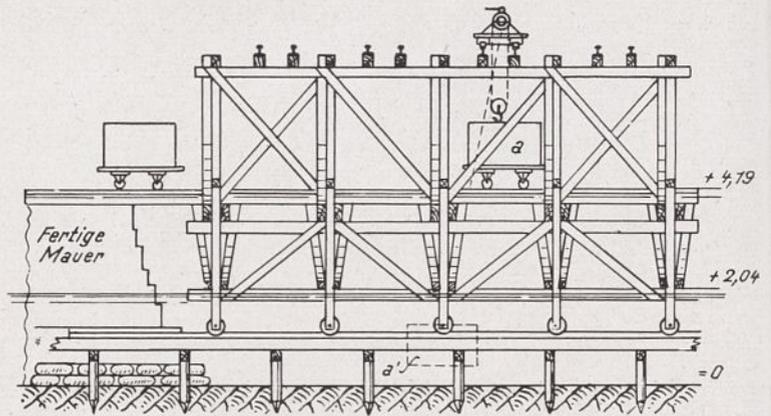
Abb. 17. Baugerüst der Schutzmauer nach Fülischer. Ansicht.

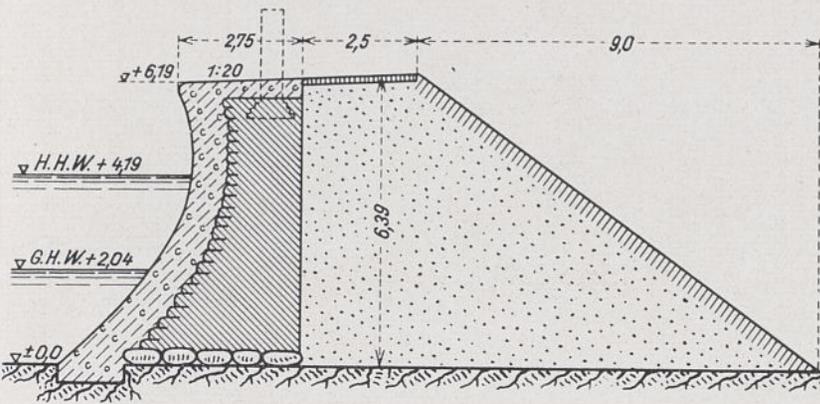
Abb. 18. Querschnitt der Schutzmauer nach Brennecke.

Der Entwurf von Brennecke ließ die Nordspitze aus dem Schutzwerk herausfallen; seine Mauer war daher nur 2710 m lang. Im übrigen war ihre Linienführung annähernd die gleiche wie in Fülchers Entwurf. Im Querschnitt zeigte das Schutzwerk nach Abb. 18 einen Sanddeich, der an der Seeseite durch eine Mauer gedeckt war. Die Krone des Bauwerks war auf 2 m über H H W gelegt. Der Mauer war eine schalenförmige Vorderseite gegeben, die das Ueberschlagen der Brandung verhindern und den Rücklauf der Wellen begünstigen, also die Kolkwirkung auf die Felssohle abschwächen sollte. Die Mauer sollte aus Bruchsteinen hergestellt werden, die dem Inseln felsen zu entnehmen waren, und eine Schutzschicht aus unverblendetem Zement-Traßbeton erhalten. Die Ausführung der Mauer war ebenfalls von fahrbaren Gerüsten gedacht, die aber auf der Felssohle laufen sollten (Abb. 19 u. 20). Anschließend sollte aus Sandboden, der in der Nähe zu baggern und mit Schuten bei Hochwasser an die Mauer heranzubringen war, der Deich geschüttet und mit Inselgeröll abgedeckt werden. Die Kosten berechnete Brennecke auf 1400 M/m oder insgesamt 5,8 Millionen M. Mit den gleichen Preisansätzen und der gleichen Bauwerklänge, wie sie Fülcher vorgesehen hatte, stiegen die Kosten jedoch auf 6,5 Millionen M.

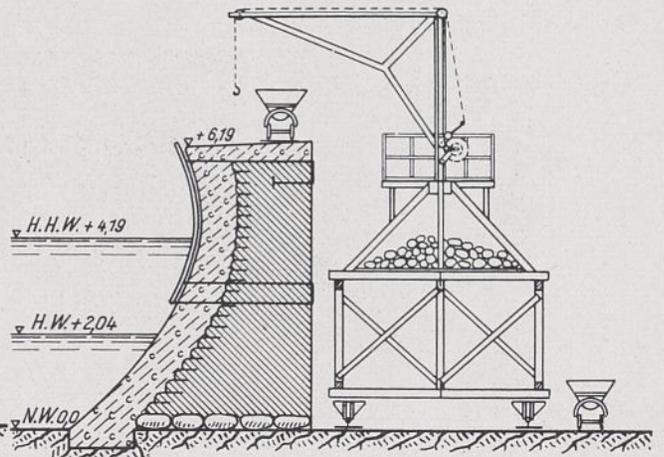
Abb. 19. Querschnitt des Baugerüsts der Schutzmauer nach Brennecke.

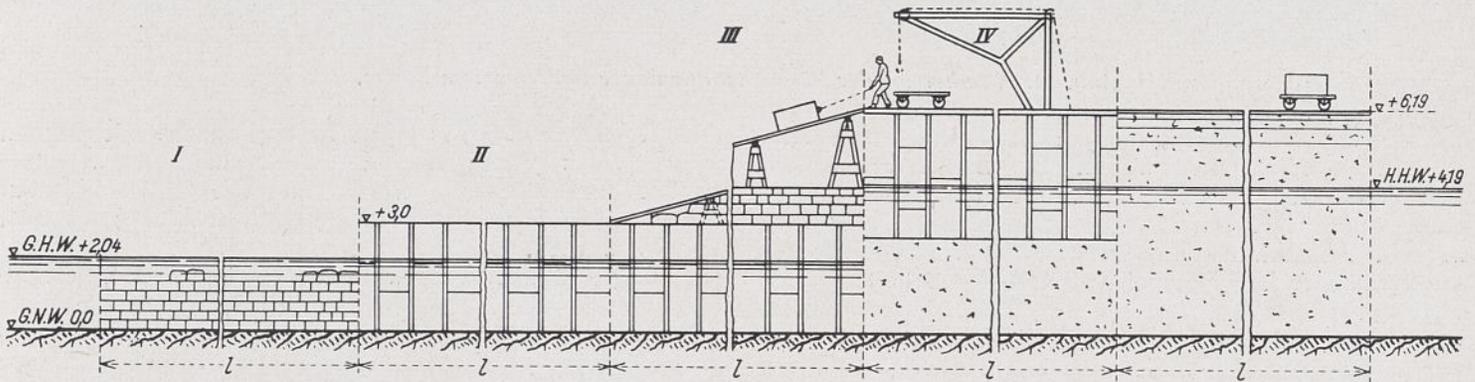
Abb. 20. Ansicht des Baugerüsts der Schutzmauer nach Brennecke.

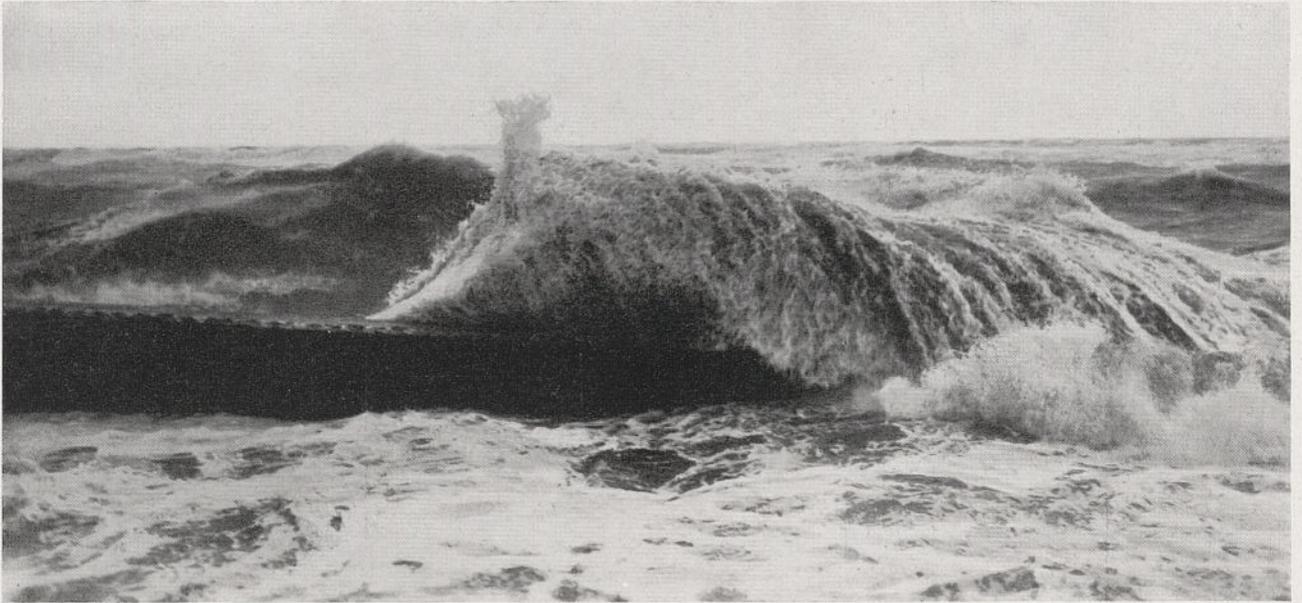
Abb. 21. Brecher an der Südwestschutzmauer bei schwerem Sturm.
