# DIE SCHÄDEN DES LOKOMOTIVKESSELS

# Die Schäden des Lokomotivkessels

deren Ursachen, Folgen,  
Verhütung und Ausbesserung

Praktisches Handbuch  
für Betrieb und Reparatur der Lokomotiven

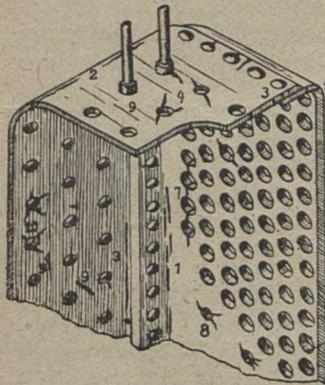
Abb. 5.

Es entstehen Anbrüche und Risse an der Umbördelung (I Abb. 5) sowohl bei der Rohrwand als auch bei der Rückwand. Da an der

inneren Bördelung schon durch die Anarbeitung leichte Hautfalten entstehen, bilden sich an diesen gestauchten Stellen beim Zurückgehen der Schleife Anbrüche und Risse, und da sich auch die Grundringecken deformieren, können auch an diesen und an den angepaßten Ecken der Feuerbüchsplatten Risse entstehen. Diese Risse sind als nicht gefährlich anzusehen, da der Dampfdruck die Neigung hat, dieselben zu schließen; die Folgeerscheinungen sind Undichtigkeiten. Ein Verstemmen genügt nur provisorisch; als Abhilfe sind Eckflecke anzubringen, dieselben sollen möglichst weit nach

Infolge der Schleifenbildung reißen die überlappten Teile am Querschnittübergang bei der Stemmnaht hauptsächlich oberhalb der Rohrwand. Es entstehen Stemmnaht und Plattenrisse (3 Abb. 5). Dieses Reißen wird durch scharfes, unvorsichtiges Verstemmen befördert, wodurch das Blech verletzt wird. Diese Risse sind nur bei langem Abbug (wegen ungünstiger Versteifung) und größerer Länge gefährlich. Zur Verhütung sind die Stehbolzen von der Stemmnaht zurückzusetzen; Ausbesserung geschieht durch Flecke.

Auf der Wasserseite an den Deckenschraubenlöchern auftretende Lochrisse (4 Abb. 5 und 6) entstehen durch den Druck der Deckenschrauben infolge der Rohrwanddehnung. Folgeerscheinung ist Undichtheit, als Verhütung sei auf bewegliche Deckenschrauben hingewiesen.

Der Rohrbündelschub verursacht außerdem an den Rohrstegen der Feuerbüchrohrwand Anbrüche sowie auch Stegrisse (7 Abb.5), als Folgeerscheinung stellt sich Rohrrinnen ein.

Wie schon erwähnt, werden die zwei Seitenwände und die Decke gewöhnlich aus einem Bleche erzeugt, und zwar durch kalte Biegung. Wegen der Biegung im kalten Zustande treten an den Biegungsstellen, also an der Übergangsstelle von der Seitenwand zur Decke (Deckenabbug) wagerechte Risse auf (2 Abb. 5 und 6), deren Ursache die Wärmedehnung und Schleifenbildung ist. Bei Deckenbarren entstehen diese Risse an der Wasserseite, welche immer gefährlich, da schwer zu entdecken sind; bei Deckenbolzen jedoch auf der feuerberührten Seite. Zur Verhütung dieser Risse ist der Umbughalbmesser nicht zu klein zu nehmen.

Eine Folge der Ausbauchungen ist, daß an der Wasserseite aus den Stehbolzenlöchern strahlenförmig ausgehende Risse entstehen ((s. 10, Abb. 5). Dieselben entstehen, wenn die Stehbolzenteilung zu groß ist, bei Kesselsteinablagerung, nachdem das Blech nicht genügend gekühlt wird, weshalb dessen Festigkeit geringer wird, endlich bei starken Abzehrungen. Die aus den Stehbolzenlöchern strahlenförmig ausgehenden Risse können, falls dieselben nicht zu groß und das Blech genügende Wandstärke hat, durch Ausbohren und Ausbüchsen ausgebessert werden.

Bei großer Stehbolzenteilung, Kesselsteinbelag oder verstärkter Feuerung entstehen an der Feuerseite zwischen je vier Stehbolzen, oft aber auch aus dem Stehbolzenloch an der Wasserseite strahlenförmig ausgehende Risse, welche alle gefährlich sind (10, s. Abb. 5 und 6). Letztere Risse treten bei Kupferplatten auch an der Feuerseite auf, und zwar bei Ausbauchung der Stehbolzenfelder, bei eisernen Feuerkistenblechen infolge Schrumpfung. Diese Risse sind immer gefährlich, da die Möglichkeit eines in größerem Maße auftretenden Weiterreißen besteht.

Diese Stemmnahttrisse entstehen meistens an der Decke, und ist damit gewöhnlich ein Senken des Deckenbleches und Einknicken der Rohrwandumbiegung verbunden (s. 1, Abb. 5).

Bei Deckenschrauben treten oft Lochrisse an der Wasserseite auf (s. 4, Abb. 5). Dieselben entstehen durch den Druck der Deckenstehbolzen infolge Wärmeausdehnung der Rohrwand nach oben. Zur Verhütung werden bewegliche Deckenschrauben verwendet.

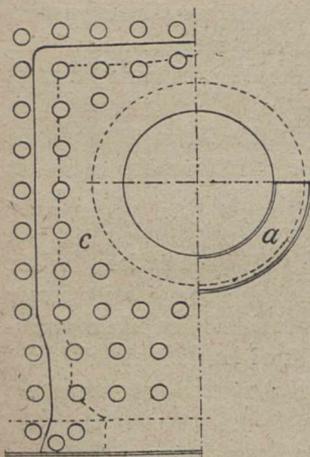
Abb. 22.

Es sollen nun einige charakteristische Flecke erwähnt werden. Wenn bei der Feuertür Nietlochrisse auftreten und sonst keine Beschädigung ist, so kann ein Brandring angebracht werden; derselbe kann einen halben oder einen ganzen Ring bilden (Abb. 22). Sind unter dem

Kranze Risse, so wird Fleck *b* Abb. 23 angebracht; wenn das Blech auch unter der Feuertür schlecht ist, so wird ein Fleck bis zum Grundringe verwendet (*c* Abb. 22), wenn auch an der oberen Umbiegung Risse auftreten, dann wird die Umbiegung auch ausgemeißelt; in diesem Falle muß Form *d* Abb. 23 verwendet werden.

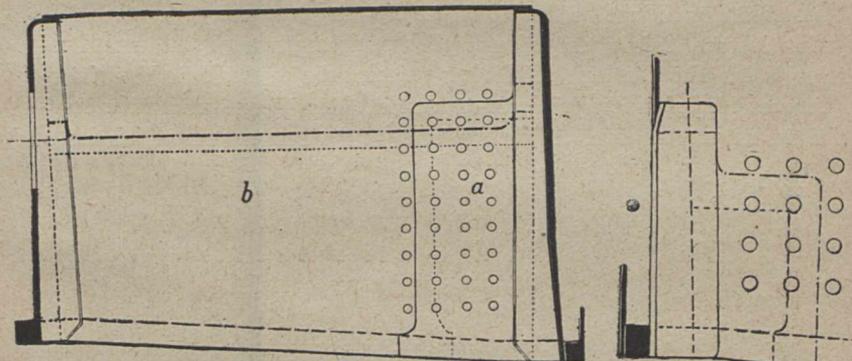
Abb. 24.

Wenn an den Seitenwänden neben der Rohr- oder Rückwand Risse oder Anbrüche sind, oder wenn die Seitenwand abgezehrt ist, dann ist Form *a* oder *b* Abb. 24 zu verwenden.

Kupferblech

Zur Verhütung dient: Trockenhalten des leeren Kessels, eventuell Anarbeiten einer Rinne im Grundringe zwecks leichteren Ablaufs des Wassers (Abb. 24, links), oder Anbringen eines Kupferbleches oder eines im Miniumkitt gebetteten Winkeleisens (Abb. 24, rechts); ferner Vermeidung scharfer Übergangskanten des Grundringes und Behebung jeder Undichtheit.

Die Abzehrungen beim Stehkessel entstehen, wie schon auf Seite 17 erwähnt, an der Wasserseite neben dem Grundring; zur Abhilfe dessen werden Kupferbleche angebracht, oder erhält der Grundring eine Vertiefung, wo sich das zurückbleibende Wasser ansammelt (Abb. 24). Abb. 31 zeigt, wie bei den Stehkesselwänden die Flecke anzubringen sind.

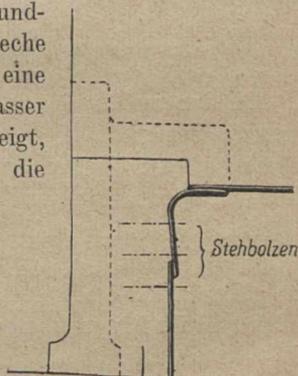
Abb. 32.

Abb. 32 und 33 zeigt, wie die Krebswand geflickt wird. Bei kleineren Rissen kann auch ein Blindfleck angebracht werden.
