# DZIEDZICTWO ARCHITEKTONICZNE

Z badań i konserwacji dachów,  
posadzek oraz ścian ceglanych

## Ochrona historycznych pokryć dachów w architekturze cysterskiej na Śląsku

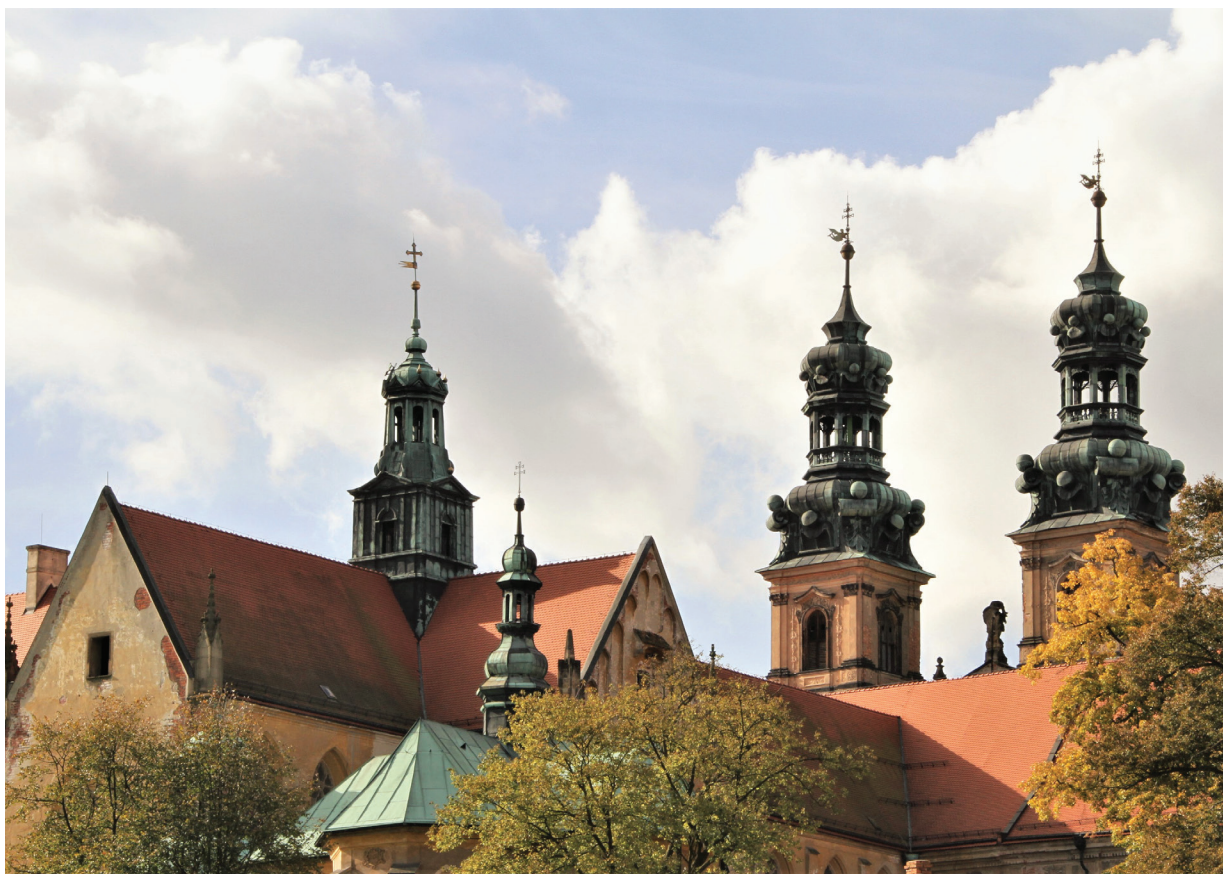
Il. 1. Lubiąż, zespół opacki, widok od północnego wschodu (fot. M. Dąbkowska)

Również wiele spośród budowli otaczających zespół opactwa (w tym m.in. zabudowa administracyjna, gospodarcza czy brama) do niedawna najwięcej zniszczeń miało w partiach dachów, zwłaszcza drewnianych elementów konstrukcyjnych [28, s. 5]. Bramę [29] i wozownię [30] zadaszono na nowo, podobnie jak pozostałe budynki zespołu, po 2008 r. Znaczna część przekrycia to zupełnie nowe elementy: łąty, kontrłąty, dachówki, obróbki blacharskie, rynny, ale także elementy architektoniczne towarzyszące dachom, tj. gzymsy. Mimo stosunkowo niedawno przeprowadzonych remontów, niewłaściwe utrzymanie obiektu spowodowało, że dachy – szczególnie północne połączenia – znowu pokryte są porostami (il. 1–3).

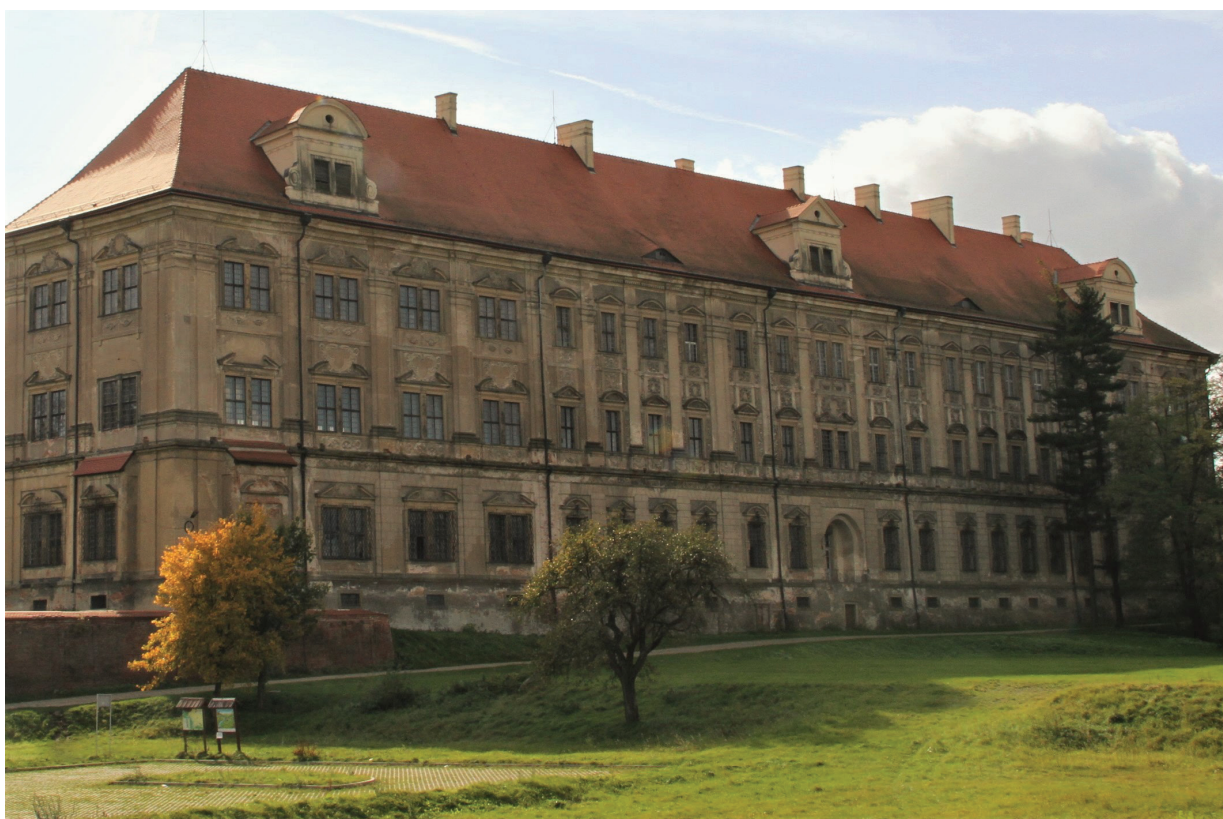
Il. 2. Lubiąż, skrzydło opackie (fot. M. Dąbkowska)

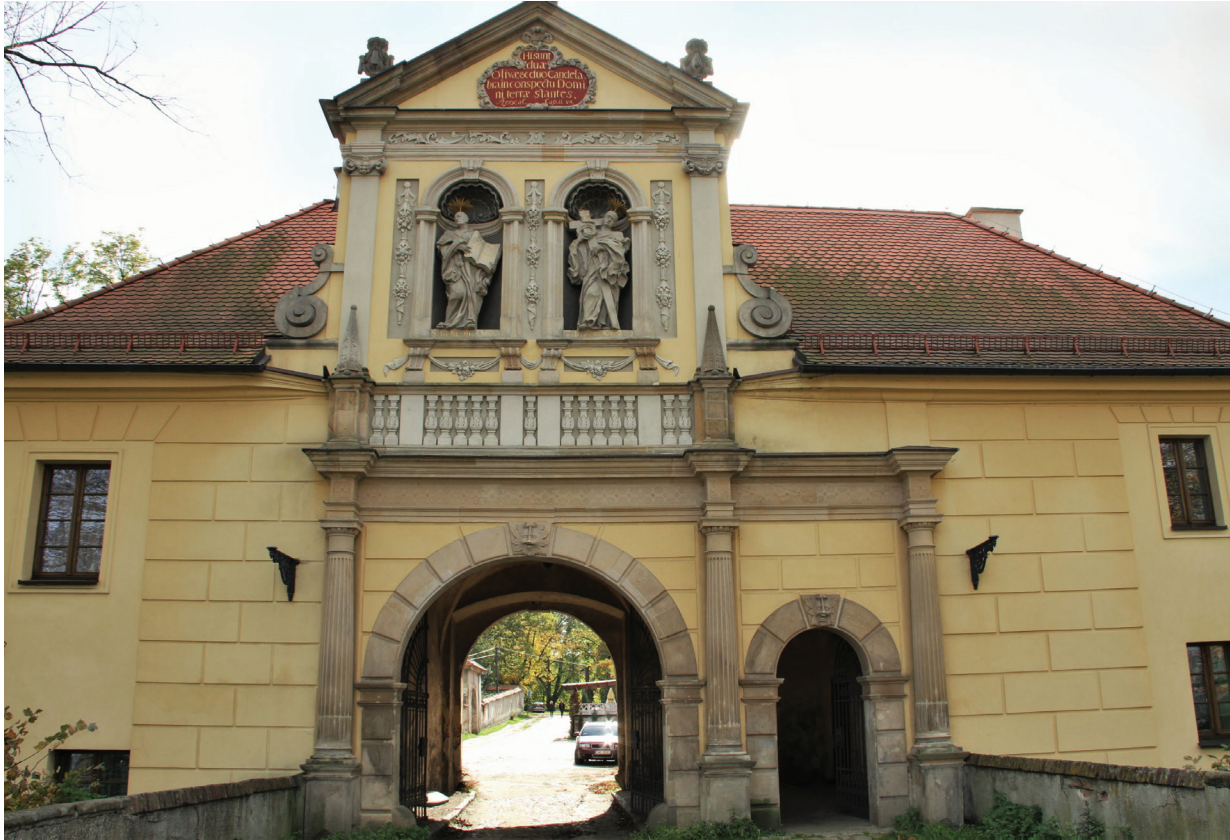
Il. 3. Lubiąż, brama klasztorna (fot. M. Dąbkowska)

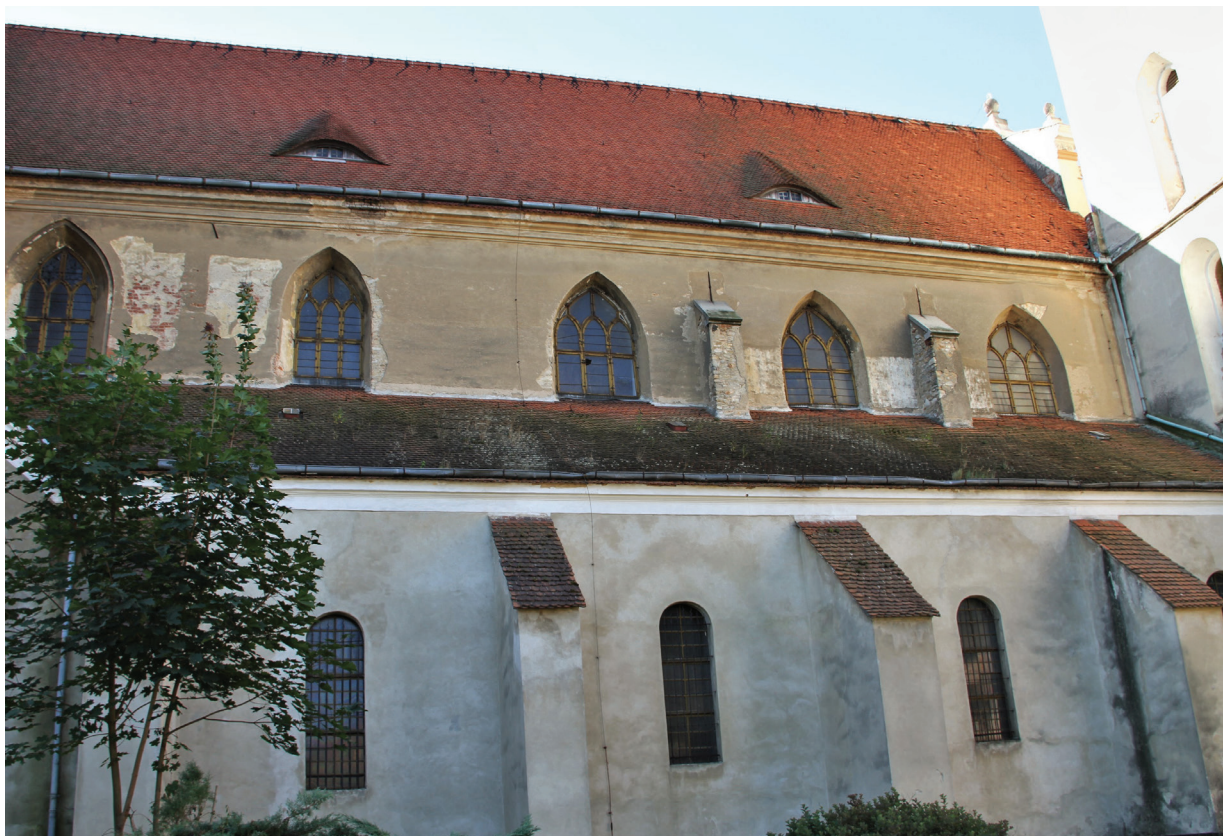
Il. 4. Henryków, dachy nawy północnej kościoła (fot. M. Dąbkowska)

wieżb nad kaplicami wschodnimi, które były silnie zagrzybione [12, s. 158, 159]. Jeszcze do niedawna nie podchodzono konsekwentnie do problemu przekryć dachów na kościele, stosując różne materiały w analogicznych miejscach: nad nawą południową łupkę, nad pozostałymi – karpiówkę układaną w koronkę, nad kaplicami wschodnimi, wieżą i sygnaturką oraz krużgankiem po południowej stronie prezbiterium, łączącym klasztor z dawnym szpitalem – blachę cynkową, nad kruchtą – miedź, nad bramą górną miedź w miejsce łupku. Materiały przez lata skorodowały, a drewno było porażone biologicznie [14, s. 89–95], [40, s. 8–32], w związku z tym w 1999 r. rozpoczęto kompleksowy remont dachów klasztoru, a barokowa więźba z modrzewia została pokryta karpiówką [14, s. 94, 95] (il. 4, 5).

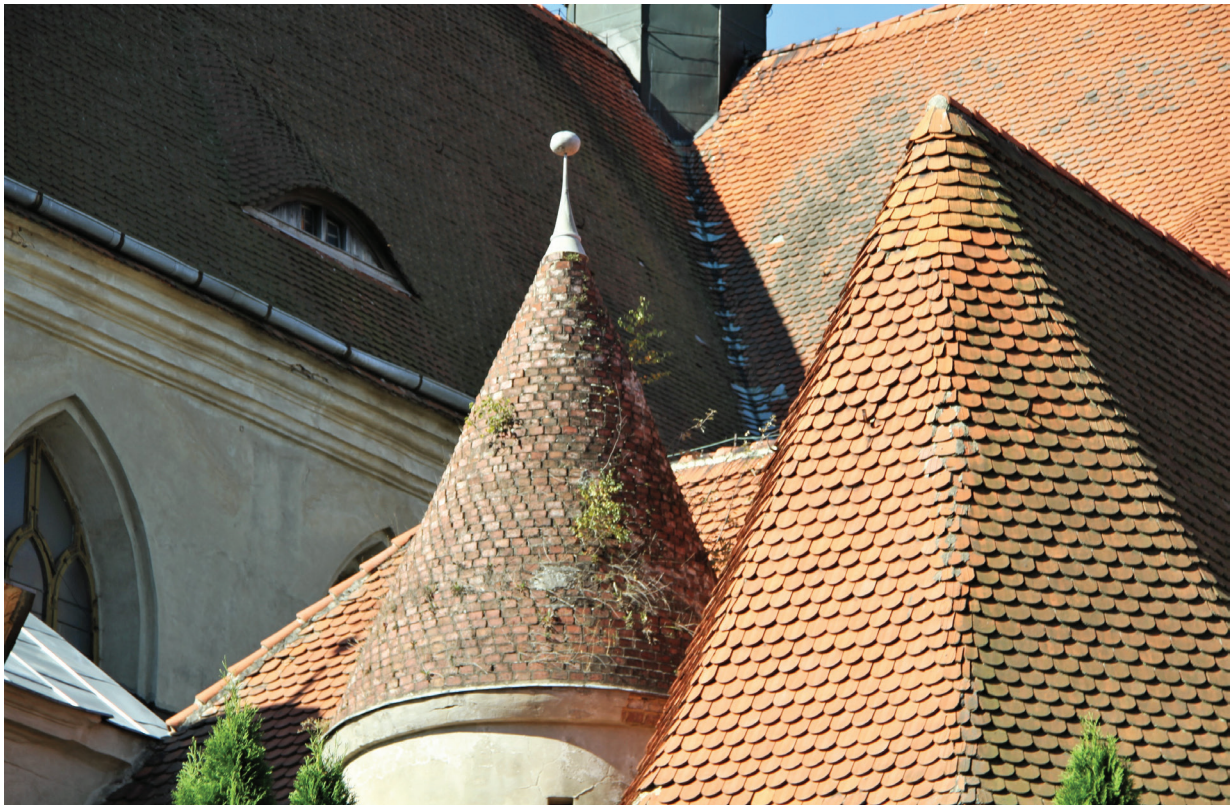
Il. 5. Henryków, dachy nad kaplicami wschodnimi (fot. M. Dąbkowska)

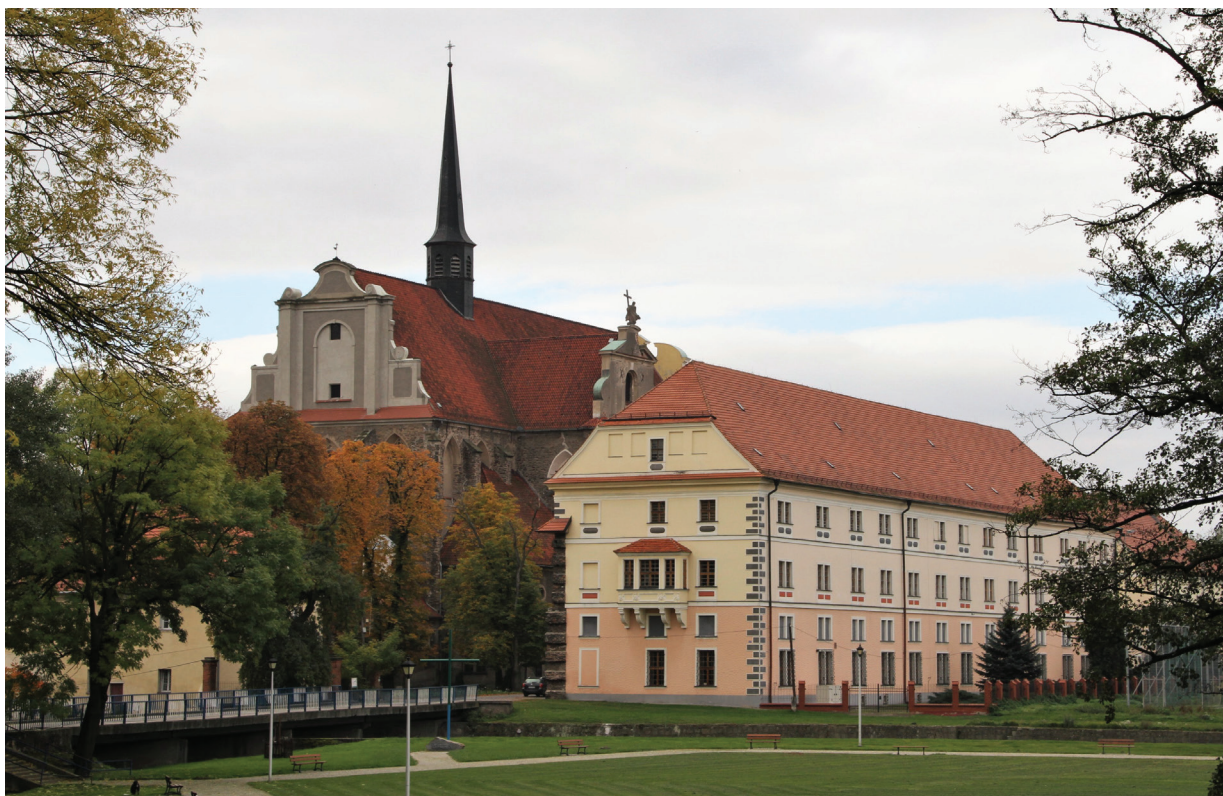
Il. 6. Kamieniec Ząbkowicki, zespół opacki, widok od północnego wschodu (fot. M. Dąbkowska)

Na ilustracji w *Topographia Silesiae* Friedricha B. Wernera z 1754 r. [46] sygnaturka ma barokowe formy, sześcioboczny rzut i baniasty, podwójny dach kryty miedzią. Kolejna sygnaturka, wzniesiona w latach 1875–1876, pokryta łupkiem, w krótkim czasie (1895) uległa dużym zniszczeniom. Aby uniknąć zawalenia dachu, usunięto ją, a w to miejsce zbudowano nową. Jej rozbiórka nastąpiła w 1933 r., a pozostałości prowizorycznie zabezpieczono. Pruski konserwator zabytków podejmował próby wzniesienia kolejnej wieżyczki, jednak z powodu braku metali, napiętej sytuacji dewizowej, a w efekcie – „preferencji wykorzystywania materiałów niemieckich”, przez lata realizacja nie dochodziła do skutku. Nową postawiono w 1938 r. 11 m nad sklepieniem kościoła, na żelbetowym cokole i ozdobnych filarach, o obwodzie 13,6 m i wadze 226 ton (4400 cetnarów). Na wysokości 5 m nad kalenicą dachu przechodziła w spiczastą piramidę zakończoną złożoną kulą i krzyżem o wysokości 3 m. Aby nie uległa kolejny raz zniszczeniom, zalecono pokrycie jej miedzią. Decyzja o gotycyzującej formie zapadła na podstawie badań w terenie dotyczących położenia budynku w krajobrazie, oddziaływania „z oddali” i sąsiedztwa kościoła ewangelickiego. Uzasadniono ją gabarytami konkurującymi z masą kościoła i jego wysokimi dachami oraz harmonijnym powiązaniem obiektu z neogotyckim kościołem, mimo barokowego szczytu i fasady [47] (il. 6).

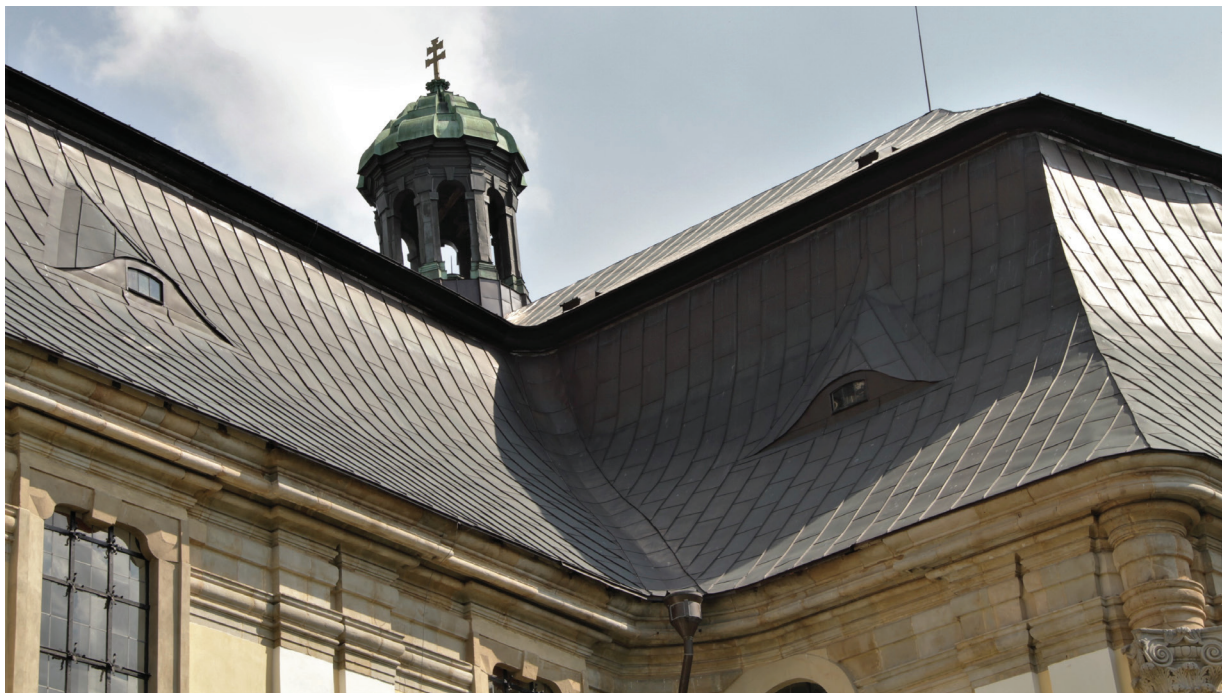
Il. 7. Krzeszów, dachy nawy południowej i transeptu (fot. M. Dąbkowska)

Pierwsze powojenne remonty dachu podjęte od 1955 r. były niewystarczające, po 10 latach należało wymienić całe pokrycie. Karpiówkę przełożono, a w miejsce łupki na górnym dachu położono tej samej wielkości płyty z blachy cynkowej (40 × 40 cm) układane na rąbek i nakładkę. Przez powtórzenie rombowego układu łupki zachowano prawie zupełnie pierwotną fakturę i koloryt całości. Wciąż jednak lokalne

W latach 70. XX w. w obu kościołach opactwa istniał wciąż problem wysokiej wilgotności powietrza, co przy niskiej temperaturze murów w okresie zima–wiosna–lato i stałej, dużej liczbie zwiedzających powodowało występowanie wewnątrz mgły świadczącej o osiągnięciu punktu rosy pary wodnej. W związku z taką sytuacją zalecono ogrzewanie cyrkulacyjne wewnątrz do temperatury 8–10°C i ocieplenie sklepień od strony wieżby płytami z perlitobetonu i tynku perlitowego [64, s. 7–10, 27–30], który przepuszcza gaz i zabezpiecza przed zawilgoceniem zewnętrznym od dachu. Ponownie konieczne było pokrycie dachu kościoła miedzią [65, s. 6–13], a w latach 80. XX w. remont wieżby nad nawami bocznymi i wieżami [14, s. 168–173] (il. 7, 8).

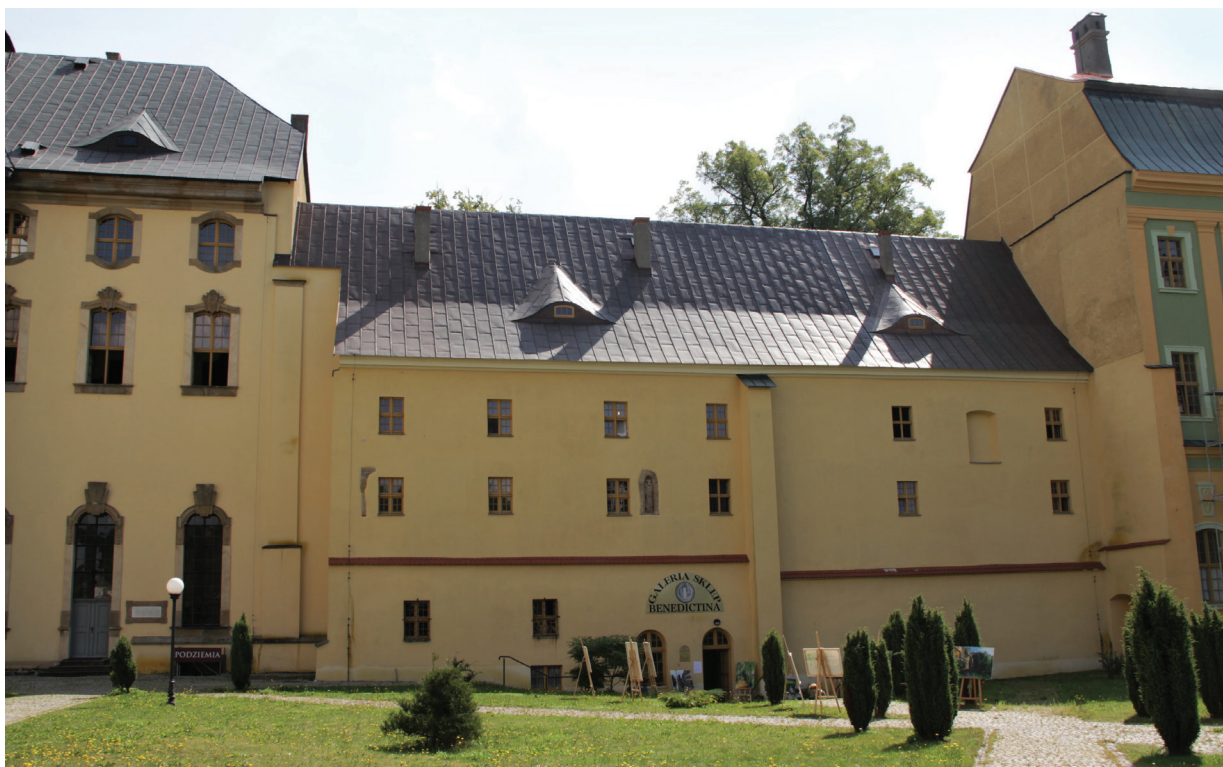
II. 8. Krzeszów, dachy klasztoru (fot. M. Dąbkowska)

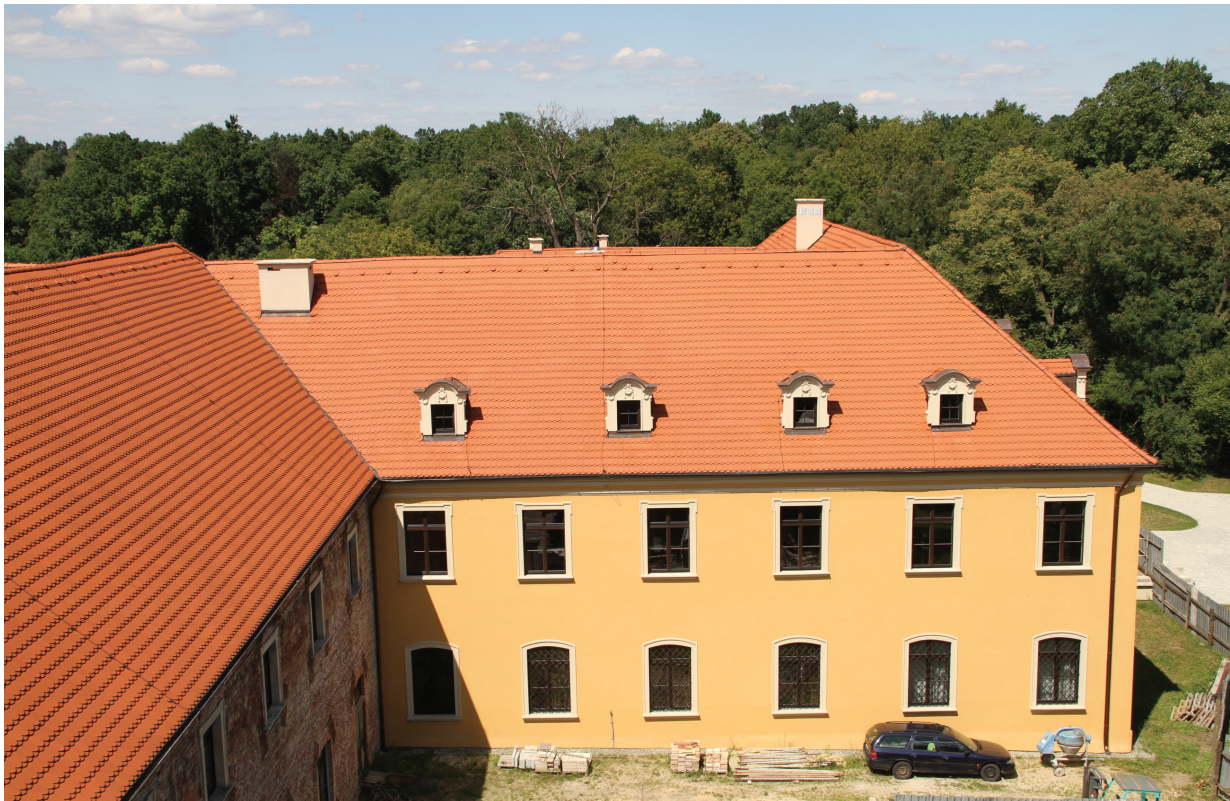
Il. 9. Rudy Raciborskie, dachy klasztoru (fot. M. Dąbkowska)

kościół położono blachę cynkową (1950) [73], [74, s. 7, 8, 13, 14, 17–21], [75]. Remont zabezpieczający nie powstrzymał procesu niszczenia klasztoru i pałacu [76, s. 5, 27]. Rekonstrukcję realizowano dopiero od 2007 r. [77], w czasie prac pozostawiono południowe skrzydło klasztorne przekryte wspólnym blaszanym dachem z nawą północną kościoła, natomiast pozostałe skrzydła klasztoru i Pałac Opacki przekryto, tak jak pierwotnie, dachówką karpówką układaną w koronkę (il. 9).

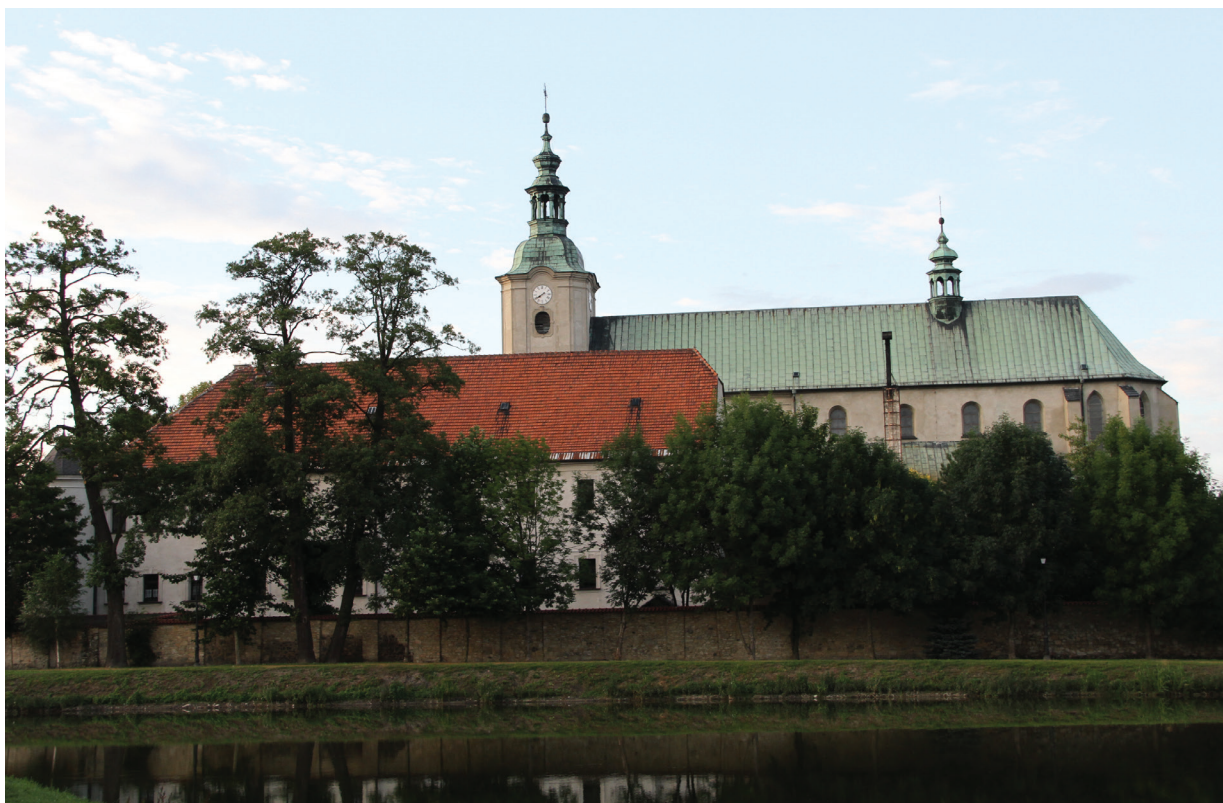
Il. 10. Jemielnica, zespół opacki, widok od południa (fot. M. Dąbkowska)

Remonty dachów przeprowadzone na przestrzeni XIX w. miały charakter przypadkowych i pozbawionych konsekwencji prac. Na wieży kościelnej położono miedź (1801), na kaplicy św. Józefa i wieżycze na szczycie kościoła – blachę cynkową (1802) [10, s. 80–82, 87], [78, s. 99], nawy boczne przekryto łupkiem (1867) [79, s. 245], budynki opactwa, w tym dawne gimnazjum, pokryte były gnijącym gontem. Oprócz wymiany miedzianych rynien położono nowy dach nad północnym skrzydłem klasztornym (1833) [80, s. 218, 219, 223–225], [81, s. 129]. Dwudziesty wiek, nowe poglądy konserwatorskie i technologie budowlane nie przyniosły zmian w podejściu do zabytkowego zespołu opactwa. Po wojnie wykonywano remonty dachów: blacharki na wieży, pokrycia kościoła – blachą ocynkowaną w miejsce łupku (1981, 1989), a także kaplicy św. Józefa – tym razem miedzią [79, s. 245–247, 254]. Prace te nie miały uzasadnienia w dziejach obiektu ani nie pozwalały podkreślić jego zabytkowego charakteru (il. 10).

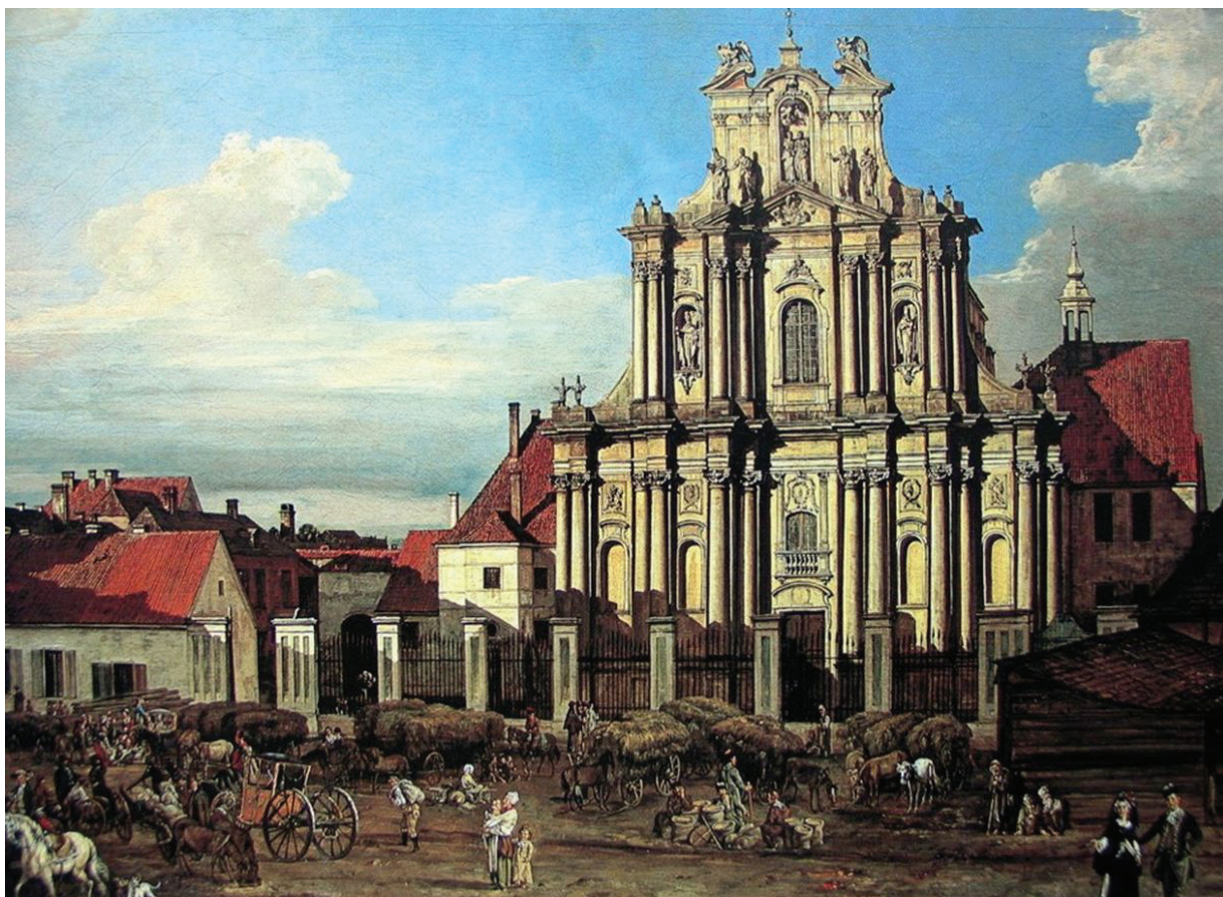
Il. 1. Kościół Wizytek, obraz Canaletta z 1780 r.

Na dachu chóru zakonnego dość dokładnie namalowany jest układ dachówek, co można stwierdzić, patrząc z bliska na oryginał obrazu<sup>3</sup>. Dzięki pomiarom inwentaryzacyjnym<sup>4</sup> wiadomo, iż odcinek kalenicy dachu przebiegający od jego skraj do

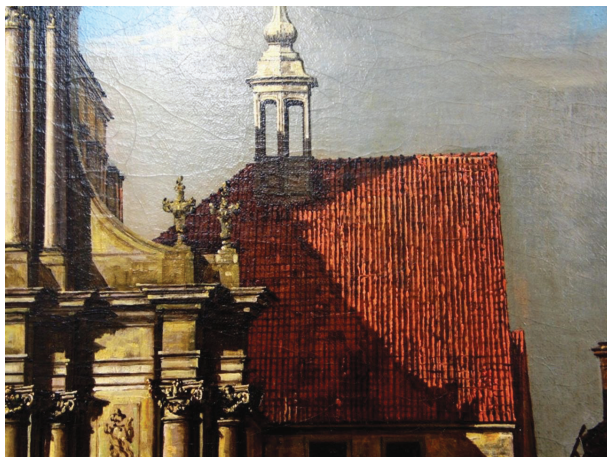
Il. 3. Fragment obrazu Canaletta  
– zdjęcie z oryginału (fot. D. Mączyński)

co łatwo jest sprawdzić w naturze. Cień utworzony od bryły kościoła powinien w charakterystyczny sposób załamywać się na dachu chóru, a cień znajdujący się u podstawy sygnaturki w ogóle nie może się pojawiać (il. 3, 4). Obraz to nie fotografia, która powstaje w ułamku sekundy, artysta maluje go i wykańcza przez wiele dni, a nawet miesięcy. Mogą się na nim znaleźć pewne elementy przetworzone lub dodane przez malarza lub jego współpracowników, które nie są zgodne z rzeczywistym widokiem obiektu, a zostały zaczerpnięte ze zrobionych wcześniej szkiców z natury lub na podstawie notatek [6].

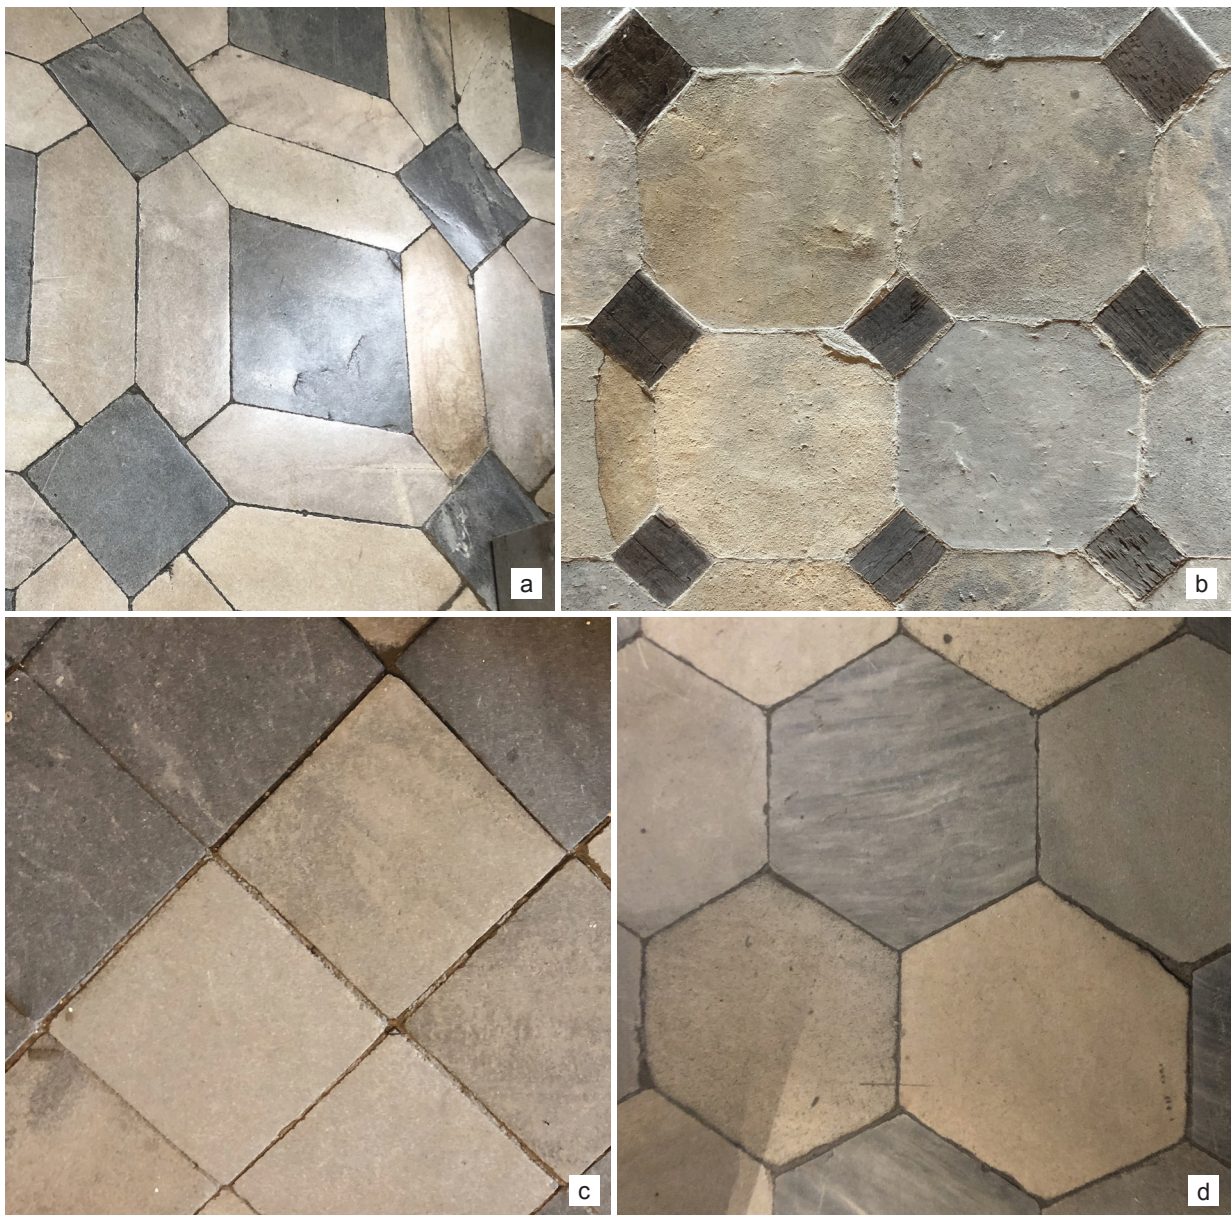
Il. 1. Rodzaje posadzek kamiennych. Posadzki geometryczne:

- a) płyty o różnych kształtach (Brzeg, kościół Podwyższenia Krzyża Świętego, marmur, 1734–1739) (fot. A. Legendziewicz);  
 b) płyty kamienne z wstawkami z innych materiałów (Żagań, klasztor poaugustiański, biblioteka, piaskowiec z klepkami drewnianymi, ok. 1736 r.) (fot. M. Kozarzewski); c) szachownice (płyty kwadratowe) (fot. A. Legendziewicz);  
 d) tzw. plastry miodu (sześcioboczne) (Brzeg, kościół Podwyższenia Krzyża Świętego, marmur, 1734–1739) (fot. A. Legendziewicz)

- geometryczne – z dwóch lub więcej form płyt kwadratowych i sześcioboków nieforemnych (np. prezbiterium kościoła pw. Podwyższenia Krzyża Świętego w Brzegu) lub rombówce i wieloboków (np. kaplica Zamku Dolnego w Głogówku), czy też kwadratów i ośmioboków (np. biblioteka w klasztorze augustianów w Żaganiu) (il. 1a, b),
- szachownice – z płyt kwadratowych (np. kolegiata pw. św. Jakuba i św. Agnieszki w Nysie lub kaplice kościoła pw. Podwyższenia Krzyża Świętego w Brzegu) (il. 1c),
- rzędy – z płyt kwadratowych (np. kościół parafialny w Przylesiu) lub prostokątnych (np. kruchta kościoła św. Wawrzyńca w Głuchołazach),
- tzw. plastry miodu – z sześcioboków foremnych (np. w prezbiterium kościoła św. Macieja we Wrocławiu czy kaplic kościoła pw. Podwyższenia Krzyża Świętego w Brzegu) (il. 1d)<sup>1</sup>.

W trakcie tych prac do wnętrza biblioteki wprowadzono posadzkę z ośmiobocznych płyt piaskowca o długości 42 cm, z umieszczonymi w narożnikach kwadratowymi klepkami z drewna dębowego o boku długości 14 cm, ułożoną na zaprawie wapiennej. Płyty po niemal 300 latach użytkowania wykazywały silne zabrudzenia, pokrywała je warstwa kurzu i środków czyszcząco-pielęgnujących. W wielu miejscach zaobserwowano ubytki na krawędziach oraz spękania powierzchni. Uszkodzenia schodów uchwycono na stopniach oraz przy słupku balustrady. Prace restauratorskie poprzedzono próbami w celu

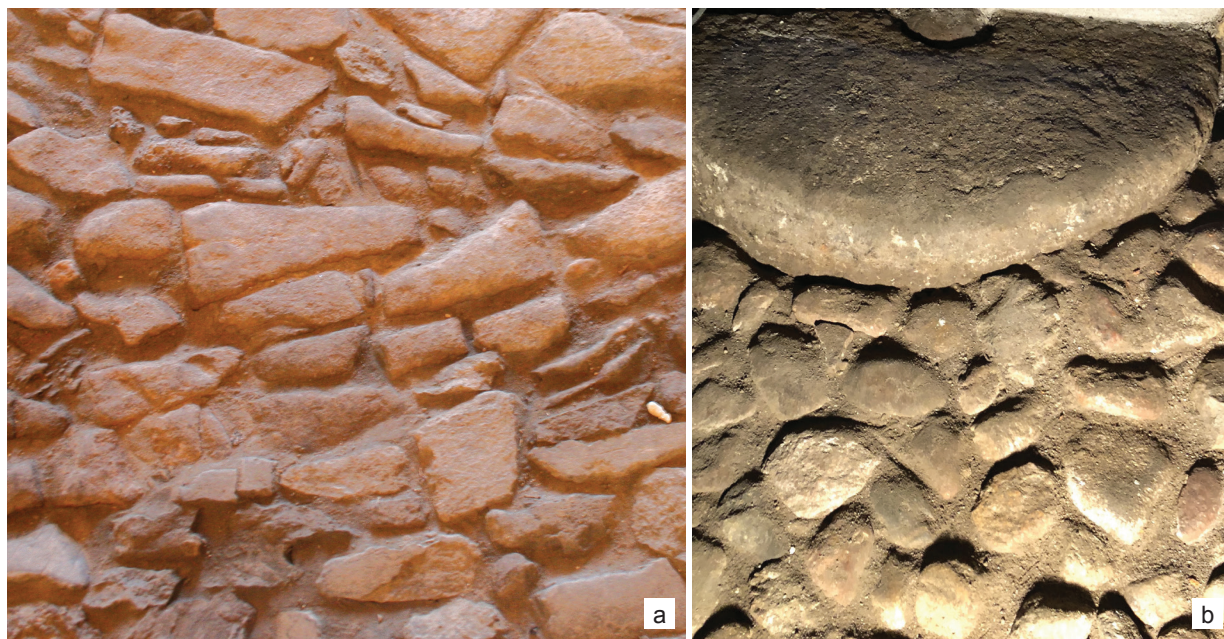
II. 2. Rodzaje posadzek kamiennych. Bruki:

- a) kamień łamany (Głubczyce, sukiennice, XIV w.?),  
 b) eratyki ze stopniem z połowy kamienia młyńskiego (Szprotawa, klasztor magdalenek, piwnica wschodnia, przełom XVI/XVII w.)  
 (fot. A. Legendziewicz)

Podczas prac rozpoznano także kilka przykładów nawierzchni wykonanych z zastosowaniem bruków – z drobnych eratyków (np. piwnica wschodnia klasztoru magdalenek w Szprotawie czy korytarz szkoły ewangelickiej w Namysłowie) lub kamieni łamanych (np. przejście sukiennicze w Głubczycach) (il. 2a, b). Układano je zazwyczaj nieregularnie, tak aby się wzajemnie klinowały<sup>2</sup>.

W trakcie prac pod salą pasma wschodniego odkryto sklepioną komorę piwniczną dostępną zejściem ze schodami prowadzącymi wprost z pomieszczenia w przyziemiu. Po usunięciu zasypów odkryto w niej bruk z drobnych eratyków układanych na mocno ubitym piasku. Pierwszy stopień przy wejściu do komory był wykonany z połowy koła młyńskiego, a drugi z cegły układanej w tzw. rolkę [11, s. 10, 11].

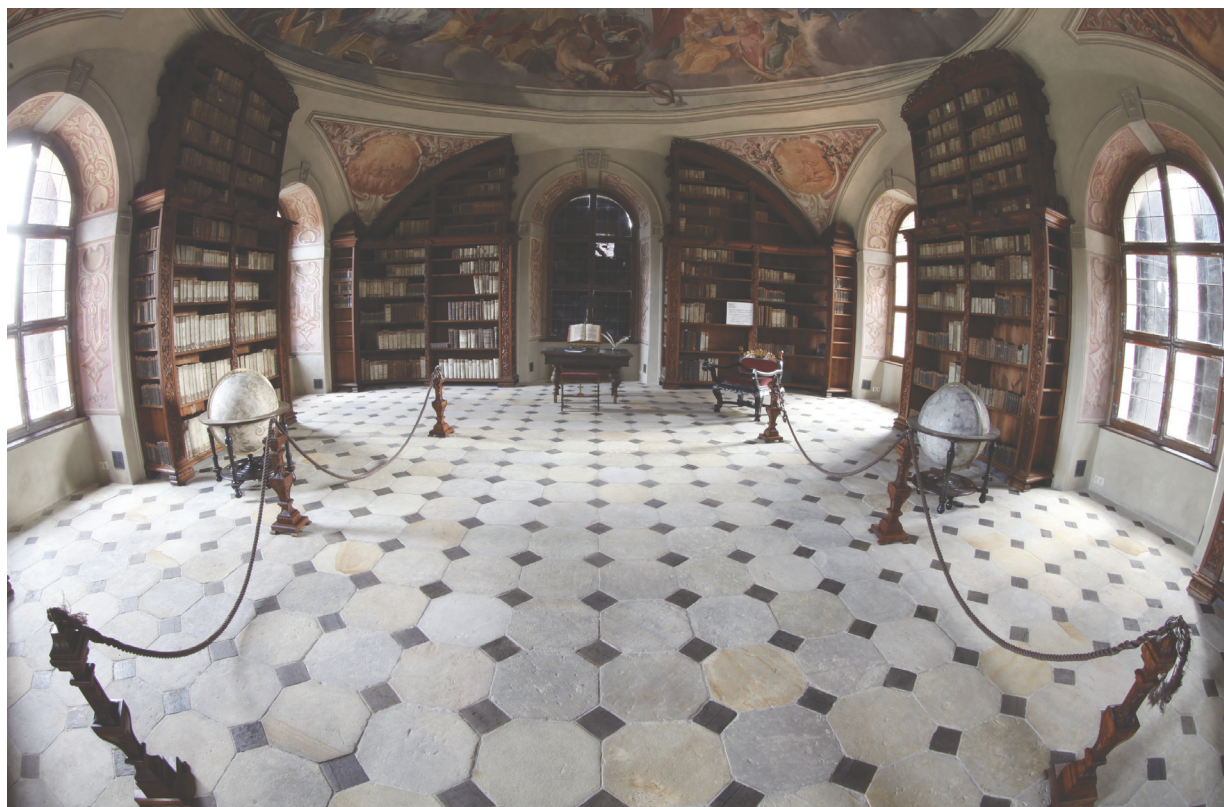
Il. 4. Żagań, klasztor augustianów, biblioteka, wnętrze i posadzka, stan po pracach (fot. M. Kozarzewski)

dobrania odpowiednich środków i metod. Ręcznie oczyszczono szczotkami powierzchnię z użyciem detergentów i dyspersji wodnych środków czyszczących. Spękane płytki piaskowcowe zespolono, a zniszczone wymieniono na analogiczne. Podobną metodę przyjęto w przypadku klepek drewnianych. Schody oczyszczono, a stopnice związano z podłożem [10, s. 17–22]. Przyjęty zakres prac konserwatorskich umożliwił zachowanie unikatowego barokowego wystroju wnętrza biblioteki. Geometryczna posadzka będąca jej integralnym elementem po pracach odzyskała historyczną barwę i stanowi obecnie podstawę bogatej dekoracji malarskiej oraz sztukatorskiej pokrywającej sklepienia oraz ściany (il. 4).

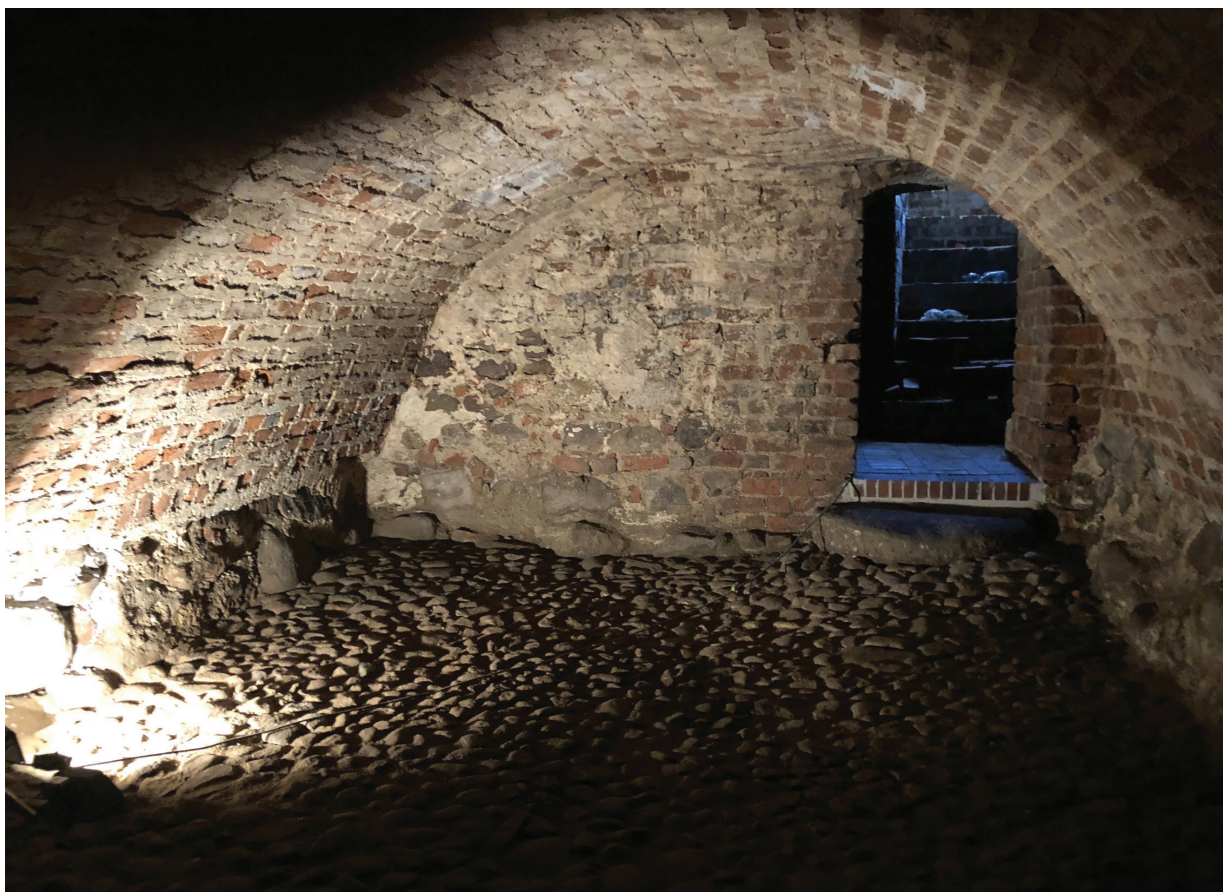
Il. 5. Szprotawa, dawny klasztor magdalenek, piwnica wschodnia, wnętrze i bruk z eratyków, stan po pracach (fot. A. Legendziewicz)

Zachowana niemal w całości posadzka kamienna dała możliwość wysunięcia postulatu jej konserwacji i ekspozycji. Dobrane gabarytowo oraz fakturowo drobne kamienie polne wykorzystano do uzupełnień, głównie przy ścianie północnej, a także zachodniej. Uzupełnienia o nierównej powierzchni scalono z zastanym brukiem. Zachowano także kamienny stopień z połowy koła młyńskiego, przemurowując cegłą układaną w tzw. rolkę próg otworu wejścia. Autentyczność renesansowego wnętrza z przełomu XVI i XVII w. tworzą sklepienie z odcisniętymi w nadmiarze zaprawy deskami szalunku, wnęka oświetleniowa w ścianie zachodniej i posadzka z półkolistym kamiennym stopniem [11, s. 11] (il. 5).

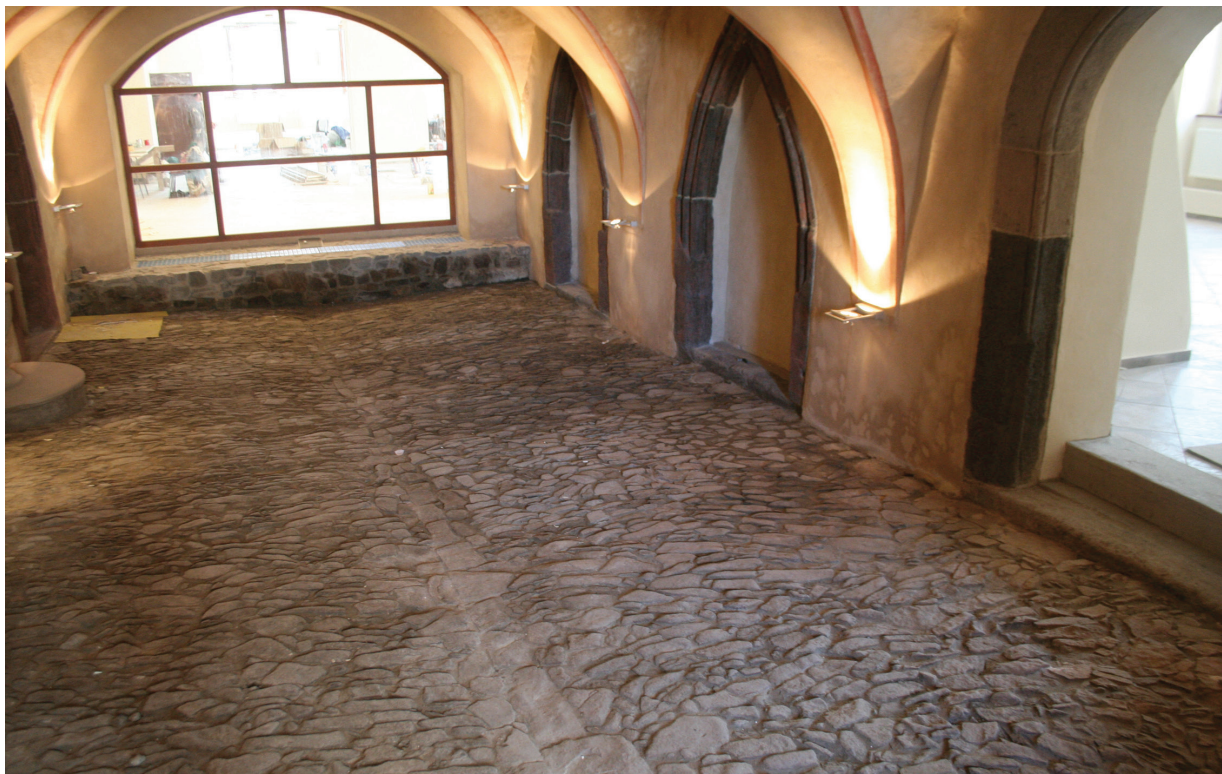
Il. 6. Głubczyce, blok ratuszowy, przejście sukiennicze, widok ściany zachodniej i bruk z kamienia łamanego, stan po pracach (fot. A. Legendziewicz)

z konserwacją i ekspozycją późnogotyckiego bruku przywróciły w przestrzeni ratusza fragment przestrzeni przejścia sukienniczego z okresu jego renesansowej odbudowy po pożarze w 1603 r. [17, s. 139], [18, s. 94] (il. 6).

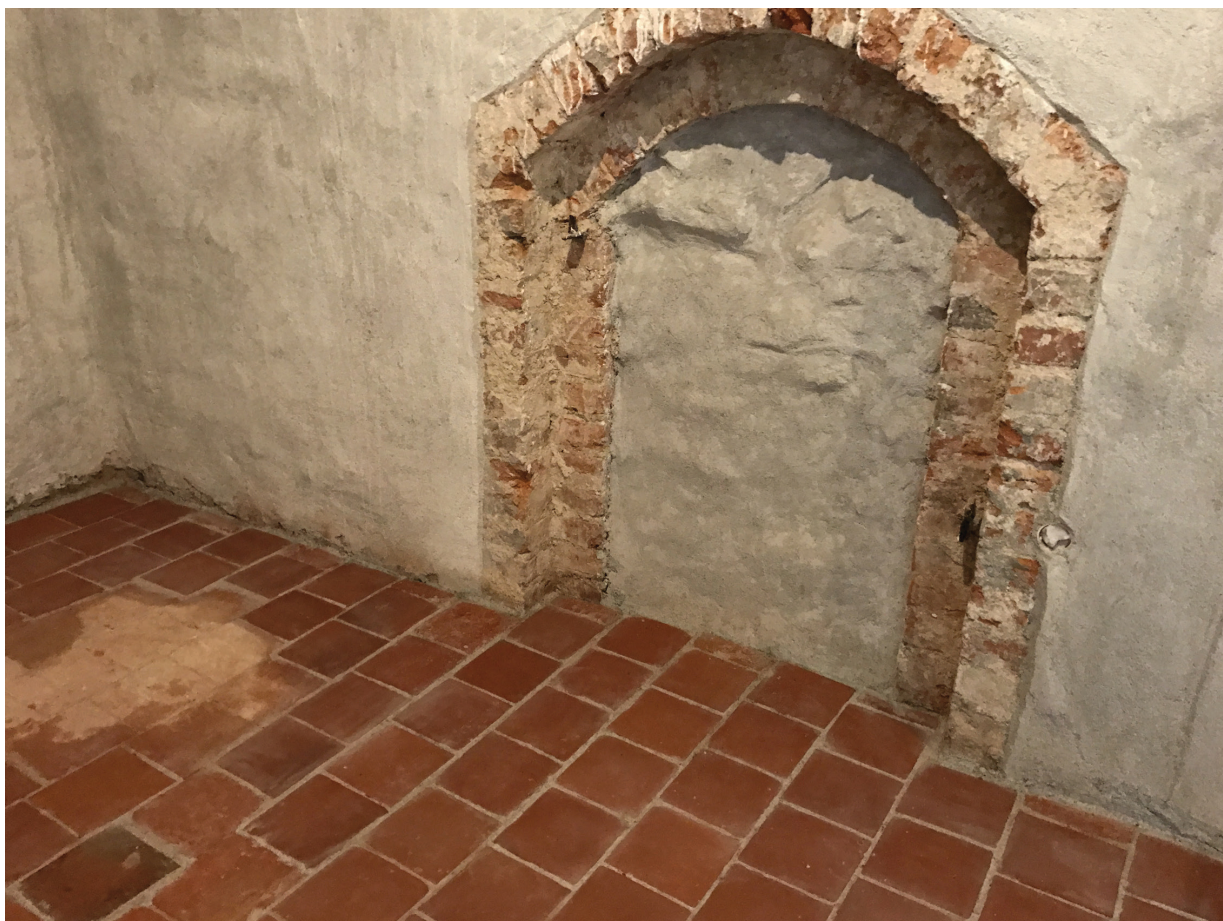
Il. 7. Chotków, kościół parafialny pw. Narodzenia NMP, zakrystia, posadzka i obramienie wejścia, stan po konserwacji (fot. M. Kozarzewski)

Podczas prac renowacyjnych prowadzonych w prezbiterium i zakrystii kościoła pw. Narodzenia NMP w Chotkowie w drugim z pomieszczeń odsłonięto fragmenty posadzki złożonej z kwadratowych płyt ceramicznych o boku długości od 20 do 20,5 cm i niejednorodnym kolorze wypału w odcieniach czerwieni od jasnej do ciemnej. Ułożono je pasami z przesunięciem o 1/2 płytki prostopadle do dłuższych ścian pomieszczenia [19, s. 8].

Wieś Chotków wymieniana jest około 1300 r. w *Księdze uposażeń biskupstwa wrocławskiego* [20, E 87], a sam kościół pojawia się w źródłach dopiero w 1376 r. [21, nr 941]. W trakcie badań architektonicznych ustalono, że posadzkę wykonano zapewne w 2. połowie XVII w. – w okresie wprowadzenia krypty pod chór i zakrystię [19, s. 8]. Dobry stan zachowania odsłoniętych jej fragmentów dał możliwość konserwacji oraz częściowego odtworzenia. Ubytki obejmujące połacie głównie wzdłuż dłuższych ścian uzupełniono nowym materiałem analogicznym gabarytowo, kolorystycznie i fakturowo do zachowanego, układanym na dobranej do istniejącej zaprawie wapienno-piaskowej. Na ścianie północnej wyeksponowano ceglane obramienie renesansowego wejścia do prezbiterium. Dzięki powyższym zabiegom uzyskano spójne stylistycznie wnętrze zakrystii z elementami barokowymi i renesansowymi płytami epitafijnymi (il. 7).

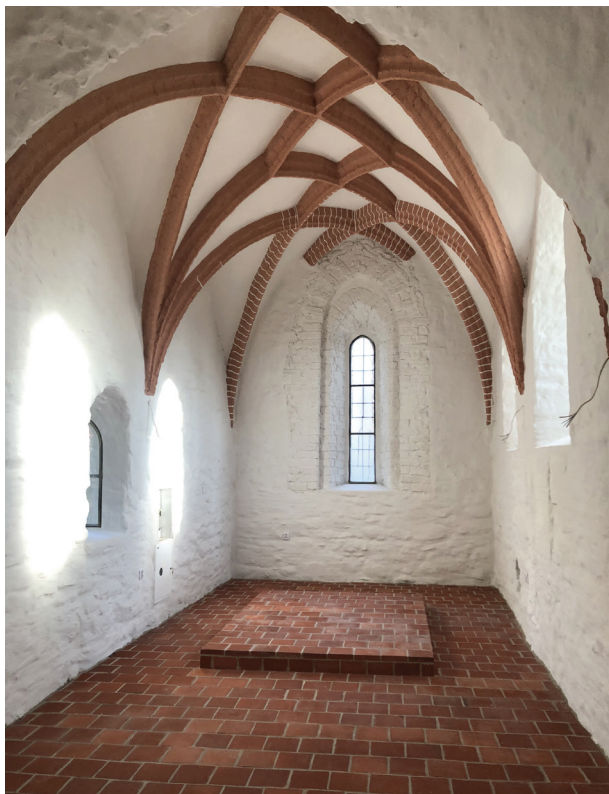
Il. 8. Żary, kościół filialny św. Piotra i św. Pawła, wnętrze prezbiterium i nawy, stan po pracach (fot. A. Legendziewicz)

Bardzo interesującą realizacją przywracającą historyczny wystrój wnętrza sakralnego – w tym posadzki oraz tynki ścian – były prace prowadzone od 2017 r. w kościele filialnym pw. św. Piotra i św. Pawła w Żarach. Podczas pierwszego etapu robót obejmującego usunięcie tynków cementowych oraz posadzek przeprowadzono badania architektoniczne [26]. W ich świetle można uznać, że pierwotny kościół powstały w 2. połowie XIII w., w 2. połowie XV w. otrzymał w prezbiterium sklepienia sieciowe i dwoje okien od południa. Na przełomie XVII i XVIII w. natomiast w nawie wprowadzono kolebę z lunetami, w jej ścianach wysokie okna, a we wnętrzu posadzkę ceramiczną [26, s. 5–8]. Wykonana została z płyt kwadratowych o boku od 20 do 21 cm układanych rzędami z przesunięciem o 1/2 długości, prostopadłymi do ścian bocznych.

no lokalny piasek z niewielką domieszką białego cementu. Niejednorodna ceglasczerwona posadzka współgra z zagładzanymi tynkami w kolorze bieli rzymskiej i ceglastymi żebrami sklepienia chóru, tworząc harmonijne proste wnętrze (il. 8).
