# DZIEDZICTWO ARCHITEKTONICZNE

Z badań i konserwacji dachów,  
posadzek oraz ścian ceglanych

## Ochrona historycznych pokryć dachów w architekturze cysterskiej na Śląsku

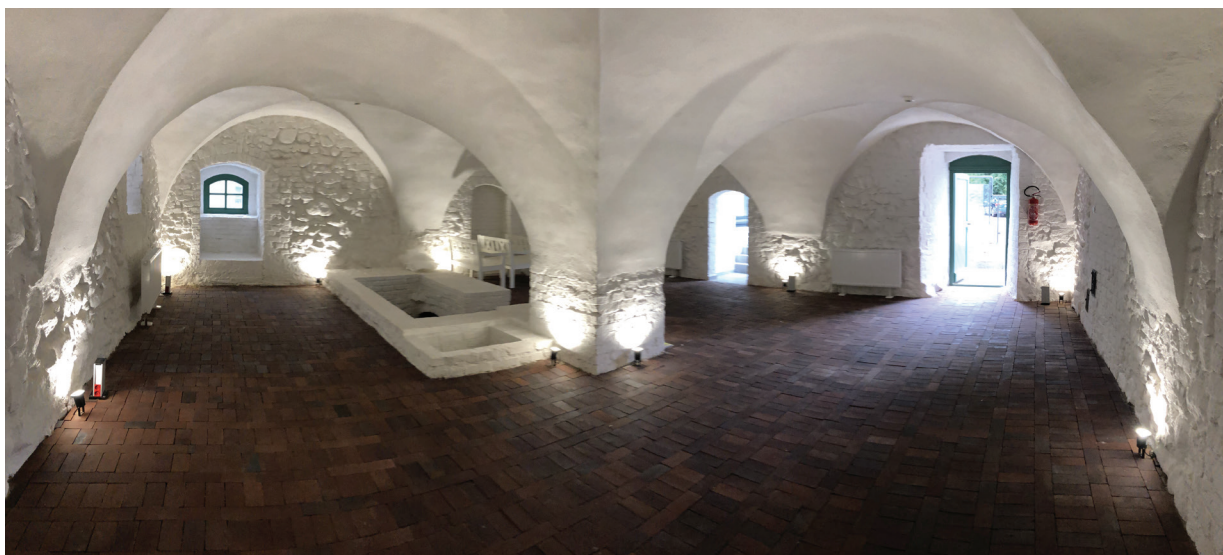
Il. 9. Szprotawa, dawny klasztor magdalenek, przyziemie, sala pasma wschodniego, widok ogólny wnętrza i posadzki, stan po pracach (fot. A. Legendziewicz)

Ze względu na znaczne podwyższenie terenu wokół budynku klasztoru, zwłaszcza od strony północnej, oraz zmianę układu klatki schodowej (w 1850 r.) zrezygnowano z przywracania układu wysokościowego z okresu barokowej przebudowy. Pozostawiono obecne poziomy posadzek i na nich odtworzono kompozycje zarejestrowane w wykopach sondażowych, a odsłonięte relikty zabezpieczono warstwą ubitego ręcznie piasku płukanego. Zastosowany do prac materiał ceramiczny dobrano formatem oraz kolorystyką do odkrytego podczas prac badawczych. Dzięki zabiegom przywrócono wnętrzom kolorystykę i fakturę sklepień, a także ścian, oraz posadzki nawiązujące do baroku. W przypadku sali w paśmie wschodnim uczytelniono renesansowy układ koleb i lunet z przełomu XVI i XVII w. [11, s. 9, 10]<sup>5</sup>.

Natomiast w komorze piwnicy zachodniej odtworzono w historycznym poziomie kompozycje z cegieł układanych rzędami prostokątnymi do dłuższych ścian (il. 9, 10).

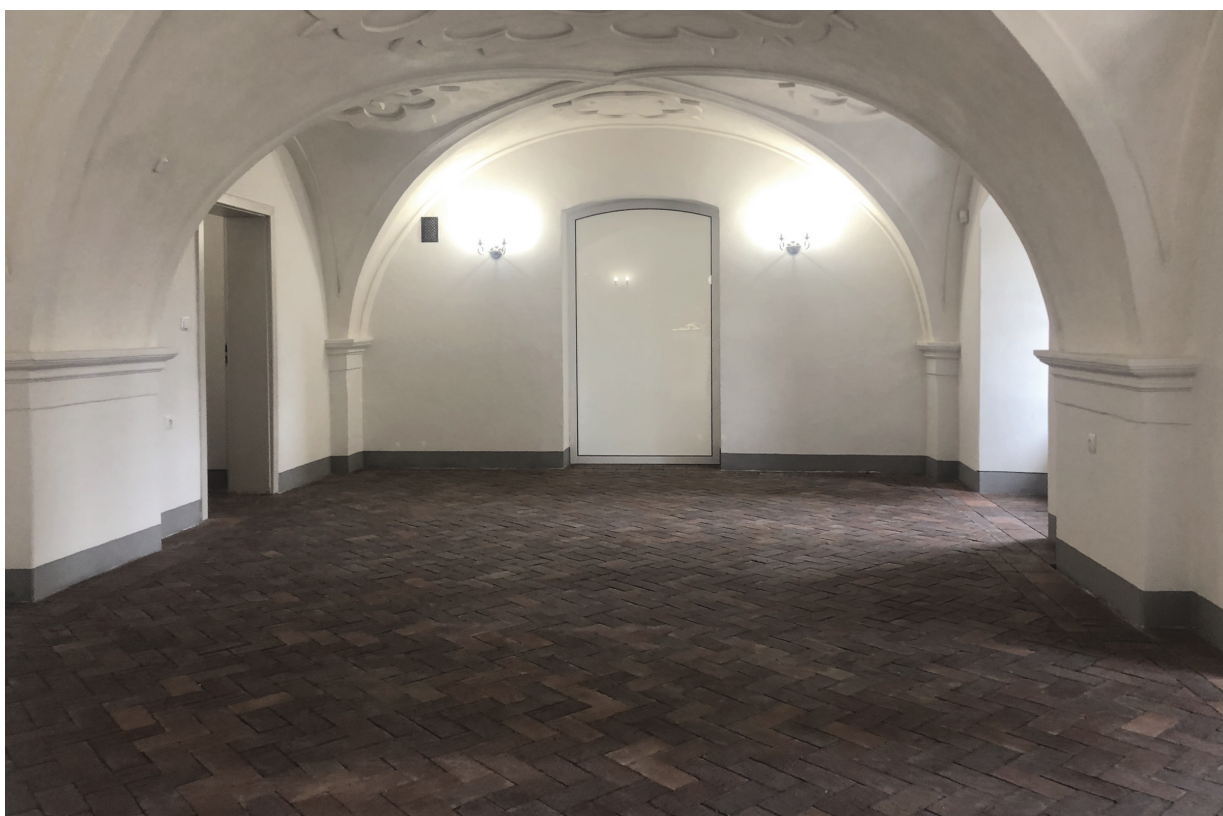
Il. 10. Szprotawa, dawny klasztor magdalenek, parter, sala pasma środkowego, widok wnętrza z posadzką z cegły w układzie w tzw. jodełkę, stan po pracach (fot. A. Legendziewicz)

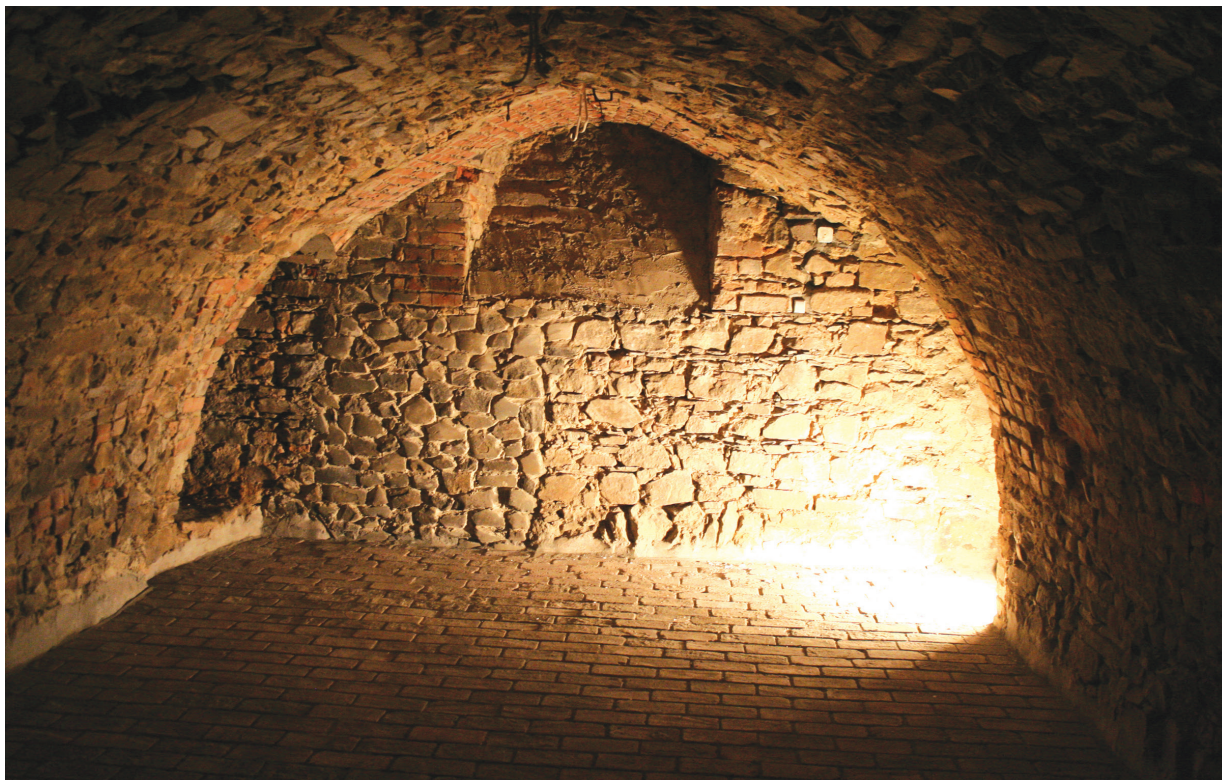
Il. 11. Głubczyce, blok ratuszowy, piwnica kramu drugiego od północy, widok wnętrza ku wschodowi i posadzka, stan po pracach (fot. A. Legendziewicz)

– wymienianego w źródłach w 1383 r. [15, s. 129]. Powstał wtedy, w etapach, ciąg murowanych sześciu kramów, z których skrajny północy zlokalizowano na wysokości wieży, a południowy wyrastał poza obrys bloku śródrinkowego o mniej więcej 6 m. Przebudowa kamienic oraz ich piwnic została przypuszczalnie zrealizowana w baroku, w XVIII w. [13, s. 18, 19]. Zakres przekształceń z tego czasu objął wprowadzenie schodów w dwóch z nich, powiększenie trzech w kierunku wschodnim oraz wykonanie we wszystkich komorach posadzek z cegieł położonych rzędami. Zarejestrowane fragmenty wskazywały, że układano ją „na płask”, prostopadle do ścian, na których oparto koleby sklepień.

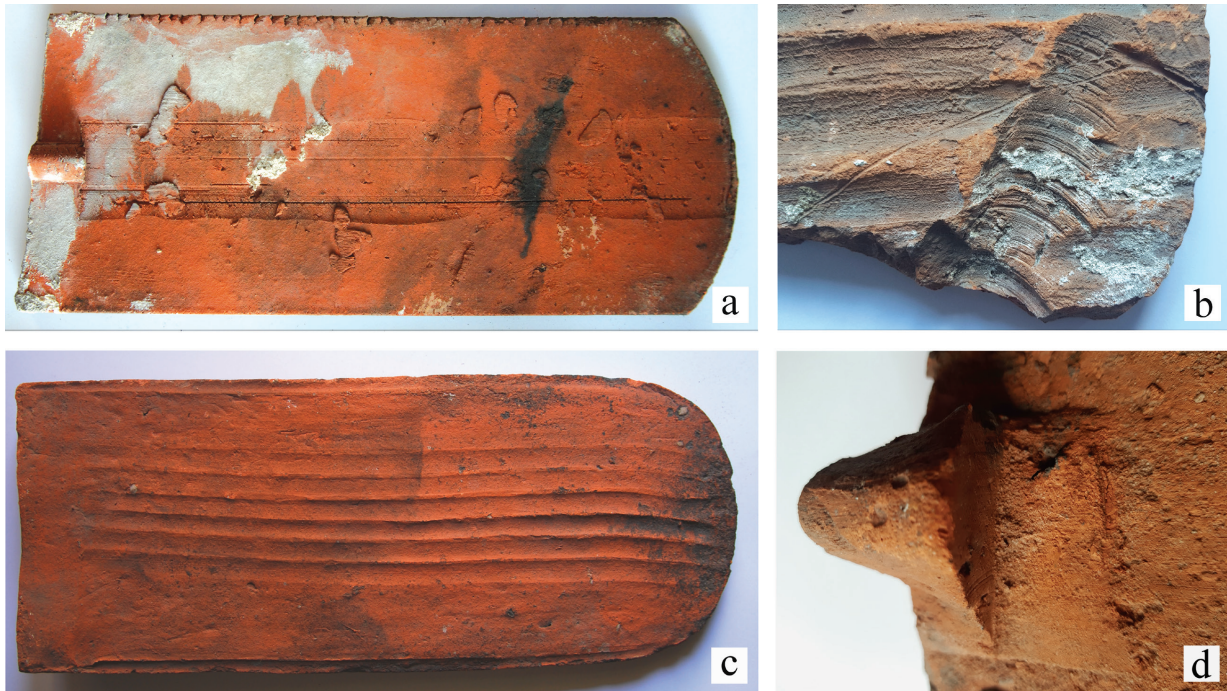
Il. 2. Wybrane przykłady ze śladami formowania gliny:

- a) spodnia strona dachówki ze śladami po mechanicznej produkcji,
- b) fragment ręcznie kształtowanej dachówki z uszkodzeniem powstałym w trakcie formowania,
- c) typowy ślad na dachówce karpiówce po ściągnięciu nadmiaru gliny, tzw. palcówka,
- d) ślady po ręcznej obróbce noska dachówki karpiówki

wyjaśnione. Na uwagę zasługują również ślady powstałe podczas końcowego etapu formowania gliny. To przede wszystkim ślady charakterystyczne dla danego narzędzia, np. cięcia drutem, ściągania nadmiaru gliny strychulcem, a także palców robotnika (tzw. palcówki), niekiedy z odciskiem linii papilarnych przy ręcznych uzupełnieniach materiału (il. 2). Podczas wytwarzania dachówek i cegieł, przed ich wypałem wykonywano również powierzchniowe nacięcia umożliwiające dekarzom i murarzom ułamanie części, np. połówki, w razie konieczności dopasowania materiału podczas robót [7, s. 60]. Odrębną grupę stanowią ryte oznaczenia wykonane po wypaleniu gliny.

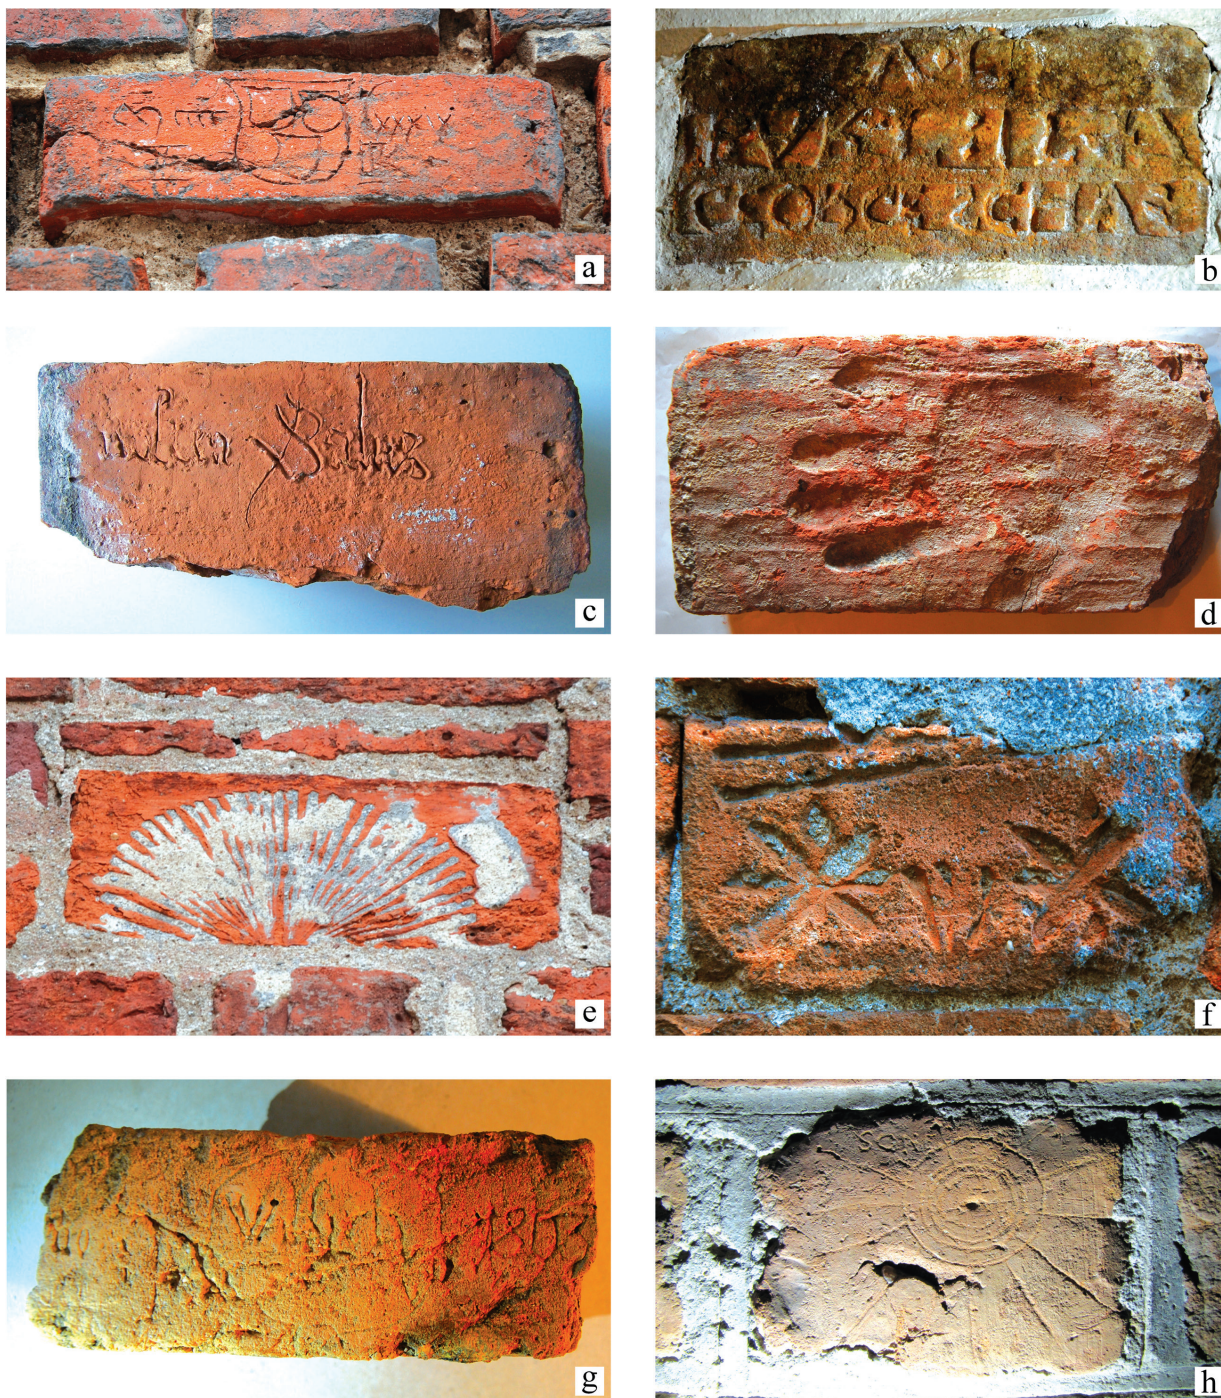
### Il. 3. Cegły z oznaczeniami i inskrypcjami:

- a) katedra w Gorzowie Wielkopolskim, jedna z trzech cegieł w elewacji wschodniej prezbiterium upamiętniająca fundację prezbiterium w 1489 r.,
- b) ratusz w Zielonej Górze, cegła w jednym z ościeży okiennych tzw. sali pod stropem, z inskrypcją o treści *GEORGE SCHVBART: 1547 [T]VITT*,

- f) kościół filialny pw. św. Marii Magdaleny w Zamysłowie wzniesiony w 1752 r., cegła z odciskiem stylizowanych gwiazd wmurowana w jedną z przypór,
- g) tzw. Baszta Katowska w Kozuchowie, wryty w wypalanej cegle podpis oraz data 1803,

- h) Łagów, wieża zamku, jedna z cegieł w glicie okiennym z wrytym motywem słońca i podpisem *SONE* (fot. A. Duda)

falistymi, przypuszczalnie o charakterze dekoracyjnym. Bogaty zbiór cegieł z inskrypcjami i oznaczeniami odkryty na terenie Kożuchowa (pow. nowosolski) zgromadzony został w Izbie Regionalnej. Widnieją na nich m.in. tropy zwierząt, odcisk dłoni (cegła z budynku przy ul. Rynek 18) (il. 3d), inskrypcja z liczbą 109(?), odnaleziona przy barokowej fontannie, a także cegła z tzw. Domku Kata z wyrytą na wozówce inskrypcją *A#K*. Cztery cegły mające oznaczenia są ekspozowane także w Muzeum Ziemi Szprotawskiej. Dwie z nich, pochodzące z zamku w Szprotawie, mają na płaszczyźnie odcisk połowy kwadratowego stempla ze stylizowanym wieńcem, motywem roślinnym i tarczą herbową w środkowej części oraz kwiatami lilii w narożach. Natomiast na dwóch pozostałych ceglach, odnalezionych w kościele ewangelickim w Szprotawie, widnieje data 1778 w formie cyfr arabskich, wykonanych rylcem podwójną linią oraz motyw stylizowanej łodygi z kwiatem i datą 1746 (il. 4). Późniejszym przykładem oznaczenia ceramiki budowlanej jest cegła z 1. ćwierci XIX w. prezentowana na ekspozycji w Muzeum Śląsko-Łużyckim w Żarach. Zawiera inskrypcję o treści *A.K / v. S. / 23 Juny / 1821* (il. 5).

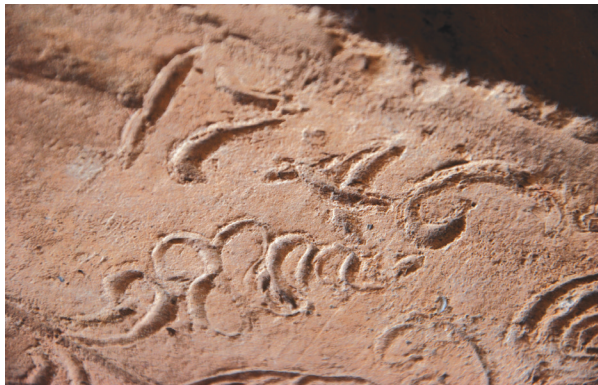
Il. 4. Cegła z kościoła ewangelickiego w Szprotawie dekorowana motywem stylizowanej łodygi z kwiatem i datą 1746. Ekspozowana w Muzeum Ziemi Szprotawskiej w Szprotawie (fot. A. Duda)

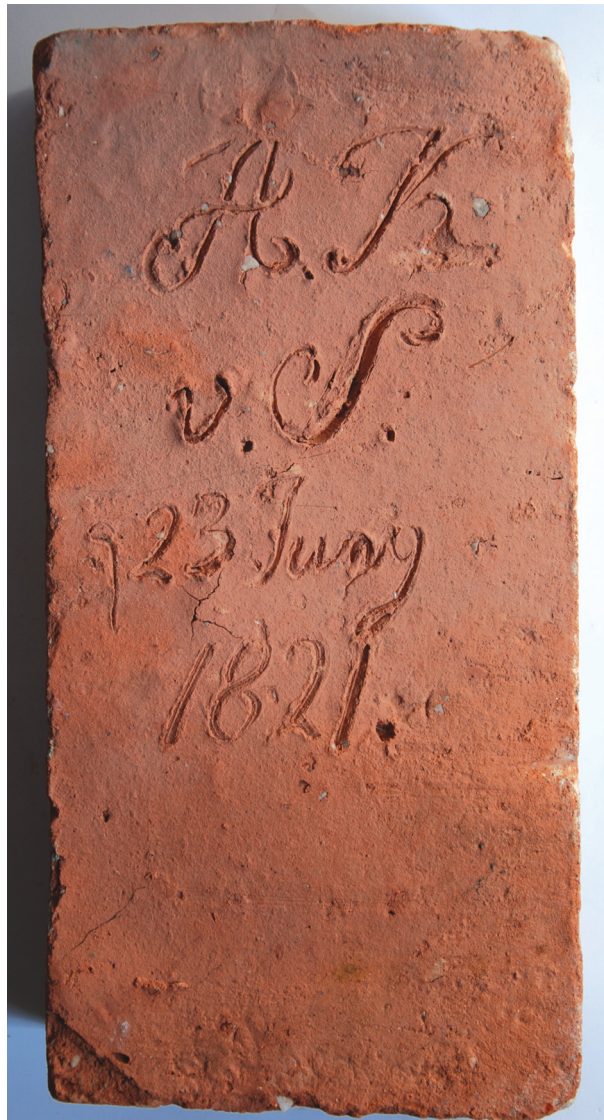
Il. 5. Cegła z 1. ćwierci XIX w. prezentowana na ekspozycji w Muzeum Śląsko-Łużyckim w Żarach. Zawiera inskrypcję o treści *A.K / v. S. / 23 Juny / 1821* (fot. A. Duda)

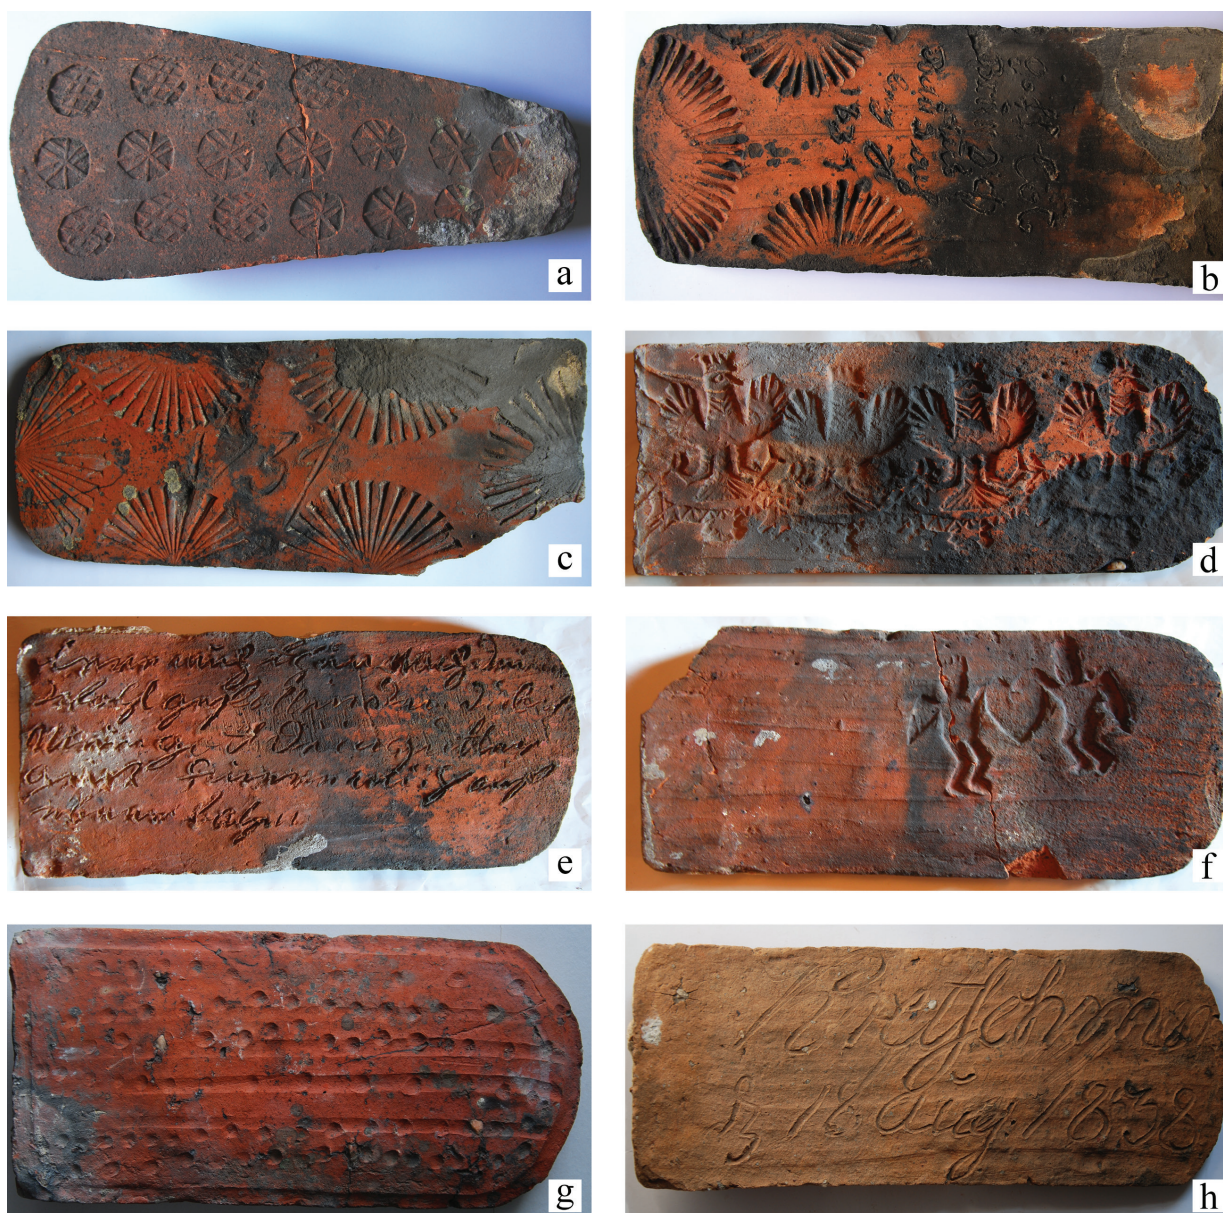
## II. 6. Dachówki z oznaczeniami i inskrypcjami:

- a) dachówka karpieńka pochodząca z dachu gotyckiego kościoła pw. św. Marcina w Świdnicy,
- b) dachówka pochodząca z jednej z kamienic przy ul. Henryka Sienkiewicza w Lubsku z inskrypcją o treści:  
*Gottlob / Brunsch / aus / Baudach / bey zu / 1831,*
- c) dachówka z dachu plebanii w Bożnowie,
- d) dachówka z odciskiem stempla z wizerunkiem orła z kamienicy przy ul. Rynek 6 w Kozuchowie,
- e) dachówka z Baszty Krośnieńskiej w Kozuchowie,
- f) dachówka z Baszty Krośnieńskiej w Kozuchowie, z odciskiem dwóch postaci podtrzymujących serce,
- g) dachówka z kościoła parafialnego pw. św. Bartłomieja w Miłakowie,
- h) dachówka karpieńka eksponowana w Muzeum Śląsko-Lużyckim w Żarach z podpisem i datą: *Kretschmer / 18 Aug. 1838*  
(fot. A. Duda)

Unikatową grupę ceramiki z inskrypcjami i oznaczeniami stanowią dachówki wytwarzane ręcznie przez strycharzy. Do jednych z najstarszych przykładów należy karpiówka w typie tzw. ogona bobra (niem. *Biberschwantz*) pochodząca z dachu gotyckiego kościoła pw. św. Marcina w Świdnicy [21, s. 132–137] (il. 6a). Dekorację wykonano dwoma rodzajami niewielkich okrągłych stempli, odcisniętych w trzech rzędach. Odciski zawierają prostą formę kratki i gwiazdki, symbolizujących najprawdopodobniej słońce lub księżyc oraz gwiazdy jako przedstawienie nieba<sup>7</sup>. Wyjątkowym przykładem jest także dachówka z wzniesionej w XV w. tzw. Baszty Krośnieńskiej w Kożuchowie. Na jej powierzchni zachowany jest niewielki odcisk z dwiema postaciami, prawdopodobnie aniołami, podtrzymującymi serce (il. 6f). Ciekawy zwielokrotniony odcisk stempla z wizerunkiem orła odnaleziony został na trzech dachówkach – dwóch pochodzących z kamienicy przy ul. Rynek 6 w Kożuchowie (il. 6d), z podwójnym i poczwór-

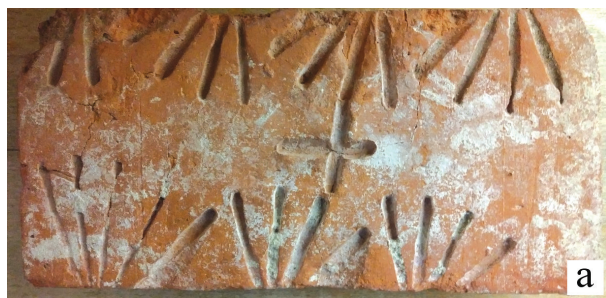
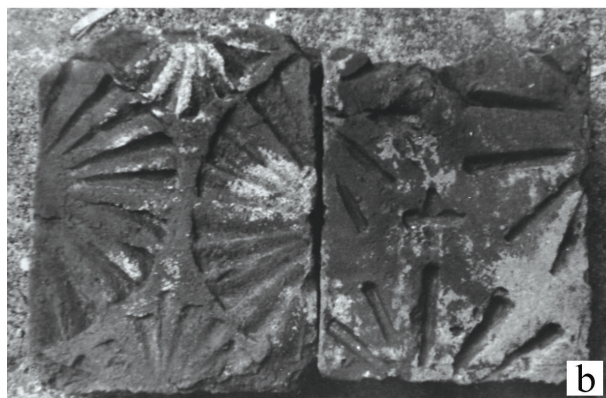
Il. 7. Cegły z analogicznym motywem słonecznym i krzyżem:  
 a) cegła z wykopu w miejscu relikwów krypty grobowej z początku XVII w. (fot. M. Jarośniński),  
 b) cegły z posadzki kościoła dominikanów w Głogowie pochodzące z końca XII w. (fot. S. Kowalski)

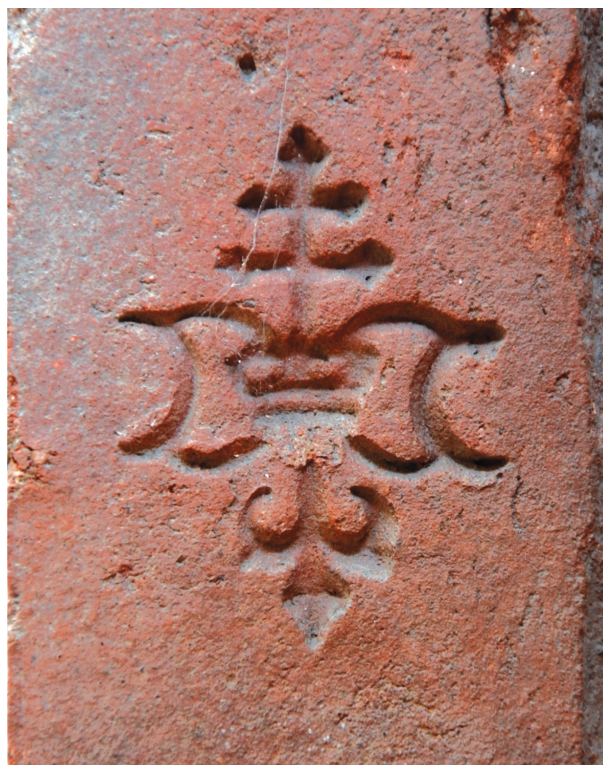
Il. 8. Żagań – płytka posadzkowa ze znakiem własnościowym księżnej Doroty de Talleyrand-Périgord eksponowana w Muzeum Śląsko-Lużyckim w Żarach (fot. A. Duda)

Oryginalnym sposobem sygnowania ceramiki budowlanej, na który należy zwrócić szczególną uwagę, jest odcisk stempla zachowany na licznych ceglach, kształtkach ceramicznych, płytkach posadzkowych związanych z okresem działalności księżnej Doroty de Talleyrand-Périgord w Żaganiu. Jest to motyw krzyża lotaryńskiego z koroną, zdwojonymi półksiężycami i dwiema liliami, które według Katarzyny Adamek-Pujso, badającej działalność kulturotwórczą rodu, jest niewątpliwie znakiem własnościowym księżnej (il. 8).

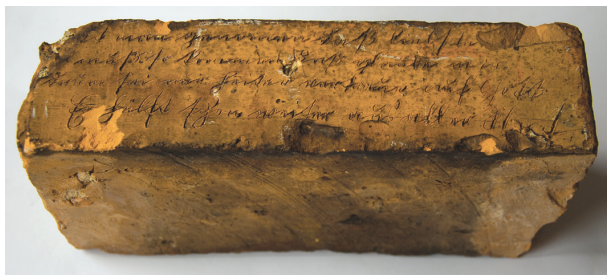
Il. 9. Zagórze – cegła z nieistniejącego budynku gospodarczego, mająca inskrypcję o treści:  
 [Es]t man genom(m)en daß liebste[r] / muß so kommen daß glaube mir / drum sie nur heiter vertraue auf Gott / Er hilft schon weiter aus aller Not  
 (fot. A. Duda)

terenie ww. zespołu szpitalnego księżnej w Żaganu<sup>13</sup>. Dzięki wrażliwej obserwacji właścicieli jednej z nieruchomości w miejscowości Zagórze (pow. zielonogórski), podczas prac porządkowych zabezpieczona została cegła z inskrypcją, pochodząca z nieistniejącego już budynku gospodarczego. Na wozówce tej cegły wykonano drobnym pismem odręcznym inskrypcję o treści: [Es]t man genom(m)en daß liebste[r] / muß so kommen daß glaube mir / drum sie nur heiter vertraue auf Gott / Er hilft schon weiter aus aller Not<sup>14</sup> (il. 9). Podobny egzemplarz zachował się w budynku gospodarczym w miejscowości Koźła (pow. zielonogórski). Na płaszczyźnie widnieje inskrypcja w języku niemieckim z cytatem psalmu 127: *Wo Gott zum Haus / nicht giebt sein Gunst / da arbeit jedermann um / sonst!* (tłum. Jeżeli Pan domu nie zbuduje, na próżno się trzudzą ci, którzy go wznoszą!) (il. 10).

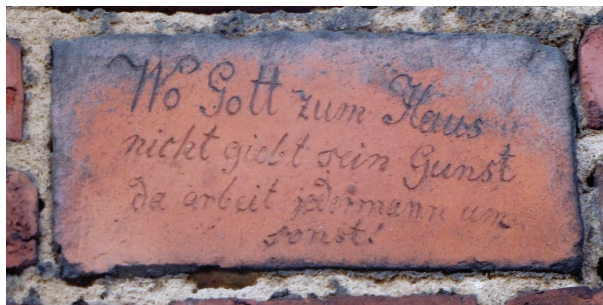
Il. 10. Koźła – cegła wmurowana w elewację budynku gospodarczego, na płaszczyźnie cegły widnieje inskrypcja w języku niemieckim z cytatem z psalmu 127:  
 Wo Gott zum Haus / nicht giebt sein Gunst / da arbeit jedermann um / sonst! (fot. B. Czechowska)

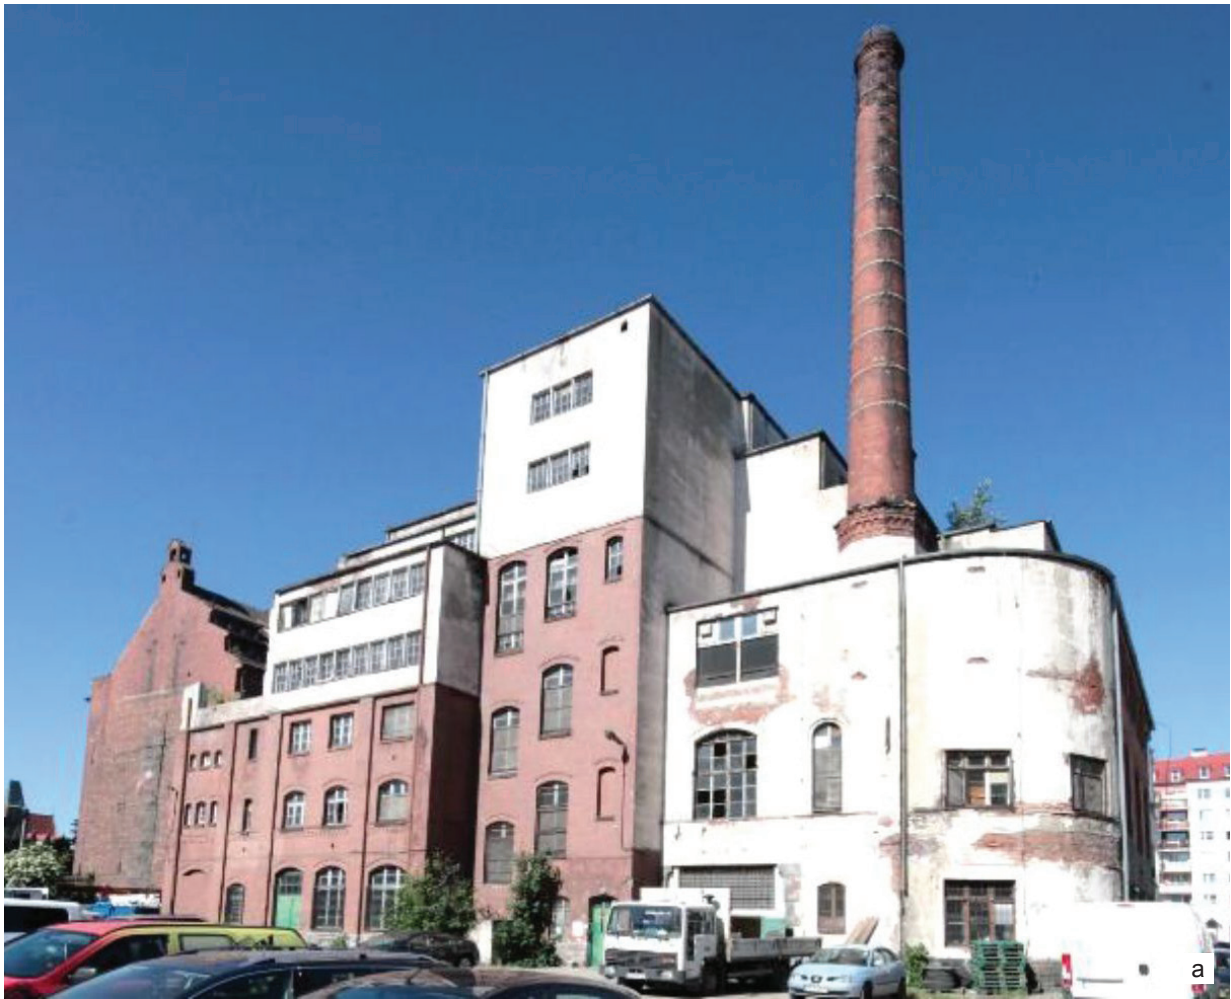
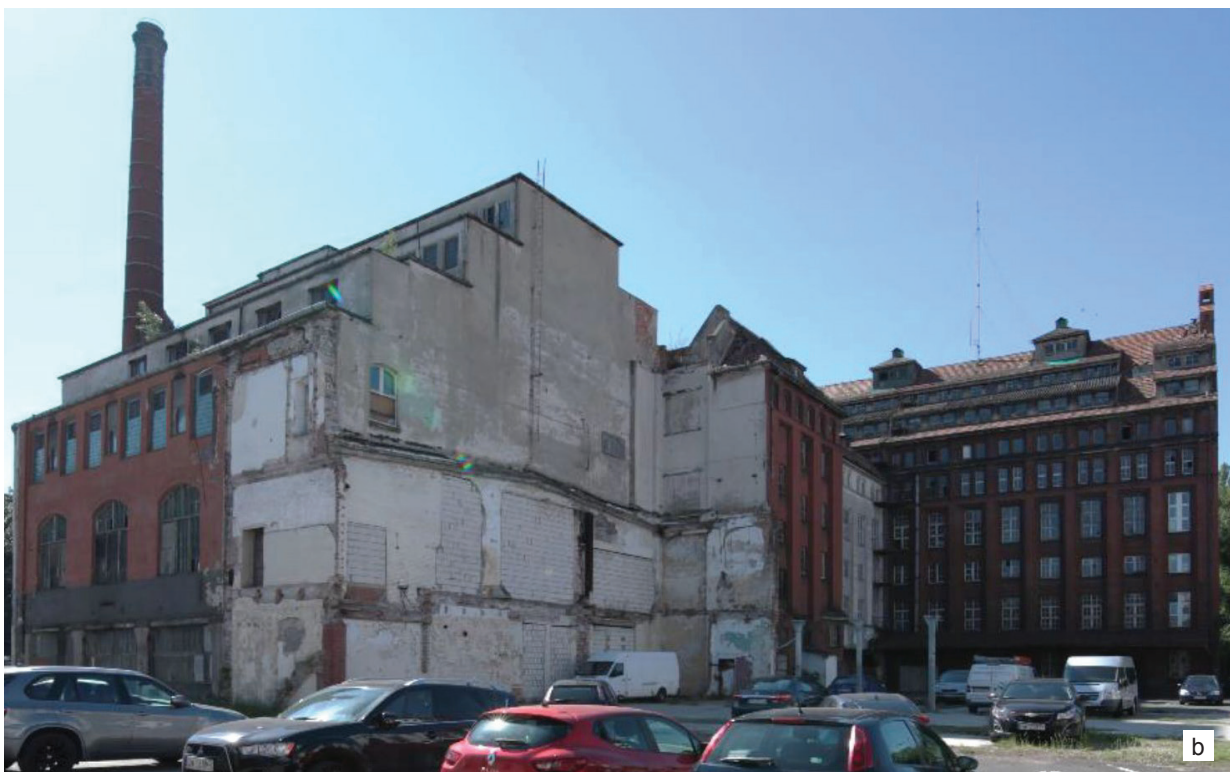
Il. 7. Budynki piekarni „Mamut” przy ul. Sienkiewicza 18–22 we Wrocławiu: a) elewacja wschodnia dawnego budynku produkcyjnego, w tle widoczna ściana szczytowa magazynu mąki, b) widok od strony północno-zachodniej na budynek produkcyjny z kominem oraz łącznik i północną elewację magazynu mąki (fot. P. Kirschke, M. Lamber, 2016)

Fasada magazynu mąki miała liczne uszkodzenia spowodowane przez odłamki pocisków i strzały z broni palnej. Te defekty, nawet bardzo rażące, ale bez wpływu na bezpieczeństwo budynku, nigdy nie zostały wyremontowane (il. 7a, b, 8, 9). Sześć ceramicznych plakiet przedstawiających proces produkcji chleba (od wysiewu zbóż do sprzedaży pieczywa, niem. *Vom Korn zum Brot*) zachowało się w różnym stopniu. W dobrym stanie był zwornik z rzeźbą głowy Doerferta (il. 9). Tylne elewacje, podobnie jak oba łączniki i starszy budynek piekarni były mało uszkodzone. Późniejsze zmiany wprowadzane w zespole należącym do polskiej spółdzielni „Społem” dotyczyły głównie wymiany instalacji mających na celu usprawnienie procesu technologicznego. W 1962 r. ponownie uruchomiono produkcję w oparciu o piece mamucie, co ustawiło piekarnię jako monopolistę na rynku wrocławskim<sup>15</sup>. Architektura obiektów nie ulegała istotnym zmianom, prowadzono drobne modernizacje i niechlujne remonty bieżące. Poziom tych działań rażąco odbiegał od rangi architektury, która powstała w okresie wielkiej dbałości o formę.

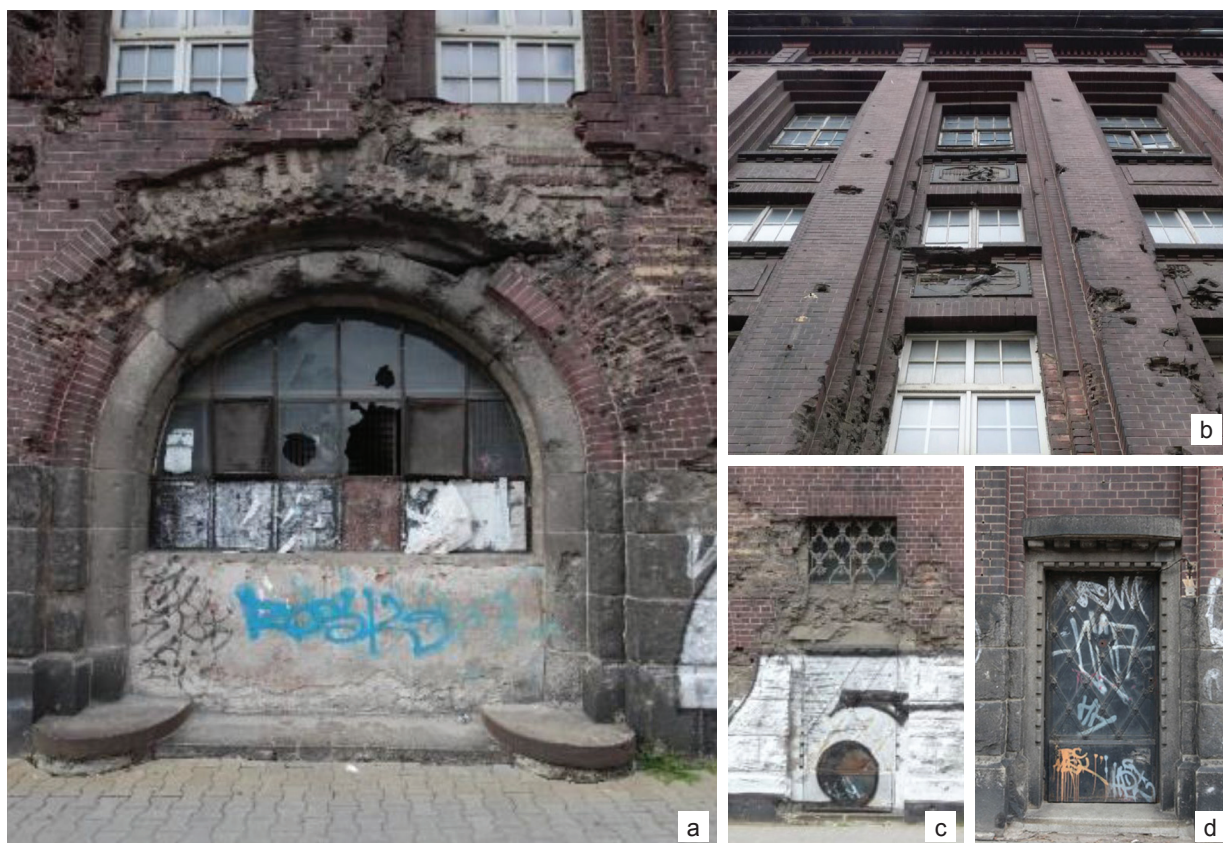
Il. 8. Fragmenty licowanej ceramiką elewacji południowej magazynu mąki z widocznymi uszkodzeniami:  
 a) brama przejazdowa zwieńczona oblicowanym ceramiką łukiem o konstrukcji żelbetowej,  
 b) widok od dołu na fragmenty fasady z osiami okiennymi ujętymi w płytke, schodkowo ukształtowane ceramiczne wnęki,  
 c) kamienny portal wejścia z zabytkową ślusarką drzwiową i żeliwną kratą w nadświetlu,  
 d) kamienny portal wejścia na klatkę schodową z zabytkową ślusarką drzwiową  
 (fot. P. Kirschke, M. Lamber, 2016)

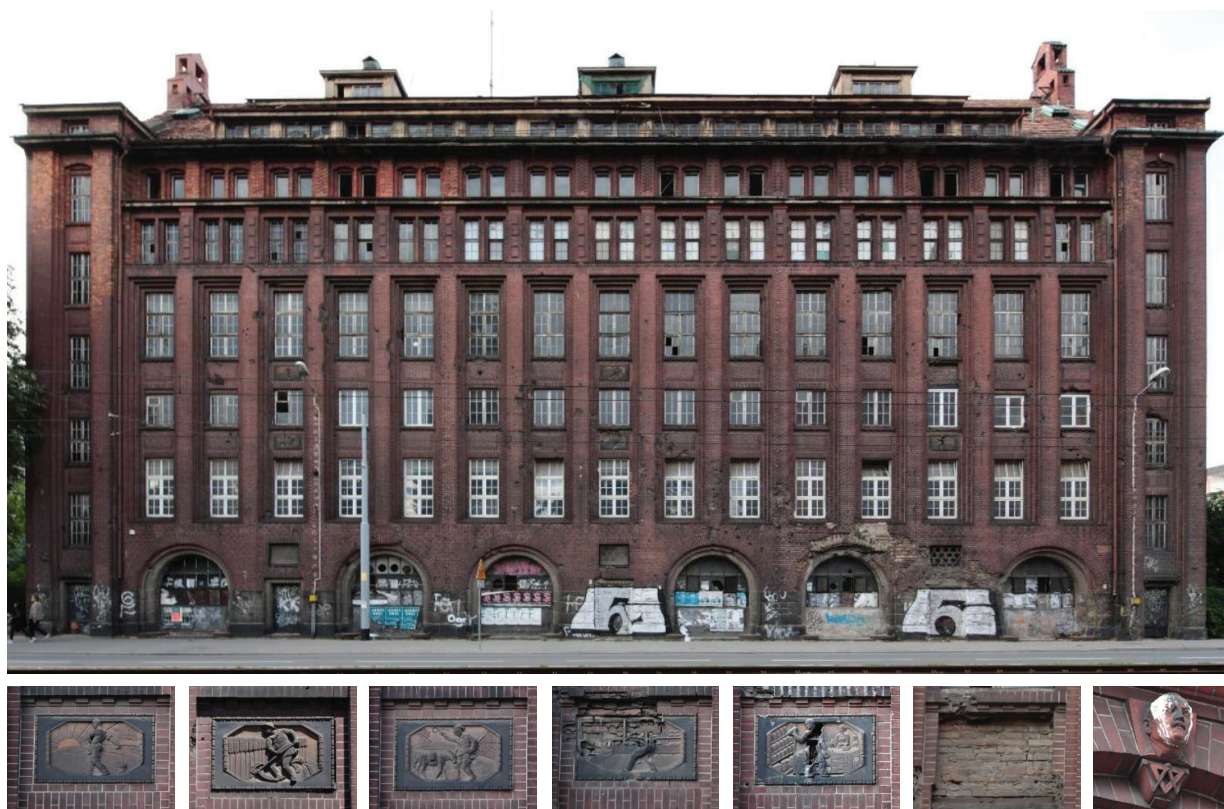
Il. 9. Widok fasady budynku magazynu mąki przy ul. Sienkiewicza 18–22 we Wrocławiu oraz wybrane detale tej elewacji.

Plakiety ceramiczne przedstawiające osoby związane z powstawaniem chleba, czyli (od lewej): siewcę, żniwiarza i młynarza (stan dobry), piekarza i sprzedawcę chleba (uszkodzone) i pokazującą prawdopodobnie młócenie ziarna (brakująca plakieta) oraz (od prawej) rzeźba głowy autora projektu arch. A. Doerferta wraz z symbolami murarskimi na podtrzymującej ją konsoli  
(fot. M. Lamber, P. Kirschke, P. Wanat, 2017)

z gładkimi ścianami z klinkieru. Lico jest brudne, ma liczne ślady po pociskach (widać odsłoniętą konstrukcję ściany łącznie z konstrukcją szkieletu żelbetowego) i odłamkach z II wojny światowej (il. 9). Na powierzchni detali są podobne uszkodzenia i brudne naloty. Najpoważniejszym zniszczeniom uległy trzy dekoracyjne ceramiczne plakiety. Nie zachowało się też oryginalne pokrycie południowej połaci dachu. Północna elewacja w części zachodniej dochodzącej do wąskiego łącznika zachowała się jeszcze lepiej niż front. Wschodnia strona, przepruta w 1928 r., gdy wznoszono szeroki łącznik na piece mamucie (rozebrany w 2008 r.), jest całkowicie zniszczona i ma w przyszłości zostać odtworzona.

Jednym z najatrakcyjniejszych i najcenniejszych pod względem artystycznym elementów dekoracji fasady magazynu mąki są barwne szkliwione ceramiczne płaskorzeźby przedstawiające proces produkcji pieczywa (il. 9). Znajdują się one pod oknami 3. i 2. piętra, po trzy symetrycznie względem osi centralnej. Kolejność odczytywania od góry i od strony lewej do prawej: 1) sianie zboża, 2) żniwa, 3) nie istnieje (być może: młócka), 4) transport zboża do mielenia lub mąki, 5) pieczenie chleba (uszkodzona), 6) sprzedaż w sklepie (uszkodzona). Tematyka płaskorzeźb, ściśle powiązana z funkcją budynku, mieści się w „nowoczesnym etosie pracy”. Na obecnym etapie badań nie udało się ustalić ich autorstwa<sup>25</sup>.

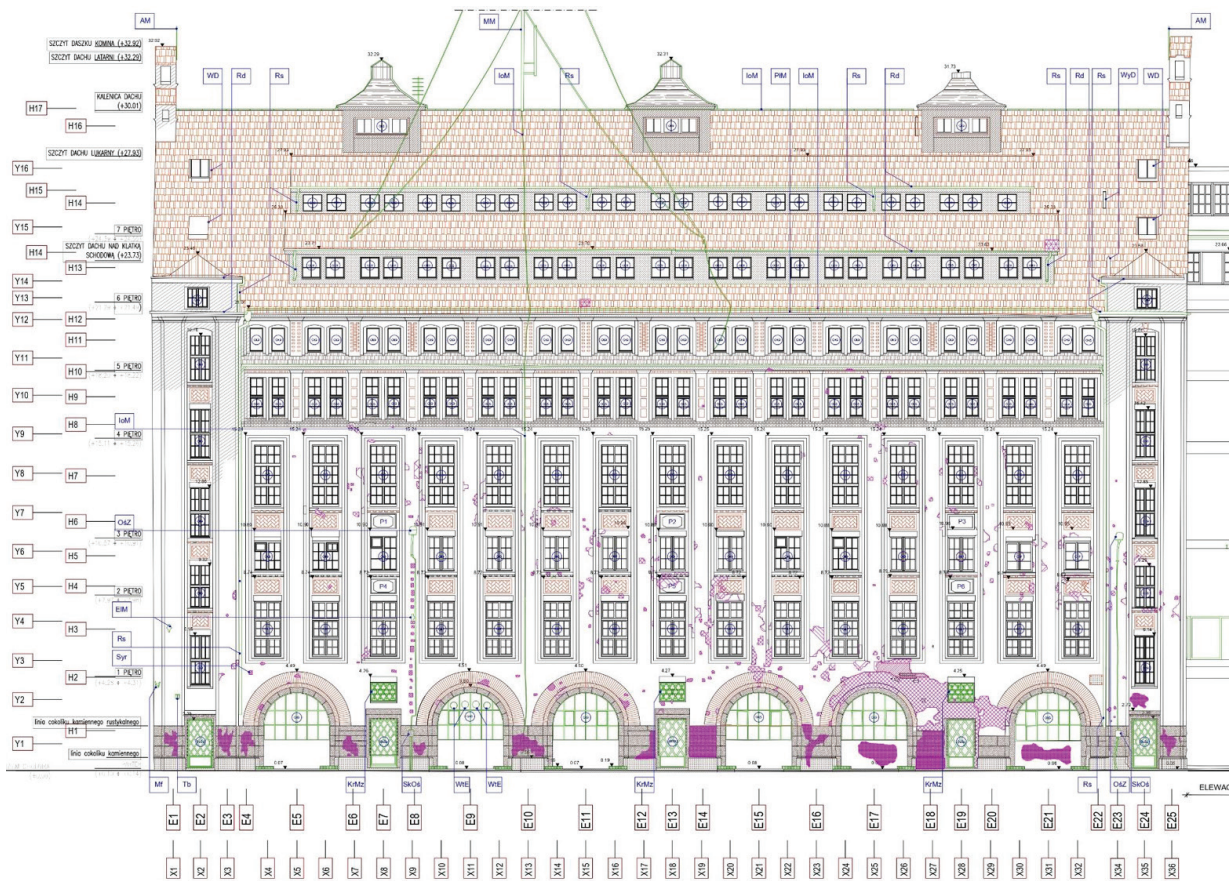
Il. 10. Analiza konserwatorska stanu zachowania elewacji południowej budynku frontowego piekarni „Mamut” przy ul. Sienkiewicza 18–22 we Wrocławiu (pierwotnie magazyn mąki). Stan fasady w lipcu 2018 r.

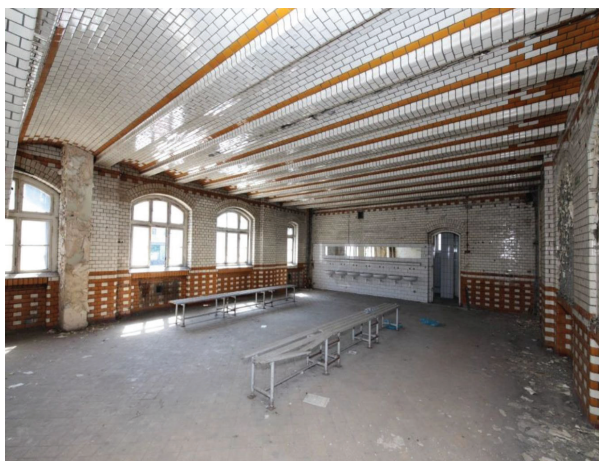
Il. 15. Szatnie personelu na 1. piętrze budynku produkcyjnego piekarni. Na ścianach i na stropach odcinkowych zachowane dwubarwne, ceramiczne lico. Zachowana posadzka ceramiczna oraz oryginalne ławki i okna drewniane (fot. M. Lamber, 2017)

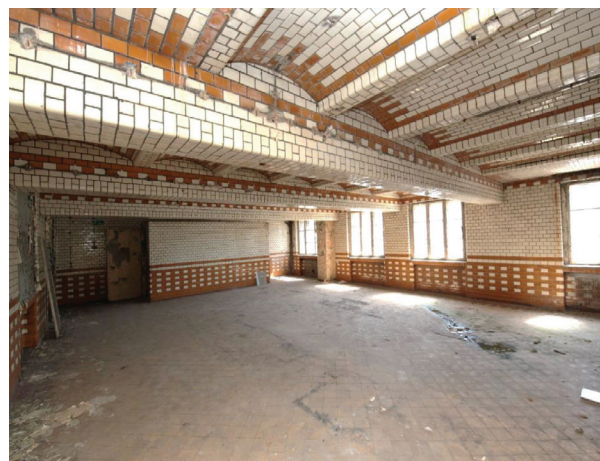
Il. 16. Szatnie personelu na 2. piętrze budynku produkcyjnego piekarni wzniesione w 1907 r. Na ścianach i na stropach odcinkowych zachowane dwubarwne, ceramiczne lico. Zachowana posadzka ceramiczna oraz okna drewniane (fot. M. Lamber, 2017)

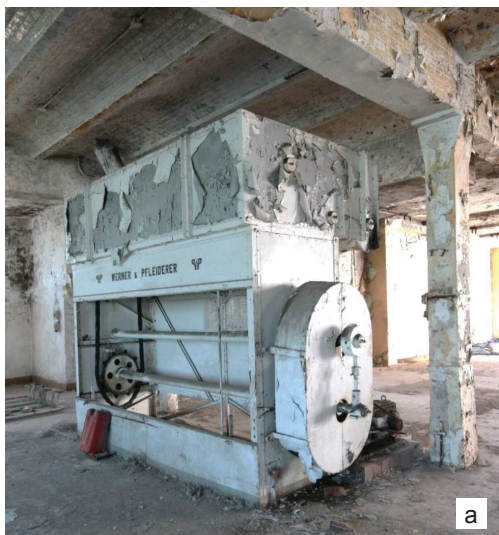
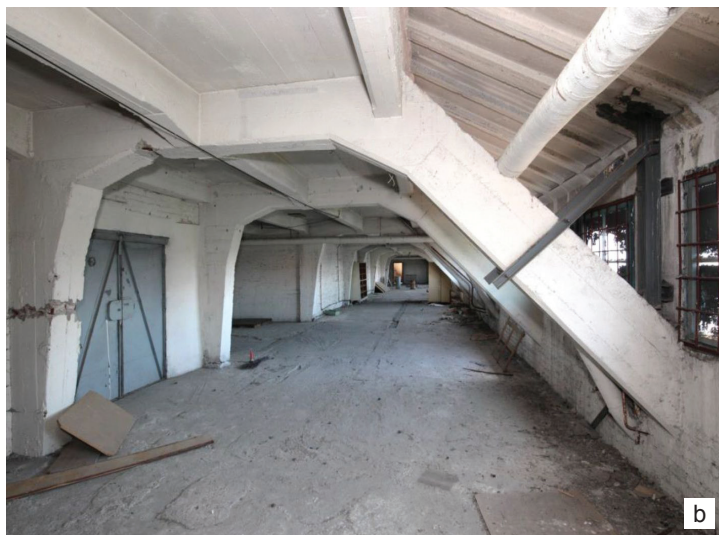
Il. 17. Wnętrza budynków nieczynnej piekarni „Mamut”:

- a) hala produkcyjna piekarni i zachowana końcówka linii technologicznej pieca mamuciego firmy Werner & Pflleiderer z 1929 r.,  
 b) południowa część 6. piętra dawnego magazynu mąki, widoczna zachowana oryginalna żelbetowa konstrukcja oraz stalowe drzwi szybowe wind (fot. P. Kirschke, 2017)
