## Die neue medizinische Klinik der Universität Heidelberg.

Von Baurat **Dr. Ludwig Schmieder** in Heidelberg.

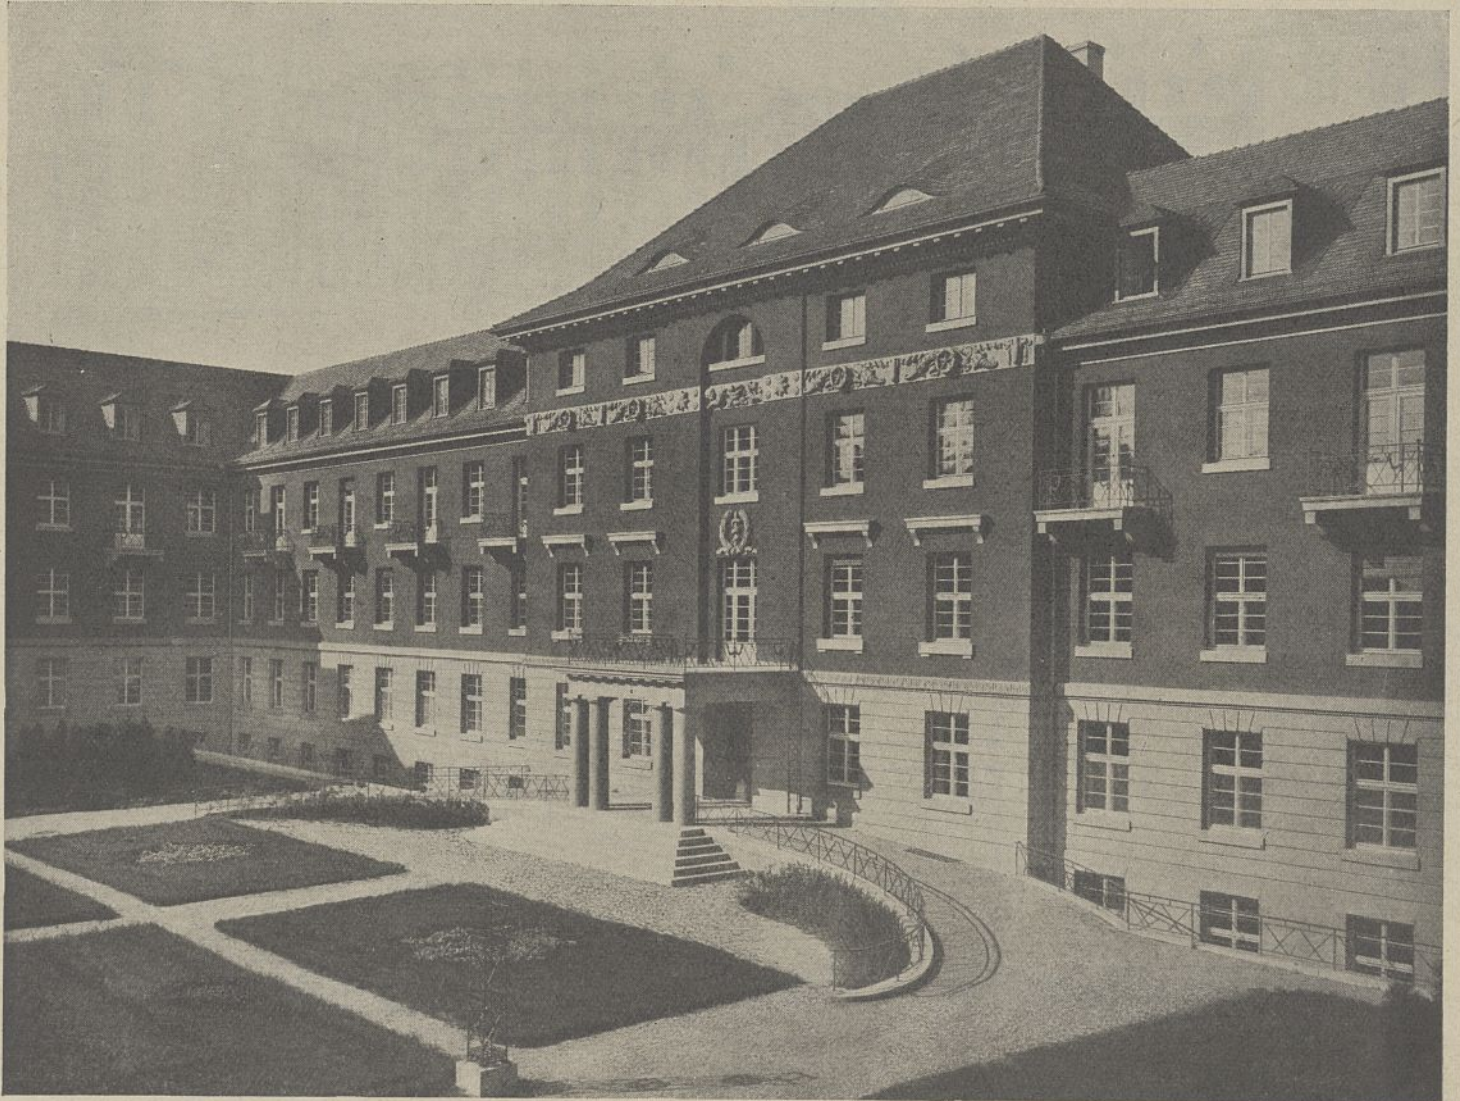
Abb. 1. Heidelberg, Medizinische Klinik, Blick auf den Mittelbau des Vorhofes.

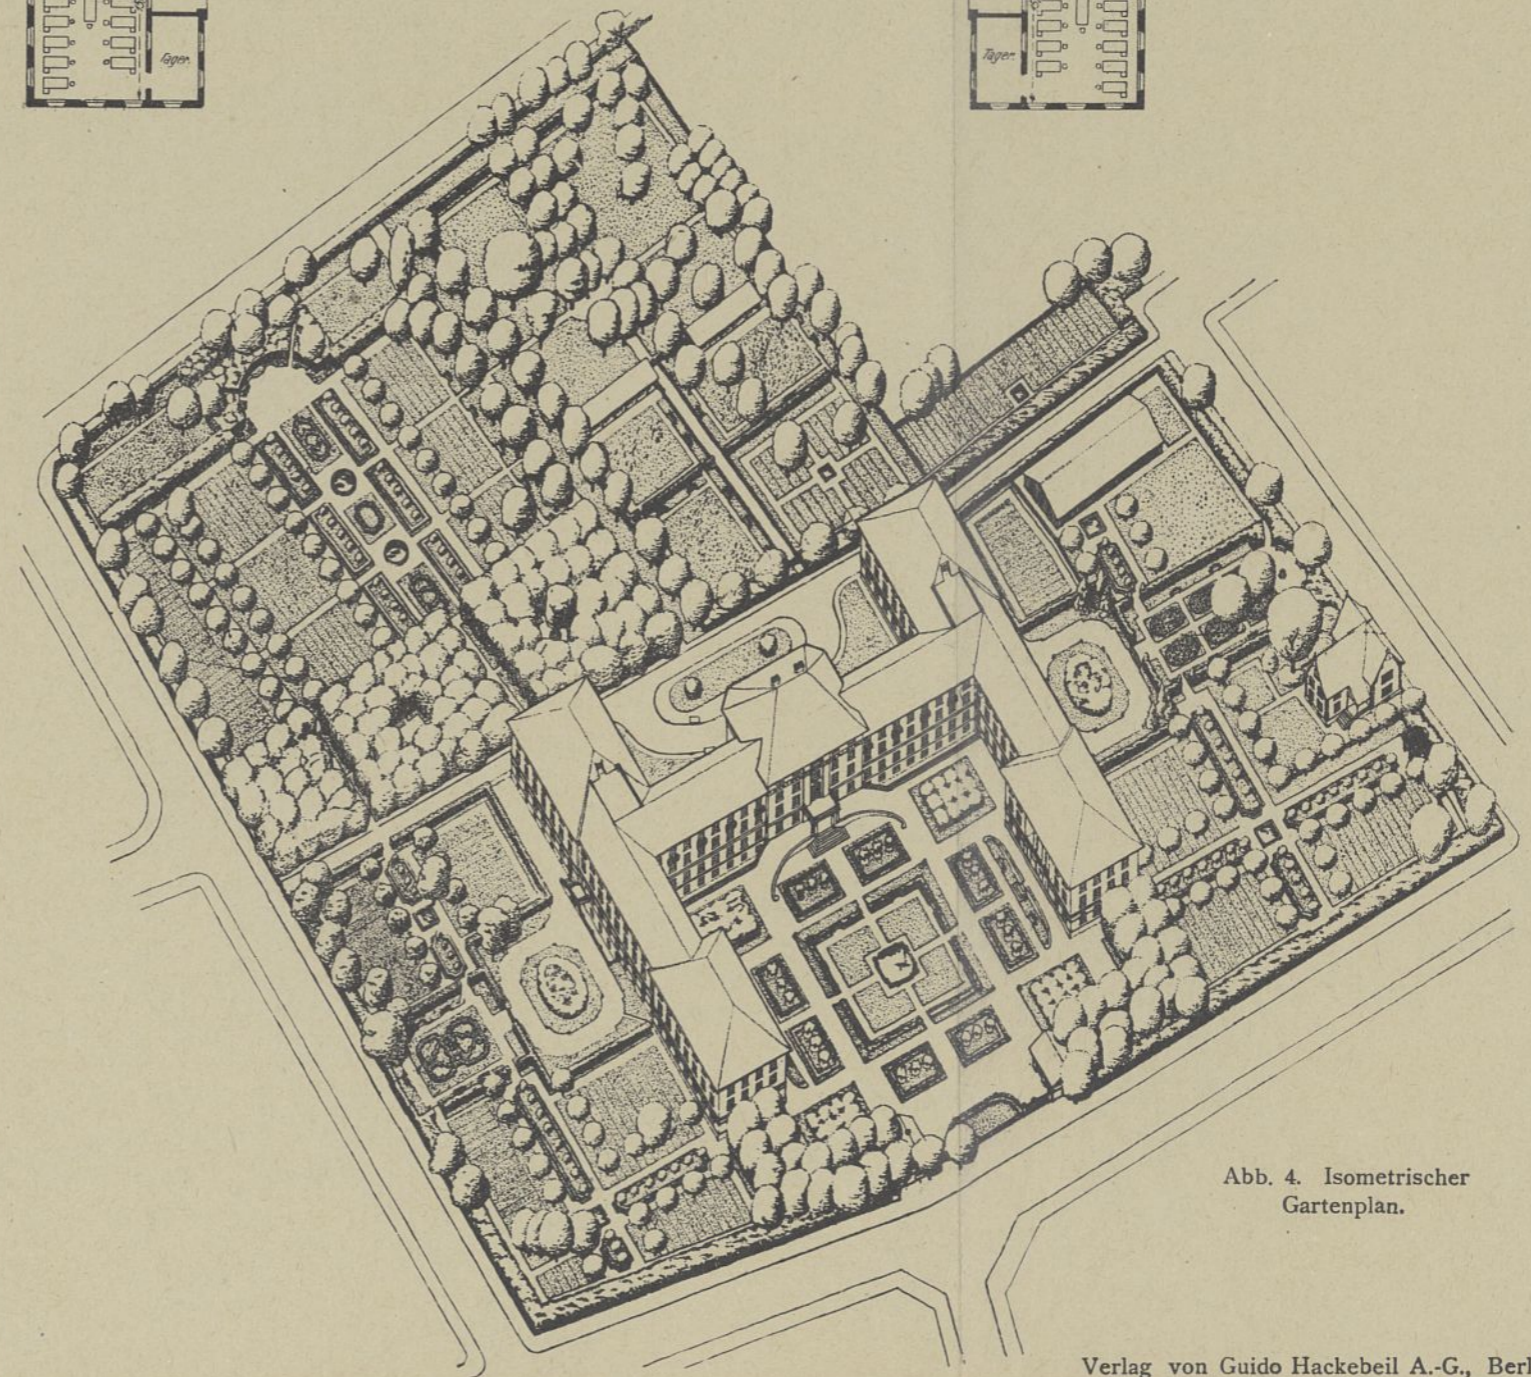
Abb. 4. Isometrischer Gartenplan.

Von den beiden Haupttreppenhäusern sind schließlich die Sonnenbäder zugänglich, die von der Straße abgewendet in der Ecke zwischen den beiden Firsten des Daches des Mittelbaues und der Seitenflügel liegen. (Tafeln 1 und 2, Abb. 4).

methoden in engster Fühlung mit den Kranken, dem Studienmaterial der Aerzte, gepflegt werden sollen. Abb. 4 auf Tafel 1 u. 2 und Abb. 6 zeigen, wie das Gebäude in das Gelände gestellt ist und wie die Gartenflächen aufgeteilt wurden. Es sind großenteils nur Nutzgartenflächen vorgesehen, die von Spazierwegen eingesäumt werden. Eine aus der Kriegszeit vorhandene Baracke soll zur Aufnahme von Kranken bei Epidemien dienen. Ein vorhandenes Wohngebäude nimmt den Verwaltungsdirektor der Klinik auf. Die beiden am Haupteingang vorgesehenen Torhäuschen sollen gelegentlich für Gärtner und Pförtner noch errichtet werden. Auf der Vogelperspektive sind die Sonnenbäder gut zu erkennen.

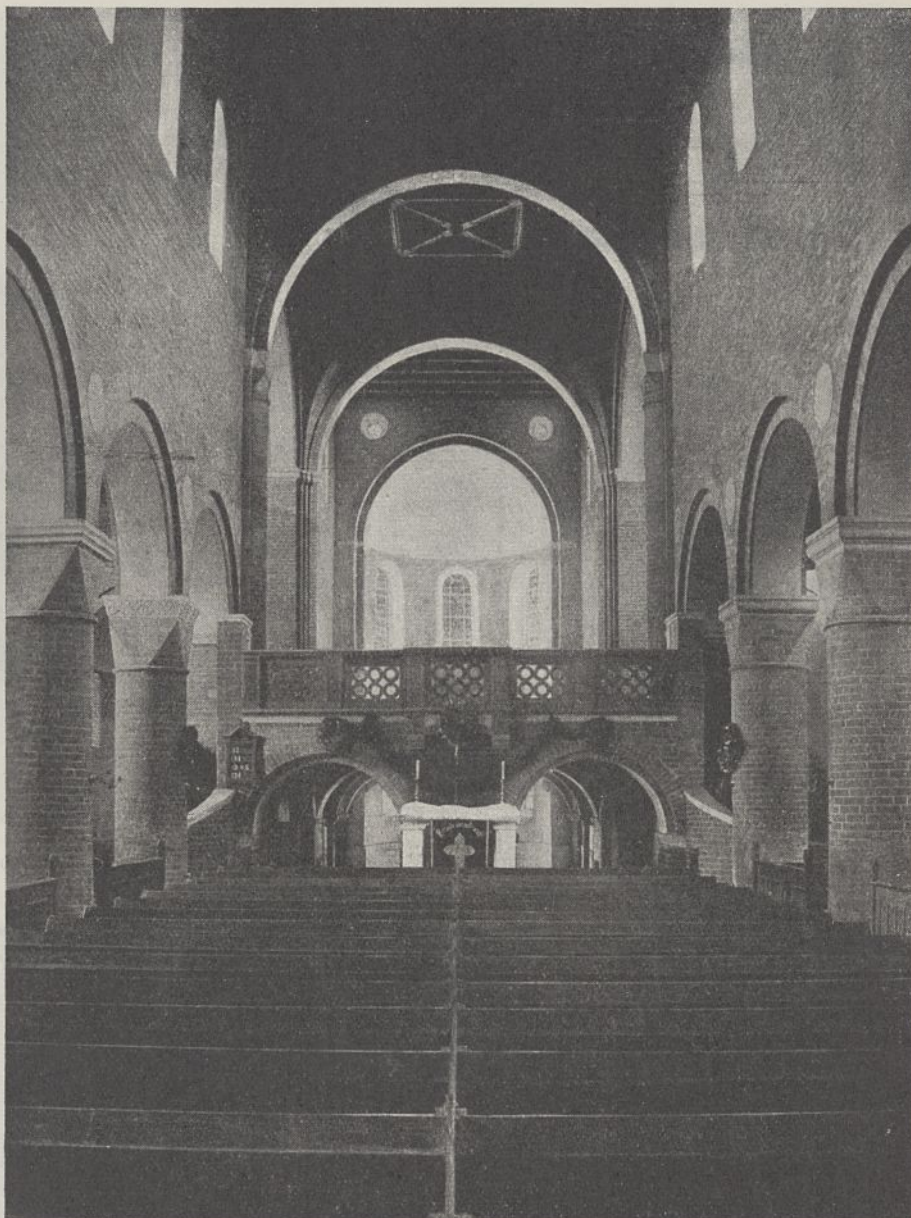
Abb. 13. Jerichow, Klosterkirche. Inneres gegen Osten

Gegen die aus den Urkunden herzuleitende Entstehungszeit der Kirche schien stets in erster Linie die Form der großen Bögen an der Vierung und an den Apsiden (Abb. 13) Bedenken zu erregen. Dieselbe Bogenform werden wir später auch am Triumphbogen der Stadtkirche finden und es kann hier auf die in der Schlußbetrachtung

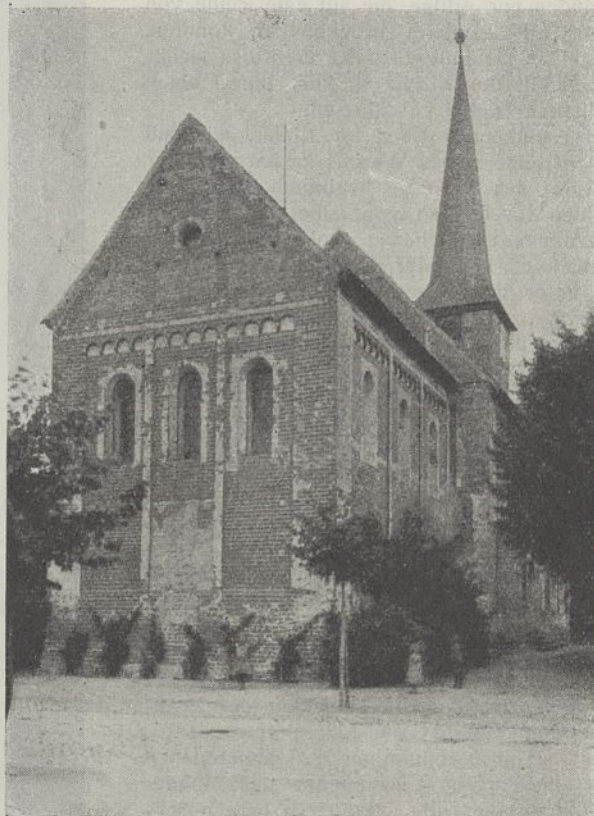
Abb. 15. Jerichow, Pfarrkirche von Nordosten.

Die ziemlich hoch angeordneten Fenster sind rundbogig mit schlichten Schmiegen ausgebildet, die Vorderkanten aus Formsteinen, die Sohlbänke jetzt flach schräg abgedeckt. Der Ostgiebel enthält oben ein kleines Rundfenster (Abb. 15).

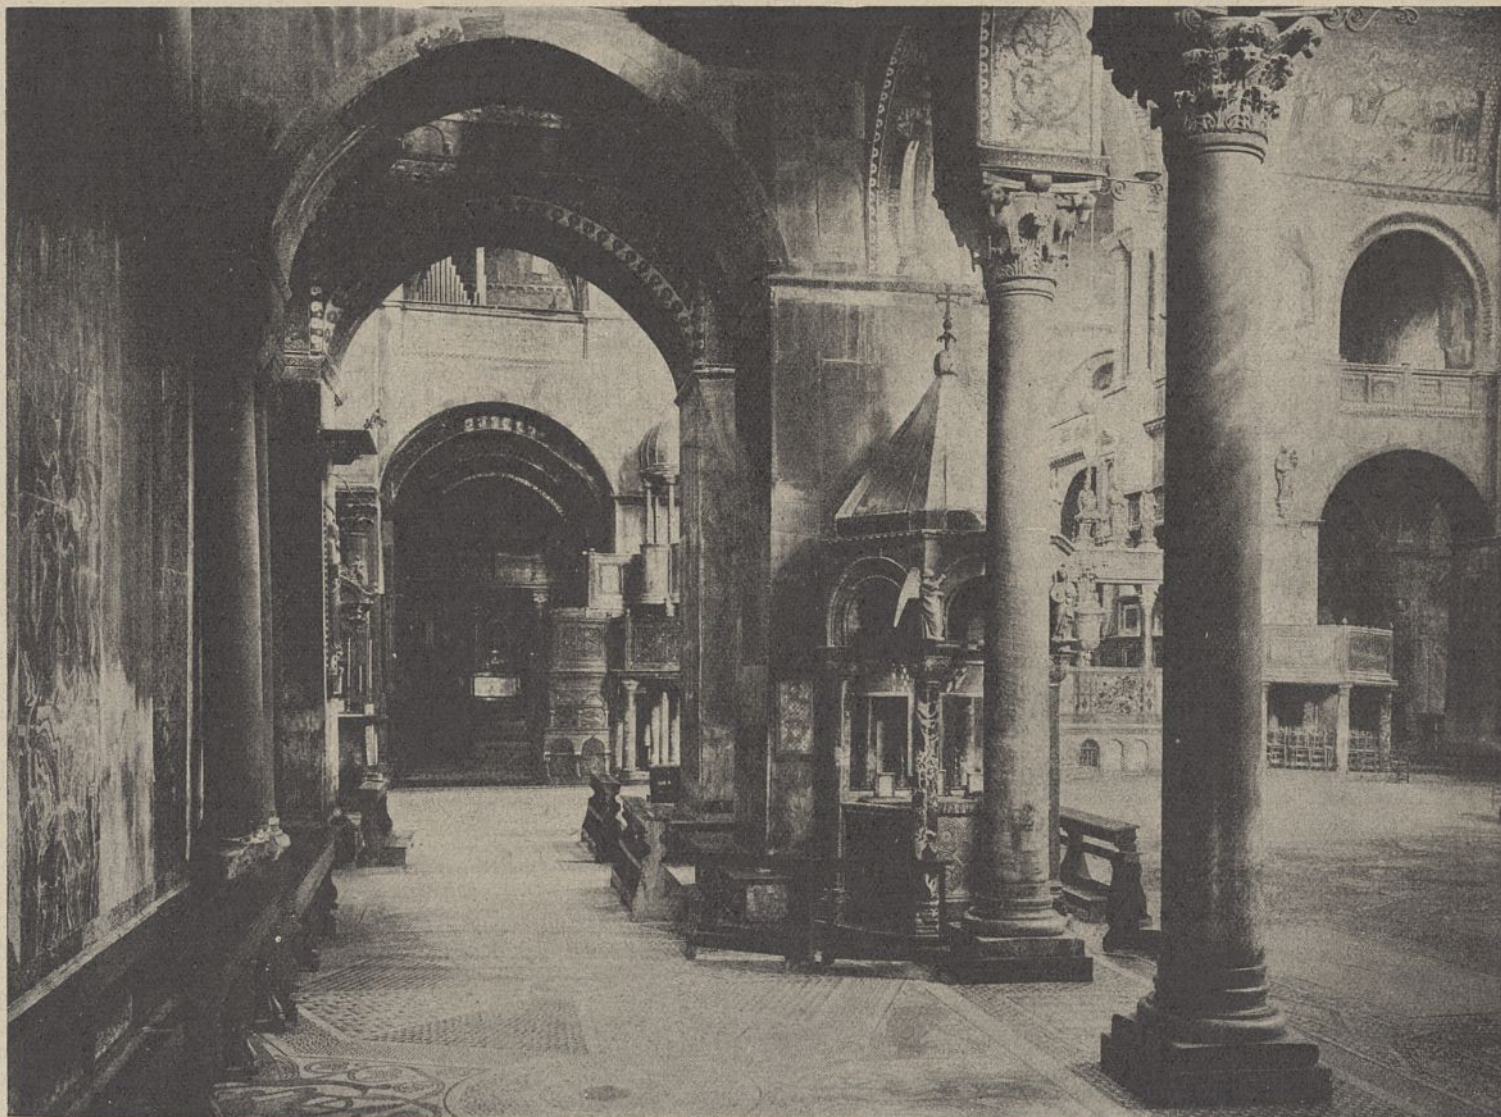
Abb. 6. San Marco in Venedig, Blick durch den nordwestlichen Vierungspfeiler.

Bei den Bögen, die die Öffnungen der Hauptpfeiler in zwei Geschossen abschließen, waren die entwerfenden Baumeister an verschiedenen Stellen in der Höhe stark beschränkt. Die Meister des elften Jahrhunderts halfen sich hier, wie es ihnen in jedem einzelnen Falle gerade paßte. Rechts auf Abb. 6 sieht man daher im Obergeschoß annähernd einen Rundbogen, darunter einen Stichbogen, links im Hintergrunde wieder Stichbögen und davor im Vordergrund zwei Bögen, die an gedrückte Spitzbögen erinnern, bei denen aber die Spitze durch einen Zirkelschlag ausgerundet ist, und die auch nicht senkrecht, sondern schräg ansteigend auf den Kämpfern aufsitzen. Der Längsschnitt (Abb. 4) zeigt an den besprochenen Stellen neben einfachen Halbkreis- und Stichbögen, auch noch gestelzte Halbkreisbögen. Man machte also hier schon im elften Jahrhundert die Erfahrung, daß Spitzbögen zweckmäßig sind, um Öffnungen von verschiedener Breite mit Bögen gleicher Höhe einzuwölben.

2 Säulen) angeordnet wurden. Diese Bogenverstrebung trägt zugleich in sehr zweckmäßiger Weise den oben schon erwähnten schmalen Laufgang, der in der Höhe des Emporenfußbodens den westlichen Teil der Kirche durchzieht. Die Abstützung der Pfeiler durch diese Bogenverstrebung wirkt vor allem auch einem etwaigen außergewöhnlichen Schube entgegen, dem diese Pfeiler infolge von Versackungen bei dem schlechten Baugrunde vielleicht einmal ausgesetzt sein könnten. Sollten die Pfeiler aber aus demselben Grunde jemals das Bestreben zeigen, sich in umgekehrter Richtung zu bewegen und in die Lichtweite der Hauptbögen hinein auszubauchen, so werden sie hieran durch gewaltige Eisenanker gehindert, die über die ganze Bogenbreite hinweg über dem Fußboden der genannten Laufgänge angeordnet, und die mit großen Keilschlössern versehen sind, um sie bei Bedarf nachspannen zu können. Jedem, der von den genannten Laufgängen aus das Kircheninnere von erhöhtem Standpunkte und die Goldgrundmosaiken der Gewölbe in größerer Nähe bewundert hat, werden diese Anker im Gedächtnis sein, denn man pflegt auf den schmalen und dunklen, beiderseits durch geschlossene Brüstungsplatten eingefassten Laufgängen über dieselben zu stolpern. Die Abstrebung und Verankerung der Pfeiler gegen Druck und Zug ist bei dem schlechten Baugrunde als eine sehr richtige und wohlüberlegte Maßnahme zu betrachten, und zwingt in ihrer einfachen, wie selbstverständlich erscheinenden Ausführungsweise durch die Bogenverstrebung und die Eisenanker zur größten Hochachtung diesen Baumeistern des 11. Jahrhunderts gegenüber.

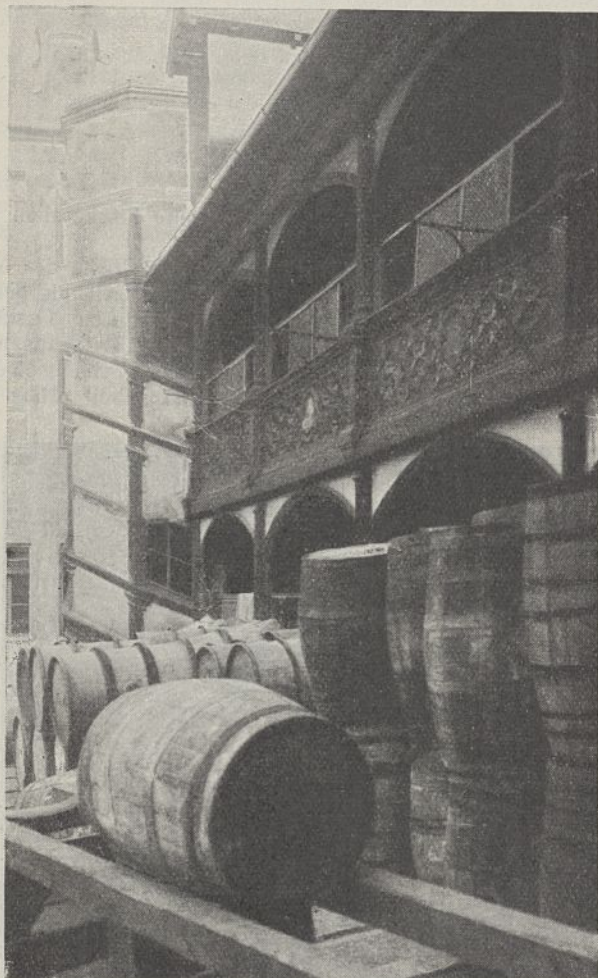
Abb. 4. Verbindungsgang im 2. Hof.

Der früher als Garten dienende nunmehrige 2. Hof hat an der Südseite noch eine beachtenswerte Galerie (Abb. 4). Das Saalgebäude (Abb. 5) stammt aus 1656 und wurde 1783 einer besonderen Instandsetzung unterzogen. Die nördliche Grenzmauer des Gartens ist mit Nischen ausgebildet, in welchen bis zum Jahre 1914 Fresken, deutsche Kaiser darstellend, gemalt waren. In genanntem Jahre wurden diese übertüncht. Die an den Brüstungen angebrachten Wappenbilder lassen auf die ausführenden jeweiligen Besitzer schließen. So kommt als Besitzer im 15. Jahrhundert Balt. Wolfgen. Wolfstal in Betracht, für das 16. Jahrhundert die Nürnberger Welser, im Anschluß Führer. Längere Zeit etwa vom Ende des 16. oder 17. Jahrhunderts scheinen die Familie Kreß im Besitze des Hauses gewesen zu sein. Diese Familie hat dann wohl auch den Saal, eine Arbeit aus dem Jahre 1705 von Brentano, vollständig erstellt. Leider ist heute nur noch die Stuckdecke nebst dem Kamin (Abb. 6 u. 7), den beiden seitlichen Nischen und der Türumrahmung (Abb. 8)

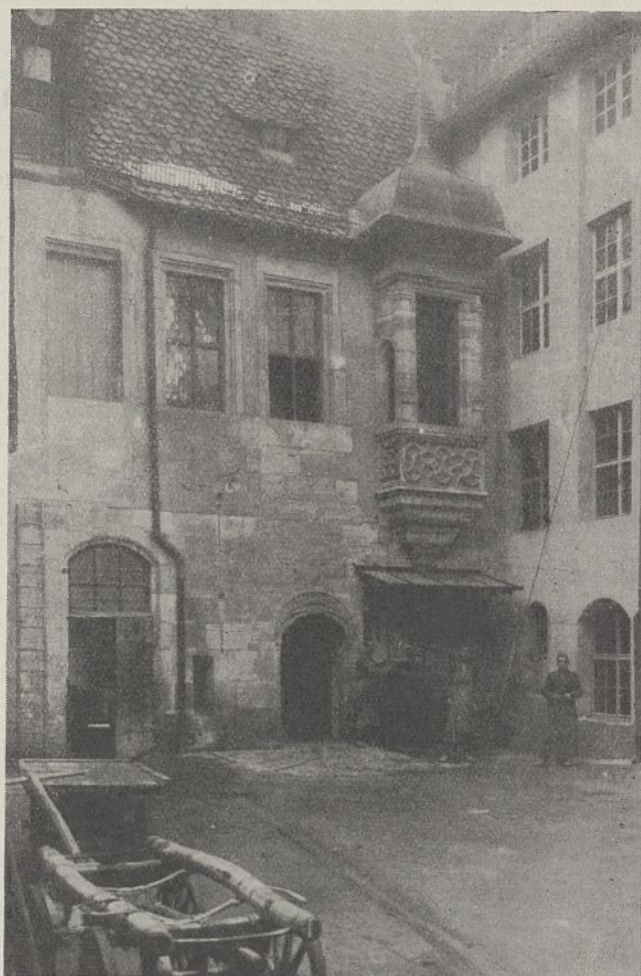
Abb. 5. Saalgebäude im 2. Hof.

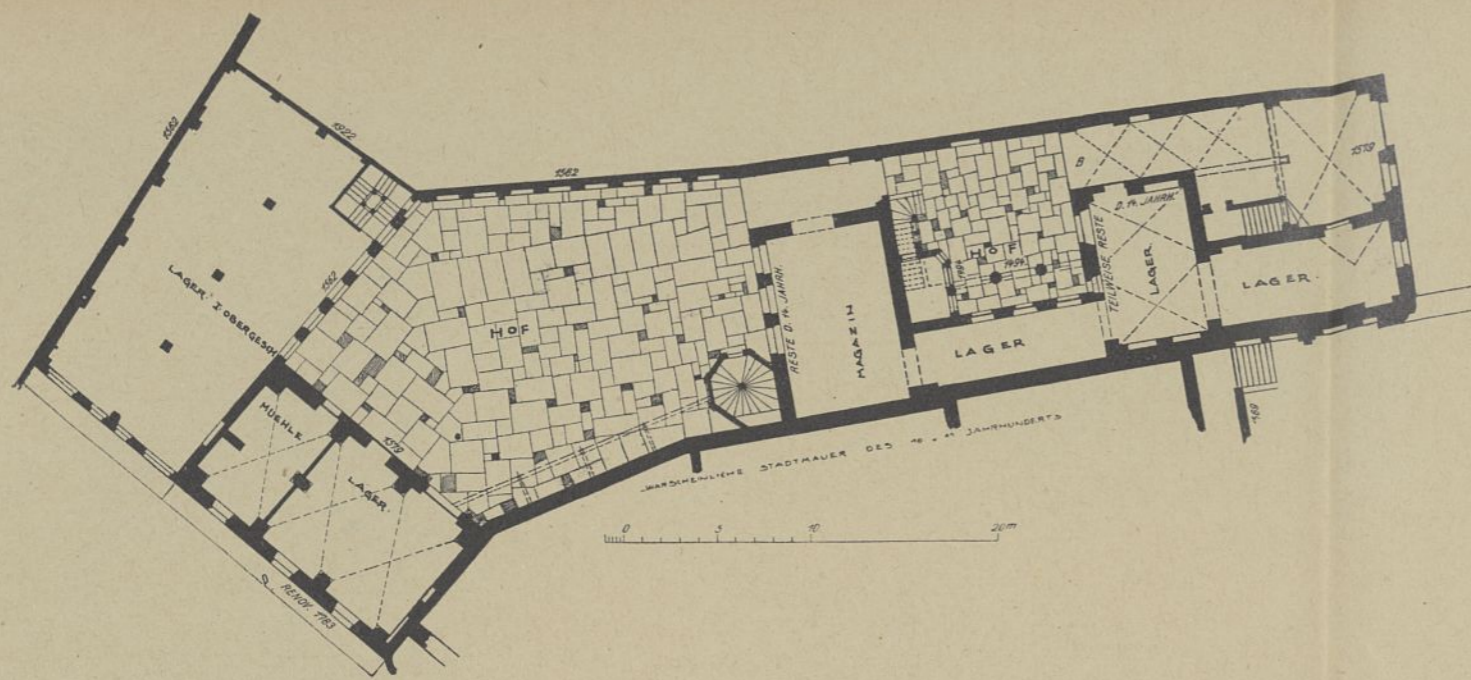
Abb. 1. Grundriß des Erdgeschosses.

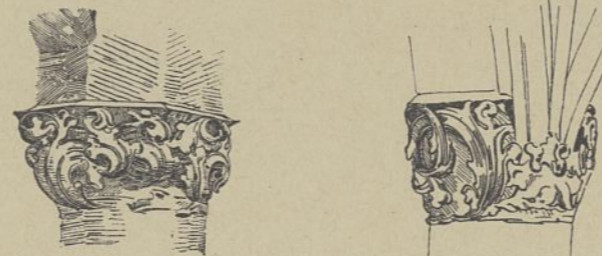
Abb. 6. Kapitele im Kreuzgang, I. Obergeschoß, I. Hof.

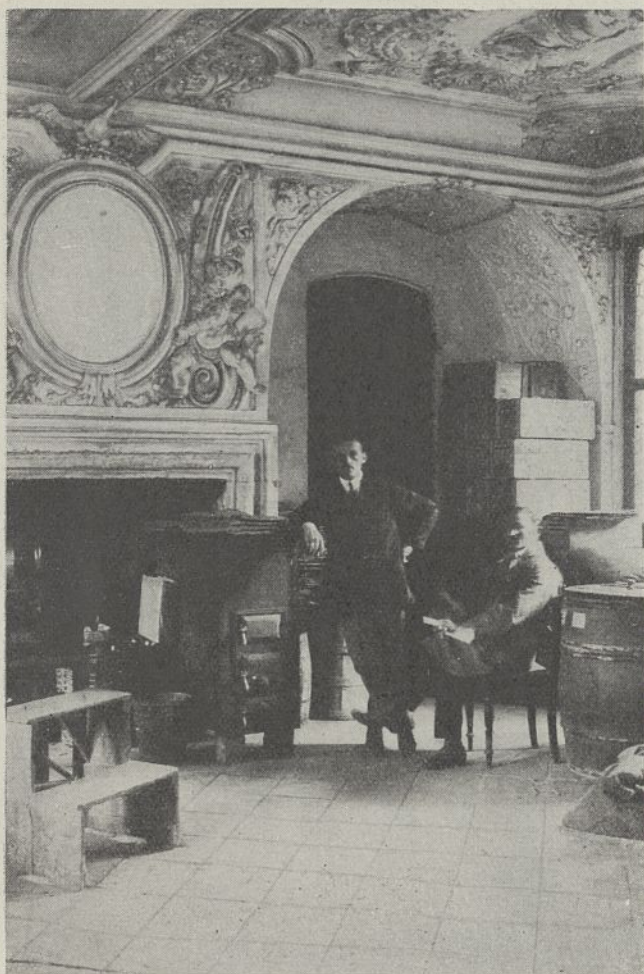
Abb. 6. Saal, Kamin und Nische.

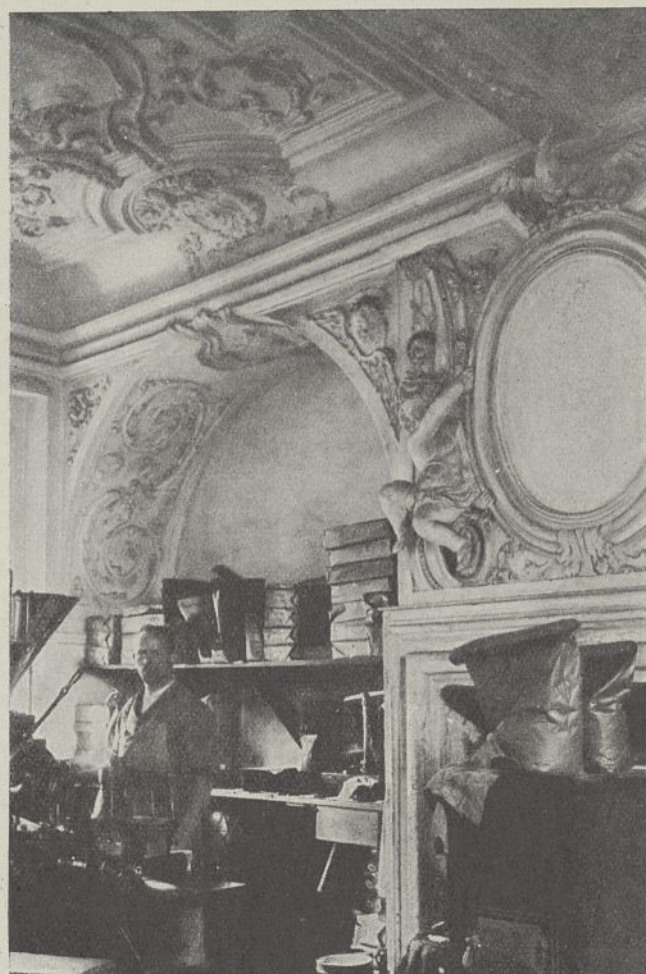
Abb. 7. Saal, Kamin und Nische.

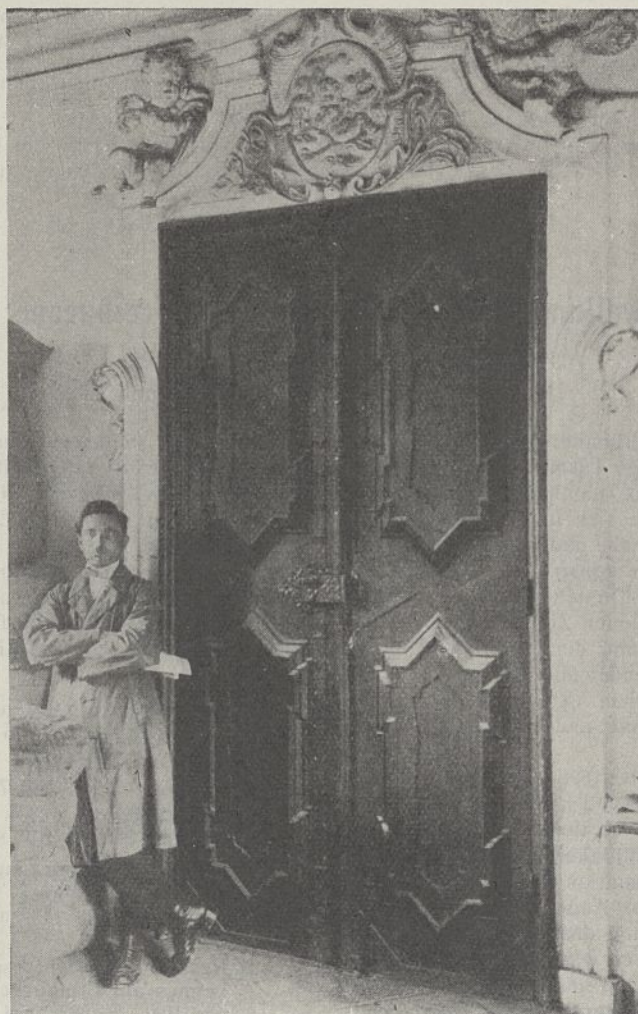
Abb. 8. Saaltüre.

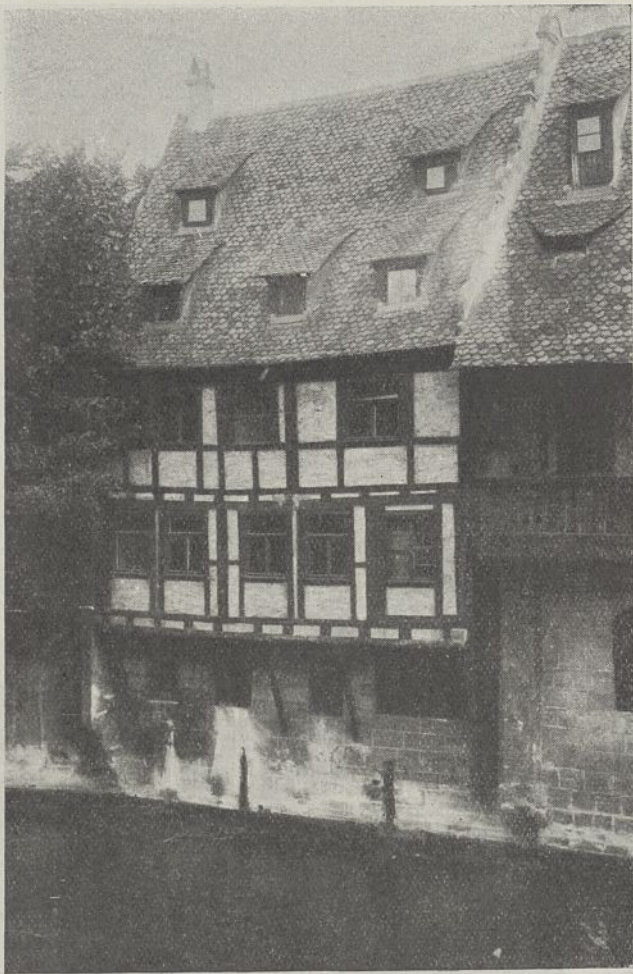
Abb. 9. Lagerhaus, alter Zustand.

Die Abb. 9 u. 10 zeigen den Zustand des Lagerhauses von der Pegnitzseite vor und nach dem Umbau mit allen Vorzügen und Nachteilen baupolizeilicher Vorschriften, insbesondere der Brandmauern.

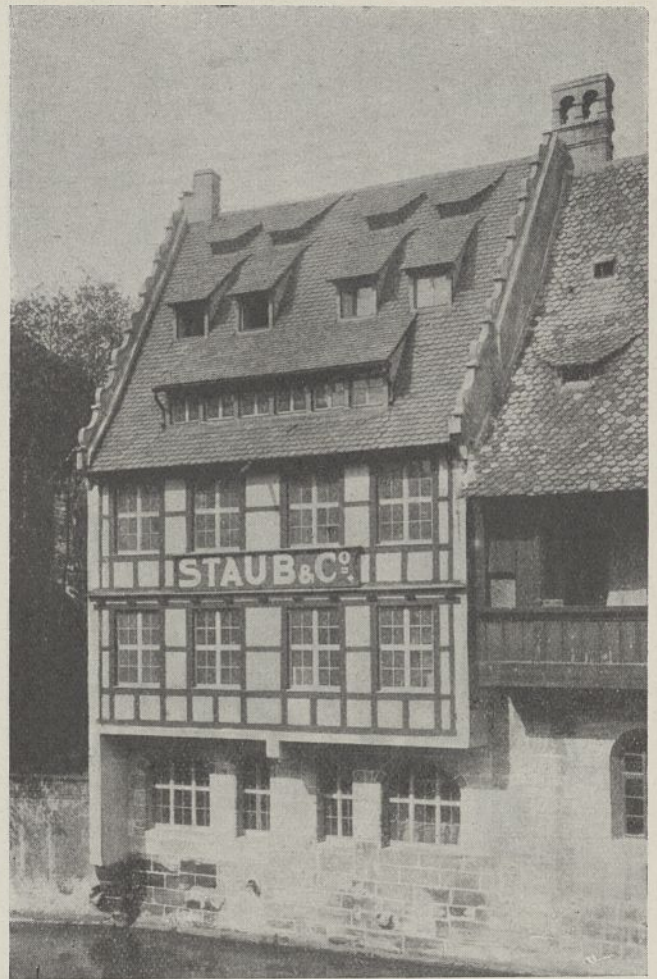
Abb. 10. Lagerhaus nach dem Umbau.

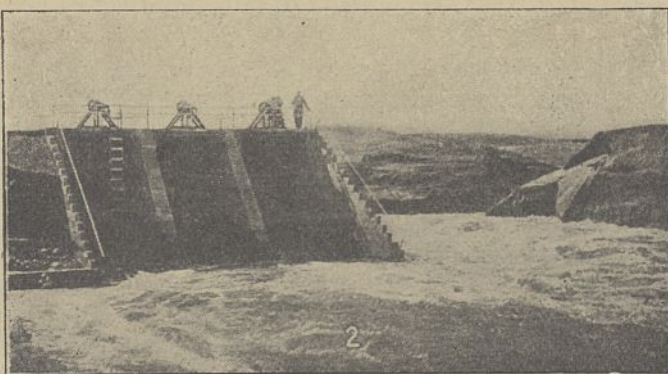
Abb. 5. Davis-Damm, Bruchstelle von unten gesehen.

Die Entnahmeschleuse des Davisdammes, 12 m hoch, steht auf Hardpan\*), war mangelhaft hinterfüllt und an den anstoßenden Damm angeschlossen. Sie wurde hinterspült und der Damm weggerissen. (Abb. 5 u. 6.) Das Becken von 58 Mill. cbm Inhalt diente für die Turlockbewässerung (Kalifornien) und wird von einem Obergraben des Lagrangebeckens gespeist. Es ergoß sich nach dem Bruch in den Tuolumnefluß

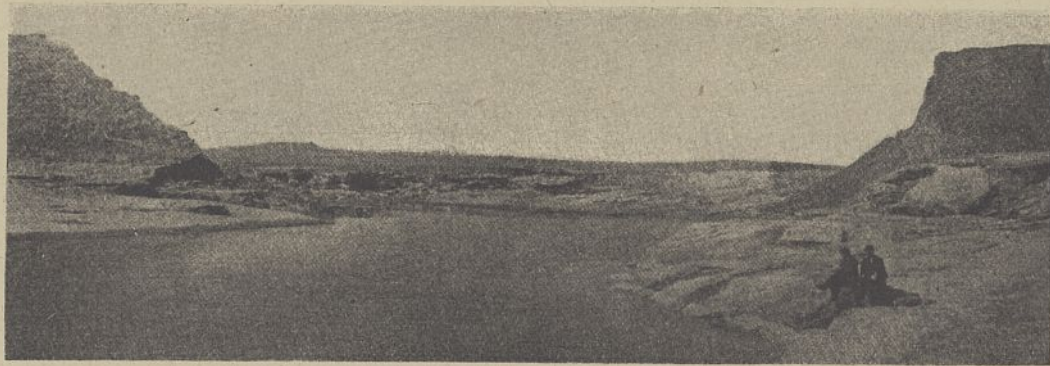
Abb. 12. Bruchstelle nach dem Beckeninnern gesehen.

Abb. 12—17. Julesburg Bewässerung. Bruch des Jumbo-Dammes.

Julesburg-Bewässerung, Colorado. Bruch des Jumbo-Dammes 11. März 1910 (E. R. 63/467 u. E. N. 66/447). Der gebrochene Damm ist einer von sechs, welche im Jahre 1905 erbaut, ein Becken von 35 Mill. cbm Inhalt und 6,4 qkm Oberfläche für die Bewässerung von 10 qkm Land einschließen. Das Becken wird durch einen Zubringerkanal von 32 km Länge vom South Platteriver aus gespeist (Abb. 12 bis 17).

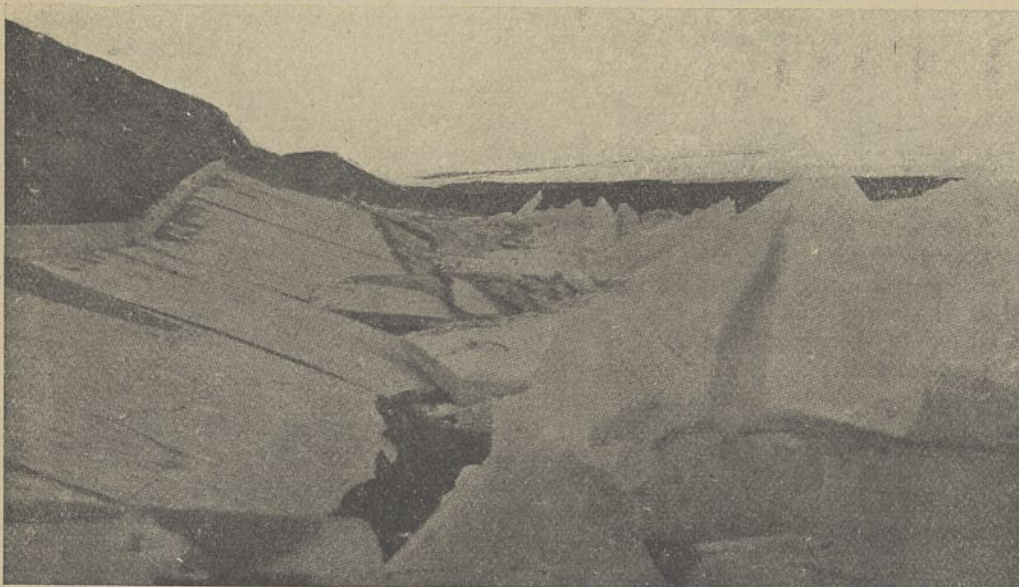
Abb. 21. Zerstörte Böschungsbefestigung.

Am Tage des Bruchs, 29. I. 14, stand der Wasserspiegel 7,0 m über Sohle Entnahmekanal und 7,0 m unter Dammkrone und war mit einer 25 bis 38 cm starken Eisdecke bedeckt, welche fest an die Betonbekleidung angefroren war. Die Last der Eisdecke im Verein mit dem im Damm enthaltenen Wasser riß die Betondecke bei der plötzlichen Absenkung des Spiegels an der Böschung herab.

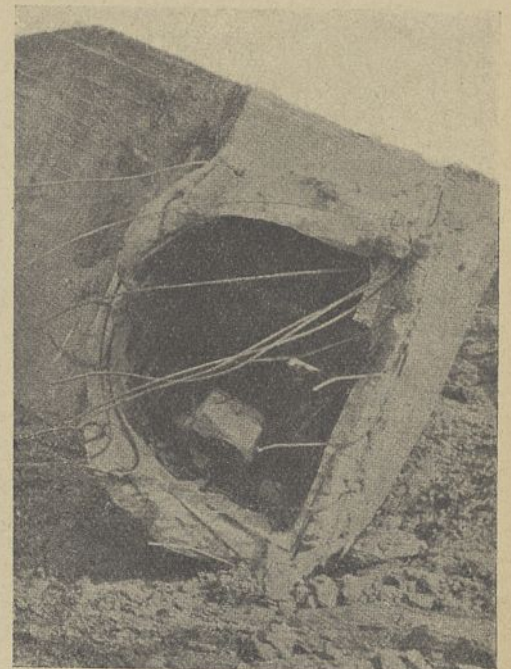
Abb. 22. Zerstörter Grundablaß.

Die Berichterstattung ist darin einig, daß der 75 m breite Durchbruch im Drittelpunkte der Dammlänge am Entnahmekanal begann. Die unzureichende Gründung desselben, das hohe Sackmaß des Dammes weisen auf Brüche und Undichtigkeiten der Entnahmeleitung hin. Es waren weder Vorkehrungen getroffen, um Sickerungen zu verhindern, noch war nach der Beschaffenheit des Untergrunds und der Art des Einbaues des Dammmaterials irgendwelcher Widerstand gegen diese zu erwarten. Die Auskolkung des gewachsenen Bodens erreichte bis 2,44 m Tiefe.

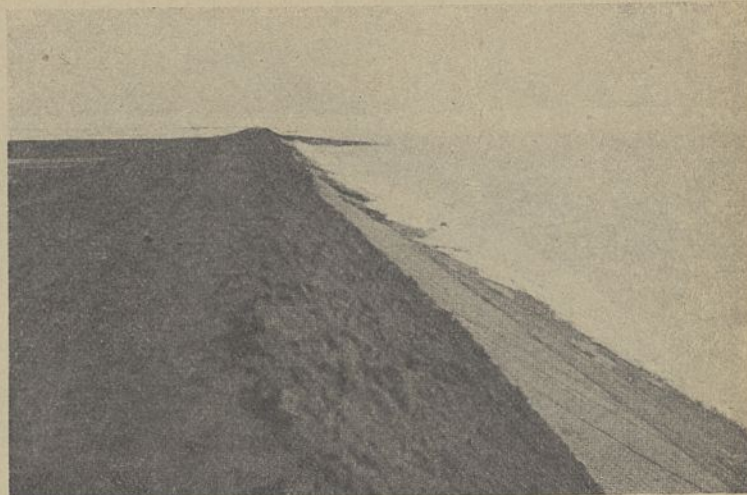
Abb. 24. Böschungsbefestigung vom Eis gehalten, kurz vor der Rutschung.

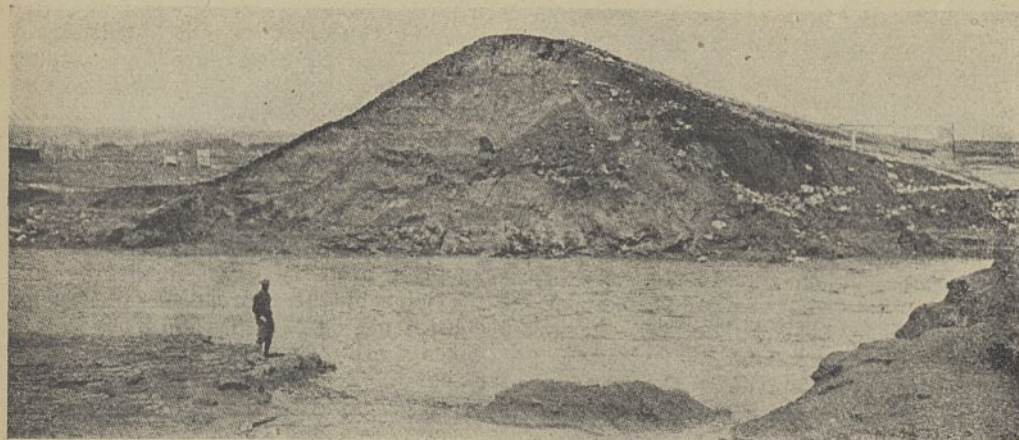
Abb. 27. Hebron-Damm, Bruchstelle im Dammquerschnitt.

Der Ueberfall liegt 3,96 m unter Dammkrone, ist 62 m weit. Das Absturzgerinne fällt auf 61 m von Dammitte gerechnet mit 2 vH. und weiterhin auf 152 m mit 0,7 vH. Seine Sohle ist 0,30 m stark mit Steinpackung befestigt und mit Mörtel abgeglichen. In der Krone des Ueberfalls sind hydraulisch betätigte Bärenklappen eingebaut, welche gestatten, den Stauspiegel um 1,52 m bis 2,44 m unter Krone zu heben. Ueber die Beschaffenheit des Untergrundes und die Bauweise ist nichts gesagt. Nachdem es vom 29. April ab unaufhörlich geregnet, zogen sich die Wächter am Abend des 1. Mai über den in Tätigkeit befindlichen Ueberfall zurück, um Obdach zu suchen. Der am Morgen des 2. Mai erfolgende Bruch wurde nicht beobachtet. Er fand an einer Stelle statt, wo die Stauhöhe 9,5 m betrug und keine Sickerungen beobachtet waren (Abb. 26 u. 27.)

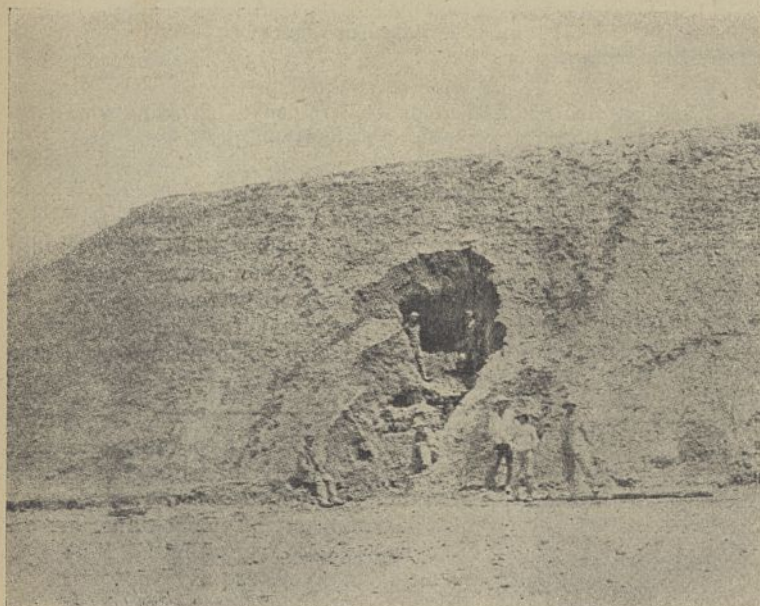
Abb. 28. Hebron-Damm, Ausspülung am Damm.

Etwas östlich von der Bruchstelle hat aber ein Sickerwasserstrom ein Loch in die luftseitige Böschung gerissen. Dasselbe verengte sich auf 6,10 m von der Böschung, ohne daß ein Riß bemerkbar gewesen wäre, auf 25 cm Durchmesser und befand sich an dieser Stelle 11,3 m von der wasserseitigen Böschung und 0,3 m unter Hochwasserspiegel. (Abb. 28.)

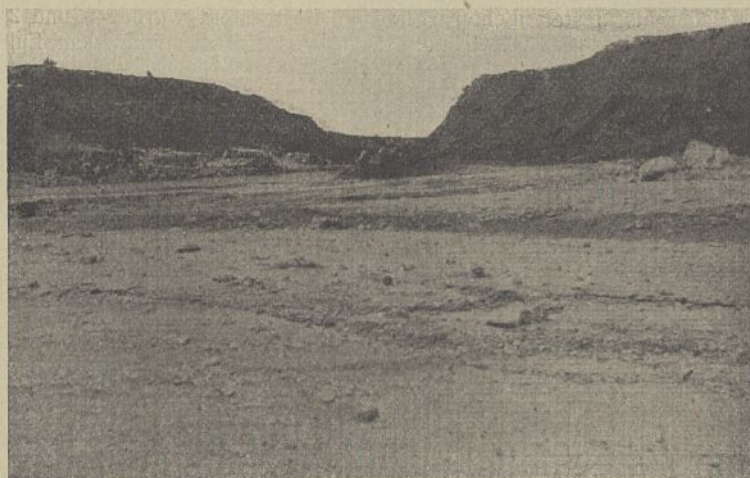
Abb. 31. Ansicht der Bruchstelle.  
Abb. 29—30. Hatchtown-Damm.

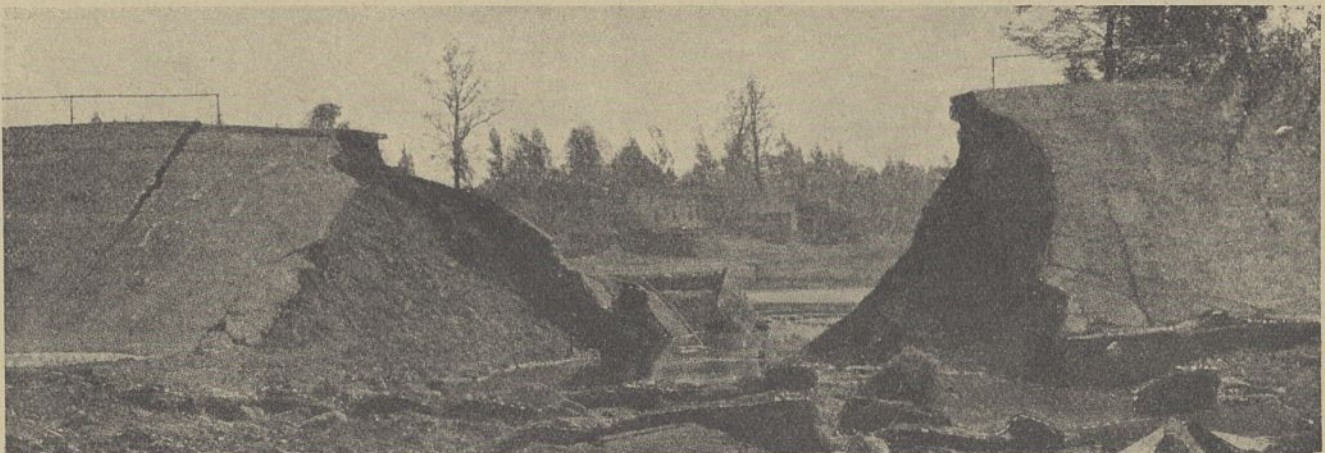
Abb. 40. Mohawk-Damm, Bruchstelle.

Durch die Märzflut 1913 wurde der Damm des Mohawk-Fischklubs von 122 m Länge und 5,5 m größter Höhe infolge des zu kleinen Holzüberfalls überströmt und durchgerissen. (Abb. 40.)

Die Lücke wurde 1914 durch Gespanne und Kratzen mit Lehm-boden, enthaltend etwas Kies und Sand, ohne eine andere Zusammenpressung als das Darüberfahren wieder ausgefüllt. Sofort nach Vollendung des Abgleichens der Böschungen wurde die ganze Dammoberfläche mit einer durch Drahtgeflecht bewehrten Betondecke von 10 cm Stärke überzogen. Dieselbe befand sich an der Luft statt an der Wasserseite und stützte sich gegen eine 0,91 bis 1,22 m tiefe Herdmauer des Dammfußes. Diese verkehrte Anordnung ist wahrscheinlich in der kühnen Absicht getroffen, den ganzen Damm als Ueberfall dienen zu lassen. Die selbstverständlich eintretenden Sackungen wurden durch eine auf der Krone aufgebrauchte Abgleichung von einigen Zentimeter Beton nicht aufgehalten. Bei Eintritt des Winters bildeten sich wagrechte, im Januar 1915 senkrechte Risse und Sackungen. Das Wasser trat spülend unter der Herdmauer hervor, die Risse erweiterten sich. Nach eingetretenem Tauwetter und einem warmen Regen am 31. Januar riß das Stauwasser in starker Masse die in Abb. 40 dargestellte Bresche.

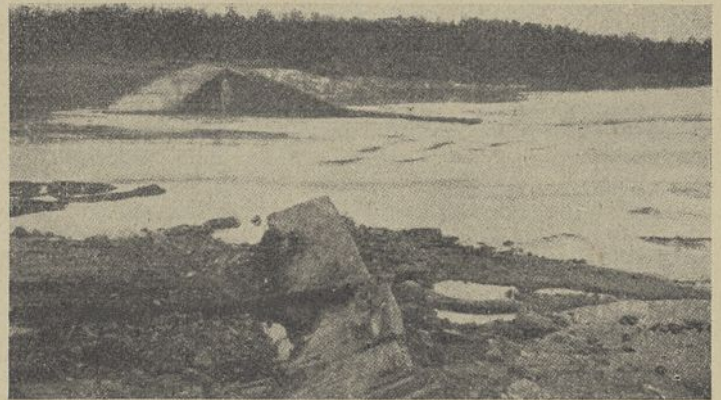
Abb. 43. Dells-Damm, Bruchstelle mit den freigelegten umgestürzten Kernmauerbruchstücken.

Der obere Dells-Damm besteht aus einem Betonüberfall auf Granituntergrund, von 79,25 m Länge und 8,84 m größter Höhe, welcher die Hälfte des Flußbettes und das linke Ufer bis zum Talrand abschließt. In der Mitte des Flusses schließen sich daran vier Grundablässe je 1,22. 1,53 m zwischen Pfeilern. Der übrige Teil des Flußbettes und das rechte Ufer wird durch einen 1:2 geböschten Erddamm von 152,4 m Länge mit Kernmauer abgeschlossen, welcher in die Flügelmauer des Grundablasses hineinschießt. Die Kernmauer steht auf Granit und „undurchlässigem Ton“. Ihre Krone liegt auf + 281,42 in gleicher Höhe mit Wehrkrone (mit 0,91 m Aufsatzbrettern versehen) und 1,83 m unter Dammkrone (+ 282,85). Bei Eintritt des Hochwassers war eilig aus Sandsäcken und Schüttung eine Erhöhung auf der Dammkrone von etwa 0,61 m hergestellt. Dieselbe wurde vom Stauspiegel gerade erreicht und konnte die Ueberspülung um so weniger verhindern, als ein heftiger Wind talabwärts wehte. Die Hochflut stieg statt der berechneten 1,67 m über Wehrkrone auf 2,44 m, überströmte also den Erddamm um 2,44—1,83 = 0,61 m und riß ihn samt der Kernmauer bis auf etwa 30 m des rechten Endes weg. Dort blieben auch drei umgeklappte Stücke der Kernmauer von 9 bis 15 m Länge liegen, während der Rest verschwunden ist. Der Ueberfall blieb unbeschädigt.
