Aleksander Piwek*

Dawny browar cystersów oliwskich

The old brewery of Oliwa Cistercians

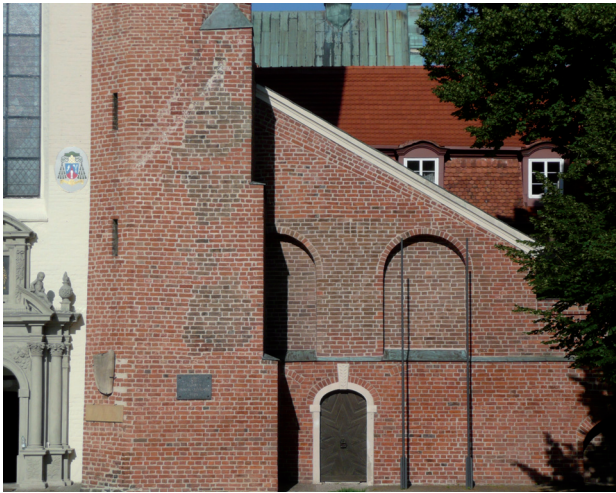
Il. 1. Ściana wschodnia dawnego browaru przyległa do fasady kościoła pocysterskiego w Oliwie. Stan z 2010 r. (fot. A. Piwek)

Fig. 1. The eastern wall of the old brewery adjacent to the after-Cistercian church facade in Oliwa. Condition of 2010 (photo by A. Piwek)

At present the remaining part of the former brewery – its eastern wall – in the south reaches as far as the southern staircase of the facade. At its mid-height in the western side it contains a horizontal fault. In a part below it there is the door with an elliptical arch and a niche surmounted by a segmental arch. There are also fragments of other two arches. Above the horizontal fault there is a large niche with a semicircular arch and a half of a similar niche reaching the staircase. The wall at a length of 9.8 m (starting from the staircase) has a bevel surmounted by a profiled cornice. It is finished with a vertical fault of 1 meter in height behind which there is a lower part of the wall with the next slightly protruding cornice.

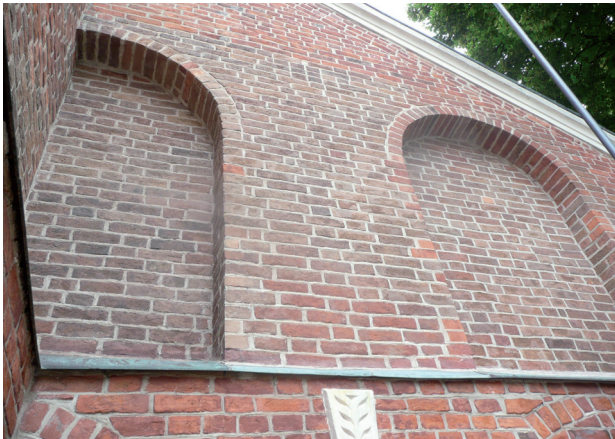
Il. 3. Wnęki znajdujące się w części górnej ściany wschodniej dawnego budynku gospodarczego. Należą one do jedynych średniowiecznych detali, jakie się zachowały. Stan z 2010 r. (fot. A. Piwek)

Fig. 3. Niches in the upper part of the eastern wall of the old utility building. They belong to the only mediaeval details that were preserved. Condition of 2010 (photo by A. Piwek)

Badania architektoniczne ujawniły w wolno stojącej ścianie wschodniej pozostałości, które powiązane są z najstarszymi dziejami, obecnie niezachowanego kubaturowo obiektu. Należy do nich przede wszystkim partia powyżej poziomego uskoku przechodzącego przez całą długość tej ściany, od klatki schodowej aż po pionowy uskok. Jej górną granicę stanowią dwie warstwy cegieł ponad zwieńczeniami dwóch wnęk. Występujące tutaj cegły, ułożone przeważnie w wątek wendyjski, mają wymiary: $31-31,5 \times 15-15,5 \times 8-8,5$ cm, wysokość 10 warstw cegieł (10c) = 104 cm. Do tego materiału należy jeszcze dołączyć nieliczne pozostałości znajdujące się poniżej poziomego uskoku – tło wnęki i relikty łęków ceglanych (il. 3).

The architectural research revealed some remnants in the detached eastern wall, which are connected with the oldest history of the structure that at present is not preserved in its cubature. This is, first of all, a part above the horizontal fault which runs through the whole length of this wall, namely, from the staircase up to the vertical fault. Its upper edge constitutes two layers of bricks above the crowning of two niches. The bricks which are mostly laid in a Vendian brickwork have the following sizes: $31-31.5 \times 15-15.5 \times 8-8.5$ cm, the height of 10 layers of bricks (10c) = 104 cm. Additionally, there are few remnants situated below the horizontal fault – the niche background and relics of brick arches (Fig. 3).

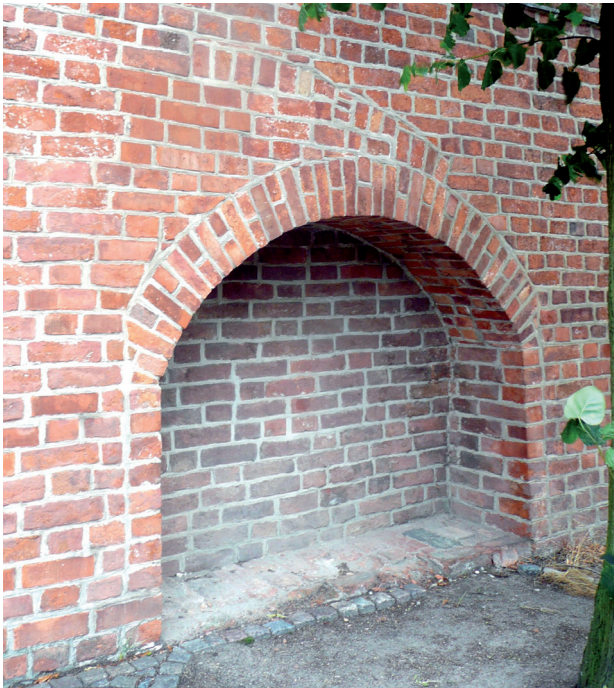
Il. 5. Przekształcona w XVI w. średniowieczna wnęka w parterze ściany wschodniej dawnego browaru. Stan z 2011 r. (fot. A. Piwek)

Fig. 5. Mediaeval niche in the ground floor of the eastern wall of the old brewery that was transformed in the 16th century. Condition of 2011 (photo by A. Piwek)

Kolejny badany materiał znalazł się na wolno stojącej ścianie poniżej poziomego uskoku i wypełnił obrzeża wnęki oraz partię powyżej jej łęku, natomiast ponad uskokiem – w prawie połowie trójbocznego szczytu i w poziomym pasie od pionowego uskoku na południe. W obrębie ścianki zachodniej klatki schodowej podobne cegły są na jej skrajach: do wysokości prawie drugiego uskoku (licząc od terenu) – w pionowym wąskim pasie przy załamaniu ze ścianką północno-zachodnią, zaś powyżej – w nieco szerszym pasie. Na wysokości drugiego uskoku w południowym skraju cegły te wystąpiły najpierw w wąskim pasie, a następnie szerszym, chociaż mało regularnym (il. 5).

The next examined material was on a detached wall situated below a horizontal fault and filled the edges of the niche as well as the part above its arch, whereas above the fault it was almost in the middle of the three-sided gable and in the horizontal strip from the vertical fault to the south. Within the western wall of the staircase there are similar bricks on its edges, namely, to the height of almost the second fault (starting from the terrain) – in the vertical narrow strip at the break along with the northwest wall, whereas above – in a slightly wider strip. At a height of the second fault in the southern edge these bricks first appeared in the narrow strip and then in the wider strip although it was quite irregular (Fig. 5).

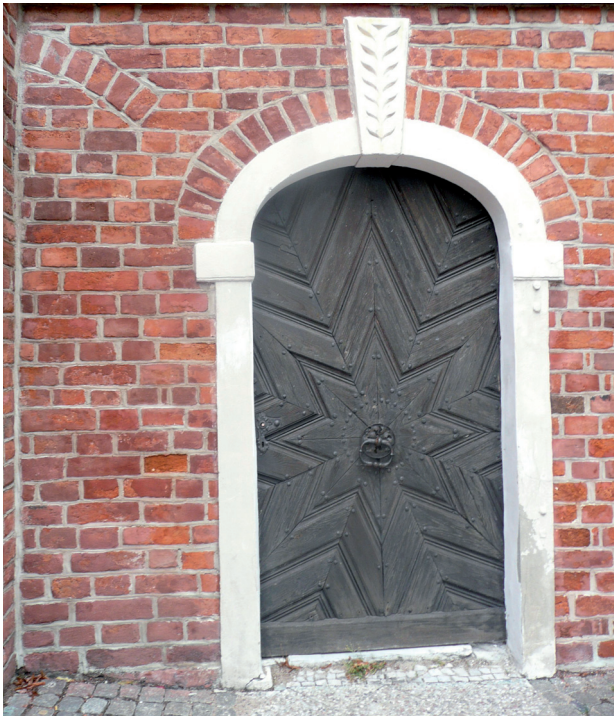
Il. 7. Dawne wschodnie wejście do parteru dawnego budynku gospodarczego po zmianach dokonanych w 1824 r. (fot. A. Piwek)

Fig. 7. Former eastern entrance to the ground floor of the old utility building after changes in 1824 (photo by A. Piwek)

Przekształcenia nowożytnego browaru były znaczne. Na ścianie wolno stojącej można je odczytać w części poniżej poziomego uskoku od klatki schodowej aż po łamaną fugę przy północnej krawędzi wnęki oraz w niewielkim pasie na południe od tej wnęki. Do partii tej należy jeszcze zaliczyć łęk wejścia. Wymiary znajdujących się tutaj cegieł wynoszą: 29,0–30,5×13,5–14,5×6,5–7,2 cm, 10c = 101 cm, ułożone są one w wątek nowożytny (il. 7).

There were considerable changes introduced to the brewery in the modern times. They can be seen on a detached wall in a part below the horizontal fault from the staircase up to a broken joint at the northern niche edge as well as in a small strip south of this niche. An entrance arch also belong to this part. The brick sizes here are as follows: 29.0–30.5×13.5–14.5×6.5–7.2 cm, 10c = 101 cm, and they are laid according to the modern brickwork (Fig. 7).

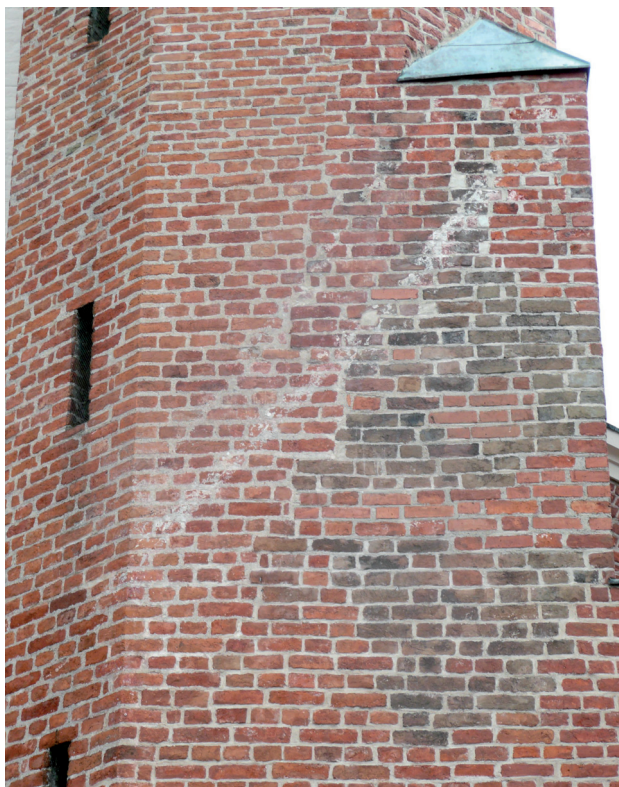
Il. 9. Fragment zachodniej ścianki południowej klatki schodowej z zarysem mającym odpowiadać krzywiznie dachu dawnego browaru. Stan z 2011 r. (fot. A. Piwek)

Fig. 9. Fragment of the western wall of the southern staircase with an outline which is supposed to correspond to the roof curve of the old brewery. Condition of 2011 (photo by A. Piwek)

Etap ten wiązał się głównie ze zburzeniem dawnego budynku gospodarczo-mieszkalnego i wykorzystaniem jego pozostałości do nowych celów (il. 9, 10). Zachowano tylko ścianę wschodnią, którą włączono w obręb fasady. Zatarło więc zbędne ślady powiązań budowlanych ze ścianami wzdłużnymi i wymieniono część zużytego materiału. Następnie upodobniono ją do ściany zachodniej nawy północnej poprzez obniżenie i nadanie skośnego zwieńczenia. Aby wrażenie to wzmocnić, ścianę tę (dłuższą od ściany zachodniej nawy) optycznie skrócono, dając za skosem pionowy uskok imitujący koniec szczytu nawy bocznej. W wyniku podjętych działań elewacja zachodnia kościoła, pomimo gotyckiej aosiowości, uzyskała od południa dodatkową powierzchnię. Otrzymała tym samym nieznaną wcześniej w założeniu oliwskim walor symetrii.

On the whole, this stage was connected with the demolition of the old utility and residential building and the usage of its remnants for new purposes (Fig. 9, 10). Only the eastern wall was preserved which was included in the area of the facade. Therefore, unnecessary traces of constructional connections with longitudinal walls were obliterated and a part of the used material was exchanged. Then, it was made similar to the western wall of the northern nave by means of its lowering and the application of an oblique crowning. In order to emphasise the impression of the wall, it was optically shortened (longer than the wall of the western nave) and in this way it formed a vertical fault behind the bevel which imitated the gable of the aisle. As a result of these activities, the western facade of the church, in spite of its Gothic anti-axial character, acquired an additional area from the south. In this way, the Oliwa layout received a new value of symmetry that was unknown before.

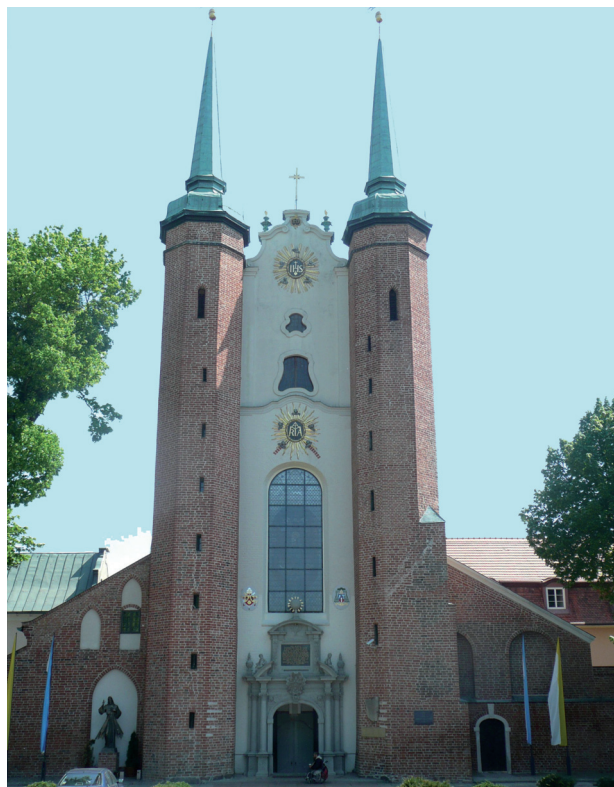
Il. 10. Współczesna fasada kościoła pocysterskiego (katedry) w Oliwie z fragmentem włączonego do niej reliktu budynku dawnego browaru. Stan z 2011 r. (fot. A. Piwek)

Fig. 10. Contemporary post-Cistercian church facade (cathedral) in Oliwa with a fragment of the old brewery building relic which was incorporated to it. Condition of 2011 (photo by A. Piwek)
