Autentyzm a XIX-wieczna odbudowa katedry w Angoulême

Authenticity and the 19th-century restoration of the cathedral in Angoulême

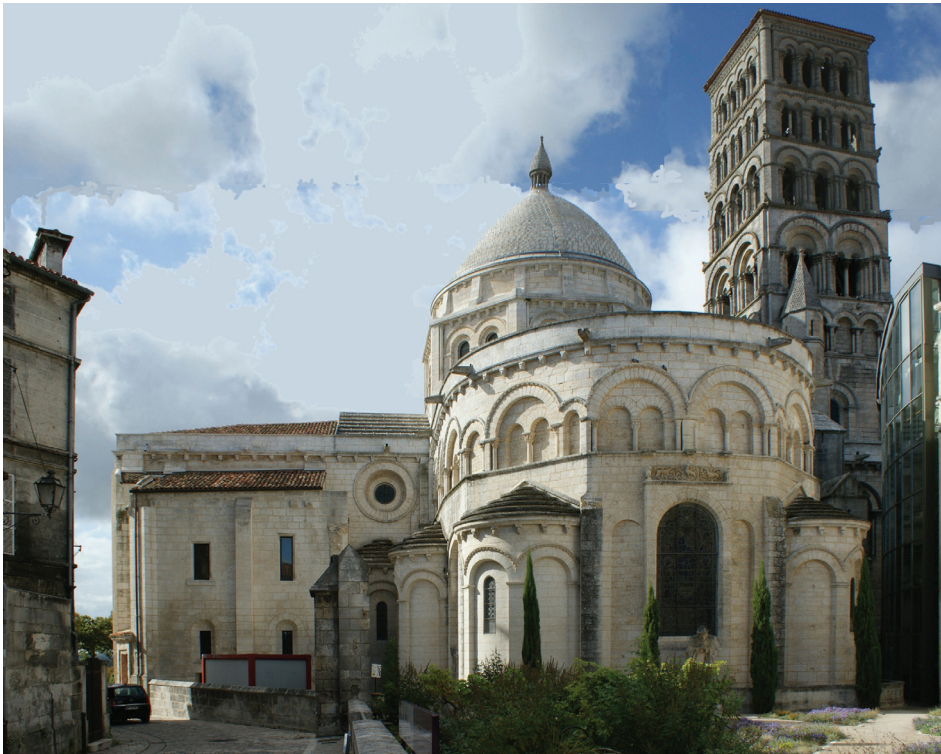
Il. 1. Część wschodnia katedry, 2012 (fot. E. Łużyniecka)

Fig. 1. Eastern part of the cathedral, 2012 (photo by E. Łużyniecka)

The eastern part of the cathedral changed its appearance considerably. The 13th-century side chapels were considered as secondary and they were totally removed. It was assumed that the cathedral originally must have had four apses near the presbytery and two apses near the transept. Therefore, five new apses were built on the basis of the model of the one which was preserved. New structures were ornamented with artistic reliefs by copying authentic details and new roofs of stone slabs were also erected. The walls of the transept and the tower over its central

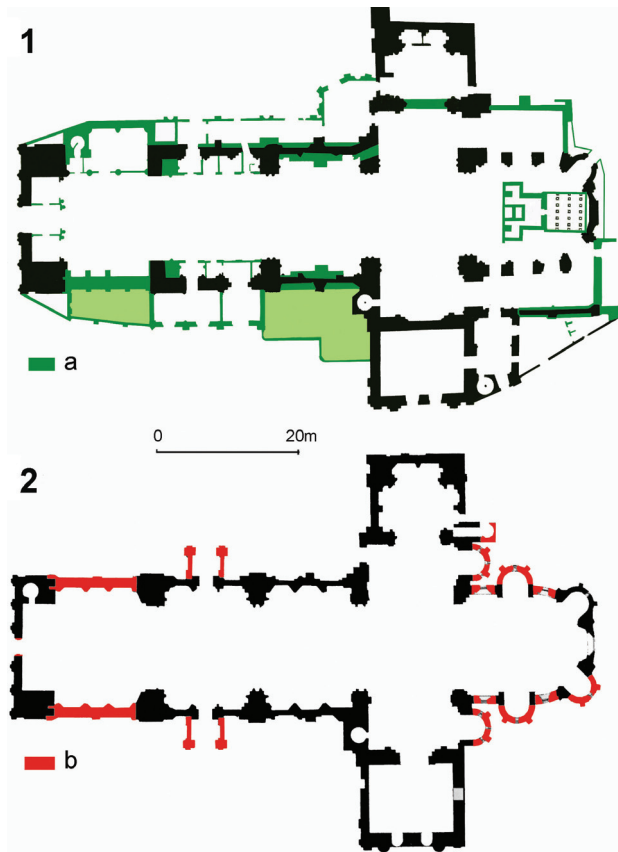
Il. 2. Rzut katedry: 1 – 1826 r., przerys według [10, il. XIV],
a – mury rozebrane około 1850 r.; 2 – 1870 r. [1, s. 10],
b – mury zbudowane w latach 1850–1870

Fig. 2. Cathedral projection: 1 – 1826, copied according to [10, Fig. XIV],
a – the walls pulled down in about 1850; 2 – 1870 [1, p. 10],
b – the walls built in the years 1850–1870

side of the presbytery there was Saint-Pierre Chapel and in the south there was the Notre-Dame la Blanche Chapel and Saint-Gelais Chapel. At the intersection of the nave with the transept there was a monumental altar with a detached canopy. Numerous chapels adjoined the nave walls on the inside and on the outside. The southern vestibule was situated in the south. To the east of the vestibule there was Saint-Michel Chapel, while to the west Saint-Philomena Chapel (Sainte-Philomène) as well as the Trinity Chapel (de la Trinité). Near the wall of the northern nave of the cathedral another splendid chapel named d'Epemon was situated in the west as well as a farmyard.

reflected in detailed inventories of projections, facades and cross-sections of the cathedral that were masterfully elaborated by Paul Abadie in the years 1844–1845 [10, pp. XVI–XIX]. Inventory activities were also accompanied by excavation works during which the aforementioned relics of the second and third cathedral were discovered. Decisions as regards designing, which made after these studies, were totally subordinated to the purists' doctrine. The building was supposed to be stylistically uniform and refer to the model of *cathédrale idéale*. In the years 1850–1870 all chapels and annexes that were adjacent to the walls of the cathedral were pulled down; all elements of the northern tower were disassembled and assembled later again, new apses and vestibules were built as well as numerous decorative elements were added to the facades and interiors. In 1875 the tower at the intersection of the nave with the transept was extended.

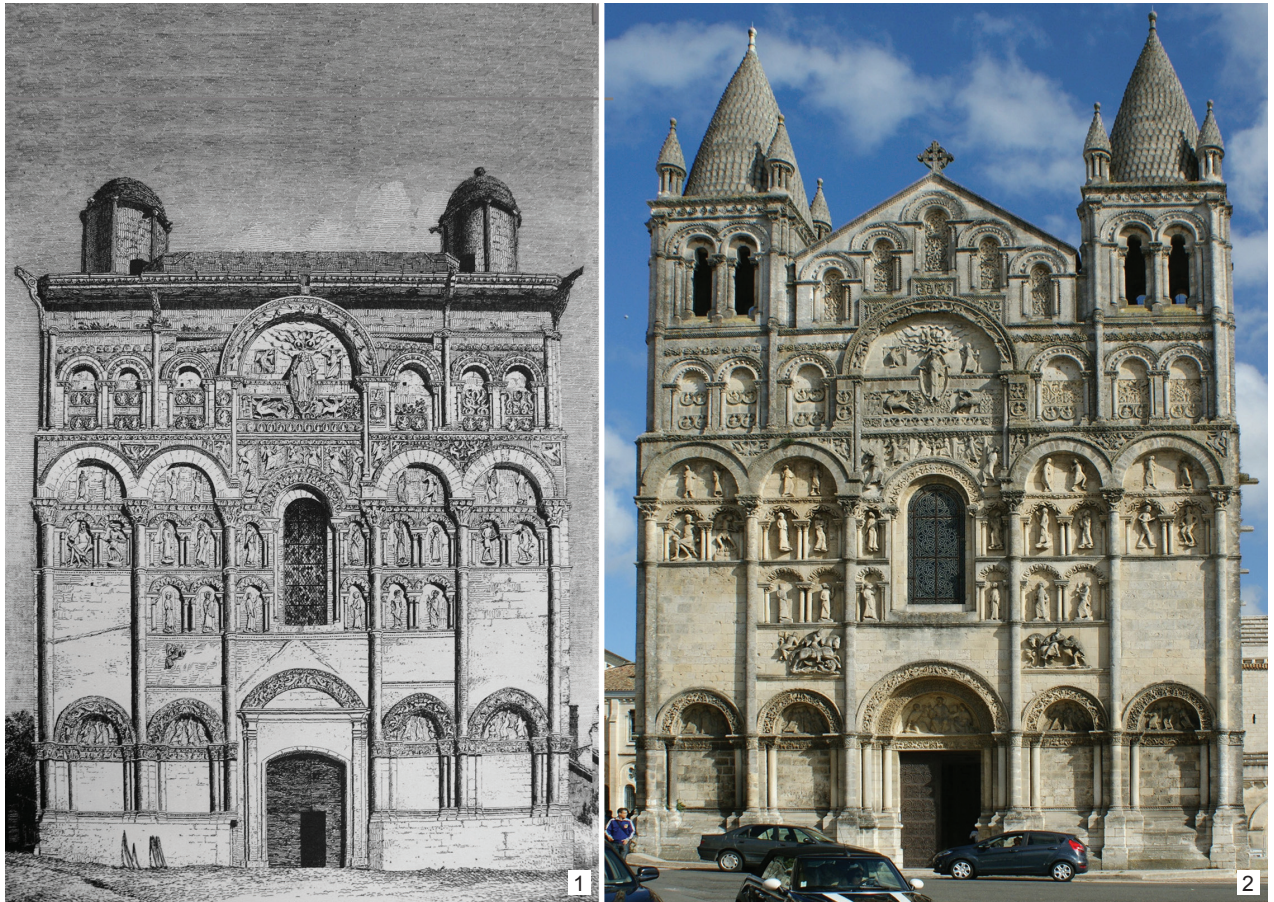
Il. 3. Fasada zachodnia katedry: 1 – 1831 r. według [2, il. 24]; 2 – 2012 (fot. E. Łuzyniecka)

Fig. 3. Western facade of the cathedral: 1 – 1831 according to [2, Fig. 24]; 2 – 2012 (photo by E. Łuzyniecka)

The western facade of the cathedral which we know from a drawing from 1831 and a photograph from 1841 [3, p. 42] was without any towers. Its symmetrical composition comprised two essential parts which were based on systems of semicircular arcades mostly filled with reliefs. The lower five-axis and two-zone part was located on a flat high plinth. The main axis in its upper part was equipped with a window and a small entrance was in the lower part of the wall which filled a grand portal. The portal consisted of two pilasters which supported a segmental tympanum above which there were traces of the former gable roof. The upper part of the facade comprised a superstructure with seven arcades with the biggest one in the centre. The crowning constituted a richly profiled cornice which supported the roof and two small lanterns covered with domed roofs.

During the discussed 19th-century repairs, the rich western facade of the cathedral was considered to be too simple and stylistically not uniform. Therefore, in the first phase the previous flat plinth of the facade was segmented and separate bases of particular arcades were built. The Baroque framing of the western entrance was removed but a fragment of the archivolt was left which was interpreted as a relic of the oldest portal. A lower part of the archivolt semicircle and perspective jambs filled with columns on plinths were inserted in the place of doubled pilasters. During this activity, sophisticated authentic sculptural ornamentations of cornices, the archivolt and facade columns were copied. The tympanum of the discussed western portal, with the scene of adoration of Christ sitting on the throne, was made in the style of authentic tympana in neighbouring arcades. A similar method was used in the case of a rectangular field situated above the aforementioned arcades, which was filled with reliefs. Before the reconstruction of the cathedral only an inconsiderable fragment of the northern decoration was known and after the reconstruction complete representations of horsemen appeared on the facade.

terns were demolished and then a richly segmented top as well as two splendid towers with domes in the form of “cones” were erected. Yet again, references to architecture of Notre-Dame-la-Grande Church in Poitiers appeared. This operation substantially changed the form of the western facade. By the addition of the towers, this facade – which was slightly “stubby” in its proportions so far – was thus made more monumental. Moreover, an air of stylistic homogeneity was achieved because the forms employed in the 19th century superstructure reflected the 12th century details.

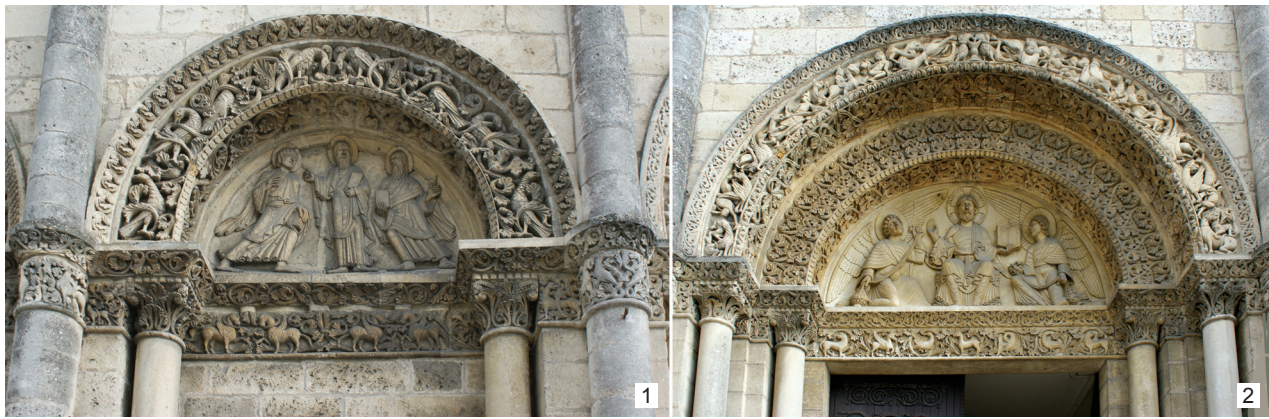
Il. 4. Dekoracje rzeźbiarskie w fasadzie zachodniej katedry: 1 – arkada północna, 2 – portal główny, 2012 (fot. E. Łuzyniecka)

Fig. 4. Sculptural ornamentations in the western facade of the cathedral: 1 – northern arcade, 2 – main portal, 2012 (photo by E. Łuzyniecka)
