Österreichische Burgen.

Otto Piper.

Zweiter Teil. — Mit 276 Abbildungen.

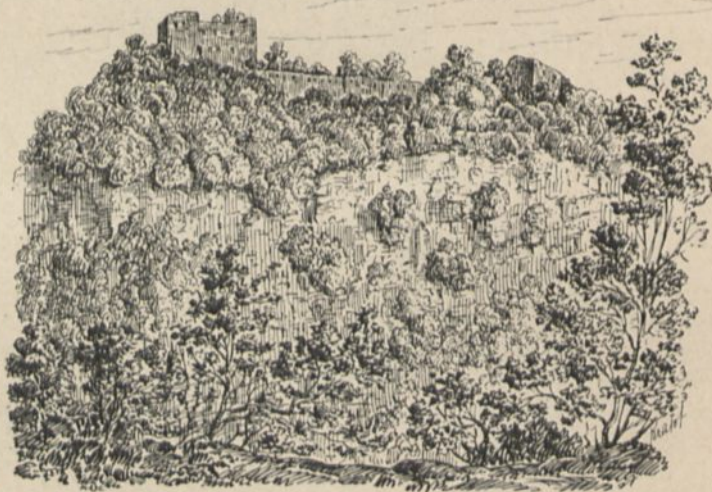
Fig. 6.

Der zu ihr hinaufführende Weg beginnt oberhalb des gleichnamigen, in einer Ausbuchtung des Flußthales liegenden Dorfes. Zwischen ihm und der Burg senkt sich die Schlucht eines Baches zum Strome hinab und man ist mit Umgehung derselben landein zu einem ziemlich weiten ansteigenden Umwege gezwungen, bevor man jenseits auf nunmehr fast ebenem Wege sich wieder zur Ruine zurückwenden kann. Fast der ganze, etwa dreiviertelstündige Aufstieg lag (ohne den jetzt zum Teil deckenden Wald) wenigstens seit Einführung der Pulverwaffen im Schußbereiche der Burg. (Fig. 5, Ansicht vom Dorfe; Fig. 6, von der Schlucht aus.)

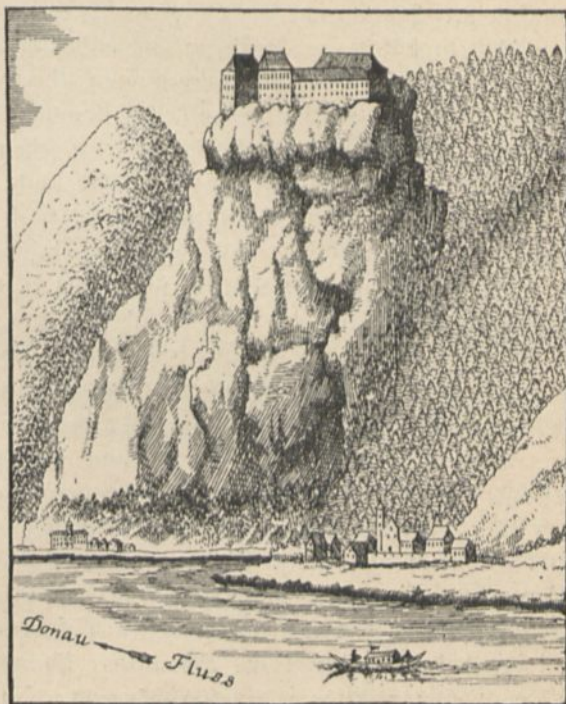
Fig. 11.

*) Die alte Abbildung Vischer's, fig. 11, zeigt besonders bei der Hauptburg annähernd die zehnfache Anzahl der da in Wirklichkeit vorhandenen Fenster.

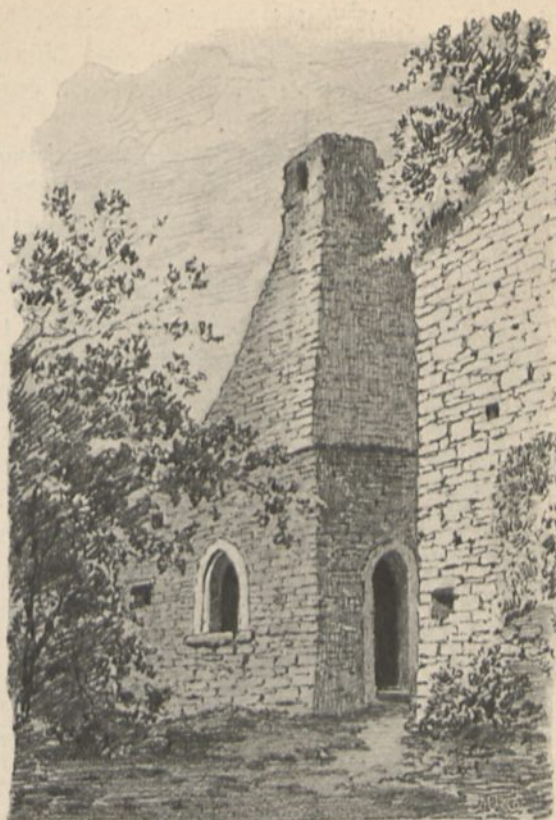
Fig. 12.

Gegenüber befinden sich nur zwei, zum Teil und ganz nach außen vorspringende Gebäude. Das vordere derselben, n, ist (fig. 12) schon von außen durch seine pyramidenförmige Zuspitzung an Stelle des Daches als Küchenbau gekennzeichnet.**)

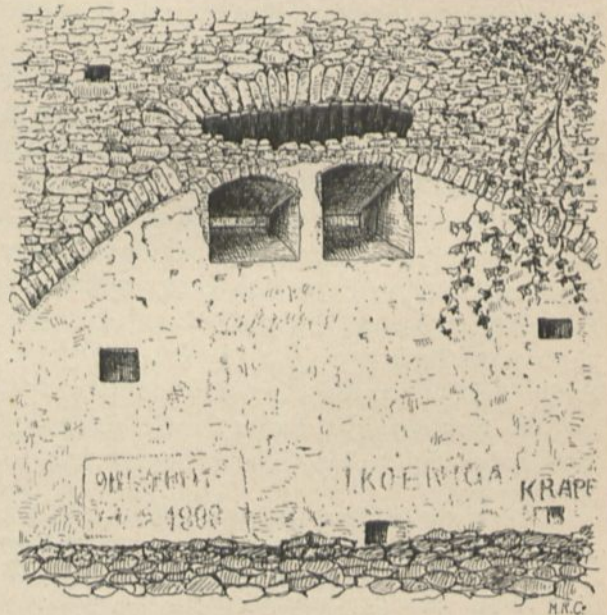
Fig. 15.

Der Apsis gegenüber deuten Balkenlöcher noch auf einen kleinen hölzernen Chor hin. Außerdem aber zeigt dort die Wand eine eigentümliche Einrichtung. In einer Höhe von etwa 4 m gehen da (Fig. 15) durch die Mauer zwei nebeneinander liegende viereckige, rundbogig überdeckte, gegen die Kapelle hin sich erweiternde Öffnungen, je etwa 50 cm lang und 15 cm hoch.

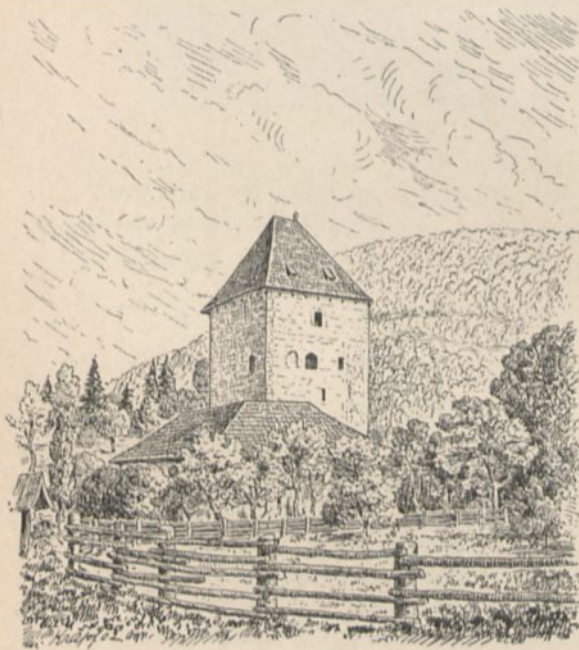
Fig. 21.

Ein solcher liegt am Dorfe Baierdorf (Fig. 21), etwa 12 km

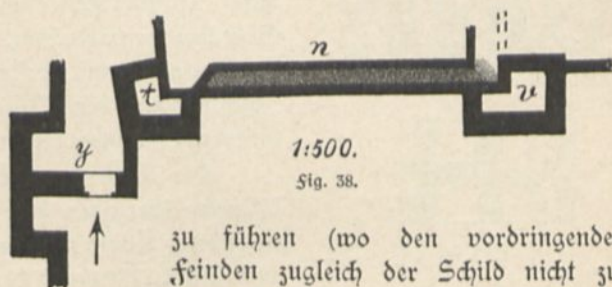
1:500.
Fig. 38.

Dasselbe besteht aus einer nach außen hohen Mauer, von zwei vorspringenden, berchfritartigen Türmen (t und v, fig. 38) flankiert. Die Mauer, auf welche man von rückwärts über Schutt hinaufsteigen kann, erscheint da vielmehr als zwei 60 cm starke Parallelmauern, deren 1.30 m breiter Zwischenraum gleichfalls mit Schutt angefüllt ist. Es wird jedoch zweifellos sein, daß es sich da nur um die einer massiven Mauer von 2.50 m Stärke aufgesetzten Brüstungen handelt.

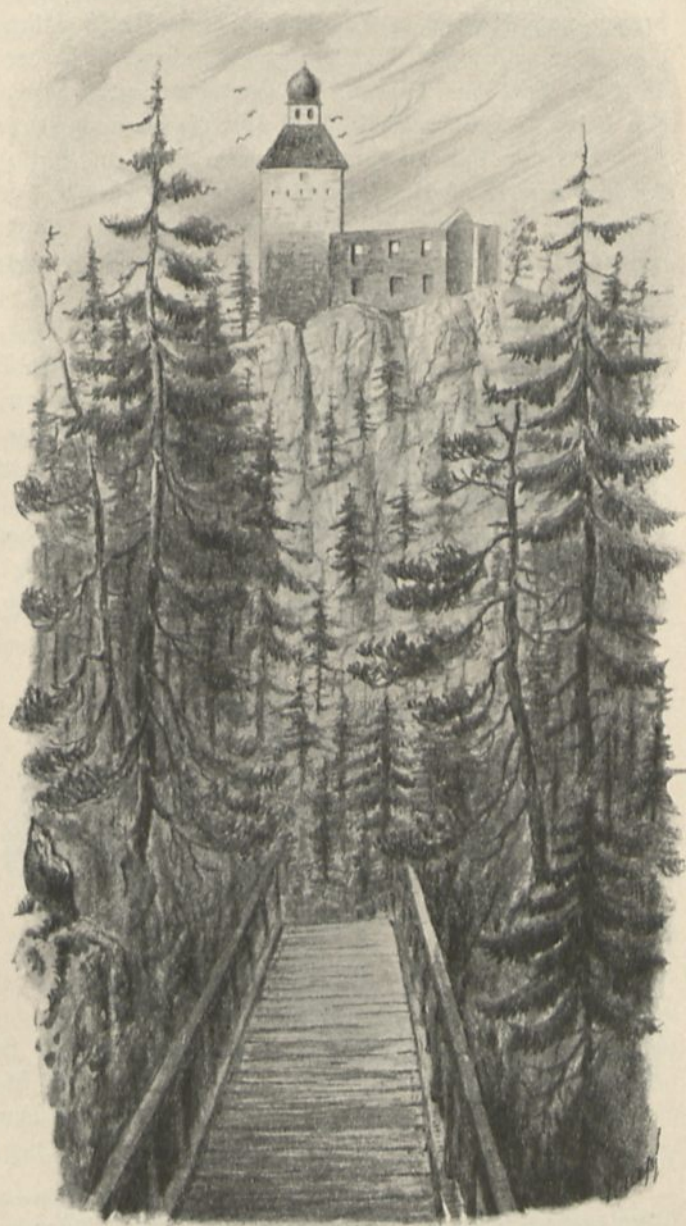
Fig. 67.

Die wohlerhaltene und mehrfach interessante Ruine, auch Guttonstein geschrieben, liegt besonders malerisch über dem gleichnamigen, in ein tiefes Tal eingebetteten Markte. Es gilt dies zumal (fig. 67) von der Nordostseite der Burg, wo die sie tragende senkrechte Felswand eine enge Schlucht völlig abzuschließen scheint, durch welche ein Weg nur in Gestalt einer der Länge nach über der rauschenden Steina-Dießing hinführenden Brücke hergestellt werden konnte.

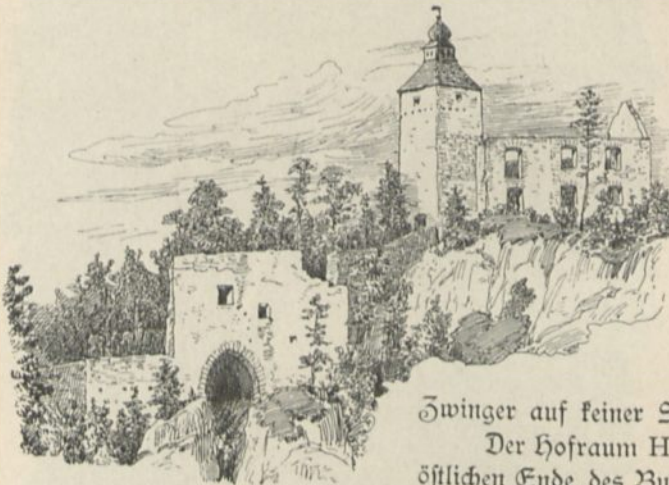
Fig. 69.

Derselbe bietet in seiner nordöstlichen Außenmauer eine bauliche Eigentümlichkeit, indem jene in einer Länge von 5 bis 6 m — eine Messung ist wegen Unzugänglichkeit nicht ausführbar — auf einem kühn von einem Felsvorsprung zum anderen geschwungenen Spitzbogen aus Backsteinen ruht (Fig. 69). Derselbe überbrückt einen Kamin (in der Sprache unserer Alpinisten), der hier die Felswand unterbricht, und gestattet von innen (Fig. 70) einen freien Blick in die Tiefe der schon genannten Steina-Piestingschlucht.

In unseren, auf unebenem Felsboden erbauten Burgen sind ja dadurch veranlaßte Entlastungsbögen nichts eben Seltenes. Auch nicht untermauerte Tragebögen kommen anderwärts vor (z. B. bei Dreistein im Wasgau). Wenn der hiesige dagegen sowohl durch seine Spannweite als auch durch die tiefe zu überbrückende Schlucht auffällt, welche die Aufzimmerung eines „Lehrgerüstes“ sehr erschweren mußte, so wird er freilich an Kühnheit doch noch übertroffen durch einen (nur noch zum Teil erhaltenen) Bogen aus Haustein, der unter sonst völlig gleichen Umständen in der Ruine Hohengerhausen der schwäbischen Alb eine 10:50 m weite Lücke der Felswand überspannte. Man möchte übrigens vermuten, daß es dem Baumeister von Gutenstein nebenbei darauf angekommen sei, durch diesen Mauerbogen seine Kunst zu zeigen, da bei der Leere der beiden Hofräume H und I ein Mangel an sonstigem Platz zum Baue kaum dazu gezwungen haben kann und hier auch ein benutzbares Erdgeschoß jedenfalls nicht hergestellt worden ist.

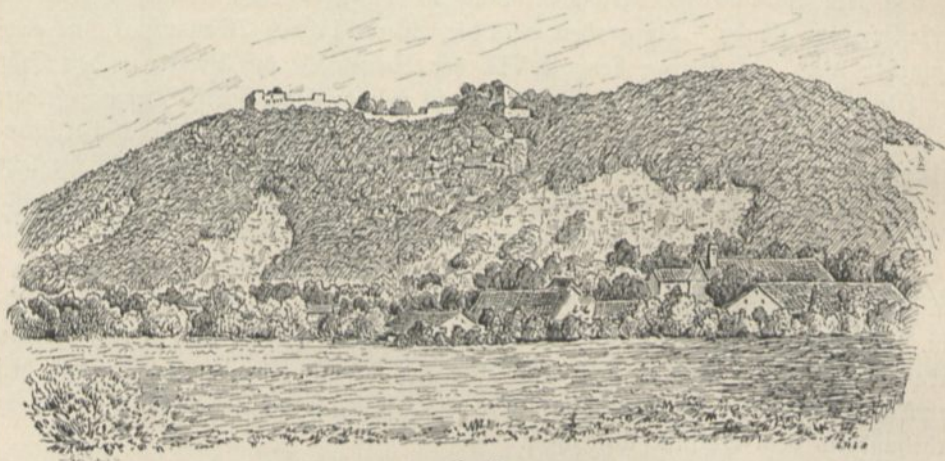
Fig. 72.

Der Burgberg bietet trotz ziemlicher Höhe keine sonderliche natürliche Festigkeit, Ein am Rande der Karpathenkette etwas abgesonderter Bergrücken, ist er besonders auf seiner Südostflanke unschwer ersteigbar, zumal aber (Fig. 72) von zu großer Länge, als daß da eine Burganlage sich von seinem einen Ende bis zum anderen hätte erstrecken können, und so mußte, indem Helfenstein seinen nordöstlichen

Teil einnimmt, im Südwesten davor noch eine Strecke der ebenen Oberfläche übrig bleiben, die in gleicher Höhe mit der Burg hinlänglich breit und lang war, um den Belagerern da ein Sichausbreiten und Festsitzen zu gestatten. Ohnehin ist die Burg schon so groß, daß der sonst bei den Lageplänen dieses Werkes festgehaltene Maßstab von 1:1000 hier um ein Drittel hat verkleinert werden müssen.

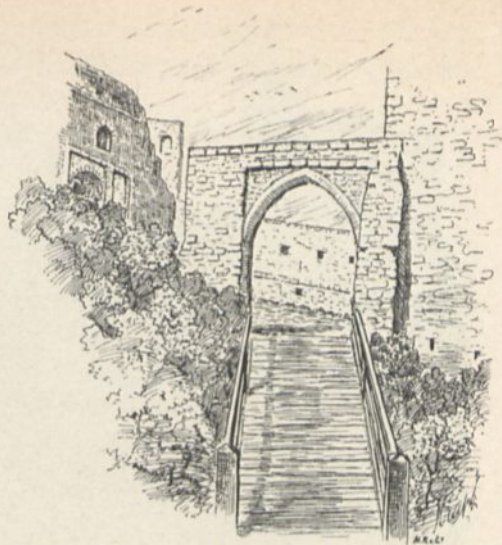
Fig. 76.

Von f aus läuft der Weg, beherrscht besonders von dem mit Schlüsselscharten ausgestatteten Turme o zunächst zwischen dem Graben und der Ringmauer hin und übersezt dann den ersteren auf einer dritten Brücke. Jenseits derselben haben wir einen einfachen Torbogen (Fig. 76). Dem Anscheine nach beruht dies jedoch auf einer späteren Änderung; die Brücke führte früher in gerader Richtung in den rechts sich erhebenden turmartigen Abschluß, dessen Wand noch eine zugemauerte Bogenöffnung erkennen läßt, und nur zwecks einer bequemeren Zufahrt mit Wagen hat man derselben später mittelst des eckigen Ausbaues die schräge Richtung gegeben.

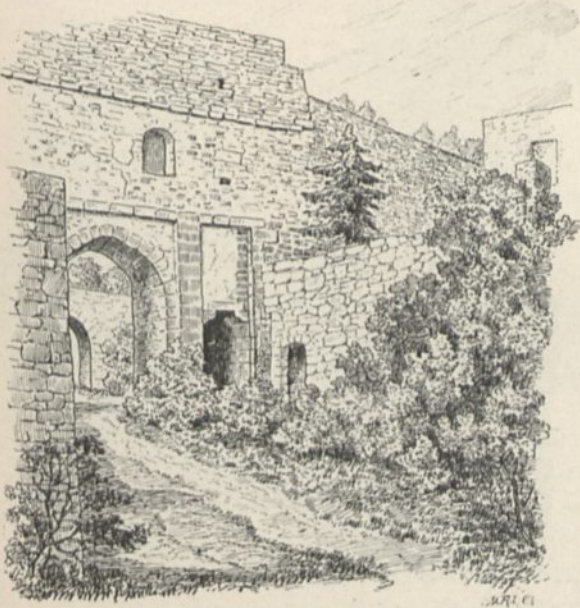
Fig. 77.

Der Torweg i, vor welchem man rechts durch eine Pforte mit Treppenstufen in den Zwinger z hinabgelangen kann (Fig. 77), ist zugleich Teil eines schmalen, in kleine Räume geteilt gewesenen Gebäudes. Im Bogen führt von da der Weg weiter über den letzten Graben g¹ und durch einen berchfritartigen Torturm r in den Hof l der Hauptburg, der auf zwei Seiten von dem zweistöckigen Palas, nach vorn von einer hohen Ringmauer mit vorliegendem Zwinger u und dem kleineren Gebäude q neben einem Treppenturme begrenzt wird. (Fig. 78, Ansicht des östlichen Teiles der Hauptburg vom Hofe k aus.) Vor den beiden Flügeln des Palas liegt außen je eine Terrasse (x und α), die wohl früher mit einer wehrhaften Brüstung umgeben waren,

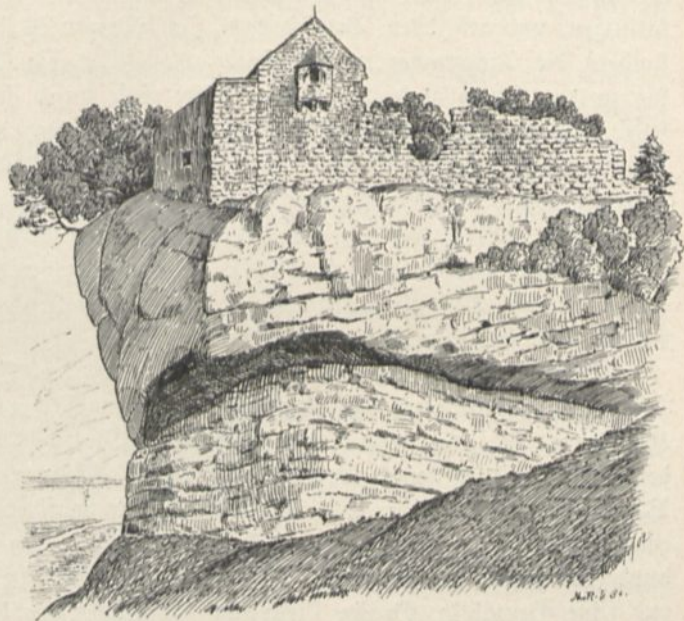
Fig. 82.

Der östlich hinter Bregenz aufsteigende aussichtsreiche Pfänder hat als südlichen Ausläufer gegen das Tal der sich hier in den Bodensee ergießenden Ach den Gebhardsberg, dessen gegen das weite Delta der Rheinmündung gerichtete Ecke oben mit einem schroffen, aus Nagelfluh bestehenden Vorsprunge endigt. Auf diesem stehen, heute als Aussichtspunkt wie als Wallfahrtsort viel besucht, die Reste der Burg Hohenbregenz. (fig. 82, Ansicht von Südosten.)

Das Gelände, auf welchem die Burgstraße — jetzt ein Fahrweg in bequemen Windungen — von der Stadt aus zur feste führt, steigt von Nordosten aus an ihrer Westecke bis zur Höhe des Burgberinges an. Hier bot sich vor dem Tore a noch hinlänglich Platz zu einem Vorwerk, von welchem noch ein Teil der Umfassungsmauern in Gestalt von Futtermauern erhalten ist.

Die noch in ansehnlicher Höhe vorhandene Ringmauer m hat hierhin zwei halbrunde Rondelle b und c und war außerdem von einem Zwinger z mit niedrigerer Außenmauer umgeben. Dieser erweiterte sich auf der Nordostecke zu einem Außenwerk d von unregelmäßiger form.

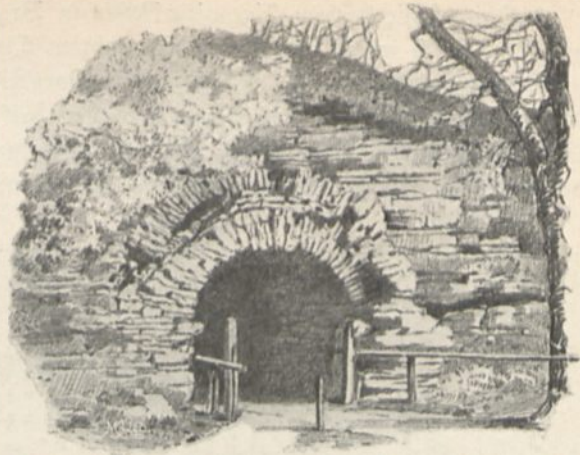
Sig. 84.

Der vorgeschobene viereckige Turm e, erst später durch Anbau zu einem Stalle erweitert, hatte zugleich einen Nebeneingang g zu verteidigen, zu welchem ein schmalerer Weg h zum Teil mit Stufen auf der südöstlichen Seite des Burgfelsens hinaufführt. Andererseits wurde dieser Zugang auch von dem vorspringenden Burgteile n aus beherrscht. Fig. 84 zeigt die innere Seite des Torgewölbes.

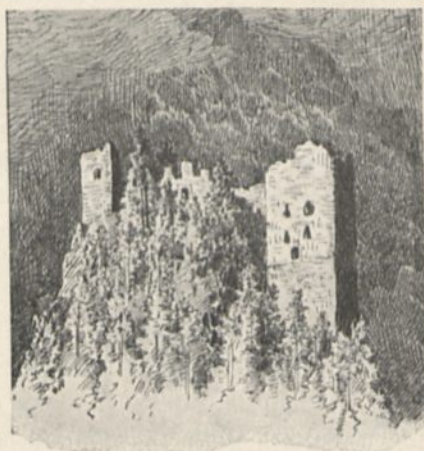
Fig. 90.

Für den letzteren hat man nur auf der östlichen Ecke des Felsens einen notdürftig hinlänglichen Platz gefunden, und das auch hier nur mit Hilfe von im Südosten tief hinabgehender Mauerung (vgl. Fig. 90, Ansicht der Ruine von Südosten aus). Außerdem zeigt Fig. 94 den Blick von innen gegen den Eingang, Fig. 95 eine Innenansicht der südöstlichen Umfassungswand. Diese hat sich nach Südwesten jedenfalls nicht mehr sehr weit erstreckt, da hier des

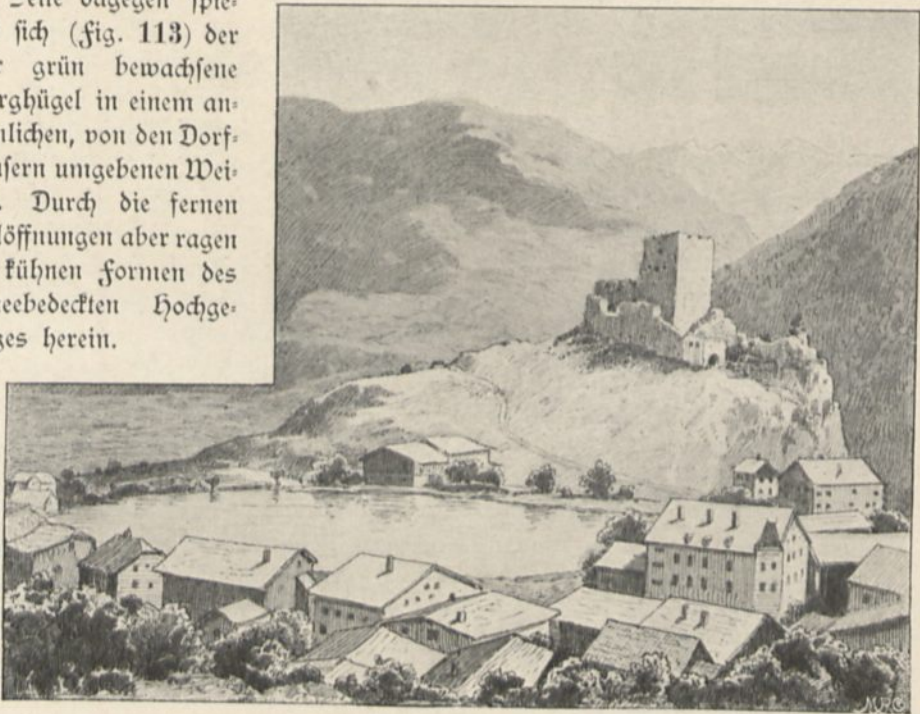
Fig. 113.

Dieselbe hat damit eine landschaftlich besonders bevorzugte Lage. Gegen Süden zieht sich der Bau hart am Rande der mächtigen fahlen felswand hin. Auf der anderen, Ladis zugekehrten Seite dagegen spiegelt sich (fig. 113) der hier grün bewachsene Burghügel in einem ansehnlichen, von den Dorfhäusern umgebenen Weiher. Durch die fernen Talöffnungen aber ragen die kühnen formen des schneebedeckten Hochgebirges herein.

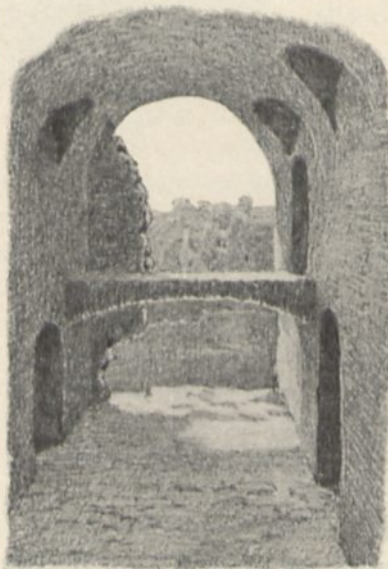
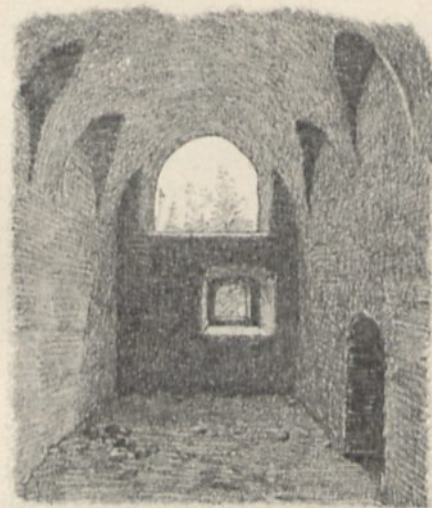
Fig. 118.

Verglasung vorhanden. Das Gewölbe ist ein demjenigen des Wohnturmes ähnliches Kappengewölbe. (Fig. 118 und 119, Blick auf die beiden Schmalseiten der Kapelle.) Über diesem 4 m hohen Raume war, wie die Spuren an der Außenwand des Wohnturmes zeigen, noch ein in gleicher Weise gewölbtes Stockwerk. Wie man von

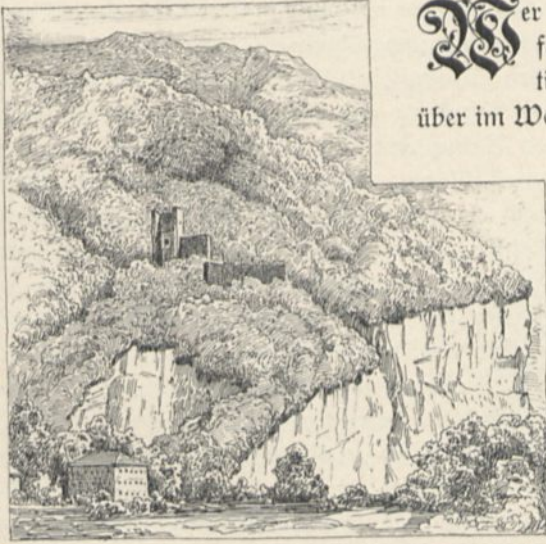
Fig. 121.

Die erstgenannte Ruine, fig. 121, nimmt neben dem Wege, der sich über die erwähnte Einsattelung von Kalltern ins Etschtal hinüberwindet, eine Erhöhung in Form eines länglichen Hügels ein. Von der Einsattelung aus zieht sich links ein zum Teil tief eingeschnittener Weg, die alte Burgstraße, im Bogen zur Ruine hinauf.*) Ihm kommt der Burghügel gegen Norden mit seinem höchsten spitz zulaufenden Ende am nächsten. Deshalb hatte hier der Berchfrüt (o, fig. 122) seinen von Natur gegebenen

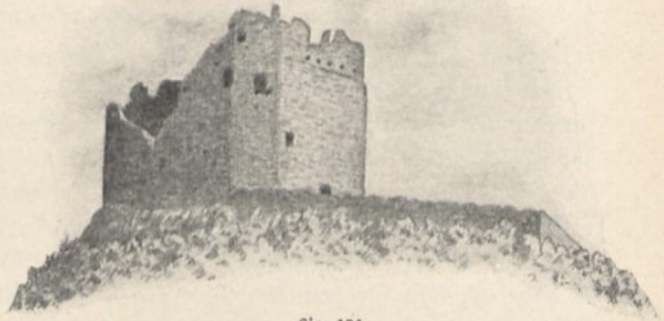
Fig. 124.

Die herrschaftlichen Wohnräume lagen im Nordwesten — zunächst in a — über einer steilen und tief hinabgehenden Böschung. Es ist daher auffallend, daß die Umfassungsmauer gerade hier nahezu allein zerstört ist (Fig. 124, Ansicht von Süden), und zwar trotz harten Mörtels und kräftiger durch die Mauer gezogener Holzanker. Es mag das den hier vorhanden gewesenem größeren Fenstern schon im Erdgeschoß zuzuschreiben sein. Die Steintrümmer bedecken den Abhang weithin.

zierliche Fensterbemalung gibt die Skizze Fig. 125, unten, wieder. Von den anderen, auf der abgeschrägten Ecke liegenden fenstern deuten zwei noch vorhandene Kraghölzer auf einen vormaligen Balkon hin (Fig. 124).

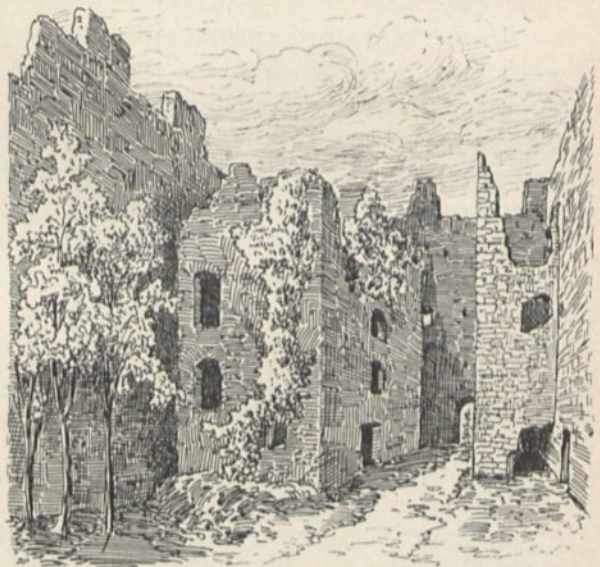
Fig. 126.

c und das abgesonderte mit Efeu bekleidete d enthielten untergeordnete Wohnräume. Fig. 126, Blick von Nordosten auf dieselben und den angrenzenden Teil der südöstlichen Hofringmauer.

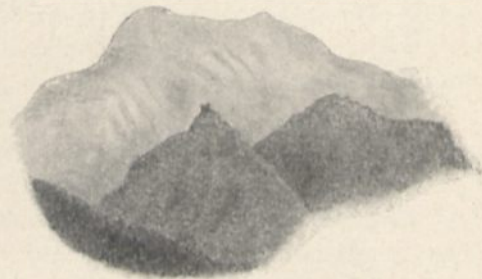
Fig. 128.

Welt abgeschlossen und in eine ferne Vergangenheit zurückversetzt. Kein Wunder, daß es nach dem Volksglauben in dem alten fremdartigen Gemäuer nicht geheuer sein soll. Es mag auch selten ein Besucher hinaufkommen; der von einem Fahrwege ab zur Ruine führende Fußsteig ist völlig verwachsen und wohl nur auf dem Rückwege vom sicheren Endpunkte, dem Tore t aus zu finden. Die ganze Bergkuppe ist mit jungem Walde und dichtem Gebüsch bewachsen. Ein nahezu undurchdringliches Gestrüpp nimmt besonders den Raum der Vorburg W ein, wo sonst noch Spuren vormaliger Nebengebäude zu finden sein dürften. Fig. 128, Blick auf die Ruine von Kaltern aus. —

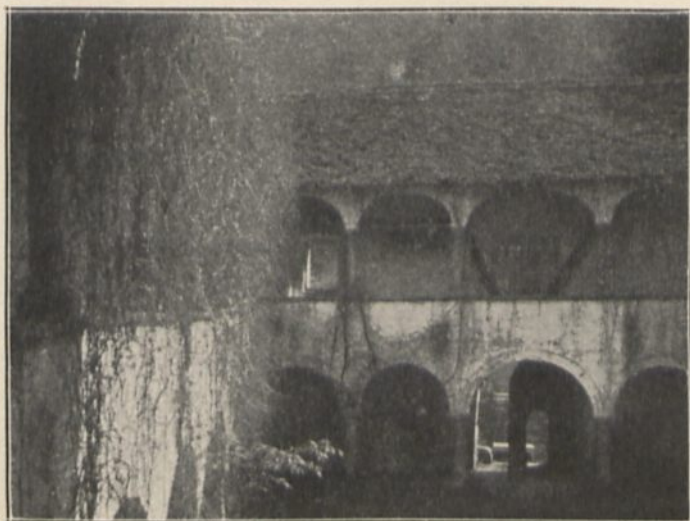
Fig. 141.

sich beziehen wird. Über dem Eingange läuft (Fig. 140) ein weiterer kurzer Verbindungsgang mit verfallener Brüstungsmauer hin. Davor liegt der weite, runde Brunnen-schacht. Fig. 141 bietet eine andere Ansicht des Hofes gegen den Eingang und die anstoßende Nordseite.

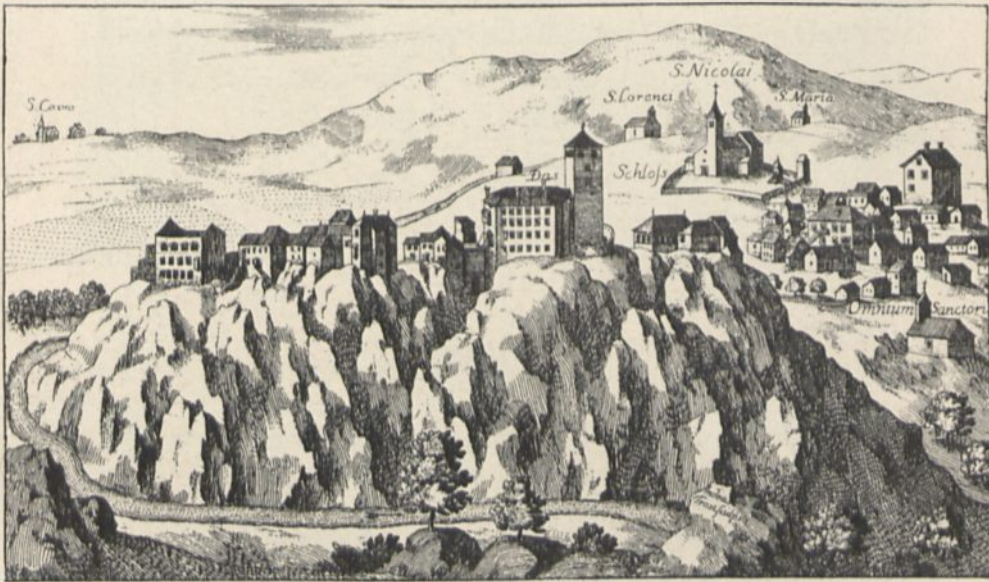
Fig. 145.

Meiner Ansicht nach ist dies nur in folgender Weise zu erklären: Das Tor war durch eine Zugbrücke mit Schwungruten oder Wippbalken geschlossen. (So auch auf der alten Ansicht Valvasors, fig. 145). Der Mechanismus lag aber einschließ-

der Schlitze für die beiden Balken hier nicht über dem Tore in der Mauerdicke, sondern — was ja viel einfacher herzustellen war — frei vor demselben. Die Achse der Schwungruten ruhte, hier von Eisen (ungefähr in Mitte), unmittelbar unter dem Türsturz in den beiden Ringen, so daß sich der hintere Teil der ersteren frei in der Toröffnung bewegte, und der vordere, an welchem die Brückenklappe hing, wenn aufgezogen, unbehindert durch die weggeschnittenen Teile des Sturzgesimses in die Nische zurückklappen konnte. Wenn es dazu nur zweier senkrechter Rinnen, nicht der ganzen Nische bedurfte hätte, so wird anzunehmen sein, daß hier ausnahmsweise die Schwungruten außen durch Querhölzer miteinander verbunden waren, für welche dann ja ein weiterer ebenso tiefer Raum vorhanden sein mußte. Auch auf der Innenseite des Tores (wie jetzt) angebrachte Torflügel konnten, offenstehend, die Manipulation mit der Zugbrücke nicht hindern. Ebenso ist über der kleineren Nebenpforte die hohe Wandnische noch vorhanden. Wie immer hatte diese Pforte eine besondere, entsprechend schmale Zugbrücke. Zunächst mag es freilich dem Beschauer wenig klar sein, wie pforte ist später eine (noch jetzt wie auch anderwärts nicht selten vorhandene) kleine in einem Flügel des größeren Tores ausgeschnittene Tür getreten.

(vgl. Fig. 145), nach Osten aber neben diesem ihr kesselartiges Ende findet. Der dieselbe durchströmende kleine Fluß Joiba verschwindet hier brausend zu fernern hin unterirdischem Laufe in einer Höhle, wie das in dem fast die ganze Halbinsel einnehmenden Karstgebiet eine ja nicht seltene Naturerscheinung ist. Wie man da weiter wahrnimmt, hat der Palas auf dieser gesicherten Seite keinen Überbau, wohl aber zwei Reihen gewöhnlicher, auf dahinterliegende Wohnräume hindeutender Fenster.

**) Die hellen Streifen am letzteren (fig. 145) neben einer (ursprünglichen?) Kellertür sind eine häßliche Arbeit neuerer Zeit, veranlaßt durch dahinter in der Mauer hinabgeleitete Regenfallrohre.

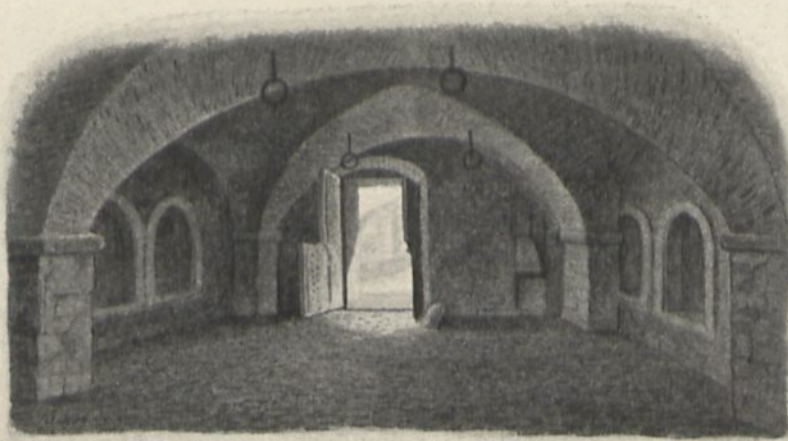
Fig. 147.

Im Innern des Gebäudes gelangt man zunächst in eine fensterlose Torhalle a (Fig. 146). Auf beiden Seiten sind (Innenansicht Fig. 147) zwei rundbogige, mit einem Rundstabe eingefasste Wandnischen, die zugleich als Bänke dienten. Die aufgemauerten Wandpfeiler, welche das Grat-

gewölbe tragen, schneiden hie und da einen Teil der Nische ab, ein Zeichen, daß sie nebst dem Gewölbe erst später aufgeführt worden sind. Die Rückwand der Torhalle hat eine den übrigen gleiche, gegen den Eingang gerichtete Mauerscharte.

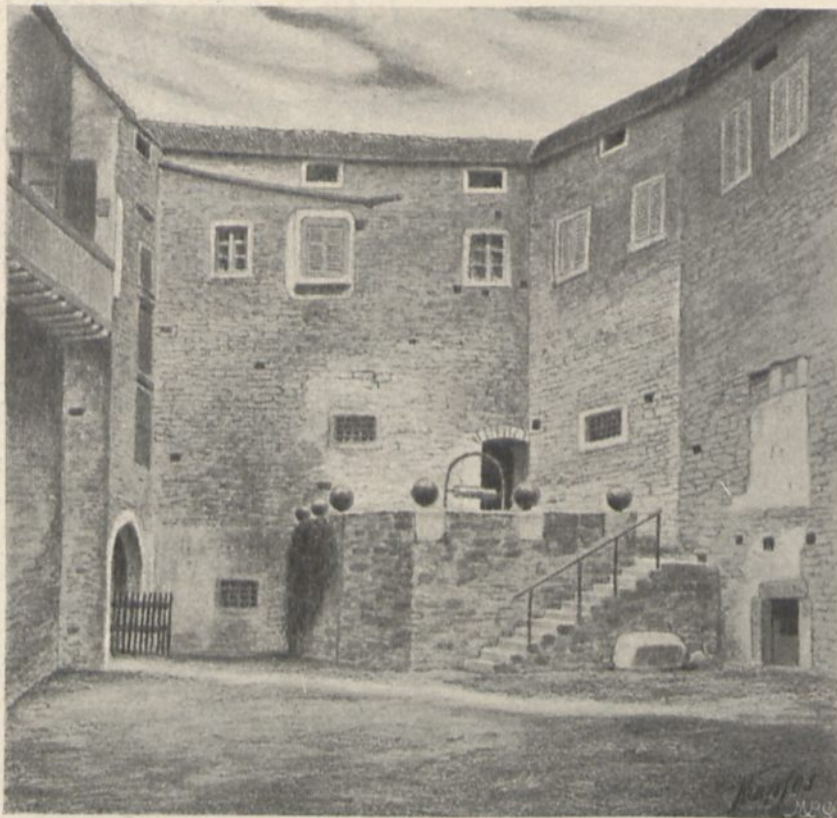
Fig. 148.

Zum Ausgang in den Hof H muß man sich nach links wenden. Man findet sich da zunächst (Fig. 148, Ansicht gegen Westen) einer etwa 3 m hohen, ummauerten Terrasse gegenüber, zu welcher eine steinerne Freitreppe hinaufführt. Hier befindet sich der Brunnen, und die Brüstungsmauer war vermutlich früher wehrhaft (mit Zinnen,

Scharten) ausgestaltet. Auch die übrigen Eingänge in die Gebäudetrakte liegen, mit Ausnahme eines südlichen, so hoch, daß sie nur mittels kurzer, im Südwesten einer höheren Treppe zu erreichen sind, und an die ersteren schließt sich im Innern regelmäßig unmittelbar eine hohe, geradläufige Treppe an, so daß man auch eine Be-

kämpfung des schon so weit eingedrungenen Feindes vorgesehen zu haben scheint. Wie dieselbe Ansicht zeigt, sind auch nach dem Hofe hin die unteren Stockwerke kaum mit Lichtöffnungen versehen.*)

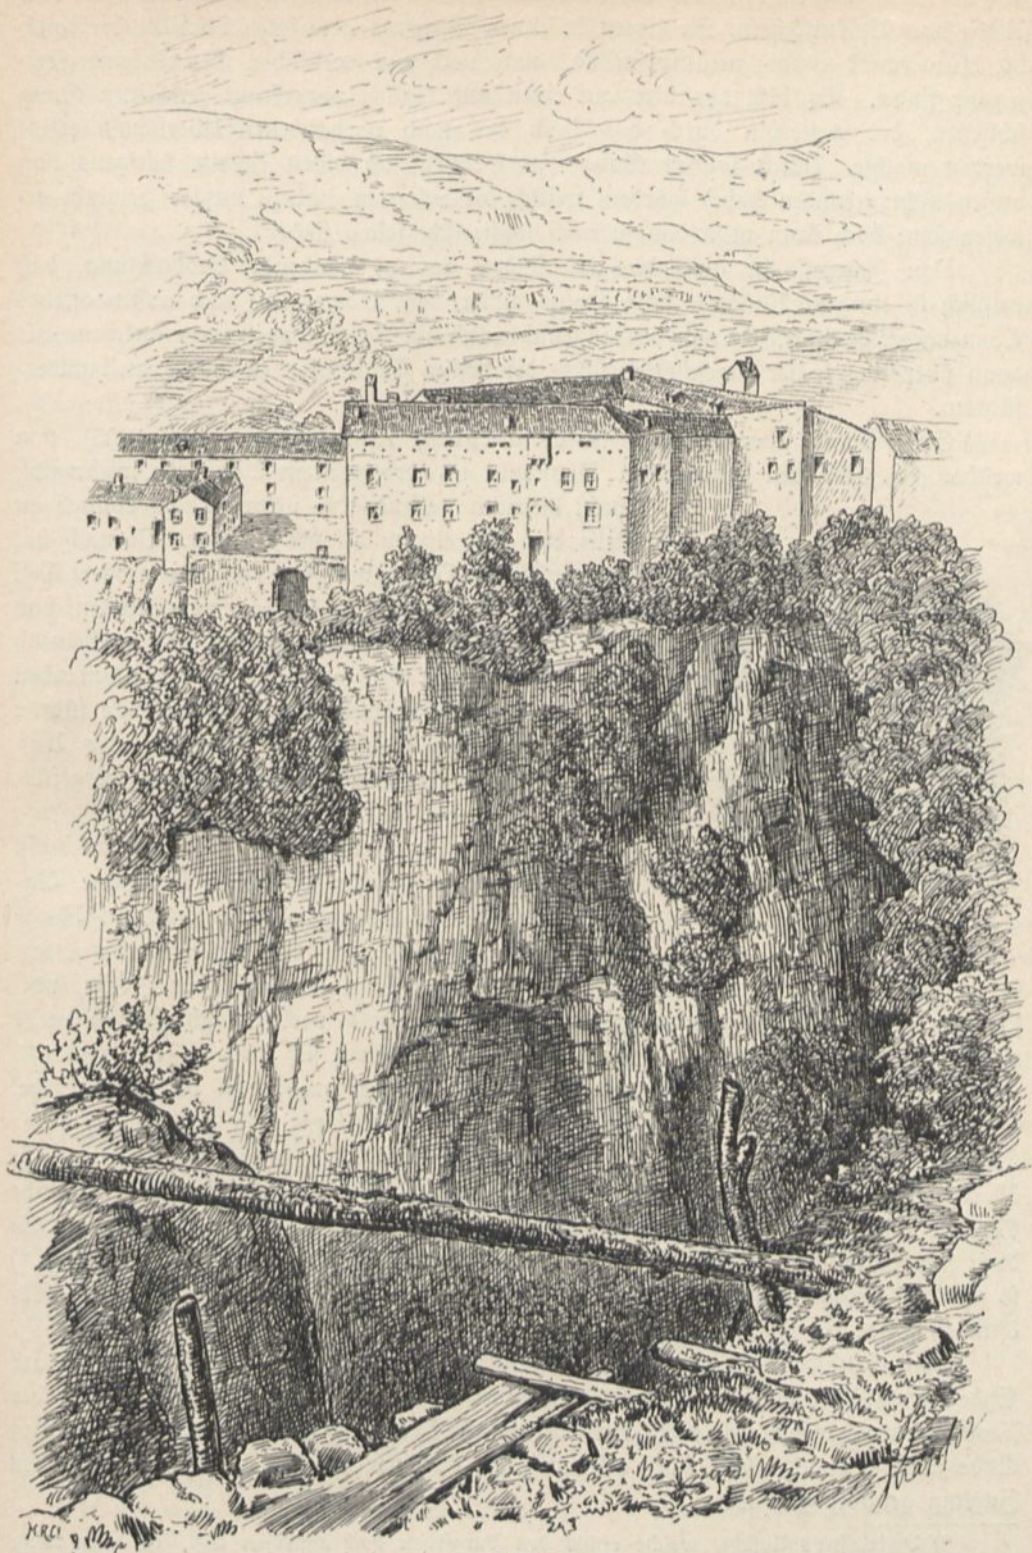
Fig. 149.

Über die Brüstungsmauer, welche den freien Platz K südlich einfaßt, blickt man in eine tiefe Schlucht mit senkrechten Wänden hinab, welche auf dieser Seite auch dem Palas eine sturmfreie Lage gibt (Fig. 149, Ansicht von Süden). Auf einem Umwege auf das jenseitige noch höher ansteigende Ufer gekommen, sieht man, daß diese Schlucht etwa zweihundert Schritte westlich vom Palas nach Norden umbiegt

Anstatt des ersteren sehen wir hier freilich (Fig. 149) unter dem Dache dieselben hausteinumrahmten maulschartenförmigen Löcher, welche sich da auch auf der West-

und Nordseite bis einschließlich des nordöstlichen Eckturmes fortsetzen und darunter eine Reihe von Balkenlöchern. Sie liegen in einem überputzt gewesenen Streifen, der, auch im Mauerwerk etwas zurückspringend, auch noch am westlichen Giebel seine Fortsetzung findet. Es läßt das hier auf einen auf Balken vorgekragt gewesenen Gang schließen, der weiterhin durch das Dach des noch vorhandenen Überbaues ersetzt werden mochte. Durch solchen Gang (zu welchem ich einen Zutritt übrigens von außen nicht gefunden habe) würden freilich die Scharten nahezu nutzlos gemacht gewesen sein; doch kann man das ja auch sonst nicht selten finden.

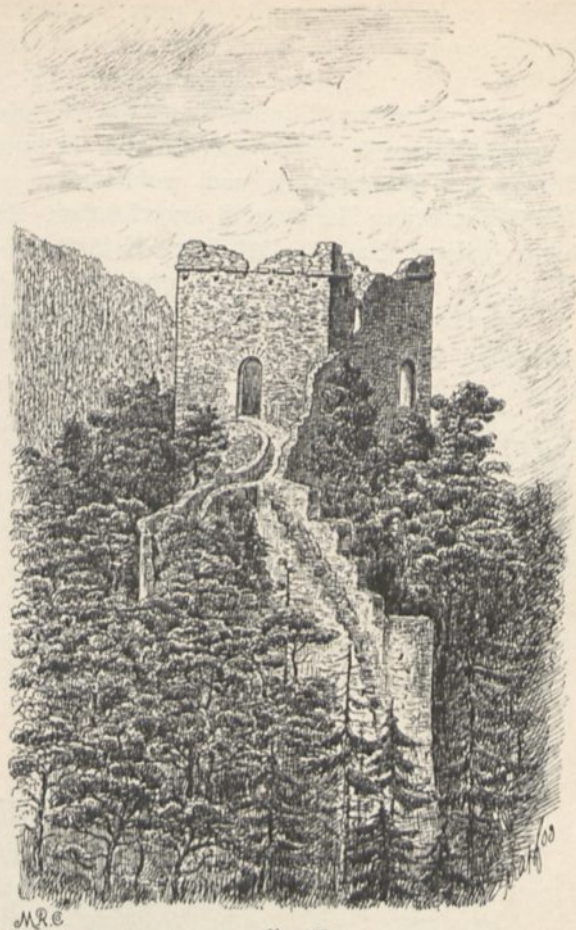
Fig. 153.

die Burg nach dieser Seite hin absperrte. Solche Mauern ziehen sich auch noch weiter gegen Süden längs der Hauptburg zum Teil verdoppelt hin, jetzt nur noch als Futtermauern erhalten. Bemerkenswerterweise läuft aber auch (Fig. 153) im rechten Winkel damit eine hohe und $1\frac{1}{2}$ m starke Mauer, m, einen Teil des Abhanges hinab, wo sie auf einem kleinen Felskopfe endigt. Oben mit einem Wehrgange versehen, diente sie zur Verteidigung des östlichen Bergabhanges und sollte sie auch ein Ersteigen desselben in schräger Richtung verhindern. Derartig nur mit ihrem einen Ende mit der Burg zusammenhängende Mauern sind selten. Eine ähnliche haben wir bei Klamm (I. Teil, Fig. 152) gefunden und ist auch nach Vischers Abbildung, siehe weiterhin, bei Seebenstein, vorhanden gewesen.

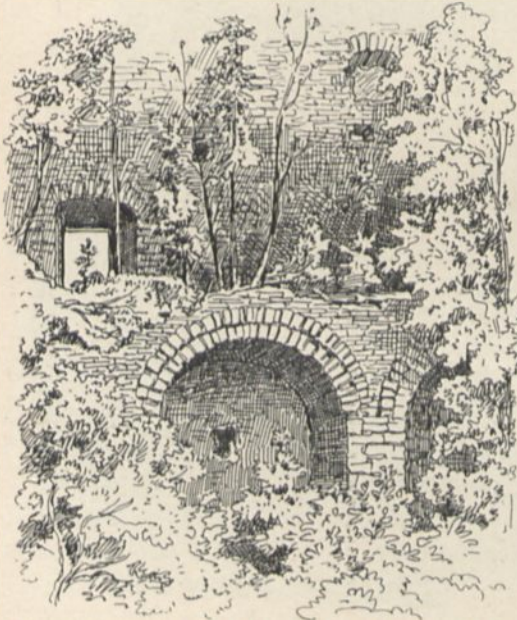
Fig. 158.

Man kommt da auf einen ziemlich weiten Hof *h*, der nach Nordwesten von einem dritten Gebäudetrakt begrenzt ist. Auf den beiden in der Südecke zusammenstoßenden Seiten umgibt ihn ein noch erhaltener, auf kräftigen Mauerbögen ruhender Gang (Fig. 158, Blick nach Südwesten). Derselbe war mit Kreuzgewölben überdeckt, deren einfache Konsolen an der Wand noch vorhanden sind.

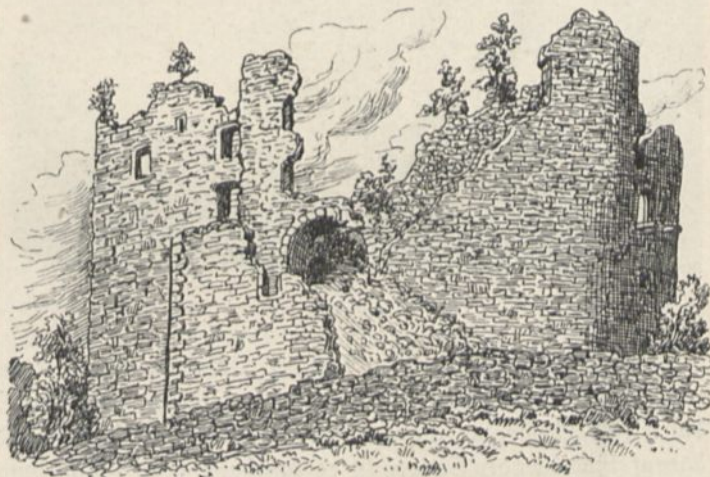
Fig. 162.

aufragendes Rund von Gebäuden, die einen Hof umschließen (Fig. 162, Ansicht von Süden). Von denselben ist besonders der stattliche Palas, w Fig. 163, in seinen sehr starken Ringmauern bis auf die nach außen gefehrte gut erhaltene (Fig. 164, Ansicht vom Hofe aus). Die ungewöhnliche vieleckige Gestalt ist hier durch die rundliche Gesamtanlage veranlaßt.

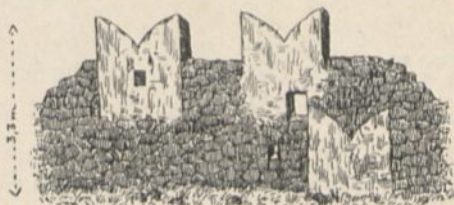
Fig. 169.

Fig. 169 zeigt von innen eine bezügliche Stelle derselben, wo sich die überputzten Zinnen scharf von der Bruchsteinmauer abheben. Der Umstand, daß die ersteren hier Schwalbenschwanzform jedenfalls gleichzeitig mit der vorhin bezeichneten rechteckigen hatte, kann mit als Beweis dafür angeführt werden, daß diese Formen mit den politischen Parteistellungen (der Welfen und der Ghibellinen, Teil I, S. 9 f.) nichts zu tun hatten.

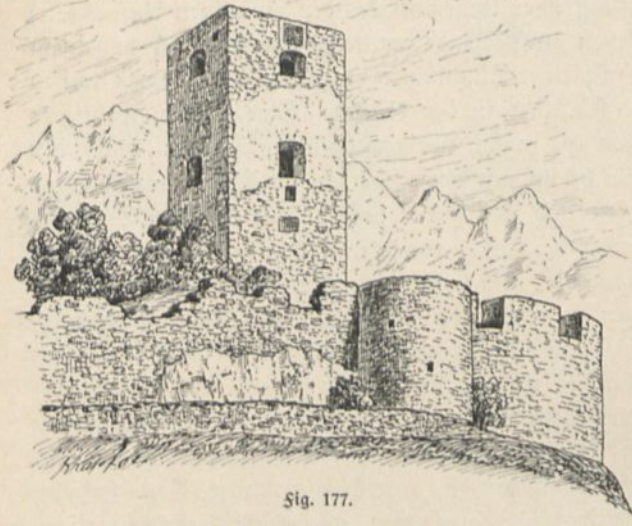
Fig. 177.

Graben gg zum Teil aus dem Felsen gehauen worden. Ihn durchquert die mit Toren geschlossene Zufahrt, im äußeren Teile ganz festungsartig in Gestalt eines 23 m weiten Tunnels e, über welchem eine nach außen runde, mit Brustwehr umgebene Wehrplatte lag (fig. 177, Blick auf die Befestigung vom glacisartigen Außenrande des Grabens aus). Das zweite Tor führte zunächst durch ein innen sich anschließendes „Militärgebäude“, von welchem ebenso wie von weiterhin längs der Felswand gelegenen Gebäuden fast nichts mehr vorhanden ist. Auf beiden Seiten des Schloßberges ist der Aufstieg zu den Toren durch die Hindurchführung der Eisenbahn (e e) einigermaßen gestört worden.

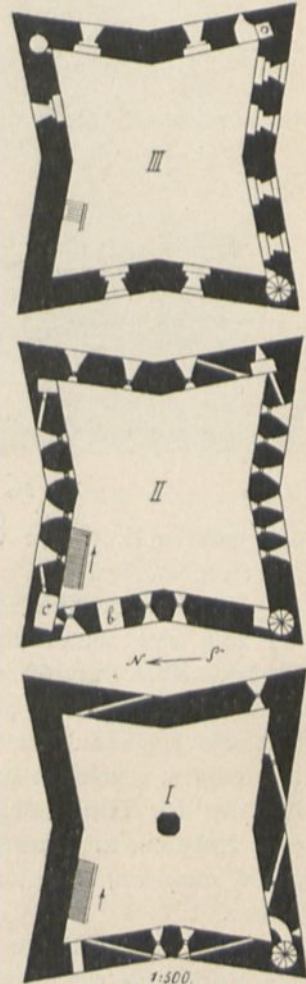
Fig. 184.

Eine enge Wendeltreppe in der Mauerdicke der Südwestecke führt vom Eingangsstockwerk an in die drei darüber liegenden. (Deren Grundrisse s. Fig. 184.) Später hat man, wohl um das Gebäude besser als Magazin benutzen zu können, die geradläufigen Holztreppe in der nordwestlichen Ecke hinzugefügt.

Das nächste Stockwerk, also das dritte über dem Keller, hat westlich gleichfalls eine Eingangstür (b, fig. 184 II). Sie ist spitzbogig, anderthalb Meter breit und befremdlicher Weise außen mit einem rechteckigen Falz und den beiden Kettenrollen für eine Zugbrückenklappe ausgestattet.

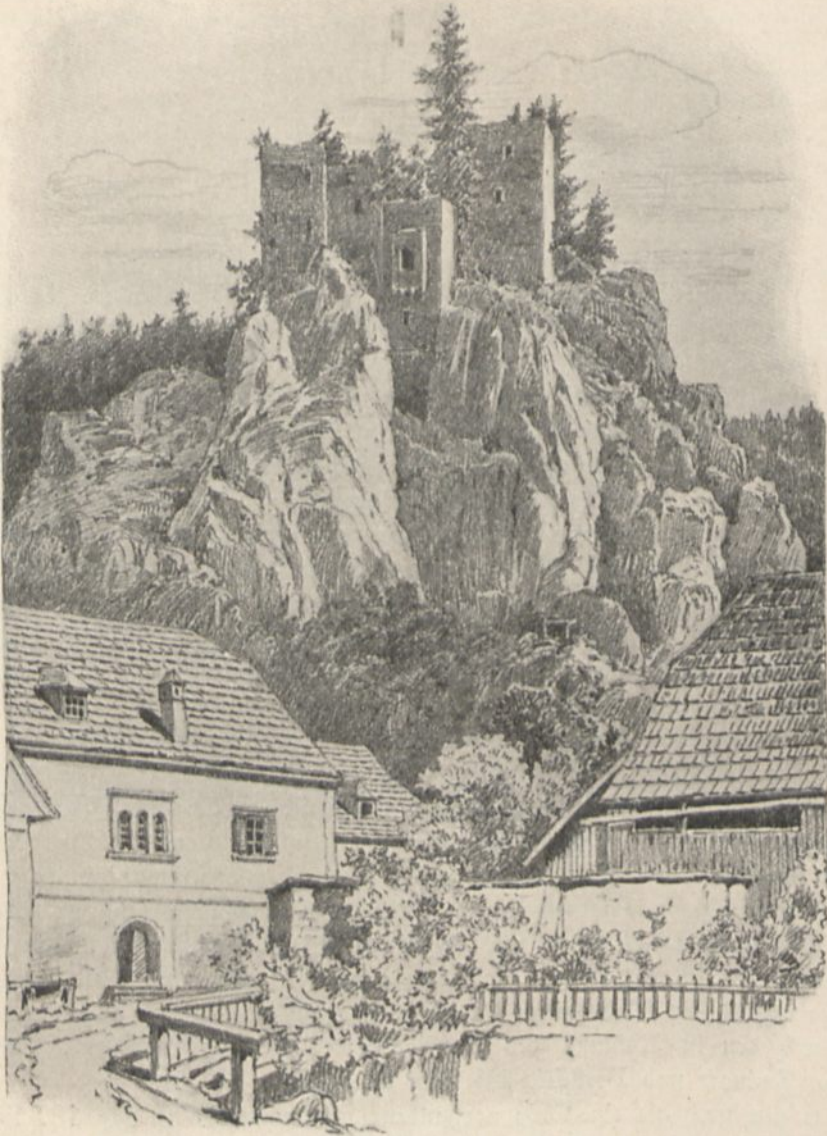
Da jetzt von g und k nur noch die drei Mauern erhalten sind, so ist freilich von dem Südbau su ohne Leiter auch nichts mehr zugänglich als der in unregelmäßiger Form aus dem Felsen gehauene Raum w. Derselbe ist nach außen (Fig. 187) durch eine gemauerte Wand mit einem Fenster geschlossen, welche auf zwei starken Kragsteinen ruht. Neben und zwischen diesen waren Lücken (Gußlöcher oder Fußscharten) direkt auf die unten am Fuße der Felswand vorüberlaufende Burgstraße gerichtet.

*) Die Ungenauigkeiten der Ansicht, hier geringer als sonst, ergeben sich aus einer Vergleichung derselben mit Fig. 187. Der zu Füßen der Ruine liegende Ort Thörl ist jetzt Station einer Nebenbahn von Kapfenberg nach Au-Seewiesen.

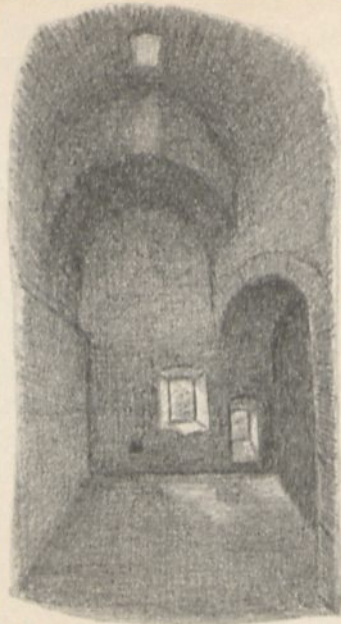
Fig. 194.

höher, sich nach oben verengender Raum, doch geschieht das (fig. 194, Innenansicht nach Westen) hier lediglich — wie in Pürnstein, Teil I, S. 180 teilweise — in Form breiter, auf Mauerbögen ruhender Absätze, während der Rauch durch ein Loch des Tonnengewölbes seinen Ausgang fand.

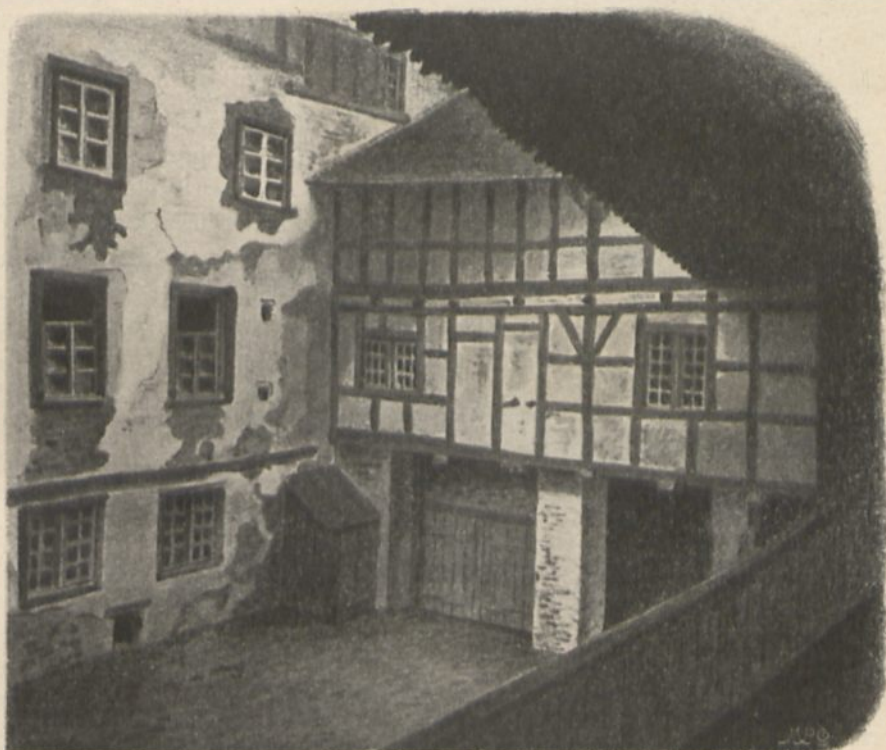
Fig. 208.

Alt ist jedenfalls auch das Gebäude d, wenigstens in seinen an m anstoßenden Teile. Wie Fig. 208 zeigt, hat dasselbe hofwärts im obersten Stock ein vierlichtiges, jetzt größtenteils vermauertes Fenster, mit einfach abgefaster Hausteinumrahmung. Eben solche — anscheinend ursprüngliche — Kreuzstöcke haben die beiden größeren Fenster über dem Erdgeschoße. Der dem Berchfrit zugekehrte Teil des Gebäudes ist auf der Innenseite auch aus Fachwerk aufgeführt und verrät nach außen (Fig. 207) durch seine einfach und gleichförmig angeordneten Fenster eine spätere Bauzeit.

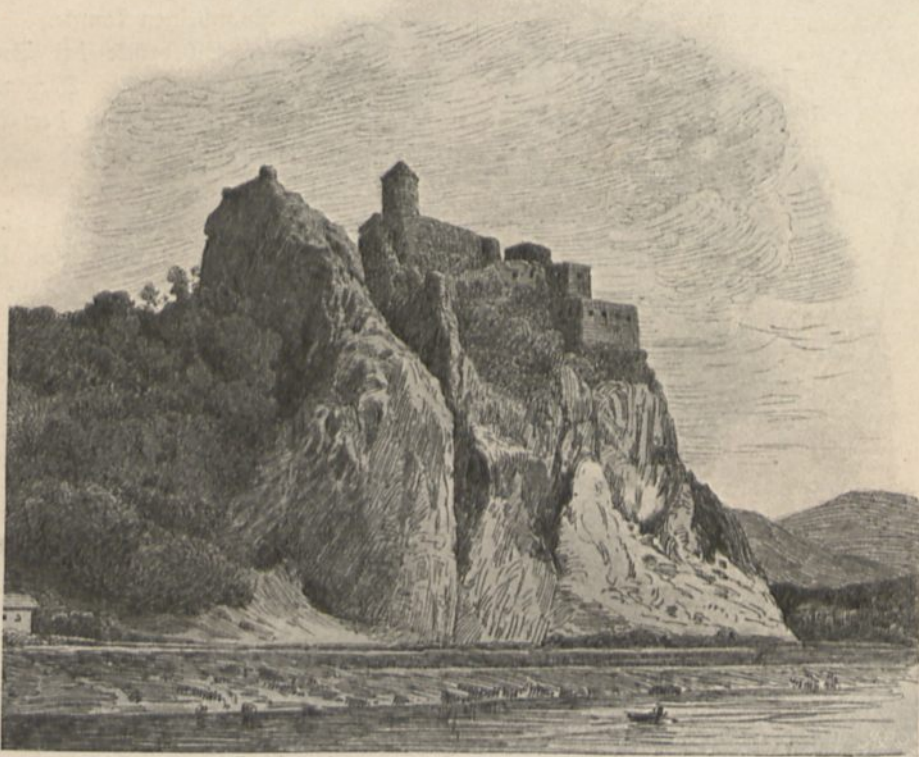
Sig. 215.

Wohl mit Recht gilt die oben genannte Ruine (Fig. 215) für die am schönsten gelegene Böhmens, das Landschaftsbild, dessen Brennpunkt sie bildet, zugleich für das am meisten malerische an dem ganzen annähernd 1200 *km* langen Laufe des Elbstromes. Kommt dann noch dazu, daß Schreckenstein auch an sich als feste Burgranlage durchaus beachtenswert ist, so ist es um so mehr zu beklagen, daß man die

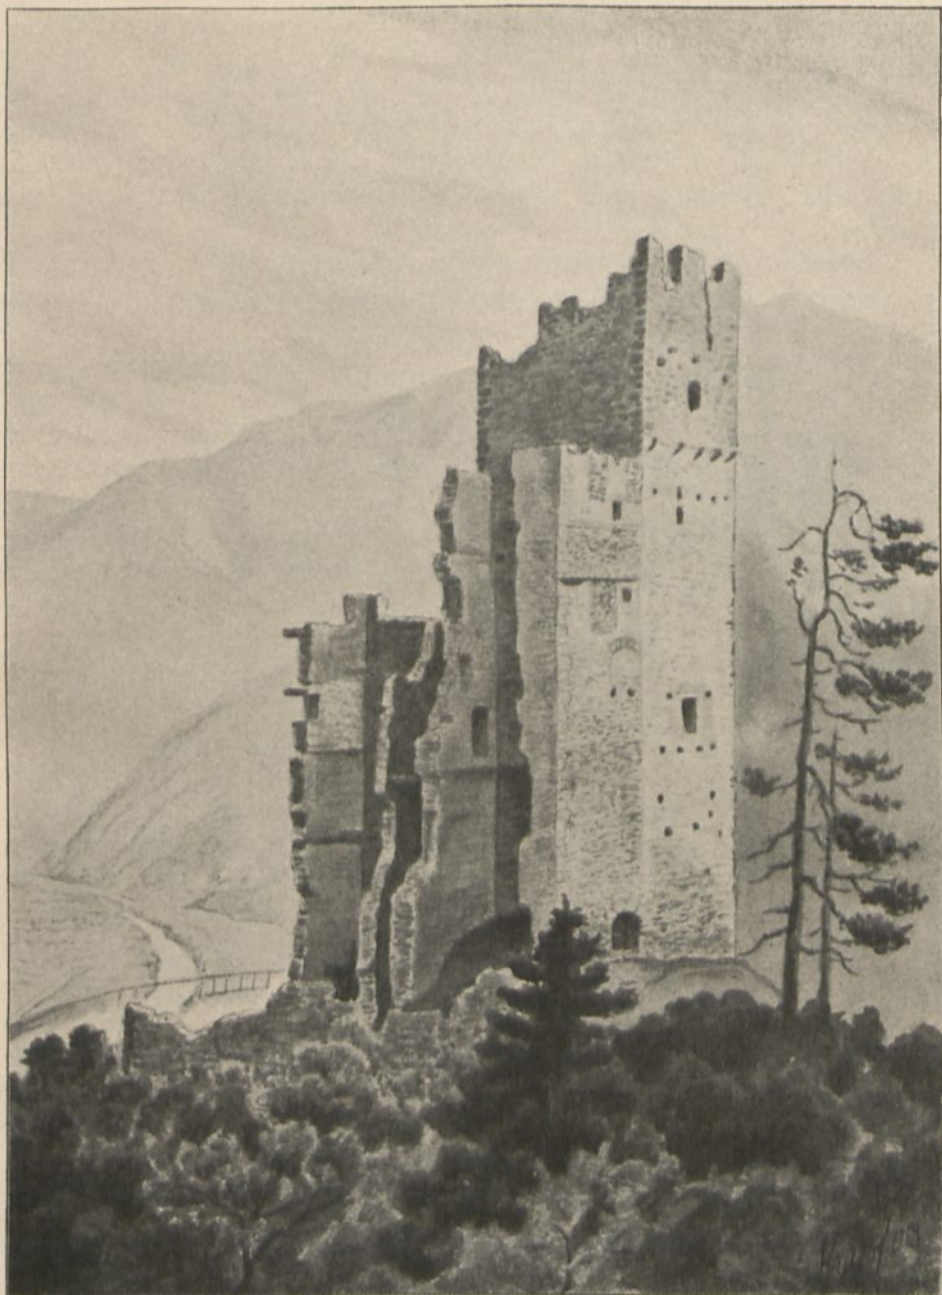
Fig. 222.

Interessantestes bietet der Berchstrit auf seinen beiden freien Außenseiten. Man hatte da in der Höhe der ursprünglichen, mit Zinnen umgebenen Wehrplatte einen überdachten, noch durch schräge Balkenstreben gestützten hölzernen Wehrgang angebracht, zu welchem auf der Nordseite eine Tür hinausführte (Fig. 222). Außerdem war — der einzige mir bisher bekannt gewordene Fall dieser Art — darunter in der Höhe des Einganges von außen ein zweiter solcher Wehrgang vorgekragt. Derselbe zeichnet sich durch den weißen Verputz seiner Rückwand aus und stand allem Anscheine nach mit dem hölzernen Vorbau vor der Eingangstür, auf welchen dort noch die Balkenlöcher und zwei nun abgebrochene Kragsteine der Schwelle hinweisen, in Verbindung.
