Österreichische Burgen.

Otto Piper.

Zweiter Teil. — Mit 276 Abbildungen.

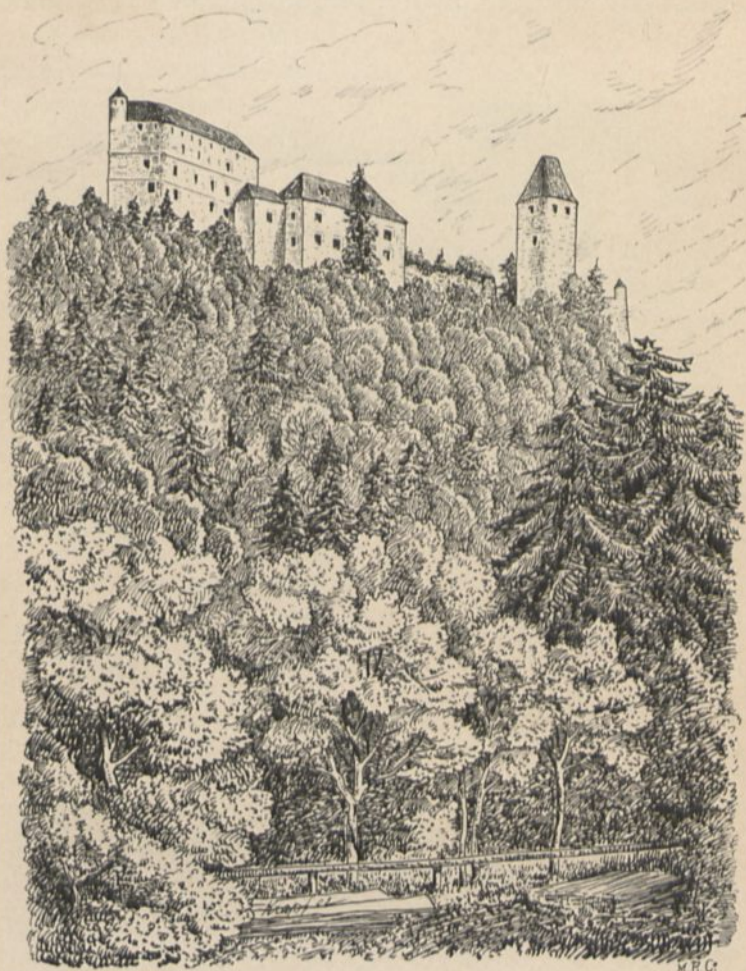
Fig. 225.

Die Burg, aus einer wohl- erhaltenen Ruine neben einem späteren Schlosse bestehend, liegt bei der gleichnamigen Station der Wiener-Neustadt-Aspanger Bahn am Rande einer mäßig hohen, bewaldeten Anhöhe (fig. 225).

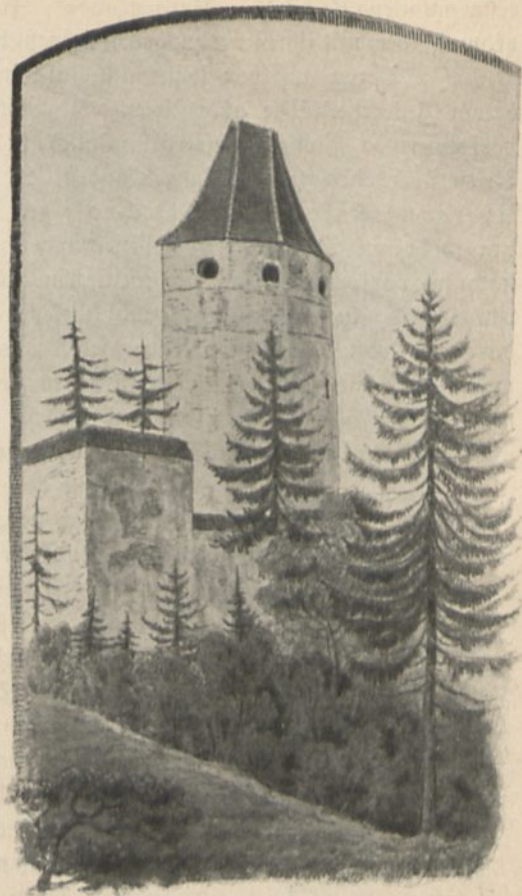
Fig. 230.

Von dem Berchfrit steigt das Gelände noch etwas an zu dem Eckgebäude f, welches, außen turmartig an dem Felsabhang weit hinabgeführt (Fig. 230), wenn auch über dem inneren Niveau nur ein Oberstock hoch, seine Eigenschaft als Wehrbau besonders durch drei Schlitzcharten zeigt, die über der Eingangstür ganz schräg nach dem äußeren Burgtor hingewendet durch die Wand geführt sind. Andererseits war dieser Eckbau noch dadurch veranlaßt, daß außen auf dem (vom Burgtore hierhin schon etwas ansteigenden) Gelände ein mächtig hoher Felsen, l, gegenüber liegt.

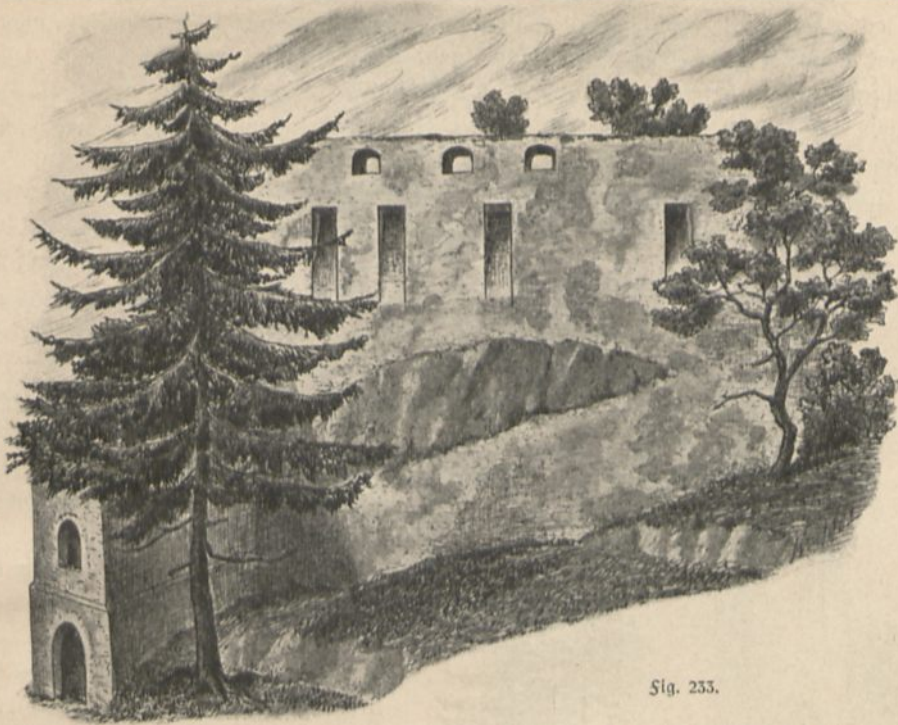
Fig. 233.

Zunächst die nordwestliche Längswand zeigt (fig. 233) außer einigen kleinen Fenstern in der Höhe keine andere Öffnung als sechs fremdartige, lange und flache, nach unten schräg auslaufende Rinnen von außen etwa reichlich 2 m Länge und 40 cm Breite. Obgleich dieselben mit Schießscharten äußerlich sehr wenig Ähnlichkeit haben, lassen sie sich technisch doch nur als solche bezeichnen, und zwar als „Senkscharten“, welche nur gestatten, nach unten zu schießen. Während es sich freilich bei diesen sonst um eine Abschrägung nach unten in einem Winkel von etwa 45 Grad zu handeln pflegt, kommt sie hier der senkrechten Linie nahe, offenbar um den toten Winkel am Fuße des Baues und der Felswand möglichst zu verringern.*)

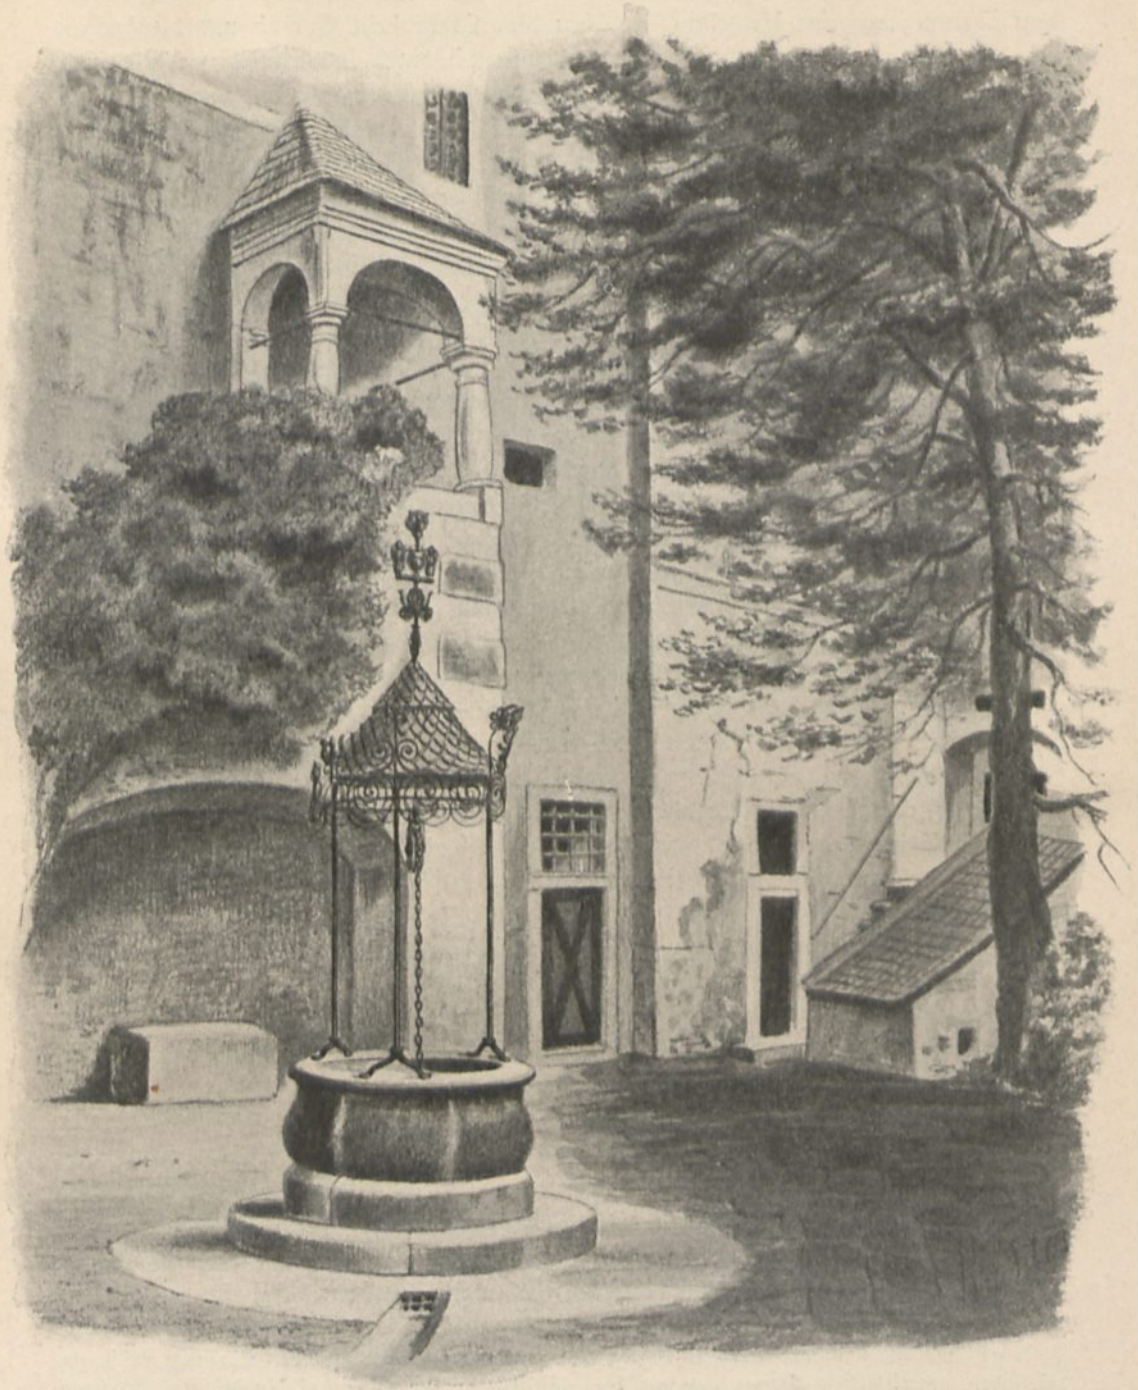
Fig. 238.

kommt man auf den stattlichen Hof k, der mit seinem zierlichen Brunnengehäuse über einer Zisterne und sonstigen Attributen alter Burghöfe (Fig. 238 *) eines stimmungs- vollen Eindruckes nicht ermangelt.

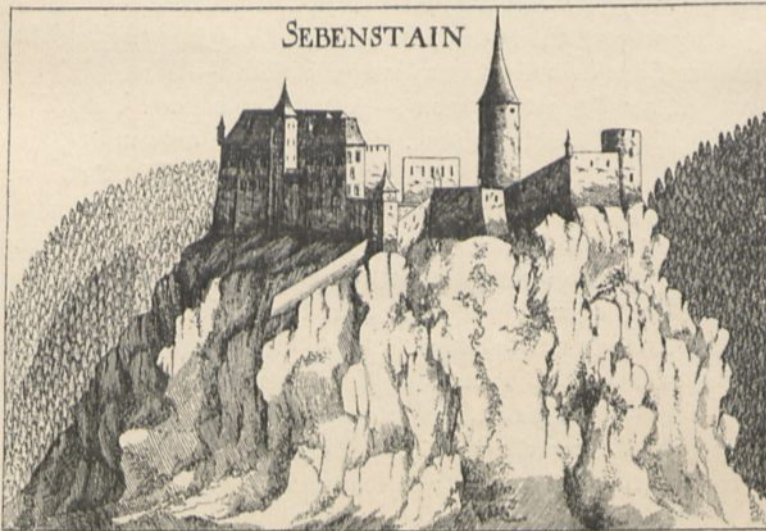
Fig. 239.

**) Im Gegensatz dazu ist dasselbe auf Fig. 239 ganz übermäßig hoch und spitz gezeichnet.

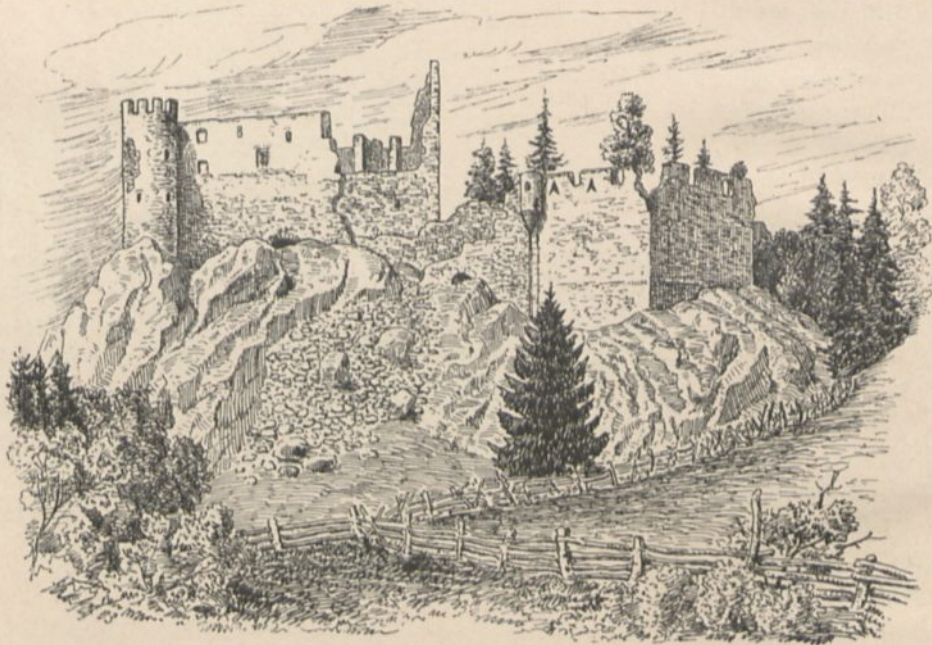
Sig. 247.

anderseits, und zwar unter einem hier das obere Geschöß erweiternden Mauerbogen links und sich dann gleichfalls nach rechts wendend eine engere Treppe hinauf zu dem über der Rampe liegenden Stockwerke. Dasselbe enthält kleinere Räume mit stichbogigen fenstern nach der Hofseite (Fig. 246) und nach außen (Fig. 247) einen Wehrgang mit nach unten spitzwinkelig sich erweiternden Scharfen, abwechselnd mit fensteröffnungen, sowie kleinen auf doppelten hausteinwulsten vorgekrachten, halbrunden Türmchen, von welchen jedoch die gegen Osten auf den stumpfen Ecken vorhandenen gewesen zerstört sind.

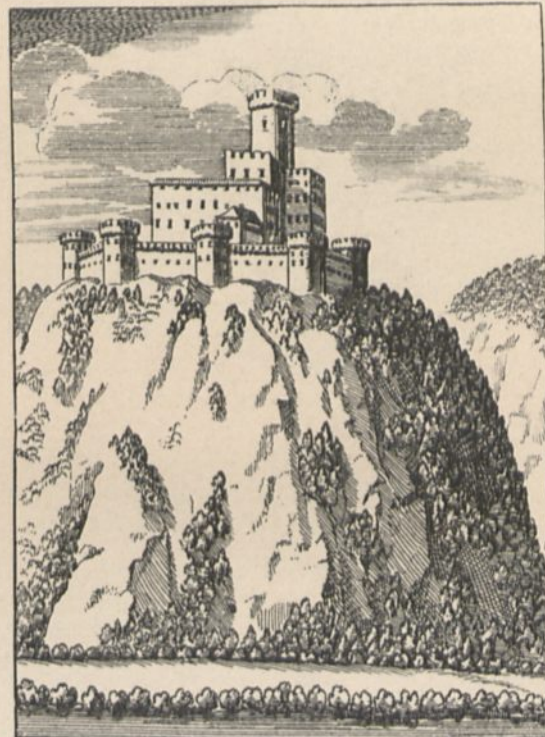
Fig. 249.

Vischers Ansicht der Burg von 1680 (Fig. 249), von Nordwesten aufgenommen, bietet, auch von dem Landschaftlichen abgesehen, ein besonders bezeichnendes Beispiel der Unzuverlässigkeit solcher alten

Ansichten. Unter anderem ist da aus dem halbrunden Turme e (Fig. 242, links) ein mächtiger Berchfrit gemacht worden und sind auch die ausladenden Aufsätze aller Türme und der Ringmauer offenbar nur willkürlich hinzugefügt. Gleichwohl bemerkt Scheiger, der in den „Mitteilungen der k. k. Centralcommission“, 1858, die Ruine aus eigener Anschauung beschreibt, daß nach Vischer „alle Verteidigungswerke mit Zinnen oder auf Kragsteinen auswärts liegenden gemauerten Mordgängen (machiculis)“ — also Gußlöchern! — „gekrönt waren“.*)

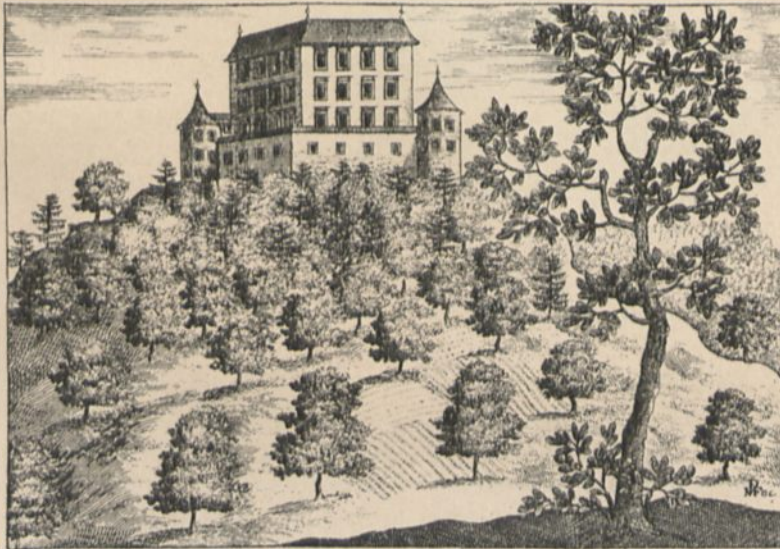
Fig. 254.

Die Abbildung Valvasors (Fig. 254) ist eine oberflächliche, ohne das Außentor und mit den gewohnten regelmäßigen Reihen großer Fenster selbst in den Eckrundelen.

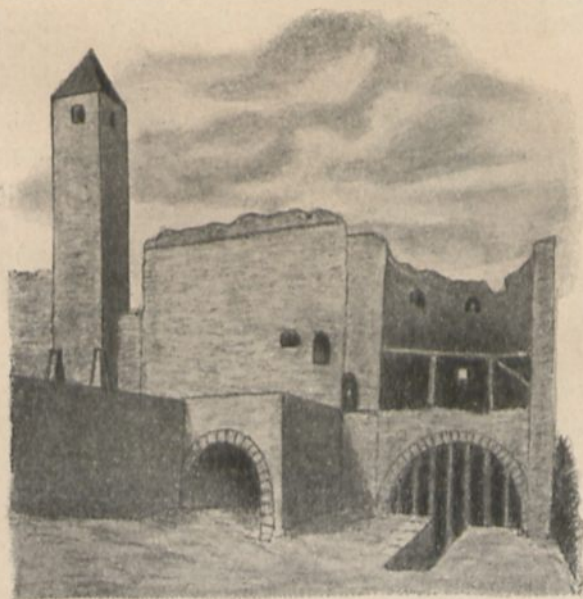
Fig. 259.

Das zweite Stockwerk ist nach innen (Südwesten) mit einem weiten Bogen geöffnet (s. die Ansicht fig. 259). Der Bau dient jetzt friedlichen landwirtschaftlichen Zwecken. Ebenso daneben ein weites, früher wohl noch überbautes Tonnengewölbe w. Der Palas schloß sich an die Innenseite des schützenden Mantels, besonders im Nordwesten an. Jetzt sind hier nur noch weite unmauerte Terrassen, wie überhaupt das ganze Innere der Burg hauptsächlich mit Wein bepflanzt. Nur in der Südostecke der Hauptburg steht noch als Wohnung des Baumannes ein kleineres Gebäude f mit halbrunder Aus-

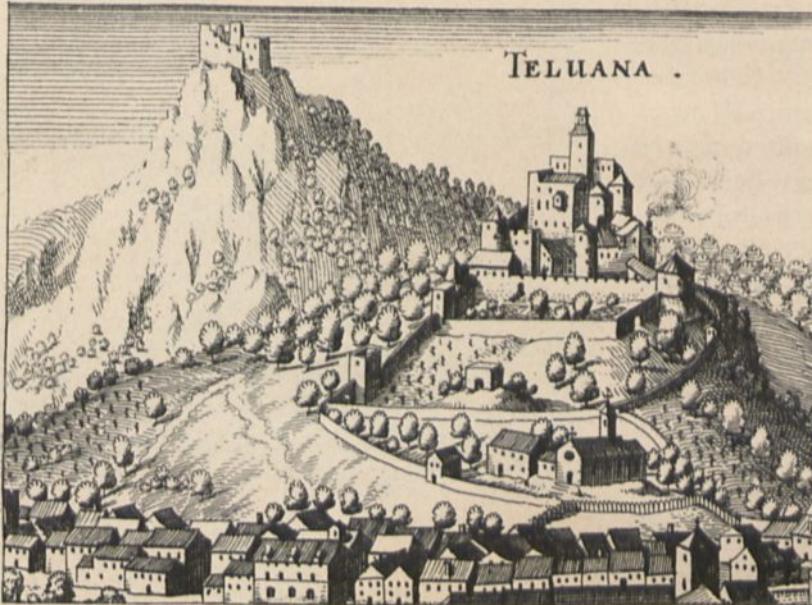
Fig. 260.

Nach der Abbildung bei Merian, Fig. 260, welche genauer als gewöhnlich zu sein scheint — man erkennt alle vorstehend aufgeführten Bauteile der Burg — waren südlich unterhalb B noch zwei weitere Vorburgen vorhanden. Von denselben ist jetzt in den Weinpflanzungen, welche den Berghang bedecken, nichts mehr zu sehen.

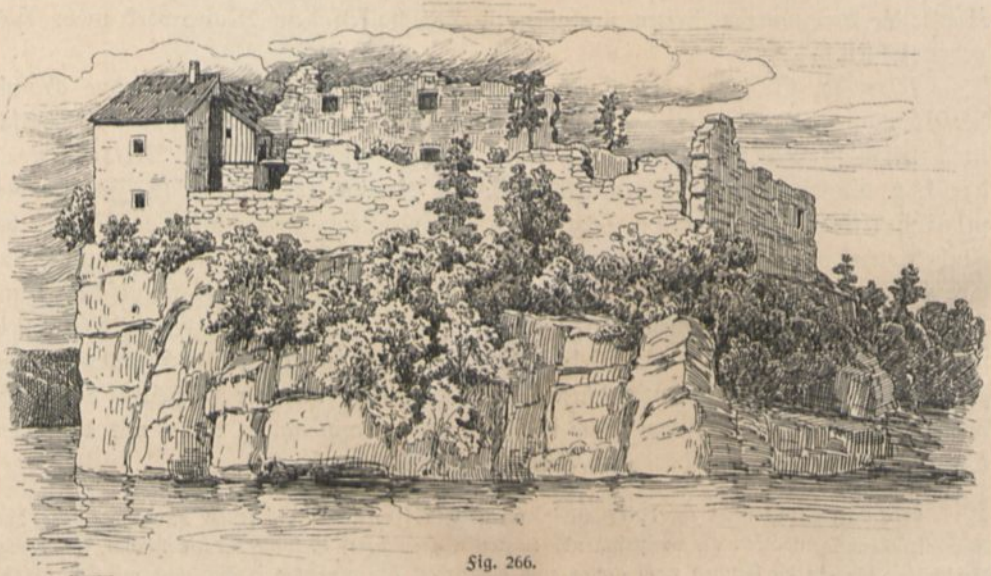
Fig. 266.

Bur Erbauung einer Burg an dieser Stelle hat ein Felsen Anlaß gegeben, der in dem gleichnamigen Dorfe (Station der Bahnlinie Passau—Linz) nur etwa 12 m hoch unmittelbar am rechten Innufer aufsteigt. War so die vom Strome bespülte Westseite (Fig. 266) sturmfrei, so hatte die Burg doch ihrem ganzen übrigen Umfange nach eine von Natur kaum irgendwie geschützte Lage. Sie ist hier deshalb

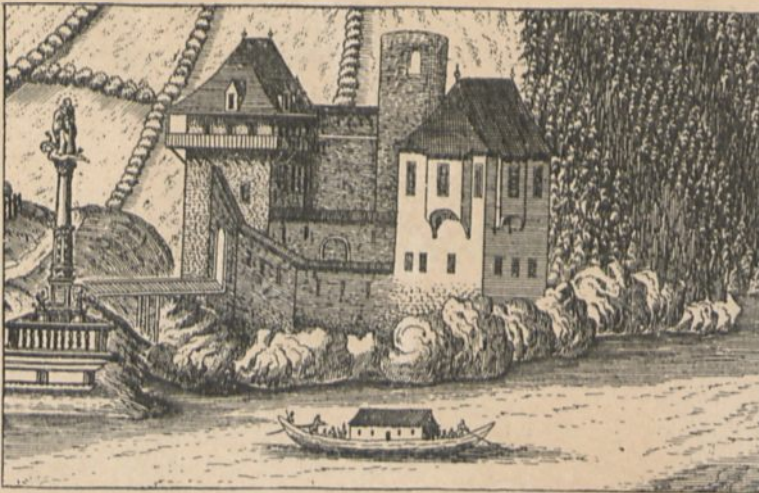
Fig. 269.

Jetzt liegt derselbe dem Fluße näher, zwischen den beiden Wohngebäuden. Nach der Vischerschen Ansicht Fig. 269 führte er zweckmäßigerweise zunächst in einen kleinen Zwinger. Die innere Zwischenmauer ist jedoch nicht mehr vorhanden, ebenso wenig der dort gezeichnete runde Berchfrit, welcher zweckmäßigerweise an der Südmauer der Burg zur Verteidigung ihrer Landseite seine Stelle hatte.

Der weißgetünchte Bau macht den Eindruck, als ob man sich mit demselben nachträglich in die Ruine eingemischt habe. Es ist das jedoch nicht der Fall; nach den Abbildungen G. M. Vischers (Fig. 269 und 270) war er so schon am Ausgange des

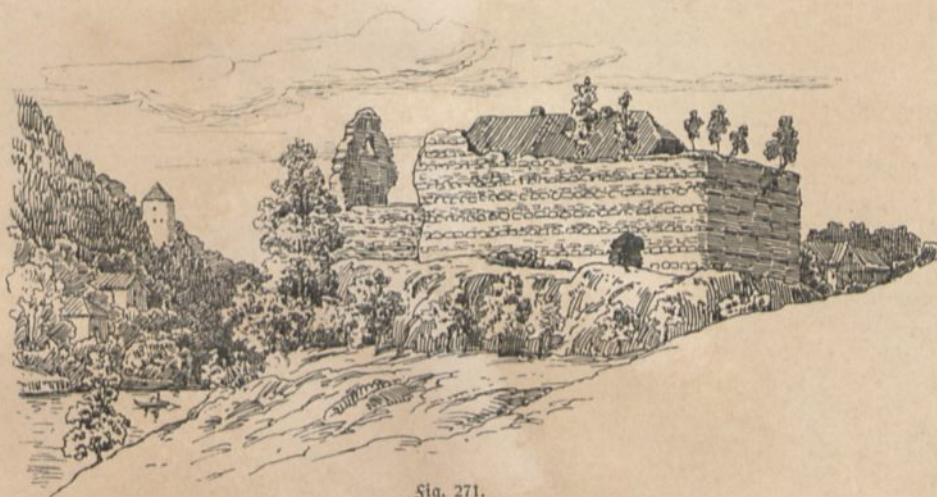
Fig. 271.

Hier ist die Ringmauer, 1,15 m stark, noch in stattlicher Höhe erhalten. Sie ist aus kräftigen braunen Bruchsteinen aufgeführt und zeigt besonders auf der südlichen Langseite (Fig. 271) insofern eine eigene sorgfältige Technik, als etwa in Abständen von je $1\frac{1}{2}$ m das Mauerwerk immer liniengerade abgeglichen und darüber zunächst mit einer Reihe besonders großer Steine wieder fortgeführt ist. Derartige Abschnitte hat, beiläufig bemerkt, auch der Mauerkerne der römischen Ringmauer von Aosta.

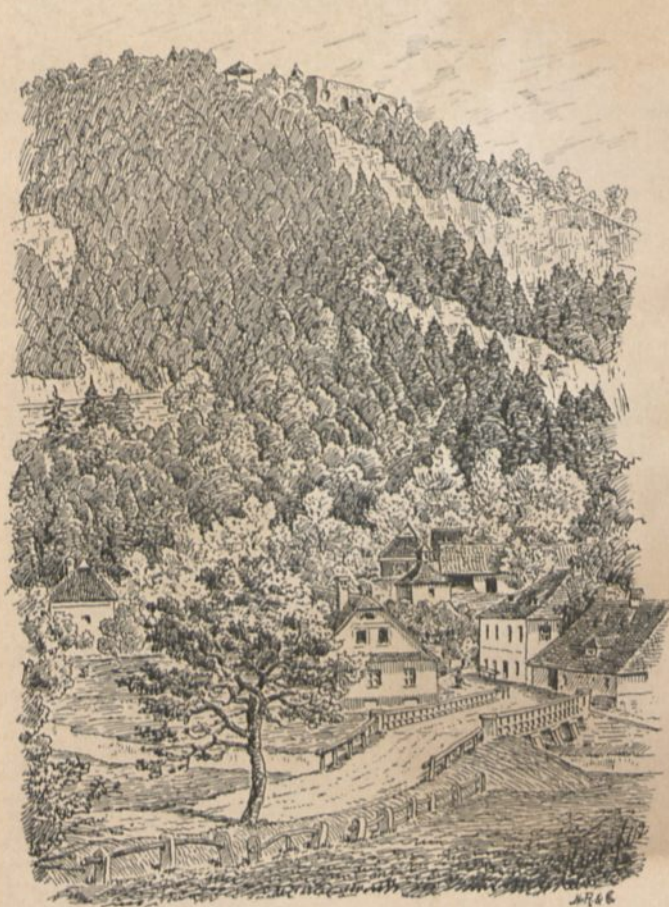
Fig. 272.

Unter den nicht eben zahlreichen Burg-ruinen des Herzogtums Schlesien gehört die obengenannte zu den ansehnlichsten. Etwa eine gute Stunde von der Bahnstation Wigstadt liegt sie auf einem gegen Norden weithin ebenen Boden, jedoch auf einer schmalen Landzunge, deren Außenseiten, mit jungem Walde bestanden, steil und tief zu dem Fluß- bette der Mohra abfallen (Fig. 272, Ansicht der Ruine von diesem aus).

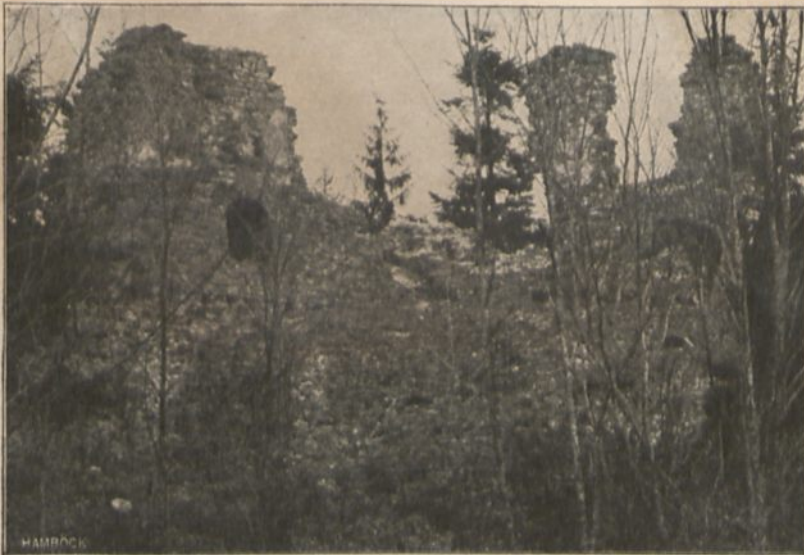
Fig. 275.

eckige Spitze einnehmenden Bau i. Hier sind über dem Mauerabsatze zwei Scharten für leichtes Geschütz gegen den Burgeingang gerichtet (Fig. 275, Ansicht vom Hofe

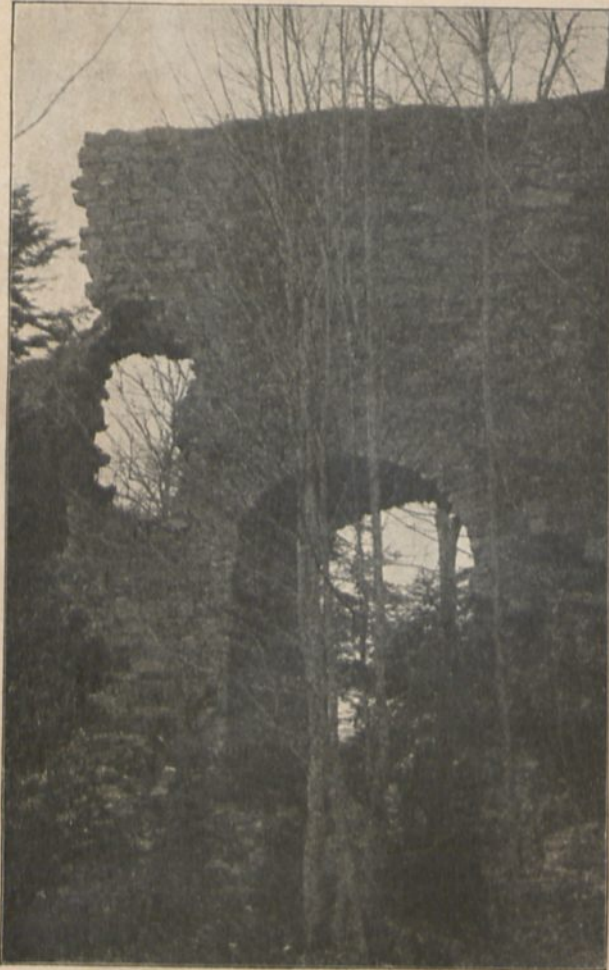
Fig. 276.

Der Hof l hat, abgesehen vom Gebäude q, seinen Zugang durch ein hohes und 1,95 m weites Rundbogentor, n, welches nach außen etwas erhöht liegt (Fig. 276). Schräg gegenüber stellt ein auch nach innen erhöht liegendes Nebentor eine Verbindung mit dem dahinter sich erstreckenden Zwinger t her. Davon, daß der letztere mittelst besonderer Mauer das Kernwerk auch gegen den äußeren Hof f hin umgeben hat, zeugt jetzt nur noch die Gestaltung des Geländes; doch haben Nachgrabungen da auch Fundamentreste ergeben.
