DIE ORDENSBURGEN
DER HOCHMEISTERZEIT
IN PREUSSEN

BAU-AUFNAHMEN UND BAUGESCHICHTLICHE WÜRDIGUNG
DER NOCH VORHANDENEN BURGEN UND BEDEUTENDEREN BURG-RESTE
DES ORDENS IN PREUSSEN AUS DER ZEIT VON 1310 BIS ZUM ENDE
DER ORDENS-HERRSCHAFT

C. STEINBRECHT

IV.
DIE ORDENSBURGEN DER HOCHMEISTERZEIT

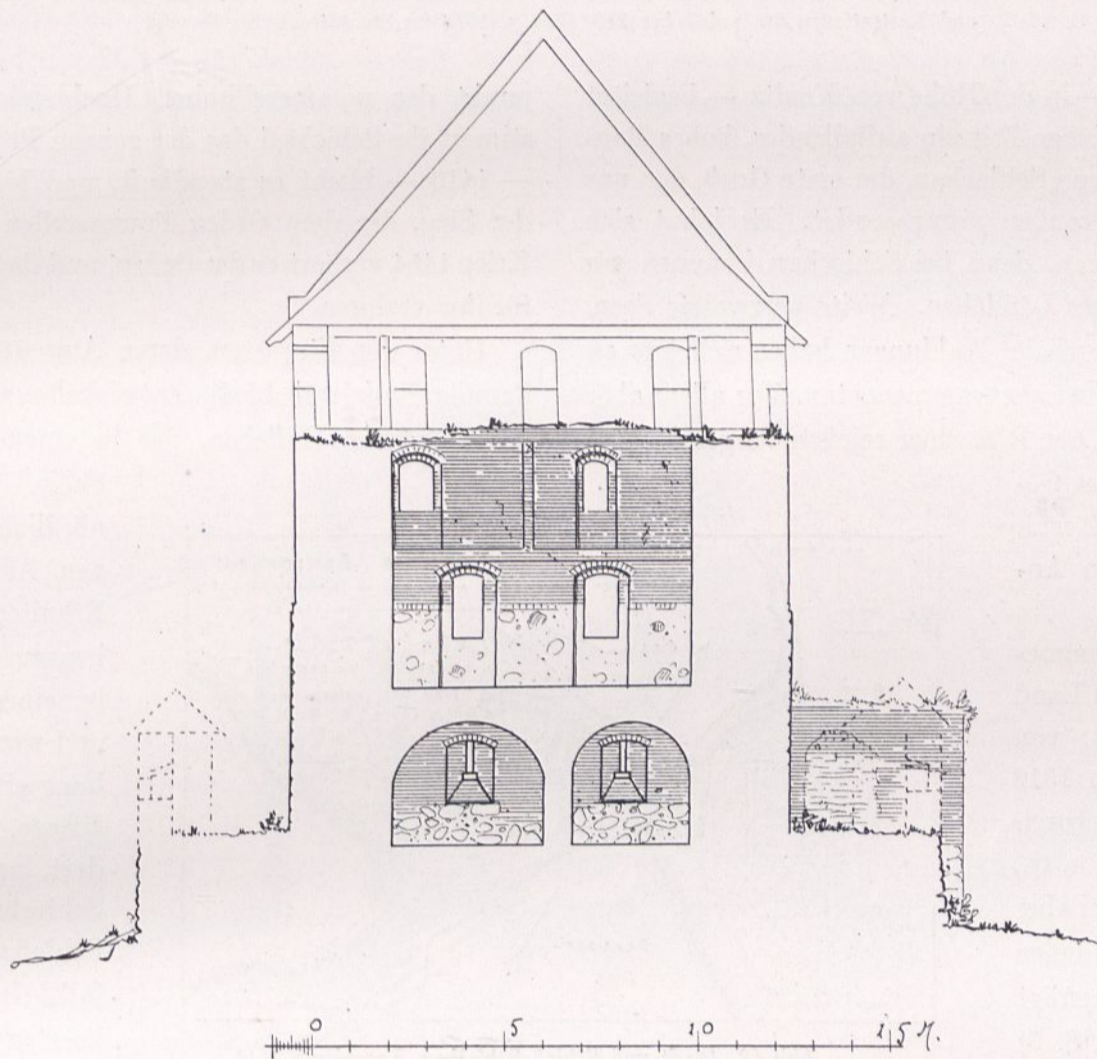
Abb. 61. Jaschnitz, Querschnitt gegen Süd.

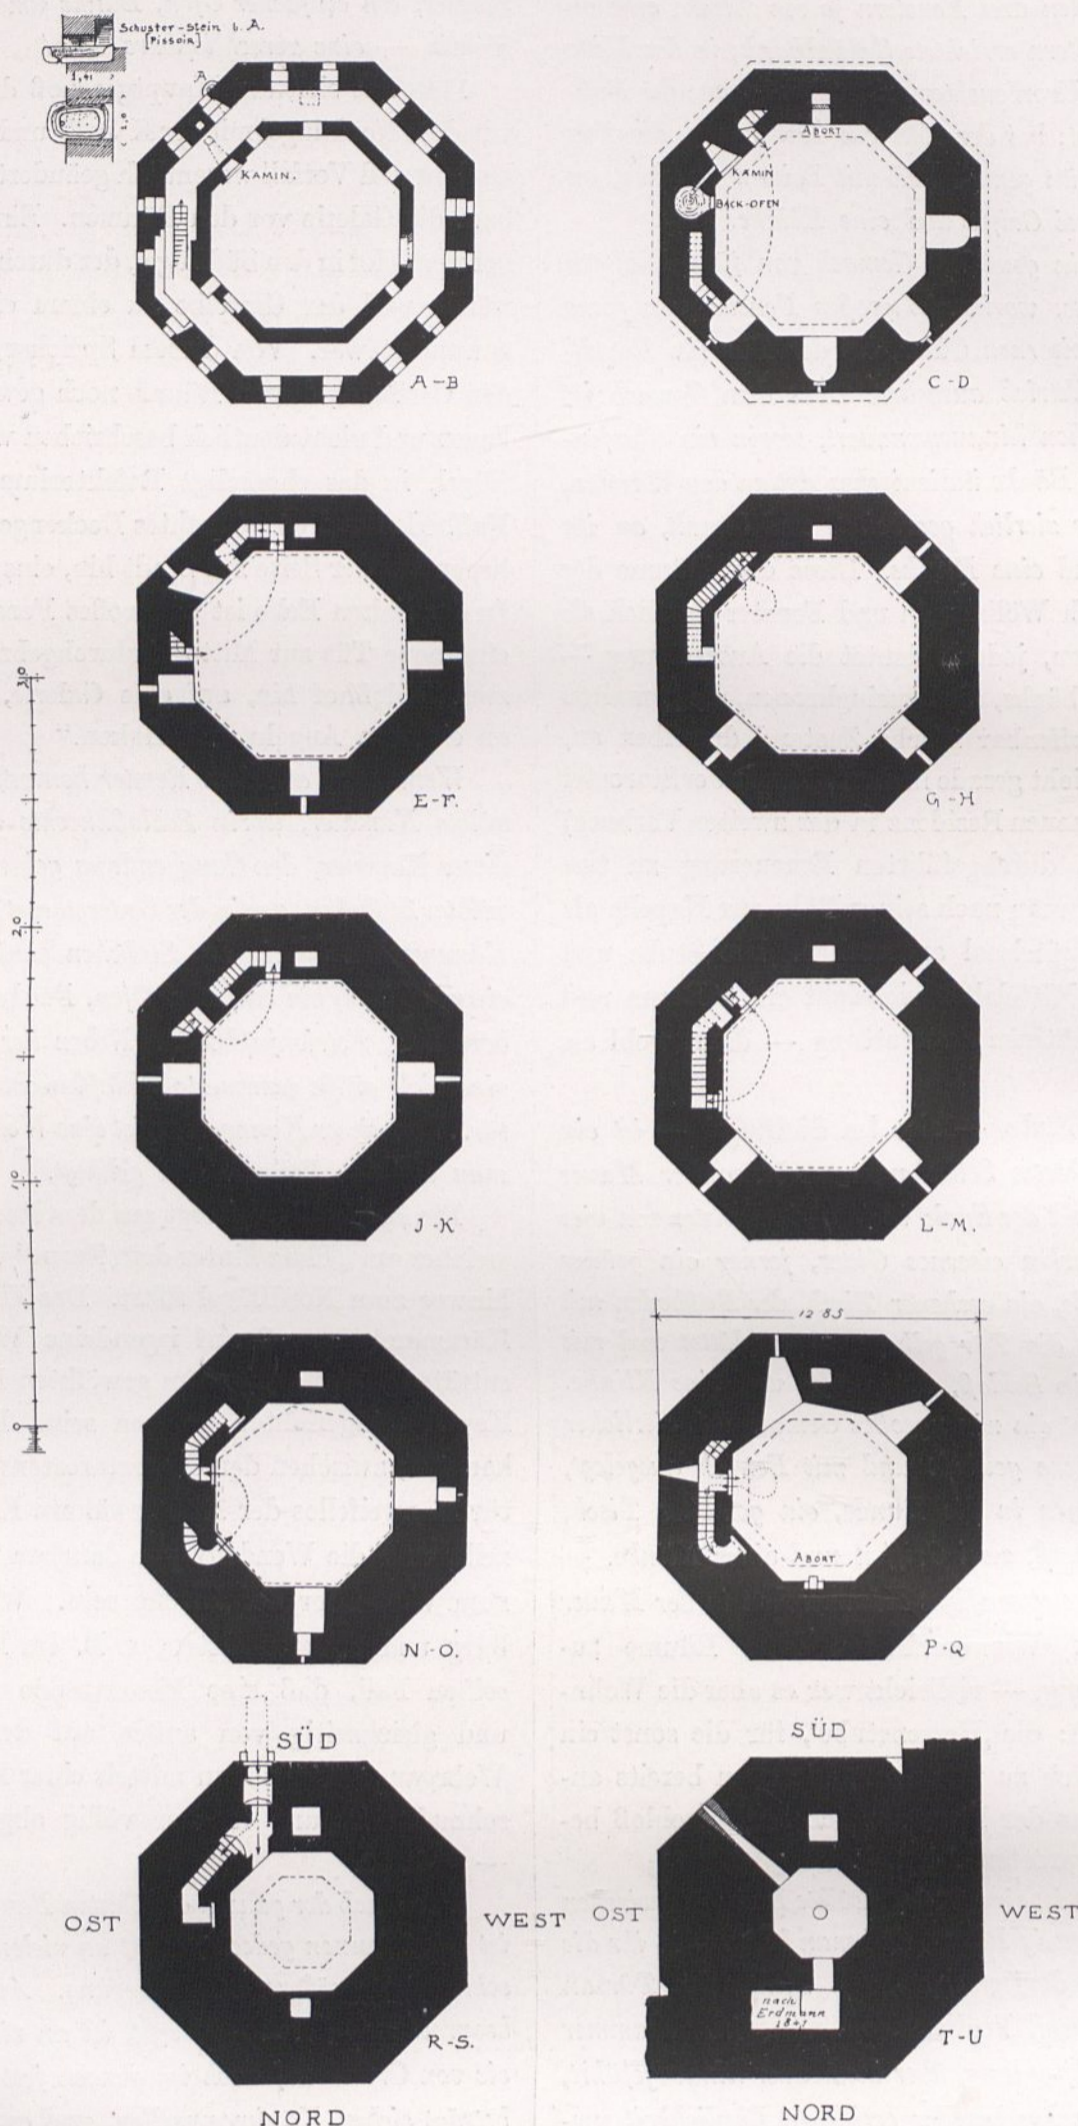
Abb. 71. Schloß Schlochau. Grundrisse des Hauptturmes.
