# Architectus

**Maciej Małachowicz**

### *Kolorystyka elewacji barokowych kaplic katedry wrocławskiej*

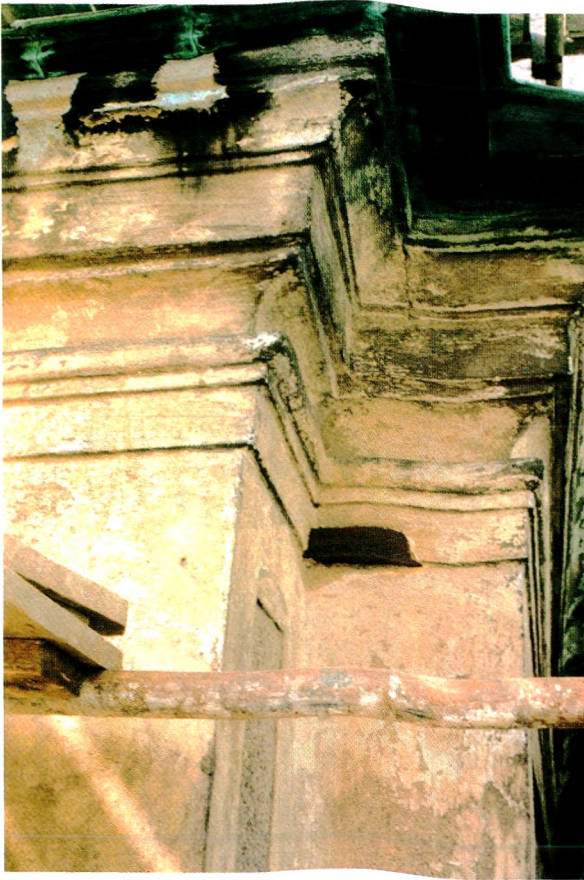
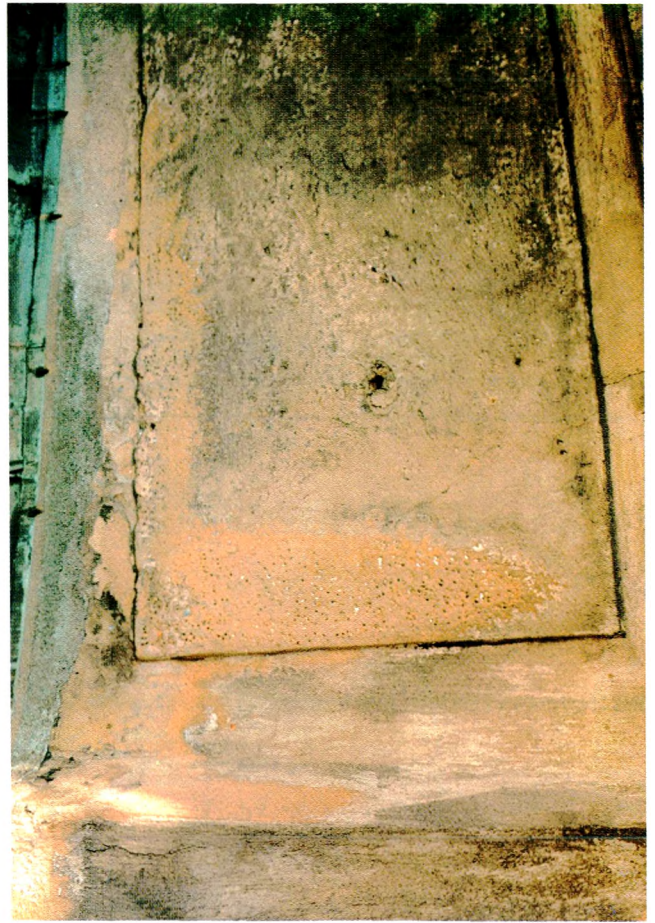
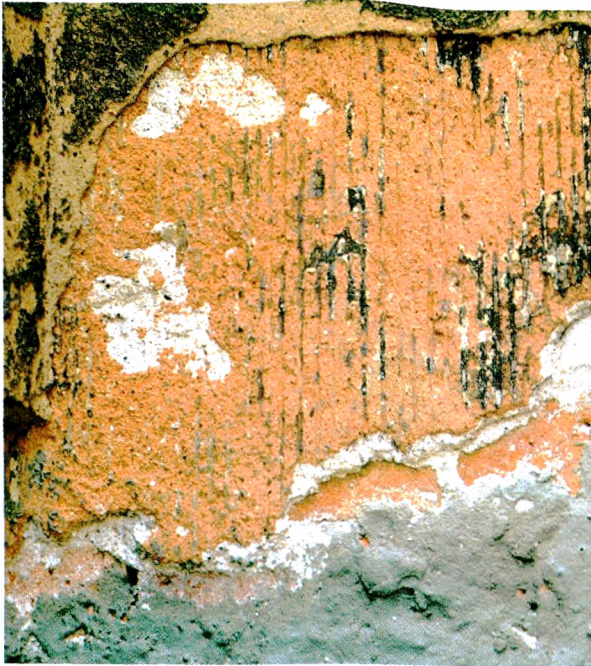
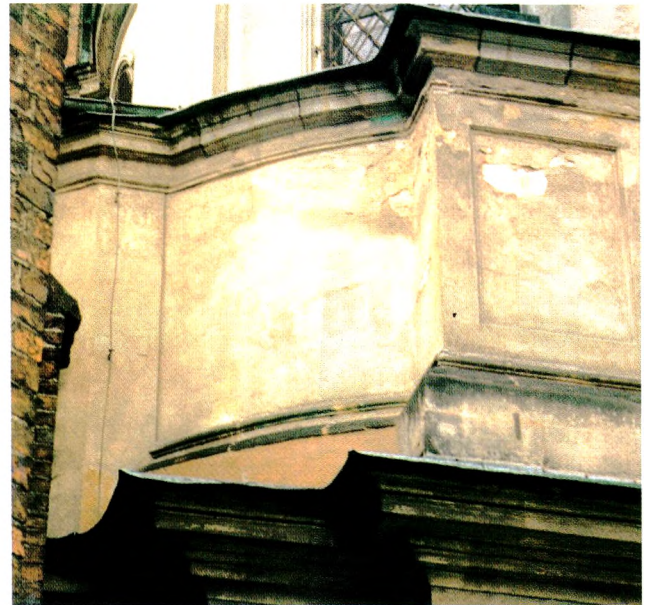
Ryc. 1. Fragmenty tynków barwnych odkryte na elewacjach barokowych kaplic św. Elżbiety i Bożego Ciała – Elektorskiej (po prawej u dołu, fot. autora)

Na trzech pozostałych kaplicach odkrycia były zaskakujące i nasunęły wiele problemów techniczno-konserwatorskich. Na ścianach kaplicy św. Elżbiety, spod grubej warstwy zwykłego tynku wapiennego, odsłonięto pierwotną warstwę tynku, barwionego w masie (terrabony) w kolorze różowoceglastym i prążkowanej fakturze powierzchni lica<sup>3</sup>. Warstwa ta była wykonana zgodnie z zasadami sztuki murarskiej. Barwiony farbą i miałem ceglanym tynk (o grubości niecałego 1 cm), o mniejszej przyczepności, został narzucony na chropawą warstwę podkładową z mocnej zaprawy wapiennej na surowej ścianie ceglanej. W dalszej obróbce otrzymał ozdobną fakturę powierzchni, zróżnicowaną na różnych fragmentach architektury: gładką, prążkowaną, dziobaną, itp.

Niestety, ten nikły fragment nie umożliwił pełnego odtworzenia pierwotnej kolorystyki. Wskazywałoby to jednak na pierwotną fakturę i kolorystykę tej elewacji. W wyższych partiach elewacji zachowały się również barwne partie tynków o drobno dziobanej fakturze, o odmiennym jednak kolorze i strukturze. Podobne barwione tynki, żółtawoceglaste, wykonane w gładkiej wersji fakturalnej, stwierdzono na kaplicy Elektorskiej i kaplicy Zmarłych<sup>4</sup>. Zaska-

W przykładzie wrocławskim stwierdzono trzy sposoby obróbki lica z terrabony: groszkowane (nadziobane), prążkowane (drobne i szersze) oraz gładkie. Być może, była też jeszcze jakaś inna faktura. Dzięki takiemu zróżnicowaniu powierzchni, jednolity(?) kolor elewacji barokowej był ożywiony dodatkowymi światłocieniami na samej fakturze płaszczyzn.

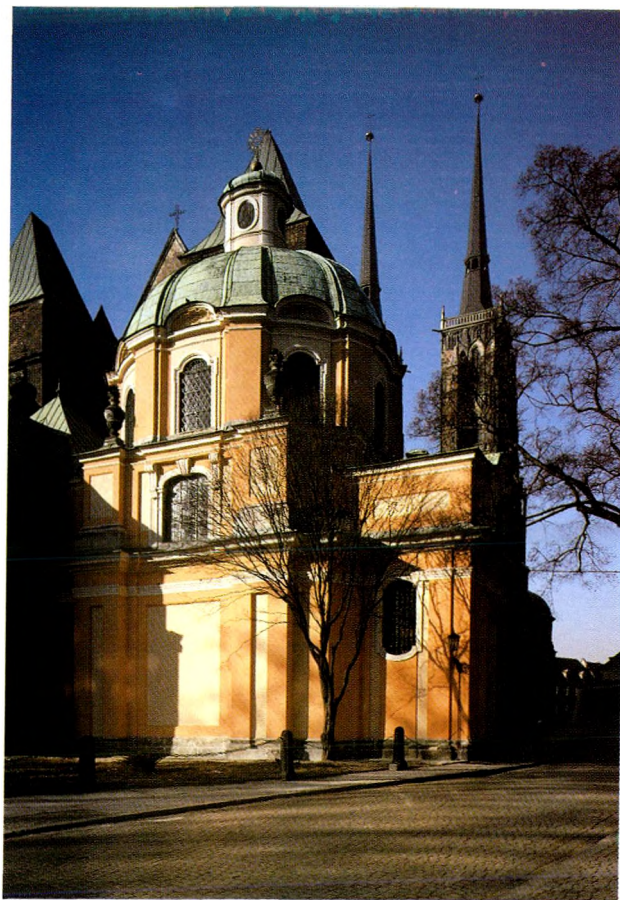
Ryc. 2. Kaplica Elektorska po odrestaurowaniu elewacji, (fot. S. Arczyński)

W praktyce, dla poprawienia tej *zastępczej* techniki, okazało się potrzebne wprowadzenie jaśniejszego odcienia koloru dla uczynienia detalu. Powstały drobne błędy wykonawcze, w malowaniu uskoków ścian. Uzyskany efekt, jakkolwiek zbliżony do pierwotnego, różni się odeń przede wszystkim fakturą. Inna jest bowiem faktura terrabony i pomalowanego gładkiego tynku. Należy jednak przyjąć to, jako prowizorium, do czasu coraz bardziej potrzebnej konserwacji całości architektury katedry.
