***Budynki z konstrukcją przystupową.  
Termomodernizacja ścian zewnętrznych i dachu***

***Buildings with a corner timbered-framework.  
Thermal performance improvement of external walls and roof***

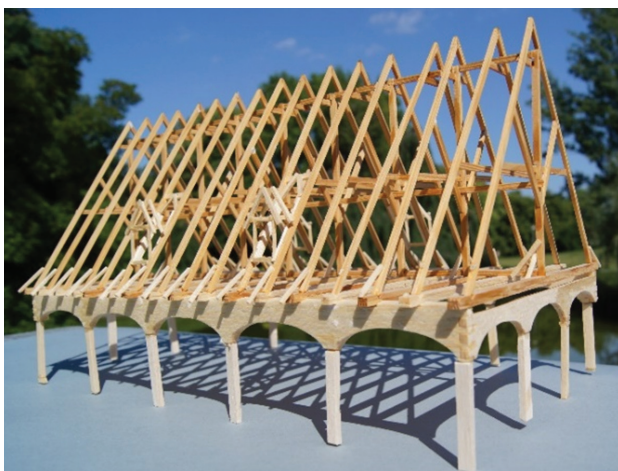
Il. 1. Model konstrukcji przysłupowej (pierwszej grupy) z dachem opartym bezpośrednio na belce oczepowej (konstrukcja krótkomiczowa z łukowo wyprofilowanymi mieczami i oczepem) (oprac. A. Chądryński)

Fig. 1. Model of a corner timbered-framework construction (first group) with the roof directly supported by a top plate (short arched angle braces with a top plate) (developed by A. Chądryński)

W opracowaniach dotyczących budynków z konstrukcją przysłupową wyróżnia się trzy podstawowe ich grupy [4]. Pierwsza obejmuje budynki o najprostszej formie. Są to obiekty parterowe ze ścianami wieńcowymi w przyziemiu. Strome dachy opierają się bezpośrednio na konstrukcji przysłupowej (il. 1, 2).

There are three main groups of buildings with a corner timbered-framework described in publications regarding them [4]. The first of them includes buildings with the most simple form. They are one-floor structures with corner-notched log walls on the ground floor and steep roofs directly supported by the corner timbered-framework (Fig. 1, 2).

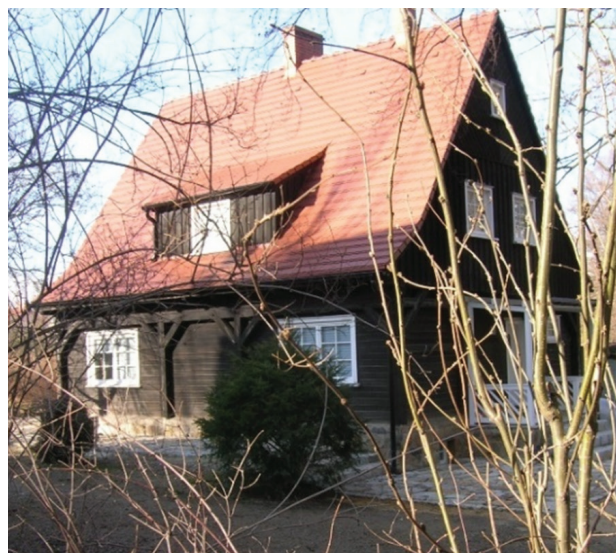
Il. 2. Budynek z konstrukcją przysłupową (dach oparty bezpośrednio na poziomej belce przysłupu) (fot. M. Piróg)

Fig. 2. Building with a corner timbered-framework (its roof is supported directly by a vertical corner timbered-framework) (photo by M. Piróg)

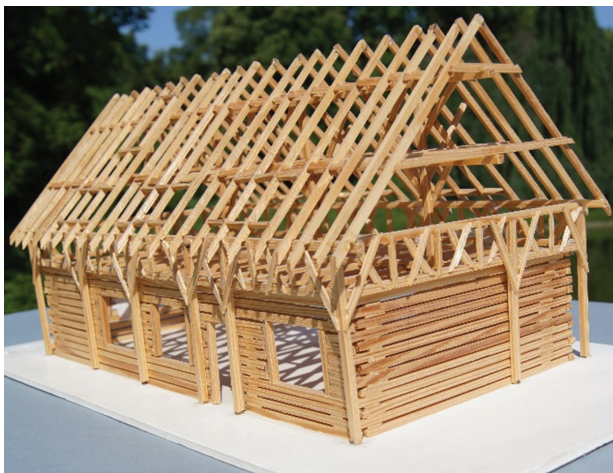
Il. 3. Model budynku z konstrukcją przysłupową (drugiej grupy) z dachem opartym na ścianie kolankowej (oprac. A. Chądzyński)

Fig. 3. Model building with a corner timbered-framework (second group) with the roof supported by a knee wall (developed by A. Chądzyński)

Druga grupa obejmuje budynki, w których powyżej kondygnacji parteru, w górnej części konstrukcji przysłupowej wykonano ścianki kolankowe. Najczęściej mają one postać ciesielskiej kratownicy (il. 3, 4).

The second group includes buildings with knee walls above the ground floor in the upper part of the corner timbered-framework. They usually form a truss (Fig. 3, 4).

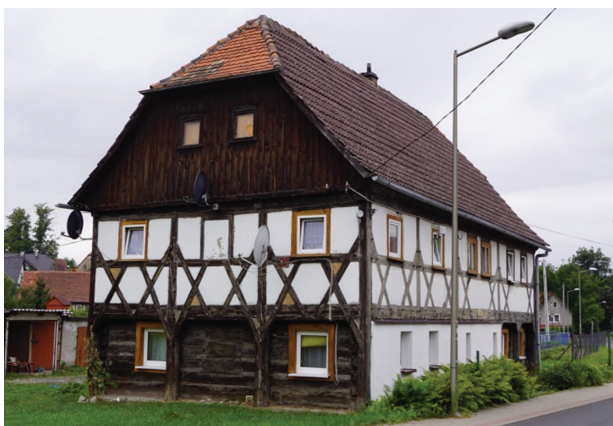
Il. 5. Budynek piętrowy z konstrukcją przysłupową z dachem opartym na ścianie ryglowej (fot. A. Chądzyński)

Fig. 5. Two-storied building with a corner timbered-framework and the roof supported by a half-timbered wall (photo by A. Chądzyński)

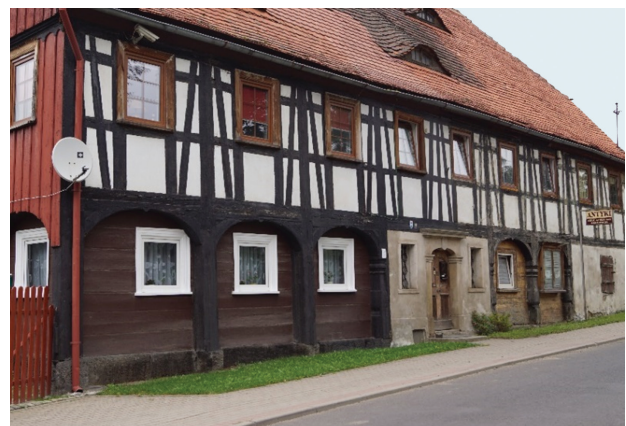
Il. 6. Budynek z konstrukcją przysłupową (z lukowo wyprofilowanymi mieczami i oczepami) oraz ścianką ryglową piętra (charakterystyczny dla Bogatyni) (fot. A. Chądzyński)

Fig. 6. Building with a corner timbered-framework (with arched braces and top plates) and half-timbered wall of the upper floor (typical of Bogatynia) (photo by A. Chądzyński)

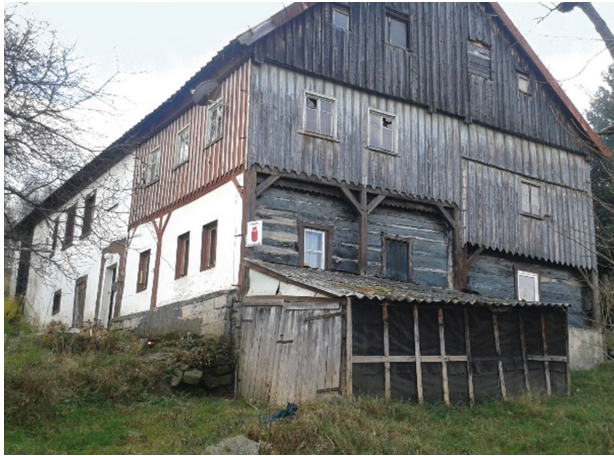
Il. 7. Termomodernizacja części ścian parteru wykonana od zewnątrz (fot. M. Piróg)

Fig. 7. Thermal performance improvement of part of the wall on the ground floor made on the outside (photo by M. Piróg)

Z obserwacji autorów opracowania wynika, iż często stosowanym rozwiązaniem jest docieplanie drewnianych ścian przyziemia od strony zewnętrznej. Warstwa ciepłochronna układana pomiędzy słupami jest nieciągła. Jest rozdzielona elementami drewnianymi przysłupu. Takie rozwiązanie powoduje zakrycie ściany wieńcowej warstwą izolacji termicznej zrównaną z licem słupów zewnętrznych (il. 7). To zasadniczo zmienia wygląd elewacji. Zanika w ten sposób obraz tej specyficznej, historycznej konstrukcji drewnianej.

The observation of the authors indicates that the solution which is often applied consists in adding thermal insulation to the wooden walls on the ground floor from the outside. The layer of thermal insulation placed between the posts is not continuous, with the wooden framework elements dividing it. When such a solution is applied, the corner-notched log wall is covered with a layer of thermal insulation placed flush with the outer face of the posts (Fig. 7). This dramatically changes the appearance of the facade and this original and unique wooden structure is no longer visible.

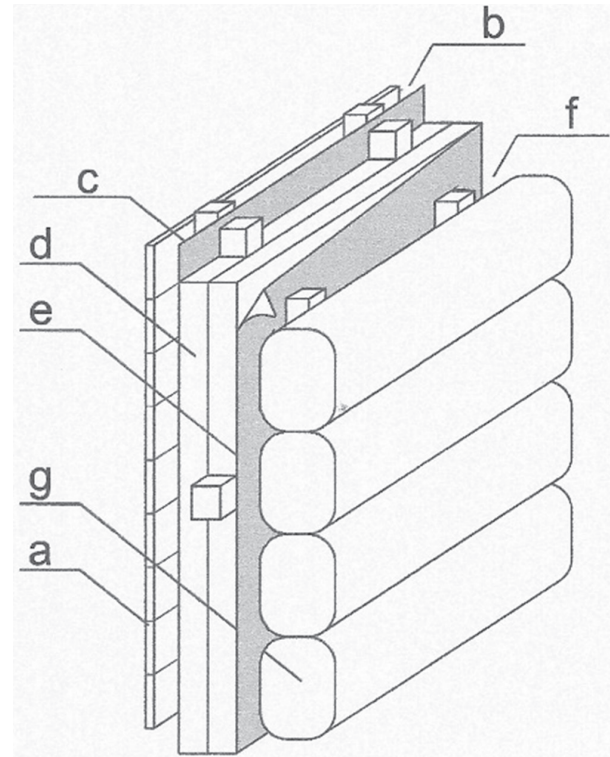
Il. 8. Proponowany układ warstw w docieplanej po stronie wewnętrznej ścianie wieńcowej: a) okładzina z desek, b) pustka wentylacyjna z łatami dystansowymi, c) przepona wiatroizolacyjna, d) dwie warstwy materiału termoizolacyjnego mocowane do drewnianego rusztu, e) przepona paroizolacyjna, f) pustka wentylacyjna z łatami dystansowymi, g) ściana wieńcowa (rys. M. Piróg, A. Chądzyński)

Fig. 8. Suggested layers of insulation on the inside of the internal corner-notched log wall: a) timber cladding, b) air gap ventilation system with batten spacing, c) vapor-permeable membrane, d) two layers of thermal insulation fixed to timber framework, e) vapor-proof membrane, f) air gap ventilation system with batten spacing, g) corner-notched log wall (drawing by M. Piróg, A. Chądzyński)

Zdaniem autorów zachowanie historycznego charakteru elewacji w stanie możliwie niezmienionym wymaga zastosowania rozwiązania, w którym dodatkowa warstwa izolacji termicznej wykonana będzie po wewnętrznej stronie ściany drewnianej (wieńcowej lub ryglowej). Wprowadzenie dodatkowych warstw izolujących od strony wewnętrznej skutkuje jednak pomniejszeniem powierzchni użytkowej pomieszczeń. Schemat ideowy jednego ze sposobów rozwiązania izolacji ściany wieńcowej przedstawiono na ilustracji 8.

In the opinion of the authors the preservation of the original character of the facade possibly unchanged requires the application of an additional layer of thermal insulation made on the inside of the wooden (corner-notched log or half-timbered) wall. However, the introduction of additional insulation layers from the inside decreases the floor area of the rooms. Figure 8 shows one of the methods of insulation of the corner-notched log wall.
