*Kościół NMP w Nowym Kościele  
na tle architektury sakralnej 1. połowy XIII w.*

*St Mary's church in Nowy Kościół (Neukirch)  
in relation to sacral architecture  
from the 1<sup>st</sup> half of 13<sup>th</sup> century*

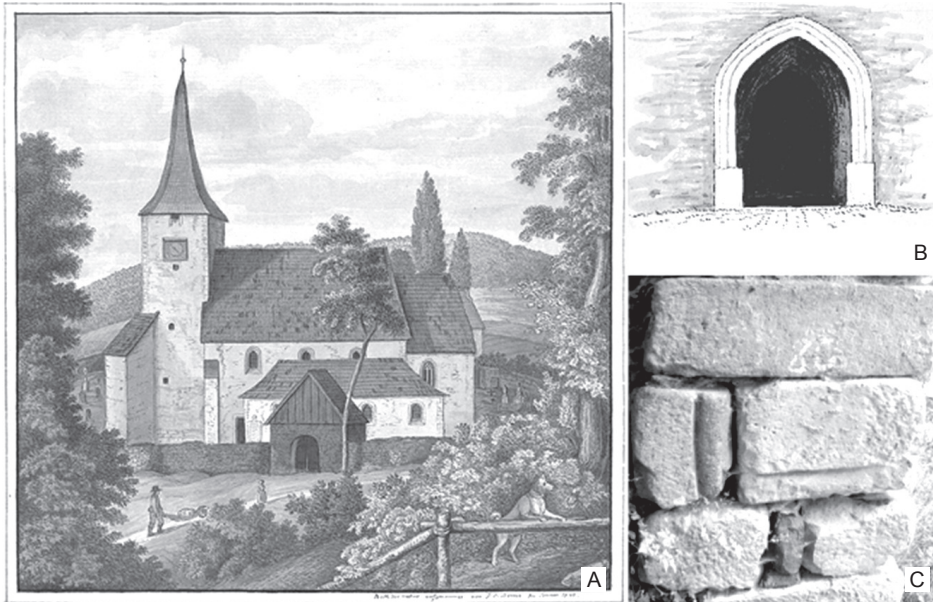
Fig. 1. Church in Bystrzyca (Wiesenthal): A – view of the church (source: Herder Institute, file no. 243372); B – main portal (source: Herder Institute, file no. 243379), C – fragment of portal built into the cemetery wall (photo by M. Legut-Pintal)

and the tower from the west. The main portal, with reveals with bead molding and a pointed arch, is one of the most simple ones in Silesia [6, pp. 25–40] (Fig. 1B). Fragments of the portal visible in the old drawing were found in the cemetery wall (Fig. 1C). The simple form of the portal makes it impossible to precisely date the structure. It is likely that it was built around the middle of the 18<sup>th</sup> century in connection with a wave of colonization of the Kaczawa Foothills. The village of Wiesenthal is mentioned in the document from 1268 [1, IV, no. 47] where bishop Tomasz grants the tithes from the listed villages in the Kaczawa Foothills to the canons from the cathedral in Wrocław. That means that Wiesenthal was one of the colonization villages and its tithes belonged to the bishop and not to a private church in the village (Eigenkirche).

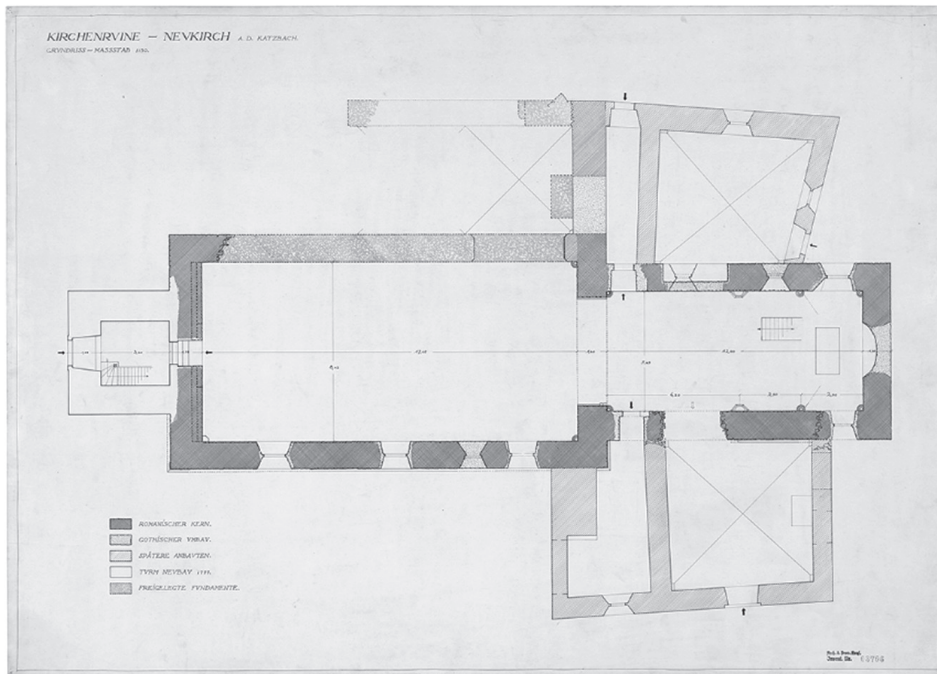
Fig. 2. Plan of the church in Nowy Kościół – survey conducted in 1935–1937 (source: Herder Institute in Marburg, file no. 243537)

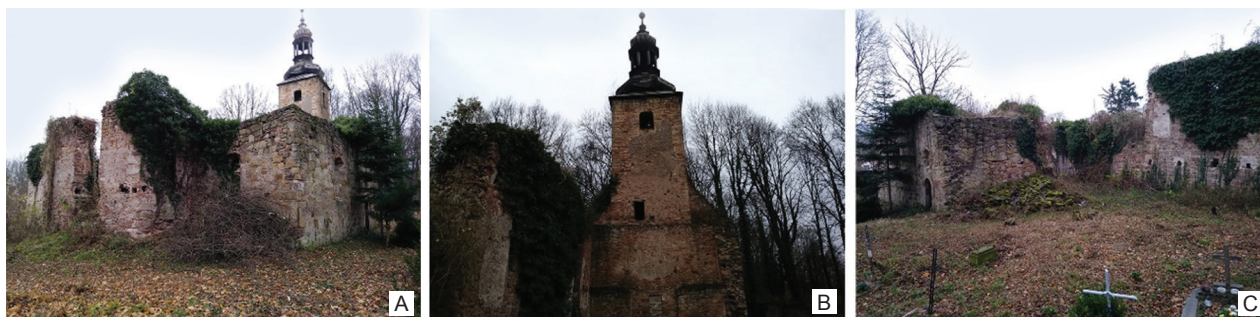
Fig. 3. Present condition of the ruins in Nowy Kościół: A – view of the presbytery, B – view of the western wall, C – view from the north (photo by G. Biczak)

polygonal consoles (some remains of such a console are visible on the northern wall). The other ribs in the vaults of the presbytery were flowing down the round shafts with capitals and bases to floor level. There is a portal in the northern wall of the presbytery whose jambs climbs fluidly up into a pointed arch closed with a diamond ornament [6, pp. 347–349] (Fig. 3).

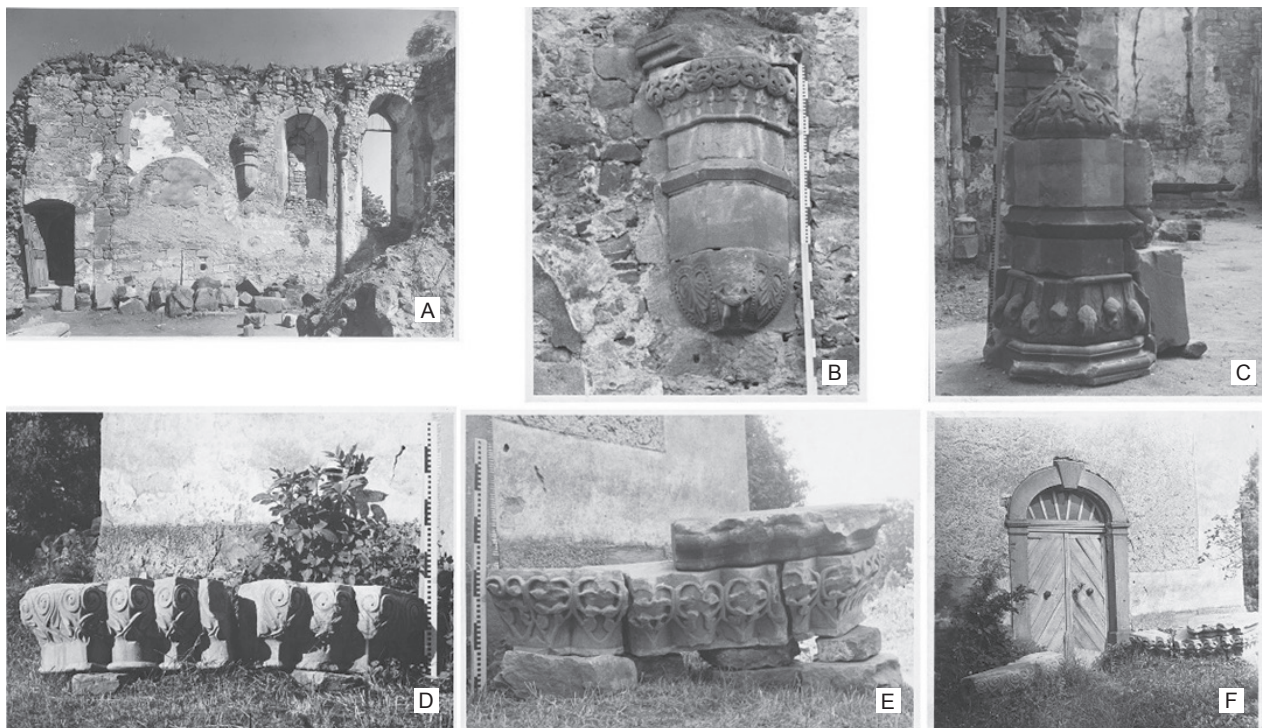
Fig. 4. Photographic documentation from the survey conducted in 1935–1937: A – northern wall of the presbytery, B – corbel on the northern wall of the presbytery, C – corbel from the southern wall, D – group of capitals of the portal, left side, E – group of capitals of the portal (right side), F – complete group of capitals in front of the portal of the tower

More extensive research was conducted in 1935–1937 on the initiative of G. Grundmann, the conservation officer in the Silesian Province (Fig. 4). Its objective was to identify the ruin of the church, including the determination of the location of the original details and preparation for conservation work. The destroyed elements were cleaned and then the fitting elements were put together for identification and to learn about the artistic as well as historic value of the building. It was planned to transform one of its annexes by the presbytery for church purposes. Most importantly, however, the exploration of the building was completed and its results were supposed to be published in a special report [12, p. 311]. The survey drawings were made, the plan was reconstructed, and the southern chapel conversion design as well as the archival drawings were attached (Fig. 5). The survey stopped most probably because of war. There is no official information about what happened later to the architectural details which were found during the clearing work. The photographic and drawing documentation ended up at the Herder Institute in Marburg<sup>5</sup>.

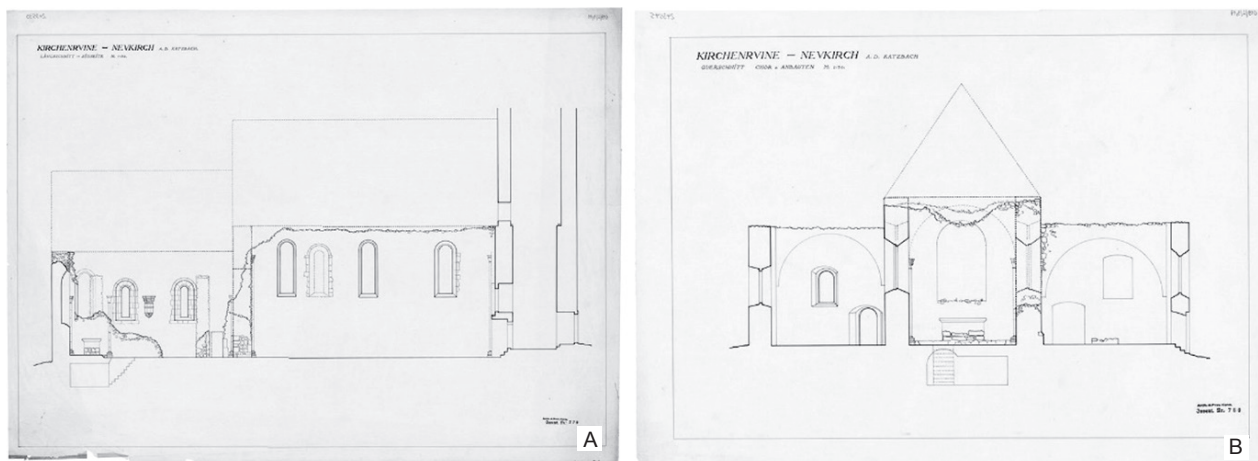
Fig. 5. Sections made during the survey conducted by German scholars in 1935–1936: A – longitudinal section of the church in Nowy Kościół, B – cross section through the presbytery of the church in Nowy Kościół (source: Herder Institute in Marburg, file no. 243539, 243545)

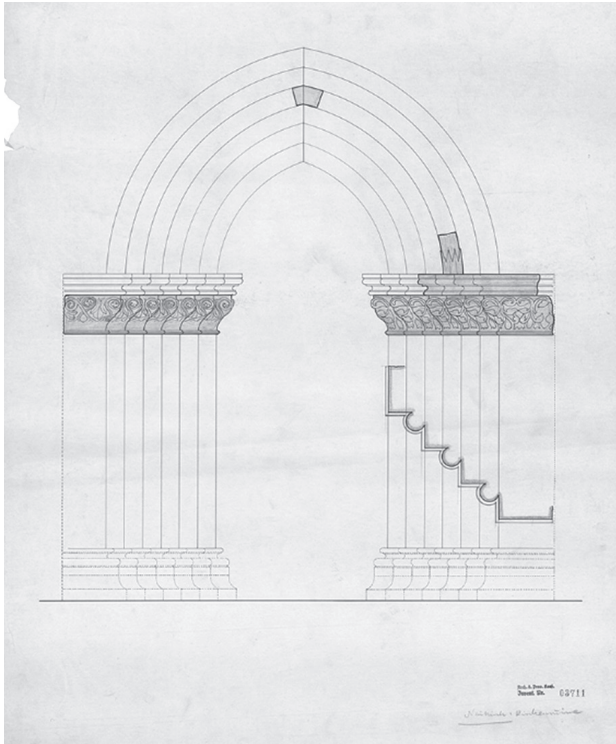
Fig. 6. Reconstruction of recessed portal  
(source: Herder Institute in Marburg, file no. 243551)

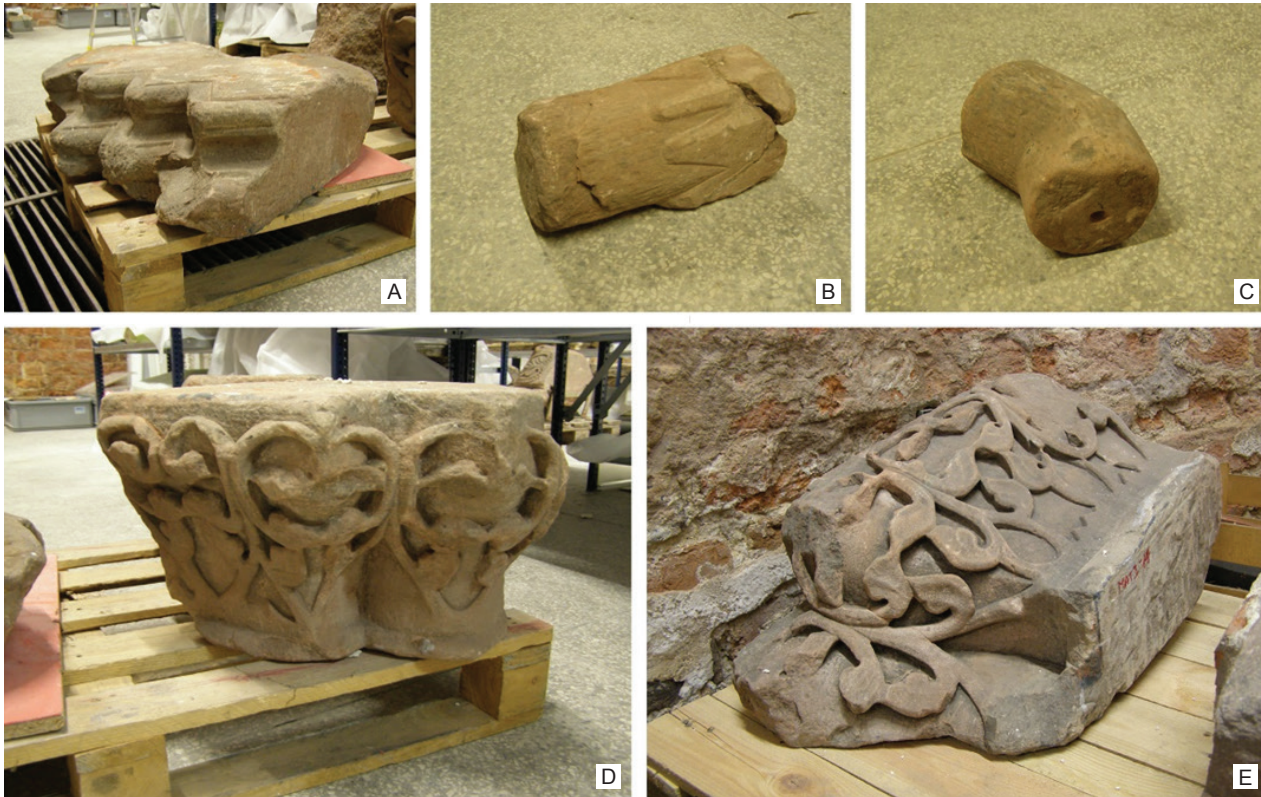
Il. 7. Detale z Nowego Kościoła w zbiorach Muzeum Architektury we Wrocławiu:

A – fragment gzymsu, B – wałek archiwolty, C – wałek archiwolty z załamaniem, D, E – fragmenty zespołu kapiteli (fot. P. Rębisz)

Some of the architectural details from Nowy Kościół identified during the survey conducted in 1935–1937 were brought to Wrocław and some of them were left on the site. The selected ones ended up in the Museum of Architecture (Fig. 7, 8). Some other original elements of architectural details were also identified as a result of the postwar survey of the church walls *in situ*. They provide the basis for the exhibited reconstruction of the original form of the portal. According to the documentation found at the Herder Institute it is obvious that the reconstruction is erroneous and the original form of the portal was much more elaborate<sup>11</sup>. Furthermore, there are three other architectural details in the storage of the Museum of Architecture which were found by accident in the water well in the yard of the Museum of Archeology in Wrocław during construction work conducted there in 2008<sup>12</sup>. The first of them is a fragment of a capital of a big portal composed of three modules. The second fragment comes from the southern console and it is a polygonal capital with an ornament in the form of buds. The third piece comes from the capital of a portal. It should be assumed on the basis of original documentation that the collection held at the Museum of Architecture is incomplete. It includes the following elements: lower fragment of the console from the northern wall of the presbytery, two fragments of a group of capitals of the right jamb of the main portal and a frag-
